# Historische Ortsanalyse Gesamtanlage Gengenbach, Ortenaukreis

Auftraggeber: Landesamt für Denkmalpflege im Regierungspräsidium Stuttgart und Stadt Gengenbach  
Auftragnehmerin: Alexandra Baier, transform - Bamberg, Nov. 2014/ Juli 2015, Mitarbeit: Julia Merz

**Denkmalpflegerischer Werteplan  
Historische Ortsanalyse  
Gesamtanlage Gengenbach**

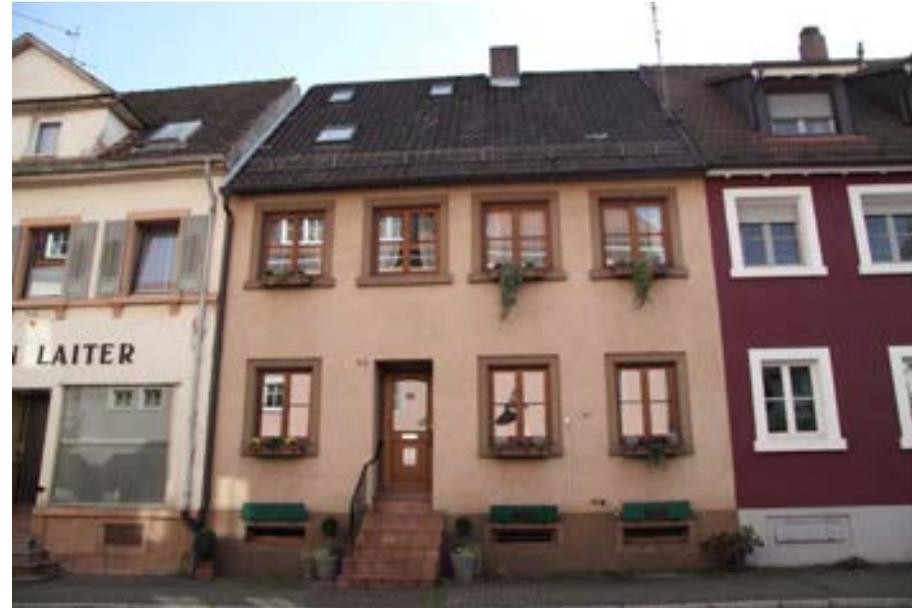
Zweigeschossiges, traufständiges Gebäude mit Satteldach; massiv errichtet und verputzt; schlichte Fassade mit abgesetztem Kellersockel (mit querrechteckigen Kellerfenstern) und schmalen Hauseingang mit Treppenstufen sowie quadratischen Fensteröffnungen mit farblich abgesetzten einfachen Gewänden mit geraden Sohlbänken; errichtet vor 1872 und nachträglich überformt (u.a. Fenster, Dachausbau).

Als Bestandteil der geschlossenen traufständigen Gebäudereihe entlang des Stadtgrabens und damit als baulicher Hinweis auf die jüngere Stadtentwicklung ist das Gebäude erhaltenswert.

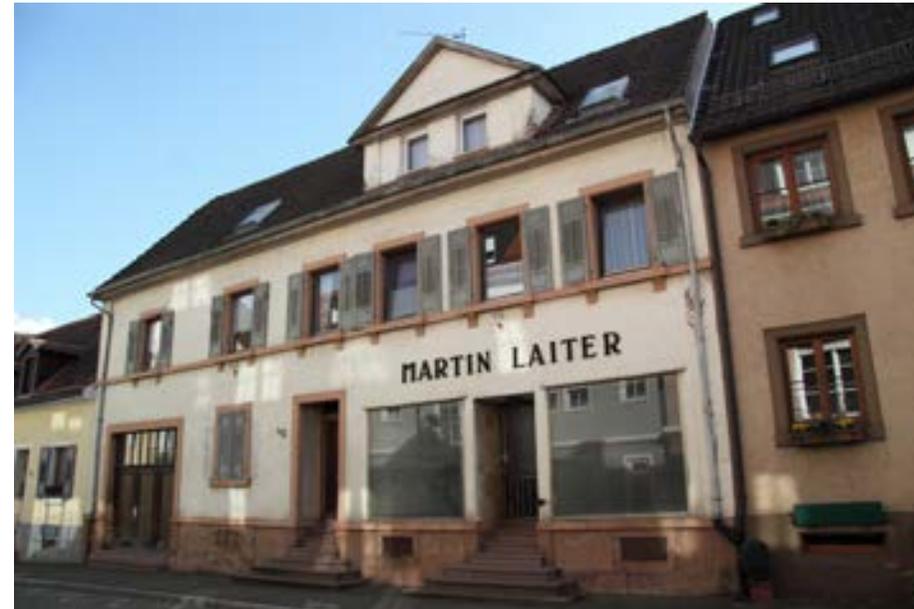
Breit gelagertes zweigeschossiges, traufständiges Gebäude mit Satteldach mit Zwerchhaus mit Dreiecksgiebelverdachung; über Kellersockel massiv errichtet und verputzt; hohe Erdgeschossfassade mit seitlicher Tordurchfahrt, mittig liegendem Hauseingang und jüngerem Ladenlokal mit zwei Schaufenstern, an den beiden Zugängen jeweils Sandsteinstufen liegend, die Fenster der Wohngeschosse durch gliederndes Gurtgesims zusammengefasst bzw. mit Konsolen besetzt, die Fenster jeweils mit schlichten Sandsteingewänden und Klappläden versehen, abschließend profiliertes Traufgesims; nach 1872 anstelle eines freistehenden Wohn- und Nebengebäudes errichtet und Mitte des 20. Jh. leicht überformt (u.a. Ladenlokal, Fenster, Dachausbau).

Das wohl zeitgleich mit dem Nachbargebäude Grabenstraße 44 im Zuge der Arrondierung des Straßenraum neu erbaute Gebäude ist wegen seines hohen Überlieferungsgrades und mit seinem prägenden Umbau aus der Mitte des 20. Jh. von dokumentarischem Wert für die jüngere Stadtbaugeschichte.

*Ansicht gegen die Grabenstraße*

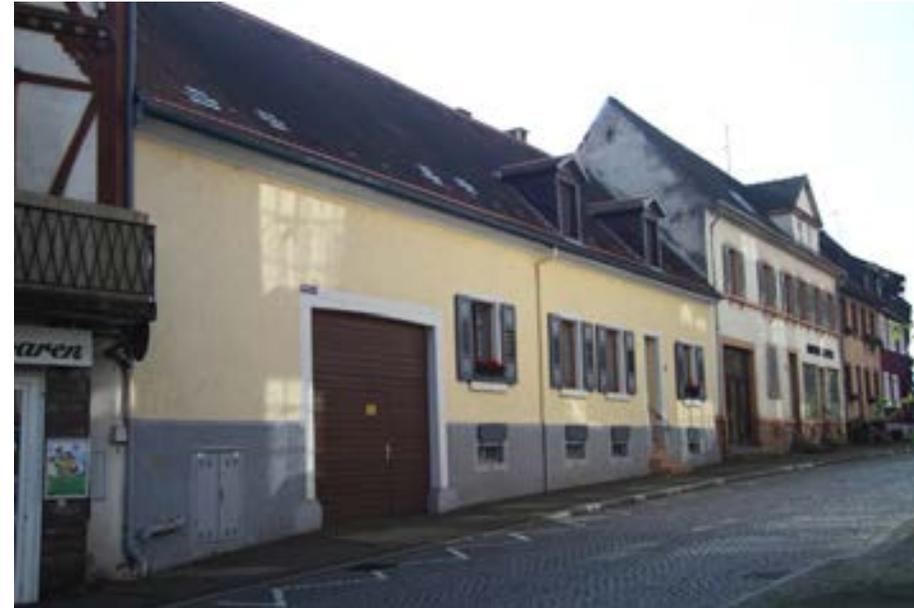
Errichtet nach 1872 anstelle eines freistehenden Wohn- und Nebengebäudes, um 1990 Instandsetzungsmaßnahmen (u.a. Fassade, Fenster, Dachausbau).

Das in etwa zeitgleich mit dem Nachbargebäude Grabenstraße 42 im Zuge der Arrondierung des Straßenraums neu erbaute Gebäude ist wegen seines hohen Überlieferungsgrades ein wichtiges Dokument sowohl der Umgestaltungsmaßnahmen des Stadtgrabens als auch für den endgültigen Bedeutungsverlustes der Befestigung im 19. Jh.

*Ansicht gegen die Grabenstraße*

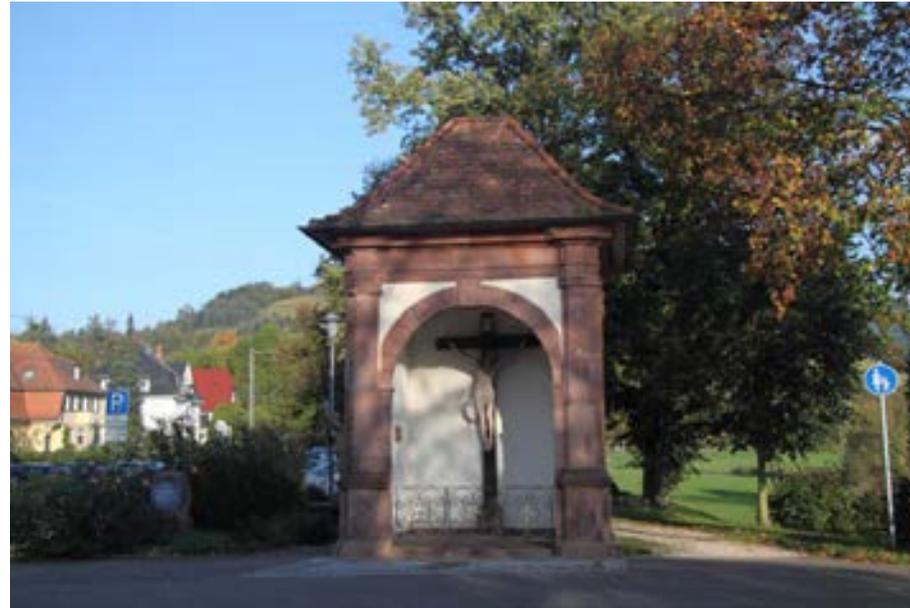
Kleiner, offener Nischenbau mit Walmdach; über rechteckigem Grundriss aus rotem Sandstein errichtet und nur die Wandelemente verputzt. An der nach Westen hin ausgerichteten Schauseite breite rustizierte Rundbogenöffnung mit reliefiertem Gegenbacher Stadtwappen im Scheitelstein, die flankierenden, gedoppelten Pilaster mit ionischen Kapitellen und Fruchtgehängen im Sockel verziert, abschließend umlaufendes, an den Ecken verkröpftes Gebälk, darin bez. 1703. Die alte Barockkapelle laut Inschrifttafel "beim Umbau im Jahr 1900 abgebrochen und 1911 durch eine edle Stiftung wiederaufgebaut". Aus diesem Jahr stammt auch das Kreuzifix. Dieses schuf Peter Valentin aus Offenburg.

Nördlich der Kinzigbrücke stehende sog. Brückenskapelle von 1911

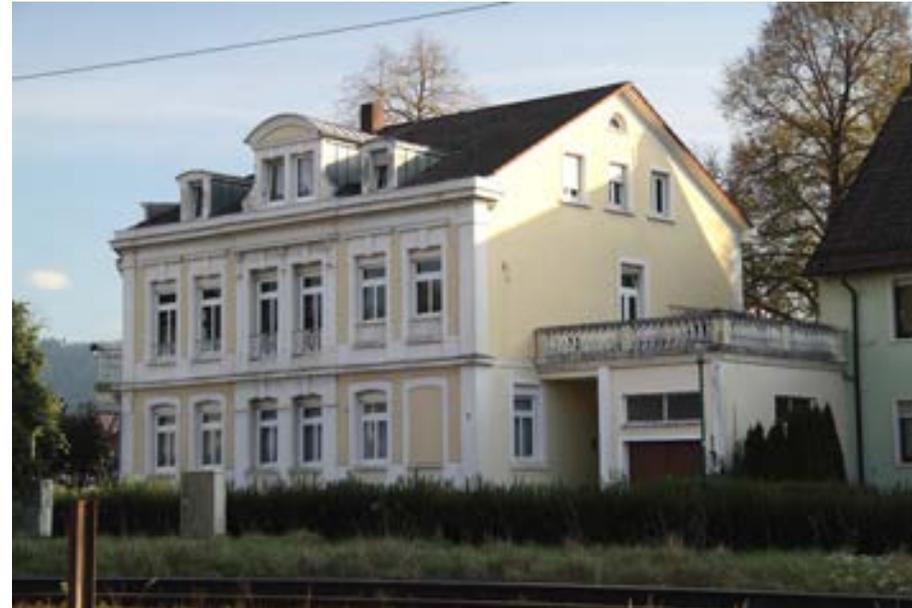
Errichtet in der 2. Hälfte des 19. Jahrhunderts und nachträglich tlw. überformt (Garagenanbau, Verblendung Gaupen, Erneuerung Fenster u.a.).

Als wichtiger Kopfbau am östlichen Eingang der Grünstraße ist dieser außerhalb der Altstadt liegende Villenbau von dokumentarischem Wert für die jüngere Stadtentwicklung.

Ansicht von der Friedrichstraße

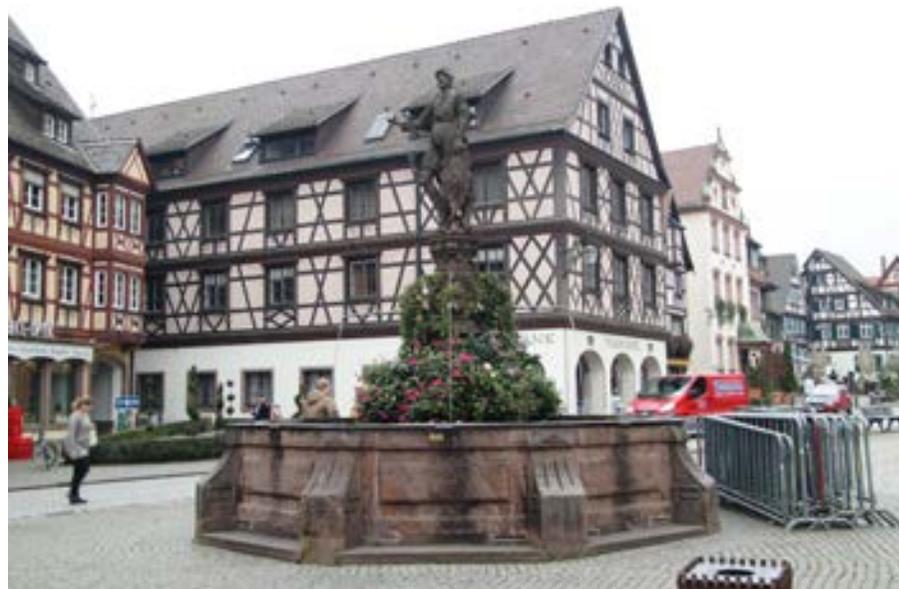
Zentral auf dem Platz vor dem Rathaus (Victor-Kretz-Straße 2) situierter Vierröhrenbrunnen; das Becken und der Brunnenstock in Buntsandstein gearbeitet; oktagonale Brunnenbecken an den Ecken von breiten kannelierten und rechtwinklig gebrochenen Voluten gestützt; die Brunnensäule mit einem ebenfalls oktagonalen, profilierten Sockel mit rundem Schaft und Volutenkapitell bestehend, darauf die Brunnenfigur, eine Kopie von 1975 (Original im Löwenbergschen Museum) stehend: sie stellt einen das Stadtwappen tragenden Ritter in spanischer Rüstung dar; der Brunnen im Kapitell bez. 1582 und das Becken bez. 1778 (heute abgewittert).

Ansicht von Südost; im Hintergrund Victor-Kretz-Straße 5

Der in städtebaulich zentraler Lage gegenüber dem Rathaus und hier unmittelbar im Kreuzungsbereich der Hauptstraße mit der Victor-Kretz-Straße stehende Brunnen ist wegen seiner reichen künstlerischen Ausgestaltung und als baulicher Ausdruck des städtischen Selbstbewusstseins von dokumentarischem Wert.

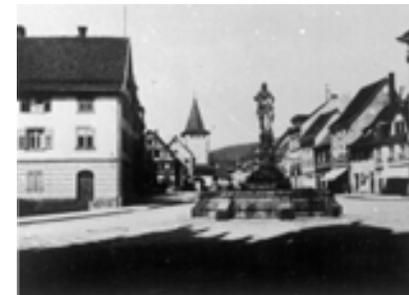
Historische Ansicht (um 1940)

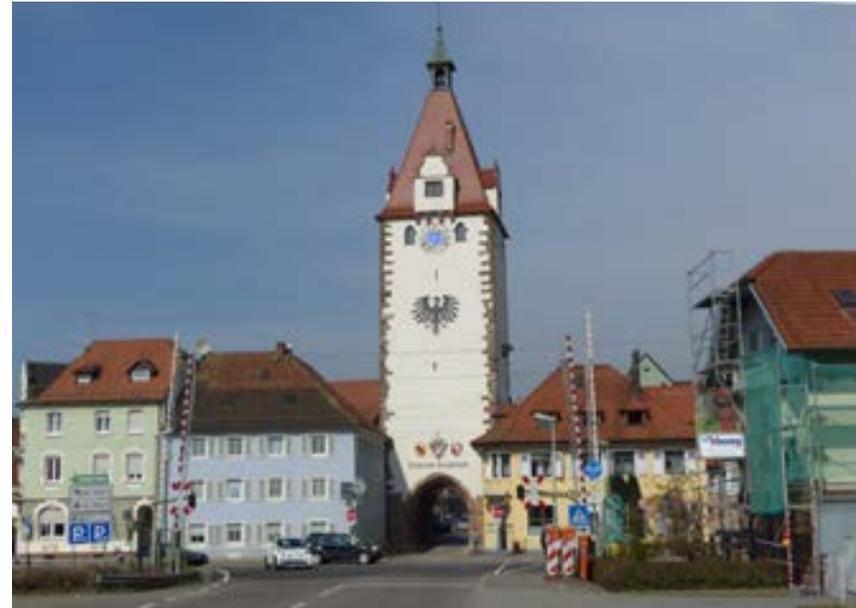
Mehrgeschossiger, am Zugang zum südlichen Hauptstraßenabschnitt situierter Torturm mit steilem Zeltdach und seitlichen Erkern sowie bekrönender Laterne mit darin befindlicher Glocke; als Teil der ehemaligen Stadtbefestigung massiv aus Bruchstein errichtet und bis auf die seitlichen Bossenquader verputzt; die Tordurchfahrt spitzbogig; im Torraum seitlich auf Konsolen aufruhendes Kreuzrippengewölbe mit rundem Schlussstein; stadtseitig über einem Tonnengewölbe kleiner Vorbau, der ehemals der Fortführung des an der Stadtmauer angebrachten Wehrganges diente. Errichtet im 13./14. Jahrhundert und mehrmals umgebaut und erneuert; der Dachstuhl stammt aus der Zeit um 1700.

Blick von der Brückenhäuserstraße Richtung Altstadt

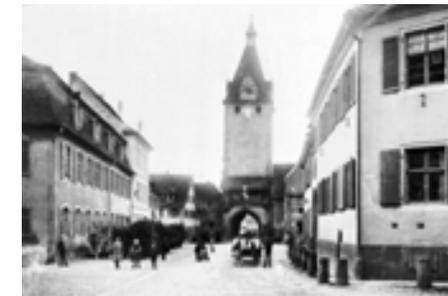
Historische Ansicht (LDA um 1900)

Der Turm als Teil des im 13./14. Jahrhundert errichteten Befestigungssystems (§28 Sachgesamtheit Stadtmauer) und als wichtige, die südwestliche Stadtansicht prägende bauliche Dominante ist von hohem Zeugniswert für die Stadtgeschichte und Stadtgestalt.

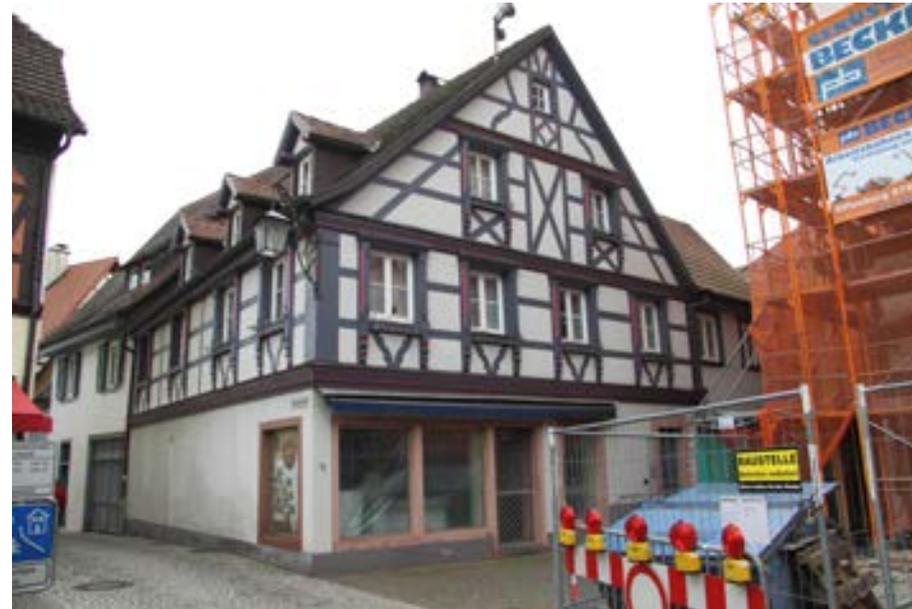
Zweigeschossiges, giebelständiges Gebäude mit Satteldach; der Sockel massiv errichtet und traufseitig Teile der Stadtmauer integrierend, sonst komplett in Fachwerk aufgeführt; die stark profilierten Schwellen nur leicht vorkragend; im Giebel und in den Brüstungsfeldern der Fenstererker Zierfachwerk, u.a. geschweifte und genaste V-Figuren und schlichte Andreaskreuze; die Fensterstiele mit Schnitzwerk versehen; errichtet im 18. Jh. und nachträglich mehrmals überformt, u.a. war das Gebäude wohl zeitweilig verputzt; die Freilegung und Instandsetzung des Fachwerks erfolgte in den 1970er Jahren. Das zugehörige rückwärtige Wirtschaftsgebäude ist heute zu Wohnzwecken umgebaut und ebenfalls Kulturdenkmal.

Ansicht gegen die Hauptstraße

Das barocke Gebäude mit einer v.a. in den Obergeschossen gut überlieferten Baugestalt und -struktur ist als Teil der geschlossenen giebelständigen Reihe in unmittelbarer Nähe des Kinzigtors von dokumentarischem Wert. In seiner Komplettierung mit dem Nebengebäude ist es darüber hinaus ein Zeugnis der ackerbürgerlichen Tradition Gengenbachs.

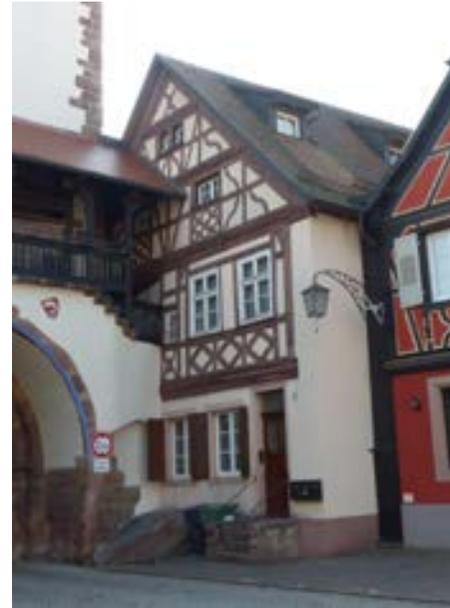
Zweigeschossiges, giebelständiges Gebäude mit Satteldach, welches mit der Giebelseite direkt an das Kinzigtor anschließt; das Erdgeschoss massiv errichtet und traufseitig Reste der Stadtmauer integrierend, darüber in Fachwerk ausgeführt; die stark profilierten Schwellen kaum vorkragend; im Giebel und in den Feldern unterhalb der ebenfalls profilierten Brüstungsriegel Zierfachwerk in Form von u.a. schlichten Rauten und geschweiften und genasteten Streben; im 18. Jh. über älterem Kern errichtet und nachträglich mehrmals überformt (u.a. Dachausbau mit Gaupen).

*Ansicht gegen die Hauptstraße; links die Durchfahrt des Kinzigturmes*

Das barocke Gebäude mit reichem Zierfachwerk ist wegen seiner engen baulichen Verzahnung mit dem Kinzigtor bzw. mit der hier angrenzenden Stadtmauer aber auch aufgrund seines hohen Überlieferungsgrades von dokumentarischem Wert für das gehobene bürgerliche Bauen in zentraler Lage.

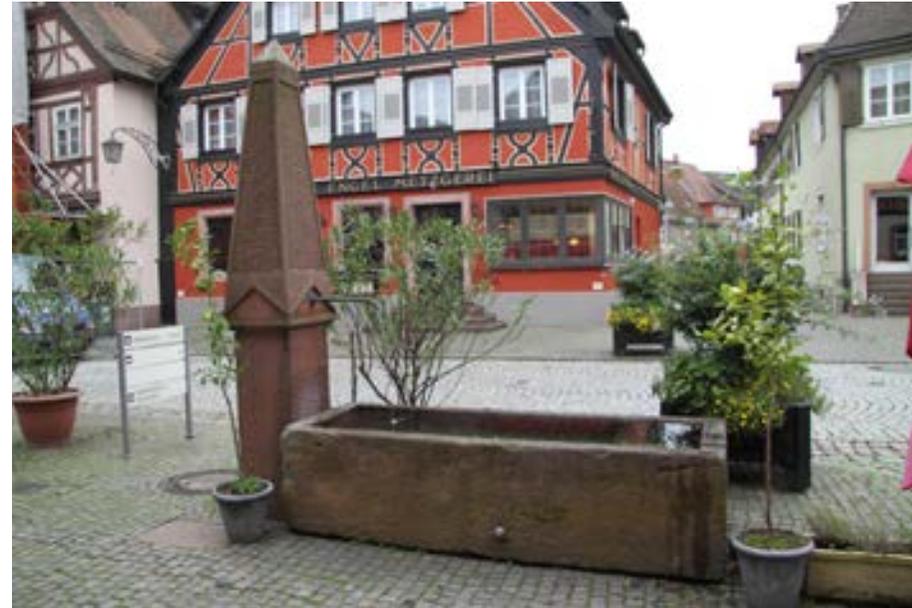
Im Straßenraum vor dem Gebäude Hauptstraße Nr. 4 situierter Laufbrunnen mit schlichtem, längsrechteckigem Trog aus rotem Sandstein; die Brunnensäule in Form eines Obelisken über rechteckigem Sockel ausgebildet; die beiden Teile nachträglich zum heutigen Brunnen arrangiert, der Trog wohl noch 19. Jh., der Brunnenstock jüngeren Datums.

Ansicht gegen die Hauptstraße; im Hintergrund Hauptstraße Nr. 5

Als gestalterische Aufwertung der Hauptstraße und gleichzeitig Hinweis auf die einst in Form von öffentlichen und privaten Brunnen übliche Wasserversorgung der Stadtbevölkerung ist dieser Brunnen erhaltenswert.

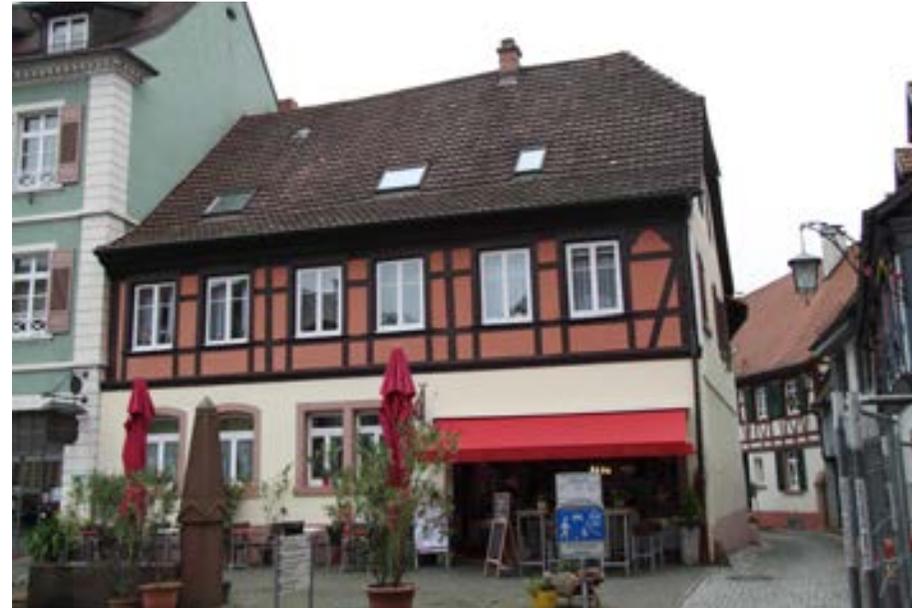
Zweigeschossiges, traufständiges und in Ecklage zur Klosterstraße errichtetes Gebäude mit Halbwalmdach; der Kellersockel und das Erdgeschoss massiv, ebenso wohl auch der zur Klosterstraße gerichtete Giebel, ansonsten in Fachwerk errichtet; im Erdgeschoss die Fenster mit schlichten, geraden bzw. rundbogigen Gewänden aus Sandstein; das Fachwerkobergeschoss in schlichten, konstruktiven Formen und regelmäßig durchfenstert; am Eckständer bez. "17xx" und nachträglich überformt (u.a. Ladenneubau und Erneuerung Fenster). Zwei zur Klosterstraße liegende ehemalige Wirtschaftsgebäude sind ebenfalls Kulturdenkmal-Prüffälle. Das vermutlich nach dem großen Stadtbrand wiederaufgebaute Gebäude dokumentiert zusammen mit den rückwärtigen Nebengebäuden die damals noch vorherrschende ackerbürgerliche Tradition Gengenbachs, wie sie v.a. in den Nebengasse, nicht aber entlang der Hauptstraße deutlich wird. Mit seiner Kopffunktion am Eingang der Klosterstraße und als bauliche Überleitung zur repräsentativen Bebauung der Hauptstraße besitzt das Vorderhaus damit auch städtebauliche Bedeutung.

Ansicht von der Hauptstraße; seitlich die Einmündung der Klosterstraße

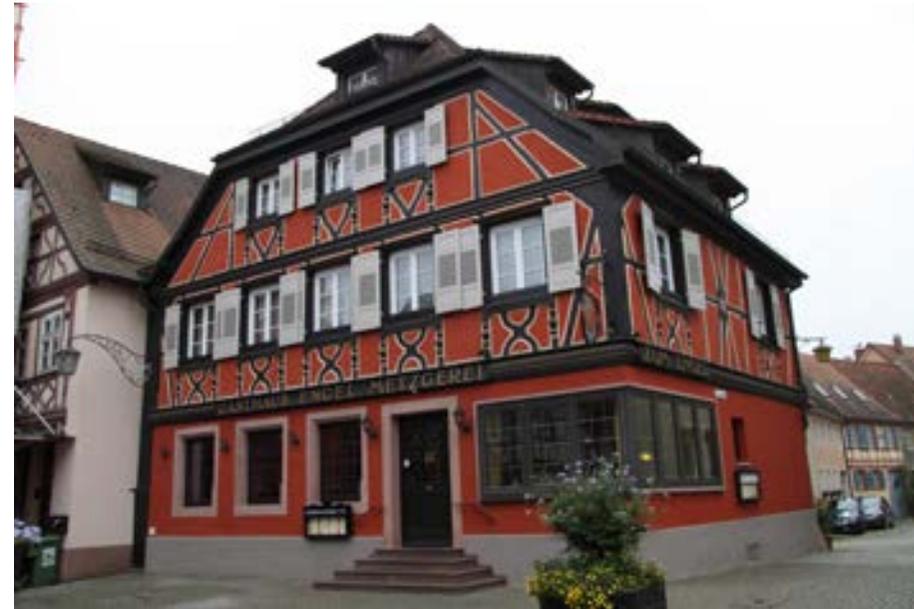
Zweigeschossiges, giebelständiges und in Ecklage zur Feuergasse errichtetes Gebäude mit Krüppelwalmdach; das breit gelagerte Gebäude über massivem Kellersockel und ebenfalls massivem Erdgeschoss in Fachwerk aufgeführt; die stark profilierten Schwellen lediglich leicht vorkragend; die Fenstererker mit geschnitzten Stielen; in den Brüstungsfeldern unterhalb der Fenstererker Zierfachwerk in Form von geschweiften und genasten V-Formen und Andreaskreuzen; im 18. Jahrhundert über älterem Kern errichtet und nachträglich überformt (u.a. Dachausbau mit Gaupen, Erneuerung Fenster und Dachdeckung) das zugehörige Ökonomiegebäude, ein Kulturdenkmal Prüffall, findet sich heute unter der Adresse Feuergasse 1.

*Ansicht von der Hauptstraße*

Mit seiner repräsentativen Zierfachwerkfassade und wegen des markanten Standortes unmittelbar am Kinzigtor ist das Gebäude von dokumentarischem Wert für das gehobene ackerbürgerliche Bauen in prominenter Lage.

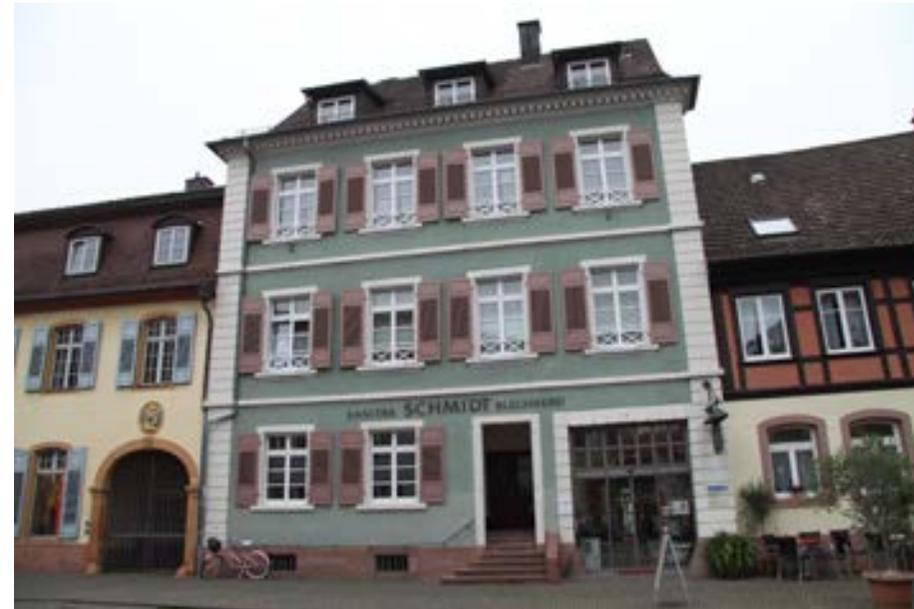
Dreigeschossiges, traufständiges Gebäude mit Satteldach; massiv errichtet und verputzt; die regelmäßig durchfensterte Fassade durch farblich abgesetzte Eckquaderung, schlichte Gesimse und ein unterhalb der Traufe angebrachtes Klötzchenfries gegliedert; die Fenster mit schlichten Gewänden und Sohlbänken versehen; errichtet im ausgehenden 19./frühen 20. Jh. und nachträglich nur leicht überformt (u.a. Ladeneinbau, Erneuerung Dachdeckung). Ein in der Klosterstraße gelegenes zweigeschossiges Rückgebäude ist ebenfalls Bestandteil des Kulturdenkmals; es diente Ende des 19. Jahrhunderts noch als Ökonomie, ist heute aber zu Wohnzwecken umgebaut.

In seiner Komplettierung mit dem ehemaligen Ökonomiegebäude dokumentiert dieses Gebäude noch gut die ackerbürgerliche Tradition Gengenbachs. Mit seiner repräsentativen, sehr städtischen Fassadengestaltung mit auffallend großen Fensterformaten antwortet es aber gleichzeitig auf die Bedeutung der Hauptstraße als zentralem innerörtlichem Verkehrsweg.

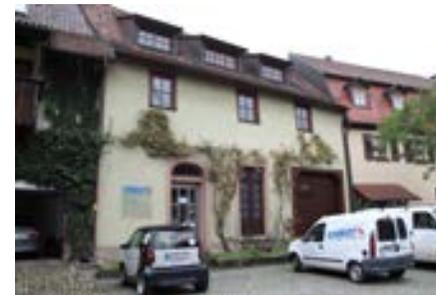
Rückgebäude an der Klosterstraße

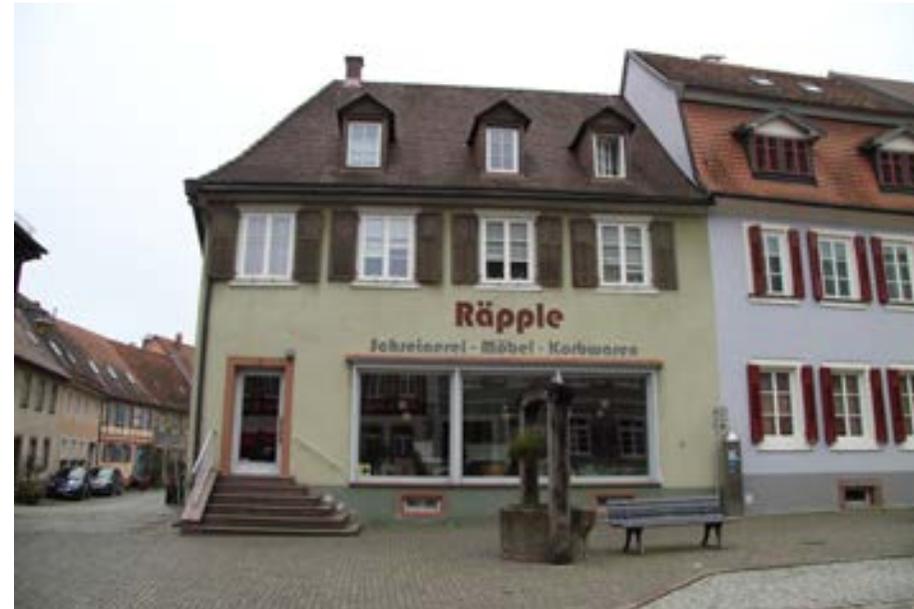
Zweigeschossiges, winkelförmig in Ecklage zur Feuergasse errichtetes, traufständiges Gebäude mit Satteldächern; massiv errichtet und verputzt; die Fassade regelmäßig durchfenstert; die Fenster mit profilierten Gewänden über schlichten Solbänken und mit Klappläden versehen; nach dem Stadtbrand von 1689 im 18. Jahrhundert über älterem Kern neu errichtet und nachträglich v.a. im Erdgeschoss überformt (u.a. Laden- und Schaufenstereinbau, Verlegung des Einganges und Dachneueindeckung).

Ansicht gegen die Hauptstraße

Das in seiner äußeren Gestalt sehr bescheiden ausgeführte, jedoch gerade gegen die Feuergasse seine stattlichen Ausmaße entfaltende Eckgebäude ist ein insgesamt gut überliefertes Dokument der Wiederaufbaumaßnahmen nach dem großen Brand von 1689.

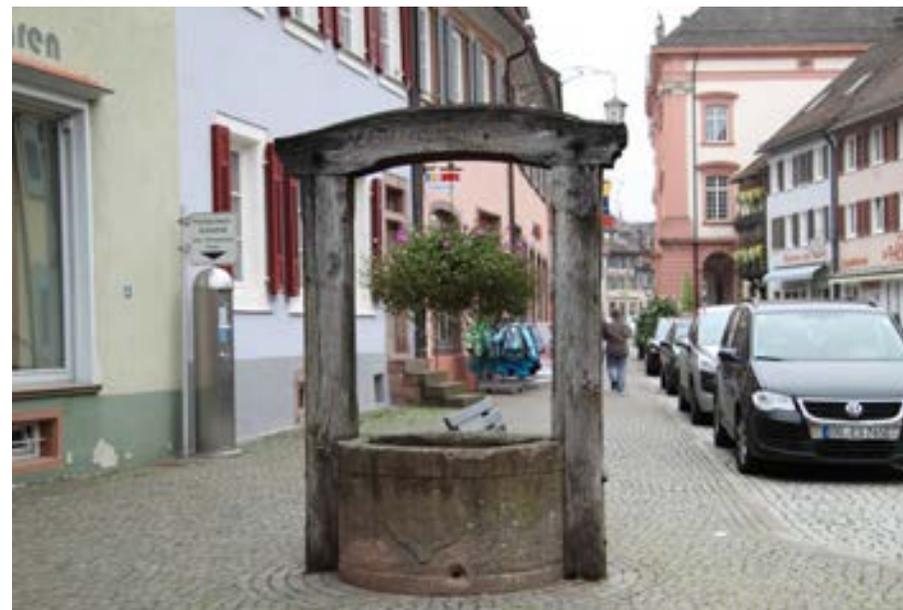
Im Straßenraum vor der Adresse Hauptstraße 7 situierter Ziehbrunnen; aus Sandstein hergestellter runder Brunnentrog mit eingearbeitetem Wappenrelief; errichtet im 19. Jahrhundert; der hölzerne Brunnenbaum erneuert.

Der Ziehbrunnen ist von dokumentarischem Wert für die historische Wasserversorgung Gengenbachs.

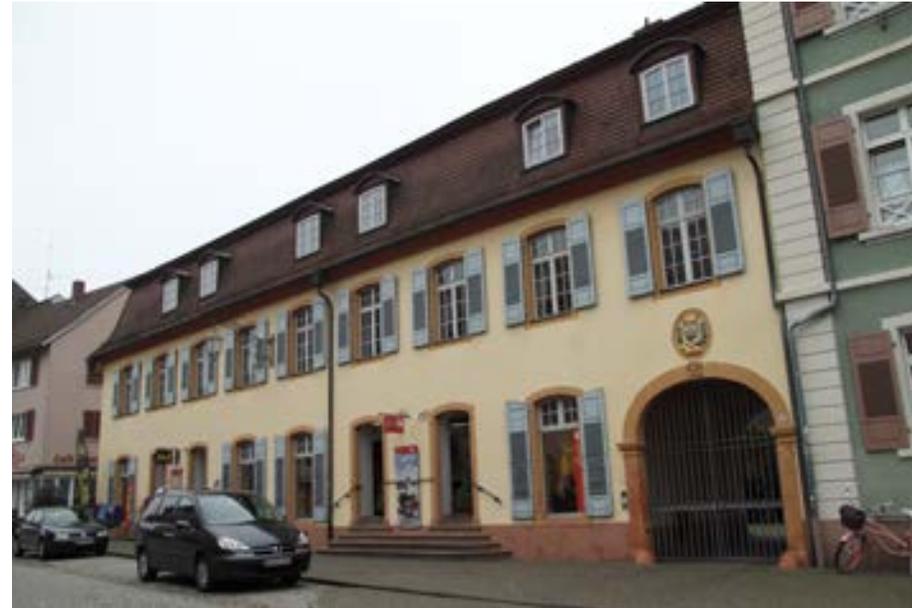
Zweigeschossiges, traufständiges und langgestrecktes Gebäude mit Mansarddach mit Gaupen; massiv errichtet und verputzt; neunachsige Fassade mit additiver Fenstergliederung mit hochformatigen Segmentbogenfenstern bzw. -türen mit Klappläden, im Obergeschoss vierflügelige Sprossenfenster in der Art des Kreuzstockfensters; am südlichen Gebäudeende breite Tordurchfahrt mit sandsteinernem Korbbogengewände mit Radabweisern und Scheitelstein mit Kartusche (bez. 1770) bzw. darüber befindlichem Rieneck'schem Wappen; im Inneren historische Ausstattung erhalten (u.a. Treppe, Ofen und Saal); errichtet 1770 und nachträglich überformt (u.a. Ladeneinbau, Erneuerung der Dachdeckung). Am rückwärtigen Schuppen transloziertes steinernes Türgewände mit leerem Wappenschild und Inschrift: S C I A M B 1690.

*Ansicht gegen die Hauptstraße*

Der stattliche Traufseitbau mit qualitätvoller Fassadengestaltung und Wappenstein hat als Wohnhaus des letzten Gengenbacher Reichsschultheißen Franz Anton von Rieneck (reg. 1786-1803) v.a. Zeugniswert für die Stadtgeschichte.

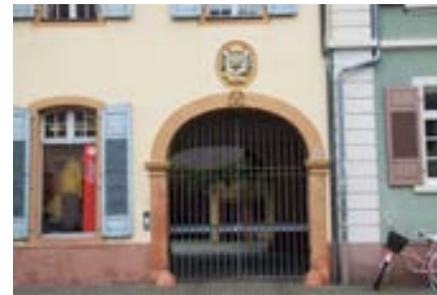
*Detail: Torbogen mit Wappendarstellung*

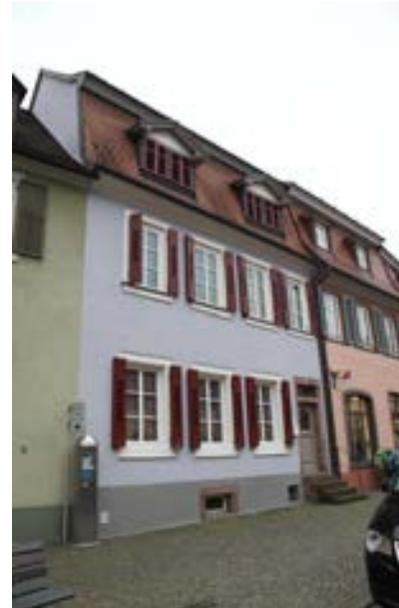
Zweigeschossiges, traufständiges Gebäude mit Mansarddach; massiv errichtet und verputzt; die Fassade vierachsig mit breitem, profiliertem Traufgesims, Fenstern mit schlichten Gewänden und geraden Sohlbänken sowie hölzernen Klappläden; an der nördlichen Traufseite leicht erhöht liegender Hauseingang mit sandsteinernem Gewände mit Oberlicht; im Inneren wandfeste historische Ausstattung erhalten; im frühen 18. Jahrhundert nach dem Brand von 1689 über älterem Kern neu errichtet und nachträglich nur leicht verändert (u.a. Dachausbau mit Gaupen, Erneuerung Dachdeckung und Fenster). Ebenfalls zum Baudenkmal gehörig: ein im Hofbereich gelegenes Rückgebäude (ohne Foto, da nicht zugänglich).

Ansicht gegen die Hauptstraße

Das in seiner äußeren Gestalt mit dem benachbarten Wohn- und Geschäftshaus Hauptstraße 11 vergleichbare und wohl im Zuge einer annähernd zeitgleichen Wiederaufbaumaßnahme entstammende Gebäude ist von dokumentarischem Wert für das schlichte aber qualitätvolle Bauen in zentraler städtebaulicher Lage.

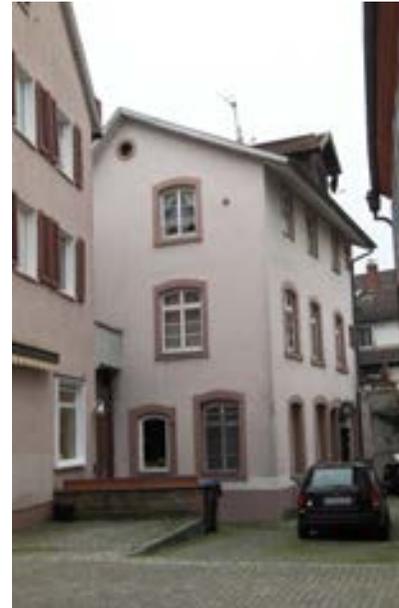
In zweiter Reihe der Hauptstraße liegendes traufständiges Gebäude mit einhäufigem Satteldach mit Gaube; massiv errichtet und verputzt; die Fenster sowie der an der südlichen Traufseite befindliche Hauseingang mit schlichten, rundbogigen Gewänden aus Sandstein versehen; im Giebelspitz Rundfester; im späten 19./ Anfang des 20. Jahrhunderts wohl anstelle eines älteren Wirtschaftsgebäudes errichtet und nachträglich nur leicht überformt (u.a. Einbau Gaube, Erneuerung Dachdeckung und Fenster).

Ansicht gegen die Hauptstraße

Das an altem Standort neu erbaute Gebäude passt sich durch seine schlichte, aber qualitätsvolle Fassadengestaltung der überwiegend repräsentativen Hauptstraßen Bebauung an. Als gut überliefertes Beispiel eines Wohnhauses des späten 19. Jh. ist das Gebäude erhaltenswert.

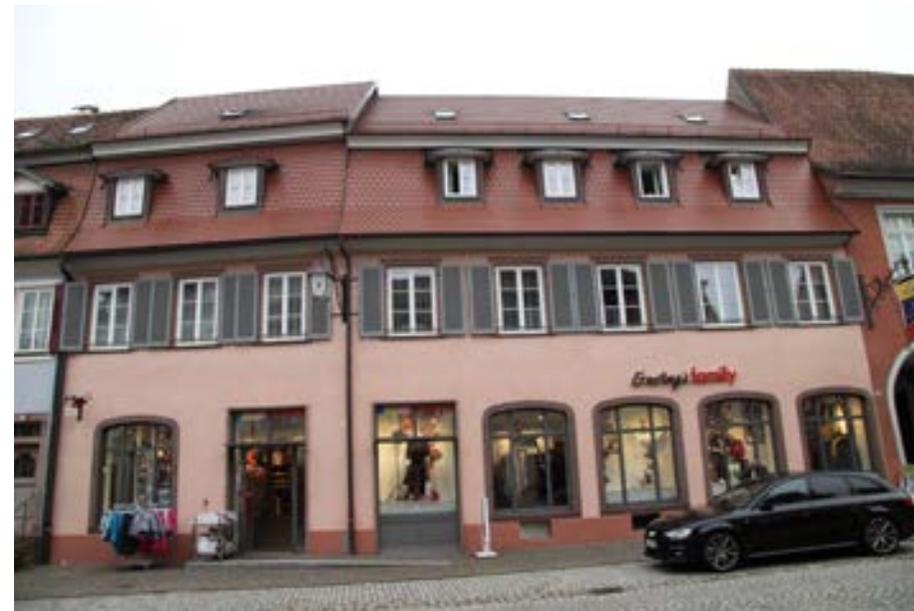
Zweigeschossiges, traufständiges Gebäude mit Mansarddächern; breit gelagerte, den Knick der Hauptstraße ausgleichende Fassade mit jüngeren Schaufensteröffnungen im Erdgeschoss, die Fensterachsen im Obergeschoss jedoch bauzeitlich, die Fenster hier mit profilierten Sandsteingewänden und hölzernen Klappläden versehen, abschließend breites, profiliertes Traufgesims; nach dem Stadtbrand von 1689 im 18. Jahrhundert anstelle zweier Vorgängerbauten neu errichtet und nachträglich leicht überformt (u.a. Dachausbau mit Gaupen, neue Dachdeckung, Ladeneinbau mit weitgehender Änderung der Fassade). 2008 Abbruch des Hintergebäudes. Die beiden Keller der Vorgängerbauten sind noch erhalten; einer davon ist balkengedeckt, der andere ist mit Kreuzgratgewölbe versehen. Das in seiner äußeren Gestalt mit dem benachbarten Wohnhaus Hauptstraße 9 vergleichbare und wohl im Zuge einer annähernd zeitgleichen Wiederaufbaumaßnahme entstammende Gebäude ist von dokumentarischem Wert für das schlichte aber qualitätvolle Bauen in zentraler städtebaulicher Lage.

Ansicht der Hauptstraßenfassade

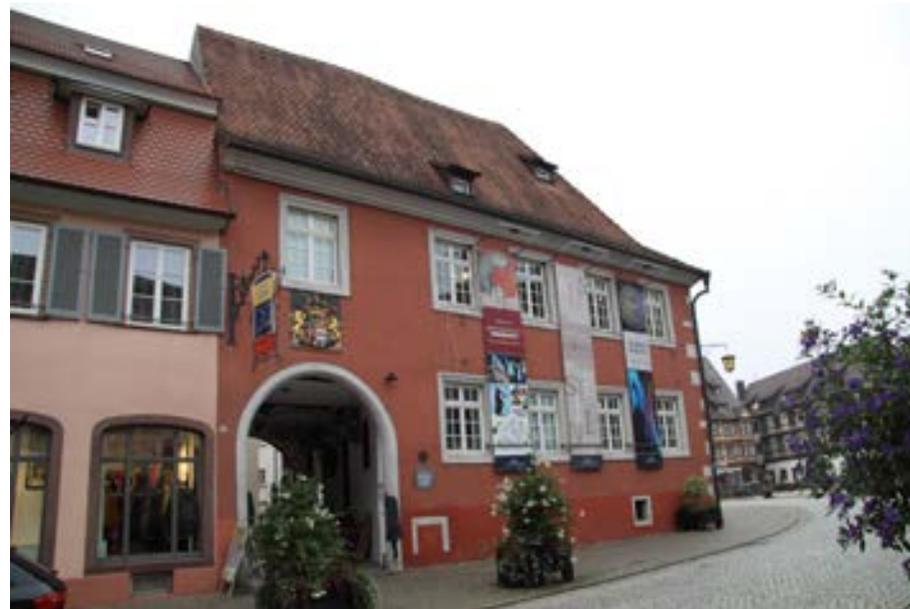
Zweigeschossiges, traufständiges sowie dem Verlauf der Hauptstraße angepasstes und damit über Ecke stehendes Gebäude mit steilem Satteldach und stark profiliertem Traufgesims; massiv errichtet und verputzt; die Fassade regelmäßig durchfenstert und an Nordostecke durch Eckquaderung akzentuiert; die großformatigen, vierflügeligen Sprossenfenster mit markantem Kreuzstock und profilierten und geohrten Sandsteingewände versehen; an der südlichen Traufseite hohe rundbogige Tordurchfahrt mit profiliertem Gewände, hier im Scheitel bez. 1612, darüber großer in die Fassade eingelassener, farbig gefasster und vergoldeter Wappenstein der Freiherren von Löwenberg; im Inneren wandfeste historische Ausstattung (u.a. Treppen, Türen); im 18. Jahrhundert unter Einbeziehung älterer Gebäudeteile neu errichtet und nachträglich nur leicht verändert (u.a. Austausch Fenster), in jüngere Zeit Umbau zum Heimatmuseum und Herstellung eines modernen Rückgebäudes (Vorgänger 2005 abgebrochen). Wegen seiner historischen Sondernutzung als Adelssitz kommt diesem, prominent in unmittelbarer Nachbarschaft des Rathauses liegenden Gebäude exemplarische Bedeutung zu.

Markant: das hohe Durchfahrtstor in den Innenhof

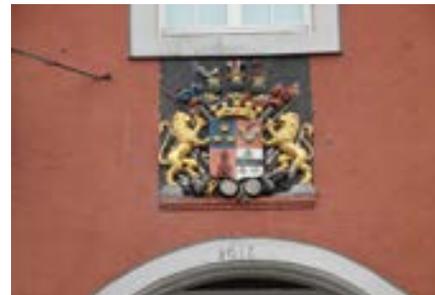
Torbogen (bez. 1612) mit Wappenstein

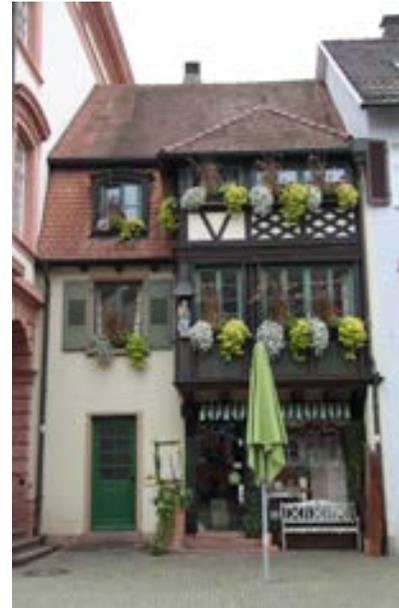
Über schmalen Grundriss stehendes zweigeschossiges, traufständiges Gebäude mit Mansarddach; wohl in Mischbauweise, also teils massiv, teils in Fachwerk errichtet und teilweise verputzt; die Fassade durch breiten, bis in den Dachraum übergreifenden Fachwerkerker mit kleinem Zeltdach geprägt; dieser auf Dachhöhe durch breite profilierte Schwelle und Zierfachfach im Brüstungsfeld sowie und Marienfigur am Eckständer ausgestaltet, im EG auf der gesamten Breite des Erkers kleiner Ladeneinbau; Gebäude im Kern 18. Jahrhundert mit wiederholten Umbauten, u.a. im 20. Jh. Ladeneinbau und wohl auch Herstellung des Erkers.

Ansicht der Fassade gegen die Hauptstraße

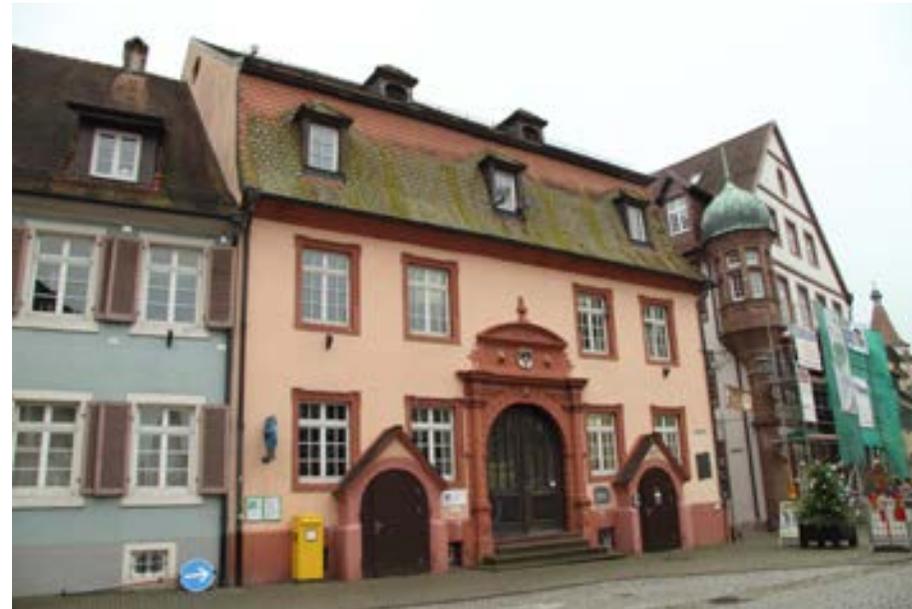
*Ansicht gegen die Hauptstraße*

Als ehem. Kauf- und Kornhaus sowie als Standort der ehemaligen Synagoge kommt dem Gebäude hoher Zeugniswert für die Stadtgeschichte zu. Mit seiner qualitätvollen und v.a. repräsentativen barocken Fassadengestalt ist es zudem ein Dokument für das öffentliche Bauen in zentraler städtebaulicher Lage.

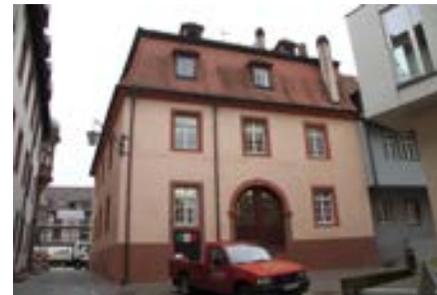
*Ansicht der Rückfassade*

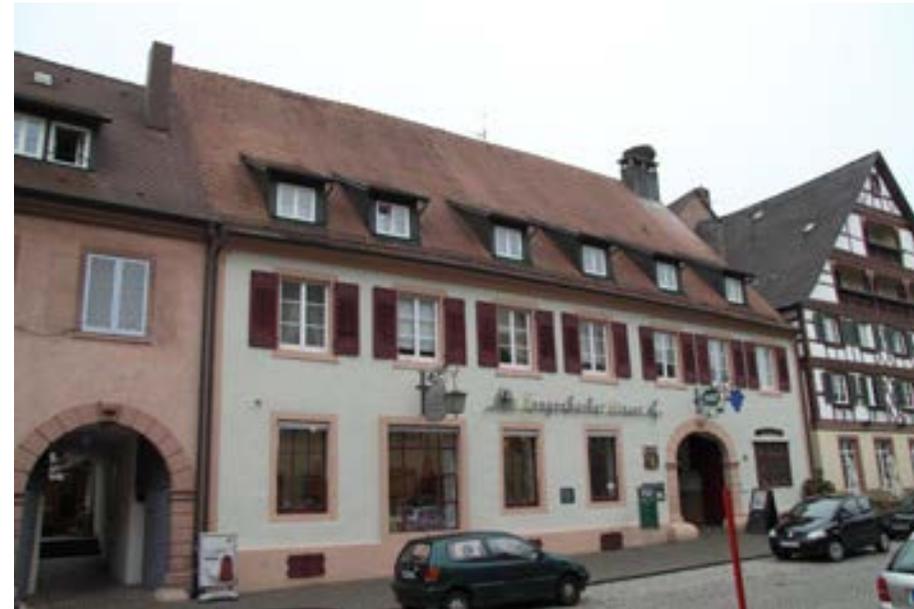
Zweigeschossiges, traufständiges Gebäude mit Satteldach mit Gaupen; über tiefem, gewölbtem Keller (mit hofseitigem Zugang) massiv errichtet und verputzt; siebenachsige Fassade mit regelmäßig angeordneten Fensterachsen, die Fenster mit schlichten Gewänden und im Obergeschoss mit Klapppläden versehen; in der östlichen Gebäudehälfte rundbogige Tordurchfahrt mit Radabweisern und Rustikagliederung; daneben Kartusche mit Wappen (Bender'sches Wappen mit Helmzier, bez. 1737); im Inneren wandfeste historische Ausstattung (u.a. Treppen) erhalten; errichtet im 18. Jahrhundert und u.a. 1971 für die 1951 gegründete Winzergenossenschaft (Gengenbacher Winzer eG) teilweise umgebaut.

*Ansicht der langgestreckten Fassade gegen die Hauptstraße*

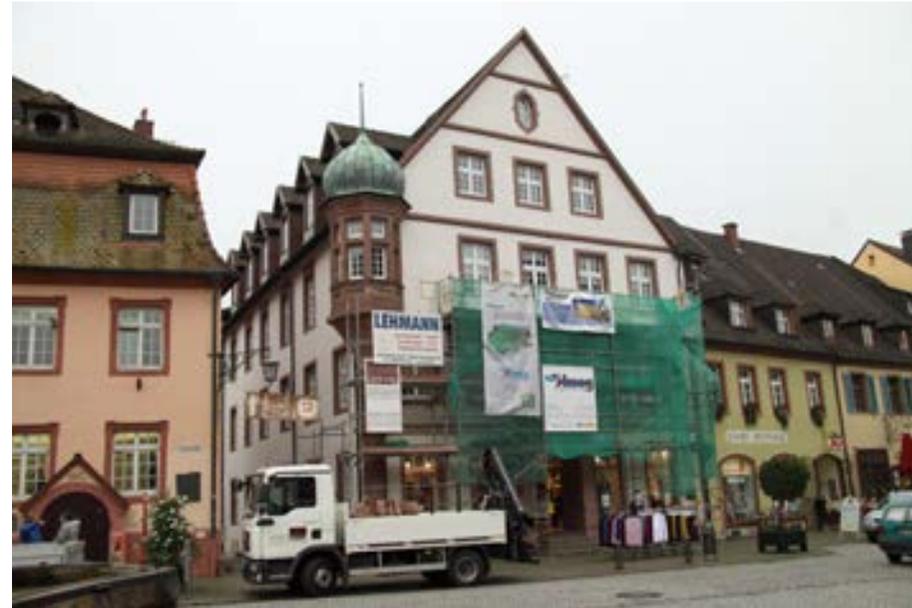
Neues Foto? Ansicht der Giebelfassade gegen die Hauptstraße

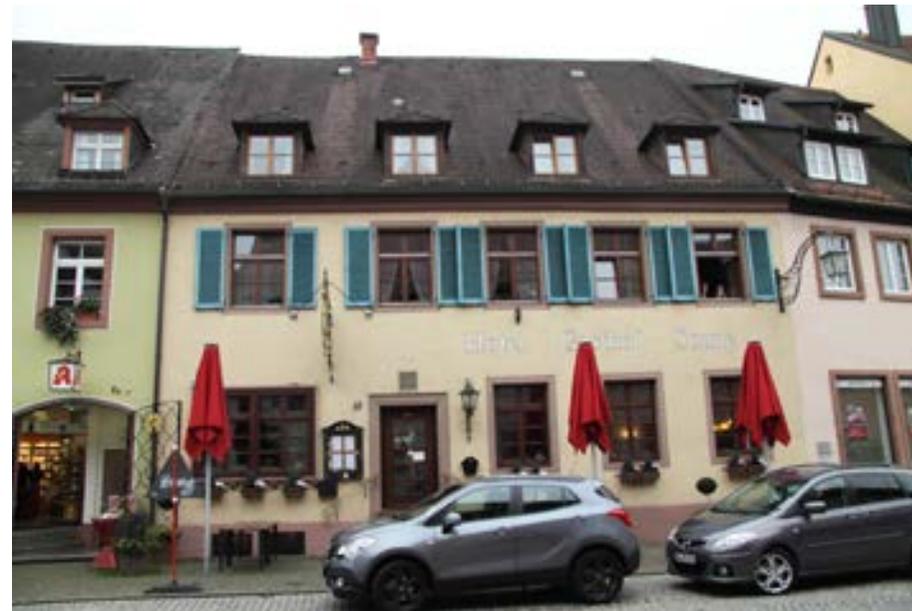
Zweigeschossiges, traufständiges Gebäude mit Satteldach mit Gaupen; massiv errichtet und verputzt; die Fassade im Obergeschoss regelmäßig gegliedert, im Erdgeschoss leicht erhöht liegender Hauseingang mit schlichtem Sandsteingewände; einziger Schmuck ist der schmiedeeiserne Wirtshausausleger mit vergoldeter Sonne; im 18. Jahrhundert über älterem Kern neu errichtet und nachträglich überformt (u.a. Erneuerung Fenster und Dachdeckung).

Ansicht der Trauffassade gegen die Hauptstraße

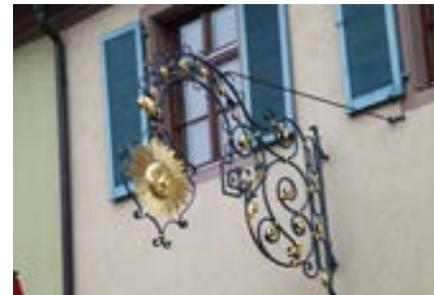
Detail: der schmiedeeiserne Ausleger

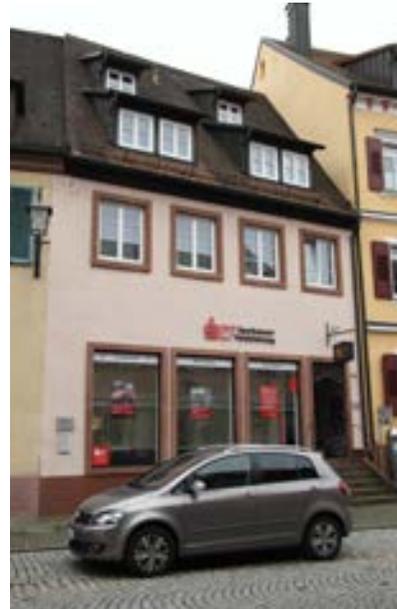
Zweigeschossiges, traufständiges Gebäude mit Satteldach; über gewölbtem Keller massiv errichtet und verputzt; im Inneren noch wandfeste historische Ausstattung (u.a. Treppe) vorhanden; errichtet im 18. Jahrhundert und nachträglich überformt und umgebaut, u.a. wurde 1980/81 im Zuge des Ausbaus für die Sparkasse die Fassade abgetragen und unter Wiederverwendung der historischen Gewände und der Treppe neu errichtet.

Ansicht gegen die Hauptstraße

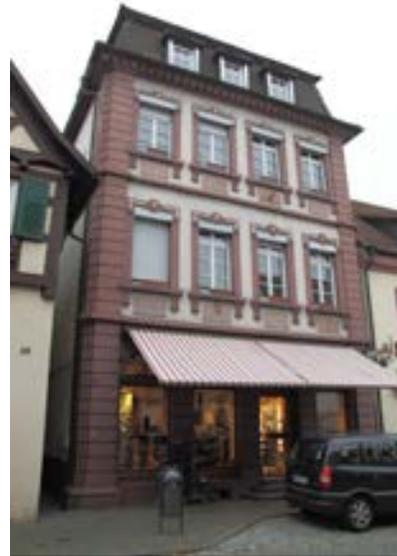
Dreigeschossiges, giebelständiges Gebäude mit Mansarddach mit Gaupen; über kreuzgratgewölbtem Keller massiv errichtet und verputzt; die Fassade vierachsig und überaus reich gestaltet; die Geschosshöhen durch Gesimse akzentuiert; die Fenster mit auf Konsolen aufruhenden Sohlbänken sowie profilierten Gewänden, die wiederum von Festons bekrönt werden, versehen; im Erdgeschoss hohe verglaste Arkaden mit Rusticagliederung; im Inneren wandfeste historische Ausstattung (u.a. Türen, Böden, Wandvertäfelungen) erhalten; errichtet in der 2. Hälfte des 18. Jh. und nachträglich nur leicht überformt (u.a. Fenster). Der an den Hauptbau anschließende Zwischentrakt mit aufwändig gestalteter Erschließungstreppe sowie das zweigeschossige Rückgebäude mit Satteldach sind ebenfalls Kulturdenkmale; beide verfügen noch über eine wandfeste historische Ausstattung. Der mit dem Rathausneubau unter Victor Kretz (1784) einen End- gleichzeitigen Höhepunkt gefundene "barocke Stadtumbau" spiegelt sich auch in diesem frühklassizistisch gestalteten Gebäude wider, womit ihm dokumentarischer Wert für das damalige gehobene bürgerliche Bauen zukommt.

Ansicht gegen die Hauptstraße

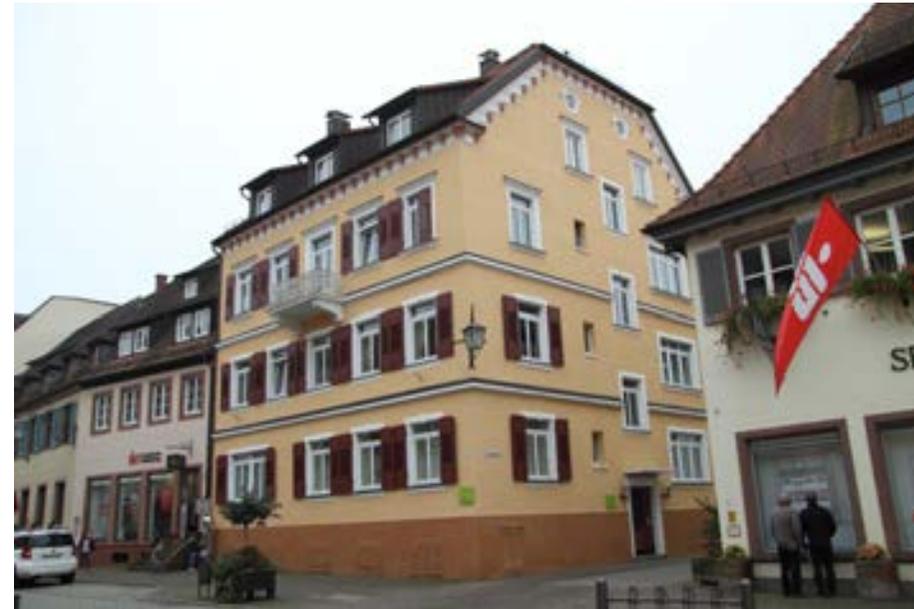
Dreigeschossiges, traufständiges Gebäude mit Krüppelwalmdach; massiv errichtet und verputzt; die Fassade weitgehend symmetrisch gegliedert und reich gestaltet; farbig gefasstes Fries an Ortgang und Traufe; Betonung der Geschosshöhen durch profilierte Gesimse; die Fenster mit profilierten Gewänden und Schlussstein sowie im 2. OG mit auf Konsolen aufruhenden Sohlbänken und geraden Verdachungen versehen; traufseitig im 2. OG kleiner Balkon mit gusseisernem Geländer; errichtet gegen Ende 19. Jahrhunderts und nachträglich leicht überformt (u.a. Erneuerung Fenster, Einbau zusätzlicher Fensteröffnungen, Dachneueindeckung und Gaupeneinbau).

Ansicht gegen die Hauptstraße

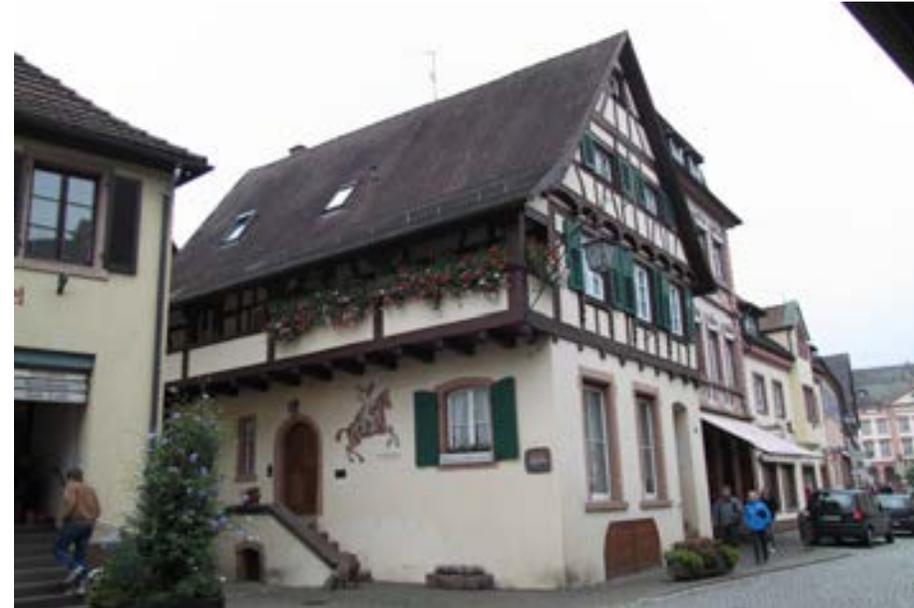
Zweigeschossiges, giebelständiges Gebäude mit Satteldach; über hohem, massivem Keller- und Erdgeschoss in Fachwerk aufgeführt; das Fachwerk schlicht und weitgehend konstruktiv; an der Giebelseite nur leicht, an der zur Engulgasse ausgerichteten Traufseite jedoch stark vorkragend und hier mit einem überdachten Laubengang versehen; die Giebelschwelle zwischen den Balkenköpfen korbartig ausgeschnitten; traufseitig Erschließung über eine doppelläufige Sandsteintreppe sowie Rundbogenportal aus Sandstein; im Inneren historische Holzterasse erhalten; errichtet 1674 und v.a. im Erdgeschossbereich nachträglich überformt. Ebenfalls Kulturdenkmal ist die rückwärtige Ökonomie, die der bis 1866 hier eingerichteten Poststation wohl als Pferdestall diente. Das noch vor dem großen Stadtbrand erbaute Gebäude dokumentiert auch wegen der insgesamt gut überlieferten Gebäudegestalt und -struktur sowie in der Komplettierung durch das ehem. Ökonomiegebäude das ackerbürgerliche Bauen in zentraler städtebaulicher Lage. Gleichzeitig belegt dieses Gebäude eindrücklich die beengten räumlichen Gegebenheiten, wie sie eben für eine ummauerte Altstadt ganz typisch sind.

Ansicht gegen die Hauptstraße; seitlich die zweiläufige Treppe mit Eingangportal

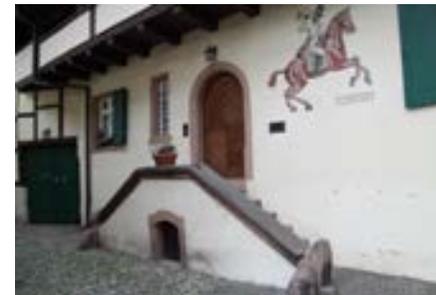
Detailansicht Außentreppe

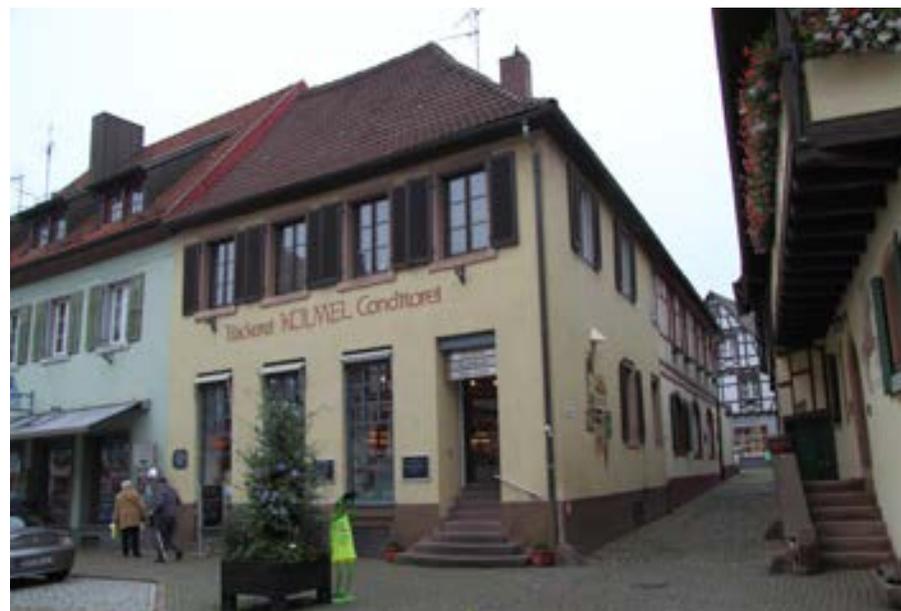
Zweigeschossiges, giebelständiges und entlang der Engelgasse gestrecktes Gebäude mit straßenseitigem Walm; der vordere Bereich an der Hauptstraße massiv errichtet und verputzt, der rückwärtige Bereich mit massivem Erd- und Fachwerkgobergeschoss; das Fachwerk schlicht und weitgehend konstruktiv; nach der Zerstörung während des Brandes von 1689 um 1700 neu errichtet; im 19. Jahrhundert nach Abbruch des vor dem Gebäude verorteten (und an dieses direkt anschließenden?) Offenburger Tores der vordere Gebäudeteil neu gestaltet. An den rückwärtigen Gebäudeteil schließt ein ummauerter Hof an; er diente dem Gefängnis als Außenfläche und zählt damit ebenfalls zum Kulturdenkmal; nach 1803 beherbergte der Komplex die städtische Kaserne.

*Ansicht gegen die Hauptstraße*
