# Historische Ortsanalyse Gesamtanlage Gengenbach, Ortenaukreis

Auftraggeber: Landesamt für Denkmalpflege im Regierungspräsidium Stuttgart und Stadt Gengenbach  
Auftragnehmerin: Alexandra Baier, transform - Bamberg, Nov. 2014/ Juli 2015, Mitarbeit: Julia Merz

**Denkmalpflegerischer Werteplan  
Historische Ortsanalyse  
Gesamtanlage Gengenbach**

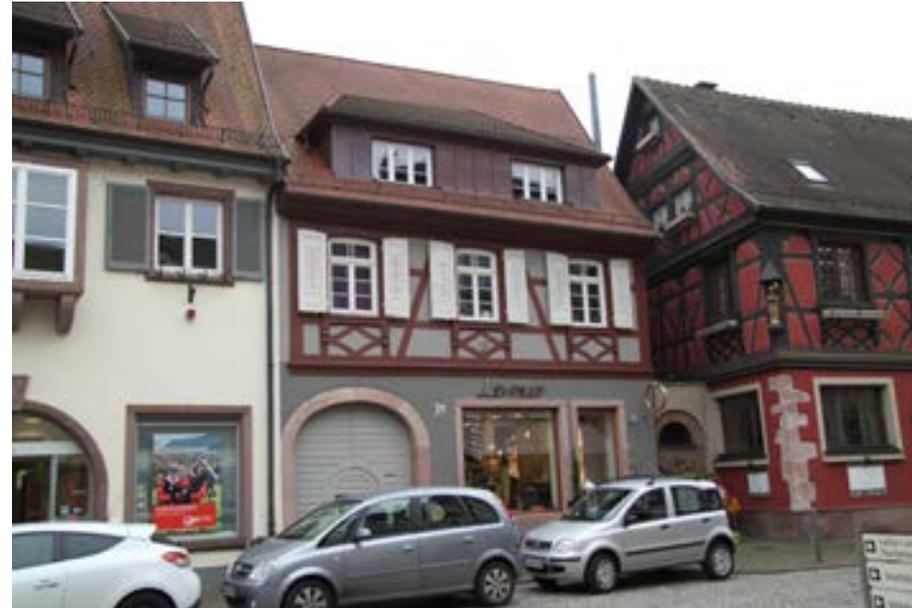
Über der Stadtmauer errichtetes zweigeschossiges, traufständiges Gebäude mit Satteldach mit jüngerem Dachausbau; das Erdgeschoss massiv, das Obergeschoss in Fachwerk errichtet und dieses schlichte Zierformen unterhalb der Brüstungsriegel sowie geschosshohe Diagonalstreben aufweisend, dazwischen die vierflügeligen Sprossenfenster mit segmentbogigem Sturz und Fensterläden liegend; im Erdgeschoss breite korbboogige Tordurchfahrt mit Sandsteingewände und zweiflügeligem Holztor mit Gehtüre sowie jüngerer Ladeneinbau; im 18. Jahrhundert über älterem Kern errichtet und nachträglich leicht überformt (u.a. Dachausbau mit Gaupen, Erneuerung Fenster, Ladeneinbau). Die rückwärtigen Nebengebäude sind ebenfalls Bestandteil des Kulturdenkmals. Außerdem finden sich im rückwärtigen Bereich ober- bzw. unterirdisch Reste der Stadtbefestigung.

Ansicht der Hauptstraßenfassade

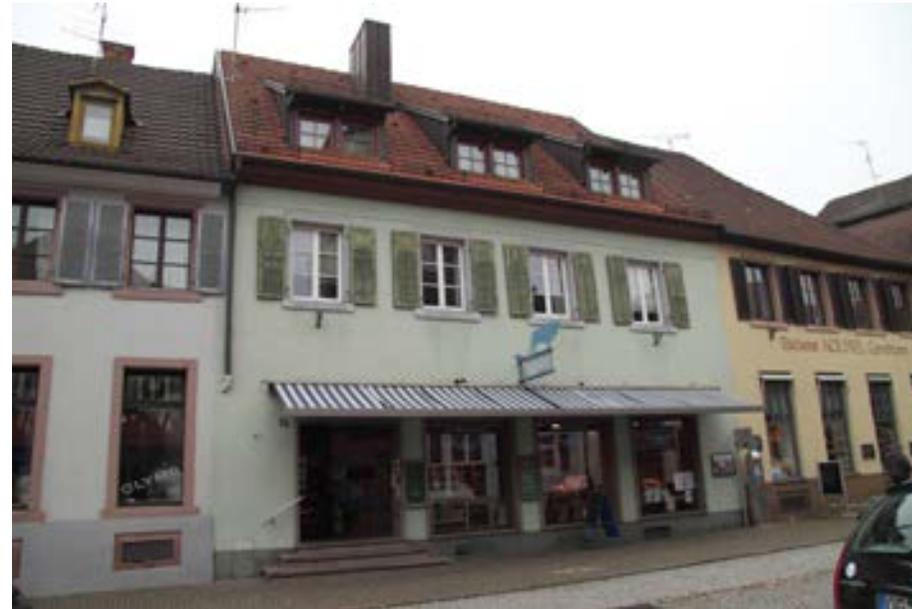
Zweigeschossiges, traufständiges Gebäude mit Satteldach; massiv errichtet und verputzt; die Fassadengestalt weitgehend ohne Zier; die Fenster mit ebenfalls schlichten Gewänden und hölzernen Klappläden versehen; errichtet in der 1. Hälfte des 19. Jahrhunderts und nachträglich überformt (u.a. Laden- und Schaufenstereinbau und Dachausbau mit Gaupen).

*Ansicht der Fassade gegen die Hauptstraße*

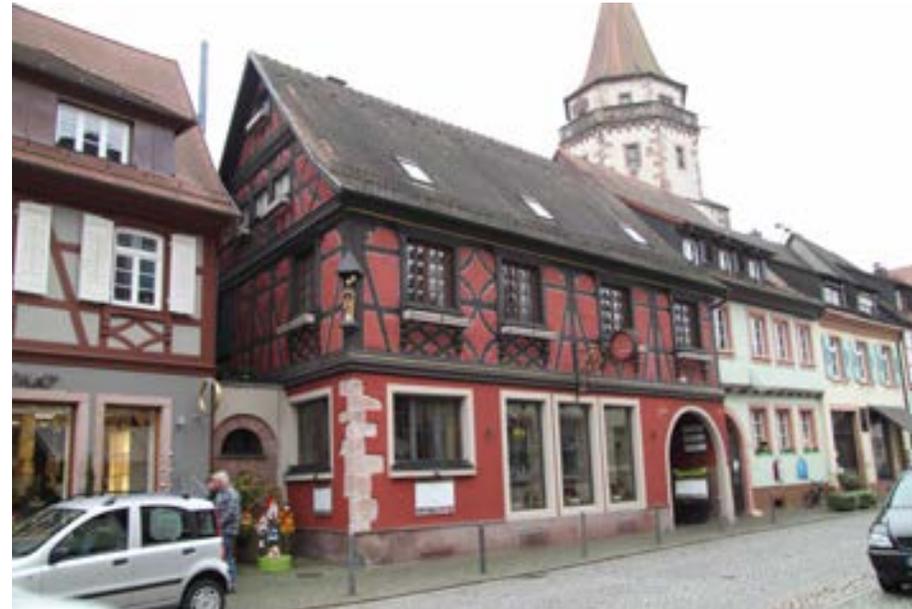
Zweigeschossiges, traufständiges Gebäude mit Satteldach; über massivem Kellersockel und Erdgeschoss in Fachwerk aufgeführt; das Fachwerk über der stark profilierten Schwelle mit reichen Zierformen versehen, u.a. mit Fünferkreuzen unterhalb der Brüstungsriegel, geschwungenen Rauten und Mannfiguren; im Erdgeschoss seitlich liegende rundbogige Toreinfahrt; im Obergeschoss an der östlichen Gebäudeecke über Sockel die überdachte Statue des Hl. Urban; im 18. Jahrhundert über älterem Kern errichtet (am Kellertor bez. 1704) und nachträglich überformt (u.a. Ladeneinbau, Erneuerung der Putzflächen und Austausch Fenster). Die rückwärtigen Nebengebäude sind ebenfalls Bestandteil des Kulturdenkmals. Außerdem finden sich im rückwärtigen Bereich ober- bzw. unterirdisch Reste der Stadtbefestigung.

Ansicht der Fassade gegen die Hauptstraße

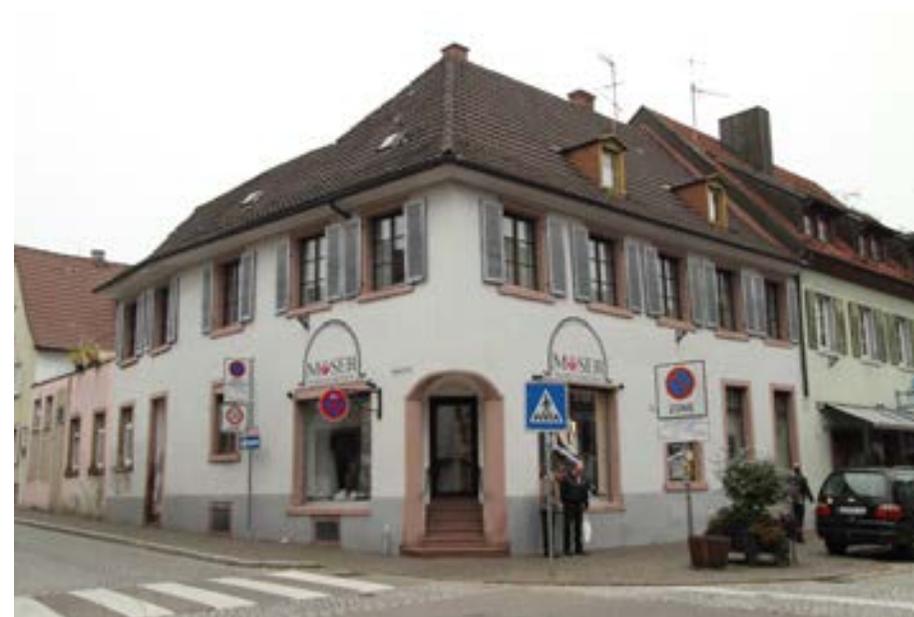
Zweigeschossiges, traufständiges Eckgebäude mit Sattel- bzw. Walmdach mit zwei kleinen Gaupen; wohl weitgehend massiv errichtet und verputzt; erhöht liegendes Erdgeschoss mit über Eck liegendem Ladenzugang mit Sandsteinstufen und jüngeren Schaufenstern, die Fassade im Obergeschoss regelmäßig durchfenstert, die Fenster hier (wie auch im Erdgeschoss) mit schlichten sandsteinernen Gewänden und geraden Sohlbänken versehen; nach Auflassung der Stadtbefestigung im 19./20. Jahrhundert im ehemaligen Grabenbereich errichtet und nachträglich leicht überformt (u.a. Ladeneinbau, Erneuerung Fenster, Dachdeckung).

Eckansicht gegen Südwesten, links die Grabenstraße abzweigend

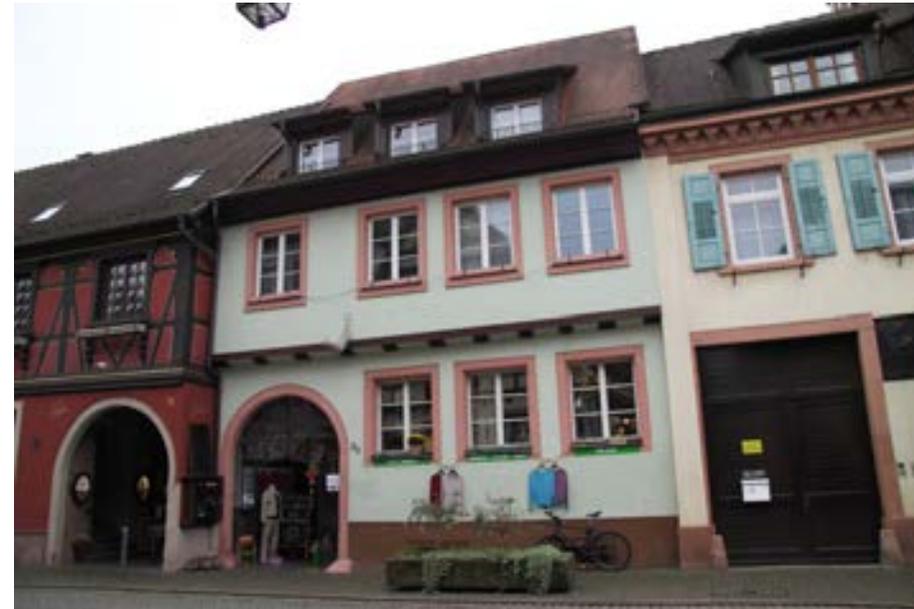
Zweigeschossiges, traufständiges Gebäude mit Satteldach; über massivem Erdgeschoss in Fachwerk aufgeführt; die Fassade komplett verputzt; das Obergeschoss über schlichten Balkenköpfen vorkragend; zum Hof hin überdachter Laubengang; seitlich rundbogige Toreinfahrt (bez. 1737) mit schlichtem Gewände und seitlichen Radabweisern; im 18. Jahrhundert über älterem Kern errichtet und nachträglich nur leicht überformt (u.a. Erneuerung Fenster und Dachdeckung, Einbau Gaupen). Das rückwärtige Nebengebäude ist Bestandteil des Kulturdenkmals. Außerdem finden sich im rückwärtigen Bereich ober- bzw. unterirdisch Reste der Stadtbefestigung.

Ansicht gegen die Hauptstraße

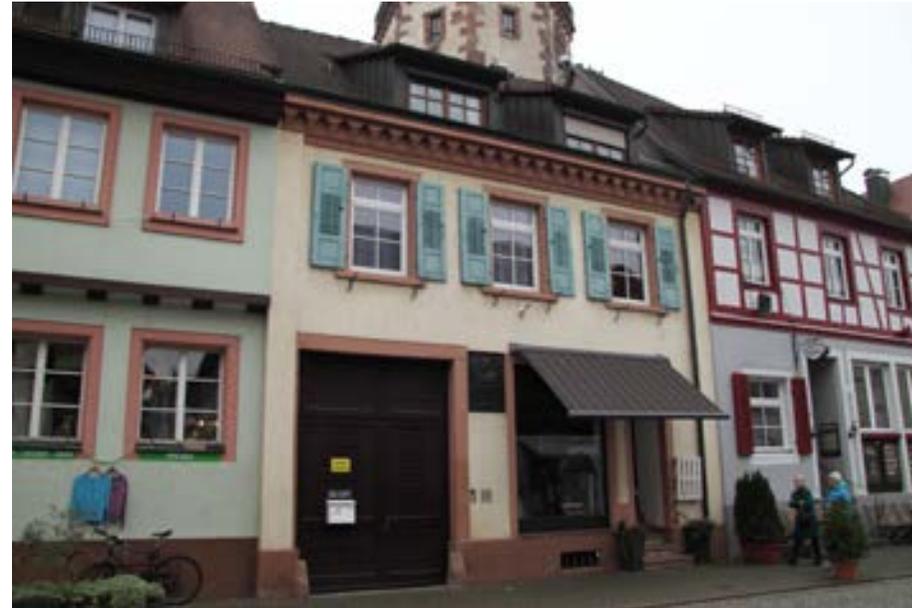
Zweigeschossiges, traufständiges Gebäude mit Satteldach; massiv errichtet und verputzt; die Fassade bis auf das mit einem wuchtigen Fries versehene Traufgesims weitgehend schmucklos; seitlich schlichte Toreinfahrt mit geradem Sturz und Radabweisern; daneben bronzene Gedenktafel für den hier geborenen Komponisten Carl Isenmann (1837-1889); im 18. Jahrhundert über älterem Kern errichtet und nachträglich überformt bzw. wohl auch vereinfacht (u.a. Dachausbau mit Gaupen; Austausch Fenster, Ladeneinbau). Das rückwärtige, quer zum Haupthaus stehende Rückgebäude ist Bestandteil des Kulturdenkmals. Außerdem finden sich im rückwärtigen Bereich ober- bzw. unterirdisch Reste der Stadtbefestigung.

*Ansicht gegen die Hauptstraße*

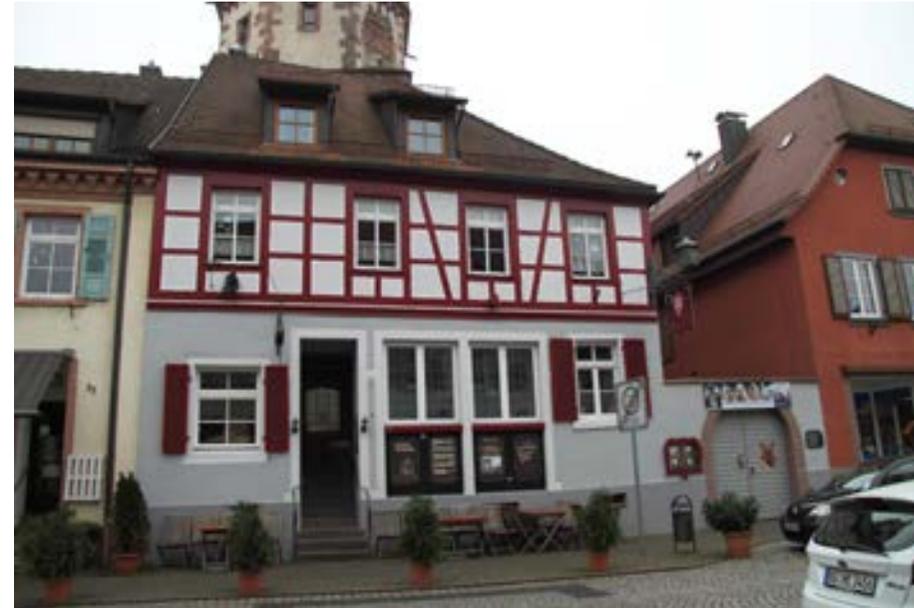
Zweigeschossiges, traufständiges Gebäude mit einseitig abgewalmten Satteldach; der Kellersockel und das Erdgeschoss massiv errichtet, darüber wohl konstruktiver Fachwerkaufsatz mit regelmäßiger Reihung der Fensterachsen; im Erdgeschoss unterschiedlich große Öffnungen, u.a. ein sehr schmaler und tiefer Zugang mit Sandsteinstufen liegend; im Westen eine Hofmauer mit rundbogiger Toreinfahrt anschließend (bez. 1825); wohl im frühen 19. Jahrhundert über älterem Kern errichtet und nachträglich überformt (u.a. Dachausbau mit Gaupen, Erneuerung Fenster und Fassadenputz, teilweise Umnutzung durch Kleingastronomie). Im Hofbereich befindet sich der Zugang zum sog. Niklasturm (Hauptstraße 39).

*Ansicht der Hauptstraßenfassade mit seitlicher Hofeinfahrt*

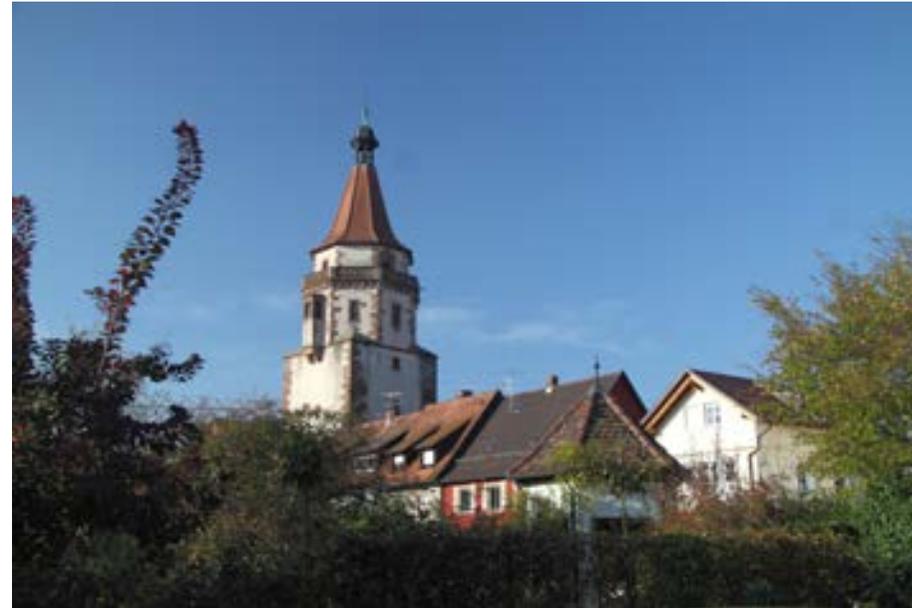
Markant auf Höhe des alten westlichen Stadteingangs und hier als Eckturm der Stadtbefestigung bzw. des vomlaigen Offenburger Tores stehender hoher Massivbau aus Bruchstein, dieser bis auf die Gliederungselemente (Eckquaderung, Brüstung, Gewände) verputzt; über quadratischem Unterbau mit Schießscharten errichtet und von einem oktogonalen Aufsatz mit Umgang mit Maßwerkbrüstung sowie geschweiftem Zeldach mit Laterne bekrönt; der Zugang zum Turm erfolgt über den Hof des Anwesens Hauptstraße Nr. 39; an der ehemals stadtauswärts gewandten Südwestseite Sandsteintafel mit Gengenbacher Wappen (Fisch und Adler, bez. 1582); die ältesten Bauteile aus der Zeit um 1400 stammend und nachträglich erweitert bzw. umgebaut, u.a. 1582 sowie um 1700 (Dach und Laterne), zudem 1978/79 größere Instandsetzungsarbeiten und 1982 Eröffnung des "Narrenmuseums".

*Ansichtgegen die Friedrichstraße*

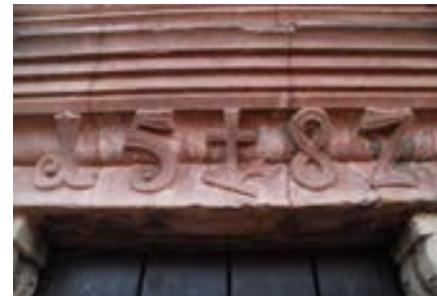
*Portalsturz mit Jahreszahl (1582)*

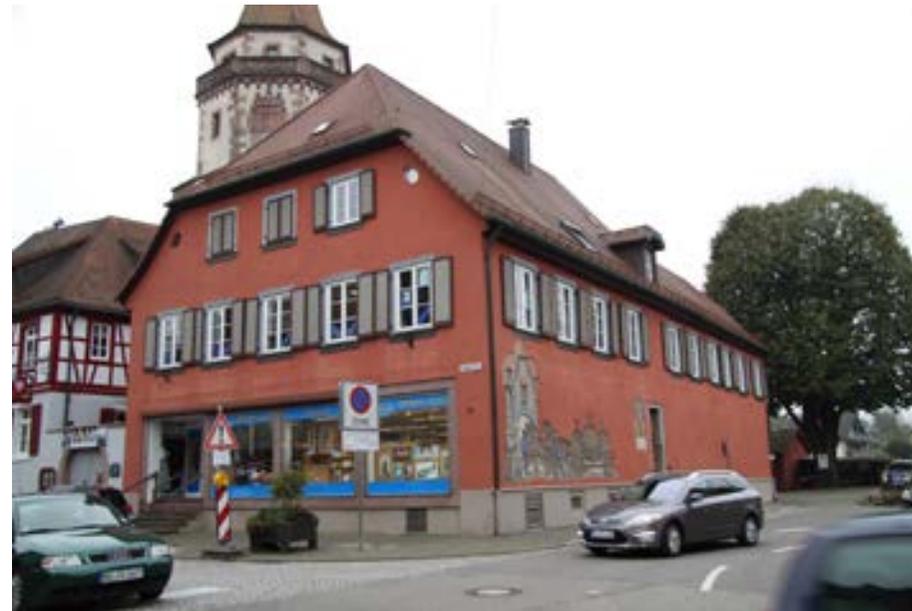
Zweigeschossiges, giebelständiges Gebäude mit Halbwalmdach und Gaube in Ecklage zur Friedrichstraße; über massivem Kellersockel und Erdgeschoss in Fachwerk aufgeführt und verputzt; schlichte Fassadengestalt mit jüngerem Ladeneinbau im Erdgeschoss und additiver Fensterreihung in den Wohngeschossen, die Fenster mit profilierten Gewänden und Klappläden versehen; im 18. Jahrhundert im ehemaligen Grabenbereich und hier unmittelbar über der Stadtmauer errichtet und nachträglich in Teilen überformt (u.a. Laden- und Schaufenstereinbau, Erneuerung Fenster, Dachdeckung); das Sgraffito-Gemälde an der westlichen Traufseite stammt aus den 1960er Jahren. Ebenfalls Kulturdenkmal ist die rückwärtig anschließende Grünfläche mit Linde sowie die barocke Gartenpforte (siehe Friedrichstraße Flst.Nr. 0-1181). Als einer der frühesten Neubauten im ehem. Grabenbereich ist dieses großvolumige ehem. Brauereigebäude ein wichtiges Dokument der jüngeren Stadtentwicklung. Als markantes Eckgebäude kommt ihm in Ergänzung mit dem Garten und der Linde bzw. zusammen mit dem Niklasturm auch besondere städtebauliche Bedeutung am westlichen Stadteingang zu.

*Ansicht über Eck; an der zur Friedrichstraße gerichteten Traufseite Sgraffito-Gemälde*

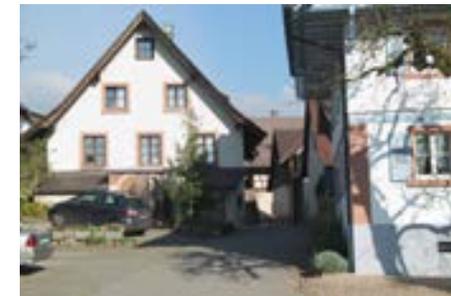
zur Oberdorfstraße führende Stichgasse

typisch: ehem. bäuerliche Anwesen

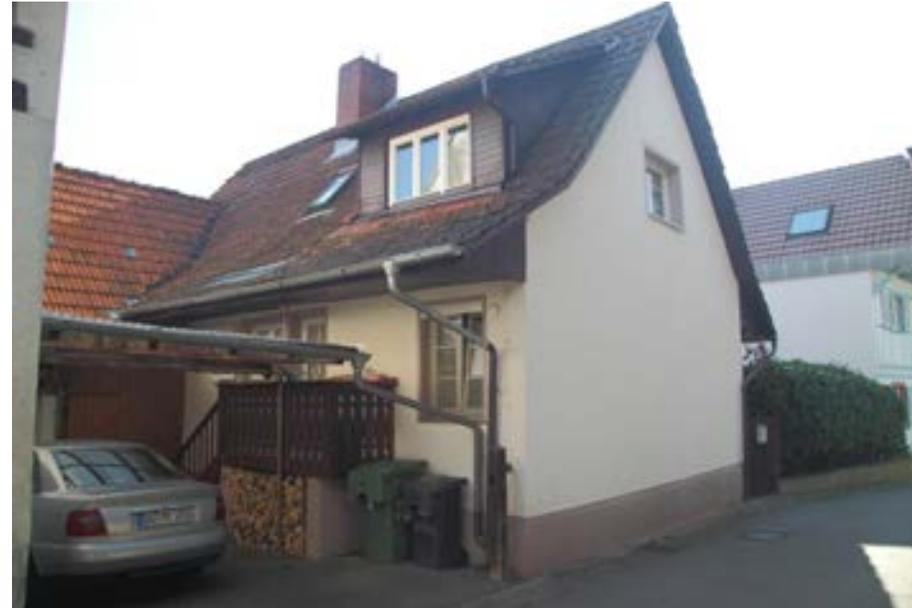
## Hinterdorfstraße 4

Eingeschossiges, giebelständiges Gebäude mit traufseitig weit vorkragendem Satteldach; über niedrigem Sockel errichteter schlichter, kleiner Putzbau mit weitgehend fensterloser Giebelseite, hier wohl der ehemalige Stallteil liegend; traufseitig leicht erhöht liegender Hauszugang; quer dazu die kleine Scheune stehend; älteres Gebäude in der ersten Hälfte des 20. Jh. zu heutigem Wohnhaus umgebaut bzw. modernisiert (u.a. Dachausbau mit Gaube, Erneuerung Fenster), die Scheune ebenfalls modernisiert.

Der in seiner Struktur insgesamt gut überlieferte Hakenhof ist ein erhaltenswerter Hinweis auf die einstige kleinbäuerliche Sozialstruktur, wie sie gerade für die Oberdorfstraße ganz charakteristisch war.

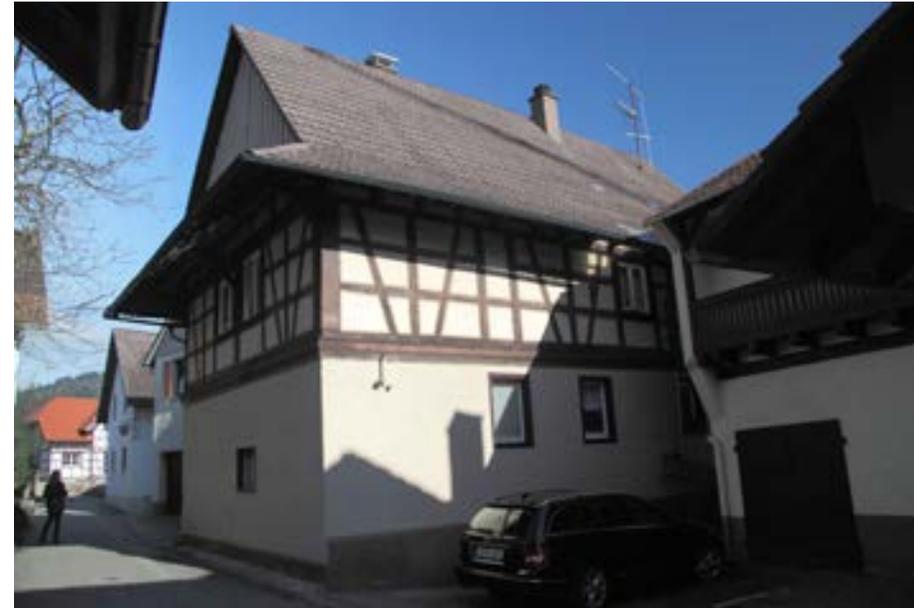
## Hinterdorfstraße 8

Das alle Funktionen unter einem Dach vereinigende Gebäude verbindet Elemente des Streckhofs (additive Anordnung) mit dem des gestelzten Wohnstallhauses (vertikale Anordnung) und nützt damit optimal die beengten räumlichen Möglichkeit. Als gut überliefertes Bauernhaus des frühen 19. Jh. ist es damit ein Dokument der kleinbäuerlichen Lebens- und Arbeitswelt außerhalb der befestigten Altstadt.

Ansicht gegen die Hinterdorfstraße

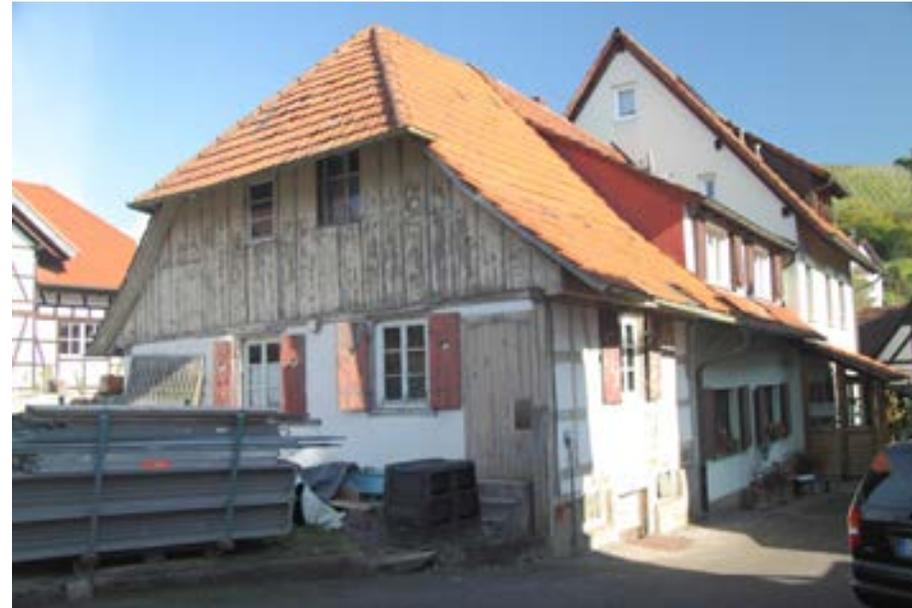
Eingeschossiges, giebelständiges Gebäude mit Halbwalmdach, über massivem Kellersockel in konstruktivem Fachwerk errichtet und teilweise verputzt, der Giebel verbrettert; die Fenster mit profilierten Rahmen; giebelseitig erhöht liegender, seitlicher Eingang mit einfacher Brettertüre (wohl sekundär); wohl im ausgehenden 18./frühen 19. Jahrhundert vielleicht als Austraghaus errichtet; das eigentliche Wohnstallhaus grenzte unmittelbar an und besteht heute aus einem modernen Wohnhaus und einem ebenfalls zum Wohnhaus umgebautem ehem. Stallteil (Mittelbau).

Als gut überliefertes Bauernhaus des späten 18./frühen 19. Jh. aber auch als Hinweis auf den, durch die Industrialisierung eingeleiteten vielfachen Niedergang der kleinbäuerlichen Lebens- und Arbeitswelt ist dieses Gebäude erhaltenswert.

*Schrägsicht gegen die Hinterdorfstraße*

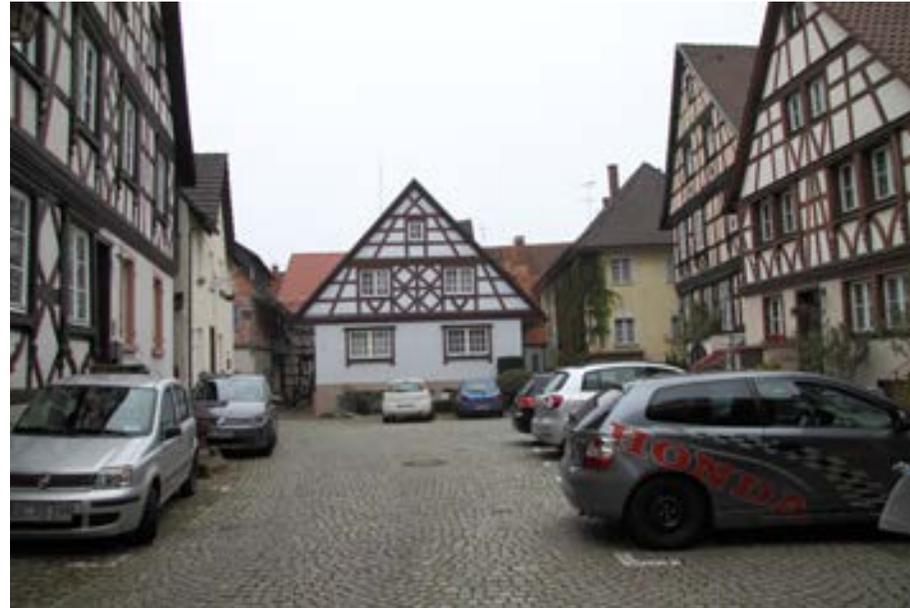
## Höllengasse

Parallel zur Engelgasse und damit in einem weiten Abschnitt den westlichen Stadtmauerverlauf nachzeichnende Gasse; unregelmäßiger und gerade im nordwestlichen Abschnitt sehr enger Verlauf, hier auch sehr dicht v.a. sehr bebaut; der nordöstliche Abschnitt hingegen platzartig aufgeweitet und hier von einer Reihe stattlicher Bürgerhäuser mit reichen Zierfachwerkfassaden geprägt, die meisten davon sind Kulturdenkmale, darunter Nr. 19, das sog. Scheffelhaus, das vormalige Wohnhaus des klösterlichen Kellermeisters (Schaffner). Diese Gebäude hier und auch an anderer Stelle der Höllengasse verfügen vielfach über Kellerhalse und Hauseingänge mit Sandsteinstufen. Auch findet sich eine Reihe von Kleingehörfen in der Höllengasse, die aufgrund der räumlichen Enge interessante Fassadenlösungen zeigen (u.a. Nr. 5). Die Höllengasse zeigt einen Querschnitt nicht nur durch alle Stilepochen nach dem Stadtbrand von 1689 sondern auch eine Vielzahl an ackerbürgerlichen Gebäudetypen womit ihr dokumentarischer Wert zukommt. Als einstiger Wohnort weltlicher Klosterbediensteter sowie als Standort klösterl. Sonderbauten besitzt sie auch Zeugniswert für die Stadtgeschichte.

*platzartige Aufweitung am nordöstlichen Eingang der Höllengasse*

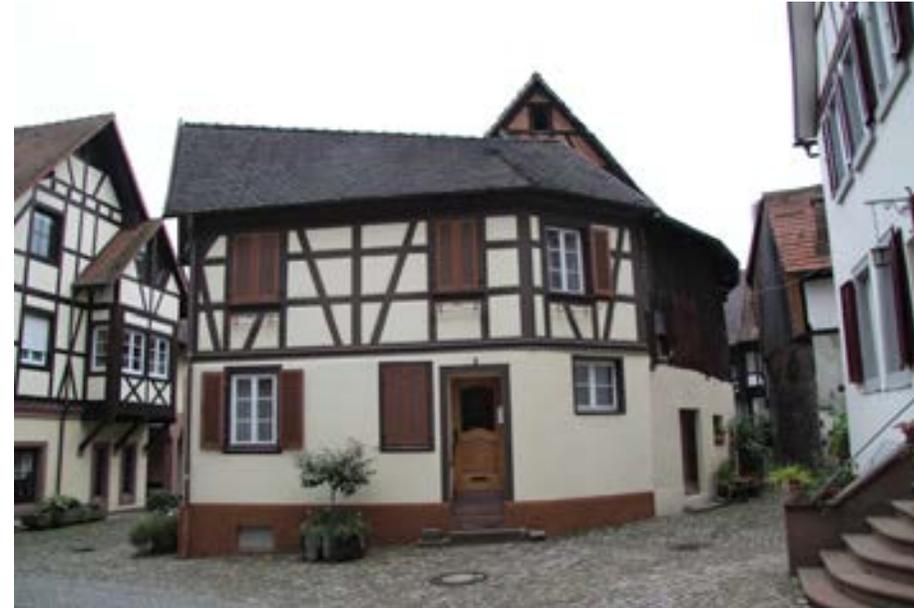
Zweigeschossiges, traufständiges Gebäude mit Satteldach; der Kellersockel und das Erdgeschoss massiv errichtet, darüber Fachwerkaufbau mit Zierformen an der nur einachsigen, südlichen Giebelseite; im Erd- und im Wohngeschoss zweiflügelige Sprossenfenster mit einfachen Gewänden und, an der Traufseite leicht erhöht liegender Hauseingang mit Sandsteinstufen; entsprechend des Gassenverlaufs die Fassade nach Norden hin abgeschragt und hier der zweigeschossige Wirtschaftsteil anschließend: dieser im Erdgeschoss massiv errichtet, darüber verbretterte Fachwerkkonstruktion sowie steiles, fachwerksichtiges Satteldach; errichtet im 18. Jahrhundert mit leichten nachträglichen Überformungen (u.a. Dachumdeckung, Austausch Fenster und Erneuerung Fassadenputz).

Das Kleingehöft dokumentiert nicht nur eindringlich die kleinbäuerliche Lebens- und Arbeitswelt des 18. Jahrhundert sondern auch die damaligen, in Folge des Bevölkerungsanstiegs beengten räumlichen Bedingungen innerhalb der Altstadt. Als wichtiger Kopfbau an der kleinen Platzaufweitung der Höllengasse besitzt das Gebäude zudem auch städtebauliche Qualitäten.

Ansicht gegen Osten mit rückwärtigem Wirtschaftsgebäude

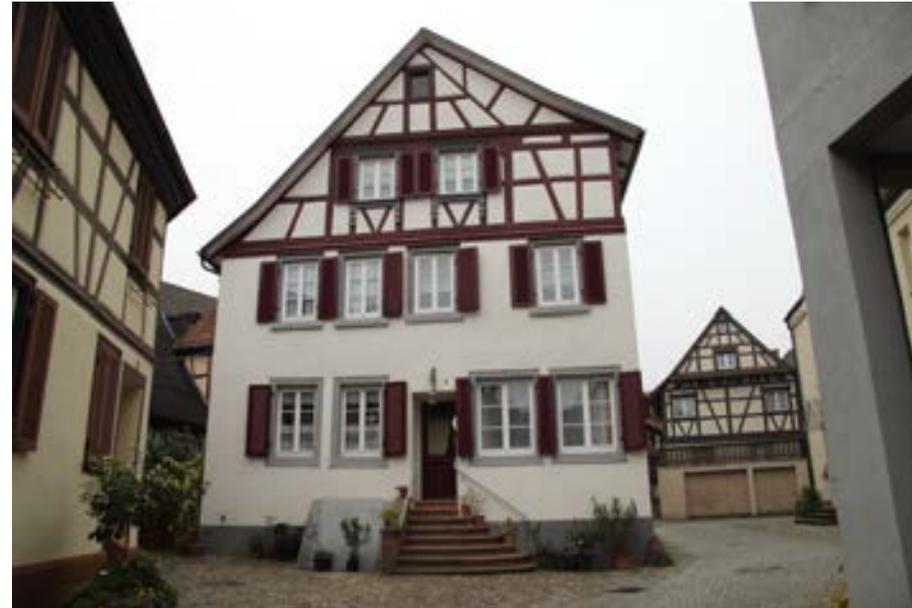
Zwei- bzw. im östliche Gebäudeteil dreigeschossiges, giebelständiges Gebäude mit einhäutigem Satteldach; der Keller und die beiden Wohngeschosse wohl weitgehend massiv errichtet und verputzt, das Dachgeschoss und der Kniestock mit profilierte Schwelle, geschnitzten Stielen und Konstruktivfachwerk ausgeführt; die Südfassade als Schauseite ausgebildet, hier schmaler Hauseingang mit ausladender Sandsteintreppe und hochformatigen Fenstern mit Klappläden versehen; neben dem Eingang Kellerhals mit hölzernen Klappen liegend; errichtet wohl Ende 18./Anfang 19. Jahrhundert und nachträglichen Veränderungen (Dach, Fenster u.a.).

Das für die Höllengasse auffallend große und hohe Wohngebäude ist ein erhaltenswerter Hinweis auf den in Folge des Bevölkerungsanstiegs hohen Baudruck, wie er gerade für die stadtmauernahen Bereich ganz charakteristisch ist.

Blick auf die Südfassade

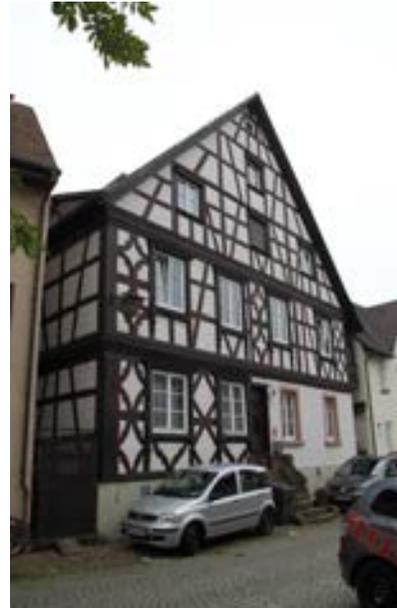
## Höllengasse 8

Zweigeschossiges, giebelständiges Gebäude mit Satteldach; der Kellersockel und ein Teil des Erdgeschosses massiv errichtet, das restliche Gebäude in Fachwerkbauweise ausgeführt und einzelne Gefache mit reichen Schmuckformen akzentuiert; der mittig an der Giebelseite situierte Hauseingang über eine aufwändig gestaltete Sandsteintreppe mit geschwungenen Volutenwangen und geschweiften Stufen erschlossen; seitlich der untersten Stufe Radabweiser; errichtet im 18. Jahrhundert und nachträglich leicht überformt (u.a. Instandsetzung Fenster und Fachwerkfassade, Gaupeneinbau und Dachneueindeckung).

Mit seiner repräsentativen Schmuckfassade mit barocker Steintreppe ist dieses Gebäude von exemplarischem Wert sowohl für das bewusste Festhalten an der lokalen Fachwerktradition aber auch für das gehobene bürgerliche Bauen abseits der Hauptwege.

*Schrägansicht gegen die platzartige Aufweitung der Höllengasse*

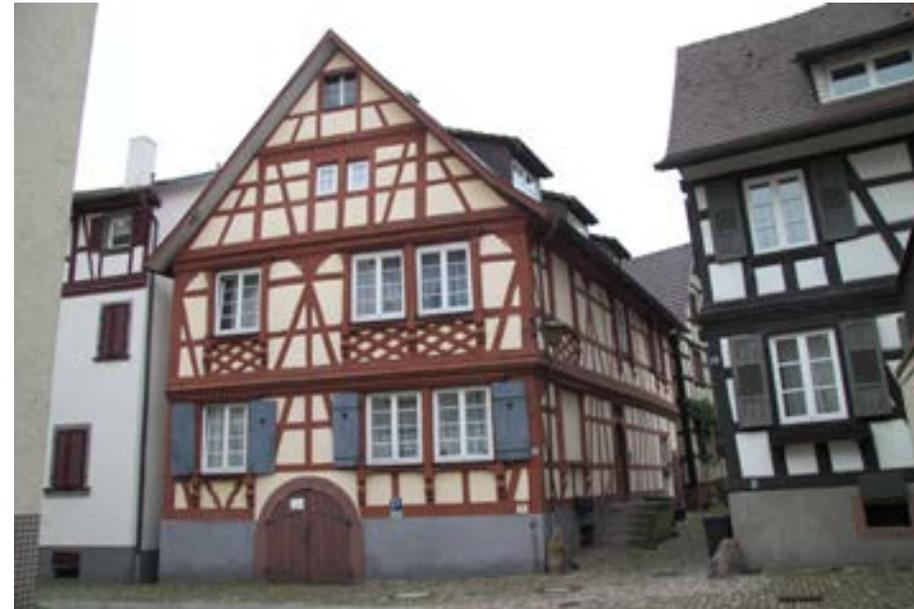
Zweigeschossiges, giebelständiges Gebäude mit Satteldach; über massivem Kellersockel in Zierfachwerk mit Fünferkreuzen unterhalb der Brüstungsriegel, Mannfiguren und geschnitzten Fensterstiele errichtet, das Obergeschoss und der Giebel über breiter profilierter Schwelle leicht vorkragend; traufseitig erhöht liegender Hauseingang mit Außentreppe, giebelseitig rundbogiger Kellerabgang, welcher in das Erdgeschoss hinein ragt (der tonnengewölbte Keller selbst verläuft unter dem gesamten Gebäude); errichtet um 1700 (1653 lt. Feuerversicherungsakten) und nachträglich insgesamt nur wenig verändert (u.a. Austausch Fenster und Dachausbau mit Gaupen).

Mit seinem großen Lagerkeller und der repräsentativen Schmuckfassade ist dieses Gebäude von Zeugniswert für die Jahrhunderte alte Weinbautradition Gengenbachs, die vielen Stadtbürgern zu einem ansehnlichen Wohlstand verhalf und was sich wiederum in der reichen Baugestalt dieses, kurz nach dem Stadtbrand errichteten Gebäudes widerspiegelt.

*Ansicht gegen die Höllengasse, in Ecklage zur Engelgasse*

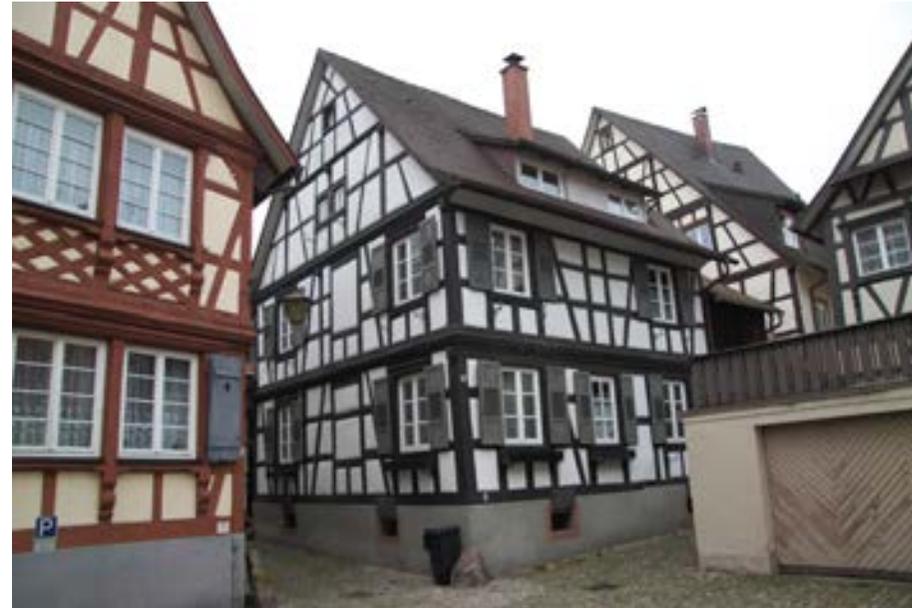
Zweigeschossiges Eckgebäude mit Satteldach; über massivem Kellersockel in konstruktivem Fachwerk aufgeführt; dieses über profilierten Schwellen leicht vorkragend und durch hochformatige, zweiflügelige Sprossenfenster mit Klappläden versehen; an der Süd-Ost-Ecke die Wohnstuben liegenden; errichtet um 1800 (lt. Feuerversicherungsakten) und nachträglich nur leicht überformt (u.a. Einbau Schleppgaube und Austausch Fenster). Ebenfalls Bestandteil des Kulturdenkmals sind die zwei angrenzenden Nebengebäude (19./20. Jh.): diese sind ebenfalls weitgehend in Fachwerk errichtet; der westlich des Wohnhauses liegende Schuppen dient heute u.a. als Garage.

Das Kleingehöft dokumentiert nicht nur eindringlich die kleinbäuerliche Lebens- und Arbeitswelt des 19. Jahrhundert sondern auch die damaligen, in Folge des Bevölkerungsanstiegs beengten räumlichen Bedingungen innerhalb der Altstadt.

Nebengebäude nördlich des Wohnhauses

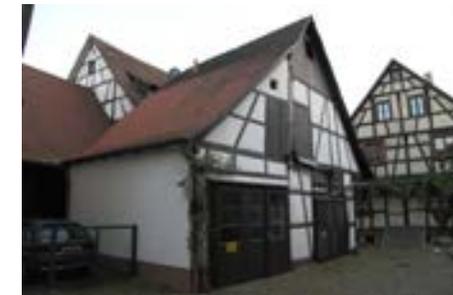
Nebengebäude westlich des Wohnhauses

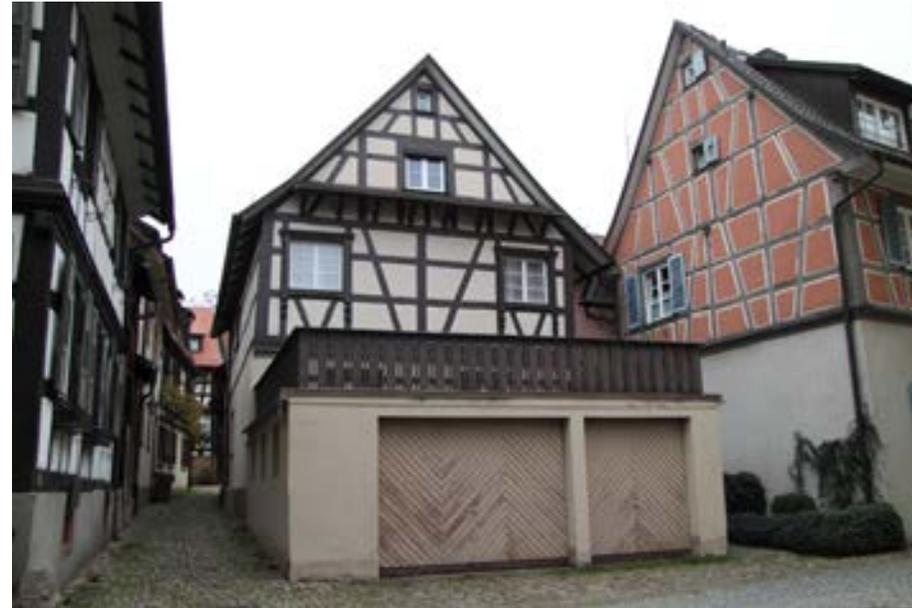
## Höllengasse 13

Zweigeschossiges, traufständig erschlossenes Gebäude mit Satteldach; der Kellersockel und das Erdgeschoss massiv errichtet, darüber konstruktiver Fachwerkaufbau mit giebelseitigem Wetterdach; älteres Gebäude im 20. Jh. stark modernisiert (u.a. Rückbau ehem. Stallteil, Erneuerung Fenster, Fassade) bzw. um einen nicht erhaltenswerten Garagenvorbei erweitert.

Das ehemalige Wohnstallhaus ist ein erhaltenswerter Teil des hochverdichteten, von ehemaligen Kleinbauernstellen geprägten nördlichen Abschnitts der Höllengasse, die westlich am Gebäude vorbeiführt um im Norden in die Engulgasse einzumünden.

Ansicht der Giebelfront mit modernem Garagenvorbau

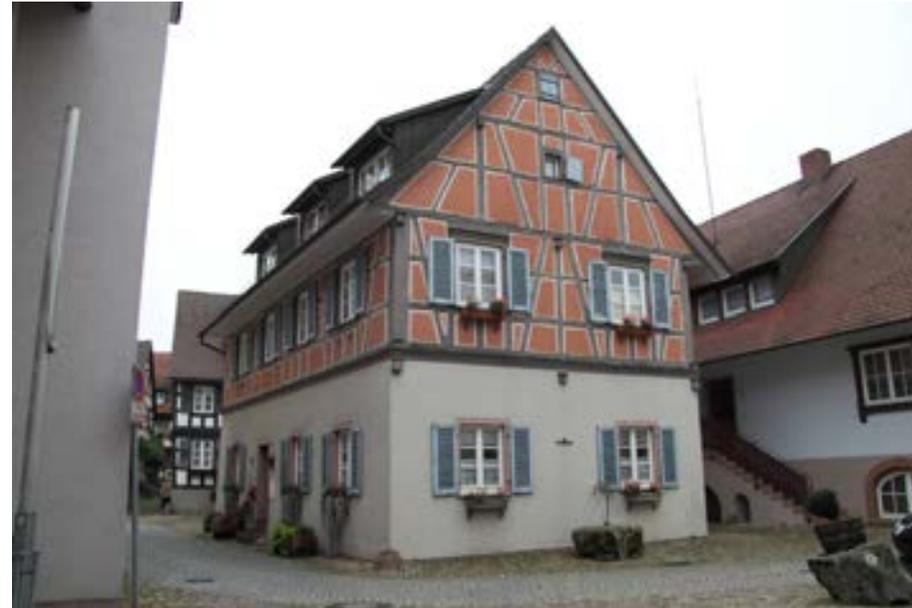
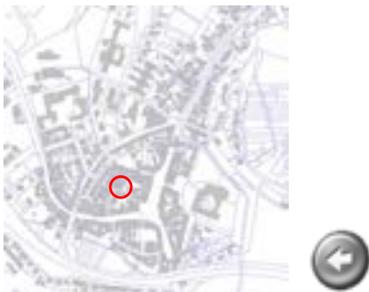
## Höllengasse 15

Zweigeschossiges, traufständiges Gebäude mit Satteldach mit weitem Dachüberstand; hohes massives Erdgeschoss, darüber konstruktiver Fachwerkaufbau mit giebelseitig hervorstößende Balkenköpfen und markanten Eckständern; die Fassade nach Süden und Osten hin durch große Fenster mit Klappläden regelmäßig gegliedert; älteres Gebäude im 20. Jh. umfassend modernisiert (u.a. Dachausbau mit Gaupen, Austausch Fenster und Fassadeninstandsetzung, neue Farbgebung Gefache).

Als Hinweis auf die jüngere Bebauungsstruktur und als markantes Eckgebäude an der östlichen Platzaufweitung der Höllengasse ist das Gebäude erhaltenswert.

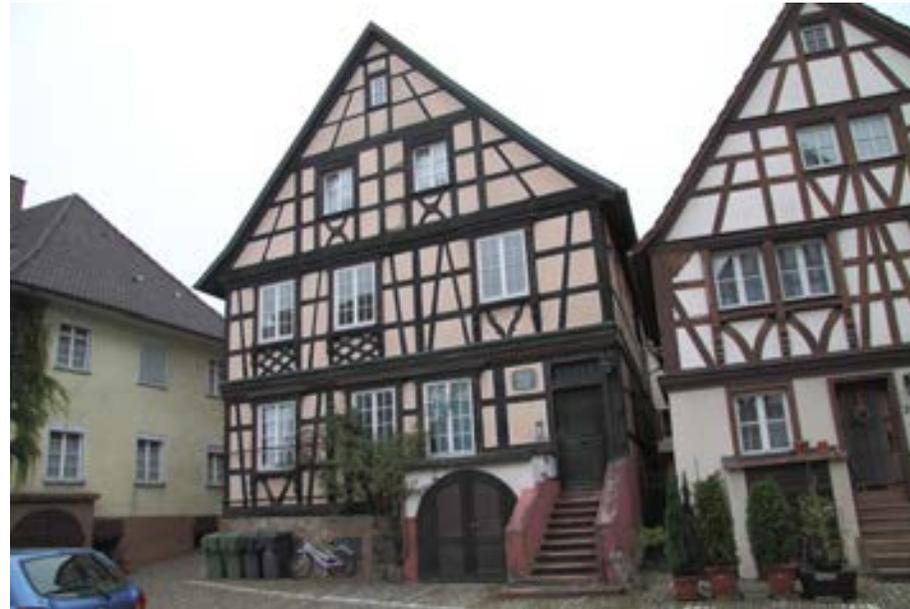
## Höllengasse 19

Zweigeschossiges, giebelständiges Gebäude mit Satteldach; über Kellersockel aus Bruchstein in Fachwerkbauweise errichtet; die Schauffassade durch breite profilierte Schwellen und Schmuckfachwerk (u.a. geschwungenen Andreas- und Fünferkreuzen) in den Brüstungsfeldern akzentuiert; der giebelseitige Hauseingang mit Oberlicht über Sandsteintreppe mit Wangen und profiliertem Handlauf erschlossen; daneben rundbogiger Kellerabgang zum kreuzgratgewölbten Keller mit Mittelstütze; errichtet 1689 (lt. Feuerversicherungsakten) und nachträglich nur leicht verändert (u.a. Austausch Fenster).

Als Bestandteil des einst von Wohngebäuden weltlicher Klosterbediensteter sowie von klösterlichen Sonderbauten (Klosterwirtschaft Engelgasse 18) geprägten nordöstlichen Abschnitts der Höllengasse ist die vormalige Oberschaffnerei (Kellerei) mit markantem Kellerportal und repräsentativer Fachwerkfassade von exemplarischem Wert.

"Scheffelhaus" mit angrenzender ehem. Klosterwirtschaft (grüner Walmdachbau)

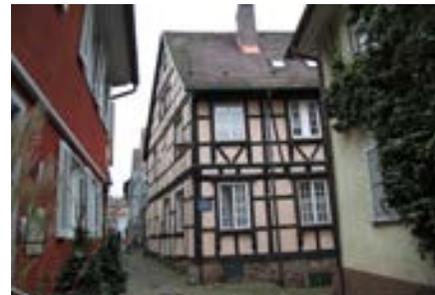
Rückansicht gegen die Engelgasse

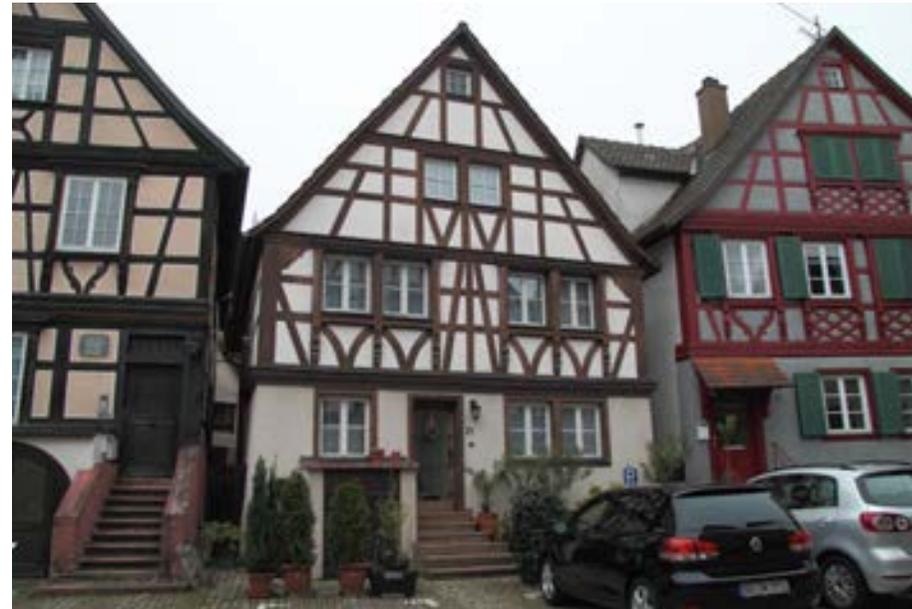
Zweigeschossiges, giebelständiges Gebäude mit Satteldach; über dem massiven Keller- und Erdgeschoss in Fachwerkbauweise aufgeführt; die Fassade weitgehend symmetrisch gegliedert; im 1. Obergeschoss zwei Fenstererker mit geschnitzten Fensterstielen sowie Eckständler mit geschnitzten Kopfbändern; an der Giebelseite der über Stufen erschlossene, erhöht liegende Hauseingang liegend; daneben Kellerhals mit gerader Verdachung; errichtet wohl kurz nach dem Stadtbrand von 1689 und seitdem nur wenig verändert.

Als charakteristisches Haus aus der Zeit nach dem großen Stadtbrand 1689 ist dieses weitgehend bauzeitlich überlieferte Gebäude von exemplarischem Wert. Als Teil der giebelständigen und (im Vergleich zu den hochverdichteten Abschnitten der Höllengasse) großzügig dimensionierten Gebäudereihe entlang des nordöstlichen Höllengassenabschnitts kommt diesem Gebäude auch städtebauliche Bedeutung zu.

Ansicht der Giebelseite gegen die Höllengasse

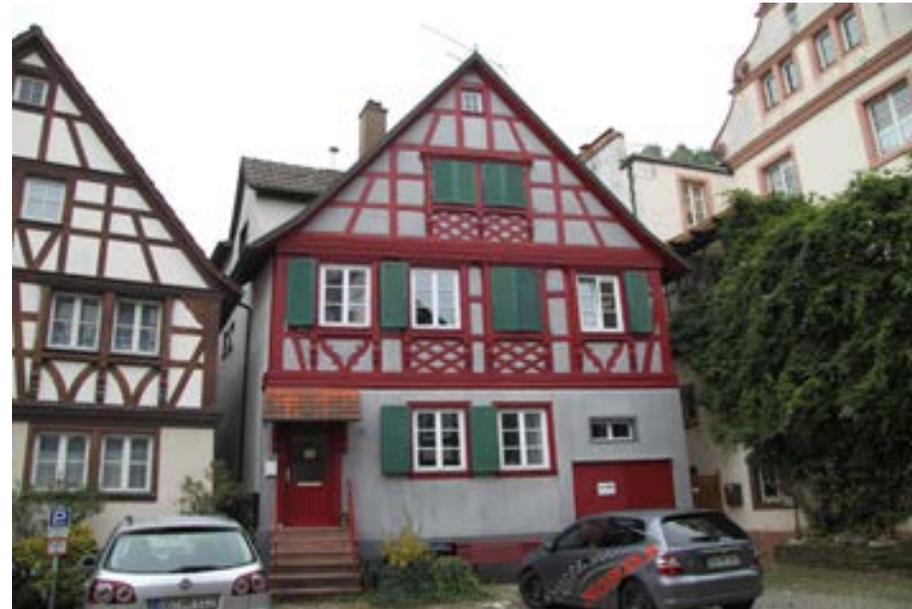
## Höllengasse 23

Zweigeschossiges, breit gelagertes Gebäude mit Satteldach über asymmetrischem Grundriss; über dem Kellersockel das Erdgeschoss massiv errichtet, darüber vierachsiger Fachwerkaufsatz mit profilierten Schwellen und reichen Zierformen in den Brüstungsfeldern (u.a. Fünferkreuze und geschweifte und genaste V-Streben); giebelseitig im Westen das hohe Erdgeschoss über erhöht liegenden Hauseingang (mit jüngerem Vordach) erschlossen, im Osten wohl die alte Tenne (heute Garage) liegend; im Kern von 1645 stammend (lt. Feuerversicherungsakten) und im 18. Jh. in Teilen neu gestaltet (wohl Fenstervergrößerung), wohl im 20. Jh. Dachausbau mit Zwerchhaus, Erneuerung Fenster, Garageneinbau.

Trotz unterschiedlicher Bauphasen ist das Gebäude von dokumentarischem Wert für das gehobene ackerbürgerliche Bauen in zentraler Lage. Als Teil der giebelständigen und (im Vergleich zu den hochverdichteten Abschnitten der Höllengasse) großzügig dimensionierten Gebäudereihe entlang des nordöstlichen Höllengassenabschnitts kommt diesem Gebäude auch städtebauliche Bedeutung zu.

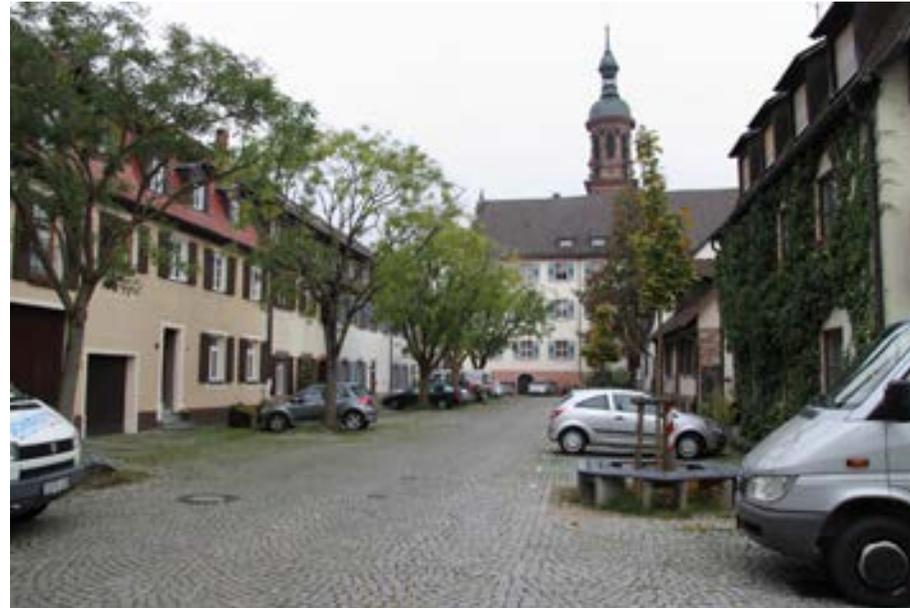
## Klosterstraße

Innerhalb des vormaligen Klosterbezirks in Nord-Süd-Richtung führender Straßenzug; der südliche Abschnitt ist stark aufgeweitet, der mittlere als nahezu quadratischer Vorplatzes zu den ehem. Konventsgebäuden und der Abteikirche ausgerichtet; der nördliche Abschnitt ist hingegen anfangs sehr eng bebaut, bis dass er unterhalb des nördlichen Stadtmauerzugs abschließend eine größere Freifläche ausbildet. Die westliche Seite der Klosterstraße fast durchgängig mit zwei- im Norden vielfach dreigeschossigen, traufständigen ehem. Wohn- und Wirtschaftsgebäuden der Abtei überbaut, die mit ihren Rückwänden wohl vielfach auf der inneren Klostermauer aufsitzen. Die Mehrzahl der Gebäude stammt aus dem 18. Jh. und zeichnet sich durch Umgestaltungen des 19./20. Jh. aus. An der alten Schnittstelle zwischen Stadt und Abtei gibt es eine Konzentration von Sondergebäuden, die mit Ausnahme der alten Klostermühle (Nr. 7) in Gebäudestellung, Kubatur und Gestalt hervorstechen. Die ehem. Abtei samt heutiger Stadtpfarrkirche dominiert den östlichen Teil der Klosterstraße und ist von historischen Grünflächen, Gärten und Mauern umgeben.

südlicher Abschnitt unterhalb der alten Klostermühle

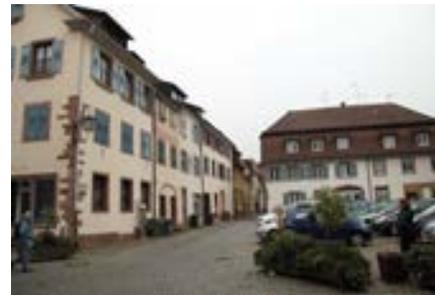
nördlicher Abschnitt mit alter Volksschule

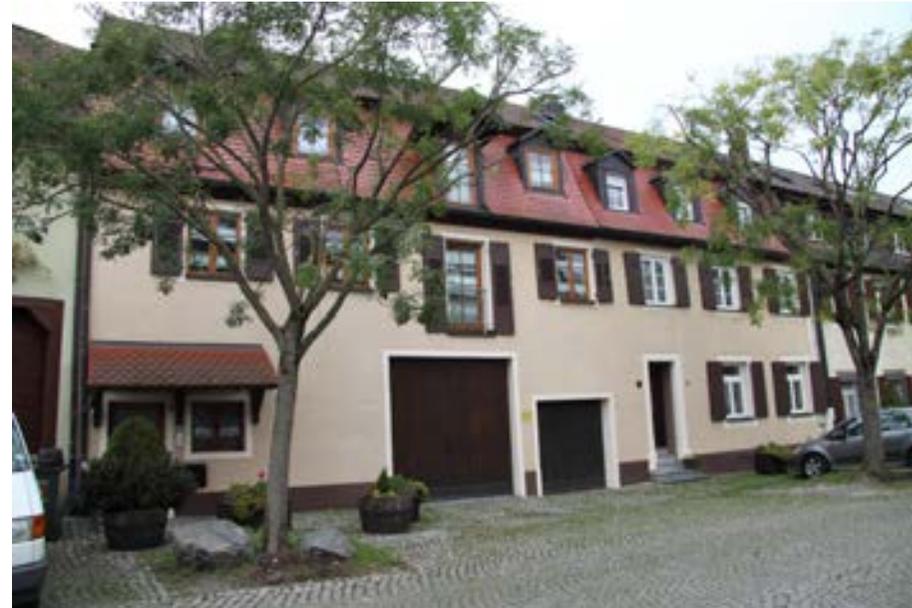
## Klosterstraße 1

Zweigeschossiges, traufständiges Gebäude mit Mansarddach mit z.T. jüngeren Gaupen; massiv errichtet und verputzt; weitgehend schlichte Putzfassade; die Fenster mit hölzernen Klappläden versehen; im 18. Jh. als Wohn- und Wirtschaftsgebäude der ehem. Benediktinerabtei Gengenbach errichtet und nachträglich modern überformt (u.a. Gaupeneinbau, Einbau Garage; Erneuerung bzw. tlw. Vergrößerung Fenster und Dachdeckung).

Das Gebäude bildet durch seine Traufständigkeit, Geschossigkeit und Gestaltung eine bauliche Einheit mit seinen Nachbargebäuden Klosterstraße Nr. 3, 5 und 7, die ebenfalls durch das Kloster errichtet wurden. Als Dokument der profanen Bautätigkeit innerhalb des Klosterbezirks sowie als raumprägender, westlicher Abschluss der Klosterstraße kommt dieser Baugruppe damit besondere städtebauliche Bedeutung zu.

*Ansicht gegen die Klosterstraße*

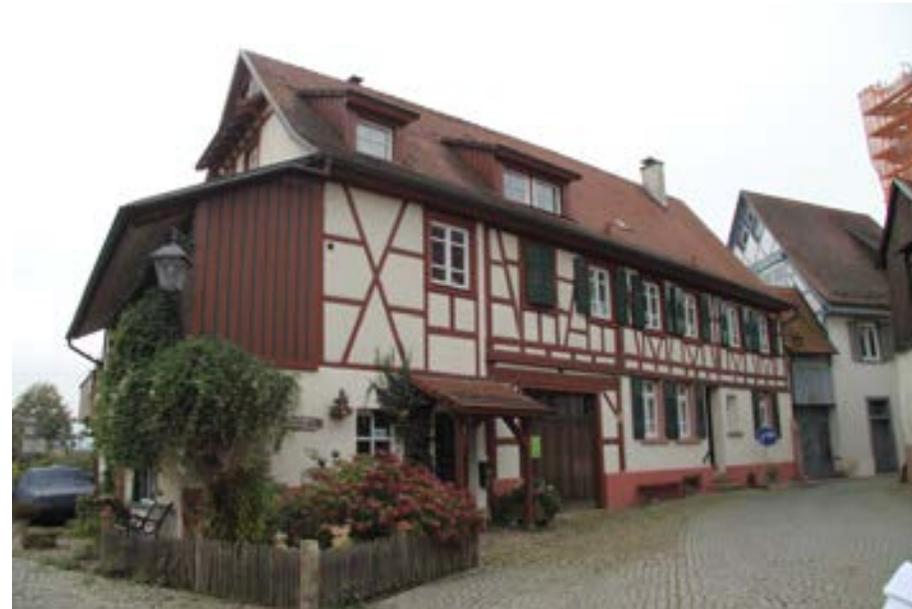
## Klosterstraße 2

Langgestrecktes zweigeschossiges, traufständiges Gebäude mit Satteldach mit Wetterdach am Ostgiebel; der Kellersockel und das Erdgeschoss weitgehend massiv errichtet, darüber schlichter Fachwerkaufbau mit V-Streben in den Brüstungsfeldern; im Südwesten der fünfachsige Wohnteil liegend mit leicht erhöht liegendem Hauseingang und additiver Fensterreihung; daran der modern umgebaute ehem. Stall- und Wirtschaftsteil mit breitem Tor und weiterem Hauseingang anschließend; laut Denkmalliste ist in die Rückwand die ehem. Stadtmauer integriert; im 18. Jahrhundert wohl als klösterliches Wirtschaftsgebäude errichtet und nach 1872 zu privatem Wohnhaus umgebaut bzw. erweitert; die letzte große Maßnahme ist für das Jahr 1992 belegt.

Als markante Raumkante am südlichen Klosterstraßenabschnitt und als ein im Kern wohl noch aus klösterlicher Zeit stammendes Gebäude hat es dokumentarischen Wert für die historische Stadtstruktur.

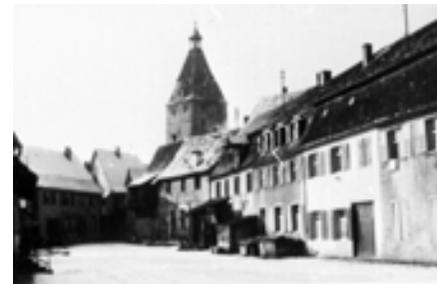
1956 in verputztem Zustand, ganz li. (LDA)

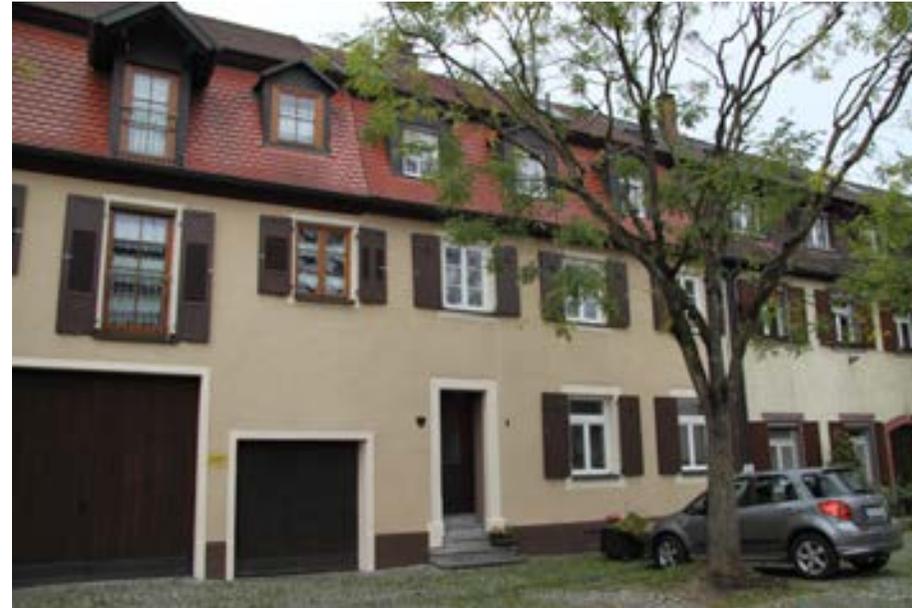
## Klosterstraße 3

Zweigeschossiges, traufständiges Gebäude mit Mansarddach mit jüngeren Gaupen; massiv errichtet und verputzt; laut Denkmalliste ist in die Rückwand die ehem. innere Klostermauer integriert; weitgehend schlichte Putzfassade; die Fenster mit hölzernen Klappläden versehen; der Hauseingang leicht erhöht liegend; im 18. Jh. als Wohn- und Wirtschaftsgebäude der ehem. Benediktinerabtei Gengenbach errichtet und nachträglich leicht überformt (u.a. Gaupeneinbau, Erneuerung Fenster und Dachdeckung).

Das Gebäude bildet durch seine Traufständigkeit, Geschossigkeit und Gestaltung eine bauliche Einheit mit seinen Nachbargebäuden Klosterstraße Nr. 1, 5 und 7, die ebenfalls durch das Kloster errichtet wurden. Als Dokument der profanen Bautätigkeit innerhalb des Klosterbezirks sowie als raumprägender, westlicher Abschluss der Klosterstraße kommt dieser Baugruppe damit besondere städtebauliche Bedeutung zu.
