# Historische Ortsanalyse Gesamtanlage Gengenbach, Ortenaukreis

Auftraggeber: Landesamt für Denkmalpflege im Regierungspräsidium Stuttgart und Stadt Gengenbach  
Auftragnehmerin: Alexandra Baier, transform - Bamberg, Nov. 2014/ Juli 2015, Mitarbeit: Julia Merz

**Denkmalpflegerischer Werteplan  
Historische Ortsanalyse  
Gesamtanlage Gengenbach**

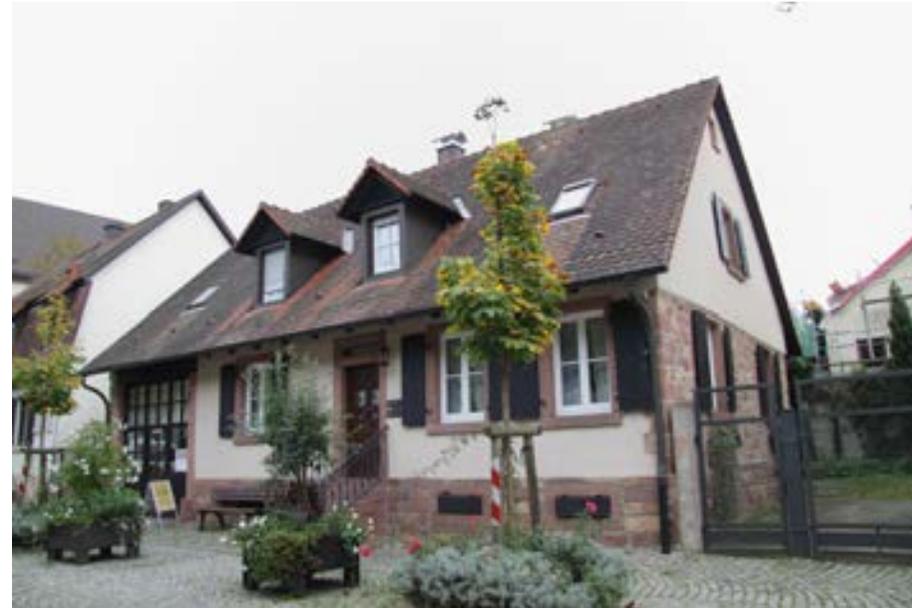
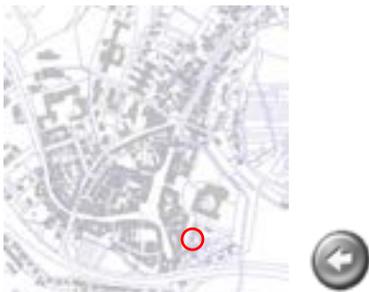
## Klosterstraße 7

Langgestrecktes, zweigeschossiges Gebäude mit Mansarddach; massiv errichtet und verputzt; die Fassade schlicht und weitgehend symmetrisch gestaltet; die Fenster und die beiden Hauseingänge an der Trauf- bzw. Giebelseite (jeweils mit Oberlicht) mit einfachen Sandsteingewänden bzw. die Fenster mit hölzernen Klappläden versehen; im 18. Jahrhundert als Mühle, Bäckerei und Wohngebäude durch das Kloster errichtet und seitdem nur wenig überformt; 1983 Sanierung und Wiederaufnahme des Mühlenbetriebs, wofür die technische Ausstattung von der sog. Bauern-Mühle des Rothofes verbaut wurde; das hofseitige Wasserrad sowie der von Norden kommende hölzerne Zulauf wurden 2009 erneuert; er dient heute lediglich Schauzwecken. Bestandteil des Kulturdenkmals ist auch das rückwärtige Ökonomiegebäude.

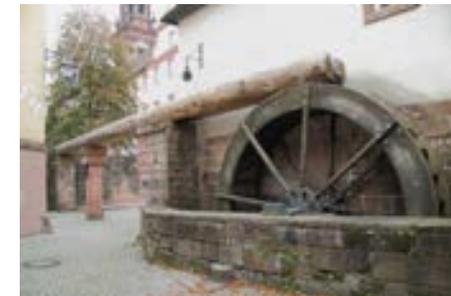
*Wasserrad und hölzerner Zuleitung*

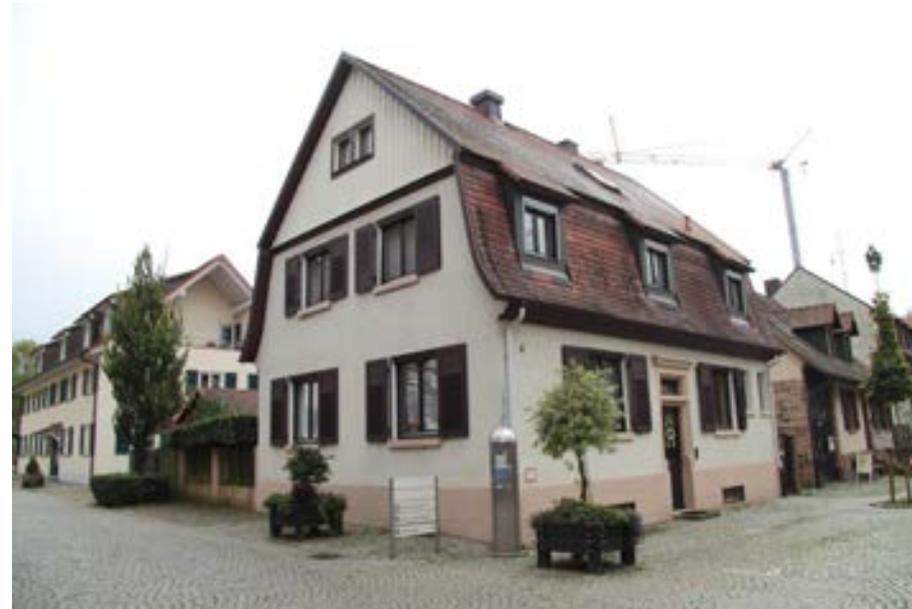
Eingeschossiges, in Ecklage errichtetes und zur Klosterstraße hin traufständiges Gebäude mit steilem Mansardgiebeldach; wohl weitgehend massiv errichtet und verputzt; schlichte, symmetrisch gestaltete Fassade mit traufseitig liegendem Hauseingang mit profilierter Rahmung mit gerader Verdachung und Oberlicht, die Fenstern mit einfachen Sohlbänken und Klappläden versehen; nach 1872 anstelle eines kleinen Wirtschaftsgebäudes errichtet und nachträglich leicht überformt (u.a. Erneuerung Fenster, Verkleidung Giebeldreieck, Dachneueindeckung).

Schrägansicht gegen die Kloster- bzw. Benedikt-von-Nursia-Straße (von links kommend)

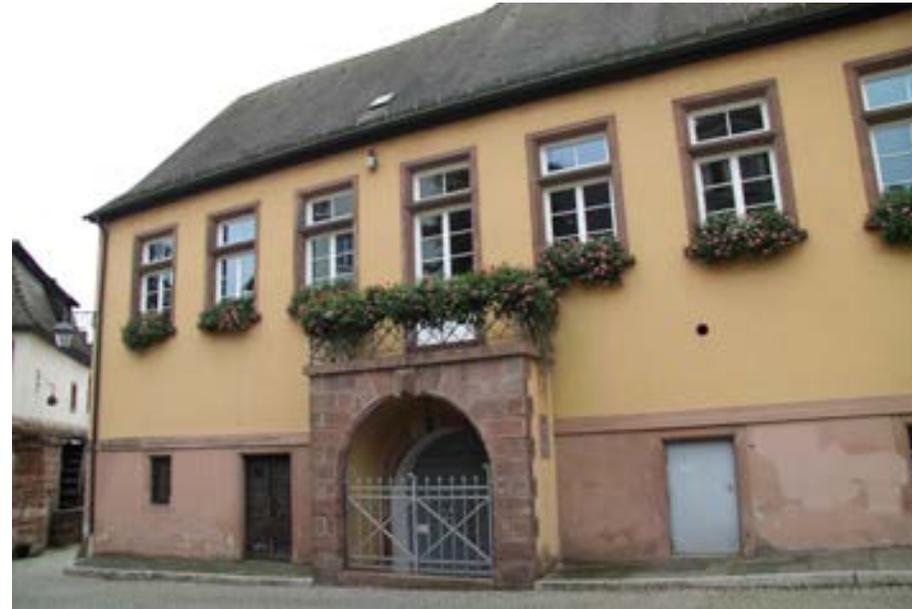
Großvolumiger, zweiflügeliger und eingeschossiger Putzbau mit Satteldächern; über hohem Kellersockel massiv errichtet; schlichte Straßenfassade mit additiver Fenstergliederung, Gurtgesims und Kellerabgang mit altanartigem Vorbau aus Sandsteinquadern und schmiedeeiserner Brüstung; die Fenster im Hauptgeschoss insgesamt hochformatig und mit Sandsteingewänden versehen, die Gewände im Kellergeschoss wohl noch 17. Jh.; Ende des 19. Jh. das vormalige klösterliche Speichergebäude (16./17. Jh. ?) in der heutigen Form neu gestaltet und dann als städtisches Schul- und Verwaltungsgebäude genutzt. Erhaltene Spolien aus der Klosterzeit sind u.a. der Scheitelstein eines Torbogens (bez. 1691) mit Wappen des Abtes Placidus Thalmann (1680-96) sowie der Wappenstein des Abtes Philipp von Eselberg (bez. 1522). Aus nachklösterlicher Zeit soll der Laufbrunnen mit Maske (an einem Wandstück bei der ehem. Klostermühle eingelassen) stammen. Als Nachfolger des klösterlichen Lagerhauses und zusammen mit Klosterstraße 9/1 (Schulbau) ein wichtiges städtebauliches Pendant zu den ehem. Konventsbauten ist das Gebäude von Zeugniswert für die histor. Nutzungsstruktur von Kloster und Stadt.

*Straßenstrakt an der Klosterstraße*

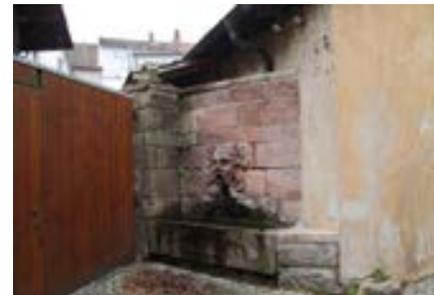
*Wandbrunnen u. Torpfosten mit Brezelstein*

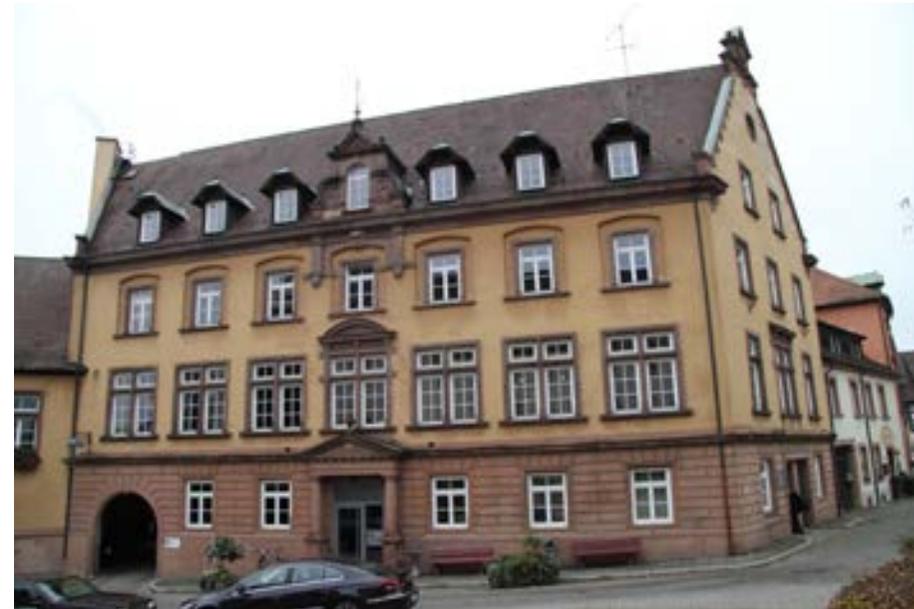
Großvolumiges, dreigeschossiges Eckgebäude mit hohem Satteldach mit Gaupen; der Sockel und das Erdgeschoss aus Sandsteinquadermauerwerk errichtet und mit seitlicher Tordurchfahrt und mittig liegendem, portikusartigem Hauptportal mit Säulen und Dreiecksgiebelverdachung versehen, darüber symmetrische, einen Mittelrisalit ausbildende und von einem reich verzierten Blendgiebel (mit Wandvorlagen) bekrönte Putzfassade mit hohen Doppelfenstern mit Steingewänden (1. OG) und einfachen Rechteckfenstern in segmentbogigen Wandnischen (2. OG); die Nordfassade ebenfalls reich durch Giebelbekrönung, Giebelabtreppung und verzierte Fenstergewände gestaltet; im Inneren wandfeste bauzeitliche Ausstattung (u.a. Treppe) erhalten; bez. 1893 und damals anstelle eines vormaligen klösterlichen Wirtschaftsgebäudes errichtet. Als reich gestalteter gründerzeitlicher Schulbau und zusammen mit Klosterstraße 9 wichtiges städtebauliches Pendant zu den ehem. Konventsbauten ist der Schulbau ein wichtiges Dokument für die Stadtentwicklung der Zeit nach der Klostersaufhebung 1807.

Blick auf die Nordfassade

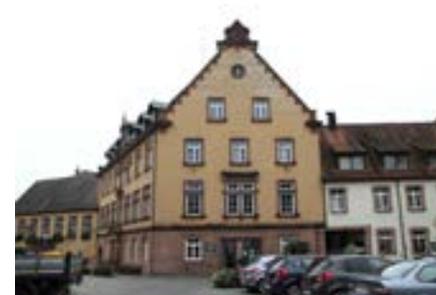
Detail: Portal mit Dreiecksgiebel

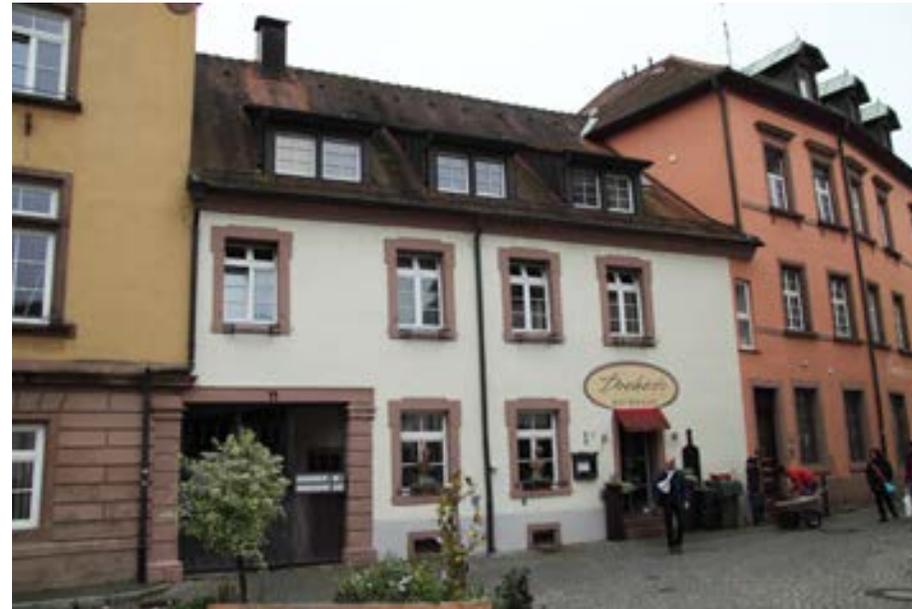
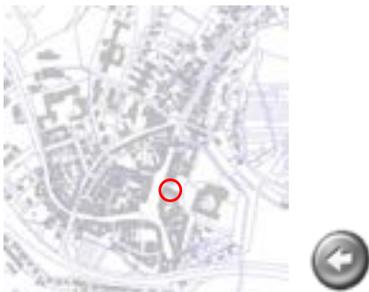
## Klosterstraße 11

Zweigeschossiges, traufständiges Gebäude mit Satteldach mit jüngeren Gaupen; wohl weitgehend massiv errichtet und verputzt; der schmale Hauseingang und die Fenster mit Sandsteingewänden versehen, ebenso die Fenster, deren Gewände zudem einfache Ohrungen aufweisen; seitliche Tordurchfahrt mit genuteten Wandpfeilern und geradem Gebälk; laut Denkmalliste im 18. Jahrhundert als Wohn- und Wirtschaftsgebäude der Benediktinerabtei Gengenbach errichtet, nachträglich modernisiert (u.a. Ladeneinbau, Erneuerung Fenster).

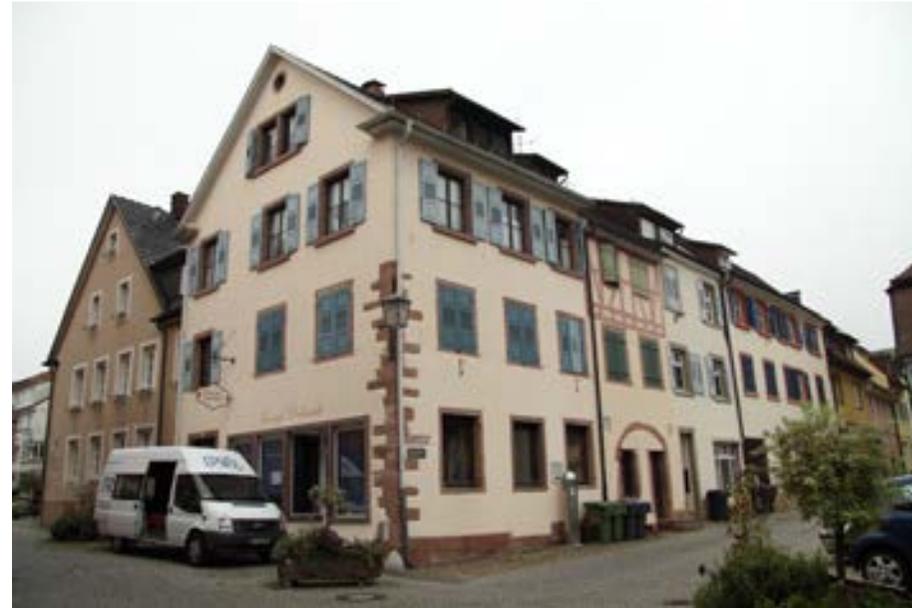
Dreigeschossiges, zur Klosterstraße hin traufständiges Gebäude mit Satteldach; massiv errichtet und bis auf die Eckquaderung an der Südostecke verputzt bzw. im nördlichen Gebäudeteil das 3. OG fachwerksichtig (aufgeblendet?); die Rückwand integriert wohl die ehem. Klostermauer; schlichte Fassadengestaltung mit additiver Fensterreihe, die Fenster großformatig und mit Klappläden versehen; im nördlichen Gebäudeteil teilweise vermauertes Rundbogenportal; das Gebäude im Kern aus zwei noch aus klösterlicher Zeit stammenden Gebäuden (Pförtnerhaus und Remise) bestehend, diese nach der Säkularisation zusammengefasst und wohl um ein Vollgeschoss aufgestockt und neu gestaltet; in jüngerer Zeit Umbau Erdgeschoss für Gastronomie, Dachausbau mit Gaupen, Erneuerung Fenster.

Gesamtansicht Klosterstraße 13 und 15

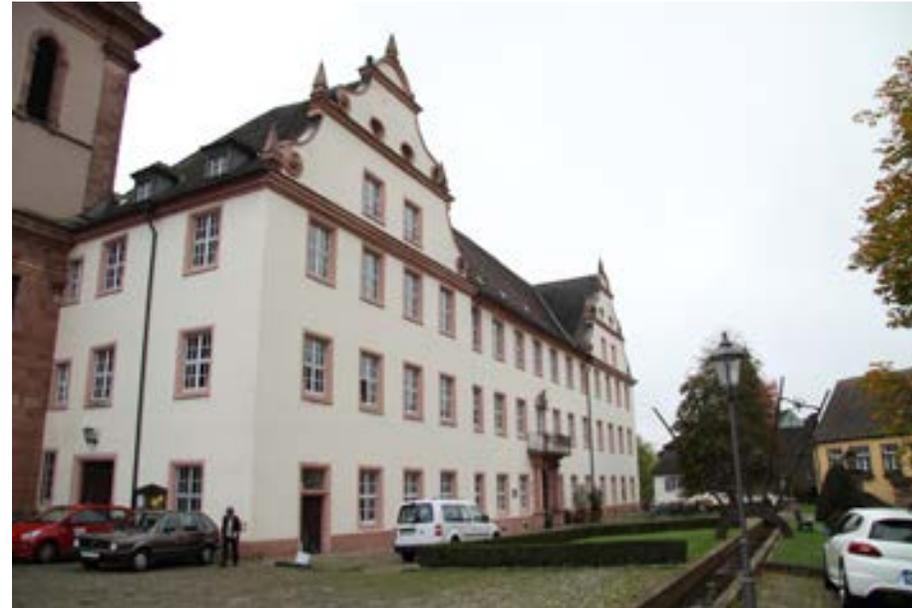
Ursprünglich drei- seit dem 19. Jh. zweiflüglige Anlage, diese südlich an die ehem. Abteikirche anschließend; der Westflügel dreigeschossig, traufständig mit siebenachsigem Mitteltrakt mit reich gestalteter Portalanlage mit Abtwappen; an den Seiten jeweils ein Eckrisalit mit geschweiftem Blendgiebel mit Voluten- und Obeliskenaufsätzen liegend; die Fassade durch additive Fensteranordnung mit profilierten Sandsteingewänden sowie profiliertem Kranzgesims gegliedert. Der traufständige, dreigeschossige Südflügel über hohem Sockel mit drei Toren errichtet; langgestreckte Putzfassade mit additiver Fenstergliederung mit einfachen Sandsteingewänden; die Hofseite beider Fronten zeigen scheinarchitektonische Bemalungen. Im Inneren qualitätvolle histor. Ausstattung unterschiedlicher Zeitstellungen. Im Klosterinnenhof zudem Kugel Sonnenuhr. Die Klostergebäude durch Baumeister Franz Beer ab 1694 wiederaufgebaut und die Anlage in der Folge v.a. im Inneren wiederholt (u.a. im 18. Jh.) umgestaltet. Als baulicher Ausdruck der einstigen Bedeutung der Abtei und Keimzelle der späteren Stadt ist das Gebäude von hohem Zeugniswert für die Stadtgeschichte und -struktur.

Westflügel (Klosterstraße 16) und gleichzeitig Hauptfassade an der Klosterstraße

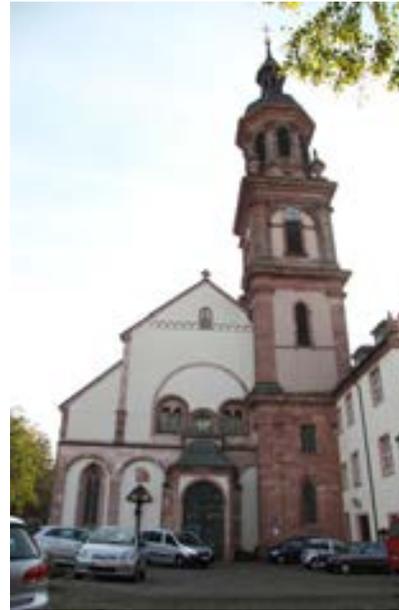
Nördlich an das ehemalige Konventgebäude anschließende Basilika mit ursprünglich zwei Türmen (Hirsauerreform) und ausladendem Querhaus mit ausgeschiedener Vierung sowie fünfteiligem Staffelchor (1398-1415); die Wandflächen der Giebelfassade durch Lisenen und Blendbögen gegliedert; in der südwestlichen Gebäudeecke der nach den Zerstörungen des 17. Jh. neu gestaltete barocke Glockenturm über quadratischem Grundriss stehend und mit Welscher Haube und Laterne bekrönt; der Innenraum durch rheinischen Stützenwechsel (Säule-Pfeiler-Säule) und reiche farbige Ausgestaltung des späten 19. Jh. geprägt (1892-1906); die Basilika im ersten Drittel des 12. Jahrhunderts erbaut und zwischen 1690-1722 u.a. durch den aus Vorarlberg stammenden Baumeister Franz Beer wiederhergestellt; zwischen 1969 und 1993 wiederholt Renovierungsarbeiten am Innen- und Außenbau.

*Ansicht der Giebelfassade mit barockem Glockenturm*

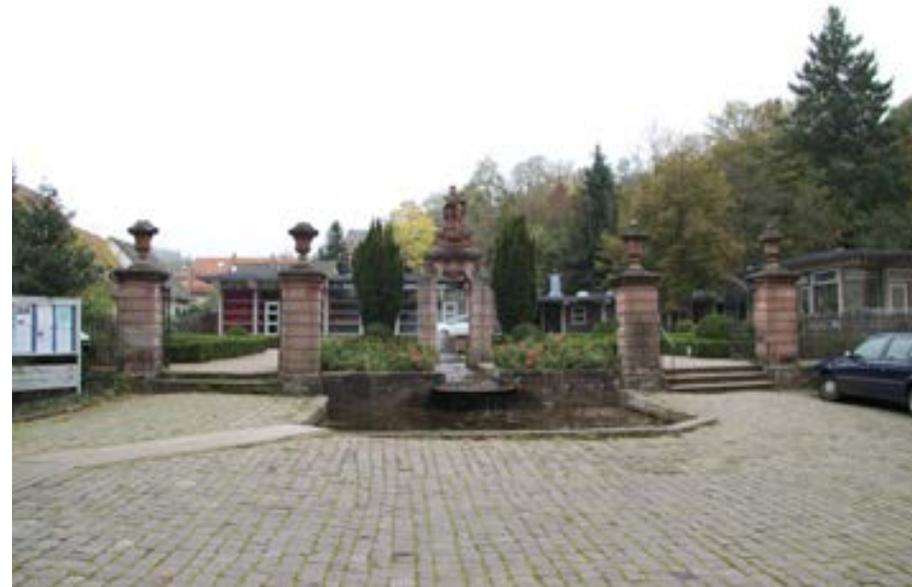
Nordwestlich der Kirche stehende fünfteiliges Gartenportal (18. Jh.) aus genuteten, profilierten Sandsteinpfeilern mit Vorlagen: das zentrale Mittelportal trägt über schlanken Pfeilern ein wuchtiges Gebälk mit thronender Madonna mit Kind, seitlich davon je zwei Pfeiler mit großen Deckelvasen und schmiedeeisernem Tor liegend; aus dem Garten führen zwei Sandsteinstufen zum Vorplatz der Stadtpfarrkirche. Hier befindet sich ein schmaler, vor dem Klostergebäude entlang laufender und zum Teil überdeckter Wassergraben; dieser wird über die Klosterstraße hinweg mittels einer von Wandpfeilern und Mittelstütze getragenen Holzrinne (1970 ern.) geführt. Klosterportal (18. Jh. unter Abt Riescher): zwei die Zufahrt flankierende, genutete und von Vasen bekrönte Sandsteinpfeiler mit einschwingenden Wangen. Prälatenturm (Mitte 18. Jh.): Rondellturm der Stadtmauer, durch Schließung der Stadtseite und Aufsetzen eines Geschosses zu Gartenhaus umgestaltet und das Innere grottenartig ausgestaltet. Allen genannten Bauteilen sowie dem Garten kommt hoher Zeugniswert zu. Im nördlichen Teil des Gartens befinden sich als Neubauten das Gemeindezentrum und das Begegnungshaus (18a u. 20).

*barockes Gartenportal mit Ausflussbecken und Wassergraben*

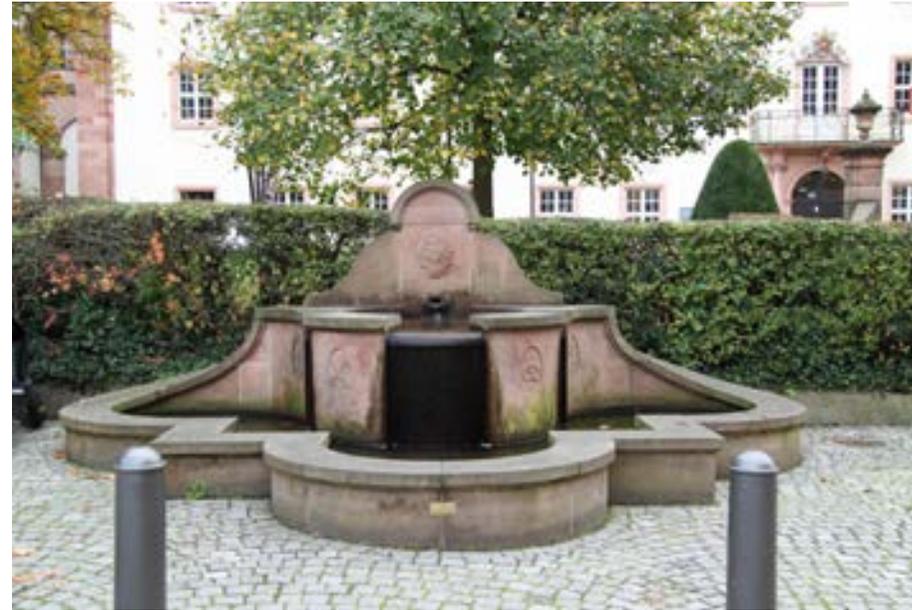
In rötlichem Sandstein hergestellter freistehender Brunnen und ausladender Form mit dreiteiligem Aufbau. Der zylindrische Brunnentrog von rundbogiger Rückwand mit Wasserauslauf hinterfangen und optisch mit dieser über seitliche Wangen zu einer Einheit zusammengefasst; die Wangen des Brunnentrogs wiederum in einem weiten Schwung in die Abdeckplatte des flachen Wasserbeckens übergehend. Der Trog und die Rückwand mit reliefierten Handwerkszeichen verziert.

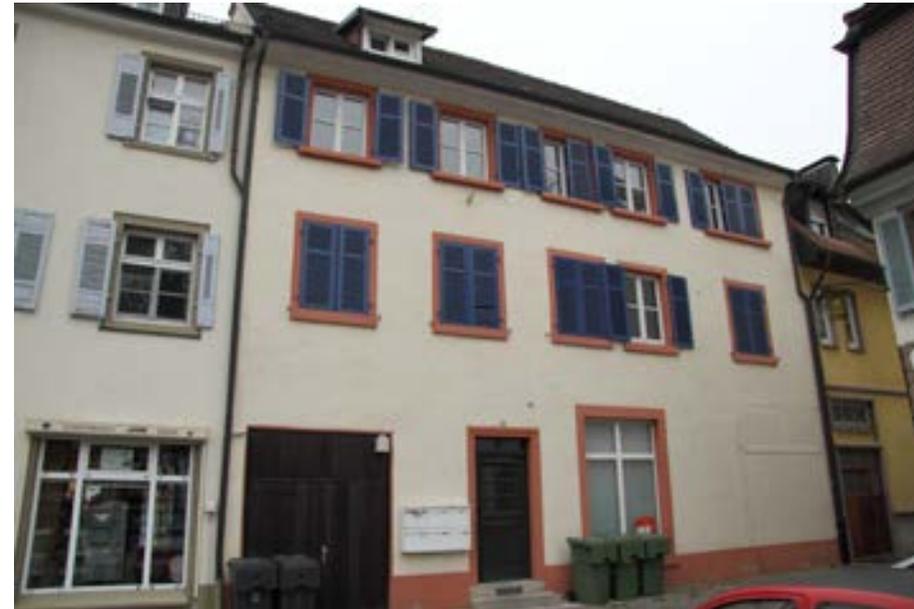
Dreigeschossiges, traufständiges Gebäude mit Walmdach (?); massiv errichtet und verputzt; die Fassade weitgehend schlicht gestaltet und in den beiden Wohngeschossen durch Fenster mit geraden Gewänden und hölzernen Klappläden gestaltet, im Erdgeschoss neben dem leicht erhöht liegenden Hauseingang jüngeres Schaufenster und Toreinfahrt; im Kern 18./19. und ursprünglich wohl als Wohn- und Wirtschaftsgebäude durch die Abtei Gengenbach errichtet und nach der Säkularisation baulich verändert (u.a. Dachausbau mit Gaupen, Ladeneinbau).

*Ansicht gegen die Klosterstraße*

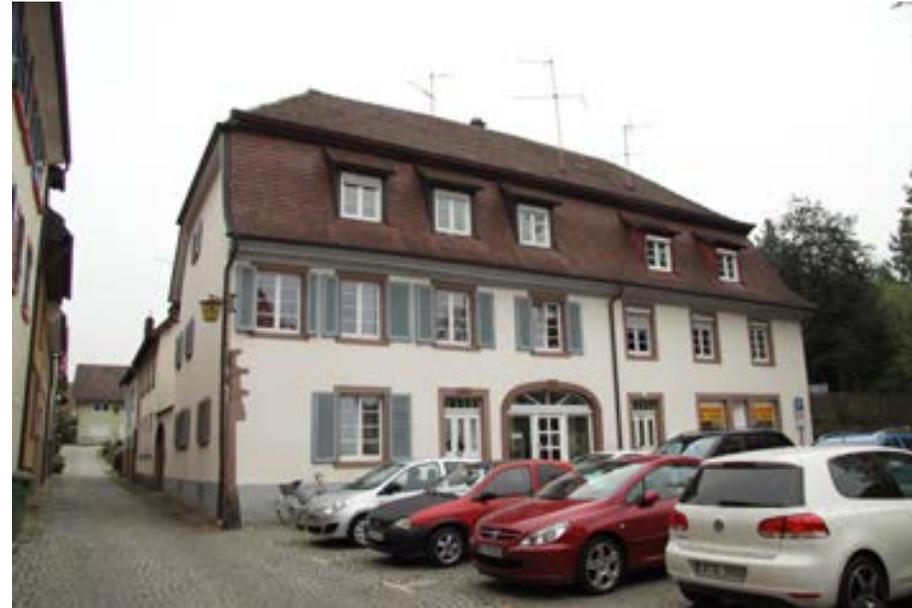
Über winkelförmigem Grundriss stehendes zweigeschossiges, traufständiges Gebäude mit Mansardhalbwalmdach mit jüngeren Gaupen; massiv errichtet und verputzt; die siebenachsige Fassade annähernd symmetrisch gestaltet, die Fenster- und Türgewände sowie die Eckquaderung bei Nr. 24 in rotem Sandstein gearbeitet, die Fenster hier sind zudem mit Klappläden versehen; in der Gebäudemitte breite korbogige ehem. Tordurchfahrt; lt. Feuerversicherungsakten 1771 als Teil des geschlossenen Klosterbezirks errichtet und nach der Säkularisation zu zwei Wohn- und Geschäftshäuser ausgebaut und umgestaltet; in den 1990er Jahren Innen und Außen (einschließlich Dach) saniert. An der Klostergasse erhaltenswertes Rückgebäude mit Satteldach liegend: dieses zweigeschossig, traufständig und mit schlichter dreiachsiger Fassade versehen; errichtet wohl im frühen 19. Jh. und nur leicht überformt. Als gut überlieferter ehemaliger Schulbau (in Nr. 22) kommt dem Gebäude exemplarischer Wert zu, neben seiner städtebaulichen Bedeutung als wichtige Raumkante an der Aufweitung der Klosterstraße

*Blick auf die Westfassade*

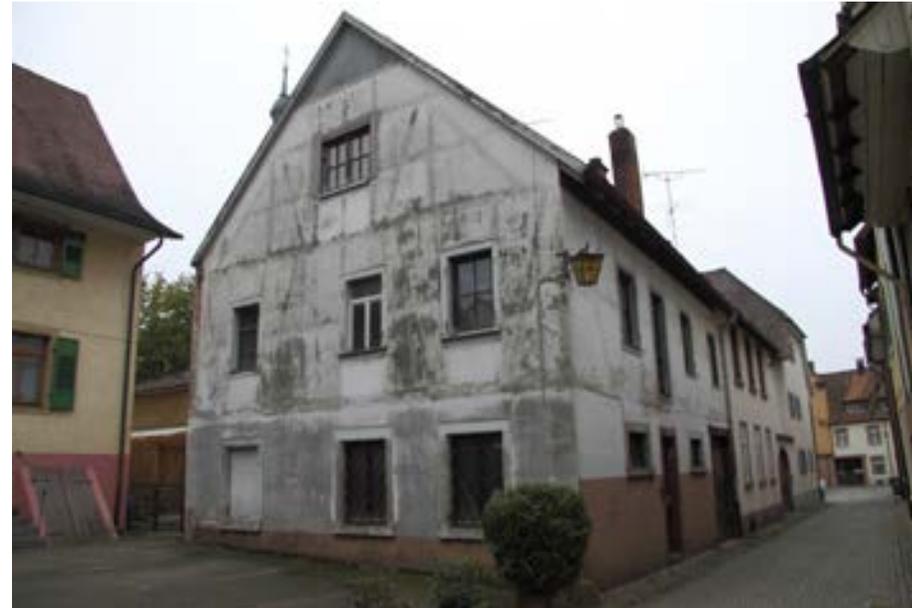
Zweigeschossiges, traufständiges Gebäude mit Satteldach; das Erdgeschoss massiv errichtet, darüber verputzter Fachwerkaufbau; schlichte Fassade mit traufseitiger Toreinfahrt und Zugang in den Stallteil, darüber weitere Türe in das Lagergeschoss; eventuell in seinem Kern noch durch die Benediktinerabtei Gengenbach oder auch später als Nebengebäude errichtet und nachträglich leicht überformt (Fenster, Dachdeckung u.a.).

*Ansicht gegen die platzartige Aufweitung der Klosterstraße*

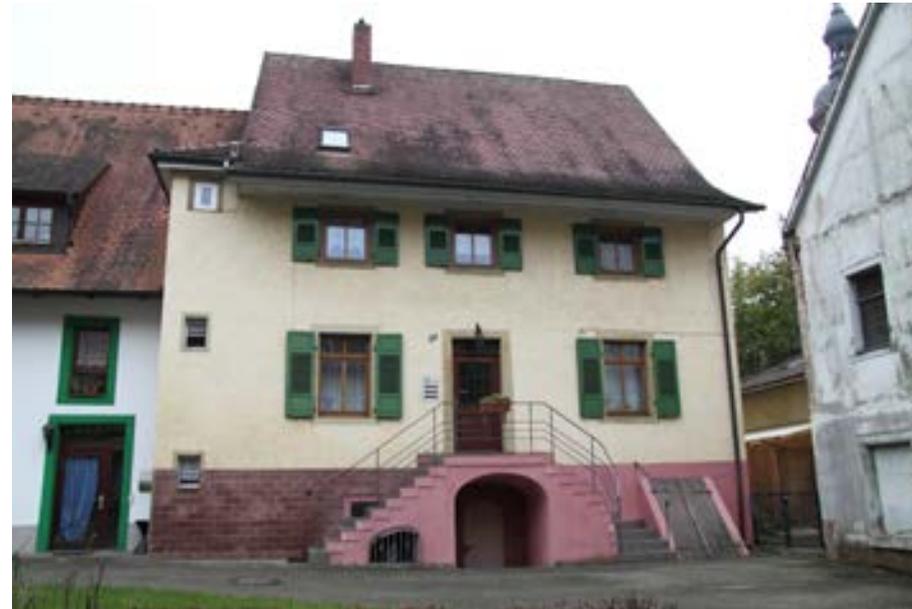
Zweigeschossiges, traufständiges Gebäude mit Satteldach mit weitem Dachüberstand mit profiliertem Traufgesims sowie nördlichem, über drei Geschosse reichendem Abortanbau (?); der hohe Kellersockel und das erste Wohngeschoss massiv errichtet, darüber verputzter Fachwerkaufbau; schlichte, dreiachsige Fassade mit profilierten Gewände im 2. OG und mittig liegendem Hauseingang mit doppelläufiger, verputzter Sandstein-Außentreppe mit korbbogigem Zugang ins Unterschoss und weiterem Kellerabgang südlich davon; errichtet im 18./19. Jahrhundert und nachträglich verändert (u.a. Erneuerung Fassadenputz, Austausch der Fenster, neue Dachdeckung Herstellung des Abortanbaus, Erneuerung Brüstung Außentreppe).

Ansicht gegen die platzartige Aufweitung der Klosterstraße

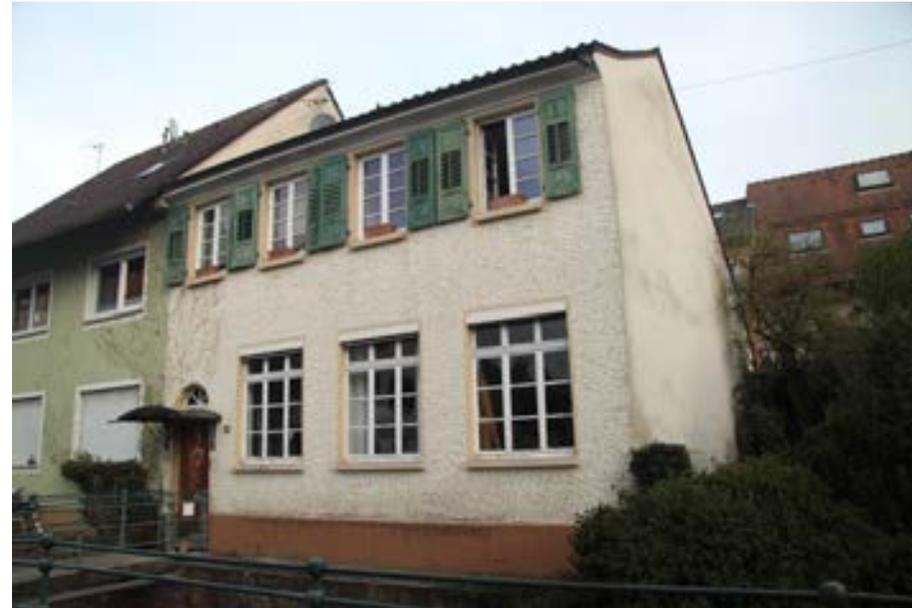
Zweigeschossiges, traufständiges Gebäude mit einhüftigem Satteldach; wohl weitgehend massiv errichtet und die Trauffassade mit Rauhputz versehen; vierachsige Gliederung mit schmalen seitlichen Zugang mit halbrundem Oberlicht und drei großen Werkstattfenstern mit Sprossenteilung, die Fenster im Obergeschoss direkt unterhalb des Traufgesims sitzend und mit Klappläden versehen; der Zugang zum Haus erfolgt mittels eines Stegs über die Haigerach; wohl im ersten Viertel des 20. Jahrhunderts in der heutigen Form errichtet und nachträglich kaum überformt. Als Rest des sog. Schwedengartens ist die östlich anschließende Gartenfläche ebenfalls erhaltenswert.

*Südliche Trauffassade mit Steg über die Haigerach*

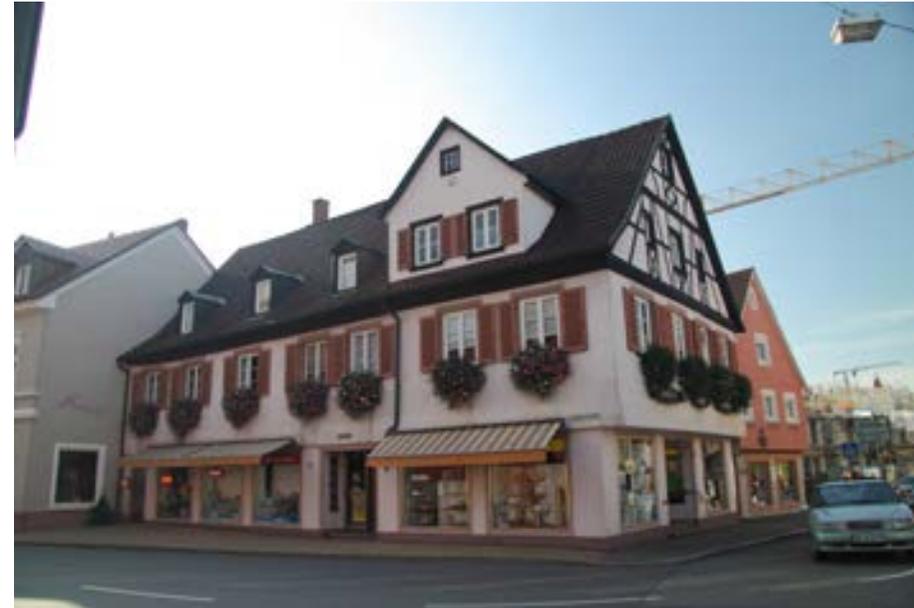
Eckansicht gegen Nordosten

Zweigeschossiges, zur Friedrichstraße hin traufständiges Gebäude mit Satteldach mit seitlichem Zwerchhaus; massives Erdgeschoss mit jüngerem Ladeneinbau und zwei breiten passagenartigen Zugängen, darüber verputzter Fachwerkaufbau mit leichter giebelseitiger Vorkragung und additiver Fensterreihung, die Fenster mit profilierten hölzernen Gewänden und Klappläden versehen; am Ziergiebel geschosshohe Diagonalstreben sowie Rauten und Andreaskreuzen; über dem traufseitigem Zugang Inschriftstein bez. 1556; 18./19. Jahrhundert mit älterem Kern und nachträglichen Überformungen v.a. im EG und Dachbereich.

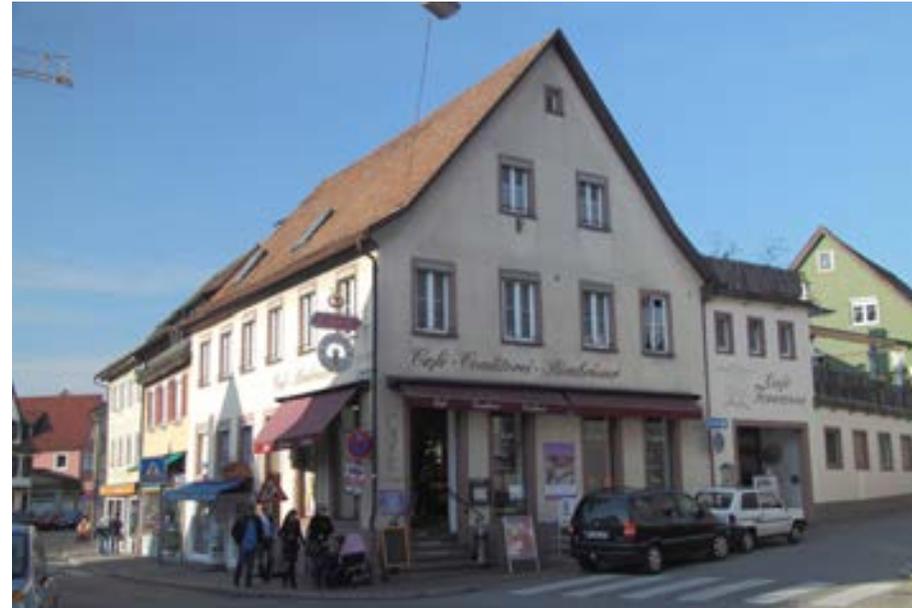
Eckansicht gegen Südosten

Zweigeschossiger, giebelständig erschlossener Putzbau mit Satteldach; die Fassade regelmäßig durchfenstert und mit schlichten Gewänden versehen, im Erdgeschoss geschosshohe Öffnungen (Caféhaus); im Sockelgeschoss zur Leutkirchstraße ein kleiner Laden mit Schaufenster liegend; älteres Gebäude nach 1950 baulich verändert bzw. nach Osten hin um ein- bzw. zweigeschossigen Anbau baulich erweitert.

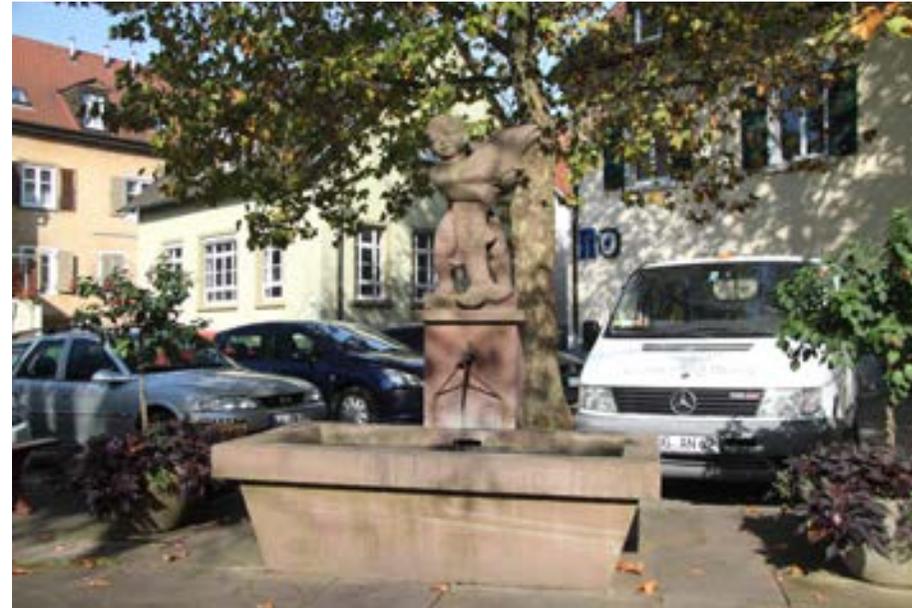
Ansicht der Brunnensäule mit steinernem Trog

Annähernd mittig im Platzraum Mercy'scher Hof stehender Laufbrunnen aus Sandstein über breitem Podest (ebenfalls aus Sandstein); schlichter, längsrechteckiger Brunnentrog mit zweiteiliger Brunnensäule mit hohem Sockel und Darstellung eines Tritonenknabens mit Delfin; wohl 1. Hälfte 20. Jh.

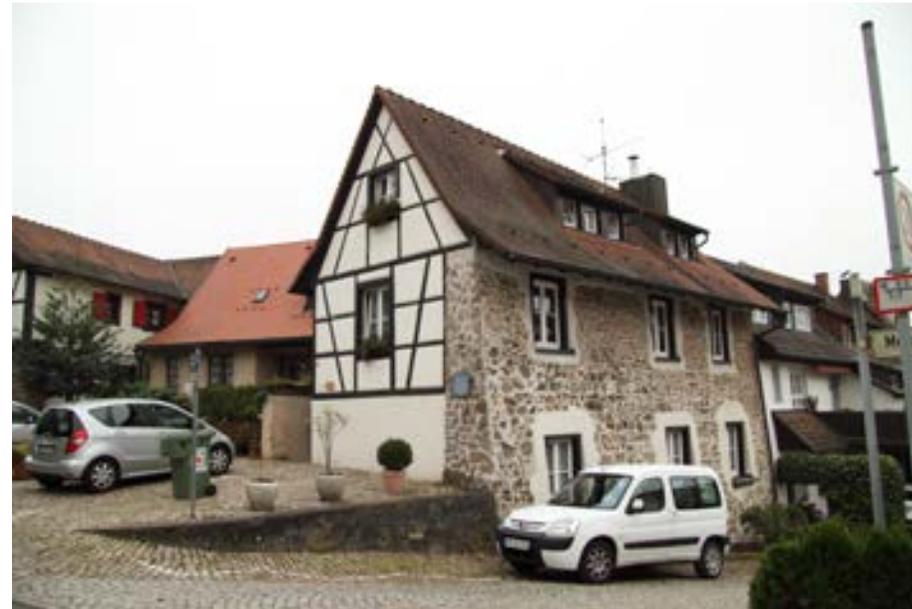
Eckansicht gegen den Mercy'schen Hof und der Straße "Am Hofberg" (rechts)

Zweigeschossiges, zum Mercy'schen Hof hin giebelständiges Gebäude mit Satteldach; über schmalem Grundriss und unter Verwendung der westlichen Stadtmauer teils massiv, teils in konstruktivem Fachwerk errichtet; 18. Jahrhundert mit jüngeren Überformungen (u.a. Dachausbau mit Gaupen, Erneuerung Fenster).

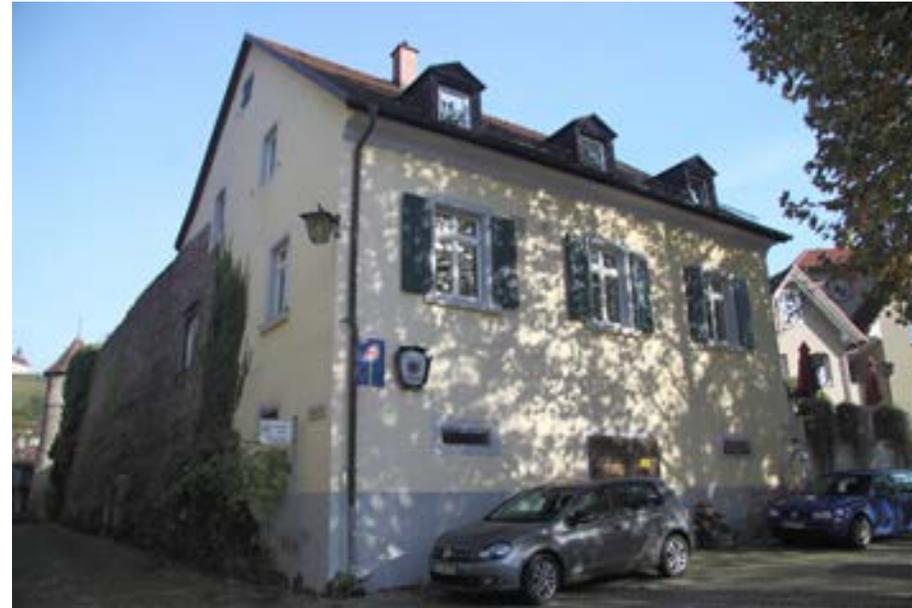
Das Gebäude sitzt mit seiner westlichen Giebelwand auf der Stadtmauer auf

Teilweise über der Stadtmauer und hier über hohem Kellergeschoss errichtetes eingeschossiges Gebäude mit Satteldach; die zum Platz hin ausgerichtete Trauffassade dreiachsig gegliedert und im Kellersockel mit schmalen Rechteckfenstern und Kellerzugang versehen; der Zugang in das Hauptgeschoss an der östlichen Giebelseite liegend, die Fenster hier mit einfachen Gewänden und teilweise mit Klappläden versehen; wohl 1858 als Gasthaus erbaut und nachträglich äußerlich nur wenig überformt (u.a. Austausch der Fenster und Erneuerung der Dachdeckung).

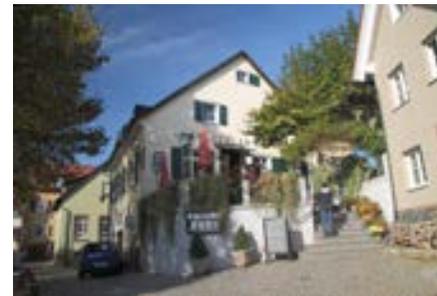
Ansicht der Giebelfassade mit Terasse

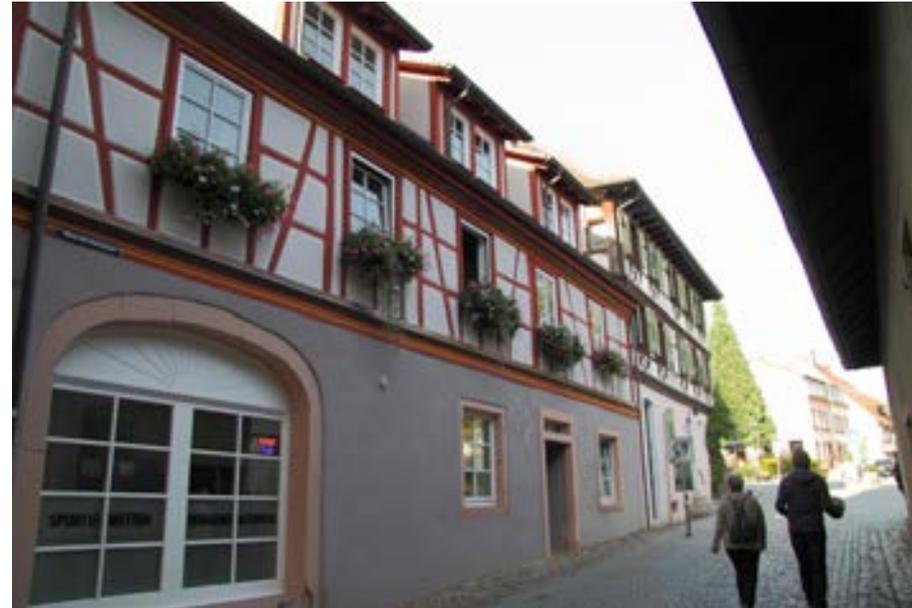
Ansicht gegen die Oberdorfstraße; links die heute in den Innenraum integrierte ehem. Zufahrt

Langgestrecktes, zweigeschossiges und traufständiges Gebäude mit Satteldach mit jüngeren Gaupen; das Erdgeschoss massiv errichtet, darüber konstruktiver Fachwerkaufbau mit profilierter Schwelle; gegen die Oberdorfstraße korbbogige Öffnung (ehem. Einfahrt) sowie von zwei Fenstern flankierter Hauseingang mit Oberlicht liegend, die südöstliche Gebäudeecke hier mit Eckquaderung versehen; an der Rückfassade überdachter, nachträglich verglaster Laubengang; errichtet 1820 im ehemaligen Zwingerbereich des Obertores und hier den zweiten Mauerring der ehemaligen Stadtbefestigung kreuzend, in jüngerer Zeit umfassend saniert (u.a. Austausch der Fenster, Umbau Ladenlokal, Dachausbau mit Gaupen).

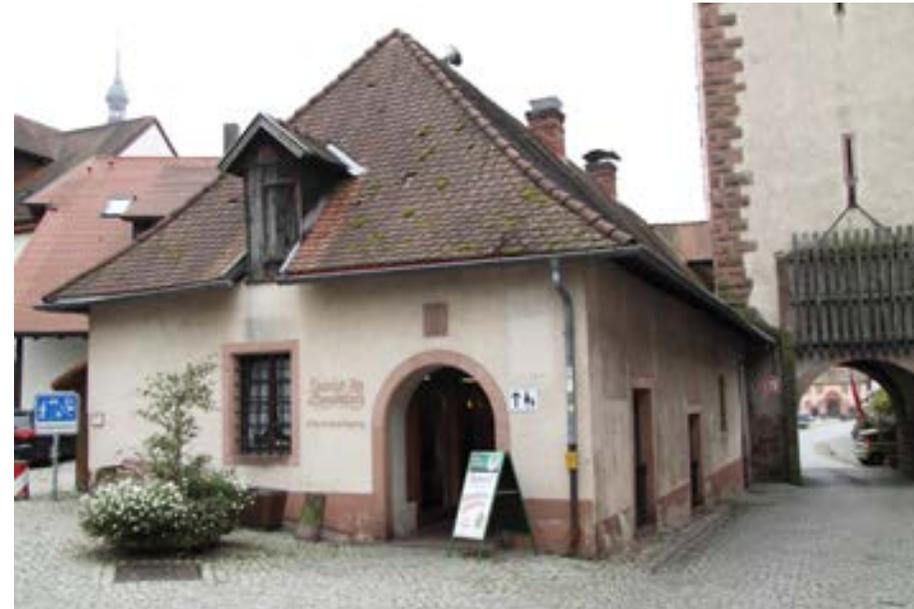
*Ansicht der Giebelseite von der platzartigen Aufweitung der Oberdorfstraße aus*

Unmittelbar am Haigerachtor ("Obertor") gelegenes eingeschossiges Gebäude mit Vollwalmdach mit im Nordgiebel angebrachter Aufzugsgaube; über langgestrecktem Grundriss massiv errichtet und verputzt; die Fassade weitgehend fensterlos; an den Schmalseiten jeweils Zugang zum passagenartigem Durchgang, dieser gepflasterte und überwölbt bzw. hier (neben einem modernen Caféhaus) der alte öffentliche Backofen (Doppelbackofenanlage) liegend, der bis 1975 in Betrieb war; das Gebäude samt Backofen im 18. Jahrhundert errichtet und nachträglich bis auf einige neuere Einbauten im Zuge einer Umnutzung zum Café nur wenig überformt.

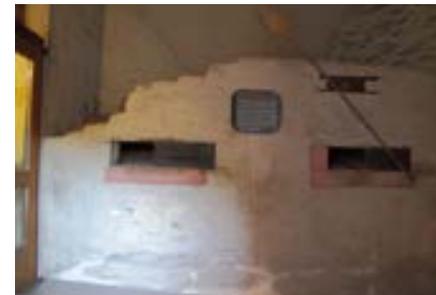
*Detail: der ehem. Doppelbackofen im Inneren*

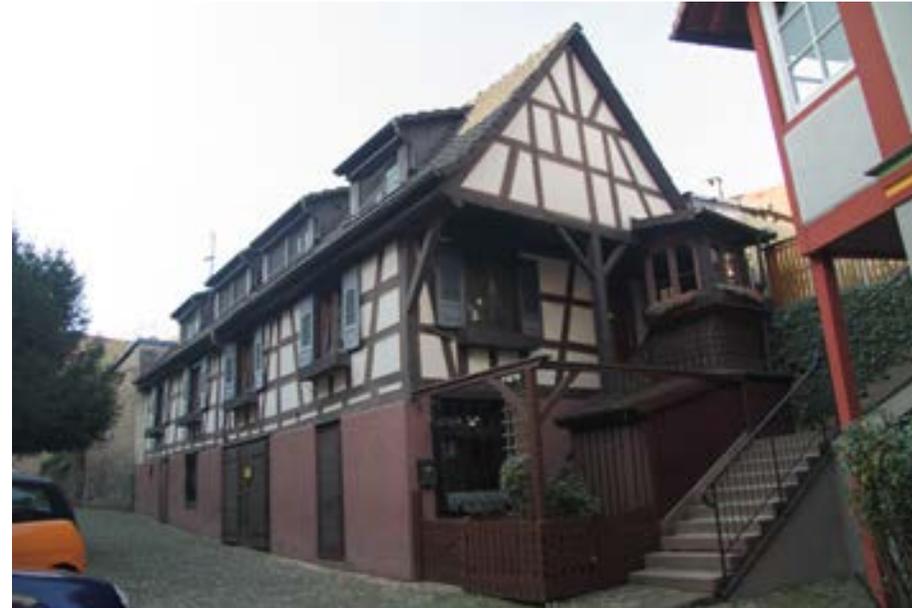
*Ansicht gegen die Brenngasse*

Zweigeschossiges, zur Brenngasse hin traufständiges, schmales Gebäude mit Satteldach; über dem massiv Erdgeschoss (Stall/Lager) in konstruktivem Fachwerk errichtet; am Ostgiebel Zugang ins Hauptgeschoss liegend und darüber das Fachwerk über Ständerkonstruktion weit vorkragend; errichtet im 19. Jahrhundert und nachträglich äußerlich nur wenig überformt, die letzte große Instandsetzung fand 1979 statt (u.a. Dachausbau mit Gaupen, neue Dachdeckung, Erneuerung Fenster).

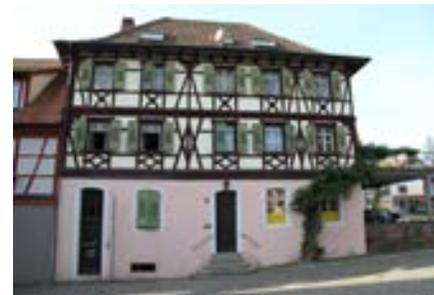
Ostfassade mit reichem Zierfachwerk

Dreigeschossiges Eckgebäude mit einseitig abgewalmtem Satteldach und breitem, nach Norden orientierten Zwerchhaus; das Erdgeschoss massiv errichtet, darüber reiches Zierfachwerk mit geschweiften Rauten und Andreaskreuzen, Mannfiguren mit geschnitzten Kopfbändern und K-Streben; die Fenster- und Türgewände sowie die heute zugesetzte Toreinfahrt im EG korbboig; lt. Feuerversicherungsakten 1837 errichtet und nachträglich v.a. im Erdgeschoss durch Ladeneinbau sowie Herstellung bzw. Umbau des Balkons, das Zierfachwerk 1968 (wohl in Teilen) erneuert bzw. aufgeblendet.

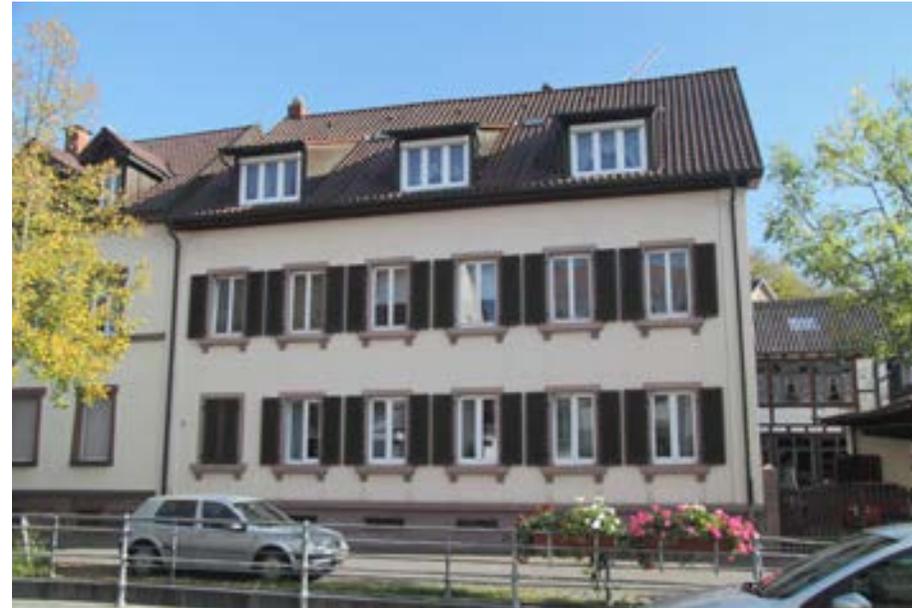
Ansicht der Traufseite gegen die Oberdorfstraße im Vordergrund die Haigerach verlaufend

Zweigeschossiges, traufständiges Gebäude mit Satteldach; über abgesetztem Kellersockel massiv errichtet und verputzt; die Fassade an der Traufseite sechssachsig gegliedert und regelmäßig gestaltet; die Fenster mit sandsteinernen Gewänden und Sohlbänken versehen, die auf Konsolen aufruhern; wohl im Zuge einer Baumaßnahme zusammen mit dem Nachbargebäude Oberdorfstraße 8 Anfang des 20. Jahrhunderts auf einem bislang unbebauten Grundstück errichtet und nachträglich leicht überformt (u.a. Dachausbau mit Gaupen, neue Dachdeckung, Einbau neuer Fenster).

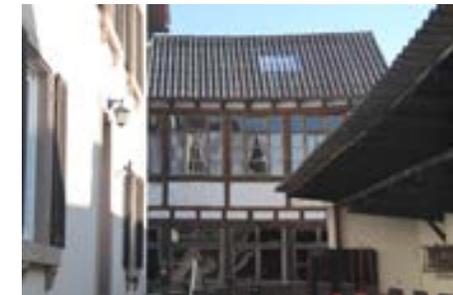
rückwärtiges Nebengebäude (Werkstatt)

Rückwärtig zweigeschossiges, traufständiges Nebengebäude mit Satteldach quer an das Wohnhaus anschließend; über massivem Sockel in Fachwerk errichtet und die Hoffassade durch mehrteilige Sprossenfenster (mit z.T. wohl noch bauzeitlicher Verglasung) gegliedert. Das Gebäude ist in der Komplettierung mit dem Werkstattgebäude sowie als baulicher Hinweis auf die verstärkt ab dem frühen 20. Jh. erfolgte Nachverdichtung innerhalb des sog. Oberdorfes erhaltenswert, neben seiner städtebaulichen Bedeutung als räumliche Fortsetzung der entlang der Haigerach sich reihenden Bebauung.

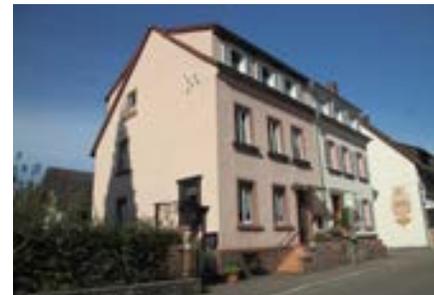
Detail: Nr. 7 mit individuellem Holzfenster im EG

Jeweils zweigeschossiger, traufständiger Gebäudeteil mit Satteldach mit großen Bandgaupen; über abgesetztem Kellersockel massiv errichtet und verputzt; regelmäßige Fassadengliederung mit seitlichem Hauseingang sowie vorgelagerter Außentreppe mit Verblendung aus rustizierten Sandsteinquadern; die Fenster an der Straßenfassade mit schlichten Gewänden und Sohlbänken, bei Nr. 9 zudem mit Klapppläden versehen, abschließend profiliertes Traufgesims; Anfang des 20. Jahrhunderts auf einem bislang unbebauten Grundstück errichtet und nachträglich leicht überformt (u.a. Dachausbau mit Gaupen, neue Dachdeckung, Einbau neuer Fenster).

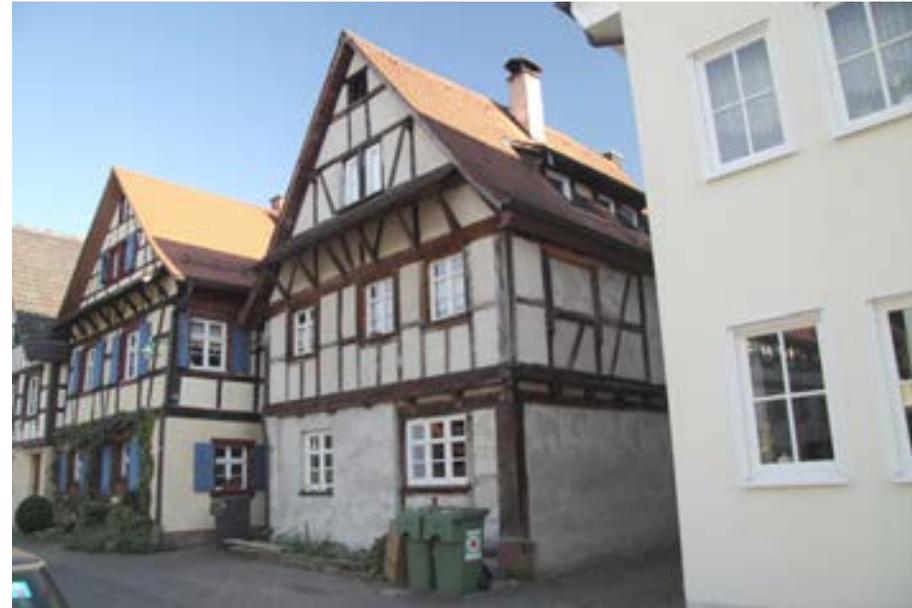
Schrägansicht, im Hintergrund Nr. 18

Zweigeschossiges, giebelständiges Gebäude mit Satteldach mit giebelseitigem Wetterdach; das Erdgeschoss zum Teil gemauert, sonst komplett in konstruktivem Fachwerk errichtet; die Fachwerkkonstruktion mit markanten Eckpfosten auf allen Seiten über Balkenköpfen leicht vorkragend, die hofseitige, traufseitige Schwelle profiliert; in der Südwestecke der ehem. Stubenteil erkennbar, der traufseitige Fenstererker mit geschnitzten Stielen nachträglich geschlossen; lt. Feuerversicherungsakten 1724 errichtet und nachträglich nur wenig überformt (u.a. Einbau moderner Sprossenfenster, Dachausbau mit Schlepplägen). Der alte Wirtschaftsteil grenzt östlich an.

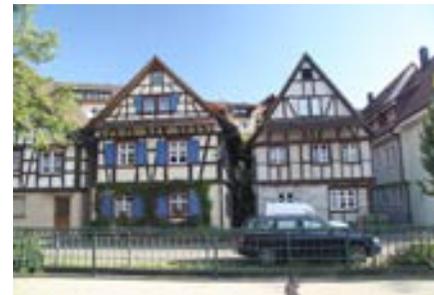
Ansicht mit Oberdorfstraße 18 (links)

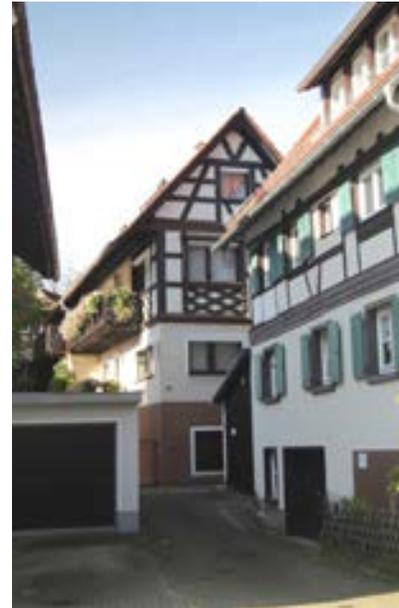
## Oberdorfstraße 18

Zweigeschossiges, giebelständiges Gebäude mit seitlich weit vorkragendem Satteldach und Wetterdach im Giebel; das Erdgeschoss massiv errichtet, darüber konstruktiver Fachwerkaufbau, dieser über profilierten Schwelle leicht vorkragend; in der ersten Hälfte des 19. Jahrhunderts errichtet und nachträglich leicht überformt (u.a. Einbau moderner Sprossenfenster, Dachausbau).

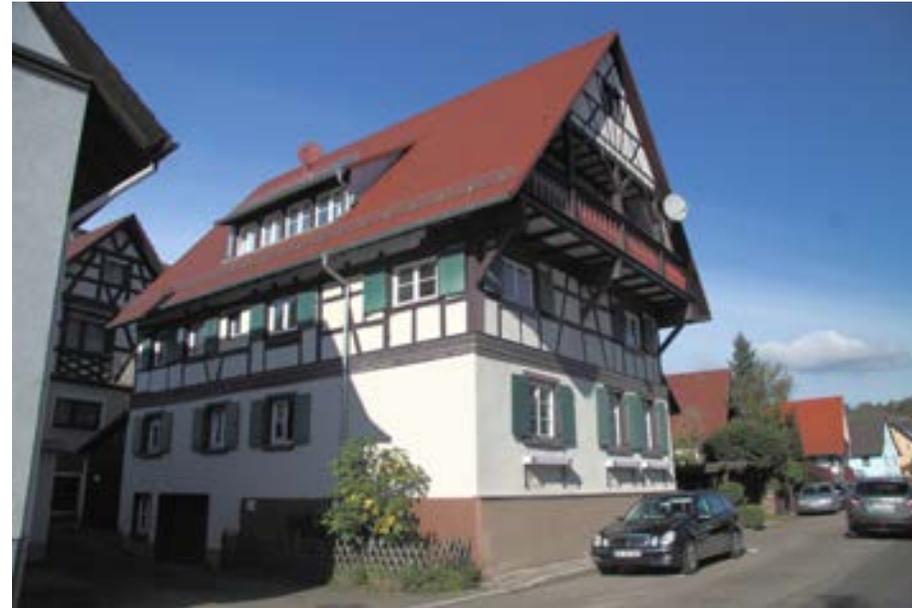
Stattliches, zweigeschossiges und giebelständiges Gebäude mit Satteldach; der hohe Kellersockel (Lager/Stall) sowie das Erdgeschoss massiv errichtet, darüber konstruktiver Fachwerkaufbau mit breiter profiliertem Schwelle und hohem Kniestock, durch welchen die besondere Dachkonstruktion mit weitem, giebelseitigem Dachüberstand mit Laube möglich wird; an der Laube geschnitztes Balustergeländer und lange hölzerne Knaggen; der Hauseingang an der nördlichen Traufseite liegend und hier über eine überdachte hölzerne Außentreppe erschlossen, dort auch der rundbogige Kellerzugang liegend; im Kern wohl um 1700 errichtet und im frühen 19. Jahrhundert in Teilen umgebaut (Eckstein im Sockel bez. 29. Oktober 1824) sowie nachträglich leicht überformt (u.a. Einbau neuer Sprossenfenster, Dachausbau mit Bandgaube). Die in Anlehnung an die Kinzigtälerbauernhäuser typische Dachkonstruktion mit Laube sowie die, sämtliche Funktionen unter einem Dach vereinigende Bauweise findet sich in diesem Gebäude in exemplarischer Weise wieder. Als eines der ältesten erhaltenen Gebäude im Oberdorf kommt ihm damit hoher Zeugniswert für die Dorfstruktur zu.

Schrägansicht der südöstlichen Traufseite und der Giebelfassade mit Laubengang
