# Historische Ortsanalyse Gesamtanlage Gengenbach, Ortenaukreis

Auftraggeber: Landesamt für Denkmalpflege im Regierungspräsidium Stuttgart und Stadt Gengenbach  
Auftragnehmerin: Alexandra Baier, transform - Bamberg, Nov. 2014/ Juli 2015, Mitarbeit: Julia Merz

**Denkmalpflegerischer Werteplan  
Historische Ortsanalyse  
Gesamtanlage Gengenbach**

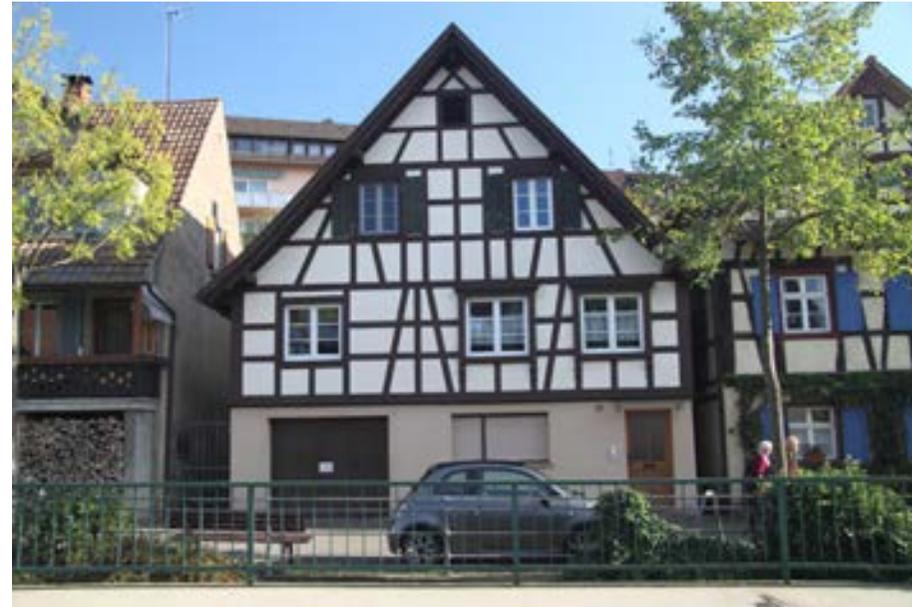
## Oberdorfstraße 21

In zweiter Reihe der Oberdorfstraße und hier traufseitig zur schmalen, zur Hinterdorfstraße hin ansteigenden Stichgasse gelegenes ein- bzw. zweigeschossiges Gebäude mit Satteldächern mit weitem Dachüberstand und großem Zwerchhaus; über massivem Kellersockel (Stall/Lager) in weitgehend konstruktivem Fachwerk mit weiter Ständerstellung errichtet; an dem zur Oberdorfstraße hin orientierten Ostgiebel die Dachkonstruktion mit liegendem Stuhl weit vorkragend, darin Laube mit hölzerner Balustrade liegend; in der ersten Hälfte des 18. Jahrhundert über älterem Kern errichtet, worauf v.a. die Keller mit älteren Unterzügen und Stützen sowie ein Kellerportal mit Jahreszahl "1589" hindeuten; das ursprünglich über die gesamte Länge eingeschossige Gebäude wurde wohl bereits im 19. Jahrhundert im Ökonomieteil aufgestockt, im 20. Jh. kam es zu weiteren Modernisierungsmaßnahmen (u.a. Dachdeckung, Fenster). Aufgrund des markanten Laubengangs und dem hohen Baualter kommt dem Gebäude hoher Zeugniswert sowohl für die lokale Fachwerktradition als auch für die historische Struktur des Oberdorfes zu.

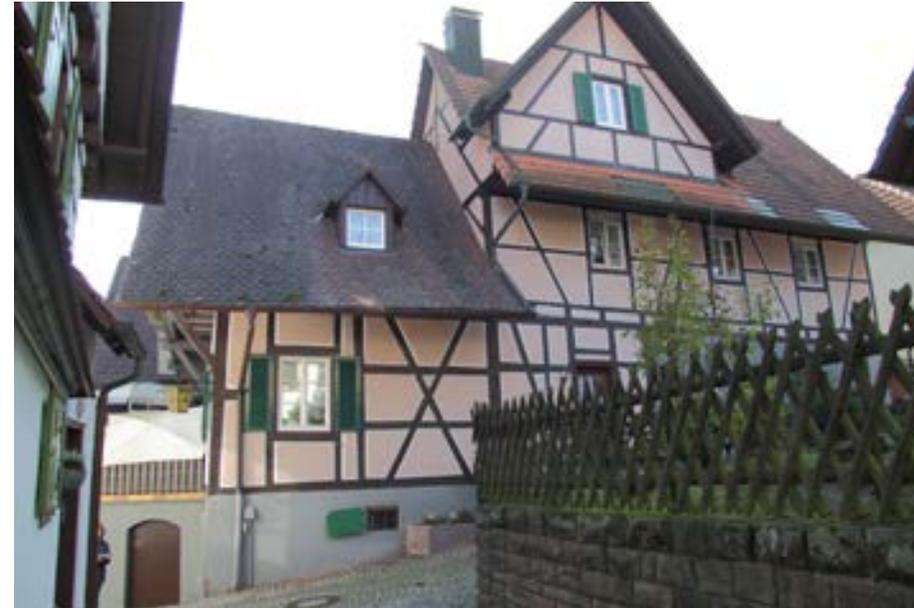
Ansicht gegen die zur Hinterdorfstraße führende Stichgasse

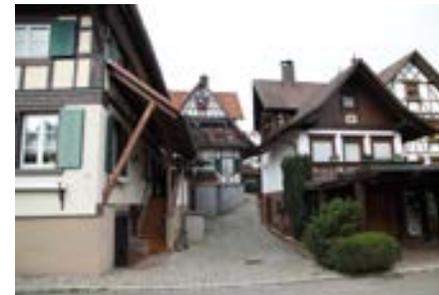
Ansicht gegen die Oberdorfstraße

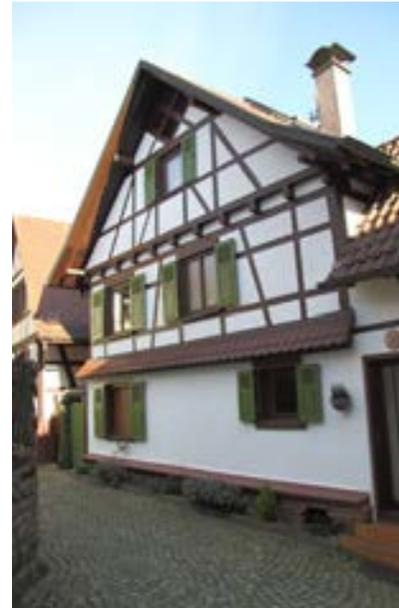
In zweiter Reihe der Oberdorfstraße und hier giebelständig zur schmalen, zur Hinterdorfstraße hin ansteigenden Stichgasse gelegenes eingeschossiges Gebäude mit Satteldach mit weitem Dachüberstand; das Erdgeschoss über einem niedrigen Kellersockel massiv errichtet, darüber konstruktiver Fachwerkaufbau mit leichter Vorkragung; die annähernd quadratischen Fenster mit profilierten Rahmen und hölzernen Klappläden versehen; errichtet im 19. Jahrhundert mit jüngeren Überformungen (u.a. Erneuerung Dachdeckung, Fenster).

*Ansicht gegen die zur Hinterdorfstraße führenden Verbindungsgasse*

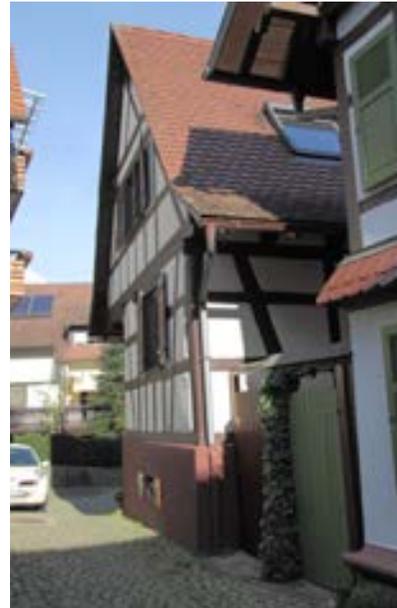
Eingeschossiges, giebelständiges Gebäude mit Satteldach mit weitem Dachüberstand an den Traufseiten; lediglich der hohe Kellersockel massiv, darüber komplett in konstruktivem Fachwerk errichtet; wohl um 1820 über einem älteren Kern errichtet, worauf vor allem ein rundbogiges Kellerportal hindeutet (bez. I 16 21 L), das im Scheitelstein zudem die Darstellung von Weintrauben und Rebmesser aufweist; im 20. Jahrhundert modern überformt (u.a. neue Dachdeckung und Fenster).

*Ansicht von der zur Hinterdorfstraße führenden Stichgasse aus*

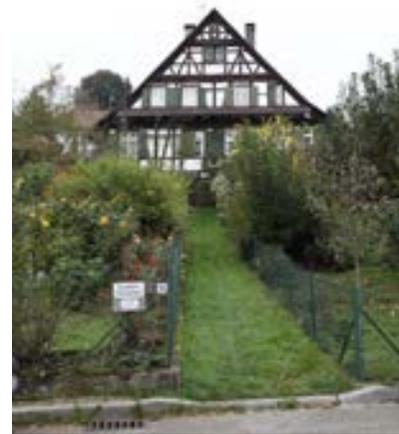
Breit gelagertes, eingeschossiges und gabelständiges Gebäude mit traufseitig weit vorkragendem Satteldach; über massivem Kellergeschoss (Hanggeschoss) komplett in Fachwerk errichtet; an der zur Oberdorfstraße gewandten Giebelseite zum Teil Zierfachwerk zu erkennen bzw. hier das Wohngeschoss durch Wetterdach geschützt; die Fenster einschließlich des Giebels mit hölzernen Klappläden versehen; der rückwärtige (über die Hinterdorfstraße erschlossene) Wirtschaftsteil ist verbrettert; das Gebäude verfügt außerdem über zwei sandsteingerahmte Kellereingänge (bez. 1788), die über eine bauzeitliche Holzstütze verfügen; das Gebäude wohl 1788 errichtet und die Fassade bis auf die Fenster und die Dachdeckung gut im bauzeitlichen Zustand überliefert. Das Gebäude ist von einem großen erhaltenswerten Garten umgeben. Das Anwesen markiert gleichzeitig den nördlichsten Punkt der Gesamtanlage Gengenbach. Das alle Funktionen unter einem Dach vereinigende Gebäude zählt zu den ältesten erhaltenen Bauernhäusern im Oberdorf, womit ihm hoher Zeugniswert für die historische Dorfstruktur zukommt.

Ansicht gegen die Oberdorfstraße

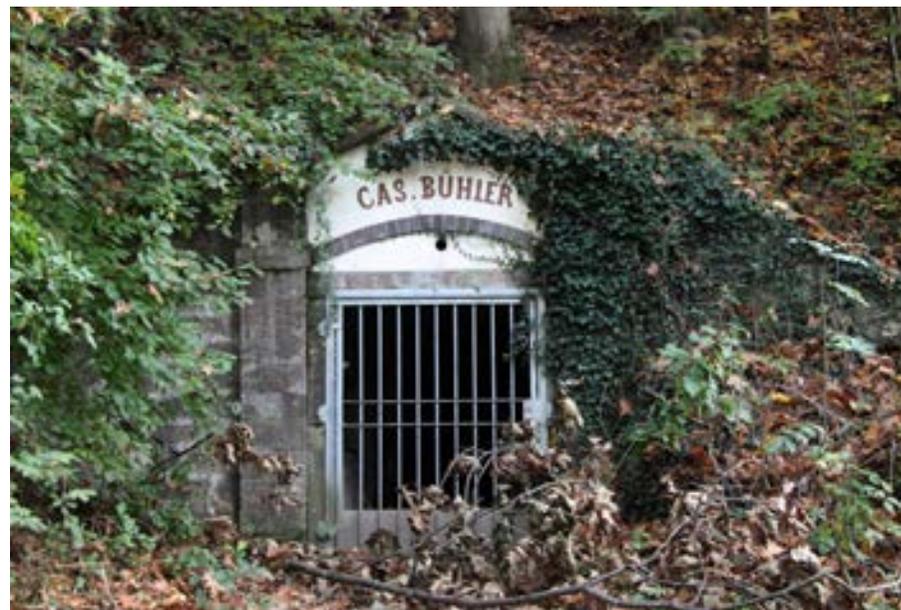
Außerhalb der ummauerten Altstadt und hier im Hang unterhalb der Straße An der Schneckenmatt gelegener Felsenkeller mit segmentbogigem Sturz und jüngerem Eisengitter; im Sturz bezeichnet "Cas. Bühler"; wohl für eine hier ansässige Brauerei angelegt und bis auf das Gitter äußerlich seit dem frühen 20. Jahrhundert nicht verändert.

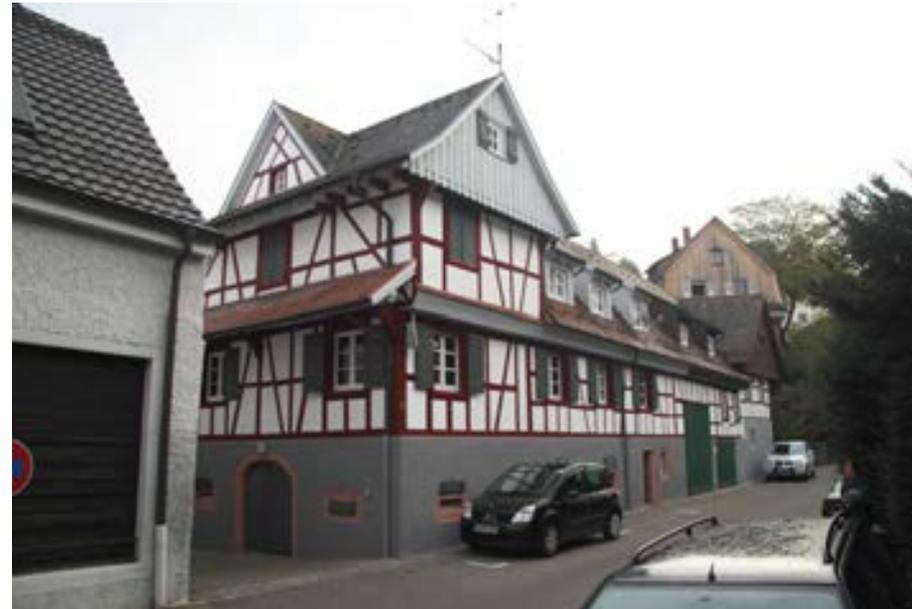
Schrägansicht gegen die Schwedenstraße; im Vordergrund der Wohnteil der Nr. 1

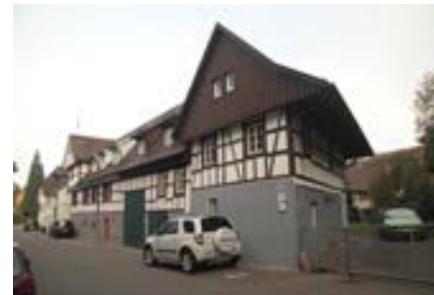
Schrägansicht; im Vordergrund Nr. 1a

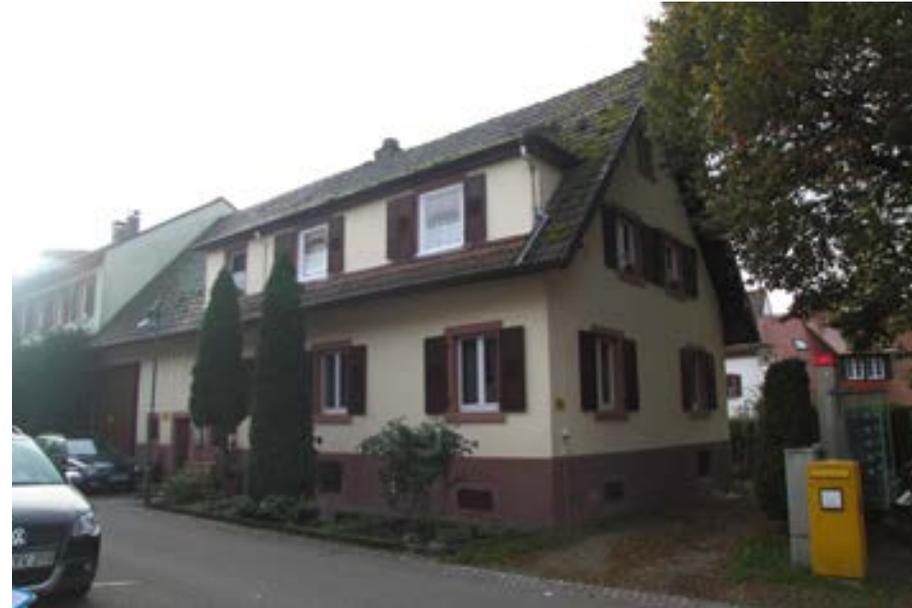
Eingeschossiges, traufständiges Gebäude mit Satteldach mit jüngeren Dachausbau; über abgesetztem Kellersockel massiv errichtet und verputzt; schlichte Fassadengestaltung mit regelmäßiger Fenstergliederung, die Fenster mit schlichten Sandsteingewänden und hölzernen Klappläden versehen; an der Traufseite leicht erhöht liegender Hauseingang; östlich davon der ehem. Wirtschaftsteil mit hoher Toreinfahrt anschließend; nach 1872 im Bereich des vormaligen "Schwedengartens" errichtet und nachträglich leicht verändert (u.a. Erneuerung Fenster, Dachausbau mit Gaube).

*Ansicht gegen die Schwedenstraße; links im Bild der Wirtschaftsteil mit Toreinfahrt*

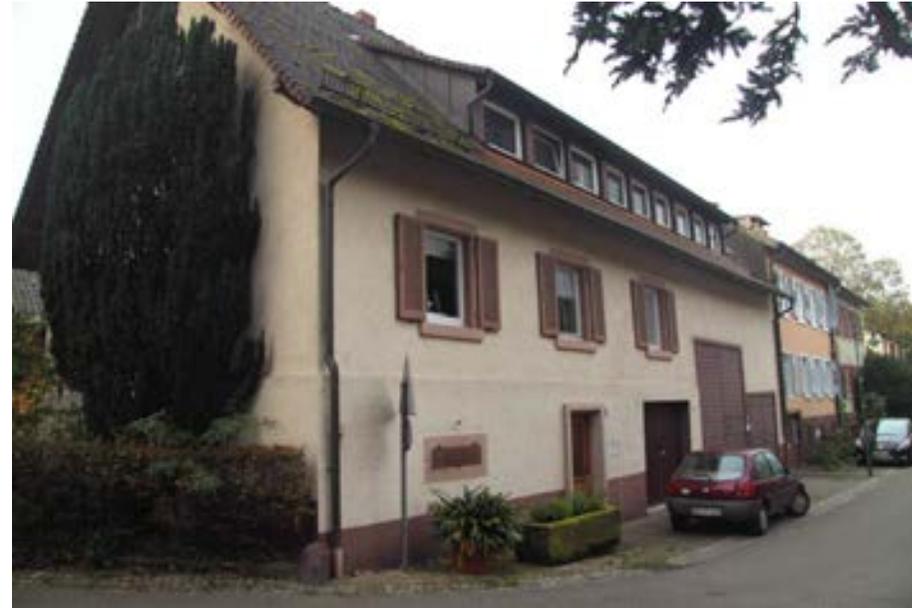
Eingeschossiges, traufständiges Gebäude mit Satteldach; über hohem, ebenerdigen Kellersockel (mit ehemaligem Stallteil) massiv errichtet und verputzt; die Fenster mit schlichten Sandsteingewänden und Sohlbänken sowie hölzernen Klappläden versehen; an der östlichen Gebäudeecke Radabweiser erhalten; an der westlichen Gebäudeecke zwei unterschiedlich hohe Toreinfahrten; errichtet im 19. Jahrhundert und nachträglich verändert (u.a. Austausch Fenster, Einbau Gaupe, Garageneinbau).

*Schrägensicht gegen die Schwedenstraße; im Hintergrund der Wirtschaftsteil*

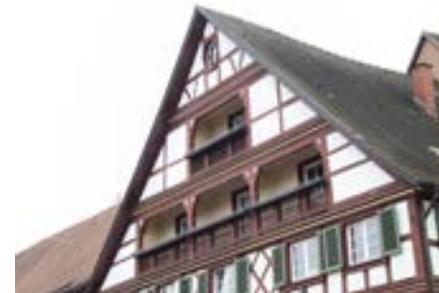
Zur Hauptstraße hin breit gelagertes dreigeschossiges Eckgebäude mit Satteldach; das Erdgeschoss massiv, die weitgehend symmetrisch gestaltete Fassade darüber in Fachwerk aufgeführt; dieses über stark profilierten Schwellen leicht vorkragend und bis auf vier an der Giebelseite angebrachte Felder mit durchkreuzten Rauten weitgehend konstruktiv; im Giebel im ersten und zweiten Dachgeschoss offener Laubengang mit Balustergeländer und geschnitzten Säulen; darüber im Giebelspitz ovale Luke; im Erdgeschoss die Fensteröffnungen sowie der traufseitig leicht erhöht liegende Hauseingang mit Sandsteinrahmung versehen; errichtet lt. Feuerversicherungsakten im Jahr 1645 und nachträglich äußerlich nur mäßig verändert; im EG allerdings nach 1960 (siehe hist. Aufnahme) die Fensterformate im Zuge des Umbaus zum Ladenlokal die Fensterformate vergrößert.

Detail: Giebel mit Laubengängen

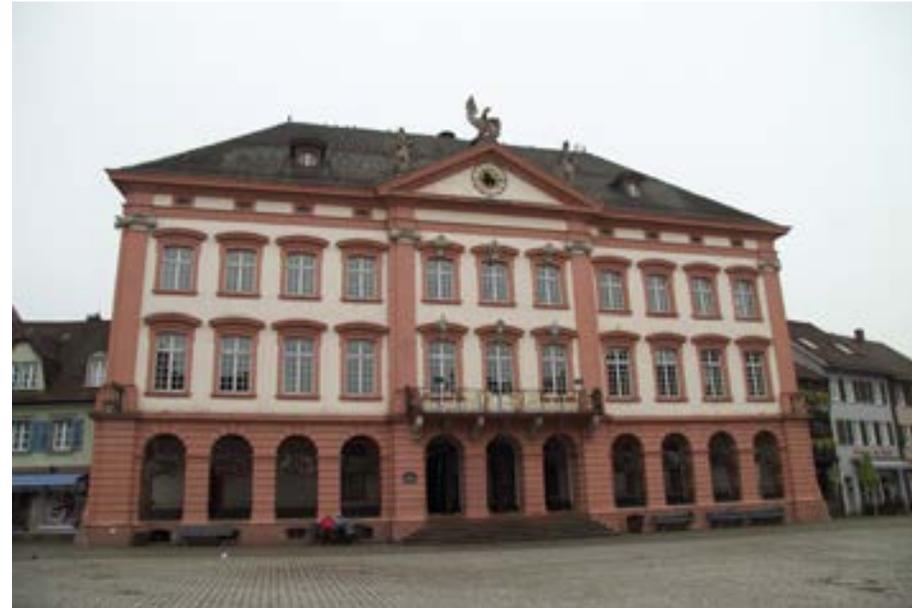
Repräsentatives, dreigeschossiges und traufständiges Gebäude mit Walmdach; der Baukörper über trapezförmigen Grundriss erbaut und vor die alte Baulinie vorspringend; reich gestaltete, symmetrische Hauptfassade mit farblich abgesetzten Gliederungselementen und additiver Fenstergliederung; der dreiachsige Mittelrisalit mit von Konsolen gestütztem Balkon und Dreiecksgiebelverdachung sowie drei bekrönenden Sandsteinfiguren (Gengenbacher Adler, Justitia und Prudentia) und flankiert von den jeweils vierachsigen Seitenflügeln; das rustizierte Erdgeschoss durch rundbogige Arkaden geöffnet und über Freitreppe zugänglich, darüber in den Hauptgeschossen hohe Fenster mit geohrten Gewänden mit segmentbogigen Verdachungen, diese am Mittelrisalit zusätzlich mit Keilsteinen versehen; 1780 -1784 nach Plänen von Victor Kretz errichtet, 1945 der Südflügel zerstört und bis 1950 wiederaufgebaut. Als baulicher Ausdruck des Selbstbewusstseins der hiesigen Bürgerschaft sowie als ein nach französischen Vorbildern ausgeführter Repräsentativbau ist das Rathaus von hohem Zeugniswert für den spätbarocken-frühklassizistischen Stadtumbau.

Ansicht der zum Marktplatz mit dem Marktbrunnen gewandten Hauptfassade

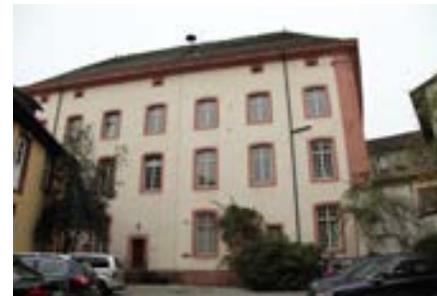
Ansicht Hoffassadet

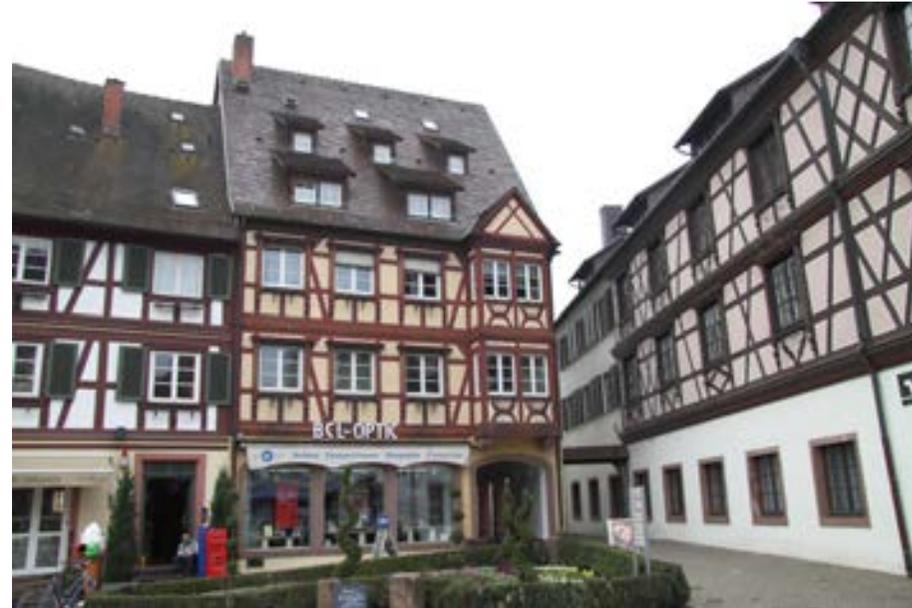
Dreigeschossiges, traufständiges Gebäude mit Satteldach; über Kellersockel das Erdgeschoss mit korbogigen Öffnungen massiv errichtet, darüber aufgeblendeter (?) Fachwerkaufbau mit übergiebeltem Fachwerkerker und Zierformen wie geschnitzten Fensterstielen und geschweiften und genasten Andreaskreuzen in den Brüstungsfeldern des Erkers; bei dem heute an dieser Stelle stehenden Gebäude handelt es sich um einen Neubau aus dem Jahr 1965 anstelle eines Vorgängerbau aus dem Jahr 1645 (siehe historische Aufnahme von 1960). Der Neubau orientiert sich weitgehend am Altbestand, eine Abweichung stellt etwa der Erker dar; an seiner Stelle sprang die Fassade ursprünglich zurück. Den heutigen passagenartigen Durchgang unterhalb davon gab es demnach ebenso wenig. Vor dem Gebäude zwei sog. Adlersteine aufgestellt, dies zwei Wappenstein des 16. bzw. 18. Jh. u.a. Das nach Vorschlägen der Denkmalpflege und im Sinne der "Fachwerkstadt" Gengenbach wiederaufgebaute Wohn- und Geschäftshaus hat dokumentarischen Wert für die denkmalpflegerische Praxis wenige Jahre vor dem Erlass des Denkmalschutzgesetzes 1971.

Ansicht der Fachwerkfront gegen die Victor-Kretz-Straße mit Adlersteinen mit Gangfisch

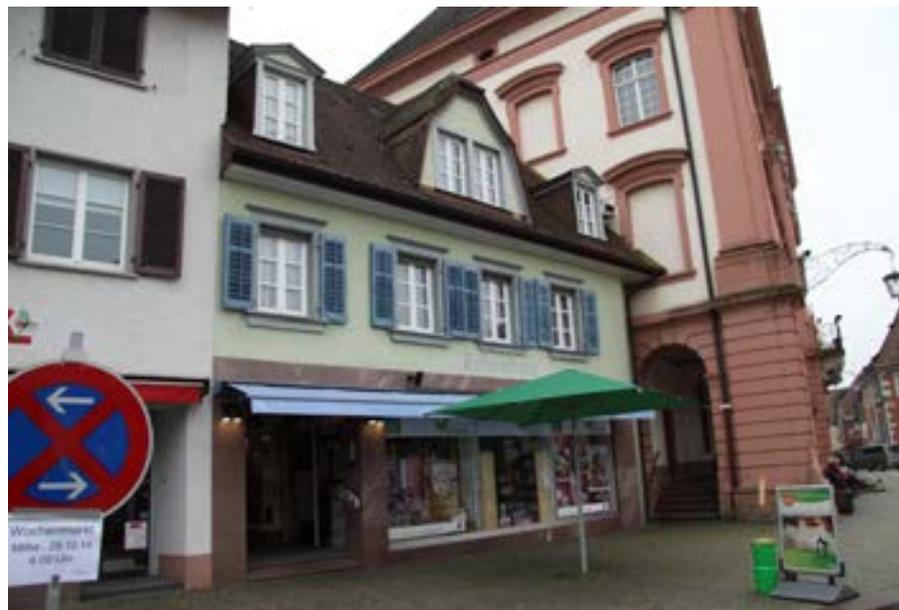
## Victor-Kretz-Straße 4

Zweigeschossiges, traufständiges Gebäude mit Satteldach mit Gaupen sowie mittig angebrachtem Zwerchgiebel mit abgewalmtem Mansarddach; massiv errichtet und verputzt; die Fenster im Obergeschoss mit profilierten Gewänden und geraden Verdachungen sowie hölzernen Klappläden versehen; im Inneren ist die wandfeste historische Ausstattung erhalten; wohl in der 2. Hälfte des 18. Jahrhundert über älterem Kern (Keller) errichtet, das Erdgeschoss heute durch modernen Ladeneinbau überformt.

Ansicht gegen die Victor-Kretz-Straße

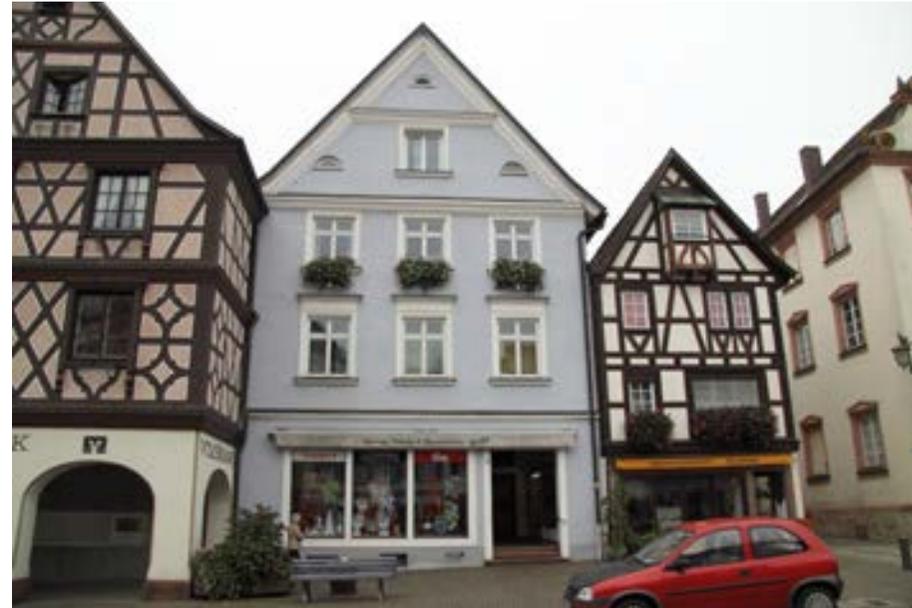
## Victor-Kretz-Straße 7

Dreigeschossiges, giebelständiges Gebäude mit Satteldach; der Kellersockel und das Erdgeschoss mit jüngerem Ladeneinbau massiv errichtet, darüber wohl verputzter und Fachwerkaufbau mit spätklassizistischer, symmetrischer Fassadengestaltung; die Fenster im ersten Obergeschoss mit geraden Verdachungen versehen; der Giebel durch profilierte Ortangrahmung bzw. Geschossgesims sowie drei kleine, halbrunde Fenster gegliedert; im Inneren wandfeste historische Ausstattung (u.a. Eingangstür) erhalten; um die Mitte des 19. Jahrhunderts in der heutigen Form neu gestaltet bzw. nachträglich bis auf den Ladeneinbau (197?) nur wenig verändert.

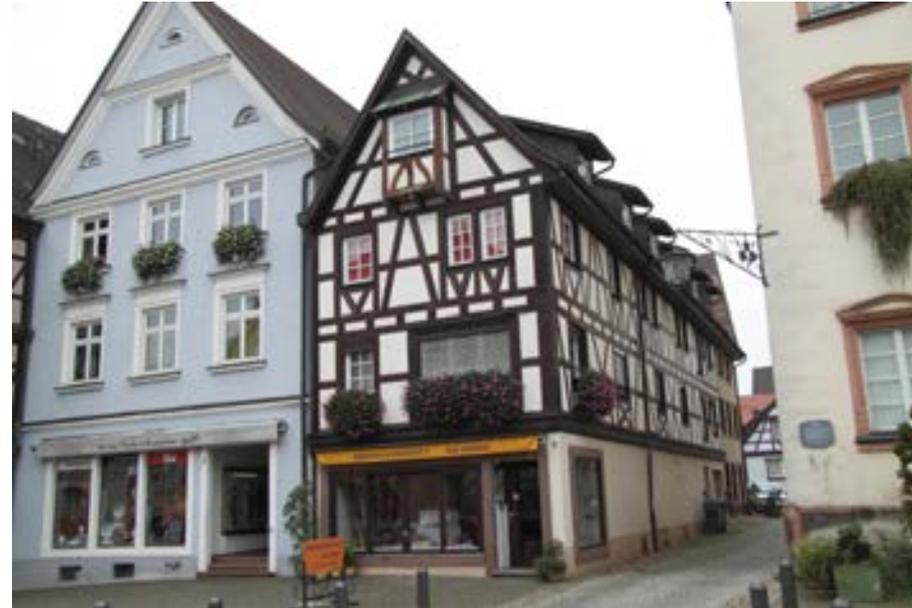
## Victor-Kretz-Straße 9

An der Einmündung zur Höllengasse gelegenes, dreigeschossiges, giebelständiges Gebäude mit Satteldach mit jüngeren Gaupen; über Kellersockel das Erdgeschoss massiv errichtet, darüber schmaler, tiefer Fachwerkaufbau mit schlichten Zierformen, wie V- Figuren und Andreaskreuze unterhalb der Brüstungsfelder; am zur Victor-Kretz-Straße gewandten Giebel kleiner Fenstererker angebracht; im ersten Obergeschoss auffallend breites, wohl einen vormaligen Fenstererker zitierendes Fenster mit profiliertem Rahmen; im Kern 2. Hälfte des 18. Jahrhunderts mit jüngeren Überformungen (u.a. Dachausbau mit Gaupen und Austausch der Fenster, Einbau einer Schaufensteranlage im Erdgeschoss).

Ecklage zur Höllengasse

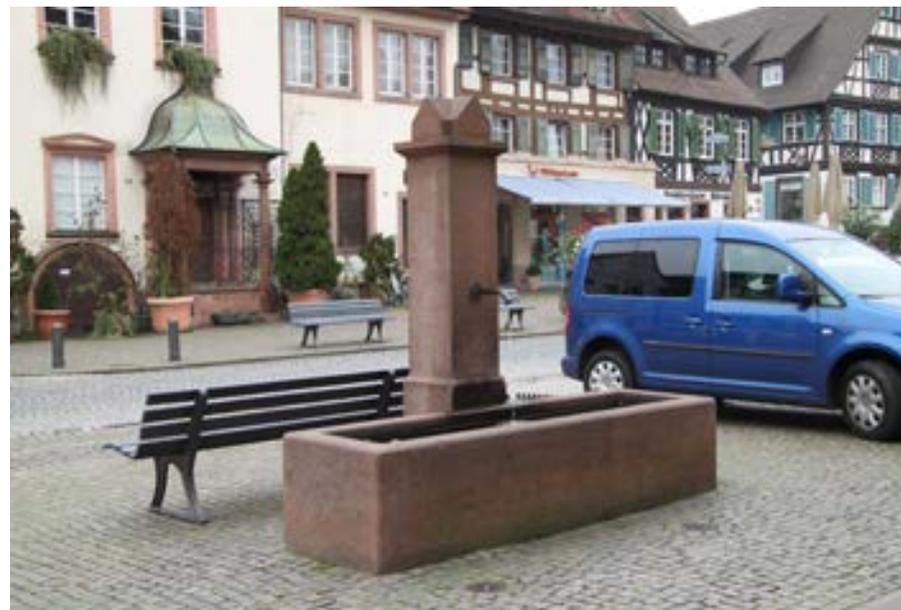
## Victor-Kretz-Straße 10 (vor)

Im Straßenraum auf Höhe des Gebäudes Victor-Kretz-Straße Nr. 10 stehender Laufbrunnen aus rötlichem Sandstein; bestehend aus einem schlichten, längsrechteckigem Trog und ebensolcher Brunnensäule mit gerader Abdeckplatte mit kreuzdachartigem Aufsatz; wohl 20. Jh. nach älterem Vorbild.

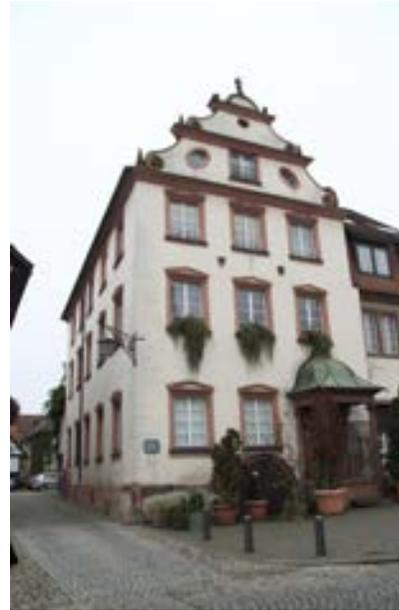
## Victor-Kretz-Straße 11 und 13

Dreigeschossiger und giebelständiger Bau mit Satteldach; über abgesetztem Kellersockel mit zwei rundbogigen Abgängen massiv errichtet und verputzt; die nach Osten ausgerichtete Hauptfassade dreiachsig und von Blendgiebel mit Voluten- und Pyramidenaufsatz und apokalyptischer Muttergottes bekrönt; die Fenster in den Hauptgeschossen durchgängig mit Dreiecksgiebelverdachungen versehen; das außermittig sitzende Eingangsportal (bez. 1699) über zweiläufige Außentreppe erschlossen und mit auf Säulen aufluhendem Kuppeldach versehen; im zweiten Obergeschoss zwei Wappensteine (u.a. Gengenbacher Adler) angebracht und im Inneren wandfeste historische Ausstattung erhalten; 1699 wohl unter Franz Beer (Architekt des Klosterneubaus) errichtet und nachträglich nur wenig verändert; die alte Kanzlei 1906 um das angrenzende Gebäude Nr. 13 erweitert: ein zweigeschossiger Fachwerkbau, der damals zu einem "Steinbau" mit Mansarddach umgestaltet wurde. Die Keller der beiden Gebäude sind baulich verbunden. Als ehem. Kanzleibau und repräsentativer Steinbau in zentraler städtebaulicher Lage ist das Gebäude von exemplarischer Bedeutung.

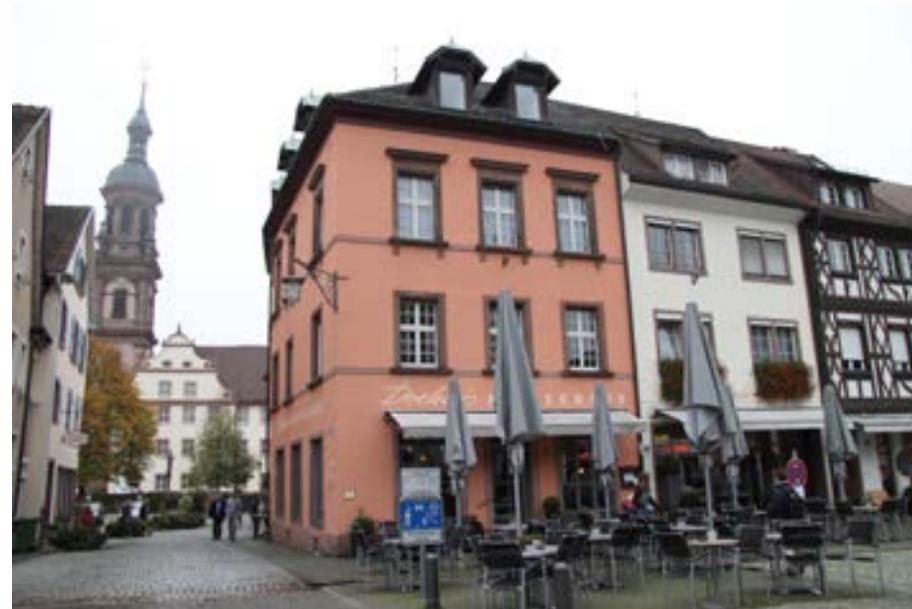
## Victor-Kretz-Straße 14

In Ecklage zur Klosterstraße stehendes dreigeschossiges und traufständiges Gebäude mit flachem Walmdach mit Gaupen; über Kellersockel und unter Einbeziehung der inneren Klostermauer (Rückwand) massiv errichtet und verputzt; Fassade durch Gurtgesimse und hohe Fenster mit profilierten Gewänden aus Sandstein gegliedert, die Fenster im 2. Obergeschoss mit Konsolen und geraden Verdachungen versehen; um 1900 anstelle eines älteren Vorgängerbau errichtet und nachträglich v.a. im Erdgeschoss durch Ladeneinbau überformt.

Markante Ecklage am alten Zugang zum ehem. Klosterbezirk

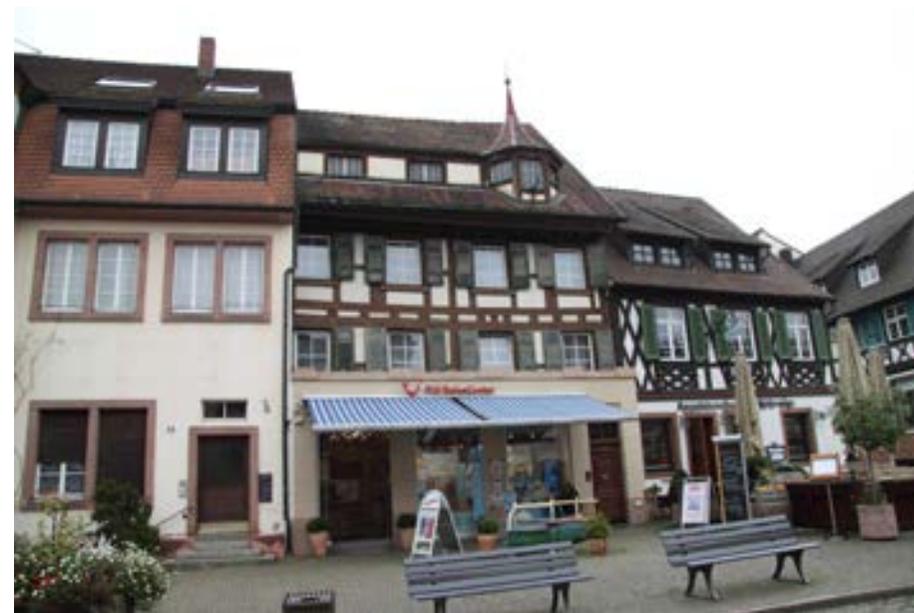
## Victor-Kretz-Straße 15

Dreigeschossiges, traufständiges Gebäude mit Satteldach mit breiter Schleppegaupe und turmartiger Gaupe mit spitzulaufendem Dach; das Erdgeschoss massiv errichtet, darüber konstruktiver, vierachsiger Fachwerkaufbau, die Fenster hier mit Klappläden versehen; wohl noch bauzeitlich ist die Türe des seitlich liegende Hauseingangs; im Kern wohl 18. Jahrhundert, Anfang des 20. Jh. das Erdgeschoss aus der ursprünglichen Gebäudeflucht herausversetzt und dadurch der schmale Balkon entstanden, in diese Zeit wohl auch der Dachumbau fallend, das Gebäude zwischenzeitlich verputzt und um 1979 das Fachwerk wieder freigelegt; das Erdgeschoss mehrfach umgestaltet.

Ansicht der Front zur Victor-Kretz-Straße

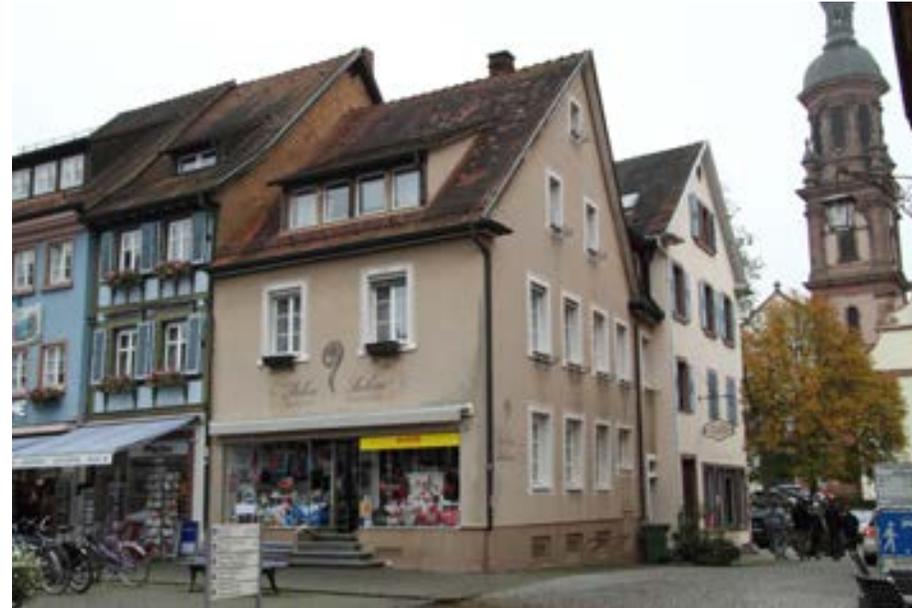
## Victor-Kretz-Straße 16

In Ecklage zur Klosterstraße stehendes zweigeschossiges, traufständiges Gebäude mit Satteldach; über abgesetztem Kellersockel wohl weitgehend massiv errichtet bzw. erneuert; schlichte zweiachsige Trauffassade, die Giebelseite vierachsig; im rückwärtigen Bereich wohl die innere Klostermauer integriert; älteres Gebäude um 1900 neu gestaltet und in den 1950er Jahren baulich verändert (Ladenumbau, Dachausbau mit breiter Dachgaube u.a.).

Schrägansicht; rechts die Einmündung der Klosterstraße

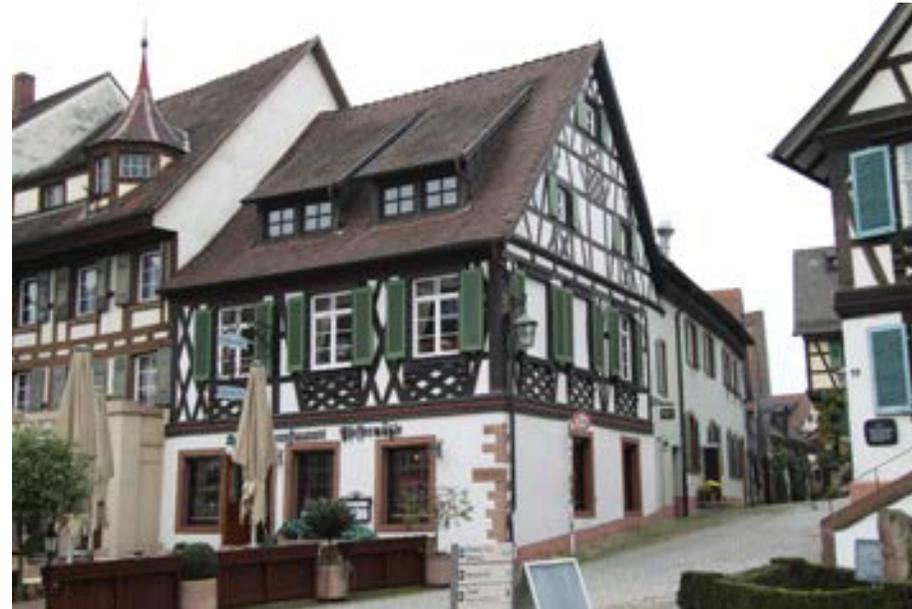
## Victor-Kretz-Straße 17

In Ecklage zur Engelgasse liegendes zweigeschossiges, traufständiges Gebäude mit Satteldach; das Erdgeschoss massiv errichtet und bis auf die Eckquaderung und die Sandsteingewände verputzt, darüber reich Fachwerkaufsatz mit profilierten Schwelle und reichen Zierformen wie Fünfer- und Andreaskreuzen in den Brüstungsfeldern sowie geschosshohem Rautenmuster, zudem Fenstererker mit geschnitzten Stielen; die erneuerten Sprossenfenster mit hölzernen Klapppläden versehen; an der nördlichen Gebäudeecke Inschriftstein bez. MCCCCLXXVI (1476); laut Feuerversicherungsakten 1690 errichtet und nachträglich nur wenig verändert (u.a. Gaupeneinbau 1980er Jahre). Ebenfalls zum Denkmal gehörig ist der westlich anschließende verputzte Traufseitbau.

Schrägansicht; von rechts die Engelstraße kommend; im Hintergrund anschließend: Flügelbau

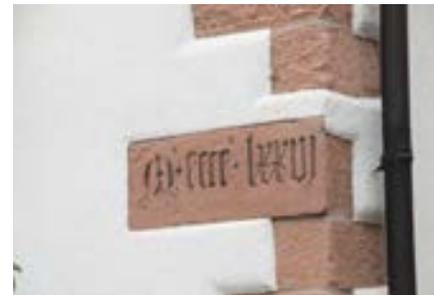
Detail: Eckstein bez. MCCCCLXXVI

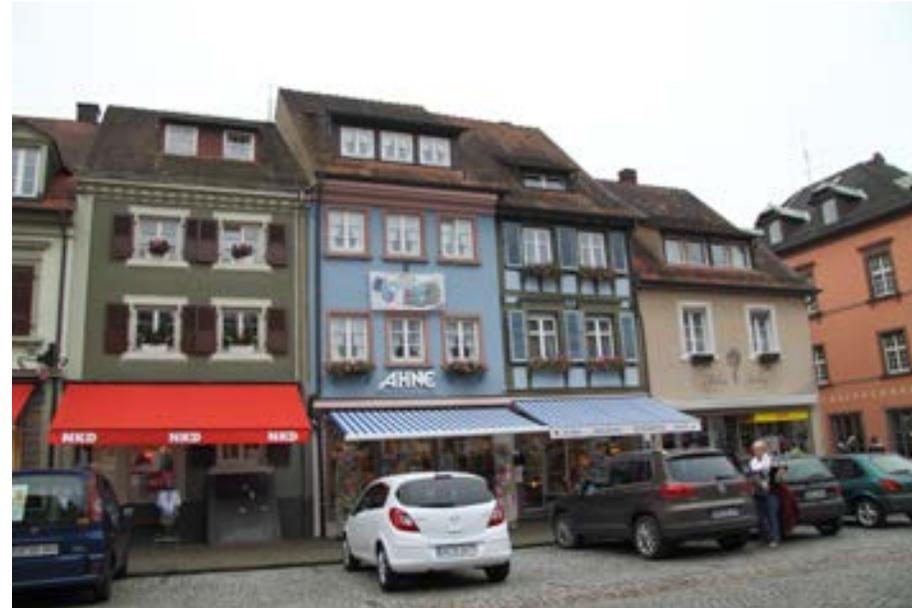
## Victor-Kretz-Straße 18

Dreigeschossiges, traufständiges Gebäude mit Satteldach mit Schleppgaube; über massivem Erdgeschoss mit jüngerem Ladeneinbau in konstruktivem Fachwerk errichtet; die nur zweiachsige Fassade mit Fenstern mit geschnitzten Stielen und geraden Verdachungen versehen (wohl sekundär, vgl. historische Aufnahme 1942); im rückwärtigen Bereich wohl die innere Klostermauer integriert; älteres Gebäude um 1900 neu gestaltet und nach 1942 in historisierenden Formen neu gestaltet, zudem v.a. das Erdgeschoss wiederholt verändert.

Nr. 18, zweites Gebäude von rechts

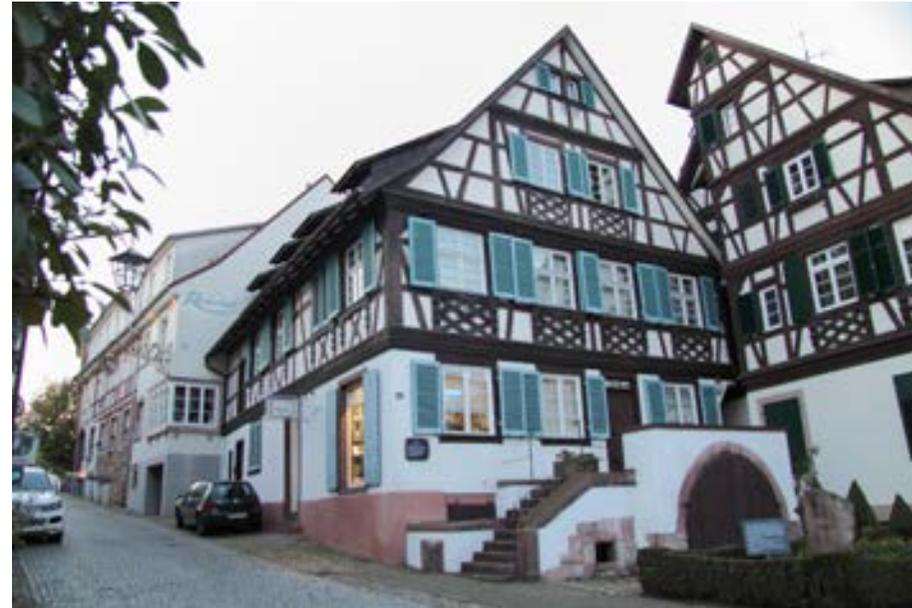
## Victor-Kretz-Straße 19

In Ecklage zur Engelgasse liegendes zweigeschossiges, traufständiges Gebäude mit Satteldach mit jüngeren Gaupen; der Kellersockel und das erste Hauptgeschoss massiv errichtet, darüber Fachwerkaufbau mit reichen Zierformen wie Andreaskreuze und Fünferkreuze unterhalb der Brüstungsriegel und erneuerten Sprossenfenster mit hölzernen Klappläden; an der von der Baulinie abgerückten Giebelseite der alte Hauseingang liegend, davor der Kellerhals mit rundbogigem Gewände und einläufiger Außentreppe liegend und dieser einen kleinen Vorplatz ausbildend; laut Feuerversicherungsakten 1704 errichtet und nachträglich u.a. im Erdgeschoss durch Ladeneinbau und Herstellung eines weiteren Eingangs verändert, um 1980 das Fachwerk im Giebfeld verändert (vgl. hist. Aufnahme), zudem Dachausbau mit Gaupen. Mit seinem auffälligen Kellerhals und der seltenen Dachkonstruktion mit Firstpfette (laut Denkmalliste) aber auch mit der für das ausgehende 17. und frühe 18. Jahrhundert typischen Zierfachwerkfassade ist das Gebäude von dokumentarischem Wert für die Stadtgestalt nach dem großen Stadtbrand von 1689.

Schrägsicht; von links die Engelgasse kommend, rechts im Bild Nr. 21 (angeschnitten)

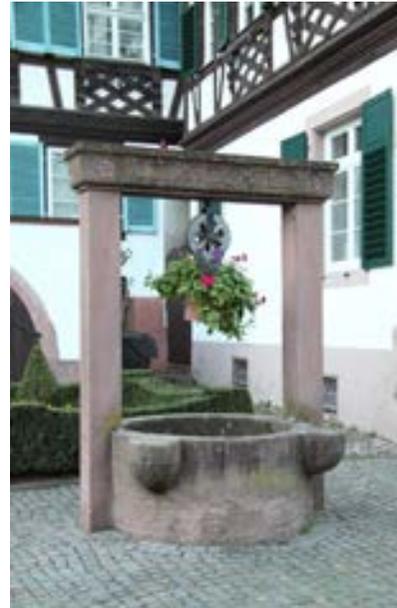
## Victor-Kretz-Straße 19 (vor)

Aus Sandstein hergestellter runder Brunnentrog mit kleeblattförmig angebrachten, seitlichen Konsolen zum Abstellen von Behältnissen; die seitlichen Pfosten erneuert, darüber jedoch älterer Sturz mit Flachrelief und Seilwinde; am Rande des Troges bez. 1804. Erhaltenswert ist zusätzlich das hinter dem Brunnen innerhalb einer kleinen Grünfläche angebrachte Holocaustdenkmal.

Ziehbrunnen von 1804

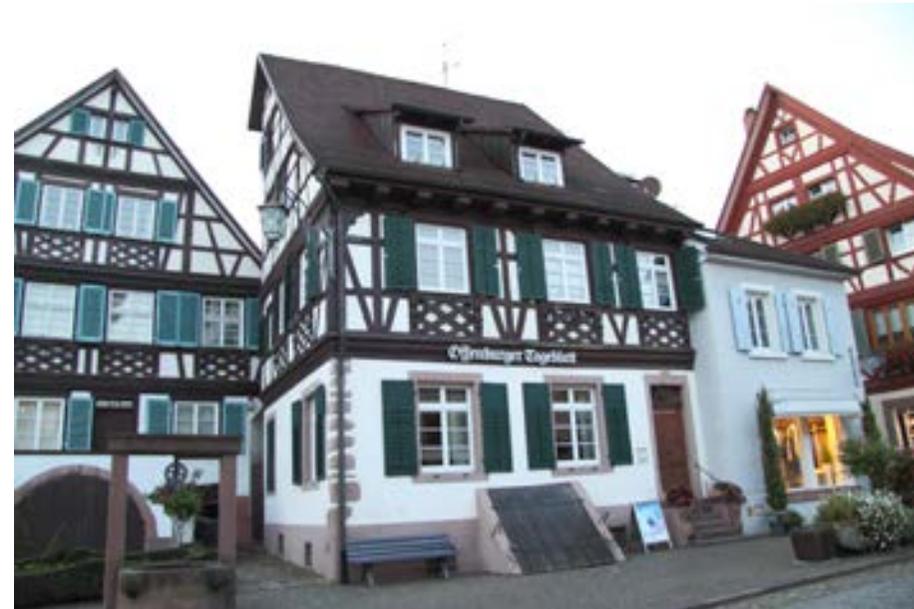
## Victor-Kretz-Straße 21

Zweigeschossiges, traufständiges Gebäude mit Satteldach; über abgesetztem Kellersockel das Erdgeschoss massiv, darüber dreiaxiger Fachwerkaufsatz mit abgetrepptem Westgiebel; traufseitig neben einem Kellerhals schmaler, über Sandsteinstufen zugänglicher Hauseingang liegend, dieser zeigt am Gewände ein Wappenschild mit Küferzeichen "bez. I G H B R" und die Jahreszahl 1704; das Obergeschoss über wuchtiger, profilierter Schwellen leicht vorkragend und mit Zierfachwerk wie geschnitzten Fensterstielen, Fünferkreuze in den Brüstungsfeldern und "halben Männern" mit Kopfbändern versehen; das Gebäude wohl 1704 errichtet und nachträglich nur wenig überformt (u.a. Dachausbau mit Gaupen, Erneuerung Fenster).

Hauseingang mit Küferzeichen

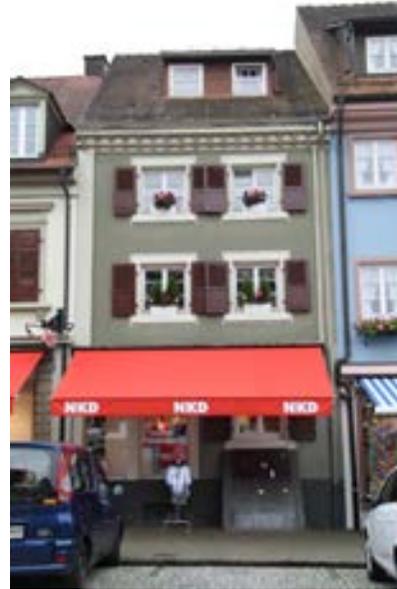
## Victor-Kretz-Straße 22

Dreigeschossiges, traufständiges Gebäude mit Satteldach mit jüngerer Gaube; über abgesetztem Kellersockel mit außenliegendem Kellerhals wohl teils massiv, teils in Fachwerk errichtet und verputzt; zweiachsige Fassade mit seitlicher, über alle Geschosse führender Lisene und quadratischen Fenstern mit schlichten Gewänden und geraden Sohlbänken sowie hölzernen Klappläden, abschließend Traufgesims mit doppelreihigem Klötzchenfries; im rückwärtigen Bereich wohl die innere Klostermauer integriert; älteres Gebäude um 1900 neu gestaltet und nach 1942 v.a. das Erdgeschoss wiederholt verändert.

Trauffassade mit außenliegendem Kellerhals

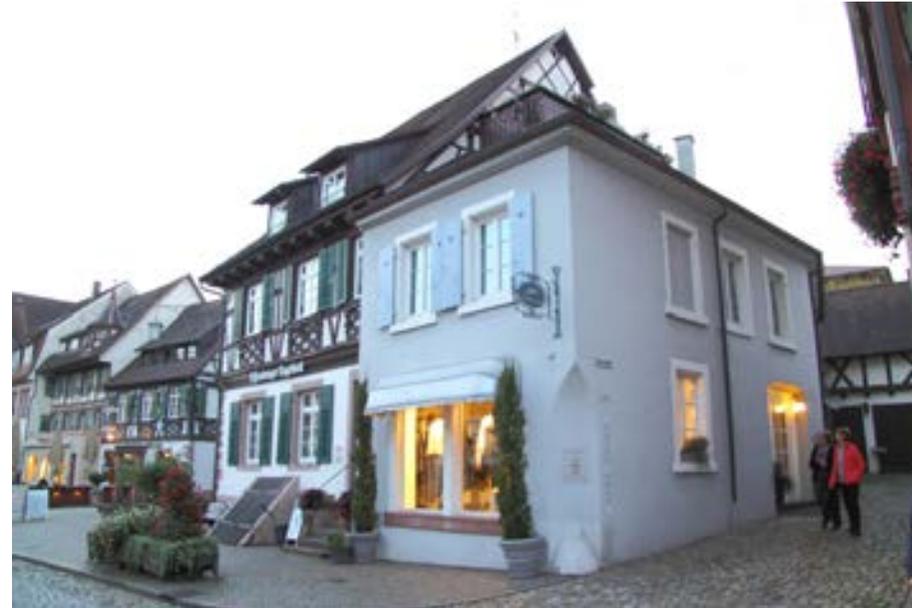
## Victor-Kretz-Straße 23

In Ecklage an der Einmündung zum Gänsbühl stehendes zweigeschossiges Gebäude mit flachem Walmdach; massiv errichtet und verputzt, die Gebäudeecke auf Höhe des Erdgeschosses abgefast und mit Radabweiser versehen; einfache Fassadengestalt mit schlichten Fenstergewänden mit gerade Sohlbänken, die Fenster an der Hauptfassade mit Klappläden versehen, abschließend profiliertes Traufgesims; anstelle eines älteren Wohnstallhaus wohl im ausgehenden 19./frühen 20. Jh. weitgehend neu erbaut und v.a. in jüngerer Zeit im Erdgeschoss überformt (Schaufensteranlage, gassenseitiger Hauszugang).

*schlichtes Eckgebäude an der Einmündung des Gänsbühl*

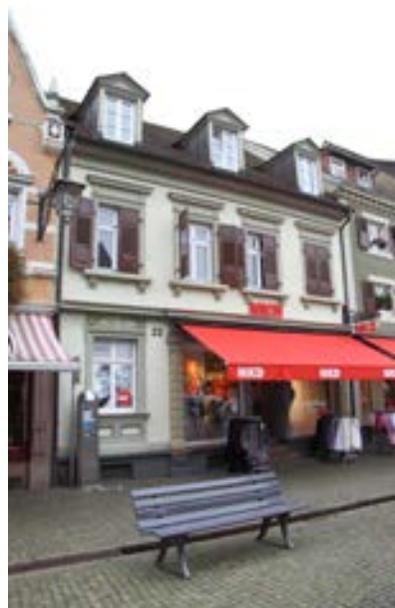
## Victor-Kretz-Straße 24 (laut Denkmalliste)

Zweigeschossiges, traufständiges Gebäude mit Satteldach mit Gaube; über abgesetztem Kellersockel wohl teils massiv, teils in Fachwerk errichtet und verputzt; vierachsige Fassade durch stark profiliertes Gurtgesims, Fenster mit Stuckrahmung bzw. im 1. OG durch auf Konsolen aufruhenden Sohlbänken und geraden Verdachungen sowie hölzernen Klappläden gegliedert; die Ladenfront im Erdgeschoss mit rustizierten Pilastern und Sandsteinstufen am Eingang weitgehend bauzeitlich überliefert; im rückwärtigen Bereich wohl die innere Klostermauer integriert; älteres Gebäude im ausgehenden 19. Jahrhundert neu gestaltet und seit 1942 die Fassade weitgehend unverändert erhalten.

irritierend: am haus findet sich die Hausnummer 22

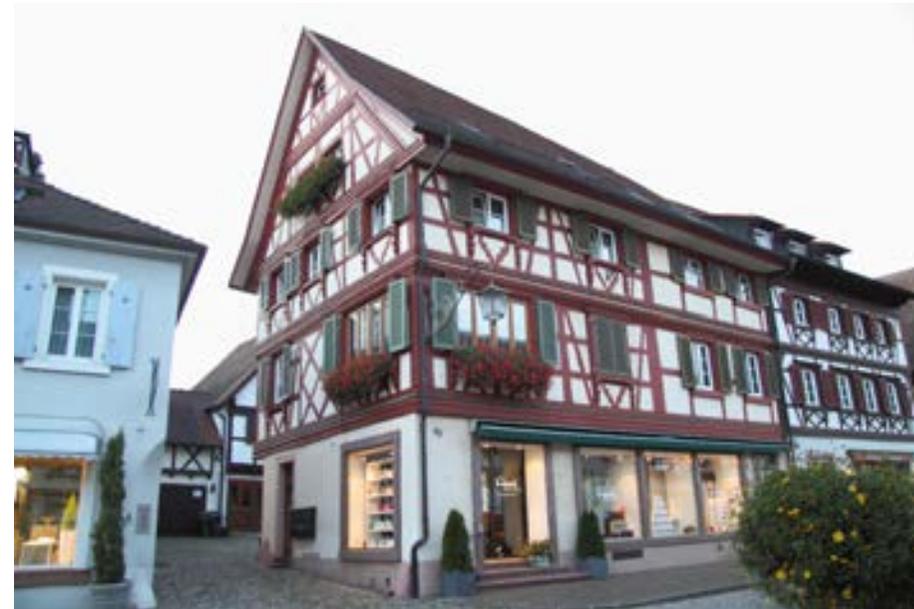
Dreigeschossiges, traufständiges Gebäude mit weit überstehendem Satteldach mit Aufzugsgaube (Westseite); über Kellersockel das Erdgeschoss massiv errichtet, über stark profilierten Schwellen darüber zwei unterschiedlich hohe Fachwerkgeschosse aufsitzend; der nördliche Hausteil mit konstruktivem Fachwerk, der südliche mit Zierformen wie geschweiften und genasten V-Figuren, geschnitzten Fensterstielen und Diagonalstreben versehen; an der Rückfassade Laubengang mit Brettbaluster (2. OG) und kleiner Fachwerkerker (1. OG); im nachträglich zum Laden umgebautem Erdgeschoss Unterzug auf alter Holzsäule erhalten, ebenso in den beiden Kellern, der Unterzug dort auf mächtiger "Balustersäule" ruhend; lt. FVA 1724 errichtet und v.a. nach 1965 das Erdgeschoss überformt, dabei Entfernung der beiden Kellerhäuse (vgl. Foto). Das gut überlieferte, wohl einst im Eigentum eines wohlhabenden Weinbauern sich befindliche und dementsprechend repräsentativ ausgestaltete Gebäude hat hohen Zeugniswert für das gehobene bürgerliche Bauen in zentraler Lage, neben seiner städtebauliche Bedeutung als wichtige Raumkante (mit Nr. 27) unterhalb des Obertors.

Ansicht über Eck; von links der Gänsbühl kommend

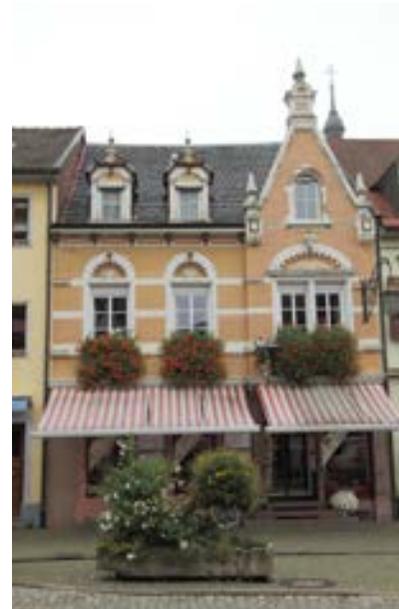
Zweigeschossiges, traufständiges Gebäude mit Satteldach mit bauzeitlichen Gaupen; wohl weitgehend massiv errichtet und im Erdgeschoss verputzt sonst durch Klinkersteine verkleidet; reich gestaltete, historistische Fassade mit übergiebeltem Seitenrisalit mit Doppelfenster und bekrönenden Obeliskenaufsätzen, die Dachgaupen mit abgewalmter Verdachung, geprägten Blechschürzen sowie bekrönenden Aufsätzen versehen; die Fassade im Erdgeschoss durch Sandsteingewände verziert, darüber zweifarbige Klinkerfassade mit schmaler Diamantquaderung, horizontaler Bänderung und Fenstern mit hohem, rundbogigem Sturz mit Muscheldecor und Keilstein, abschließend von Konsolen getragenes Traufgesims; errichtet laut Bauinschrift 1897 und nachträglich äußerlich nur wenig verändert; die Schaufenster links der historischen Ladenfassade jedoch im 20. Jahrhundert vergrößert. Als fast in Reinform erhaltenes, gründerzeitliches Wohn- und Geschäftshaus kommt dem Gebäude exemplarischer Wert für die um 1900 zunehmend den Charakter einer Geschäftsstraße tragenden Victor-Kretz-Straße zu.

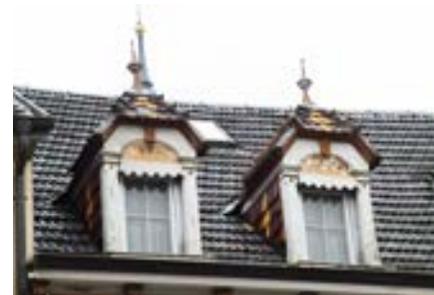
bauzeitliche Gaupen

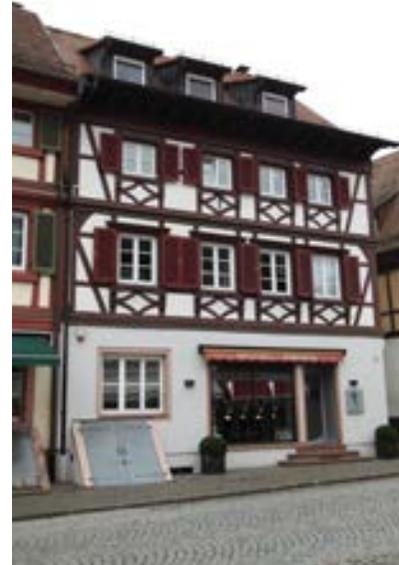
In Ecklage zum Gänsbühl stehendes dreigeschossiges, traufständiges Gebäude mit Satteldach mit weitem Dachüberstand und jüngeren Gaupen; über Kellersockel das Erdgeschoss massiv errichtet mit Kellerhals, über stark profilierten Schwellen darüber zwei unterschiedlich hohe Fachwerkgeschosse aufsitzend; hier Zierfachwerk mit geschweiften Rauten in den Brüstungsfeldern und geschnitzten Fensterstiele; die Fenster mit Klappläden und im 1. OG mit ausladenden profilierten Verdachungen; lt. Feuerversicherungsakten 1728 errichtet und nachträglich in den Obergeschossen nur wenig verändert, das Erdgeschoss vor 1965 in der heutigen Form mit Schaufenster und breitem Fenster über dem Kellerhals umgestaltet, zudem Dachausbau mit Gaupen, in jüngerer Zeit Herstellung von Balkonen an der Rückfassade.

Ansicht der Trauffassade gegen die Victor-Kretz-Straße

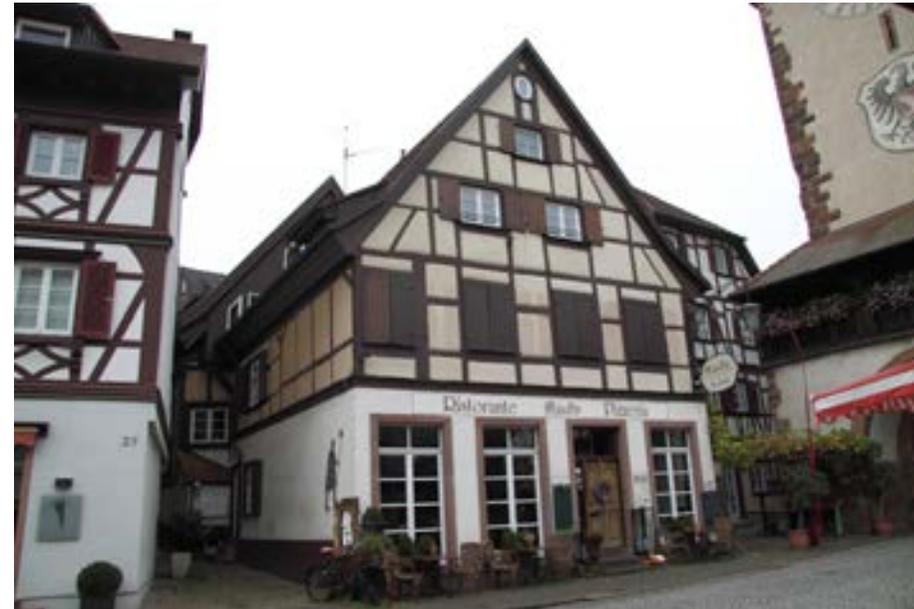
Das heutige Gebäude besteht aus zwei zweigeschossigen, giebelständigen Gebäuden mit Satteldächern; jeweils über Kellersockel das Erdgeschoss massiv errichtet, darüber konstruktiver, am Vorderhaus vierachsiger Fachwerkaufsatz (mit kleinem Rundfenster im Giebelspitz) mit bauzeitlichem, giebelseitigem Eingang mit alter Oberlichttüre, die restlichen Öffnungen nachträglich vergrößert; am Rückgebäude nachträglich verglaste Kellerbogen mit der Jahreszahl "1731", im tiefen Keller Unterzugskonstruktion erhalten; das Vorderhaus laut Feuerversicherungsakten 1704 errichtet und wohl ab 1980 Einbau neuer Fenster im Erdgeschoss, Fachwerkfreilegung und Innenraumneugestaltung für Restaurant, dabei wohl auch Zusammenlegung mit dem Hinterhaus; dieses 1731 errichtet.

die giebelständigen Gebäude grenzen unmittelbar aneinander und sind baulich verbunden

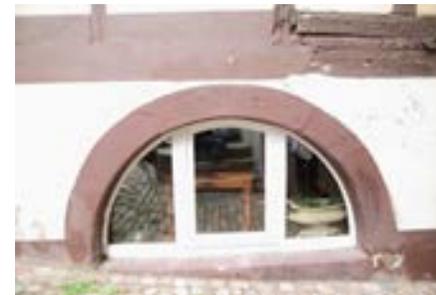
Kellerbogen am Rückgebäude bez. 1731

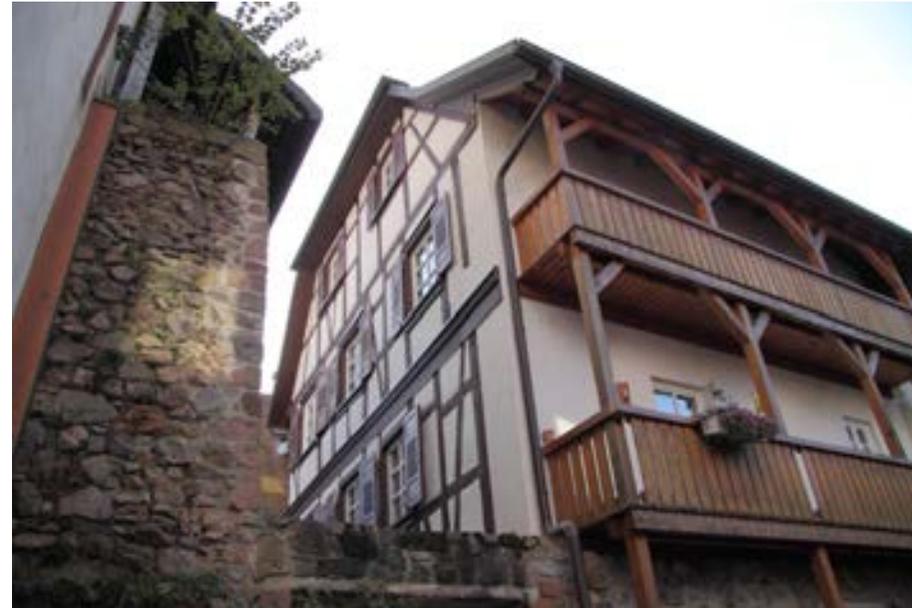
Stattlicher, jedoch zugunsten des Treppenvorbaus des Haigerachtores in der Baulinie zurückgesetzter, dreigeschossiger Bau mit Krüppelwalmdach; das Erdgeschoss massiv bzw. Teile der Stadtmauer integrierend; darüber Fachwerkaufsatz in weitgehend konstruktiven Formen, lediglich an der Trauffassade zum Gänsbühl tlw. geschnitzte Fensterstiele vorhanden; laut Feuerversicherungsakten errichtet 1783 und nachträglich mehrfach überformt (wohl Teilerneuerung Fachwerk, Herstellung einer hölzernen, über die gesamte Gebäudehöhe geführten Balkonkonstruktion sowie Einbau zusätzlicher Fensteröffnungen).

Ansicht des Giebels und der zur Brenngasse gerichteten Trauffassade über der Stadtmauer
