# Historische Ortsanalyse Gesamtanlage Gengenbach, Ortenaukreis

Auftraggeber: Landesamt für Denkmalpflege im Regierungspräsidium Stuttgart und Stadt Gengenbach  
Auftragnehmerin: Alexandra Baier, transform - Bamberg, Nov. 2014/ Juli 2015, Mitarbeit: Julia Merz

**Denkmalpflegerischer Werteplan  
Historische Ortsanalyse  
Gesamtanlage Gengenbach**

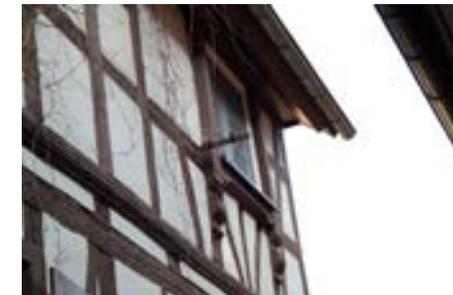
Detail: Geschnitzte Fensterstiele am Gänsbühl

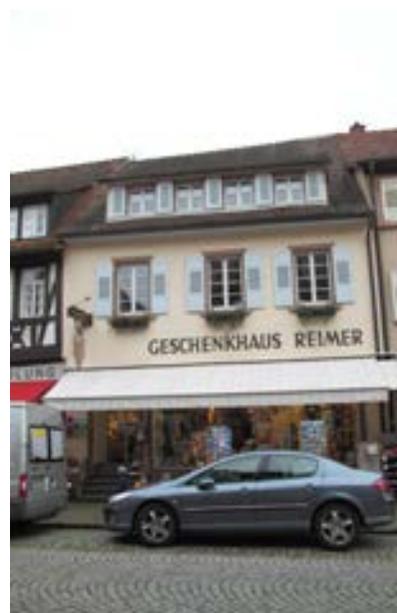
Zweigeschossiges, traufständiges Gebäude mit Satteldach mit jüngerer Bandgaube; über Kellersockel wohl weitgehend massiv errichtet; über Kellersockel wohl weitgehend massiv errichtet; schlichte, dreiachsige Putzfassade mit schlichten Fensterrahmungen, geraden Sohlbänken und Klappläden; im rückwärtigen Bereich wohl die innere Klostermauer integriert; Gebäude im Kern 18. Jahrhundert mit nachträglichen Überformungen v.a. im Dachbereich und im Erdgeschoss (Ladeneinbau).

Ansicht der zur Victor-Kretz-Straße gewandten Traufseite mit Ladeneinbau

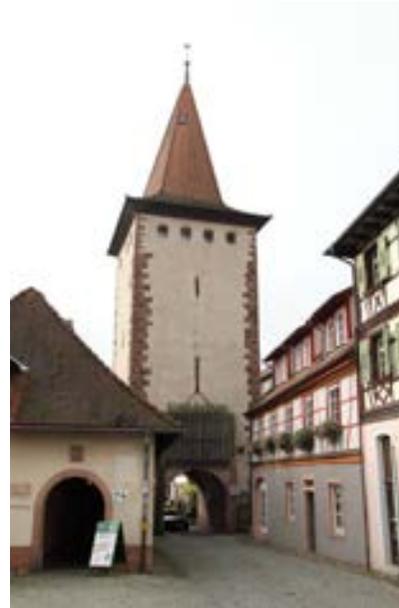
Mehrgeschossiger, am Zugang zur nördlichen Victor-Kretz-Straße situierter Torturm mit Schießscharten und steilem, abgeschlepptem Zeldach; als Teil der ehemaligen Stadtbefestigung über rechteckigem Grundriss massiv aus Bruchstein errichtet und bis auf die seitlichen Buckelquader verputzt; die korbogige Tordurchfahrt tonnengewölbt; stadtseitig über Sandsteintreppen erschlossener kleiner Vorbau, der ehemals wohl der Fortführung des an der Stadtmauer angebrachten Wehrganges diente; die heute dort befindliche dreiteilige Laube stammt in Teilen aus dem sog. Pfaff'schen Haus (Victor-Kretz-Straße 11)). Errichtet im 13./14. Jahrhundert und danach noch mehrmals umgebaut und erneuert; der Dachstuhl stammt aus dem 17./18. Jahrhundert, die Fenster der Turmstube datieren in dieselbe Zeit; das Fallgatter, ebenso wie das stadtseitig angebrachte Gengenbacher Wappen jüngst rekonstruiert bzw. neu angebracht. Der Turm als Teil des im 13./14. Jahrhundert errichteten Befestigungssystems (§28 Sachgesamtheit Stadtmauer und Graben) und als wichtige, die nördliche Stadtansicht prägende bauliche Dominante ist von hohem Zeugniswert für die Stadtgeschichte und Stadtgestalt.

*Ansicht von der Oberdorfstraße mit altem Backhaus (II)*

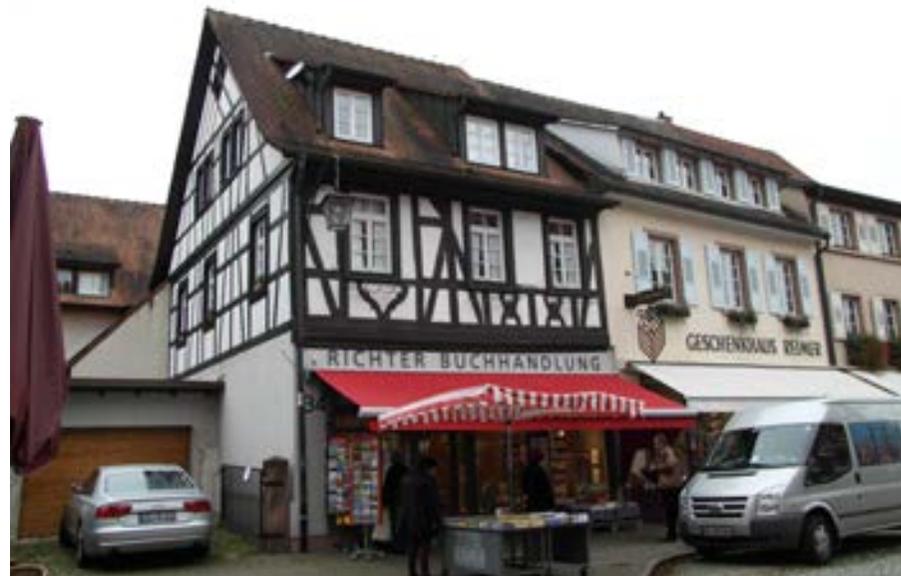
Innerhalb der geschlossenen, traufständigen Reihe mit ab dem 19. Jahrhundert umgestalteten Bürgerhäusern, die parallel zur ehem. Klostermauer in typischer Weise sich entlangzieht hebt sich dieses Gebäude durch seine Zierfachwerkfassade deutlich ab. Gleichzeitig ist davon auszugehen, dass die Gebäude hier vielfach in vergleichbarer Weise gestaltet waren, womit diesem Gebäude exemplarische Bedeutung für die barocke Stadtgestalt zukommt.

Schauseite mit Zierfachwerk

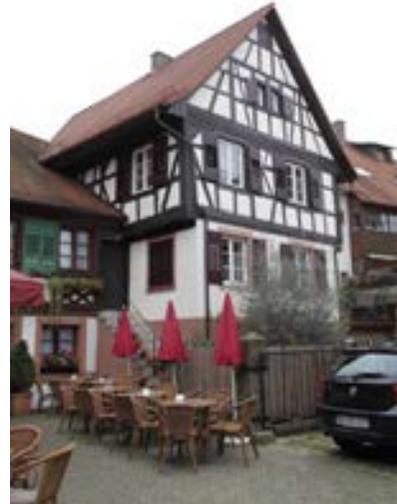
Zweigeschossiges, giebelständiges Gebäude mit Satteldach; über hohem Kellersockel das Erdgeschoss massiv errichtet, darüber Fachwerkaufbau mit breiten Schwellen und Eckständern; im Norden ist die Stadtmauer, im Osten die innere Klostermauer integriert; der Hauseingang an der westlichen Traufseite des Nachbarhauses Nr. 38 liegend und über eine mehrstufige Treppe erschlossen; laut Feuerversicherungsakten 1755 errichtet und nachträglich äußerlich nur leicht verändert; aufgrund der baulichen Verschränkung mit dem Nachbargebäude (1649) ist von einem vergleichbar alten Baukern auch bei diesem Gebäude auszugehen, im 19. und 20. Jh. das Gebäude leicht überformt (Fenster, Dachdeckung u.a.).

Ansicht der zur Victor-Kretz-Straße gewandten Giebelseite

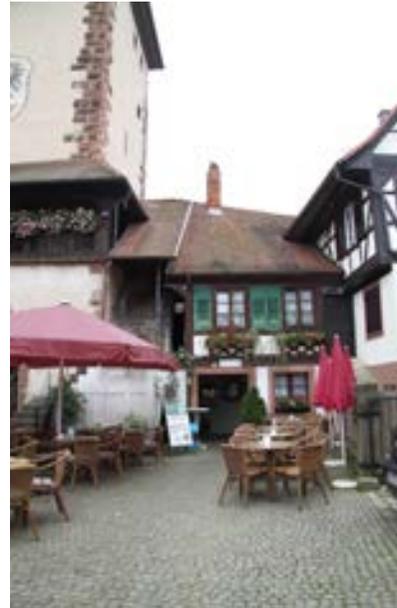
Kleines, zweigeschossiges und traufständiges Gebäude mit Satteldach; im Zwickel zwischen dem seitlichem Zugang zum Obertor und dem Gebäude Victor-Kretz-Straße 36 situiert und mit der Rückseite auf der Stadtmauer aufsitzend; das Erdgeschoss massiv, darüber Fachwerkaufsatz mit Zierformen (Fünferkreuzen in den Brüstungsfeldern) und seitlichem (zu Nr. 36) gehörendem Hauseingang mit Außentreppe; das Gebäude datiert laut Feuerversicherungsakten in das Jahr 1649 und wurde nachträglich v.a. im Erdgeschoss durch den passagenartigen Durchgang am ehem. Gemeindebackofen (Oberdorfstraße Nr. 2) verändert. Der Zugang ins Gebäudeinnere musste damit verlegt werden.

Ansicht gegen die Victor-Kretz-Straße
