Historische Ortsanalyse

Grossrinderfeld, Main-Tauber-Kreis

Grossrinderfeld Ortskern Denkmalpflegerischer Werteplan

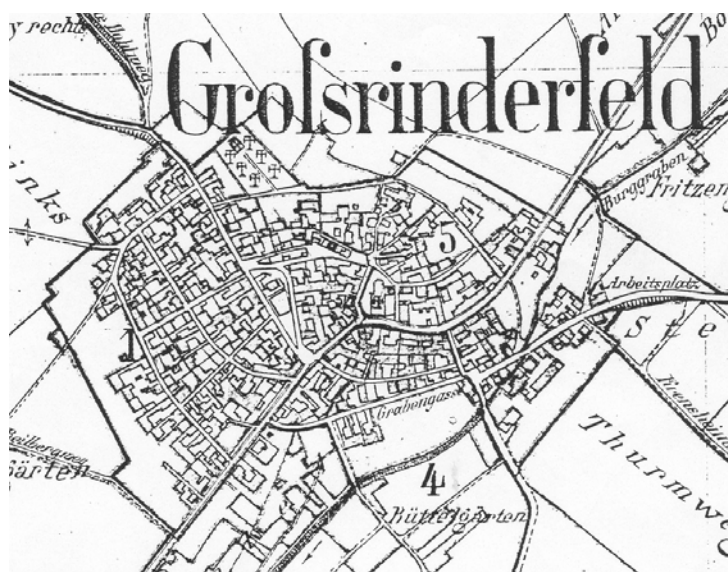
Übersichtskarte, um 1900

Die typische Ortsform von Dörfern im Altsiedelland – das dicht gedrängte und bebaute Haufendorf – weist auch Grossrinderfeld auf. Wie der historische Übersichtsplan der Zeit um 1900 zeigt, lässt sich der historische Ortskern in zwei Teilbereiche gliedern. Zum einen in den östlichen Bereich um die leicht erhöht stehende Pfarrkirche, die 1775/76 kurz vor dem großen Ortsbrand errichtet wurde und diesen mit wenigen anderen Bauten überstand. Vom nördlichen Ende ihres ehemaligen Kirchhofs gehen kleinere Gassen strahlenförmig nach Westen, Norden und Osten aus. In diesem eher unregelmäßigen Grundriss mit einer sehr stark verdichteten Bebauung ist der alte (ummauerte) Kern des Dorfes zu vermuten. Im Gegensatz dazu fällt der westliche Ortsbereich durch ein sehr regelmäßiges, fast schachbrettartiges Straßenraster auf. Hier sind sicherlich regulierende Maßnahmen im Nachgang der großen Ortsbrände erfolgt, die diesen Bereich neu strukturiert haben. Als Bindeglied zwischen beiden Teilen fungiert die dreiecksförmige Freifläche vor dem Rathaus, der Marktplatz. Ringförmig umgeben die Hintere Gasse, die Friedhofstraße sowie die Grabengasse den alten Ortskern und setzen ihn von den umgebenden Neubaugebieten ab. Die Grabengasse und das Untere Tor sind dabei die einzigen (namentlichen) Hinweise auf die ehemalige Befestigung des Ortes, die wohl spätestens nach den großen Bränden von 1779 und 1826 aufgegeben wurde.

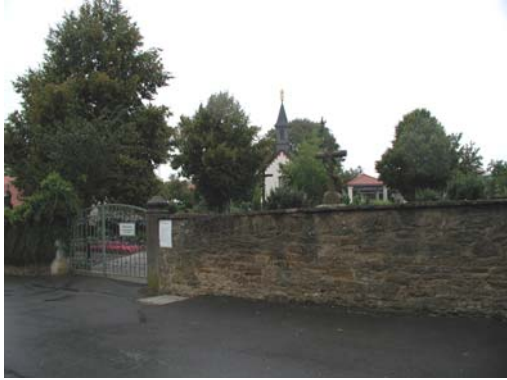
Friedhofweg 14:

Friedhof und Kapelle mit Dachreiter, 1851 bez.; Kreuzgruppe, 1857 bez. und Kreuzschlepper, 1741 bez.

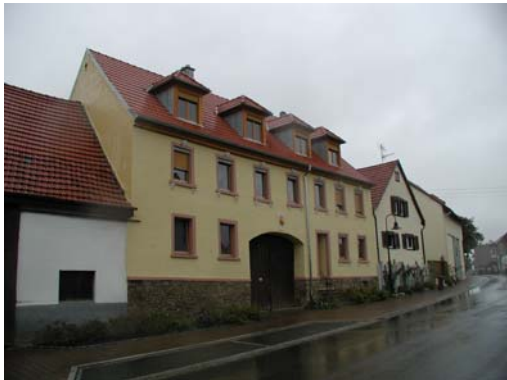
Hauptstraße 47:

Wohnhaus. Traufständiger Putzbau mit reichem Dekor und segmentbogiger Durchfahrt, 19. Jh.

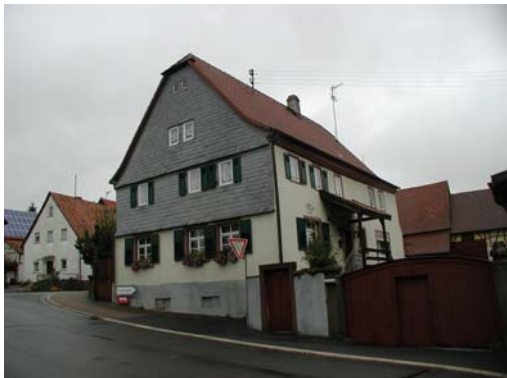
Ilmspaner Straße 1:

Wohnhaus. Teilweise verschiefertes Bau mit Krüppelwalm in Ecklage. Doppelläufige Freitreppe mit rundem Kellerbogen, Steinschiebefenster. 18./19. Jh.; als archäologisches Denkmal Überreste des ehem. Mainzer Hofes mit ehem. Zehntscheuer.

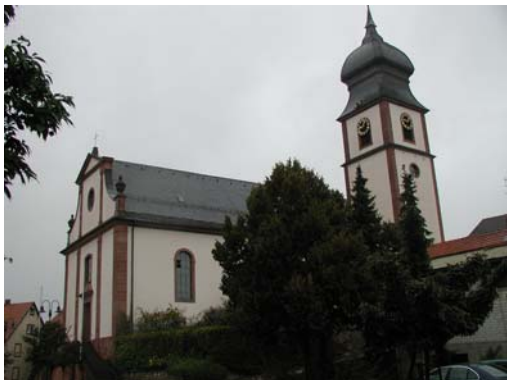
Kirchplatz:

Kath. Pfarrkirche St. Michael. Barocker Saalbau mit doppelläufiger Freitreppe. Seitlicher Turm 1775/76; als archäologisches Denkmal der erstmals 1363 erwähnte Vorgängerbau sowie der im ersten Drittel des 19. Jhs. aufgegebene Friedhof um die Kirche.

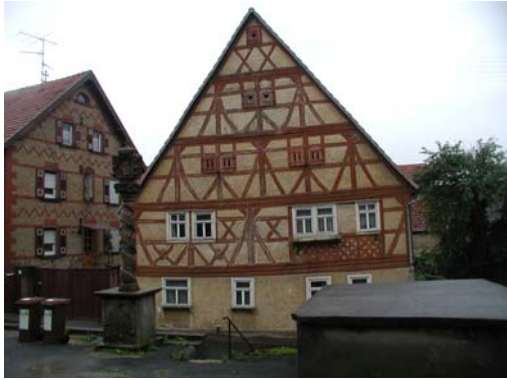
Kirchplatz 22:

Wohnhaus. Zierfachwerkhaus mit profilierten Schwellen und geschnitzten Eckständern, 1607 bez.

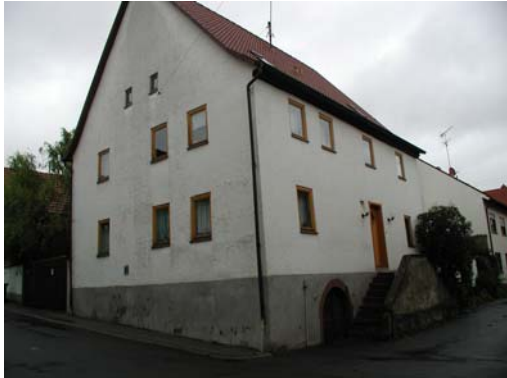
Mittlere Gasse 6:

Wohnhaus. Verputztes Gebäude mit doppelläufiger Freitreppe in Ecklage. Runder Kellerbogen und vermauertes Steinschiebefenster, 1821 bez.

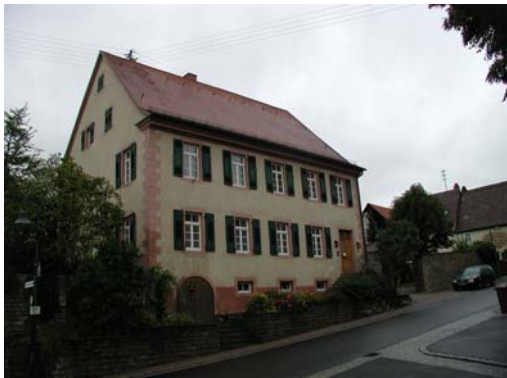
Wenkheimer Straße 13:

Kath. Pfarrhof. Pfarrhaus, zweigeschossig, massiv, verputzt, Satteldach; mit ehem. ehem. Wirtschaftsgebäuden, heute Pfarrheim, und ummauertem Hof mit Toreinfahrt.

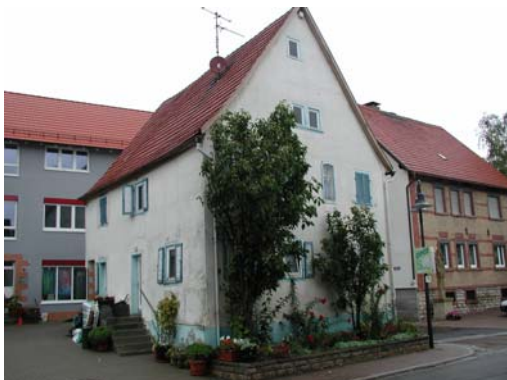
Hauptstraße 9:

Wohnhaus, zweigeschossiges Wohnstallhaus, Fachwerk verputzt, Satteldach. (Prüffall)

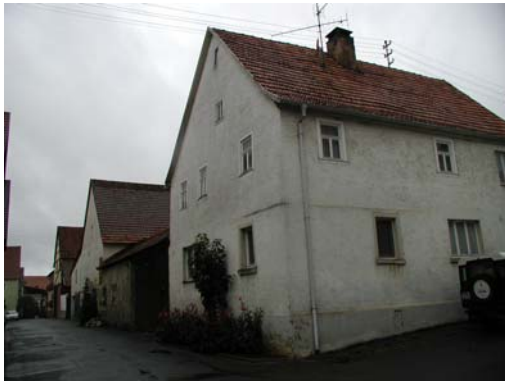
Amselestraße:

Typische Bebauung im westlichen Teil Grossrinderfelds mit geschlossen wirkenden Bauzeilen (Wohnhaus, Hofmauer mit Tor, Nebengebäude, Scheune), vorwiegend 19. Jh. mit Überformungen.

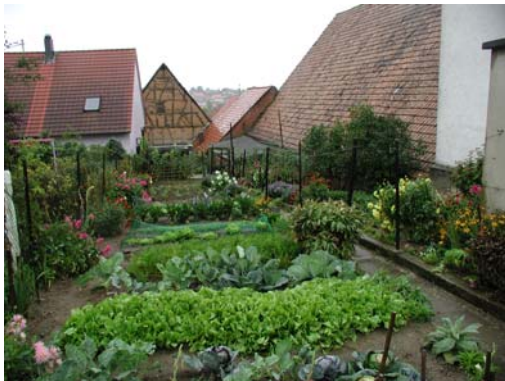
Ortsrand an der Friedhofstraße:

Hinter der Bebauung an der Pfarrgasse ist mit den ruhigen Dächern der Wohnhäuser und Scheunen sowie den vorgelagerten Gemüsegärten noch ein Stück des alten Ortsrands erhalten.

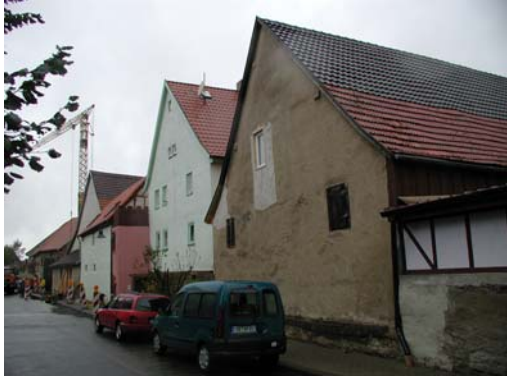
Grabengasse:

Die Grabengasse bildet den ehemaligen südlichen Ortsrand gegenüber dem eigentlichen Talbereich aus. Die Wohnhäuser und Nebengebäude stehen im Bereich der einstigen Ortsbefestigung, ihre ursprüngliche Erschließung liegt im Unteren Tor, die Rückseiten zeigen zur Grabengasse.

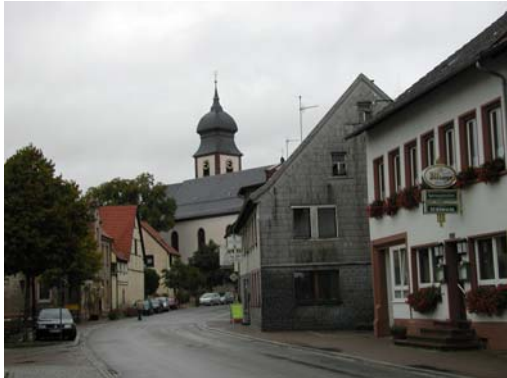
Hauptstraße:

Mit den beiden Gasthäuser und der erhöht stehenden Kirche wird im Bereich der geschwungen verlaufenden Hauptstraße der historisch-funktionale Mittelpunkt des Ortes gebildet. Kennzeichnend für die Hauptstraße ist auch eine Konzentration aufwändiger gründerzeitlicher Gebäude.

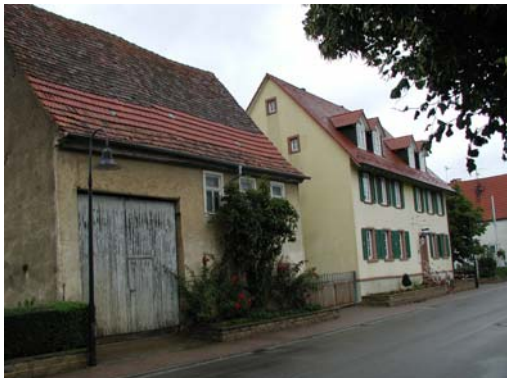
Hauptstraße 5 und 7:

Am Ortseingang stehen diese beiden historischen Gebäude, ein (noch nicht saniertes) Einhaus des frühen 19. Jhs. sowie ein modernisiertes Gebäude von 1874; zugehörige Nebengebäude.

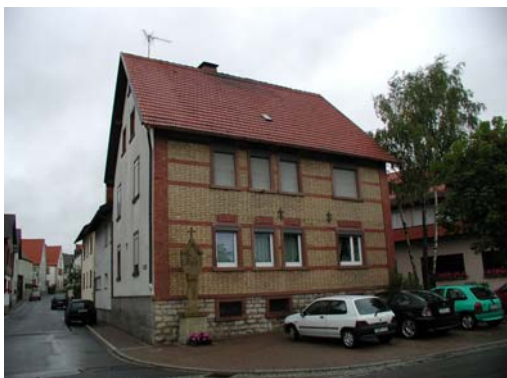
Hauptstraße 11:

Wohnhaus: Backsteinbau auf Rustikasockel, ausgehendes 19. Jh., überformt; davor Bildstock mit Pieta von 1880.

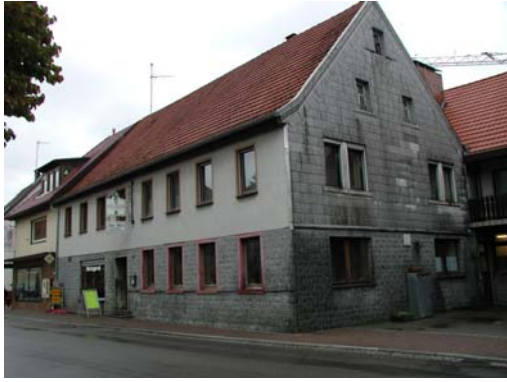
Hauptstraße 18:

Gasthaus zum Adler. Verputztes bzw. verkleidetes Gebäude mit regelmäßiger Fensteranordnung in charakteristischer traufständiger Lage, 19. Jh.

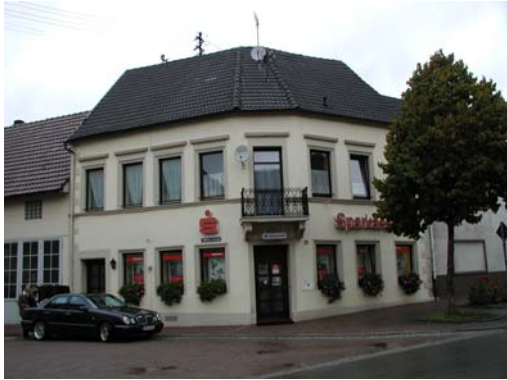
Hauptstraße 27:

Wohnhaus in Ecklage, verputzter Massivbau mit städtischem Gepräge, ausgehendes 19. Jh.; Eckbalkon mit eisernem Geländer auf Konsolen.

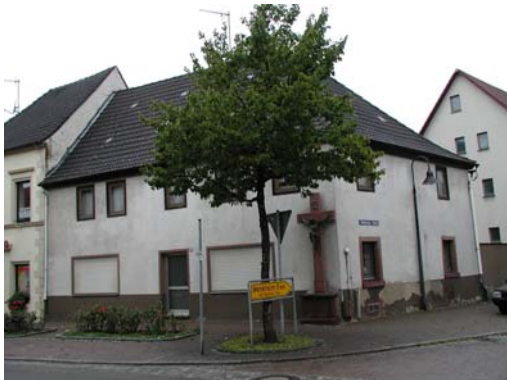
Hauptstraße 29:

Wohnhaus in Ecklage, verputzter Fachwerkbau auf massivem Erdgeschoß, wohl erste Hälfte 19. Jh., jüngerer Ladeneinbau; zugehörige Scheune.

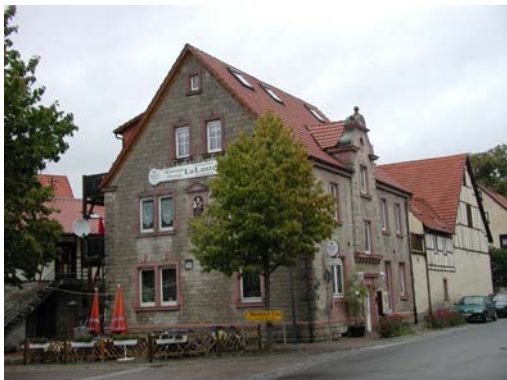
Hauptstraße 31:

Gasthaus in Ecklage, Quadermauerwerk in Kalkstein mit Bauzier in Sandstein, Zwerchhaus mit Volutengiebel, historistischer Bau von 1909; mit zugehörigen kleineren Nebengebäuden im Hof.

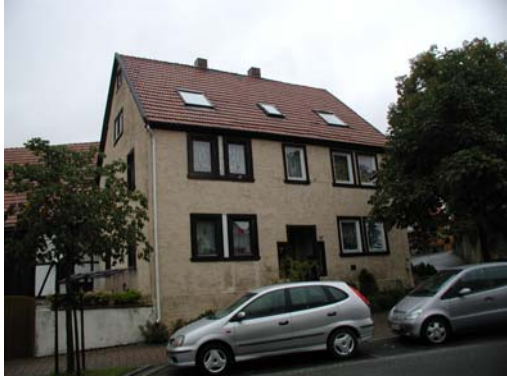
Hauptstraße 33:

Wohnhaus. Schlichtes verputztes Fachwerkgebäude mit originellem, dreiteiligem Eingangsbereich, regelmäßige Fenstergliederung, wohl 1. Hälfte 19. Jh.; mit Nebengebäude/Scheune.

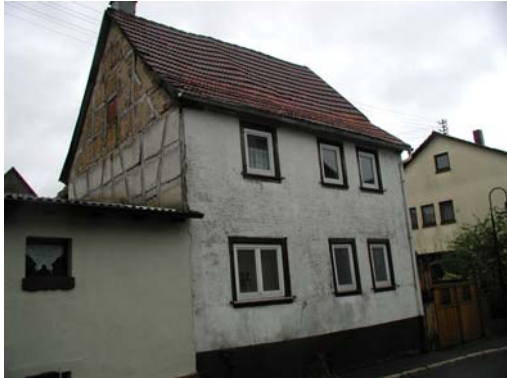
Hintere Gasse 4:

Wohnhaus. Schlichtes verputztes Fachwerkgebäude des 19. Jhs. als typisches Beispiel eines Kleinhauses in Grossrinderfeld.

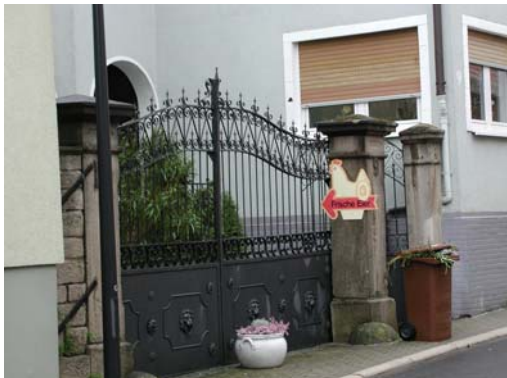
Hintere Gasse 9:

Aufwendige Hofeinfahrt mit Sandsteinpfeilern und (erneuertem) schmiedeeisernem Tor, 19. Jh.

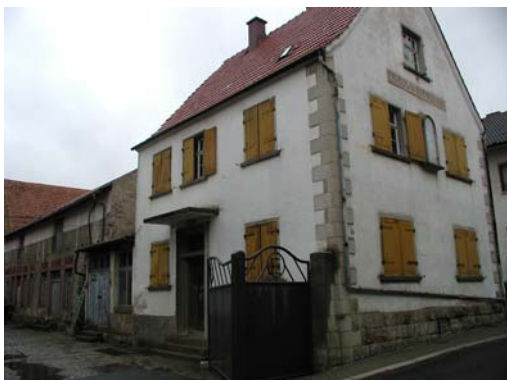
Hintere Gasse 11:

Wohnhaus mit Nebengebäude. Traditioneller Bau des Heimatstils unter Betonung traditioneller Bauelemente (Eckquaderung, Fensterteilung), von 1936.

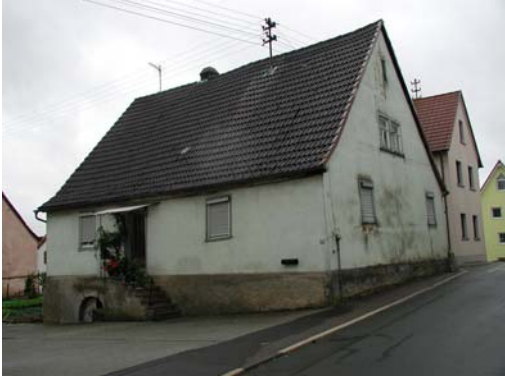
**Hintere Gasse 20:**

Wohnhaus. Kleines eingeschossiges Wohnhaus, verputzter Fachwerkbau auf massivem Keller/Sockel, im rundbogigen Kellerabgang datiert 1792.

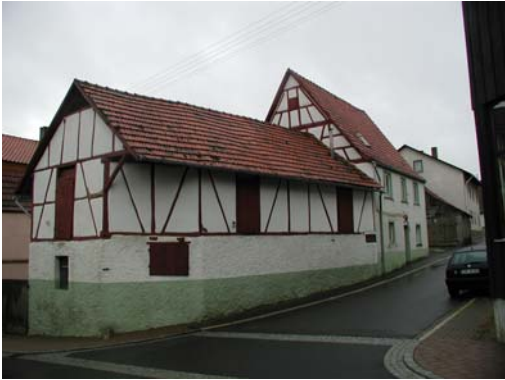
**Hintere Gasse 28:**

Wohnhäuser Nr. 24, 26 und 28. Verputzte Fachwerkbauten und Nebengebäude/Scheunen des 19. Jhs. mit späteren Veränderungen, um einen Hof gruppiert.

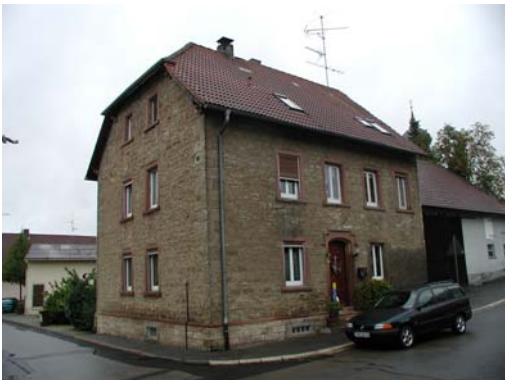
**Ilmspaner Straße 2:**

Wohnhaus. Charakteristischer Bau des späten 19. bzw. frühen 20. Jhs. mit der Kombination von Kalk- und Sandstein als Baumaterial; zugehöriges Nebengebäude.

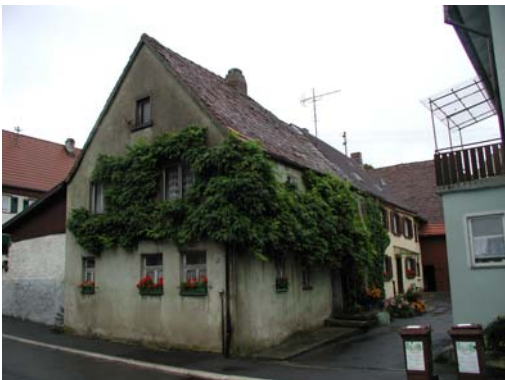
**Ilmspaner Straße 3 und 5:**

Hintereinander liegende Wohnhäuser. Verputzte Gebäude des 19. Jhs., teils mit älterem Fensterbestand; rückwärtige Scheune.

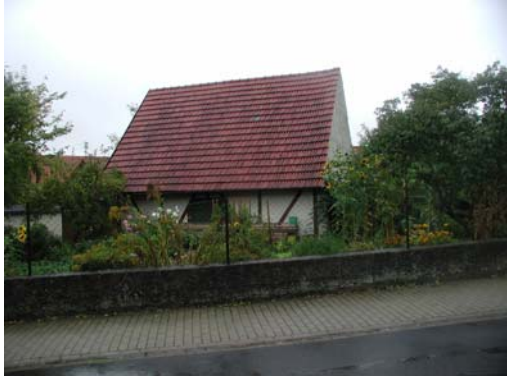
Kirchplatz (Scheune am Ortsrand):

An der Friedhofstraße / Ecke Kirchplatz gelegene Fachwerkscheune des 19. Jhs. inmitten der den Ortsrand bildenden Gemüse- und Blumengärten.

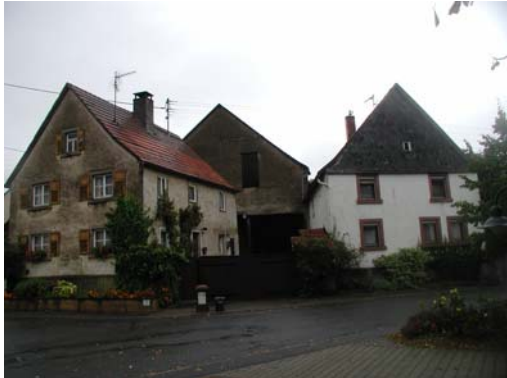
Kirchplatz 5 und 7:

Am Kirchplatz sind fast alle Wohnhäuser der sternförmig angeordneten Gehöfte durch Neubauten ersetzt worden, lediglich Nr. 5 (um 1920/30) bzw. Nr. 7 (Kern wohl 19. Jh.) sind als Altbauten erhalten geblieben.

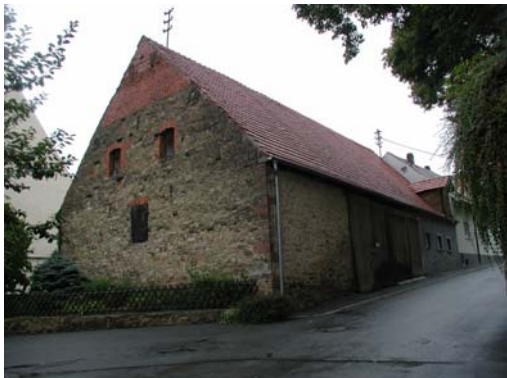
Kirchplatz 20:

Typische Scheune in Grossrinderfeld in Massivbauweise mit Mauerankern, die auf die Erbauung im Jahr 1909 hinweisen.

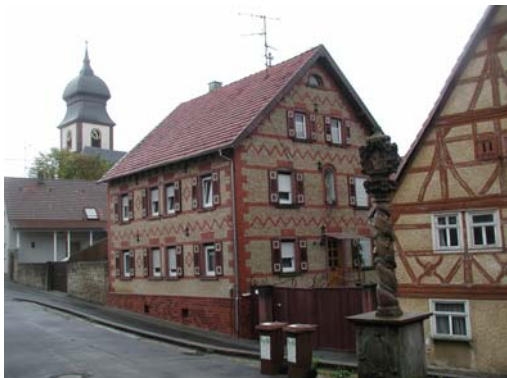
Kirchplatz 23:

Wohnhaus. Stattlicher Backsteinbau mit zahlreichen Verzierungen als Beispiel des gestiegenen Wohlstands der Landwirte gegen Ende des 19. Jhs., mit Hofeinfahrt und Nebengebäude sowie Scheune.

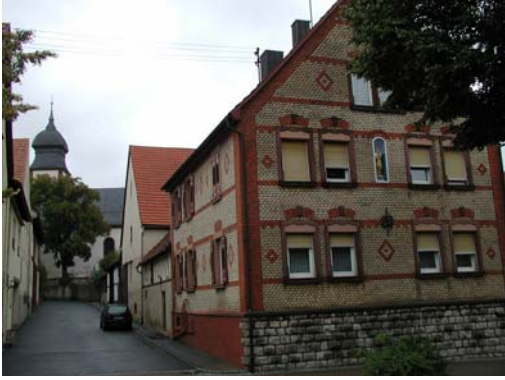
Marktplatz 1:

Wohnhaus. Ähnliche Situation wie Kirchplatz 23; wie dort auch zentral in der Fassade eine Nische mit Marienstatue; zugehörige Nebengebäude und stattliche Scheune.

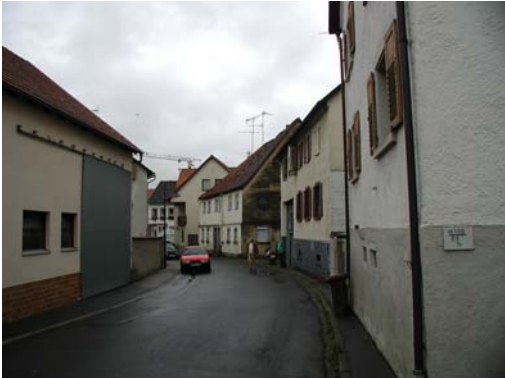
Mittlere Gasse:

Enge Bebauung in der mittleren Gasse mit traufständigen Wohnhäusern des 19. Jhs.

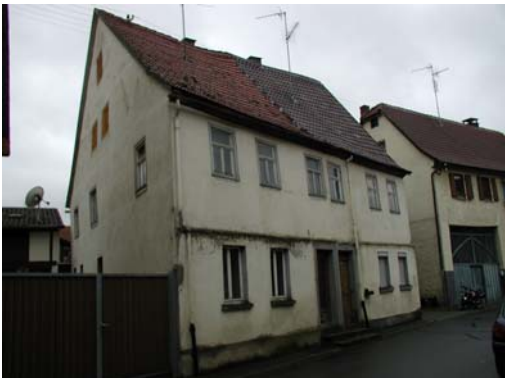
Mittlere Gasse 1 und 3:

Doppelwohnhaus auf leicht verschobenem trapezförmigem Grundriss, 19. Jh., ältere Fensterausstattung teils erhalten.

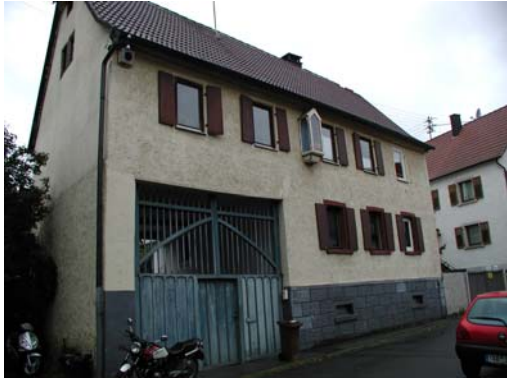
Mittlere Gasse 5:

Wohnhaus. Traufständiges verputztes Fachwerkhaus mit Durchfahrt als Beispiel dieses in Grossrinderfeld häufiger vorkommenden Haustypus, 19. Jh., modernisiert und verändert; Details: Mariennische, Ende 19. Jh., Lautsprecheranlage (1950/60er Jahre).

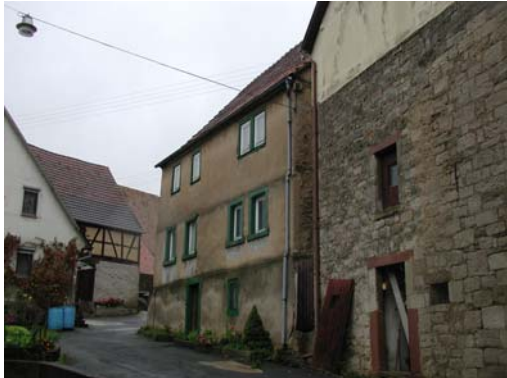
Pfarrgasse:

Enge Bebauung in der Pfarrgasse, die im nördlichen Teil in einer sackgassenartigen Hofsituation endet, Wohnhäuser des früher 19. Jhs., teils mit späteren Aufstockungen (z.B. Nr. 4).

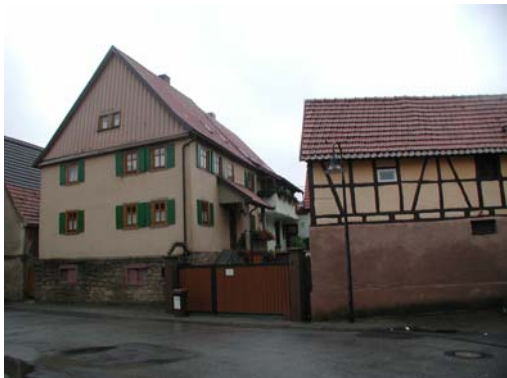
Unteres Tor 4 und 6:

Doppelwohnhaus. Verputztes Gebäude aus massivem Sockel (Steinschiebefenster als bemerkenswertes Detail), 19. Jh. mit möglichem älterem Kern, saniert, dazu benachbart zahlreiche Nebengebäude bzw. Scheunen in Fachwerk am alten südlichen Ortsrand.

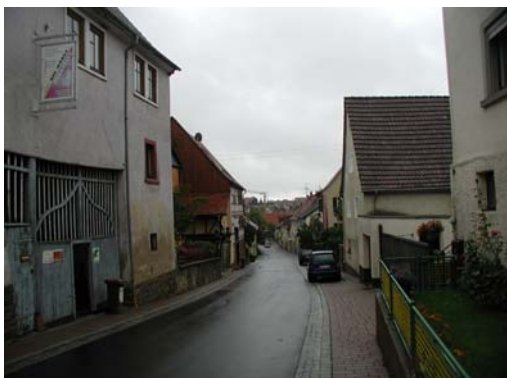
Wenkheimer Straße:

Nach Norden ansteigende Straße; insgesamt hier eine durch den Rathausbau mit vorgelagertem Marktplatz sowie dem Pfarrhaus etwas aufgelockertere Bebauung.

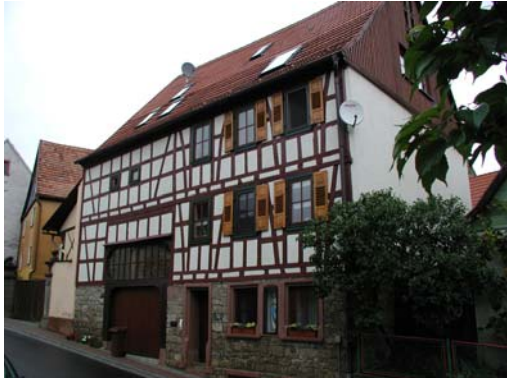
Wenkheimer Straße 2:

Wohnhaus. Typischer traufständiger Bau mit Durchfahrt zum Hof, 19. Jh., heute freigelegtes, ehemals verputztes Fachwerk auf massivem Erdgeschoß, modernisiert.

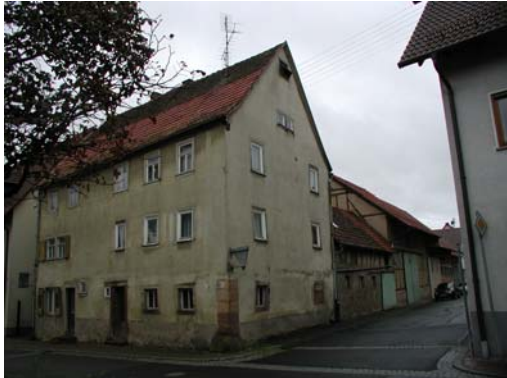
Wenkheimer Straße 3 und 5:

Doppelwohnhaus. Traufständiges verputztes Fachwerkhaus des späteren 19. Jhs., das möglicherweise aus einem Umbau eines älteren (giebelständigen?) Hauses im Bereich der Nr. 3 hervorgegangen ist; teils ältere Fenster; zugehörige Nebengebäude an der Amselstraße.

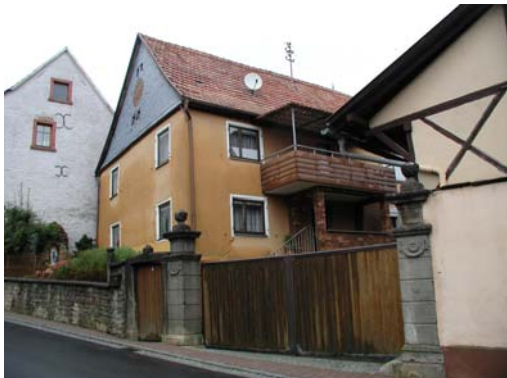
Wenkheimer Straße 4:

Reich verzierte Hofeinfahrt mit Sandsteinpfeilern, datiert 1819; das zugehörige Wohnhaus, wohl aus dieser Bauzeit, heute stärker überformt.

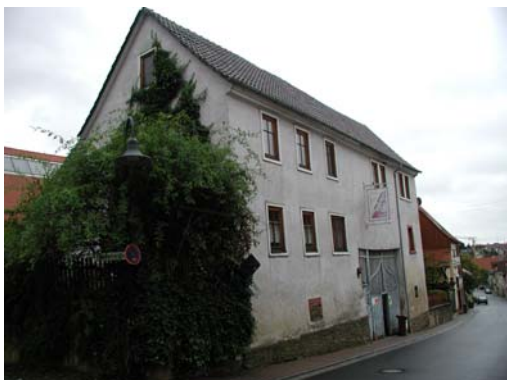
Wenkheimer Straße 6:

Ähnlicher Typus wie Wenkheimer Str. 2; älteres, geschwungenes hölzernes Hoftor.

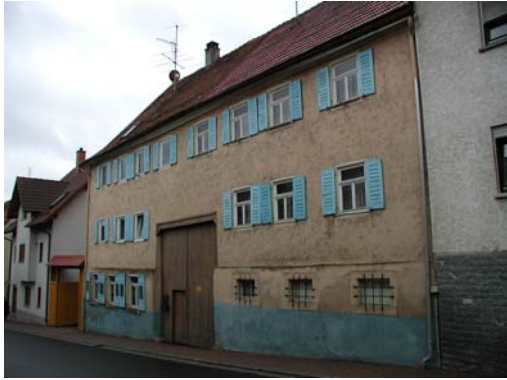
**Wenkheimer Straße 9:**

Vgl. Wenkheimer Straße 2 und 6;
Fenstervergitterung im ehem. Stallteil
sowie ältere Fenster zum Teil erhalten.
