# Landesdenkmalamt Baden-Württemberg

# Historische Ortsanalyse zum Projekt MELAP

# Grossrinderfeld-Gerchsheim, Main-Tauber-Kreis

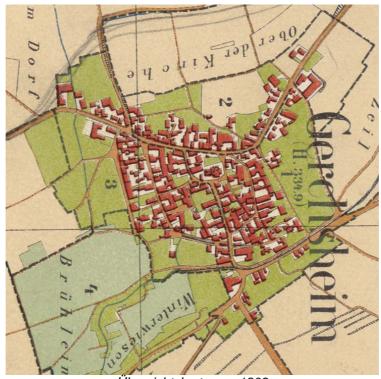
Übersichtskarte von 1903

Gerchsheim ist ein dicht gedrängtes Haufendorf und damit ein typischer Vertreter von Dörfern im Altsiedelland. Haupterschließung ist der alte Verkehrsweg vom Taubertal in Richtung Würzburg, die heutige Würzburger Straße. Von ihr zweigen rechtwinklig Linden-, Schmied- und Herrenstraße nach Süden bis zum Bach als natürlicher Begrenzung der Siedlung ab. Ein relativ regelmäßiges Straßengitter hat sich so herausgebildet, das durch weitere kleine Gassen und Fußwege erschlossen wird. Das Kirchenareal mit dem ehem. Kirchhof ist an einer ringförmigen Umfahrung mit Wegen im Grundriss des Ortes noch ablesbar. An den Rändern begrenzen die Straßen Gitterle, Vordere Zeil und Steinstraße als Erweiterungen des 19. Jhs. den historischen Ortskern. Die Wohngebäude entlang der Straßen und Gassen stehen überwiegend giebelständig. Im rückwärtigen Bereich existieren viele traufständige Scheunenbauten, die in der Regel in traditioneller Fachwerkbauweise errichtet und zum Teil zu regelrechten Scheunenriegeln zusammengefasst wurden. Um den Ort herum, besonders in südlicher Richtung, haben sich in den vergangenen Jahrzehnten umfangreiche Neubaugebiete entwickelt.

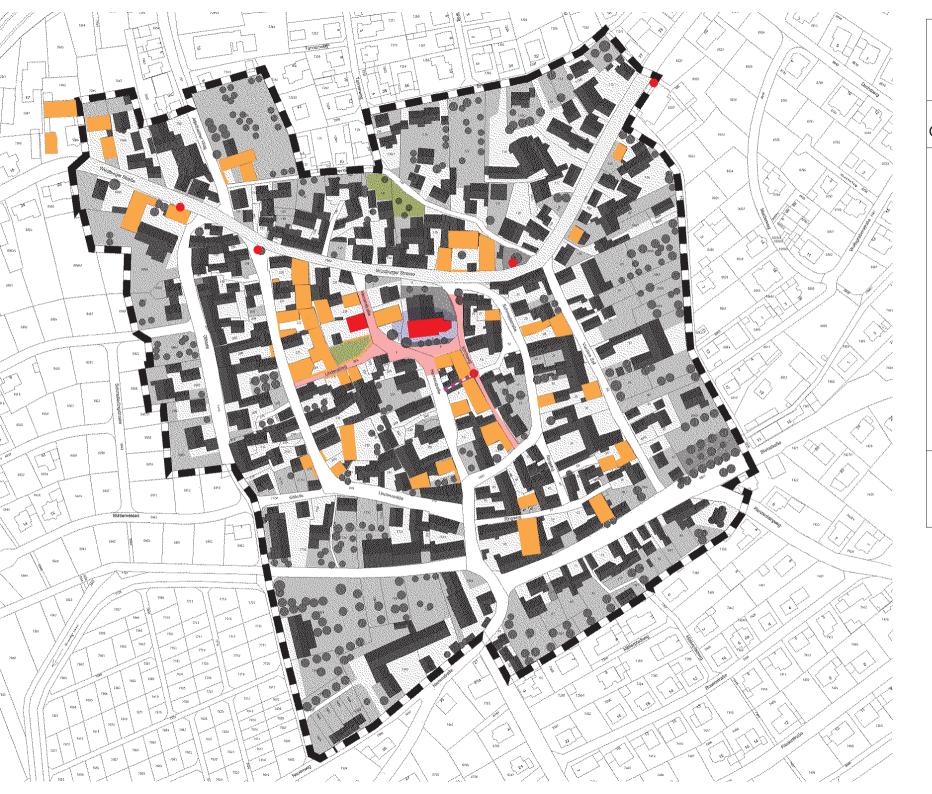
# Denkmalpflegerischer Werteplan

- Kulturdenkmal gem. §§ 2, 12, 28 DSchG (Gebäude)
- Kulturdenkmal gem. § 2 DSchG (Prüffall)
- Kulturdenkmal gem. §§ 2, 12, 28 DSchG (Archäologie)
- Erhaltenswertes historisches Gebäude
- Erhaltenswerte historische Grünfläche/Gartenfläche
- Erhaltenswerte historische Wasserfläche
- Erhaltenswerter historischer Strassenraum
- Erhaltenswerter Ortsfussweg
