# Güglingen Sanierungsgebiet Stadtkern V

Kreis Heilbronn

Historische Ortsanalyse

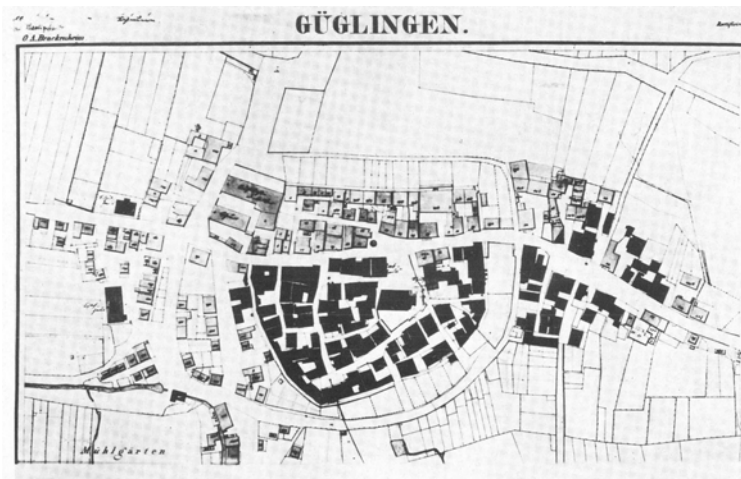
*Katasterplan von 1835 mit Kartierung des Stadtbrandes von 1849 (dunkel markierte Gebäude)*

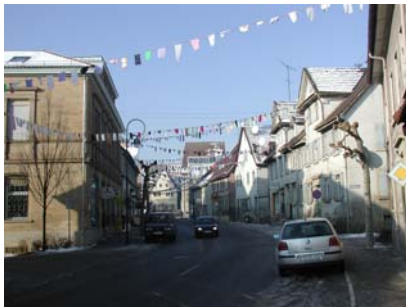
#### **Marktstraße im Osten:**

Am ehemaligen Torstandort fällt der Blick nach Westen in den alten Stadtkern. Die Straßenräume sind hier geprägt durch die traufständigen, relativ schlichten Bauten der Zeit um 1850, also der Wiederaufbauphase (hier nach dem zweiten Stadtbrand von 1850). Eine Ausnahme bildet das etwas später (1873) erbaute Marstallerhaus mit reicher Fassadenzier.

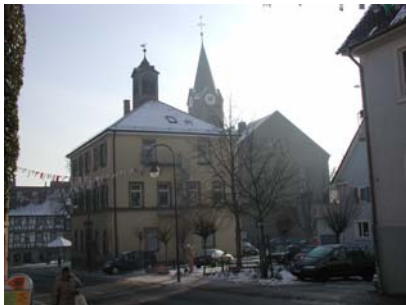
#### **Marktplatz:**

Das 1850 neu erbaute Rathaus (heute altes Rathaus) wurde nicht mehr anstelle des abgerannten Rathauses wiederaufgebaut, sondern etwas weiter westlich. Damit wurde der Marktplatz vor der Kirche vergrößert. Rathaus und Kirche als wichtigste öffentliche Gebäude in Güglingen vertreten den so genannten Kameralamtsstil mit klassizistischer, sparsamer Formensprache. Die funktionale Stadtmitte zeigt also die Zeichen des Wiederaufbaus des 19. Jhs.

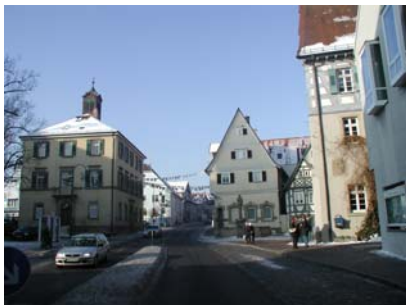
#### **Marktstraße in Stadtmitte:**

Die Marktstraße zeigt im mittleren Bereich das recht krasse Aufeinandertreffen von älterer Fachwerkbauweise, die im Kern sogar auf das Spätmittelalter zurückgeht und der Bausubstanz nach 1850. Der spannungsreiche Dialog dieser beiden Zeitschichten ist das charakteristische Kennzeichen von Güglingen.

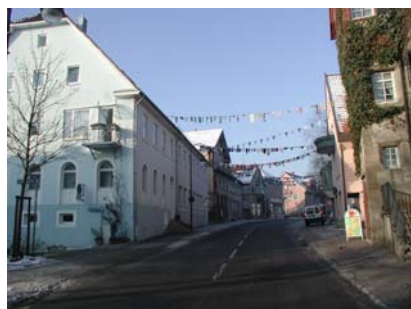
#### Marktstraße im Westen:

Der südliche Abschnitt der Straße ist ganz durch die teils sehr qualitätvollen Bauten des 19. Jhs. geprägt. Die stattlichen (Doppel)häuser beherrschen den Straßenraum.

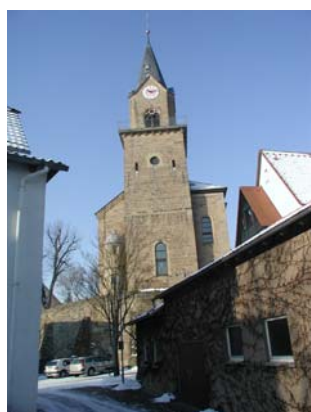
#### Marktplatz 1:

Mauritiuskirche (Ev. Stadtpfarrkirche), an Stelle der abgebrannten Kirche von 1752-1762 nach Entwurf des Kreisbaurats Abel aus Ludwigsburg 1849-50 wiederaufgebaut, 1976/77 innen gänzlich modernisiert, einschließlich umgebende Fläche des ehem. Kirchhofs sowie Kirchhofmauer (als **Sachgesamtheit Kulturdenkmal gemäß § 2 DSchG**); Ostturm mit unteren Geschossen aus spätgotischer Zeit sowie Treppenturm mit figürlichem Portal bezeichnet 1598 (**Kulturdenkmal von besonderer Bedeutung gemäß § 28 DSchG**)

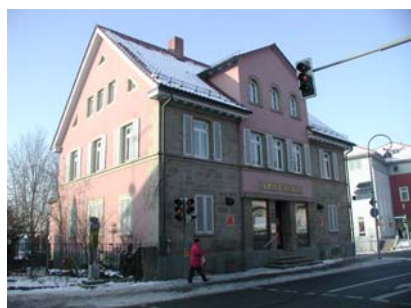
#### Marktstraße 2:

Wohnhaus mit Apotheke, zweigeschossiger Massivbau, überwiegend verputzt, straßenseitig teilweise Werkstein, mit dreiachsigem, überhöhtem Mittelrisalit, Satteldach, 1835 erbaut; an der Westseite eingemauerte Spolien mit Güglinger Wappen und Heiligenfigur (**Kulturdenkmal gemäß § 2 DSchG**)

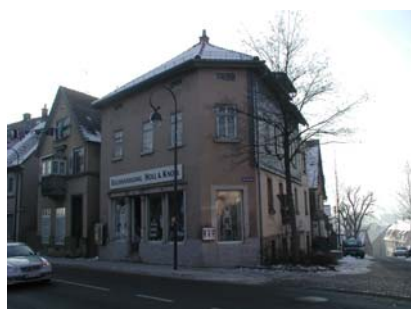
#### Marktstraße 4:

Wohnhaus mit Laden, zweigeschossiger Massiv-/Fachwerkbau, verputzt bzw. mit Schiefer verschindelt, mit betonter Ecksituation zur Bergstraße, zeitgenössischer Ladeneinbau, Wiederaufbauphase nach 1850

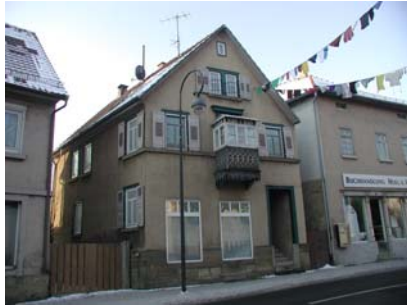
**Marktstraße 6:**

Wohnhaus mit Laden, zweigeschossiger Massiv-/Fachwerkbau, verputzt, Wiederaufbauphase nach 1850, bemerkenswert der reich verzierte Erker im 1. OG sowie der zurückversetzte Hauseingang mit historischer Türe

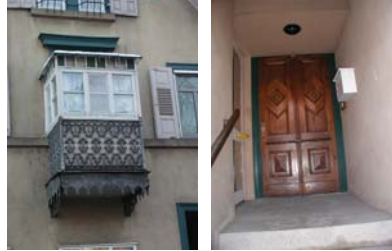
**Marktstraße 8/10:**

Ehem. Gasthaus Sonne, stattlicher zweigeschossiger Massiv-/Fachwerkbau, verputzt; stattliche, von Doppelsäulen getragene Wiederkehr, ungewöhnliches Eisengeländer im Giebel, regelmäßige Fenstergliederung, ins Hausinnere versetzte Eingänge, Wiederaufbauphase nach 1850

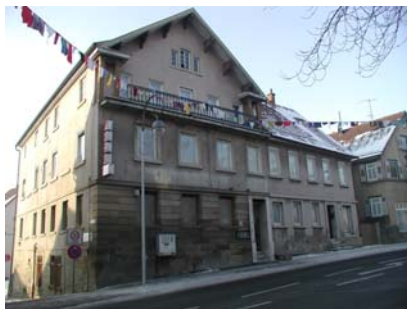
**Marktstraße 14:**

Mit Nr. 12 (stark überformt) ein Doppelwohnhaus bildend, stattlicher zweigeschossiger Bau mit Krüppelwalmdach, Rundbogenfenster im hohen EG, Wiederkehr, Wiederaufbauphase nach 1850 (überformt)

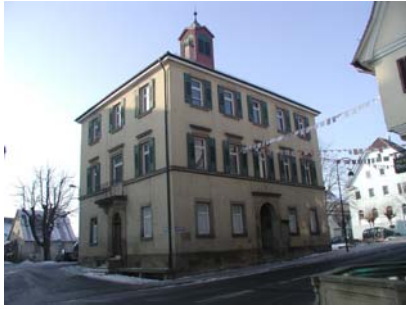
**Marktstraße 18:**

Altes Rathaus (heute Jugendhaus), dreigeschossiger Putzbau mit axialsymmetrischer Gliederung, Walmdach mit Dachreiter, 1850 erbaut (**Kulturdenkmal gemäß § 2 DSchG**)

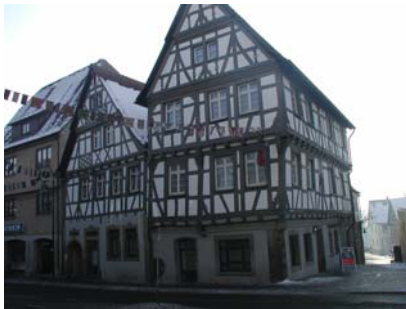
**Marktstraße 20:**

Wohnhaus mit Bankfiliale, dreigeschossig mit massivem Erdgeschoß und Fachwerk-Obergeschossen, Satteldach, spätes 16. - Mitte 17. Jahrhundert (**Kulturdenkmal gemäß § 2 DSchG**)

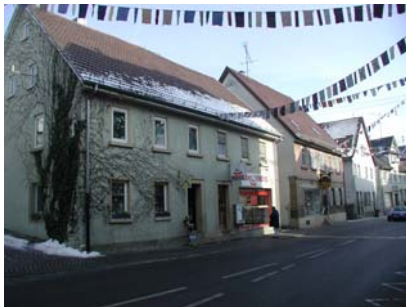
**Marktstraße 22:**

Wohnhaus mit Bankfiliale, zweigeschossig in Fachwerk mit Schmuckmotiven über massivem Erdgeschoß, Satteldach, spätes 16. - Mitte 17. Jahrhundert (**Kulturdenkmal gemäß § 2 DSchG**)

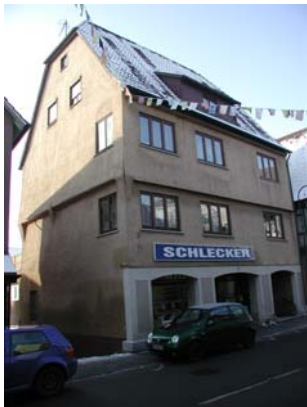
**Marktstraße 24:**

Eines der wenigen älteren Gebäude im Untersuchungsgebiet, stattlicher dreigeschossiger Fachwerkbau (verputzt) mit hohem Krüppelwalmdach, vorkragendes Obergeschoss, Kern wohl 16./17. Jh., überformt, rückwärtig älterer rundbogiger Kellerabgang

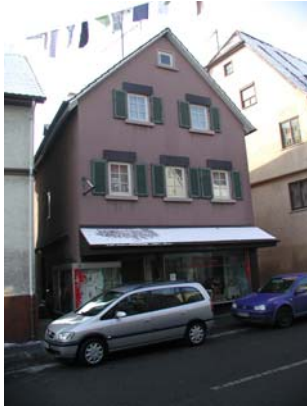
**Marktstraße 28:**

Schlichtes zweigeschossiges, auffälligerweise giebelständig stehendes Wohn- und Geschäftshaus aus der Wiederaufbauphase nach 1850 (stärker überformt)

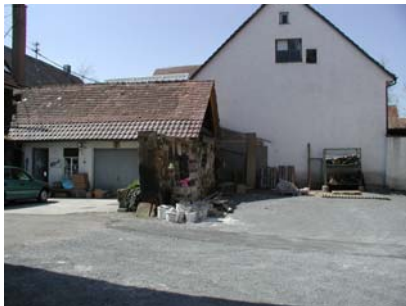
**Marktstraße 27, 29; Stadtgraben, Flstnr. 9, 10, 11, 12:**

Stadtbefestigung mit sämtlichen sichtbaren und in die Bebauung integrierten Mauern sowie Grabenbereichen. (als Sachgesamtheit Kulturdenkmal gemäß § 2 DSchG)

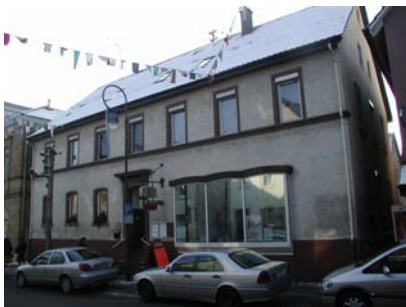
**Marktstraße 30:**

Gasthaus und Metzgerei Zum Ochsen, zweigeschossiger Massivbau mit zugehöriger Massivscheune und Hofmauer, repräsentativ gestaltetes Portal, regelmäßige Fenstergliederung (im EG gestört), Wiederaufbauphase nach 1850

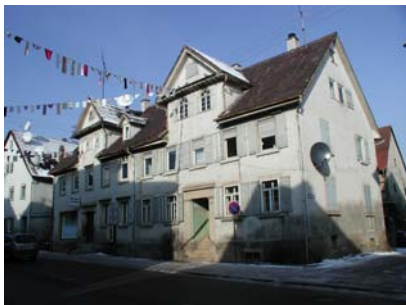
**Marktstraße 31, 33:**

Doppelwohnhaus, traufständige zweigeschossige Putzbauten mit axialer Gliederung und mittigen Zwerchhäusern, Satteldach, Nr. 33 bezeichnet 1849 (Kulturdenkmal gemäß § 2 DSchG)

zugehörige Scheune im Rückbereich und Reste des ehemaligen Stadtgrabens

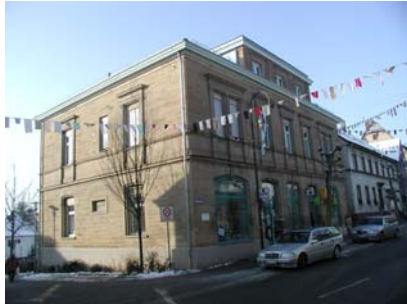
**Marktstraße 32:**

Marstaller-Haus, Wohn- und Geschäftshaus, zweigeschossiger Werksteinbau mit flachgeneigtem Walmdach und mittigem Dachhaus, bezeichnet 1873 (Kulturdenkmal gemäß § 2 DSchG)

zugehörig Reste des ehem. so genannten Lutz'schen Gartens im Bereich des alten Stadtgrabens

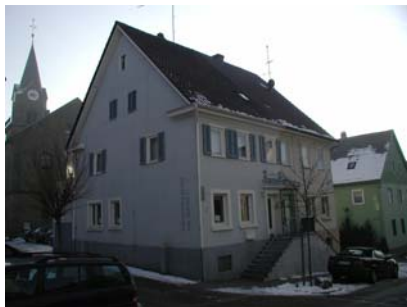
**Klunzingerstraße 3/5:**

Schlichtes zweigeschossiges Doppelwohnhaus, außergewöhnlicherweise mit äußerer (!) Freitreppe, verputzt, mit Wiederkehr, Wiederaufbauphase nach 1850

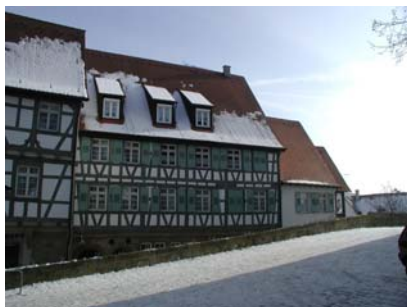
**Schulgasse 1, 3:**

Lateinschule (heute Wohnhaus) dreigeschossiger Fachwerkbau auf massivem Erdgeschoß mit Werksteingliederung, Satteldach, im Kern und am Erdgeschoß bezeichnet 1604, Umbau 1803/04; einschließlich rückwärtigem Anbau (Nr. 3) mit massivem Erd- und Zwischengeschoß, Fachwerk-Obergeschoß von 1783/84 (Kulturdenkmal von besonderer Bedeutung gemäß § 28 DSchG)

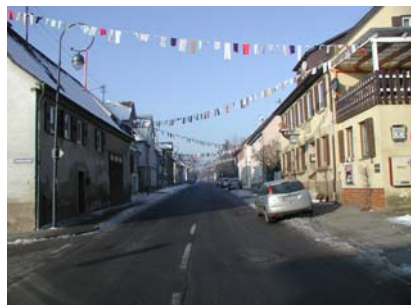
**Maulbronner Straße nach Westen:**

Die westliche Vorstadt (Neuweiler) wird ausnahmslos geprägt durch die zweigeschossigen, recht schlichten Gebäude der Wiederaufbauphase nach 1850, die durch die traufständige Stellung und die einheitlichen Traufhöhen ein sehr gleichmäßiges Straßenbild des 19. Jhs. ergeben.

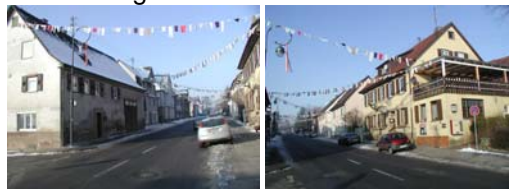
**Maulbronner Straße bei Nr. 20/22:**

Zwischen der Hausnummer 20 und 22 wechselt an der Maulbronner Straße die Art der Bebauung; die recht einheitlichen Gebäude der Wiederaufbauphase nach 1850 werden durch aufwendigere, verspieltere Architekturen der Gründerzeit mit historistischem Sichtfachwerk abgelöst; die strenge straßenbegleitende Bebauung des mittleren 19. Jhs. durch zurückversetzte Baukörper mit kleinen Vorgärten des späten 19. Jhs. nach Westen fortgesetzt.

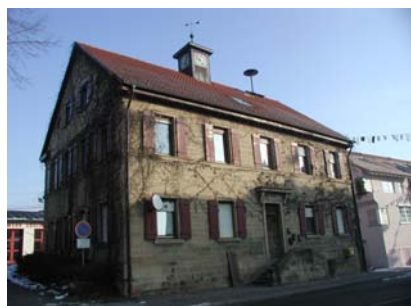
**Maulbronner Straße 8:**

Schule (heute Wohnhaus), zweigeschossiger, traufständiger Massivbau, Werkstein Giebel dreiecke in verputztem Fachwerk, Satteldach mit Dachreiter, bezeichnet 1841 (**Prüf**fall auf **Kulturdenkmaleigenschaft**)

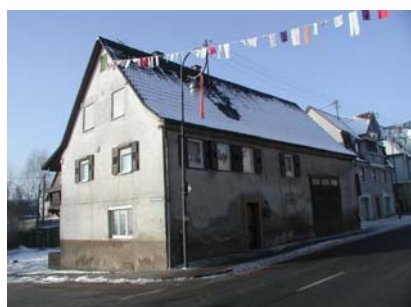
**Maulbronner Straße 9:**

Schlichtes zweigeschossiges Einhaus (verputzter Fachwerkbau) als Dokument der ackerbäuerlichen Struktur der neuen Vorstadt, Wiederaufbauphase nach 1850 (überformt)

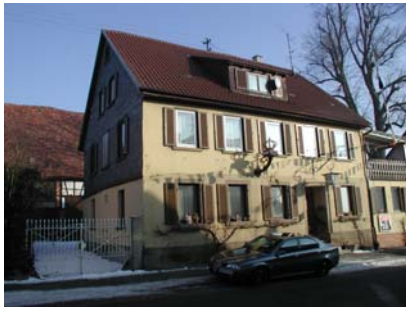
#### Maulbronner Straße 14:

Gasthaus Krone, schlichter zweigeschossiger, traufständiger Bau; historischer Wirtshausausleger mit Krone; im Rückbereich Fachwerkscheune aus der gleichen Bauzeit, Wiederaufbauphase nach 1850 (überformt)

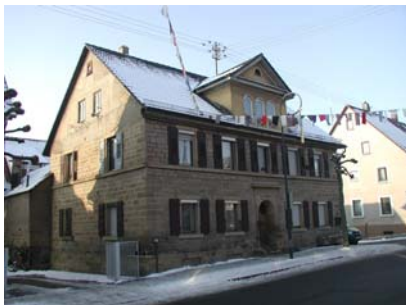
#### Maulbronner Straße 19:

Brennhäuschen, zweigeschossig, an der Südseite eines Wohnhauses angebaut, Erdgeschoß mit Schnapsbrennerei und Waschküche in Werksteinmauerwerk, Obergeschoß mit Holzlege in Fachwerk, Mitte 19. Jahrhundert (**Kulturdenkmal gemäß § 2 DSchG**)

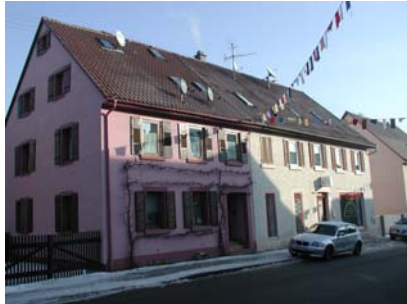
**Maulbronner Straße 18, 20:**

Schlichtes zweigeschossiges Doppelwohnhaus (verputzter Massiv-/Fachwerkbau); zugehörige rückwärtige Scheunen, erhaltene, ins Hausinnere versetzte Eingangstüre mit älterem Türblatt; Wiederaufbauphase nach 1850 (überformt)

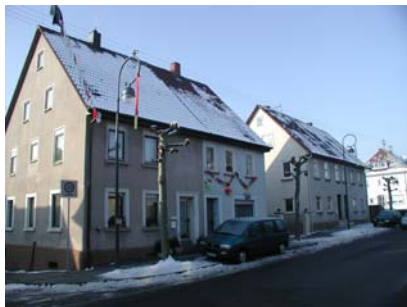
**Maulbronner Straße 21-27:**

Zwei sehr schlichte, zweigeschossige Doppelwohnhäuser, durch stärkere Überformungen nurmehr in der Kubatur als Bauten der Wiederaufbauphase nach 1850 erkennbar.

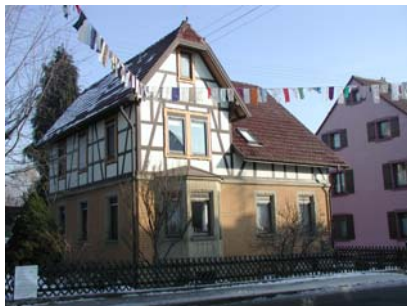
**Maulbronner Straße 22:**

Zweigeschossiges Wohnhaus, giebel- bzw. traufständig, EG Klinker und polygonaler Sandsteinerker, OG historisches Sichtfachwerk, Dokument der geänderten Bauweise gegen Ende des 19. Jhs. im direkten Anschluss an die Bauten des mittleren 19. Jhs.

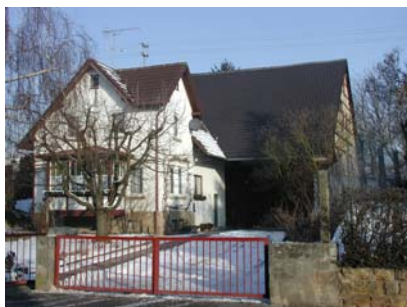
**Maulbronner Straße 34:**

Gehöft, zweigeschossiges Wohnhaus, giebelständig mit Zwerchhaus, vorgebaute Holzveranda, wohl Fachwerk verputzt, Ende 19. Jh.; mit zugehöriger großen Fachwerkscheune und Vorgarten

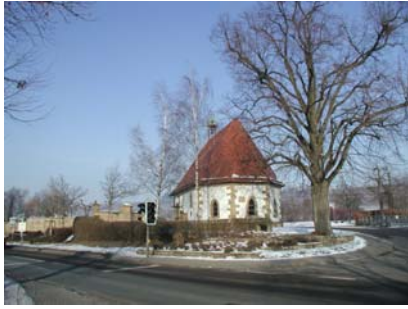
**Maulbronner Straße 52 (Flstnr. 177/1, 178):**  
Friedhofskapelle St. Leonhard, verputzter Massivbau über Rechteckgrundriß mit polygonalem Chorschluß, 1579 erbaut, Inschriftsteine bezeichnet 1443 und 1476 wohl von Vorgängerbau (**Kulturdenkmal von besonderer Bedeutung gemäß § 28 DSchG**); einschließlich Friedhof mit alter Ummauerung und Grabsteinen des 19. und beginnenden 20. Jahrhunderts sowie Kriegerdenkmal im Osten außen an der Friedhofsmauer (**als Sachgesamtheit Kulturdenkmal gemäß § 2 DSchG**)

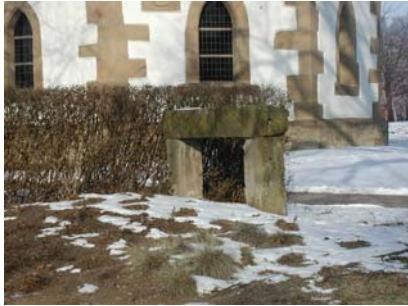
**Maulbronner Straße (Flstnr. 177/1):**  
Grubbank (**Kulturdenkmal gemäß § 2 DSchG**)

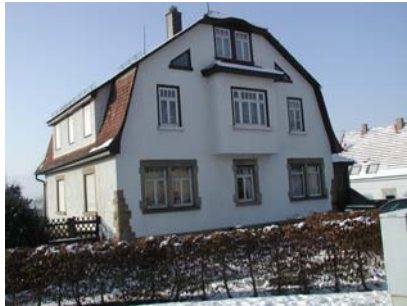
**Bahnhofplatz 6:**

Wohnhaus, eingeschossiger Massivbau mit breit gelagertem Mansarddach, teils originale Befensterung und Eingangstüre mit Windfang erhalten, um 1912/14 in Formen des Heimatstils in Bahnhofsnähe erbaut

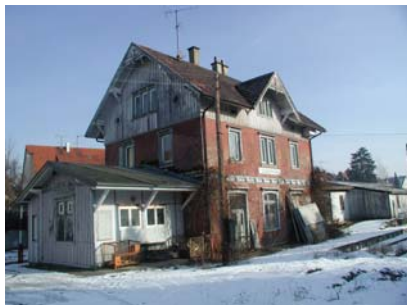
**Bahnhofplatz 12:**

Bahnhof der Zabergäu-Schmalspurbahn (heute städt. Bauhof und Wohnhaus), 2 ½ geschossig, verschindelt mit Satteldach, einschließlich eingeschossige Anbauten, Ende 19. Jahrhundert (**Kulturdenkmal gemäß § 2 DSchG**)

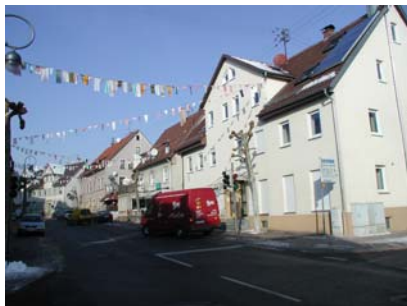
**Heilbronner Str. 1, 3, 5, 7:**

Sehr schlichte, in den Grundkubaturen noch erhaltene Doppelwohnhäuser der Wiederaufbauzeit nach 1850, zweigeschossig (mit Zwerchhaus), Fachwerk-/Massiv, verputzt

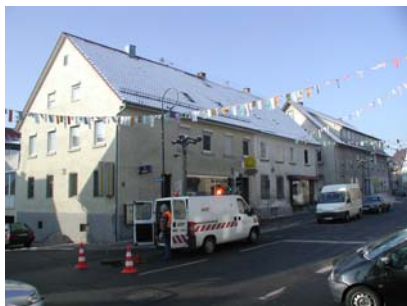
**Heilbronner Straße 2, 4, 6:**

Sehr schlichte, in den Grundkubaturen noch erhaltene Doppelwohnhäuser der Wiederaufbauzeit nach 1850, zweigeschossige lang gestreckte Fachwerk-/Massivgebäude (verputzt)

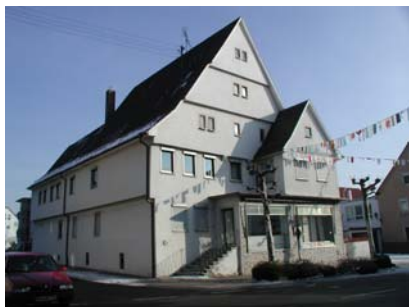
**Heilbronner Straße 9:**

Gasthaus "Zum Goldenen Ross" und Ölmühle (heute Wohn- und Geschäftshaus), zweigeschossig in verputztem Fachwerk auf massivem Erdgeschoß, mit straßenseitigem Ständerker, Satteldach, um 1600 (Kulturdenkmal gemäß § 2 DSchG)

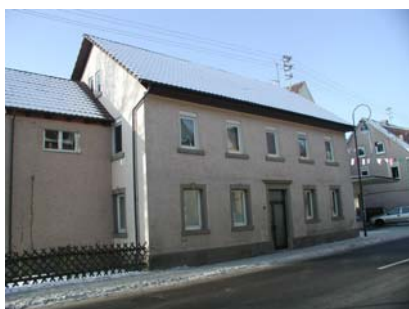
**Heilbronner Straße 14:**

Schlichtes Wohnhaus der Wiederaufbauzeit nach 1850, zweigeschossig mit Sandsteinfenster- und -türumrahmung; zugehörige Fachwerkscheune

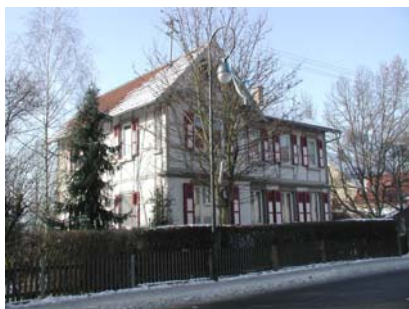
**Heilbronner Straße 20:**

Ähnlich wie an der Maulbronner Straße (bei Nr. 20/22) dokumentiert auch dieser Bau an der Heilbronner Straße den Übergang vom klassizistischen zum historistischen Bauen; zweigeschossiger Fachwerkbau mit Ziegelausfachung, Ende 19. Jh.

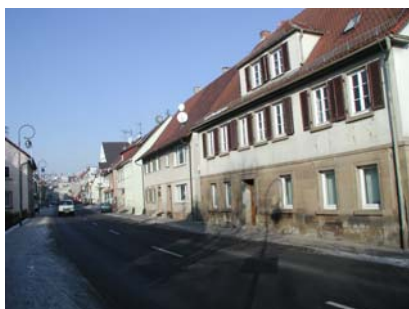
**Mittlere Heilbronner Straße:**

Zwischen Nr. 9 und Nr. 25 dominiert der auf Regelmäßigkeit und Ordnung beruhende Städtebau der Wiederaufbauzeit das Straßenbild der Heilbronner Straße, wenn auch die einzelnen Gebäude zum Teil stärker überformt und nur noch in den Grundkubaturen überliefert sind.

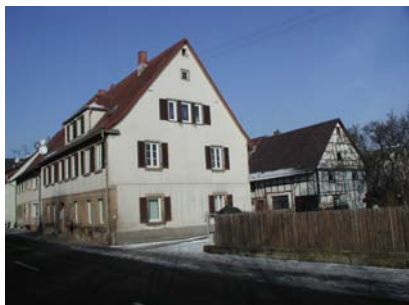
**Heilbronner Straße 25:**

Forstamt, zweigeschossig, traufständig, Erdgeschoß Quadermauerwerk, Obergeschoß verputztes Fachwerk, Satteldach, um 1860 (Prüffall auf Kulturdenkmaleigenschaft)

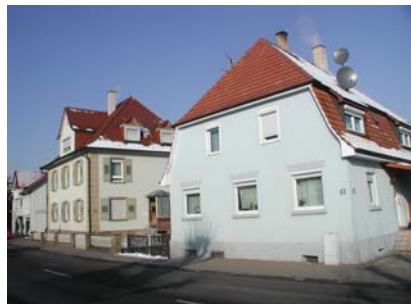
#### Heilbronner Straße 39, 41, 43:

In Richtung Bahnhof ist ein Abschnitt der Heilbronner Straße durch Gebäude des beginnenden 20. Jhs. in Heimatstilformen gekennzeichnet. Die Häuser sind zwar überformt, besitzen aber noch Reste bauzeitlicher Ausstattung (z.B. Eingangsbereich Nr. 39)

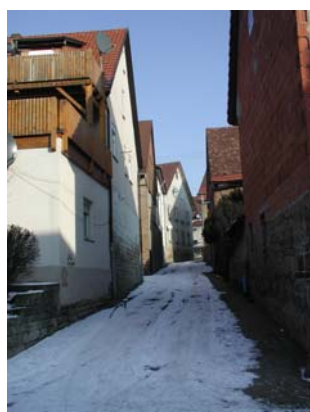
#### Lindenstraße-Gartenstraße:

Der Baublock Lindenstraße-Gartenstraße-Heilbronner Straße umfasst mehrere Anwesen in zeilenartiger Bauweise; die Scheunen befinden sich im mittleren Bereich; in der Blockmitte ist eine Feuergasse als wesentliches Element des auf Brandverhütung zielenden Stadtaufbaus nach 1849/50 erhalten; die Gebäude sind großenteils überformt, aber in ihrer Kubatur und in manchen Details erhalten.

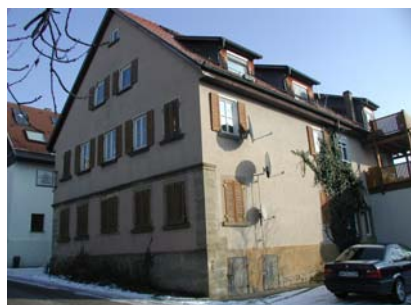
#### Gartenstraße 5:

Recht gut erhaltenes Wohnhaus aus der Zeit 1949/50, zweigeschossig, Massiv/Fachwerk (verputzt)

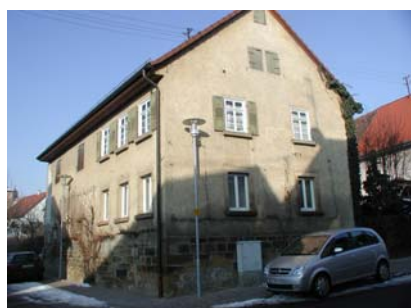
#### Lindenstraße 4:

Ähnlich wie Gartenstraße 5, jedoch zusätzlich mit teils älterer Fensterausstattung sowie Hofraum mit Kleintierställen und angrenzende Scheune

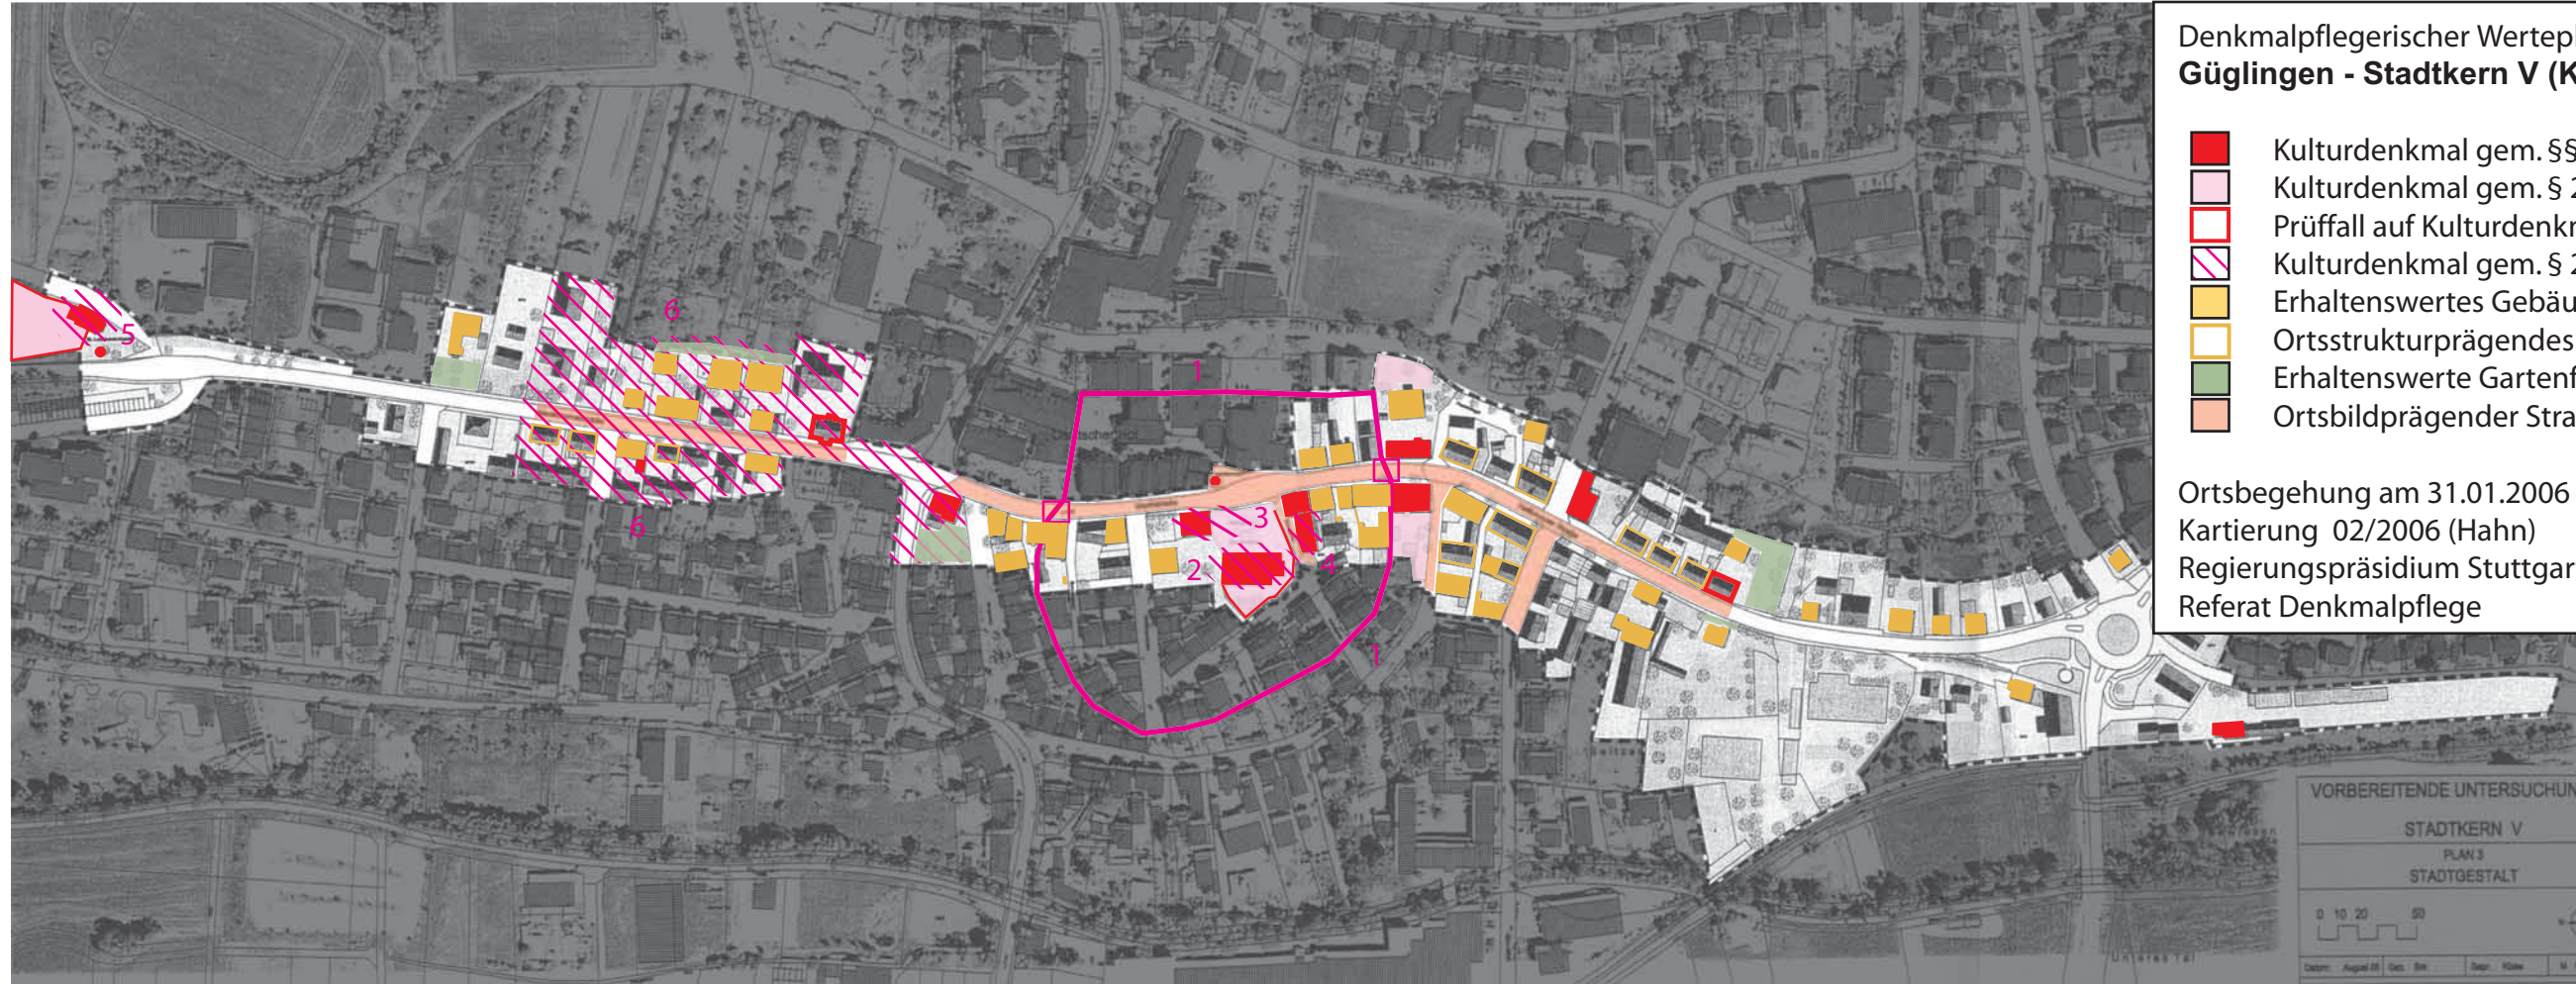
Denkmalpflegerischer Werteplan  
**Güglingen - Stadtkern V (Kreis HN)**

Der denkmalpflegerische Werteplan (siehe Anlage) fasst die Belange der Denkmalpflege nochmals kartographisch zusammen.

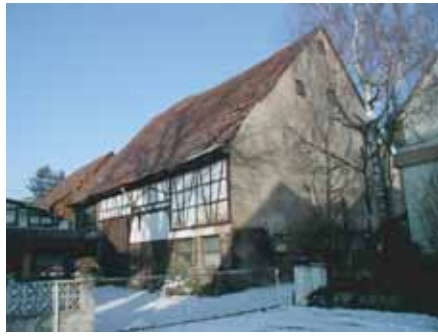
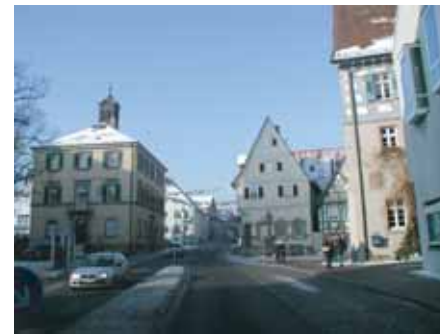
Fachwerkscheunen des 19. Jh. -  
historischer Ortsrand an der Maul-  
bronner Straße

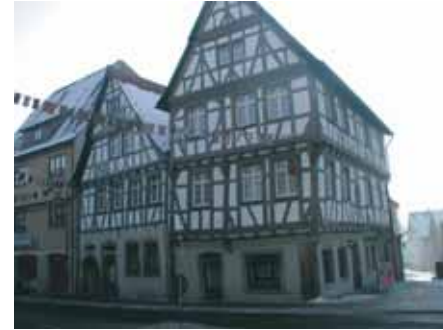
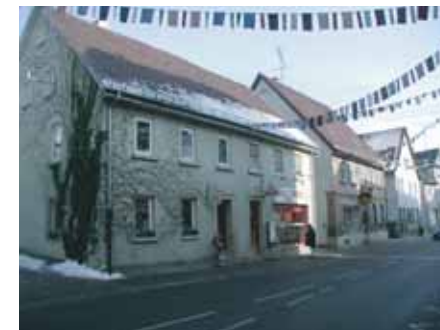
Stadtkern an der Marktstraße - Dialog bzw. Kontrast aus älteren Fachwerk-  
bauten des 16./17. Jhs. und dem Wiederaufbau nach den Stadtbränden 1849/50

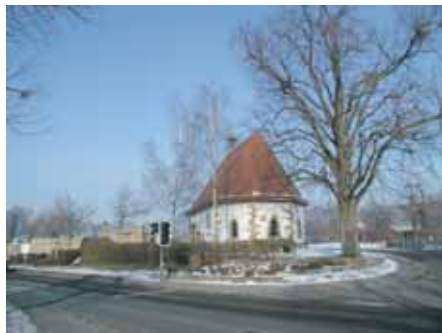
Heilbronner Straße - Stadterweiterung  
des mittleren 19. Jhs. mit Typenhäusern

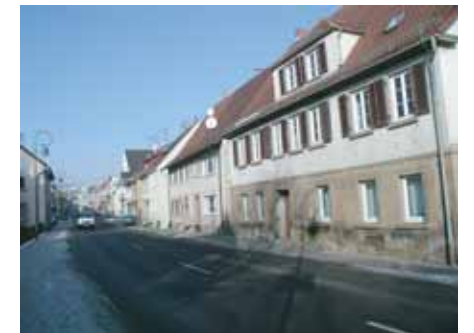
Ehem. Goldenes Ross Heilbronner  
Str. 9 - einziger älterer Fachwerkbau  
vor den Toren des Stadtkerns

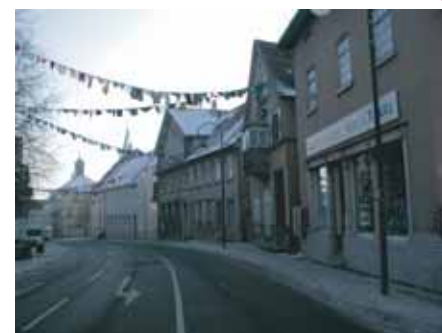
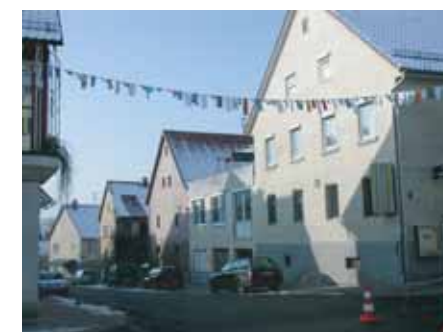
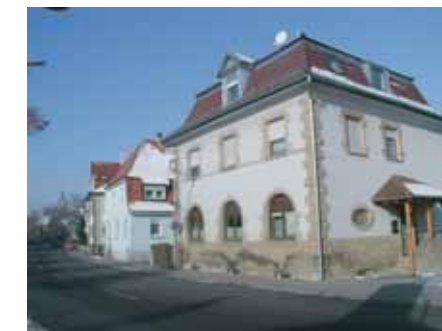
Maulbronner Straße - Stadterweiterung des mittleren 19. Jhs. mit  
Typenhäusern und anschl. Wechsel zu gründerzeitlicher Bebauung

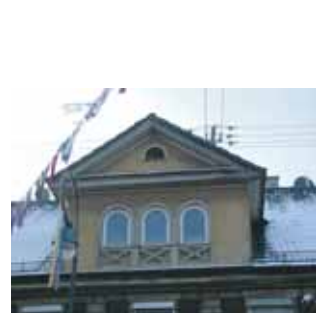
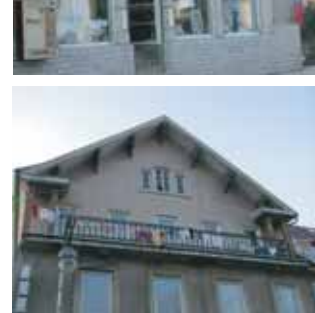
Östliche Heilbronner Straße - zum Bahnhof orientierte  
Bebauung des frühen 20. Jhs. mit qualitätvollen Details
