HAUSACH

Historische Ortsanalyse

Mai 2013
im Auftrag der Stadt Hausach

Regierungspräsidium Freiburg

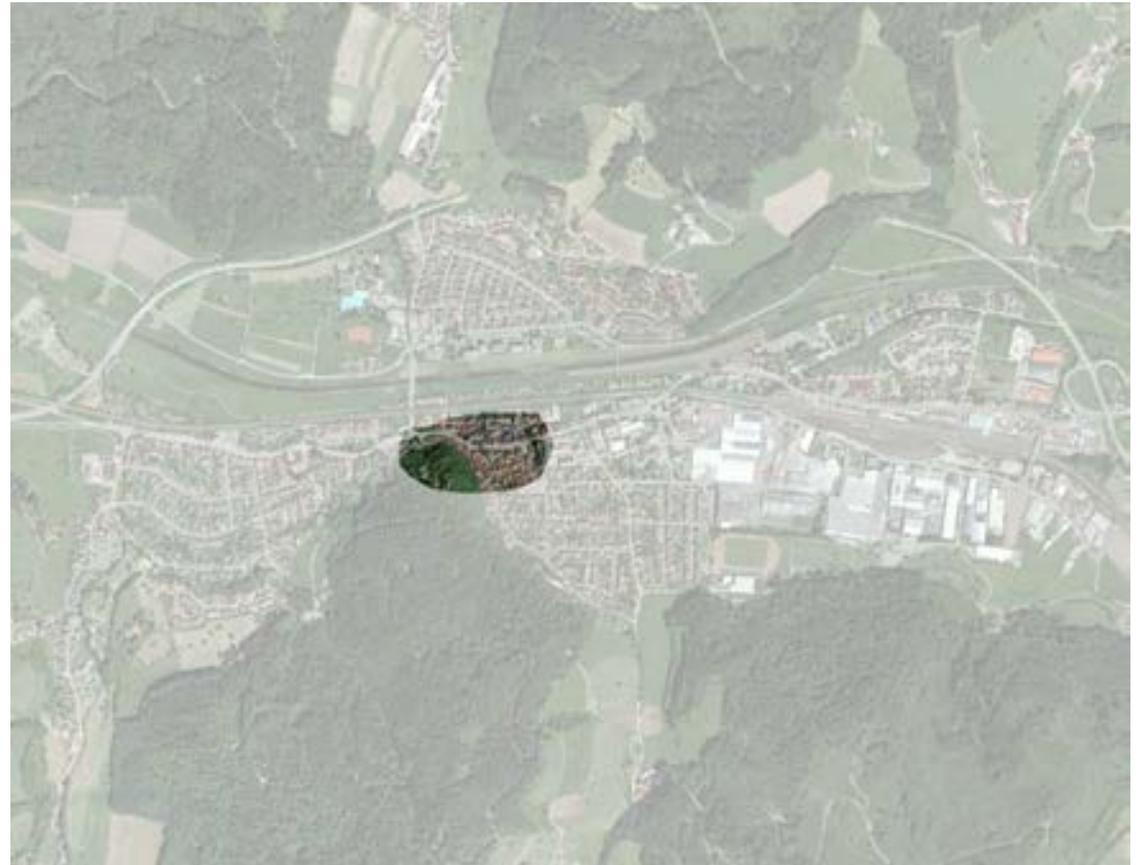
Abb. 5 - Satellitenaufnahme mit Hervorhebung des historischen Stadtkerns (um 2009)

Wie der Gemarkungsatlas von 1881 belegt, dürfte sich der Siedlungsgrundriss seit spätmittelalterlicher Zeit nahezu unverändert erhalten haben, wobei nicht mit letzter Sicherheit gesagt werden kann, ob nach den Zerstörungen 1634 bis 1735 vereinzelte Neuparzellierungen durchgeführt wurden. Im aufgehenden Gebäudebestand haben sich allerdings seit dem 18. Jahrhundert einige, teils gravierende Veränderungen ergeben. Hausach ist im 19. Jahrhundert allmählich über die Stadtmauer hinaus gewachsen. Mit dem Bau der Eisenbahnlinie entstanden in den 1870er Jahren am östlichen Ortsrand der Bahnhof und eine Art Bahnhofsvorstadt mit Gewerbeansiedlungen. Im 20. Jahrhundert entstanden größere Wohngebiete in südöstliche Richtung und nach dem Zweiten Weltkrieg schließlich auch nördlich der Kinzig. Am Bahnknotenpunkt entwickelte sich ein ausgedehntes Industriegebiet.

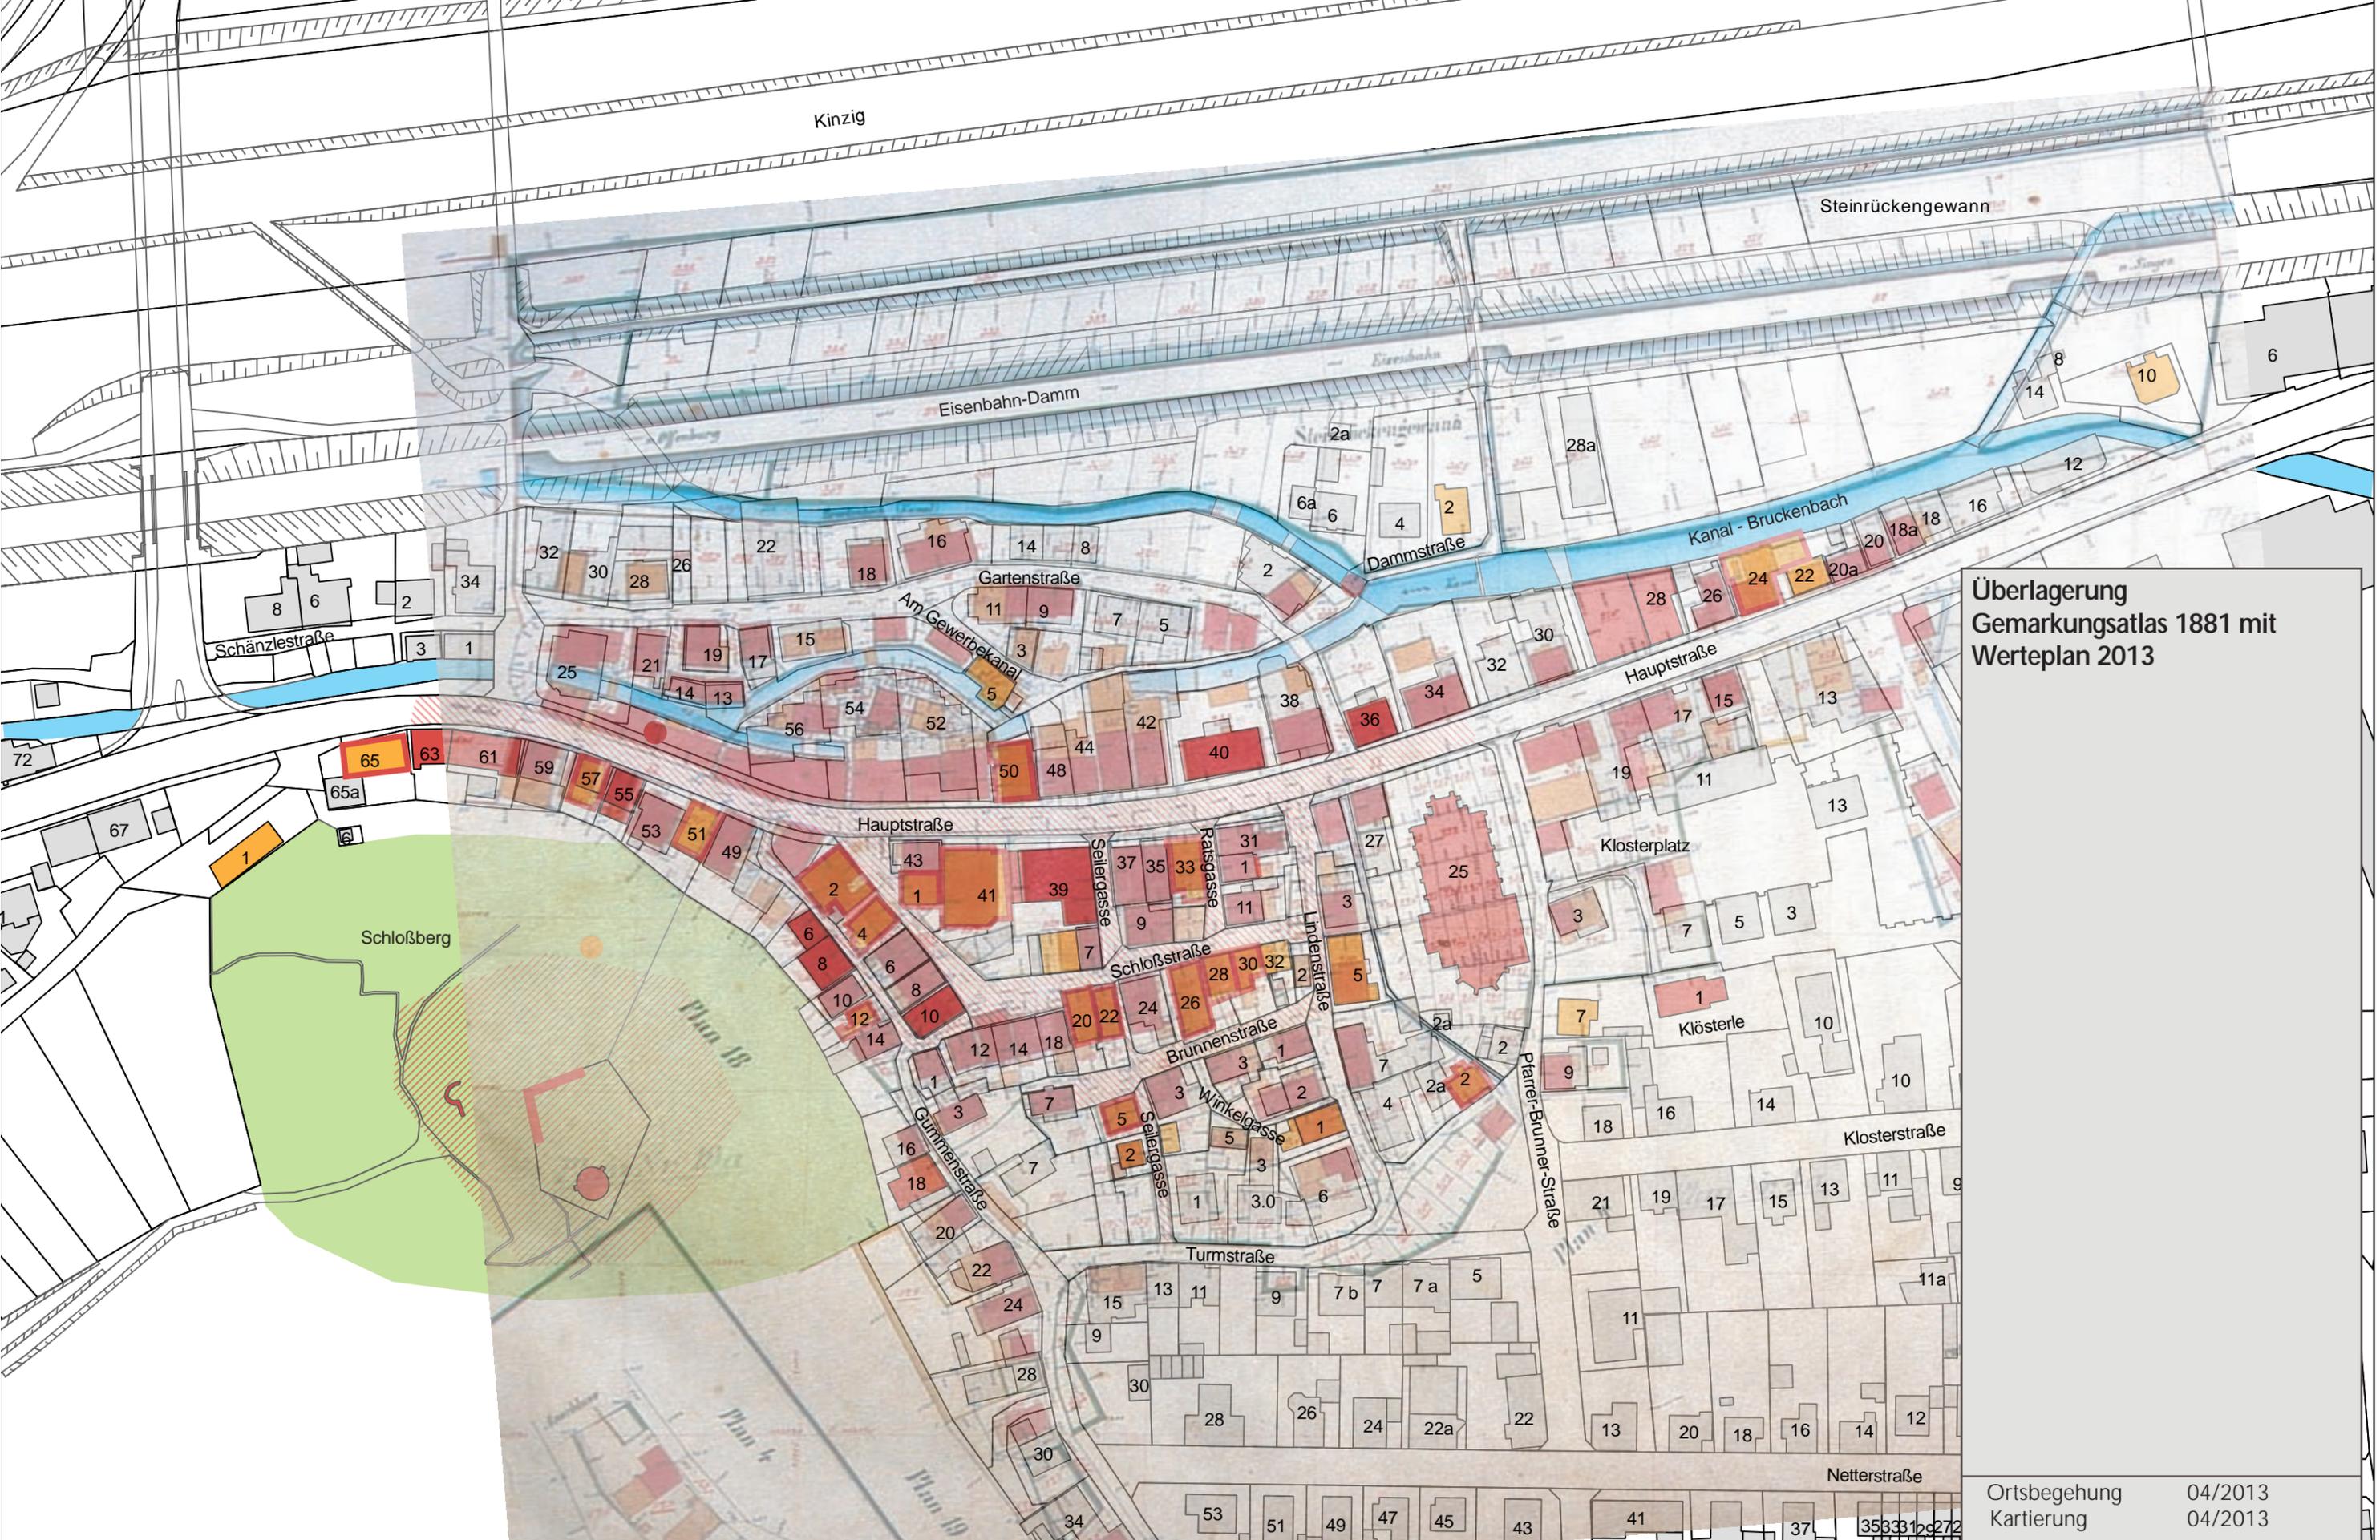
Überlagerung
Gemarkungsatlas 1881 mit
Wertepan 2013

Wie aus der Überlagerung des Gemarkungsatlas von 1881 mit dem heutigen Katasterplan ersichtlich wird, konnte sich der historische Stadtgrundriss Hausachs bis heute weitestgehend unverändert erhalten. Es sind nur sehr wenige bauliche Lücken in der Ortsstruktur entstanden. Auffallend ist hier der Bereich Hauptstraße 52, 54 und 56 innerhalb des Stadtkerns, der in der 2. Hälfte des 20. Jahrhunderts entstanden ist. Hier wurde versucht eine platzartige Aufweitung zu schaffen, die jedoch den historischen Straßenverlauf und die ehemaligen Gebäudefluchten negiert hat. Noch bemerkenswerter sind zahlreiche Nachverdichtungen innerhalb des historischen Stadtkerns, die sich mal mehr mal weniger in den historischen Baubestand integriert haben. Die wohl augenscheinlichste Veränderung von 1881 bis heute betrifft den Neubau der katholischen Pfarrkirche (Hauptstraße 25). Diese wurde 1892-1894 auf bis dahin unbebaute Gartengrundstücke am östlichen Stadtrand erbaut. Entlang der Hauptstraße in Richtung Bahnhof entstanden weitere Verdichtungen, wie etwa die ehemalige Hosenträger-Fabrik (Hauptstraße 28).

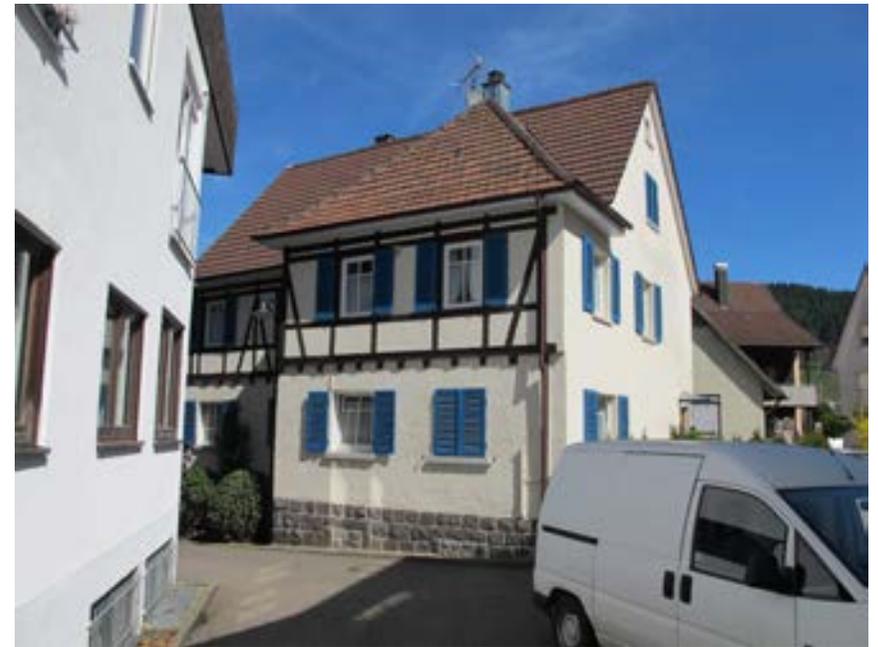
Am Gewerbekanal 5 (Flst.Nr. 325)

Unmittelbar am Gewerbekanal in Ecklage stehendes, zweigeschossiges Wohnhaus. Über massiv gemauerter und weitestgehend verputzter Erdgeschosszone ein teils fachwerksichtiges Obergeschoss. Nach oben mit einer Dachgeschoss-ebene und Spitzboden unter einem Satteldach abschließend. An der südwestlichen Traufseite ein zweigeschossiger Anbau mit Walmdach. 19. Jahrhundert mit jüngeren Veränderungen.

Das heutige Wohnhaus wurde ehemals als Hanfreibe und Schleifmühle genutzt. Die unmittelbare Lage am heute verdolten Gewerbekanal legt diese Nutzung bereits nahe. Das Gebäude bildet somit ein wichtiges Beispiel für die einstige Wirtschaftsgeschichte in Hausach und gibt Hinweise auf die Lebens- und Arbeitsverhältnisse in der Stadt.

Ansicht des Gebäudes von Süden

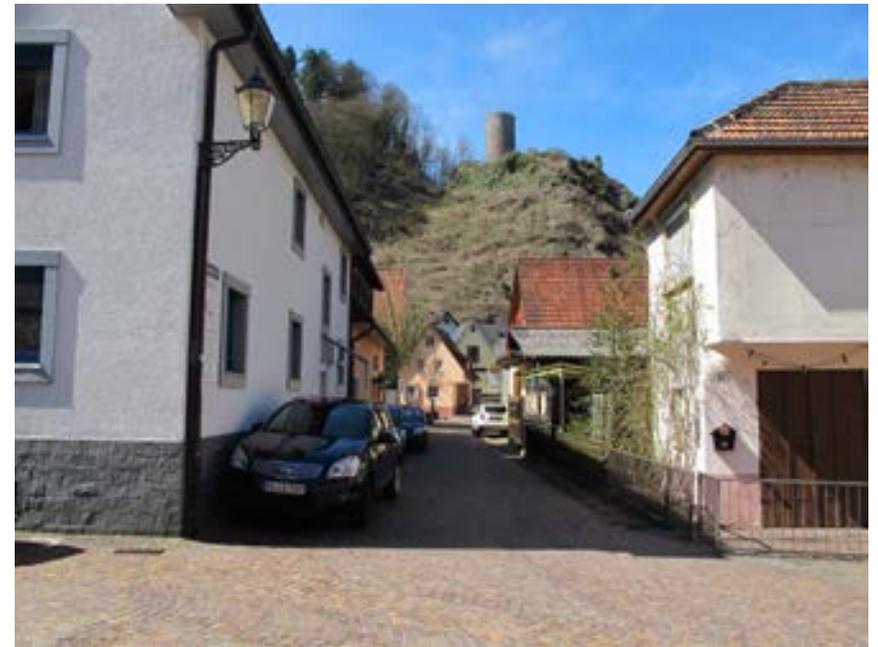
Blick nach Südwesten entlang der Brunnenstraße von der Lindenstraße aus

Die Brunnenstraße verläuft als Stichstraße von der Lindenstraße kommend in südwestliche Richtung. Sie erstreckt sich südlich außerhalb der einstigen Stadtmauer. Ihren Namen hat die Straße von einem einst hier stehenden Brunnen. Der heute hier vorhandene Brunnen wurde jedoch erst im späten 20. Jahrhundert bei einer Straßensanierung hierher versetzt.

Die Brunnenstraße wird auf der nördlichen Straßenseite von den Rückseiten der Gebäude der Schloßstraße mit ihren in Teilen vorhandenen Stadtmauerresten geprägt. Dominiert wird der Straßenverlauf jedoch durch den alles überragenden Turm der Burgruine Husen.

Die Brunnenstraße gehört zum frühneuzeitlichen Stadtgrundriss von Hausach. Sie bildet den einstigen Befestigungsverlauf bzw. einen möglichen Grabenbereich nach. Als Bestandteil der frühneuzeitlichen Grundrisstruktur prägt die Brunnenstraße das historische Erscheinungsbild von Hausach in hohem Maße mit.

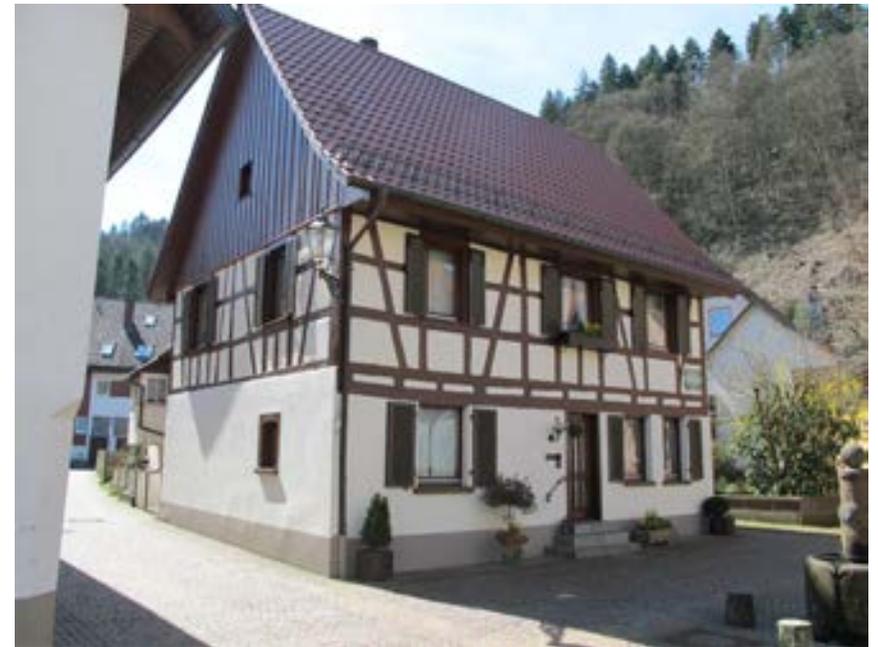
Brunnenstraße 5 (Flst.Nr. 145)

Am südlichen Rand des historischen Stadtkerns, bereits außerhalb der ehemaligen Stadtmauer stehendes, zweigeschossiges Wohnhaus. Über massiv gemauerter Erdgeschosszone ein fachwerksichtiges Obergeschoss. Nach oben mit zwei Dachgeschossebenen unter einem Satteldach abschließend. An der südlichen Traufseite eine holzverschaltete Veranda. 19. Jahrhundert mit jüngeren Veränderungen.

Das in Ecklage stehende Wohnhaus ist ein Dokument für die ländlich geprägte Architektur, die im 19. Jahrhundert typisch für die Kleinstädte in der Region wurde. Zudem kann das Gebäude Aufschluss über die einstigen Wohn- und Lebensverhältnisse in Hausach geben. Es handelt sich hierbei um einen Kulturdenkmal-Prüffall, der im Vorfeld baulicher Maßnahmen am Gebäude genauer begutachtet werden sollte.

Ansicht des Wohnhauses von Nordosten

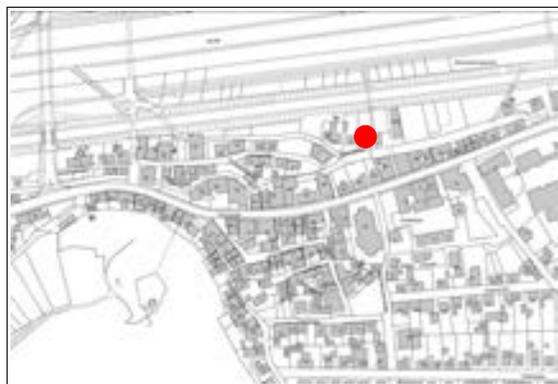
Dammstraße 2 (Flst.Nr. 361)

Nördlich, außerhalb des historischen Stadtkerns am Bruckenbach gelegene Lagerhalle. Das weitestgehend frei, in Ecklage stehende Gebäude steht als verputzter Fachwerkbau auf einem massiv gemauerten Sockel. Nach oben mit einer Dachgeschossebene unter einem weit vorkragenden Satteldach abschließend. Das Knie- bzw. Dachgeschoss mit Holzverschalung. An der östlichen Traufseite die heute teils zugesetzten Türöffnungen. Die bauzeitlichen Befensterungen noch überwiegend erhalten.

Die anschaulich überlieferte Lagerhalle ist mit ihrer bauzeitlichen Substanz noch sehr gut erhalten. Das Gebäude belegt als reiner Zweck- und Nutzbau einen wichtigen Teil der einstigen Wirtschaftsgeschichte Hausachs, die über Jahrhunderte von Bergbau und Eisenbahn bestimmt wurde. Die Lagerhalle ist somit ein gutes Beispiel für die ehemalige Arbeits- und Wirtschaftsweise in Hausach.

Ansicht der Lagerhalle von Südosten

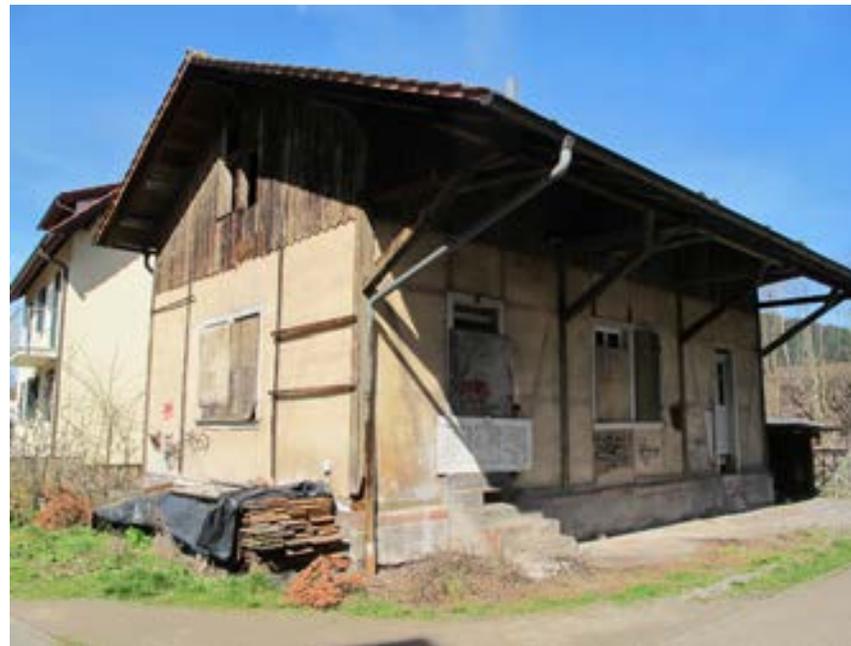
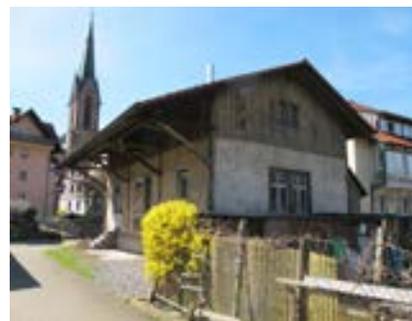
Das Gebäude wurde um 1909/10 als Werkstattgebäude erbaut. Das Material stammte aus dem Abriss des ehemaligen Güterschuppens der Bahnstation Steinach. Der „alte“ Güterschuppen dürfte in Steinach ursprünglich um 1865 gebaut worden sein. Wegen akuter Schulraumnot diente das Gebäude von Sommer 1911 bis zur Eröffnung des neuen Schulhauses 1913 als Schulgebäude für eine Schulklasse.

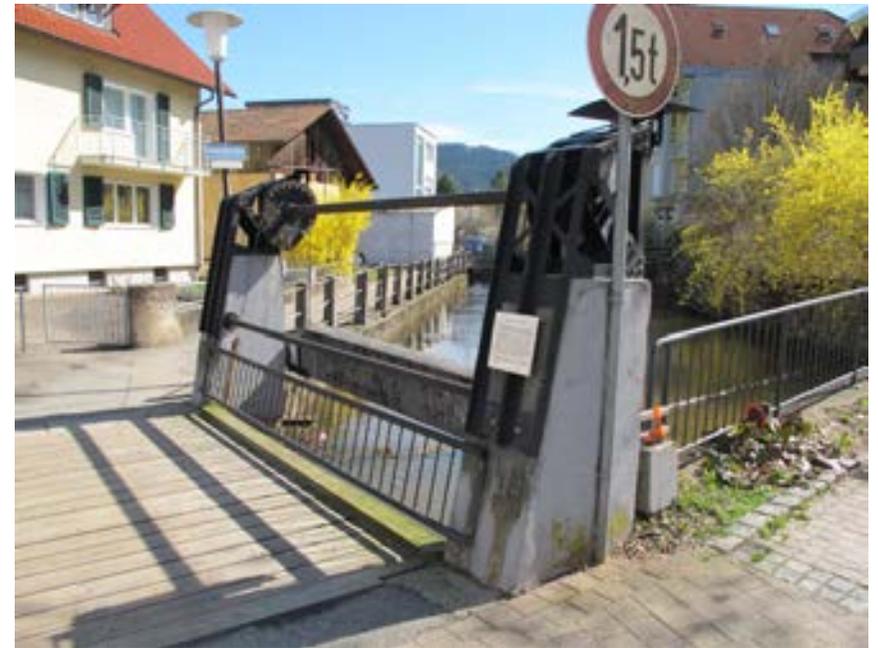
Dammstraße (Flst.Nr. 362)

Am Abzweig des Gewerbekanal vom Bruckenbach stehende Stellfall zur Regulierung des Wasserstandes. Das stählerne Wehr-Schütz mit selbsttätiger, beweglicher Überfallklappe sorgt für einen gleichmäßigen Wasserstand im Gewerbekanal und führt das überflüssige Wasser im Bruckenbach ab. 1913 auf Anordnung des Wolfacher Bezirkrates erbaut.

Die Stellfalle ist ein wichtiges und zugleich frühes Zeugnis für ein selbsttätiges Wehr-Schütz. Sie belegt die gewerbliche Nutzung und die damit einhergehende Regulierung des Wasserpegels. An der Erhaltung dieses technikgeschichtlich wichtigen Bauwerks besteht aus wissenschaftlichen Gründen ein öffentliches Interesse.

Ansicht der Stellfalle von Westen

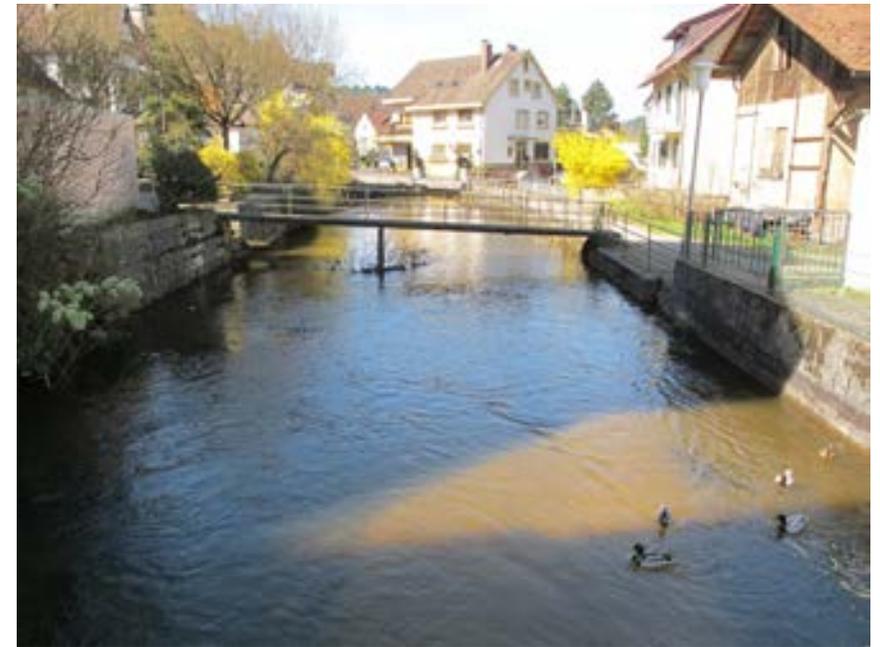
Gewerbekanal (Flst.Nr. 48)

Den nördlichen Rand des historischen Stadtkerns streifender Seitenkanal der Kinzig. Der von Osten kommende Bruckenbach zweigt im Bereich der Dammstraße (bei der Stellfalle) in den Gewerbekanal ab. Beide Kanäle erstrecken sich weiter in Richtung Westen bis sie schließlich wieder in die Kinzig einmünden.

Der Gewerbekanal sowie der Bruckenbach sind als historische Seitenkanäle der Kinzig wichtige Beispiele für den mittelalterlichen und frühneuzeitlichen Gewerbebetrieb und die Wirtschaftsgeschichte von Hausach. Die Kanäle überliefern noch heute mit ihren Uferbefestigungen den typischen Charakter künstlich geschaffener Wasserläufe.

Blick auf den Gewerbekanal nördlich von Hauptstraße 30

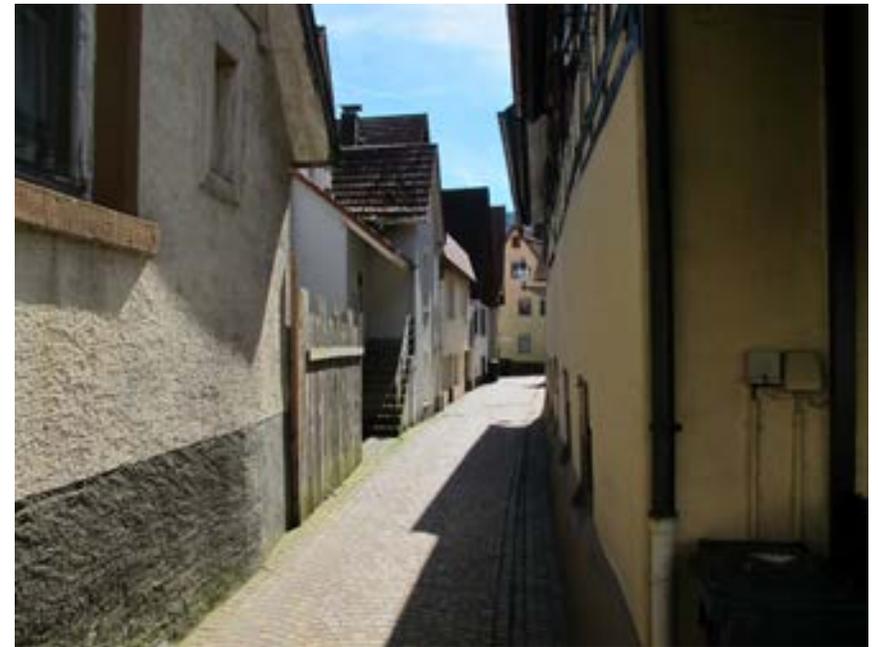
Blick nach Südosten entlang der Gummenstraße bei Hausnr. 6

Die Gummenstraße wird im nördlichen Abschnitt (Hausnr. 6 bis 14) von historischer Bebauung des 18./19. Jahrhunderts geprägt, wobei die Straße hier durch eine recht dichte, enge Bebauung bestimmt wird. Die westlich, zum Schloßberg hin stehenden Wohngebäude sind eher klein und in Hanglage erbaut. Der östliche Straßenrand wird von den Rückseiten der weit größeren Gebäude an der Schloßstraße geprägt.

Die Gummenstraße gehört zum mittelalterlichen Stadtgrundriss von Hausach und schmiegt sich an die Topographie des Schloßbergs an. Als wichtiger Bestandteil der mittelalterlichen Grundrissstruktur prägt die Gummenstraße das historische Erscheinungsbild von Hausach in besonderem Maße mit.

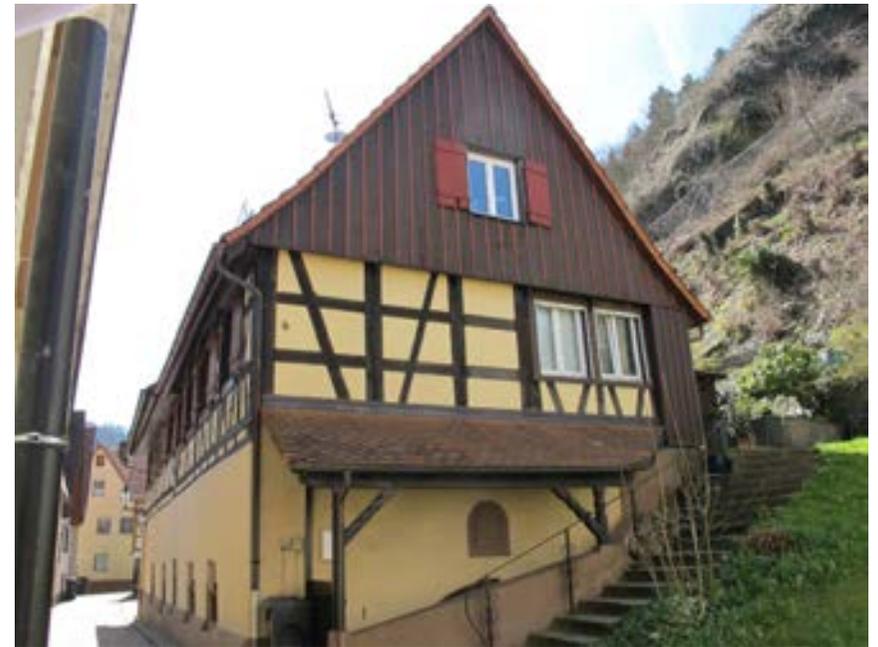
Gummenstraße 6, 8 (Flst.Nr. 115, 116)

In leichter Hanglage unmittelbar am Fuße des Schloßbergs stehendes, zweigeschossiges, traufständiges Wohnhaus mit hohem, massiv gemauertem Keller- bzw. Erdgeschoss und fachwerksichtigem Obergeschoss. Nach oben mit einer Dachgeschossebene und Spitzboden unter einem Satteldach abschließend. An der nordwestlichen Giebelseite ein segmentbogiges Kellertor mit unvollständiger Datierung und Savoyarden-Wappen.

Das anschaulich überlieferte Wohnhaus am westlichen Rand der Altstadt ist ein wichtiges Dokument für die Wiederaufbau-Architektur des 18. Jahrhunderts, nachdem Hausach im Dreißigjährigen Krieg und erneut im Jahr 1704 zerstört wurde. Das Gebäude dürfte mit zum ältesten Baubestand im Ort zählen und zeugt von den einstigen Wohn- und Lebensformen. An der Erhaltung besteht daher aus wissenschaftlichen Gründen ein öffentliches Interesse.

Ansicht des Wohnhauses von Nordwesten

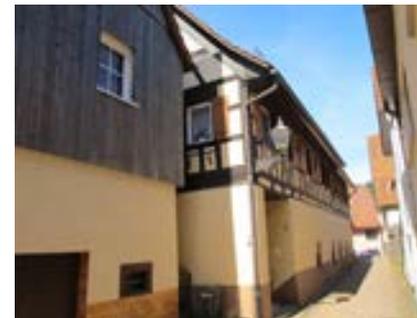
Ansicht von Südosten

18. Jahrhundert mit jüngeren Veränderungen.

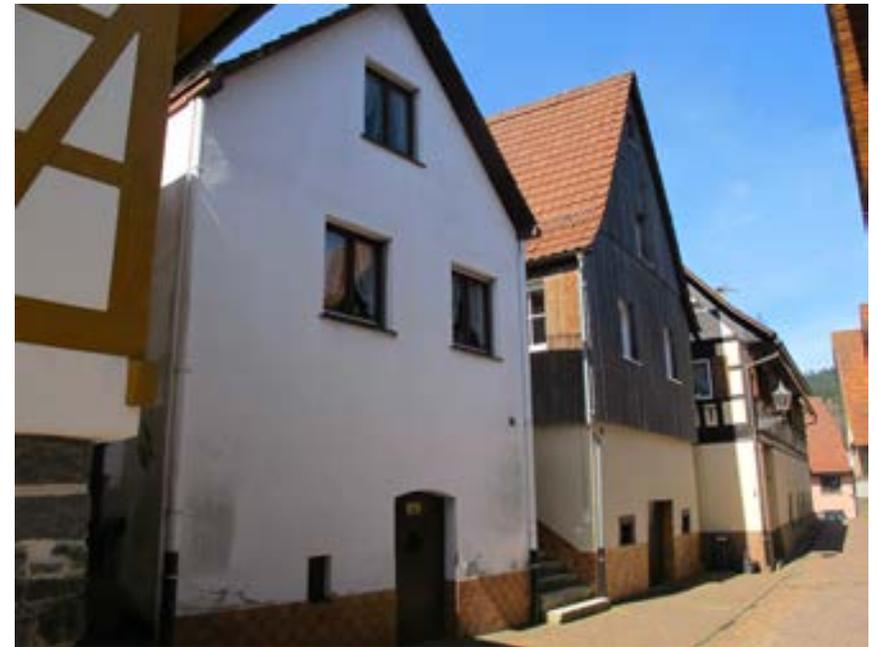
Gummenstraße 12 (Flst.Nr. 118, 1165/14)

In leichter Hanglage unmittelbar am Fuße des Schloßbergs stehendes, zweigeschossiges, giebelständiges Wohnhaus mit hohem, massiv gemauertem Keller- bzw. Erdgeschoss und verputztem Fachwerk-Obergeschoss. Nach oben mit einer Dachgeschossebene unter einem Satteldach abschließend. 18. Jahrhundert mit jüngeren Veränderungen.

Das unscheinbare Wohnhaus am westlichen Rand des historischen Stadtkerns ist ein Dokument für die einfache und zweckhafte Gestaltung eines Handwerkerhauses des 18. Jahrhunderts. Es zählt zu den mehrfach vorhandenen Gebäuden, die nach den Zerstörungen im 17. und frühen 18. Jahrhundert wieder aufgebaut wurden. Es handelt sich hierbei um einen Kulturdenkmal-Prüffall, der im Vorfeld baulicher Maßnahmen am Gebäude genauer begutachtet werden sollte.

Ansicht des Wohnhauses von Osten

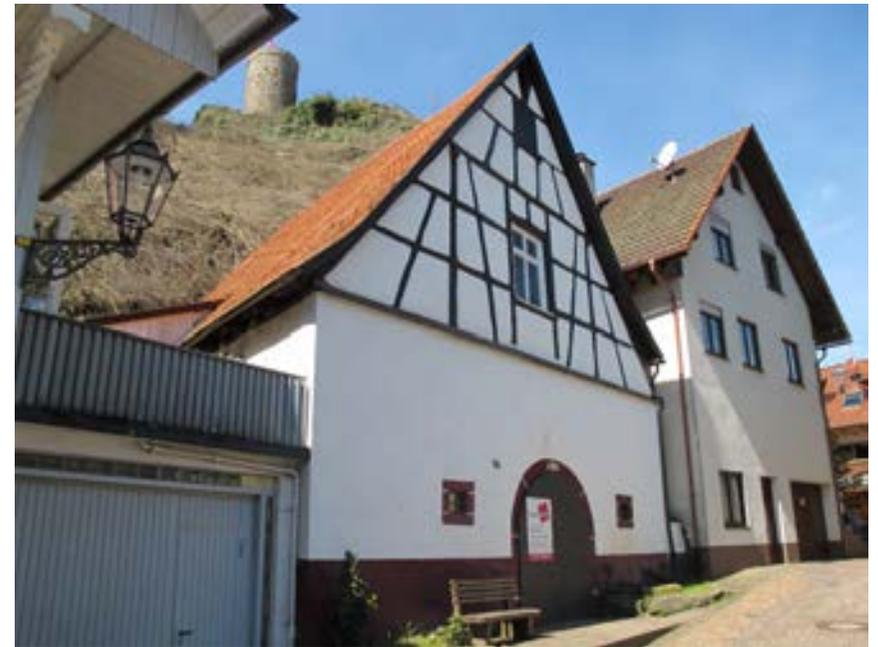
Gummenstraße 18 (Flst.Nr. 1165/13)

Ansicht des Speichergebäudes von Osten

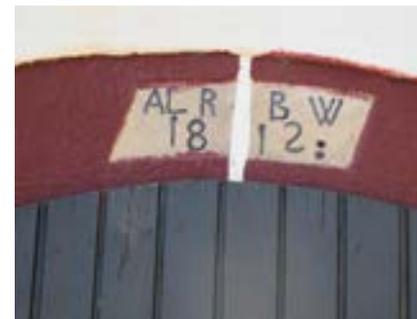
Inschrift am Rundbogentor

Am rundbogigen Tor die Inschrift: „ALR BW 1812:“. Jüngere Veränderungen.

Das stattliche Keller- und Speichergebäude am südwestlichen Rand, außerhalb der historischen Kernstadt ist ein bemerkenswertes Zeugnis für die einstigen Lager- und Wirtschaftsformen in Hausach. Die Lage des Kellers im Erdgeschoss dokumentiert sinnfällig den baulichen Umgang mit der vorgegebenen Hanglage und dem felsigen Untergrund. An der Erhaltung besteht daher aus wissenschaftlichen Gründen ein öffentliches Interesse.

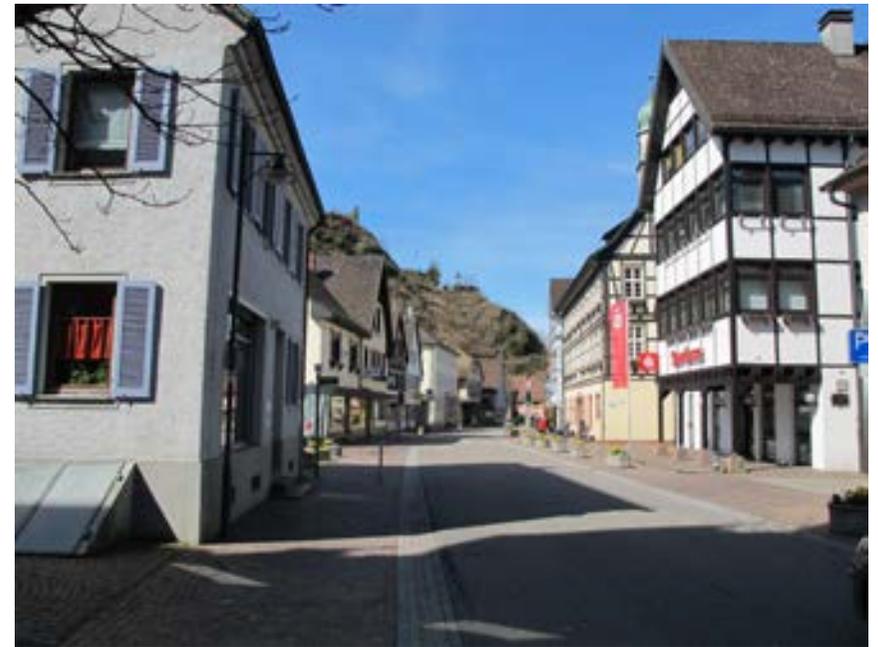
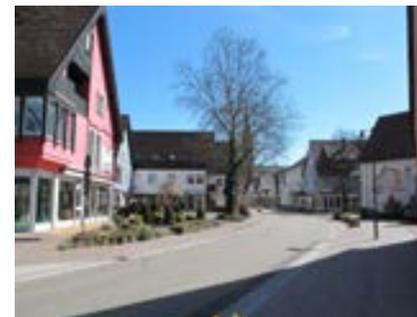
Blick nach Westen entlang der Hauptstraße bei Hausnr. 27

Die Hauptstraße bildet den zentralen Bestandteil der mittelalterlichen Grundrissstruktur und prägt als zentrale Hauptachse das historische Erscheinungsbild von Hausach in erheblichem Maße. Die Straße selbst geht möglicherweise noch auf eine frühe Handelsroute durch das Kinzigtal zurück.

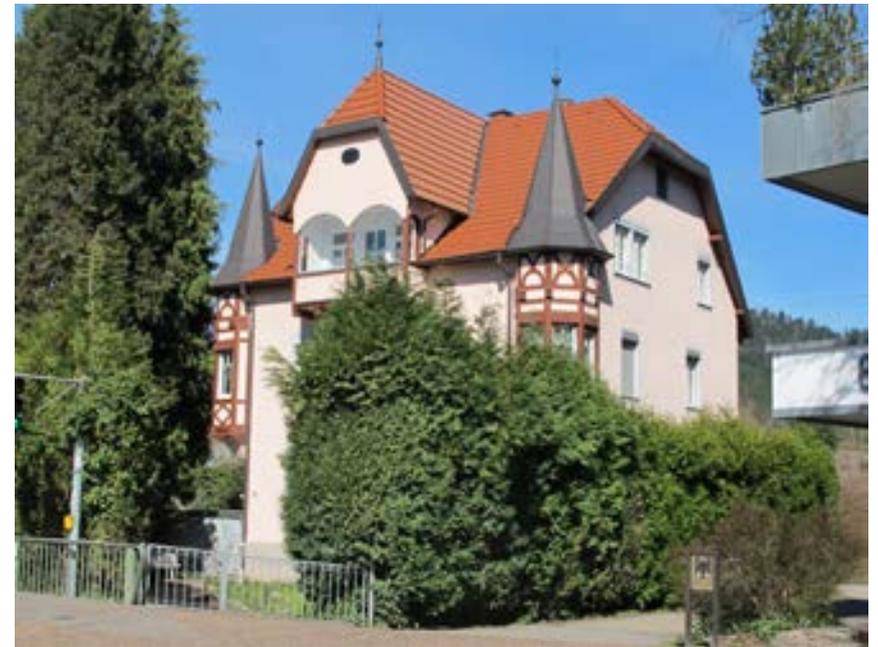
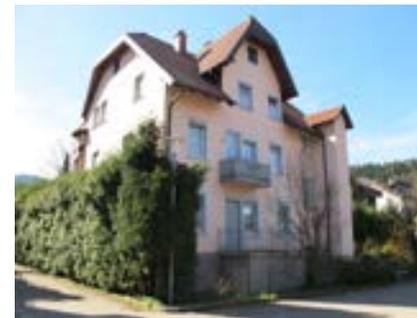
Ansicht des Gebäudes von Südosten

1913 erbaut.

Die anschaulich überlieferte und repräsentativ gestaltete Stadtvilla steht beispielhaft für den Architekturanspruch und die Formensprache des frühen 20. Jahrhunderts in Hausach. Das Gebäude gibt zudem Hinweise auf die zunehmende Stadterweiterung nach Osten in Richtung des in den 1870er Jahren entstandenen Bahnhofs.

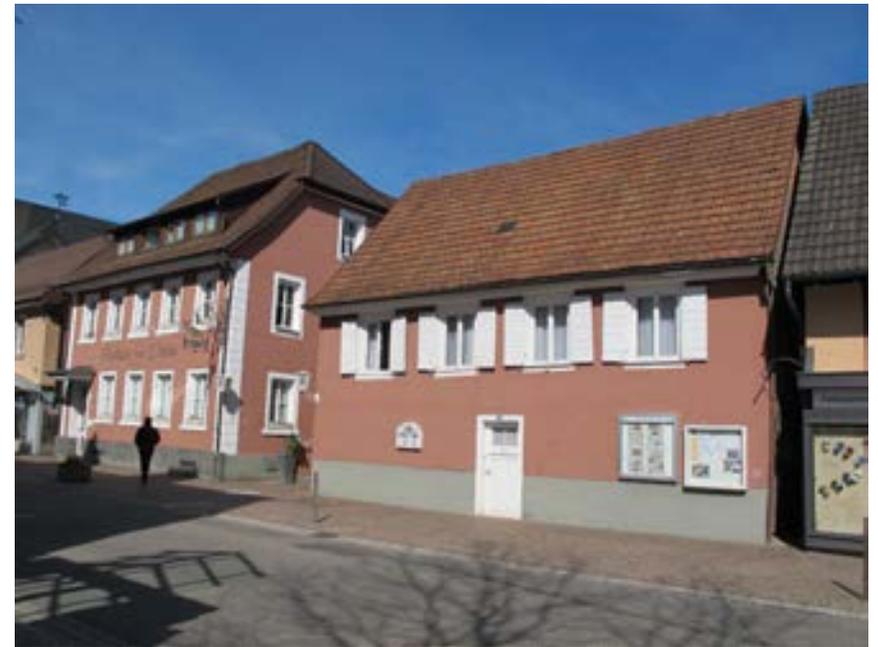
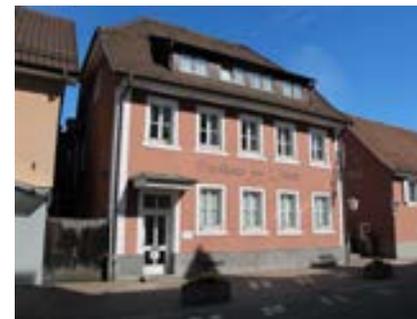
Ansicht des Gasthofes von Südosten

Der gut überlieferte Gasthof (Hausnr. 24) ist ein Dokument für das Gasthauswesen des 19. Jahrhunderts in Hausach. Es handelt sich hierbei um einen Kulturdenkmal-Prüffall, der im Vorfeld baulicher Maßnahmen am Gebäude genauer begutachtet werden sollte.

Das östliche Nebengebäude (Hausnr. 22) ist aufgrund seiner Zugehörigkeit als ehemaliges Ökonomiegebäude des Gasthofs als erhaltenswert einzustufen.

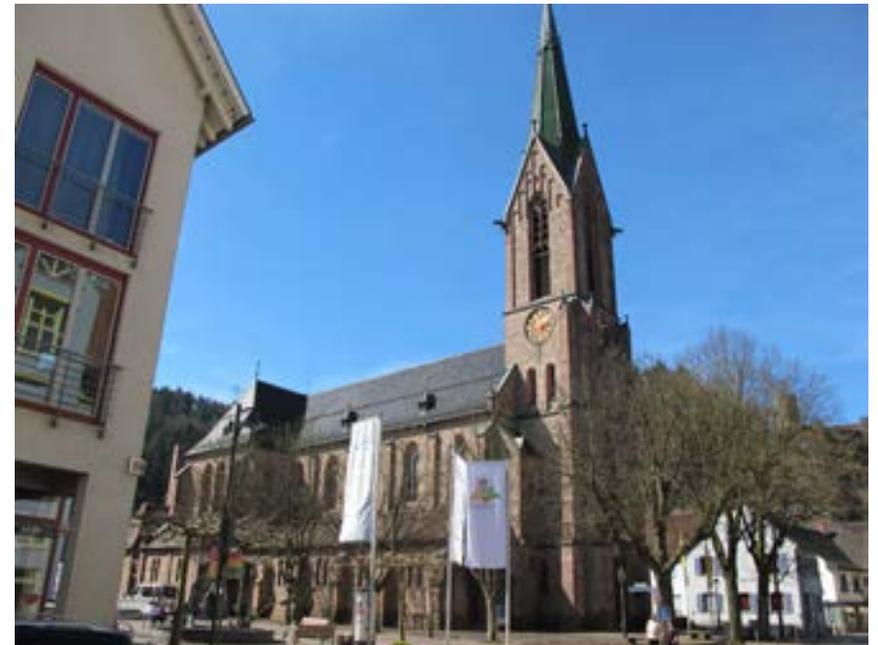
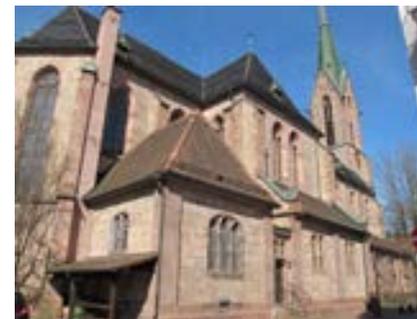
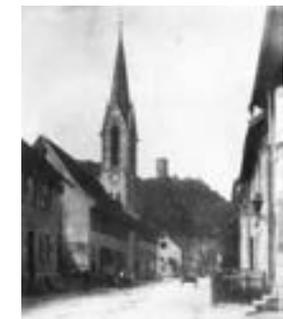
Ansicht der Pfarrkirche St. Mauritius von Nordosten

Die Kirche wurde 1892 auf bis dahin unbebauten Gartengrundstücken neu errichtet. Somit sind hier keine Vorgängerbauten zu erwarten.

Die sehr stattliche und ortsbildprägende Pfarrkirche mit ihrer Ausstattung stellt ein wichtiges Zeugnis der Glaubenswelt und Volksfrömmigkeit des späten 19. Jahrhunderts dar. An ihrer Erhaltung besteht aus künstlerischen, wissenschaftlichen und heimatgeschichtlichen Gründen ein öffentliches Interesse.

Als bauliche Dominante ist neben der, den gesamten Ort überragenden Burgruine die katholische Pfarrkirche zu erwähnen. Die neogotische Basilika von 1892/94 mit ihrem hohen Nordturm prägt das innere Stadtbild.

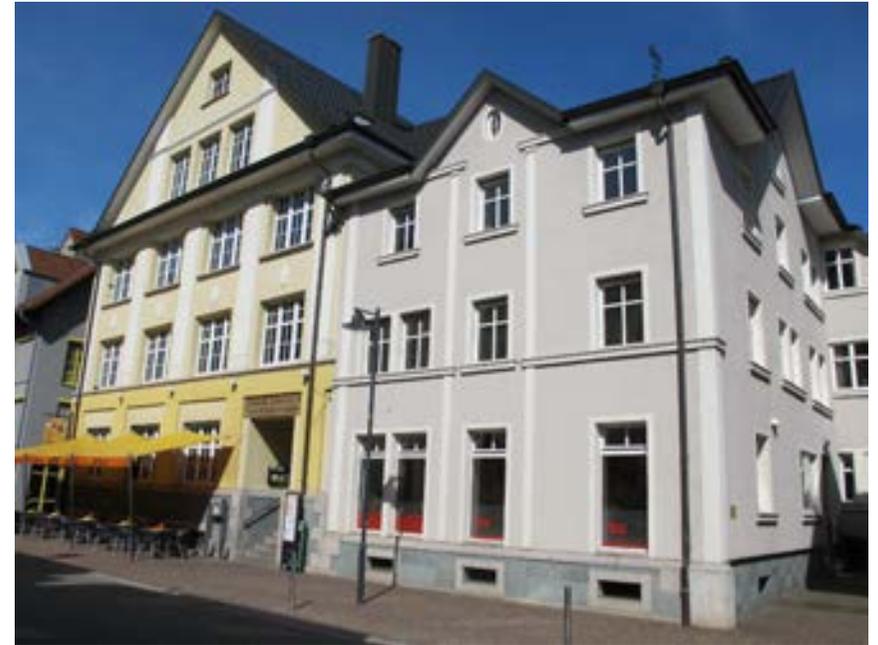
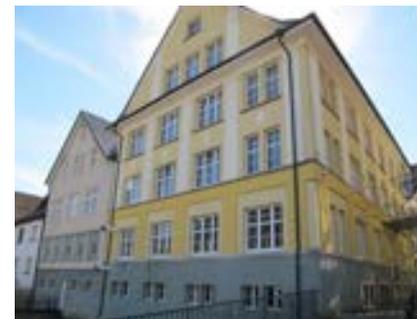
Ansicht der ehemaligen Hosenträgerfabrik von Südosten

Am Bruckenbach stehendes, dreigeschossiges, giebelständiges Fabrikgebäude über hohem Kellersockel. Die aus zwei Gebäuden bestehende ehemalige Hosenträgerfabrik „Johann Schmider“ besteht aus massiv gemauerten und in den Fassaden durch pilasterartige Wandvorlagen, Gesimsbänder und Lisenen reich gegliederte Oberflächen. Nach oben schließt das westliche Gebäude mit zwei Dachgeschossebenen unter einem Satteldach mit Schleppgaube ab. Das östliche Gebäude besitzt ebenfalls ein Satteldach, das zur Straße hin mit einem Walm und zwerchhausartigen Aufbauten abschließt. Frühes 20. Jahrhundert mit jüngeren Veränderungen. Im Erdgeschoss heute gastronomische Nutzung.

Die stattlichen Fabrikgebäude sind ein wichtiges Dokument für die einst weit verbreitete Textilindustrie in der Region. Zugleich zeugen sie vom Wandel im Arbeitsleben, das sich ab dem 19. Jahrhundert nicht mehr in Landwirtschaft und Bergbau vollzog sondern vermehrt in Industriebetrieben. An der Erhaltung besteht daher aus wissenschaftlichen und heimatgeschichtlichen Gründen ein öffentliches Interesse.

Als weitere auffallende Sondergebäude sind noch das 1826 erbaute Rathaus (Hauptstraße 40) mit seinem Dachreiter und die ehemalige Hosenträger-Fabrik (Hauptstraße 28) mit ihrem stattlichen Industriebau zu erwähnen. Daneben bestimmen einige Gasthäuser, wie der Löwen (Hauptstraße 24) und die Krone (Hauptstraße 39) die zentrale Achse von Hausach.

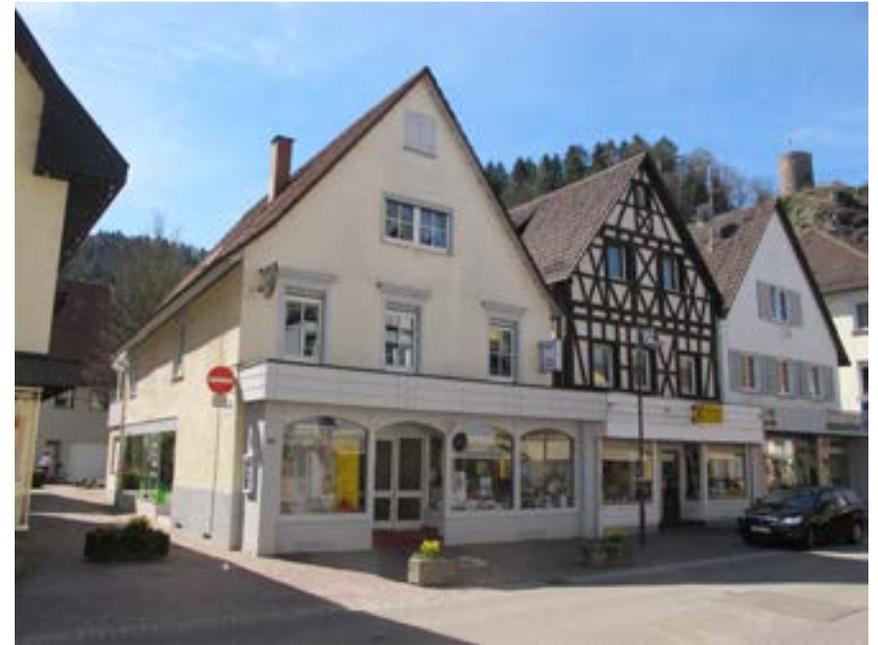
Das in Ecklage zur Ratsgasse stehende Wohn- und Geschäftshaus ist ein typischer Vertreter eines kleinstädtischen Gebäudes mit Ladenlokal im Erdgeschoss. Zudem kann das Gebäude Aufschluss über die einstigen Wohn- und Arbeitsformen in Hausach geben. Es handelt sich hierbei um einen Kulturdenkmal-Prüffall, der im Vorfeld baulicher Maßnahmen am Gebäude genauer begutachtet werden sollte.

Ansicht des Gebäudes von Nordosten

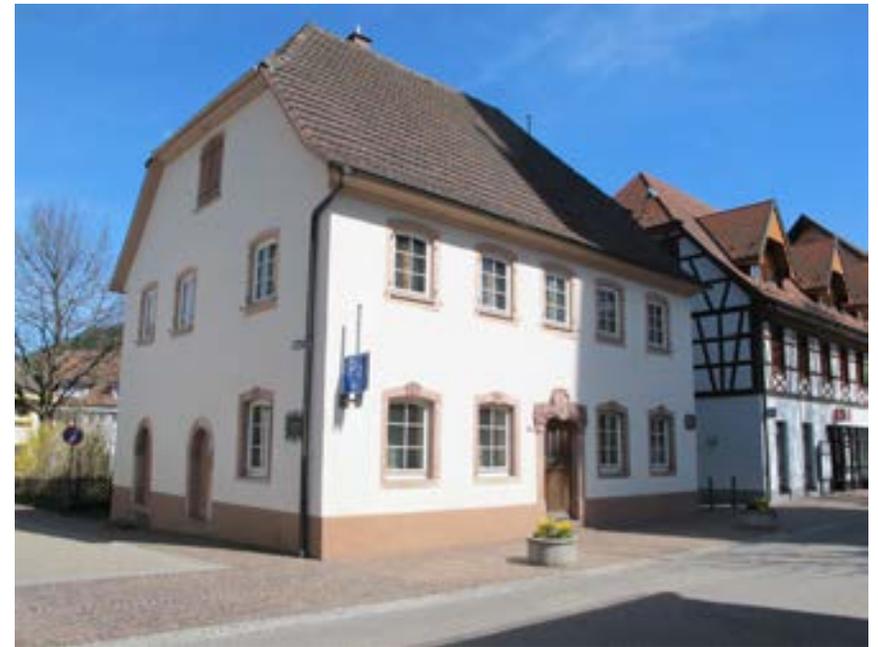
Hauptstraße 36 (Flst.Nr. 280)

In Ecklage zur Gartenstraße stehendes, zweigeschossiges Kaplaneigebäude. Über massiv gemauerter Erdgeschosszone ein verputztes Fachwerk-Obergeschoss. Die Öffnungsgewände teils reich verziert. Besonders bemerkenswert das südliche, aus Buntsandstein gearbeitete Türportal. Nach oben mit zwei Dachgeschoss-ebenen unter einem Halbwalmdach abschließend. Laut Inschrift über dem Türportal 1784 erbaut: „GLÜCK UND WERAISCHES KAPLANEYHAUS 1784“.

Das gut und sehr anschaulich überlieferte Kaplaneihaus ist ein bemerkenswertes Zeugnis für die einstigen Lebens- und Wohnverhältnisse der hiesigen Geistlichkeit. An seiner Erhaltung besteht aus wissenschaftlichen und heimatgeschichtlichen Gründen ein öffentliches Interesse.

Ansicht der Kaplanei von Südwesten

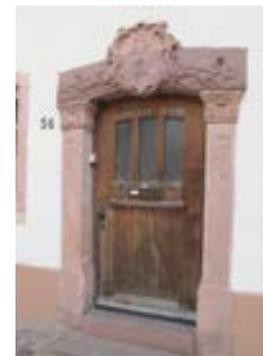
Ansicht des Türportals

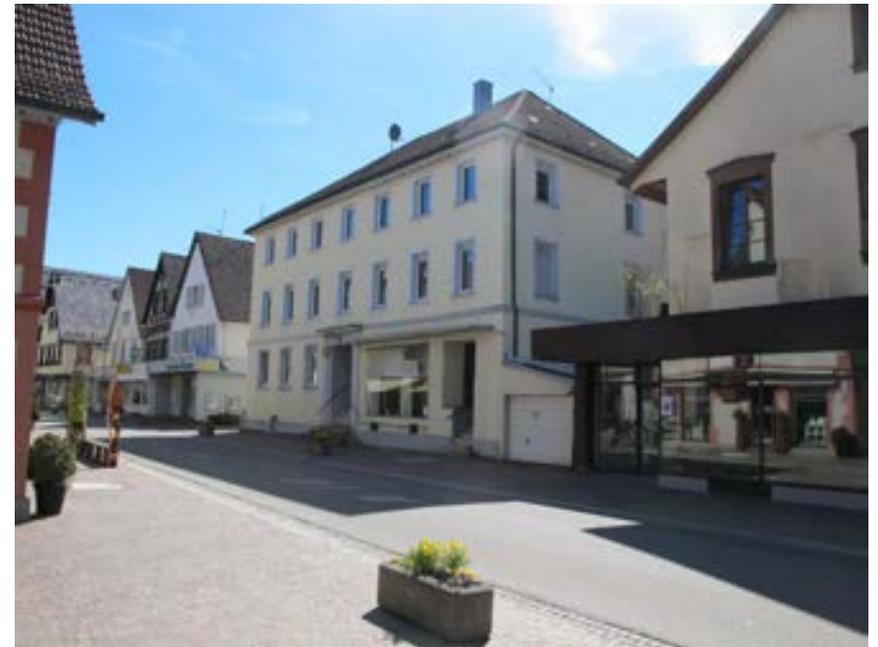
Hauptstraße 39 (Flst.Nr. 168)

Zentral im historischen Stadtkern stehendes, dreigeschossiges Gasthaus „Krone“ mit massiv gemauerten und verputzten Außenwänden. Über dem Erdgeschoss umlaufendes Gesimsband. Nach oben mit zwei Dachgeschossebenen unter einem flachen Walmdach abschließend. Über der zentralen Eingangstüre ein Wirtshausausleger in Form einer Krone.

Das sehr stattliche und traditionsreiche ehemalige Gasthaus ist nicht nur in hohem Maße straßenbildprägend sondern auch ein wichtiges Zeugnis für das Gasthauswesen des 19. Jahrhunderts in Hausach. An der Erhaltung besteht daher aus wissenschaftlichen und heimatgeschichtlichen Gründen ein öffentliches Interesse.

Ansicht des Gasthauses von Nordwesten

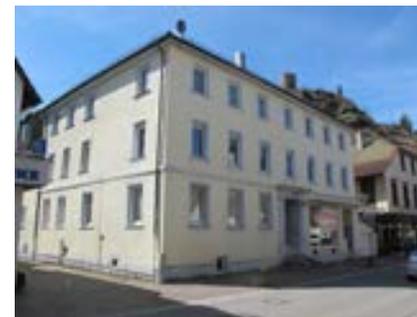
Ansicht von Nordosten

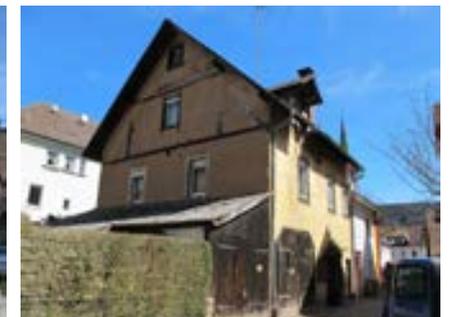
Südlich des Gasthauses ein - an der Schloßstraße gelegenes - zweigeschossiges Ökonomiegebäude mit Tanzsaal im Obergeschoss in abschließendem Satteldach. Laut Inschrift im Türsturz: „Erbaut i. Jahr 1894. von J. Schmider.“.

Ökonomiegebäude an der Schloßstraße

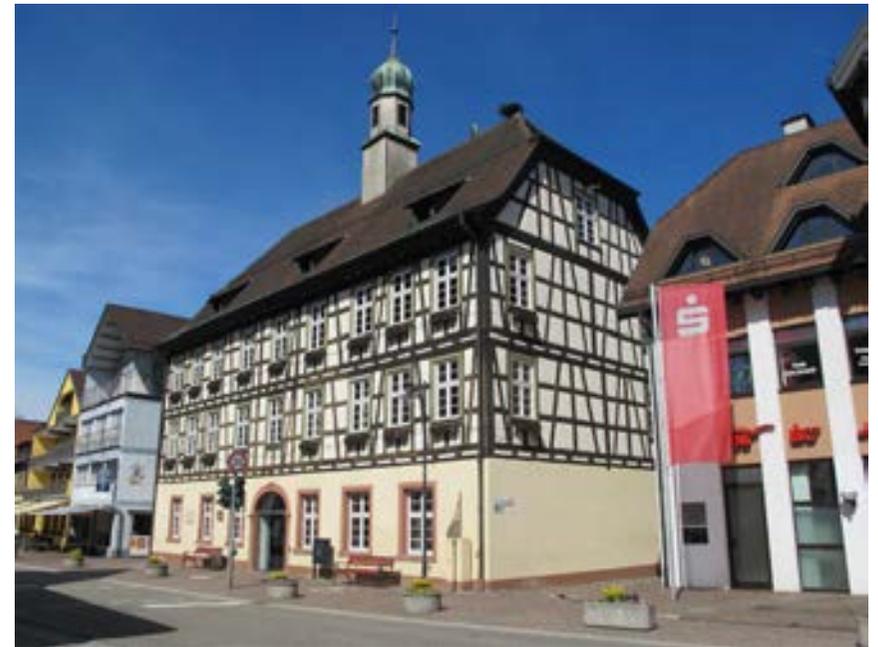
Hauptstraße 40 (Flst.Nr. 283)

Zentral im historischen Stadtkern, traufständig stehendes, dreigeschossiges Rathaus. Über massiv gemauerter Erdgeschosszone erheben sich zwei heute unverputzte Fachwerk-Obergeschosse. Nach oben mit zwei Dachgeschoss-ebenen unter einem Halbwalmdach mit Schleppgauben und Dachreiter mit Zwiebelhaube abschließend. Im Erdgeschoss großes rundbogiges Eingangsportal. 1826 unter Bürgermeister Joachim Sattler als Rat- und Schulhaus erbaut. Um 1937 saniert; dabei Freilegung des Fachwerks. Jüngere Veränderungen.

Das Rat- und Schulhaus nimmt durch seine bauliche Gestalt eine Sonderstellung ein, womit zugleich seine Bedeutung als öffentliches Gebäude in Hausach unterstrichen wird. Die stadtgeschichtliche Bedeutung des Gebäudes belegt das öffentliche Interesse an seiner Erhaltung aus wissenschaftlichen und heimatgeschichtlichen Gründen.

Ansicht des Rathauses von Südosten

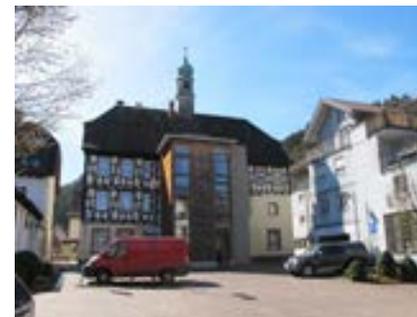
Ansicht von Norden
