HAUSACH

Historische Ortsanalyse

Mai 2013
im Auftrag der Stadt Hausach

Regierungspräsidium Freiburg

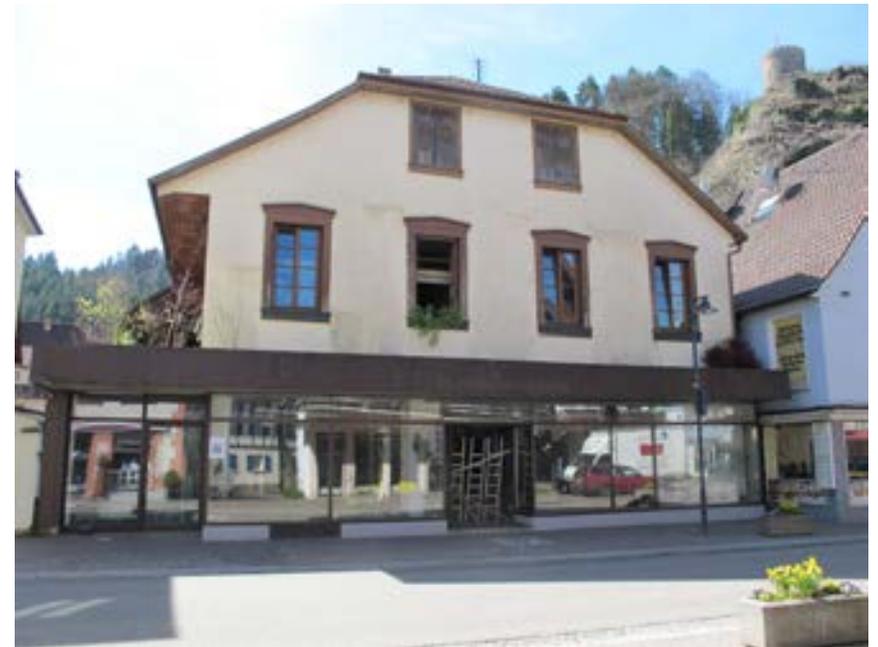
Hauptstraße 41 (Flst.Nr. 167)

Zentral im historischen Stadtkern giebelständig stehendes, zweigeschossiges Wohn- und Geschäftshaus. Über massiv gemauerter Erdgeschosszone ein teils verputztes Fachwerk-Obergeschoss. Nach oben mit einer Dachgeschossebene und Spitzboden unter einem Halbwalmdach abschließend. An der nördlichen Giebelseite ein jüngerer Vorbau im Erdgeschoss. Die Fenstereinfassungen darüber mit einfachen Fensterverdachungen gestaltet. 19. Jahrhundert mit jüngeren Veränderungen.

Das sehr stattliche Wohn- und Geschäftshaus ist ein bemerkenswertes Beispiel eines kleinstädtischen Gebäudes mit Ladenlokal im Erdgeschoss. Die breit gelagerte Giebelfassade könnte auf eine ehemalige Sondernutzung (etwa Gasthaus) hindeuten. Es handelt sich hierbei um einen Kulturdenkmal-Prüffall, der im Vorfeld baulicher Maßnahmen am Gebäude genauer begutachtet werden sollte.

Ansicht des Gebäudes von Norden

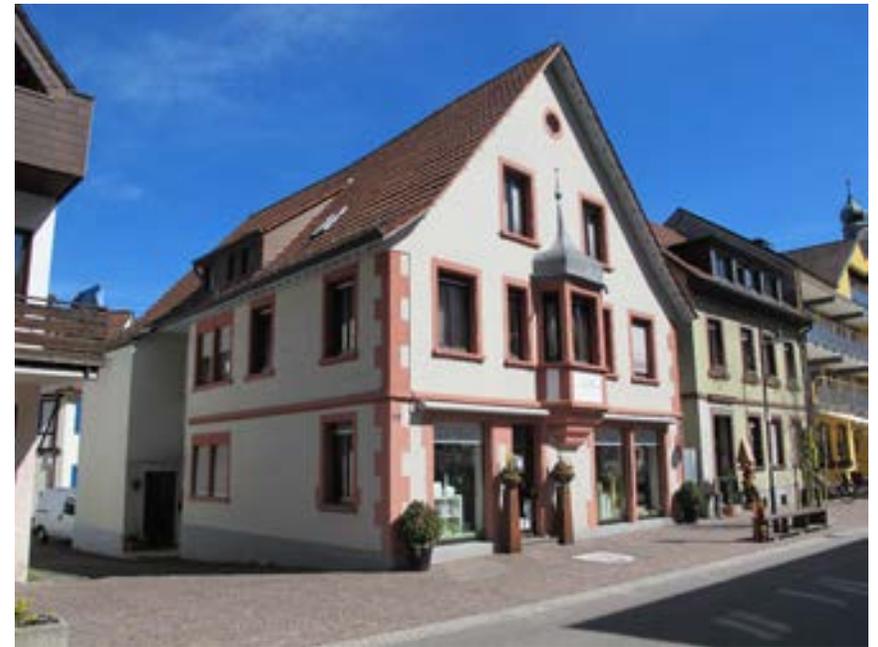
Hauptstraße 50 (Flst.Nr. 288)

Zentral im historischen Stadtkern giebelständig stehendes, zweigeschossiges Wohn- und Geschäftshaus. Das massiv gemauerte und verputzte Gebäude mit Eckquaderungen, Gesimsband und Öffnungsgewänden gegliedert. Bemerkenswert ein polygonaler Erker im Obergeschoss der Südfassade mit abschließender welscher Haube. Nach oben mit zwei Dachgeschossebenen unter einem Satteldach mit Schleppgaube abschließend.

Das sehr repräsentativ gestaltete und gut überlieferte Wohn- und Geschäftshaus ist ein herausragender Vertreter eines kleinstädtischen Gebäudes mit Ladenlokal im Erdgeschoss. Es kann wichtige Aufschlüsse über die einstigen Wohn- und Arbeitsformen in Hausach geben. Es handelt sich hierbei um einen Kulturdenkmal-Prüffall, der im Vorfeld baulicher Maßnahmen am Gebäude genauer begutachtet werden sollte.

Ansicht des Gebäudes von Südwesten

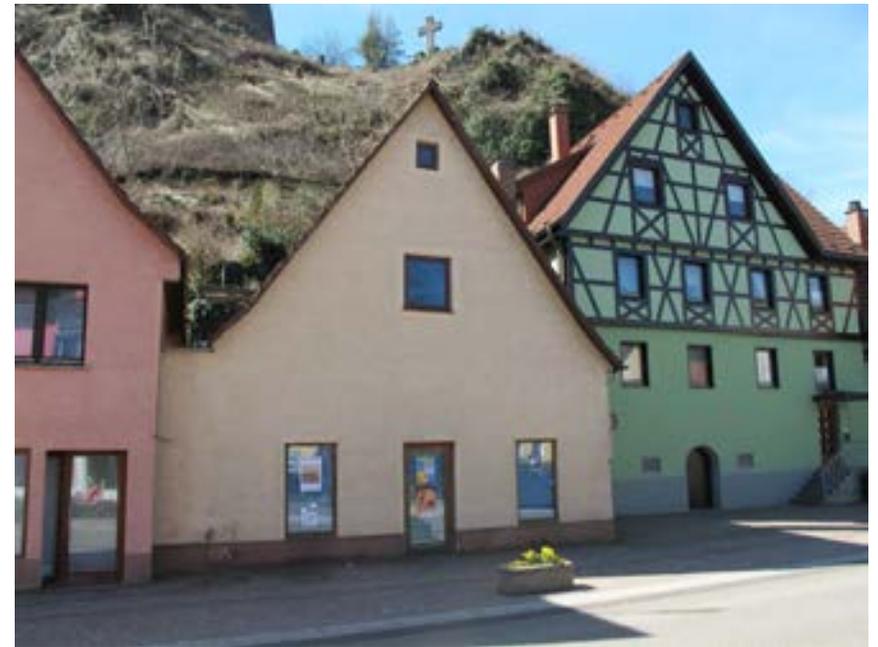
Hauptstraße 51 (Flst.Nr. 111)

Unmittelbar am Fuße des Schloßbergs stehendes, eingeschossiges, giebelständiges Wohnhaus. Das gedungen wirkende Gebäude möglicherweise in Fachwerkbauweise errichtet und verputzt. Nach oben mit einer Dachgeschoss-ebene und Spitzboden unter einem Satteldach abschließend. Im 18. Jahrhundert als Ökonomiegebäude erbaut, wie noch auf dem Gemarkungsatlas von 1881 zu erkennen ist. Jüngere Veränderungen.

Das unscheinbare Wohnhaus am westlichen Rand des historischen Stadtkerns ist ein Beispiel für die einfache und zweckhafte Gestaltung eines Ökonomiegebäudes des 18. Jahrhunderts. Es zählt zu den Gebäuden, die nach den Zerstörungen im 17. und frühen 18. Jahrhundert wieder aufgebaut wurden. Es handelt sich hierbei um einen Kulturdenkmal-Prüffall, der im Vorfeld baulicher Maßnahmen am Gebäude genauer begutachtet werden sollte.

Ansicht des Wohnhauses von Nordosten

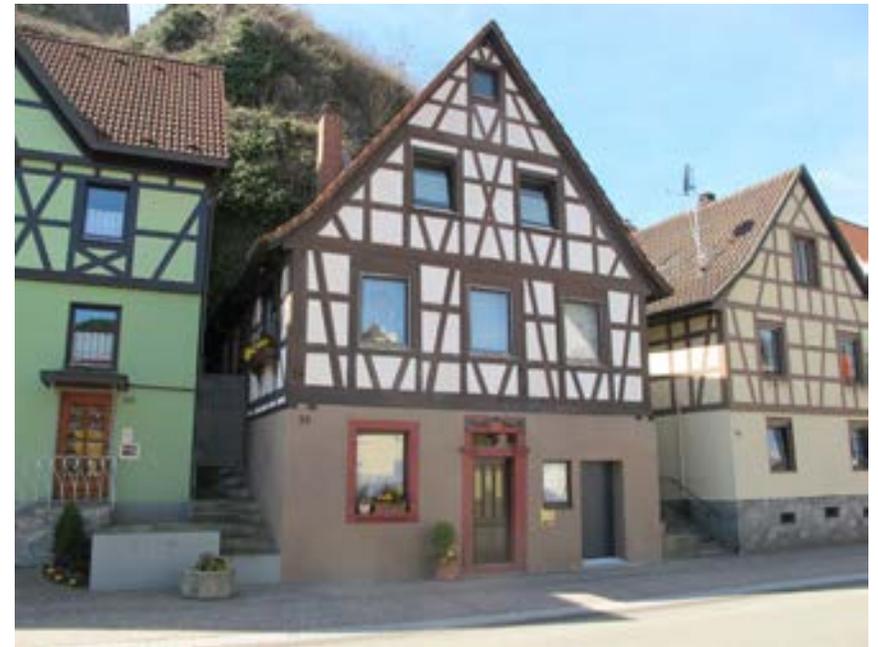
Hauptstraße 55 (Flst.Nr. 109)

In leichter Hanglage unmittelbar am Fuße des Schloßbergs stehendes, zweigeschossiges, giebelständiges Wohnhaus mit massiv gemauerter Erdgeschosszone und fachwerksichtigem Obergeschoss. Nach oben mit zwei Dachgeschoss-ebenen unter einem Satteldach abschließend. An der nördlichen Giebelseite ein reich gestaltetes Türportal mit Feston.
Im Keilstein des Türportals inschriftlich datiert auf „Joh: G. Speck 1822.“.

Die südliche Rückwand des Gebäudes wohl als Rest der ehemaligen Stadtmauer anzusehen.

Das gut überlieferte Wohnhaus am westlichen Rand der Altstadt ist ein schönes Zeugnis für die Architektursprache der 1820er Jahre in Hausach. Es dokumentiert zudem die einstigen Wohn- und Lebensformen im Ort. An der Erhaltung besteht daher aus wissenschaftlichen Gründen ein öffentliches Interesse.

Ansicht des Wohnhauses von Nordosten

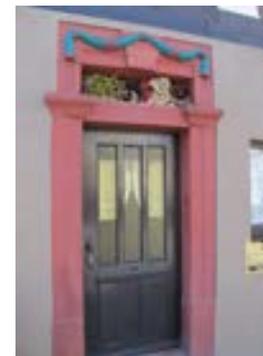
Ansicht des Türportals

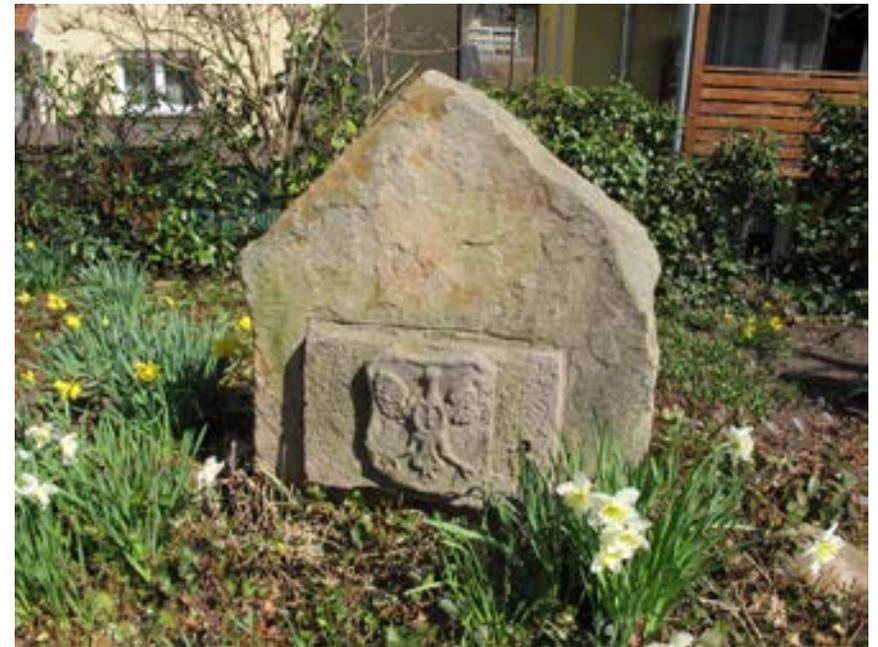
Hauptstraße 55 (gegenüber) (Flst.Nr. 290/3)

Gegenüber des Gebäudes Hauptstraße 55 auf einem Grünstreifen vor dem Gewerbekanal aufgerichteter Wappenstein von dem abgebrochenen Wohnhaus Hauptstraße 68. Die Spolie zeigt einen Adler mit kreuztragendem Wappenschild auf der Brust. Beidseitig des Adlers sind die Zahlen „17“ „41“ noch schwach zu entziffern.

Die Spolie zeugt von einem einst hier stehenden Wohnhaus, welches möglicherweise um das Jahr 1741 errichtet wurde. Eine exakte Zuordnung des Wappens ist bislang nicht bekannt. Der Wappenstein ist ein Dokument für die Bebauung der Wiederaufbauzeit im 18. Jahrhundert. An der Erhaltung besteht aus heimatgeschichtlichen Gründen ein öffentliches Interesse.

Ansicht des Wappenstein von Süden

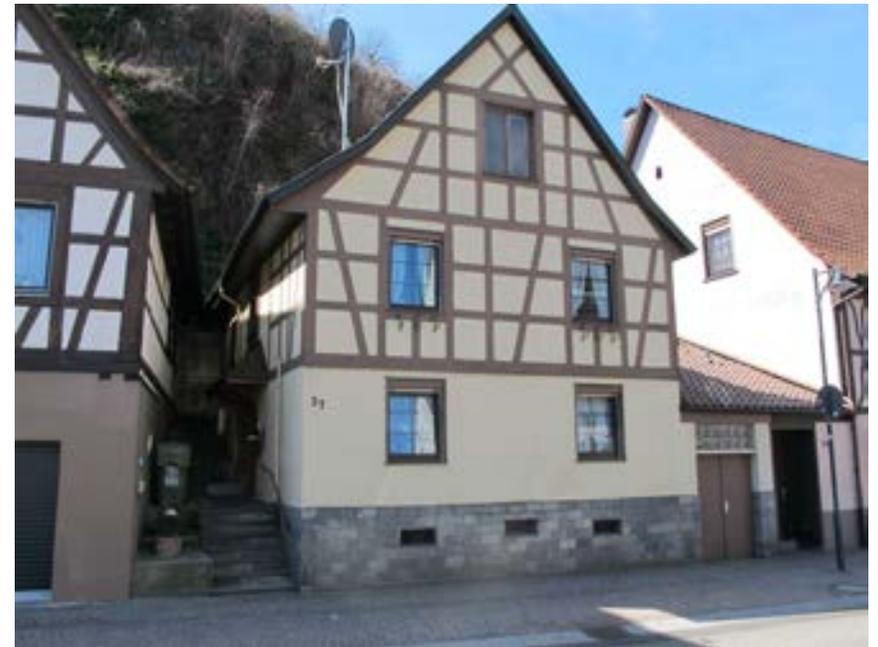
Hauptstraße 57 (Flst.Nr. 108)

In leichter Hanglage unmittelbar am Fuße des Schloßbergs stehendes, zweigeschossiges, giebelständiges Wohnhaus. Über hohem Kellersockel eine massiv gemauerte Erdgeschosszone. Darüber ein fachwerksichtiges Obergeschoss. Nach oben mit einer Dachgeschossebene und Spitzboden unter einem Satteldach abschließend.

Die südliche Rückwand des Gebäudes wohl als Rest der ehemaligen Stadtmauer anzusehen.

Das überlieferte Wohnhaus am westlichen Rand des historischen Stadtkerns stellt einen typischen Vertreter eines einfachen Wohn- und Handwerkerhauses des 19. Jahrhunderts dar. Das Gebäude gibt Hinweise auf die einstigen Wohn- und Lebensverhältnisse in Hausach. Es handelt sich hierbei um einen Kulturdenkmal-Prüffall, der im Vorfeld baulicher Maßnahmen am Gebäude genauer begutachtet werden sollte.

Ansicht des Wohnhauses von Nordosten

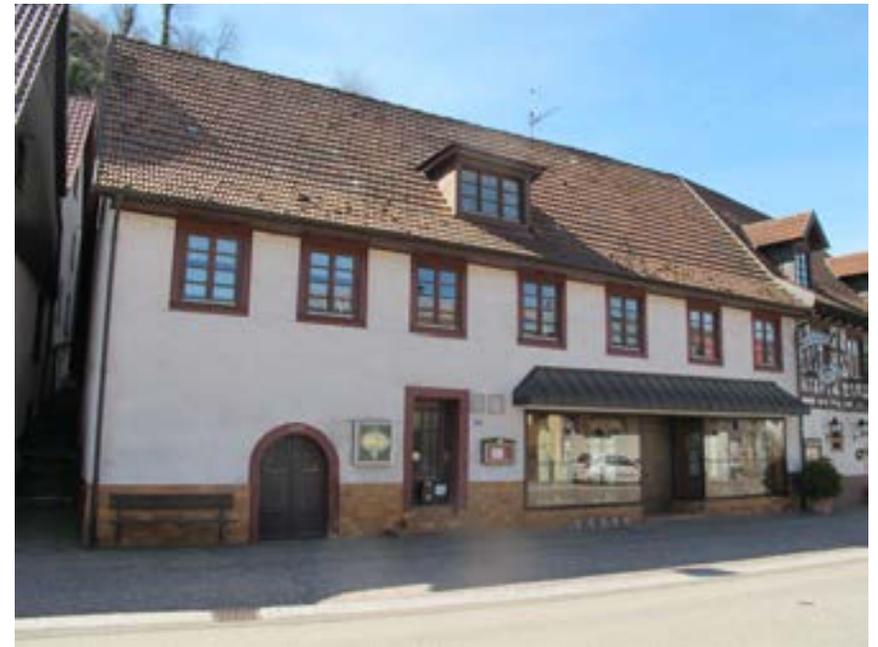
Hauptstraße 61 (Flst.Nr. 60)

Nördlich, am Fuße des Schloßbergs stehendes, zweigeschossiges, traufständiges Wohn- und Geschäftshaus. Über massiv gemauerter Erdgeschosszone ein teils verputztes Fachwerk-Obergeschoss. Nach oben mit zwei Dachgeschossebenen unter einem Satteldach mit Schleppgaube abschließend. An der nördlichen Traufseite ein rundbogiges Kellertor.

Das überlieferte Wohn- und Geschäftshaus deutet mit seiner Traufstellung auf eine ehemalige Sondernutzung (wohl Gasthaus) hin. Auch heute ist eine gastronomische Nutzung untergebracht. Das Gebäude kann somit Hinweise auf einstige Arbeits- und Wirtschaftsverhältnisse liefern. Zudem dokumentiert es die frühe Erweiterung Hausachs über die mittelalterliche Stadtmauer hinaus. An der Erhaltung besteht daher aus wissenschaftlichen und heimatgeschichtlichen Gründen ein öffentliches Interesse.

Ansicht des Gebäudes von Nordosten

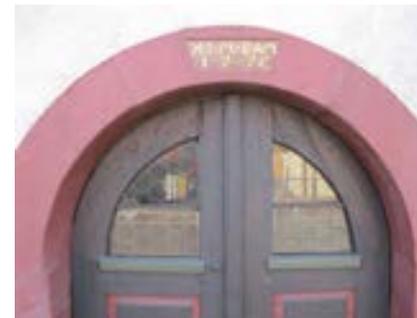
Im rundbogigen Kellertor inschriftlich datiert auf: „H: L: M x B:A:M 1772“.

Inskrift im Rundbogentor

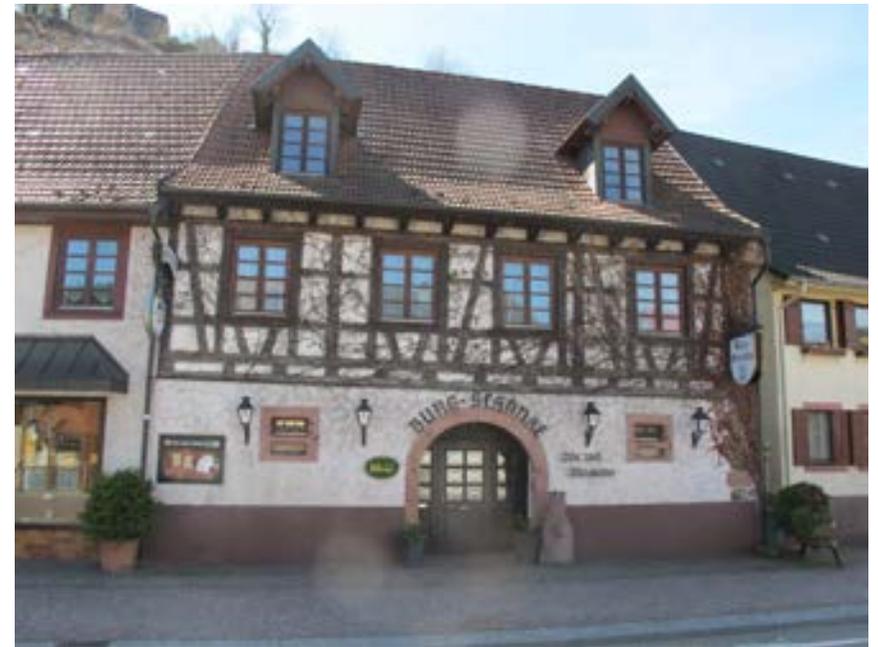
Hauptstraße 63 (Flst.Nr. 61)

Nördlich, am Fuße des Schloßbergs stehendes, zweigeschossiges, traufständiges Gasthaus. Über massiv gemauerter Erdgeschosszone ein fachwerksichtiges Obergeschoss. Nach oben mit zwei Dachgeschossebenen unter einem Satteldach mit Spitzgauben abschließend. An der nördlichen Traufseite ein großer rundbogiger Toreingang. Das Erdgeschoss wurde ehemals als Keller genutzt. Am Rundbogentor mit 1814 bezeichnet.

Die außerhalb des historischen Stadtkerns gelegene Burg-Schänke ist ein gutes Dokument für das Gasthauswesen des frühen 19. Jahrhunderts in Hausach. Mit seinem gasthaustypischen Standort entlang einer wichtigen Durchfahrtsstraße reiht es sich in eine Vielzahl von Gasthäusern entlang der Hauptstraße ein. An der Erhaltung besteht daher aus wissenschaftlichen und heimatgeschichtlichen Gründen ein öffentliches Interesse.

Ansicht des Gebäudes von Norden

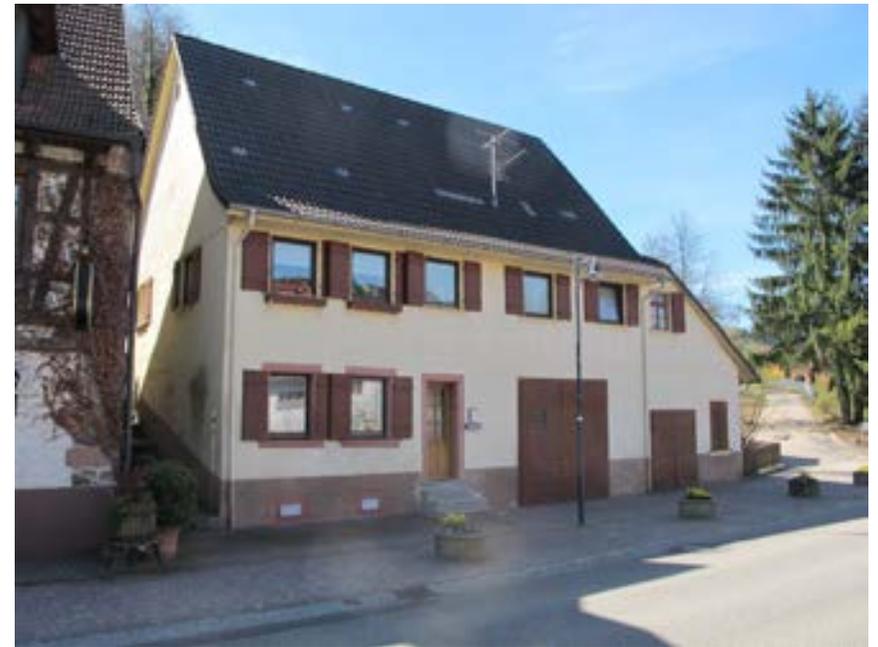
Hauptstraße 65 (Flst.Nr. 62)

In Ecklage unmittelbar am Fuße des Schloßbergs stehendes, zweigeschossiges Einhaus. Die östliche Gebäudehälfte nimmt den ehemaligen Wohnteil auf, die westliche Gebäudehälfte den Scheunenteil mit großer Toreinfahrt. Über massiv gemauerter Erdgeschosszone erhebt sich ein verputztes Fachwerk-Obergeschoss. Nach oben mit zwei Dachgeschossebenen unter einem gemeinsamen Satteldach abschließend. An der westlichen Giebelseite ein eingeschossiger Anbau mit Pultdach.

Das gut überlieferte Einhaus am westlichen Rand des historischen Stadtkerns ist ein für Hausach seltenes Beispiel eines landwirtschaftlichen Kleingehöfts. Das Gebäude gibt somit wichtige Hinweise auf ehemalige, landwirtschaftlich geprägte Lebens- und Arbeitsformen in Hausach. Es handelt sich hierbei um einen Kulturdenkmal-Prüffall, der im Vorfeld baulicher Maßnahmen am Gebäude genauer begutachtet werden sollte.

Ansicht des Gebäudes von Nordosten

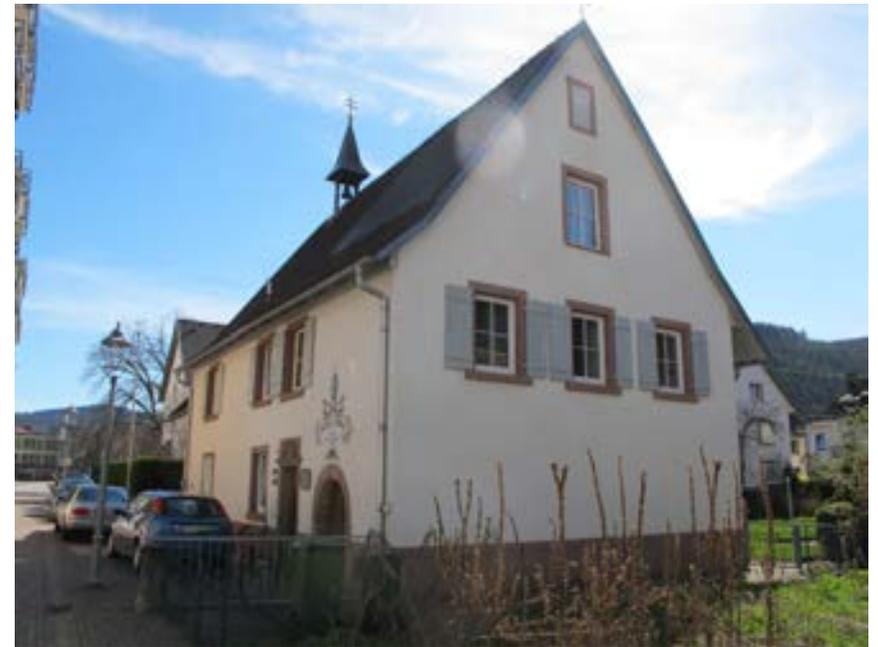
Klösterle 1 (Flst.Nr. 419/79)

Östlich, außerhalb der historischen Kernstadt stehende ehemalige Kapelle St. Sixtus. Massiv gemauertes und verputztes, zweigeschossiges Langhaus (heute als Wohnhaus genutzt) mit eingezogenem Rechteckchor. Nach oben mit zwei Dachgeschossebenen unter einem Satteldach mit Glockentürmchen abschließend. Die Öffnungsgewände aus Buntsandstein teilweise mit gotischen Maßwerkformen. Der Chor mit Eckquaderungen. Im Innern des Chors freigelegte Fresken und Ausstattungselemente. An der Außenwand zwei Sandsteinfiguren (Hl. Nepomuk und Hl. Maria) angebracht.

Die gut überlieferte Kapelle samt Ausstattung stellt ein wichtiges Dokument der Glaubenswelt und Volksfrömmigkeit dar. Sie zeugt als letzter Rest von dem ehemals hier gelegenen Franziskanerkloster. An ihrer Erhaltung besteht aus künstlerischen, wissenschaftlichen und heimatgeschichtlichen Gründen ein öffentliches Interesse.

Ansicht der Kapelle St. Sixtus von Nordwesten

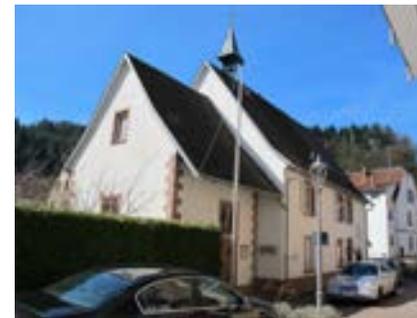
Ansicht von Nordosten

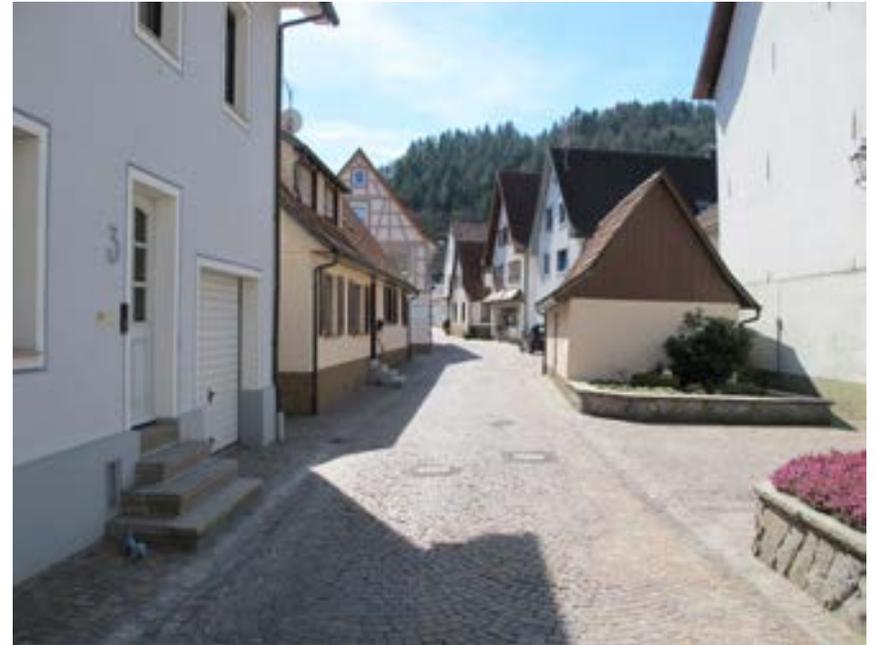
Die Lindenstraße wird nur noch von wenig historischer Bebauung geprägt. Jedoch zeichnet der nördliche Abschnitt den einstigen Verlauf der Stadtbefestigung bzw. eines möglichen Grabenbereiches vor der Stadtmauer nach. Somit lässt sich hier noch gut der alte Stadtumriss ablesen.

Die Lindenstraße gehört zum frühneuzeitlichen Stadtgrundriss von Hausach. Als Bestandteil der frühneuzeitlichen Grundrissstruktur unterstützt der nördliche Abschnitt der Lindenstraße das historische Erscheinungsbild von Hausach.

Blick nach Süden entlang der Lindenstraße bei Hausnr. 3

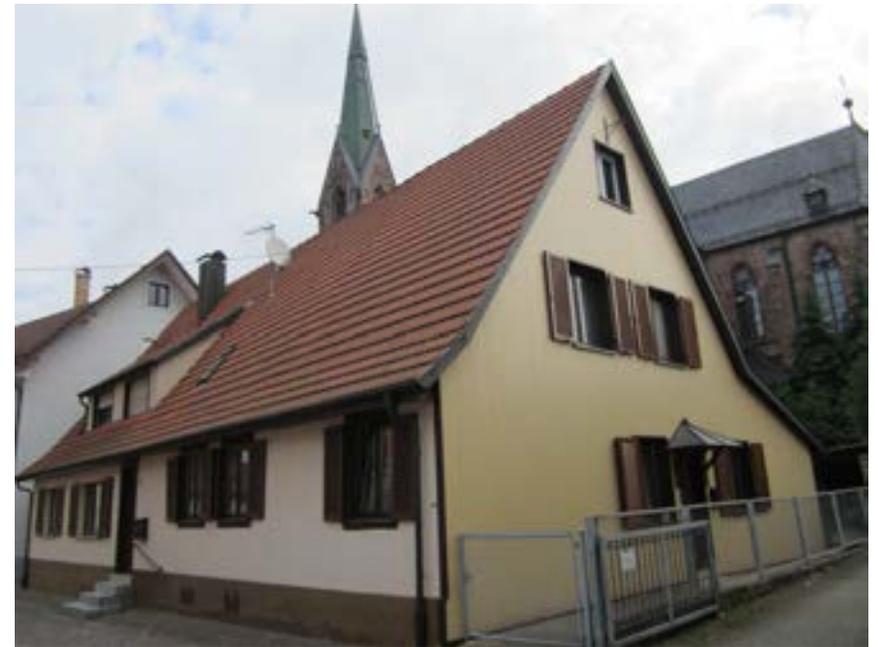
Laut Gemarkungsatlas von 1881 befand sich im nördlichen Drittel einst ein Ökonomieteil.

Das überlieferte Wohnhaus ist ein wichtiges Beispiel für die frühe Stadterweiterung in Richtung Osten über die Stadtmauer hinaus. Das Haus kann als ehemaliges Handwerkerhaus zudem Hinweise auf die einstigen Wohn- und Arbeitsformen liefern.

Ansicht des Wohnhauses von Südwesten

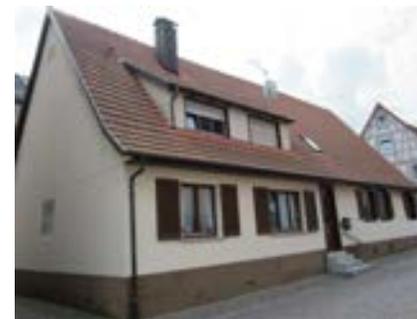
Ansicht von Nordwesten

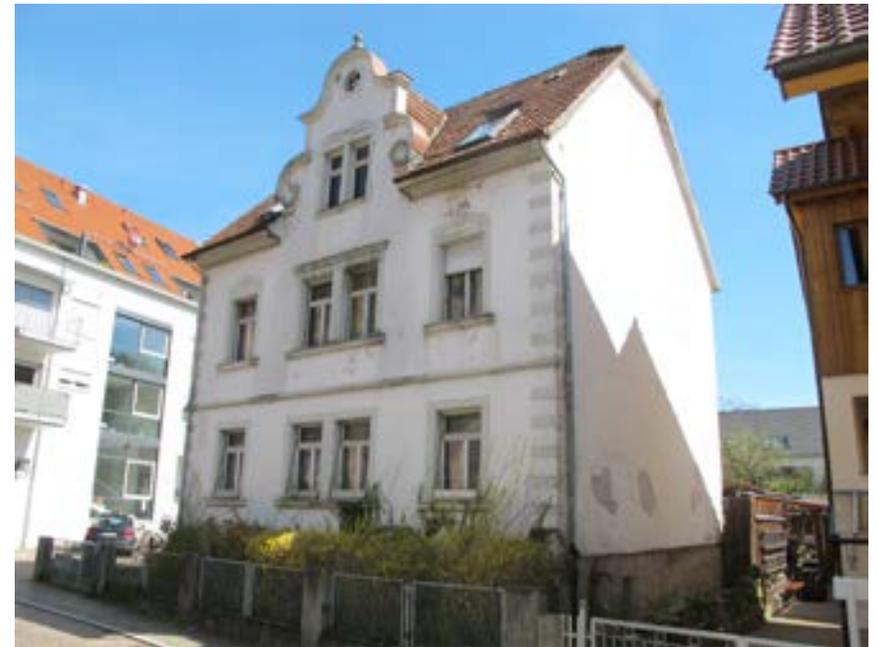
Östlich, außerhalb des historischen Stadtkerns, in unmittelbarer Nachbarschaft zur Pfarrkirche stehendes, zweigeschossiges, traufständiges Wohnhaus. Über dem Kellersockel zwei massiv gemauerte und verputzte Geschosse. Nach oben mit zwei Dachgeschossebenen unter einem Krüppelwalmdach mit Zwerchhaus abschließend. Die Fassaden mit Gesimsbändern, Eckquaderungen, Fensterverdachungen und am Zwerchhaus mit Volutengiebel gegliedert. 1909 durch Maurermeister Otto Sum erbaut.

Das anschaulich überlieferte und repräsentativ gestaltete Wohnhaus ist ein gutes Beispiel für den Gestaltungsanspruch des frühen 20. Jahrhunderts. Zudem belegt das Gebäude die Stadterweiterung in Richtung Osten, die ab dem 19. Jahrhundert - mit der Eröffnung des Bahnhofs - vermehrt einsetzte. Das Haus kann Hinweise auf die einstigen Wohn- und Lebensverhältnisse liefern.

Ansicht des Wohnhauses von Südwesten

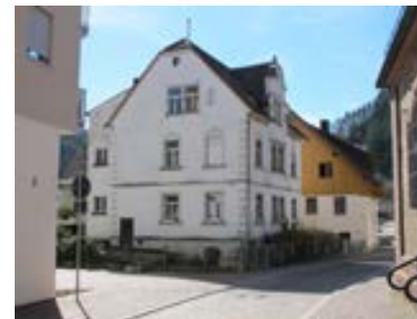
Ansicht von Norden

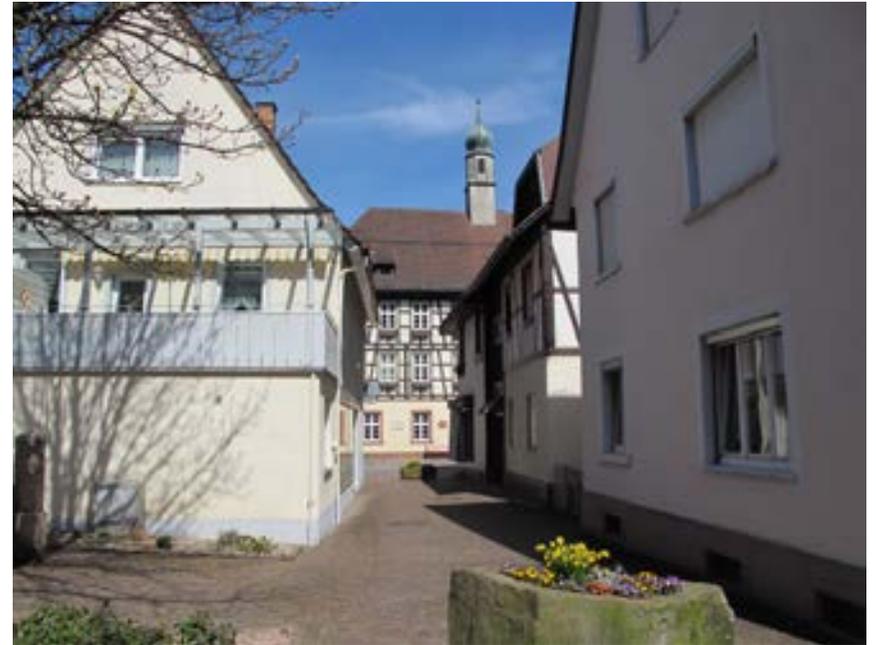
Die Ratsgasse bildet einen Bestandteil der frühneuzeitlichen Grundrisstruktur und prägt somit ebenfalls das historische Erscheinungsbild von Hausach mit.

Blick nach Norden durch die Ratsgasse von der Schloßstraße aus

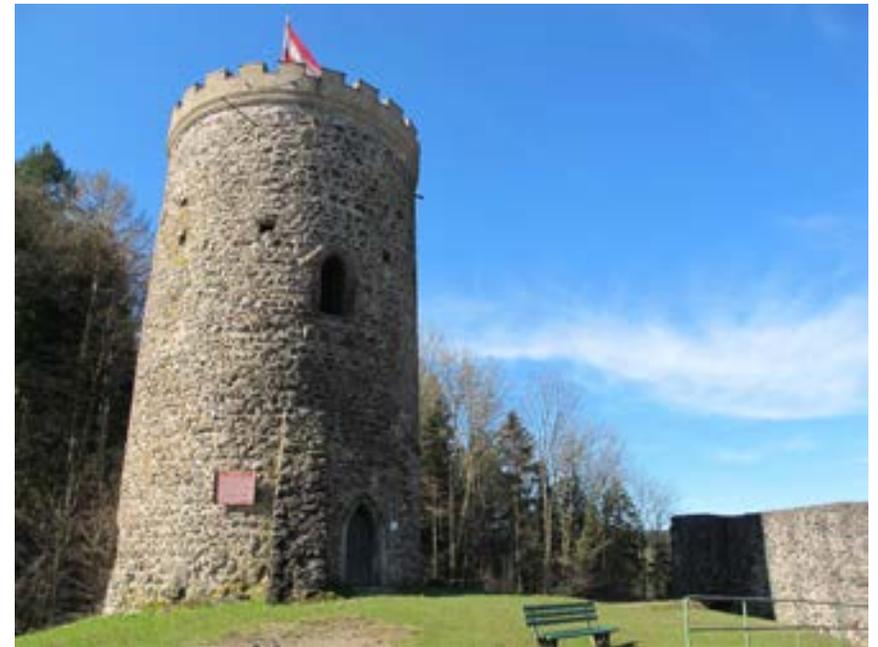
Westlich, hoch über der Altstadt von Hausach, in Solitärage stehende Burgruine Husen. Massiv aus Bruchsteinen gemauerter Rundturm mit Zinnenkranz. Mauerreste des Palas und der Vorburg vorhanden.

Ansicht der Burgruine von Nordosten

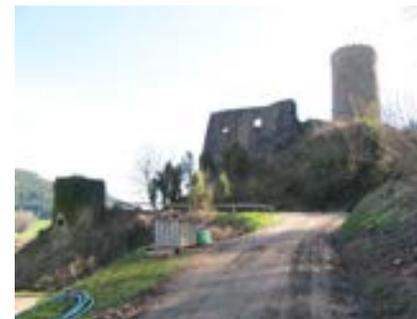
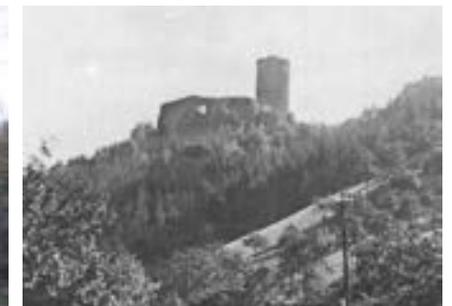
Schloßberg (Flst.Nr. 1165/1)

Wohl im frühen 13. Jahrhundert erbaut. Erste Erwähnung 1246. Zunächst im Besitz der Grafen von Freiburg. Graf Heinrich VI. von Fürstenberg läßt die Burg 1453 in Teilen abbrechen und erbaut hier ein neues Schloss. 1643 wird dieses Schloss in Folge des Dreißigjährigen Krieges zerstört und blieb bis heute als Ruine erhalten. 1896 wird der Turmhelm abgenommen und durch den heutigen Zinnenkranz ersetzt. 1968 erwirbt die Stadt die Burgruine.

Ansicht von Westen

Ansicht der Burgruine um 1900

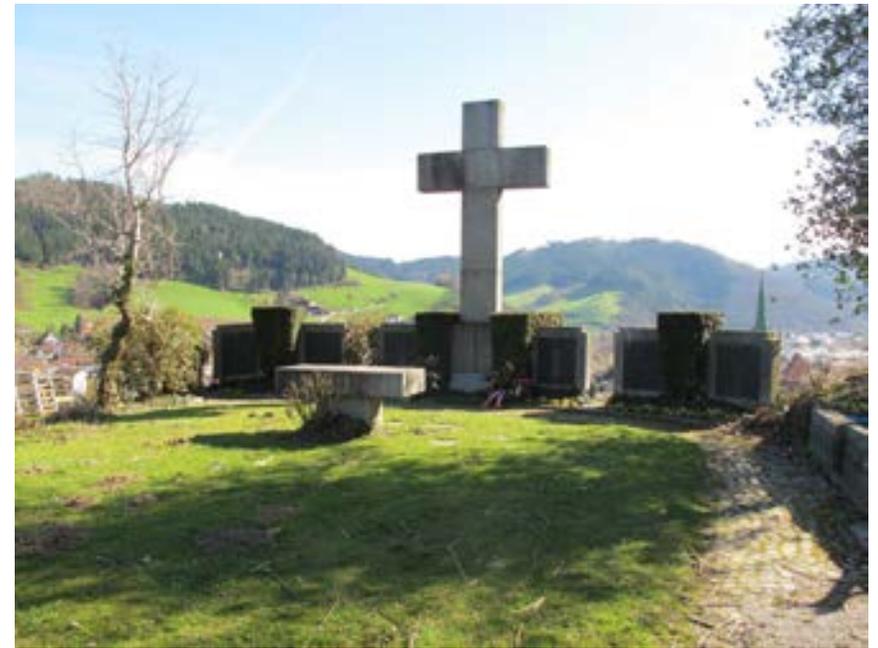
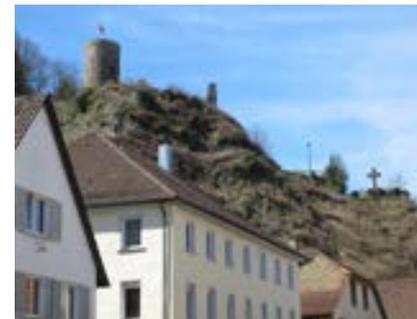
Schloßberg (Flst.Nr. 1173)

Auf dem Schloßberg, nördlich der Burgruine errichtetes Gefallenendenkmal mit großem Granit-Kreuz und sechs Bronze-Gedenktafeln mit den Namen der Gefallenen und Vermissten; davor ein Granit-Altar.
1928 für die Opfer des 1. Weltkriegs erbaut. nach dem 2. Weltkrieg grundlegend umgebaut und erweitert.

Ansicht des Gefallenendenkmals von Westen

Ansicht des Schloßbergs mit Burgruine und Gefallenendenkmal

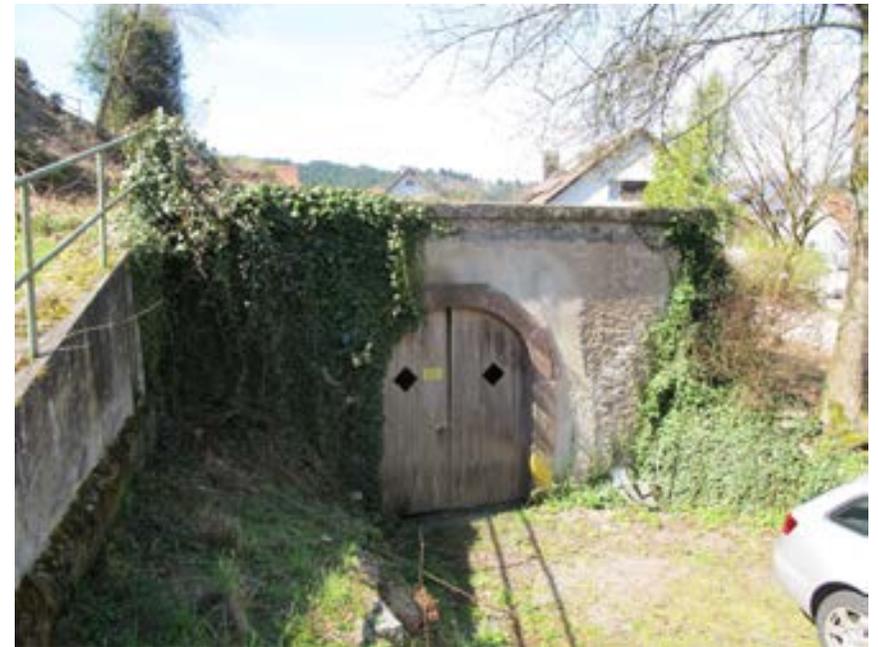
Schloßberg 1 (Flst.Nr. 64)

In Hanglage am Fuße des Schloßbergs stehender Gewölbekeller eines ehemals darüber aufragenden Gebäudes. Der langgestreckte, aus Natur- und Backsteinen gemauerte Keller besitzt an der nordöstlichen Stirnseite ein rundbogiges Keller-tor.

Im Sturz des Rundbogentores inschriftlich datiert auf „F. W. 1834“.

Ansicht des Gewölbekellers von Osten

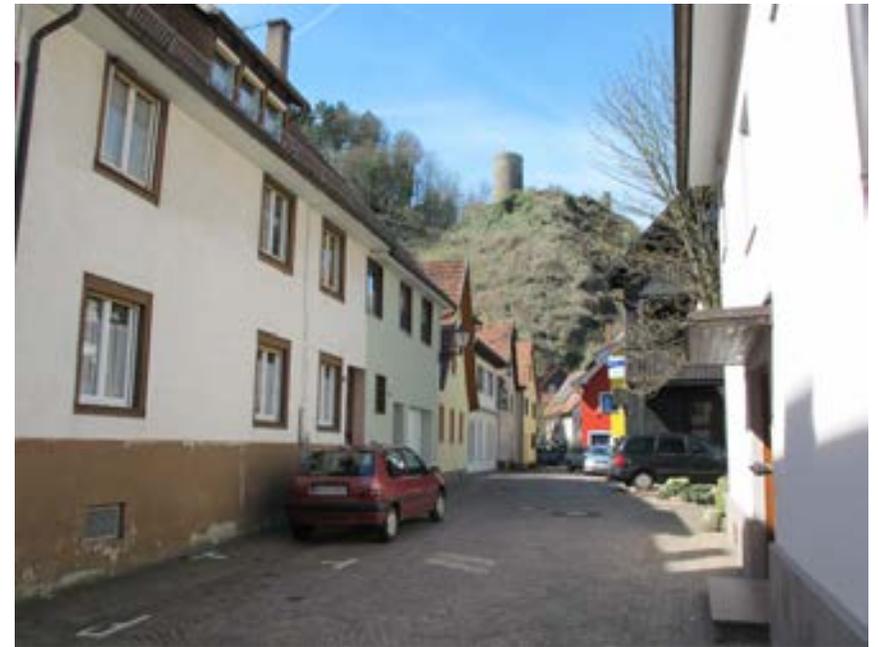
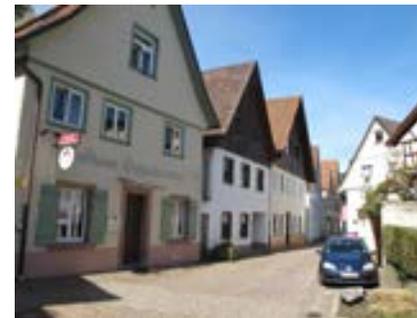
Die Schloßstraße verläuft als wichtige innerörtliche Erschließungsstraße von der Hauptstraße im Norden kommend zunächst in nahezu geradem Verlauf in südöstliche Richtung. Bei Hausnr. 10 knickt die Straße nach Osten ab und verläuft relativ eben und gerade bis sie schließlich in die Lindenstraße einmündet. Der Name Schloßstraße verweist auf das ehemalige Schloß bzw. die Burg Husen, deren Ruine in der Sichtachse der Straße liegt.

Die Schloßstraße wird von historischer Bebauung des 18./19. Jahrhunderts geprägt, wobei die Gebäude überwiegend giebelständig angeordnet sind. Städtebauliche Dominante bildet der Turm der Burgruine Husen, der in der Sichtachse der Straße, hoch über Hausach steht.

Blick nach Westen entlang der Schloßstraße auf Höhe von Hausnr. 32

Blick nach Nordwesten bei Hausnr. 14

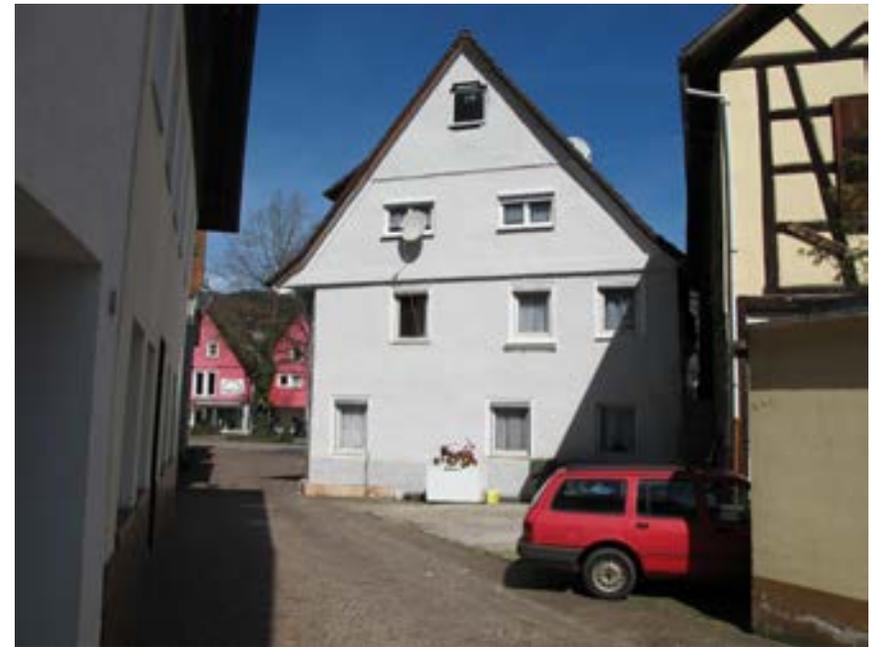
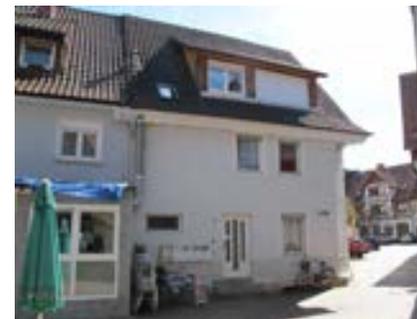
Schloßstraße 1 (Flst.Nr. 166)

In Ecklage stehendes, zweigeschossiges Wohnhaus mit zwei verputzten, wohl in Fachwerkbauweise errichteten Vollgeschossen. Die westliche Gebäudeecke abgeschrägt; darüber verzierter Bug zur Abfangung der Dachkonstruktion. Nach oben mit zwei Dachgeschosebenen unter einem Satteldach mit Schleppgaube abschließend. Die Dachgeschosse am südlichen Giebel leicht vorstoßend. 18. Jahrhundert mit älterem Kern. Jüngere Veränderungen.

Das Wohnhaus stellt einen typischen Vertreter eines einfachen Wohn- und Handwerkerhauses des 18. Jahrhunderts dar. Aufgrund der asymmetrischen Fensteranordnung und der vorstoßenden Dachgeschosse könnte es sich hier um eines der ältesten Gebäude von Hausach handeln. Das Gebäude gibt somit Hinweise auf die früheren Wohn- und Lebensformen in Hausach. Es handelt sich hierbei um einen Kulturdenkmal-Prüffall, der im Vorfeld baulicher Maßnahmen am Gebäude genauer begutachtet werden sollte.

Ansicht des Wohnhauses von Süden

Ansicht von Nordwesten

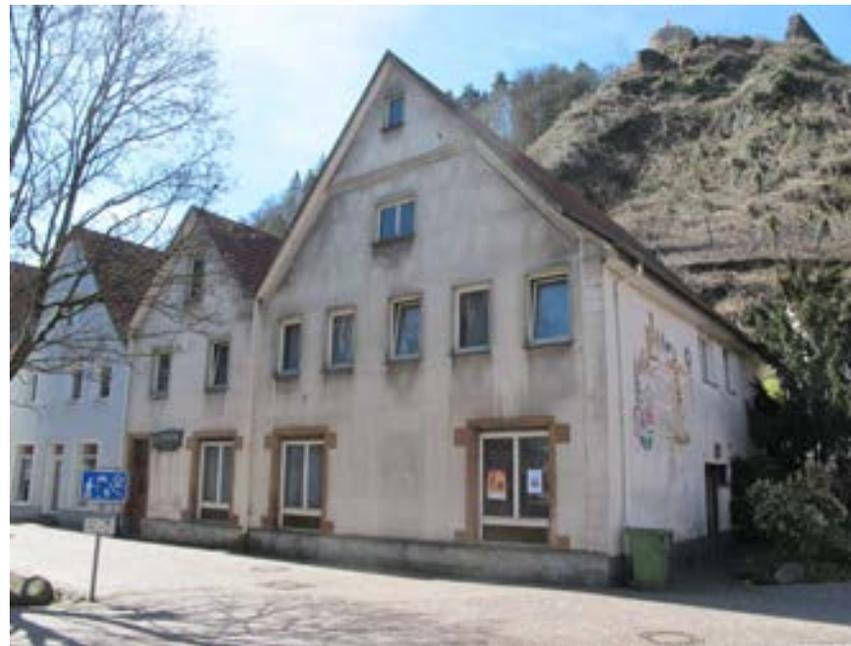
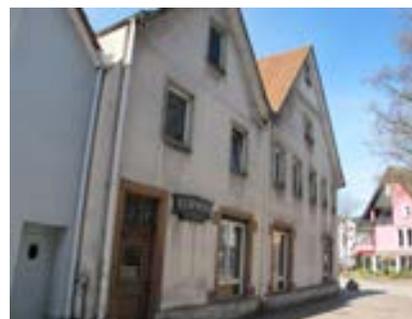
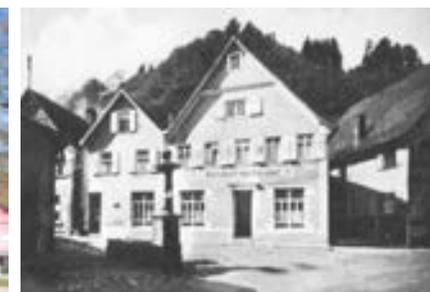
Schloßstraße 2 (Flst.Nr. 161)

In prägender Ecklage stehendes, zweigeschossiges Gasthaus „Burghof“ mit massiv gemauerter Erdgeschosszone und verputztem Fachwerk-Obergeschoss. Das Gebäude besteht aus zwei Hausteilen. Der nordwestliche Teil mit zwei Dachgeschossebenen unter einem Satteldach, der südöstliche Teil mit einer Dachgeschossebene unter einem Satteldach. 18. Jahrhundert mit älterem Kern. Jüngere Veränderungen.

Die südwestliche Rückwand des Gebäudes wohl als Rest der ehemaligen Stadtmauer anzusehen.

Ansicht des Gasthauses von Nordosten

Ansicht von Südosten

Ansicht um 1930

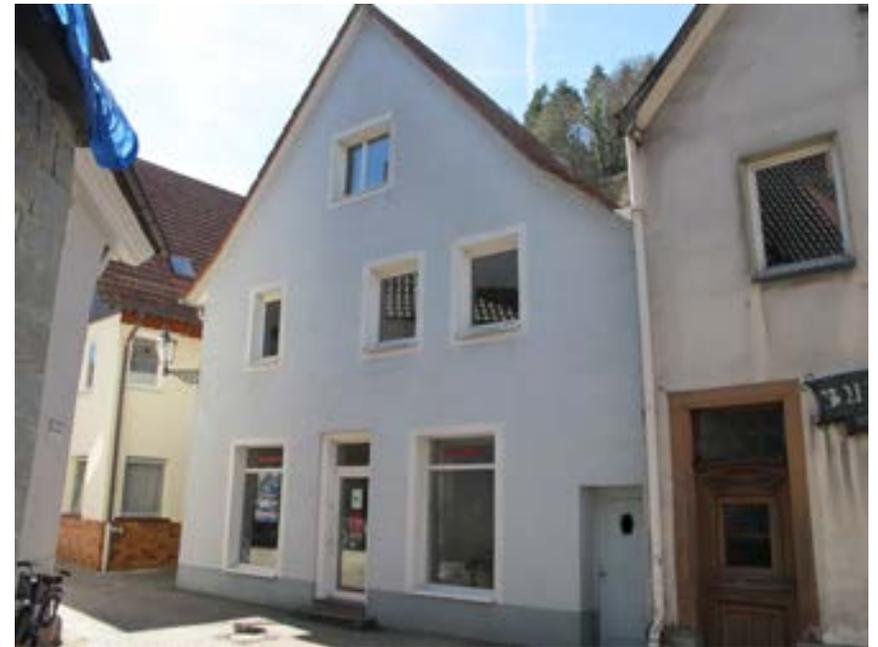
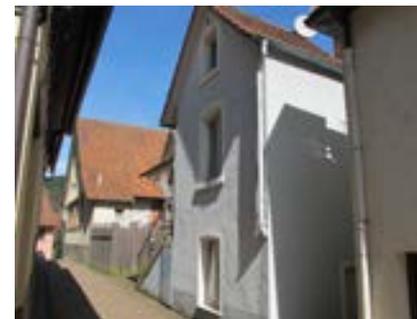
Schloßstraße 4 (Flst.Nr. 160)

Am westlichen Rand des historischen Stadtkerns stehendes, zweigeschossiges Wohn- und Geschäftshaus. Über massiv gemauerter Erdgeschosszone ein verputztes Fachwerk-Obergeschoss. Nach oben mit einer Dachgeschossebene und Spitzboden unter einem Satteldach abschließend. An der südlichen Ecke ein schmaler, zweigeschossiger Anbau. 18. Jahrhundert mit jüngeren Veränderungen.

Die südwestliche Rückwand des Gebäudes wohl als Rest der ehemaligen Stadtmauer anzusehen.

Ansicht des Gebäudes von Nordosten

Ansicht von Südwesten

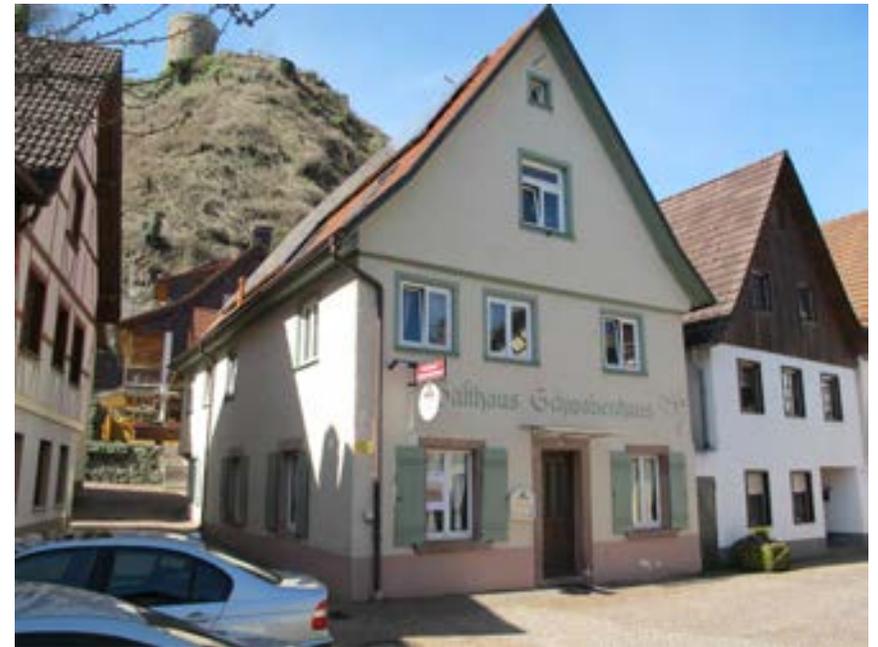
Schloßstraße 10 (Flst.Nr. 156)

In Ecklage stehendes, zweigeschossiges Gasthaus „Schwabenhans“ mit massiv gemauerter Erdgeschosszone und verputztem Fachwerk-Obergeschoss. Nach oben mit zwei Dachgeschoßebenen unter einem Satteldach abschließend. Das Dachgeschoss giebelseitig leicht vorstoßend. Das Gebäude soll ehemals als Brauerei genutzt worden sein.

18. Jahrhundert mit älterem Kern. Jüngere Veränderungen.

Die südwestliche Rückwand des Gebäudes wohl als Rest der ehemaligen Stadtmauer anzusehen.

Ansicht des Gasthauses von Osten

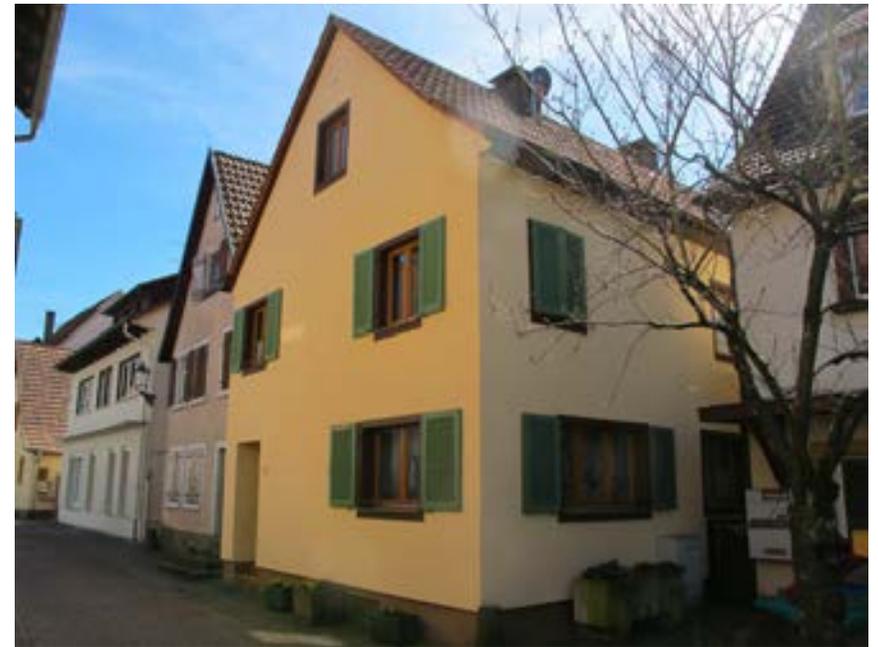
Schloßstraße 20 (Flst.Nr. 148)

In zentraler Lage stehendes, in den Straßenraum leicht vorspringendes, zweigeschossiges, giebelständiges Wohnhaus. Über massiv gemauerter Erdgeschosszone ein verputztes Fachwerk-Obergeschoss. Nach oben mit einer Dachgeschossesebene und Spitzboden unter einem Satteldach abschließend. 18. Jahrhundert mit jüngeren Veränderungen. Die Fassaden wohl im 21. Jahrhundert mit Vollwärmmedämmung versehen.

Die südliche Rückwand des Gebäudes wohl als Rest der ehemaligen Stadtmauer anzusehen.

Ansicht des Wohnhauses von Nordwesten

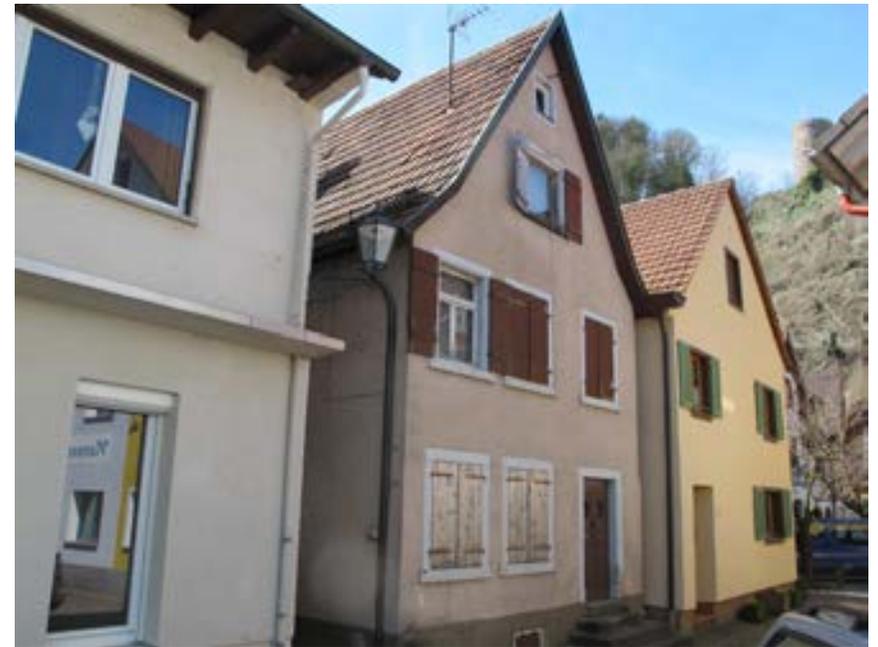
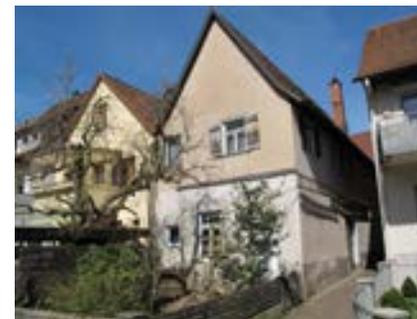
Schloßstraße 22 (Flst.Nr. 147)

In zentraler Lage stehendes, zweigeschossiges, giebelständiges Wohnhaus. Über Kellersockel eine massiv gemauerte Erdgeschosszone und ein verputztes Fachwerk-Obergeschoss. Nach oben mit einer Dachgeschossebene und Spitzboden unter einem Satteldach abschließend. Bemerkenswert ist der hohe Bestand an historischen Fenstern, Fensterläden und der Haustüre. 18. Jahrhundert mit jüngeren Veränderungen.

Die südliche Rückwand des Gebäudes wohl als Rest der ehemaligen Stadtmauer anzusehen.

Ansicht des Wohnhauses von Nordosten

Ansicht von Südosten

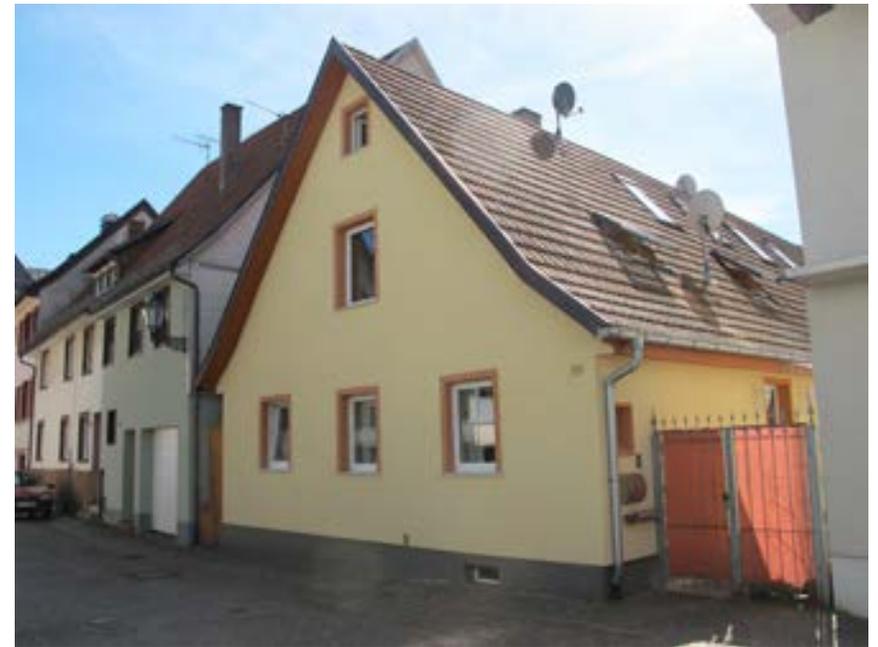
Schloßstraße 26 (Flst.Nr. 184)

In zentraler Lage stehendes, eingeschossiges, giebelständiges Wohnhaus mit verputzter Erdgeschosszone. Nach oben mit zwei Dachgeschossebenen unter einem Satteldach abschließend.

18. Jahrhundert mit jüngeren Veränderungen. Die Fassaden wohl im 21. Jahrhundert mit Vollwärmmedämmung versehen.

Im Gebäudeinnern sind Reste der ehemaligen Stadtmauer vorhanden.

Ansicht des Wohnhauses von Nordwesten

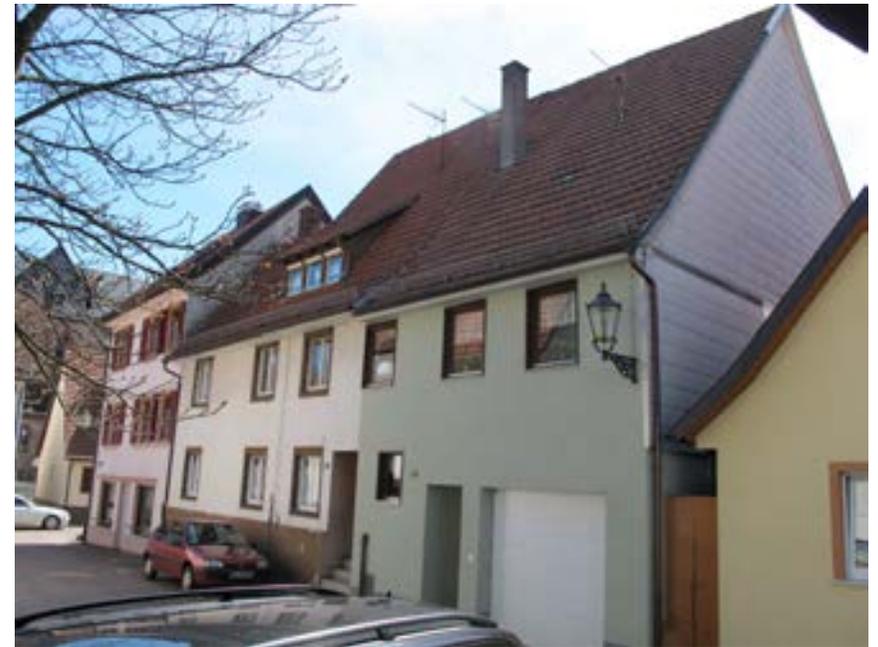
Schloßstraße 28 (Flst.Nr. 182)

In zentraler Lage stehendes, zweigeschossiges, traufständiges Wohnhaus. Über massiv gemauerter Erdgeschosszone ein teils verputztes, teils mit Platten verkleidetes Fachwerk-Obergeschoss. Nach oben mit zwei Dachgeschossebenen unter einem Satteldach abschließend.

18. Jahrhundert mit älterem Kern. Jüngere Veränderungen.

Die südliche Rückwand des Gebäudes wohl als Rest der ehemaligen Stadtmauer anzusehen.

Ansicht des Wohnhauses von Nordwesten

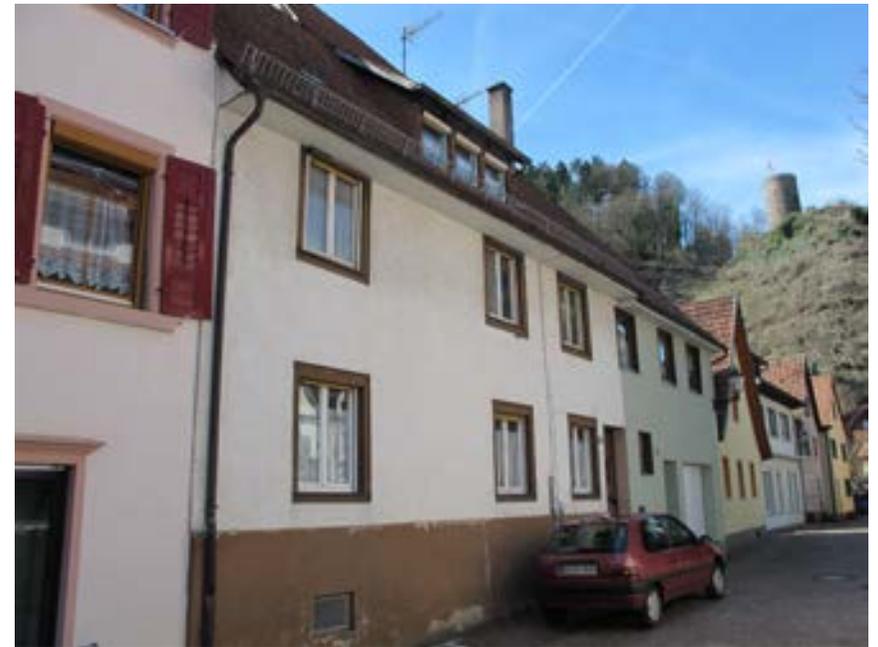
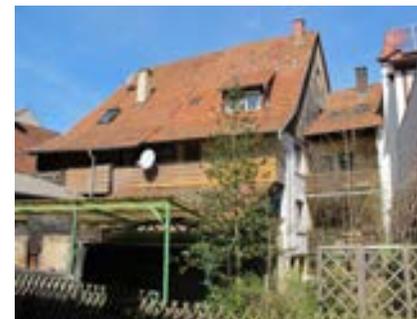
Schloßstraße 30 (Flst.Nr. 182)

In zentraler Lage stehendes, zweigeschossiges, traufständiges Wohnhaus. Über hohem, massiv gemauertem Kellersockel zwei verputzte, wohl in Fachwerkbauweise errichtete Vollgeschosse. Nach oben mit zwei Dachgeschossebenen unter einem Satteldach mit Schleppgauben abschließend. 18. Jahrhundert mit älterem Kern. Jüngere Veränderungen.

Ansicht des Wohnhauses von Nordosten

Ansicht von Südosten
