HAUSACH

Historische Ortsanalyse

Mai 2013
im Auftrag der Stadt Hausach

Regierungspräsidium Freiburg

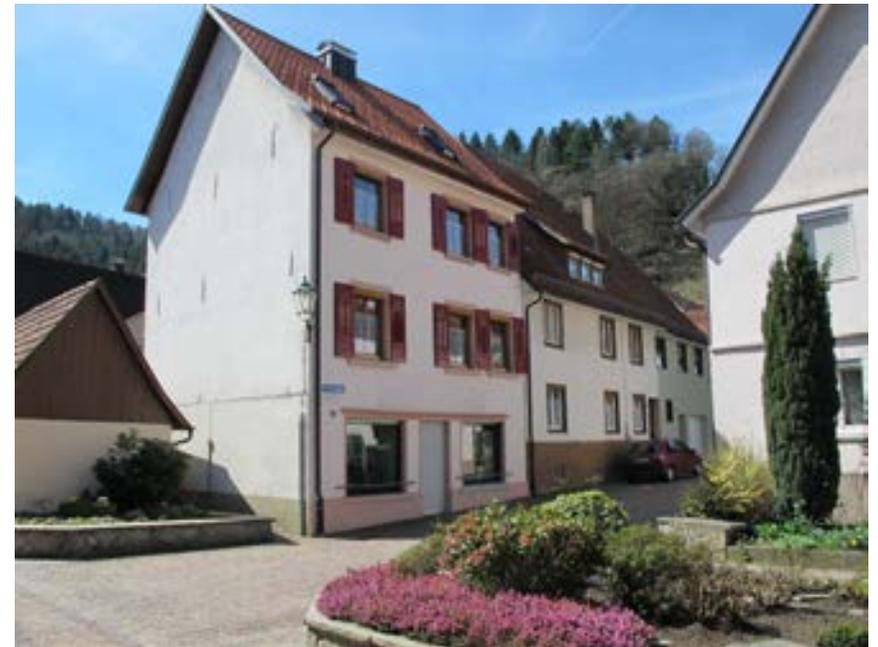
1. Hälfte 20. Jahrhundert.

Das einzige dreigeschossige Wohn- und Geschäftshaus innerhalb des historischen Stadtkerns gibt wichtige Hinweise auf die Entwicklung und die Architekturauffassung in der 1. Hälfte des 20. Jahrhunderts in Hausach. Zudem handelt es sich hier um eines der wenigen historisch überlieferten Ladenlokale im Ort. Somit kann das Gebäude Aufschluss über die einstigen Wohn- und Lebensgewohnheiten in Hausach geben.

Ansicht des Wohnhauses von Nordosten

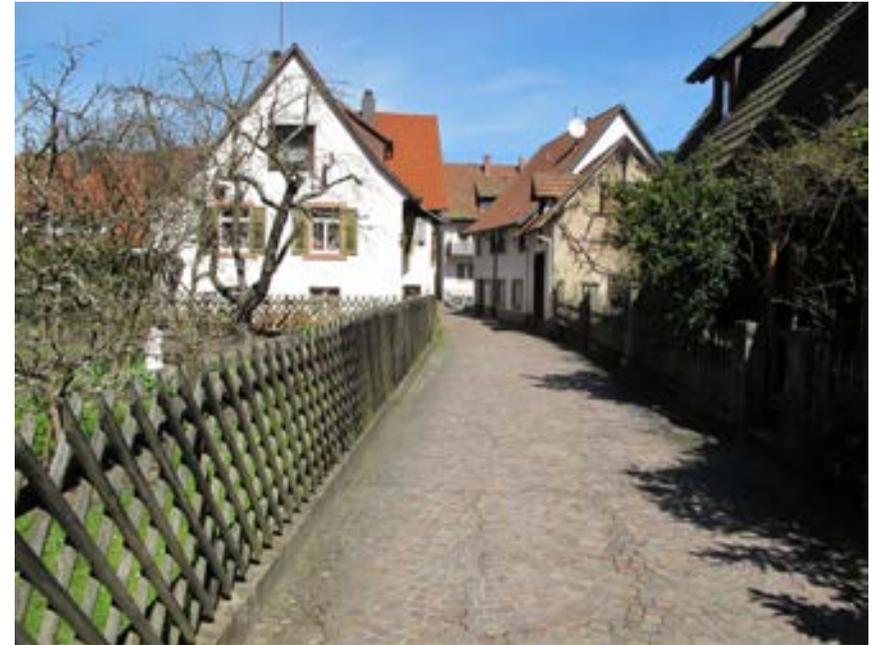
Die Seilergasse wird von historischer Bebauung des 18./19. Jahrhunderts geprägt, wobei die Bebauung im südlichen Bereich noch sehr locker gehalten ist und sich nach Norden - zur Hauptstraße hin - allmählich verdichtet.

Die Seilergasse bildet innerhalb des historischen Stadtkerns einen Teil der mittelalterlichen Grundrisstruktur. Die Gasse verläßt nach Süden den ursprünglich ummauerten Stadtkern und könnte bereits in früher Zeit einen Fußweg auf die umliegenden Äcker markiert haben. Die Seilergasse prägt somit das historische Erscheinungsbild von Hausach mit.

Blick nach Norden entlang der Seilergasse von der Turmstraße aus

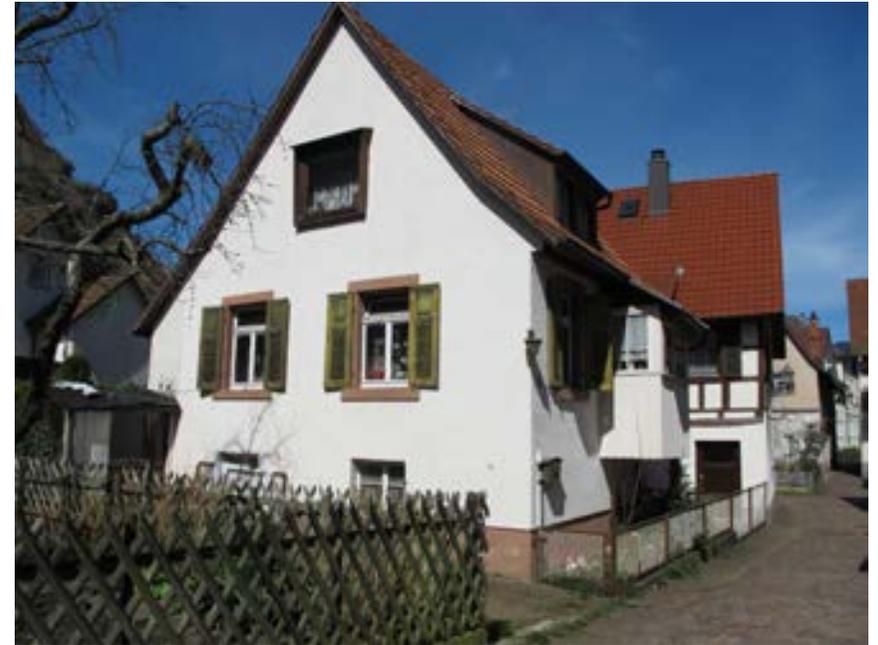
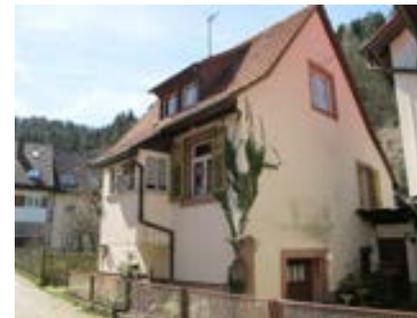
Mitte 19. Jahrhundert.

Das kleine, anschaulich überlieferte Wohnhaus steht beispielhaft für ein einfaches Handwerkerhaus des 19. Jahrhunderts. Somit kann das Gebäude wichtige Aufschlüsse über die einstigen Wohn- und Arbeitsverhältnisse in Hausach geben.

Ansicht des Wohnhauses von Südosten

Ansicht von Nordosten

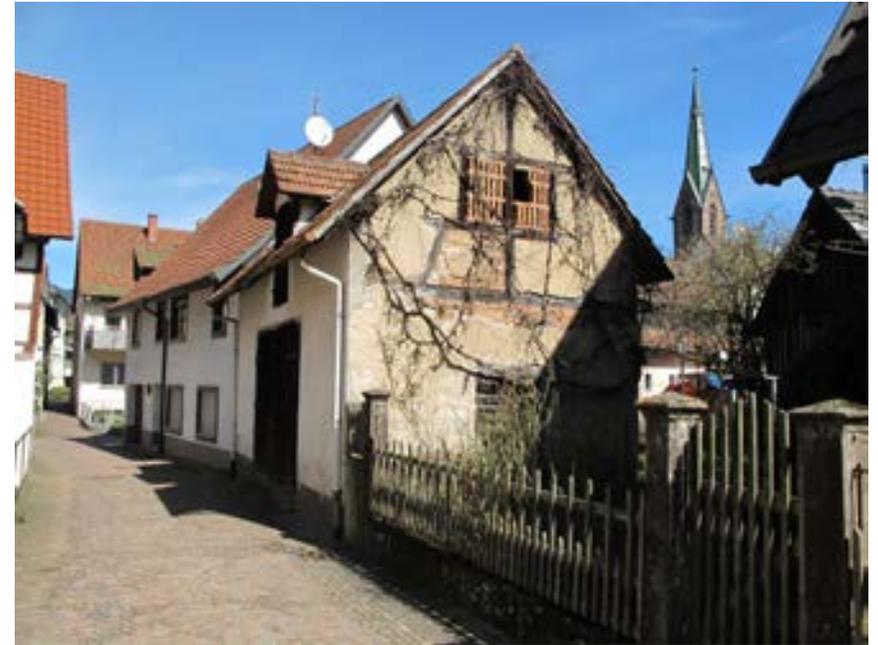
Ansicht des Ökonomiegebäudes von Südwesten

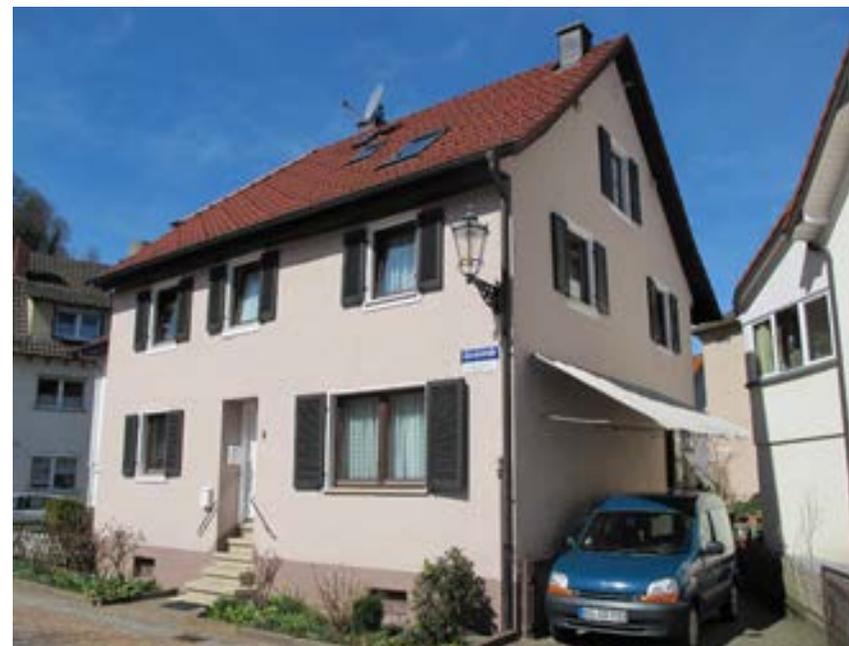
Turmstraße 2 (Flst.Nr. 205)

Wohnhaus

Am südöstlichen Rand, außerhalb des historischen Stadtkerns stehendes, zweigeschossiges, traufständiges Wohnhaus. Über Kellersockel eine massiv gemauerte Erdgeschosszone und ein verputztes Fachwerk-Obergeschoss. Nach oben mit einer Dachgeschossebene und Spitzboden unter einem Satteldach mit südwestlichem Halbwalms abschließend.

18./19. Jahrhundert mit jüngeren Veränderungen.

Das überlieferte Gebäude steht als Beispiel für ein Wohnhaus des 18./19. Jahrhunderts. Es kann Hinweise auf die einstigen Wohn- und Lebensverhältnisse in Hausach geben. Es handelt sich hierbei um einen Kulturdenkmal-Prüffall, der im Vorfeld baulicher Maßnahmen am Gebäude genauer begutachtet werden sollte.

Ansicht des Wohnhauses von Südosten

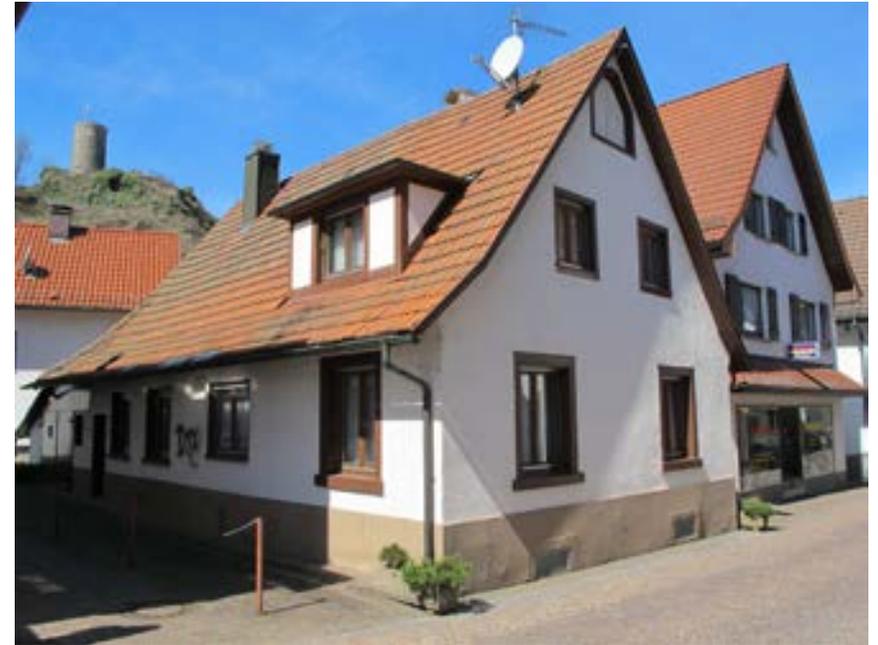
Winkelgasse 1 (Flst.Nr. 194)

Wohnhaus

Am südöstlichen Rand, außerhalb des historischen Stadtkerns stehendes, eingeschossiges, giebelständiges Wohnhaus mit westlich angebautem Ökonomieteil. Über Kellersockel eine massiv gemauerte und verputzte Erdgeschosszone. Die Giebeldreiecke in Fachwerkbauweise errichtete. Nach oben mit zwei Dachgeschossesebenen unter einem Satteldach mit Schleppgauben abschließend. An der östlichen Giebelseite ein Aufzugsladen im zweiten Dachgeschoss. Der rückwärtige Ökonomieteil mit Pultdach angebaut.

18./19. Jahrhundert.

Das anschaulich überlieferte Wohnhaus steht beispielhaft für einen seltenen Vertreter eines Kleingehöfts des 18./19. Jahrhunderts innerhalb von Hausach. Das Gebäude gibt somit gute Hinweise auf die früheren Wohn- und Wirtschaftsformen im Ort.

Ansicht des Wohnhauses von Südosten

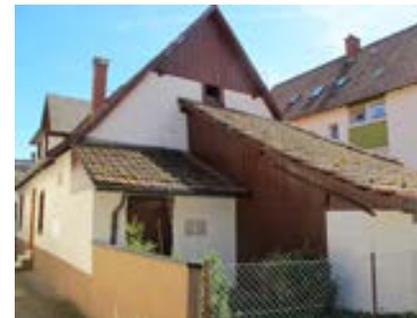
Ansicht von Nordwesten

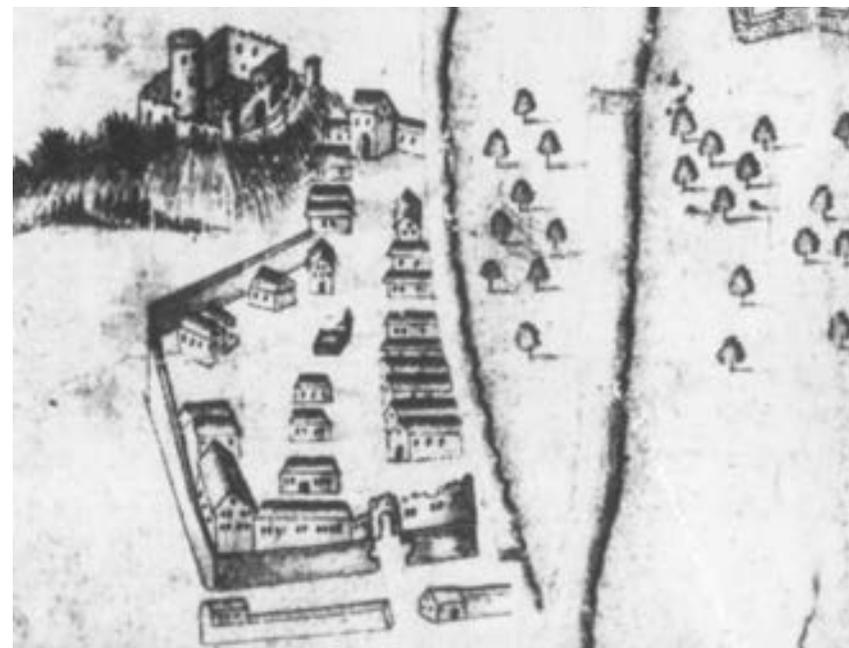
Im Mittelalter war die Ummauerung einer Stadt nicht nur ein Schutz gegen Feinde, sondern auch ein wichtiges Hoheitssymbol und Rechtgut. Mit dieser weit über den praktischen Zweck hinausgehenden Bedeutung hängt es wohl zusammen, dass die Stadtmauer bis ins 18. Jahrhundert immer wieder instandgesetzt wurde.

Als ein wichtiges Zeugnis der mittelalterlichen Stadtgeschichte sind die letzten Reste der einstigen Stadtbefestigung als Dokumente zu bewahren. Sie stellen daher aus wissenschaftlichen und heimatgeschichtlichen Gründen ein Kulturdenkmal in Sachgesamtheit dar, an dessen Erhaltung ein öffentliches Interesse besteht.

Stadtsicht von 1655 mit Darstellung der Stadtmauer, Gräben und den beiden Stadttoren

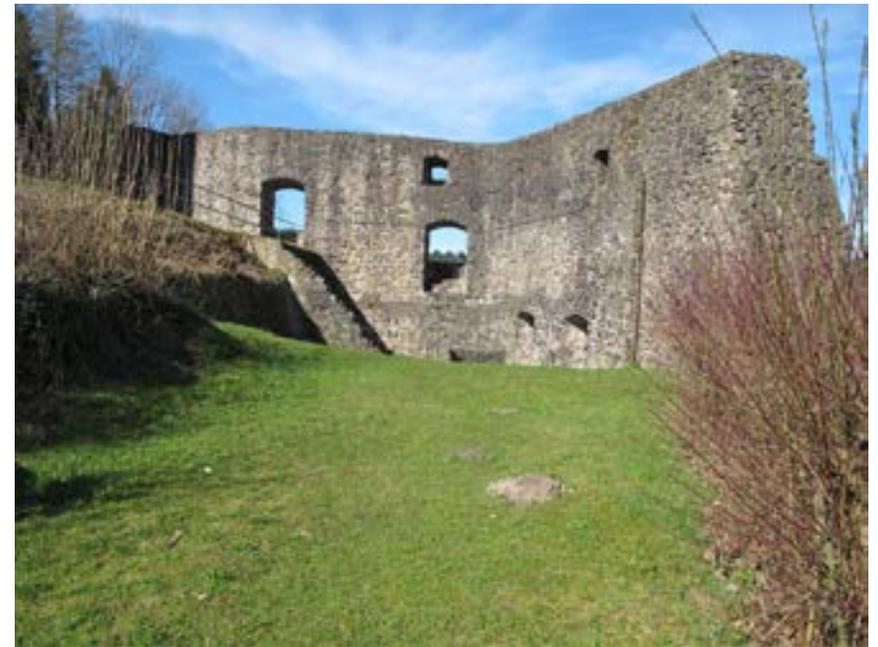
Im Jahr 1148 stiftet Friedrich von Wolfach die Kirche in Hausach-Dorf an das Kloster St. Georgen. Im Umfeld dieser bereits in romanischer Zeit errichteten Chorturmkirche entstand wohl im frühen 13. Jahrhundert die Burg Husen auf dem heutigen Schloßberg. Als Erbauer der Burg kommen die Zähringer oder deren Nachfolger - die Staufer - in Frage. 1246 eroberte der Straßburger Bischof im Kampf gegen die Staufer die Burg und gab sie an die Grafen von Freiburg zurück, denen sie als Erben der Zähringer bereits in der Teilung von 1237 zugesprochen worden war. Die Burg wird damals als "Castrum Husen" erwähnt. Die Burg Husen blieb im Besitz der Grafen von Freiburg. Graf Heinrich VI. von Freiburg ließ 1453 die alte Burg abreißen und an ihrer Stelle ein neues Schloss erbauen, welches 1634 zerstört wurde und noch heute als Ruine überliefert ist.

Im Bereich der Burgruine Husen ist mit archäologischen Befunden zu rechnen
