# Schützingen

Gemeinde Illingen  
Enzkreis

## Historische Ortsanalyse

Im Auftrag des  
Regierungspräsidiums Karlsruhe  
Referat 26 - Denkmalpflege

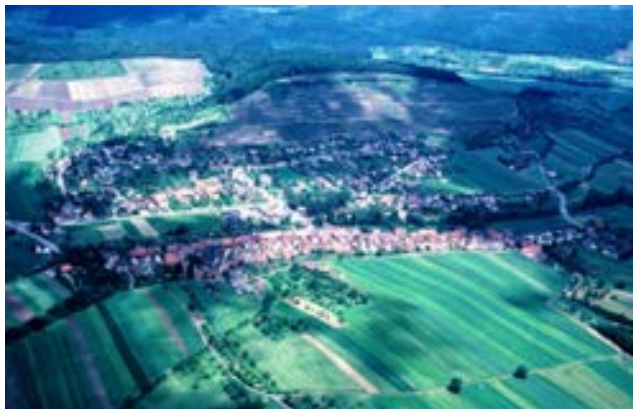
Ausschnitt aus der Topografischen Karte 1 : 25.000 / 7019 Mühlacker ↑

Das Straßendorf Schützingen befindet sich dabei in dem Seitental der Metter, genauer auf der südlichen und leicht erhöhten Talkante in einer Höhe von etwa 260 Metern über NN am nordöstlichen Fuß des etwa 390 Meter hohen, bewaldeten Burgberges.

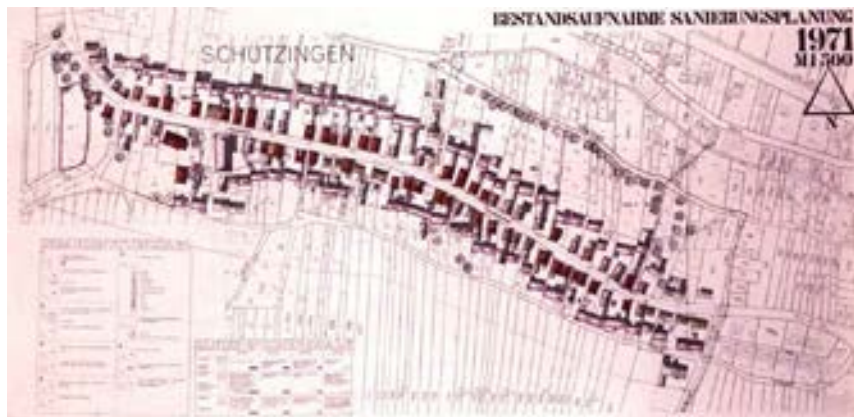
Bestandsaufnahme zur Sanierung 1971 ←

Zur offenen Landschaft im Süden und zur Aue der Metter hin hat sich jeweils die Scheunenzzone nahezu unverändert erhalten, was zum besonderen Bild des Ortes beiträgt. Nur durch die Bebauung an der Großen Gasse und durch einige neu eingefügte Bauten wird die Abfolge von ungestörten Dachflächen in der Aue der Metter unterbrochen. Die Bilder zeigen klar die Haupterschließungsstraßen sowie die Scheunenzzone.

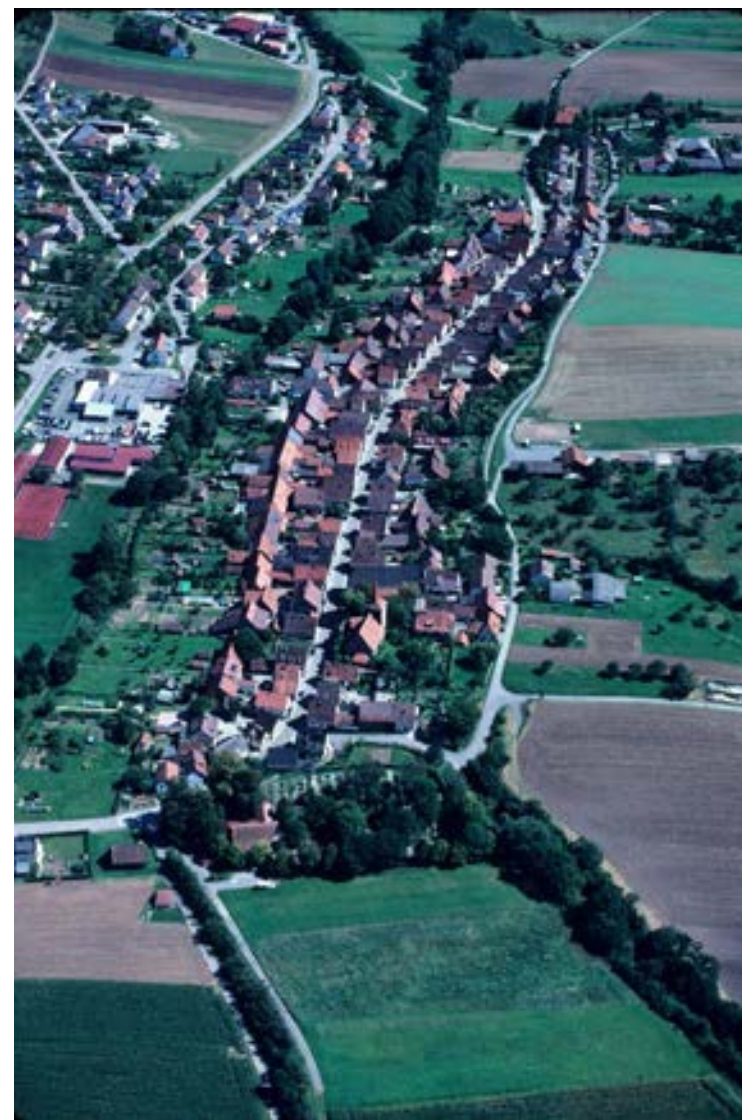
## Primärkatasterplan von 1835

Die Hofanlagen bzw. deren Wohnhäuser sind durchnummeriert vom nordöstlichen Ortsende gegen den Uhrzeigersinn. Alle städtebaulichen Elemente sind auch heute noch weitgehend erhalten.

Auffallend ist das einheitliche Parzellengefüge. Nur die Kirche weicht von der Dorfordnung von 1683 ab.

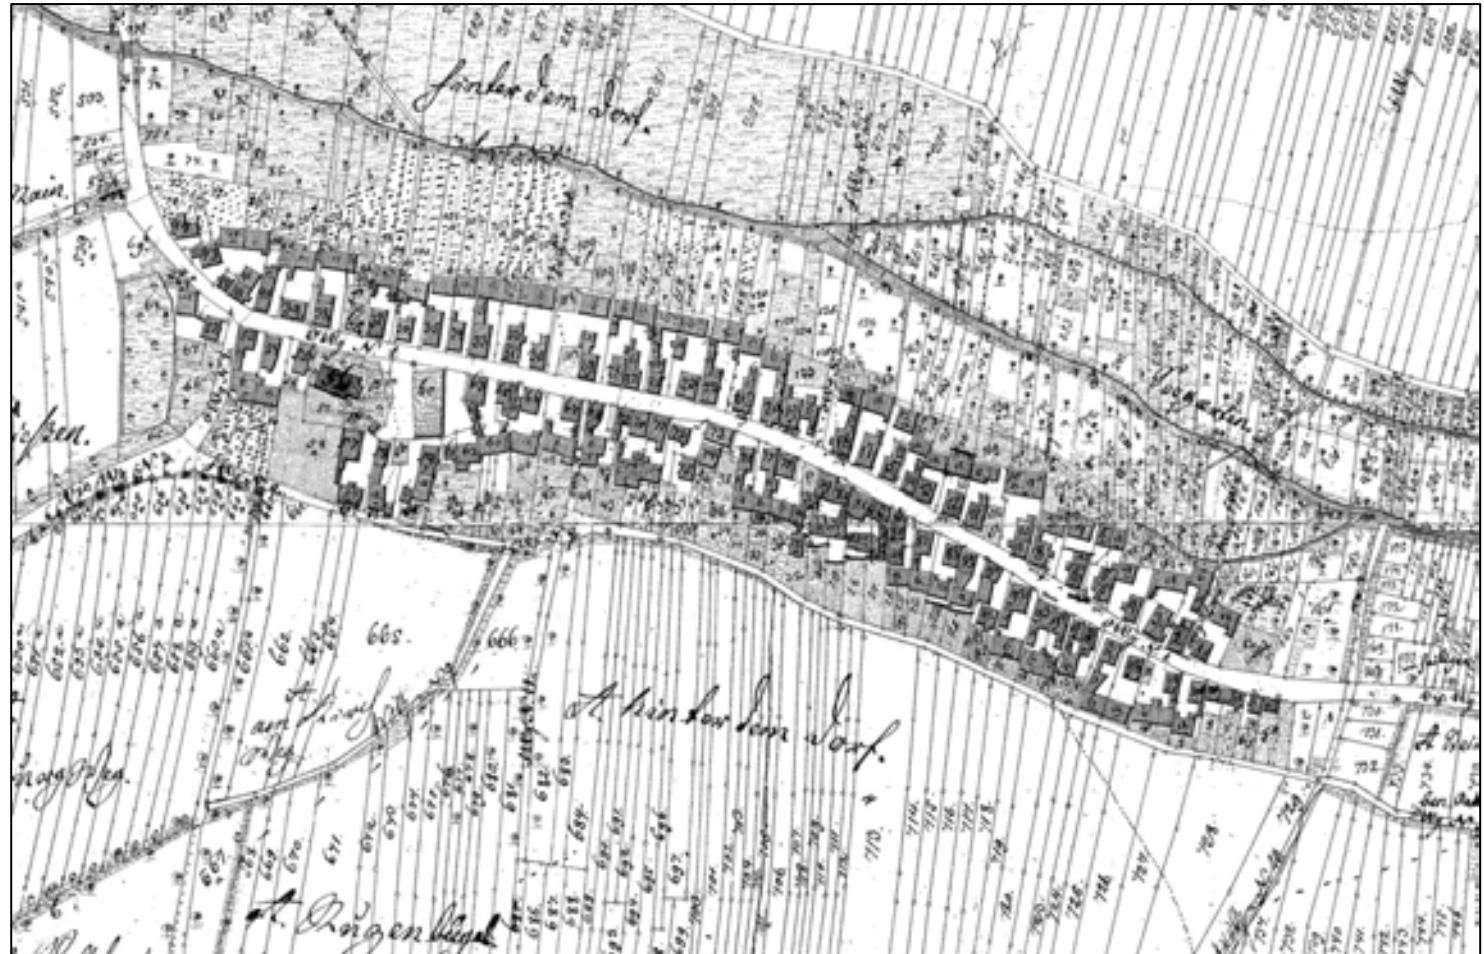
## Überlagerung von Primärkatasterplan von 1835 mit Wertepan

Bedeutung der Farben etc. siehe Wertepan Seite 11

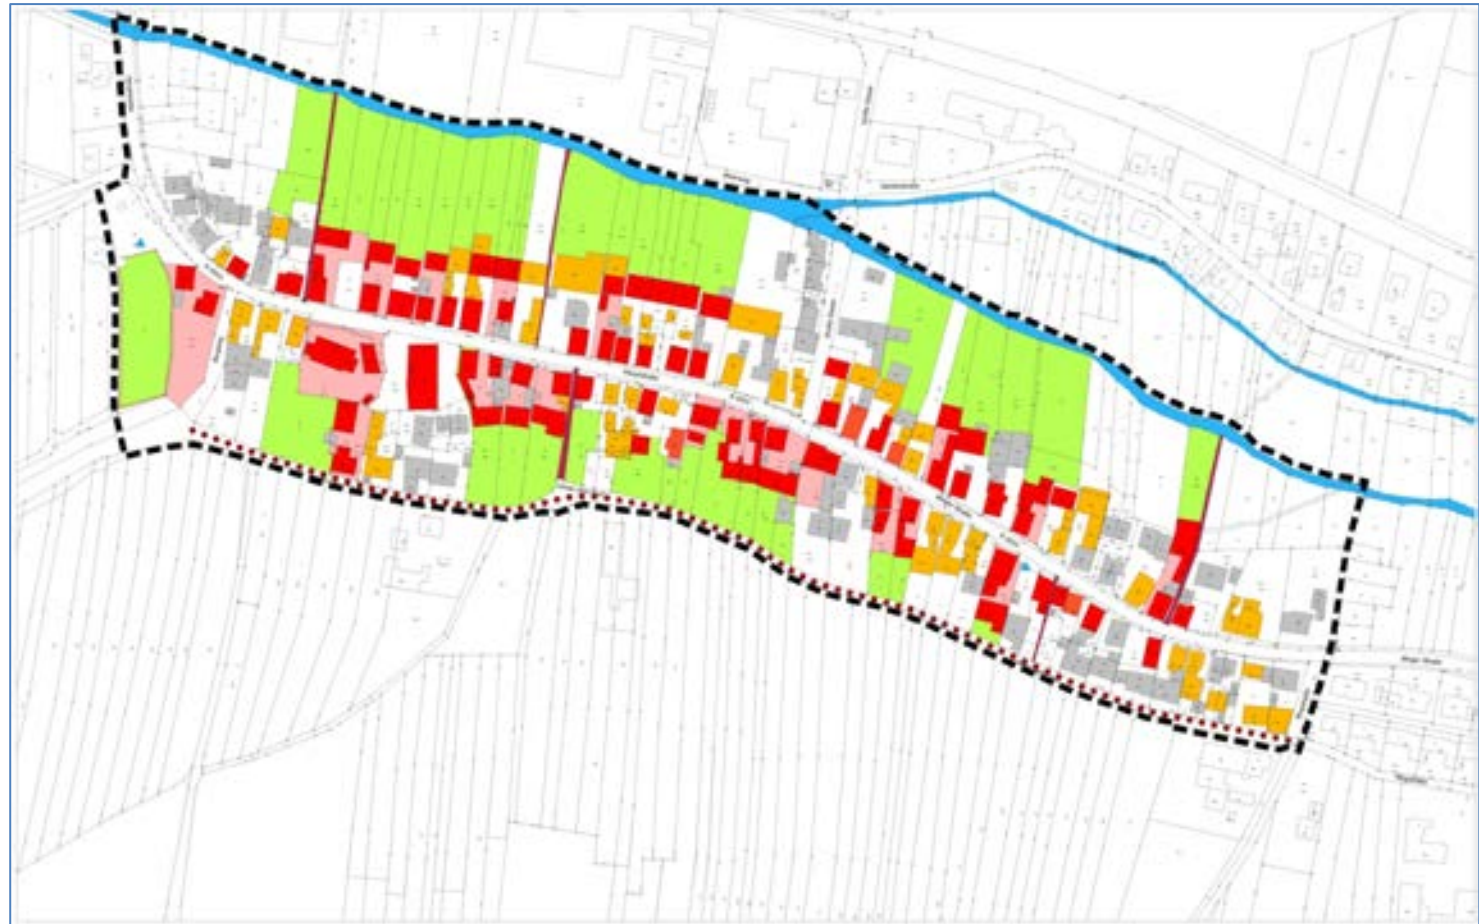
# Denkmalpflegerischer Wertepfad

-   Kulturdenkmal Gebäude  
gem. § 2 / 12 / 28 DSchG
-   Kulturdenkmal Freifläche  
gem. § 2 / 12 / 28 DSchG
-   Kulturdenkmal Grünfläche  
gem. § 2 / 12 / 28 DSchG
-   Kulturdenkmal  
Bauteil / Kleindenkmal
-   Erhaltenswertes Gebäude
-   Erhaltenswertes Gewässer
-   Kulturdenkmal Prüffall
-   Ehemaliger Etterweg
-   Historischer Fußweg
-   Vorschlag zur Abgrenzung  
einer Gesamtanlage

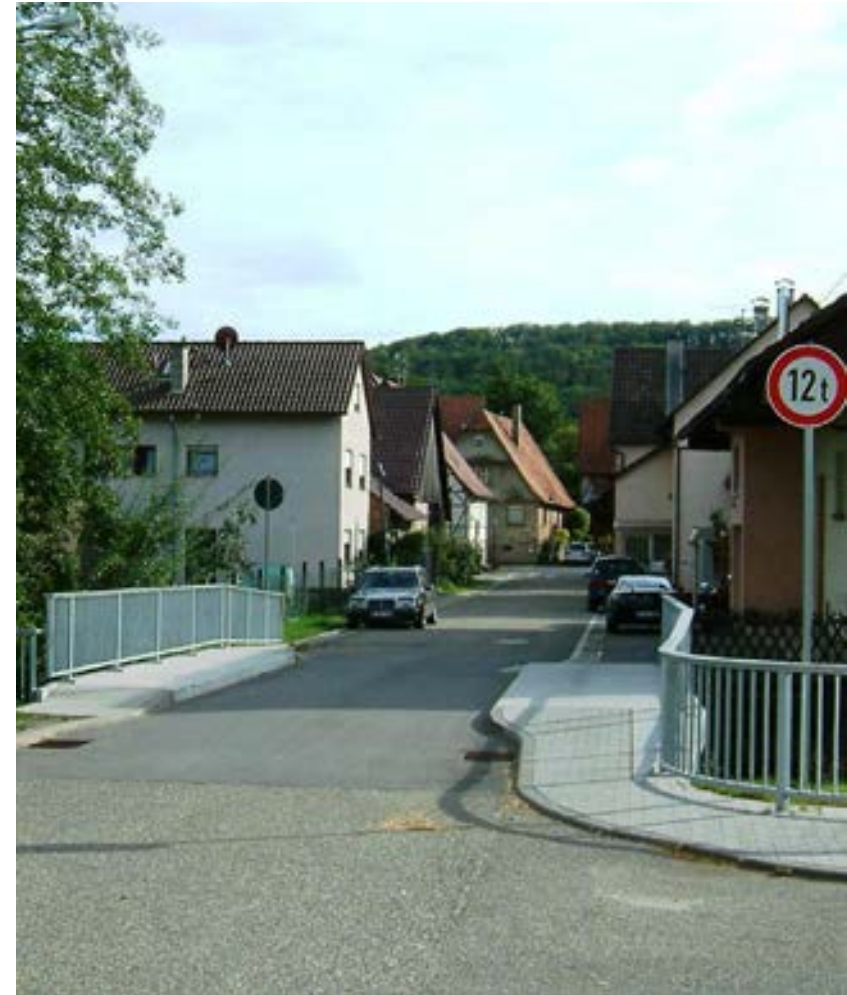
Ansicht Große Gasse von Norden zum Ortszentrum heute ↑

Ortsbild: Die Straße ist ein wichtiger, prägender Bestandteil der historischen Ortsanlage. Ihre Lage und die Struktur ihrer Bebauung muss aus typologischen, ortsgeschichtlichen und wissenschaftlichen Gründen erhalten werden.

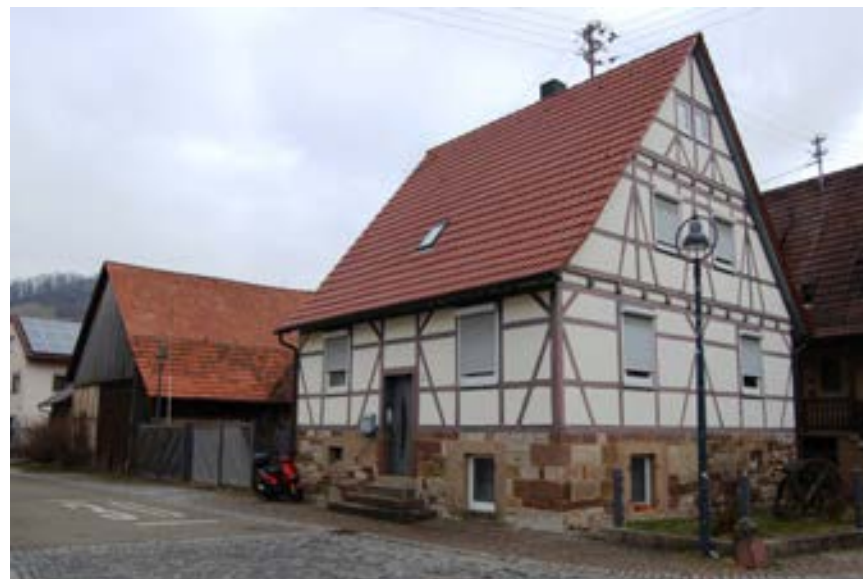
Ansicht von Südwesten heute ↑

Ortsbild: Das Gehöft ist prägender Bestandteil der historischen Straßenzüge Hauptstraße - Große Gasse - Illinger Straße. Das typologisch und ortsgeschichtlich interessante Wohnhaus ist ein gutes Beispiel für das heimatgerechte Bauen nach dem 2. Weltkrieg. Die Gebäude fügen sich trotz der jüngeren Bauzeit in Kubatur und Höhe nahtlos in die umliegende ältere Bebauung ein. Das Gehöft ist daher ein Kulturdenkmal aus wissenschaftlichen und heimatgeschichtlichen Gründen; seine Erhaltung liegt insbesondere wegen des dokumentarischen und exemplarischen Wertes im öffentlichen Interesse.

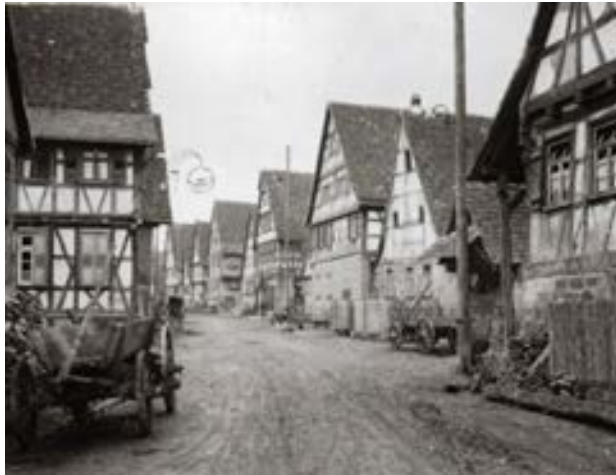
Ansicht Hauptstraße nach Westen vom Rathaus (links) →  
Ansicht Hauptstraße nach Westen 1973 ←

Ortsbild: Die Straße ist ein wichtiger, prägender Bestandteil der historischen Ortsanlage. Ihre Lage und die Struktur ihrer Bebauung muss aus typologischen, ortsgeschichtlichen und wissenschaftlichen Gründen erhalten werden.

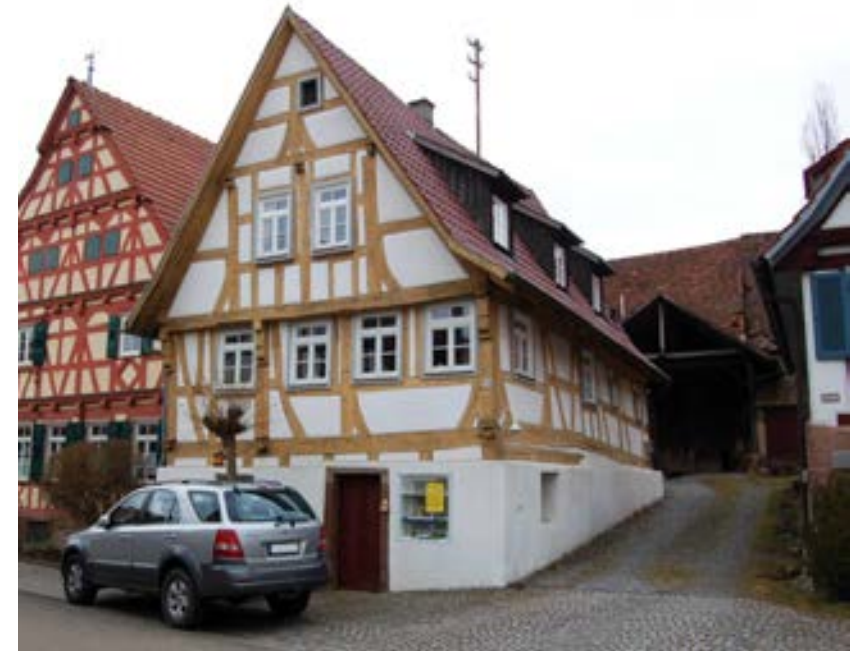
Ansicht Wohnhaus und Scheune von Norden mit freigelegtem Fachwerk heute ↑

Objekt: Gehöft mit eingeschossigem Fachwerkbau mit Satteldach über einem massiven, verputzten Sockelgeschoss. Fachwerk mit asymmetrischen Feldstreben als Andreaskreuz rechts. Brüstungsfelder im Obergeschoss mit senkrechten Brüstungstreben.

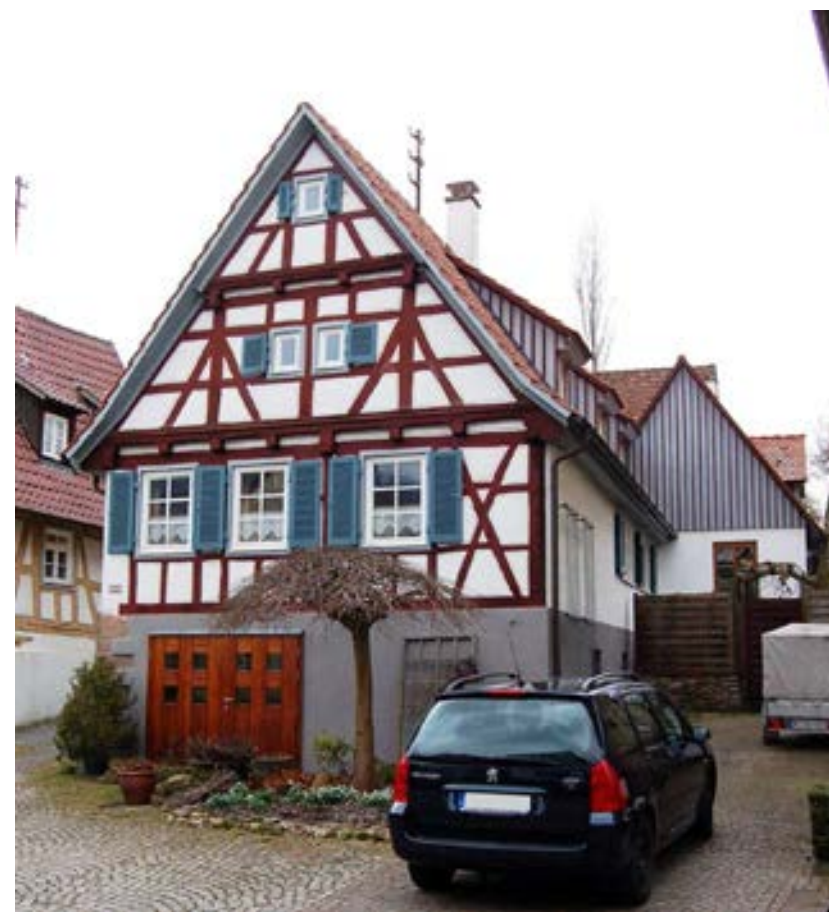
Ansicht von Wohnhaus und Scheune von Nordwesten heute ↑

Objekt: Wohnhaus eingeschossiger Fachwerkbau mit Satteldach über Sandsteinsockel. Große SchlepPGAube auf der östlichen Dachseite. Leichte Auskragungen über jeder Geschossebene. Andreaskreuzausfachungen unter den Fenstern.

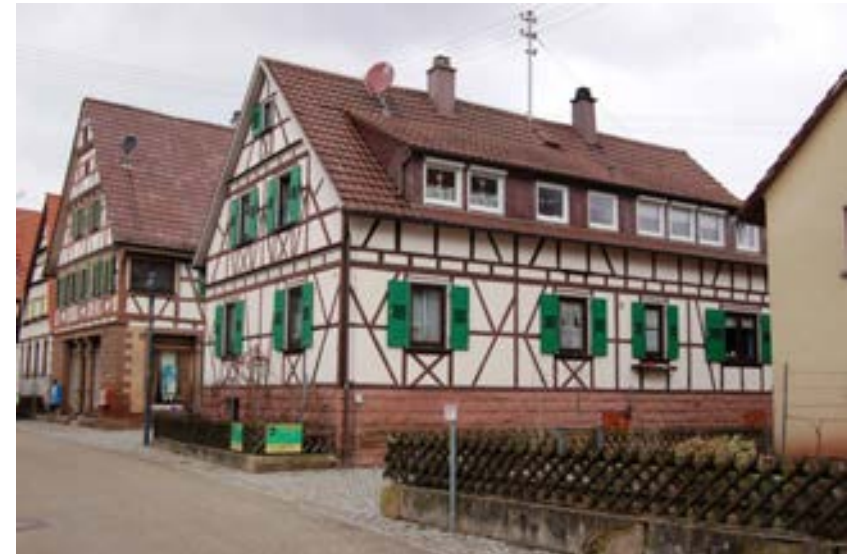
Hofanlage von Südosten heute ↑

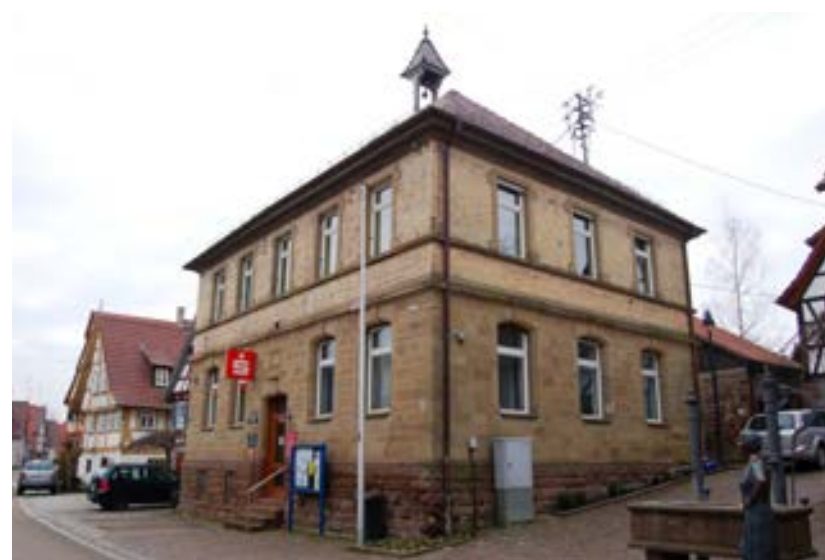
Objekt: Ehemaliges Rathaus. Zweigeschossiger Massivbau. Der Sockel ist aus rauem Bruchsteinmauerwerk (roter Sandstein), das Erdgeschoss ist aus rotem Sandstein, das Obergeschoss aus gelbem Ziegelmauerwerk. Walmdach mit Dachreiter.

Backhaus aus Bruchsteinmauerwerk (roter Sandstein) mit Satteldach. Giebel-  
feld mit Holzverschalung. Rückwärtige Grünfläche zugehörig.

Ehemaliges Rathaus und Back-  
haus (rechts) von Nordwesten  
heute ↑

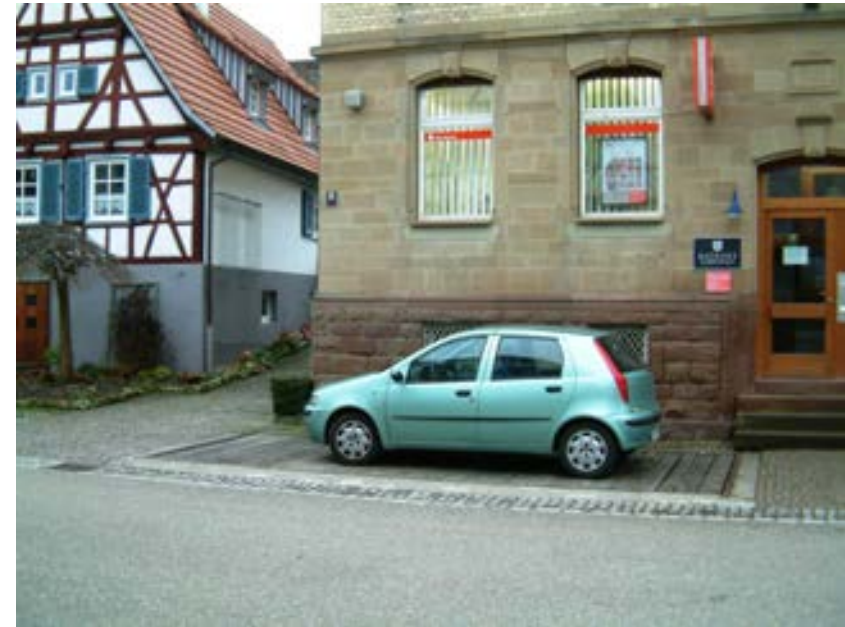
## Erhaltenswertes technisches Bauwerk

Ortsbild: Die öffentliche Waage wird zwar nicht mehr offiziell genutzt, spielt aber im öffentlichen Leben, speziell in der Fasnacht, eine wichtige Rolle. Ihre Erhaltung ist daher aus Gründen der Pflege der örtlichen Traditionen und Bräuche gegeben.

Waage von Norden heute →

Waage von Nordosten im Jahre 1972 →

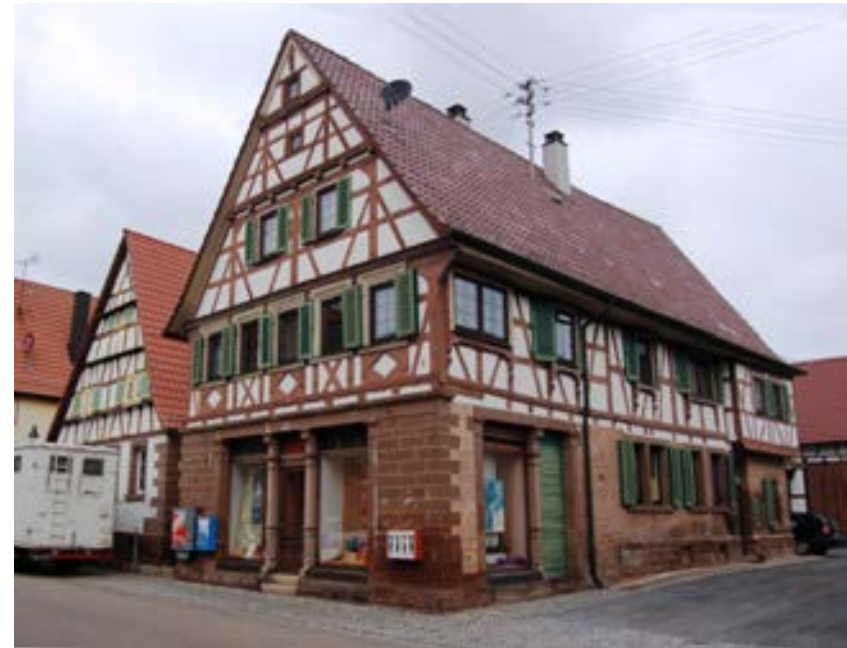
Objekt: Wohn- und Geschäftshaus. Zweigeschossiger Baukörper mit Satteldach. Auskragungen in jeder Geschossebene. Erdgeschoss aus rotem Sandstein, teilweise verputzt; durch einen Ladeneinbau im späten 19. Jahrhundert verändert; mittlerer Ladeneingang mit Stützen aus Gusseisen flankiert. Obergeschoss aus Fachwerk mit Rauten und Andreaskreuz-Ausfachungen, an den Eckpfosten Wickelstäbe; profilierte Fensterrahmen und Fensterkonsolen; Fenstererker zum Hof. Scheune aus Fachwerk mit Satteldach zugehörig. Rückwärtige Gartenfläche zugehörig.

Ansicht Wohnhaus von Südosten heute ↑

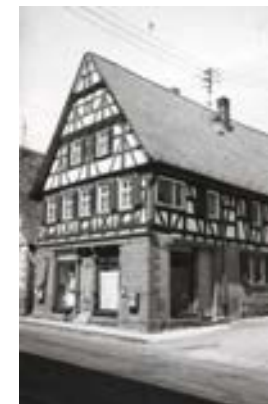
Entstehungszeit: bezeichnet am Eckpfosten mit 1746.

Eckpfosten mit Jahreszahl ←

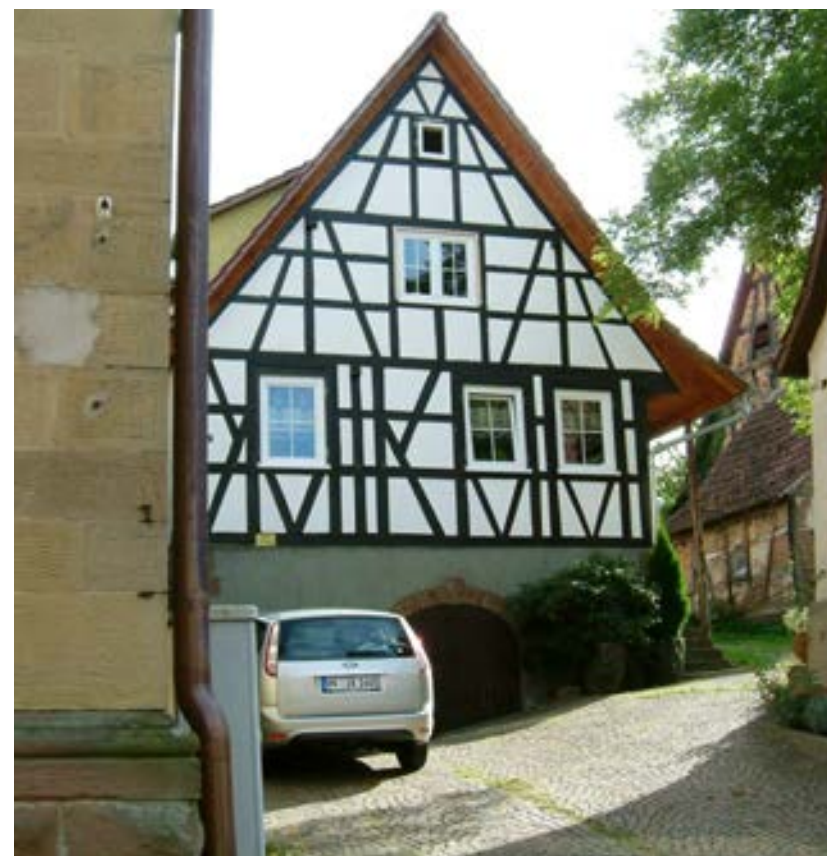
Objekt: Wohnhaus eingeschossiger Fachwerkbau über einem massivem Kellergeschoss aus rotem Sandstein, weitgehend verputzt. Satteldach auf der Westseite über der Treppe abgeschleppt.

Wohnhaus von Nordosten heute ↑

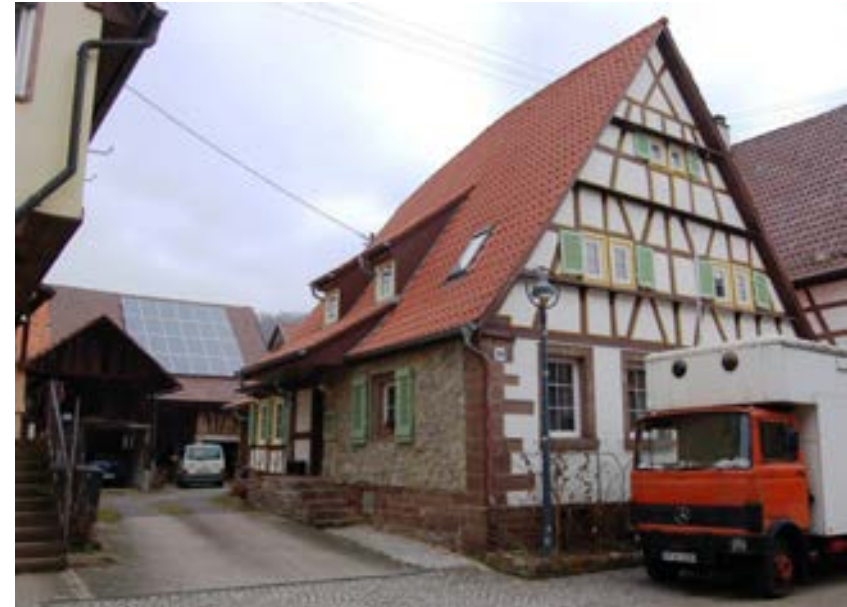
Objekt: Wohnhaus eingeschossiges einfaches Fachwerkhaus mit Satteldach; Auskrägung der Geschossebenen im Dachgeschoss; teilweise verputztes Erdgeschoss und Eckquaderung an der Straßenfassade. Scheune aus Fachwerk mit Satteldach und rückwärtige Grünfläche zugehörig

Hofanlage von Südwesten heute ↑

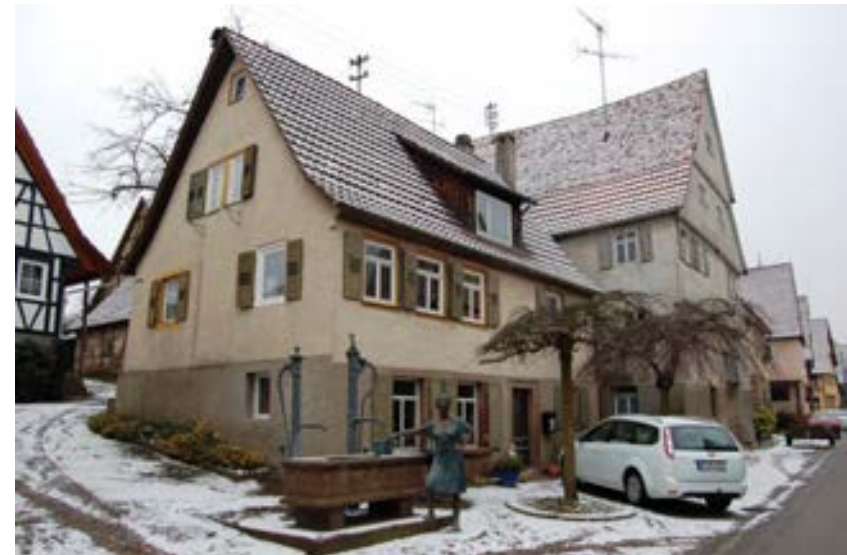
Objekt: Kleines, zweigeschossiges Wohnhaus mit Satteldach; Erdgeschoss massiv aus verputztem Sandsteinmauerwerk, Obergeschoss verputztes Fachwerk

Wohnhaus von Nordosten heute ↑

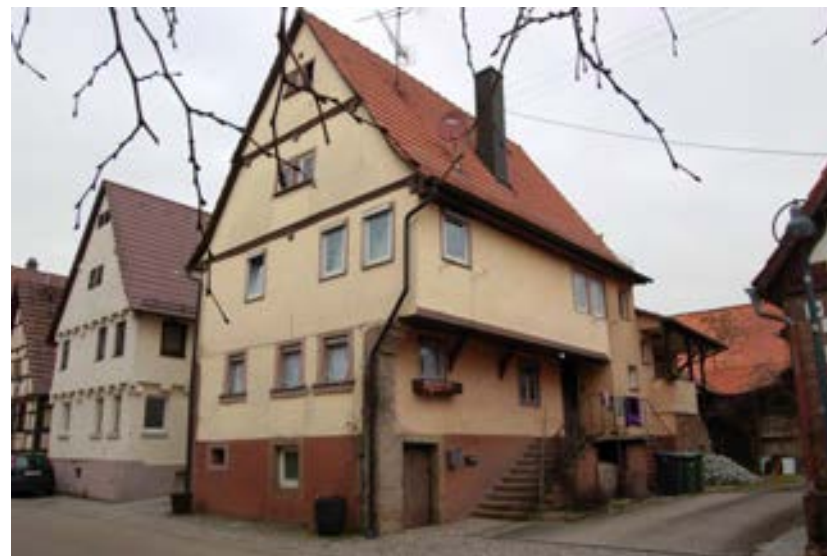
Objekt: Doppelgehöft mit zwei Wohnhäusern. Vorderhaus zweigeschossiger verputzter Fachwerkbau mit Satteldach und gestuftem Giebel. Auskragungen in den Dachgeschossen; massives Sockelgeschoss aus verputztem Mauerwerk. Weit vorkragendes Obergeschoss auf der Traufseite zum Hof. Rückwärtiger Bau kleiner mit eigener Treppe. Scheune mit Satteldach und rückwärtige Grünflächen zugehörig.

Ansicht Hofanlage von Südosten heute ↑

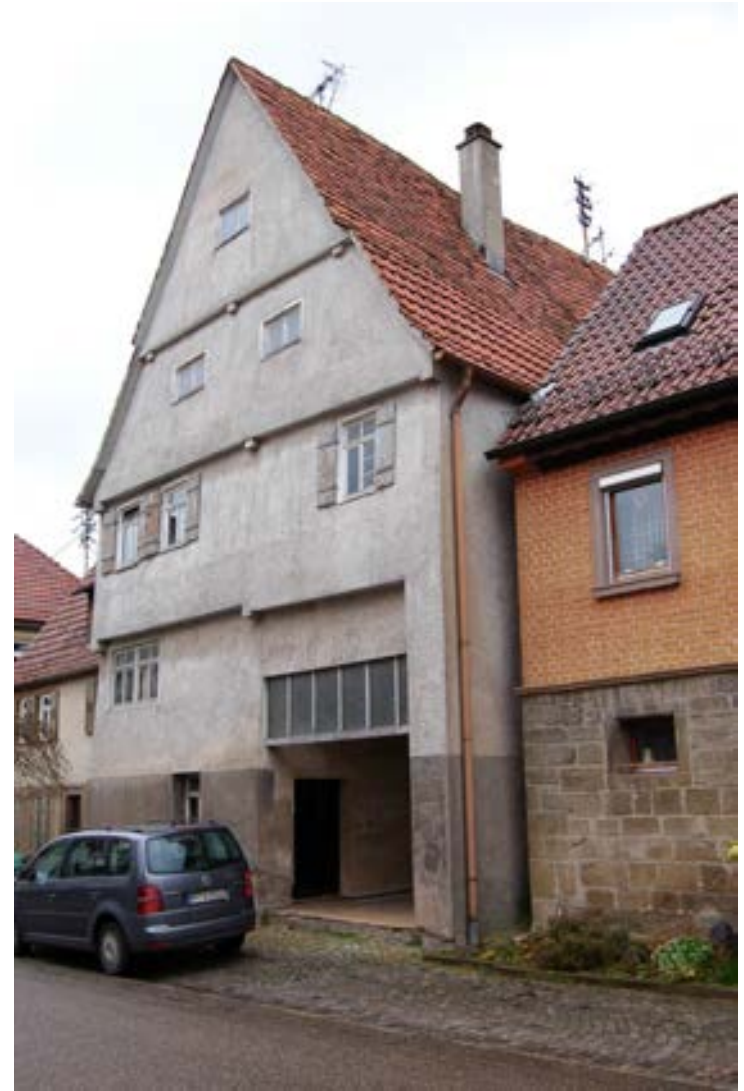
Objekt: Wohnhaus dreigeschossiger Baukörper mit Satteldach. Erdgeschoss massives Mauerwerk, verputzt. Obergeschosse verputzter Fachwerkbau. Fensterkerer. Satteldach mit gestuftem Giebel. Vorkragende Obergeschosse mit sichtbaren Balkenköpfen. Umgebaute Hofzufahrt. Scheune Fachwerk aus Eichenholz im rückwärtigen Bereich zugehörig. Rückwärtige Grünfläche zugehörig.

Wohnhaus von Nordwesten heute →

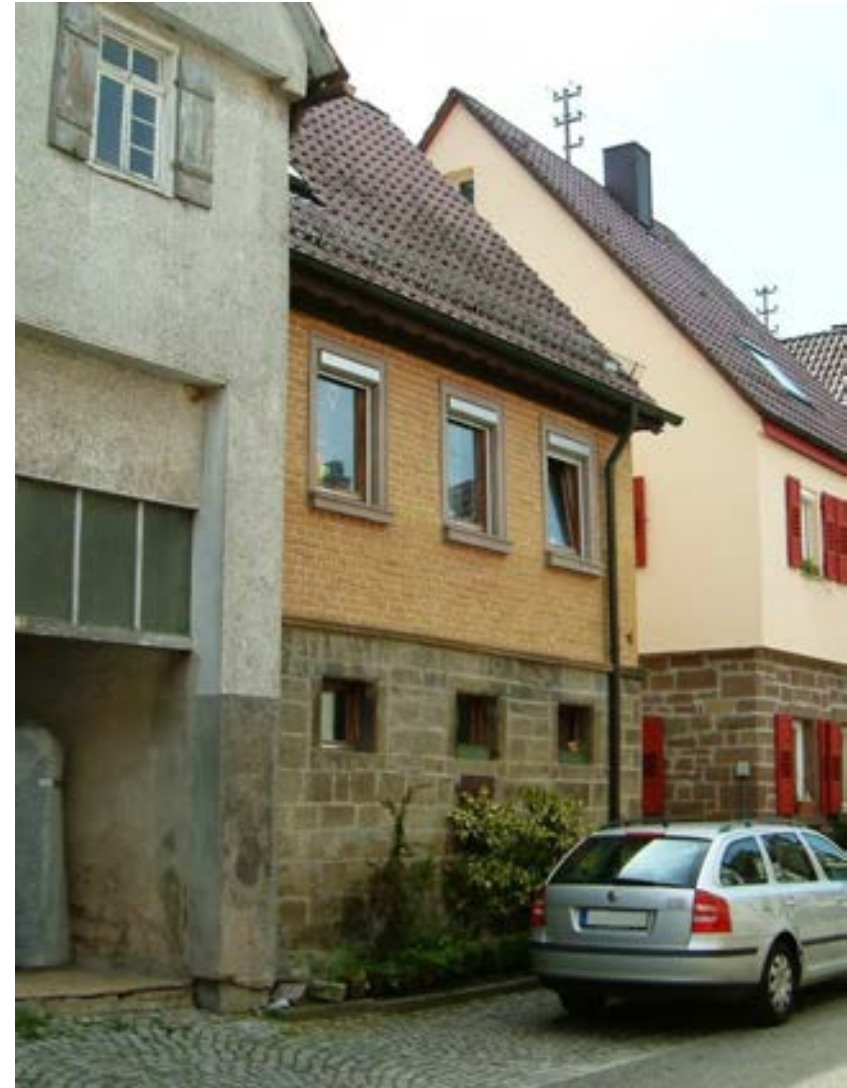
Objekt: Wohnhaus zweigeschossiger Massivbau mit Satteldach. Erdgeschoss sichtbares Sandstein-Mauerwerk. Klinkerfassade im Obergeschoss. Untypische Traufstellung des Gebäudes.

Wohnhaus von Nordosten heute →→

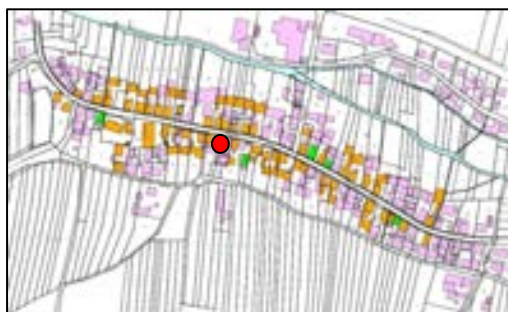
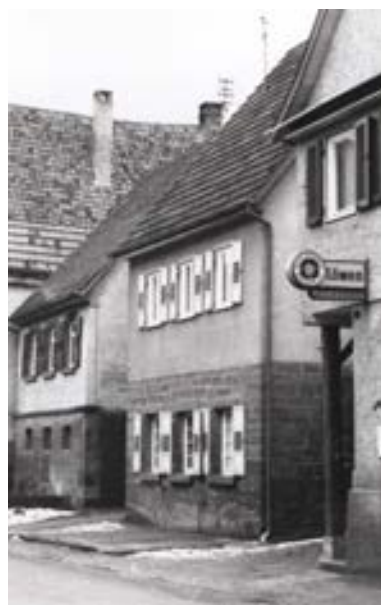
## Hauptstraße 17 (Flstnr. 43)

Objekt: Wohnhaus zweigeschossiger Bau mit Satteldach. Erdgeschoss sichtbares Sandstein-Mauerwerk, Obergeschoss Fachwerk verputzt mit Wärmedämmsystem. Untypische Traufstellung des Gebäudes.

Wohnhaus von Nordwesten im Jahre 1973 →

Wohnhaus von Nordosten heute →→

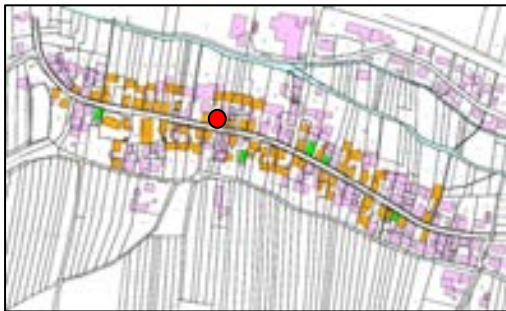
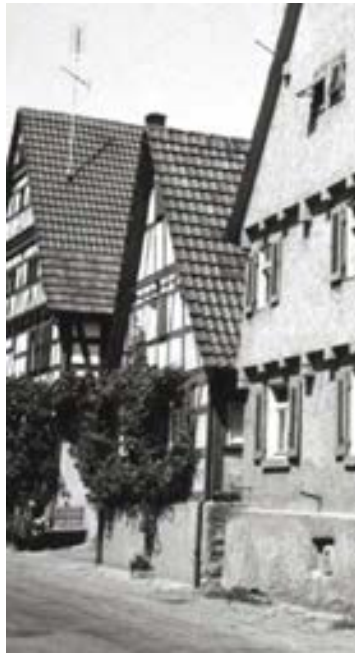
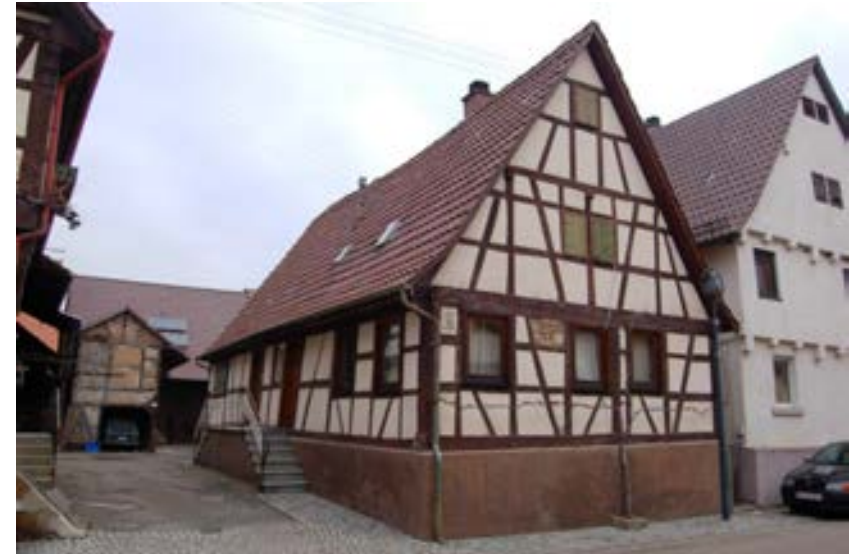
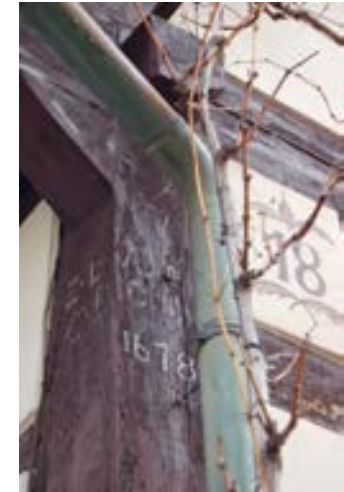
## Hauptstraße 18 (Flstnr. 111)

Objekt: Wohnhaus eingeschossiger Fachwerkbau mit Satteldach; Sockel massives, verputztes Mauerwerk; Zweiläufige Treppe; Einfaches Fachwerk mit Fußstreben unter den Fenstern des Erdgeschosses. Nebengebäude, Scheune mit Satteldach und rückwärtige Grünfläche zugehörig.

Ansicht Hofanlage von Südwesten heute ↑

Ansicht des Wohnhauses im Jahre 1973 ←

Eckpfosten mit Jahreszahl 1678 →

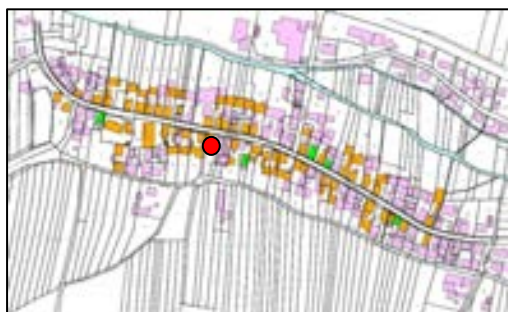
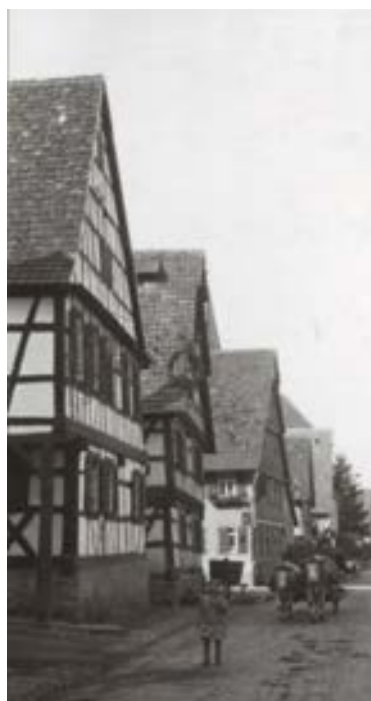
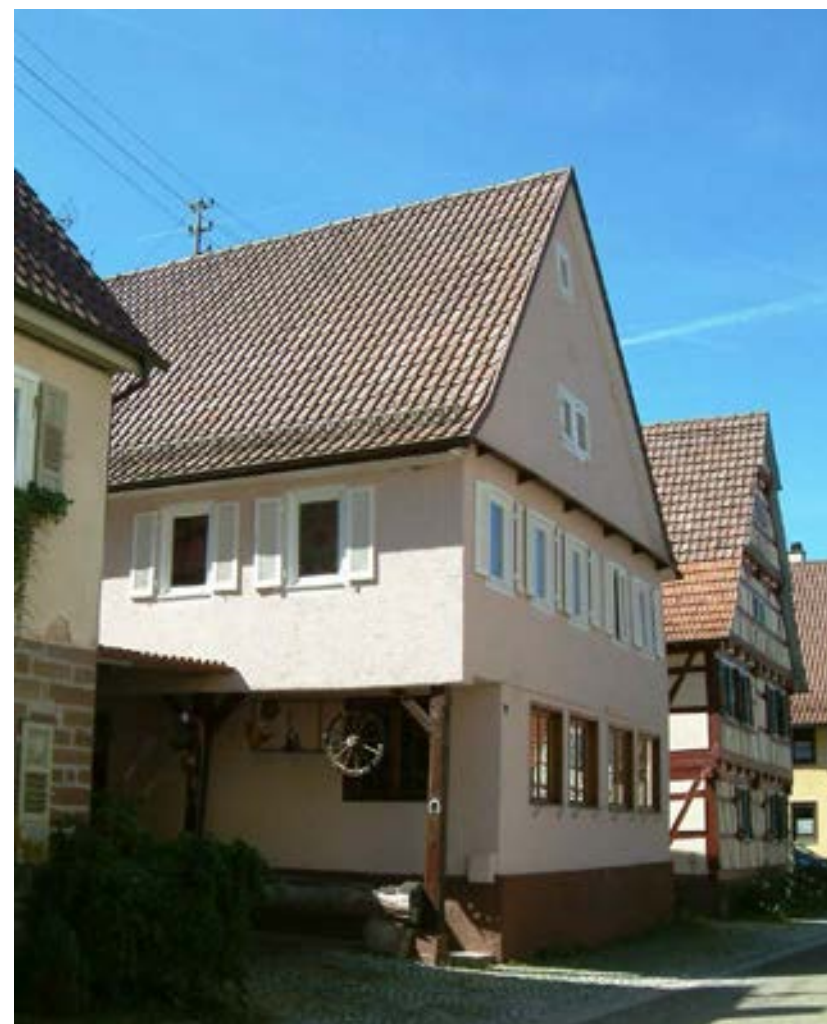
## Hauptstraße 19 (Flstnr. 45 und 45/1)

Objekt: Ehemaliges Gasthaus Löwen, heute Wohnhaus. Zweigeschossiger, verputzter Fachwerkbau mit Satteldach. Sockel massives, verputztes Mauerwerk. Weit vorkragendes Obergeschoss auf der Traufseite zum Hof; Vorkragendes Dachgeschoss mit sichtbaren Balkenköpfen und Dachstockschwelle. Scheune bis auf die Stützmauern abgebrochen. Rückwärtige Grünfläche mit Stützmauer zugehörig.

Ansicht Wohnhaus von Nordosten heute ↑ und 1973 ←

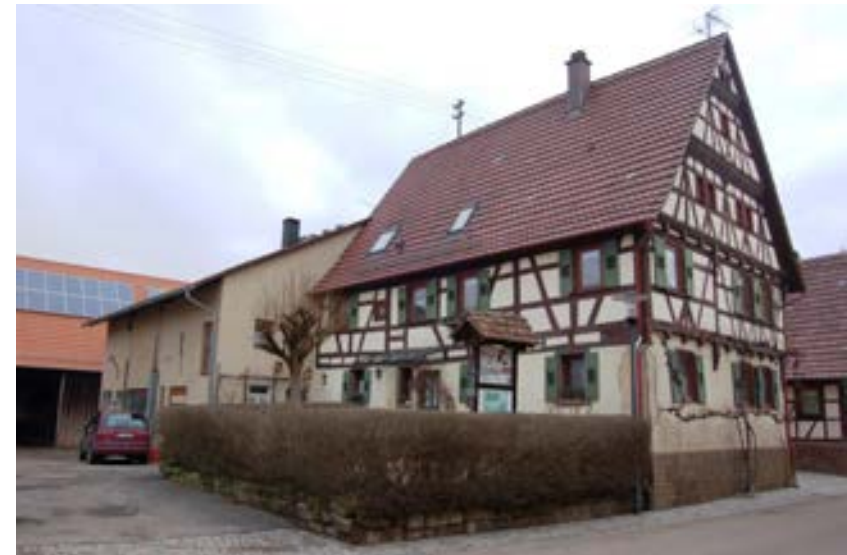
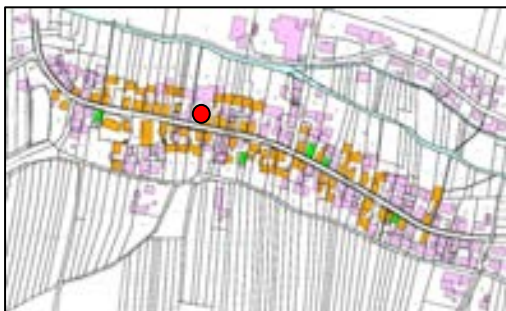
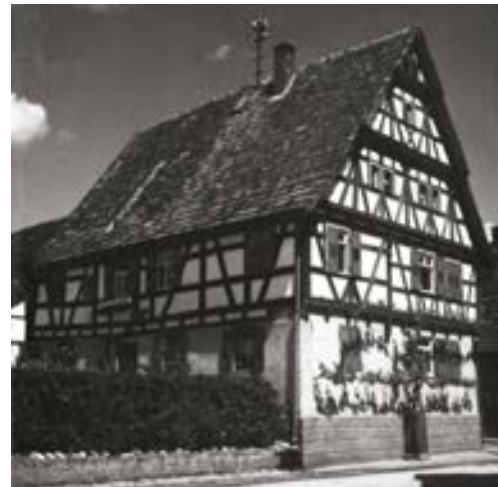
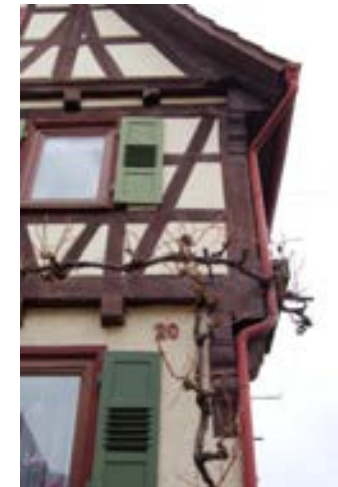
## Hauptstraße 20 (Flstnr. 106)

Objekt: Zweigeschossiges Wohnhaus mit Satteldach; Sockel aus sichtbarem Sandstein-Mauerwerk; Erdgeschoss verputztes Fachwerk; Obergeschoss und Dachgeschosse sichtbares Fachwerk mit geschnitzten Knaggen, reich profilierten Schwellen und Füllbrettern. Rückwärtige Grünfläche zugehörig.

Ansicht des Gehöfts von Südwesten heute ↑

Ansicht des Wohnhauses von Südwesten 1973 ←

Detail Eckpfosten →

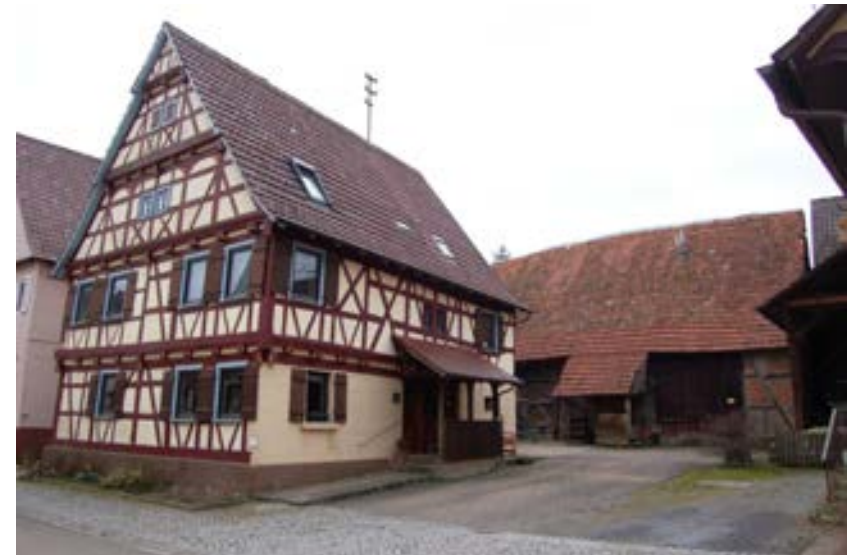
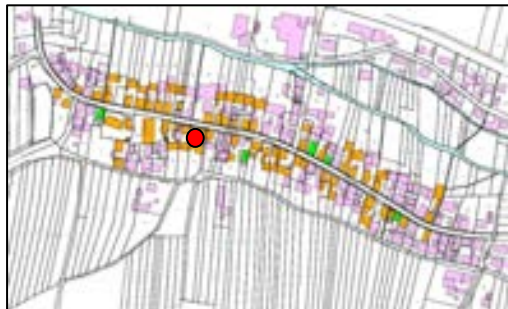
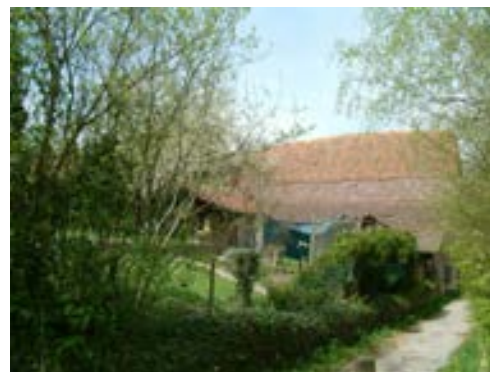
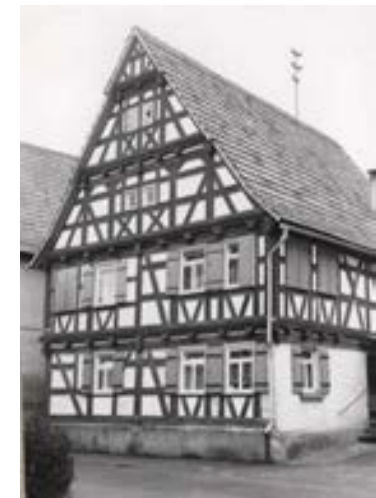
## Hauptstraße 21 (Flstnr. 47 und 47/1)

Objekt: Wohnhaus zweigeschossiger Fachwerkbau; Sockel verputztes Mauerwerk; Satteldach mit gestuftem Giebel; Fachwerk im Erdgeschoss teilweise verputzt; Andreaskreuz-Ausfachungen und profilierte Schwellen; Auskragungen in jeder Geschossebene.

Ansicht Hofanlage von Nordwesten heute ↑

Ansicht der Scheune (Rückseite) von Südosten heute ←

Ansicht des Wohnhauses 1973 →

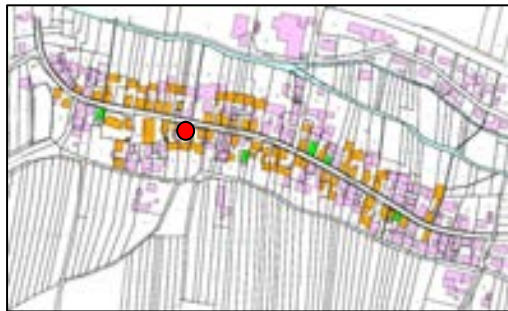
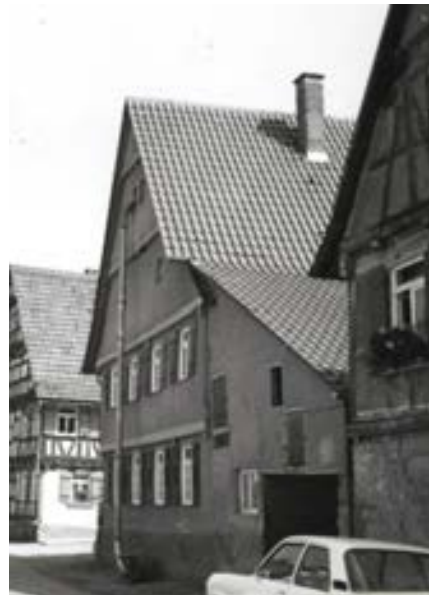
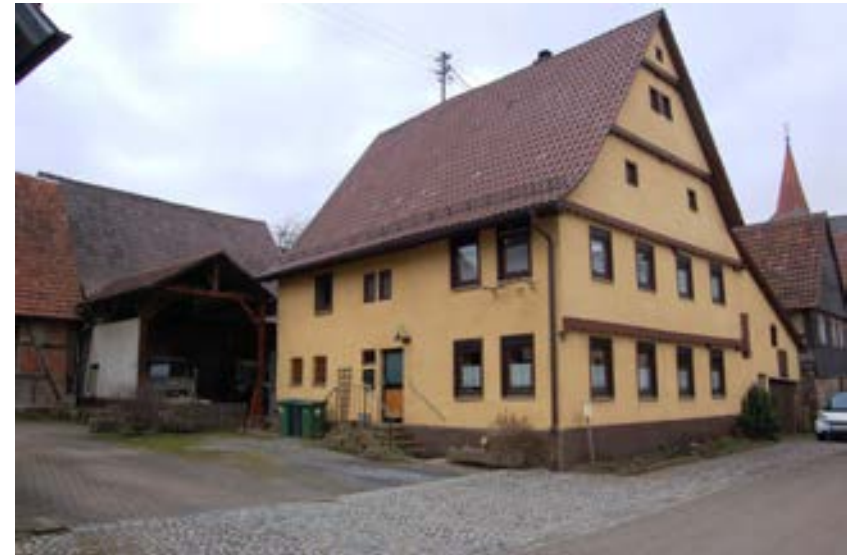
## Hauptstraße 23 (Flstnr. 46 und 48)

Objekt: Ehemaliges Gasthaus „Adler“, heute Wohnhaus. Zweigeschossiger, verputzter Fachwerkbau mit Satteldach. Abschleppung über dem anschließenden Nebengebäude rechts. Am Giebel Auskragungen in jeder Geschossebene; sichtbare Schwellen mit Zierleisten darüber. Fachwerkscheune mit Satteldach zugehörig. Rückwärtige Grünfläche zugehörig.

Ansicht Hofanlage von Nordosten heute ↑

Ansicht Wohnhaus von Nordwesten 1973 ←

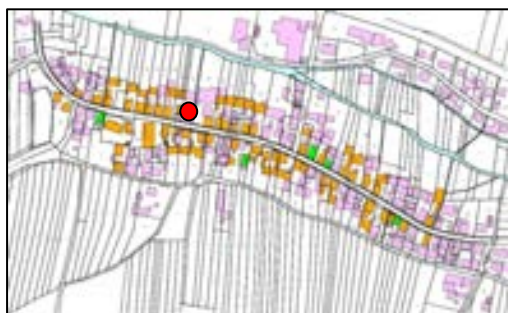
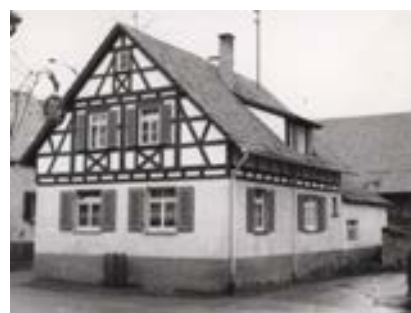
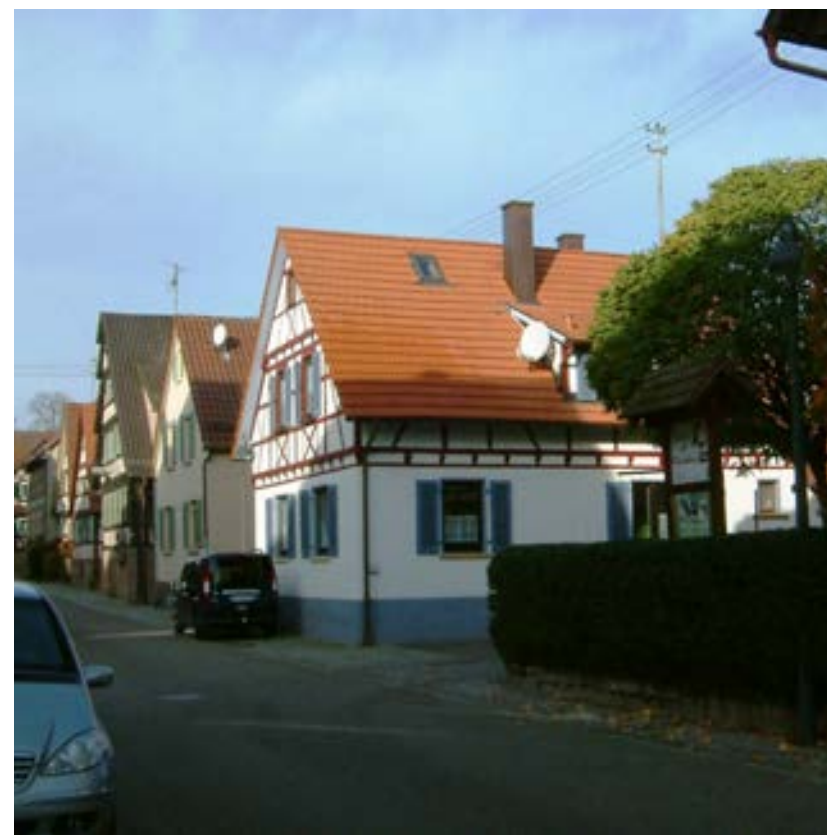
## Hauptstraße 24 (Flstnr. 107/1)

Objekt: Wohnhaus eingeschossiges Gebäude mit Satteldach. Erdgeschoss aus Mauerwerk. Kniestock und Dachgeschosse Fachwerk mit Andreaskreuz-Ausfachungen. Auskragungen in jeder Dachgeschoss-Ebene. Scheune zugehörig.

Wohnhaus von Südosten heute ↑

Scheune von Südosten heute →

Wohnhaus 1973 ←
