# Schützingen

Gemeinde Illingen  
Enzkreis

## Historische Ortsanalyse

Im Auftrag des  
Regierungspräsidiums Karlsruhe  
Referat 26 - Denkmalpflege

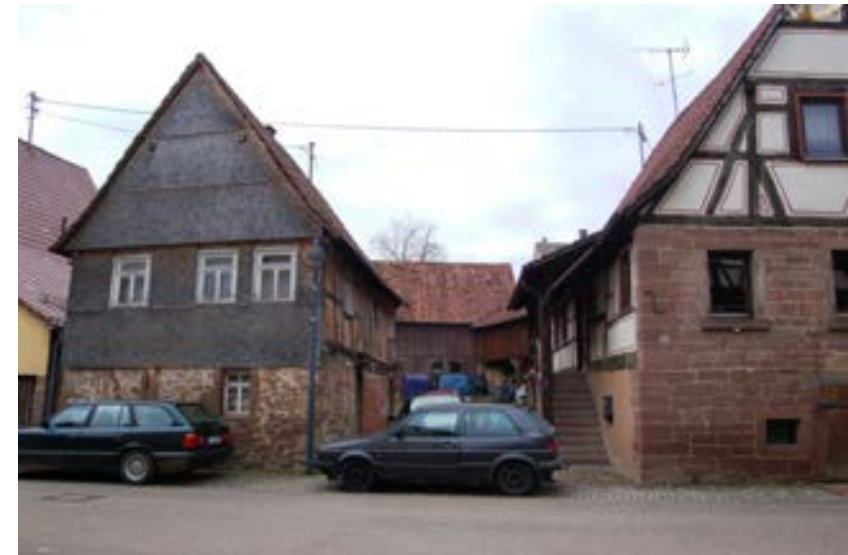
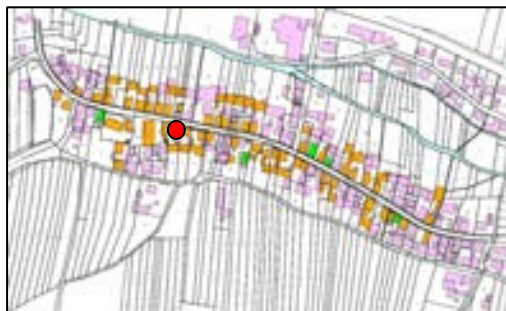
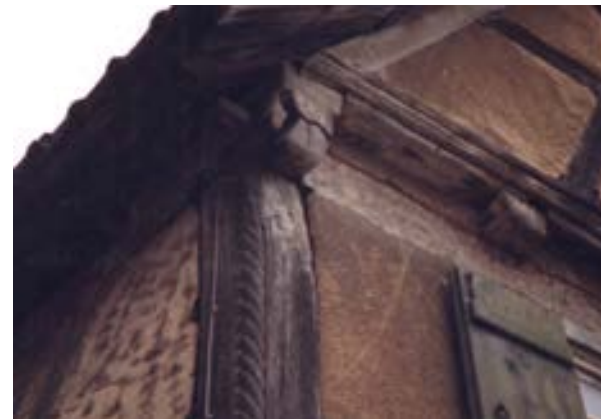
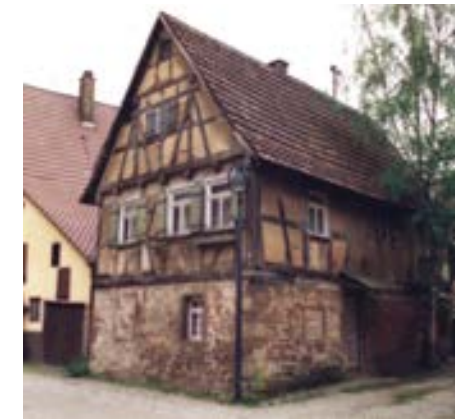
## Hauptstraße 25 (Flstnr. 48/1)

Objekt: Sehr schmales Wohnhaus mit Satteldach; zweigeschossiger Baukörper; massives Sockelgeschoss aus Sandstein-Mauerwerk. Obergeschoss und Dachgeschosse Fachwerk; Eckpfosten mit Wickelstab; Fußstreben unter den Fenstern im Obergeschoss. Straßenfassade heute provisorisch mit Asbestzementfaserplatten verkleidet.

Ansicht Hofanlage von Norden heute ↑

Wohnhaus 1999 ↓

Eckpfosten ↓

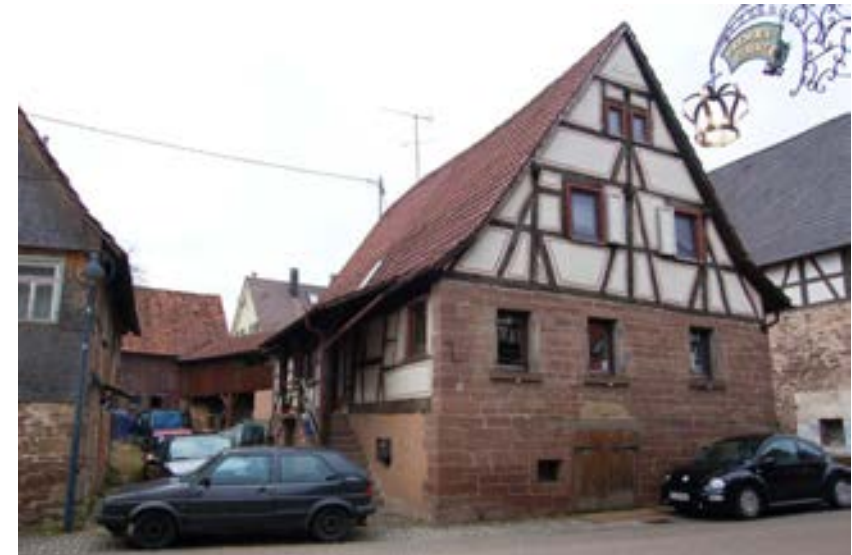
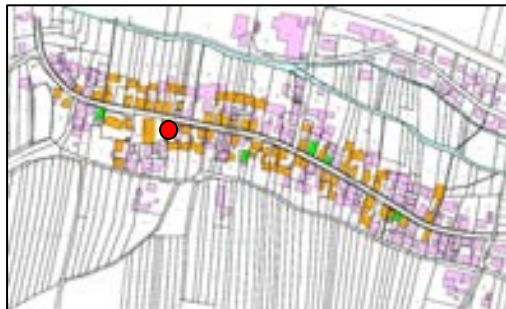
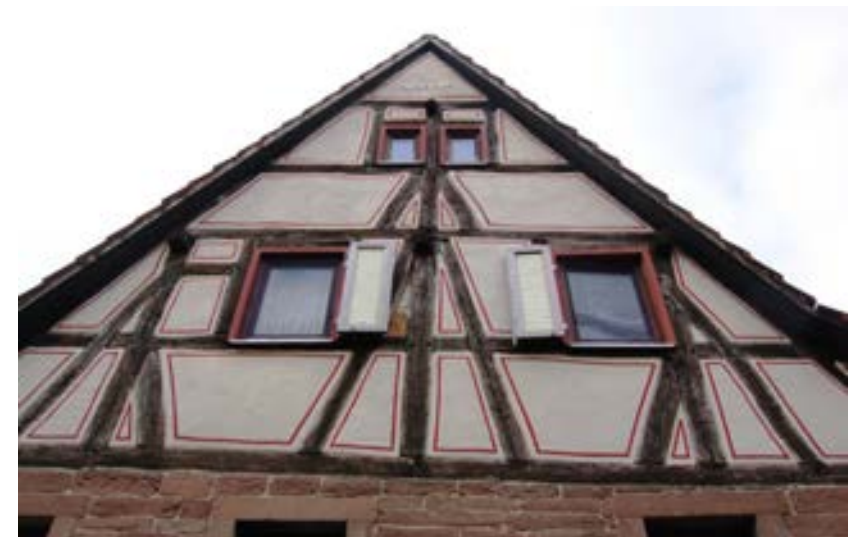
## Hauptstraße 27 (Flstnr. 49 und 49/1)

Objekt: Wohnhaus eingeschossiger Fachwerkbau mit Satteldach. Hohes, massives, verputztes Kellergeschoss. Straßenfassade im Sockel und Erdgeschoss durch Bruchsteinmauerwerk ersetzt. Doppelläufige Treppe mit abgeschlepptem Dach darüber.

Ansicht der Hofanlage von Nordosten heute ↑

Detail Giebelfeld →

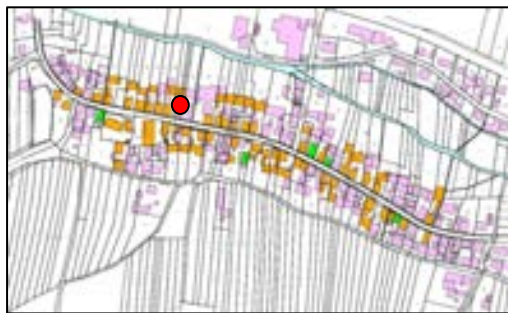
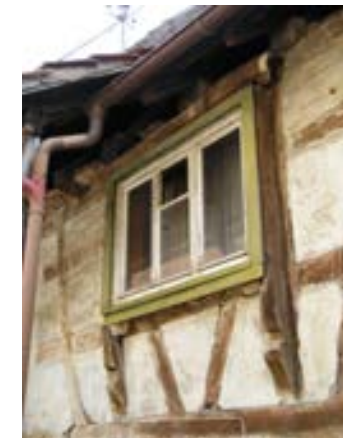
**Hauptstraße 28, 26/1 und 28/1**  
(Flstnr. 104, 104/1, 105, 105/1 105/2 und 109/1)

Objekt: Wohnhaus vermutlich Altenteil des Gasthofs „Krone“. Eingeschossiger Fachwerkbau mit Satteldach über massivem Kellergeschoss aus Sandstein-Mauerwerk. Fachwerk mit profilierten Gurten, bezeichneter Eckständer. Scheune und dahinterliegende Grünflächen zugehörig.

Ansicht des Wohnhauses vom Hof heute ↑

Detail Fenster mit profilierten Ständern →

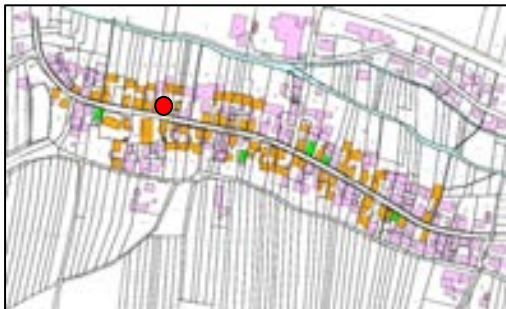
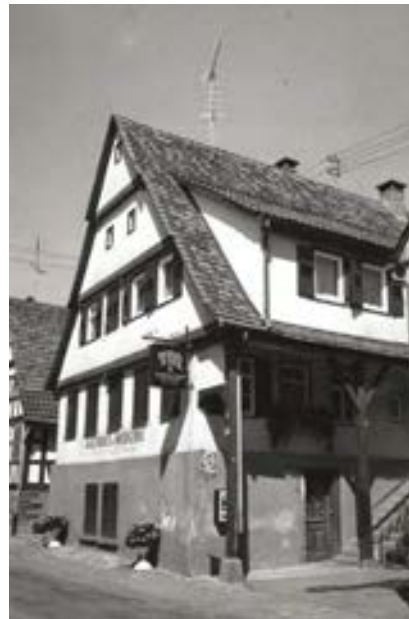
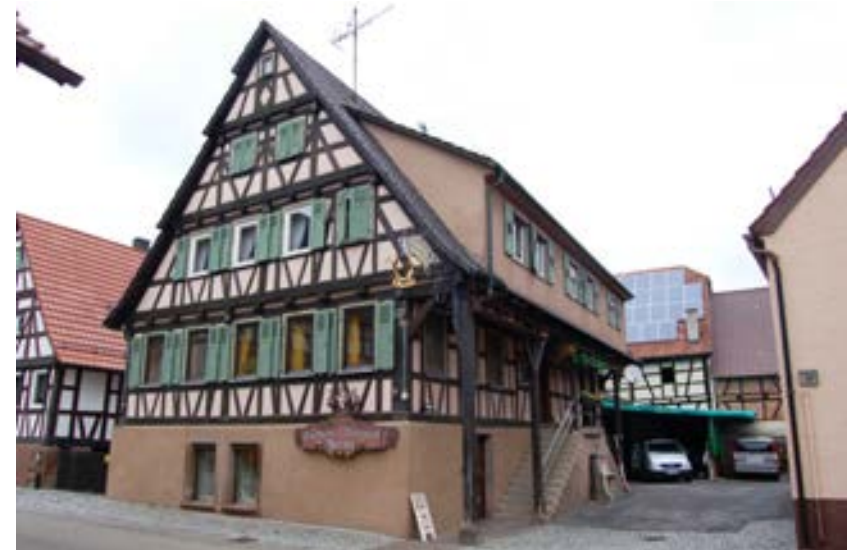
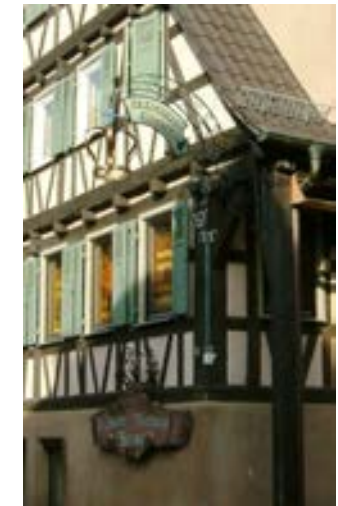
## Hauptstraße 30 (Flstnr. 103)

Objekt: Gasthaus „Krone“. Zweigeschossiger Baukörper mit Satteldach, gestufter Giebel. Massiver, verputzter Sockel. Doppelläufige Treppe. Darüber Fachwerkbau mit Auskragungen über jeder Geschoss-Ebene; V-förmig angeordnete Fußstreben unter den Fenstern. Vordach auf Stützen seitlich zum Hof herabgezogen. Schmiedeeiserner Ausleger zugehörig. Scheune aus Fachwerk und Satteldach mit Schopfwalm zugehörig. Rückwärtige Grünfläche zugehörig.

Ansicht der Hofanlage von Südosten heute ↑

Ansicht Gaststätte 1973 ←

Ausleger aus Schmiedeeisen und profilierter Eckpfosten →

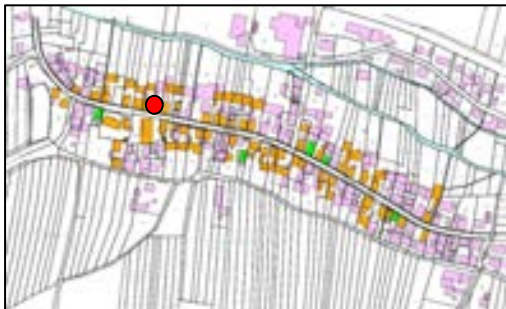
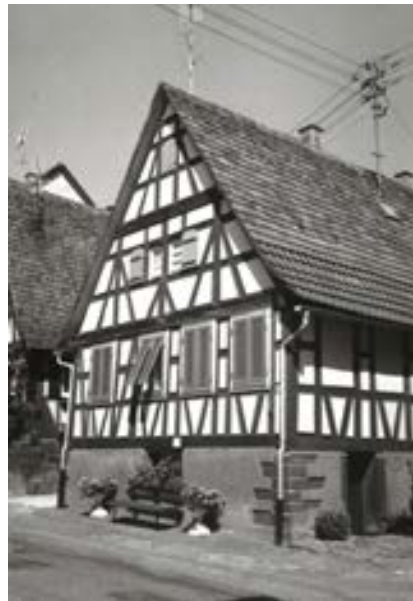
## Hauptstraße 32 (Flstnr. 102)

Objekt: Wohnhaus eingeschossiger Fachwerkbau mit Satteldach auf massivem, verputztem Sockel, Eckquaderung freigelassen; Fachwerk mit Auskragungen über jeder Geschoss-Ebene; V-förmig angeordnete Fußstreben unter den Fenstern. Rückwärtige Grünfläche zugehörig. Scheune nur erhaltenswert.

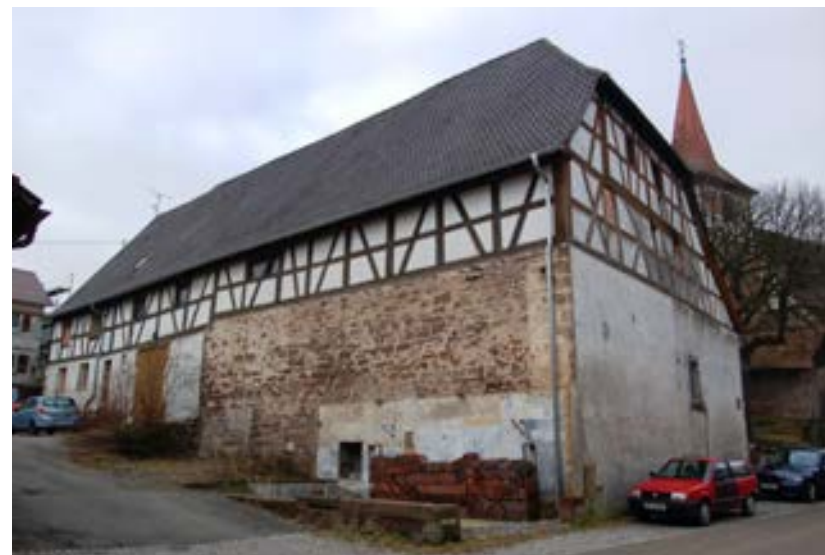
Objekt: Kelter. Zweistöckiges Gebäude mit Satteldach und straßenseitigem Halbwalmdach. Fachwerk auf unterschiedlich hoch gemauerten Wandscheiben. Die dreischiffige Kelterhalle bezieht Teile des Vorgängerbaus mit ein.

Entstehungszeit: Dendrochronologisch datiert auf 1658, 2006 für den Kelterbetrieb eines ortsansässigen Weinbaubetriebs umgebaut.

Ansicht der Kelter von Nordosten heute ↑

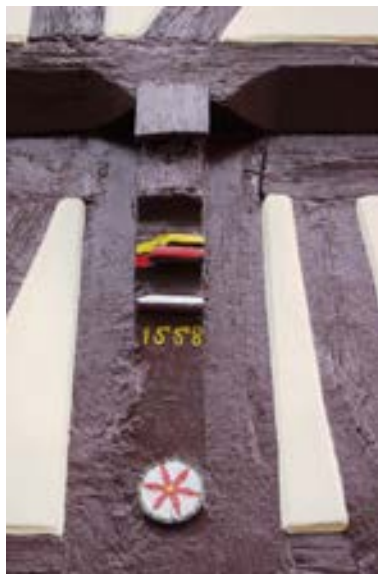
Entstehungszeit: Bezeichnet mit 1558

Knagge mit Jahreszahl →

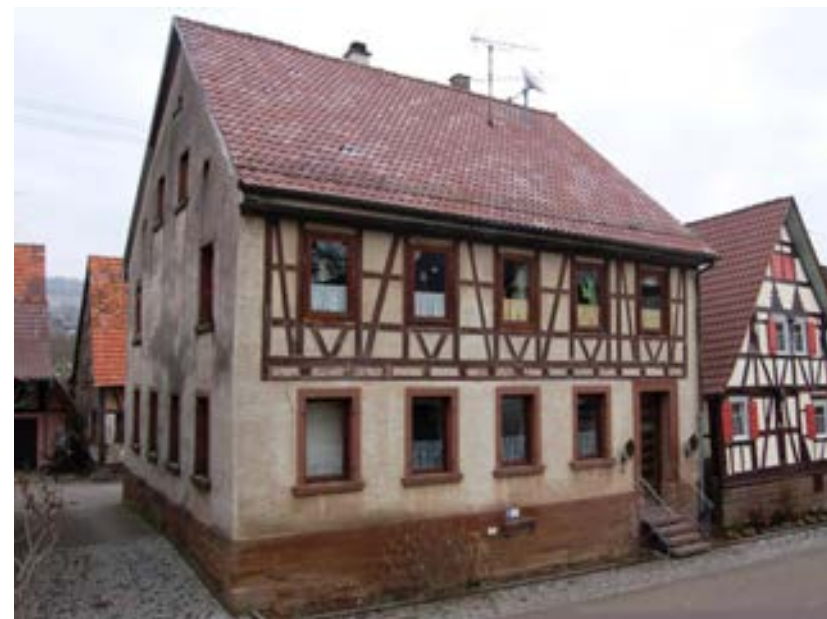
Objekt: Wohnhaus ehemaliges Schulhaus. Traufständiges, zweigeschossiges Gebäude mit Satteldach; Obergeschoss in Fachwerk ausgeführt, Sandsteingewände im Erdgeschoss. Rückwärtige Scheune Fachwerk mit Satteldach zugehörig. Dahinter liegende Grünfläche zugehörig

Entstehungszeit: ehemaliges Schulhaus 1845, Scheune älter

Ansicht Hofanlage  
von Südwesten  
heute ↑

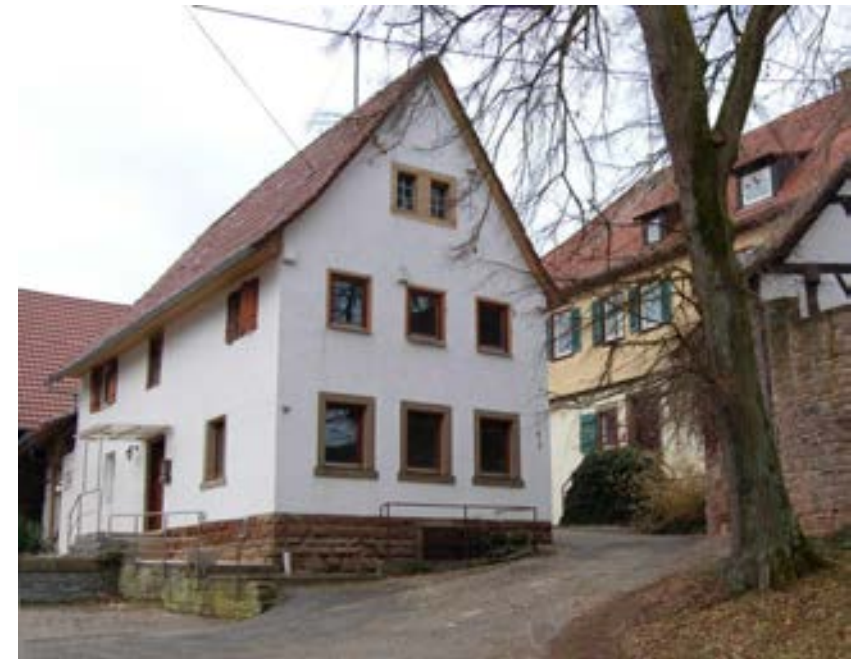
Objekt: Wohnhaus zweigeschossiges, verputztes Gebäude mit Satteldach. Kellergeschoss mit sichtbarem Sandstein-Mauerwerk. Obergeschosse und Dachgeschosse Fachwerk, verputzt. Sichtbare Balkenköpfe. Scheune aus Mauerwerk mit Satteldach zugehörig.

Wohnhaus von Norden  
heute ↑

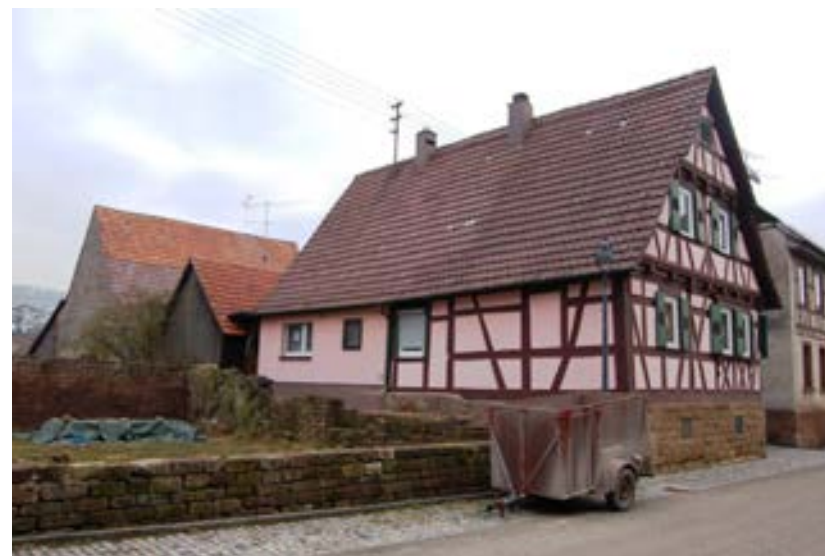
Objekt: Wohnhaus eingeschossiger Fachwerkbau mit Satteldach. Kellergeschoss aus teilweise sichtbarem Sandstein-Mauerwerk. Fachwerk mit Auskragungen in jeder Geschossebene; Fenstererker mit Andreaskreuz-Ausfachungen darunter; ornamentierte Schwelle; seitliches Zwerchhaus; Scheune und dahinter liegende Grünfläche zugehörig.

Entstehungszeit: Bezeichnet am Mittelpfosten 1731; Zwerchhaus 19. Jahrhundert

Ansicht der Hofanlage von Südwesten heute ↑

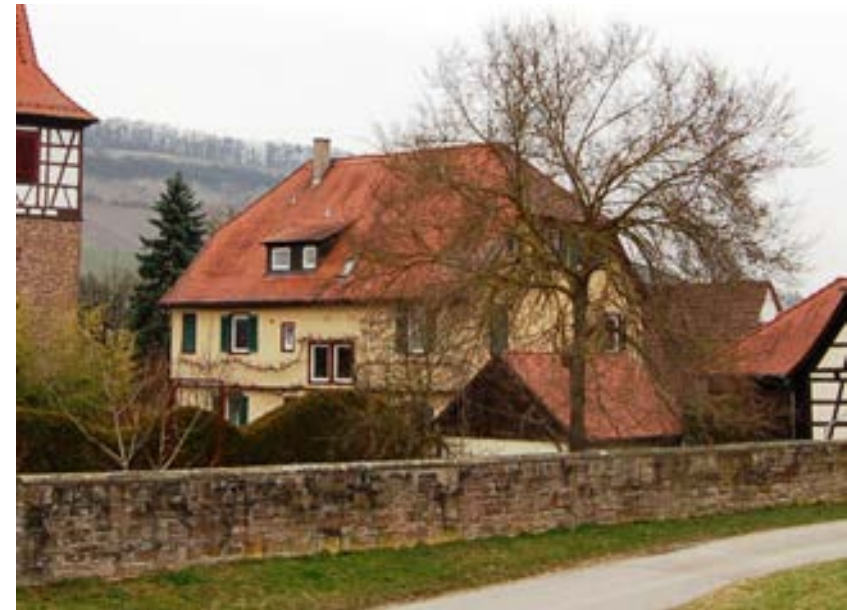
Objekt: Pfarrhaus: zweigeschossiger, mächtiger Bau. Satteldach mit Halbwaln auf beiden Seiten; Erdgeschoss aus Mauerwerk mit Eckquaderung; Obergeschoss und Dachgeschoss Fachwerk verputzt. Ziegenstall: eingeschossiger Fachwerkbau mit Satteldach. Grünfläche zugehörig.

Pfarrhaus von Südwesten heute ↑

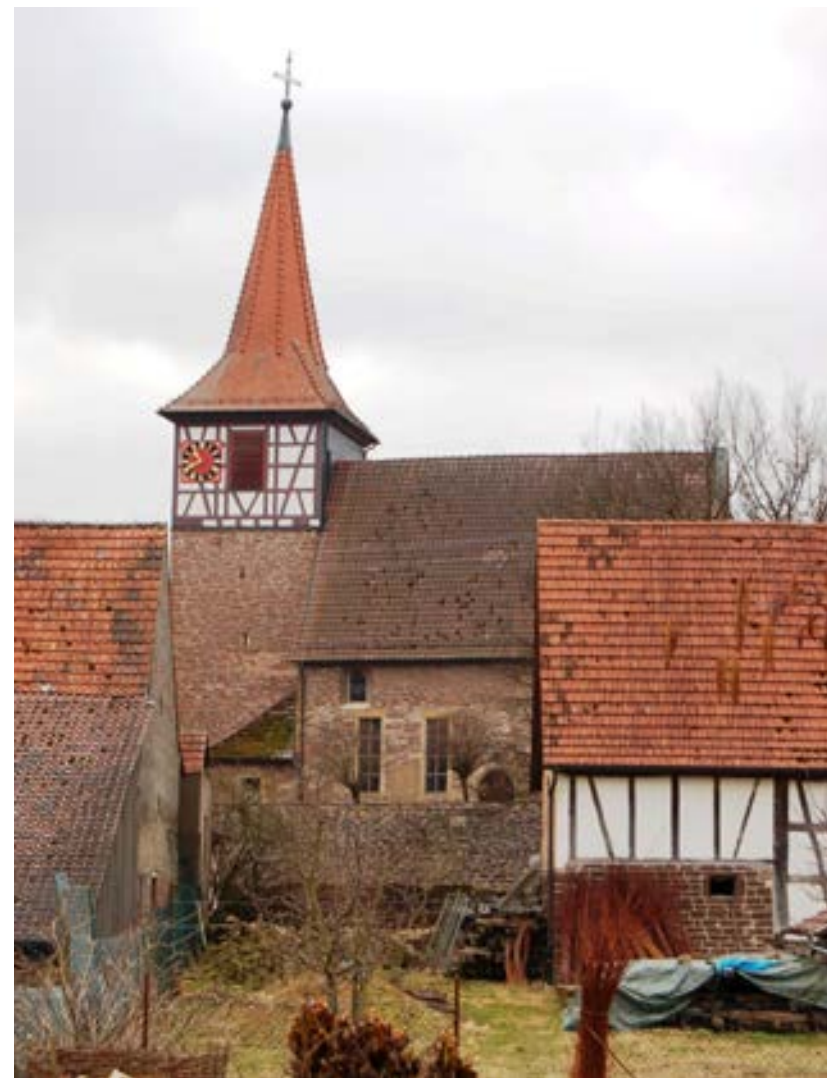
Objekt: Kirche St. Ulrich: massiver Baukörper aus Bruchstein (roter Sandstein) mit Satteldach. Glockenstube über dem Turm aus Fachwerk; darüber Walm-dach mit achteckigem Helm. Der Chor der ursprünglichen Wehrkirche stammt aus der Zeit vor 1300; seine Wände und Decken sind mit Malereien aus der Zeit um 1300 verziert. Der Ostturm über dem Chor ist ebenfalls frühgotisch. An der Westwand findet man Reste eines romanischen Portals, am Westeingang einen Renaissance-Torbogen. Die Kirche ist von einer hohen Mauer umfriedet, die Teil der ehemaligen Wehranlage ist (Wehrkirche). Zugehörig ist auch der Kirch-keller Hauptstr. 41/1.

Kirche von Süden heute →→

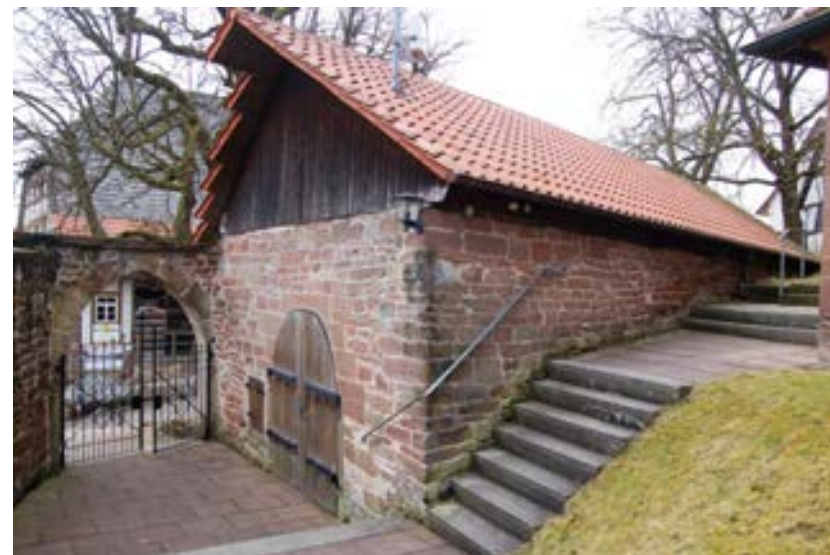
Objekt: Kirch Keller: Eingeschossiger Massivbau aus rotem Sandstein-Mauerwerk. Die Außenmauern sind Teil der Befestigung der Wehrkirche. Satteldach mit untypischer Abstufung des Ortgangs. Giebfeld mit Brettschalung

Ansicht Kirch Keller vom Kirchhof heute ↑

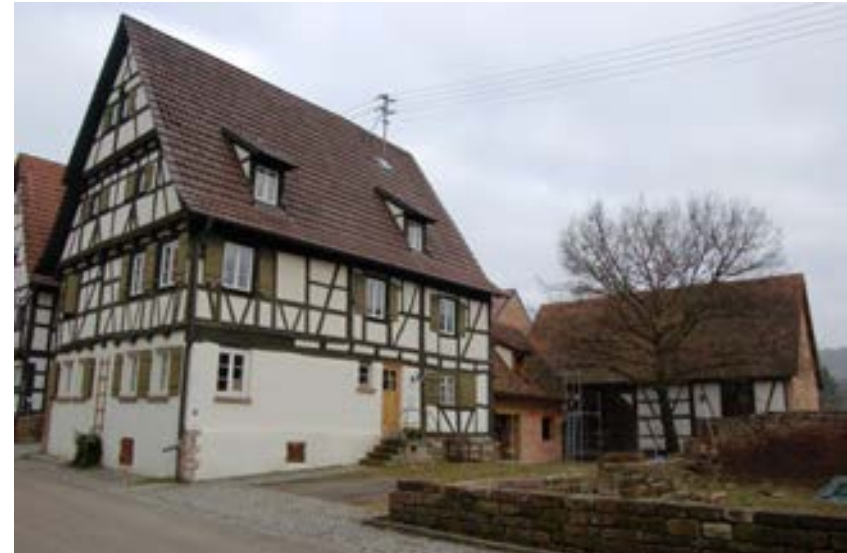
Objekt: Wohnhaus zweigeschossiger Fachwerkbau. Satteldach mit gestuftem Giebel zur Straße. Gewölbekeller aus Sandstein, außen verputzt mit sichtbarer Eckquaderung. Erdgeschoss teilweise verputzt. Fachwerk mit Auskragungen in jeder Geschossebene; V-förmig angeordnete Fußstreben unter den Fenster-Gefachen im Obergeschoss. Scheune aus Fachwerk mit Satteldach zugehörig. Dahinter liegende Grünfläche zugehörig. Schuppen weitgehend Neubau.

Ansicht Hofanlage  
von Südosten heute  
↑

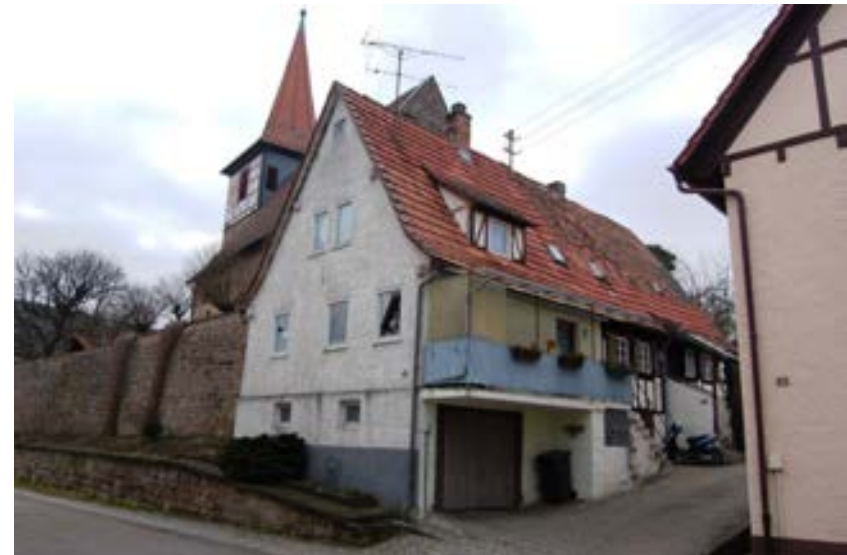
Objekt: Das Wohnhaus ist ein Doppelhaus mit Satteldach. Keller- und Erdgeschoss aus verputztem Mauerwerk, im vorderen Keller Garageneinbau. Baukörper eingeschossiger, giebelständiger Fachwerkbau. Vorderhaus verputzt mit sichtbaren Balkenköpfen; weitgehend umgebaut. Hinterhaus weitgehend erhalten. Scheune abgebrochen.

Ansicht Doppelhaus von Nordwesten heute ↑

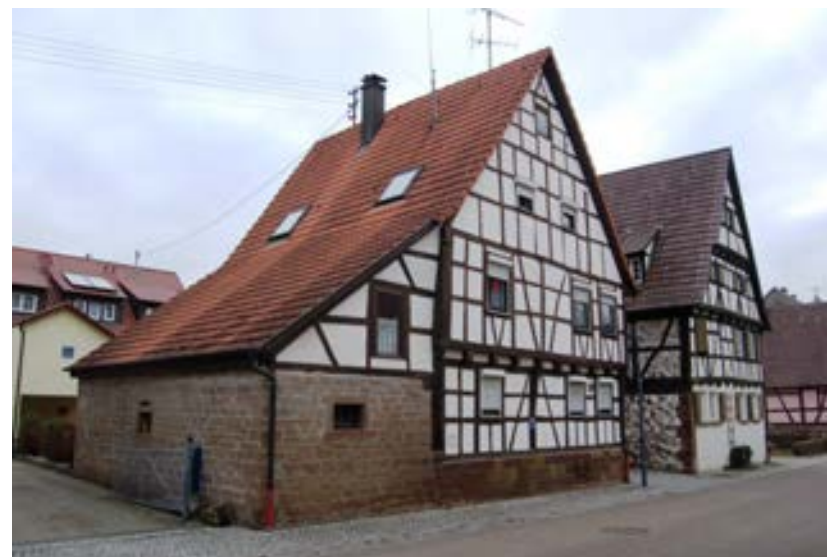
Objekt: Wohnhaus eines ehemaligen Gehöfts, Scheune und Schopf sind kein Denkmal mehr. Wohnhaus zweigeschossiger Fachwerkbau mit Satteldach. Kellergeschoss aus Sandstein-Mauerwerk. Fachwerk mit vorkragender Obergeschoss mit sichtbaren Balkenköpfen, darüber neuerer Giebel. Nebengebäude massiv aus Sandstein-Mauerwerk mit Schleppdach; Giebelfeld darüber Fachwerk. Rückwärtiger Garten zugehörig.

Ansicht Hofanlage von Südwesten heute ↑

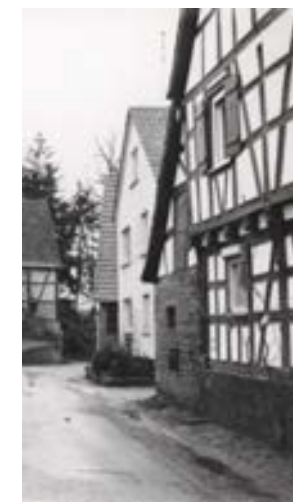
Entstehungszeit: im östlichen Eckständer datiert auf 1742. Scheune und Schuppen im Jahre 2006 durchgreifend verändert.

Detail Eckständer mit Jahreszahl ←

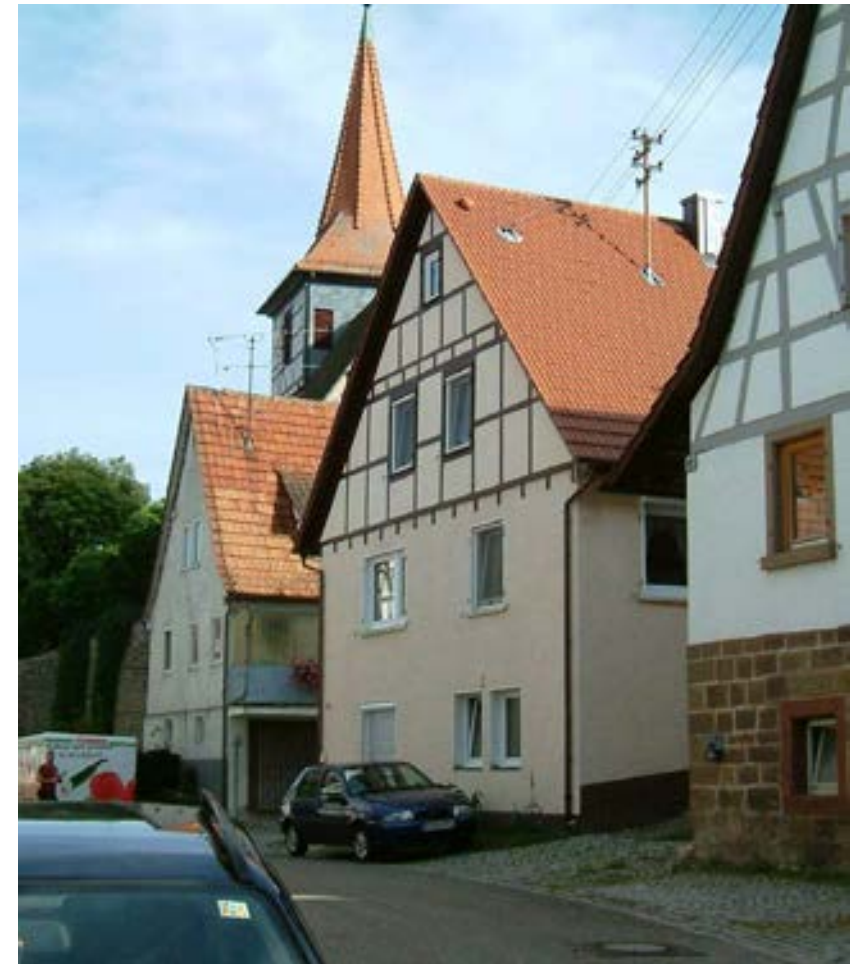
Objekt: zweigeschossiges Wohnhaus mit Satteldach. Verputztes Mauerwerk, im Giebel vorgeblendete Holzbretter als Fachwerk-Imitat. Obergeschosse ursprünglich mit Klappläden

Ansicht von Nordwesten heute ↑

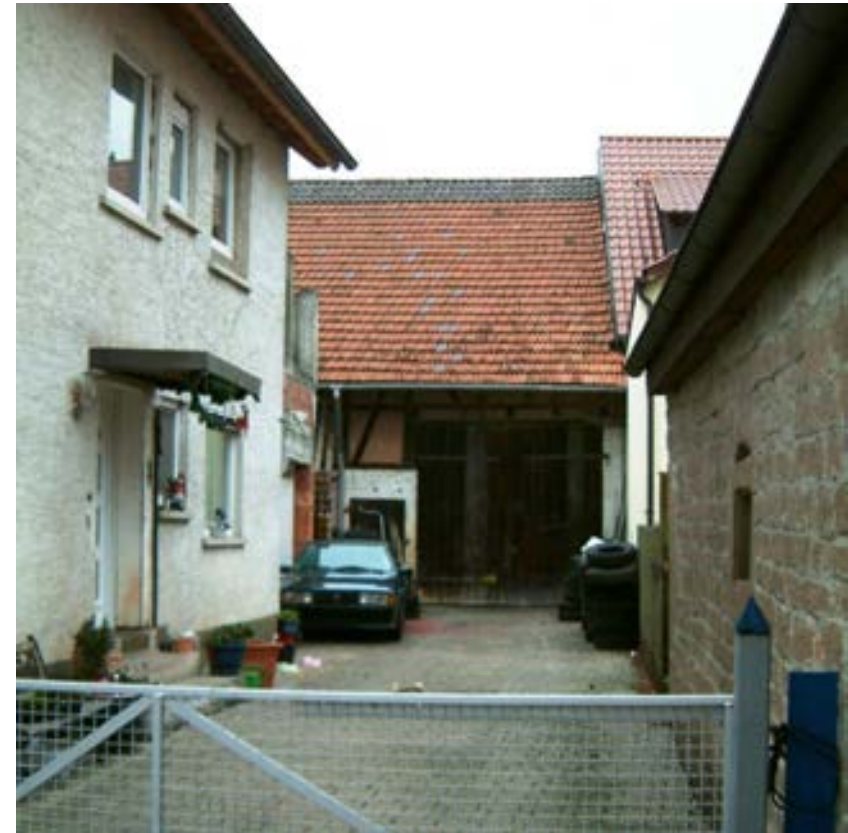
## Erhaltenswerte Scheune

Ortsbild: Die Scheune des Gehöfts weist im Gegensatz zum Wohnhaus die Charakteristika der historischen Bebauung in Schützingen auf. Sie fügt sich nahtlos in die umliegende ältere Bebauung ein und ist ein wichtiges Element der Scheunenzone zur Metter. Sie sollte daher aus typologischen und ortsgeschichtlichen Gründen erhalten werden.

Scheune von der Hauptstraße aus ↑

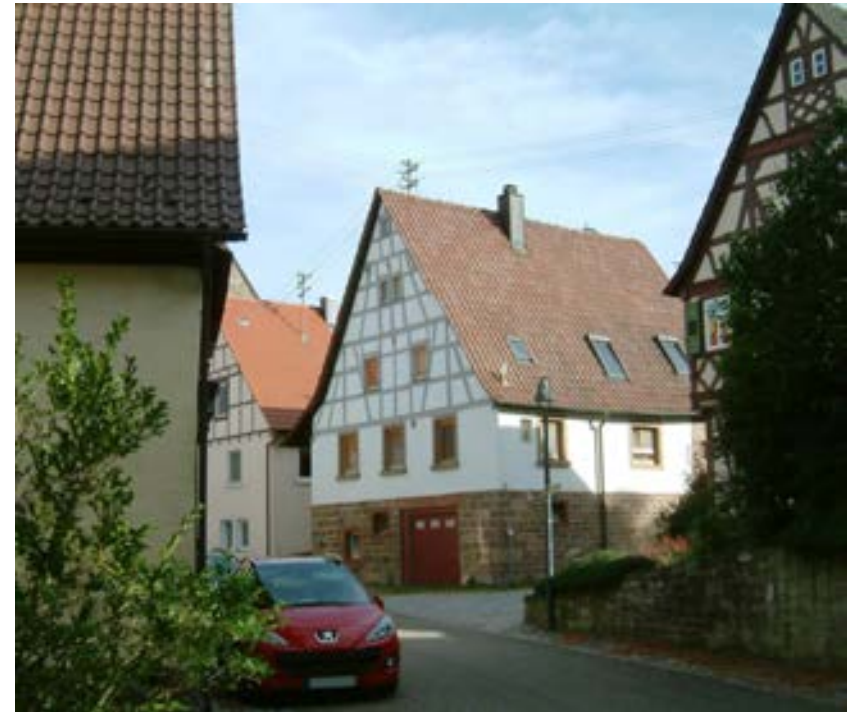
## Erhaltenswertes Wohnhaus

Objekt: Zweigeschossiges Wohnhaus mit Satteldach, Sockel sichtbares Sandstein-Mauerwerk mit Garageneinbau. Obergeschoss Mauerwerk, verputzt; Fenster mit Sandsteingewänden. Giebel Fachwerk. Scheune zugehörig.

Ortsbild: Das Gehöft ist ein prägender Bestandteil der historischen Straßenzüge der Hauptstraße und der Burggasse. Das Wohnhaus fügt sich trotz der jüngeren Bauzeit in Kubatur und Höhe nahtlos in die umliegende ältere Bebauung ein und ist daher erhaltenswert.

Ansicht von Nordwesten heute ↑

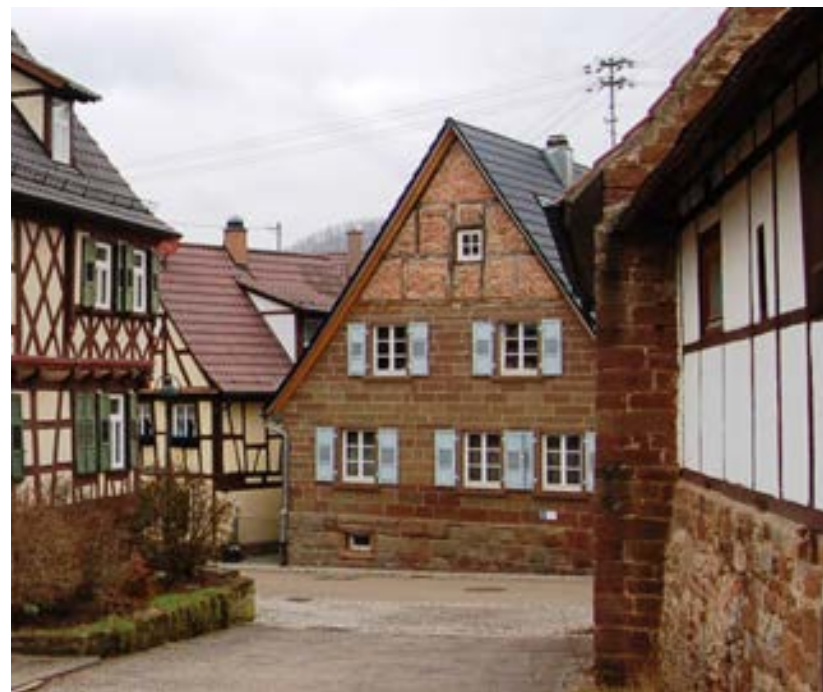
## Kulturdenkmal gemäß § 2 DSchG

Objekt: Wohnhaus eingeschossig und giebelständig mit Satteldach. Fassaden in der 2. Hälfte des 19. Jahrhunderts teilweise mit unverputzten Sandsteinmauern neu aufgemauert; Giebfeld Fachwerk mit Holzverschalung.

Entstehungszeit: Durch Holzuntersuchung datiert auf 1497; Fassaden in der 2. Hälfte des 19. Jahrhunderts verändert; Durchgreifende Modernisierung 2011.

Ansicht von der Straße 2011 ↑

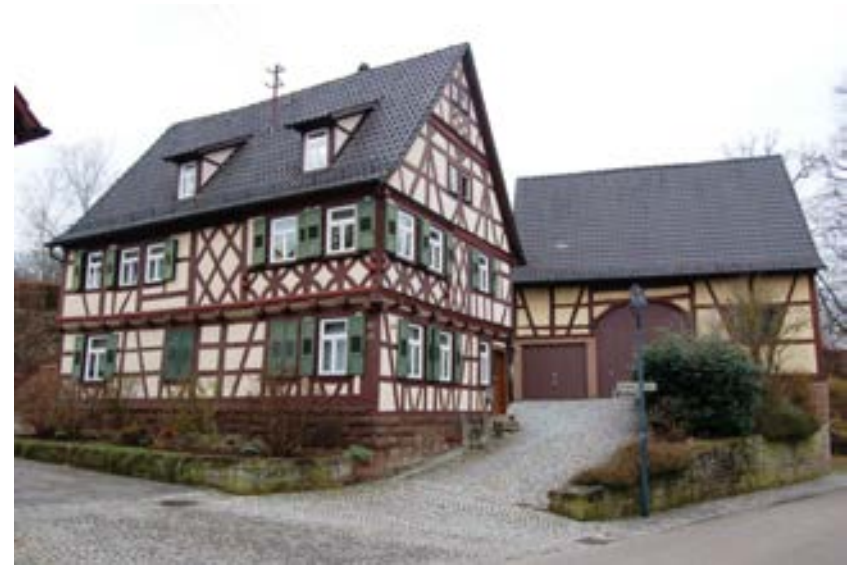
Objekt: Wohnhaus zweigeschossiger Fachwerkbau mit Satteldach. Kellergeschoss / Sockel aus sichtbarem Sandstein-Mauerwerk. Fachwerk mit Auskragungen in jeder Geschoss-Ebene, Rauten-Ausfachungen in den Fensterbrüstungsfeldern des Obergeschosses, Stockwerksausfachungen mit Raute und Andreaskreuz, Fenstererker, profilierte Gurt- und Kopfbänder. Scheune zugehörig; zweigeschossiger Fachwerkbau mit Satteldach.

Entstehungszeit: Bezeichnet mit 1682.

Ansicht Hofanlage von Nordwesten heute ↑

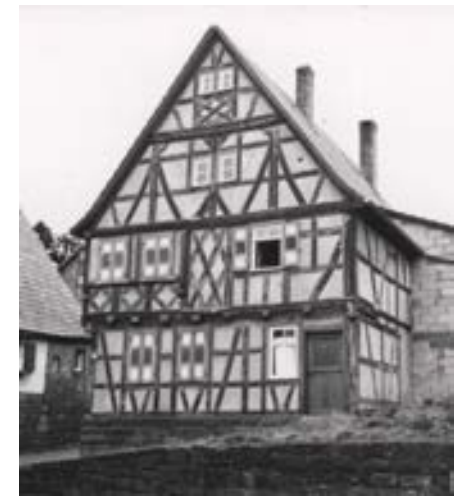
Eckpfosten mit Datierung ←

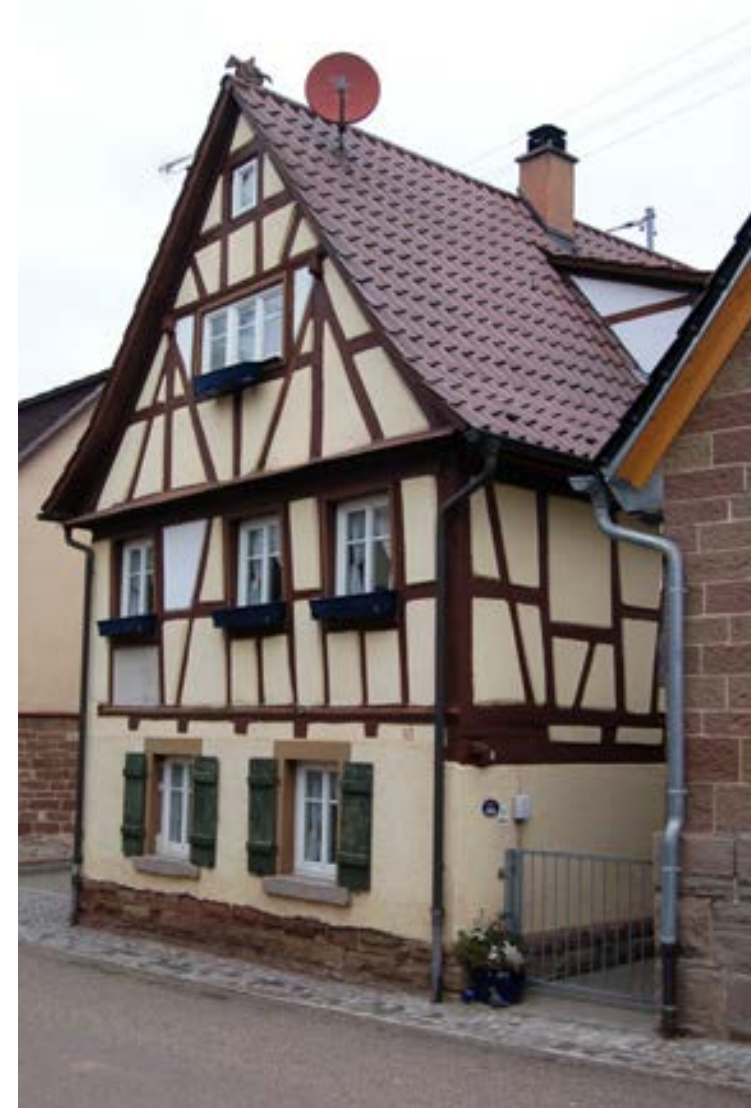
## Erhaltenswertes Wohnhaus

Objekt: Wohnhaus zweigeschossiges, kleines Gebäude. Sockel sichtbares Sandstein-Mauerwerk, Erdgeschoss verputztes Mauerwerk. Obergeschoss und Dachgeschoss einfaches Fachwerk, zur Hofdurchfahrt verputzt. Großer Quergiebel zur Hofdurchfahrt neu.

Ortsbild: Das Wohnhaus ist ein prägender Bestandteil des historischen Straßenzuges der Hauptstraße. Es fügt sich in Kubatur und Höhe nahtlos in die umliegende ältere Bebauung ein.

Wohnhaus von Südwesten heute →

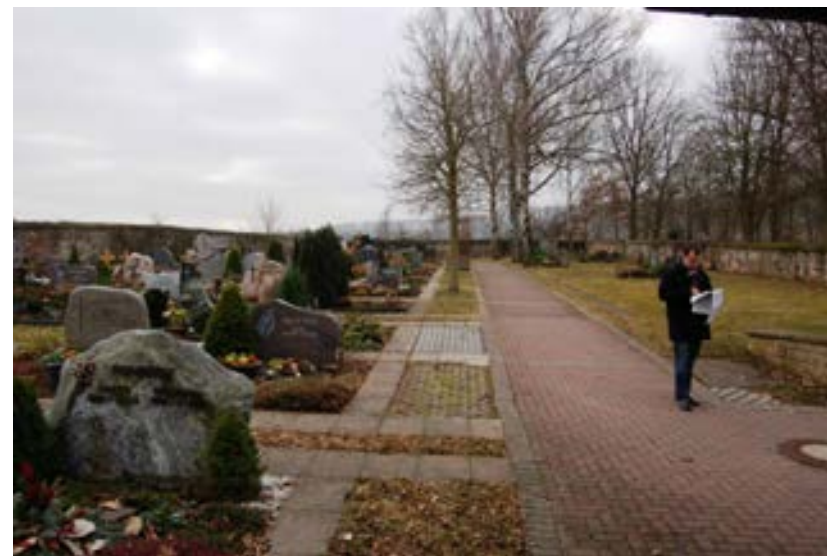
## Kulturdenkmal gemäß § 2 DSchG

Friedhofsanlage heute ↑

Detail: Bruchsteinmauer aus Sandstein →

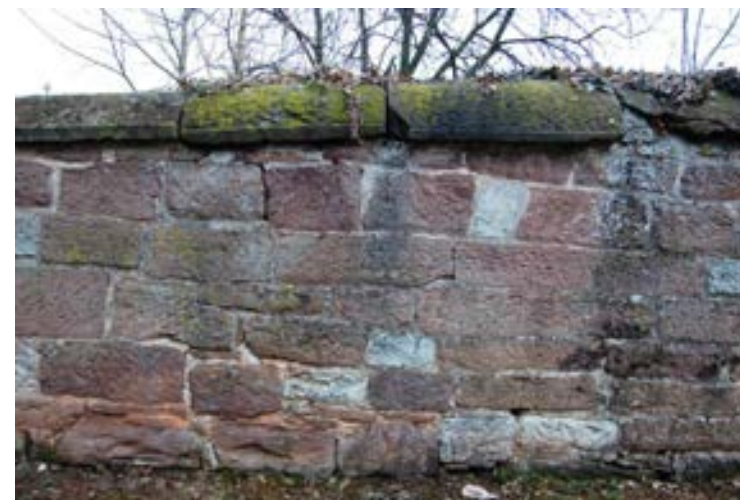
Objekt: Friedhofsanlage mit Umfassungsmauern aus Sandstein.

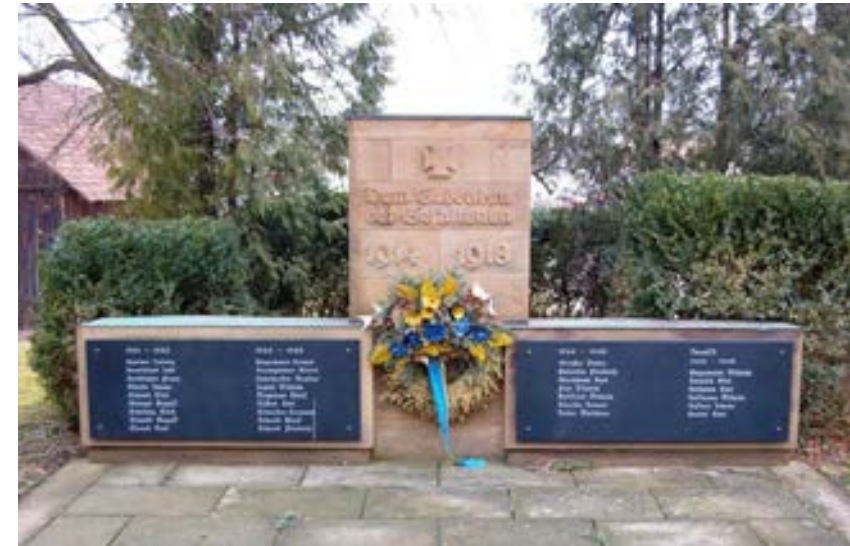
## Kulturdenkmal gemäß § 2 DSchG

Objekt: Gefallenendenkmal beider Weltkriege, gelber Sandstein. Gestiftet von August Straßer aus Neu-Ulm. Erweitert nach einem Entwurf von Prof. Speidel. Inschrift: „Dem Gedenken der Gefallenen 1914 1918“.

Gefallenendenkmal heute ↑

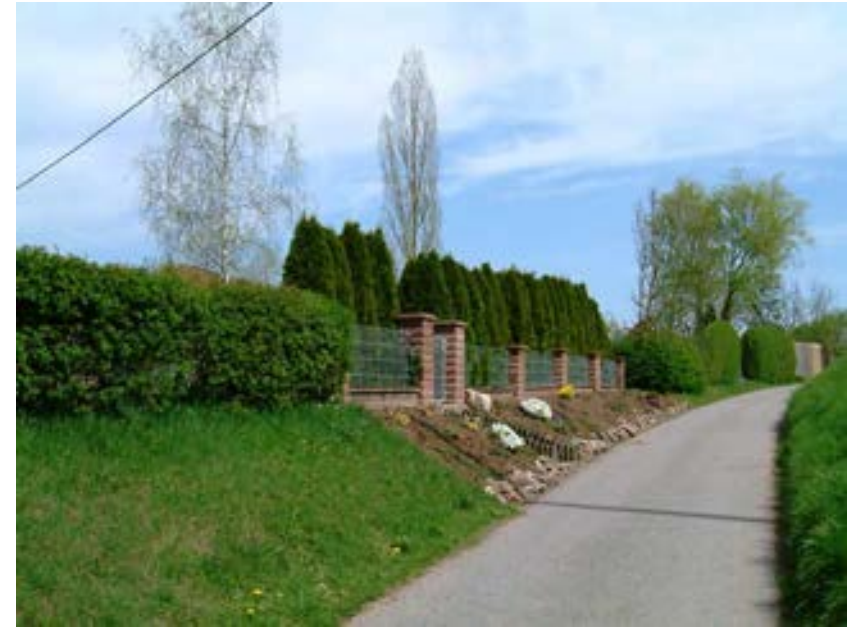
## Erhaltenswerter Weg

Objekt: Der alte Etterweg diente als hintere Erschließung der Gartengrundstücke der Hofanlagen im Norden und der landwirtschaftlich genutzten Flächen im Süden. Heute dient er auch zur Erschließung zweier Höfe und der rückwärtigen Bebauung an der Hauptstraße und der Illinger Straße.

Ansicht von Südwesten heute →

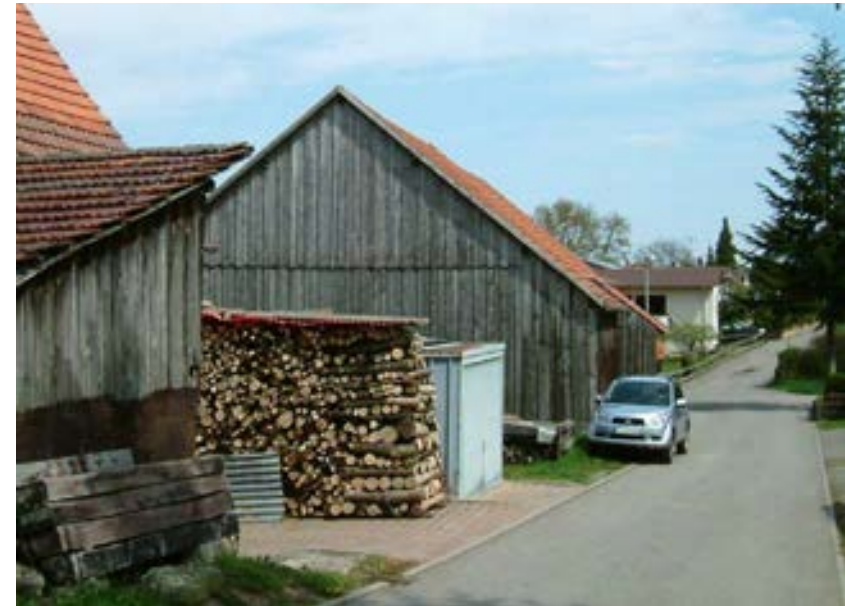
## Erhaltenswerte Scheune

Lage: auf der Nordseite am östlichen Ende des historischen Etterwegs gelegen.  
Objekt: Scheune eines Gehöfts. Eingeschossiges Gebäude mit Satteldach.  
Durchgehende, unbehandelte Boden-Deckel-Schalung.

Ortsbild: Die Scheune ist prägender Bestandteil des historischen südlichen Ortsrandes und seiner Scheunenzzone. Es spiegelt die kleinbäuerlichen Hofformen im Ortskern Schützingens wider.

Ansicht von Südwesten heute →

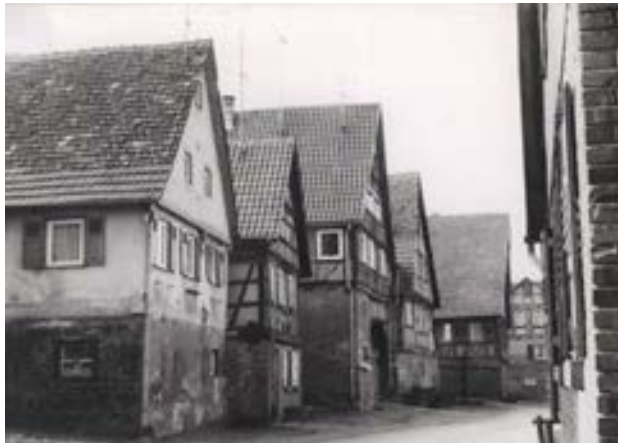
Ansicht Illinger Straße nach Westen  
1973 ↑

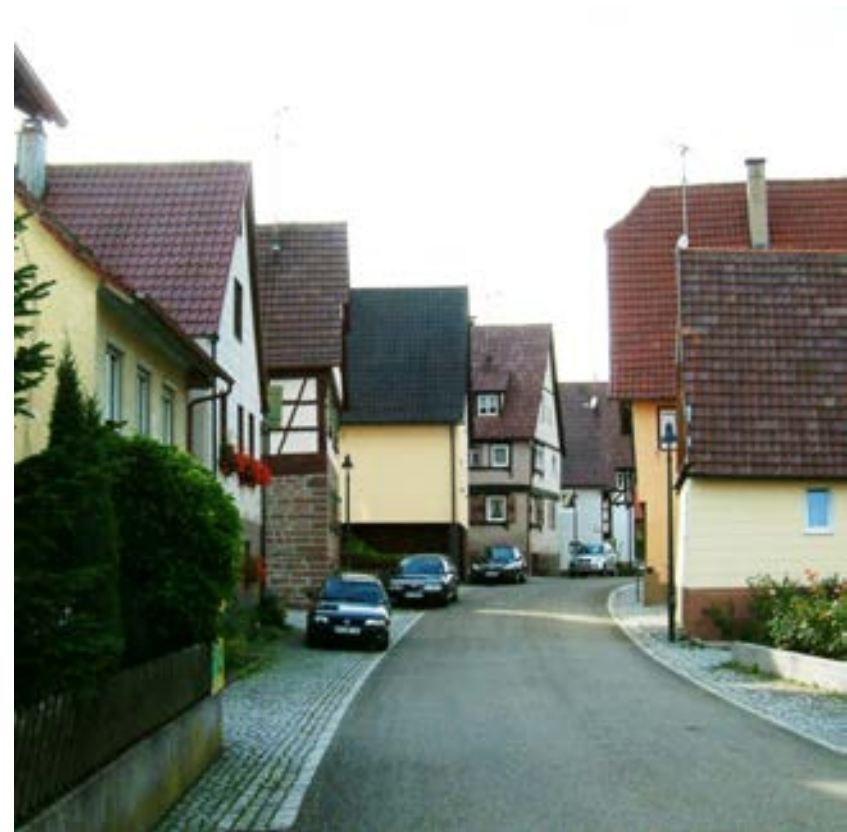
## Erhaltenswerter Straßenraum

Objekt: Historische Haupteinfahrungsstraße vom Ortszentrum nach Osten, dort Abzweig nach Illingen und Gündelbach. Bebauung durch Erweiterung des Ortes nach Osten im 18. Jahrhundert. Heute Kreisstraße K 4510.

Ansicht Illinger Straße nach Westen  
heute ↑

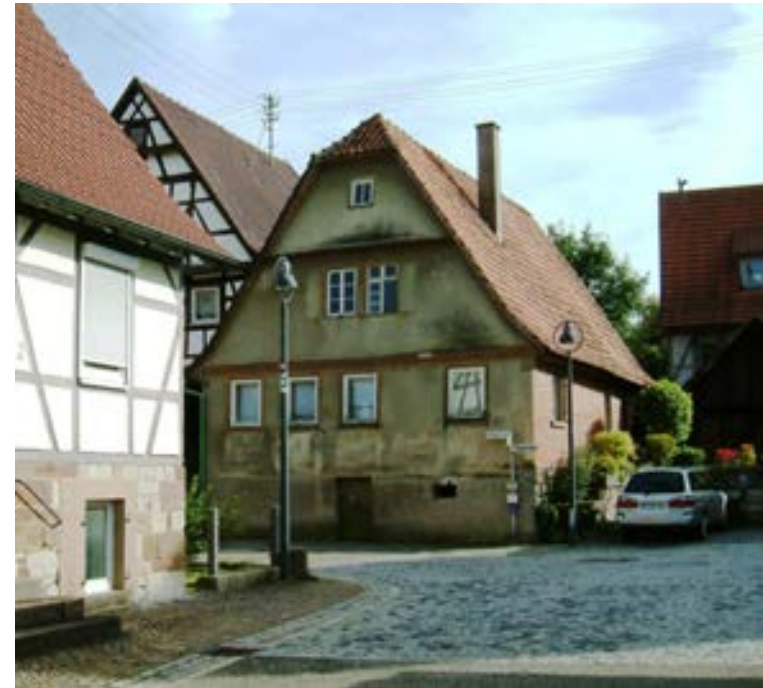
Kulturdenkmal gemäß § 2 DSchG

Objekt: Wohnhaus an das Gebäude Illinger Straße 4 angebaut. Eingeschossiger, verputzter Fachwerkbau. Satteldach mit Schopfwalm zur Straße. Kellergeschoss teilweise sichtbares Sandstein-Mauerwerk, Rest verputzt. Traufseite zum Nachbargehöft mit Klinkermauerwerk erneuert.

Ansicht von Nordwesten heute →

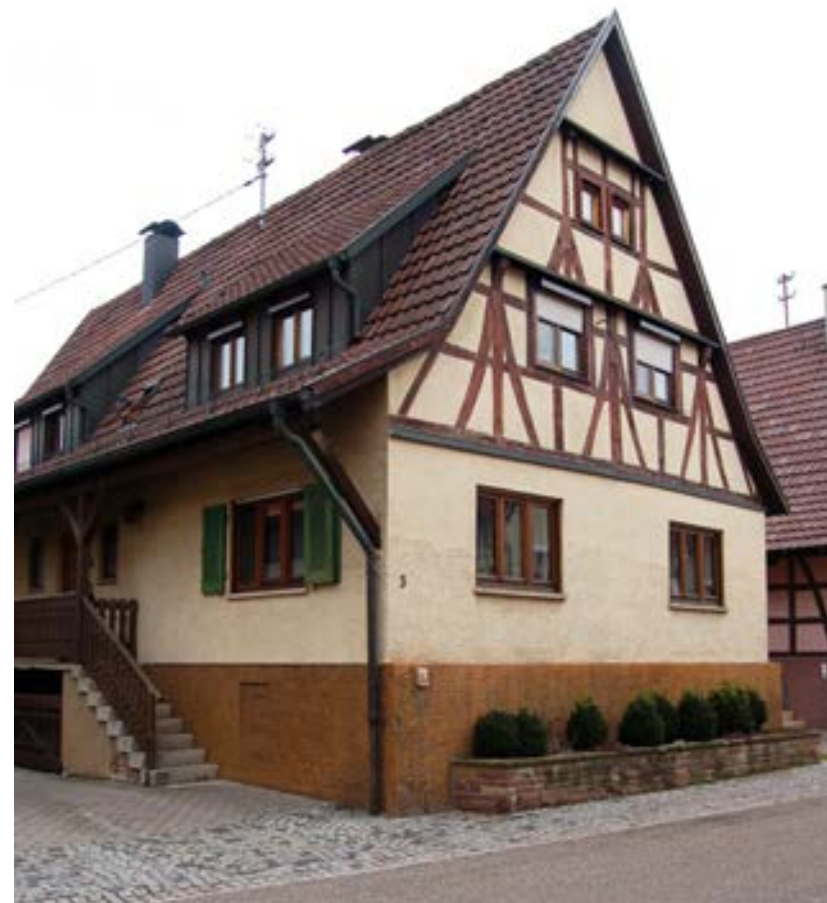
## Prüffall Kulturdenkmal

Ortsbild: Das Gehöft ist ein gutes Beispiel für die Typologie der historischen Bebauung des 16. Jahrhunderts in Schützingen. Für das typologisch und ortsgeschichtlich interessante Wohnhaus steht die Überprüfung der Kulturdenkmal-Eigenschaft noch aus.

Ansicht von Südwesten heute ↑

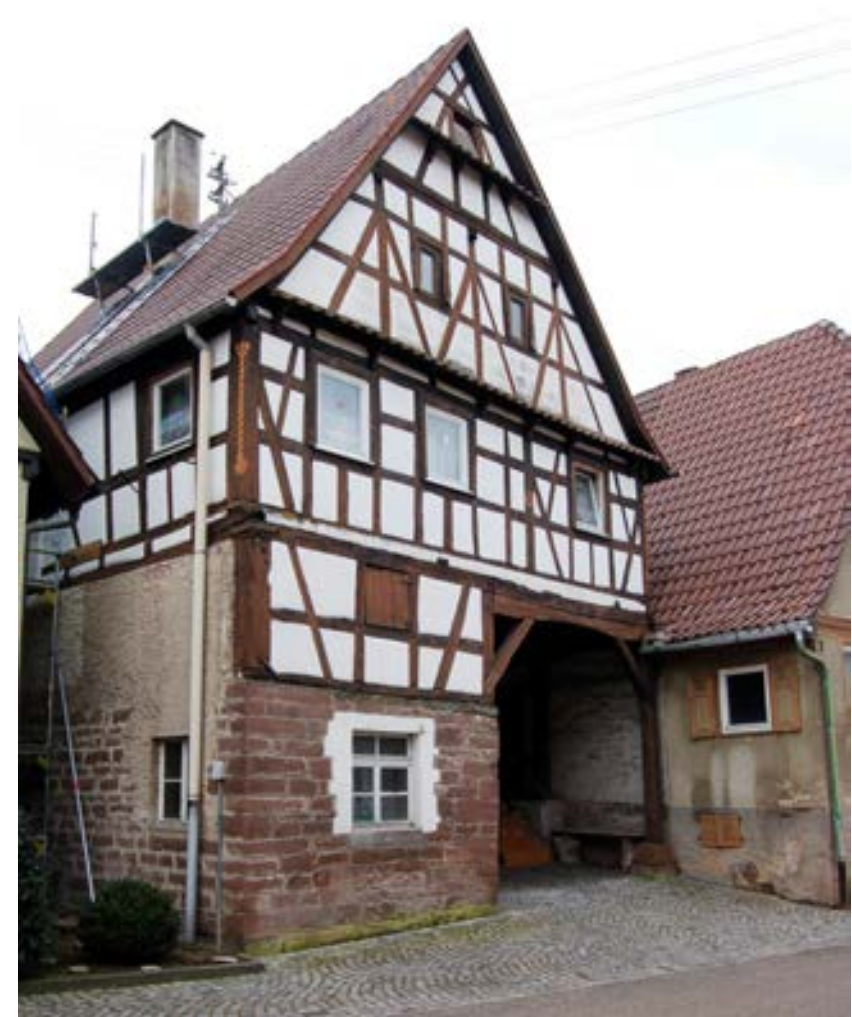
Kulturdenkmal gemäß § 2 DSchG

Ortsbild: Das Gehöft ist ein gutes Beispiel für die Typologie der historischen Bebauung des 18. Jahrhunderts in Schützingen. Die überbaute Hofzufahrt gibt es im Ort nur mit drei Beispielen. Besonders das typologisch und ortsgeschichtlich wichtige Wohnhaus ist ein Kulturdenkmal aus wissenschaftlichen und heimatgeschichtlichen Gründen. Seine Erhaltung liegt insbesondere wegen des dokumentarischen und exemplarischen Wertes im öffentlichen Interesse.

Ansicht von Nordosten heute ↑

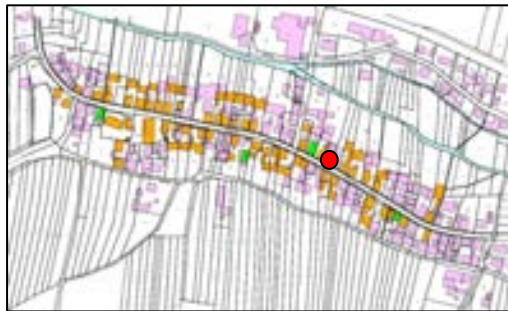
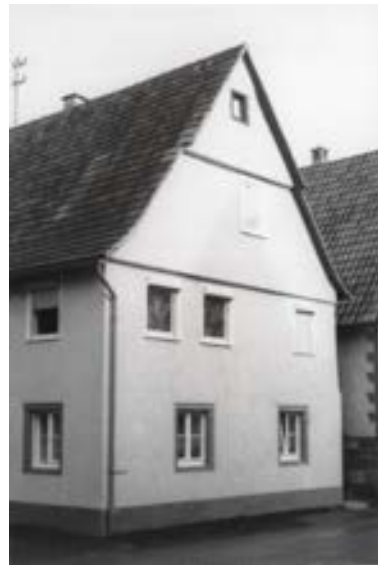
## Illinger Straße 7 (Flstnr. 134)

Objekt: Zweigeschossiger, verputzter Fachwerkbau mit Satteldach; Dachgeschosse am Giebel vorkragend, große Gaupe nach Westen Ende des 20. Jahrhunderts ergänzt.

Entstehungszeit: 18. Jahrhundert.

Ortsbild: Das Gehöft ist ein gutes Beispiel für die Typologie der historischen Bebauung des 18. Jahrhunderts in Schützingen. Für das typologisch und ortsgeschichtlich interessante Wohnhaus steht die Überprüfung der Kulturdenkmal-Eigenschaft noch aus.

Ansicht Wohnhaus von Südwesten heute ↑

Ansicht Wohnhaus von Südwesten 1972 ←
