# Schützingen

Gemeinde Illingen  
Enzkreis

## Historische Ortsanalyse

Im Auftrag des  
Regierungspräsidiums Karlsruhe  
Referat 26 - Denkmalpflege

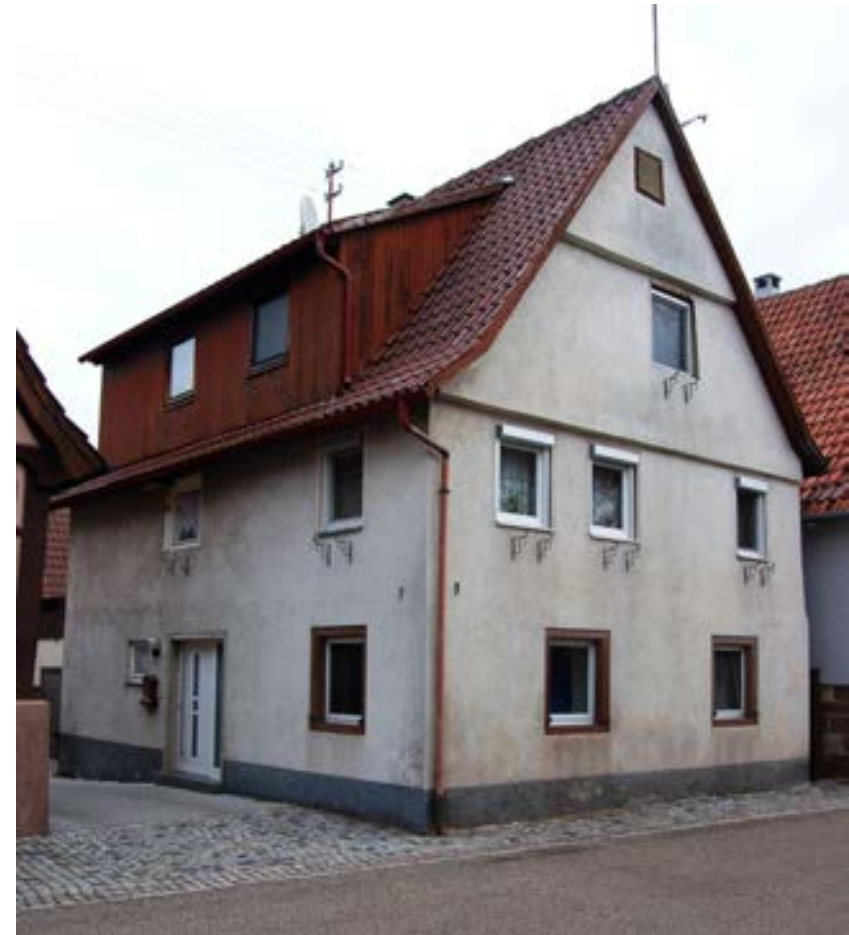
## Prüffall Kulturdenkmal

Ansicht Wohnhaus von Südwesten heute ↑

Ansicht Wohnhaus von Südwesten 1972 ←

Objekt: Zweigeschossiger, verputzter Fachwerkbau. Satteldach mit Halbwalm zur Straße. Im Erdgeschoss sind noch Teile des Bruchsteinmauerwerks unter dem Putz erkennbar. Die Scheune des Gehöfts wurde durch ein Wohnungsneubau ersetzt.

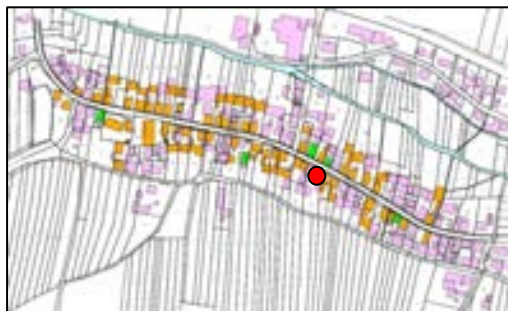
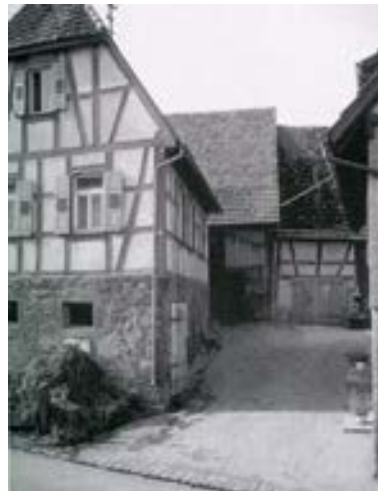
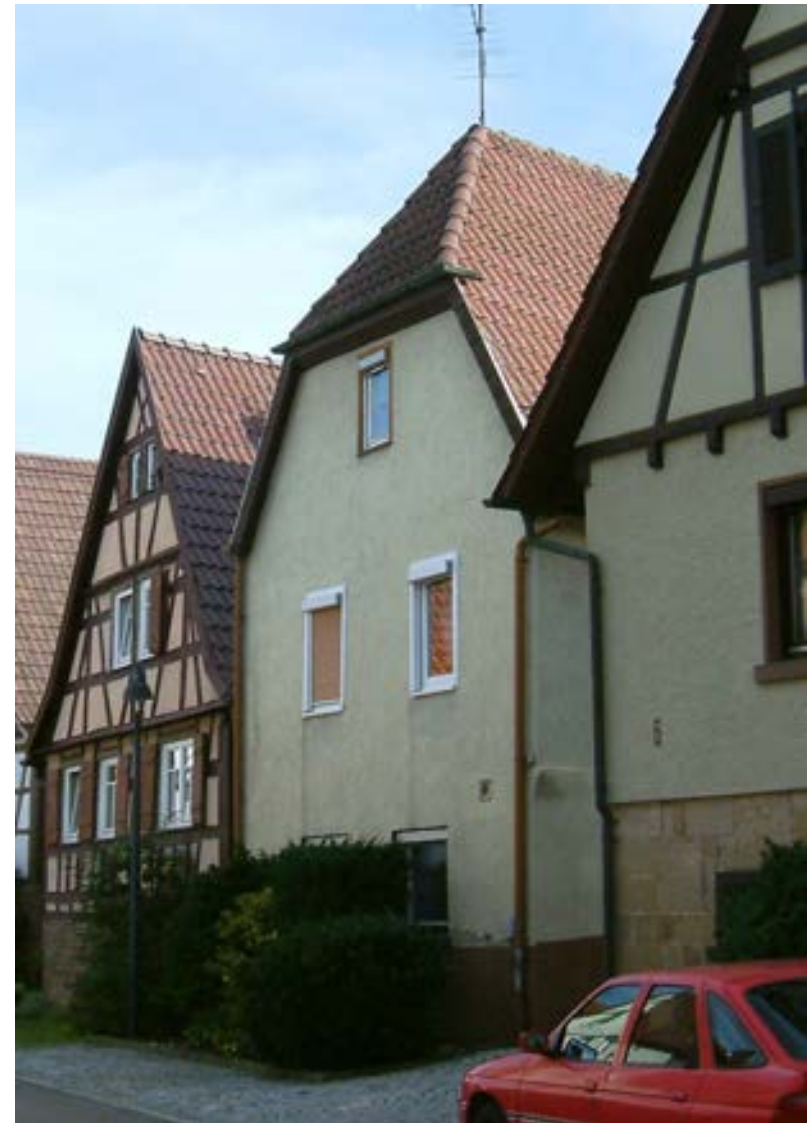
## Illinger Straße 8 (Flstnr. 26)

Entstehungszeit: 18. Jahrhundert.

Ortsbild: Das typologisch und ortsgeschichtlich wichtige Wohnhaus prägt den Straßenraum der Illinger Straße positiv. Es ist daher aus heimatgeschichtlichen Gründen erhaltenswert.

Ansicht von Nordwesten 1963 ↑  
Ansicht von Nordwesten heute →

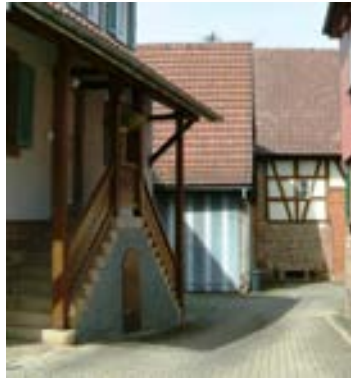
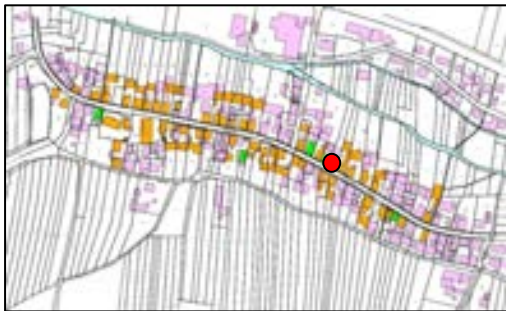
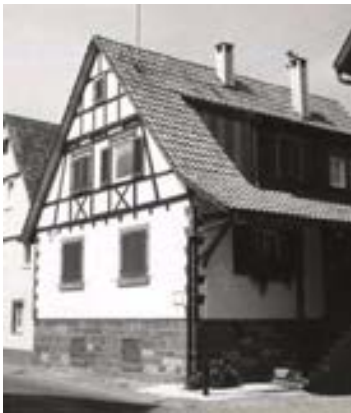
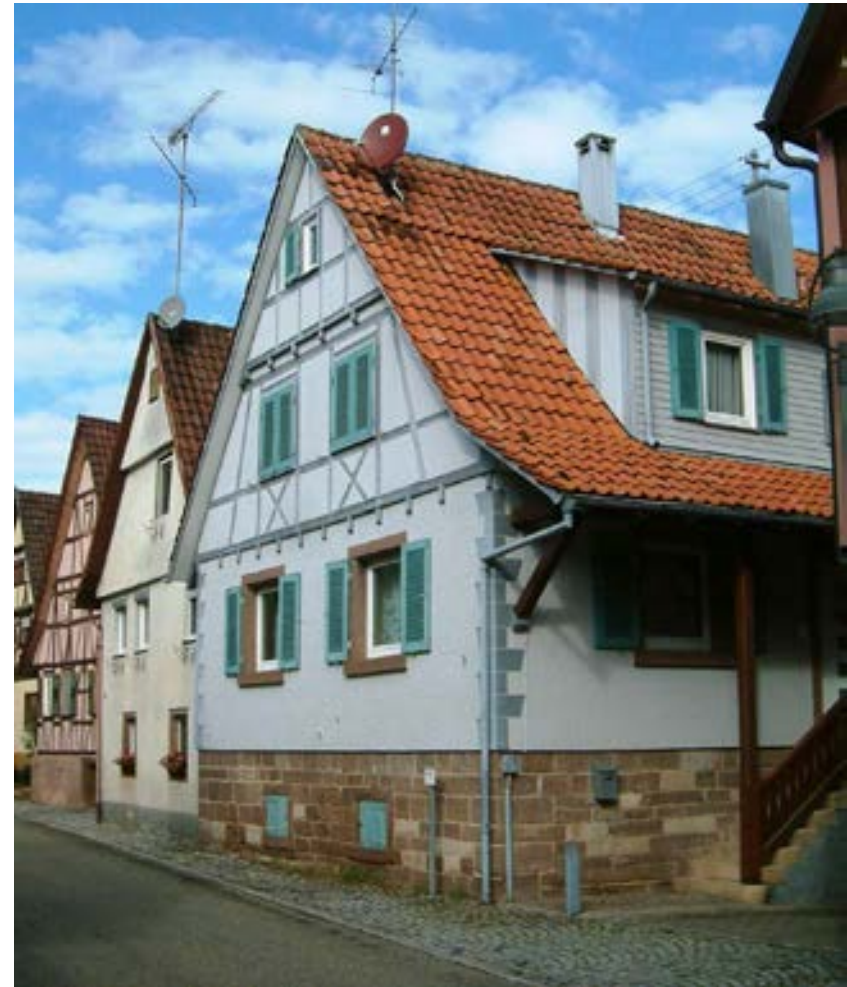
## Illinger Straße 9 (Flstnr. 135)

Objekt: Wohnhaus eingeschossiger Baukörper mit Satteldach. Kellergeschoss herausragend aus Sandstein-Mauerwerk; doppelläufige Treppe. Erdgeschoss verputztes Mauerwerk mit Eckquaderung. Dachgeschosse mit sichtbaren Fachwerk-Elementen, in jeder Geschossebene leicht vorkragend.

Entstehungszeit: 20. Jahrhundert.

Ortsbild: Das Gehöft ist typologisch und ortsgeschichtlich ein wichtiges Element im Straßenzug der Illinger Straße. Es ist daher aus heimatgeschichtlichen Gründen erhaltenswert.

Hof und Scheune heute →

Ansicht von Südosten heute →→

Ansicht von Südosten 1972 →↓

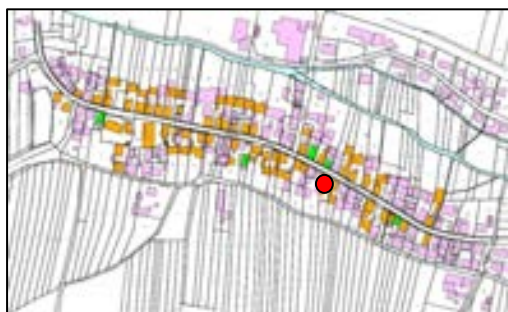
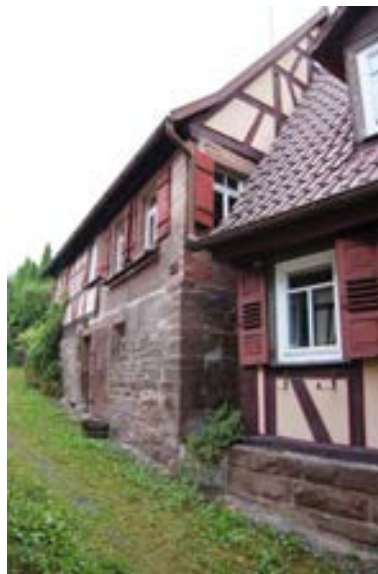
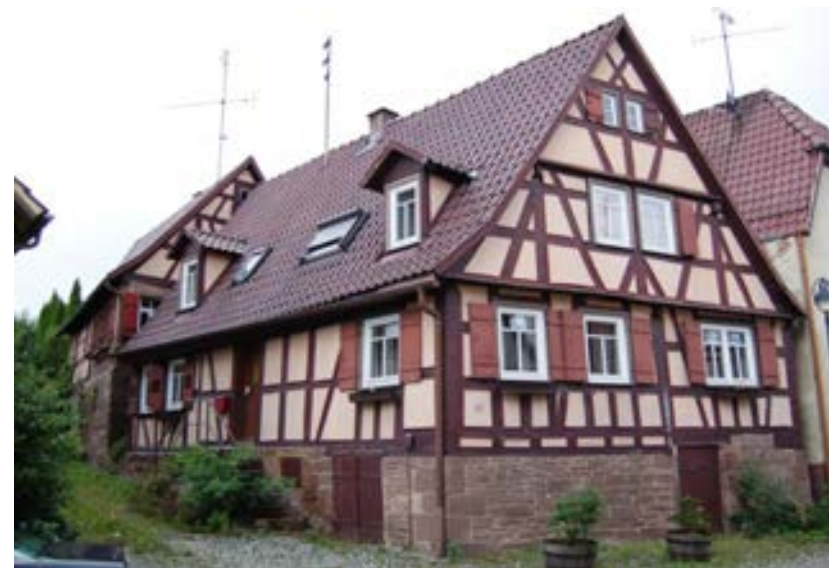
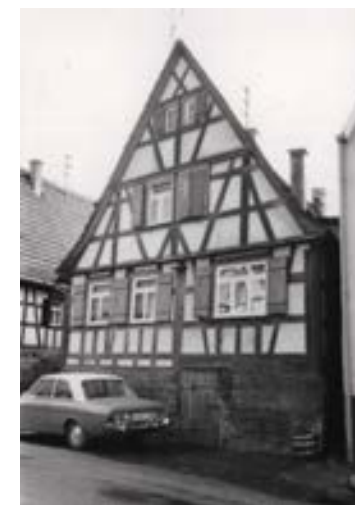
## Illinger Straße 10 und 10/1 (Flstnr. 25, 25/1 und 25/2)

Objekt: Zwei eingeschossige Bauten mit Satteldach. Kellergeschosse stark herausragend aus Sandsteinmauerwerk mit Eckquaderung. Obergeschosse und Dachgeschosse aus Fachwerk; vorkragende Geschosse im Giebel; senkrechte Streben unter den Fenstern. Haus Nr. 10 doppelläufige Treppe. Rückwärtige Gartenfläche zugehörig.

Entstehungszeit: Ende 18. Jahrhundert.

Ortsbild: Das Doppel-Gehöft ist ein interessantes Beispiel für die Typologie der historischen Bebauung des 18. Jahrhunderts in Schützingen. Die typologisch und ortsgeschichtlich wichtigen Wohnhäuser sind Kulturdenkmale aus wissenschaftlichen und heimatgeschichtlichen Gründen. Ihre Erhaltung liegt insbesondere wegen des dokumentarischen und exemplarischen Wertes im öffentlichen Interesse.

Ansicht Hofanlage von Nordosten heute ↑

Ansicht Nr. 10/1 von Nordosten heute ←

Ansicht Wohnhaus Nr. 10 von Nordwesten 1972 →

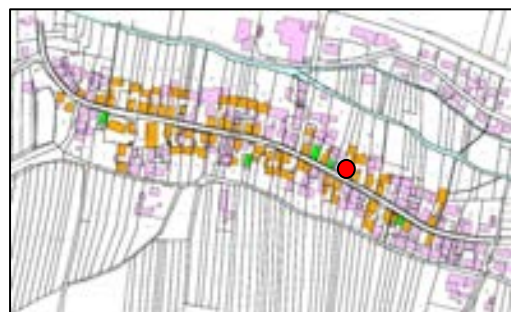
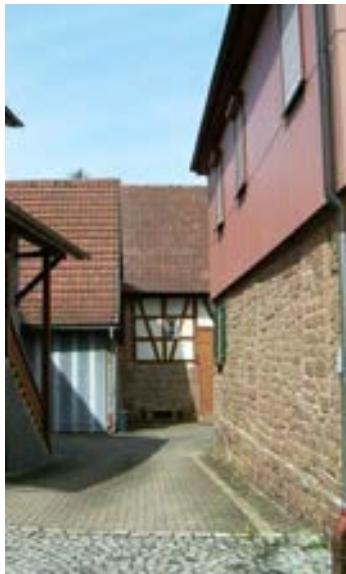
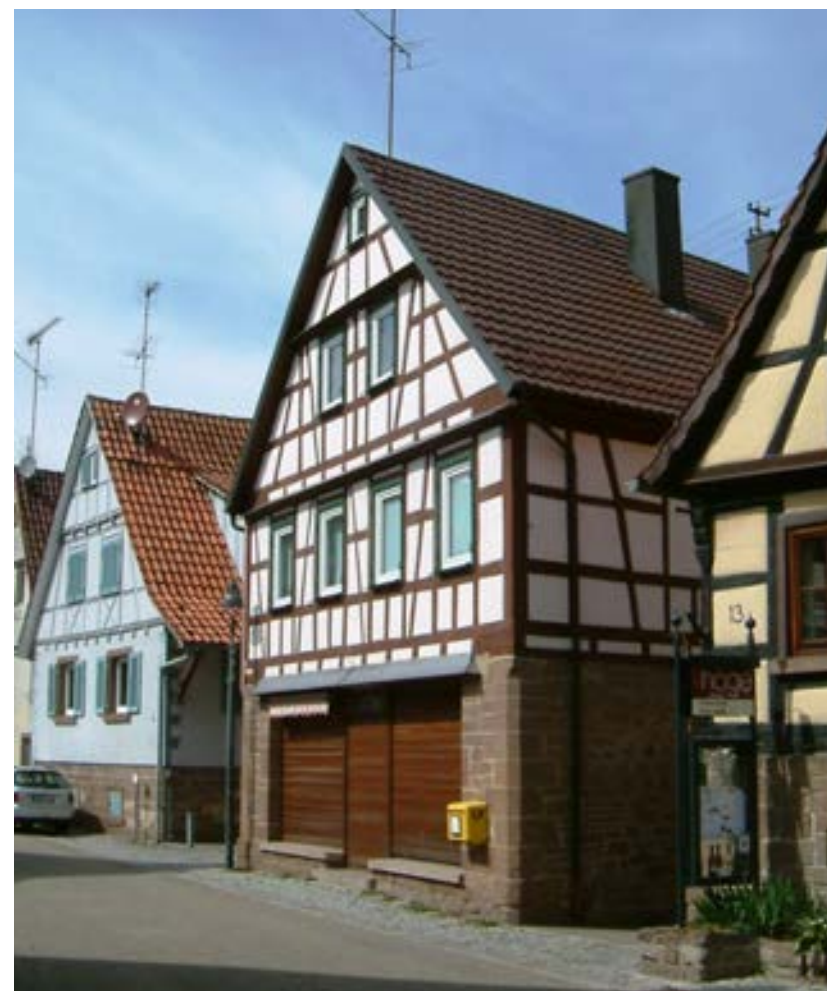
## Illinger Straße 11 (Flstnr. 136 und 136/1)

Objekt: Zweigeschossiges Wohn- und Geschäftshaus mit Satteldach. Erdgeschoss mit Ladeneinbau massiv aus rotem Sandsteinmauerwerk. Obergeschoss und Dachgeschosse Fachwerk; leicht vorkragende Geschossebenen im Giebel; Hofseite im OG mit Holzwerkstoffplatten neu verkleidet; Schopfbau und Fachwerkscheune mit Satteldach; rückwärtige Grünfläche zugehörig.

Entstehungszeit: 1836

Ortsbild: Das Gehöft ist ein gutes Beispiel für die Typologie der historischen Bebauung des 19. Jahrhunderts in Schützingen. Das typologisch und ortsgeschichtlich wichtige Wohn- und Geschäftshaus ist ein Kulturdenkmal aus wissenschaftlichen und heimatgeschichtlichen Gründen. Seine Erhaltung liegt insbesondere wegen des dokumentarischen und exemplarischen Wertes im öffentlichen Interesse.

Ansicht Vorderhaus von Südosten heute ↑

Ansicht der Durchfahrt mit Scheune (hinten rechts) heute ←

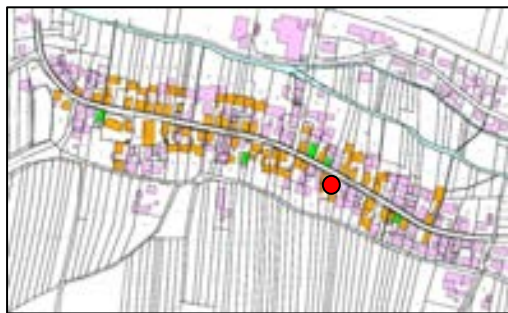
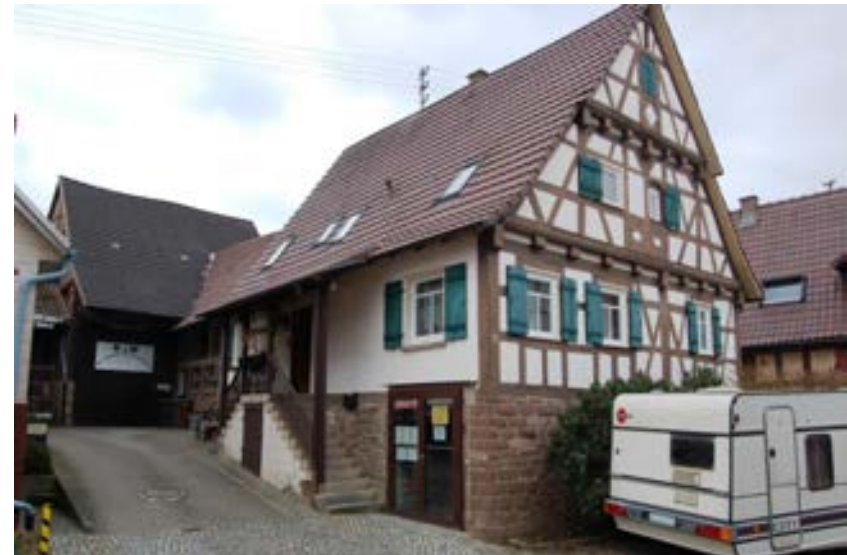
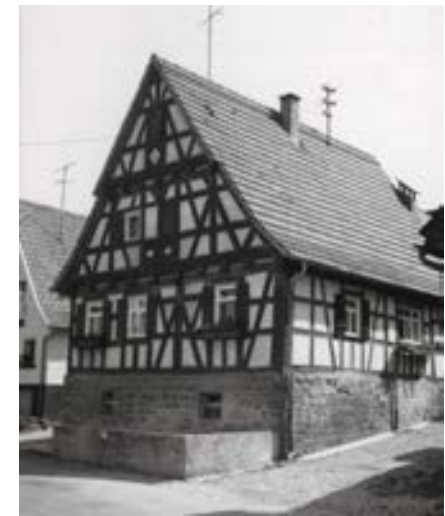
## Illinger Straße 12 (Flstnr. 23)

Objekt: Eingeschossiges Wohnhaus mit Satteldach; gestufter Giebel. Sockelgeschoss aus sichtbarem Sandsteinmauerwerk; zweiläufige Treppe. Obergeschoss und Dachgeschosse Fachwerk, in jeder Geschossebene vorkragend; Eckpfosten mit Wickelstäben, im Giebelgeschoss zwei Augen in den Ausfachungen, Schwelle profiliert. Scheune aus Fachwerk mit Satteldach und rückwärtige Grünfläche zugehörig.

Entstehungszeit: am Mittelpfosten bezeichnet CWA MA 1732.

Ortsbild: Das Gehöft ist ein gutes Beispiel für die Typologie der historischen Bebauung des 18. Jahrhunderts in Schützingen. Besonders das typologisch und ortsgeschichtlich wichtige Wohnhaus ist ein Kulturdenkmal aus wissenschaftlichen und heimatgeschichtlichen Gründen. Seine Erhaltung liegt insbesondere wegen des dokumentarischen und exemplarischen Wertes im öffentlichen Interesse.

Ansicht Hofanlage von Nordosten heute ↑

Ansicht Wohnhaus von Nordwesten 1973 →

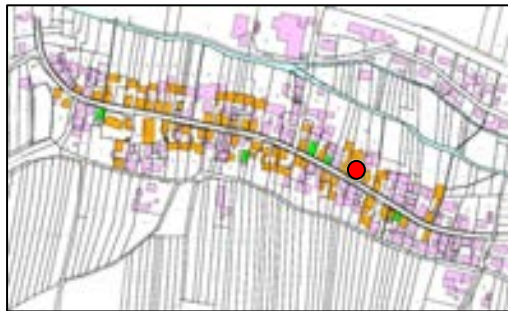
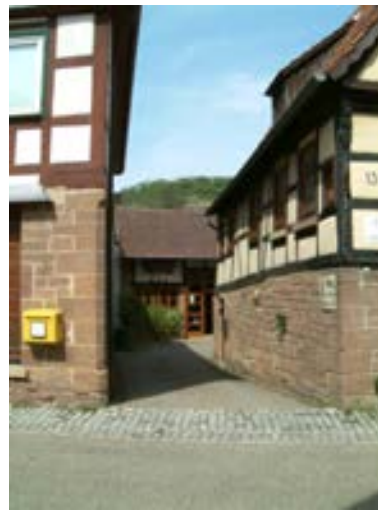
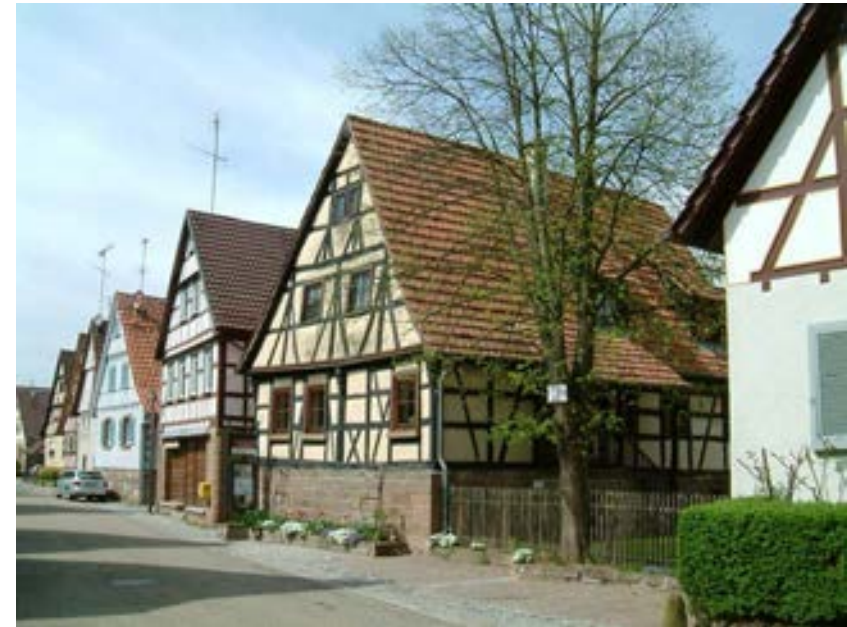
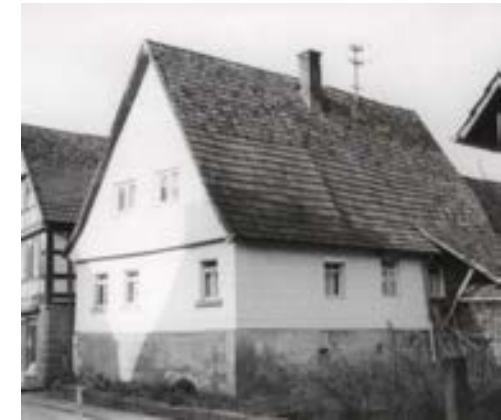
## Illinger Straße 13 (Flstnr. 143)

Objekt: Winzerei mit Lager und Verkauf in der Scheune. Eingeschossiges Wohnhaus mit Satteldach. Stark herausragendes Kellergeschoss aus sichtbarem Sandstein-Mauerwerk. Obergeschoss und Dachgeschosse aus Fachwerk. Scheune aus Fachwerk und Satteldach zugehörig. Rückwärtige Grünfläche zugehörig.

Entstehungszeit: 17. Jahrhundert.

Ortsbild: Das Gehöft ist ein gutes Beispiel für die Typologie der historischen Bebauung des 17. Jahrhunderts in Schützingen. Besonders das typologisch und ortsgeschichtlich wichtige Wohnhaus ist ein Kulturdenkmal aus wissenschaftlichen und heimatgeschichtlichen Gründen. Seine Erhaltung liegt insbesondere wegen des dokumentarischen und exemplarischen Wertes im öffentlichen Interesse.

Wohnhaus von Südosten heute ↑

Wohnhaus von Südosten 1972 →

Hofdurchfahrt und Scheune heute ←

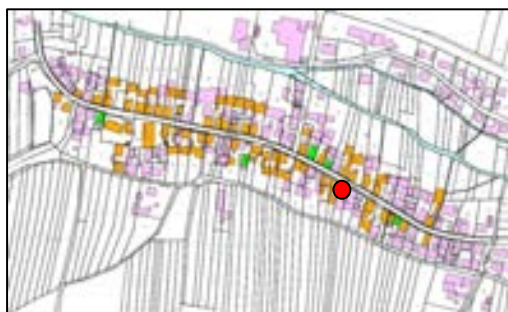
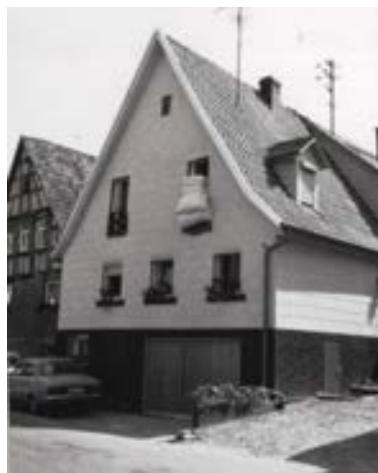
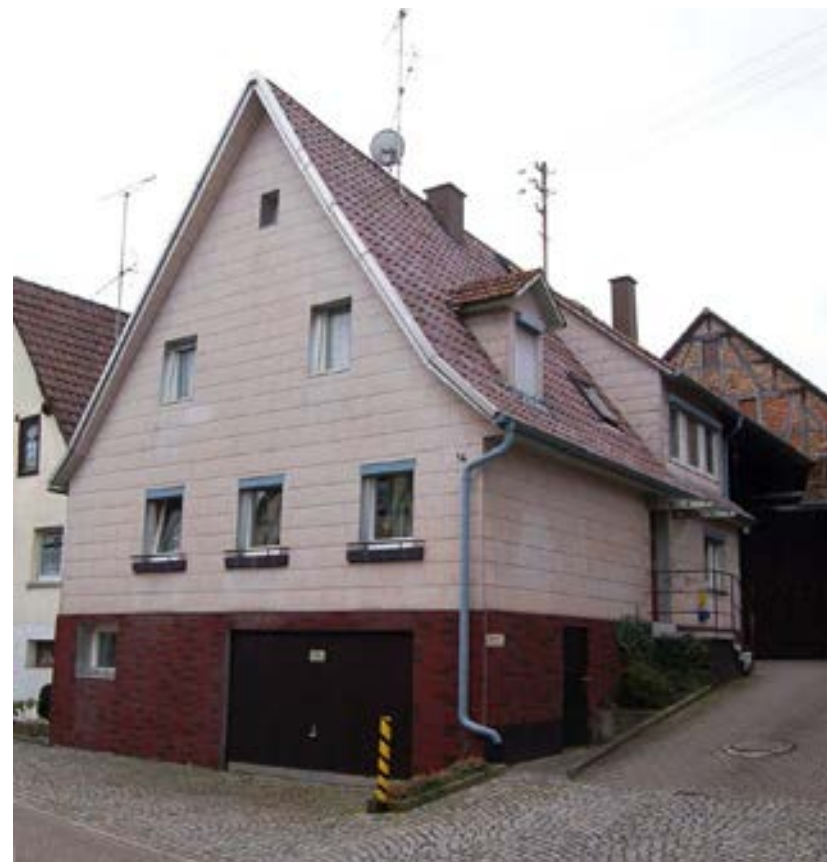
## Illinger Straße 14 (Flstnr. 22)

Objekt: Eingeschossiger Baukörper mit Satteldach. Kellergeschoss mit Garageinbau aus Mauerwerk; Verkleidung mit Bitumenschindeln. Obergeschoss und Dachgeschosse aus Fachwerk mit Verkleidung aus Asbestzementplatten. Fachwerkscheune mit giebelständigem Satteldach zugehörig.

Entstehungszeit: 18. Jahrhundert.

Ortsbild: Das Gehöft ist typologisch und ortsgeschichtlich ein wichtiges Element im Straßenzug der Illinger Straße. Es ist daher trotz der Überformungen aus heimatgeschichtlichen Gründen erhaltenswert.

Ansicht von Nordwesten heute ↑

Ansicht von Nordwesten 1973 ←

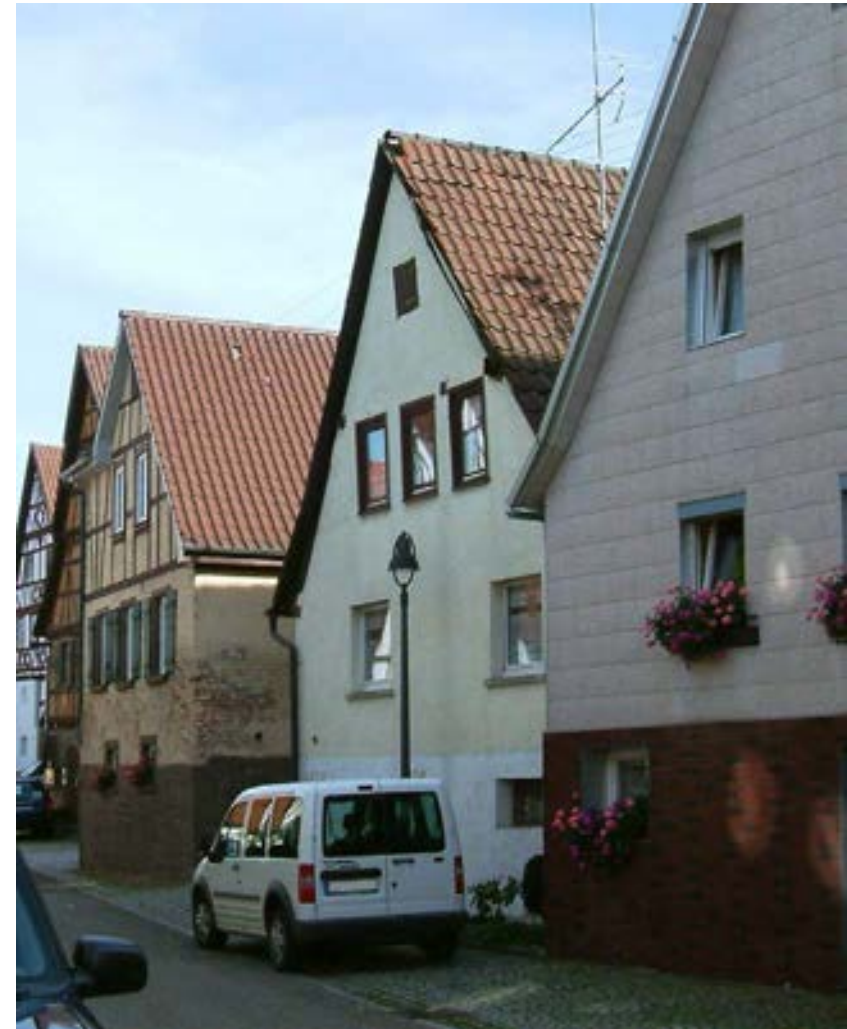
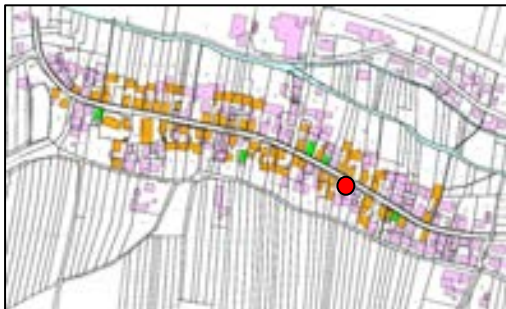
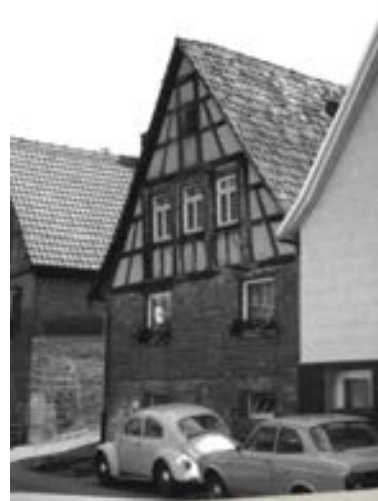
## Illinger Straße 16 (Flstnr. 21)

Objekt: Eingeschossiger, verputzter Baukörper mit Satteldach. Hohes, verputztes Kellergeschoss aus Sandstein-Mauerwerk. Obergeschoss und Dachgeschoße aus Fachwerk mit sichtbaren Balkenköpfen. Fachwerkscheune zugehörig.

Entstehungszeit: 18. Jahrhundert.

Ortsbild: Das Gehöft ist typologisch und ortsgeschichtlich ein wichtiges Element im Straßenzug der Illinger Straße. Es ist daher aus heimatgeschichtlichen Gründen erhaltenswert.

Ansicht von Nordwesten heute →  
Ansicht von Nordwesten 1973 ↓

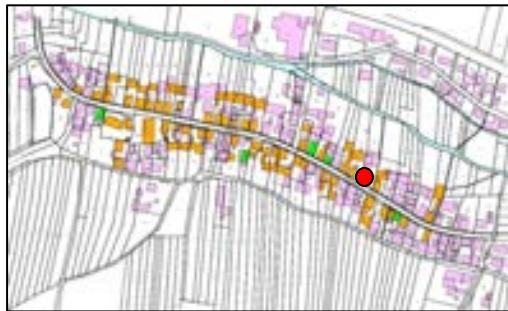
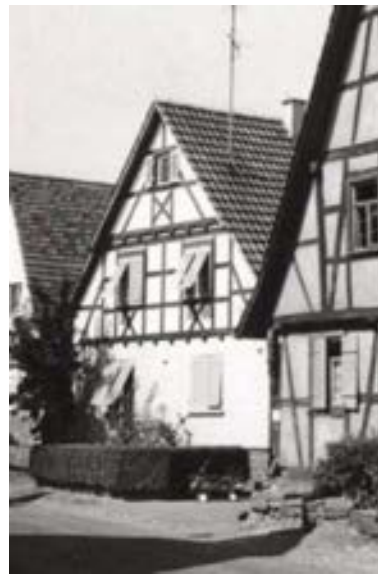
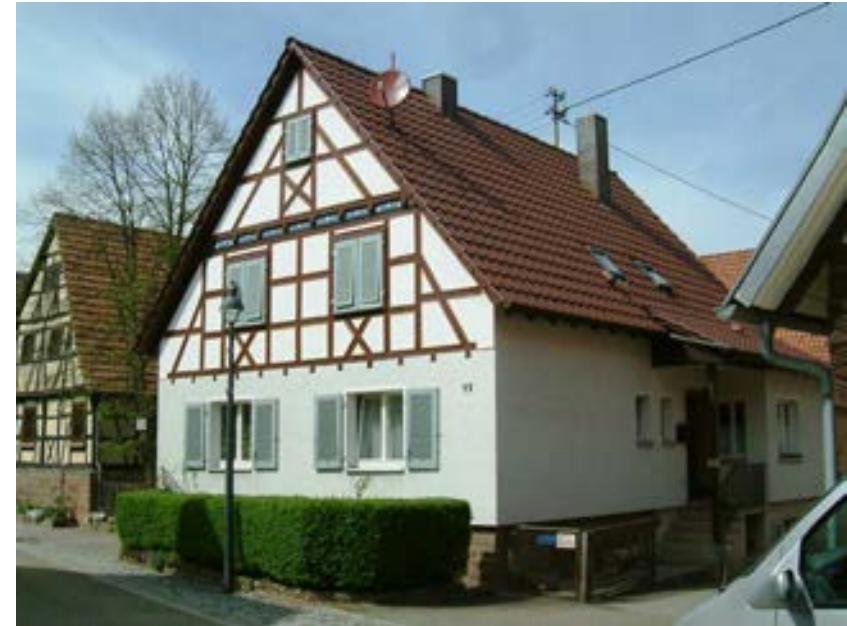
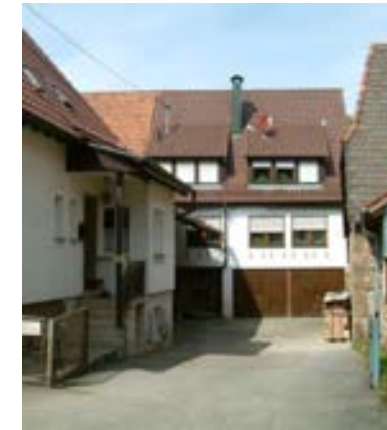
## Illinger Straße 17 (Flstnr. 141 und 142)

Objekt: Eingeschossiges Wohnhaus mit Satteldach. Kellergeschoss aus sichtbarem Sandstein-Mauerwerk. Erdgeschoss umgebaut. Dachgeschosse mit Fachwerk-Elementen, im Giebel vorkragend. Rückwärtige Grünfläche zugehörig. Scheune durch Neubau ersetzt.

Entstehungszeit: 20. Jahrhundert.

Ortsbild: Das Gehöft ist ein interessantes Beispiel für eine Ersatz-Bebauung des 20. Jahrhunderts in Schützingen. Das typologisch und ortsgeschichtlich wichtige Wohnhaus ist ein Kulturdenkmal aus wissenschaftlichen und heimatgeschichtlichen Gründen. Seine Erhaltung liegt insbesondere wegen des dokumentarischen und exemplarischen Wertes im öffentlichen Interesse.

Ansicht des Wohnhauses von Südosten heute ↑

Ansicht von Südosten 1973 ←

Hof mit Neubau im Bereich der Scheune →

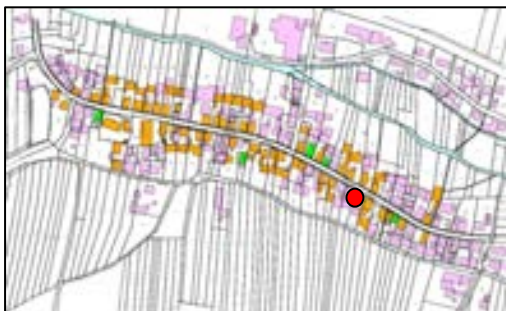
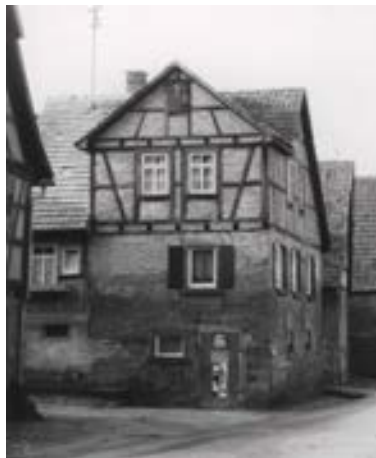
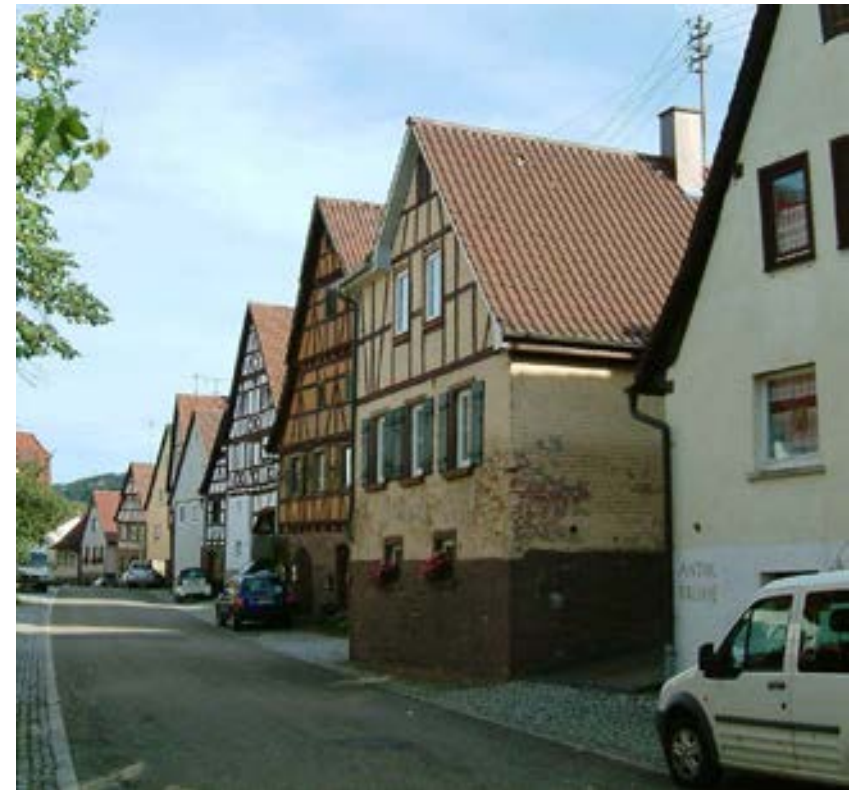
## Illinger Straße 18 (Flstnr. 20/3)

Objekt: Eingeschossiges Wohnhaus aus Klinker. Satteldach mit bündig zum Giebel erhöhtem Quergiebel. Dachgeschoss und Quergiebel aus Fachwerk. Schuppen zugehörig. Scheune durch modernes Wohnhaus ersetzt.

Entstehungszeit: Ende 19. Jahrhundert.

Ortsbild: Das typologisch und ortsgeschichtlich wichtige Wohnhaus prägt den Straßenraum der Illinger Straße positiv. Es ist daher aus heimatgeschichtlichen Gründen erhaltenswert.

Ansicht von Nordwesten heute ↑

Ansicht von Nordosten 1972 ←

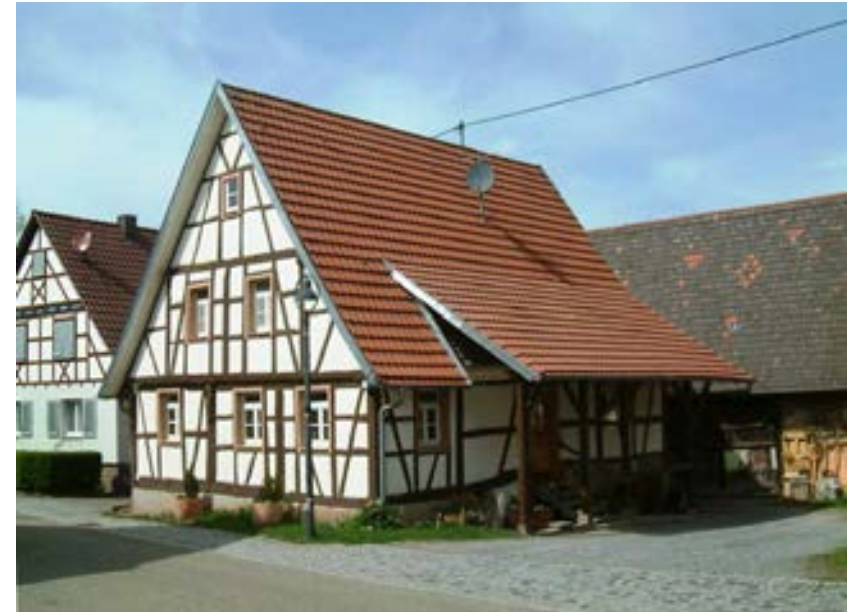
## Illinger Straße 19 (Flstnr. 144)

Objekt: Wohnhaus eingeschossiger Fachwerkbau mit Satteldach. Kellergeschoss aus sichtbarem Sandstein-Mauerwerk. Vorkragendes Dachgeschoss; Abschleppung über der Treppe und dem Kellerabgang. Fachwerk mit gekerbten Knaggen; Scheune aus Fachwerk mit Satteldach und einseitigem Halmwalm. Rückwärtige Grünfläche zugehörig.

Entstehungszeit: Wohnhaus wohl 16. Jahrhundert; Scheune dendrochronologisch datiert auf 1538.

Ortsbild: Das Gehöft ist ein sehr gutes Beispiel für die Typologie der historischen Bebauung des 16. Jahrhunderts in Schützingen. Besonders das typologisch und ortsgeschichtlich wichtige Wohnhaus ist ein Kulturdenkmal aus wissenschaftlichen und heimatgeschichtlichen Gründen. Die Erhaltung des Gehöfts liegt insbesondere wegen des dokumentarischen und exemplarischen Wertes im öffentlichen Interesse.

Ansicht Gehöft von Südosten heute →↑

Ansicht des Wohnhauses 1973 →

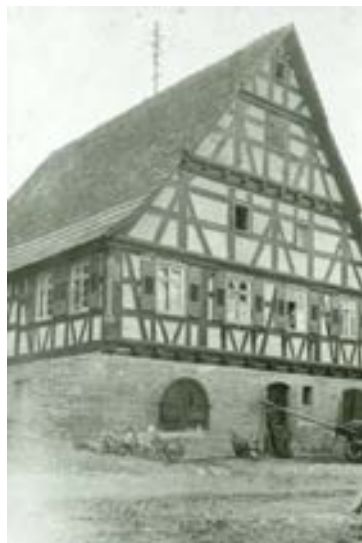
Ansicht des Wohnhauses Ende der 20er-Jahre ←

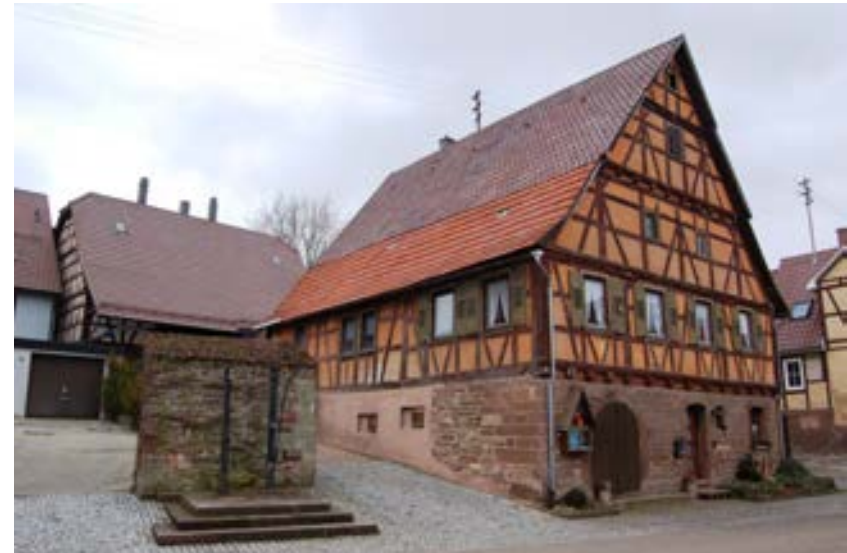
Objekt: Zweigeschossiger Wohnhaus mit Satteldach, Giebel zur Straße gestuft. Erdgeschoss aus Sandstein-Mauerwerk, teilweise verputzt; Kellerrundbogentor. Obergeschoss und Dachgeschosse aus Fachwerk; V-förmige Fußstreben unter den Fenstern; Wickelstab am Eckpfosten im Obergeschoss; Beschriftung unleserlich. Fachwerkscheune zugehörig: massives Erdgeschoss aus Sandstein-Mauerwerk, Satteldach mit beidseitigem Schopfwalm. Rückwärtige Grünfläche zugehörig.

Ansicht der Hofanlage von Südosten heute ↑

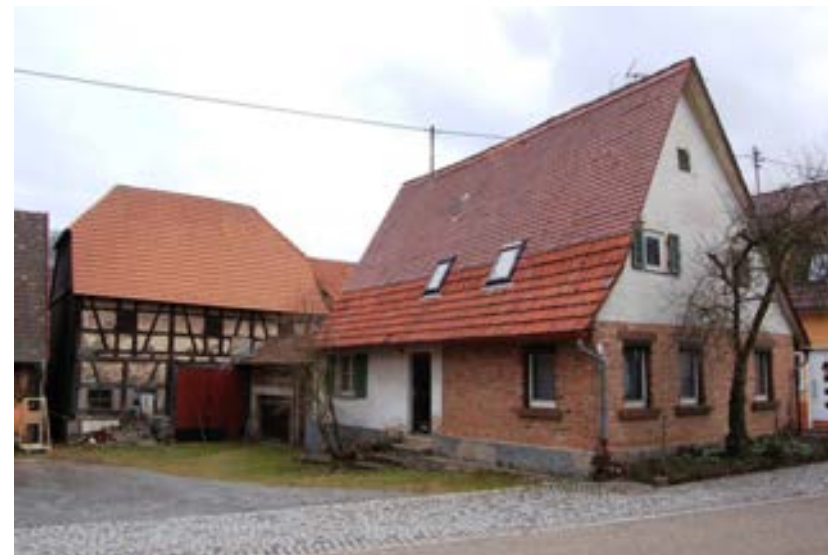
Objekt: Eingeschossiges Wohnhaus mit Satteldach, Sockel aus verputztem Mauerwerk. Erdgeschoss und Obergeschosse aus Fachwerk; Erdgeschoss im vorderen Bereich (Stube und Kammer) durch Klinkermauerwerk ersetzt.

Scheune aus Eichenholz-Fachwerk mit Satteldach und Halmwalm. Ehemalige Zehntscheuer.

Ansicht von Südwesten heute ↑

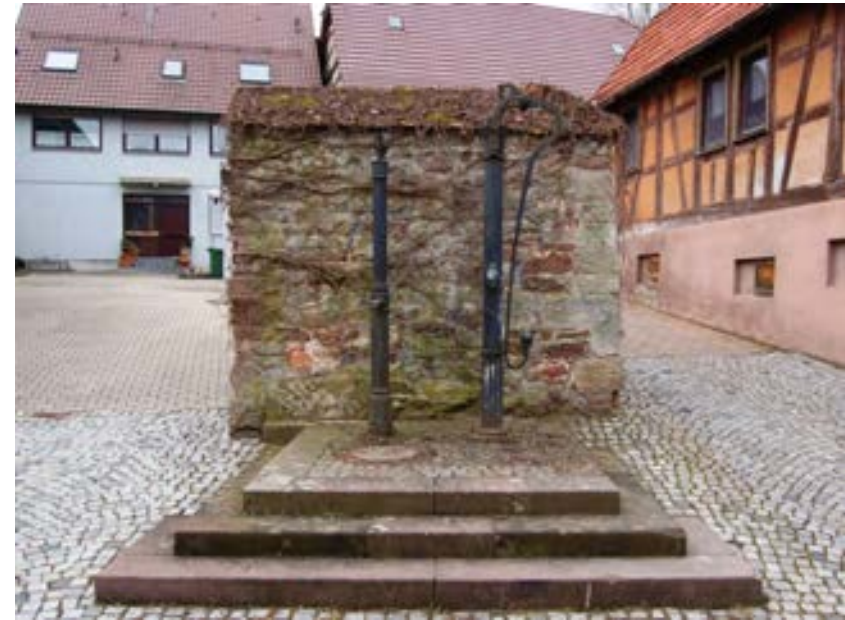
Objekt: Gemeindebrunnen mit zwei gusseisernen Pumpenschwengeln. Das Gebäude Nr. 24 dahinter wurde bis auf einen Mauerrest als Rückwand der Brunnenanlage abgebrochen.

Ansicht des Brunnens von Norden heute ↑

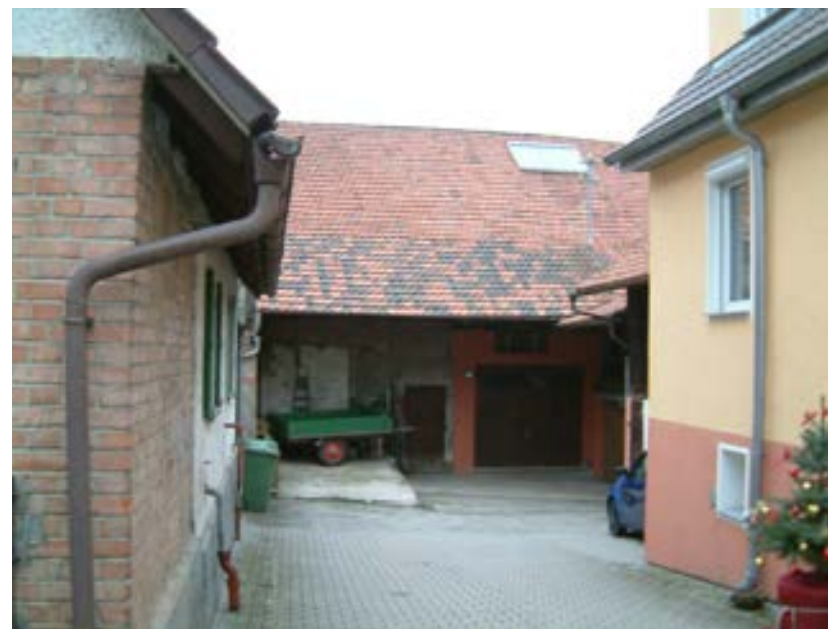
Objekt: Scheune mit Satteldach und Nebengebäude erhaltenswert. Scheune Mauerwerk mit Satteldach. Wohnhaus 2010 durchgreifend modernisiert.

Ansicht Scheune  
von Südosten heute

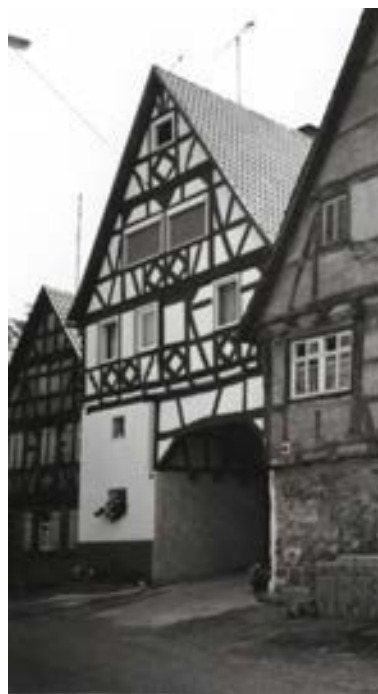
Ansicht des Wohnhauses von Nordwesten 1973 ←

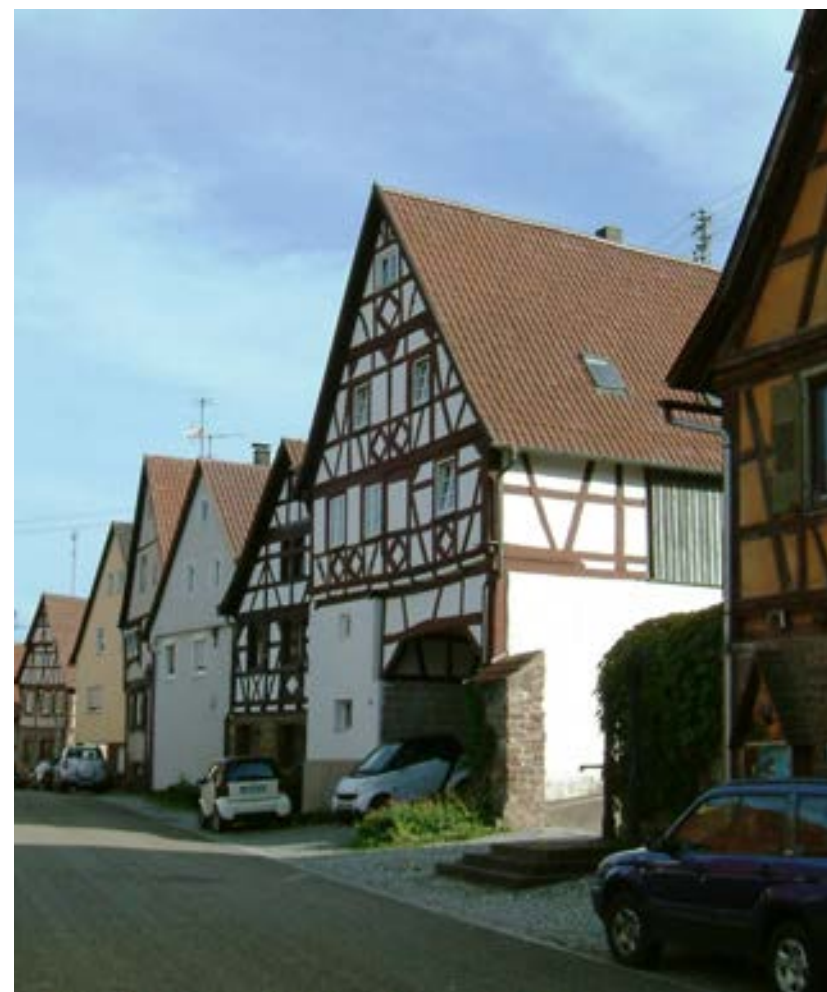
Objekt: Dreigeschossiges Wohnhaus mit Satteldach. Erdgeschoss und Zwischengeschoss aus verputztem Mauerwerk; Erdgeschoss zum Teil neu. Zweigeschossige Hofdurchfahrt mit Decke aus Fachwerk. Obergeschoss und Dachgeschoss aus Fachwerk mit Rautenausfachungen in den Fensterbrüstungsfeldern.

Ansicht des Wohnhauses von Nordwesten heute ↑

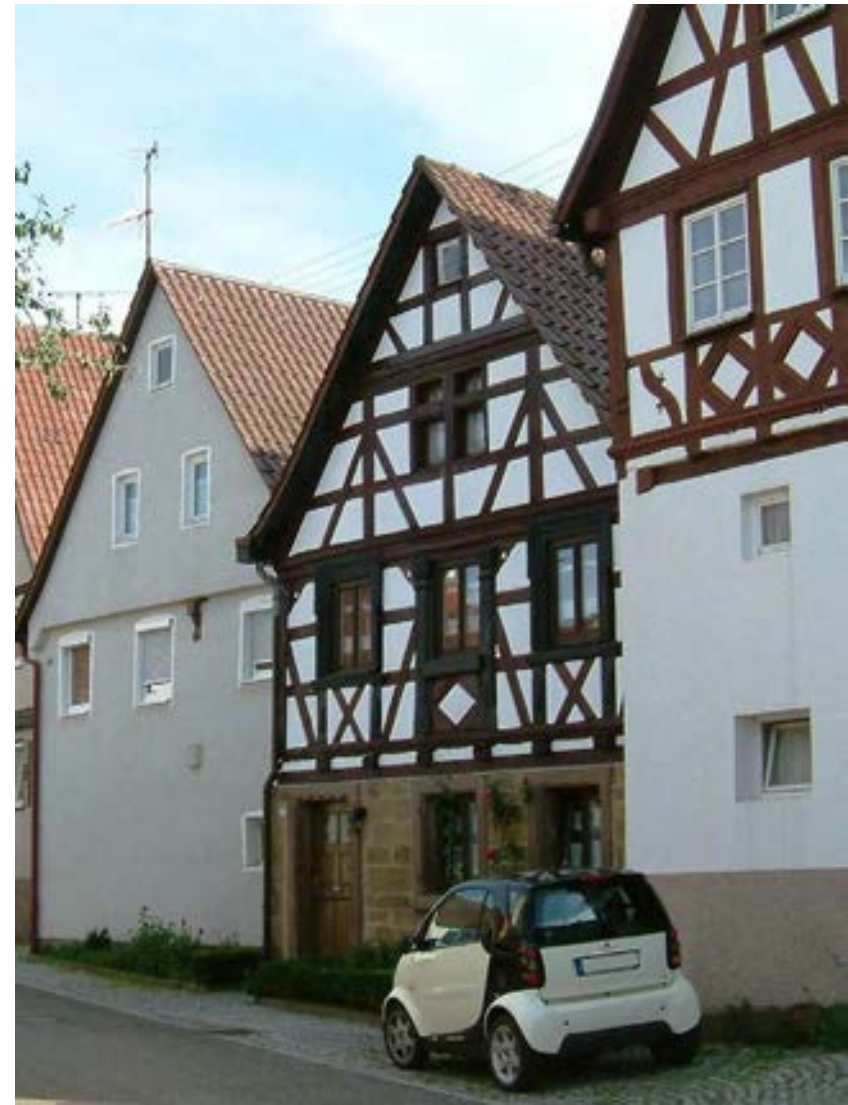
Objekt: Zweigeschossiges Wohnhaus mit Satteldach. Erdgeschoss aus sichtbarem Sandstein-Mauerwerk; Obergeschoss und Dachgeschosse aus Fachwerk; Gliederung mit Pilastern, Fenster mit Ohren, in den Fensterbrüstungsfeldern Rauten- und Andreaskreuz-Ausfachungen, profiliertes Traufgesims.

Ansicht von Nordwesten heute →→

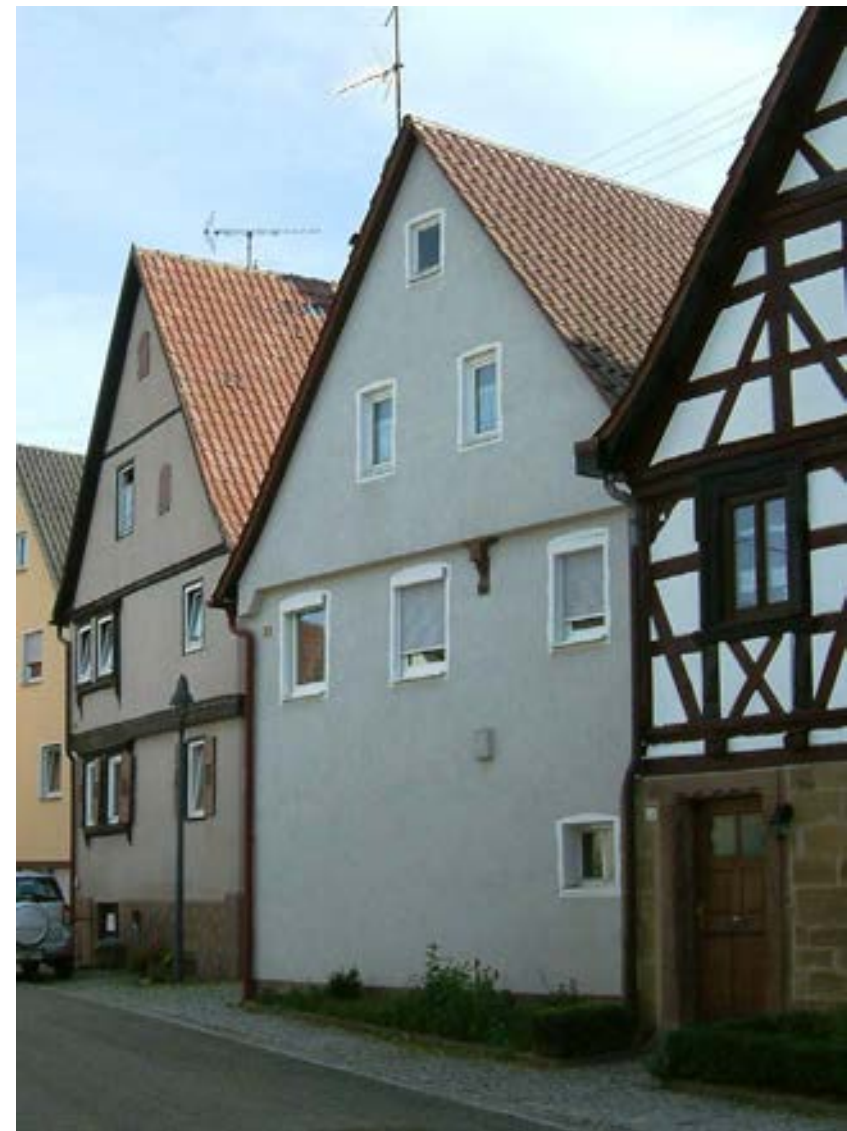
Objekt: Zweigeschossiger, verputzter Fachwerkbau auf massivem Erdgeschoss mit Satteldach. Vorkragender Giebel. Knaggen.

Ansicht von Nordwesten heute →→  
Ansicht von Nordwesten 1973 →

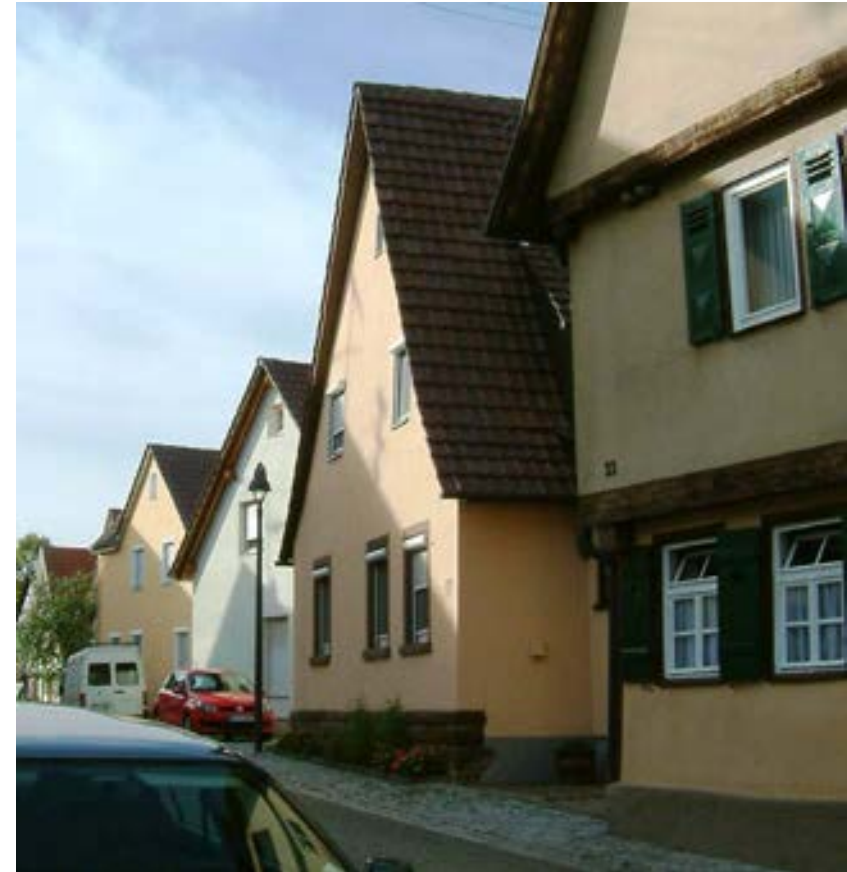
Objekt: Eingeschossiges, verputztes Wohnhaus mit Satteldach. Sockel aus Sandstein-Mauerwerk, teilweise verputzt. Erdgeschoss und Dachgeschosse Fachwerk. Teil einer ehemaligen Hofanlage; durchgreifend modernisiert 2009. Scheune abgebrochen und durch Neubauten ersetzt.

Ansicht von Südosten heute ↑

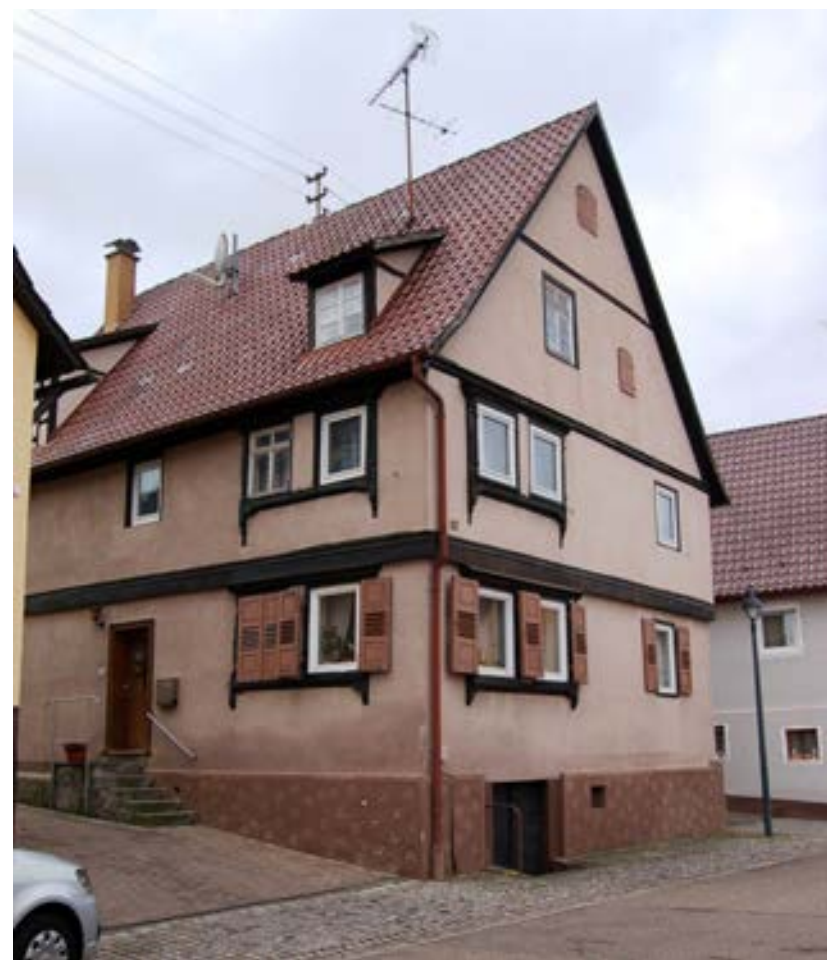
Kulturdenkmal gemäß § 2 DSchG

Ansicht von Nordosten mit Fenstererkern heute ↑

Ansicht von Nordwesten 1973 ←

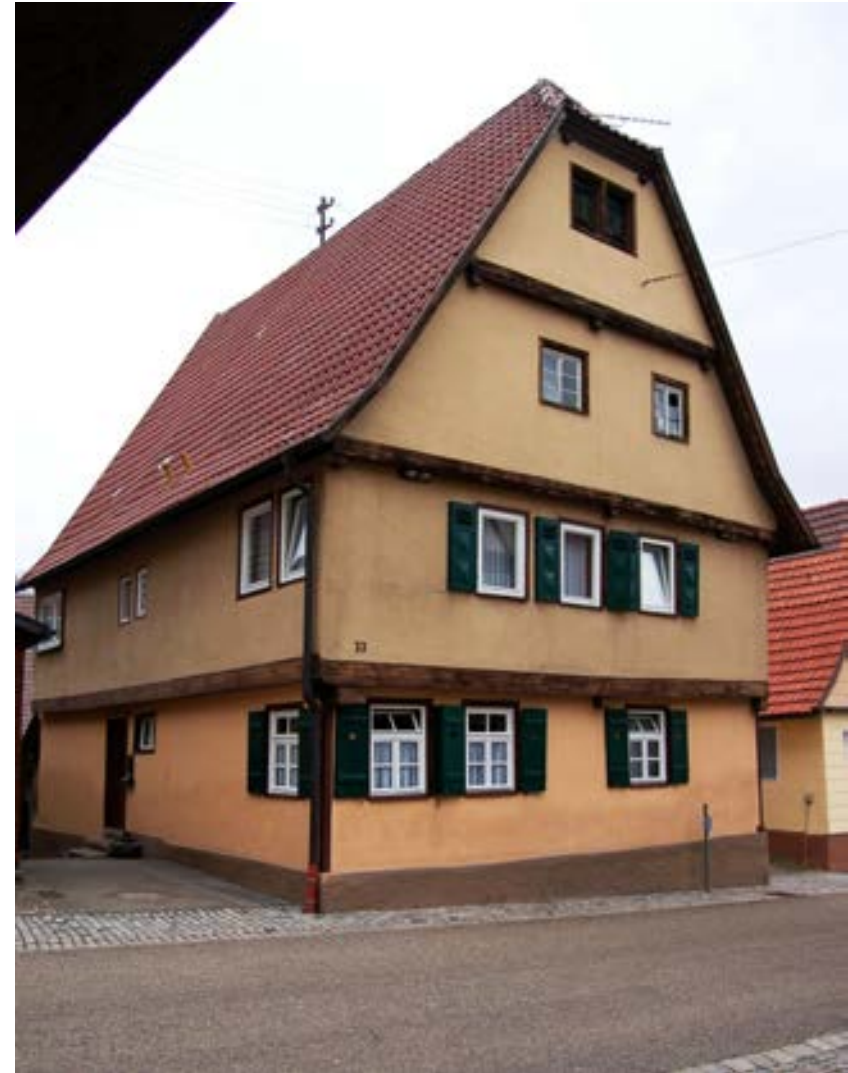
Objekt: Zweigeschossiges Wohnhaus mit Satteldach und Schopfwalm. Sockel verputztes Mauerwerk. Obergeschoss und Dachgeschosse verputzter Fachwerkbau; alle Obergeschosse auskragend. Sichtbare Fußschwellen und Balkenköpfe. Nebengebäude und rückwärtige Grünfläche zugehörig.

Ansicht Wohnhaus von Südwesten heute →→
