# Schützingen

Gemeinde Illingen  
Enzkreis

## Historische Ortsanalyse

Im Auftrag des  
Regierungspräsidiums Karlsruhe  
Referat 26 - Denkmalpflege

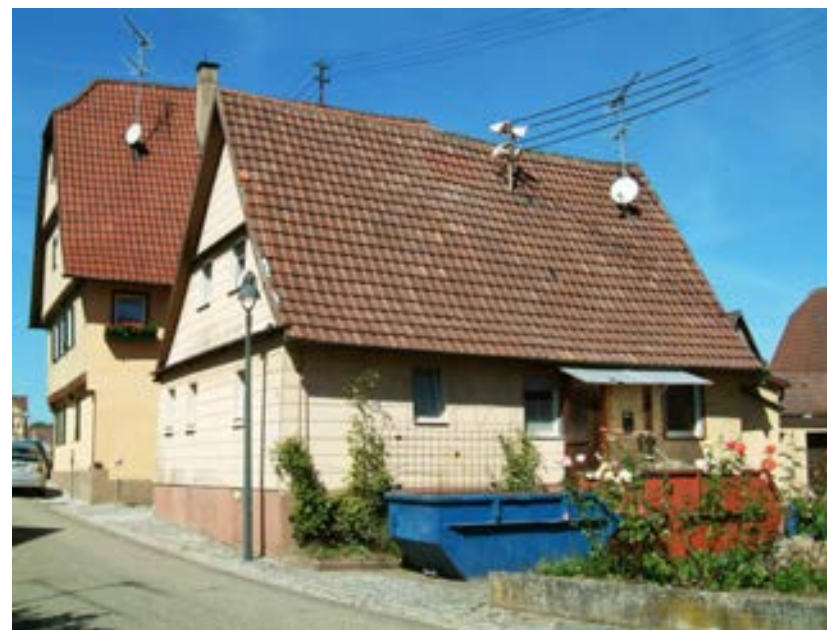
Objekt: Teil einer ehemaligen Hofanlage. Wohnhaus eingeschossiger Fachwerkbau mit Satteldach. Sockel aus verputztem Mauerwerk. Fachwerk der Dachgeschosse vorkragend. Fassaden mit Asbestzementplatten verkleidet. Durchgreifend modernisiert 2011.

Ansicht von Süd-  
osten heute ↑

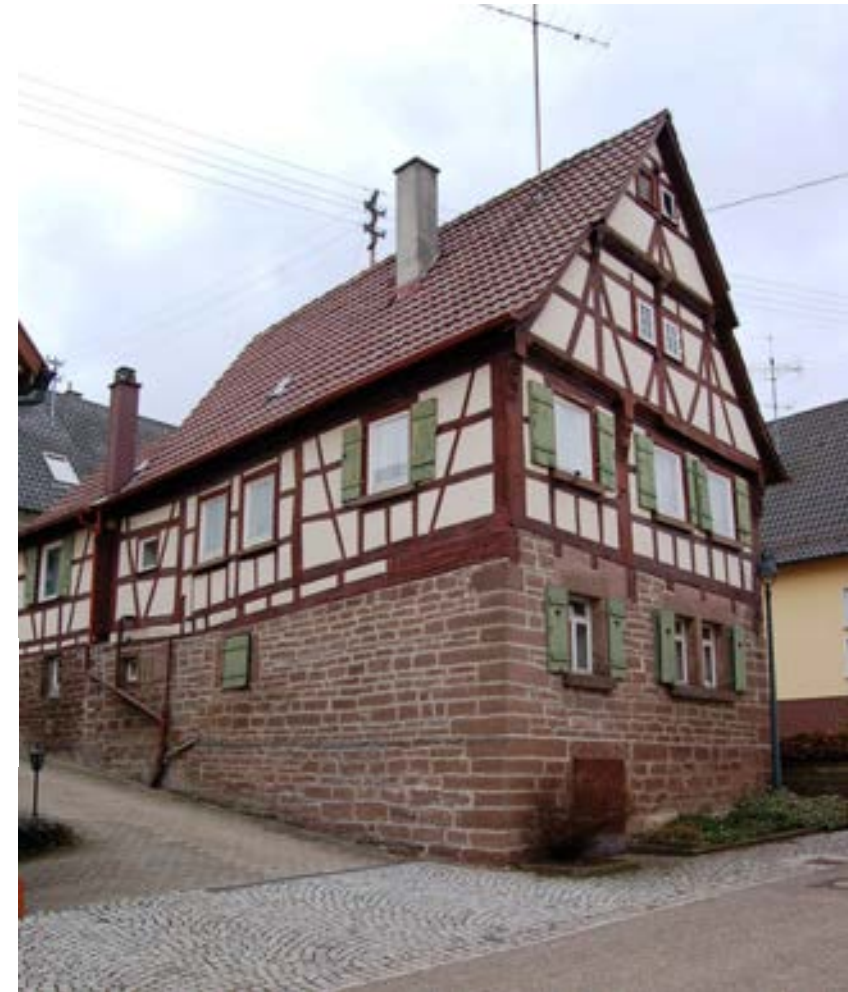
Ansicht von Nordosten heute →  
Ansicht von Nordwesten 1973 ↓

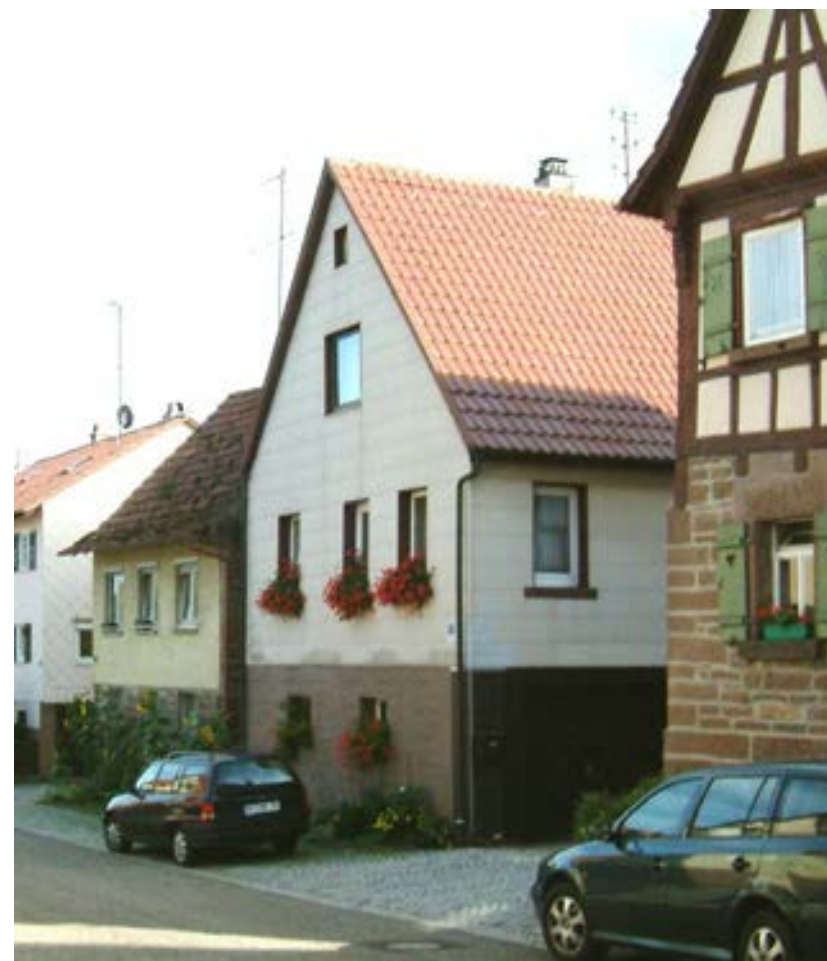
## Erhaltenswertes Wohnhaus

Ansicht von Nordwesten heute ↑

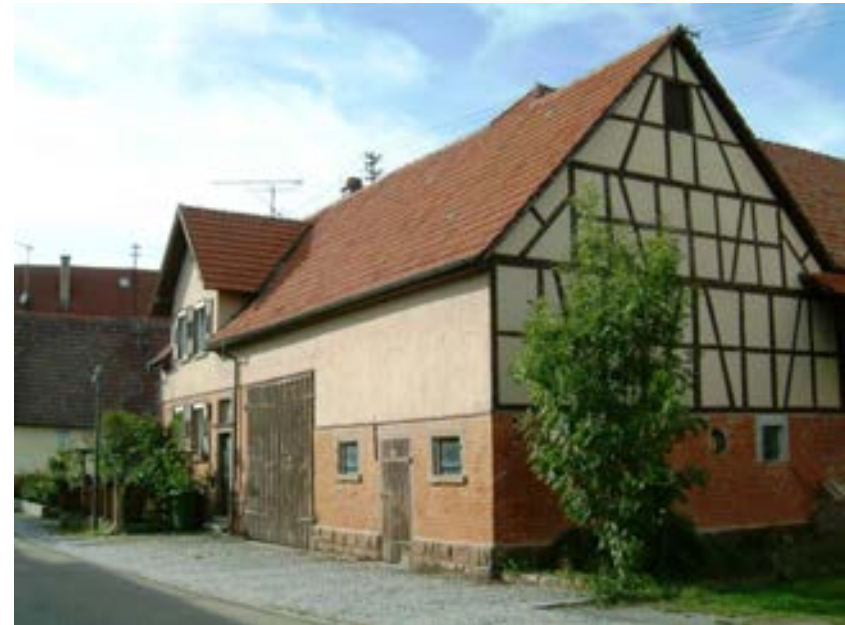
## Illinger Straße 39 (Flstnr. 160/2)

Objekt: Traufständiges Einhaus. Eingeschossiges, auf der Straßenseite verputztes Gebäude mit Satteldach. Großer Quergiebel über dem Wohnteil. Erdgeschoss aus Backstein-Mauerwerk. Obergeschoss bzw. Kniestock und Dachgeschoss aus Fachwerk. Durchgreifend modernisiert 2012.

Ansicht von Südosten heute ↑

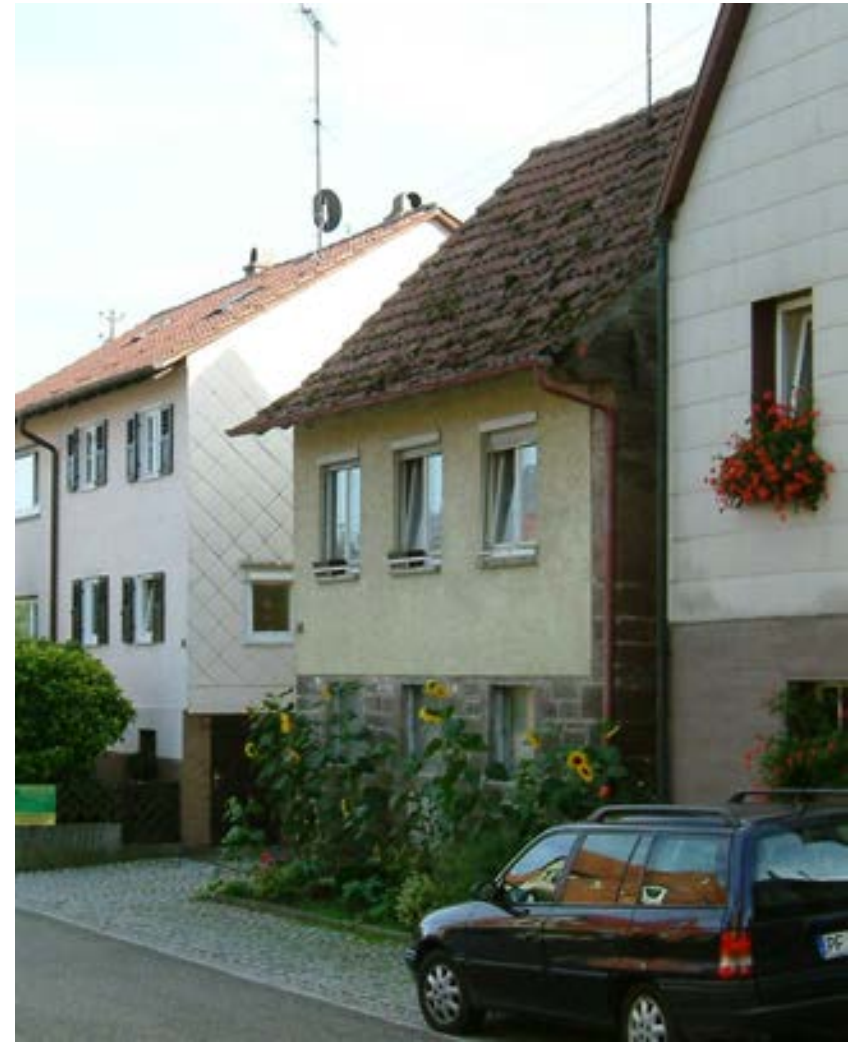
## Illinger Straße 40 (Flstnr. 8)

Objekt: Wohnhaus zweigeschossiger Massivbau mit traufständigem Satteldach. Erdgeschoss sichtbares Sandstein-Mauerwerk. Obergeschoss teilweise verputzt. Scheune zugehörig.

Ansicht von Nordwesten heute →→

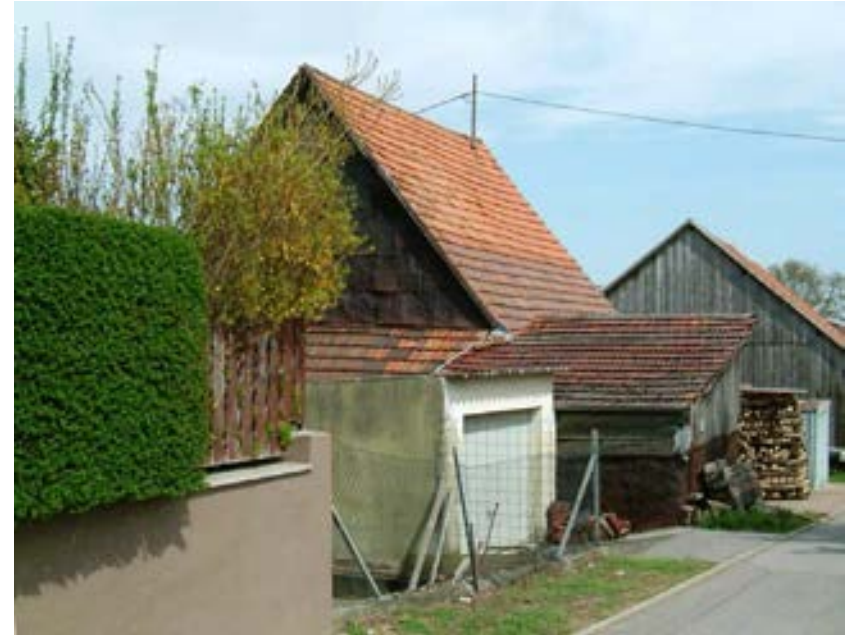
## Illinger Straße 42/44 (Flstnr. 6/1 und 6)

Objekt: Doppel-Scheune. Zweigeschossige Gebäude mit traufständigen Satteldächern; Obergeschosse Verkleidung mit Brettschalung. Giebel Verkleidung mit Boden-Deckelschalung.

Ansicht von Südwesten heute ↑

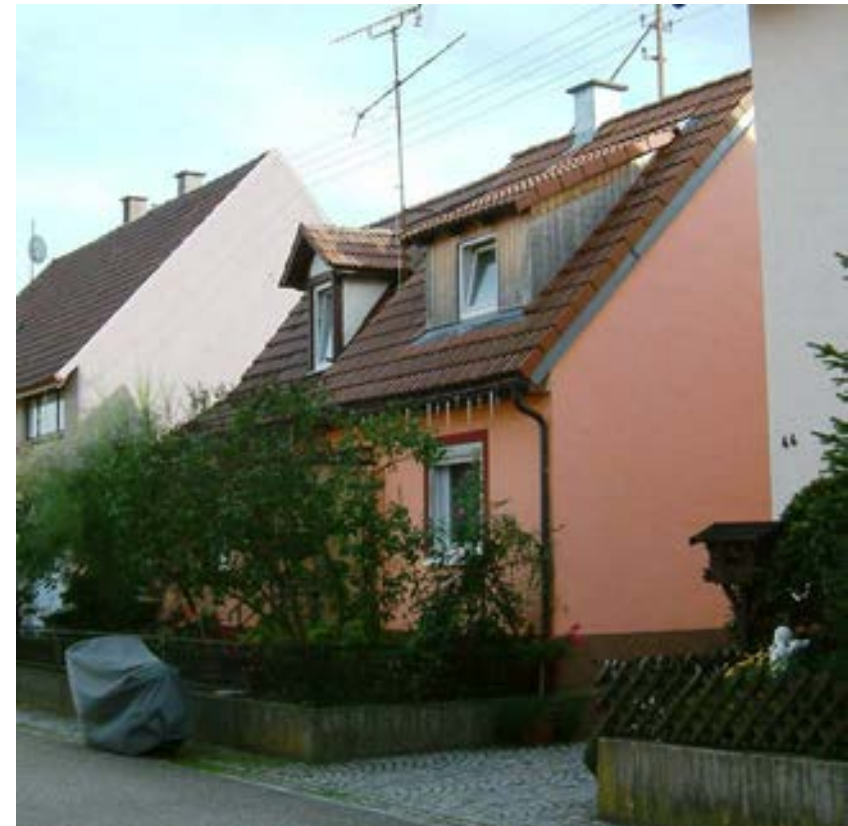
## Illinger Straße 46 (Flstnr. 8)

Objekt: Wohnhaus eingeschossiger, verputzter Massivbau mit traufständigem Satteldach; Garagenanbau neu.

Ansicht von Nordwesten heute ↑

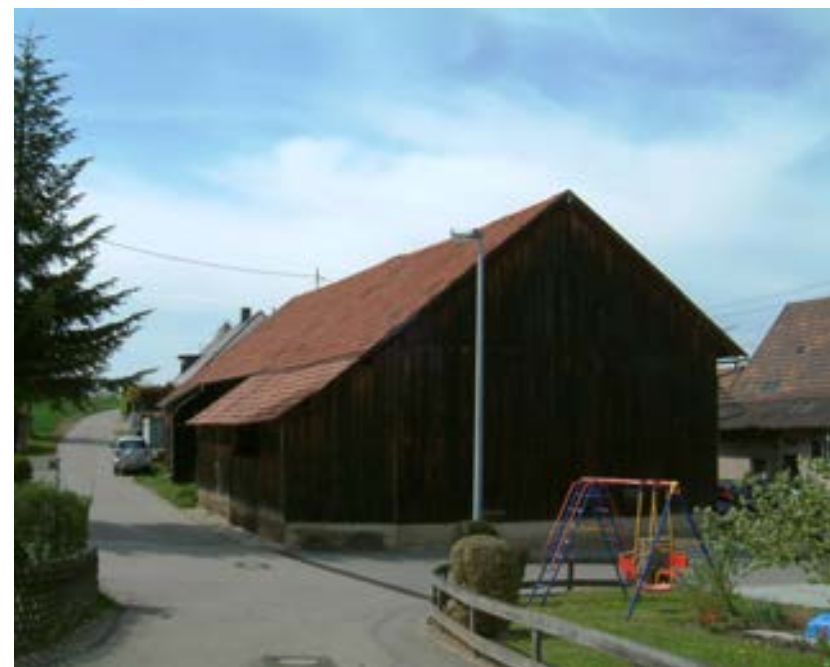
## Illinger Straße 48 (Flstnr. 5/2)

Objekt: eingeschossige Scheune mit traufständigem Satteldach; massives Sockelgeschoss, verputzt; Verkleidung mit Boden-Deckelschalung.

Ansicht von Südosten heute ↑

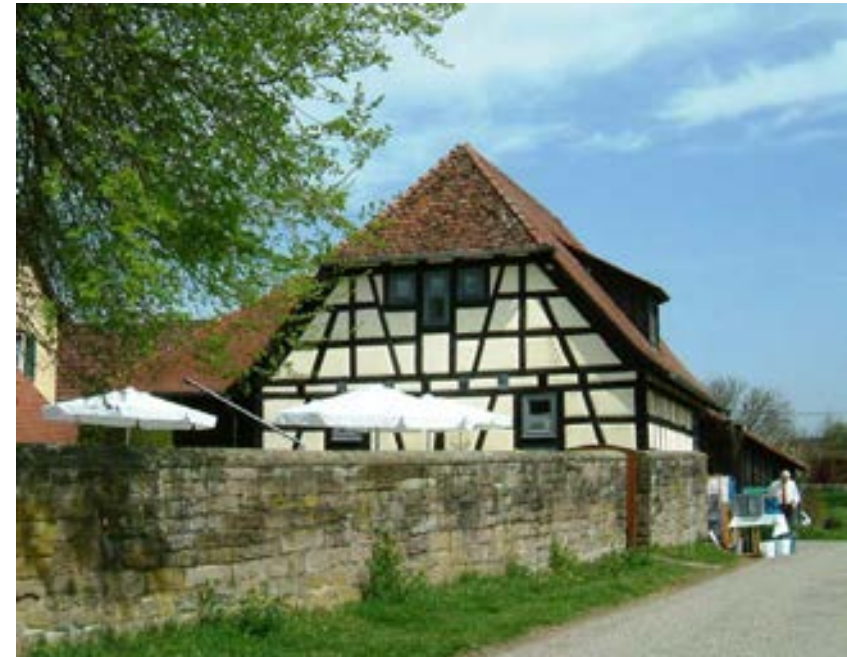
## Kirchweg 10 (Flstnr. 52/3, 52/2 und 58)

Objekt: Pfarrscheune, heute Gemeindehaus. Eingeschossiges Gebäude mit Satteldach und beidseitigem Halbwalmdach. Sockel und Eingangs-Anbau aus sichtbarem Sandstein-Mauerwerk. Erdgeschoss und Dachgeschoße aus Fachwerk. Durchgreifend modernisiert.

Pfarrscheune von Südwesten heute →
