Denkmalpflegerischer Fachplan zur Ortskernsanierung Olnhausen

**Regierungsbezirk Stuttgart
Landreis Hohenlohe
Gemeinde Jagsthausen**

Ortsbegehung am 05.01.2001 (Hahn/Reiff)

Karte der denkmalpflegerischen Interessen

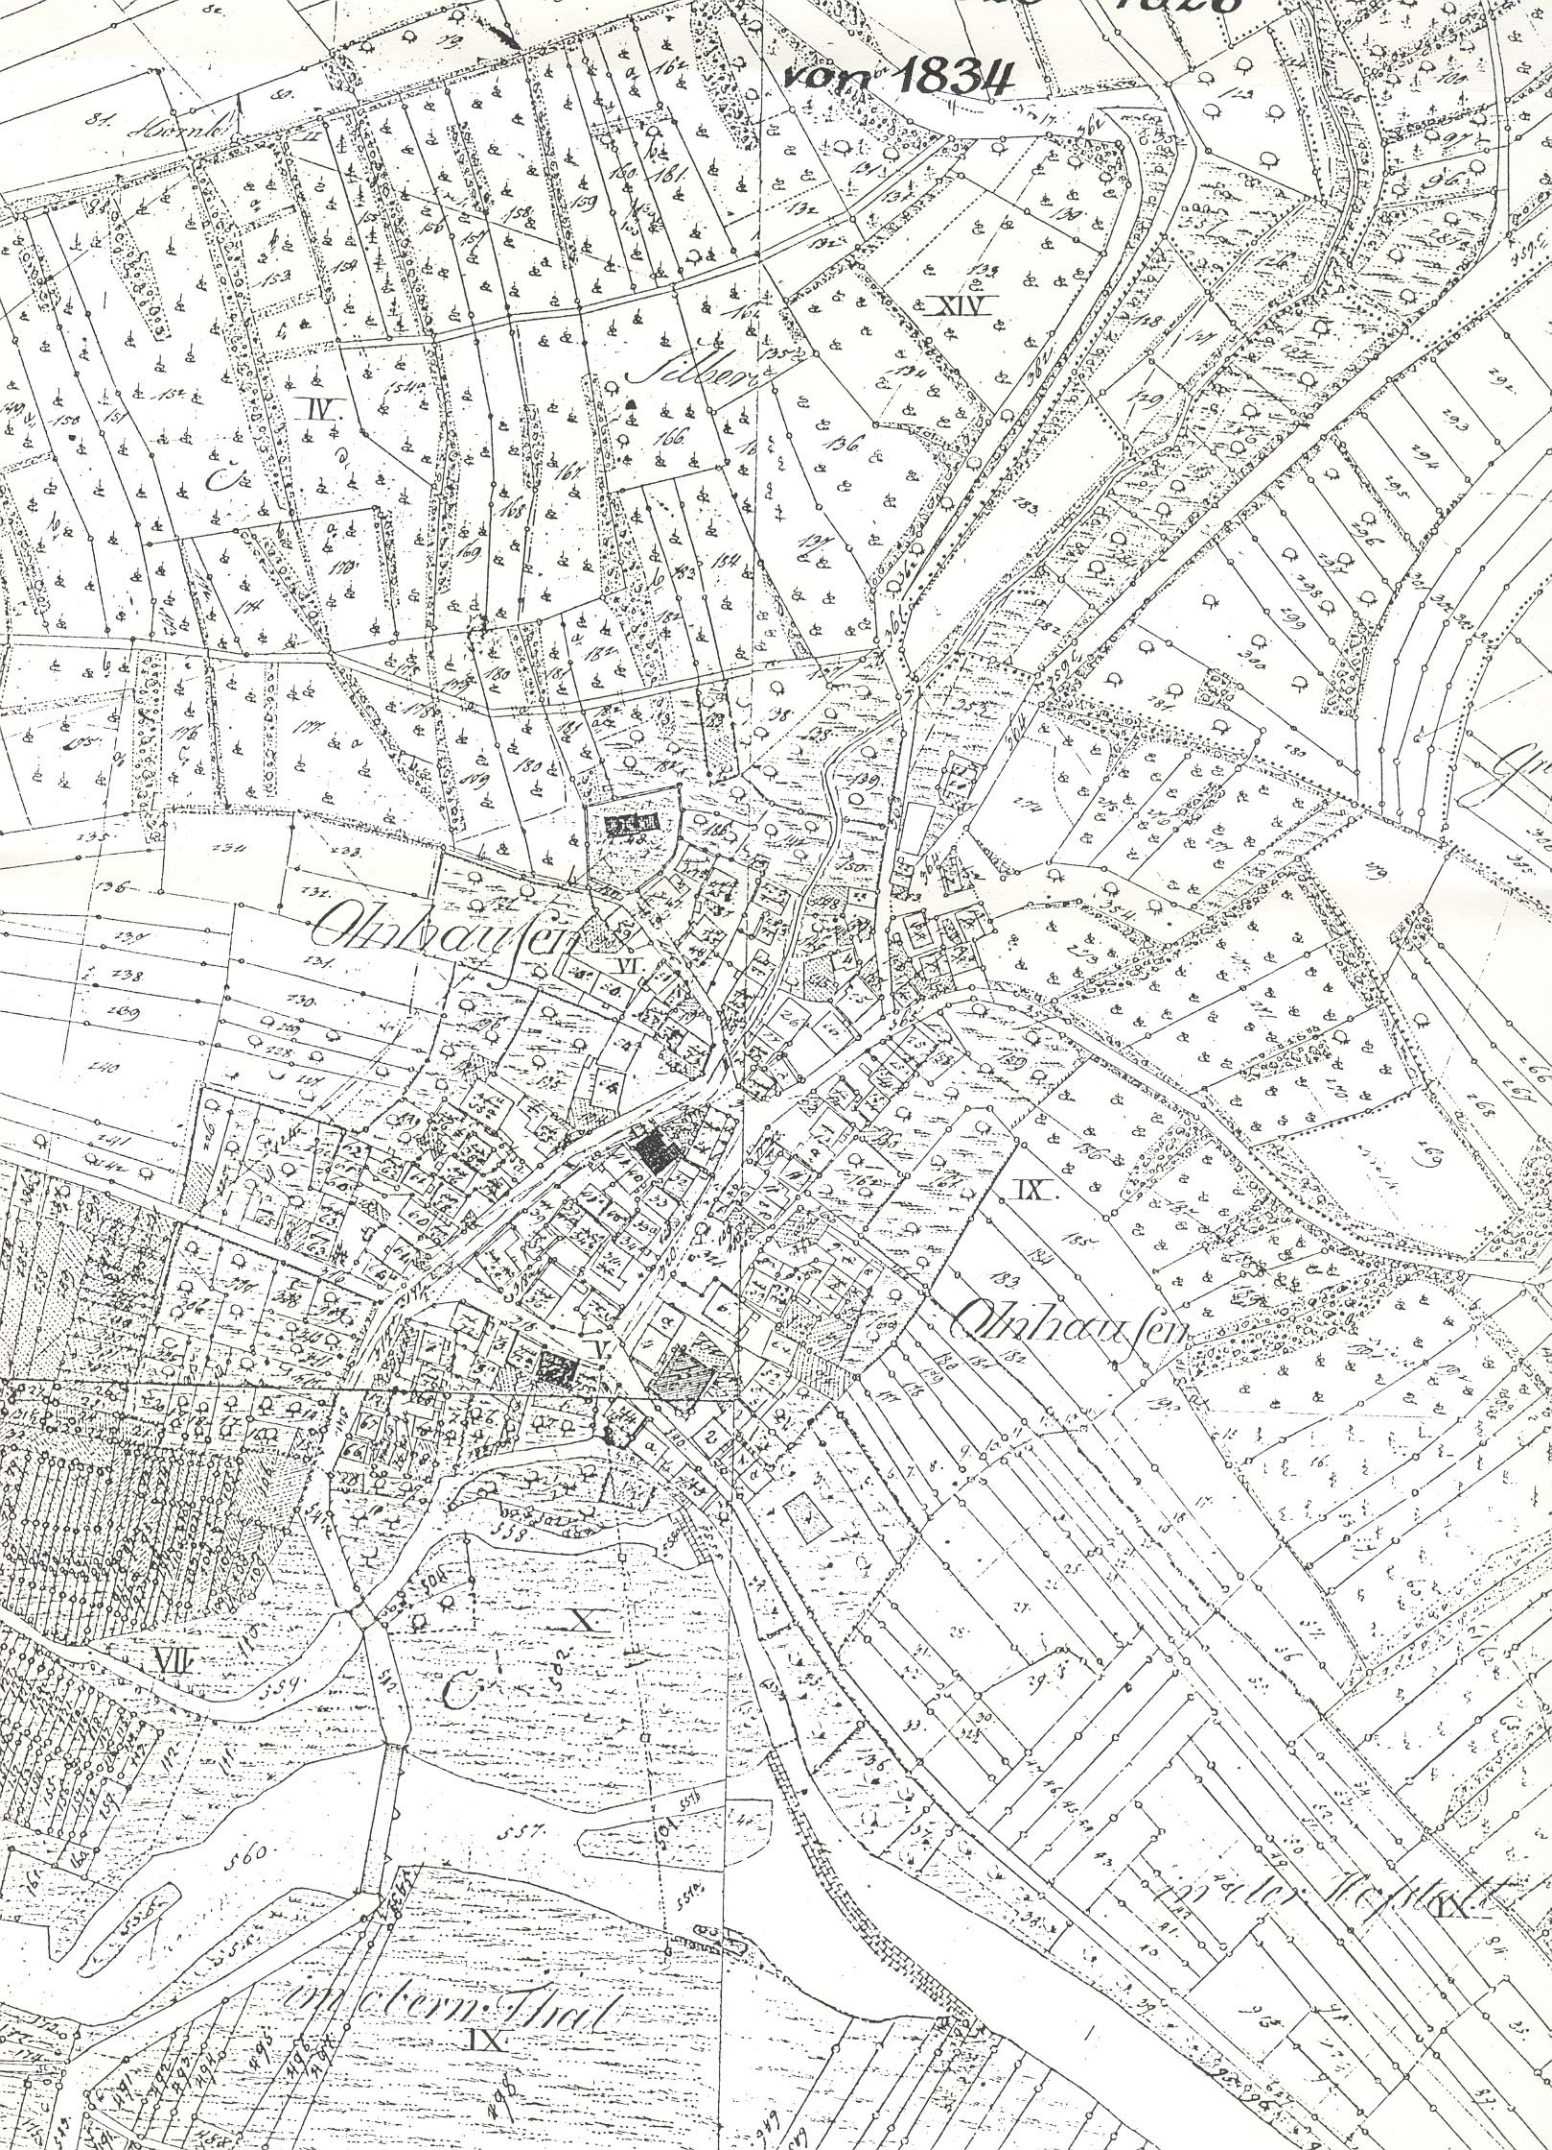
von 1834

Als weitere bildliche Erläuterung der historischen Dorfstruktur dient die ebenfalls beigelegte Urkarte von 1834.

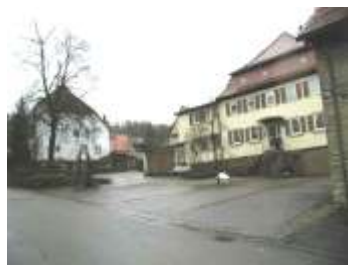
2

Das kleine Haufendorf hat im Norden einen Schwerpunkt um die Kirche mit Kirchhof (Kirchstraße 10) und alter Schule (Kirchstraße 12) (❷), im Süden mit Kelter (Talstraße 32), Mühle mit Mühlkanal (Talstraße 31) und Gemeindefachhaus (Talstraße 24). Als besondere Platzsituation muß die Lindenstraße mit dem Dorfbrunnen in ihrer Mitte sowie dem ehemaligen Gasthaus "Zum Adler" (Lindenstraße 13) genannt werden (❸). In der benachbarten Rathausstraße bildet das ehemalige Rathaus (Rathausstraße 9) einen baulichen Schwerpunkt, wobei auch hier eine gewisse Platzsituation vor den Haus Nr. 4-8 entstanden ist, die besonders durch die beiden Scheunen Nr. 4 und 6 im Gegensatz zur streng durchgebildeten Rathausfassade charakterisiert ist (❹). In der Verlängerung der Rathausstraße überquert die 1764 errichtete und nach Kriegszerstörung 1950 wiederaufgebaute Jagstbrücke den Fluß.

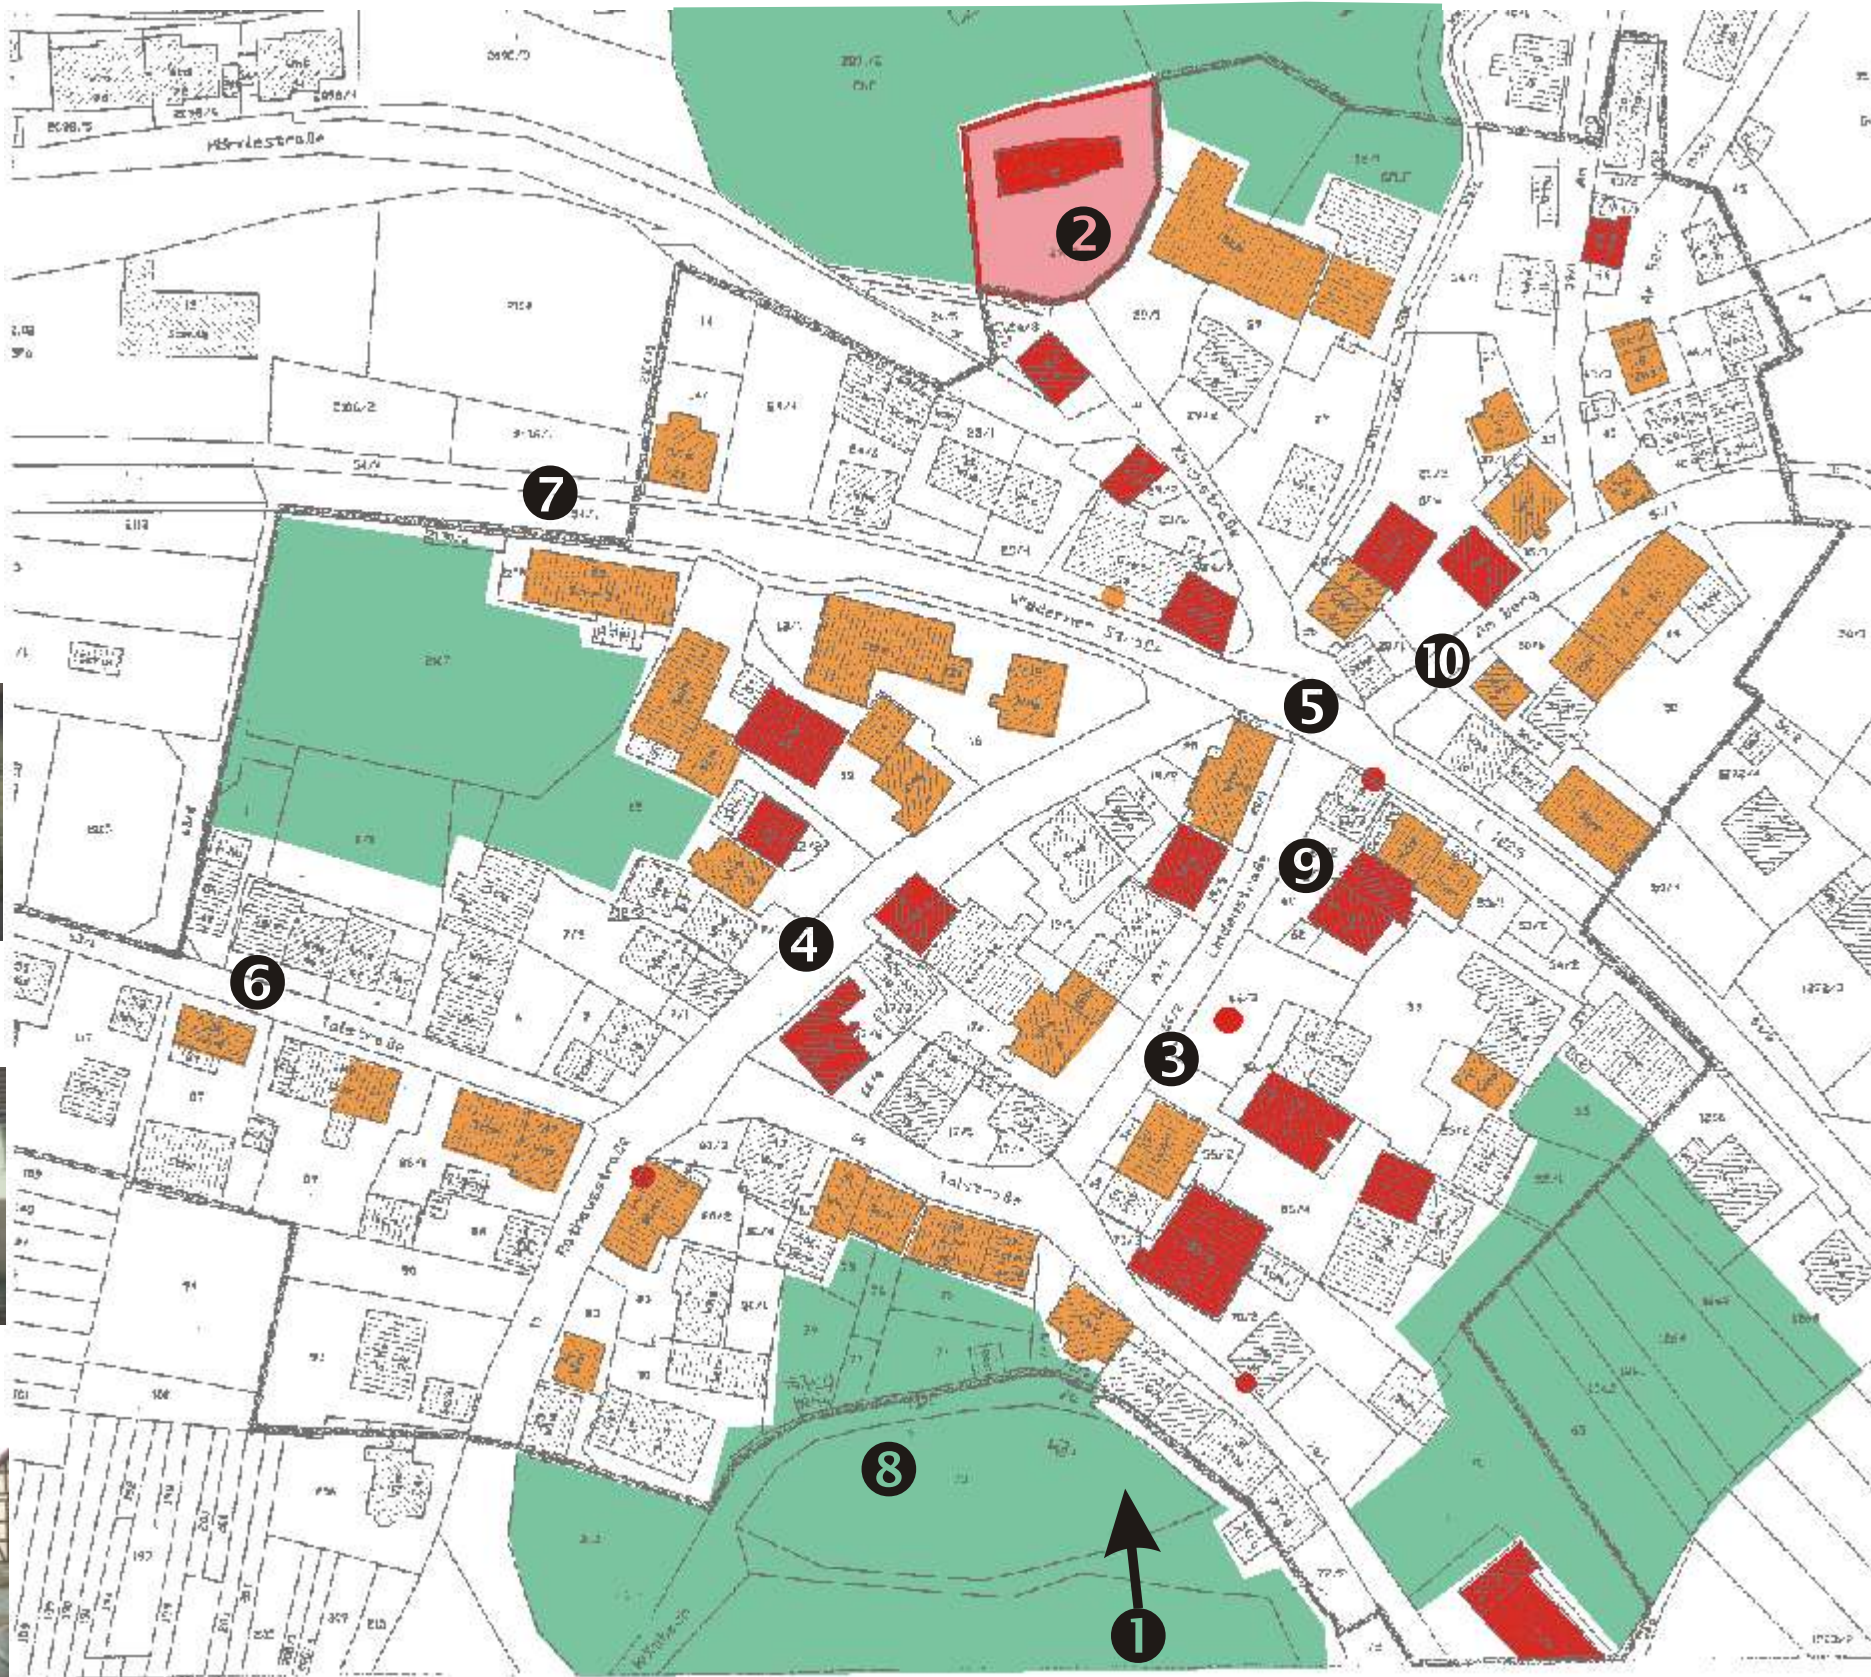
Die beiliegende Karte der denkmalpflegerischen Interessen verdeutlicht nochmals die wichtigen historischen Bau- und Raumstrukturen des Ortes. Die Nummern und Bilder verweisen auf die Ortscharakterisierung im Textteil.

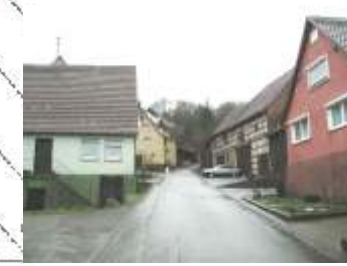
9

Neben einer Reihe früherer jüdischer Wohnhäuser, oft in typischer Weise als Doppelwohnhäuser ausgebildet, ist auch die ehemalige jüdische Schule mit Frauenbad (Lindenstraße 4) erhalten. Als besonders dominanter Bau kann das Doppelwohnhaus Lindenstraße 3/5 mit steilem Krüppelwalmdach gelten (⑨). Die ländlich geprägte Bebauung besteht aus ein- bis zweigeschossigen Fachwerkbauten des 16.-19. Jahrhunderts, die vielfach auch verputzt sind. Zum Teil sind sie als Einhäuser bzw. Wohnstallhäuser mit integriertem Stall- und Kellerteil ausgebildet, zum Teil finden sich auch aufwendigere Hofanlagen mit größeren Nebengebäuden. Bedingt durch die Realerbteilung aber auch durch die Zuzugsbeschränkung der jüdischen Bewohner finden sich des öfteren geteilte Gehöfte mit komplizierten Eigentumsverhältnissen. Zahlreiche Kellerportale weisen auf Weinkeller und damit die Weinbautradition des Ortes hin. Charakteristisch sind auch die häufiger anzutreffenden separaten Scheuergebäude (mit Stall und Kellerteil) als Erweiterung des 18./19. Jahrhunderts von bäuerlichen Anwesen, wie etwa Am Berg (⑩). Bemerkenswert ist die nahezu unverändert erhaltene, nur wenig gestörte Dachlandschaft des Ortes.
