# Kirchberg a.d. Murr

Historische Ortsanalyse  
zur Ortskernsanierung III

### Denkmalpflegerischer Werteplan - Ortskernsanierung III Kirchberg an der Murr

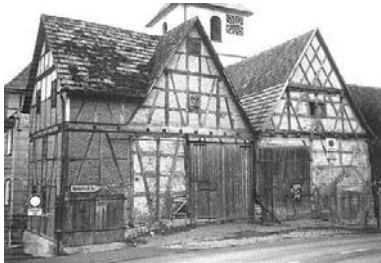
Ehemaliges Gasthaus "Zum Lamm" westlich des alten Pfarrhauses, 1984 zur Aufweitung des Kirchplatzes abgebrochen.

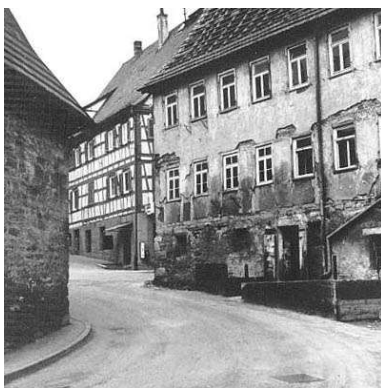
Scheunen nördlich der ev. Pfarrkirche, 1973 zur Erweiterung des Kirchplatzes abgebrochen.

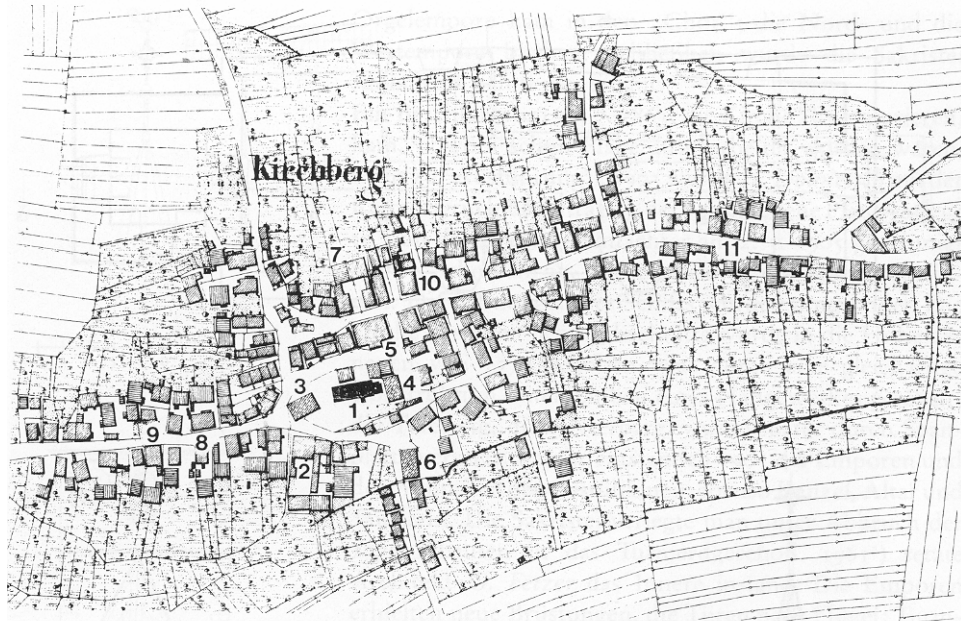
366. Kirchberg a. d. M. Ortsplan, Flurkartenausschnitt NO 4219 von 1832

| 1 Evang. Pfarrkirche | 7 ehem. Zehntscheuer |
| 2 ehem. evang. Pfarrhaus Magengasse 2 | 8 Haus Alte Str. 8 (abgebrochen) |
| 3 Rathaus | 9 Haus Alte Str. 17 |
| 4 ehem. Schule | 10 Haus Hauptstr. 9 |
| 5 ehem. Kelter | 11 Haus Hauptstr. 55 |
| 6 ehem. Kelter des Stiftes Oberstenfeld | |

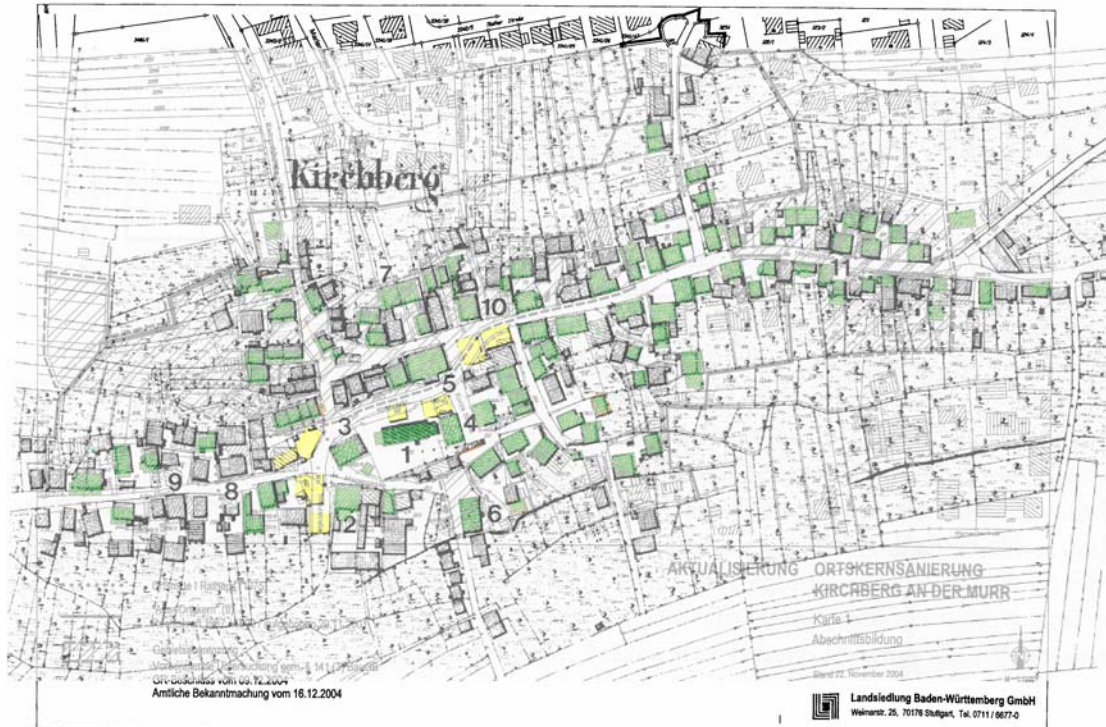
### Katasterplan von 1832

Katasterplan von 1832 in Überlagerung mit dem heutigen Katasterplan  
(grün = noch heute vorhandener historischer Hausbestand;  
gelb = Gebäudeabbrüche für Straßenerweiterung)

Der historische Ortskern von Kirchberg an der Murr besitzt noch eine hohe Übereinstimmung zwischen historischer und aktueller Ortsstruktur (vgl. Überlagerung Karte 1832 und heute, siehe oben). Dies birgt auch ein bislang weitgehend intaktes unterirdisches Archiv der Ortsgeschichte, das es aus archäologischer Sicht zu erhalten gilt. In den noch nicht tief greifend gestörten Bereichen des alten Ortskerns ist mit Funden und Befunden zu rechnen, die Aufschluss über die früh- und hochmittelalterliche bzw. auch die frühneuzeitliche Siedlungsentwicklung geben können und deshalb dokumentiert werden müssen. Großflächige Bodeneingriffe wie Tiefgaragen sollten daher vermieden werden.

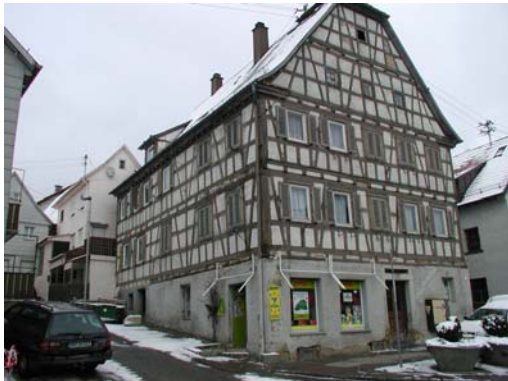
### Hauptstraße 9:

Ehem. Gasthaus Zur Krone (zeitweilig Schule), dreigeschossig, giebelständig, Fachwerkbau auf massivem Erdgeschoß, Tür- und Fenstersturz bez., mit Reliefs, 1817. (§ 2 DSchG)

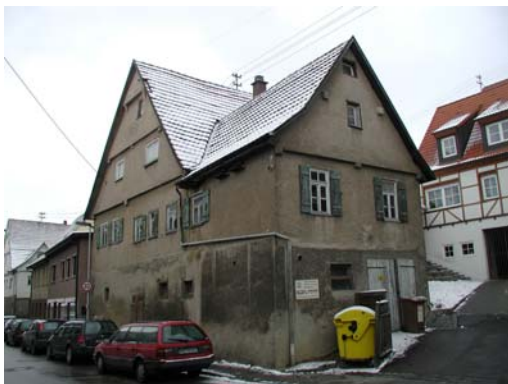
### Hauptstraße 29:

Ehem. Weingärtnerhaus, zweigeschossig, giebelständig, verputzter Fachwerkbau auf massivem Keller- bzw. Erdgeschoß, 1. Hälfte 16. Jahrhundert; traufständiger, wohl jüngerer Anbau. (§ 2 DSchG). Stallscheuer des 16. Jahrhunderts durch Neubau ersetzt.

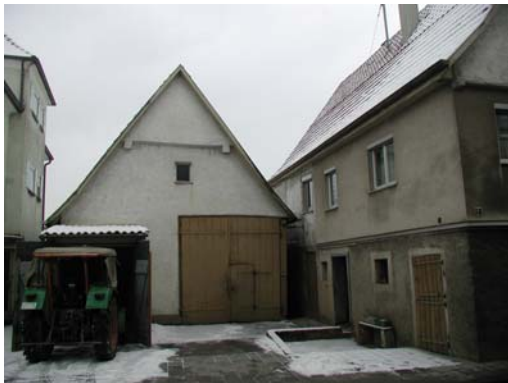
### Hauptstraße 38a:

Scheune, verputzter Fachwerkbau, Reste spätmittelalterlichen Fachwerks. (§ 2 DSchG)

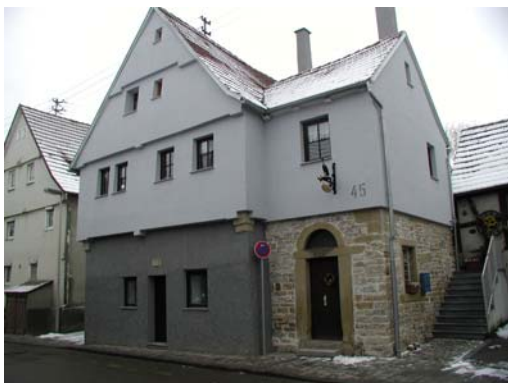
### Hauptstraße 43/45:

Ehem. Weingärtnerhaus, zweigeschossig, giebelständig, verputzter Fachwerkbau auf massivem Erdgeschoß, profilierte Steinkonsolen als Pfettenauflager, um 1600; Umbau bzw. traufständiger Anbau 1794. (§ 2 DSchG)

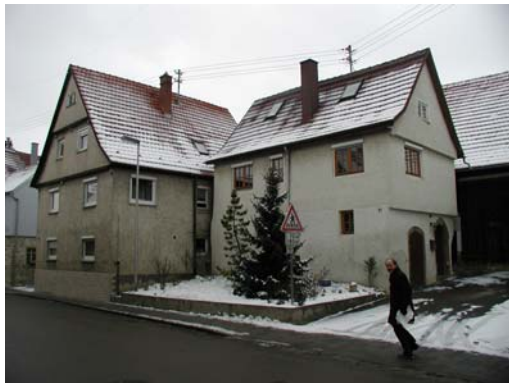
**Hauptstraße 51 (rechts):**

Ehem. Weingärtnerhaus, zweigeschossig, kleiner, quer zum Hof stehender verputzter Fachwerkbau auf massivem Erdgeschoß, Erdgeschossöffnungen profiliert mit Reliefs, 1719 bez. (§ 2 DSchG)

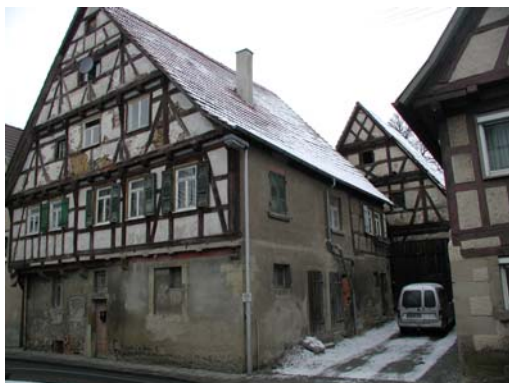
**Hauptstraße 55 (vorne), 63 (hinten):**

Ehem. Weingärtnerhaus, zweigeschossig, giebelständig, Fachwerkbau auf massivem Erdgeschoß, 1556 (1624 verändert); mit rückwärtiger giebelständiger Scheune, Fachwerkbau, 18. Jahrhundert (Sachgesamtheit § 28/2 DSchG)

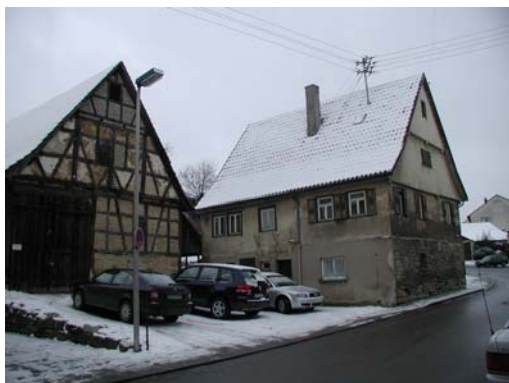
**Hauptstraße 75 (rechts):**

Ehem. Wohnstallhaus, zweigeschossig, giebelständig, verputzter Fachwerkbau auf massivem Erdgeschoß, 17. Jahrhundert. (§ 2 DSchG)

Scheune, giebelständig, Fachwerkbau, 18. Jahrhundert. (§ 2 DSchG)

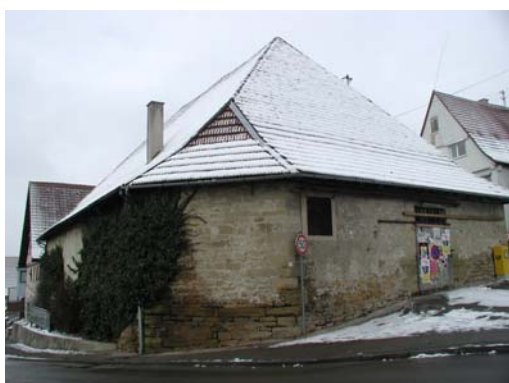
**Kirchplatz 23:**

Ehem. Kelter, traufständiger Massivbau unter Walmdach mit altem Spreng- und Hängewerk, 1784. (§ 2 DSchG)

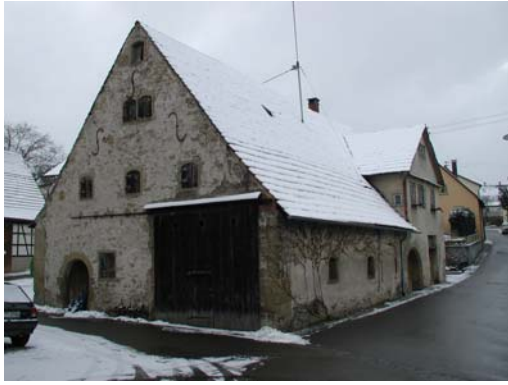
### Magengasse 19:

Ehem. Kelter des Stiftes Oberstenfeld, traufständiger Massivbau unter Satteldach, im Hausgang Schrifttafel, 1592, verändert. (§ 2 DSchG)

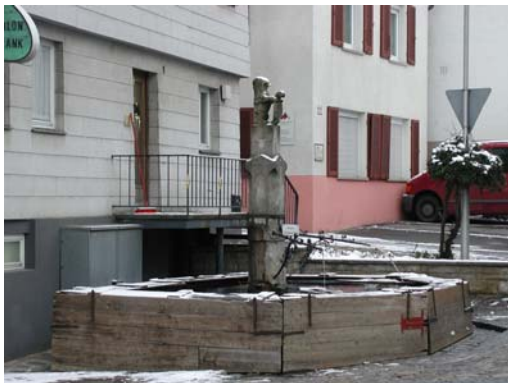
### Rielingshäuser Straße 1 (auf dem Platz vor dem Gebäude):

Sog. Steinerner Brunnen, Ortswappenschild haltender Löwe, um 1700, auf Brunnenstock des frühen 19. Jahrhunderts, Trog von 1755. (§ 2 DSchG)

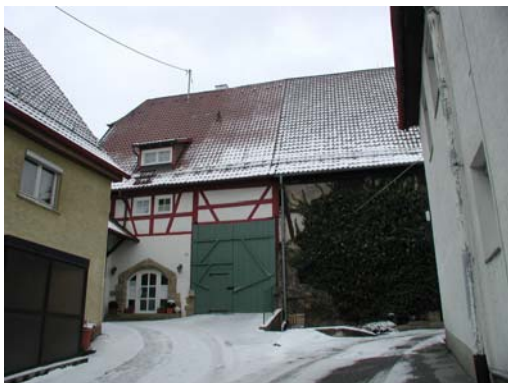
### Rielingshäuser Straße 4, 6/1:

Ehem. Zehntscheune, traufständig, im Hofraum zurückversetzt, Fachwerk-/Massivbau unter Satteldach, 1752. (§ 2 DSchG)

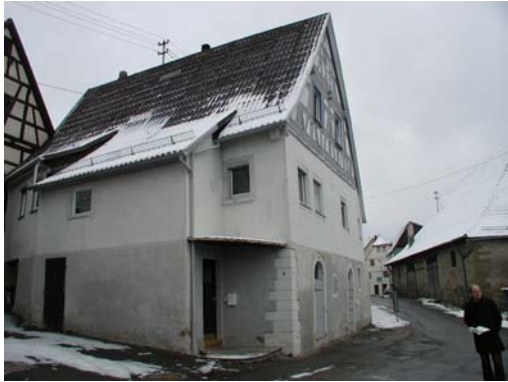
**Rielingshäuser Straße 8:**

Ehem. Weingärtnerhaus, zweigeschossig, giebelständig, teils verputzter Fachwerkbau auf massivem Erdgeschoß, 1776. (§ 2 DSchG)

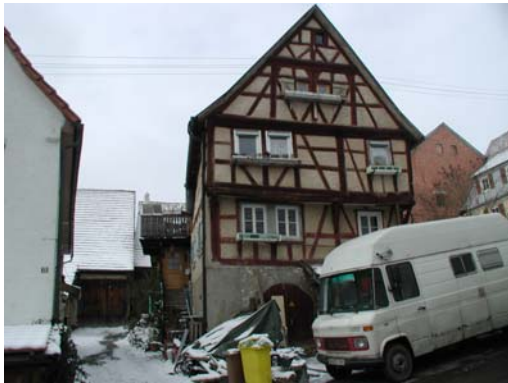
**Rielingshäuser Straße 25:**

Ehem. Weingärtnerhaus, zweigeschossig, giebelständig, Fachwerkbau auf massivem Sockel-/Kellergeschoß, noch 16. Jahrhundert. (§ 28 DSchG)

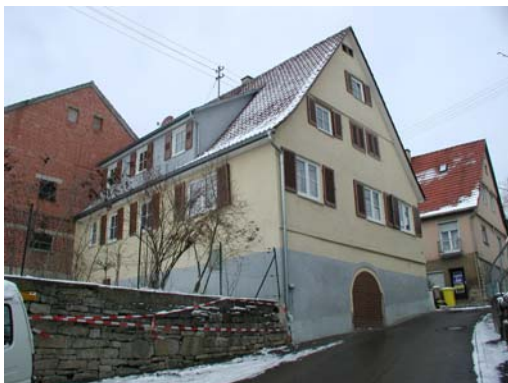
**Rielingshäuser Straße 27:**

Ehem. Weingärtnerhaus, eingeschossig, giebelständig, verputzter Bau, teils wohl Fachwerk, teils massiv, nur noch in seiner Gesamtform 16./17. Jahrhundert, sonst verändert. (§ 2 DSchG)

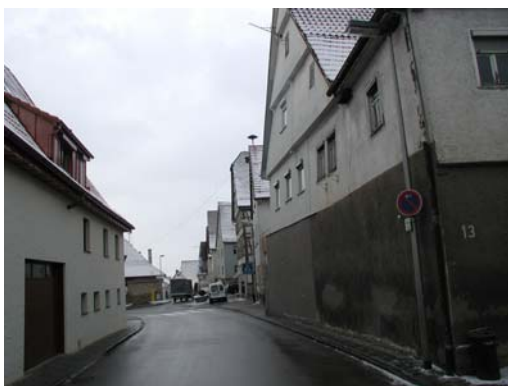
Neben den Kulturdenkmalen Nr. 9 und 29 ist vor allem das **Haus Nr. 13** (Bild links) ein das Ensemble stützender und daher erhaltenswerter Bau.

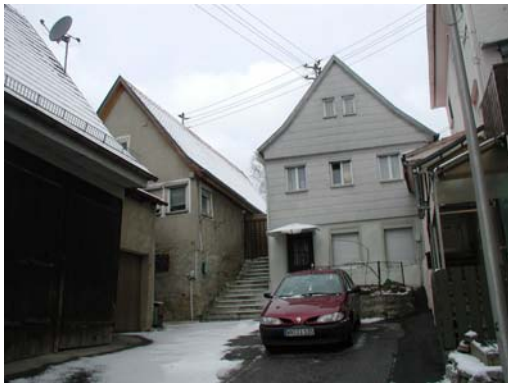
Entlang der Hauptstraße existieren mehrere hofartige Situationen mit zurückversetzten, in den Hang gebauten kleinen Wohnhäusern von ehemaligen Seldnern, Tagelöhnern oder Handwerkern, davon recht gut erhalten die **Nr. 3, 5 und 7** (Bild links).

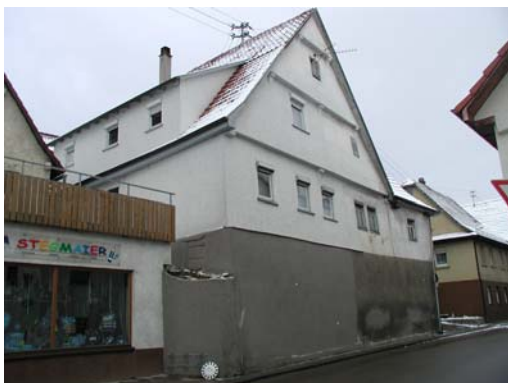
### Hauptstraße 13:

Ehem. Wohnstallhaus, zweigeschossig, giebelständig, verputzter Fachwerkbau auf massivem Keller- bzw. Erdgeschoß, wohl 17. Jahrhundert, verändert; traufständiger, wohl jüngerer Anbau; rückwärtige (einsturzgefährdete) Fachwerkscheune, 18. Jahrhundert.

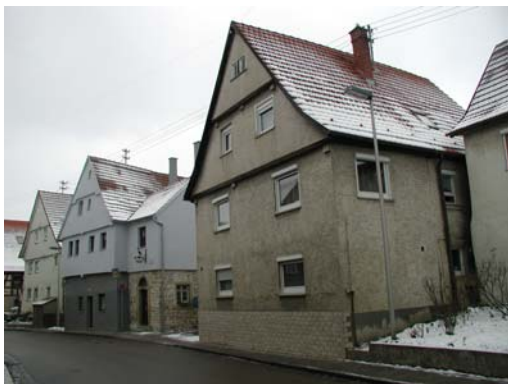
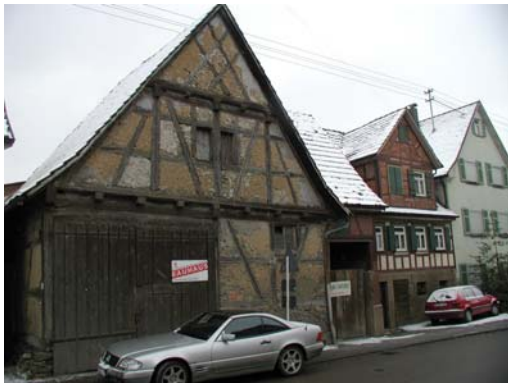
Auch der östliche Teil der Hauptstraße wird von zahlreichen historischen Weingärtnerhäusern des 16.-18. Jahrhunderts gesäumt, die größtenteils giebelständig an der Straße stehen. Das Fachwerk der Wohnhäuser ist teils freiliegend, teils verputzt. Die Scheunen, zum Teil in ungewöhnlicher Art und Weise giebelständig zur Hauptstraße stehend, sind ebenfalls Fachwerkkonstruktionen.

Kulturdenkmale sind die Haus Nr. 38a, 43/45, 51, 55, 63, 75, 75a (s.o.). Hinzu kommen die erhaltenswerten, straßenbildprägenden Gebäude **Nr. 38** (s.u.), **42** (ehem. Wohnstallhaus, 19. Jh.), **44** (Scheune, Fachwerk, 18. Jahrhundert), **48** (s.u.), 49 (s.u.), **51/53** (Stallscheune, 19. Jahrhundert, im Kern 15. Jahrhundert), **65** (ehem. Weingärtnerhaus, noch 16. Jahrhundert; verändert) sowie **71** (Scheune, Fachwerk 18./19. Jahrhundert).

Die Bilder zeigen die Nr. 55/65 (oben), 43/45/49 (Mitte) und die Nr. 42/44 (unten).

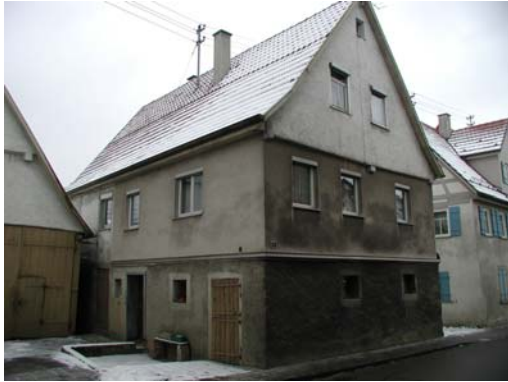
**Hauptstraße 38:**

Ehem. Wohnstallhaus, zweigeschossig, giebelständig, verputzter Fachwerkbau auf massivem Erd-/Stallgeschoß, wohl noch 18. Jahrhundert, verändert.

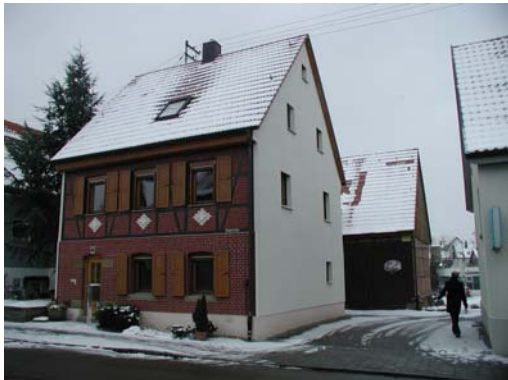
**Hauptstraße 48:**

Wohnhaus, zweigeschossig, traufständig, Ziegel-/Fachwerkbau, Ende 19. Jahrhundert; mit zugehöriger Scheune.

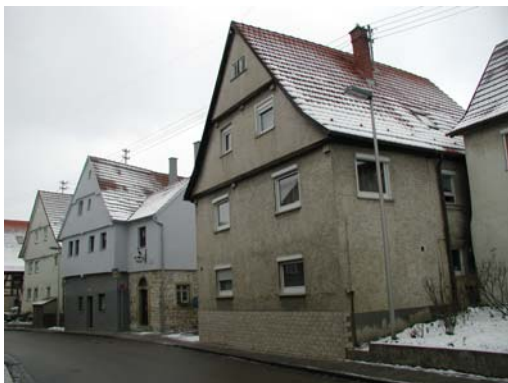
**Hauptstraße 49 (rechts):**

Ehem. Weingärtnerhaus, zweigeschossig, giebelständig, verputzter Massivbau (ehem. Fachwerk des EG und OG wohl komplett ersetzt), 16./17. Jahrhundert.

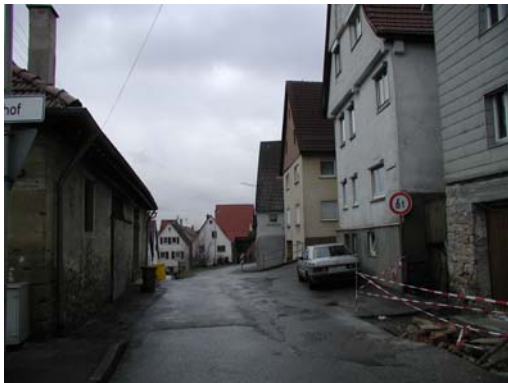
Wichtig am Kirchplatz ist die Ecksituation zur Rielingshäuser Straße mit dem stattlichen Kelterbau unter Walmdach.

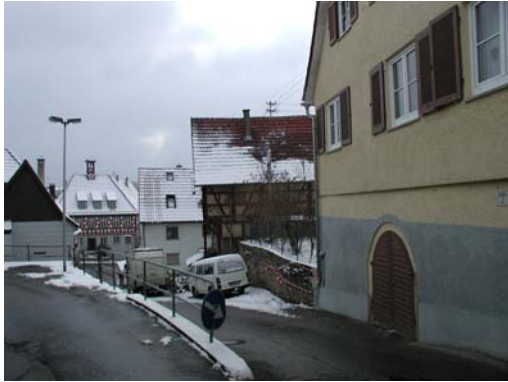
Das Straßenbild wird durch die Topographie entscheidend geprägt (Höhensprünge mit Natursteinmauern, Staffelung der Wohngebäude). Die historische Enge der steilen Gasse ist noch sehr gut überliefert, wofür nicht unwesentlich das mitten im Straßenraum stehende Haus **Nr. 16** verantwortlich ist.

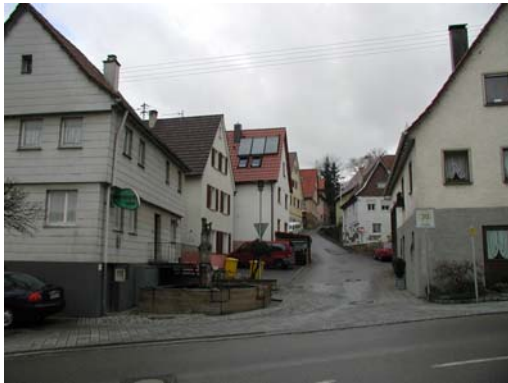
Unter den Häusern der westlichen Straßenseite stehen die Häuser **Nr. 25, 27 und 33** aufgrund ihrer Formverwandtschaft untereinander noch in einer wichtigen ortsbaulichen Beziehung; sie gehören dem Typ des Weingärtnerhauses an. Blickpunkt nach Süden ist der stattliche Rathausbau.

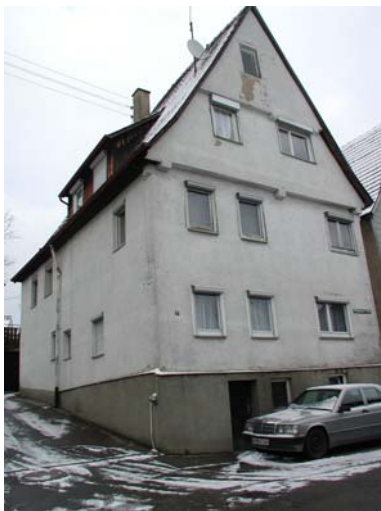
#### **Rielingshäuser Straße 2:**

Wohnhaus, zweigeschossig, giebelständig, verputzter Fachwerk-/Massivbau, typischer Vertreter der in Kirchberg häufiger zu findenden Gebäude des 16./17. Jahrhunderts, die zwar durch Überformungen des 20. Jahrhunderts verändert wurden, in der Grundform aber noch den historischen Hausbau des Ortes dokumentieren.

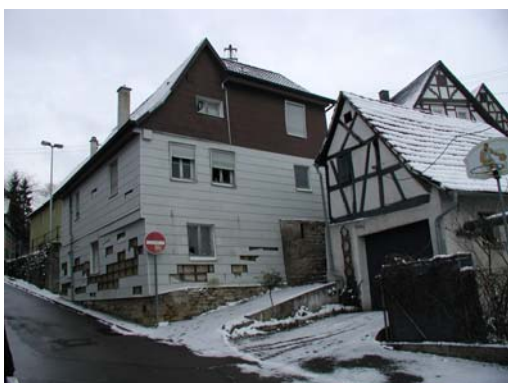
#### **Rielingshäuser Straße 14/16:**

Wohnhaus, zweigeschossig, inmitten des Straßenraumes stehend, mit jüngeren Anbau nach Osten sowie stark verändertem kleinem Ökonomiegebäude, wohl noch 17./18. Jahrhundert, stärker überformt.

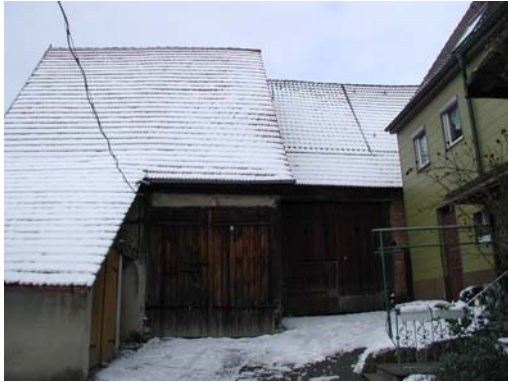
**Rielingshäuser Straße 19/21:**  
Fachwerkscheunen am ehemaligen westlichen Ortsrand, als Teil der erhaltenen Hofanlage eine wichtige bauliche und historisch-funktionale Ergänzung der Weingärtnerhäuser an der Rielingshäuser Straße darstellend, wohl 18./19. Jahrhundert.

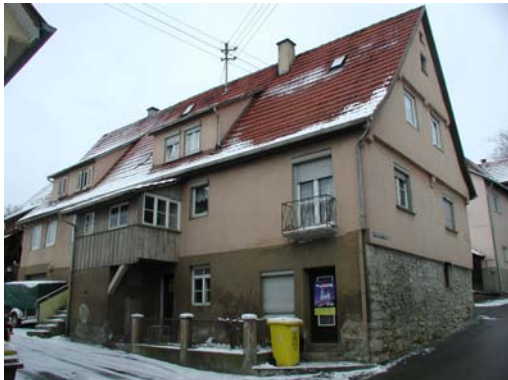
**Rielingshäuser Straße 33:**  
Ehem. Wohnstallhaus, eingeschossig, giebelständig, verputzter Bau, teils massiv, teils Fachwerk auf hohem Sockel-/Kellergeschoß, 17./18. Jahrhundert.

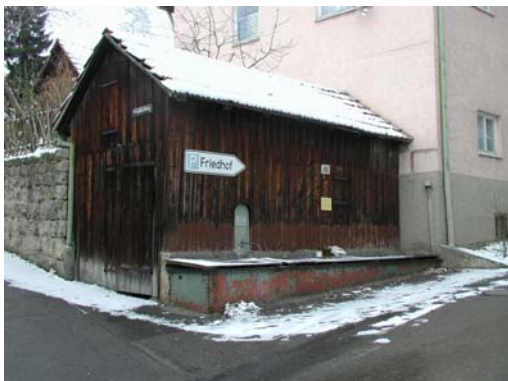
**Rielingshäuser Straße (Brunnen bei Nr. 35 und 4):**

Zwei Brunnenfassungen des 19. Jahrhunderts, die neben dem aufwändigen Steinernen Brunnen die historische Wasserversorgung des Ortes dokumentieren.

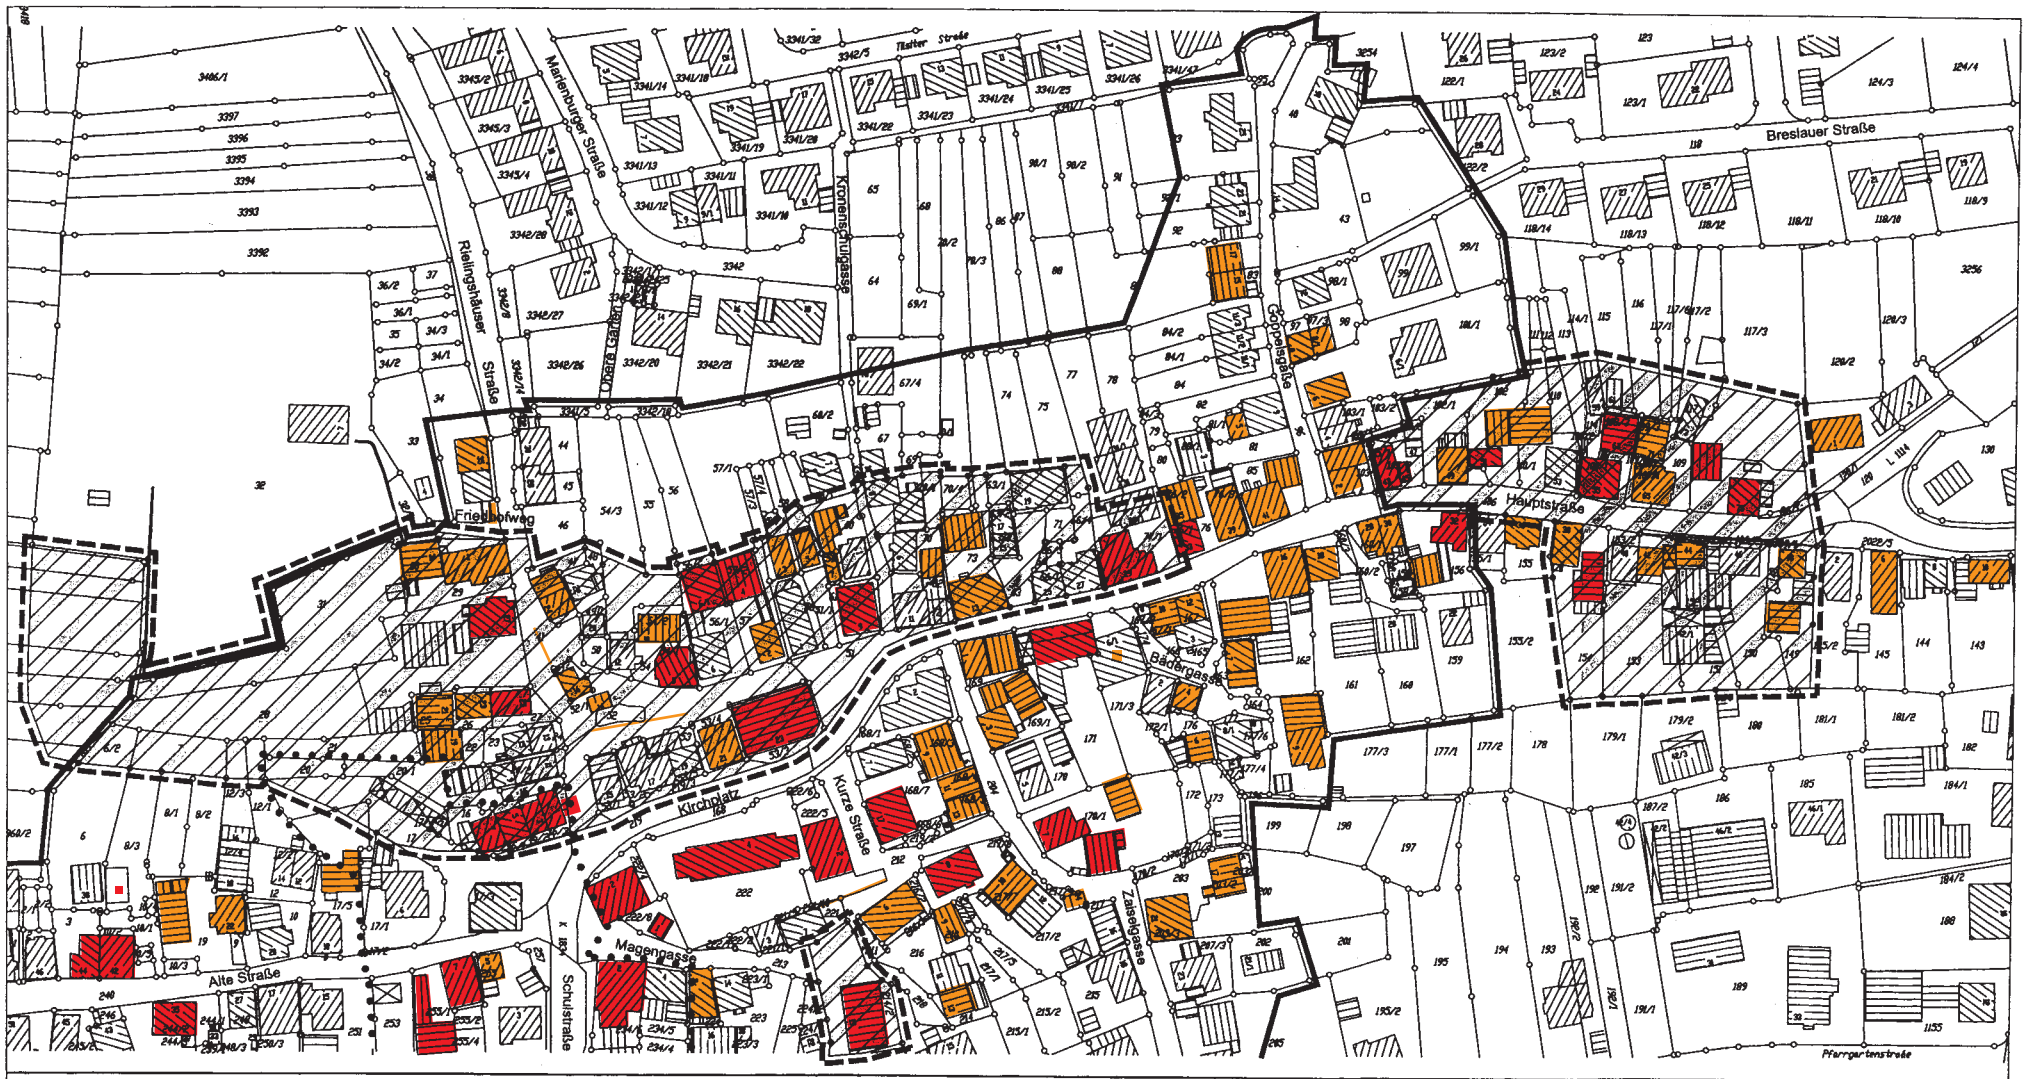
Kulturdenkmal gem. §§ 2 oder 28 DSchG  
 Erhaltenswertes Gebäude

Ortsbegehung am 26.01.2005 (Hahn/Preßler)  
Kartierung 02/2005 (Hahn)  
Regierungspräsidium Stuttgart - Referat Denkmalpflege
