HISTORISCHE ORTSANALYSE KIRCHHEIM AM NECKAR (KREIS LUDWIGSBURG)

Denkmalpflegerischer Wertepan

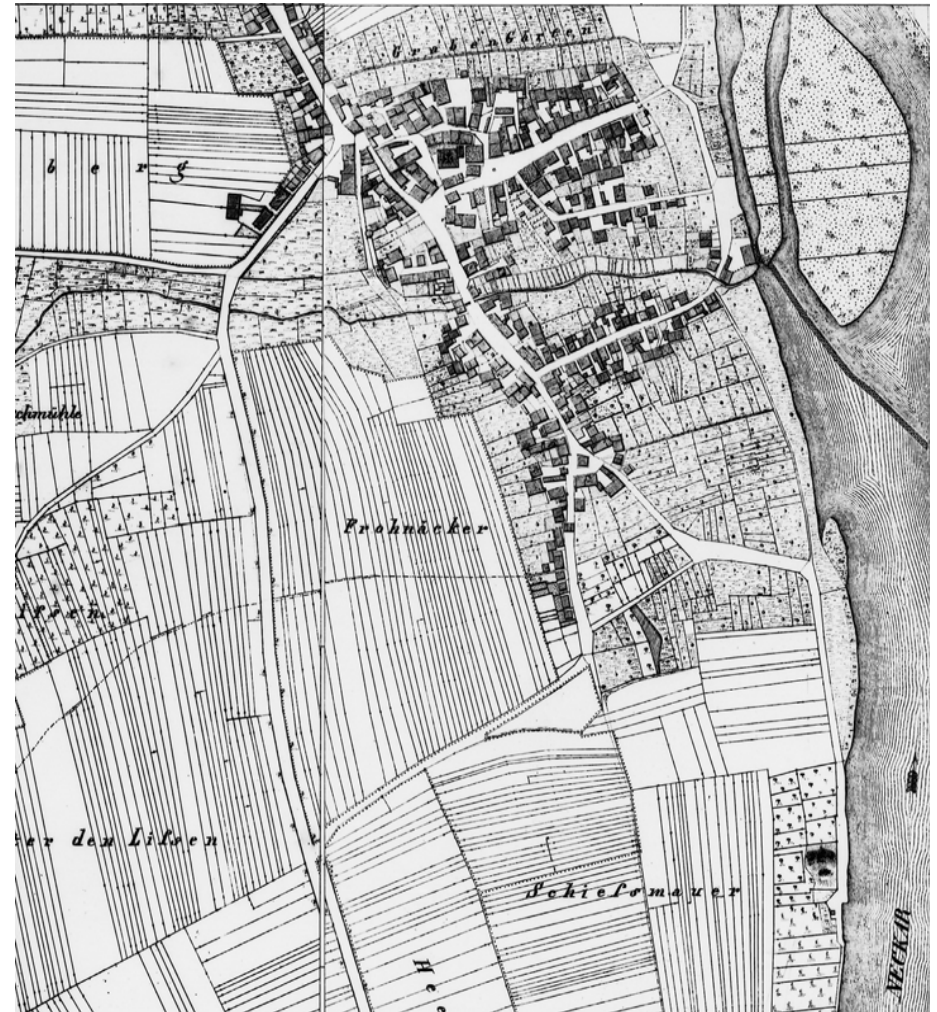
Ausschnitt aus dem historischen Katasterplan 1832

Der mittelalterliche Kern der Siedlung Kirchheim befindet sich ringförmig um die Ortskirche bei der Kirch- und Herrengasse. Die unregelmäßige Wege- und Parzellenstruktur in diesem Bereich stützen die These des Gründungskerns. Die regelmäßigeren Bebauung an der Starengasse und an der untergeordneten Entengasse deutet auf eine spätmittelalterliche Siedlungserweiterung hin. Im historischen Katasterplan von 1832 ist die im späten Mittelalter angelegte Ortsbefestigung noch in weiten Teilen erkennbar, auch wenn zwei der drei Torbauten bereits niedergelegt wurden (Schlarffentor an Einmündung Herrenstraße in Hauptstraße; Bachtor in der südlichen Hauptstraße). Der unregelmäßige Kern um die Kirche und die alte Hauptverkehrsstraße (Hauptstraße) sowie die straßendorfartige Erweiterung nach Osten sind zusammen mit der querrrechteckigen Ortsbefestigung besonders markante Kennzeichen der historischen Ortsstruktur.

Ebenfalls im Katasterplan des frühen 19. Jhs. erkennbar ist die frühneuzeitliche Siedlungserweiterung im Süden entlang der einstigen Hauptverkehrsachse nach Walheim (Hauptstraße, Oberdorfstraße) sowie erste Ansätze einer streng geometrisch orientierten Siedlungsentwicklung an der Chaussee des späten 18. Jhs., die den Ort im Westen streift (Besigheimer bzw. Lauffener Straße). Die Mühlgasse als weitere West-Ost-Achse im historischen Ortsgrundriss kommt im Verlauf des 16. und 17. Jhs. hinzu.

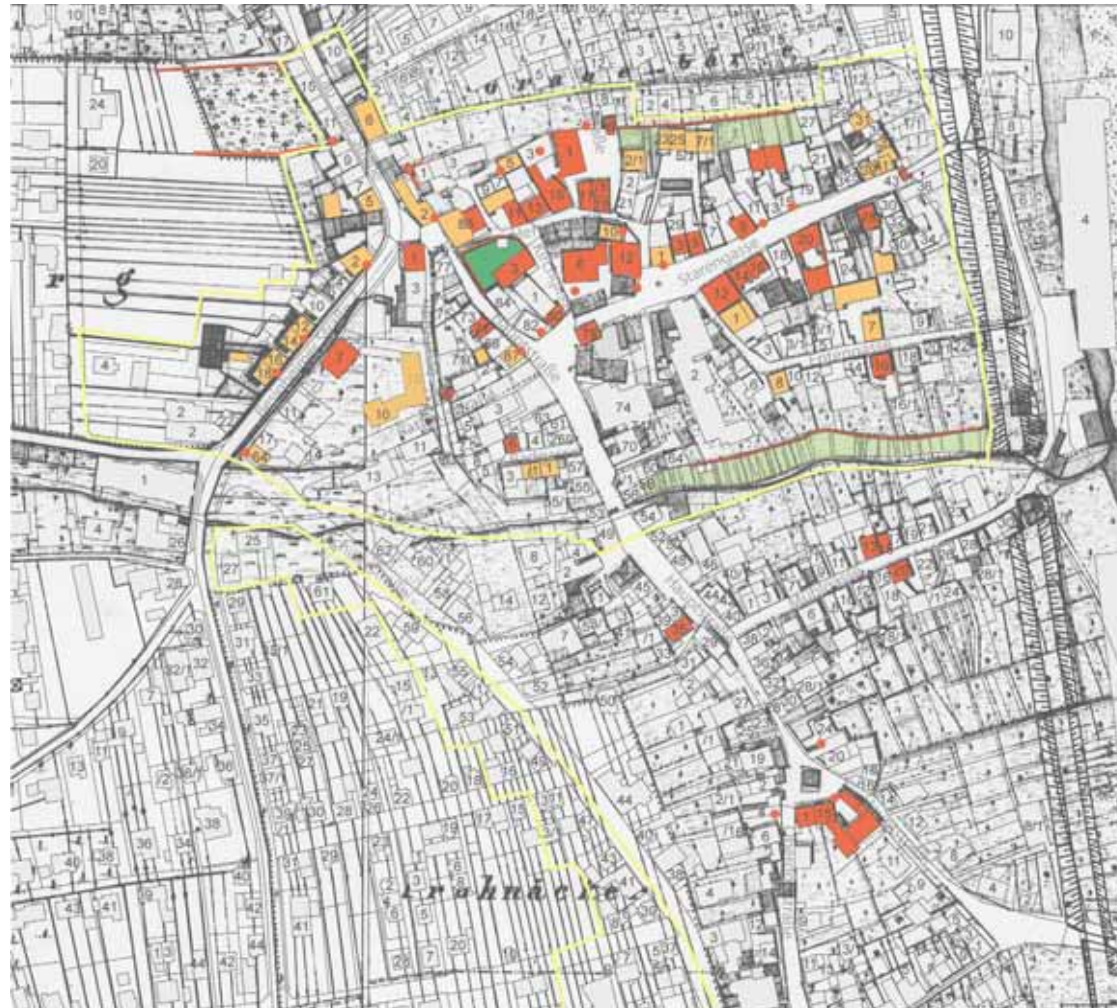
Überlagerung denkmalpflegerischer Werteplan mit historischem Katasterplan 1832

Die Überlagerung des historischen Katasterplans von 1832 mit dem heutigen Katasterplan zeigt, dass sich der historische Ortsgrundriss des Kerns von Kirchheim nach den bereits im 19. Jh. erfolgten maßgeblichen verkehrsbedingten Veränderungen weiter gewandelt hat. Einige Veränderungen im Ortsgrundriss haben sich insbesondere rund um die früher umbaute Ortskirche ergeben (Brand von 1911, Abbrüche der 1960er Jahre) sowie im Areal des ehem. Gasthofes Ochsen bzw. im Bereich des gegenüberliegenden Rathauses (Neubauten der 1990er Jahre; Rathausenerweiterung, Altenwohnheim) im Zuge der Ortskernsanierung.

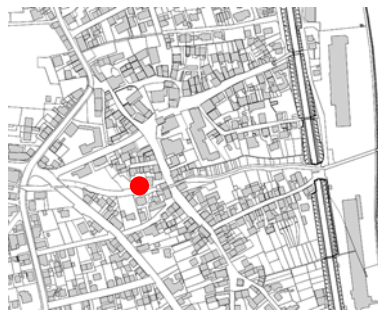
Badgasse 1 und 1-1

Scheunen

Zwei traufständige Fachwerkscheunen mit rechteckigen Toreinfahrten, 19./frühes 20. Jh.

Beispiel von schlichten, zeittypischen Fachwerkscheunen, die die kleinbäuerliche Struktur der Badgasse verdeutlichen.

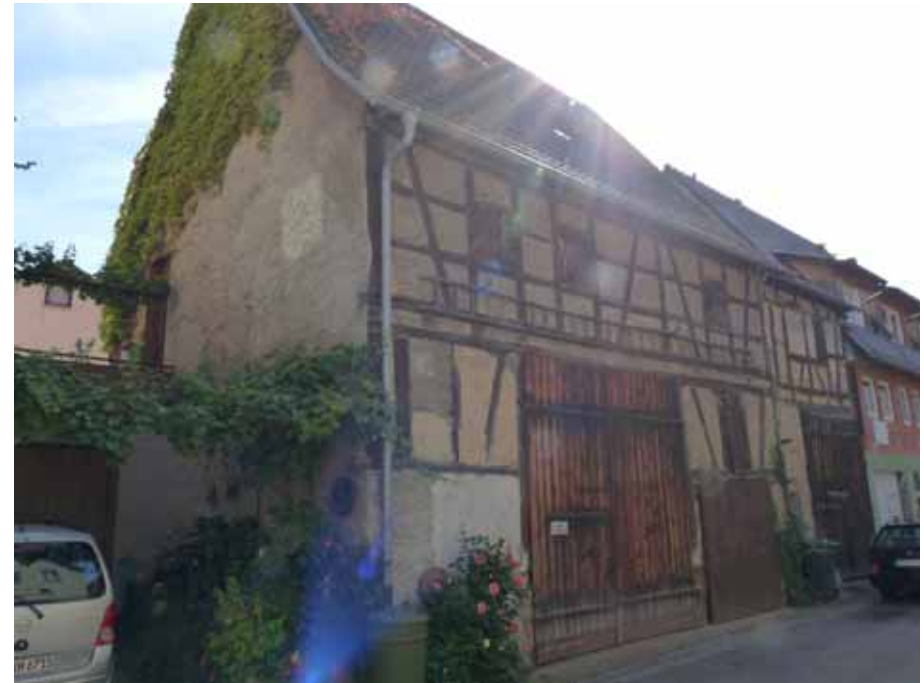
Scheune, Nordansicht

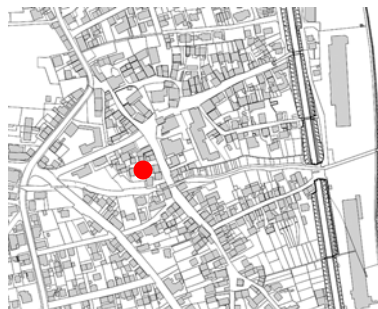
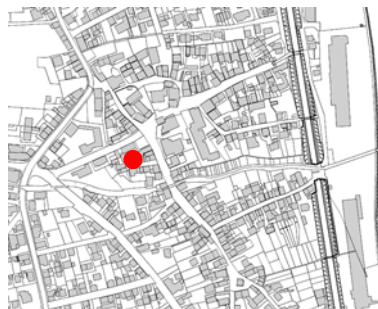
Badgasse 6

Wohnhaus

Giebelständiges Massiv-Wohnhaus mit Rundbogen-Kellereingang, Satteldach, bezeichnet 1809.

Dokument eines Weingärtnerhauses des frühen 19. Jahrhunderts, das die kleinbäuerliche Struktur der Badgasse in Kirchheim repräsentiert.

Ansicht des Wohnhaus von Südwesten

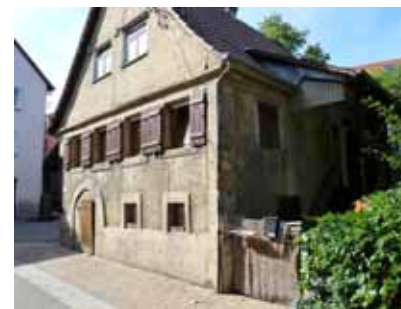
Ansicht von Südosten

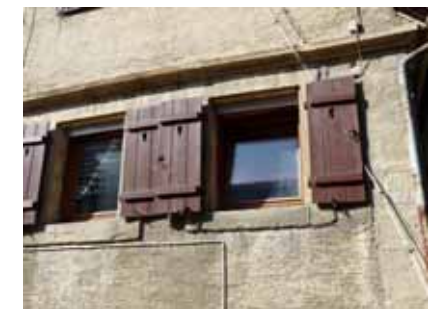
Fensterdetail

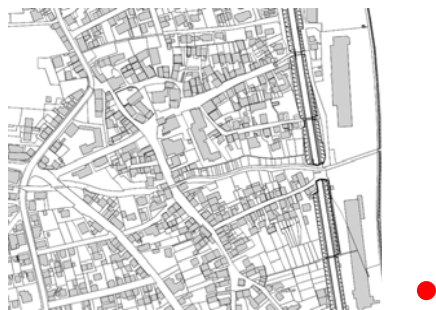
Bahnhofstraße 5

Stellwerk

Eingeschossiger verbretterter Fachwerkbau mit Satteldach auf offenem Unterbau aus genieteten Stahl-Profilen, erbaut 1902, jüngst saniert.

Inzwischen selten gewordenes Dokument der Technik- und Eisenbahngeschichte.

Ansicht des Bahngebäudes

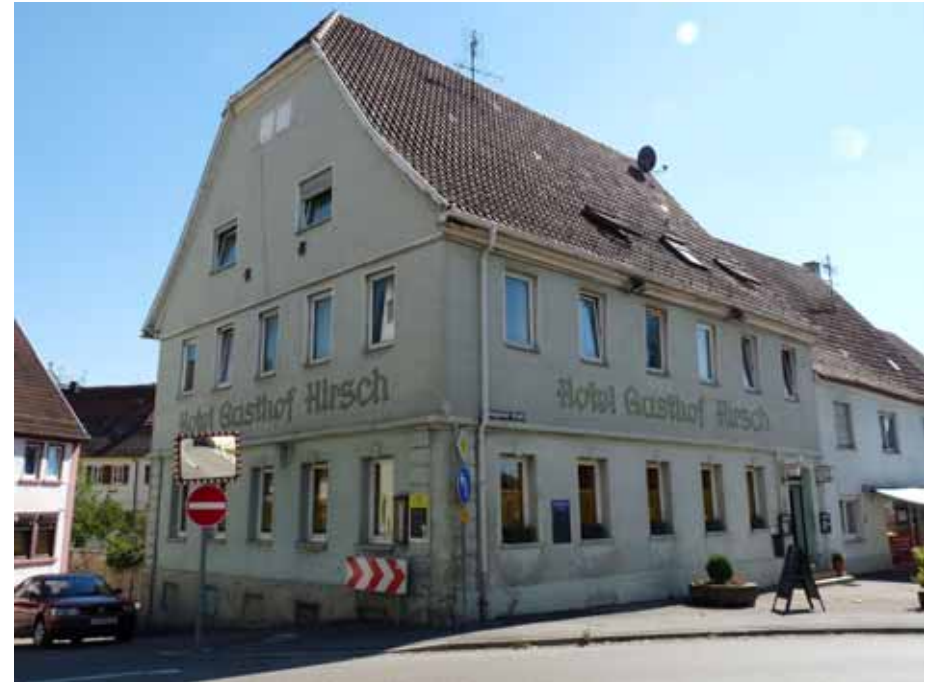
Besigheimer Straße 1

Zweigeschossiger verputzter Fachwerkbau auf massivem EG mit Krüppelwalmdach, symmetrische Befensterung, Eckquaderung, markante Lage zur Besigheimer/Lauffener Straße, 1800/01 errichtet.

Ansicht von Nordosten

Dokument eines stattlichen, zeittypischen Gasthauses des frühen 19. Jhs. in charakteristischer, markanter Lage an der damals neu angelegten Chaussee (Besigheimer/Lauffener Straße) und damit Dokument der Orts- und Verkehrsgeschichte.

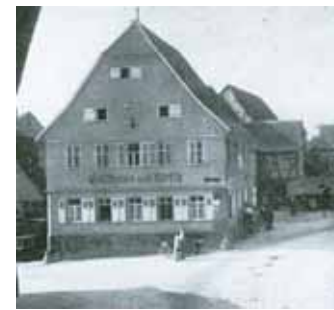
Foto um 1930

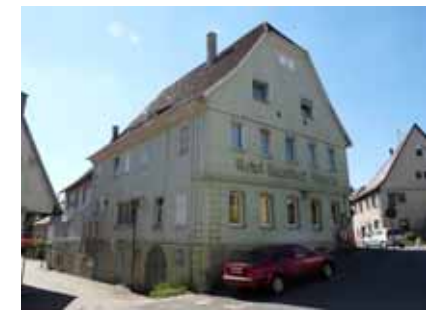
Ansicht von Nordwesten

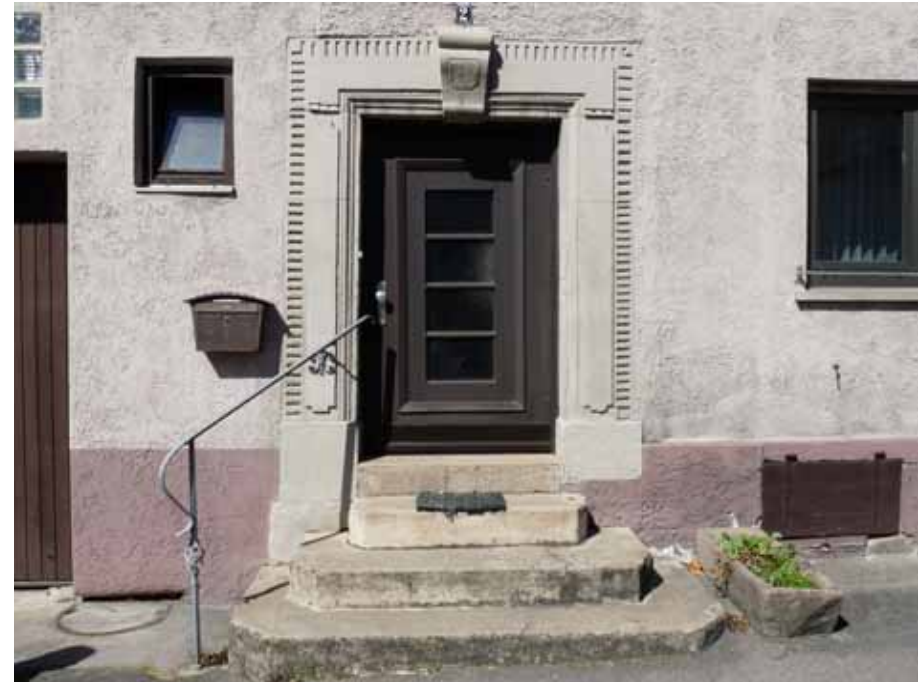
Zweigeschossiger verputzter Fachwerkbau mit Satteldach auf massivem EG, dort Sandstein-Türumrahmung mit Kerbschnittverzierung, bezeichnet 1815 (als Detail Kulturdenkmal); das erhaltenswerte Gebäude des frühen 19. Jhs. durch jüngere Sanierungsmaßnahmen (u.a. Fenster, Garageneinfahrt) überformt.

Detail der Eingangstür

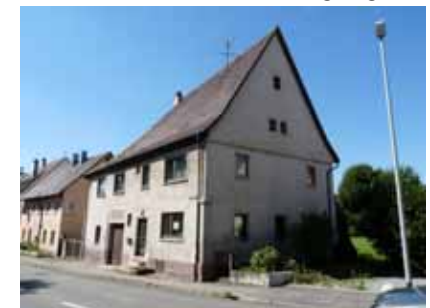
Ansicht von Nordwesten

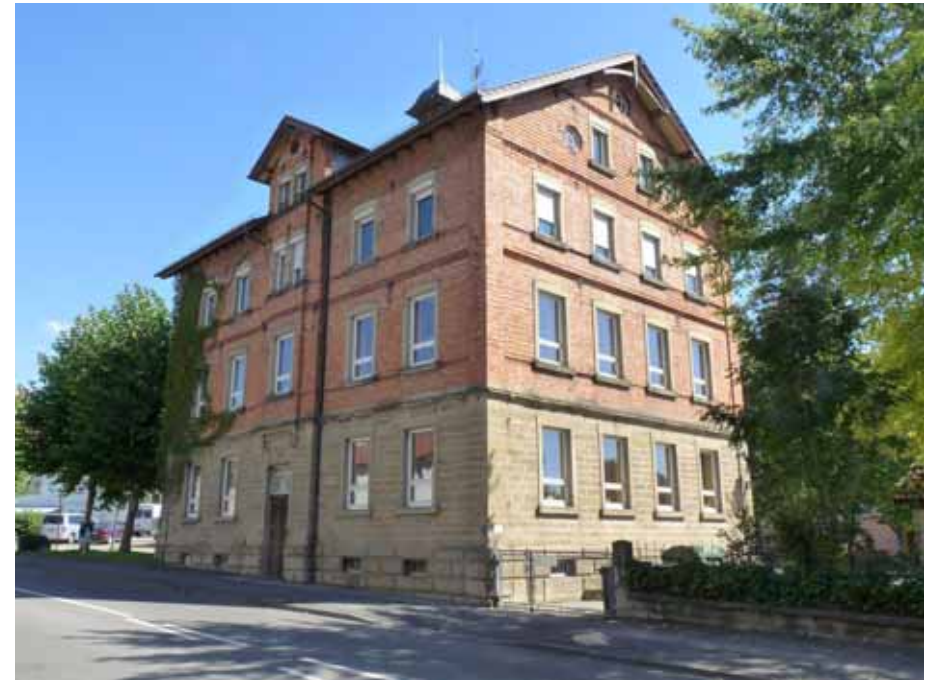
Traufständiger, dreigeschossiger Backsteinbau auf Sandstein-EG, Satteldach mit Dachreiter, Fassadengliederung durch Mittelrisalit, Geschossgesims und symmetrische Befensterung, im Eingang (mit originaler Eingangstüre und Oberlicht) bezeichnet 1876; 1992 Umnutzung zum Kindergarten.

Ansicht von Südwesten

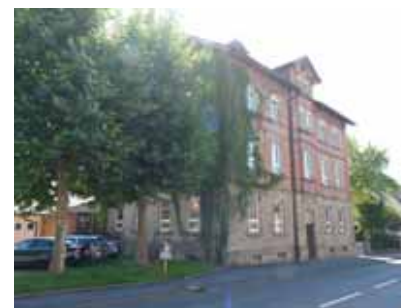
Ansicht von Norden

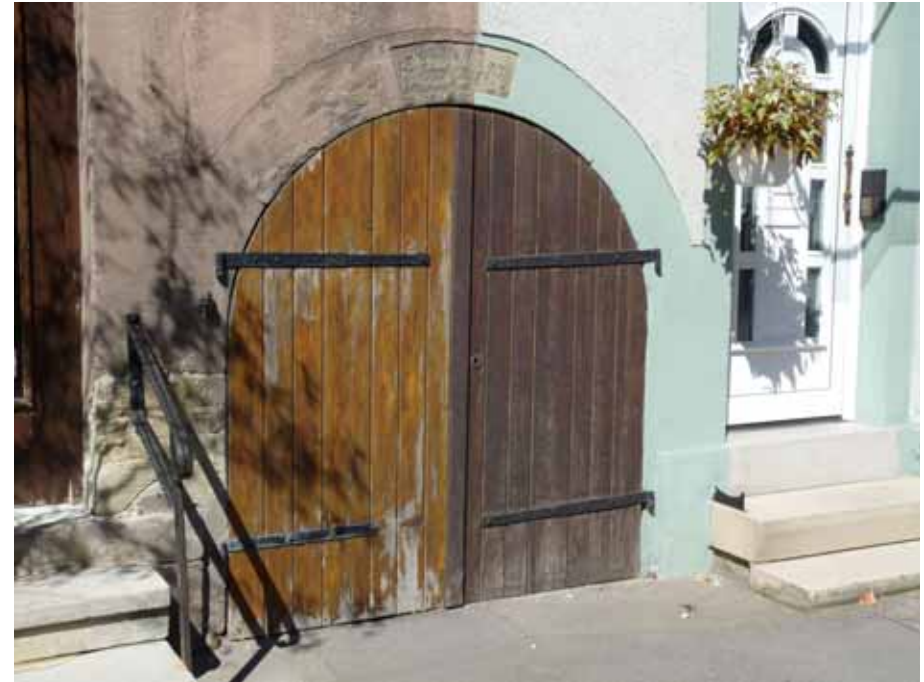
Zweigeschossiges verputztes Fachwerkdoppelhaus mit Satteldach auf massivem EG, dort in Hausmitte Rundbogen-Kellereingang, bezeichnet 1837 (als Detail Kulturdenkmal); das erhaltenswerte Gebäude des frühen 19. Jhs. durch jüngere Sanierungsmaßnahmen (u.a. Fenster, Schaufenster) überformt.

Der Rundbogen-Kellereingang ist ein Zeugnis der Bedeutung des Weinbaus in Kirchheim; das Doppelhaus verdeutlicht zusammen mit seinem fast identischen Nachbarn (Nr. 16/18) die sehr einheitlich angelegte, typisierte Siedlungserweiterung Kirchheims im frühen 19. Jh. an der im späten 18. Jh. angelegten Chaussee am westlichen Ortsrand.

Detailansicht Rundbogen-Kellertor

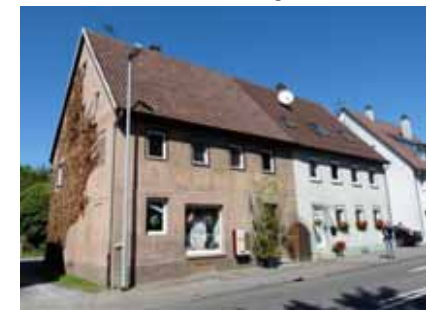
Besigheimer Straße 12 (re.) und 14 (li.) von Südwesten

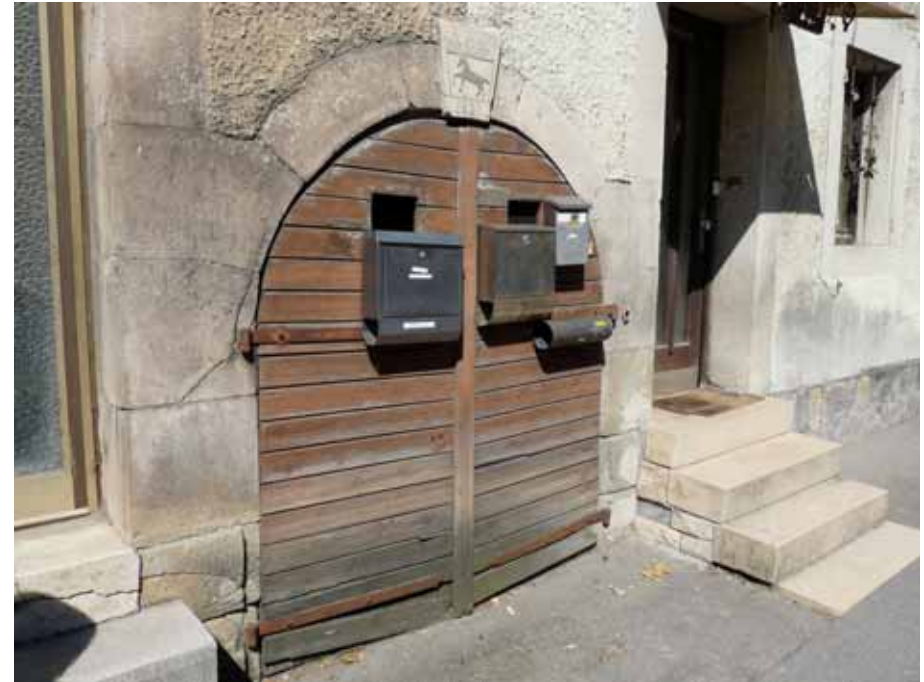
Zweigeschossiges verputztes Fachwerkdoppelhaus mit Sattel- bzw. Walmdach auf massivem EG, dort in Hausmitte Rundbogen-Kellereingang, bezeichnet 1837 (als Detail Kulturdenkmal); das erhaltenswerte Gebäude des frühen 19. Jhs. durch jüngere Sanierungsmaßnahmen (u.a. Fenster, Dachgaupen) überformt; im Rückbereich massives Nebengebäude, bezeichnet 1883.

Detailansicht Rundbogen-Kellertor

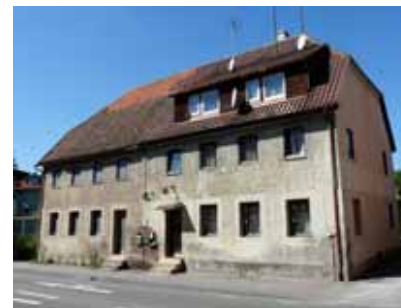
Besigheimer Straße 16 (re.) und 18 (li.) von Osten

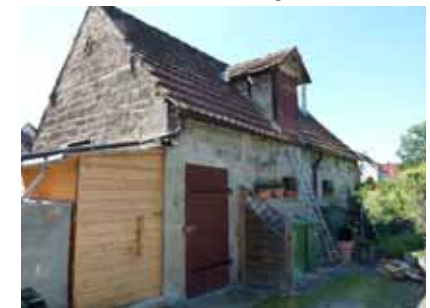
Besigheimer Straße 16 Nebengebäude

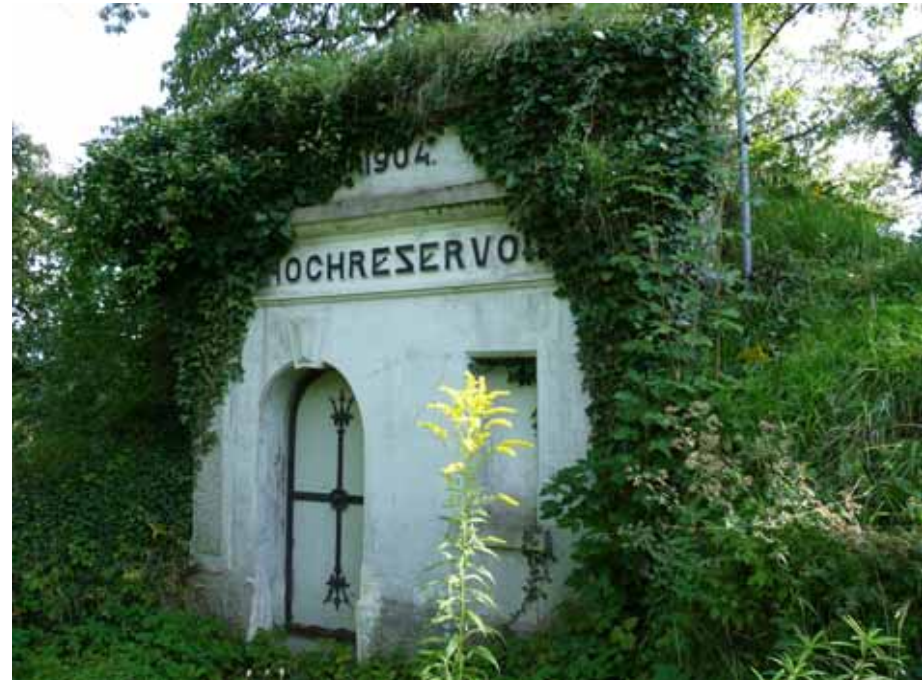
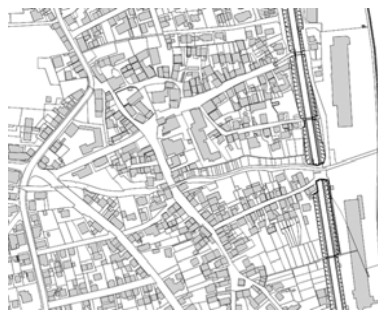
Wasserreservoir

Kleiner, barockisierender Massivbau in Hanglage an der Brackenheimer Straße außerhalb der Ortslage, mit Flachdach und Pilastergliederung, bauzeitliche Eingangstüre, bezeichnet 1904.

Dokument der Verbesserung der historischen Wasserversorgung zu Beginn des 20. Jhs. und damit Zeugnis der dynamischen Siedlungsentwicklung Kirchheims in dieser Zeit.

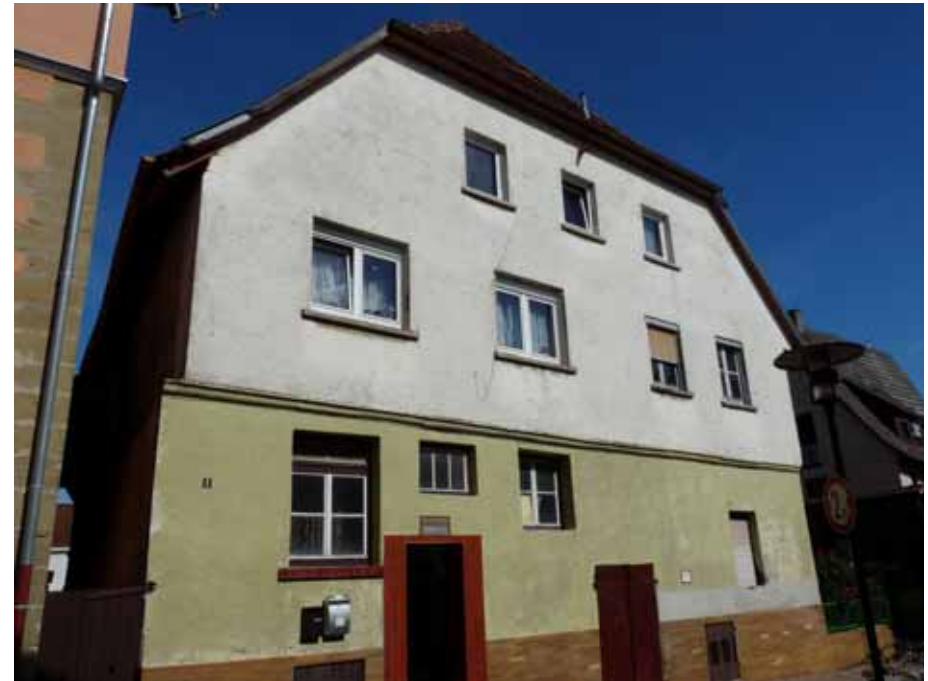
Zweigeschossiger verputzter Fachwerkbau auf massivem EG, Satteldach, nach Süden abgewalmt, im Kern wohl noch 18. Jh., im Detail mehrfach überformt und verändert.

Ansicht von Süden

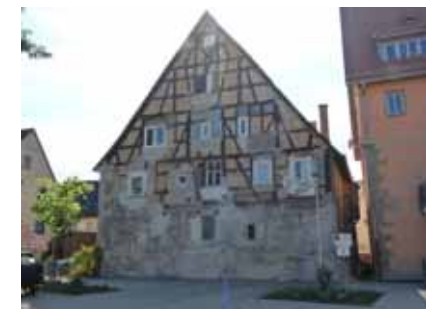
Ansicht von Nordosten

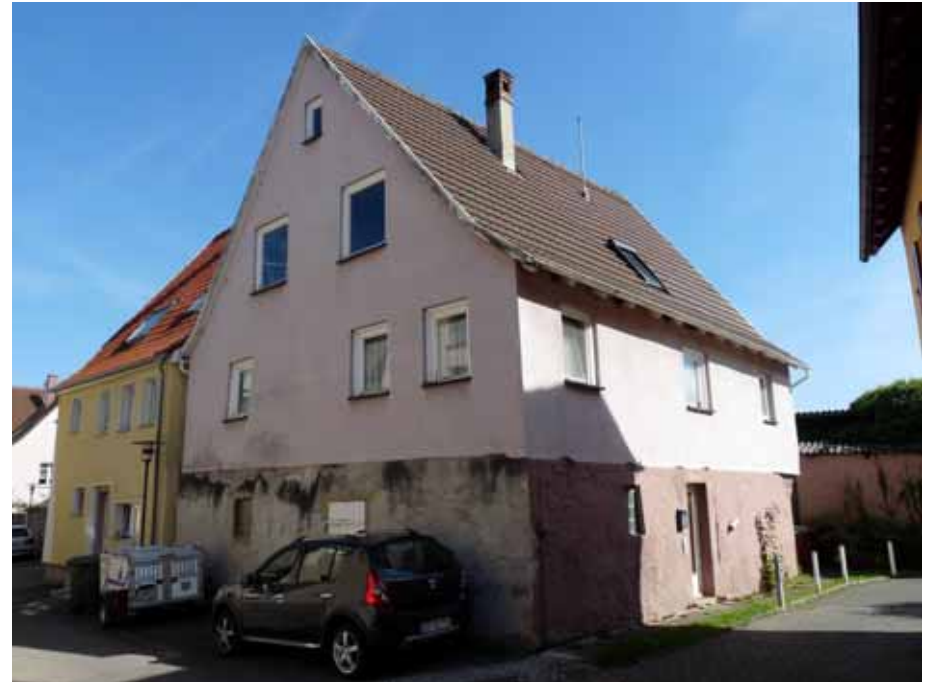
Entengasse 8

Zweigeschossiger verputzter Fachwerkbau auf massivem EG, dort ehemaliger Stallteil, Satteldach (modern verändert), im Kern 18./19. Jh, im Detail überformt.

Beispiel eines schlichten, zeittypischen Wohnstallhauses am westlichen Ende der Entengasse und Repräsentant der dort einst vorhandenen kleinbäuerlichen Struktur.

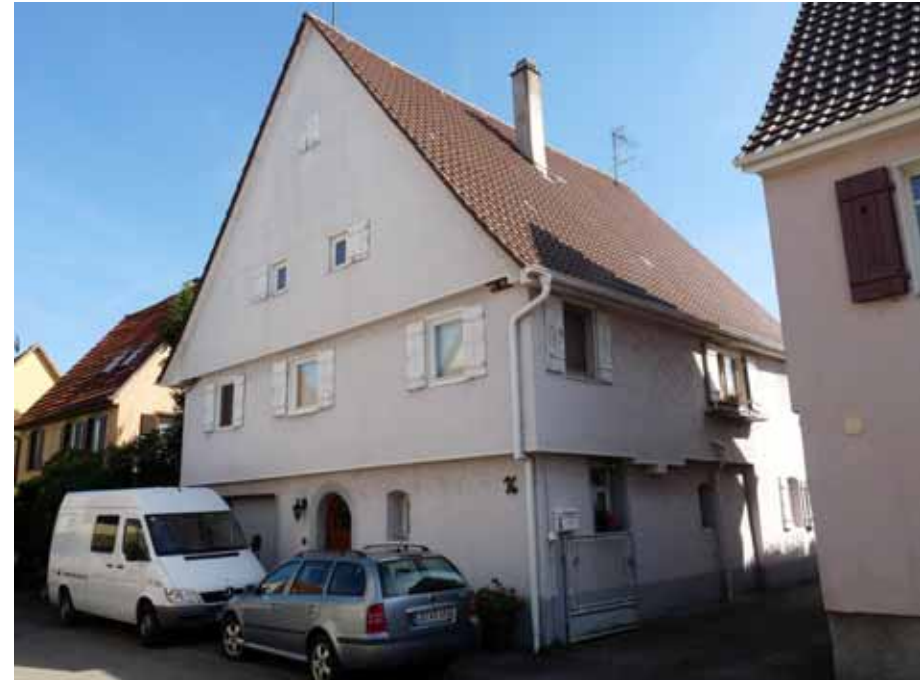
Entengasse 16

Zweigeschossiger verputzter Fachwerkbau auf massivem EG, Satteldach, Vorstoß im OG (auch traufseitig) und DG, im Rundbogeneingang bezeichnet 1609; 1990 Einbau Garagentor.

Das Haus tritt als ehem. Herrensitz mit vergleichsweise stattlicher Architektur aus der Reihe der kleinbäuerlichen Anwesen der Entengasse hervor und dokumentiert das Bauen der Expansionsphase in Kirchheim im frühen 17. Jh. anschaulich. Zusammen mit dem gegenüberliegenden Haus Nr. 7 markiert es den Schwerpunkt der historischen Bebauung in der Entengasse.

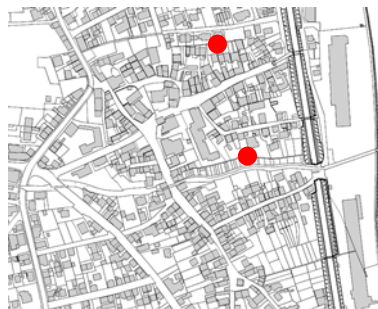
Ettermauer am Grabengartenweg

Bruchsteinmauer in leicht geschwungenem Verlauf südlich des Grabengartenwegs und südlich der Entengasse, wohl im späten Mittelalter bzw. 16. Jh. als Ortsbefestigung angelegt, im Lauf der Zeit vermutlich in der Höhe um ca. die Hälfte reduziert; vermutlich auch teilweise in Gebäude eingebaut (z.B. Herrengasse 23 und 25, Starengasse 5/1, 7/1, 31 bis 41).

Die Reste der Ettermauer sind (zusammen mit den beiden Rundtürmen und dem Torturm, siehe dort) eindrucksvolles Dokument der Rechtsgeschichte des einst reichsfreien Dorfes und Zeugnis der wirtschaftlichen Blüte (und damit auch der Verteidigungsnötigkeit) im ausgehenden Mittelalter. Die Mauer ist zusammen mit den vorgelagerten Gartenflächen für die Abgrenzung des historischen Ortskerns von sehr hoher Bedeutung.

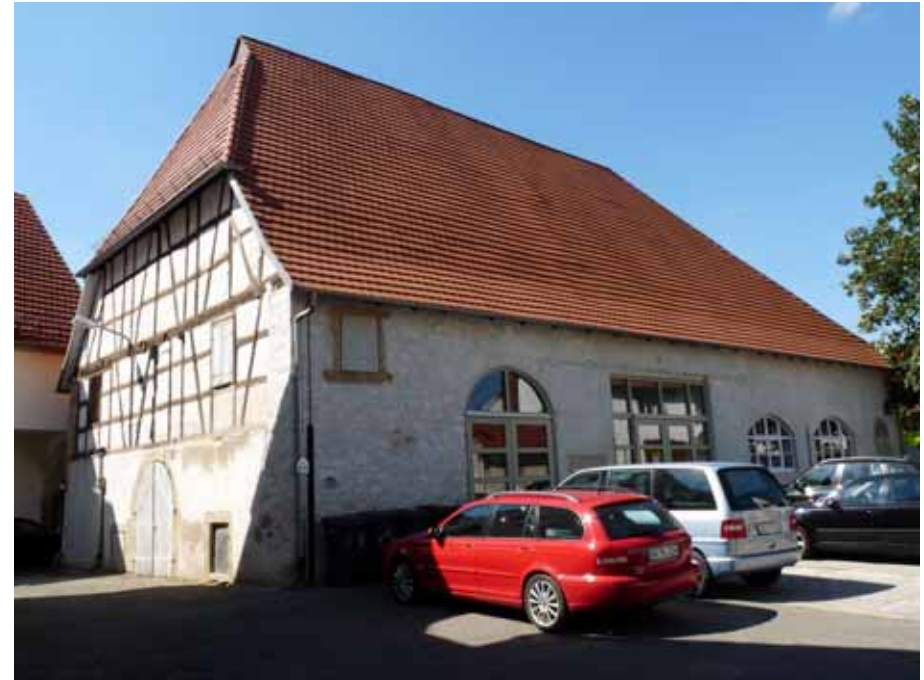
Gartenstraße 1

Massivbau mit Fachwerkgiebel, großes Dach (nach Norden Voll-, nach Süden Krüppelwalm), an Südseite Rundbogeneingang, an der Haupteinschließung im Osten mehrere (jüngere) Eingänge (rundbogig, rechteckig und stichbogig), am Fachwerkgiebel im Süden Verblattungen, im Kern mittelalterlich (archivalisch 1493 erwähnt; Dachkonstruktion in südlicher Hälfte noch 15. Jh.), im 18. Jh. und 1938 (zum Farrenstall) umgebaut, später Bauhof, 2001 Umnutzung zum Ortsmuseum, 2004 Erneuerung der Tore.

Der auch als Herrenkelter bezeichnete Bau kam nach dem Dreißigjährigen Krieg an die Gemeinde. Die vorbeiführende Gartenstraße wurde erst 1886 durch die ehem. nördliche Ettermauer durchbrochen.

Zusammen mit den beiden anderen Keltern ist die Fleckenkelter ein eindrucksvolles Zeugnis für die hohe Bedeutung des Weinbaus in Kirchheim und ein markantes Großgebäude am einstigen nördlichen Ortsrand.

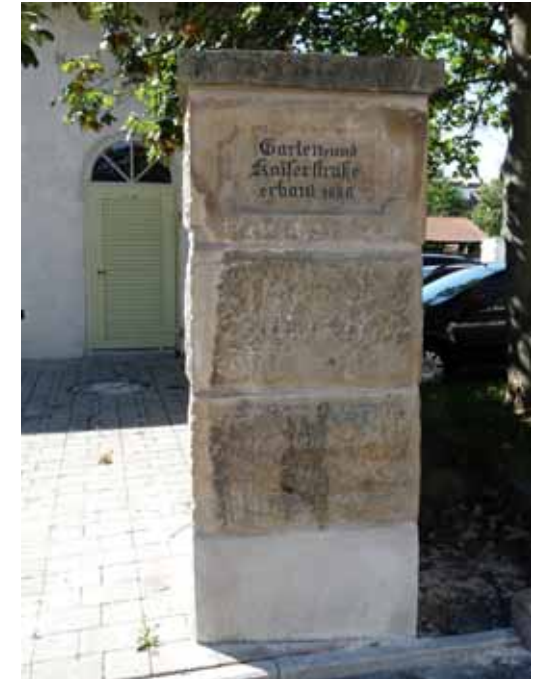
Gartenstraße (bei Nr. 1)

Gedenkstein für die Eröffnung der Garten- und Kaiserstraße, bezeichnet 1886, jüngst saniert.

Dokument für die städtebauliche Entwicklung Kirchheims außerhalb der Ettermauern im 19. Jh.

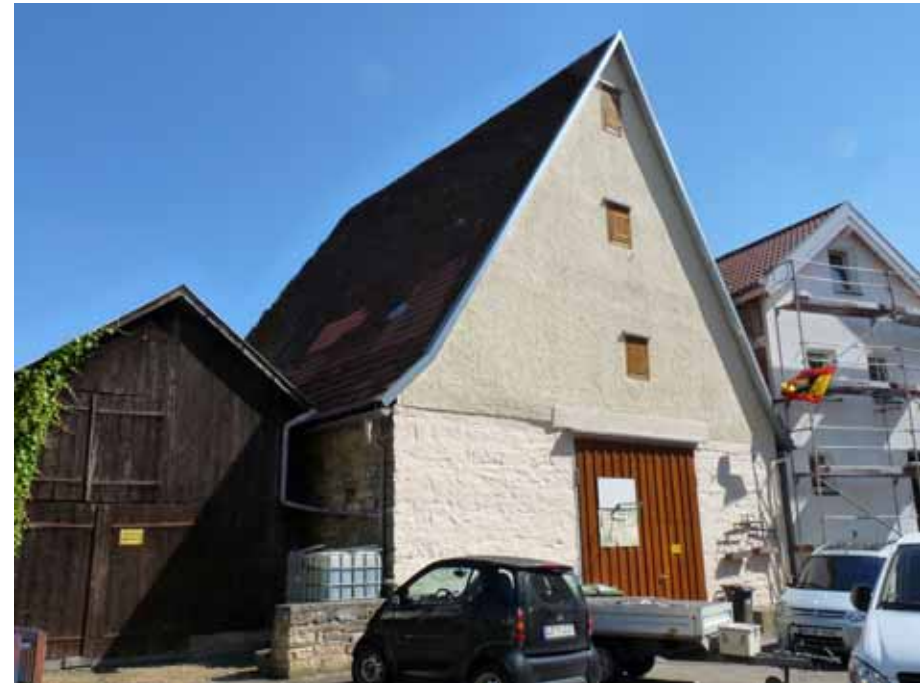
Gartenstraße 2/1

Massivbau mit steilem Satteldach, rechteckige Toreinfahrt, giebelseitig, spätes 18. Jh., im Kern vielleicht noch mittelalterlich.

Die Scheune ist Teil der mauernahen Bebauung im nördlichen historischen Ortskern und als (mutmaßlich sehr altes) Ökonomiegebäude ein anschaulicher Hinweis auf die Bedeutung der Landwirtschaft im Ort.

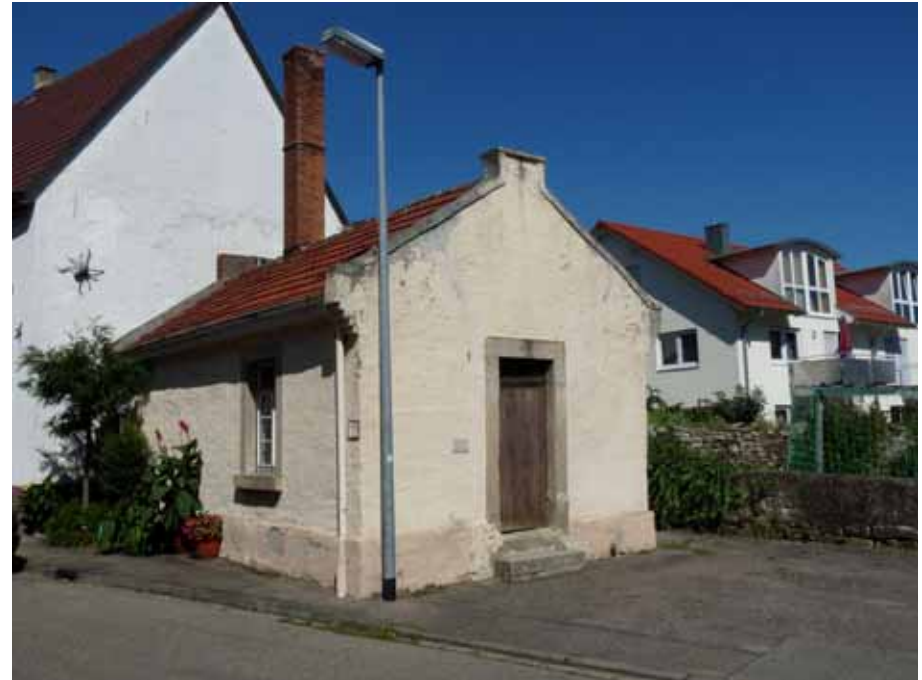
Gartenstraße 6

Verputzter Massivbau mit flachem Satteldach, hohem Schornstein, gemauerter Giebelwand, im Türgewände bezeichnet 1890; 1999 Instandsetzung.

Aufgrund einer württembergischen Verordnung von 1808 sollten aus Brandschutzgründen anstelle der privaten Backöfen öffentliche Backhäuser errichtet werden. In Kirchheim entstanden der Ortschronik zufolge um 1825 zwei öffentliche Backhäuser. Das hier bestehende wurde laut Ortschronik 1890 grundlegend renoviert (siehe Bauinschrift; Backofen in den 1930er Jahren erneuert), das zweite Backhaus stand früher in der Oberdorfstraße und wurde 1979 abgebrochen.

Das noch in Betrieb befindliche Backhaus hat als Beispiel herrschaftlicher Einflussnahme auf das dörfliche Bauwesen exemplarischen Wert für eine solche Bauaufgabe.

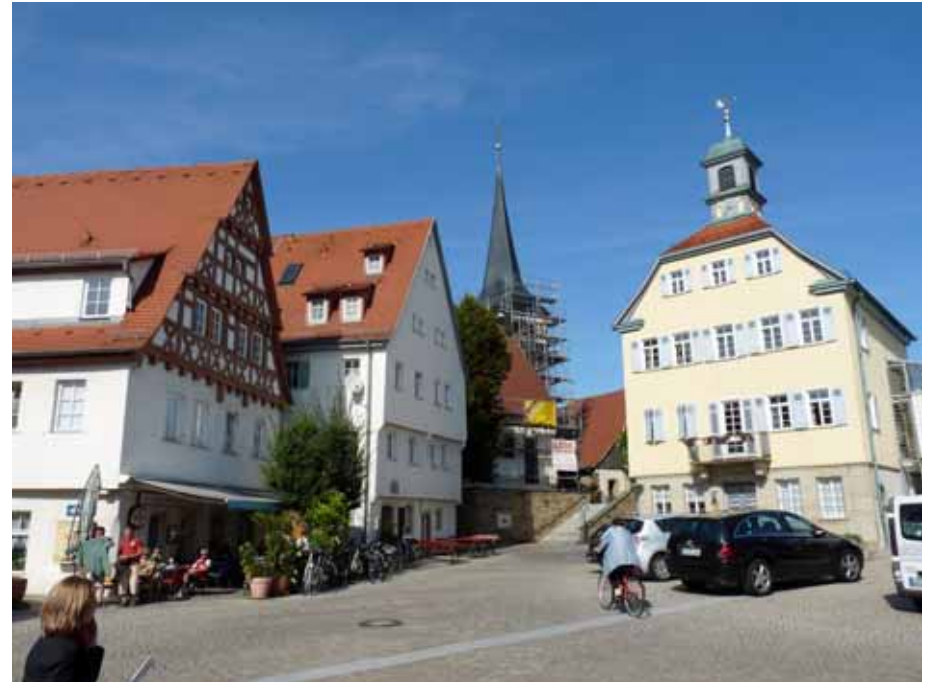
Hauptstraße - Platz am Rathaus

Zentraler Ort in Kirchheim mit lang gestreckter, dreiecksförmiger Ausbildung, im Norden vom ehem. Gasthaus Ochsen, im Osten vom Rathaus-Altbau und –neubau dominiert, im südlichen Teil überwiegend jüngere Bebauung im Zuge der Ortskernsanierung der 1980/90er Jahre. Teil der Hauptverbindungsstraße (Hauptstraße) am Abzweig der Starengasse, damit an der wichtigsten historischen Kreuzung im Ort, seit 1683 auch Marktplatz.

Der Platz vor dem Rathaus ist die wichtigste historische Raumstruktur im Ort, um die sich die historischen öffentlichen Gebäude gruppieren. Er ist mit dem stattlichen Rathausbau und der Kirche als Hintergrund sowie der Funktion als Marktplatz zugleich lebendiger Ausdruck der Ortsgeschichte.

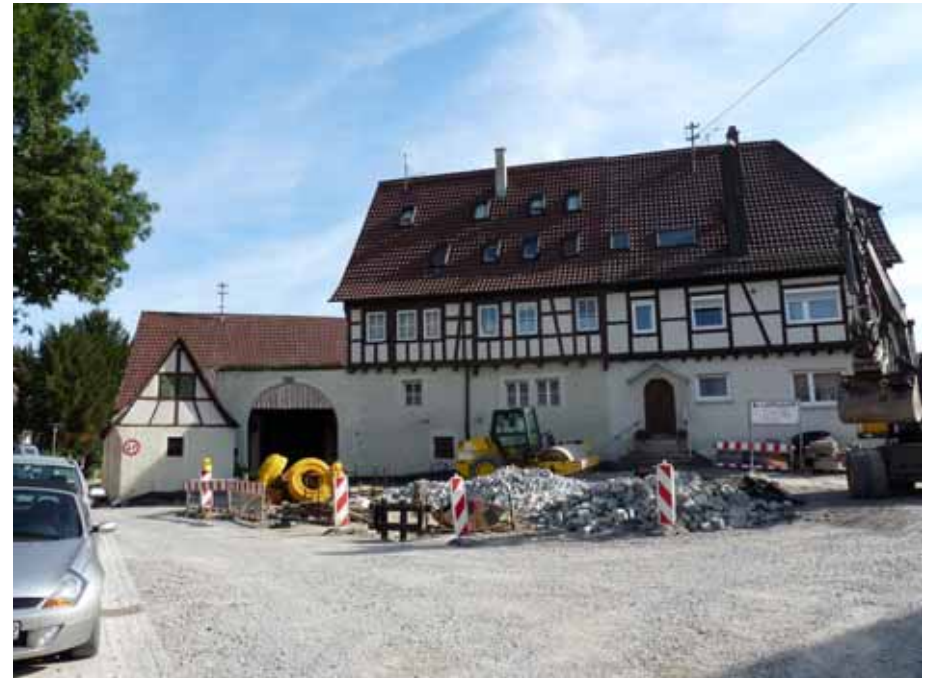
Hauptstraße 15 und Oberdorfstraße 1

Großer Dreiseithof, bestehend aus: zweigeschossigem, traufständigem Doppelhaus, verputzter Fachwerkbau auf massivem EG, Satteldach (im Westen abgewalmt), Vorstöße im OG (auch traufseitig) und DG, im Rundbogeneingang bezeichnet 1579, wohl im 18. oder frühen 19. Jh. geteilt; Remise und Stall-scheune im Osten, Fachwerkbauten des 18. Jhs.; Rundbogen-Toreinfahrt, bezeichnet 1580; Anwesen 1934, 1941 und 1980 renoviert.

Das Haus tritt als ehemaliger Herrnsitz mit vergleichsweise stattlicher Architektur und der großen Hofanlage aus der Reihe der eher kleinbäuerlichen Anwesen im südlichen Teil der Hauptstraße an der Weggabelung zur Oberdorfstraße markant hervor und dokumentiert den südlichen Stand der Siedlungsentwicklung Kirchheims außerhalb des Ortsetters im 16. Jh.

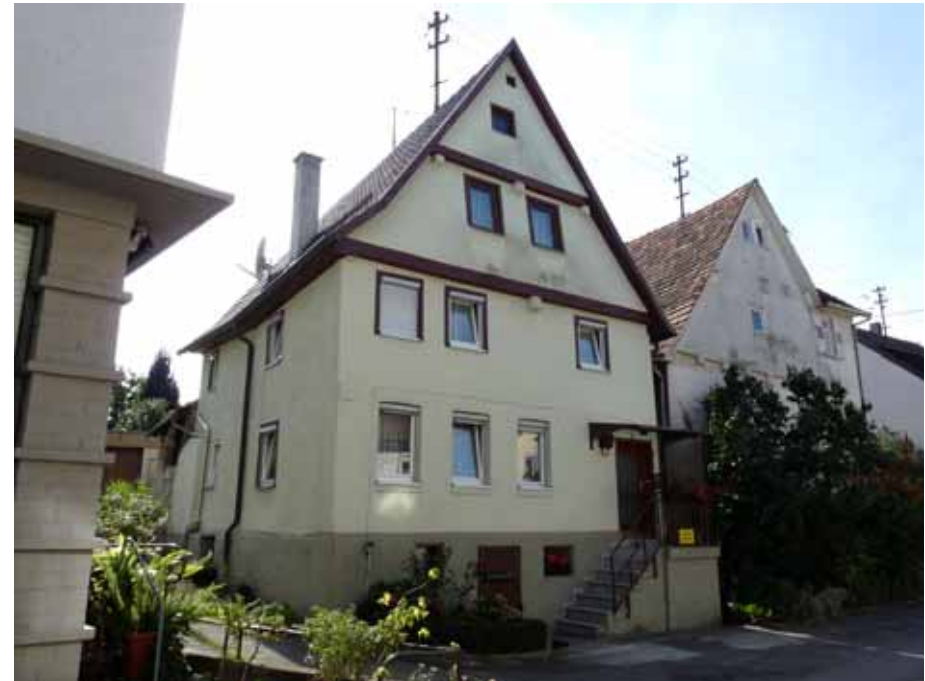
Hauptstraße 35

Zweigeschossiger verputzter Fachwerkbau auf massivem EG, Satteldach, Vorstöße im DG, über Treppe giebelseitig erschlossen, 17. Jh.

Das Haus steht in einer Reihe älterer Bauten im südlichen Teil der Hauptstraße und dokumentiert die Siedlungserweiterung im 17. Jh. außerhalb des Ortsetters in Kirchheim.

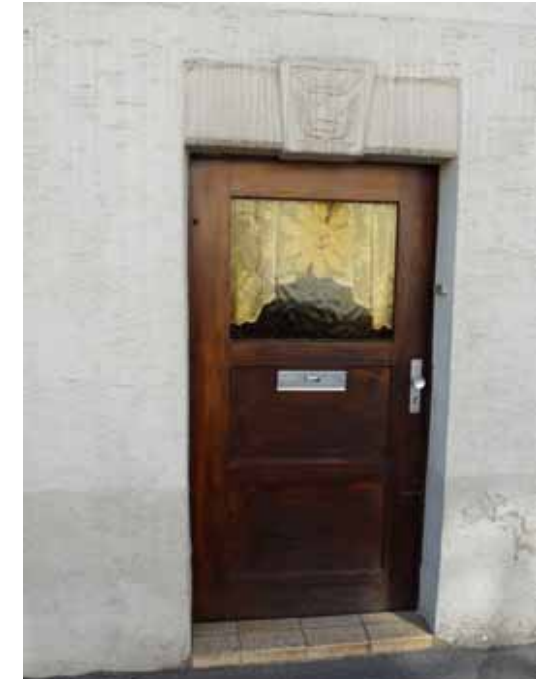
Detail, Türe

Zweigeschossiger verputzter Fachwerkbau mit Satteldach auf massivem EG, dort in der Türrahmung ein Keilstein, bezeichnet 1760 und südlich in Hauswand Ofenfuß, bezeichnet 1761 (als Details Kulturdenkmal); das Gebäude des 18. Jhs. ist erhaltenswert.

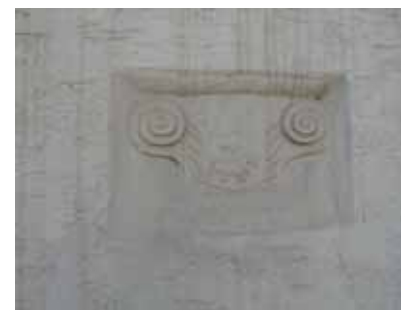
Detail Ofenfuß

Der Keilstein und der Ofenfuß sind Dokumente der künstlerischen Detailgestaltung des Hauses; das schlichte barocke Gebäude in markanter Ecklage ist für den Gesamtzusammenhang des Marktplatzes städtebaulich von Bedeutung.

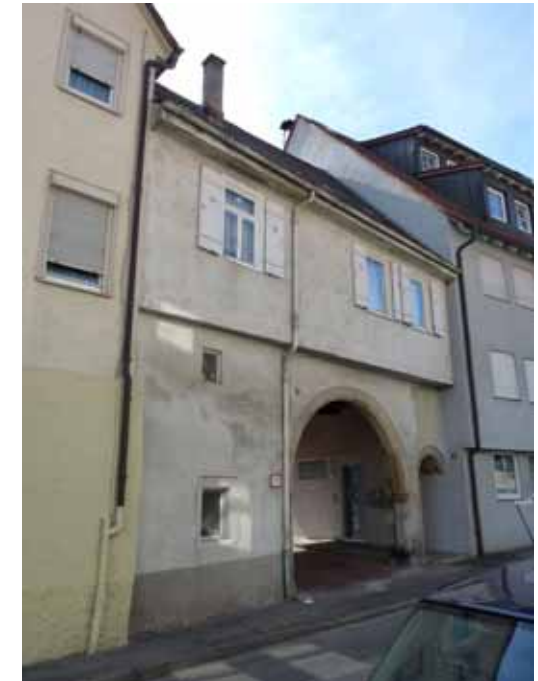
Hauptstraße 71

Traufständiger, zweigeschossiger, verputzter Fachwerkbau auf massivem EG, Satteldach, Vorstöße im OG, Rundbogen-Durchfahrt mit Fußgängerpforte, 17. Jh.

Die rückwärtige Scheune, ein Kellerabgang sowie eine Schulterbogentür sind heute nicht mehr vorhanden.

Das Haus steht in einer Reihe älterer Bauten im mittleren Teil der Hauptstraße und ist als Rest der einstigen Hofanlage Dokument des Bauens im 17. Jh. im alten Ortskern von Kirchheim.

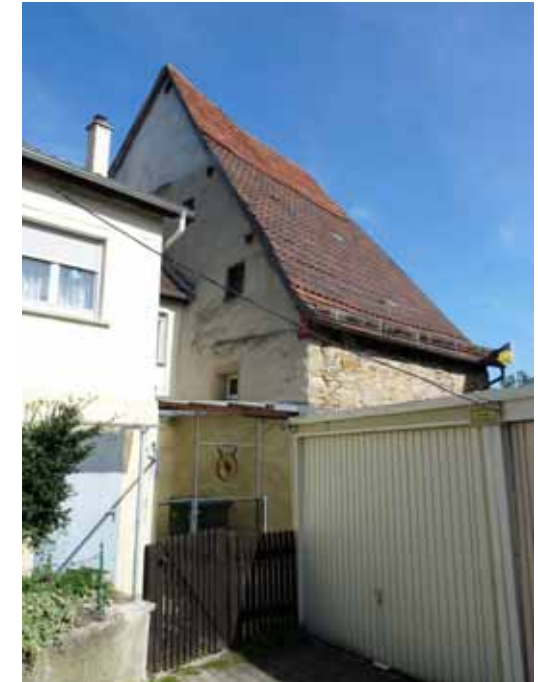
Hauptstraße 71-1

Schlichte Massivscheune mit Satteldach im Rückbereich der Häuser an der Hauptstraße im mittleren Teil des Ortes, wohl 17./18. Jh.

Beispiel einer älteren Scheune im Ortskern und Hinweis auf die Landwirtschaft als früherer Erwerbsgrundlage.

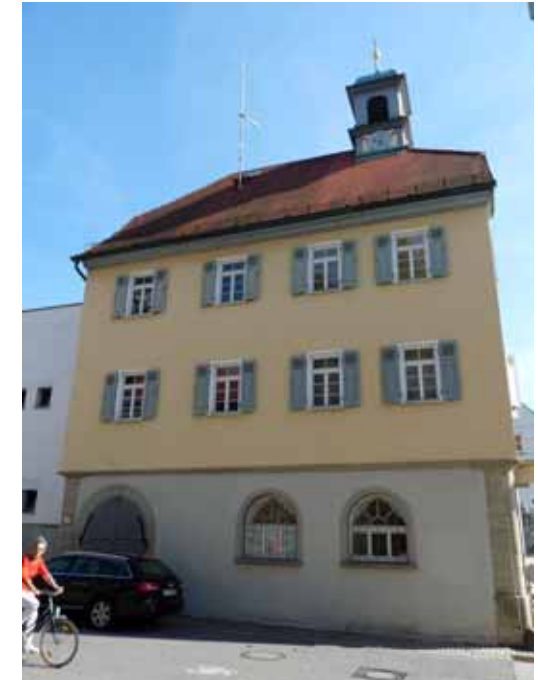
Hauptstraße 78

Dreigeschossiger verputzter Fachwerkbau auf massivem (zum Teil älteren) EG, mit Halbwalmdach, Dachreiter und Wiederkehr, giebelseitig am Balkon bezeichnet 1805; an der Rückseite Rundbogen-Kellereingang, bezeichnet 1721; 1995 umfassende Sanierung und Erweiterungsbau östlich.

Das in zentraler Lage am Marktplatz ortsbildbestimmende Rathaus ist Dokument der örtlichen Selbstverwaltung und als eindrucksvolles Bauzeugnis des frühen 19. Jhs. einzigartig in Kirchheim.

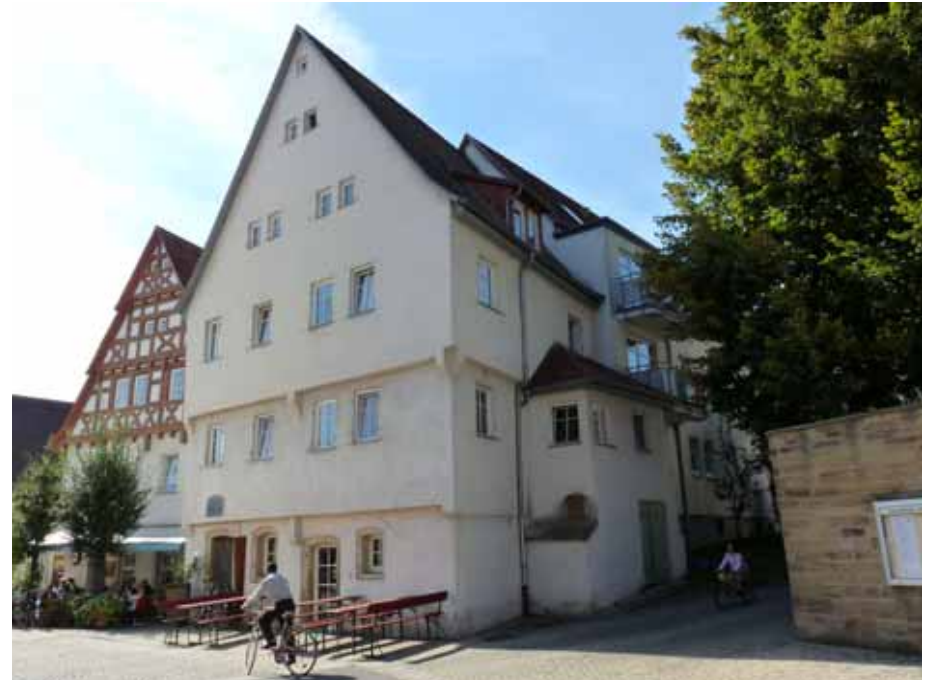
Hauptstraße 80

Dreigeschossiger verputzter Fachwerkbau auf massivem EG in Ecklage zur Kirchgasse, mit Satteldach und mehrere Vorstößen, stichbogige Fenster- und Türgewände im EG, 16./17. Jh., in den 1990er Jahren saniert.

Das ehemals rückwärtig anschließende Wohn- und Scheunengebäude Kirchgasse 1 wurde 1997 abgebrochen.

Das in charakteristischer, zentraler Lage an der Hauptstraße bzw. am Marktplatz und in unmittelbarer Nachbarschaft zu Rathaus und Kirche stehende ehemalige Gasthaus ist Zeugnis eines stattlichen Gasthofanwesens des 16./17. Jhs. im Ort.

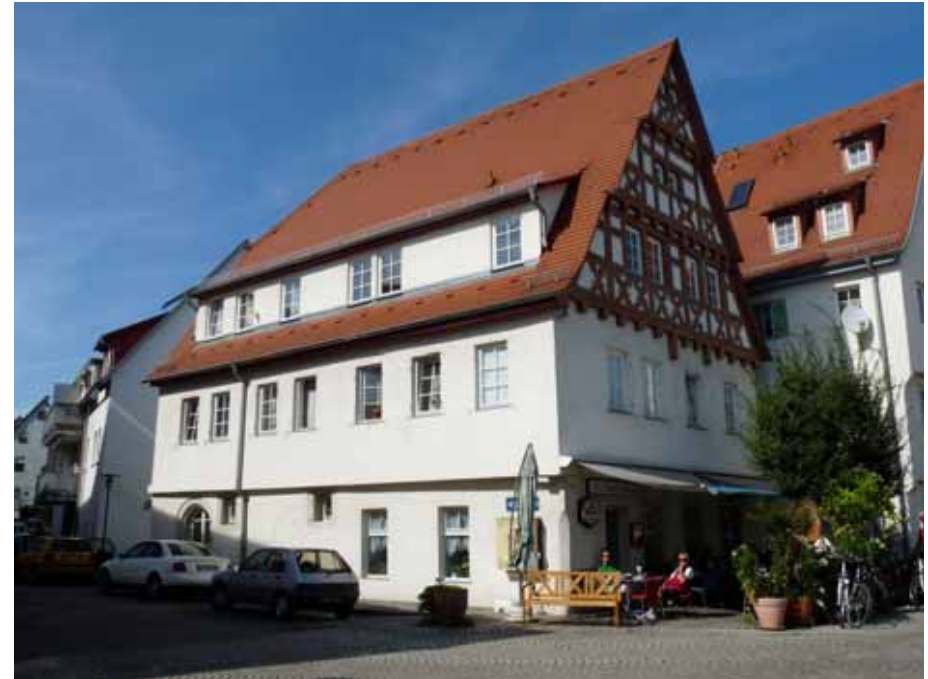
Ansicht von Südwesten

Zweigeschossiges, verputztes Gebäude mit Satteldach auf massivem EG, Fachwerkgiebel mit aufwändigem Zierfachwerk des 16./17. Jhs. (als Detail Kulturdenkmal); das Gebäude, bezeichnet 1765, ist in den 1990er Jahren stark modernisiert worden.

Der Fachwerkgiebel ist eindrucksvolles Dokument der Zierfreude im Fachwerkbau und damit der wirtschaftlichen Blüte Kirchheims im 16. und 17. Jh. und für die Ortsgestalt des Marktplatzes von Bedeutung. Das stärker veränderte Wohnhaus ist vor allem für die Raumkanten des Marktplatzes wichtig.

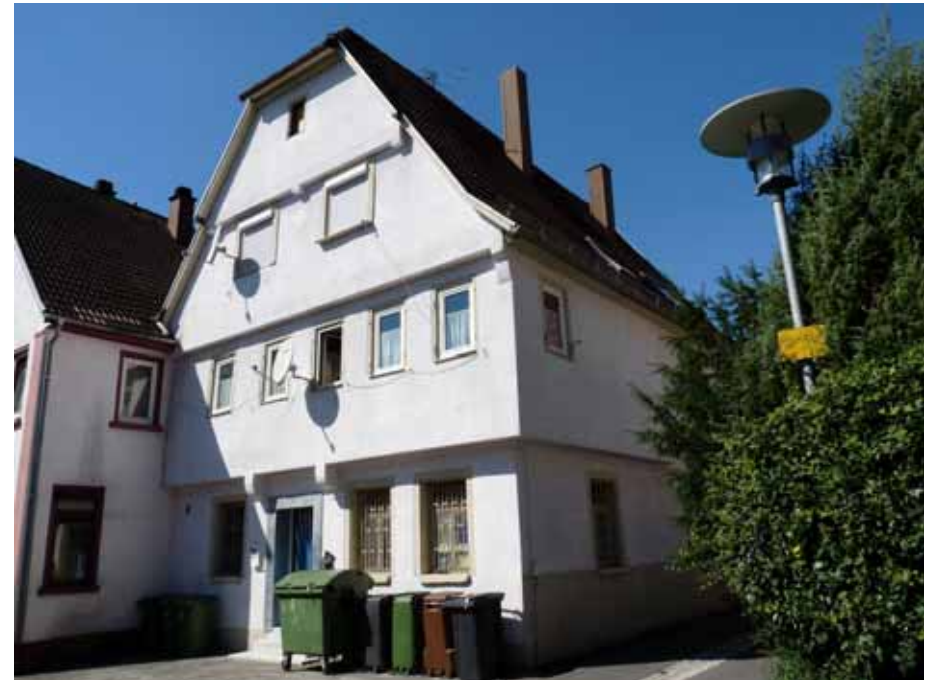
Ansicht von Südosten

Zweigeschossiger, verputzter Fachwerkbau auf massivem EG, mit Satteldach (südlich Krüppelwalm) und mehreren Vorstößen, im Kern 16./17. Jh., im 18. und 19. Jh. verändert.

Das etwas zurückversetzte Gebäude ist ein Dokument des ländlichen Wohnhausbaus in der Wachstumsphase Kirchheims im 16./17. Jh. und wichtiger Bestandteil der hochwertigen geschlossenen historischen Bebauung in der Herrengasse als ältestem Siedlungskern.

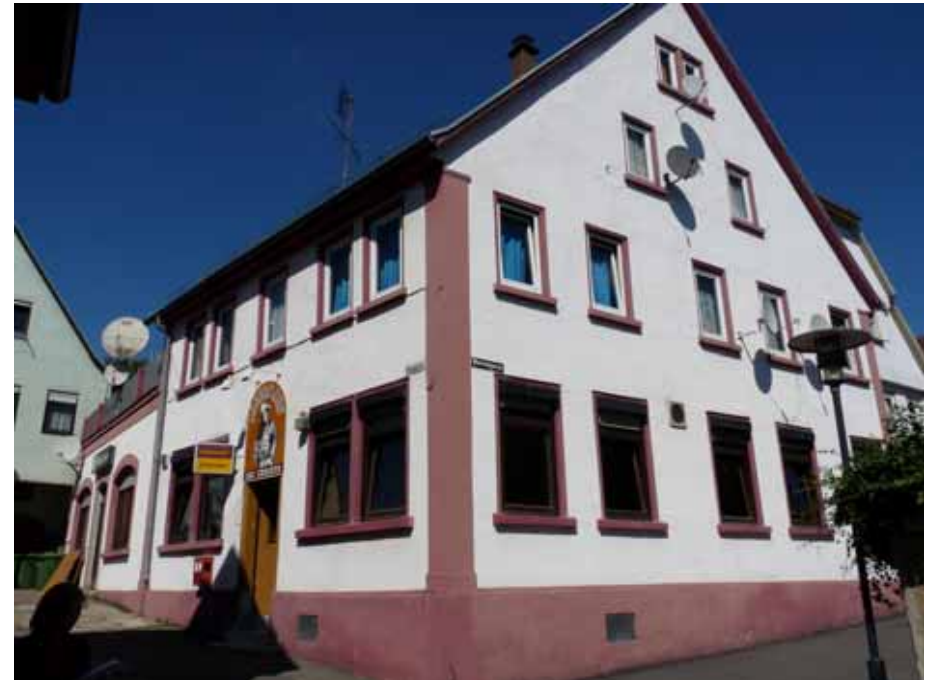
Ansicht von Süden

Zweigeschossiger, verputzter Massivbau mit Satteldach, regelmäßige Befensterung der Fassaden, Eckkissen, mittiger traufständiger Eingang; rückwärtig Saalanbau mit stichbogigen Fenstern, wohl Mitte/Ende 19. Jh.

Das schlichte, wohl schon als Gasthaus erbaute Gebäude ist Teil der städtebaulichen Erneuerung/Erweiterung im Nordwesten des Ortes an der seit 1776 hier vorbeiführenden Chaussee. In der Nähe stand das so genannte Schlarffentor als Teil der Ortsbefestigung.
