HISTORISCHE ORTSANALYSE KIRCHHEIM AM NECKAR (KREIS LUDWIGSBURG)

Denkmalpflegerischer Wertepan

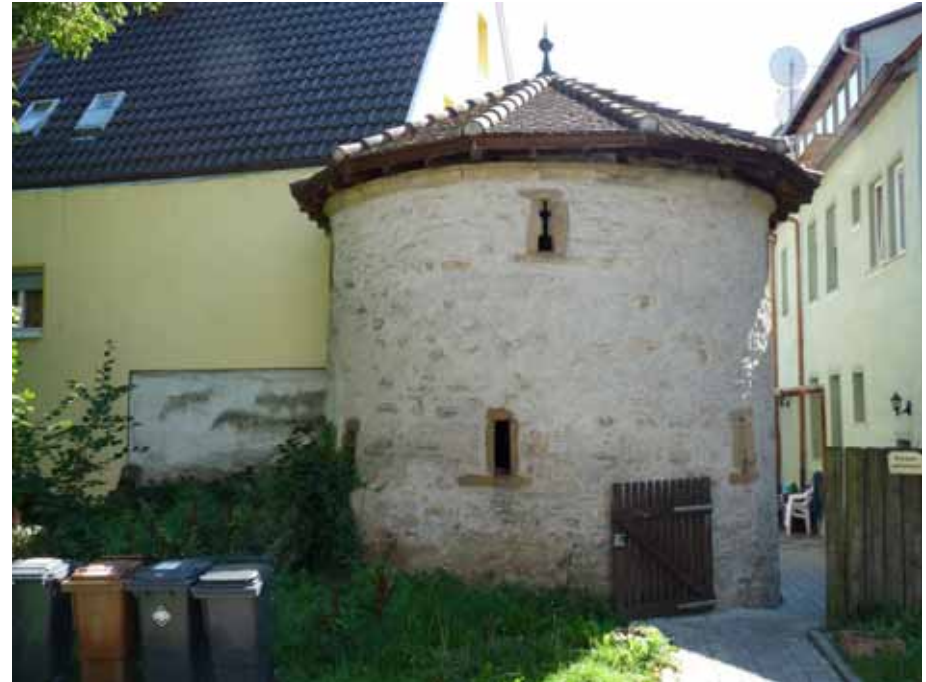
Ansicht von Norden

Massiv-Rundturm der Ortsbefestigung, Zeltdach (früher mit Blechdeckung), Schlüsselloch-Schießscharten, 15./16. Jh., 1989 Sanierung (neues Dach), östlich und südlich anschließend ein Stück der Ettermauer.

Der Haspelturm ist (zusammen mit dem Malefizturm, dem Torturm und den Resten der Ettermauer, siehe dort) eindrucksvolles Dokument der Rechtsgeschichte des einst reichsfreien Dorfes und Zeugnis der wirtschaftlichen Blüte (und damit auch der Verteidigungsnotwendigkeit) im ausgehenden Mittelalter. Der Turm ist für die Abgrenzung des historischen Ortskerns von sehr hoher Bedeutung.

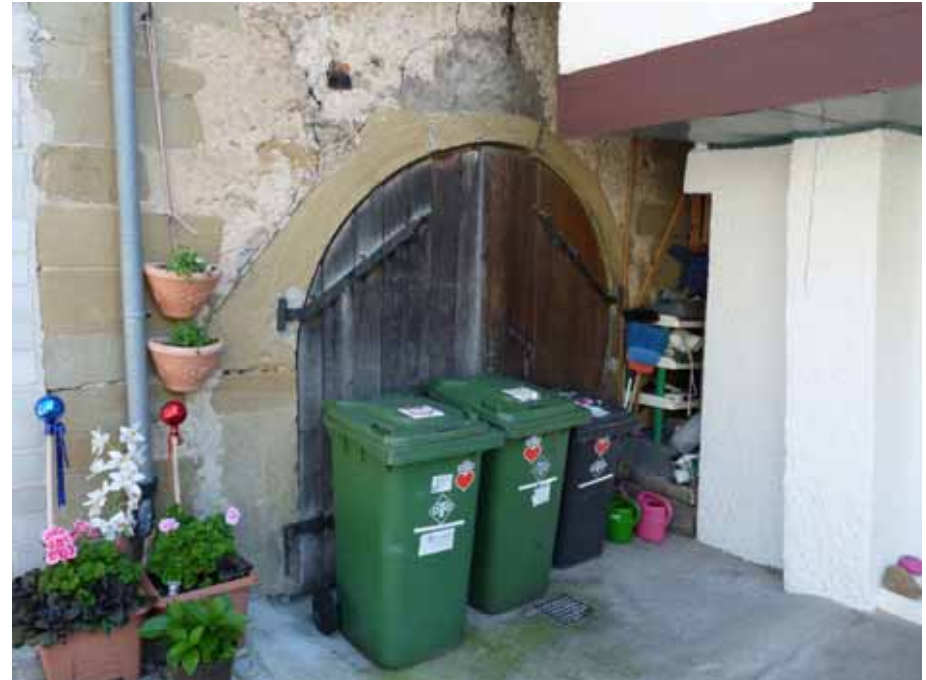
Detail Rundbogen-Kellertor

Scheune, Massiv- bzw. Fachwerkbau mit Walmdach, 18. Jh. mit Überformung durch Garageneinbau in NW-Ecke, erhaltenswertes Ökonomiegebäude; im EG Rundbogen-Kellertor, bezeichnet 1743 (als Detail Kulturdenkmal).

Die Scheune ist Teil der kleinteiligen Bebauung an der ehem. nördlichen Ettermauer und als Ökonomiegebäude trotz der Überformung ein Hinweis auf die Bedeutung der Landwirtschaft im Ort. Das Rundbogen-Kellertor ist ein Zeugnis der Bedeutung des Weinbaus in Kirchheim.

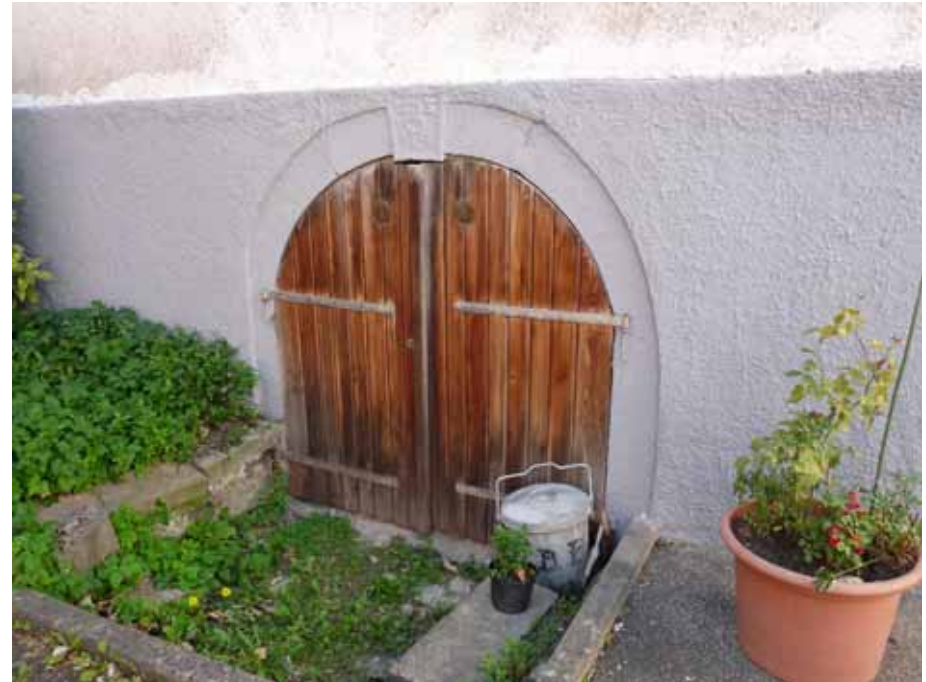
Detail Kellereingang

Zweigeschossiges, traufständiges, verputztes Fachwerkhaus auf hohem massivem Sockel, darin Rundbogen-Kellereingang, bezeichnet 1816 (als Detail Kulturdenkmal), Satteldach, im Kern wohl (trotz des jünger datierten Kellers) noch 18. Jh., erhaltenswertes Gebäude.

Als letzter Rest der einst nördlich der Kirche stehenden Bebauung ist das Gebäude wichtig für den historischen Ortsgrundriss im Kern Kirchheims und für die Raumwirkung im Straßenraum der Herrengasse. Das Rundbogen-Kellertor ist ein Zeugnis der Bedeutung des Weinbaus in Kirchheim.

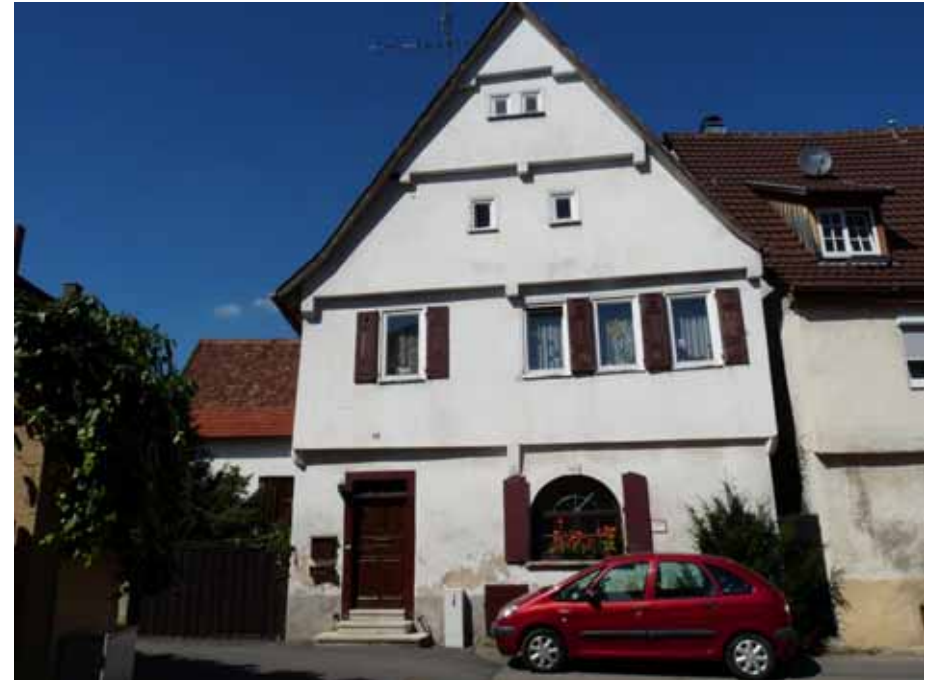
Ansicht von Süden

Zweigeschossiger, verputzter Fachwerkbau auf massivem EG, mit Satteldach und mehreren Vorstößen, bezeichnet 1606 (Kulturdenkmal); rückwärtige Fachwerkscheune erhaltenswert; Reste der Hofmauer.

Das Anwesen ist ein Dokument des gehobenen ländlichen Wohnhausbaus in der Wachstumsphase Kirchheims im 16./17. Jh. und als Hofanlage ein wichtiger Bestandteil der hochwertigen geschlossenen historischen Bebauung in der Herrengasse als ältestem Siedlungskern.

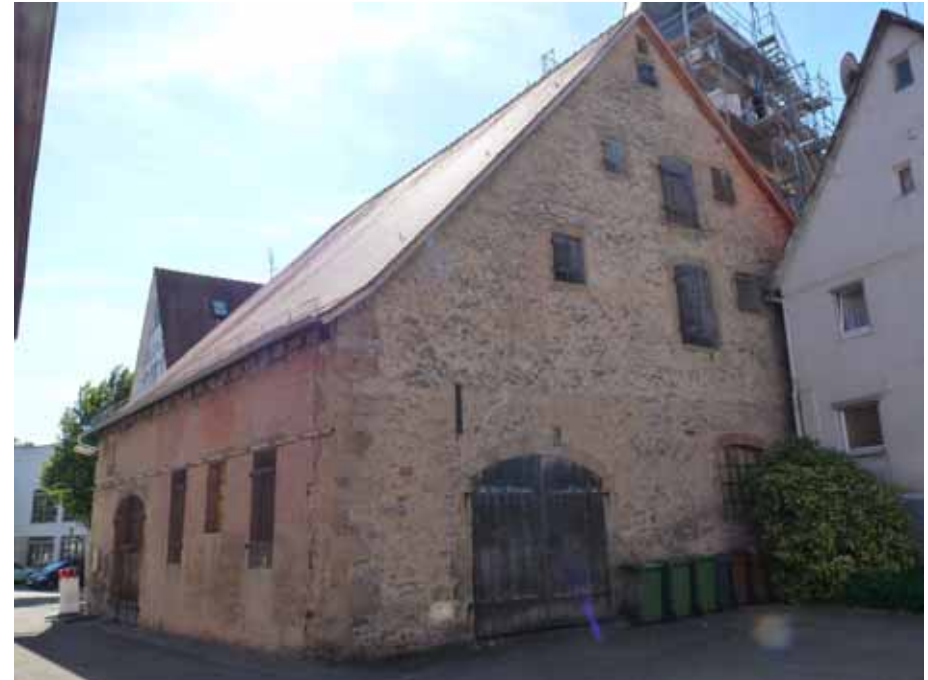
Massivbau (Bruchstein; an Ostseite Backstein) mit großem Satteldach, an Süd- und Ostseite stichbogige Tore, im Ostgiebel mehrere Aufzugsluken, Westgiebel verbrettert; an Südostecke zwei ältere profilierte Fenstergewände; in Eckquaderung datiert 1577, im Kern als herrschaftliche Kelter im 16. Jh. erbaut (archivalisch schon 1532 erwähnt), im späten 19. Jh. umfassend umgebaut (Südwand, Eingangstore), 1992 Außeninstandsetzung, 2007 Instandsetzung Dach und Neueindeckung; mit einem Bogen mit der alten Schule (Kirchgasse 4) verbunden.

Ansicht von Nordosten

Zusammen mit den beiden anderen Kellern ist die Alte Kelter ein eindrucksvolles Zeugnis für die hohe Bedeutung des Weinbaus in Kirchheim und ein markantes Großgebäude im unmittelbaren Umfeld der Kirche. Sie trägt in hohem Maße zur (einst völlig) geschlossenen Bebauung rund um die Kirche bei.

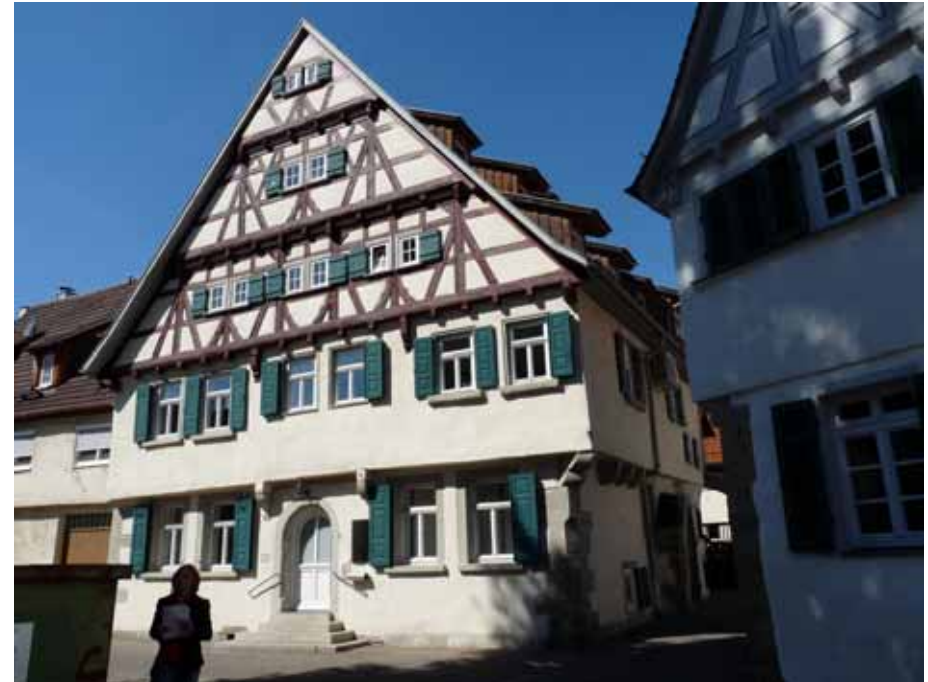
Ansicht von Südosten

Zweigeschossiger, verputzter Fachwerkbau auf massivem EG, mit Satteldach und mehreren Vorstößen, heute freigelegtem Fachwerkgiebel, bezeichnet 1568, seitlich Rundbogen-Kellereingang, rückwärtig Rundbogen-Einfahrt, bezeichnet 1772, 1995 umfassende Sanierung; Gewölbekeller unter dem ehem. Scheunengebäude.

Das Gebäude ist ein Dokument des gehobenen ländlichen Wohnhausbaus in der Wachstumsphase Kirchheims im 16./17. Jh. und als ehemalige Hofanlage mit erhaltenem Torbogen ein wichtiger Bestandteil der hochwertigen geschlossenen historischen Bebauung in der Herrengasse als ältestem Siedlungskern.

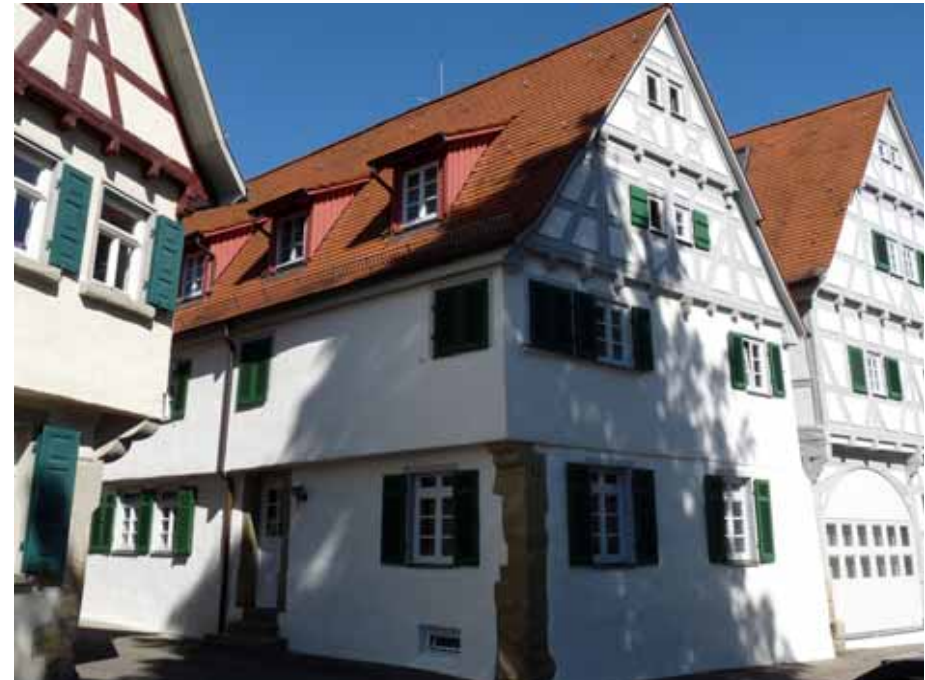
Ansicht von Südwesten

Zweigeschossiger, verputzter Fachwerkbau auf massivem EG, mit Satteldach und traufseitigem Vorstoß, heute freigelegtem Fachwerkgiebel, 16./17. Jh., 1989 umfassende Sanierung.

Das Gebäude ist ein Dokument des gehobenen ländlichen Wohnhausbaus in der Wachstumsphase Kirchheims im 16./17. Jh. und ein wichtiger Bestandteil der hochwertigen geschlossenen historischen Bebauung in der Herrengasse als ältestem Siedlungskern.

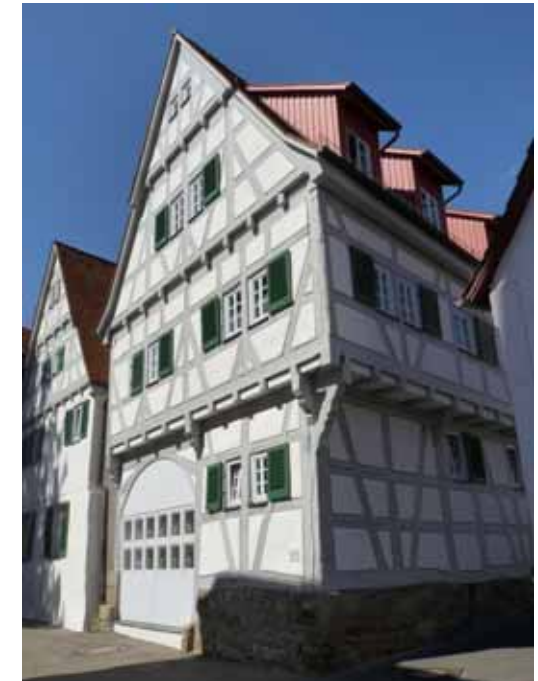
Ansicht von Südwesten

Zweigeschossiger, verputzter Fachwerkbau auf massivem Sockel, mit Satteldach, giebel- und traufseitige Vorstöße, verzierte Knaggen, giebelseitige rundbogige Einfahrt, heute freigelegtes Fachwerk, 1620 als Scheuer erbaut, teilweise als Schafstall genutzt, 1989 zu Wohnhaus umgebaut.

Die ehemalige Scheune ist ein Dokument der Bedeutung der Landwirtschaft in Kirchheim und zugleich Zeugnis der Fachwerkbaukunst im frühen 17. Jh. Er ist zudem ein wichtiger Bestandteil der hochwertigen geschlossenen historischen Bebauung in der Herrengasse als ältestem Siedlungskern.

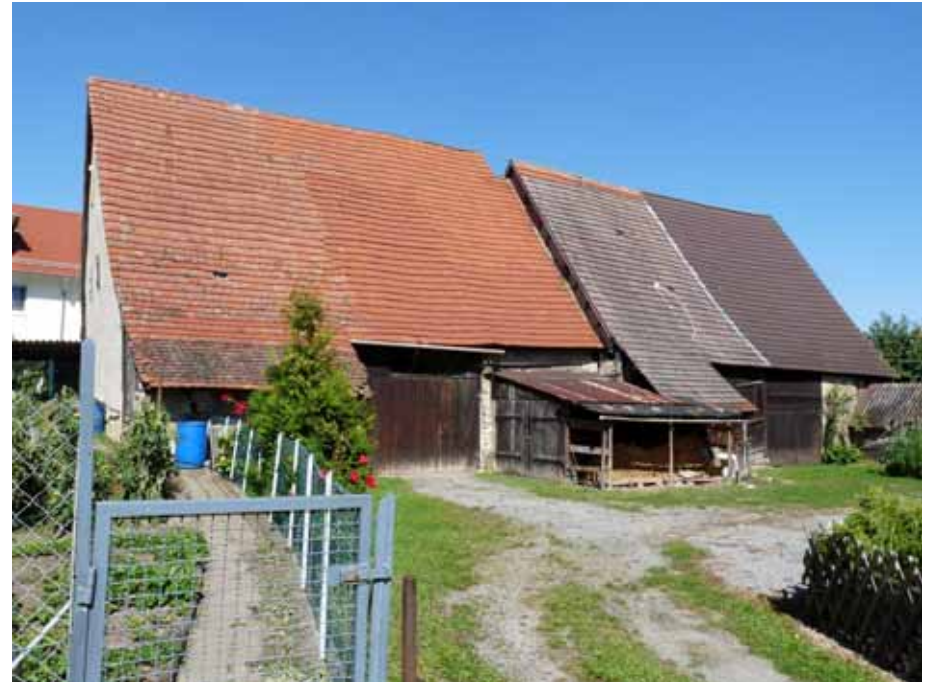
Ansicht von Süden

Zwei große, stattliche Fachwerkscheunen am ehem. nördlichen Ortsrand, die Ettermauer einbeziehend, Satteldächer, heute in vier Besitzeinheiten aufgeteilt, im Kern wohl noch 17./18. Jh.

Die Scheunen sind ein wichtiger Hinweis auf die Landwirtschaft im Ort sowie auf die ehem. Hofstelle Flattich bzw. der Maulbronner Pflege. Zudem dominieren sie in eindrucksvoller Art und Weise den Kelterplatz sowie den nördlichen Ortsrand an der Ettermauer.

Bruchsteinmauer in leicht geschwungenem Verlauf südlich des Grabengartenwegs und südlich der Entengasse, wohl im späten Mittelalter bzw. 16. Jh. als Ortsbefestigung angelegt, im Lauf der Zeit vermutlich in der Höhe um ca. die Hälfte reduziert; vermutlich auch teilweise in Gebäude eingebaut (z.B. Herrengasse 23 und 25, Starengasse 5/1, 7/1, 31 bis 41).

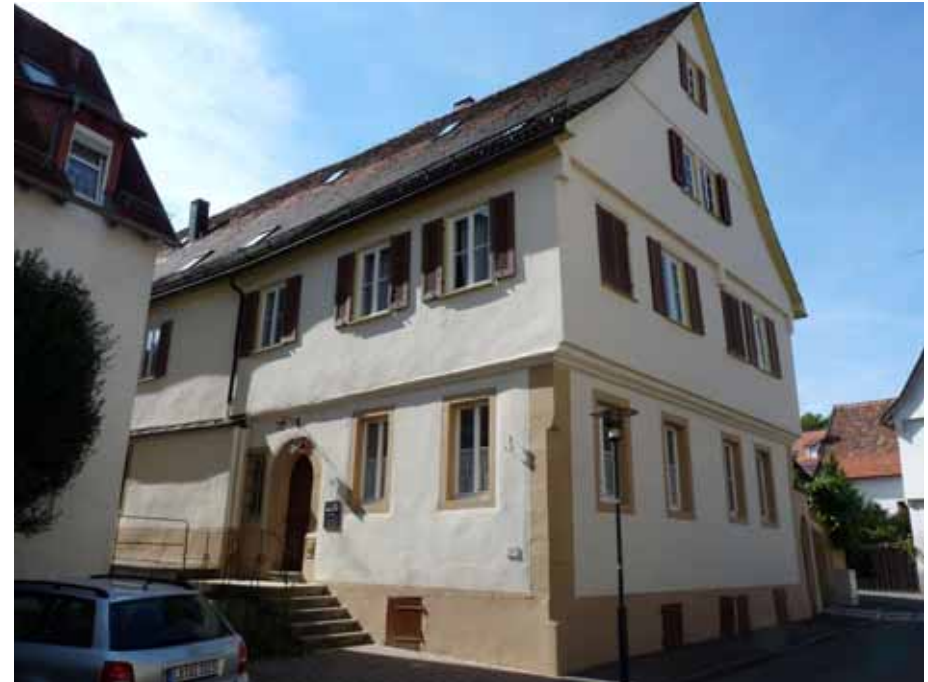
Ansicht von Südosten

Zweigeschossiger verputzter Fachwerkbau auf massivem EG, mit Satteldach und mehreren Vorstößen, aufwändig verziertes Rundbogenportal mit aufgedoppelter Türe, Rundbogen-Kellereingang; bezeichnet 1611 und 1706, im Kern ein Fruchtkasten des 17. Jhs. mit Umbauten zum Wohnhaus im 18. Jh.; zugehörig um-mauerter Garten.

Die Hofanlage ist ein wichtiger Bestandteil der hochwertigen geschlossenen historischen Bebauung in der Herrengasse-Kirchgasse als ältestem Siedlungskern. Es ist als öffentliches (einst herrschaftliches) Gebäude zudem von hoher Bedeutung für die Ortsgeschichte.

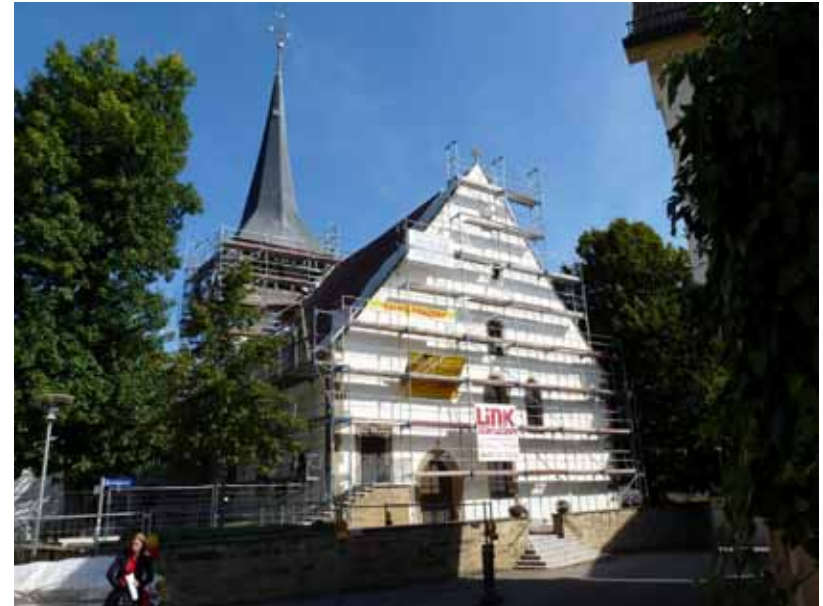
Evangelische Pfarrkirche (St. Mauritius)

Chorturmkirche mit spätromanischem Kern, spätgotischen Veränderungen, Umbauten 1594 und 1612, Bezeichnungen 1575, 1609 und 1744, 1739 Erweiterung des Kirchenschiffs nach Süden, Sanierung innen 1967.

Die einstige Kirchhofbebauung (vgl. historischer Katasterplan von 1832) wurde im Norden nach Brand 1911 nicht wiederhergestellt und ein Platz angelegt, im Süden in den 1960er Jahren beseitigt.

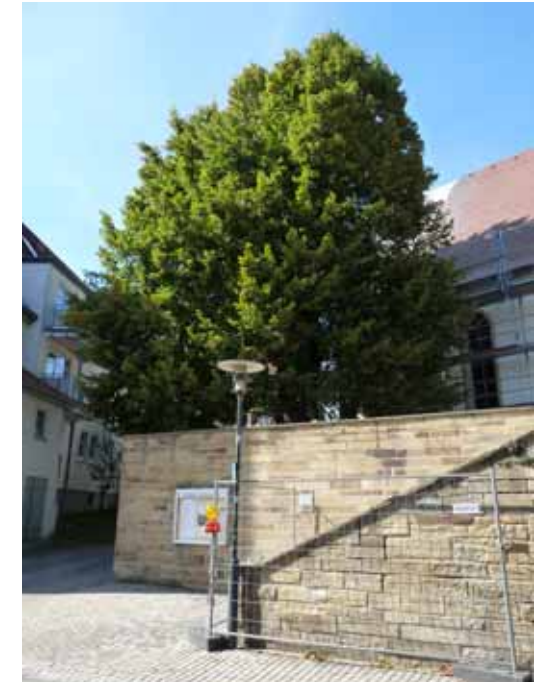
1830 anlässlich des Jubiläums „300 Jahre Augsburgener Konfession“ gepflanzte Linde auf dem ehem. Kirchhof (Friedhof schon im 16. Jh. an Lauffener Straße ausgelagert).

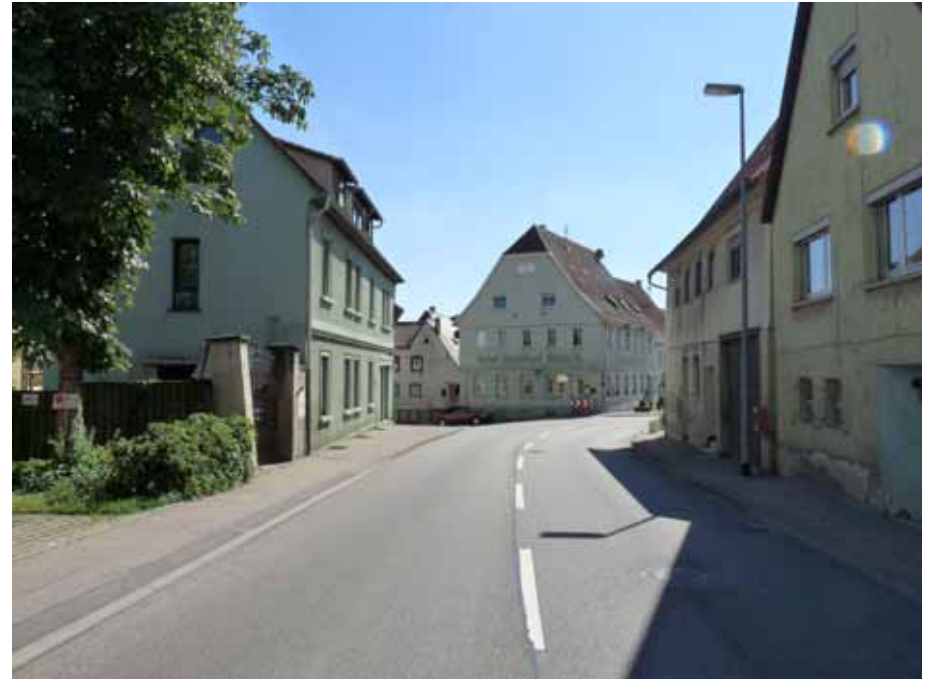
Lauffener Straße mit Blick nach Süden

1772-76 angelegte Chaussee, die den historischen Ortskern am nordwestlichen Rand tangiert. Zweigeschossige, traufständige Bebauung aus der ersten Hälfte des 19. Jhs. mit dem Gasthaus zum Hirschen als markantem Blickpunkt im Süden. Zwischen Nr. 9 und 11 der Eingang zum im 16. Jh. hierher ausgelagerten Friedhof.

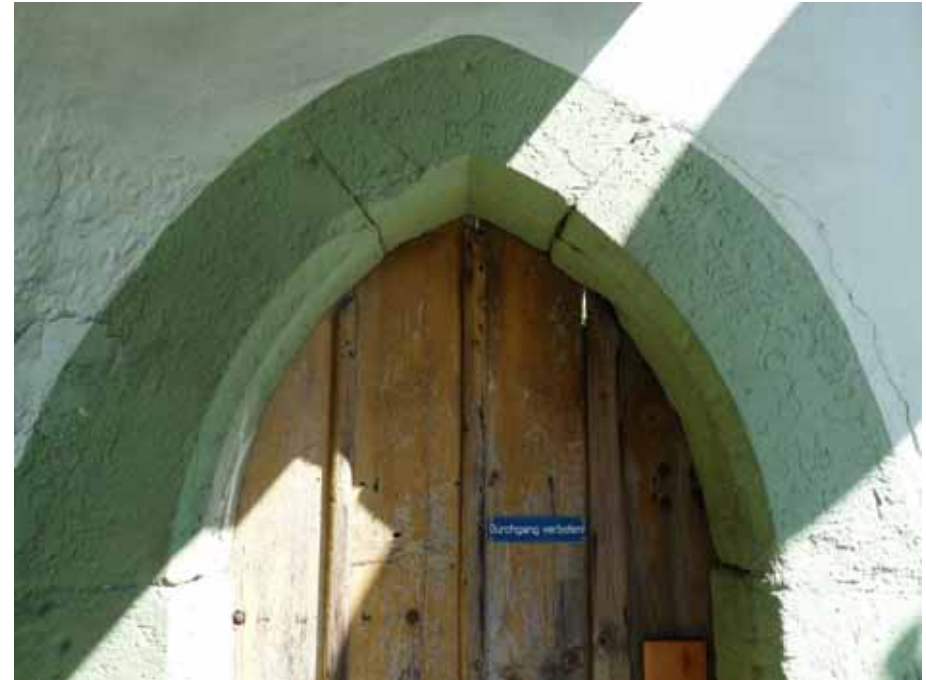
Wohnhaus, Rundbogen-Kellereingang und Fußgängerpforte

Schlichter, verputzter Fachwerkbau auf massivem EG, Satteldach, im EG stichbogige Fenstergewände und jüngerer Ladeneinbau, im Kern wohl 17. Jh., im 19. Jh. verändert (insbesondere EG), erhaltenswert. In der südöstlichen Gebäudeecke eingeschnitten ein Rundbogen-Kellereingang, bez. 1675 sowie eine spitzbogige Fußgängerpforte mit (schwer leserlicher) Inschrift, wohl 16. Jh. (beides als Detail Kulturdenkmal).

Das Gebäude ist Teil der frühen Bebauung außerhalb der Orts-ummauerung nördlich des ehemals hier stehenden Schlarffentores. Die Fußgängerpforte dürfte mit der hier einst entlang führenden Ettermauer bzw. dem Tor in Verbindung stehen und diente nach mündlicher Überlieferung und laut Bauinschrift als eine Art Notausgang bei Hochwassergefahr. Sie ist damit ein wichtiges Dokument für die Ortsgeschichte.

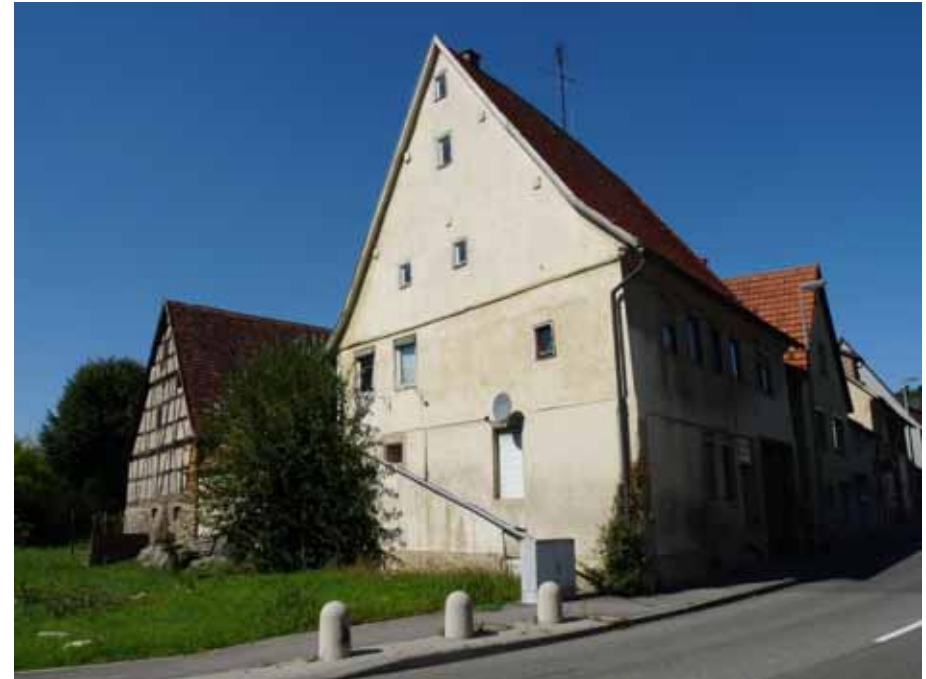
Ansicht von Südosten

Zweigeschossiger, verputzter Fachwerkbau mit Satteldach auf massivem EG, im Kern wohl noch 18. Jh., im Detail stärker überformt; zugehörige rückwärtige Fachwerkscheune, 18./19. Jh.

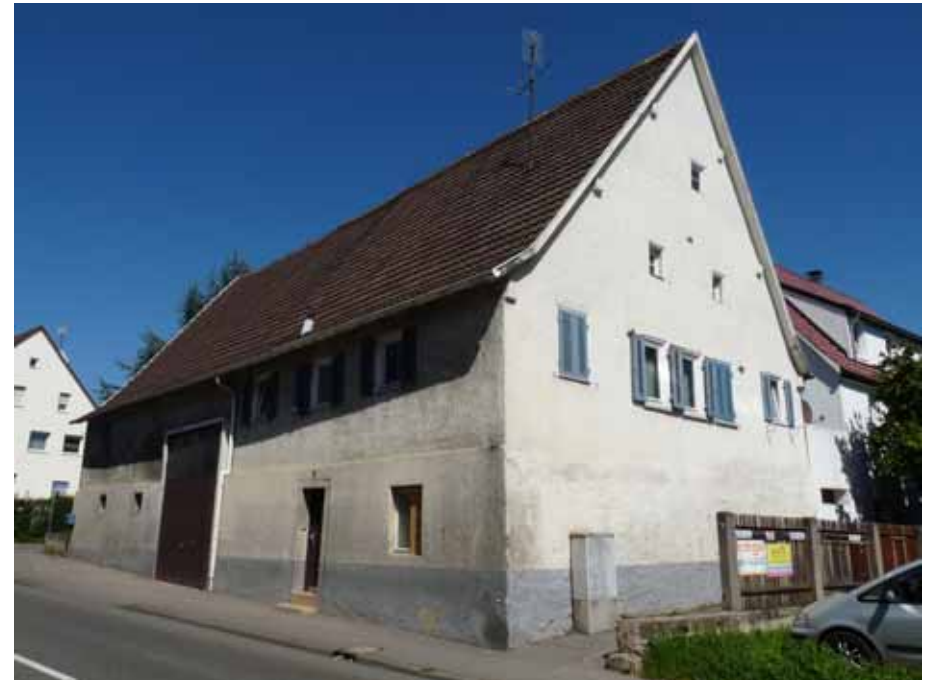
Ansicht von Süden

Zweigeschossiger verputzter Fachwerkbau mit Satteldach auf massivem EG (ehem. Stallteil), nördlich ehem. Ökonomieteil sichtbar, im Kern wohl noch spätes 18. oder frühes 19. Jh., im Detail überformt.

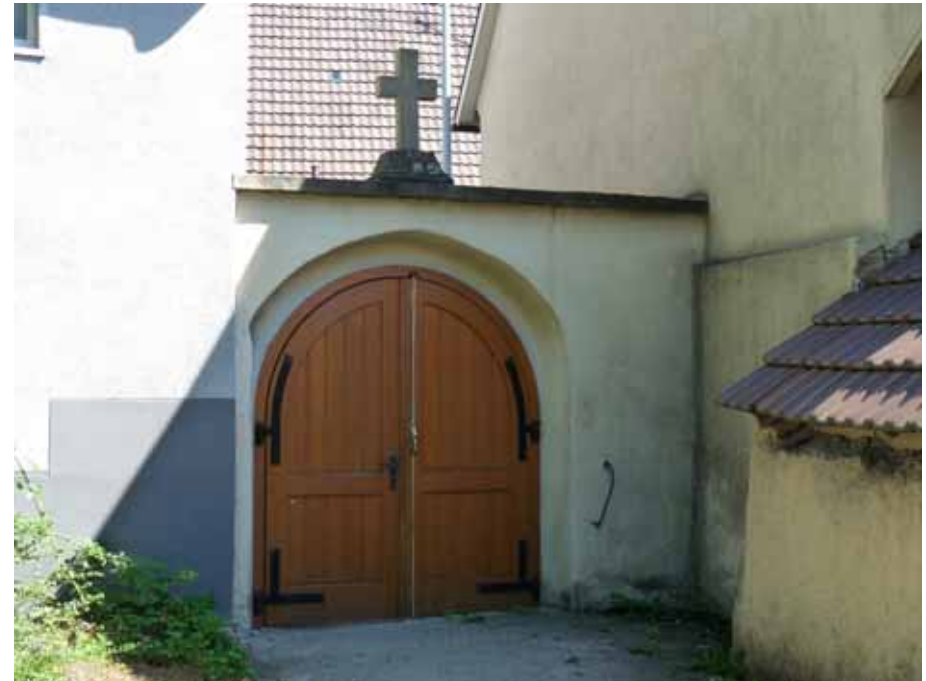
Friedhofstor

Rundbogiges Friedhofstor, bezeichnet 1564, mit bekrönendem Kreuz, rückwärtig versetzt zwischen den Haus Nr. 9 und 11 liegend.

Das einst freistehende Tor (mit zugehöriger Friedhofsmauer) wurde im Zuge der Siedlungserweiterung des 18. Jhs. an der neu angelegten Chaussee in die (heute stark überformte) Bebauung einbezogen.

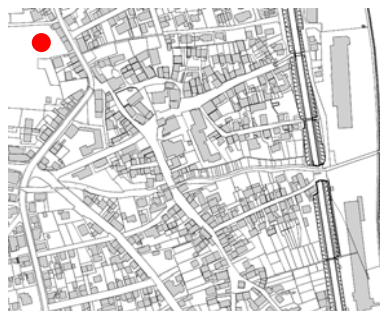
Mauerabschnitt an der Friedhofstraße

Bruchsteinmauer in zwei erhaltenen Teilabschnitten, 1564 und 1894 errichtet.

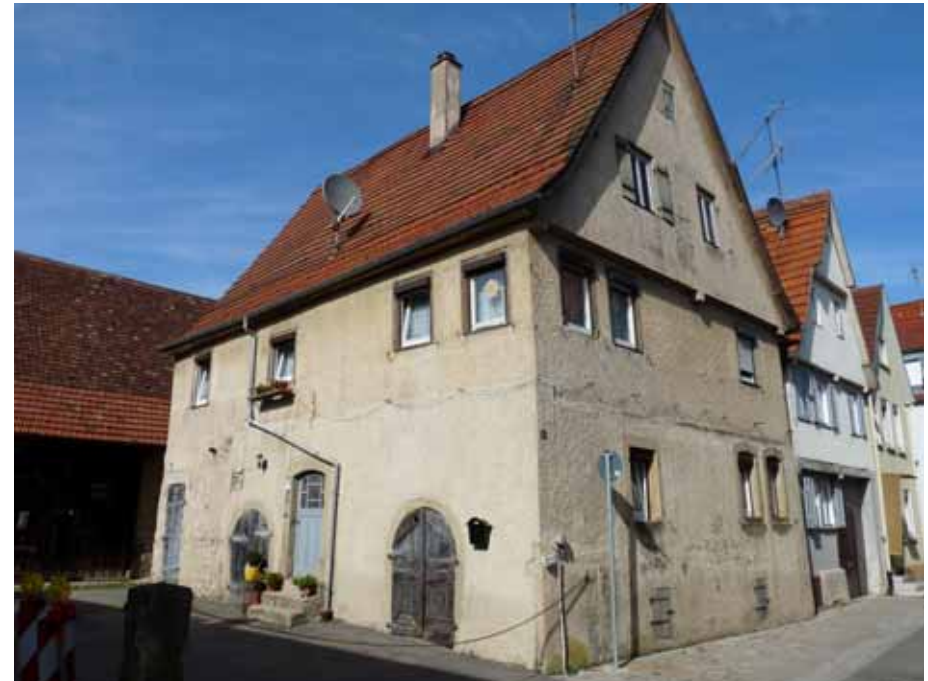
Ansicht von Südwesten

Zweigeschossiger, verputzter Fachwerkbau auf hohem massivem EG, Satteldach, Vorstoß im DG, traufseitig zwei Rundbogen-Kellertore, an der Giebelseite im EG Segmentbogen-Fenster mit verzierten Keilsteinen, bezeichnet 1775 und 1780, im Kern Gebäude des 16./17. Jhs. mit Erneuerungsphase (EG) des 18. Jhs.

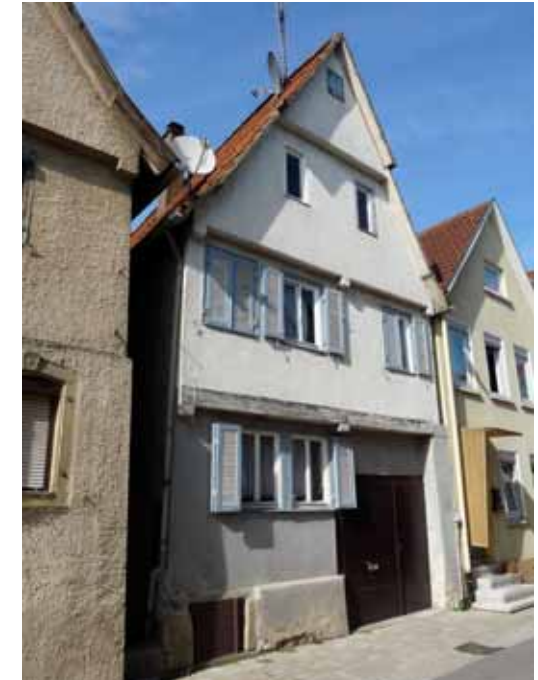
Ansicht von Südwesten

Schmaler, zweigeschossiger, verputzter Fachwerkbau auf massivem EG, Satteldach, Vorstöße im OG und DG, 17./18. Jh.

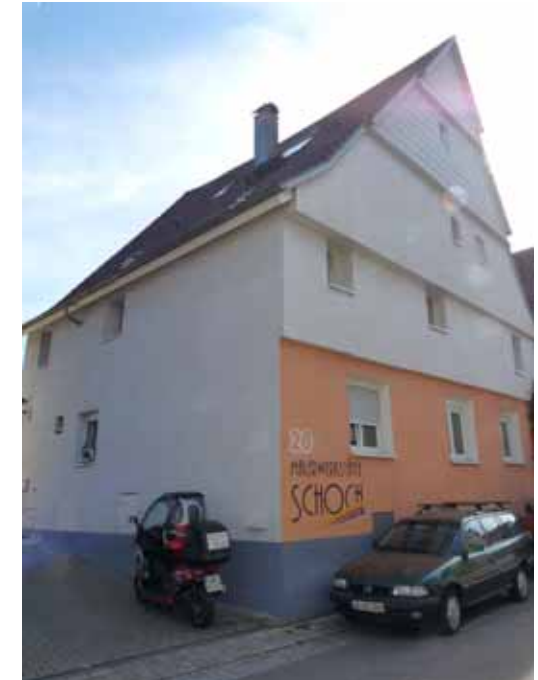
Ansicht von Nordosten

Zweigeschossiger verputzter Fachwerkbau auf massivem EG, Satteldach, Vorstöße im OG und mehrfach im DG, Giebel ehemals verkleidet, im Kern Gebäude des 17. Jhs. mit moderner Überformung.

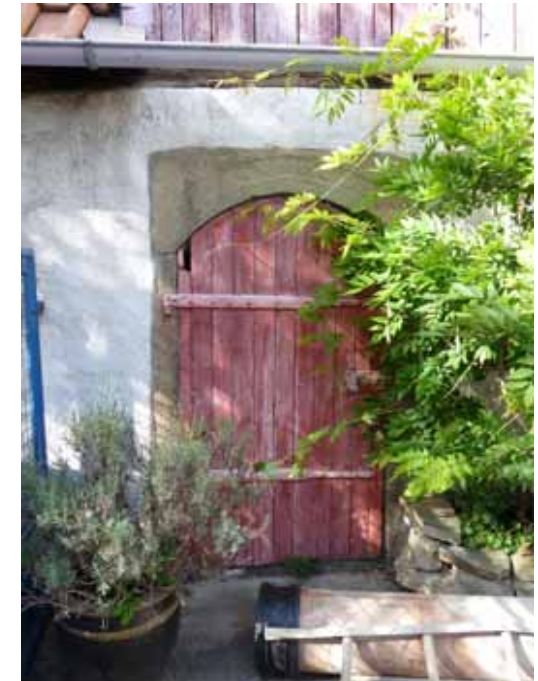
Detail Türe

Schlichter verputzter Massivbau mit Satteldach und Fachwerk-
giebel, jüngerer Aufzugsgaube, 18. Jh., im Türsturz 1722 be-
zeichnet (als Detail Kulturdenkmal).

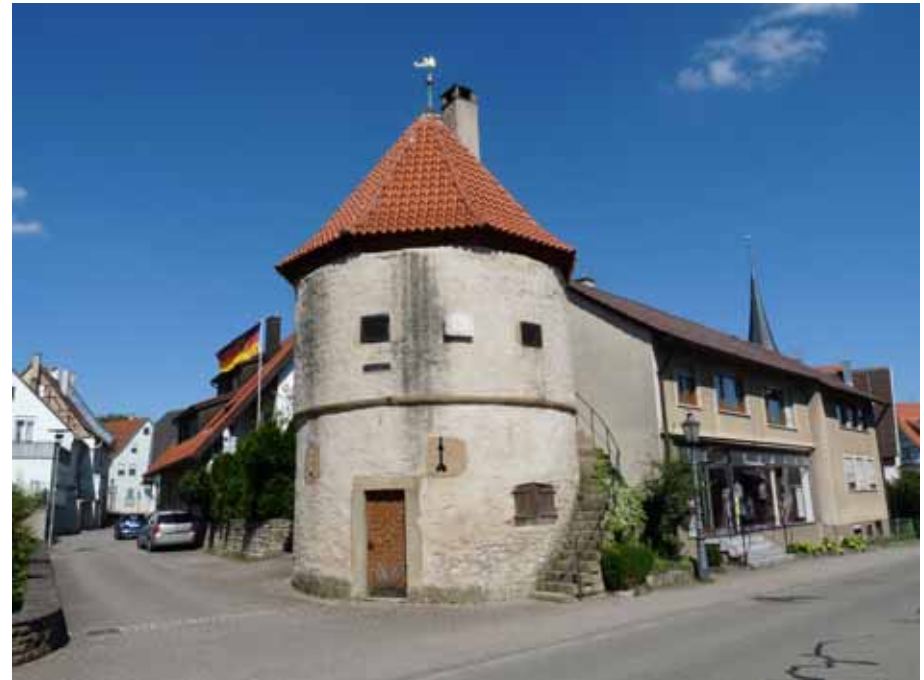
Turm der Ortsbefestigung (so genannter Malefizturm)

Massiv-Rundturm der Ortsbefestigung, Zeltdach, Schlüsselloch-Schießscharten, Treppenaufgang ins OG von 1966, vergitterte Fenster im OG; 15./16. Jh., 1991 Erneuerung Dachstuhl mit Neueindeckung.

1779 archivalisch als „Malefiz-Thurn“ bezeichnet, bis etwa 1975 als Ortsarrest genutzt, im Inneren davon noch Ausstattung vorhanden.

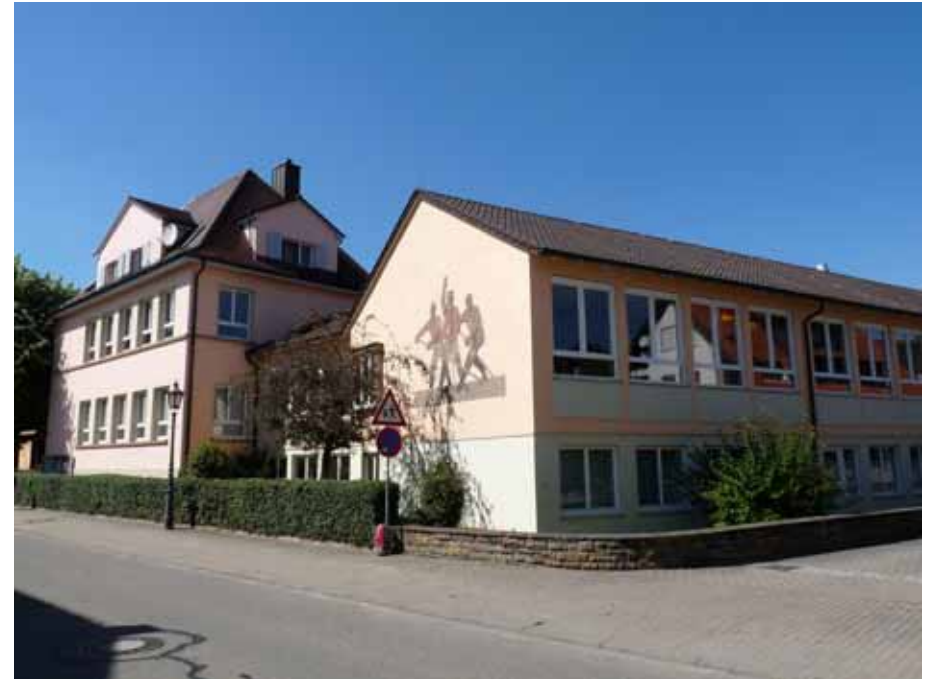
Ansicht von Südosten

Zweigeschossiger verputzter Massivbau mit Walmdach und Zwerchhäusern, im frühen 20. Jh. als Erweiterung des Schulbaus von 1876 (Besigheimer Straße 7) errichtet (im Foto links), in den 1950er Jahre nochmals entlang der Turmgasse erweitert (im Foto rechts).

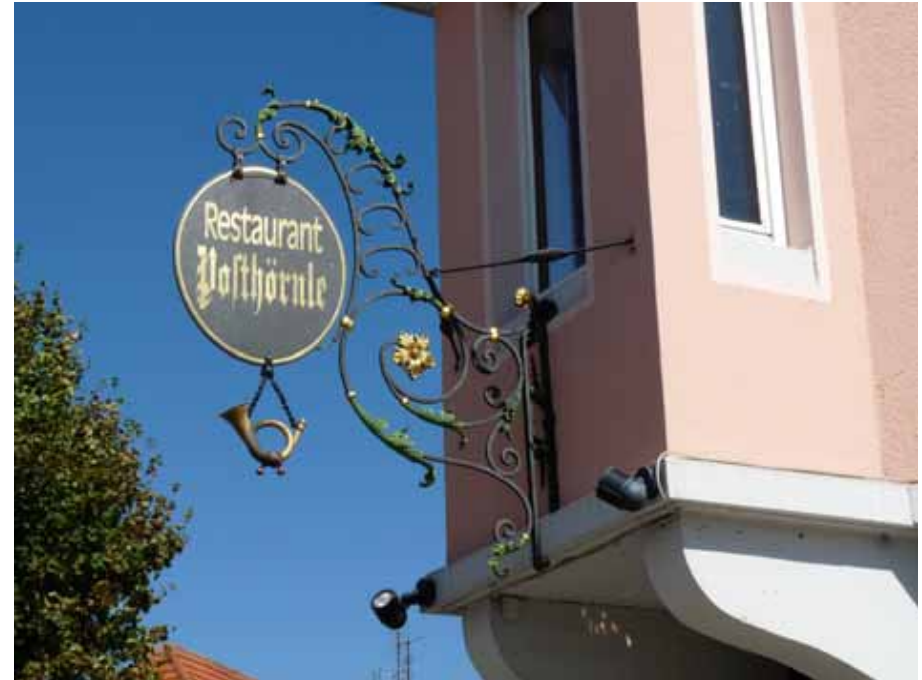
Gasthaus Posthörnle

Zweigeschossiger, verputzter Massivbau in Ecklage mit Satteldach und Eckerker mit Türmchen und Wetterfahne, Gaststube durch stichbogige Fenster markiert, wohl nach Anlage der Rathausstraße 1877 errichtet, erhaltenswertes Gebäude; der schmiedeeiserne Ausleger ist als Detail Kulturdenkmal.

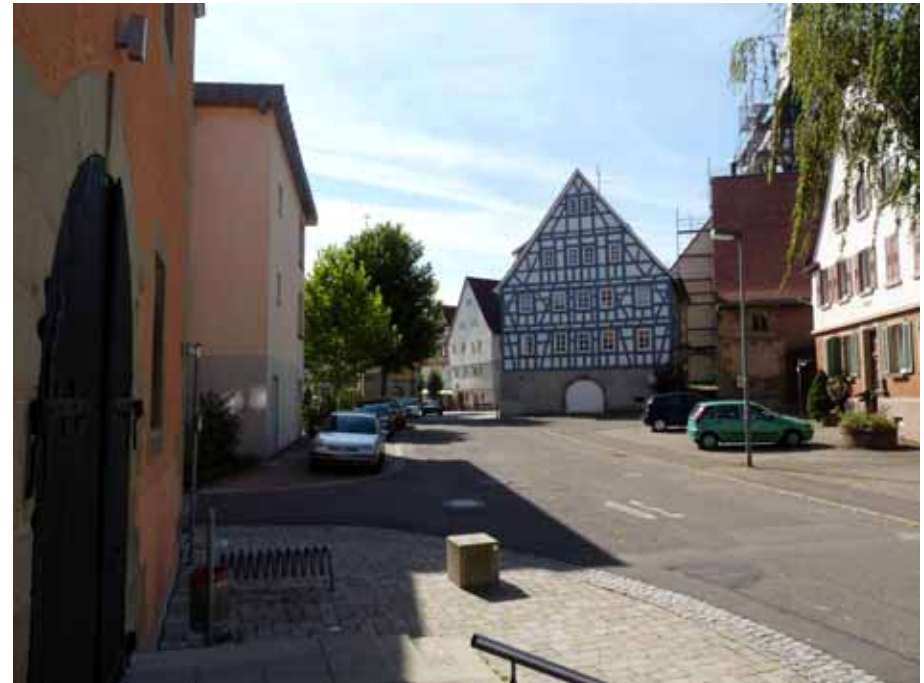
Westlicher Abschnitt der Starengasse am Übergang zum Marktplatz bzw. zur Kirchgasse, im Nordteil geprägt von der unregelmäßigen Kirchhofbebauung mit dem alten Schulhaus als Point de vue, im Südteil durch das Rathaus, seine moderne Erweiterung sowie den Neubau des Altenwohnheims.

Der Abschnitt der Gasse markiert den Übergang zwischen dem ältesten unregelmäßigen Siedlungskern rund um die Kirche, dem alten Handelszentrum am Marktplatz sowie der regelmäßigeren spätmittelalterlichen Siedlungserweiterung in der Starengasse.

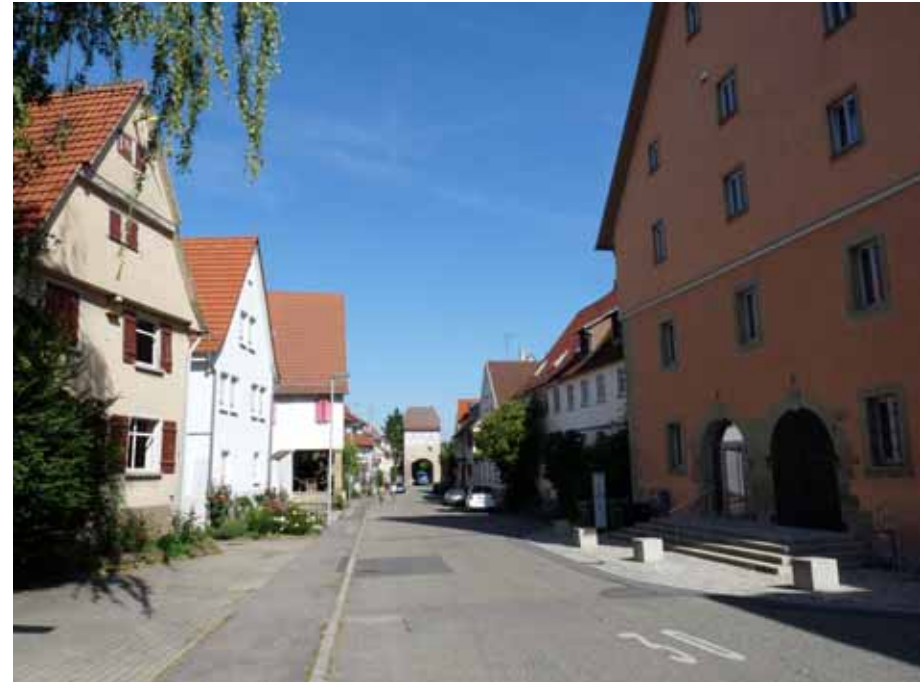
Blick nach Osten

Breite, straßendorfartige Erweiterung des ältesten Ortskerns rund um die Kirche nach Osten in Richtung Neckar, im späten Mittelalter erschlossen und ummauert sowie nach Osten mit einem Tor geschlossen; überwiegend giebelständige Bebauung mit zweigeschossigen verputzten Fachwerkhäusern, unter der das ehem. Gasthaus Rose (Nr. 9) sowie die Storchenkelter (Nr. 12) herausragen; teilweise Bebauung mit ehem. Herrnsitzen (traufständig die Nr. 14/16), mehrfach noch rückwärtige Scheunen und Hausgärten erhalten. Im südwestlichen Teil durch Abbruch von drei Wohngebäuden (Altenwohnheimneubau und Rathuserweiterung) überformt.

Die breite und dominante Starengasse mit dem markanten Blickpunkt des einzig erhaltenen Torturms der ehemaligen Befestigung im Osten ist ein wichtiger Beleg für die spätmittelalterliche Ortserweiterung und damit die erste Blütephase des Ortes. Mit ihrer vergleichsweise dichten historischen Bebauung ist sie ein zentraler Teil des historischen Ortsbildes.

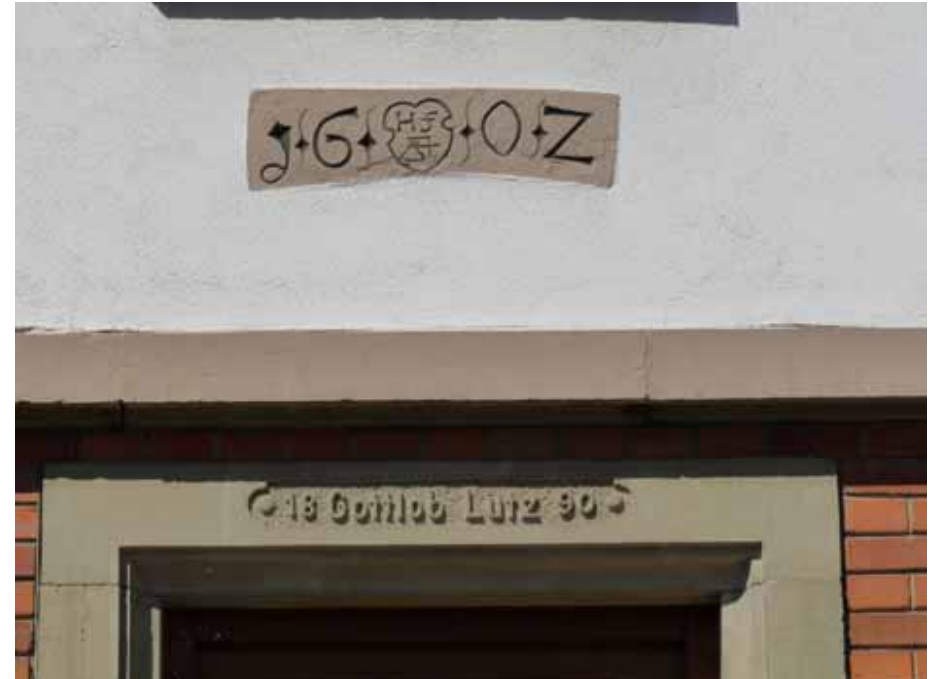
Starengasse 1

Zweigeschossiges verputztes Fachwerkhaus auf Backstein-EG, Satteldach mit Wiederkehr, symmetrische Fassadengestaltung, in markanter Ecklage zur Herrengasse, erbaut 1890 (erhaltenswertes Gebäude), dabei der Inschriftstein des ehemals hier stehenden, so genannten Flattichhofes bzw. Maulbronner Hofes mit Bezeichnung 1602 wieder verwendet (als Detail Kulturdenkmal).

Das Gebäude ist ein jüngerer Bestandteil der giebelständigen Bebauung an der Starengasse und für das Ortsbild im Übergangsbereich zur Herrengasse von Bedeutung. Der Inschriftstein ist Dokument des einst hier stehenden Herrenhofes (vgl. auch Herrengasse 23 und 25, Starengasse 5-1 und 7-1).

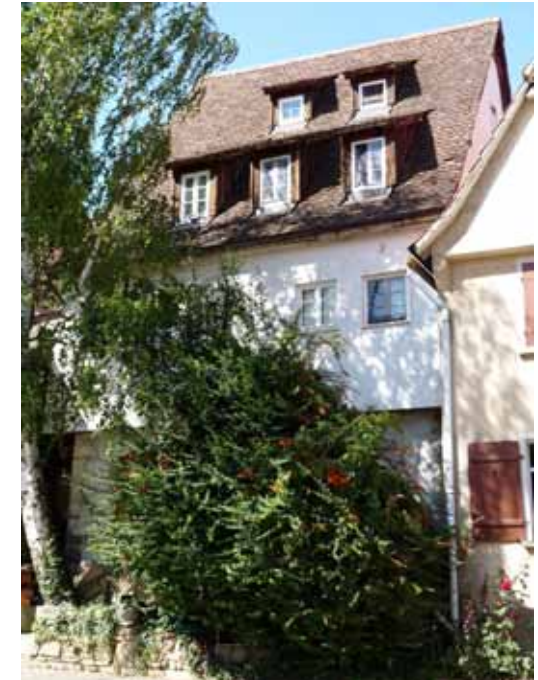
Ansicht von Süden

Ungewöhnlicherweise traufständig und zurückversetzt stehendes Fachwerkhaus, zweigeschossig und verputzt mit steilem Satteldach, traufseitiger Vorstoß, dendrochronologisch auf 1438 datiert, im Inneren spätmittelalterliche Bohlen-Balken-Decke, im EG im frühen 20. Jh. verändert, 1995 umfassende Sanierung.

Das älteste Fachwerkhaus Kirchheims ist ein wichtiger Beleg für die frühe Besiedlung der Starengasse und eindrucksvolles Zeugnis spätmittelalterlicher Fachwerkbauweise.

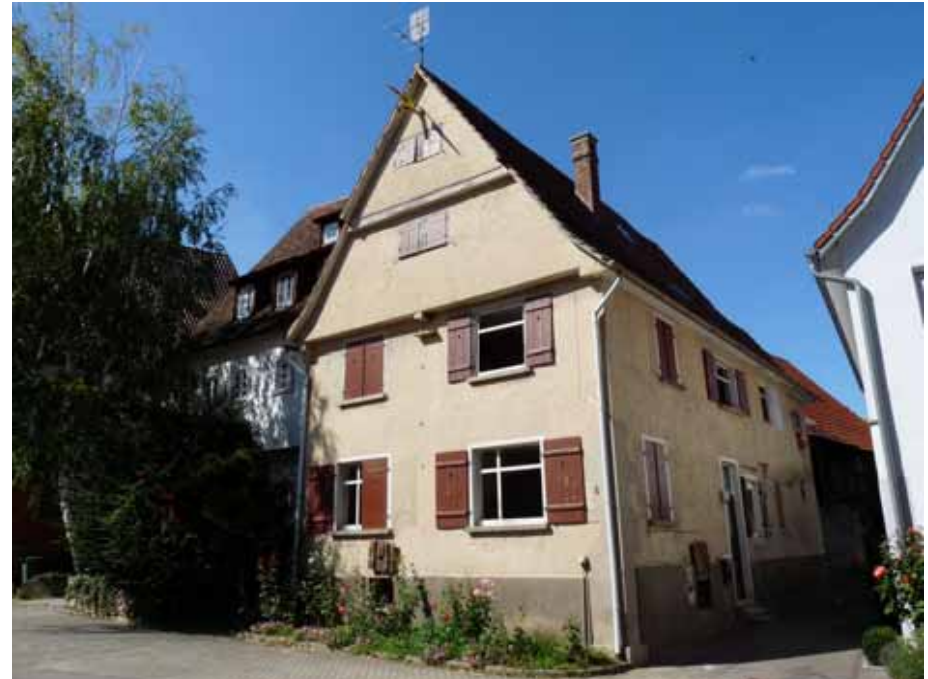
Sicht von Südosten

Schmaler, zweigeschossiger, verputzter Fachwerkbau auf massivem EG, Satteldach, Vorstöße im DG, Eckquaderung, dendrochronologisch auf 1590/91 datiert, im 17./18. Jh. sowie um 1930 (im EG) umgebaut.

Das Haus ist ein anschaulicher Vertreter eines eher kleinbäuerlichen Anwesens in der Starengasse und dokumentiert das Bauen der Expansionsphase in Kirchheim im 16. Jh. Es ist ein wichtiger Bestandteil der geschlossenen historischen Bebauung in der Starengasse als spätmittelalterlicher Siedlungserweiterung.

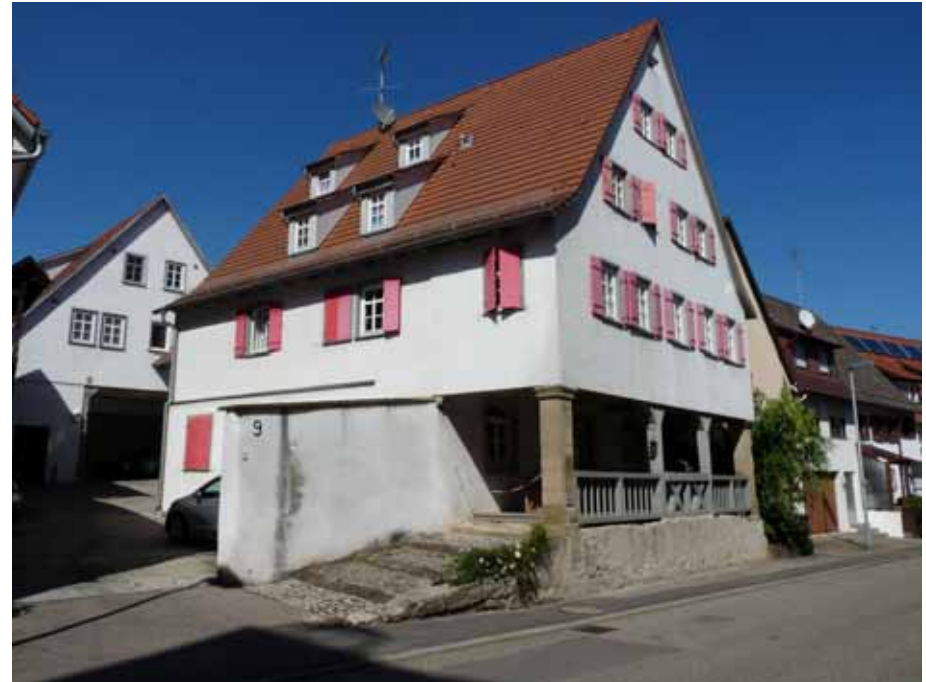
Ansicht von Süden

Stattlicher zweigeschossiger verputzter Fachwerkbau auf massivem EG, Satteldach, im EG eingezogene Laube mit (erneuerter) ehemaliger Pferdetreppe, 17./18. Jh., 1990/91 umfassende Sanierung, Ausbau Schuppen und Scheune, 2001 Fassadenanstrich.

Das Haus ist Zeugnis für das Bauen und Wohnen im 17./18. Jh. sowie das Gasthauswesen im Ort. Es ist mit seiner aus der Straßenflucht hervortretenden Stellung und der Laube ein dominanter Bestandteil der geschlossenen historischen Bebauung in der Starengasse als spätmittelalterlicher Siedlungserweiterung.

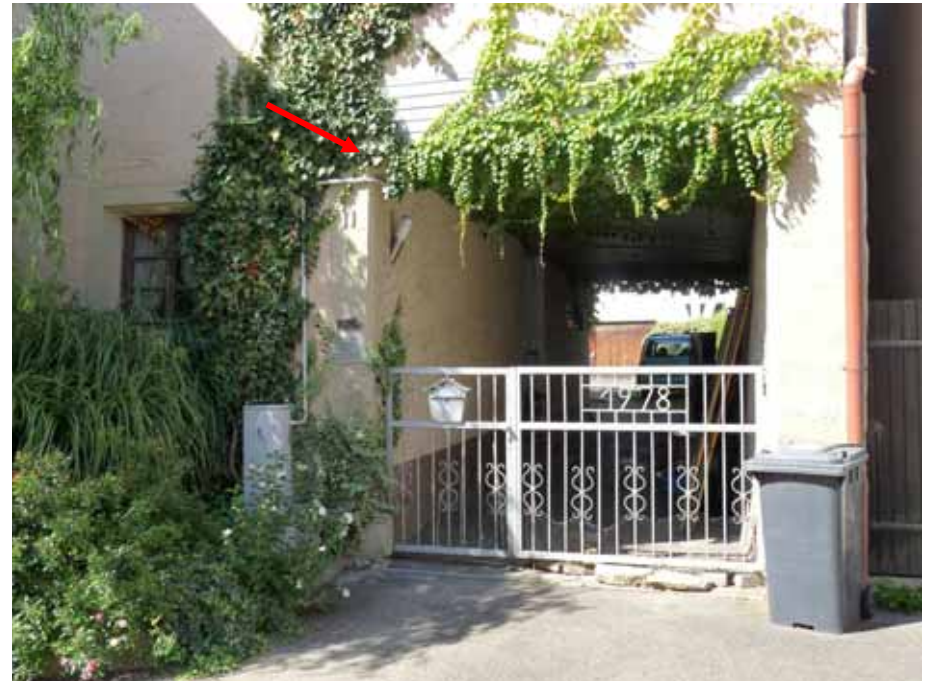
Ansicht von Süden

Stein an Toreinfahrt, bezeichnet 1550, wohl wieder verwendet im jetzigen (jüngeren) Gebäude.

Die Spolie ist ein Hinweis auf die Bautätigkeit im 16. Jh. im Bereich der Starengasse.

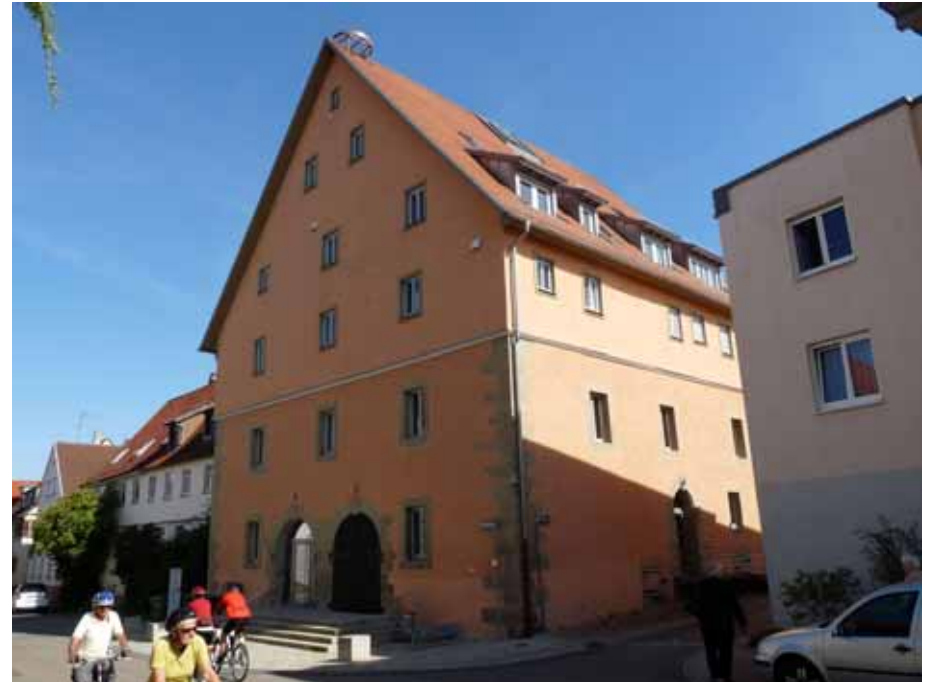
Ansicht von Nordwesten

Massivbau (hohes EG und 1. OG; 2. OG verputztes Fachwerk) mit großem Dach, an Nordseite zwei Rundbogentore mit Keilsteinen, an der Westseite Rundbogeneingang, Eckquaaderung, namensgebend das Storchennest auf dem Dach, im Kern 1670 (Wiederaufbau nach Brand), im Wesentlichen jedoch ein Neubau aus der Zeit um 1800 im Auftrag der Herrschaft, auch als Zehntscheune genutzt, seit 1848 Gemeindeeigentum, 2005 Umbau zu Gemeindebibliothek und Wohnungen (Ausbau DG).

Zusammen mit den beiden anderen Keltern ist die Storchenkelter ein eindrucksvolles Zeugnis für die hohe Bedeutung des Weinbaus in Kirchheim und ein markantes Großgebäude innerhalb der Bebauung an der Starengasse.
