HISTORISCHE ORTSANALYSE KIRCHHEIM AM NECKAR (KREIS LUDWIGSBURG)

Denkmalpflegerischer Wertepan

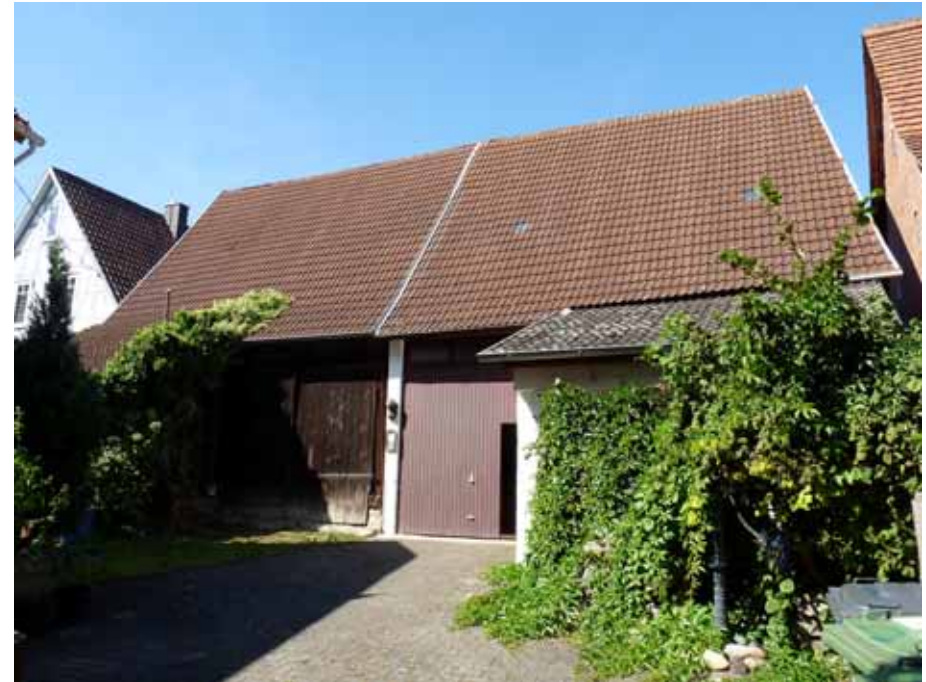
Gesamtansicht Nr. 13 (li.) und 15 (re.) von Süden

Schlichte Fachwerkscheunen mit Satteldach mit vorgesetzten Rundbogen-Kellereingängen (18. Jh.), teils im Inneren verändert; rückwärtig Gärten bis zur nördlich vorbeiführenden Ettermauer.

Die Scheunen sind wichtiger struktureller Bestandteil der (teils erneuerten) Hofstellen in der Starengasse und Dokument für die Bedeutung der Landwirtschaft und des Weinbaus im Ort.

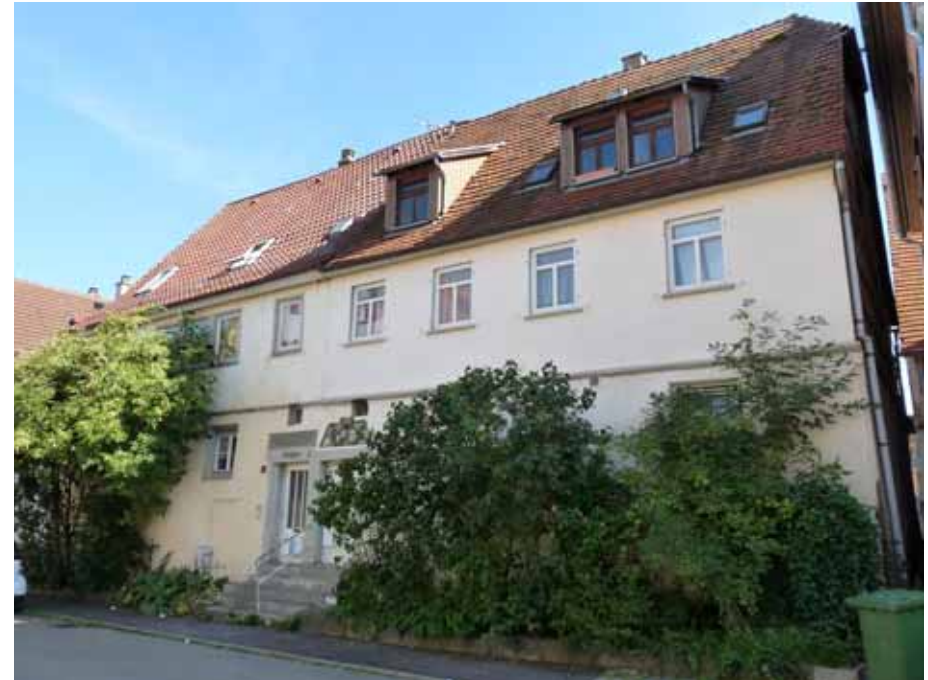
Ansicht von Süden

Ungewöhnlicherweise, wohl aufgrund der Sonderstellung, traufständig stehendes verputztes Fachwerkhaus auf massivem EG, Satteldach, bei Nr. 14 mit Krüppelwalm; über den nebeneinander liegenden Eingangstüren Doppelwappen mit Krone bzw. Inschrift, bezeichnet 1718 und 1805 (ursprünglich übereinander angeordnet, 1978 saniert), Gebäude erbaut als so genanntes Schütz'sches Haus (Herrensitz), nach Verkauf 1805 Umbau und wohl Gebäudeteilung, zahlreich jüngere Umbauten.

Das ehemalige Adelshaus ist Zeugnis für das vergleichsweise anspruchsvoll geplante Bauen und Wohnen im 18. Jh. seitens des niederen Ortsadels. Es ist mit seiner traufständigen Stellung ein wichtiger Bestandteil der geschlossenen historischen Bebauung in der Starengasse als spätmittelalterlicher Siedlungserweiterung.

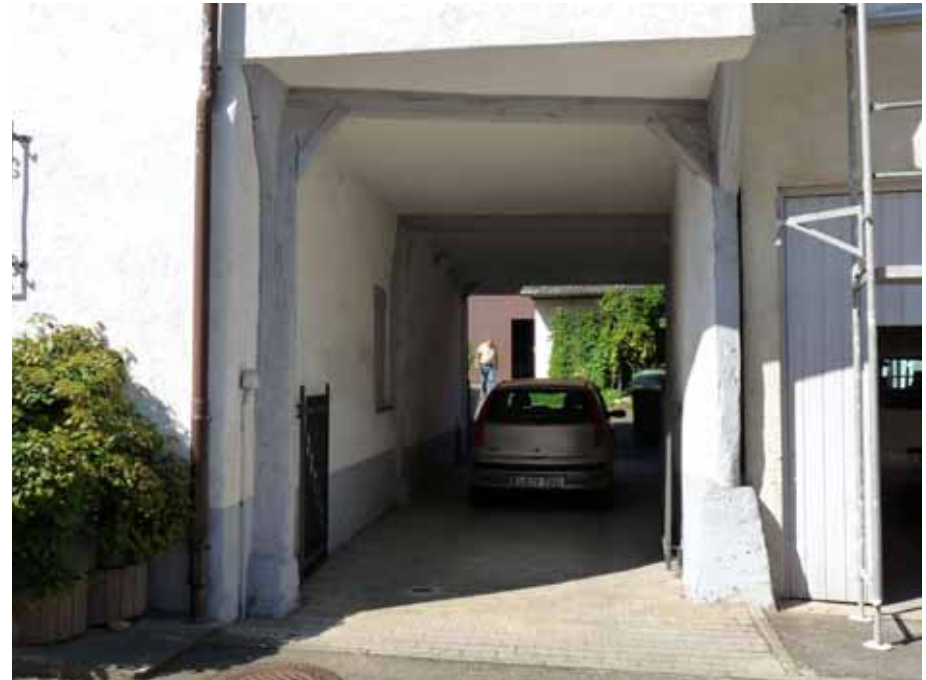
Ansicht von Süden

Große Durchfahrt mit Holzständern, 18. Jh.

Die Durchfahrt ist ein Hinweis auf die historische Hofstruktur in der Starengasse (vorne Wohngebäude, rückwärtig Scheunen, mit Durchfahrten erschlossen).

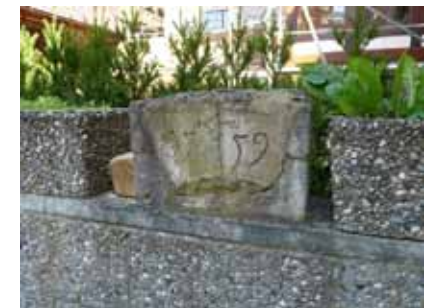
Stein

Im Hofraum Stein, datiert 1559 (möglicherweise vom Vorgängerbau erhalten).

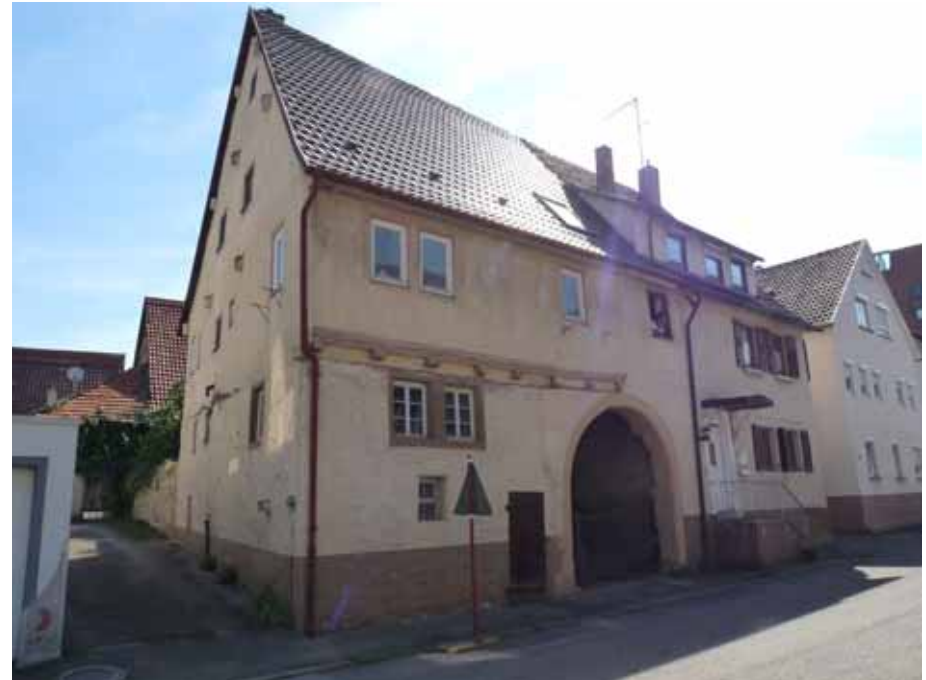
Ansicht von Nordosten

Große Hofanlage, bestehend aus: zweigeschossigem, traufständigem Doppelhaus, verputzter Fachwerkbau auf massivem EG, im Ostteil Vorstoß im OG, Satteldach, große rundbogige Durchfahrt, links daneben über Stalleingang ehemals bezeichnet 1713, laut Ortschronik jedoch bereits 1614 erbaut, im Westteil mehrfache jüngere Veränderungen; Durchfahrt mit geflochtener Decke; rückwärtig Fachwerkscheunen mit Rundbogen-Eingängen, bezeichnet 1727 und 1729; an der Ostseite Reste der Hofmauer.

Als eine der im Ort seltenen, noch weitgehend geschlossen erhaltenen Hofanlagen ist die Haus Nr. 20 wichtiges Zeugnis für das Bauen und Wirtschaften der ländlichen Bevölkerung im 18. Jh. Es ist ein wichtiger Bestandteil der geschlossenen historischen Bebauung in der Starengasse als spätmittelalterlicher Siedlungserweiterung.

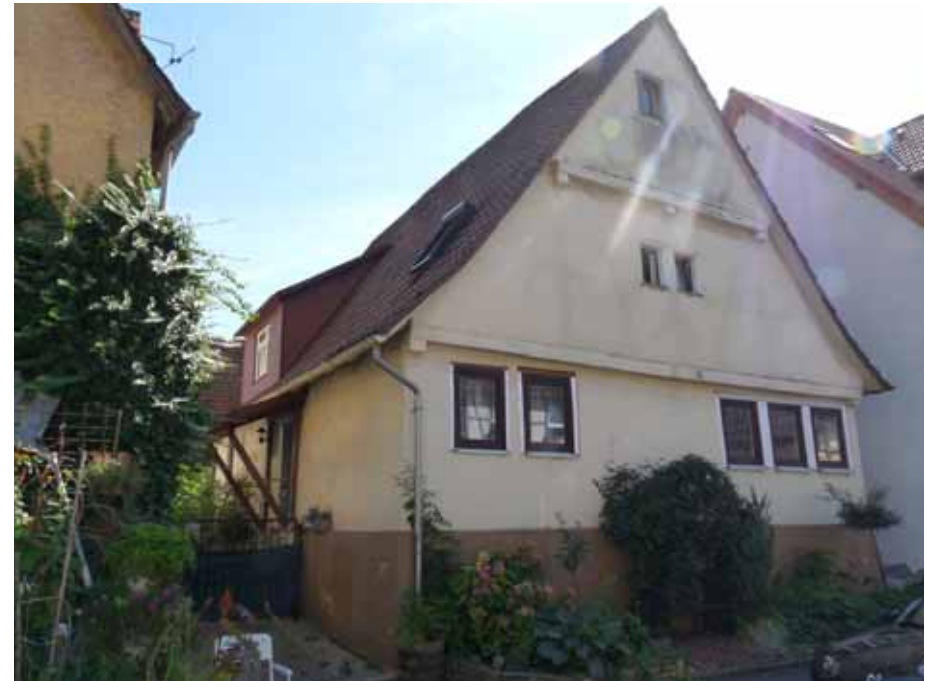
Ansicht von Norden

Eingeschossiger verputzter Fachwerkbau auf massivem Sockel, Satteldach, Vorstöße im DG, 17./18. Jh. (Kulturdenkmal); rückwärtig erhaltene Scheune, 19. Jh.

Das Haus ist ein anschaulicher Vertreter eines eher kleinbäuerlichen Anwesens in der Starengasse und dokumentiert das Bauen der einst niederen sozialen Schichten im Ostteil der Gasse in Ortsrandlage. Es ist ein wichtiger Bestandteil der geschlossenen historischen Bebauung in der Starengasse als spätmittelalterlicher Siedlungserweiterung.

Starengasse 28 (Flst.Nr. 0-165/1)	Giebelständiges, eingeschossiges Wohnhaus, Fachwerk verputzt, 17./ 18. Jahrhundert.	§ 2
Starengasse 43 (Flst.Nr. 0-130, 0-146, 0-146/1)	Torturm, Bruchsteinmauerwerk mit Fachwerkaufsatz, Krüppelwalmdach, verblattetes Fachwerk, 16. Jahrhundert.	§ 28

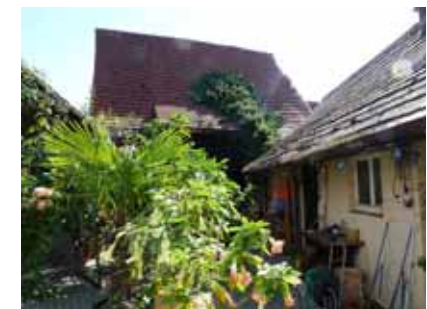
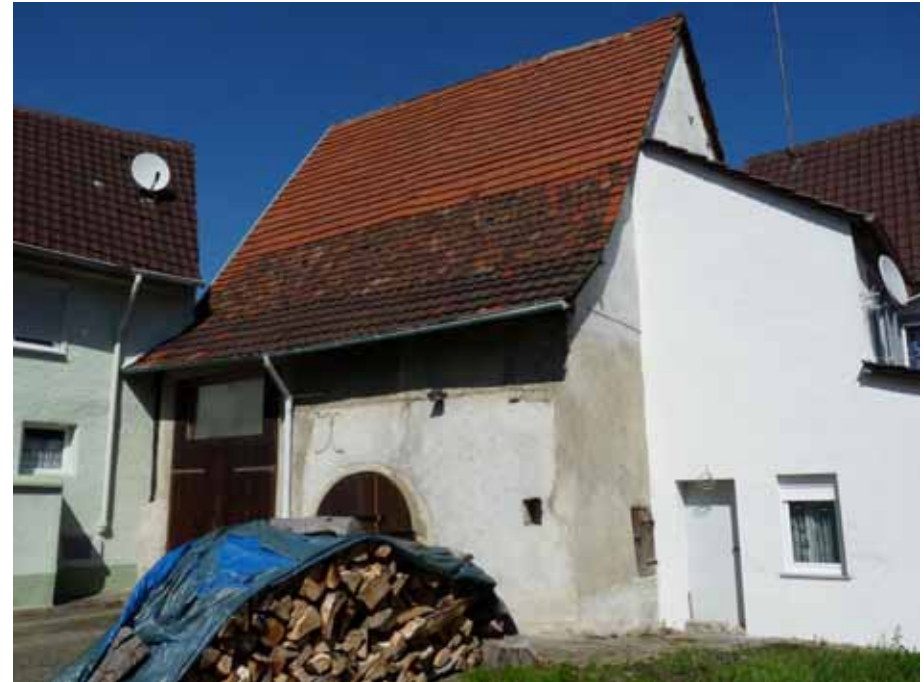
Starengasse 31

Scheune, Massiv- bzw. Fachwerkbau mit Satteldach, wohl 17./18. Jh., im EG Rundbogen-Kellertor.

Die Scheune dürfte in der östlichen Außenwand Teile der Ortsbefestigung beinhalten.

Die Scheune ist Teil der kleinteiligen Bebauung an der ehem. östlichen Ettermauer und als Ökonomiegebäude ein Hinweis auf die Bedeutung der Landwirtschaft im Ort.

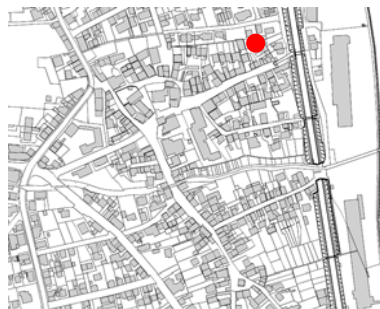
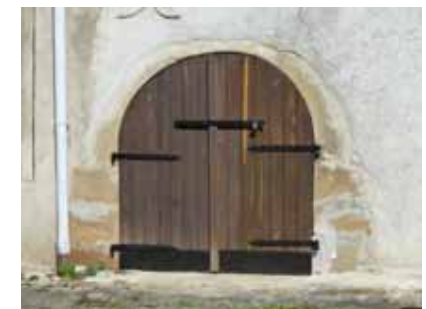
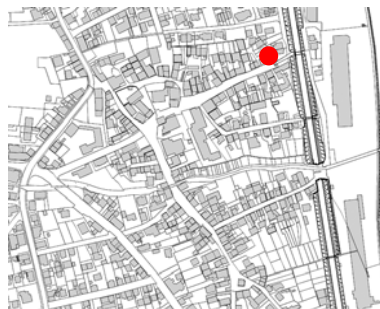
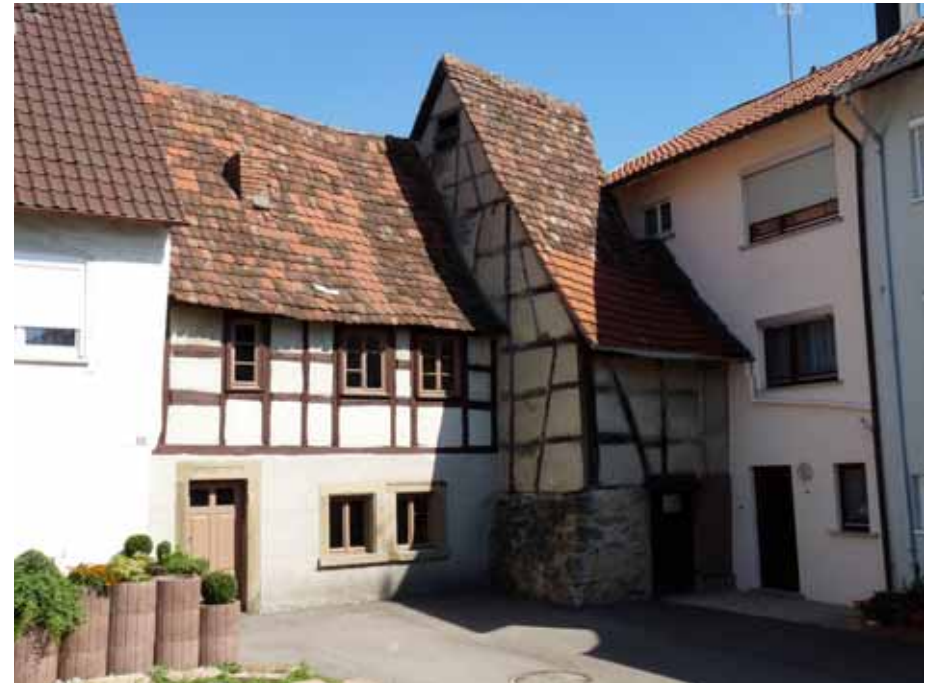
Starengasse 37

Detail Rundbogen-Kellereingang

Wohnhaus, traufständiger zweigeschossiger Fachwerkbau auf massivem EG, dort in Haustüre bezeichnet 1884; Satteldach mit alter Deckung.

Das Wohnhaus dürfte in der östlichen Außenwand Teile der Ortsbefestigung beinhalten.

Das Wohnhaus ist Teil der verschachtelten, kleinteiligen Bebauung an der ehem. östlichen Ettermauer und ein Hinweis auf das Bauen der einst niederen sozialen Schichten im Ostteil der Starengasse in Ortsrandlage.

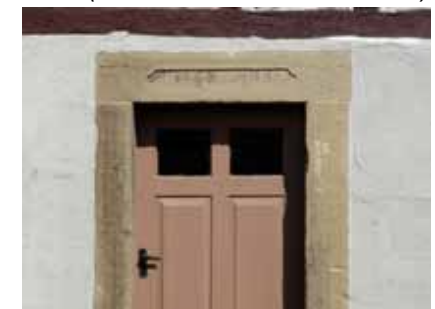
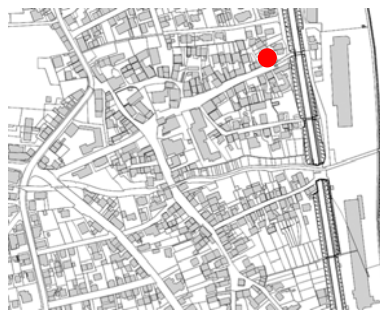
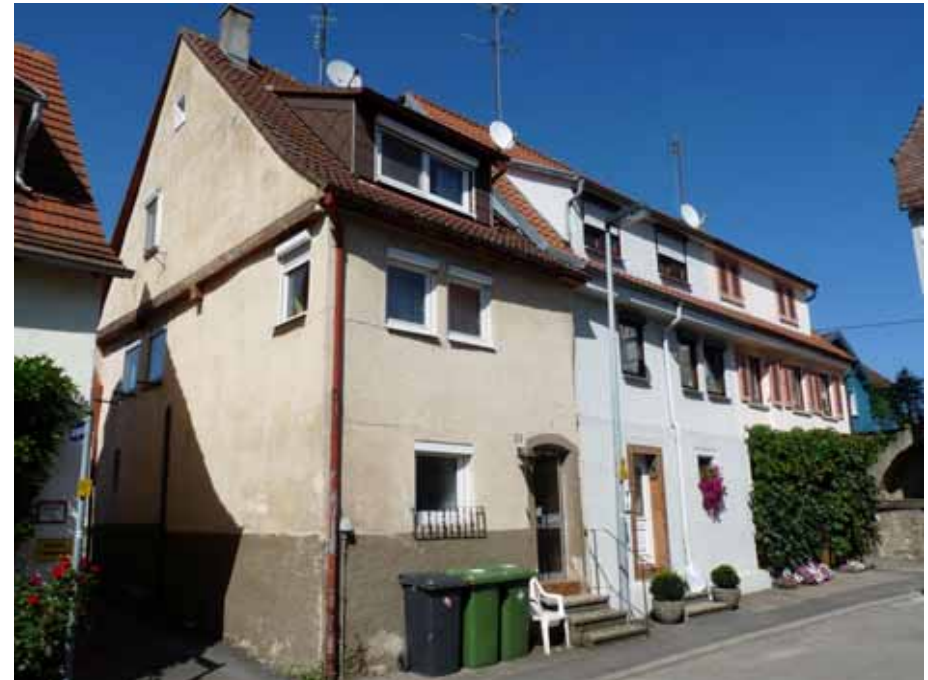
Starengasse 41, 41-1

Detail Türe

Schlichtes verputztes Fachwerkhaus auf massivem EG, giebelseitiger Vorstoß, Satteldach, im Kern wohl noch 17./18. Jh., stark überformt.

Das Wohnhaus ist Teil der verschachtelten, kleinteiligen Bebauung an der ehem. östlichen Ettermauer und ein Hinweis auf das Bauen der einst niederen sozialen Schichten im Ostteil der Starengasse in unmittelbarer Nachbarschaft zum Torturm.

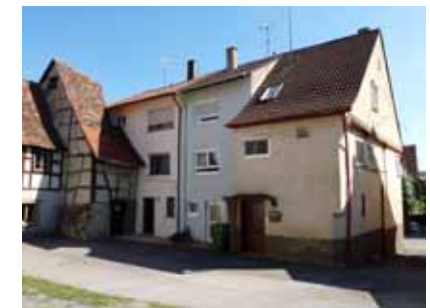
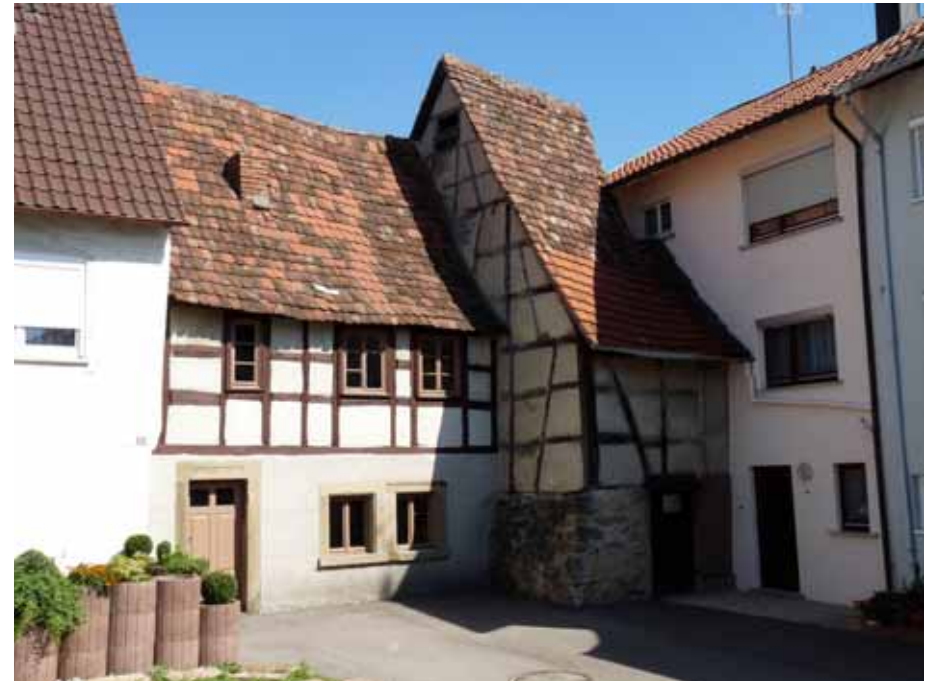
Starengasse 41-2

Ansicht von Nordwesten

Die Scheune dürfte in der östlichen Außenwand Teile der Ortsbefestigung beinhalten.

Die Scheune ist Teil der verschachtelten, kleinteiligen Bebauung an der ehem. östlichen Ettermauer und als Ökonomiegebäude ein Hinweis auf die Bedeutung der Landwirtschaft im Ort.

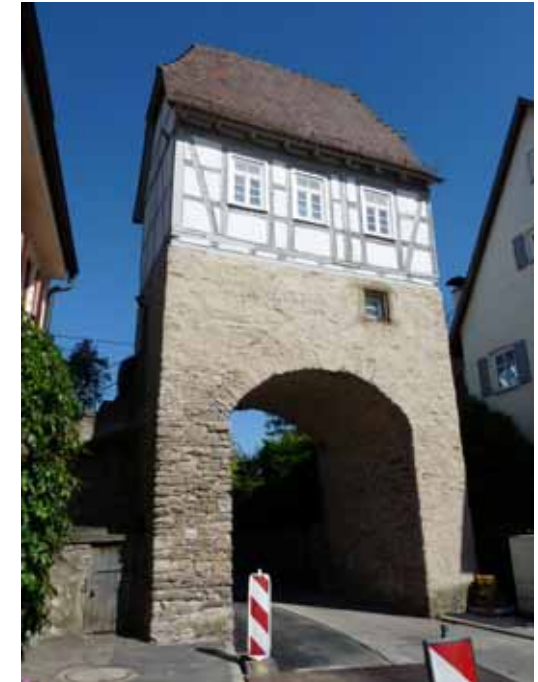
Turm in Bruchsteinmauerwerk mit Fachwerkaufsatz, Krüppelwalmdach, auf der Ostseite verblattete Fachwerkkonstruktion, rundbogige, ehemals (siehe historisches Foto) spitzbogige Durchfahrt (bei Sanierung 1953 entfernt), Torangeln, im Kern spätmittelalterlich bzw. 16. Jh., Sanierungen 1953, 1998 und 2004; östlich anschließende niedrige Mauerzüge.

Ansicht von Südwesten

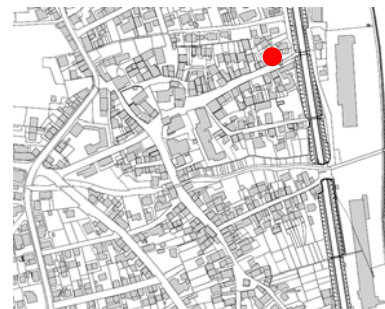
Historisches Foto
