Büro für Bauforschung und Denkmalschutz

Korntal - **MÜNCHINGEN** Kreis Ludwigsburg

Historische Ortsanalyse

April 2014
im Auftrag von
Regierungspräsidium Stuttgart
Stadt Korntal-Münchingen

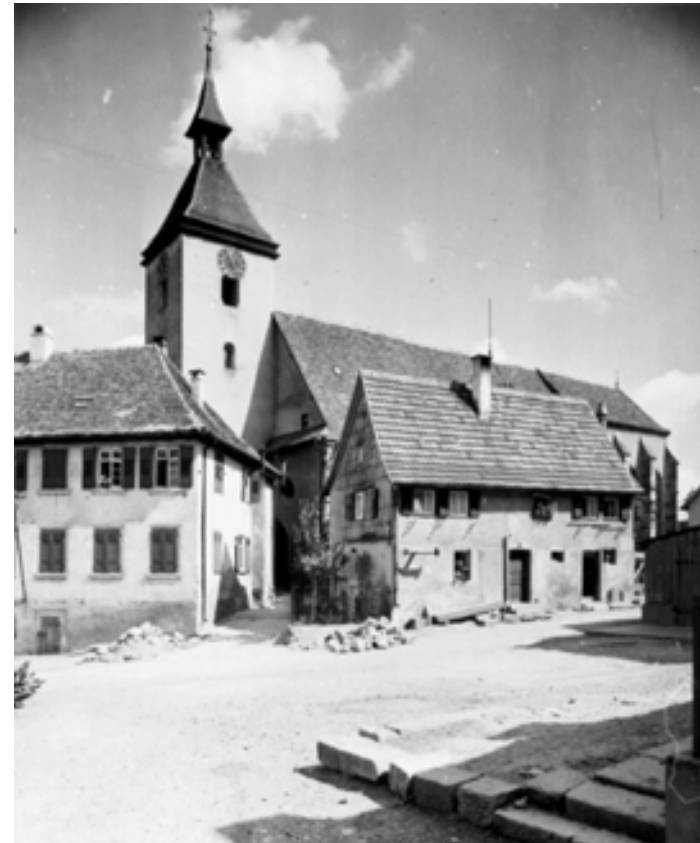
Abb. 3 - Die Pfarrkirche um 1950. Links davor das alte Schulhaus.

Abb. 3 - Ansicht der Pfarrkirche um 1950
beim Landesamt für Denkmalpflege

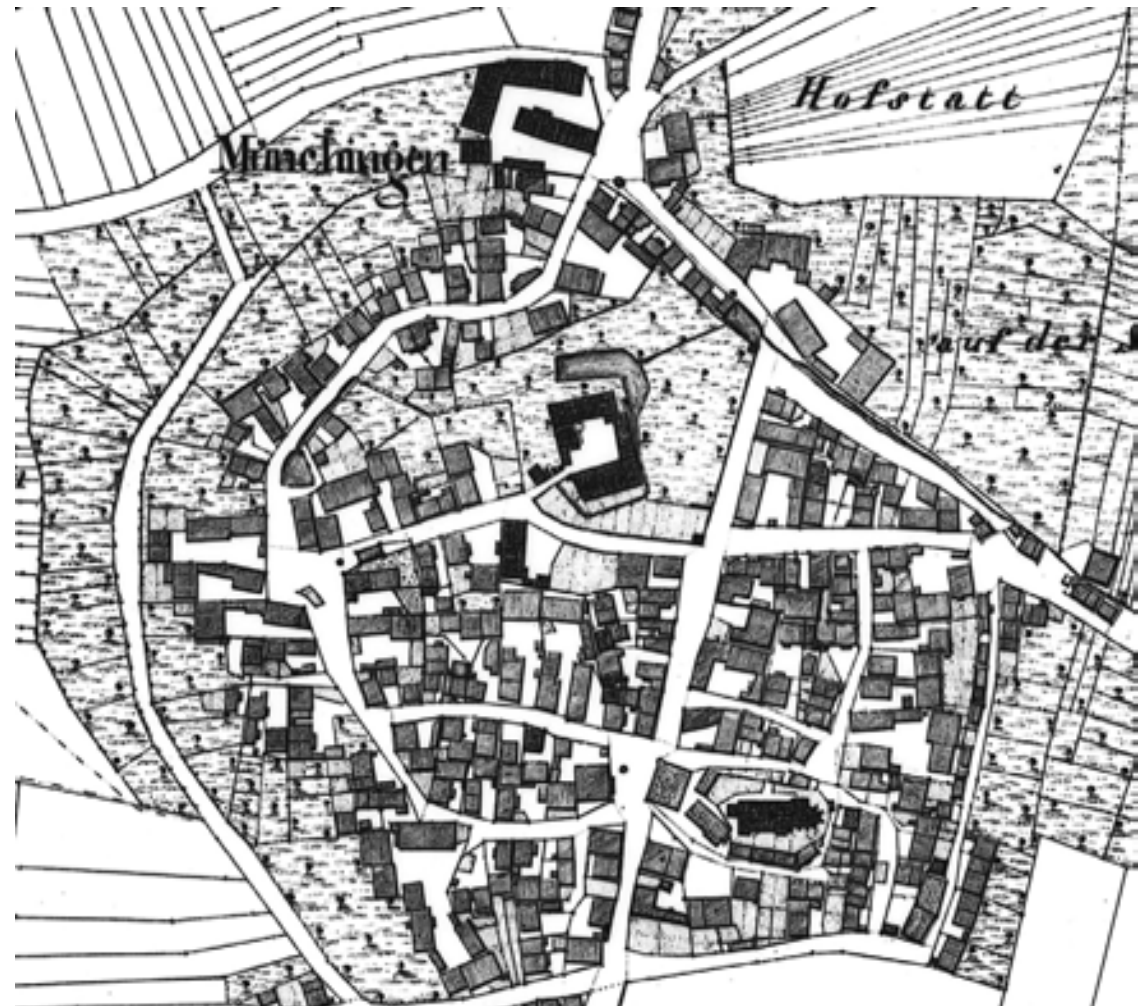
Abb. 4 - Ausschnitt aus dem Primärkatasterplan von Münchingen (1831)

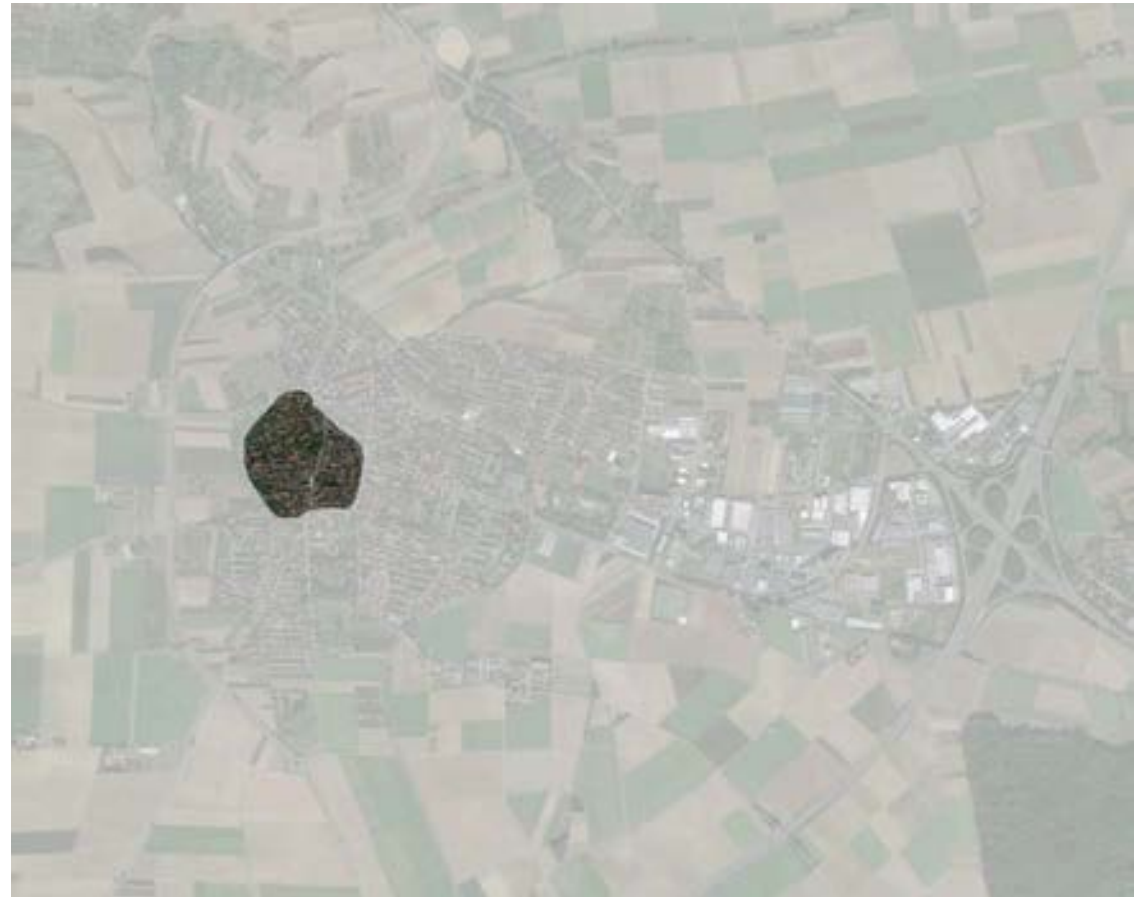
Abb. 5 - Satellitenaufnahme mit Hervorhebung des historischen Ortskerns (2012)

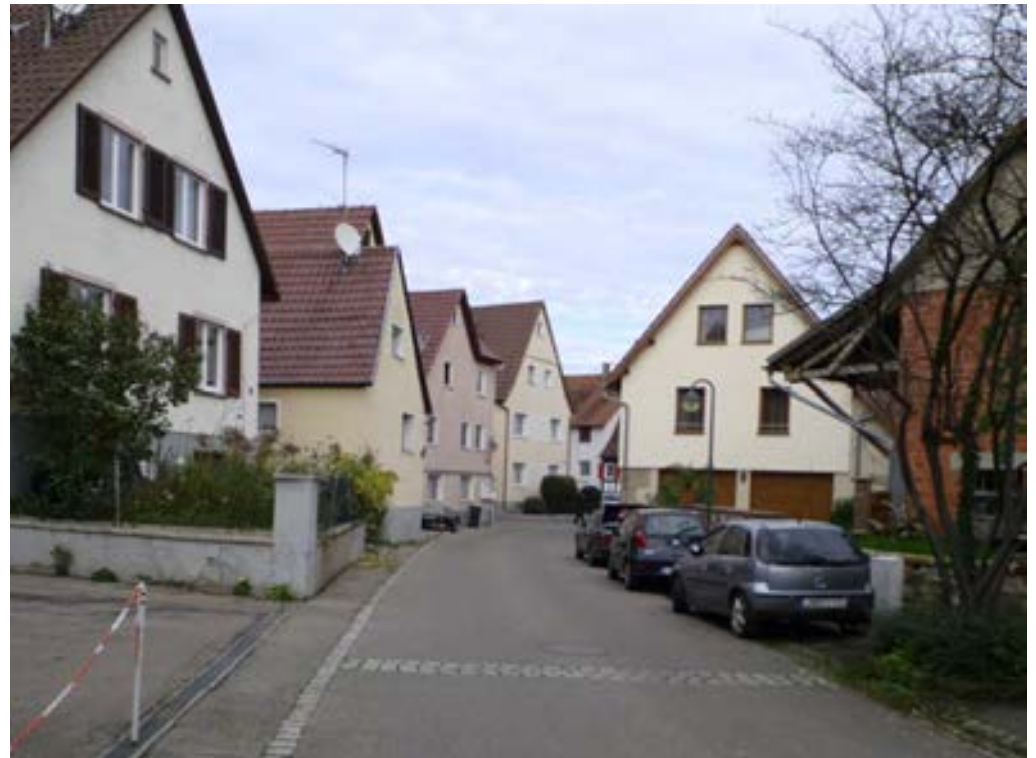
Abb. 6 - Das innere Erscheinungsbild von Münchingen wird durch giebelständige, zweigeschossige, zumeist verputzte Fachwerk-Wohnhäuser mit Satteldach bestimmt (2013)

Das innere Erscheinungsbild von Münchingen wird überwiegend von zweigeschossigen, verputzten Fachwerkgebäuden mit Satteldach bestimmt. Nur vereinzelt finden sich fachwerksichtige Gebäude. Bei den bäuerlichen Wohnhäusern handelt es sich überwiegend um Wohnstallhäuser mit Tierställen und Ökonomiezonen im Erdgeschoss und den eigentlichen Wohnräumen im Obergeschoss. Die Mehrzahl der historischen Gebäude stammt aus dem 17./18. Jahrhundert, was für eine größere Zerstörung im Dreißigjährigen Krieg und den folgenden Wiederaufbau sprechen dürfte. Dennoch sind auch vereinzelte Gebäude im Ort erhalten, die im Kern noch auf das 15./16. Jahrhundert zurückgehen dürften, wie etwa die Gebäude Hintere Gasse 17, Hintere Gasse 19 und das Alte Schloss (Schlossgasse 6).

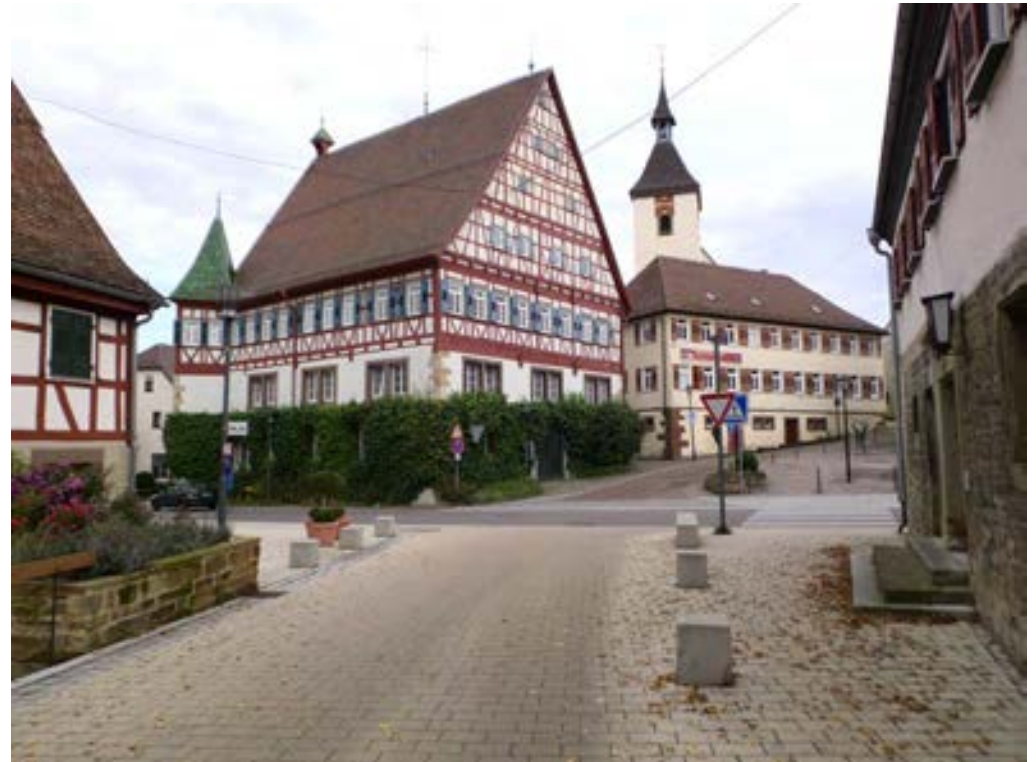
Abb. 7 - Ortsbildbestimmende Dominanten bilden das Rathaus sowie die Pfarrkirche mit ihrem Westturm; davor das ehemalige Schulhaus (2013)

Als bauliche Dominanten sind das Rathaus (Rathausgasse 2), ein stattlicher Fachwerkbau von 1687, die Pfarrkirche von 1645, mit ihrem in Teilen noch romanischen Westturm, die Schlossanlage mit Schlosspark sowie der ehemalige Spitalhof (Am Spitalhof 1) des Esslinger Katharinenspitals zu erwähnen.

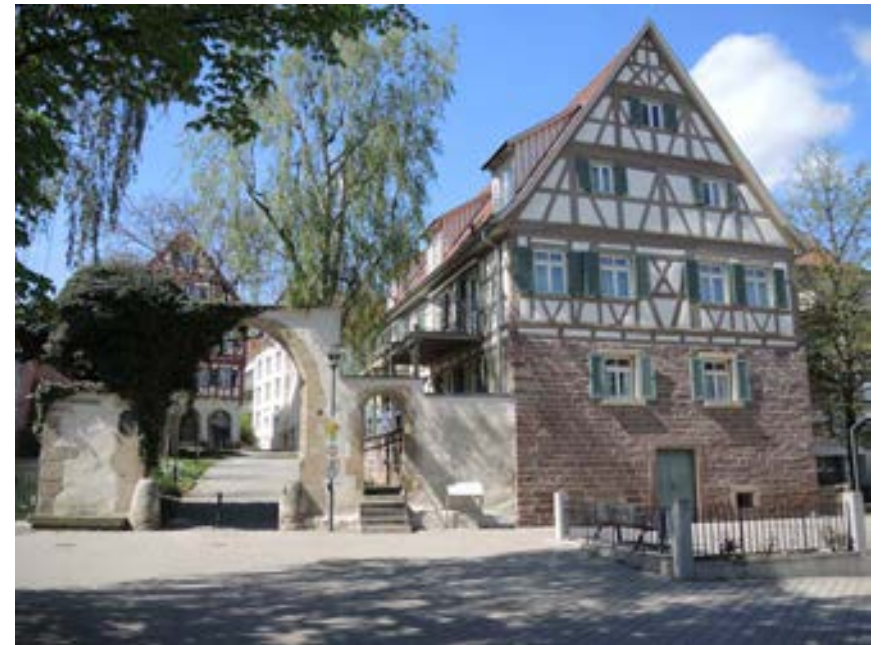
Am Spitalhof 1/1, 1/2, 1/4

Stattliche Hofanlage am nordöstlichen Rand des historischen Ortskerns. Giebelständiges, zweigeschossiges Wohnhaus (1/1) über hohem, massiv gemauertem Sockel- und Erdgeschoss. Das Erdgeschoss teilweise auch Fachwerk, darüber fachwerksichtiges Obergeschoss. Nach oben mit zwei Dachgeschosebenen und Spitzboden unter Satteldach mit Schleppgauben abschließend. Rückwärtig zum Hofraum das dreigeschossige Haupthaus (1/2) über massiv gemauertem Erdgeschoss zwei fachwerksichtige Obergeschosse. Nach oben mit zwei Dachgeschosebenen unter Krüppelwalmdach abschließend. Rundbogiges Kellertor. Inschriftlich auf 1562 datiert. Zuletzt 2006 saniert und umgebaut. Daneben ein ein- und zweigeschossiges Fachwerk-Nebengebäude (1/4) und Reste der Hofmauer mit rundbogiger Toreinfahrt mit Datierung "1672".

Die überlieferte und umfassend erneuerte Hofanlage ist ein bedeutendes Dokument für die Herrschaftsgeschichte von Münchingen. An der Erhaltung der Hofanlage besteht aus wissenschaftlichen und heimatgeschichtlichen Gründen ein besonderes öffentliches Interesse.

Ansicht der Hofanlage mit Wohnhaus, Nebengebäuden und Hoftor von Osten

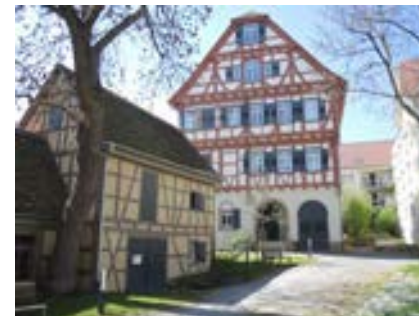
Ansicht des Haupthauses von Nordosten

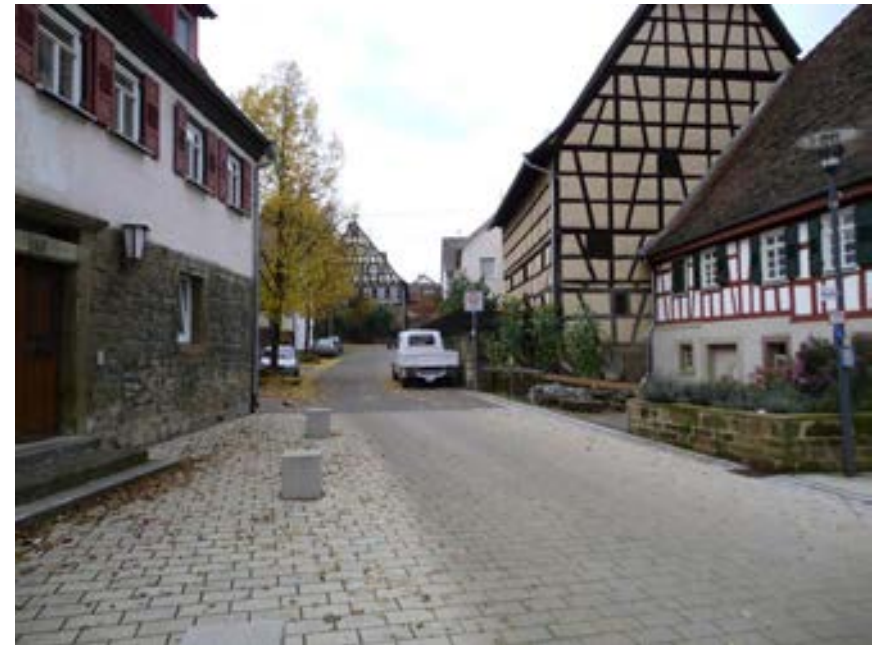
Die Gaisgasse wird auf der nördlichen Straßenseite von zumeist jüngerer Bebauung des 20. Jahrhunderts bestimmt. Auf der südlichen Straßenseite sind noch einzelne Gebäude des 17./18. Jahrhunderts überliefert. Dominiert wird der Straßenverlauf an der Einmündung in die Hauptstraße von dem stattlichen, ehemaligen Gasthof „Zum Hirsch“ (Hauptstraße 28). Am westlichen Ende der Gaisgasse dominiert das große, in den Straßenraum hineinragende Bauernhaus der Hofanlage Hausnr. 19 das Straßenbild.

Blick nach Westen entlang der Gaisgasse von der Hauptstraße aus

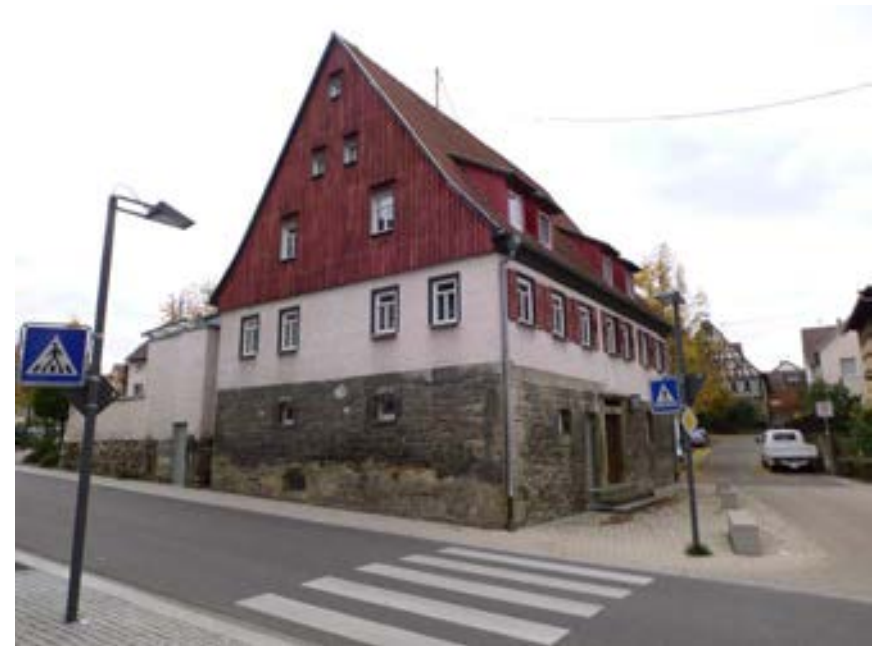
Gaisgasse 1

In Ecklage stehendes, zweigeschossiges Wohnstallhaus. Über hoher, massiv gemauerter Erdgeschosszone ein verputztes Fachwerk-Obergeschoss. Nach oben mit drei Dachgeschossebenen unter einem Satteldach mit Schleppgauben abschließend. Die Giebeldreiecke mit Brettschalung verkleidet. Im Kern 17./18. Jahrhundert mit jüngeren Veränderungen. An der nördlichen Traufseite eine sandsteinerner Türumrahmung mit Verdachung und zweiflügliger Türe. Im Sturz die Inschrift: "Iacob Bayha Margretha Bayhain 1815".

Die Türumrahmung samt Türblättern verweist auf eine Umbaumaßnahme im frühen 19. Jahrhundert. An der Erhaltung dieser Bauteile besteht aus wissenschaftlichen Gründen ein öffentliches Interesse.

Ansicht des Wohnstallhauses von Nordosten

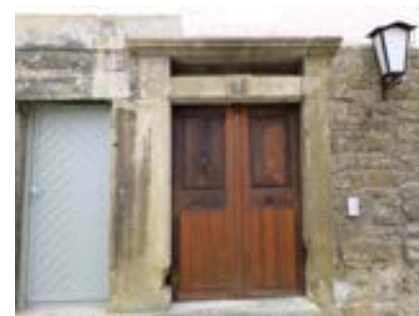
Ansicht der Eingangstüre

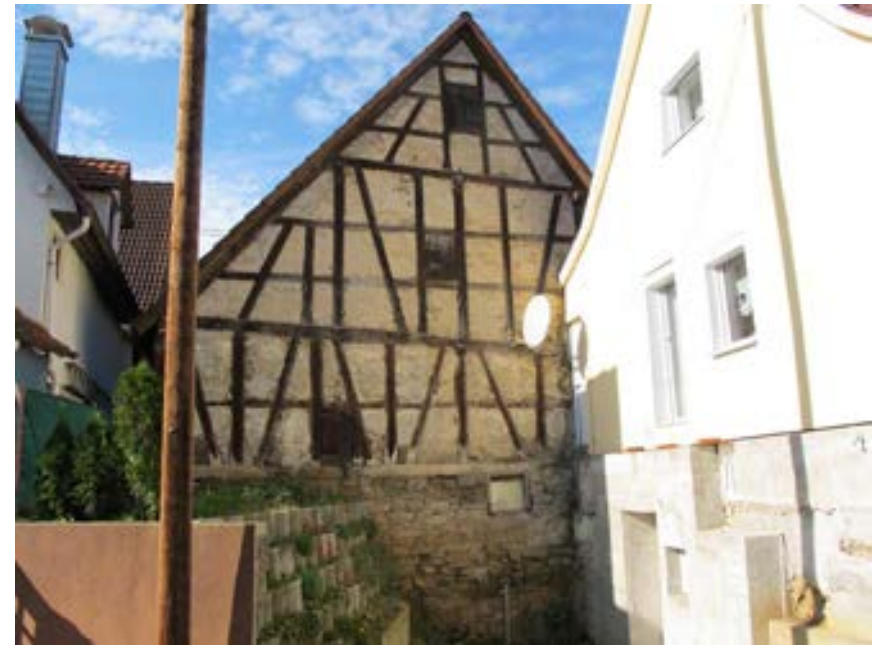
Gaisgasse 9

In zweiter Reihe, rückwärtig zum Hofraum des Gebäudes Hausnr. 9 stehende Fachwerkscheune über einem massiv gemauerten Naturstein-Sockelgeschoss. Nach oben mit zwei Dachgeschossebenen unter einem Satteldach abschließend. An der nördlichen Traufseite eine große Toreinfahrt. Spätes 19. Jahrhundert.

Ansicht des Fachwerkgiebels der Scheune von Osten

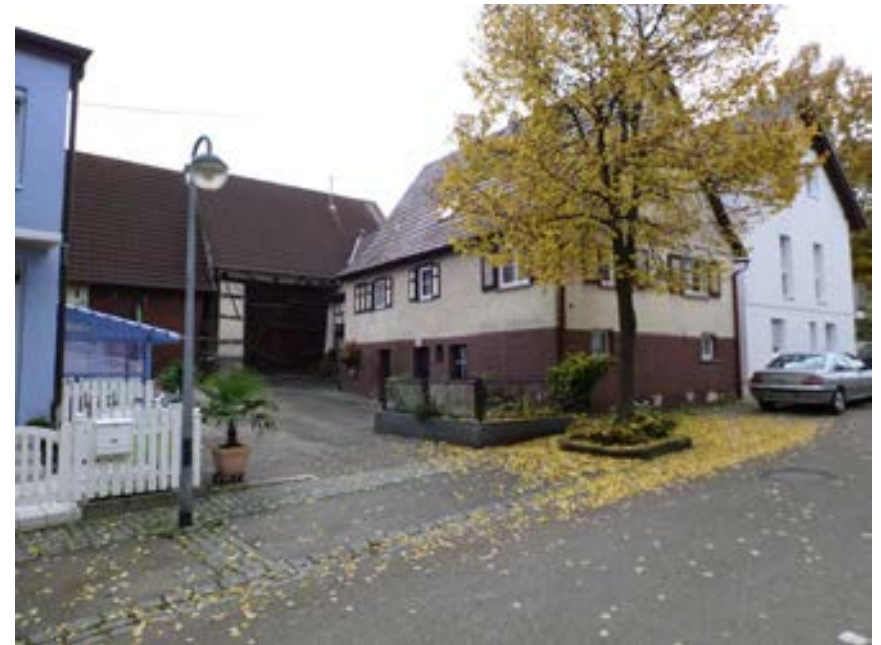
Gaisgasse 11

Kleine Hofanlage in Form eines Hakengehöfts. Giebelständiges, zweigeschossiges Wohnstallhaus mit massiv gemauerter Erdgeschosszone und verputztem Fachwerk-Obergeschoss. Nach oben mit zwei Dachgeschossebenen unter einem Satteldach abschließend. An der nördlichen Giebelseite stossen die Dachgeschosse jeweils leicht vor. Rückwärtig zum Hofraum eine Fachwerkscheune über massiv gemauertem Naturstein-Sockel. Traufseitig eine große Toreinfahrt. Rundbogiges Kellertor.

17. Jahrhundert mit jüngeren Veränderungen.

Ansicht der Hofanlage mit Wohnhaus und Scheune von Nordosten

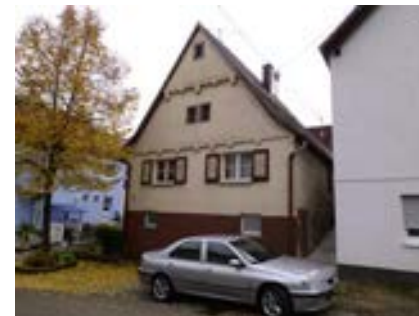
Ansicht des Wohnhauses von Nordwesten

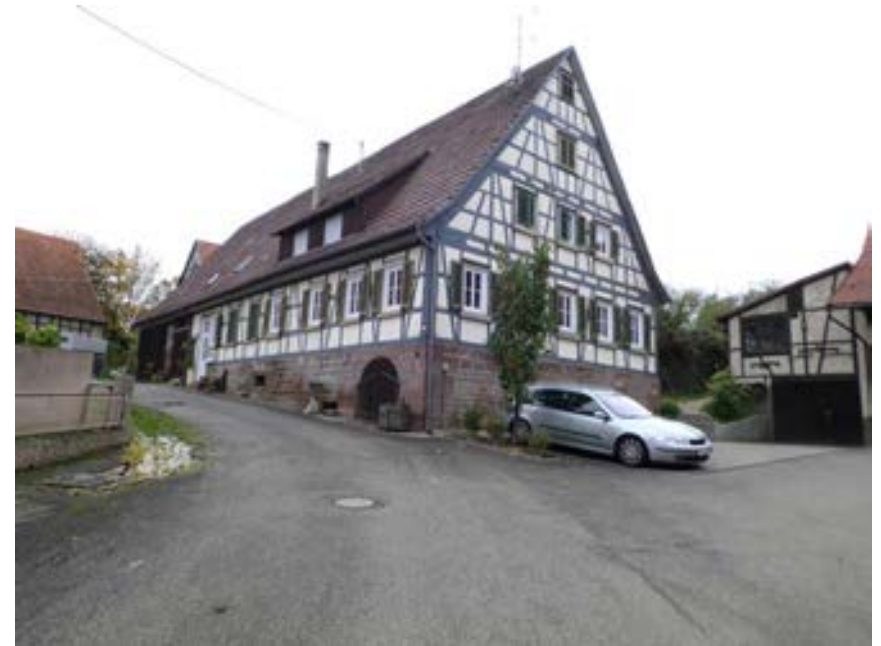
Gaisgasse 17, 17a

Stattliche Hofanlage in Form eines offenen Hakengehöfts am südlichen Ortsrand. In zweiter Reihe zur Gaisgasse stehendes, eingeschossiges Einhaus über hohem, massiv gemauertem Kellersockel mit rundbogigem Kellertor. Darüber fachwerk-sichtiges Vollgeschoss. Nach oben mit drei Dachgeschossebenen unter einem Satteldach mit Schleppgaube abschließend. In südlicher Verlängerung ein Scheunenteil unter gemeinsamem Dach. Rückwärtig zum Hofraum eine große, zweiteilige Fachwerkscheune mit drei Dachgeschossebenen. Traufseitig eine große Toreinfahrt. Das Hofareal südwestlich mit einer massiven Hofeinfriedung umgeben.

18. Jahrhundert mit jüngeren Veränderungen.

Ansicht der Hofanlage mit Wohnhaus und Scheunen von Nordosten

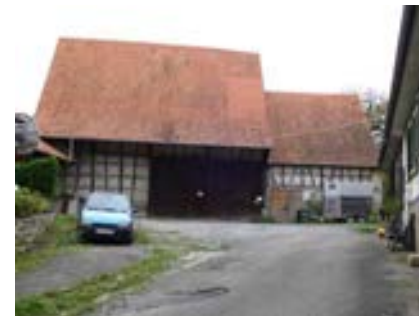
Ansicht der Scheunen von Norden

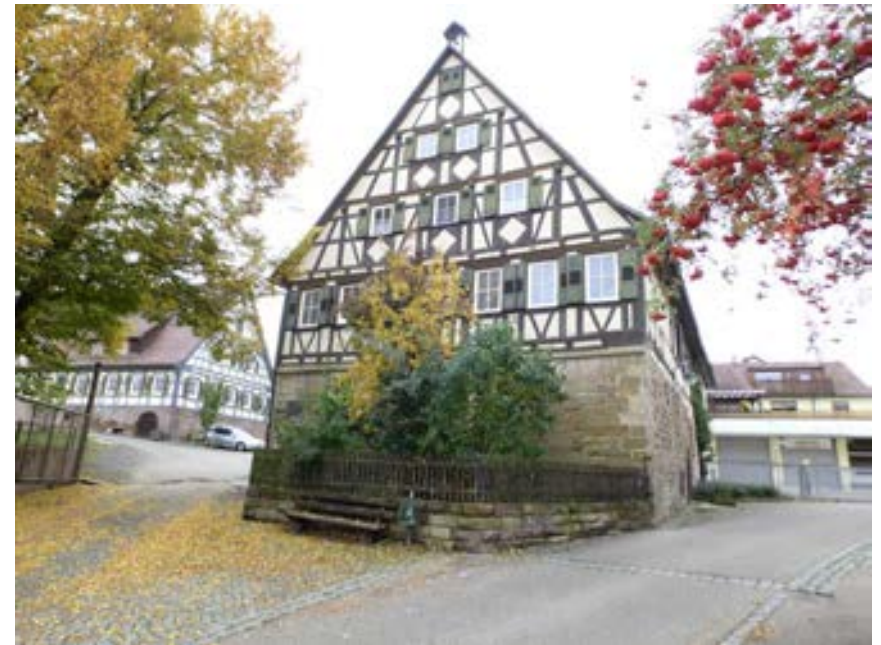
Gaisgasse 19, 19a

Ansicht der Hofanlage mit Wohnhaus und Scheune von Osten

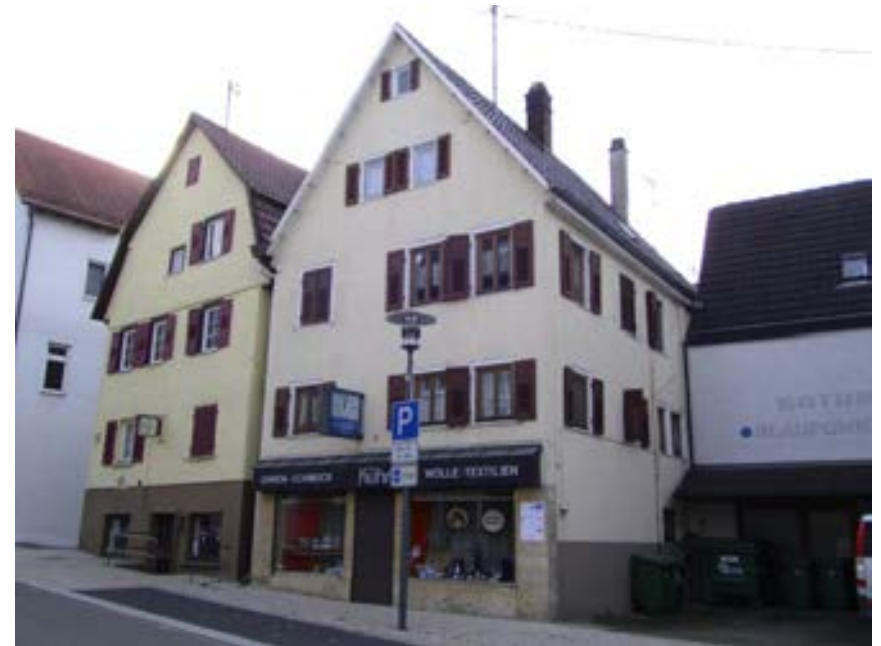
Zentral im historischen Ortskern stehendes, giebelständiges, dreigeschossiges Wohn- und Geschäftshaus. Über massiv gemauerter Erdgeschosszone zwei verputzte Fachwerk-Obergeschosse. Nach oben mit zwei Dachgeschossebenen unter einem Satteldach abschließend. Im Erdgeschoss moderner Ladeneinbau. 18./19. Jahrhundert mit jüngeren Veränderungen.

Ansicht des Gebäudes von Nordosten

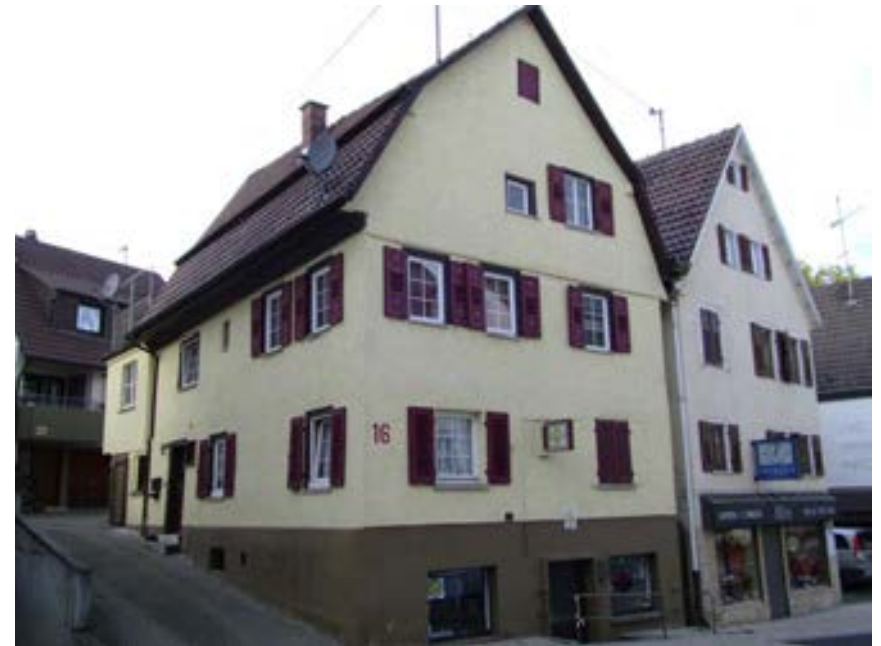
In leichter Hanglage stehendes, giebelständiges, dreigeschossiges Wohn- und Geschäftshaus, wobei das Erdgeschoss unter dem heutigen Straßenniveau abgesenkt ist und auch als hohes Sockelgeschoss angesehen werden kann. Über massiv gemauerter Erdgeschoss- und Obergeschosszone ein verputztes Fachwerk-Obergeschoss. Nach oben mit zwei Dachgeschossebenen unter einem Mansarddach abschließend. Im Erd- oder Sockelgeschoss ein Laden eingerichtet. 18./19. Jahrhundert mit jüngeren Veränderungen.

Ansicht des Gebäudes von Südosten

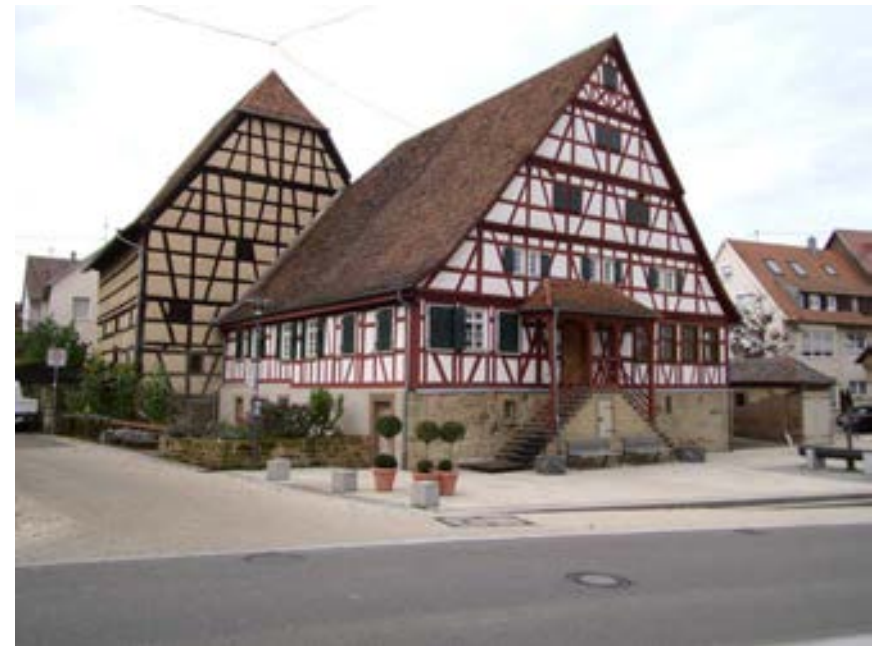
Zwischen 1714 und 1728 auf einer Brandstätte neu erbaut. Bis 1830 als Gasthof und Metzgerei betrieben. Jüngere Veränderungen.

Ansicht des ehemaligen Gasthofes von Südosten

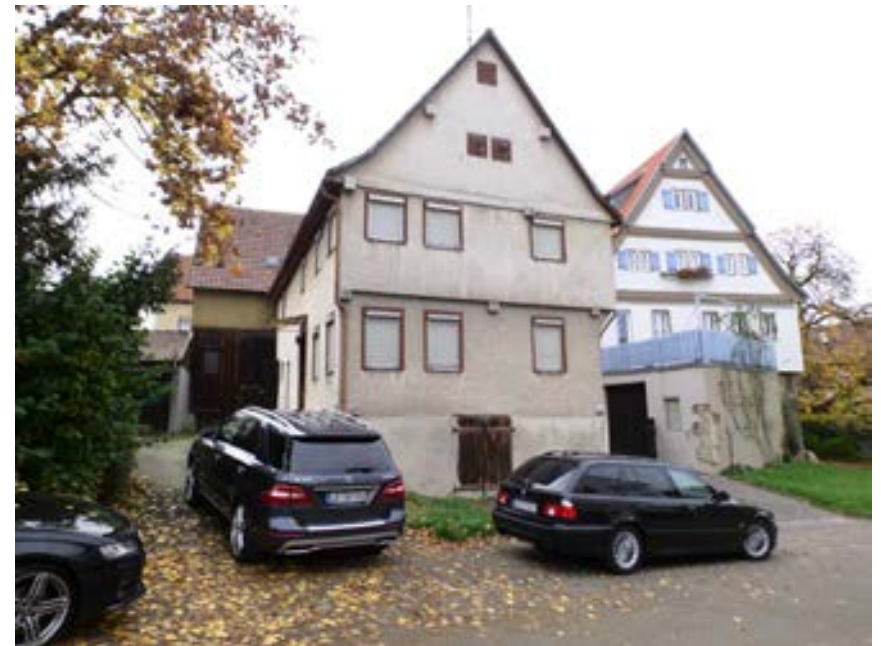
Ansicht der Hofanlage mit Wohnhaus und Scheune von Osten

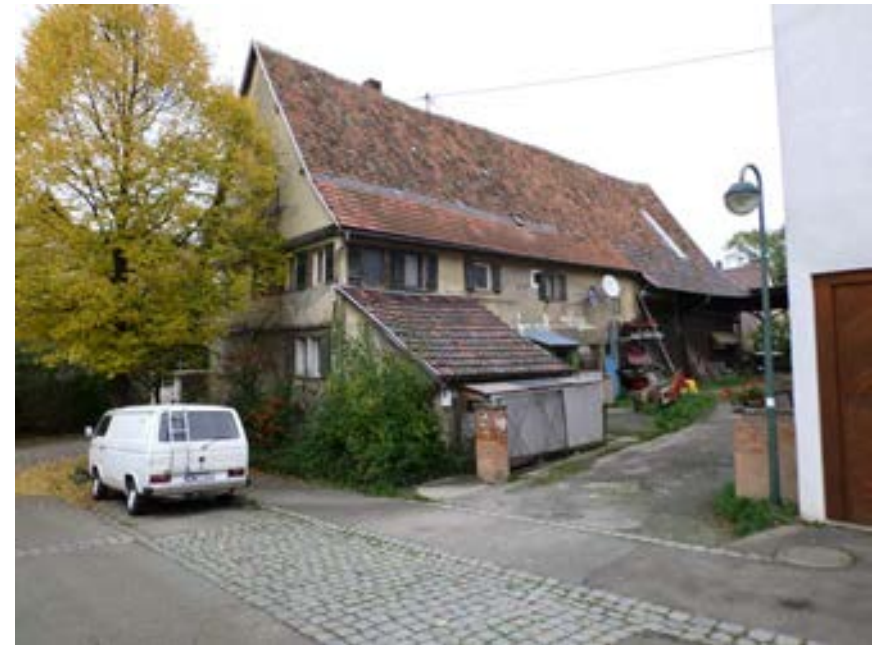
Das sehr anschaulich überlieferte Einhaus mit Wohn- und Scheunenteil und noch gänzlich unausgebauten Dachgeschossebenen ist als sehr gutes Beispiel für die einst landwirtschaftliche Prägung von Münchingen anzusehen. Es vermittelt in nahezu vorbildlicher Weise die Lebens- und Arbeitsverhältnisse der hiesigen Bevölkerung im 17./18. Jahrhundert.

Ansicht des Einhauses von Südwesten

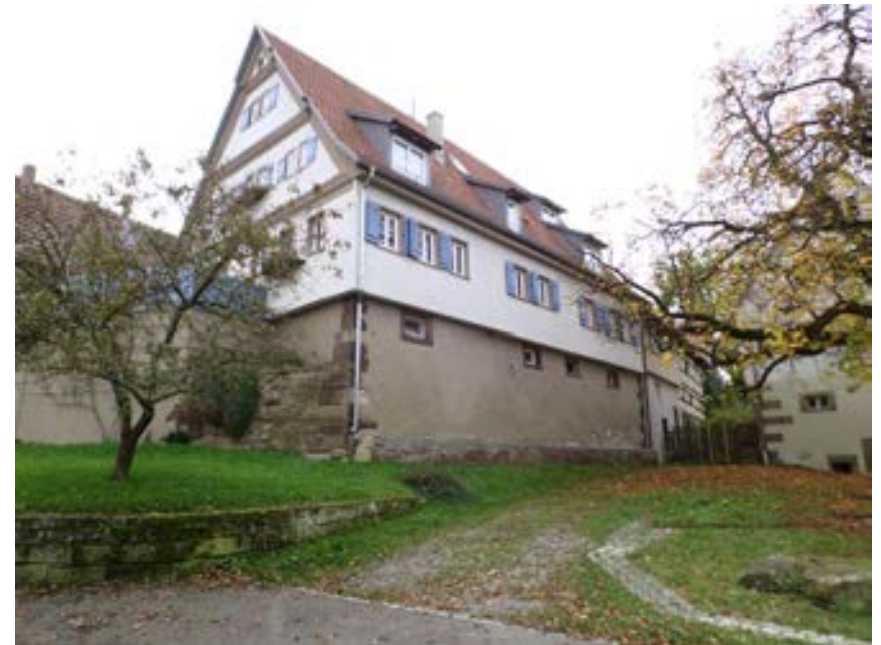
In erhöhter, straßenbildprägender Lage stehende Hofanlage. Zweigeschossiges Wohnstallhaus mit sehr hoher, massiv gemauerter Erdgeschosszone und verputztem Fachwerk-Obergeschoss. Nach oben mit zwei Dachgeschossebenen und Spitzboden unter einem Satteldach mit Schleppgauben abschließend. Die Geschosse jeweils leicht vorstoßend. Im Giebel profilierte Schwellen. Frühes 17. Jahrhundert. Im Kern wohl älter. Jüngere Veränderungen. Westlicher Anbau über gewölbtem Keller. Am Kellerabgang bezeichnet mit 157?. Im Erdgeschoss Stallungen, im Obergeschoss Laubengang und Kammern.

Ansicht der Hofanlage mit Wohnhaus und Nebengebäude von Nordosten

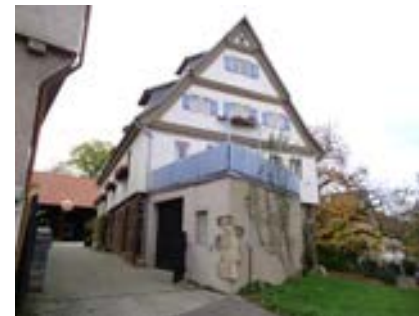
Ansicht des Wohnhauses von Südosten

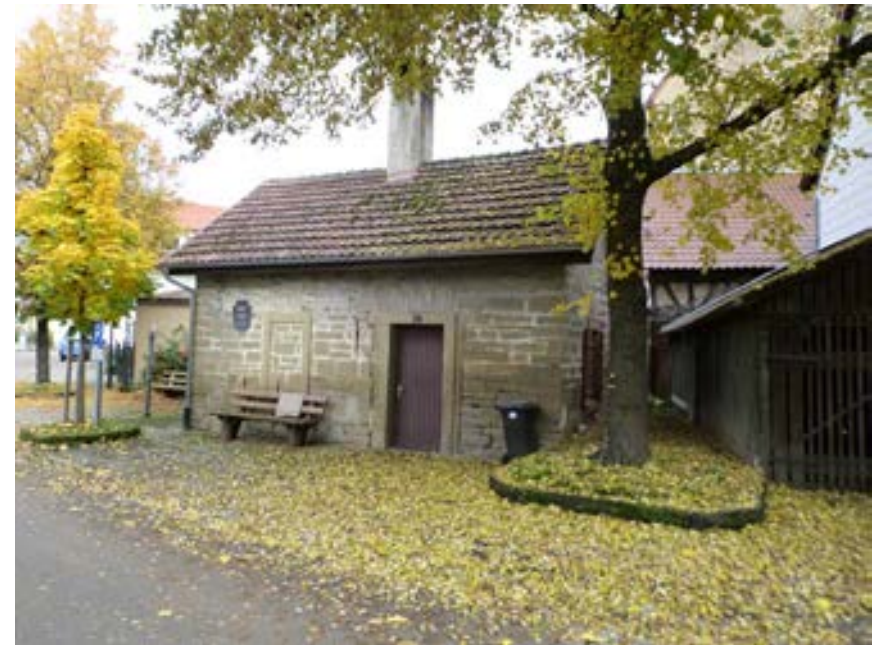
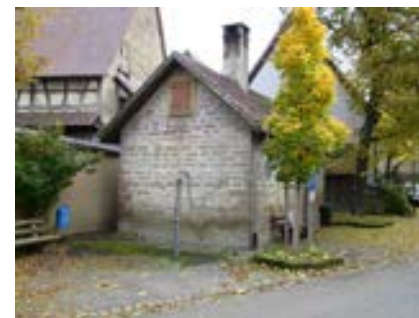
Hintere Gasse 26

Traufständiges, eingeschossiges, massiv aus Sandstein erbautes Backhaus mit Satteldach und zentral stehendem Kamin. Mitte 19. Jahrhundert.

Das Backhaus wurde nach 1831 an der Stelle der ehemaligen Oberen Wette errichtet. Die Wette ist auf dem Primärkatasterplan von 1831 noch verzeichnet.

Ansicht des Backhauses von Westen

Ansicht des Backhauses von Norden

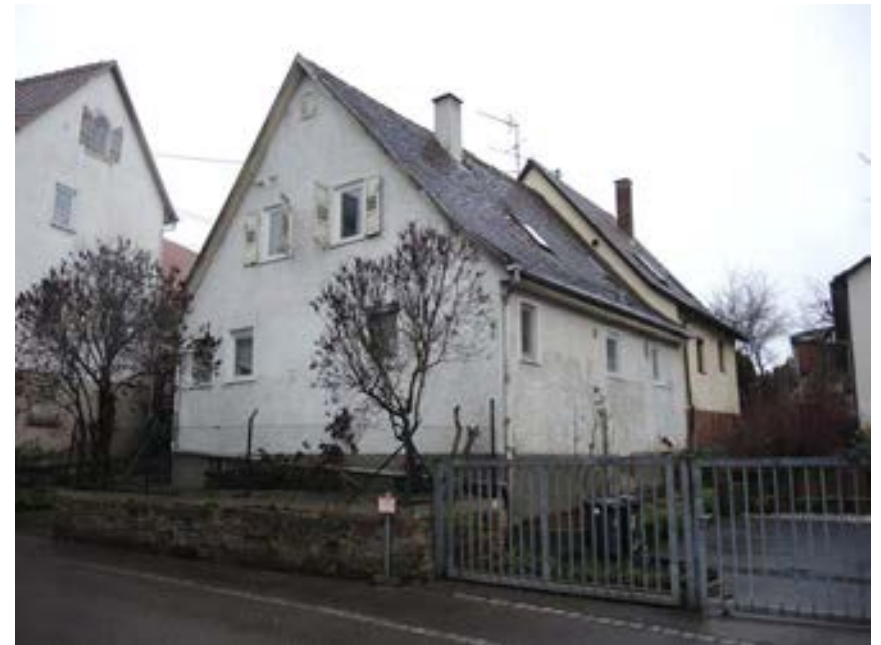
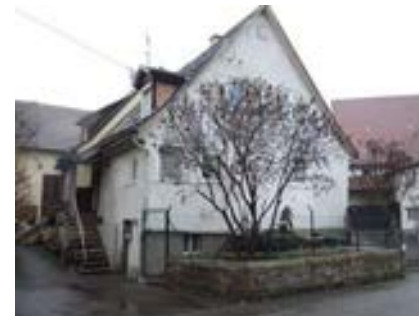
Hintere Gasse 27

Am westlichen Ortsrand stehendes, eingeschossiges Wohnhaus. Über massiv gemauerter Sockelgeschosszone ein verputztes Fachwerk-Erdgeschoss. Nach oben mit zwei Dachgeschossebenen unter einem Satteldach abschließend. An der südlichen Traufseite außenliegender Treppenaufgang. 18./19. Jahrhundert mit jüngeren Veränderungen.

Ansicht des Wohnhauses von Nordosten

Ansicht von Südosten

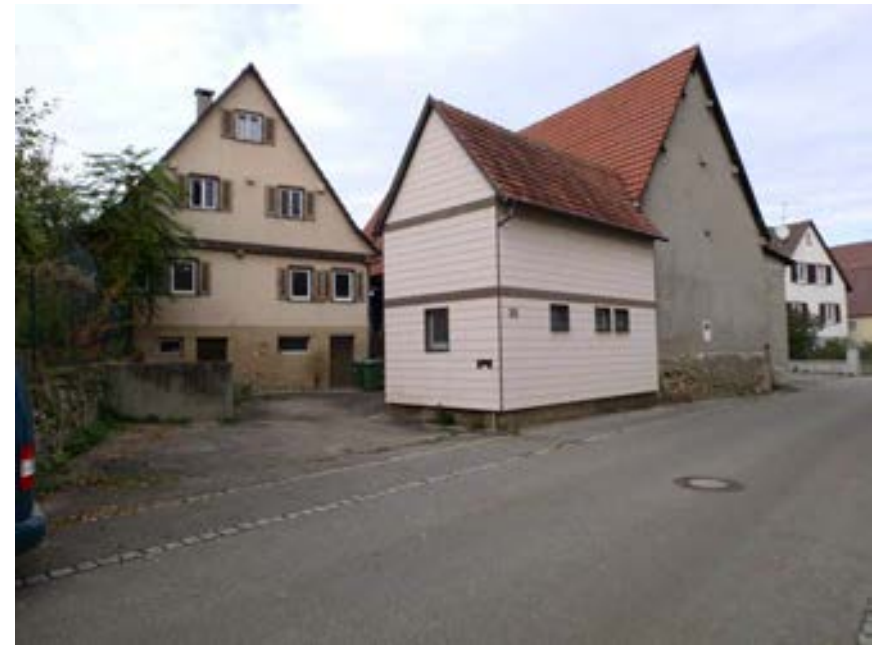
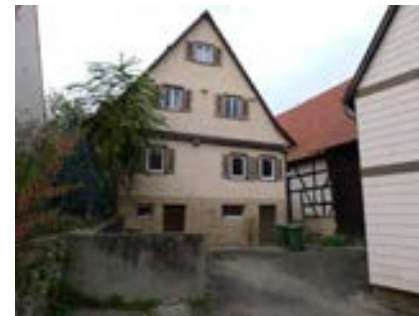
Hintere Gasse 35

Am nordwestlichen Rand des historischen Ortskerns stehende Hofanlage in Form eines Parallelgehöfts. Ein von der Straße zurückgesetztes, giebelständiges, zweigeschossiges Wohnstallhaus mit massiv gemauerter Erdgeschosszone und verputztem Fachwerk-Obergeschoss. Nach oben mit zwei Dachgeschossebenen unter einem Satteldach abschließend. Parallel zum Wohnhaus eine stattliche, teils verputzte Fachwerkscheune mit Satteldach. Traufseitig große Toreinfahrt. Traufständig zur Straße ein kleines, an die Scheune angebautes Ökonomiegebäude mit Satteldach; die Fassaden modern mit Platten verkleidet. 17./18. Jahrhundert mit jüngeren Veränderungen.

Ansicht der Hofanlage mit Wohnhaus und Scheune von Südosten

Ansicht des Wohnhaus von Südosten

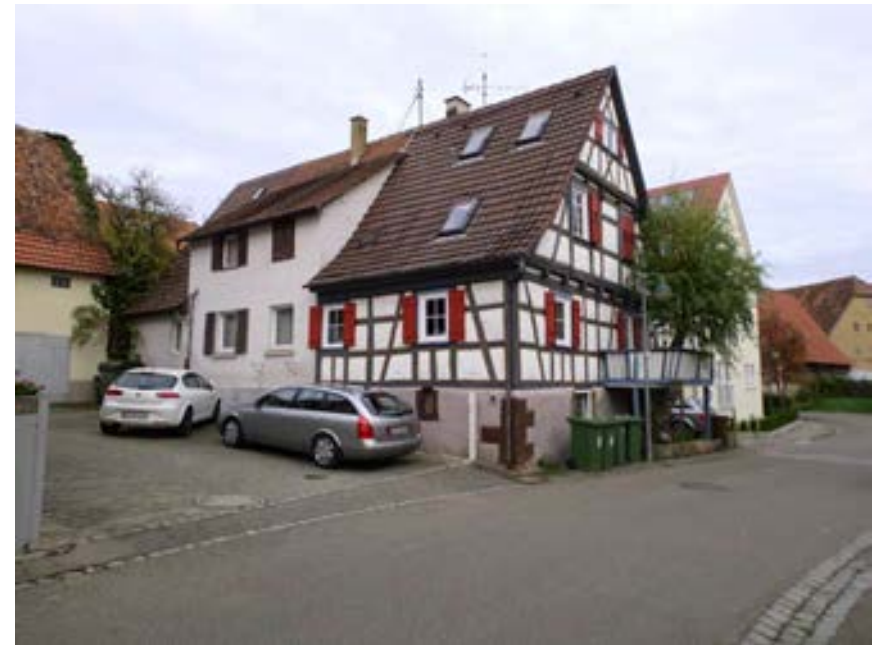
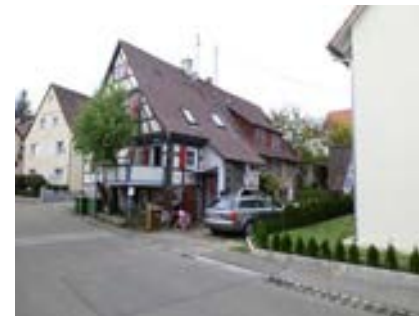
Hintere Gasse 49

Am nördlichen Rand des historischen Ortskerns stehendes, eingeschossiges Wohnhaus. Über massiv gemauerter Sockelgeschosszone erhebt sich ein fachwerksichtiges Obergeschoss. Nach oben mit zwei Dachgeschossebenen unter einem Satteldach abschließend. Die Dachgeschosse stoßen an der südlichen Giebelseite leicht vor.

17./18. Jahrhundert mit jüngeren Veränderungen; unter anderem Ausbau der Dachgeschosse.

Ansicht des Wohnhauses von Südwesten

Ansicht des Wohnhauses von Südosten

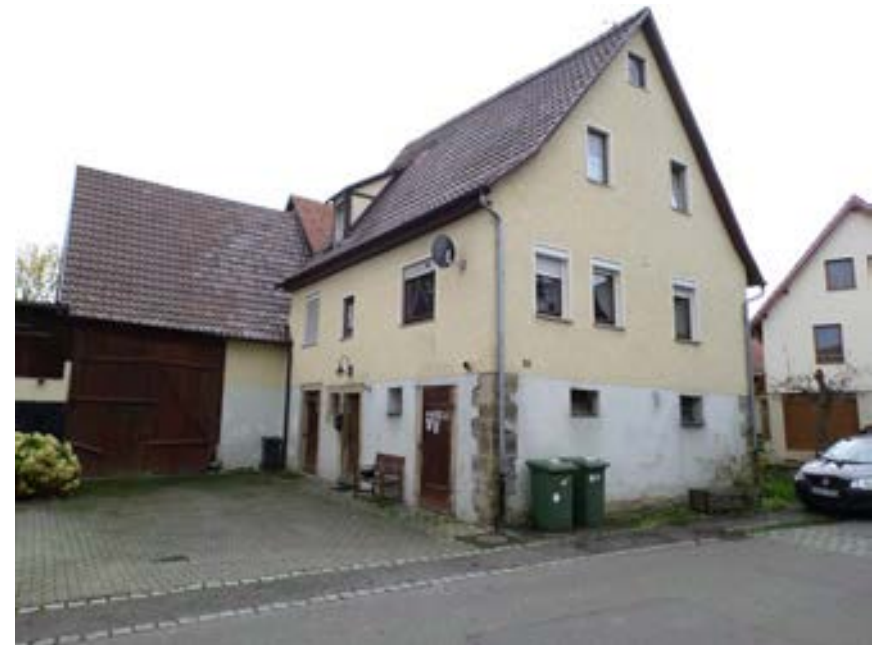
Hintere Gasse 50

Unmittelbar nördlich an der Schlossmauer stehende Hofanlage in Form eines geschlossenen Hakengehöfts. Ein giebelständiges, zweigeschossiges Wohnstallhaus mit massiv gemauerter Erdgeschosszone und verputztem Fachwerk-Obergeschoss. Nach oben mit zwei Dachgeschossebenen unter einem Satteldach mit Schleppgauben abschließend. Das Erdgeschoss mit Eckquaderungen. Rückwärtig zum Hofraum eine verputzte Fachwerkscheune mit Satteldach. Traufseitig mit großer Toreinfahrt. 18./19. Jahrhundert mit jüngeren Veränderungen.

Ansicht der Hofanlage mit Wohnhaus und Scheune von Nordosten

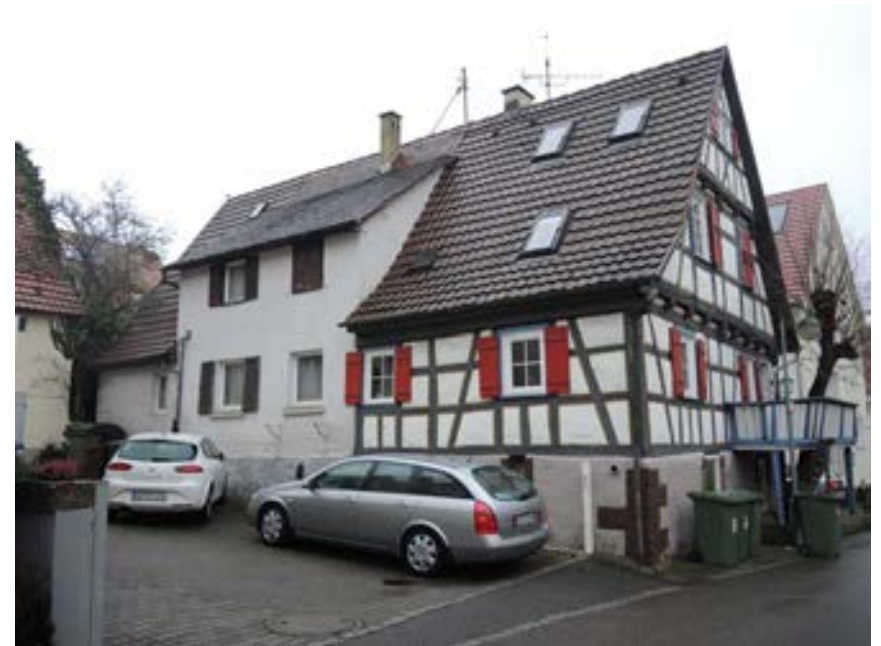
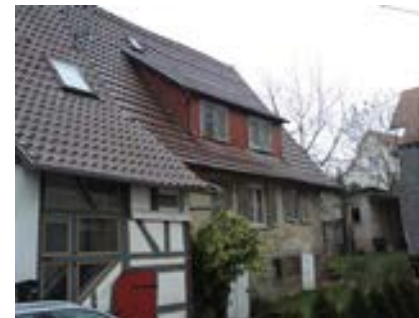
Hintere Gasse 51

Am nördlichen Ortsrand stehendes, unmittelbar an Hausnummer 49 angebautes, eingeschossiges Wohnhaus. Über massiv gemauerter Sockelzone ein verputztes Fachwerk-Erdgeschoss. Nach oben mit zwei Dachgeschossebenen unter einem Satteldach mit Schleppgauben abschließend. 17./18. Jahrhundert mit jüngeren Veränderungen.

Ansicht des Wohnhauses von Südwesten

Ansicht des Wohnhauses von Südosten

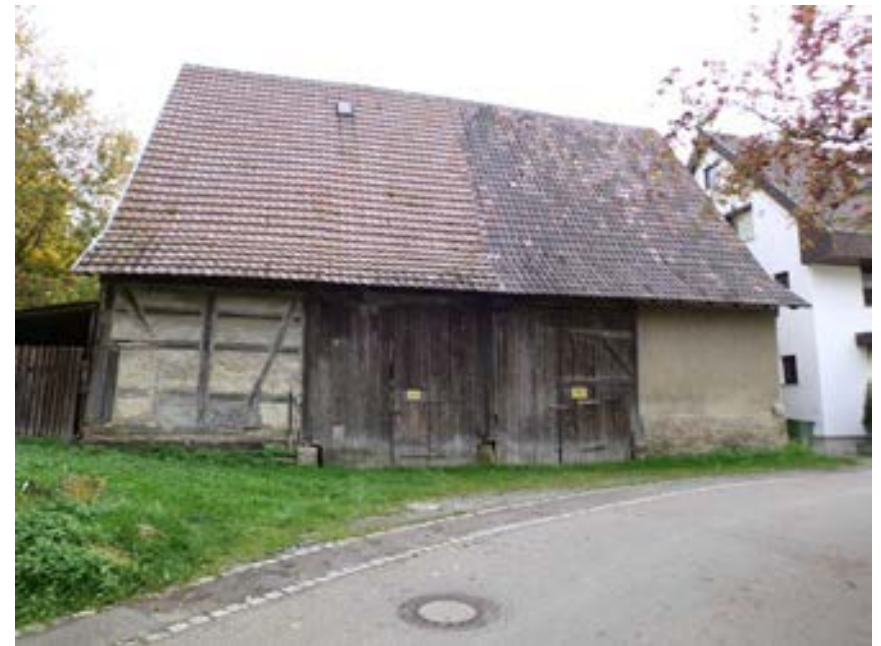
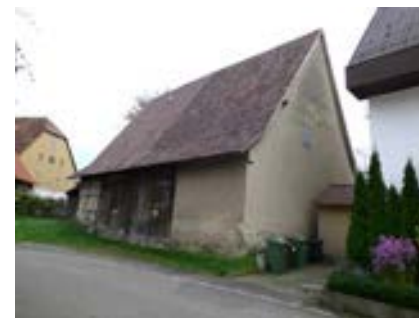
Hintere Gasse 54

Am nördlichen Rand des historischen Ortskern, unmittelbar an der Schlossmauer stehende, traufständige Doppelscheune mit massiv gemauertem Sockel und teils verputzten Fachwerk-Außenwänden. Nach oben mit drei Dachgeschossebenen unter einem Satteldach abschließend. Traufseitig zwei große Toreinfahrten. 18. Jahrhundert.

Ansicht der Scheune von Norden

Ansicht der Scheune von Nordwesten

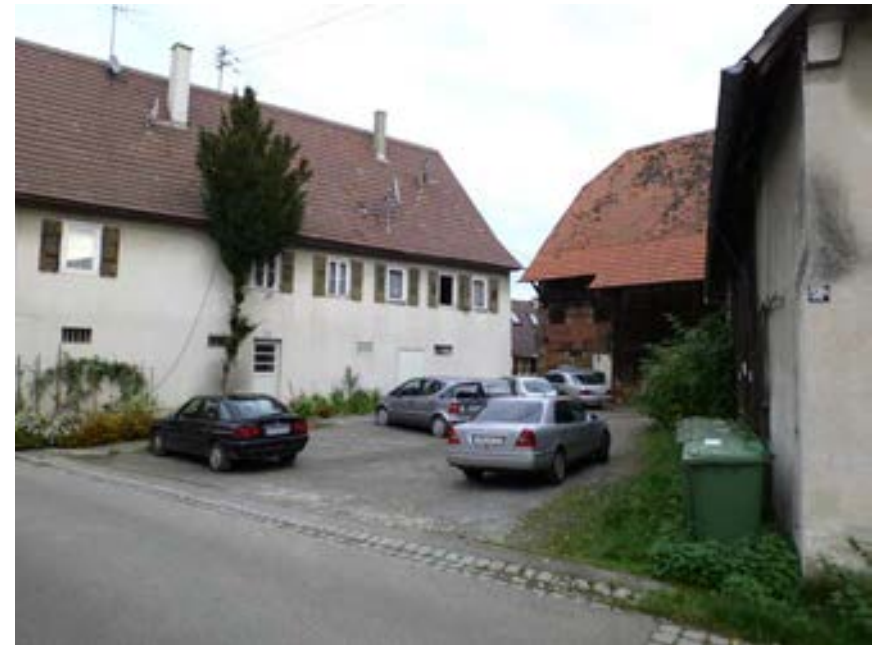
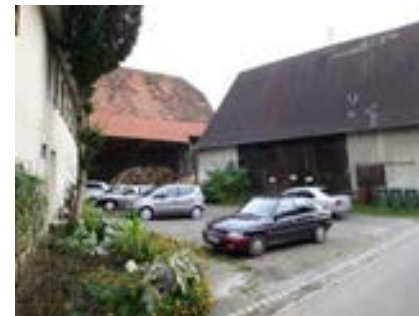
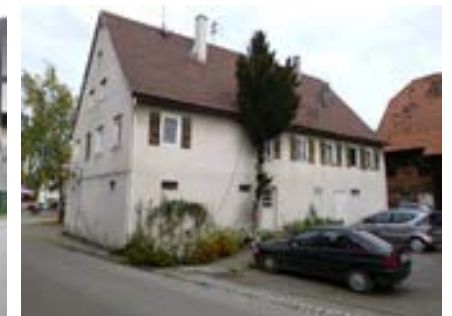
Hintere Gasse 58, 58a, 58b

Am nördlichen Rand des historischen Ortskerns stehende Hofanlage in Form eines offenen Dreiseitgehöfts. Ein sehr stattliches, giebelständiges, zweigeschossiges Wohnstallhaus mit massiv gemauerter Erdgeschosszone und verputztem Fachwerk-Obergeschoss. Nach oben mit zwei Dachgeschossebenen und Spitzboden unter einem Satteldach abschließend. Parallel zum Wohnhaus eine teils verputzte Fachwerkscheune (58a) über massivem Sockelmauerwerk mit Satteldach. Traufseitig zwei große Toreinfahrten

17./18. Jahrhundert mit jüngeren Veränderungen.

Rückwärtige, östlich zum Hofraum eine sehr stattliche Fachwerkscheune mit massiv gemauertem Stallbereich im Erdgeschoss. Nach oben mit drei Dachgeschossebenen unter einem Krüppelwalmdach abschließend. Zwei Toreinfahrten. 19./20. Jahrhundert.

Ansicht der Hofanlage mit Wohnhaus und Scheunen von Westen

Ansicht der Scheunen von Nordwesten

Ansicht des Wohnhauses von Südwesten

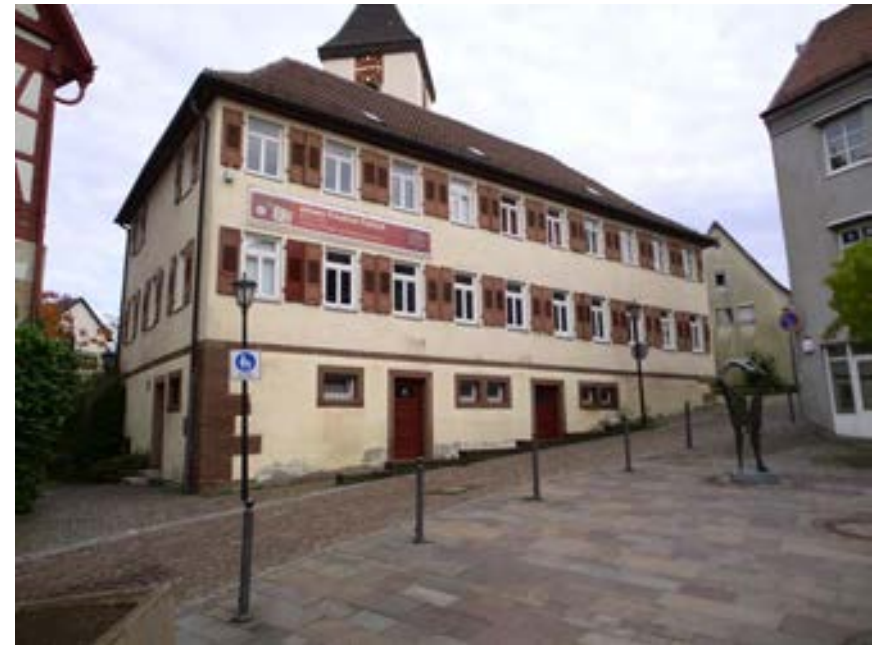
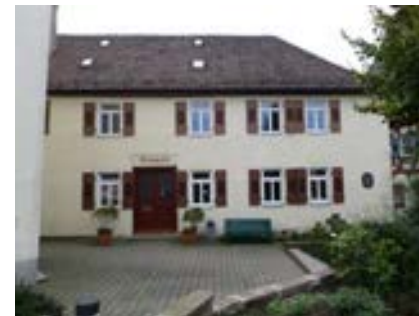
Kirchgasse 1

In straßenbildprägender Hanglage, unmittelbar zwischen Rathaus und Pfarrkirche stehendes, zweigeschossiges ehemaliges Schulhaus mit hoher, massiv gemauerter Sockelgeschosszone und verputzten Obergeschossen. Nach oben mit zwei Dachgeschossebenen unter einem Walmdach abschließend. Das Sockelgeschoss mit Eckquaderungen. Die symmetrische Obergeschossgliederung mit zehn Fensterachsen.

1643 eine ältere Schule an dieser Stelle abgebrannt. Wiederaufbau 1645/50. 1743/44 weitgehend neu erbaut. Umbauten und Erweiterungen 1823, 1843/44, 1886. Bis 1964 als Schule genutzt. 1985/86 umfassende Renovierung und Umnutzung zum Heimatmuseum.

Ansicht der ehemaligen Schule von Südwesten

Ansicht der Schule von Nordosten
