Büro für Bauforschung und Denkmalschutz

Korntal - **MÜNCHINGEN** Kreis Ludwigsburg

Historische Ortsanalyse

April 2014
im Auftrag von
Regierungspräsidium Stuttgart
Stadt Korntal-Münchingen

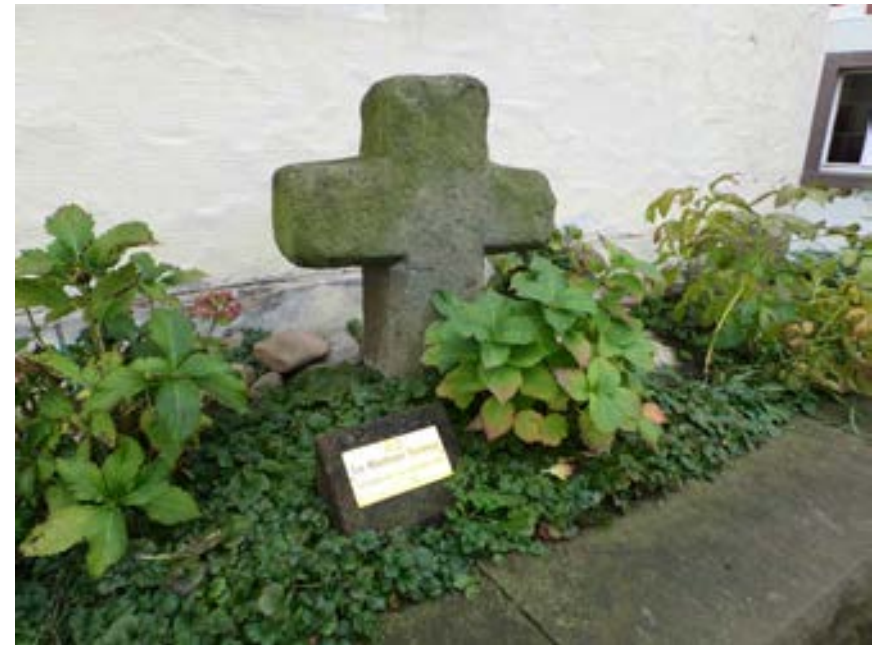
Kirchgasse, bei 1

Unmittelbar vor der nördlichen Außenwand von Kirchgasse 1 (heute Heimatmuseum) aufgestelltes Steinkreuz.
Wohl 17. Jahrhundert.

Ansicht des Steinkreuzes nördlich an der ehemaligen Schule

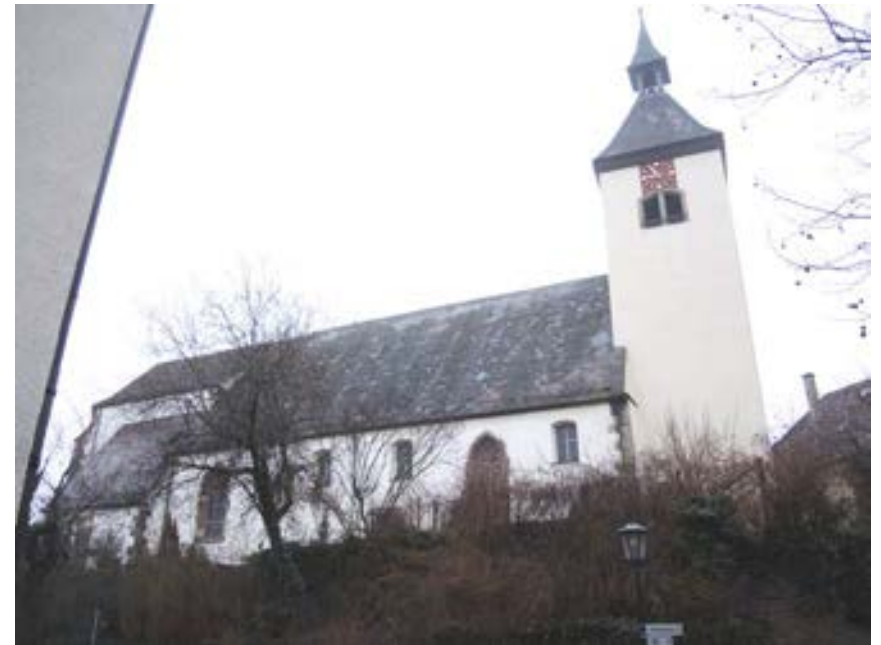
Ansicht der Pfarrkirche St. Johannes von Nordwesten

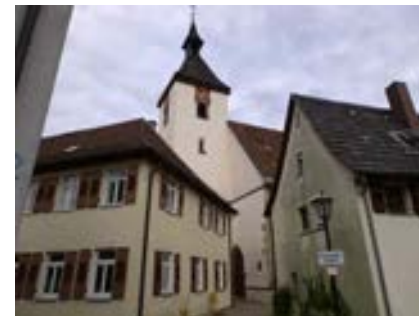
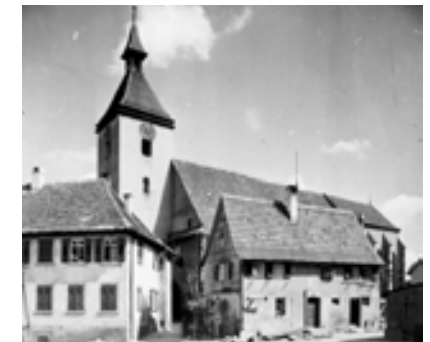
Kirchgasse 3

In erhöhter Lage am südöstlichen Rand des historischen Ortskerns stehende evangelische Pfarrkirche St. Johannes. Einschiffige Hallenkirche mit Westturm und polygonalem Chor mit Netzrippengewölbe.

Für 1275 ist erstmals eine Kirche belegt. Der in Teilen romanische Westturm dürfte noch auf diese Kirche zurückzuführen sein. 1486-88 Neubau der Kirche: Chor und Teile des Langhauses aus dieser Zeit erhalten. Nach Brand von 1643 ab 1645/50 Wiederaufbau der Kirche. 1965 Renovierung.

Die Kirche wurde ehemals als Wehrkirche mit umgebender Befestigungsmauer angelegt. Teile der alten Wehrmauer sind in der nördlichen Stützmauer noch vorhanden.

Ansicht der Pfarrkirche von Südwesten

Historische Aufnahme um 1950

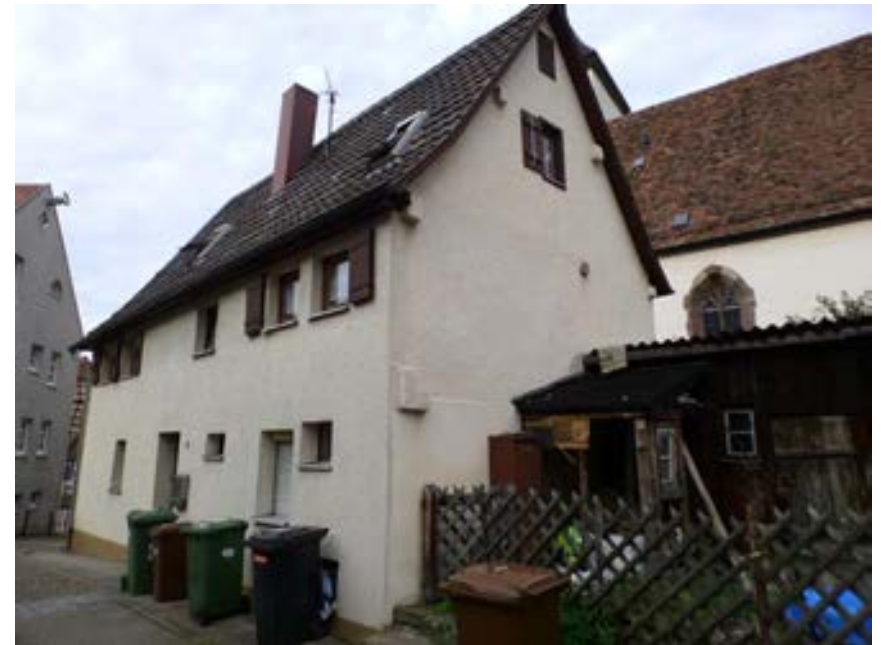
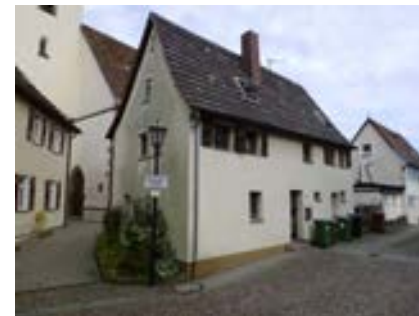
Kirchgasse 7

Am südöstlichen Rand des historischen Ortskerns, unmittelbar südlich vor der Pfarrkirche stehendes, traufständiges, zweigeschossiges Wohnhaus. Über massiv gemauerter Erdgeschosszone ein verputztes Fachwerk-Obergeschoss. Nach oben mit zwei Dachgeschossebenen unter einem Satteldach abschließend. 18. Jahrhundert mit jüngeren Veränderungen.

Ursprünglich wohl als Wohnstallhaus erbaut und genutzt.

Ansicht des Wohnhauses von Südosten

Ansicht des Wohnhauses von Südwesten

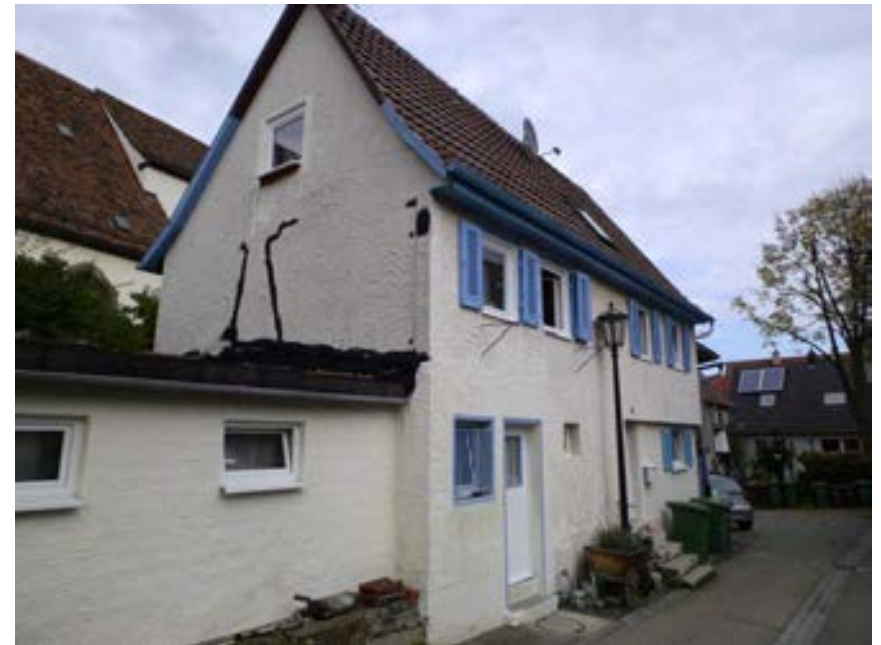
Kirchgasse 11

Am südöstlichen Rand des historischen Ortskerns, unmittelbar südlich vor der Pfarrkirche stehendes, traufständiges, zweigeschossiges Wohnhaus. Über massiv gemauerter Erdgeschosszone ein verputztes Fachwerk-Obergeschoss. Nach oben mit einer Dachgeschossebene und Spitzboden unter einem Satteldach abschließend.

18. Jahrhundert mit jüngeren Veränderungen.

Das unmittelbar am Kirchhof stehende Wohnhaus bildet gemeinsam mit seinen Nachbargebäuden (Hausnr. 7 und 13) eine bis ins 19. Jahrhundert hinein noch geschlossene, südliche Einfassung für die einstige Wehrkirchenanlage. Das kleine Wohnhaus kann wichtige Aufschlüsse über die einstigen Wohn- und Arbeitsformen in Münchingen geben.

Ansicht des Wohnhauses von Südwesten

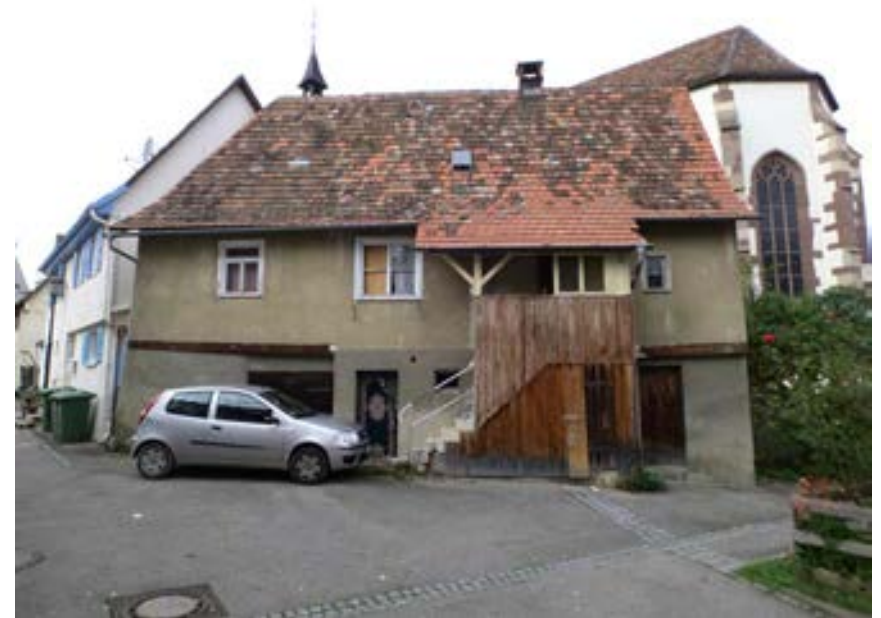
Kirchgasse 13

Am südöstlichen Rand des historischen Ortskerns, unmittelbar bei der Pfarrkirche stehendes, traufständiges, zweigeschossiges Wohnstallhaus. Über hoher, massiv gemauerter Erdgeschosszone ein verputztes Fachwerk-Obergeschoss. Nach oben mit zwei Dachgeschossebenen unter einem Satteldach mit Schleppegabe abschließend. An der südöstlichen Traufseite ein außenliegender, überdachter Treppenaufgang.

17. Jahrhundert mit jüngeren Veränderungen.

Das an der Pfarrhofmauer stehende, anschaulich überlieferte Gebäude ist ein gutes Beispiel für ein ehemaliges Wohnstallhaus. Gut ablesbar ist die Nutzung des Erdgeschosses für Ställe und Ökonomie und des Obergeschosses zu Wohnzwecken. Das Gebäude lieferte daher wichtige Hinweise auf die einstigen Lebens- und Wirtschaftsformen der niederen sozialen Bevölkerungsschichten in Münchingen.

Ansicht des Wohnstallhauses von Südosten

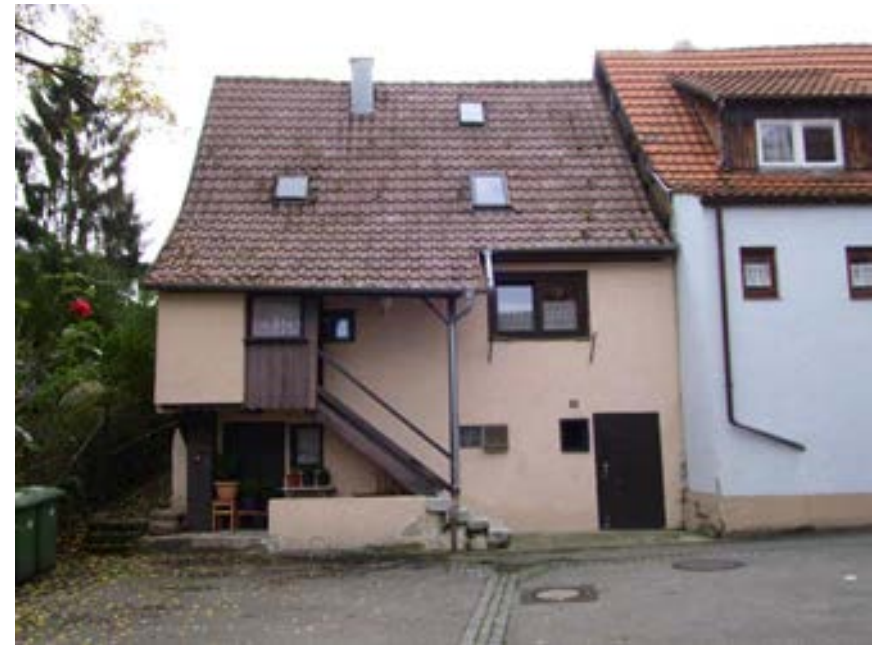
Kirchgasse 14

Am südöstlichen Rand des historischen Ortskerns stehendes, traufständiges, zweigeschossiges Wohnstallhaus. Über massiv gemauerter Erdgeschosszone ein verputztes Fachwerk-Obergeschoss. Nach oben mit zwei Dachgeschossebenen unter einem Satteldach abschließend. An der nördlichen Traufseite ein außenliegender, überdachter Treppenaufgang mit Abort.

17./18. Jahrhundert mit jüngeren Veränderungen.

Das unweit der Pfarrkirche stehende Gebäude ist ein gutes Beispiel für ein ehemaliges Wohnstallhaus mit der typischen Nutzungsunterteilung. Die Tierställe waren im Erdgeschoss untergebracht und die Wohnräume befanden sich im Obergeschoss, welches über eine Außentreppe erschlossen wurde. Somit ist das Gebäude charakteristisch für die kleinteilige Bebauung rund um die ehemalige Wehrkirche und den dort mit kleinen Häusern der niederen sozialen Schichten verdichteten Ortsgrundriss.

Ansicht des Wohnstallhauses von Norden

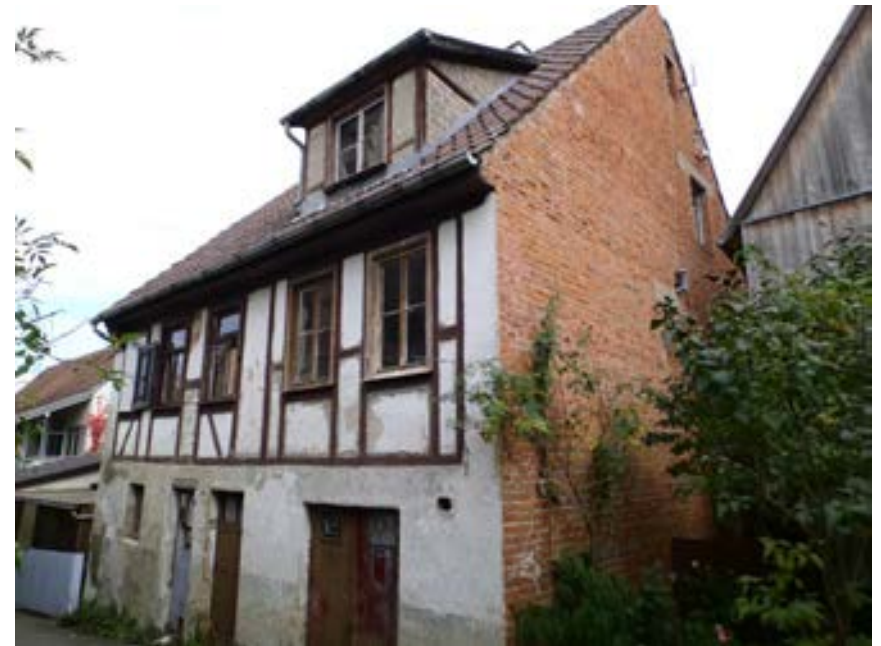
Kirchgasse 20

Am südöstlichen Rand des historischen Ortskerns, unweit des Kirchhofs stehendes, zweigeschossiges Wohnhaus. Die Erdgeschosszone sowie die Giebelwände weitestgehend mit Backsteinen aufgemauert. Im Obergeschoss teils fachwerk-sichtige Außenwände. Nach oben mit zwei Dachgeschossebenen unter einem Satteldach mit Schleppgaube abschließend. Im Erdgeschoss ehemals wohl ein kleiner Werkstattteinbau.

Frühes 20. Jahrhundert.

Das unweit der Pfarrkirche stehende Wohnhaus ist ein typischer Vertreter eines dörflichen Handwerker-Wohnhauses des frühen 20. Jahrhunderts. Es zeigt mit seiner schlichten und doch traditionellen Gestaltung beispielhaft eine Lösung dieser Bauaufgabe. Zudem verdeutlicht das Gebäude den zunehmenden Wandel von der bäuerlichen Dorfbevölkerung zur Handwerker- und Arbeiterbevölkerung, welcher sich ab dem frühen 20. Jahrhundert in Münchingen verstärkt vollzog.

Ansicht des Wohnhauses von Südwesten

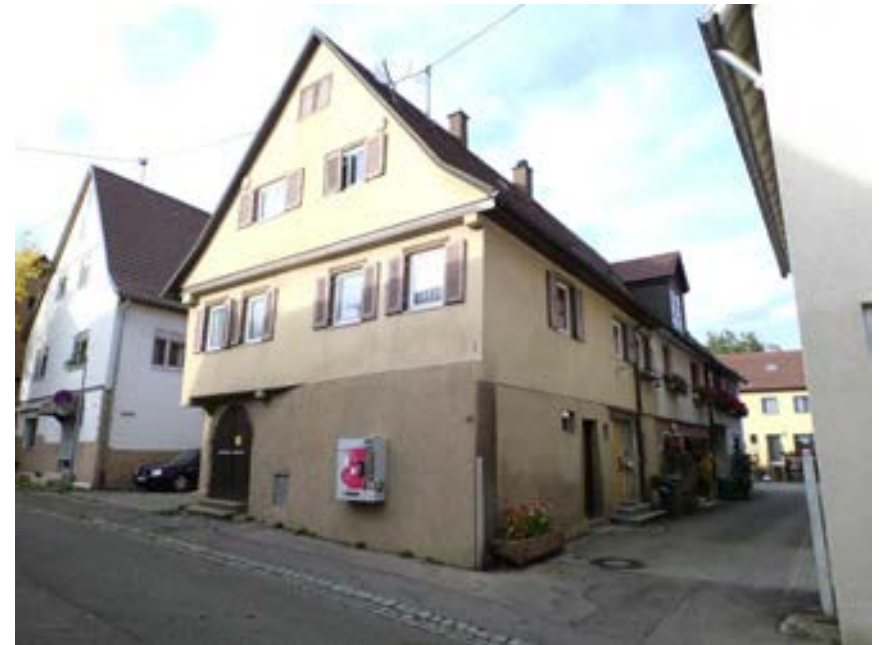
Mannengasse 8, 8/1

Giebelständiges, zweigeschossiges Doppelwohnhaus in zentraler Lage des historischen Ortskerns. Über einer hohen, massive gemauerten Erdgeschosszone ein verputztes Fachwerk-Obergeschoss. Nach oben mit zwei Dachgeschoss-ebenen unter einem Satteldach abschließend. Das 1. Dachgeschoss stößt giebelseitig leicht vor. Die südwestliche Gebäudeecke im Erdgeschoss leicht abgeschrägt und mit einem rundbogigen Kellereingang versehen. Der Rundbogensturz des Kellertors ins 16. Jahrhundert datiert. Am Türsturz der östlichen Traufseite die Datierung "1850". Über älterem Vorgängergebäude im 17./18. Jahrhundert neu errichtet. Jüngere Veränderungen.

Das überlieferte Doppelwohnhaus steht beispielhaft für die Wohnformen des 17./18. Jahrhunderts. Der rundbogige Kellerabgang sowie der dahinter befindliche, sehr stattliche Gewölbekeller belegen die einstige Bedeutung des Weinbaus in Münchingen.

Ansicht des Doppelwohnhauses von Südosten

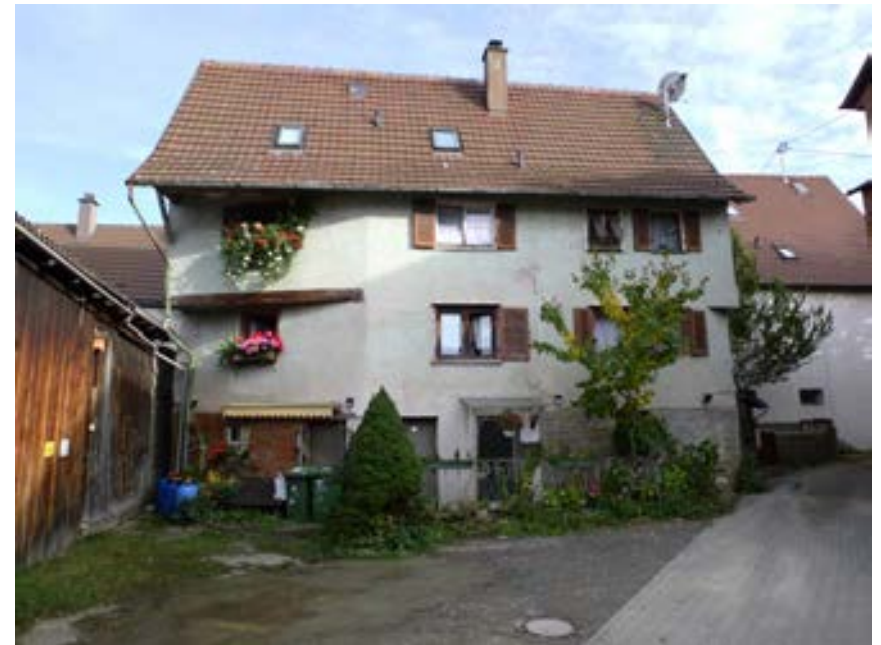
Mannengasse 12

In zweiter Reihe zur Mannengasse stehendes, dreigeschossiges Wohnhaus mit massiver gemauerter Erdgeschosszone und zwei verputzten Fachwerk-Obergeschossen. Nach oben mit zwei Dachgeschossebenen unter einem Satteldach abschließend. Die nordwestliche Gebäudeecke deutlich abgeschrägt und hier das 2. Obergeschoss leicht vorstoßend.

Im Kern möglicherweise auf ein zweigeschossiges Wohnstallhaus des 17. Jahrhunderts zurückgehend. Wohl im 19./20. Jahrhundert aufgestockt und verändert.

Das in Kubatur und Lage sehr bemerkenswerte Wohnhaus gibt Hinweise auf Bau- und Nutzungsformen des 17./18. Jahrhunderts. Es steht beispielhaft für einstige Wohnverhältnisse im Ort und den ab dem 19. Jahrhundert zunehmenden Bedarf an Wohnraum, der hier durch die Aufstockung des Gebäudes erzielt wurde.

Ansicht des Wohnhauses von Westen

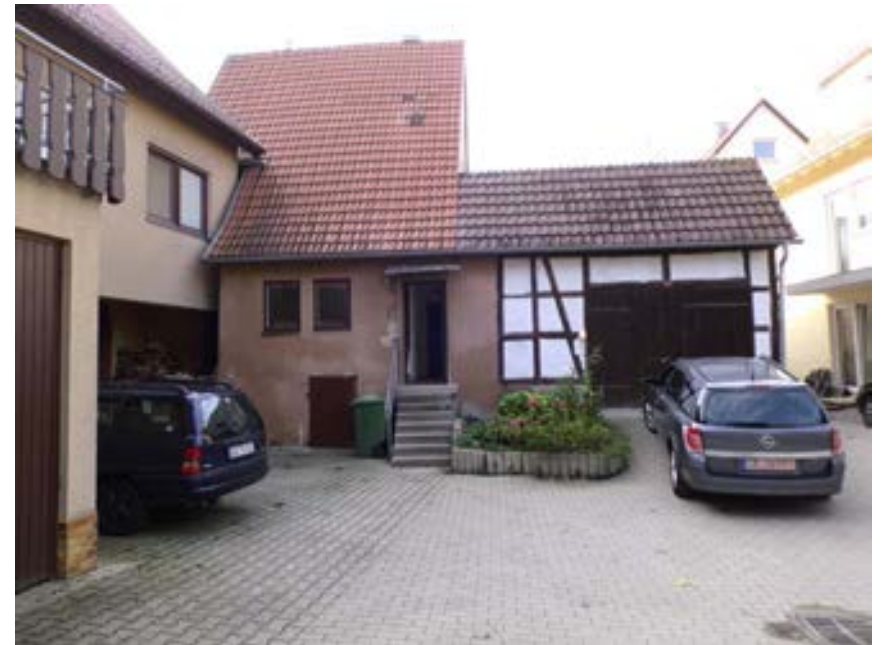
Mannengasse 18

In zweiter Reihe zur Mannengasse stehendes, zweigeschossiges Wohnhaus. Über massiv gemauerter Erd- bzw. Sockelgeschosszone ein verputztes Fachwerk-Obergeschoss. Nach oben mit zwei Dachgeschossebenen und einem Spitzboden unter einem Satteldach abschließend. An der südlichen Giebelseite stoßen die Dachgeschossebenen jeweils vor. 17. Jahrhundert mit jüngeren Veränderungen.

Das kleine Gebäude steht beispielhaft für ein einfaches Kleinbauern- oder Handwerker-Wohnhaus. Es vermittelt somit die bescheideneren Wohn- und Lebensumstände, die im beengten dörflichen Umfeld neben den Großbauern mit ihren stattlichen Höfen auch anzutreffen waren.

Ansicht des Wohnhauses von Osten

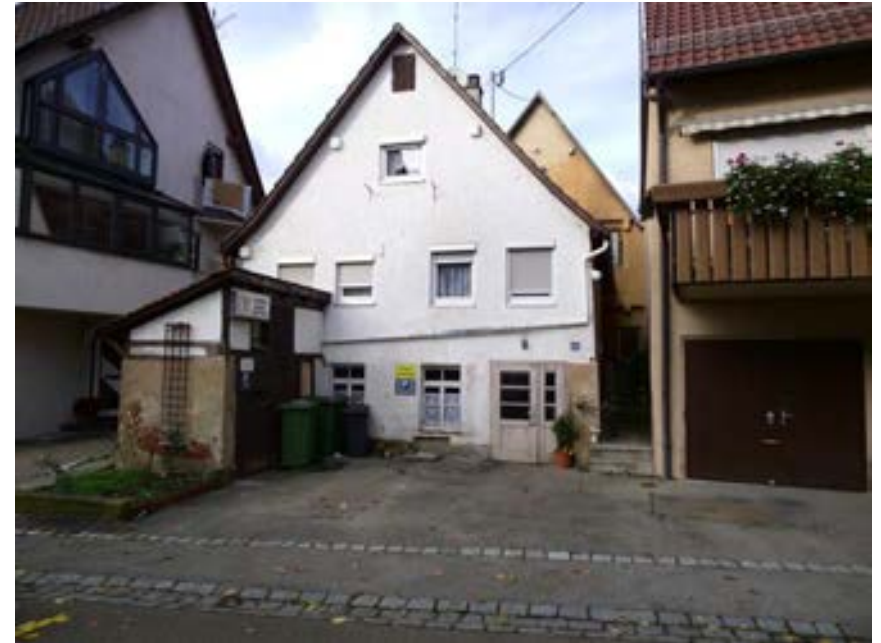
Mannengasse 26

Von der Straße leicht zurückgesetzt stehendes, giebelständiges, zweigeschossiges Wohnhaus mit massiv gemauerter Erdgeschosszone und verputztem Fachwerk-Obergeschoss. Nach oben mit zwei Dachgeschossebenen unter einem Satteldach abschließend. Im Erdgeschoss möglicherweise eine ehemalige Werkstatt.

18./19. Jahrhundert mit jüngeren Veränderungen.

Das einfache Wohn- und Handwerkergebäude - ohne zugehöriges Ökonomiegebäude - ist ein gutes Beispiel für den zunehmenden Wandel von der bäuerlichen Dorfbevölkerung zur Handwerker- und Arbeiterbevölkerung, welcher sich ab dem 19. Jahrhundert in Münchingen allmählich vollzog.

Ansicht des Wohnhauses von Süden

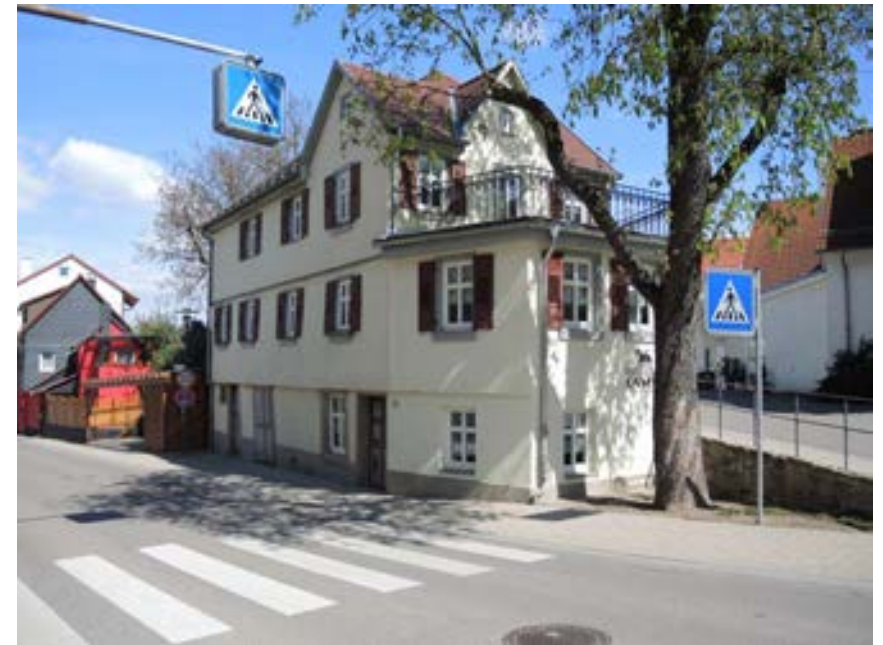
Markgröninger Straße 6

Am nördlichen Rand des historischen Ortskerns, in Kopf- und leichter Hanglage stehendes, zweigeschossiges Gasthaus. Über einem massiv gemauerten Sockelgeschoss zwei verputzte Fachwerk-Vollgeschosse. Nach oben mit einer Dachgeschossebene unter einem Satteldach abschließend. An der südlichen Dachseite ein querhausartiger Aufbau mit Zwerchhaus. Am südlichen Giebel ein eingeschossiger Anbau über hohem Sockelgeschoss. Darüber Dachterrasse. Die Vollgeschosse stoßen traufseitig leicht vor. 18. Jahrhundert mit jüngeren Veränderungen.

An einer wichtigen Durchgangsstraße gelegen, steht die Nutzungskontinuität des Gebäudes bis heute beispielhaft für das Gasthauswesen in Münchingen. Zudem befindet sich das Gebäude in einer straßenbildprägenden Lage und kann wichtige Hinweise auf die einstigen Wirtschafts- und Arbeitsformen im Ort liefern.

Ansicht des Gasthauses von Südwesten

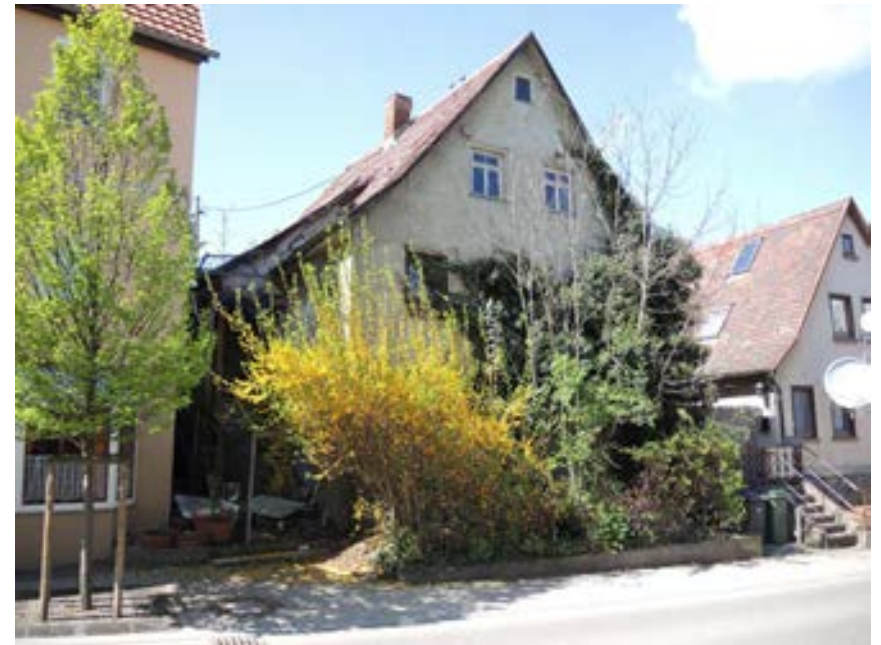
Markgröninger Straße 7

Am nördlichen Rand des historischen Ortskerns stehendes, giebelständiges, zweigeschossiges Wohnhaus, welches an der östlichen Giebelseite in den Hang gebaut ist. Über massivem Sockel zwei verputzte Fachwerk-Vollgeschosse. Nach oben mit zwei Dachgeschosebenen unter einem Satteldach mit östlichem Walm abschließend. An der südlichen Traufseite ein außenliegender Treppenausgang. 18. Jahrhundert mit jüngeren Veränderungen.

Das in der Art eines Wohnstallhauses errichtete Gebäude kann wichtige Hinweise auf die einstigen Wohn- und Lebensverhältnisse geben. Es steht somit beispielhaft für die ehemals in dörflichen Regionen typische Nutzungsgliederung mit Ökonomie und Ställen im Erdgeschoss und Wohnen im Obergeschoss.

Ansicht des Wohnhauses von Südosten

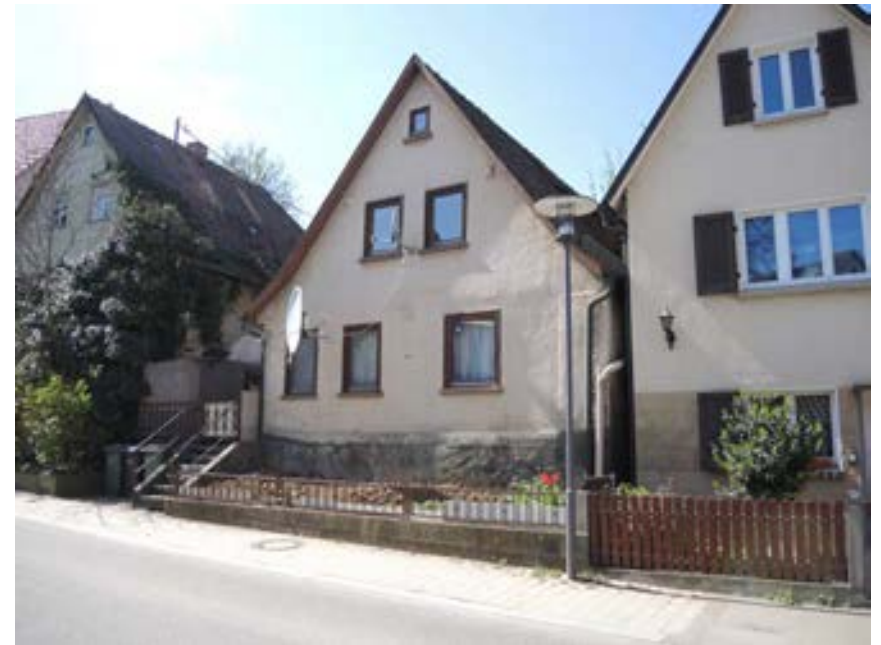
Markgröninger Straße 9

Am nördlichen Rand des historischen Ortskerns stehendes, giebelständiges, eingeschossiges Wohnhaus, welches an der östlichen Giebelseite in den Hang gebaut ist. Über massivem Sockel ein verputztes Fachwerk-Erdgeschoss. Nach oben mit zwei Dachgeschosebenen unter einem Satteldach mit Schleppegauben abschließend.

18./19. Jahrhundert mit jüngeren Veränderungen.

Das überlieferte Gebäude ist ein Beispiel für die schlichtere Baugestalt eines Handwerker- oder Tagelöhner-Wohnhauses. Es kann somit gute Hinweise auf die einstigen Wohn- und Lebensverhältnisse der einfachen Bevölkerung im Ort geben, die ohne größere Landwirtschaft und Ökonomiegebäude lebte.

Ansicht des Wohnhauses von Nordosten

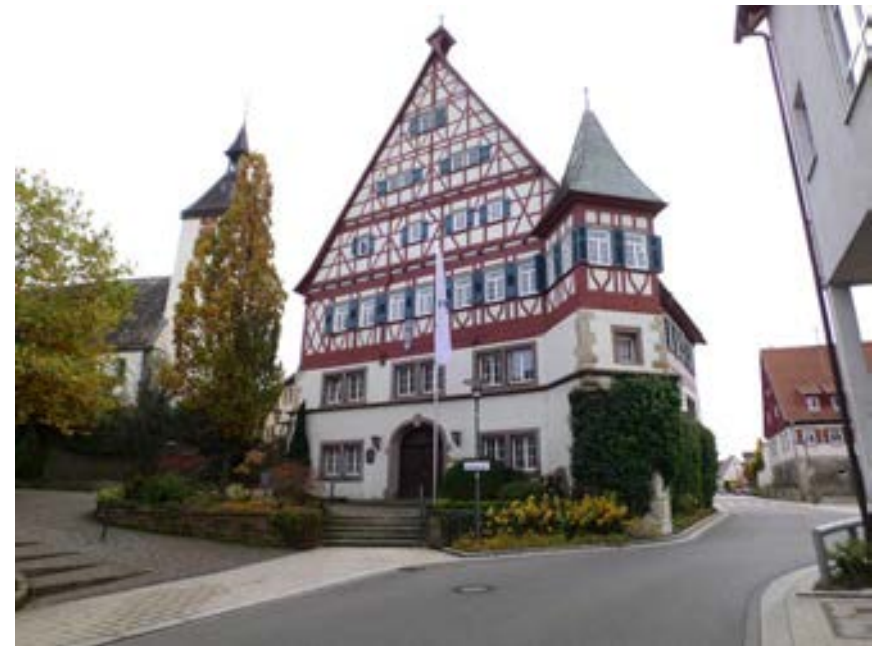
Ansicht des Rathauses von Norden

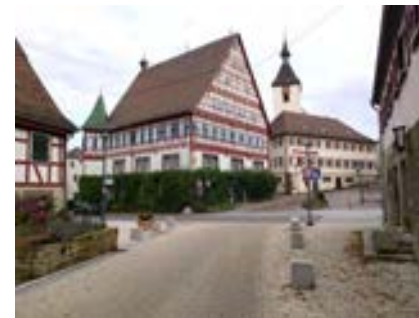
Rathausgasse 2

In nahezu solitärer Lage an einer platzartigen Aufweitung der Hauptstraße stehendes, dreigeschossiges Rathaus. Über massiv gemauerter Erd- und Obergeschosszone erhebt sich ein fachwerksichtiges Obergeschoss. Nach oben mit vier Dachgeschossebenen unter einem Satteldach mit Glockentürmchen abschließend. An der nördlichen Ecke ein dreigeschossiger Eckturm mit Zeltdach. Die Massivgeschosse mit Eckquaderungen, Gesimsband und sandsteinernen Fenstergewänden. Das Fachwerk mit Rautenmotiven und geschweiften Bändern verziert. 1687 wurde das Rathaus über der 1643 abgebrannten Kelter neu aufgebaut. Die Kelter im Erdgeschoss war bis 1929 noch in Betrieb. 1956 Umbaumaßnahmen.

Das sehr stattliche und repräsentative Rathaus mit fast schon städtischer Größe und Dominanz nimmt durch seine bauliche Gestalt eine Sonderstellung ein, womit zugleich seine Bedeutung als öffentliches Gebäude im wohlhabenden Münchingen unterstrichen wird. Die ortsgeschichtliche Bedeutung des Gebäudes als Kelter und späteres Rathaus belegt das besondere öffentliche Interesse an seiner Erhaltung aus wissenschaftlichen und heimatgeschichtlichen Gründen.

Ansicht des Rathauses von Südwesten

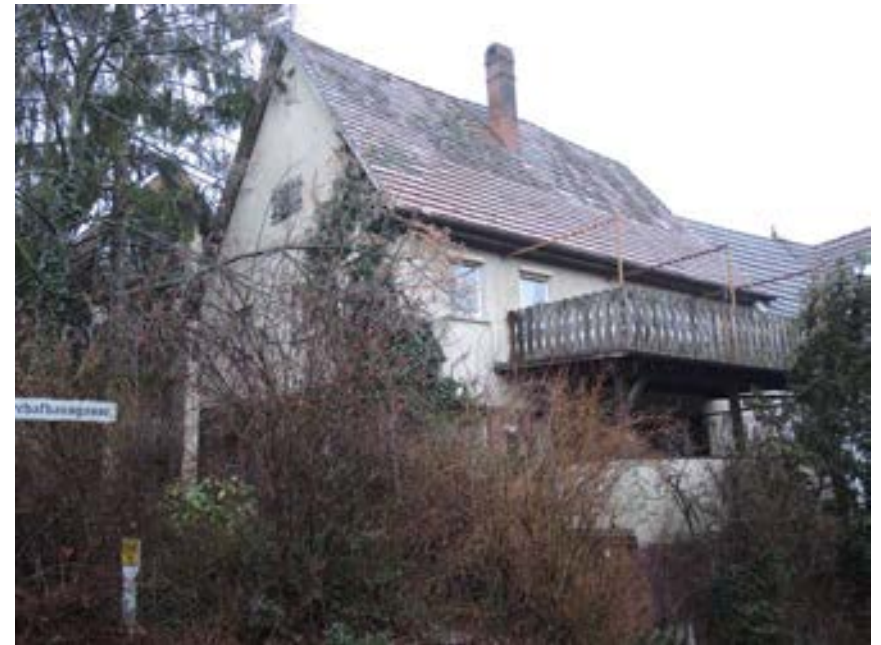
Schafhausgasse 14

Am südöstlichen Rand des historischen Ortskerns in Ecklage stehendes, zweigeschossiges Wohnhaus. Über massiv gemauerter Erdgeschosszone ein verputztes Fachwerk-Obergeschoss. Nach oben mit zwei Dachgeschossebenen unter einem Satteldach abschließend.

18. Jahrhundert mit jüngeren Veränderungen.

Das sehr anschaulich überlieferte Gebäude steht im Bereich des ehemaligen Schafhauses von Münchingen. Beeindruckend ist der authentische Überlieferungsgrad mit zahlreichen historischen Fenstern, unausgebauten Dachgeschossebenen und teilweise historischer Biberschwanz-Dachdeckung. Das Gebäude steht somit beispielhaft für die Gestaltung eines einstigen kleinbäuerlichen Anwesens und gibt zugleich gute Hinweise auf die ehemaligen Wohn- und Arbeitsverhältnisse dieser Schicht in Münchingen.

Ansicht des Wohnhauses von Südosten

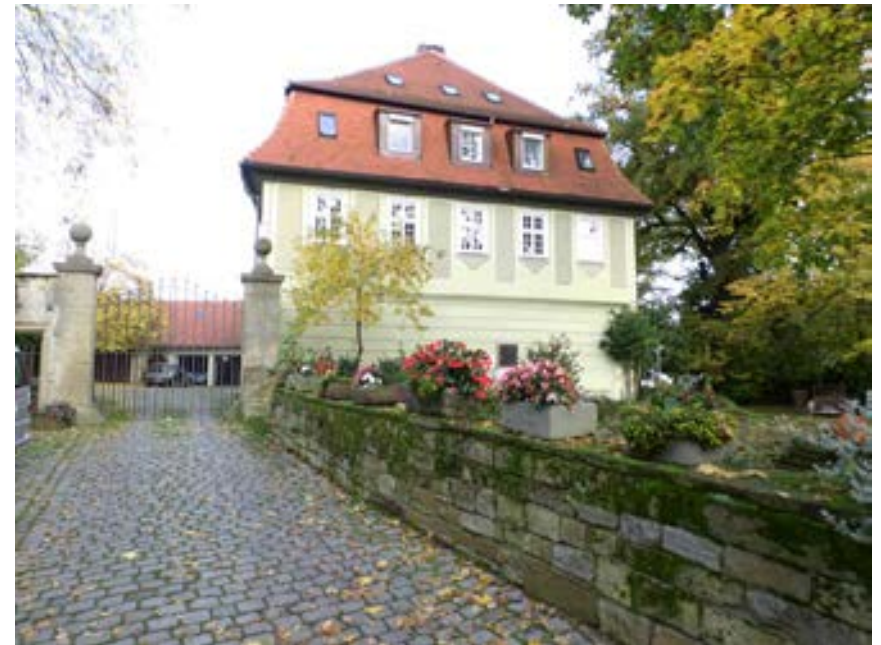
Ansicht des Neuen Schlosses von Westen

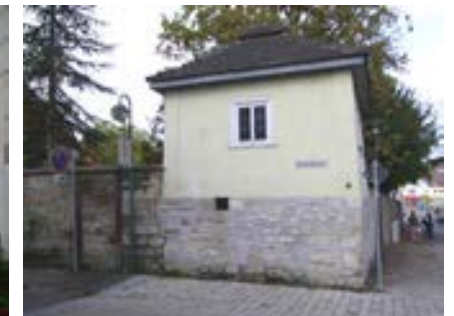
Schloßgasse 4

Zugehörig zum Schloss der ehemalige Schlosspark samt Einfriedung. An der südöstlichen Schlossmauerecke ein massiv gemauertes Gartenhaus mit Pyramidendach.

Ansicht des Gartenhauses von Süden

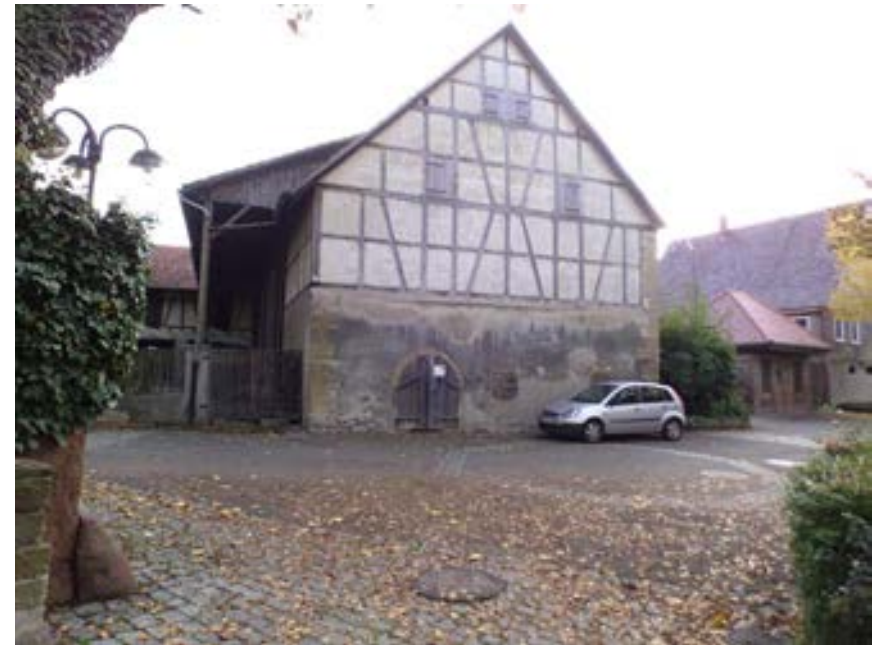
Schloßgasse 7

Im Zentrum der Schloßgasse unmittelbar gegenüber des Eingangs zum Schlosshof stehende, giebelständige Schlossscheune mit massiv gemauerter Erdgeschosszone und fachwerksichtigem Obergeschoss. Nach oben mit zwei Dachgeschoss-ebenen unter einem Satteldach abschließend. Traufseitig zwei große Toreinfahrten unter einem weiten Vordach. Giebelseitig ein rundbogiges Kellertor. Eckquaderungen.

Im Kern wohl 16. Jahrhundert, jedoch im späten 19. Jahrhundert in großen Teilen erneuert.

Ansicht der Scheune von Norden

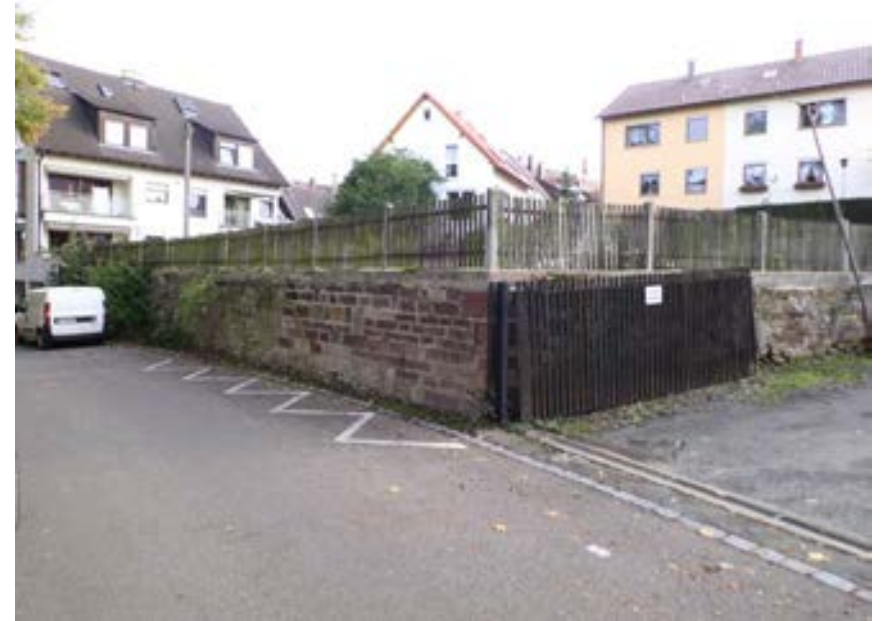
Schloßgasse, bei 7 (Flst.Nr. 171/2)

Südlich der Schlossanlage gelegenes Gartengrundstück mit massiv gemauerter Einfriedungsmauer und hölzernem Staketenzaun.
Das Gartengrundstück gehörte zum einstigen Maierhof des Schlosses, der bereits 1565 erwähnt wird.

Ansicht des ehemaligen Schlossgartens von Nordwesten

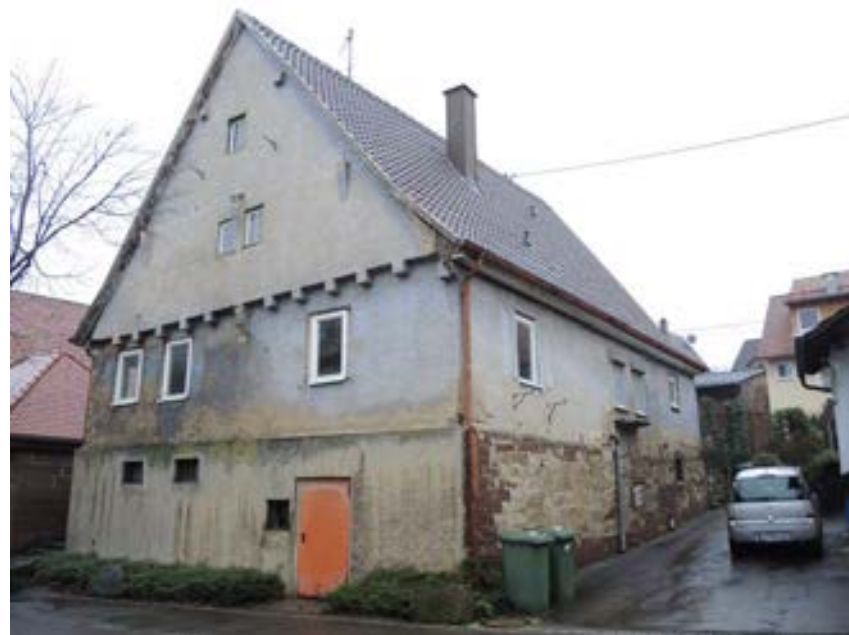
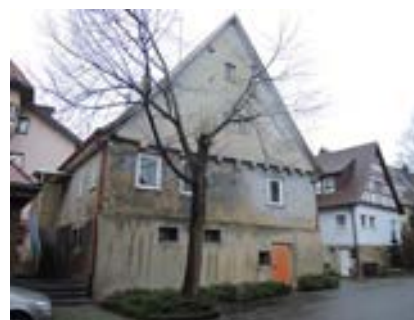
Schloßgasse 9

Giebelständiges, zweigeschossiges Wohnstallhaus mit massiv gemauerter Erdgeschosszone und verputztem Fachwerk-Obergeschoss. Nach oben mit zwei Dachgeschossesebenen und Spitzboden unter einem Satteldach abschließend. Das 1. Dachgeschoss über geschnitzten Knaggen vorstoßend. An der östlichen Traufseite außenliegender Treppenaufgang. 16./17. Jahrhundert mit jüngeren Veränderungen.

Ansicht des Wohnstallhauses von Nordwesten

Ansicht von Nordosten

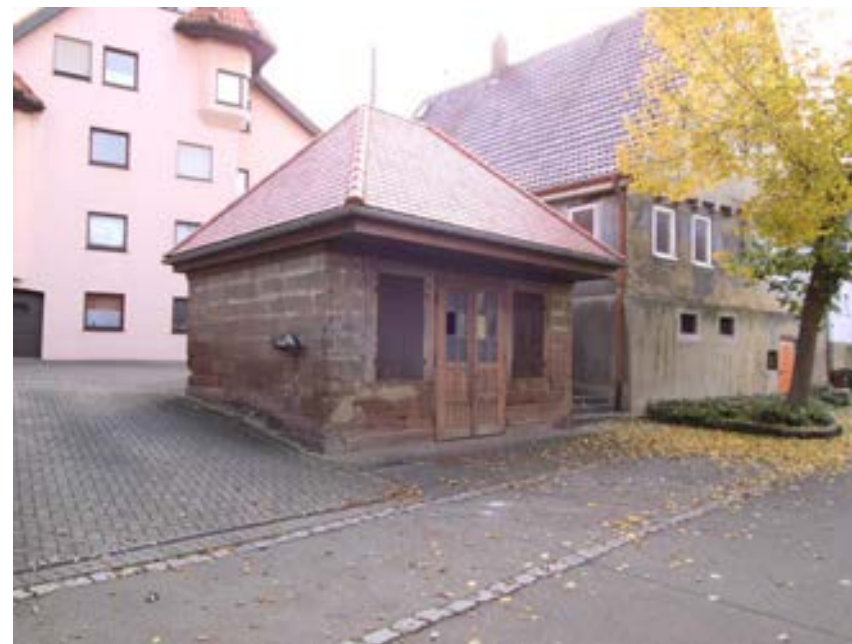
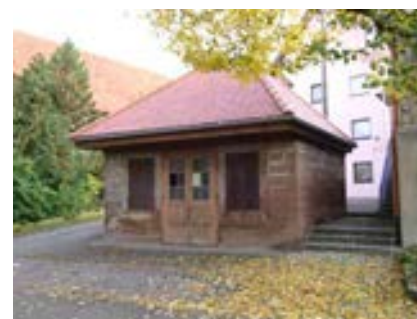
Schloßgasse 9/1

Kubisches, eingeschossiges, massiv aus Sandstein erbautes Backhaus mit Walm-
dach. Symmetrische Fassadengliederung.
19./20. Jahrhundert.

Ansicht des Backhauses von Nordosten

Ansicht des Backhauses von Nordwesten

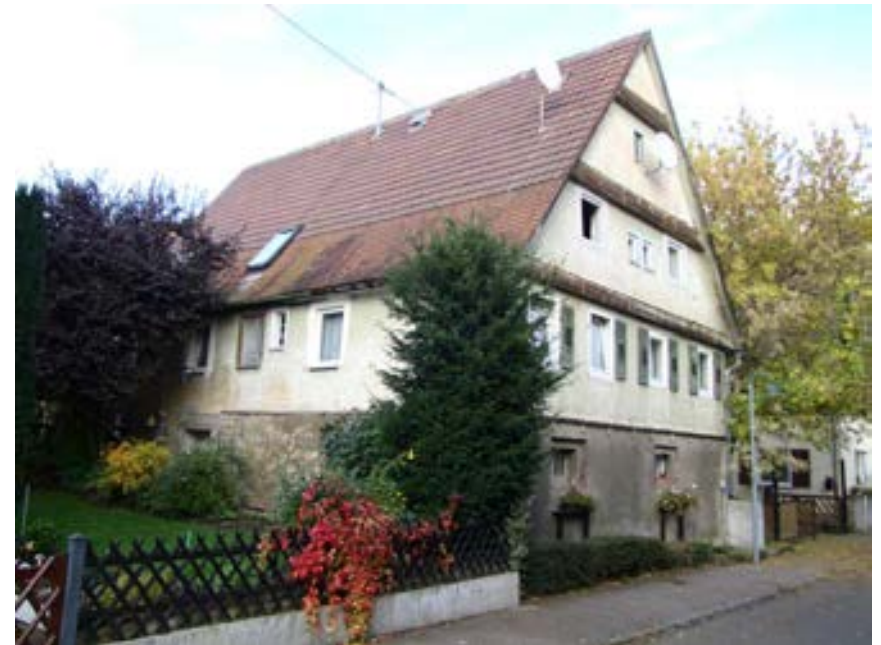
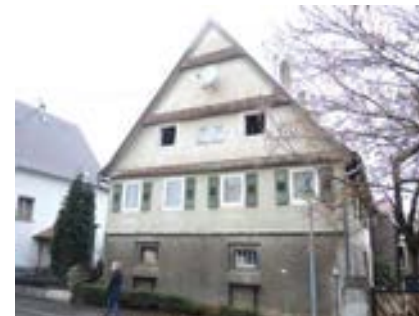
Schloßgasse 10

Giebelständiges, zweigeschossiges Wohnstallhaus mit massiv gemauerter Erdgeschosszone und verputztem Fachwerk-Obergeschoss. Nach oben mit zwei Dachgeschossebenen und Spitzboden unter einem Satteldach abschließend. Die Dachgeschosse am südlichen Giebel jeweils vorstoßend. 17./18. Jahrhundert mit jüngeren Veränderungen.

Ansicht des Wohnstallhauses von Südwesten

Ansicht des Gebäudes von Süden

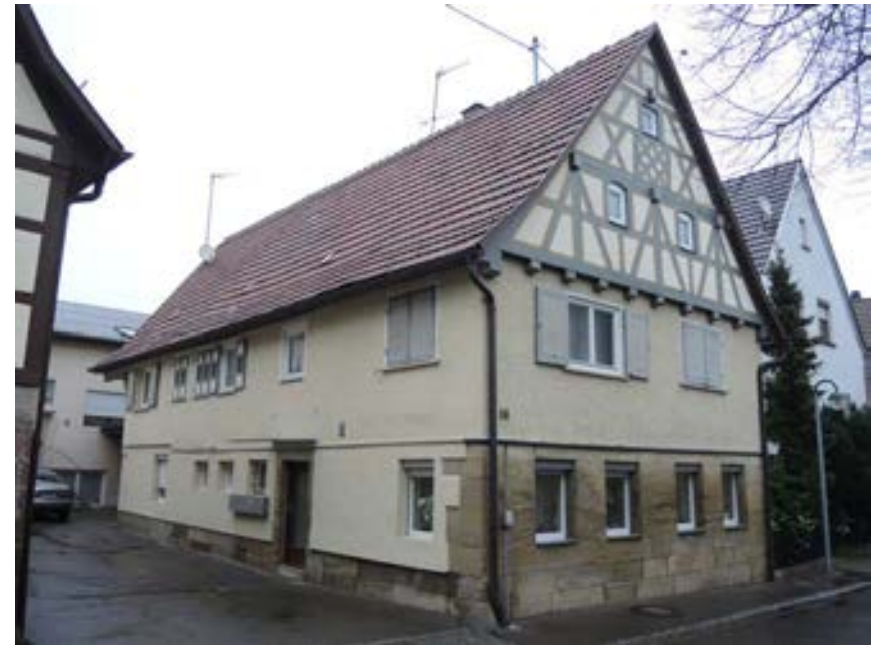
Schloßgasse 14

Giebelständiges, zweigeschossiges Wohnhaus mit massiv gemauerter Erdgeschosszone und verputztem Fachwerk-Obergeschoss. Nach oben mit zwei Dachgeschossesebenen und Spitzboden unter einem Satteldach abschließend. Das 1. Dachgeschoss vorstoßend. Das südliche Giebeldreieck fachwerksichtig. 17./18. Jahrhundert mit jüngeren Veränderungen. Das Giebeldreieck wohl weitestgehend erneuert. Aufgemalte Datierungen am Giebel: „1986“ und „2007“.

Ansicht des Wohnhauses von Südwesten

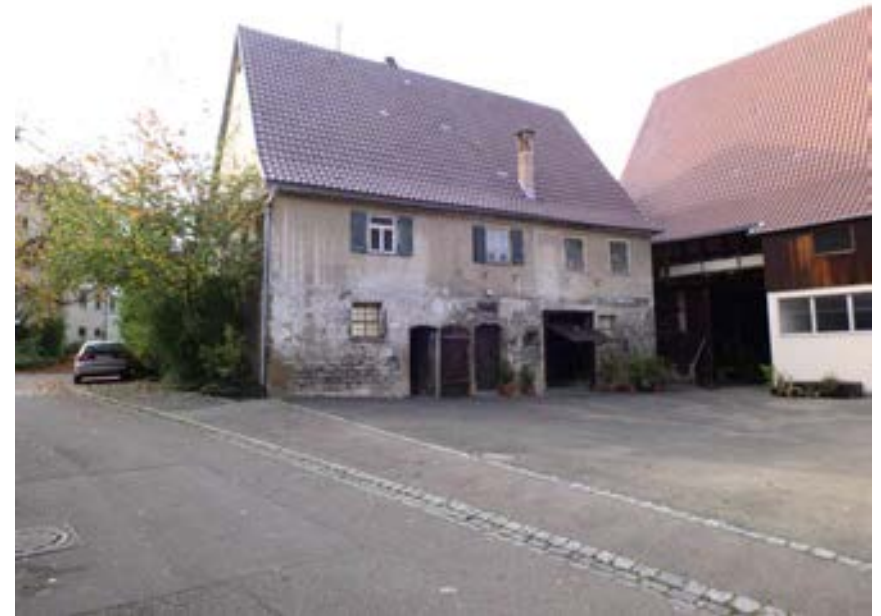
Schloßgasse 18

Giebelständiges, zweigeschossiges Wohnstallhaus mit massiv gemauerter Erdgeschosszone und verputztem Fachwerk-Obergeschoss. Nach oben mit zwei Dachgeschossebenen und Spitzboden unter einem Satteldach abschließend. Das 1. Dachgeschoss leicht vorstoßend. Im Türsturz der östlichen Hauseingangstüre ein Handwerkerzeichen, das wohl auf eine ehemalige Schmiede hinweisen könnte. 18. Jahrhundert mit jüngeren Veränderungen.

Ansicht des Wohnstallhauses von Südosten

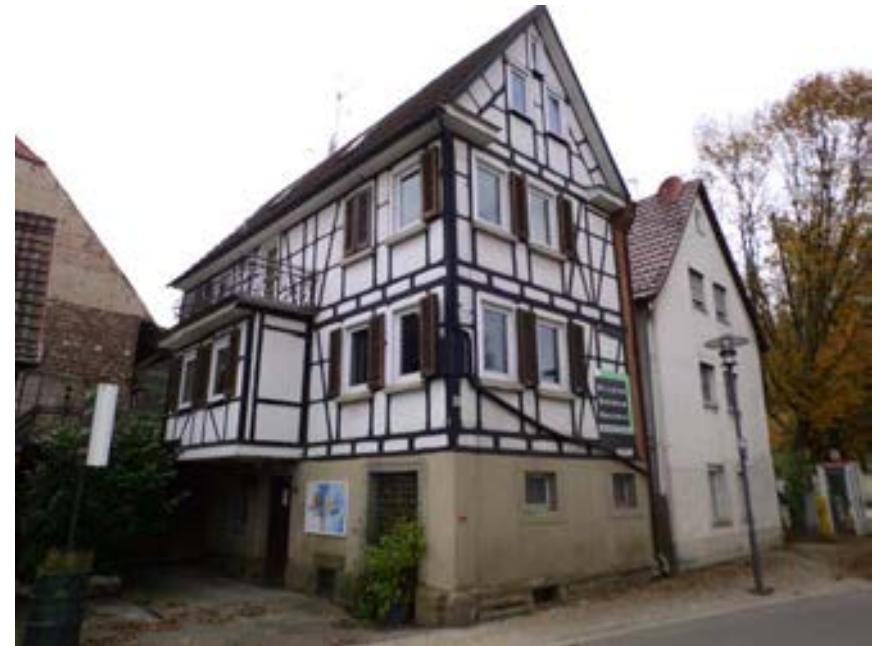
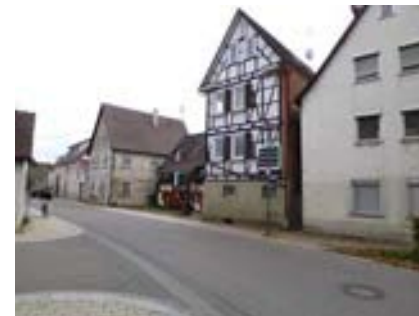
Stuttgarter Straße 4

Am nördlichen Rand des historischen Ortskerns stehendes, giebelständiges, dreigeschossiges Wohnhaus mit massiv gemauerter Erdgeschosszone und zwei fachwerksichtigen Obergeschossen. Nach oben mit einer Dachgeschossebene und Spitzboden unter einem Satteldach mit Wiederkehr abschließend. Die nordwestliche Traufwand als gemauerte Brandwand aus Backsteinen errichtet. An der südöstlichen Traufseite ein erkerartiger Anbau im 1. Obergeschoss mit Dachbalkon.

Ansicht des Wohnhauses von Nordosten

Ansicht des Wohnhauses von Norden

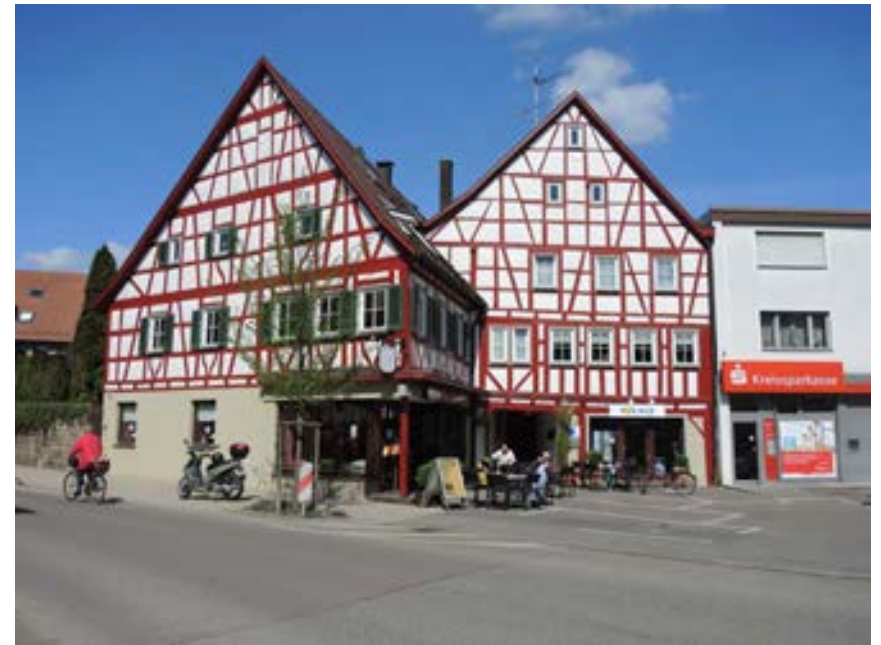
Stuttgarter Straße 5

Am nördlichen Rand des historischen Ortskerns stehendes, giebelständiges, zweigeschossiges Wohn- und Geschäftshaus. Über massiver, modern veränderter Erdgeschosszone ein fachwerksichtiges Obergeschoss. Nach oben mit zwei Dachgeschossebenen und Spitzboden unter einem Satteldach mit modernem Dacheinschnitt und Gauben abschließend. Von der Straße leicht zurückgesetzt stehender, östlich an das Haupthaus angebauter, dreigeschossiger Gebäudeteil mit drei fachwerksichtigen Vollgeschossen und zwei Dachgeschossebenen unter einem Satteldach.

Das Vorderhaus wohl noch 17. Jahrhundert. Das Hinterhaus laut aufgemalter Inschrift am Fachwerkgiebel "1757" erbaut. Jüngere Veränderungen.

Ansicht des Wohn- und Geschäftshauses von Süden

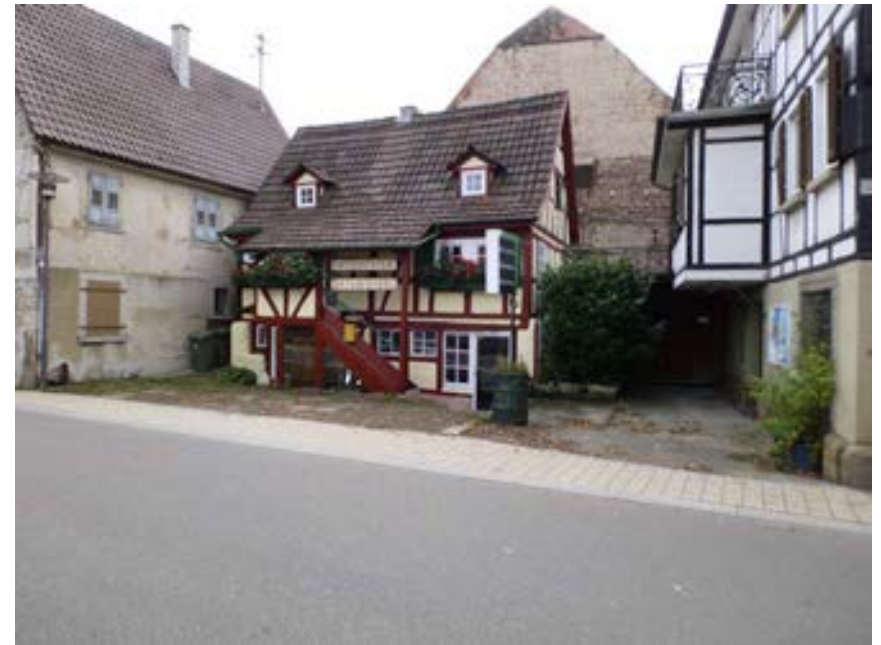
Stuttgarter Straße 6

Am nördlichen Rand des historischen Ortskerns, leicht von der Straße zurückgesetzt stehendes, traufständiges, zweigeschossiges Wohnhaus mit teils massiv gemauerter Sockelgeschosszone. Ansonsten komplett in Fachwerkbauweise errichtet. Nach oben mit einer Dachgeschossebene und Spitzboden unter einem Satteldach mit Satteldachgauben abschließend. An der nordöstlichen Traufseite ein außenliegender Treppenaufgang. 18. Jahrhundert mit jüngeren Veränderungen.

Ansicht des Wohnhauses von Norden

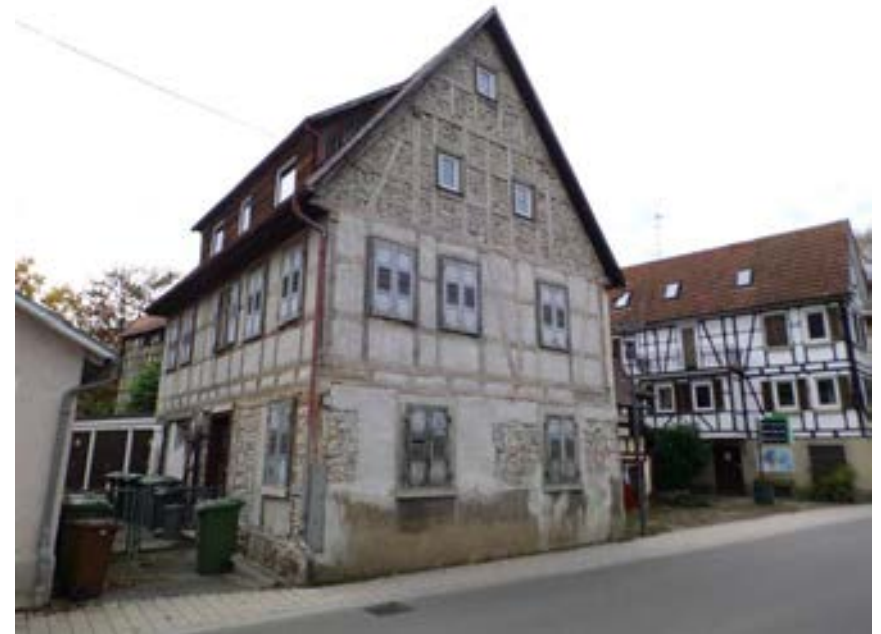
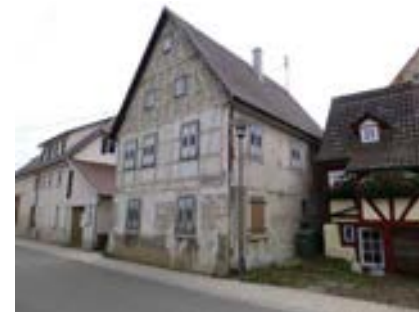
Stuttgarter Straße 8

Am nördlichen Rand des historischen Ortskerns stehendes, giebelständiges, zweigeschossiges Wohnhaus mit massiv gemauerter Erdgeschosszone und fachwerk-sichtigem Obergeschoss. Nach oben mit zwei Dachgeschossebenen unter einem Satteldach mit Schleppgaube abschließend. Großer Bestand an bauzeitlichen Fenstern und Fensterläden.
Spätes 19. Jahrhundert mit jüngeren Veränderungen.

Ansicht des Wohnhauses von Nordosten

Ansicht des Wohnhauses von Norden
