## Denkmalpflegerischer Erhebungsbogen

## Neunstetten

Regierungsbezirk Stuttgart  
Landkreis Hohenlohe  
Stadt Krautheim  
Ortsbegehung durch Martin Hahn und Melanie Mertens am 14.9.00

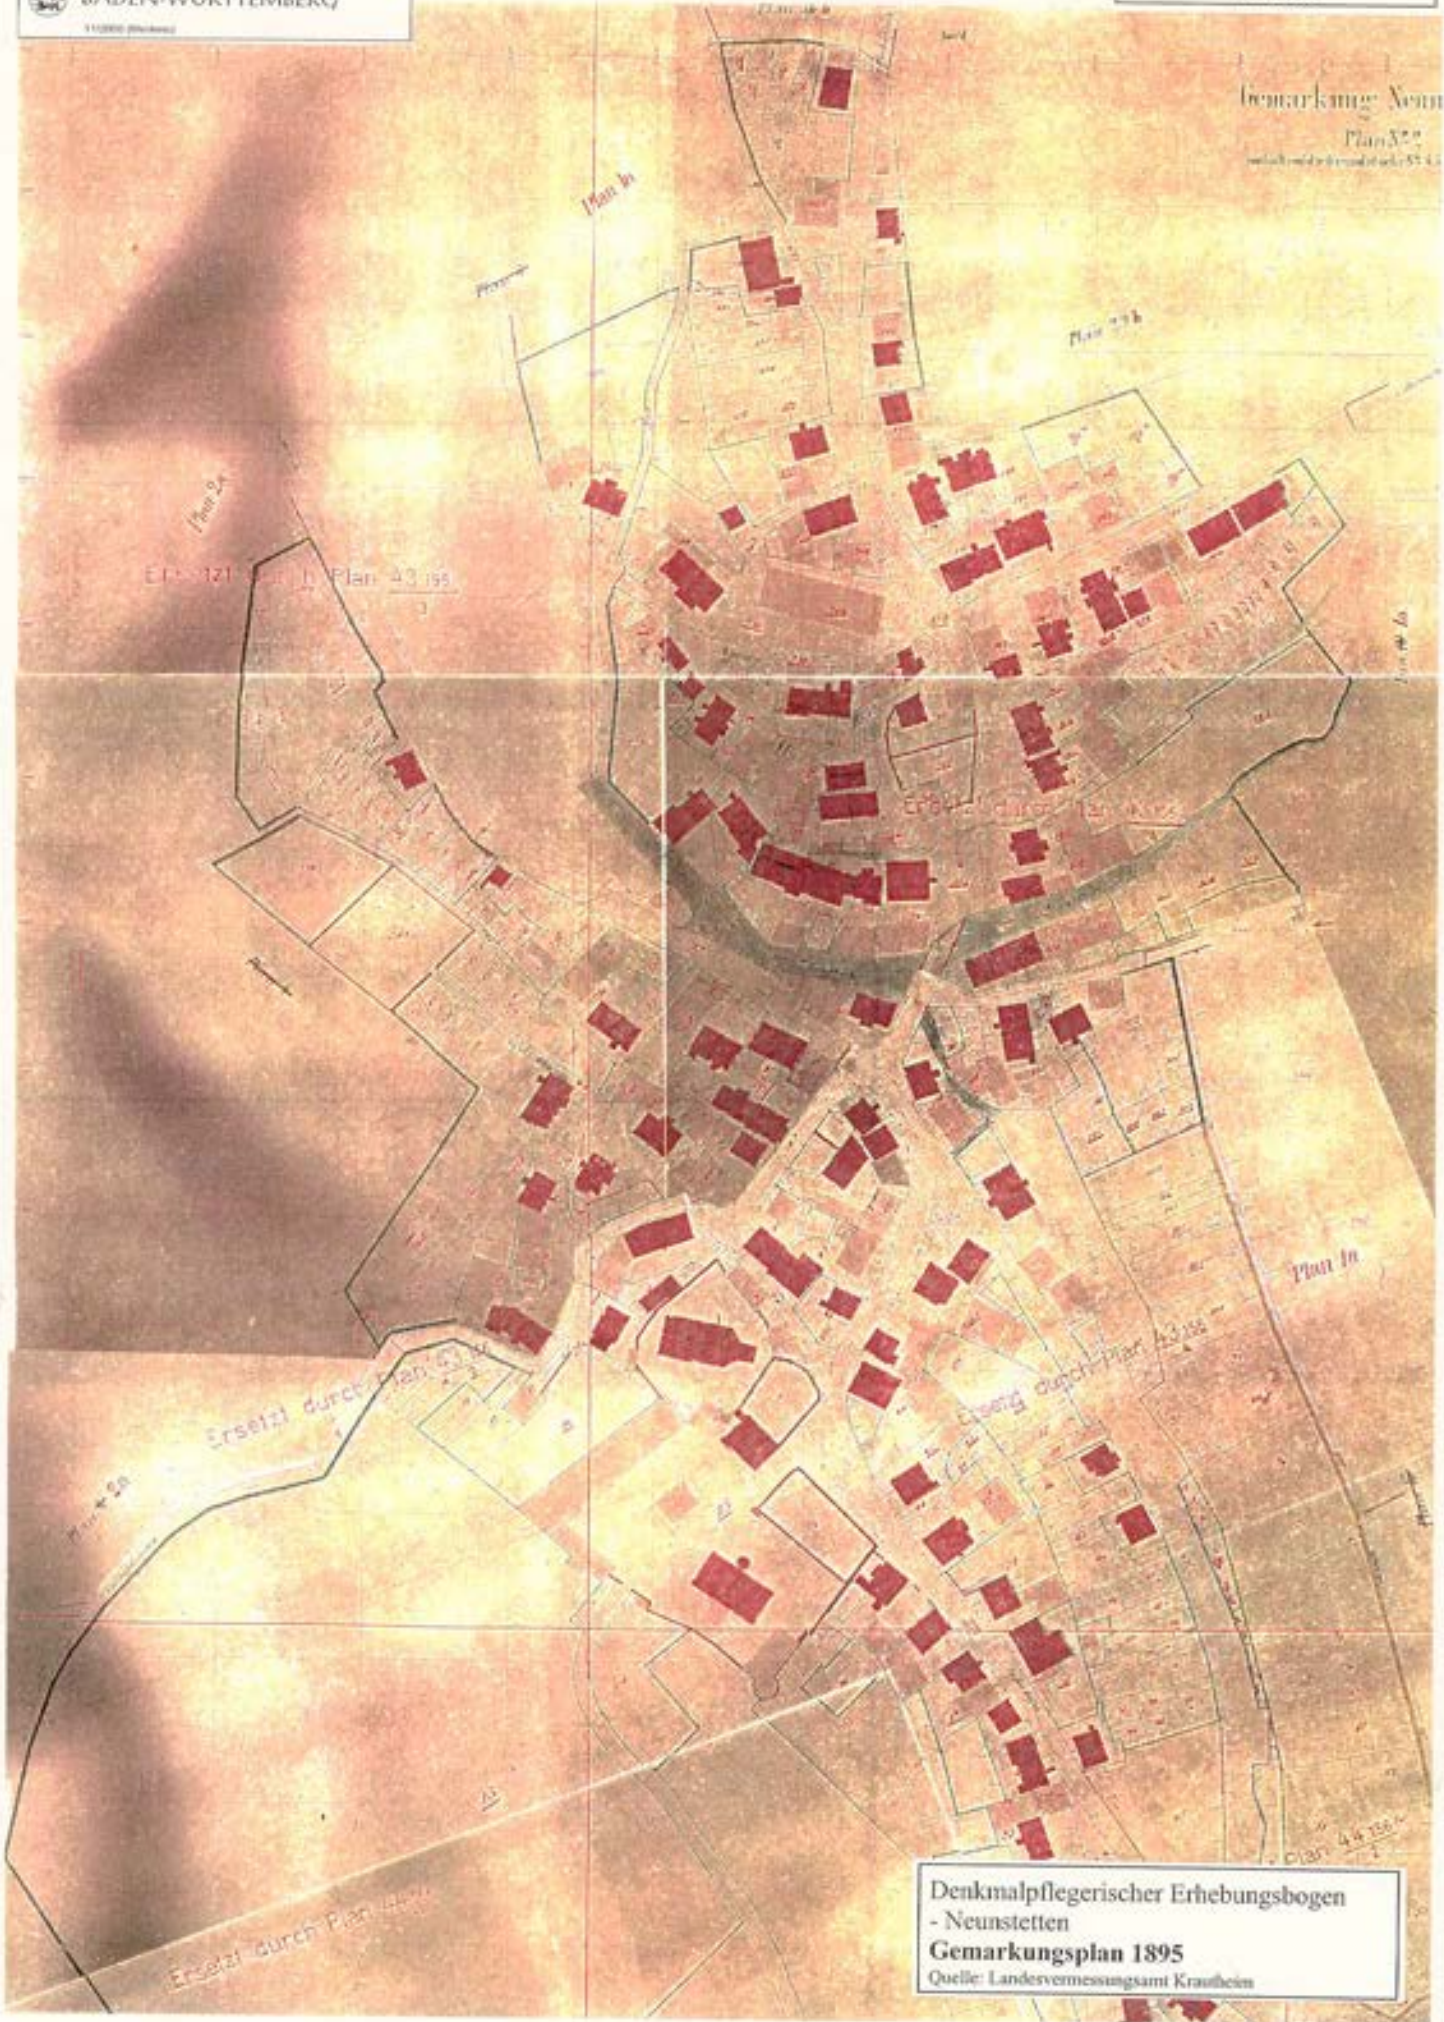
Gemarkung Neunstetten  
Plan 322  
verändert durch den Grundbesitz 1874/75

Denkmalpflegerischer Erhebungsbogen  
- Neustädten  
Gemarkungsplan 1767  
Quelle: Generallandesaufnahme Karlsruhe

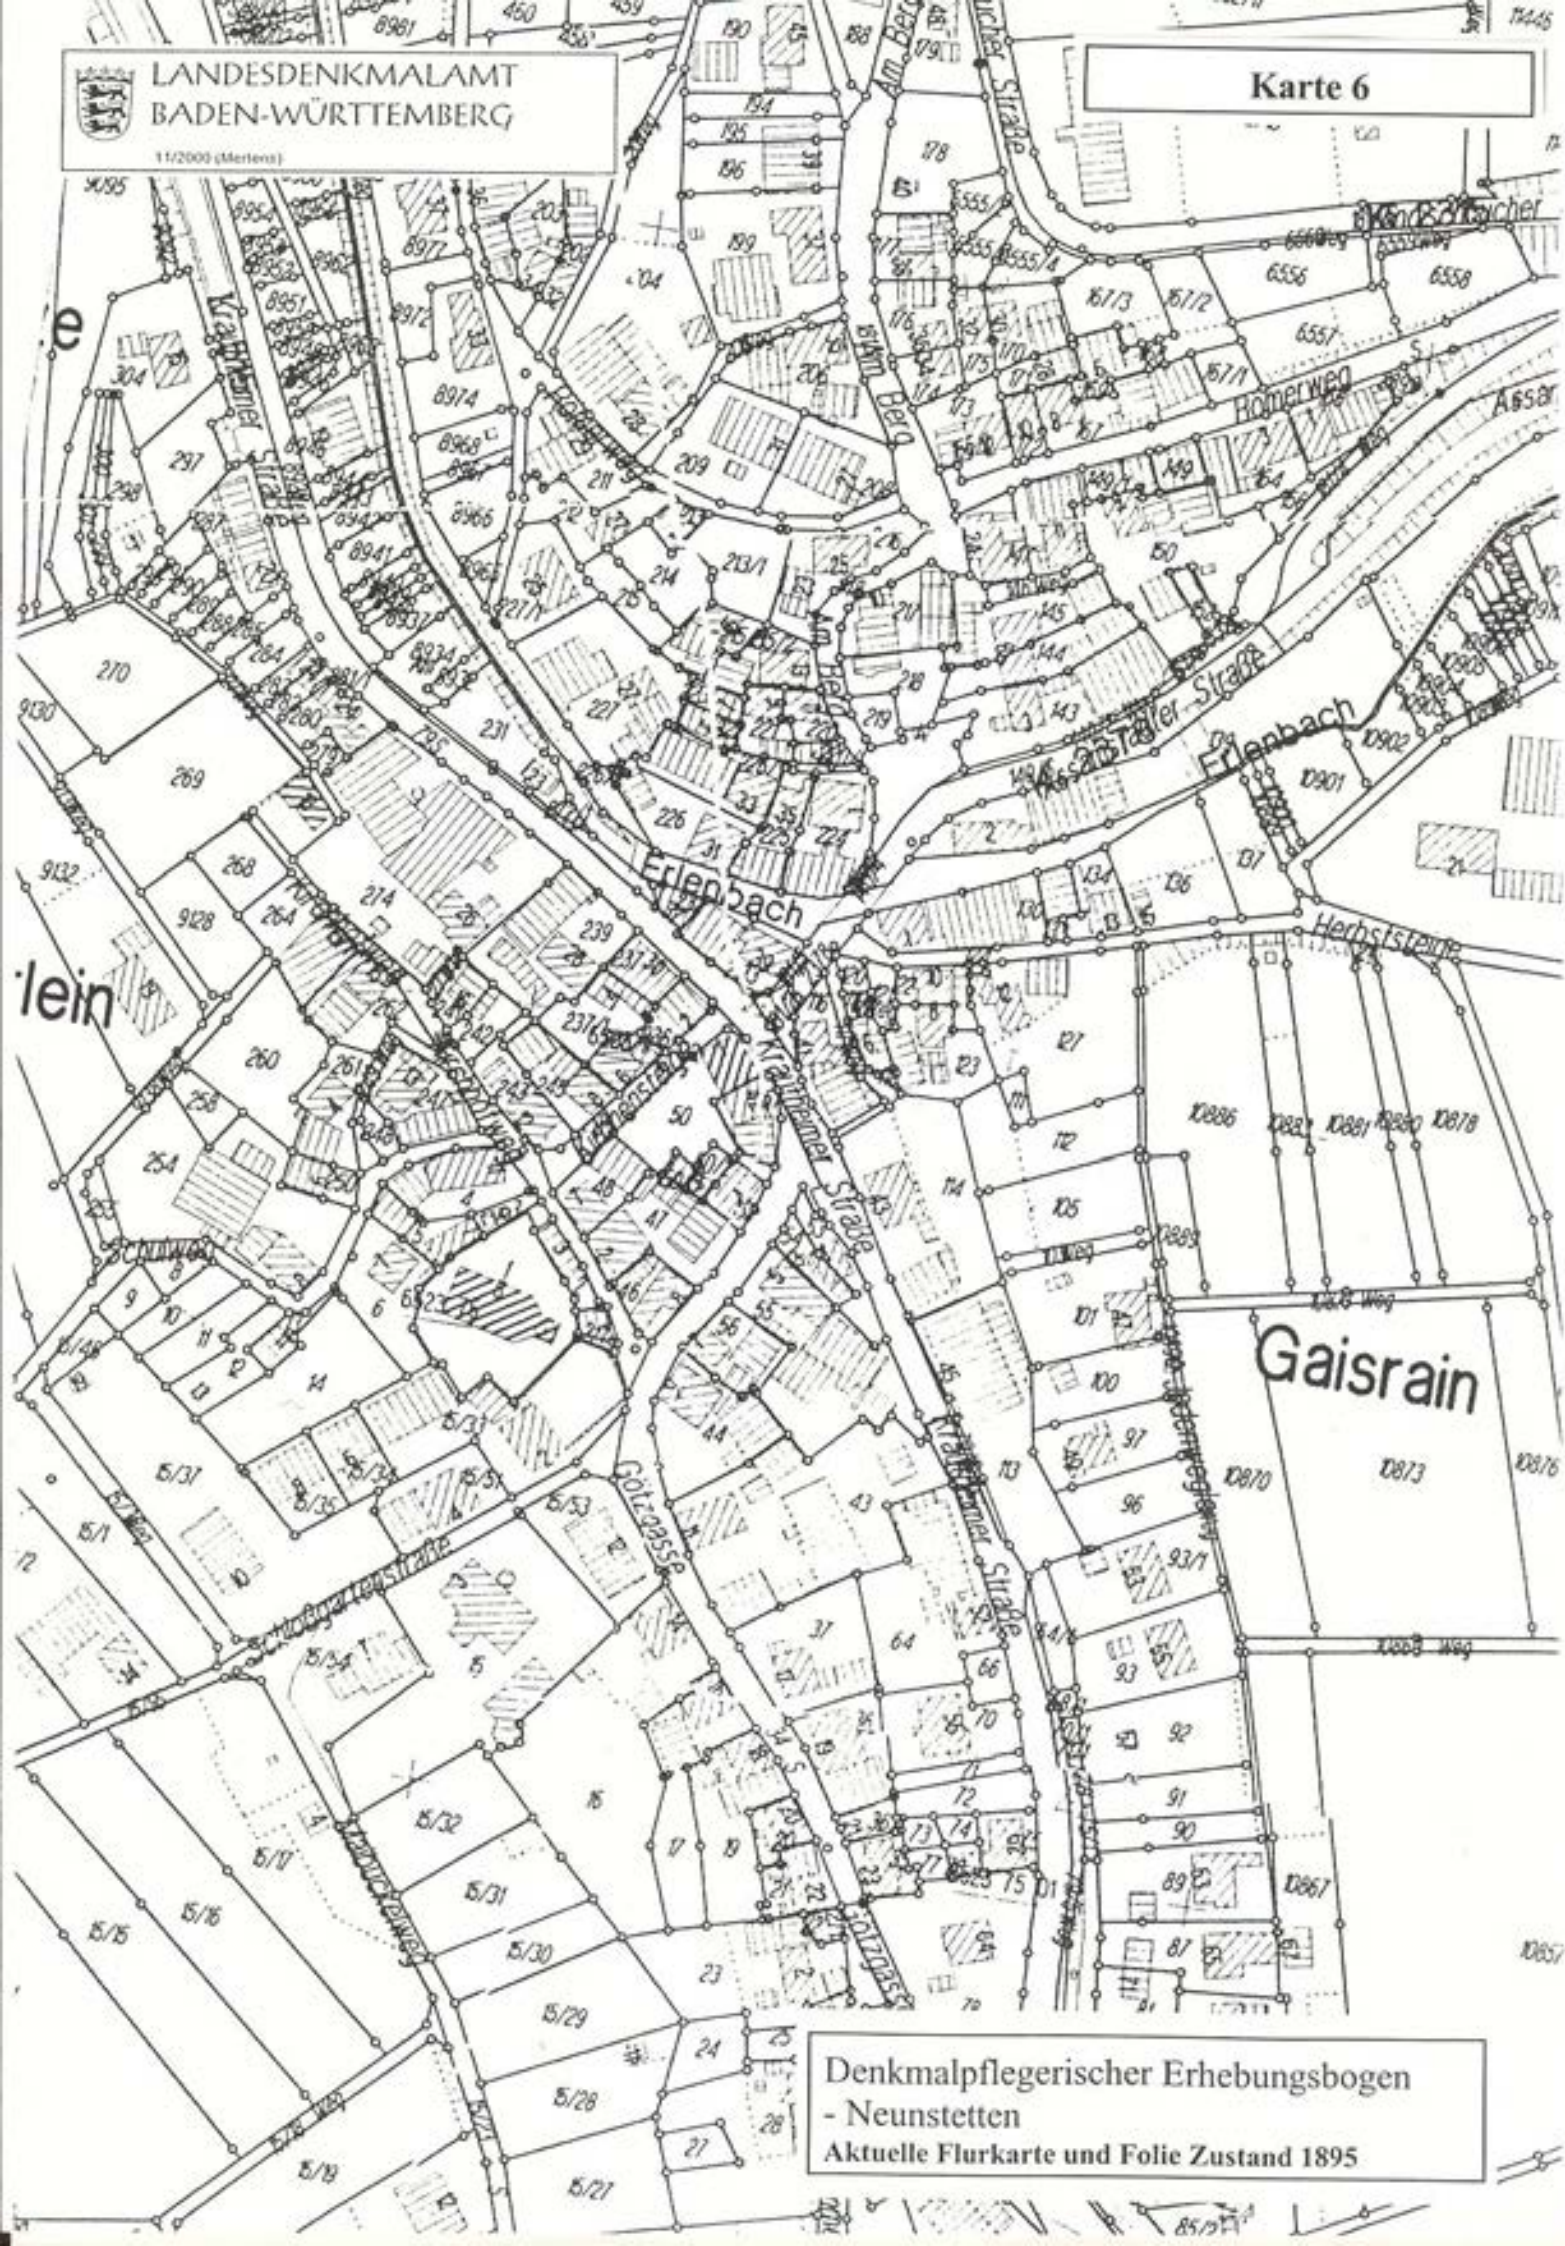
Denkmalpflegerischer Erhebungsbogen  
- Neunstetten  
**Gemarkungsplan 1895**  
Quelle: Landesvermessungsamt Krautheim

Denkmalpflegerischer Erhebungsbogen  
- Neunstetten  
Aktuelle Flurkarte und Folie Zustand 1895

Zwischen diesen alten Zentren liegt der vor allem im 19. und 20. Jahrhundert gewachsene Dorfbereich. Ein interessantes Gebäude ist Am Berg 15 (Abb. 24), das auf einem Bruchsteinsockel mit einem städtisch anmutenden Hauptgeschoß ansetzt. Die Erweiterung im Obergeschoß und die Giebelgeschosse sind hingegen in Fachwerk gearbeitet. Im hinteren Bereich der Straße Am Berg sind noch alte Scheunen erhalten, die die bäuerliche Struktur des Ortes widerspiegeln (Am Berg 7-9, Abb. 23). Ursprünglich gabelte sich die Straße Am Berg auf kurzer Strecke, um einem ovalen Grundstücksverbund Platz zu machen (Karte 3). Vor der Gabelung existierte eine platzartige Situation, die durch das 1870 aufgestellte Denkmal des Großherzogs Friedrich von Baden (Abb. 44) eine deutliche Markierung erhielt. Noch 1895 ist der Platz im Gemarkungsplan (Karte 5) nachvollziehbar.

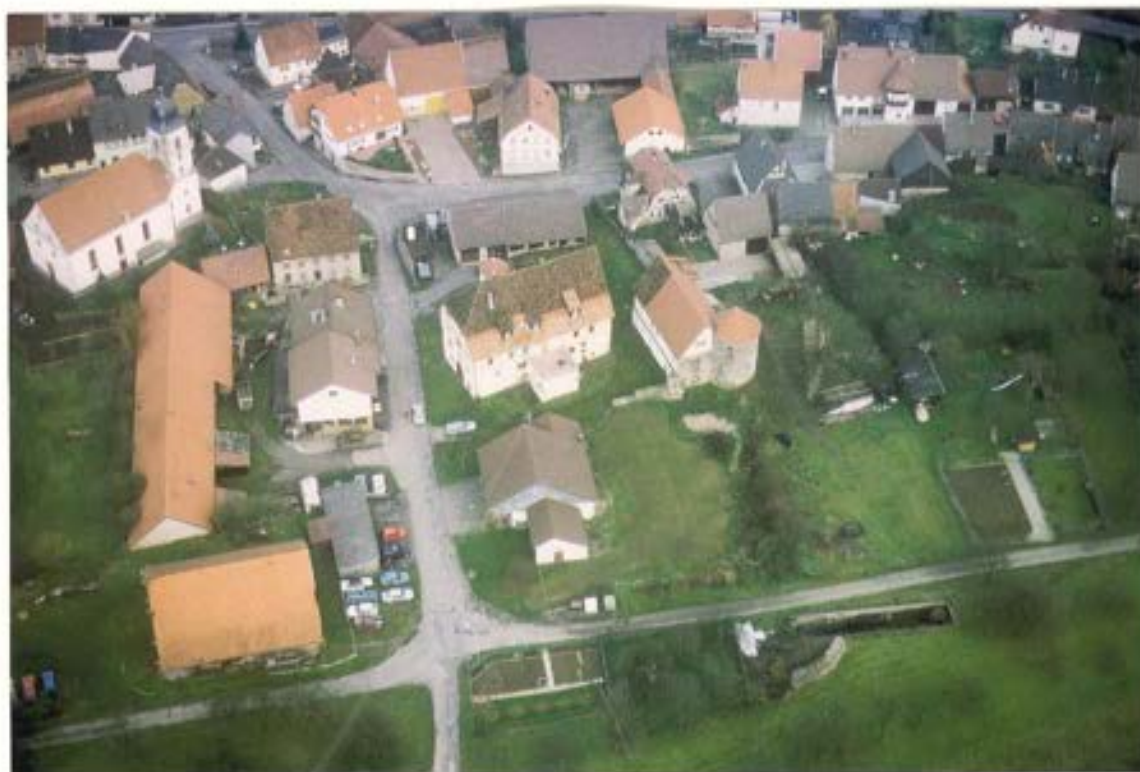
Abb. 1      Objekt: Südlicher Dorfrand

Luftbild des historischen Ortsrandes im Süden mit Schloßareal.

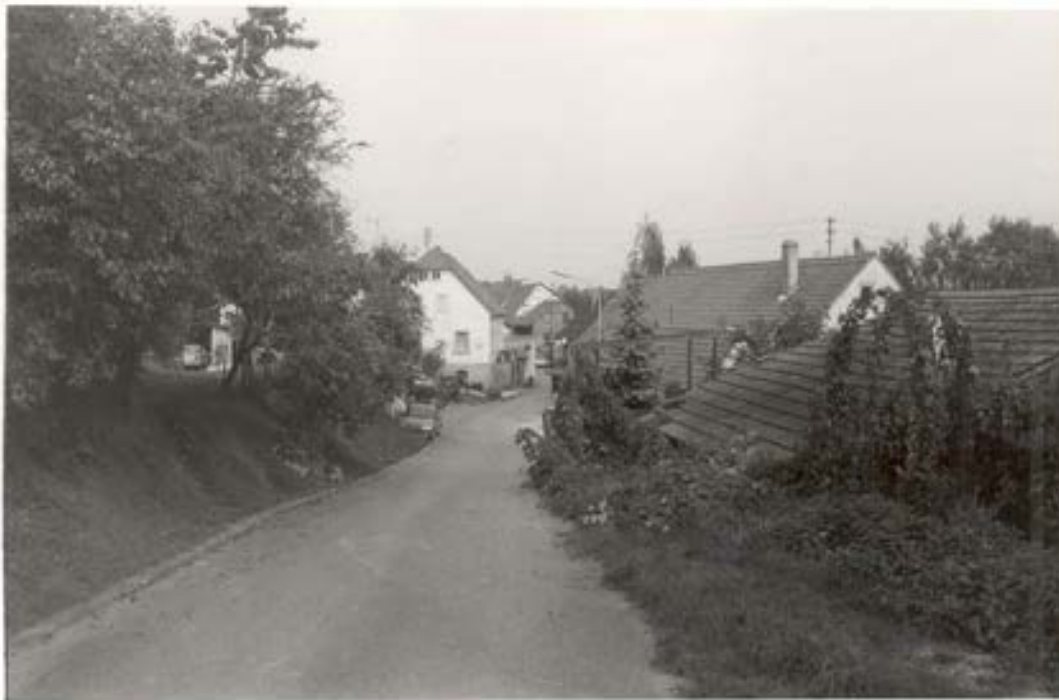
Abb. 3 Objekt: Gommersdorfer Weg von Süden

Blick in den  
Ortseingang.

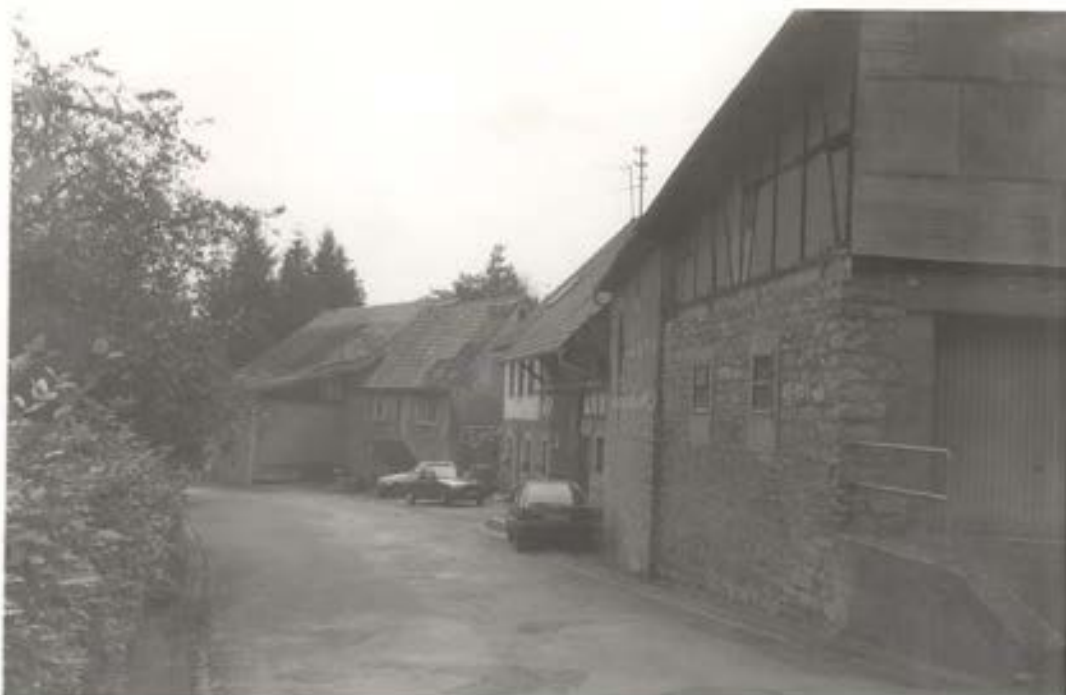
Abb. 4 Objekt: Götzgasse 28-32

Traufständige  
Wohnstallhäuser  
des 19. Jh., teils  
Bruchstein, teil  
Fachwerkober-  
geschosse.  
Großenteils  
stärker  
überformt.

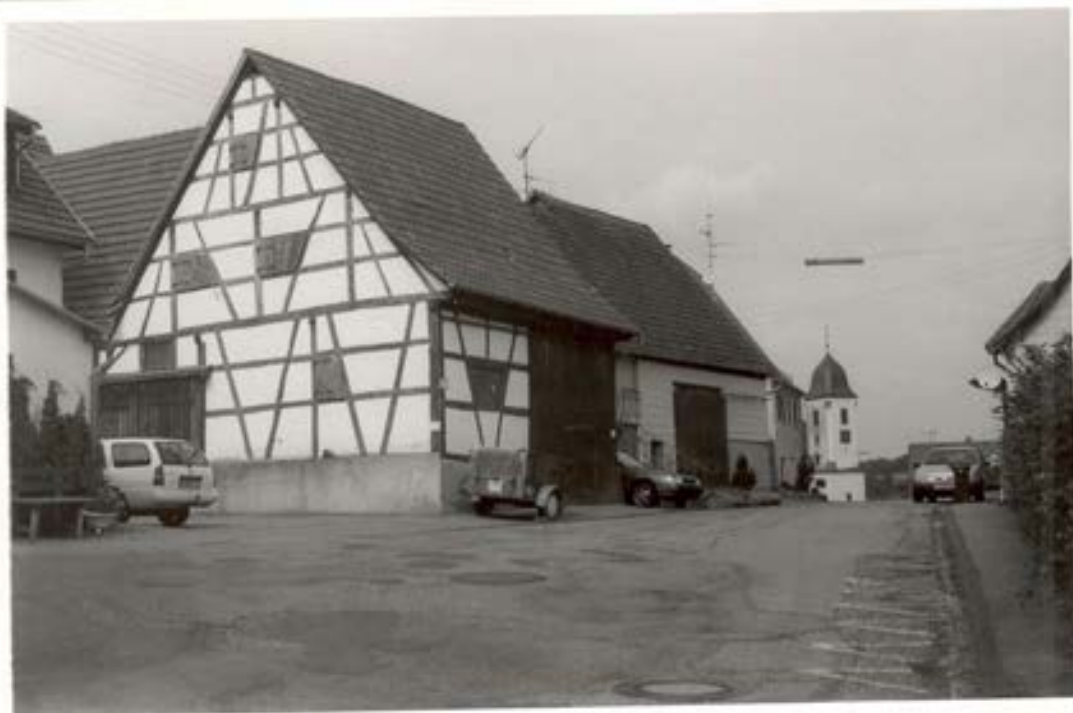
Scheune,  
Fachwerk,  
19. Jh. Guter  
Erhaltungszustand.

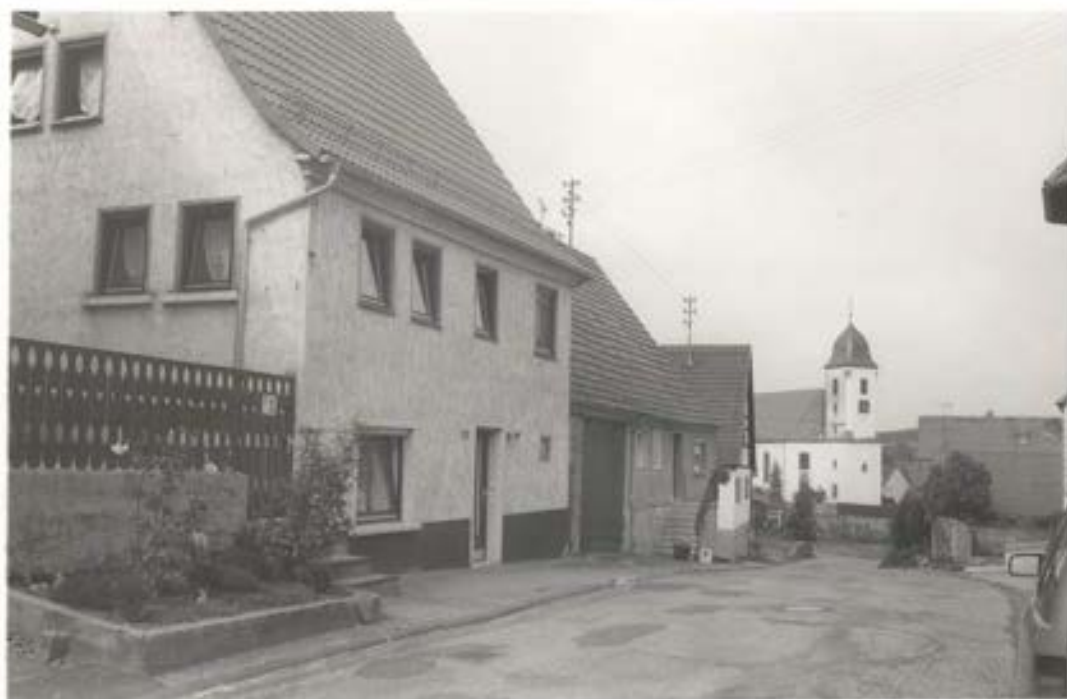
Wohnhaus und  
Wohnstallhaus,  
traufständig,  
verputztes  
Fachwerk.  
Der Eckständer  
des schon stärker  
überformten  
Hauses Nr. 20 ist  
auf 1810 datiert  
(vgl. auch das  
Klötzchenfries  
an der Traufe).

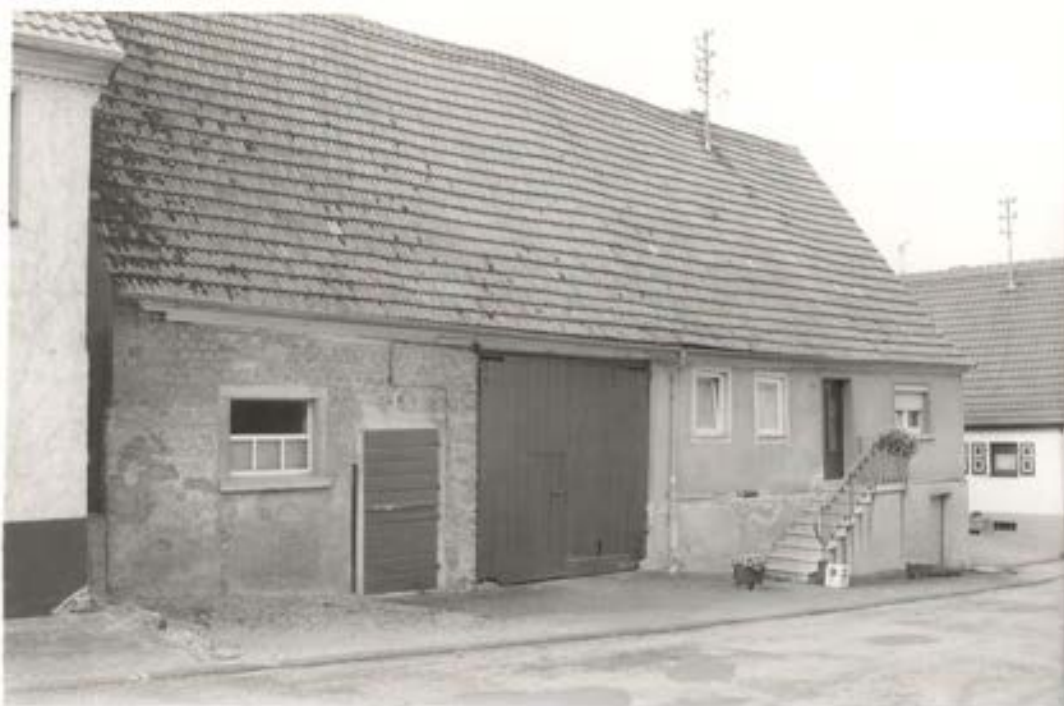
Traufständiges Wohnstallhaus, Fachwerk, verputzt, wohl 18./19. Jh. Stallteil erneuert.

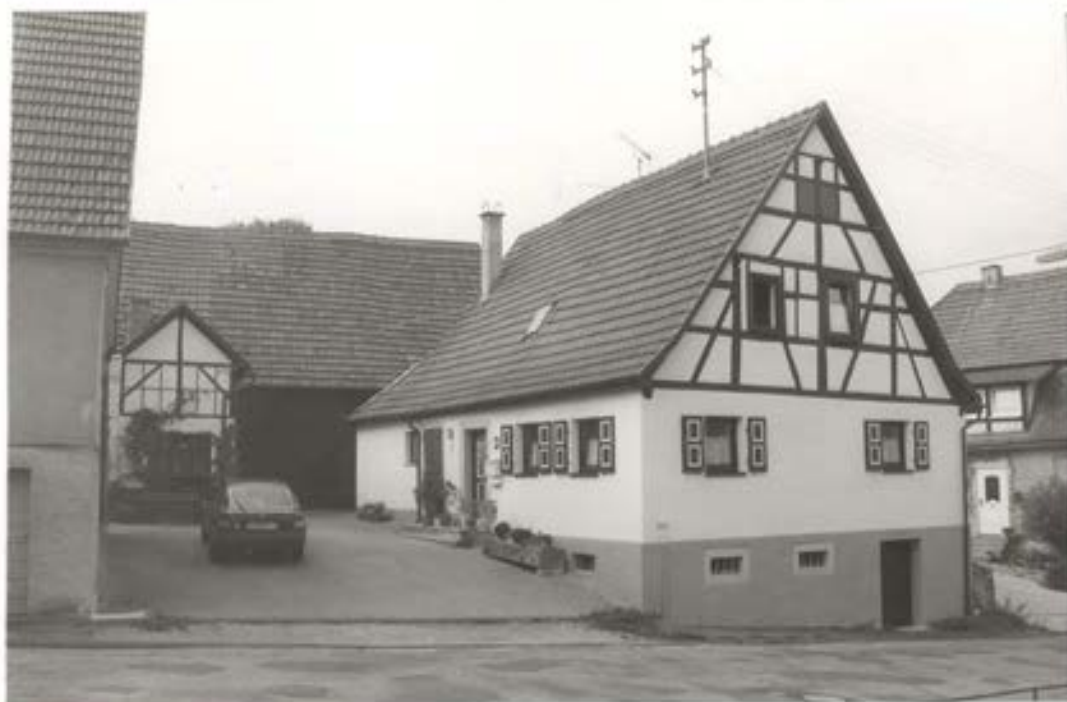
Ehem. Wohnstallhaus, massiv verputzt, Fachwerkgiebel, mit zugehöriger Scheune und Neben-/Stallgebäude, 19. Jh.

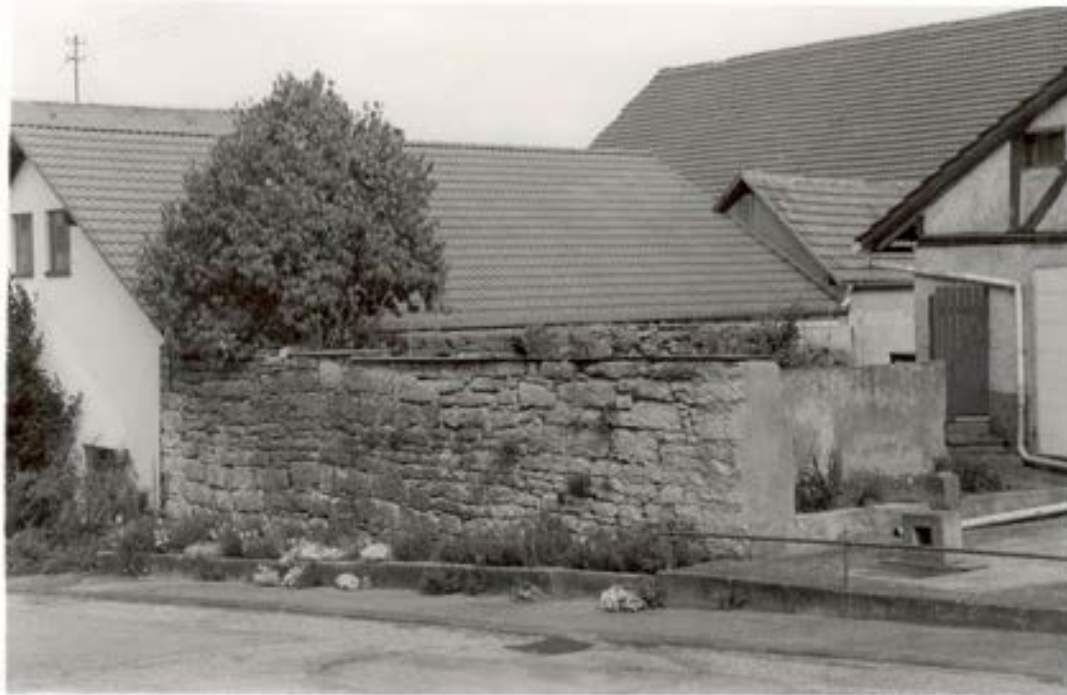
Bruchsteinmauer  
als Rest einer  
Hofummauerung  
..

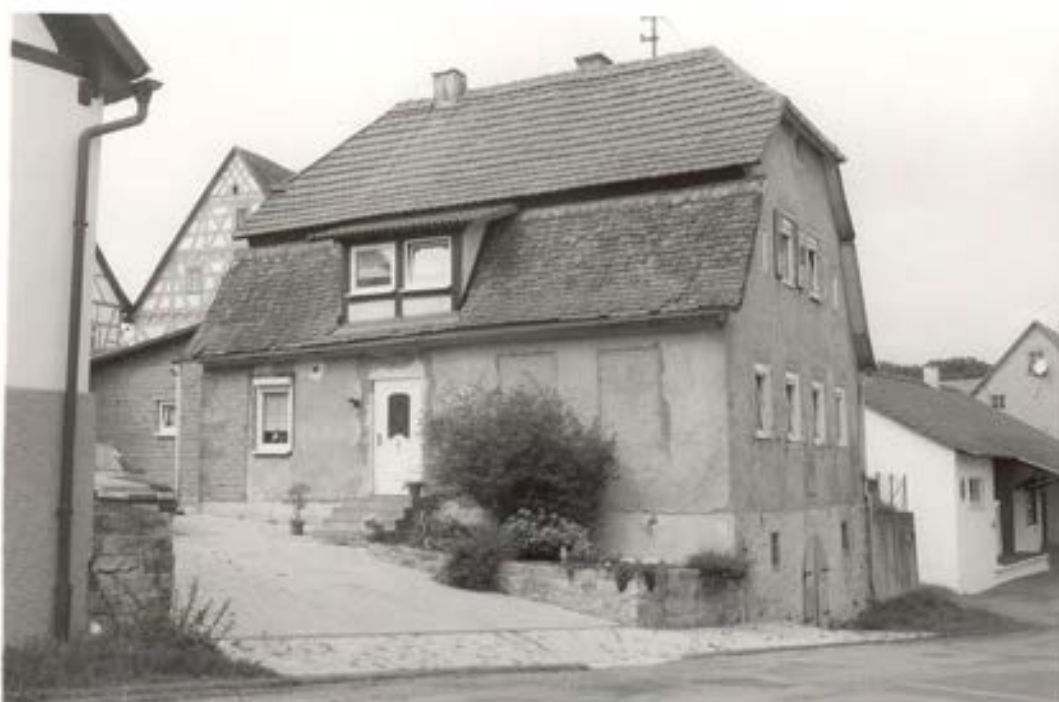
Amtshaus derer  
von  
Berlichingen,  
eingeschossiger  
Fachwerkbau mit  
stattlichem  
Mansardwalm-  
dach, massives  
Sockelgeschoß  
mit rundbogigem  
Kellerportal,  
darüber  
Wappenstein  
datiert 1717.  
Insgesamt stärker  
überformt.

Ausgehend von diesen Siedlungszentren entstanden ältere Bauten wie z. B. das erwähnte Pfarrhaus und das Amtshaus der Berlichingen (Abb. 10) aus dem Jahr 1717. Das Sockelgeschoß zeigt noch die ursprüngliche Struktur mit Rundbogenportal, Wappenstein und flankierenden Stallfenstern; die Obergeschosse sind heute verputzt und besitzen durchwegs neue Fenster. Die heutige Bebauung der Götzgasse (Abb. 5-13) datiert vor allem aus dem 19. und 20. Jahrhundert; die typische Stellung von straßenseitigen, zumeist giebelständigen Wohnhäusern und zurückliegenden Scheuern geht jedoch auf eine ältere Entwicklungsphase zurück. Hinter der Bebauung in erster Reihe hat sich die alte Situation der anschließenden Gartengrundstücke, der historische Ortsrand im Südwesten (Abb. 1-3), erhalten.

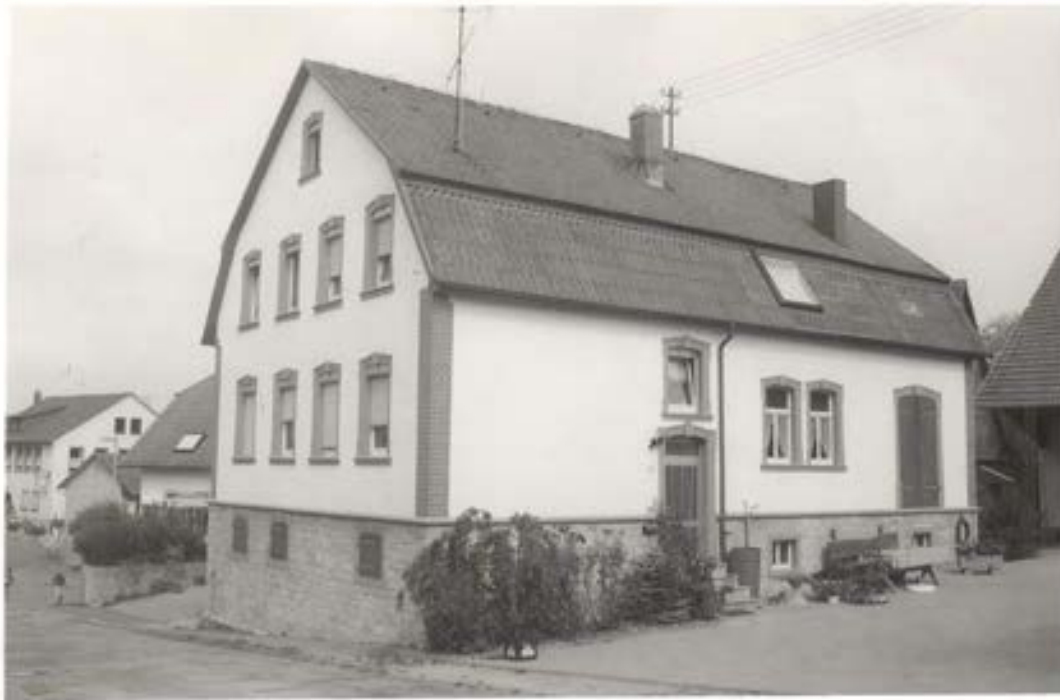
Wohnhaus, stattlicher Massivbau mit Mansarddach, Fensterumrahmungen in neubarocken Formen, um 1910.

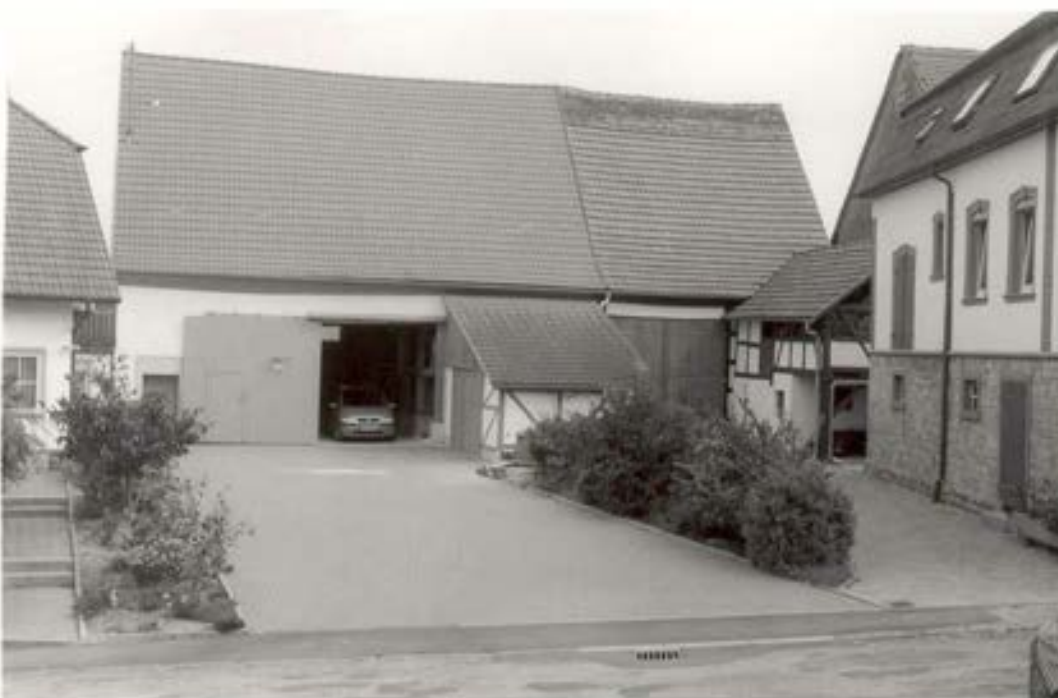
Scheunen zur Hausnr. 9 u. 11, 19. Jh., teils Fachwerk, teils massiv mit jüngeren Anbauten.

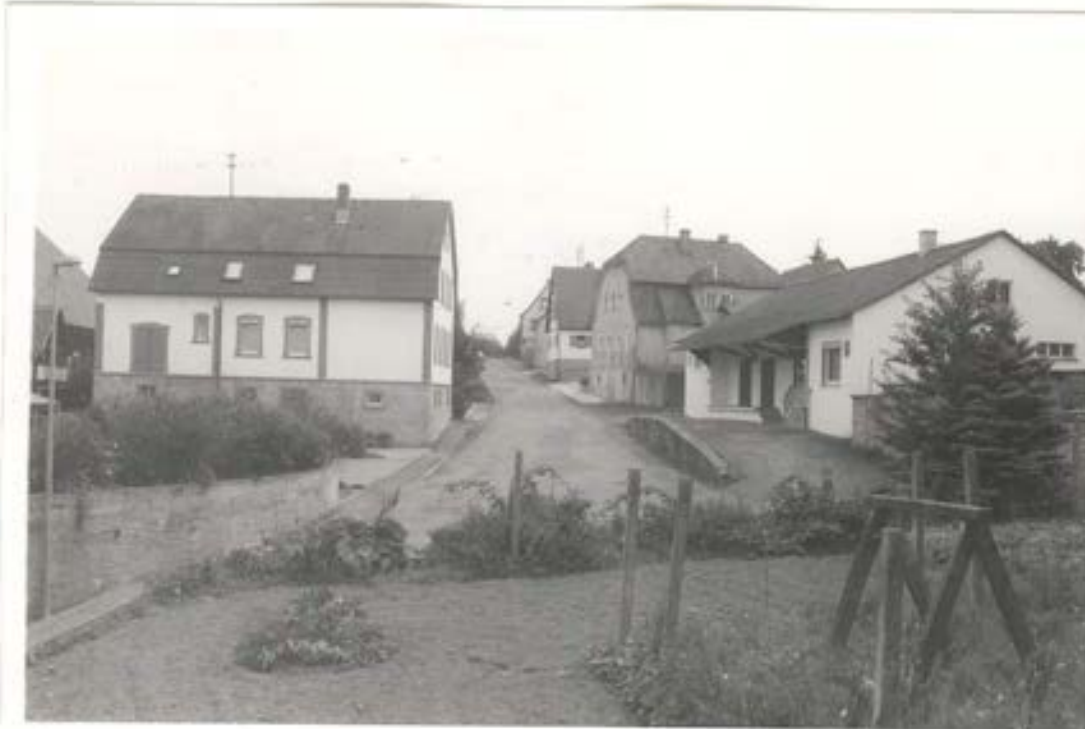
Abb. 13 Objekt: Götzgasse, Blick vom Kirchhof nach Südosten

Blick in die Götzgasse mit der Nr. 11, das mit seinem Mansarddach ein Gegenüber zum ehem. Amtshaus von 1717 bildet. Ansonsten wechselnde Stellung der Wohngebäude.

Das Schloßareal grenzt südlich direkt an das Kirchengelände an. Das westlich anschließende Gelände zeigt mit Streuobstwiesen den historischen Ortsrand Neunstettens (Abb. 1-2). Das Westportal zum Schloßhof ist nicht mehr vorhanden, während von der anschließenden Grenzmauer Teile im Bereich des Bandhauses erhalten sind. Ein mittelalterlicher Vorgängerbau des Schlosses von Berlichingen ist in Resten im Kellerfundament des Renaissancebaus überliefert. Der Rundturm des ehemaligen Bandhauses (Abb. 19) datiert vermutlich in die gleiche Zeit. Das vorhandene Schloß (Abb. 17, 20) wurde 1568 errichtet. Das heute noch existente Pächterhaus (Abb. 15) stammt wie die Ökonomiegebäude (Abb. 16, 18) erst aus dem 19. Jahrhundert und stellt somit eine bauliche Verdichtung der Anlage dar. Der ehemalige Küchengarten wurde im 20. Jahrhundert mit dem Gebäude Götzgasse 12 (Abb. 13.) überbaut; zuvor grenzte der Schloßbereich direkt an die Gasse an.

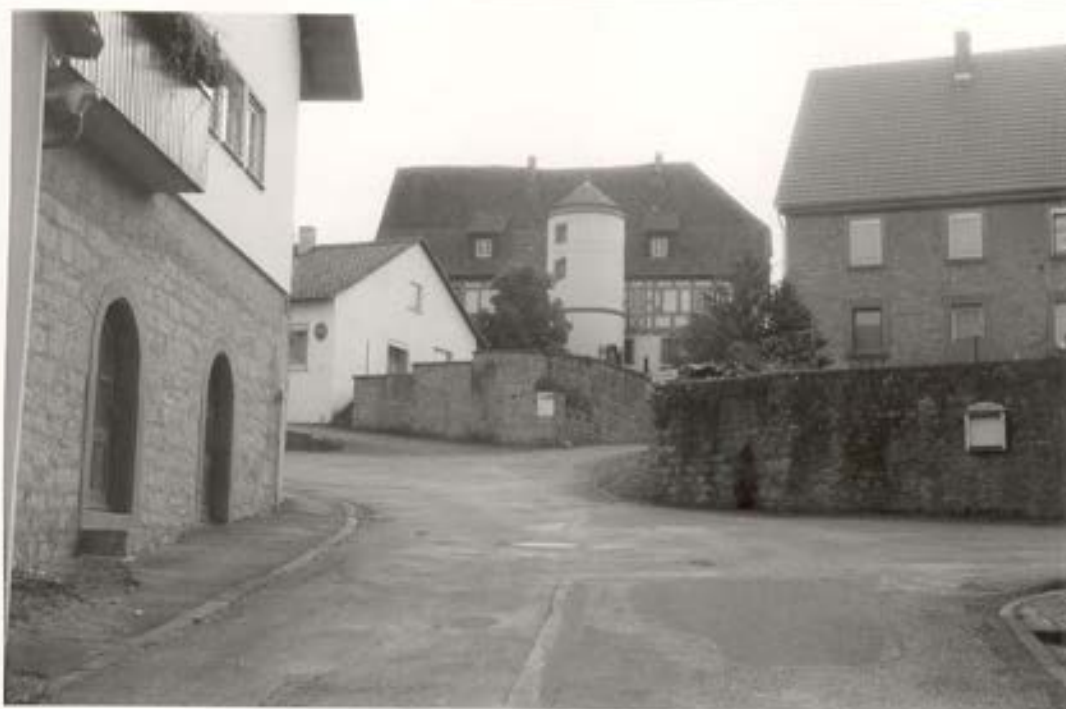
Abb. 14 Objekt: Götzgasse, Blick von Nordosten in das Schloßareal

In der zentralen Blickachse liegt das Schloß von Berlichingen, zur Linken der moderne Lagerschuppen, zur Rechten die Rückseite des ehem. Pächterhauses. Beachtenswert die Kalksteinmauern im Schloß- und Kirchenumgriff.

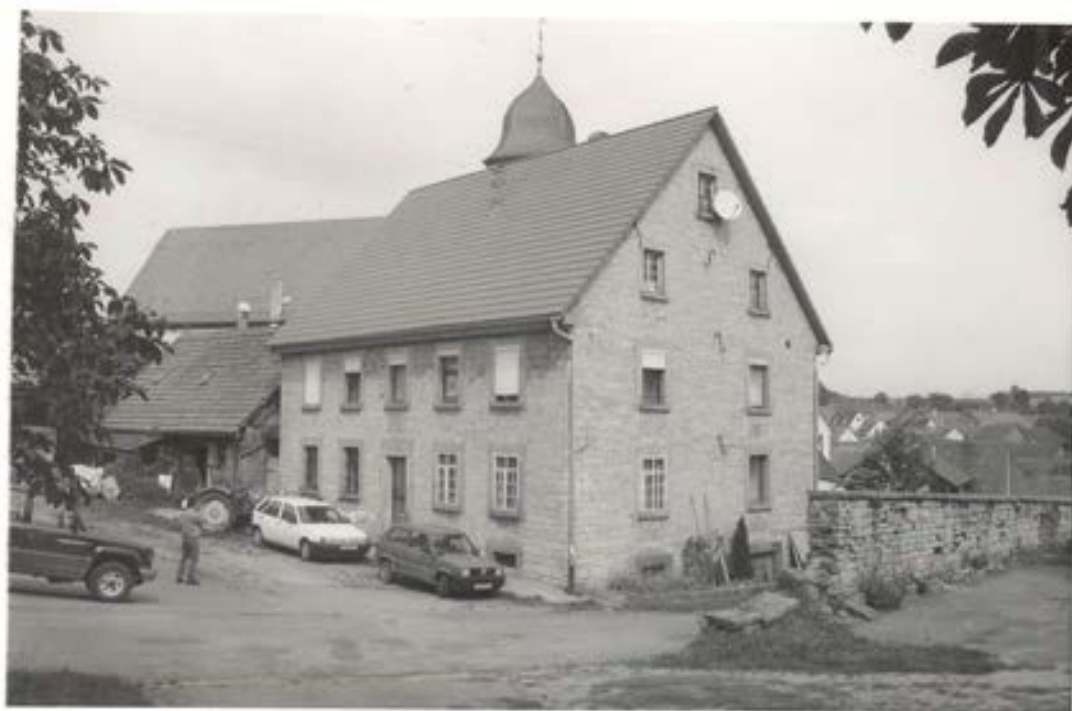
Ehem. Pächterhaus des Schloßgutes, der massive, zweigeschossige Kalksteinbau ist inschriftlich auf das Jahr 1843 datiert. Zum Teil ältere Befensterung erhalten.

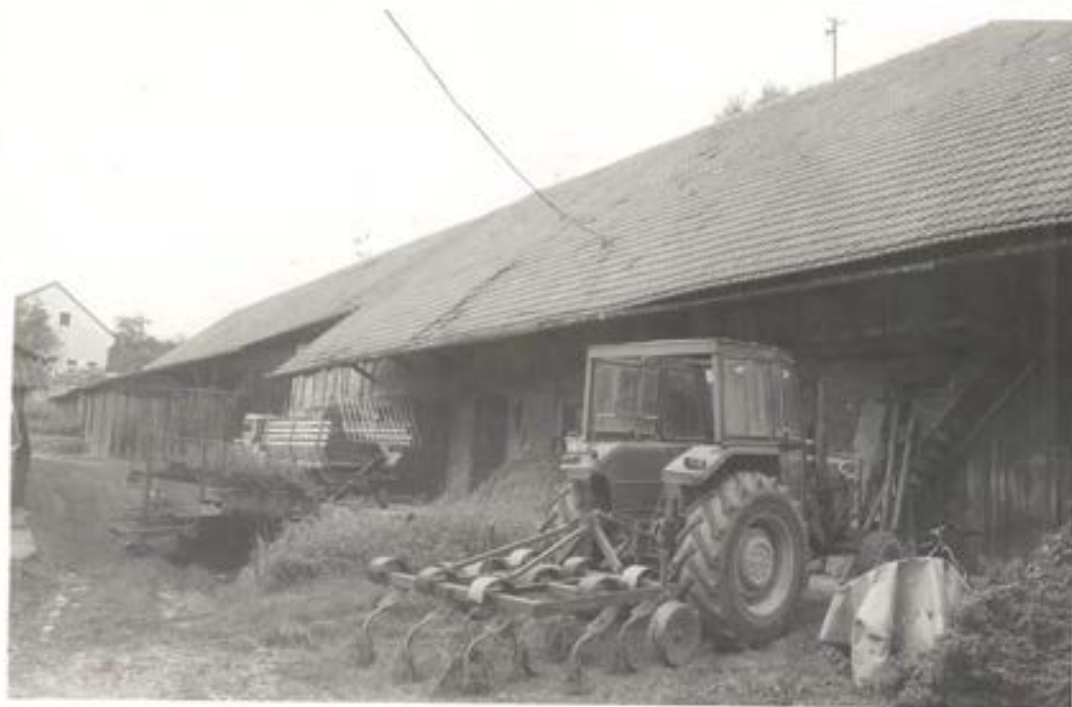
Die Scheunen und Stallungen bilden als massiver Riegel den nordwestlichen Abschluß des Schloßhofes, größtenteils gegen Ende des 19. Jh. nach Brand neu errichtet.

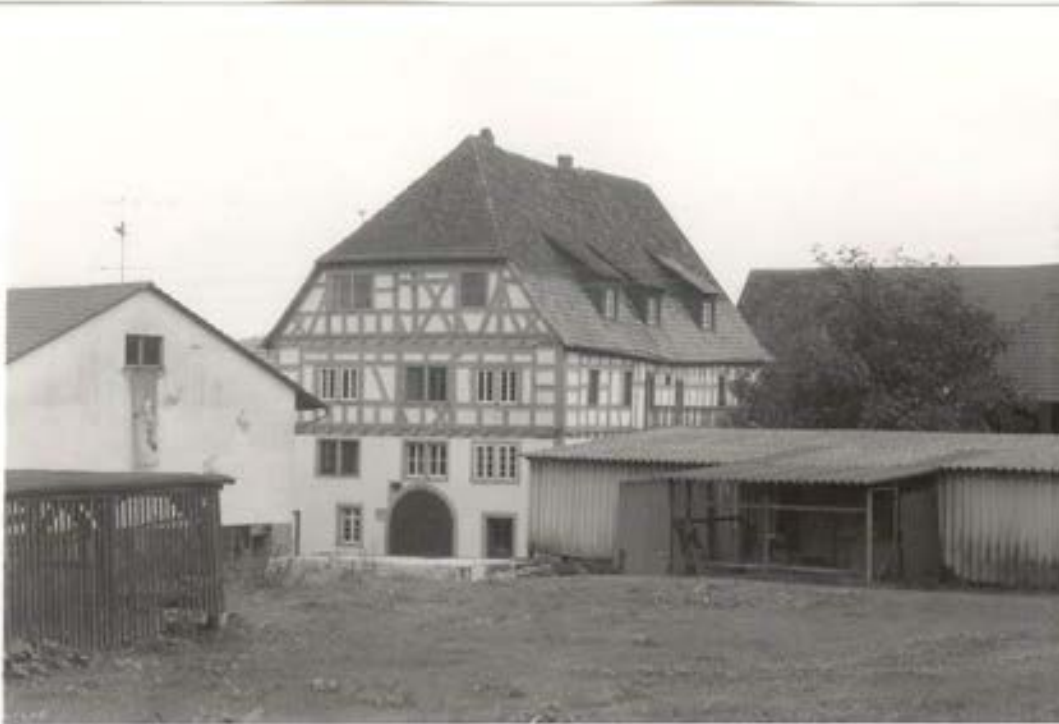
Dreigeschossiger  
Massivbau mit  
Fachwerk-  
obergeschoß  
und ehem. vier-  
geschossigem  
Treppenturm,  
Halbwalmdach,  
inschriftlich  
datiert auf 1568.

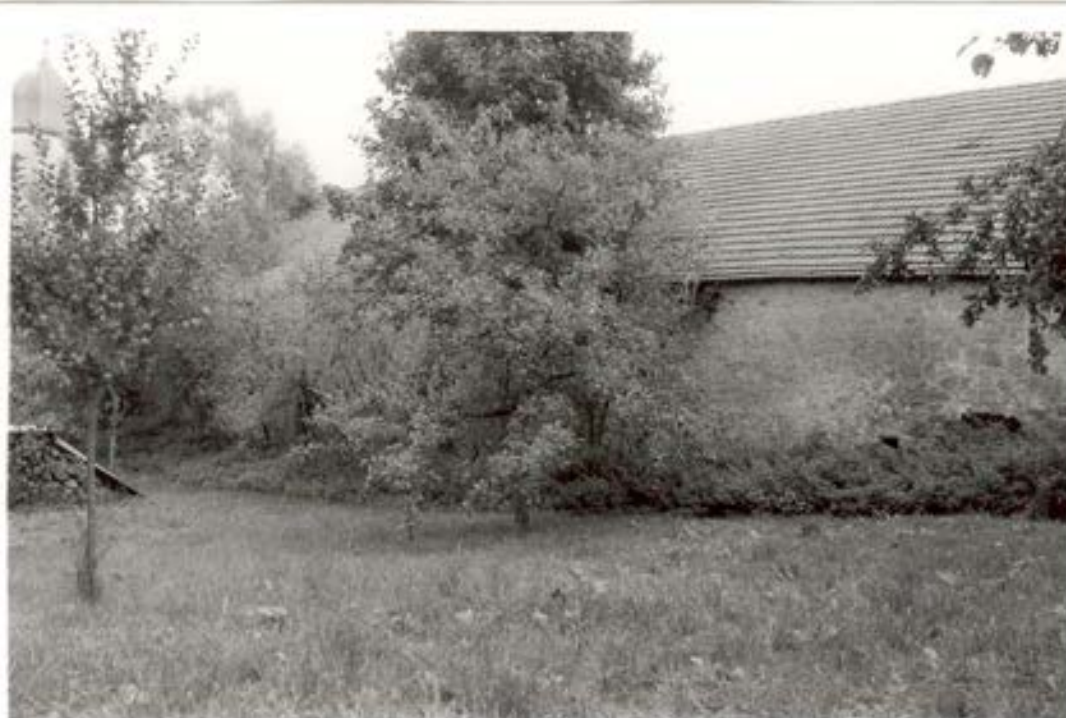
Abb. 18 Objekt: Ökonomiegebäude der Schloßherrschaft

Status: erhaltenswert

Blick von  
Nordwesten auf  
die massive  
Rückseite der  
langgestreckten  
Ställe,  
angrenzend der  
ehem.  
Pfarrgarten.

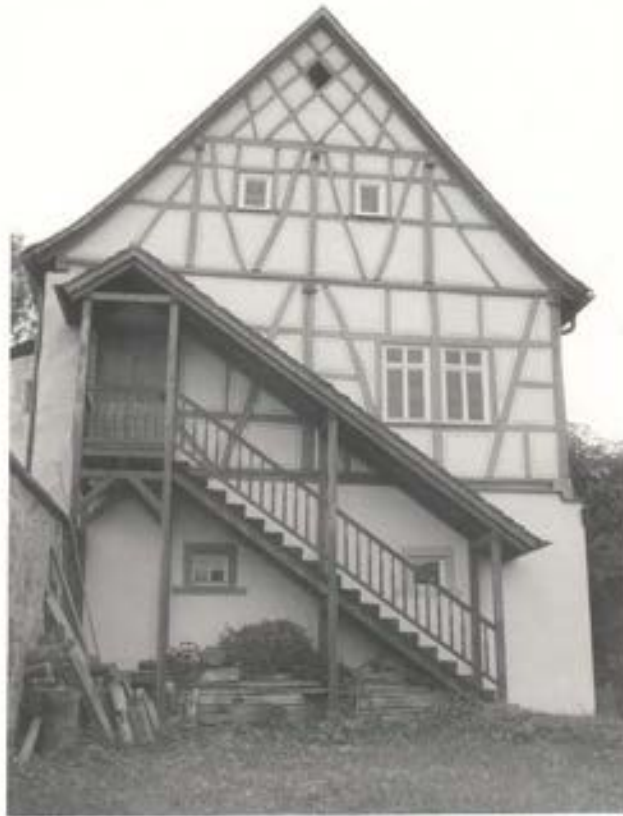
Bandhaus,  
zweigeschossig,  
mittelalterl.  
Kern, im 16. Jh.  
aufgestockt, teils  
massiv, teils  
Fachwerk mit  
anschließendem  
Rundturm der  
ehem.  
Umwehrung.

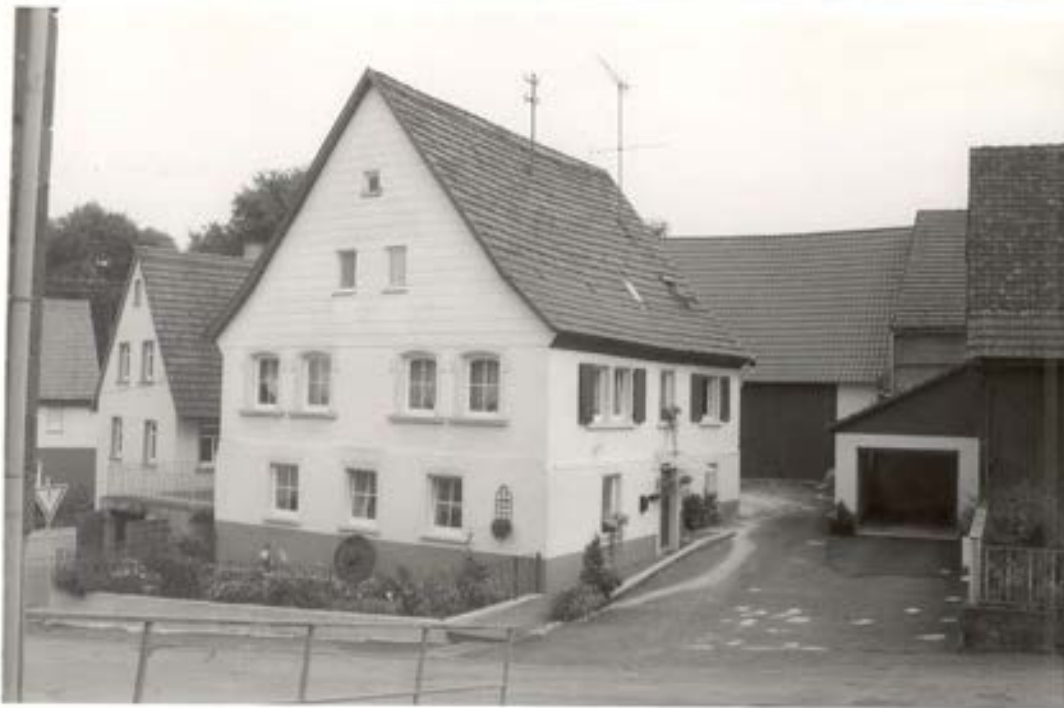
Giebelständiges Wohnhaus mit Satteldach, im Erdgeschoß älterer Kernbau, im Obergeschoß Erneuerung in Backstein mit Stichbogenfenstern aus Sandstein, der Giebel verkleidet, um 1910.

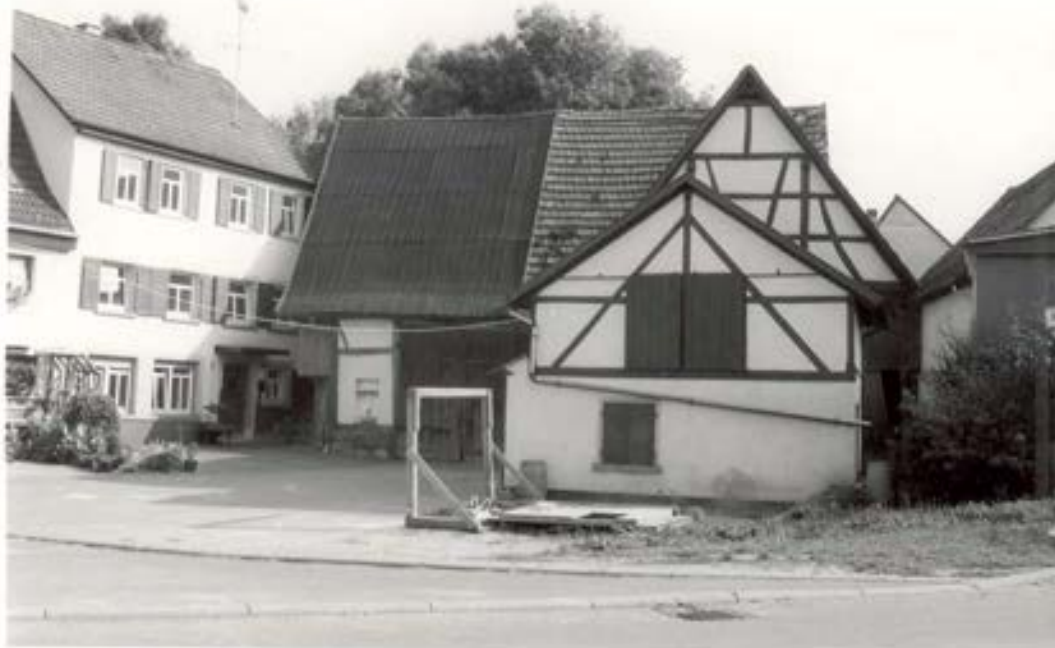
Abb. 22 Objekt: Herbststeige 6, Gehöft

Status: erhaltenswert

Scheunen und Wohnhaus bilden eine weite Hofstelle, die Gebäude stammen überwiegend aus der zweiten Hälfte des 19. Jh.
