## Denkmalpflegerischer Erhebungsbogen

## Neunstetten

Regierungsbezirk Stuttgart  
Landkreis Hohenlohe  
Stadt Krautheim  
Ortsbegehung durch Martin Hahn und Melanie Mertens am 14.9.00

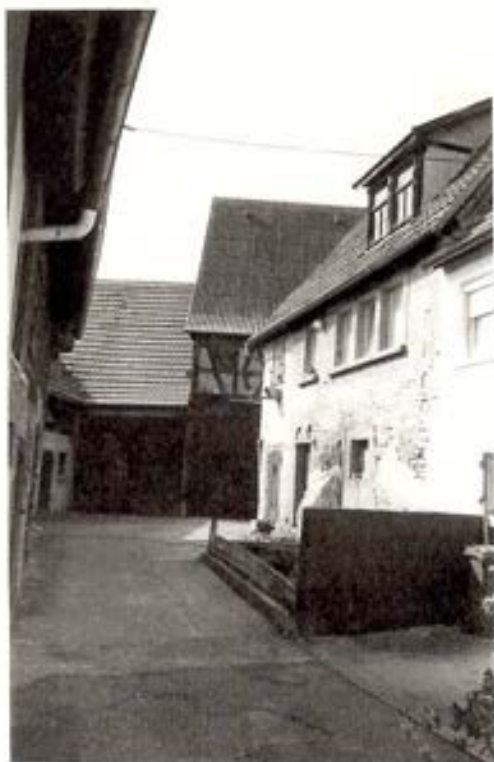
Abb. 23

Objekt: Am Berg 7, Scheune  
Am Berg 9, Stallgebäude

Status: erhaltenenswert

Fachwerk-  
scheune mit  
Lehmausfachung  
A. 19. Jh., im  
Vordergrund  
neuere  
Wohnhaus-  
bebauung aus  
Backstein,  
frühes 20. Jh.

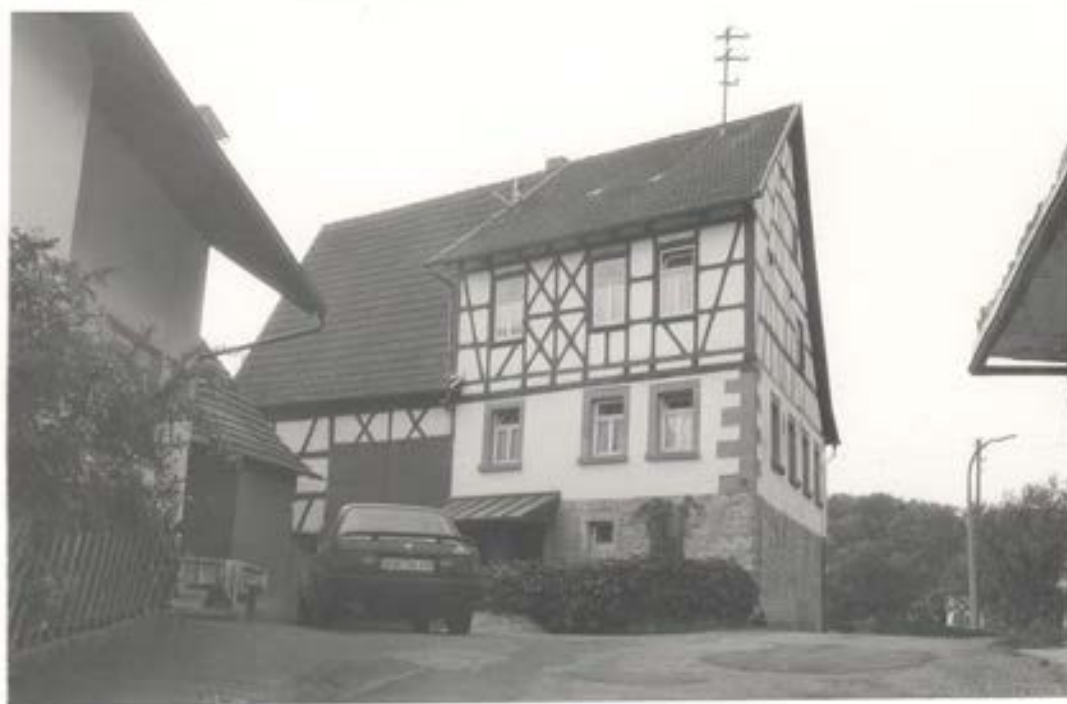
Wohnhaus,  
massives  
Hauptgeschoß  
auf hohem  
Bruchstein-  
sockel, 19. Jh.;  
erweitert durch  
aufgesatteltes  
Fachwerkober-  
geschoß um  
1900 in  
zeitgenössigen  
Formen des  
Historismus.

Zwischen diesen alten Zentren liegt der vor allem im 19. und 20. Jahrhundert gewachsene Dorfbereich. Ein interessantes Gebäude ist Am Berg 15 (Abb. 24), das auf einem Bruchsteinsockel mit einem städtisch anmutenden Hauptgeschoß ansetzt. Die Erweiterung im Obergeschoß und die Giebelgeschosse sind hingegen in Fachwerk gearbeitet. Im hinteren Bereich der Straße Am Berg sind noch alte Scheunen erhalten, die die bäuerliche Struktur des Ortes widerspiegeln (Am Berg 7-9, Abb. 23). Ursprünglich gabelte sich die Straße Am Berg auf kurzer Strecke, um einem ovalen Grundstücksverbund Platz zu machen (Karte 3). Vor der Gabelung existierte eine platzartige Situation, die durch das 1870 aufgestellte Denkmal des Großherzogs Friedrich von Baden (Abb. 44) eine deutliche Markierung erhielt. Noch 1895 ist der Platz im Gemarkungsplan (Karte 5) nachvollziehbar.

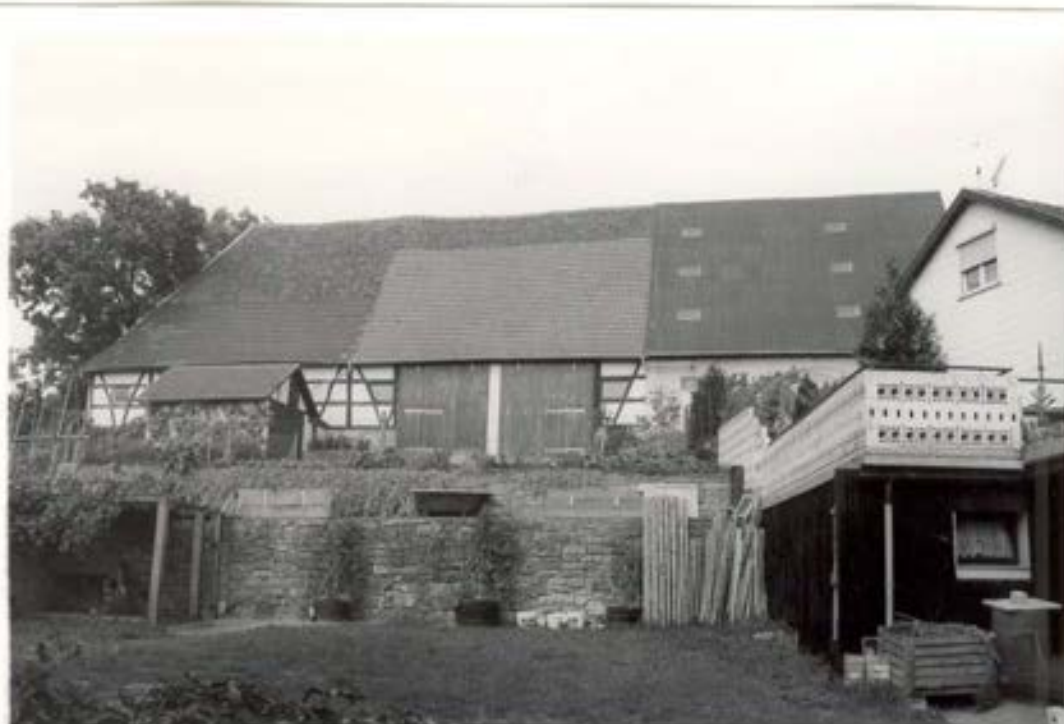
Zehntscheuer derer von Berlichingen, stattlicher Fachwerkbau mit einseitigem Walmdach, spätes 16. Jh. Im frühen 20. Jh. Unter drei Eigentümern aufgeteilt.

In die frühe Neuzeit datiert auch die Zehntscheuer (Abb. 25), die von den Berlichingen errichtet wurde. Der heutige Bau nimmt eine dominante Position auf dem dem Schloß gegenüberliegenden Hügel jenseits des Erlenbaches ein. Ein Sichtkontakt von einem Herrschaftsbereich zum anderen über die damals niedrigeren Häuser war gegeben; auch heute ist das große Walmdach der Zehntscheuer weithin sichtbar (vgl. Abb. 50). Die Zehntscheuer selbst ist ein breit gelagerter, einstöckiger Fachwerkbau von erheblichem Längenmaß. Zur schmalen Westseite führt ein historischer Ortsweg, dessen typische Gestalt zwischen Römerweg und Scheunenvorplatz noch heute deutlich erkennbar ist. Zwei alte Dorflinden flankieren das Scheunenportal, um dem Vorplatz Schatten zu spenden (Abb. 29). Die gleiche Situation zeigt sich an der östlichen Giebelseite Am Berg 27.

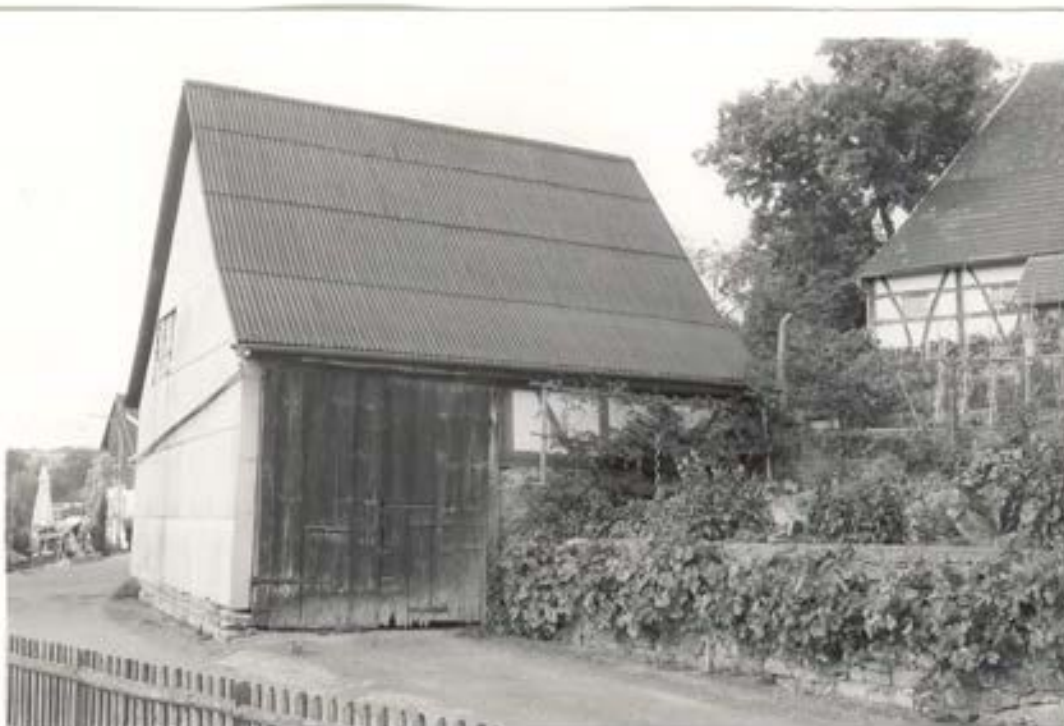
Fachwerkscheune, teils verkleidet, 19. Jh.

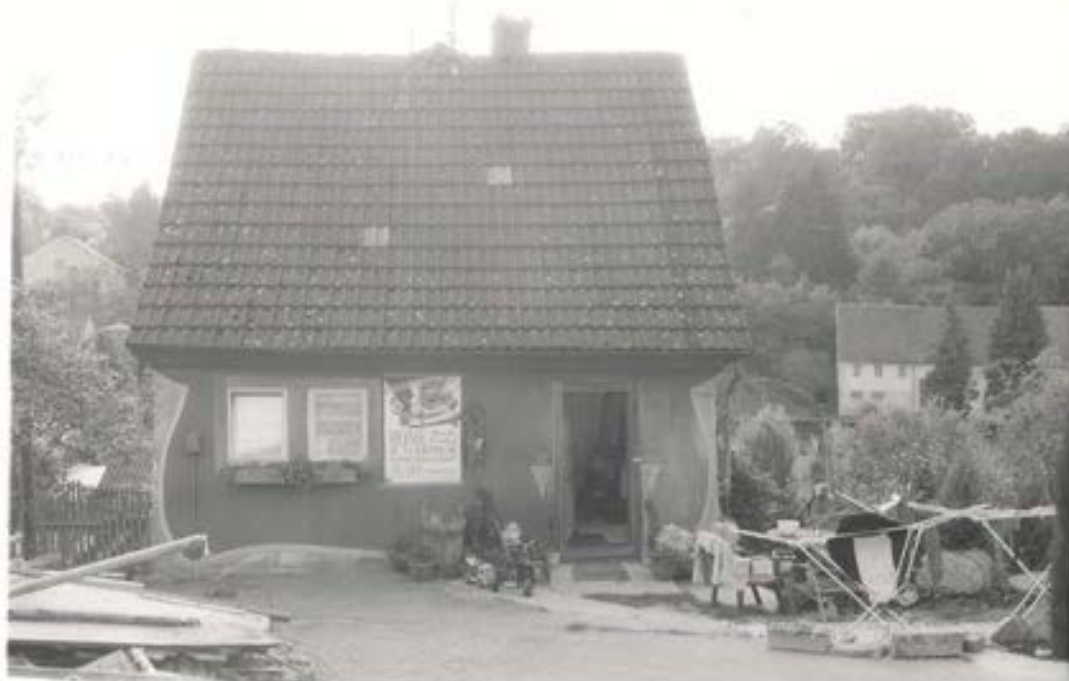
Kleines  
Handwerker-  
haus, 18./19. Jh.;  
teils Fachwerk,  
teils massiv,  
Satteldach.  
1895 in Besitz  
eines  
Schneiders.  
In den Details  
überformt.

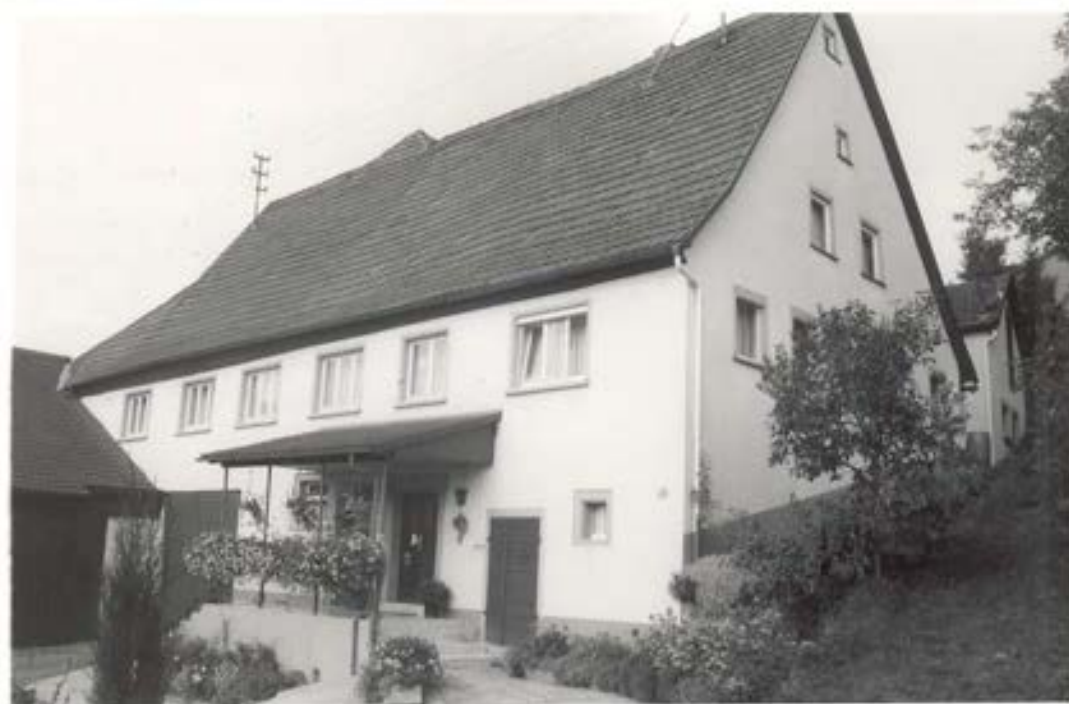
Wohnstallhaus,  
zwei Geschosse,  
teils massiv, teils  
Fachwerk,  
inschriftlich auf  
1797 datiert,  
obere  
Fensterreihe  
erneuert.  
Rechts vom  
Haus beginnt der  
Ortsweg, der zur  
Zehnscheuer  
hinaufführt (Vgl.  
Abb. 29)

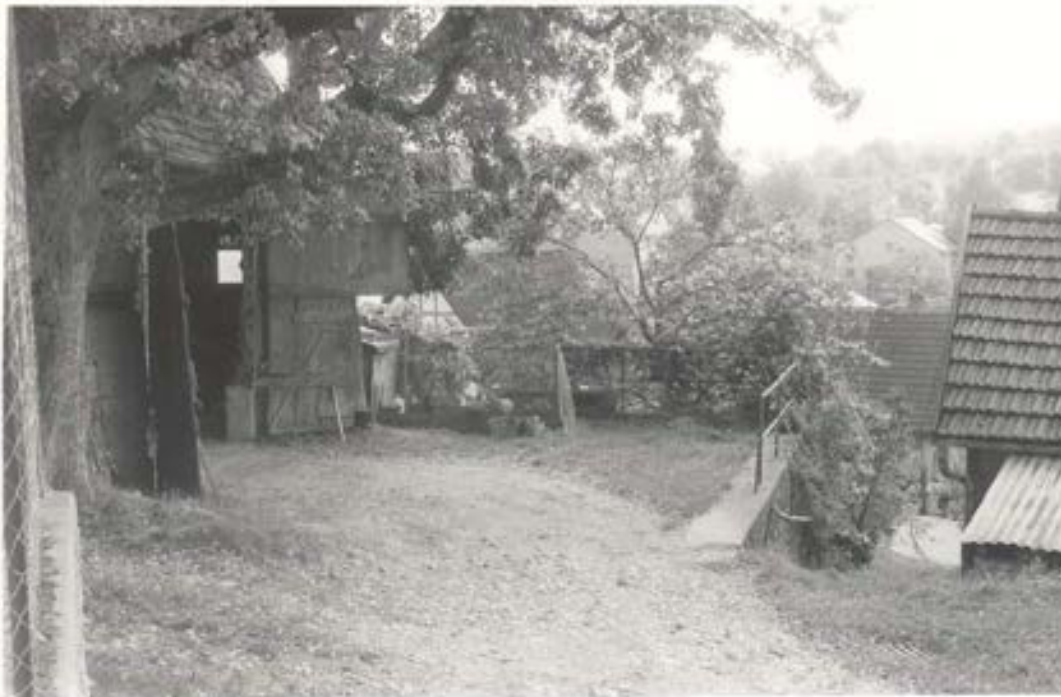
Abb. 29      Objekt: westlicher Vorplatz vor der ehem. Zehnscheuer      Status: erhaltenswert

Vorplatz der Zehnscheuer, das große Tor flankieren alte Lindenbäume. Rechts die Mündung des Ortsweges.

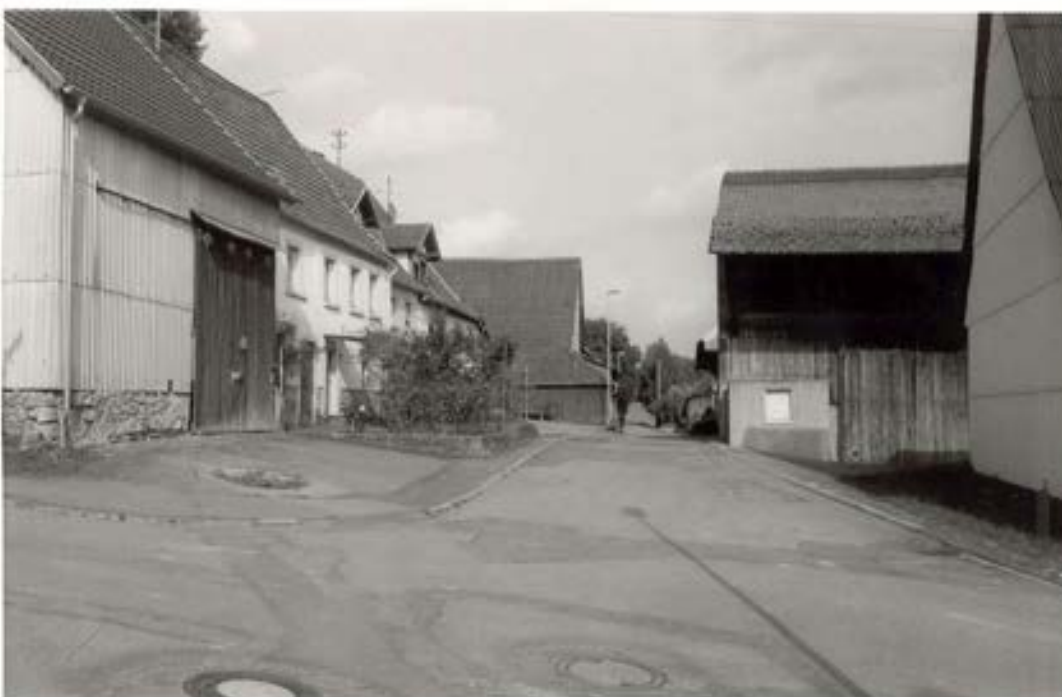
Abb. 30      Objekt: Blick in den östlichen Abschnitt des Römerweges

Blick in den Römerweg, links traufständige Scheune, Fachwerk verkleidet, im Anschluß überwiegt eine traufständige Wohnhausbebauung; rechts Scheune, giebelständig, Fachwerk, verkleidet, stark überformt.

Im Umfeld der Zehntscheuer entstanden viele Scheunen so z.B. Am Berg 33-35 (Abb. 36, 37). Aus dem späten 18. und 19. Jahrhundert haben sich Wohn- und Wohnstallhäuser wie z.B. Römerweg 28 (dat. 1797, Abb. 28), Am Berg 34, 36, 38 (Abb. 38, 41), Römerweg 12, 10 und 8 (Abb. 30, 33-34) erhalten. Sie ähneln einander in der Stellung (traufständig), Aufteilung (häufig Doppelhäuser), Material (Sandsteinportal und Sandsteinfenster in verputzter Fron) und Fassadenstruktur. Dem 1794 entstandenen Wohnhaus Am Berg 32 (Abb. 39-40) ist eine unversiegelte Hofstelle mit einem alten Baum vorgelagert. Sie stellt eine Seltenheit im heutigen Neunstetten dar, da die meisten Hofflächen wie auch die Wege und Straßen gepflastert oder geteert sind.

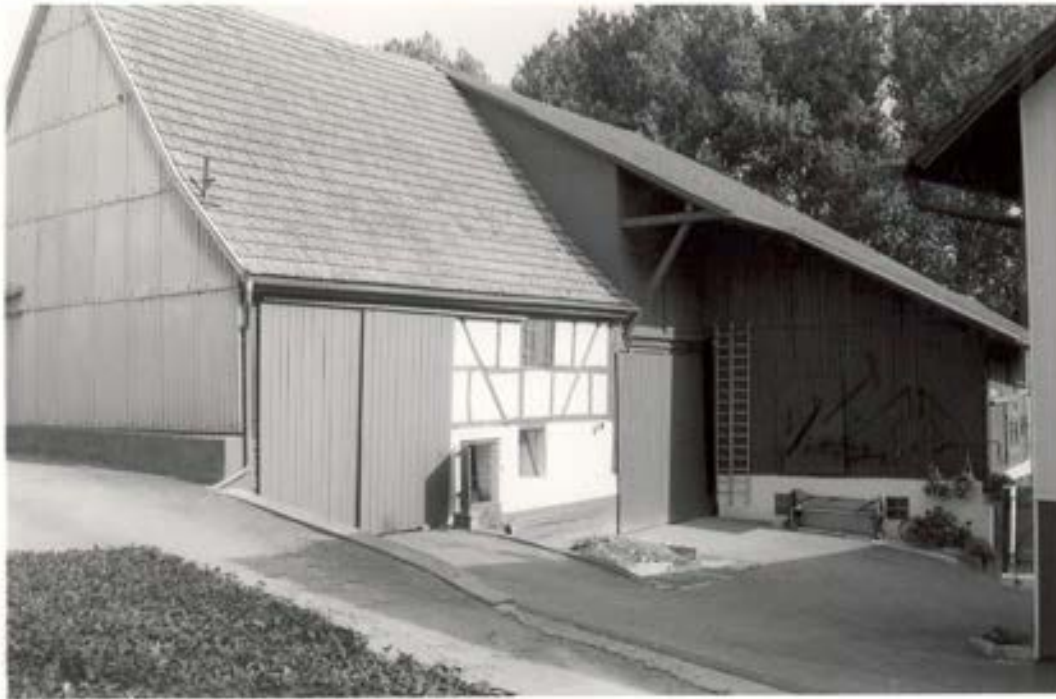
Abb. 31 Objekt: Römerweg 9, Scheune

Scheune,  
giebelständig  
mit  
rückwärtigem  
Überstand,  
Fachwerk,  
19. Jh., stark  
überformt.

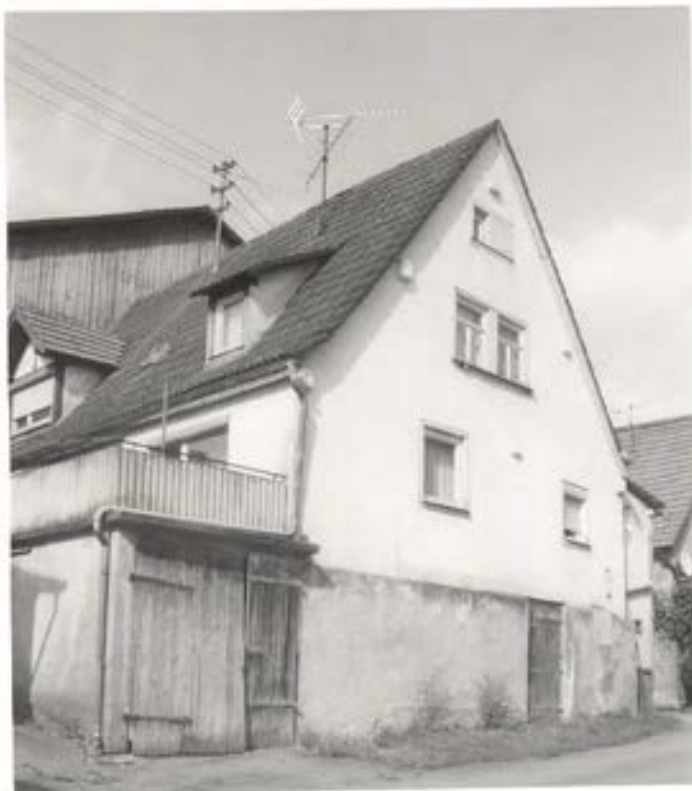
Wohnhaus,  
18./19. Jh.,  
giebelständig,  
verputztes  
Fachwerk auf  
massivem  
Sockel, im  
20. Jh. z.T. neue  
Befensterung.

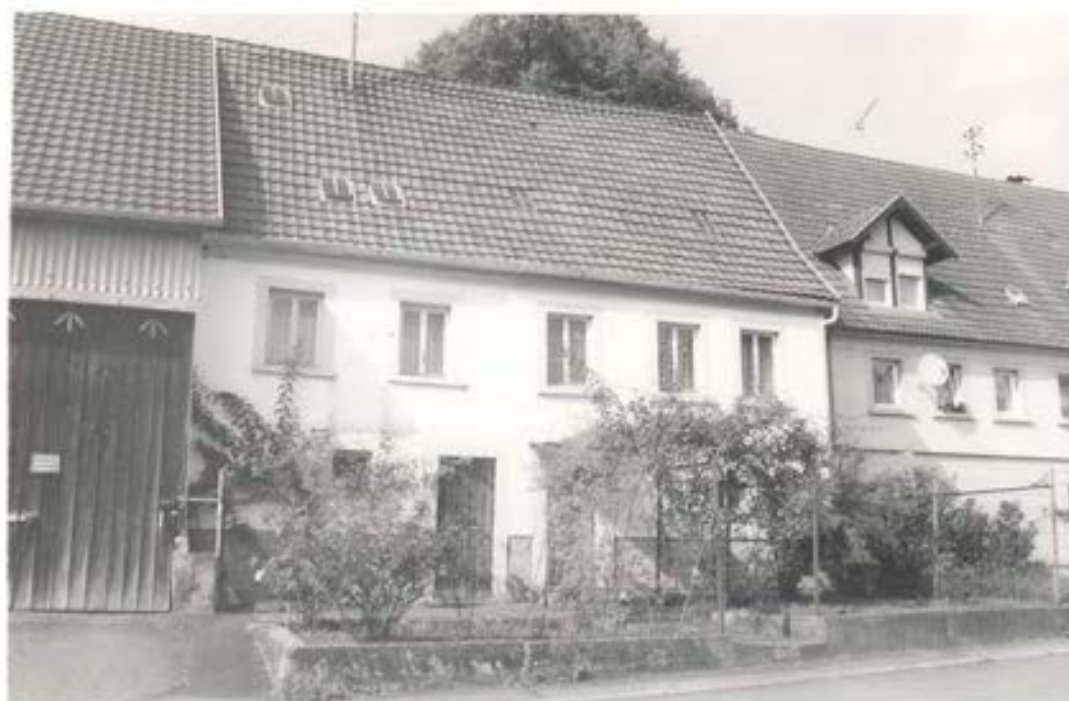
Doppelwohnhaus, traufständig, frühes 19. Jh., teils verputztes Fachwerk, teils massiv, Fenster- und Türumrahmungen aus Kalkstein, guter Erhaltungszustand.

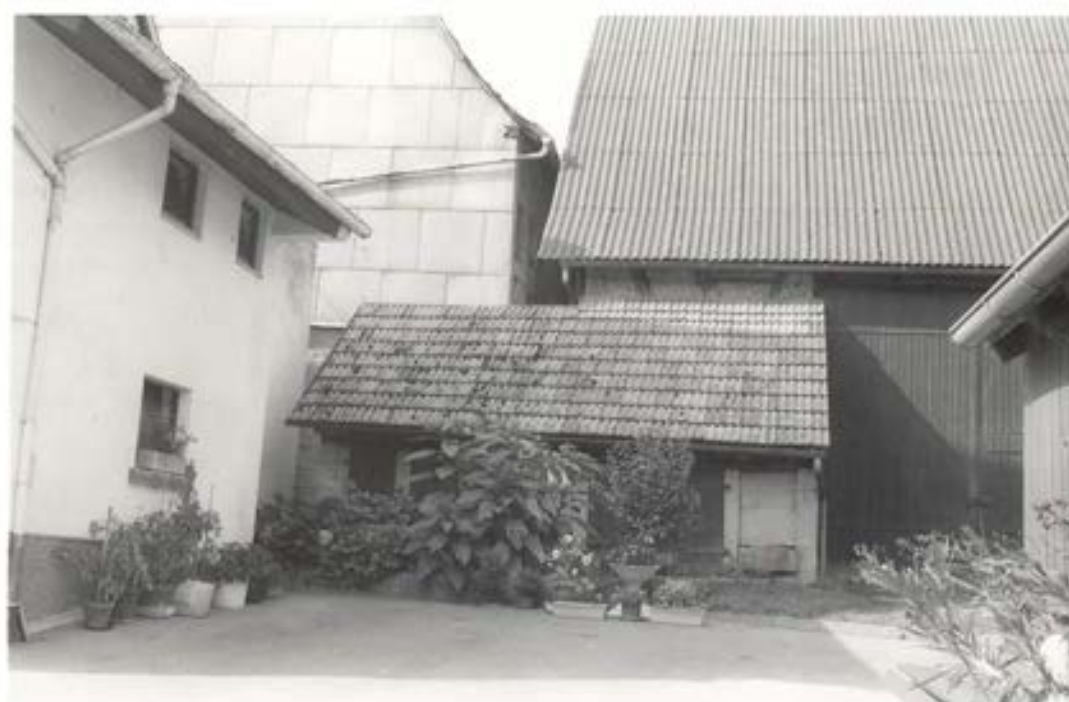
Hofstelle mit Remise und Scheunen, frühes 19. Jh. Die Remise massiv mit Satteldach, guter Erhaltungszustand; die Scheunen in Fachwerk, teils verkleidet.

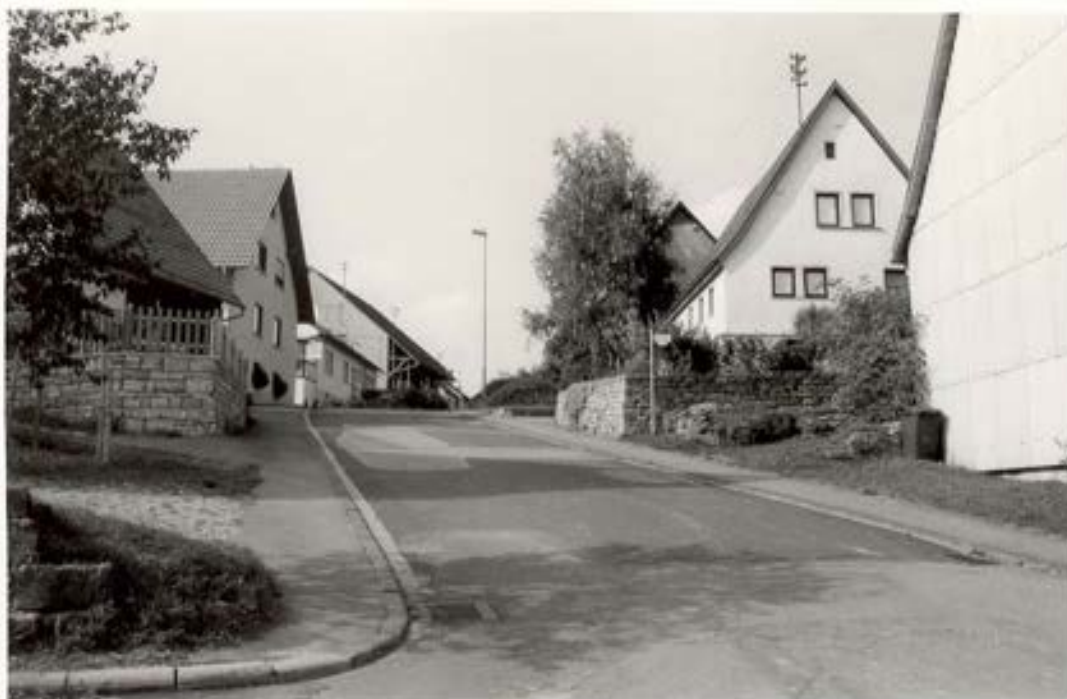
Abb. 35 Objekt: Straße Am Berg oberhalb des Römerweges bis zum nördlichen Ortsrand

Blick in die Straße Am Berg, rechts eine traufständige Bebauung mit Wohnhäusern aus der Zeit um 1850, Vorgartenstreifen erhalten, links eine Reihe giebelständiger Scheunen.

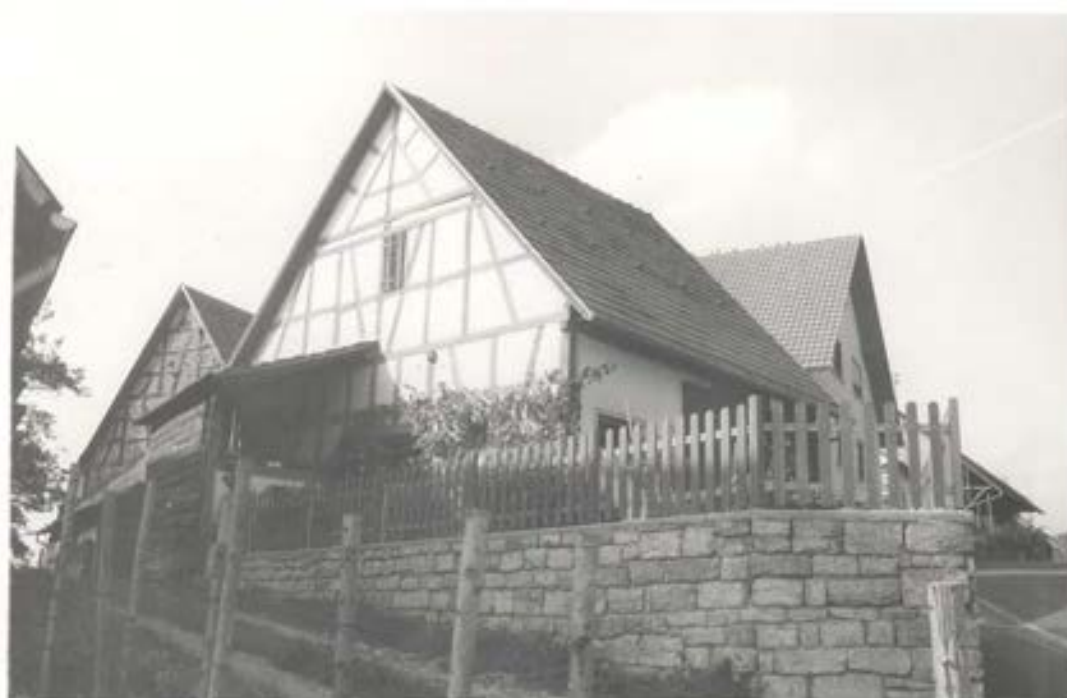
Ehem. Scheune, Fachwerk, 19. Jh., in jüngerer Zeit zum Wohnhaus umgebaut. Guter Erhaltungszustand.

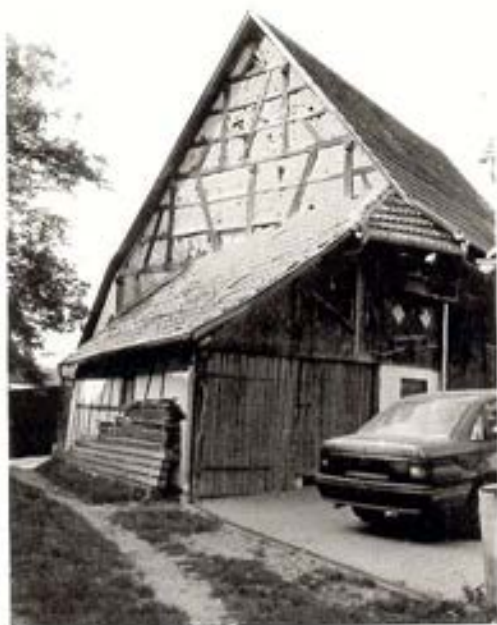
Abb. 37 Objekt: Am Berg 33, Scheuer

Fachwerk-  
scheune mit  
Lehm-  
ausfachung,  
18./19. Jh.,  
Satteldach,  
schlechter  
Erhaltung-  
zustand.

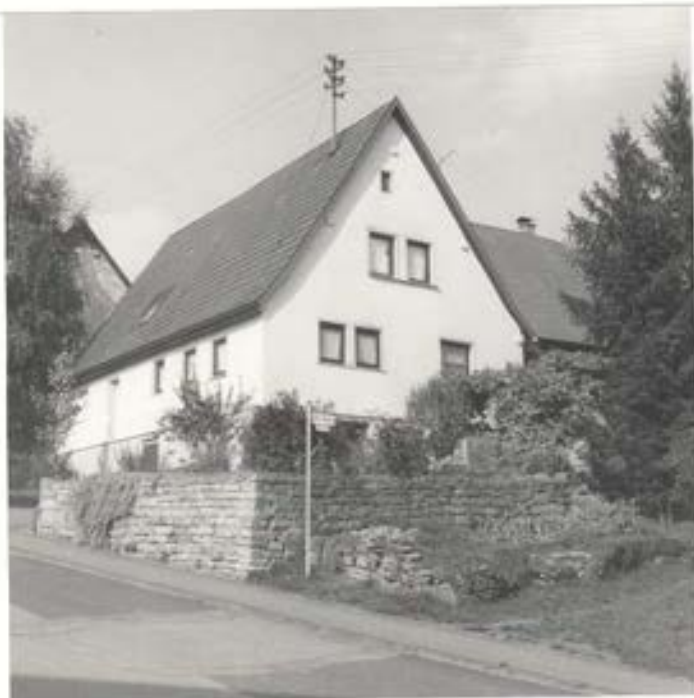
Traufständiges  
Wohnstallhaus,  
mit Resten der  
alten Hof-  
ummauerung,  
18./19. Jh.,  
Fachwerk-  
obergeschose  
auf massivem  
Sockel, verputzt,  
im 20. Jh. stark  
überformt.

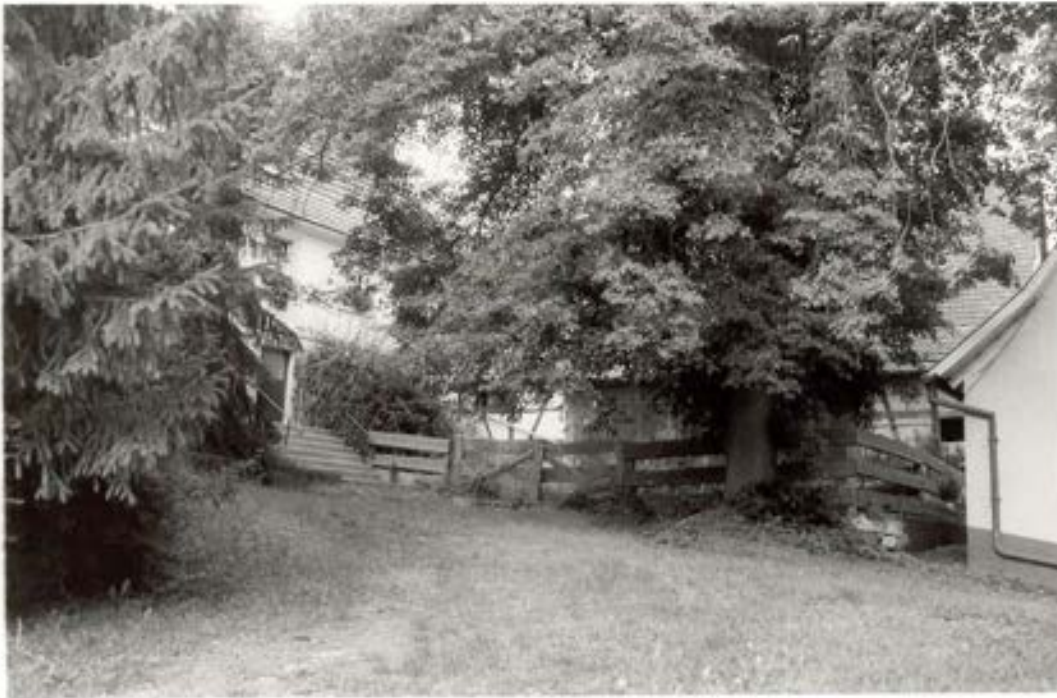
Abb. 39 Objekt: Am Berg 32, unversiegelte Hofstelle

Unversiegelte,  
begrünte  
Hofstelle mit  
altem Hofbaum.

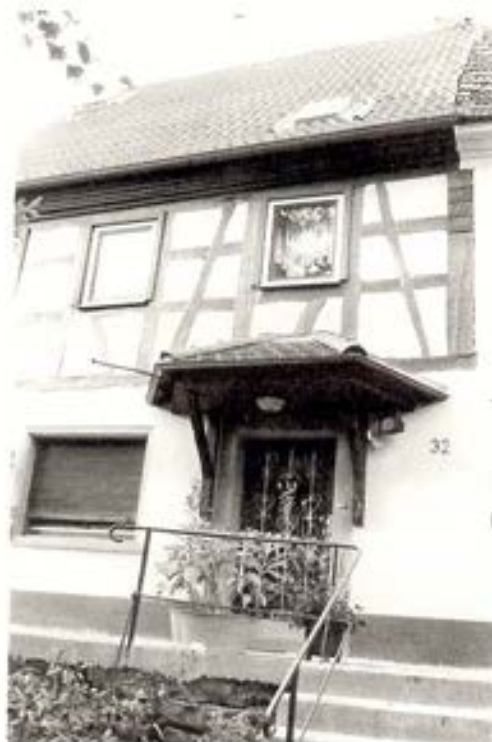
Abb. 40 Objekt: Am Berg 32, Wohnhaus

Status: erhaltenswert

Wohnhaus, teils  
massiv, teils  
Fachwerk,  
traufständig,  
inschriftlich  
(Eckpfosten) auf  
1794 datiert. Im  
20. Jh. neue  
Befensterung.

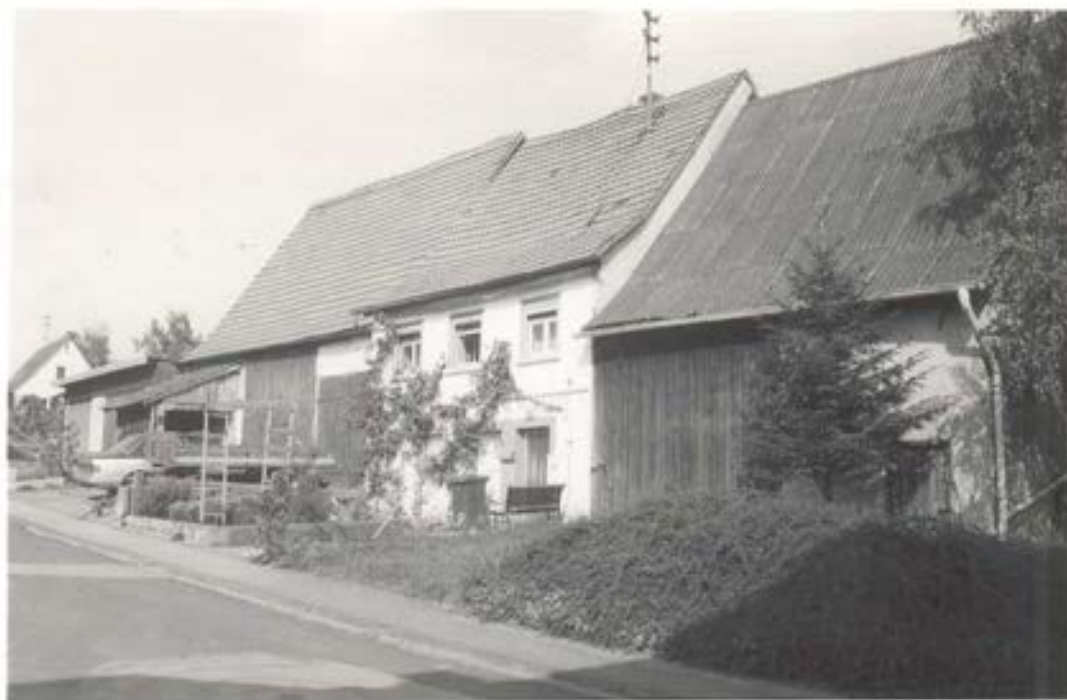
Traufständiges Wohnhaus mit flankierenden Scheunen und Vorgarten, 19. Jh., teils massiv, teils Fachwerk, mit steinernen Fensterumrahmungen. Guter Erhaltungszustand.

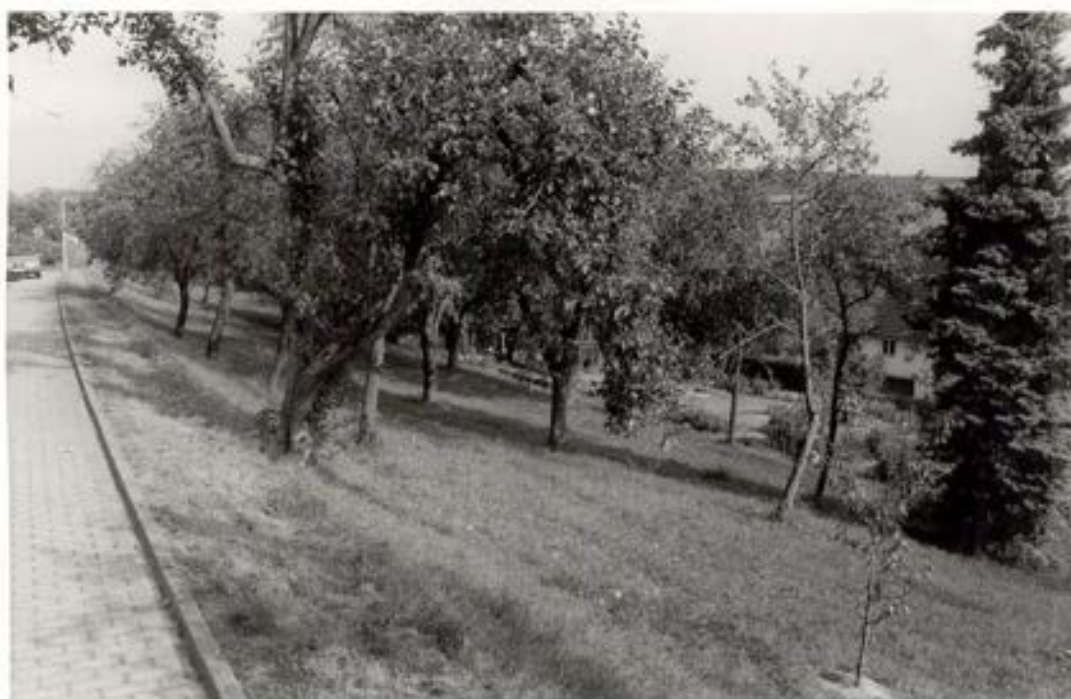
Abb. 42 Objekt: nördlicher Ortsrand, Streuobstwiese "Mauergarten"

Der historische Ortsrand nach Nordosten in Hanglage mit dichtem Obstbaumwuchs.

Nördlich des Ortsausgangs hat sich der historische Ortsrand mit dem Flurnamen "Mauergarten" als Streuobstwiese erhalten (Abb. 42).

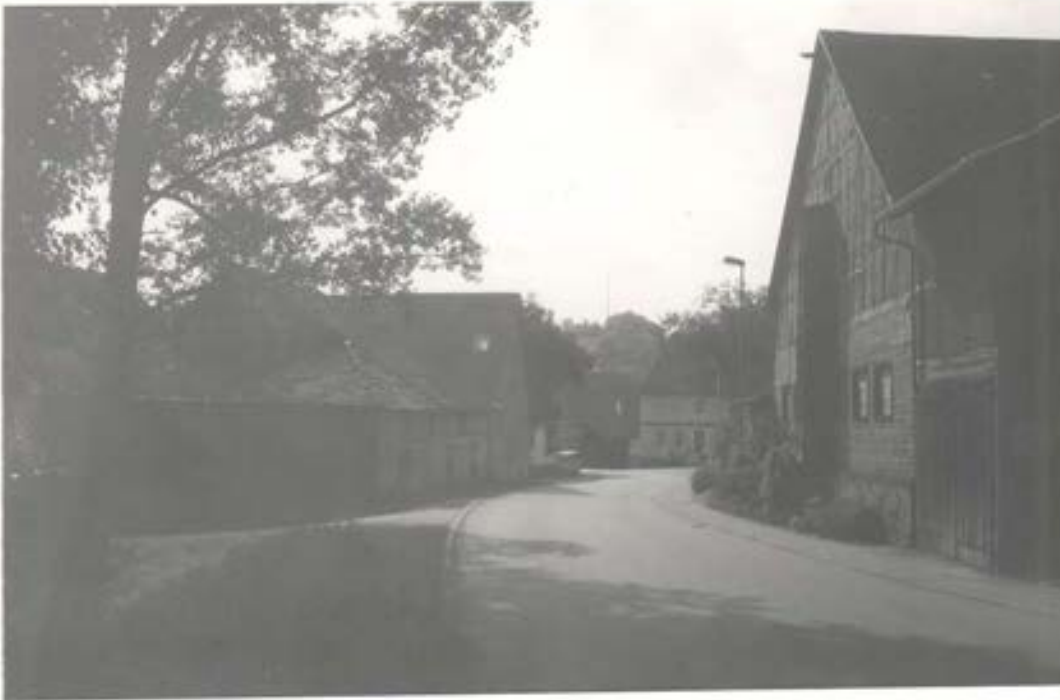
Große Scheunen an der Assamstädter Straße, 19. Jh., Fachwerk. Die Straße wurde erst im 20. Jh. angelegt; zuvor befanden sich hier ein Wohnhaus und zwei Scheuern, unter denen der Mühlkanal entlang geführt wurde (Gr.Nr. 142).

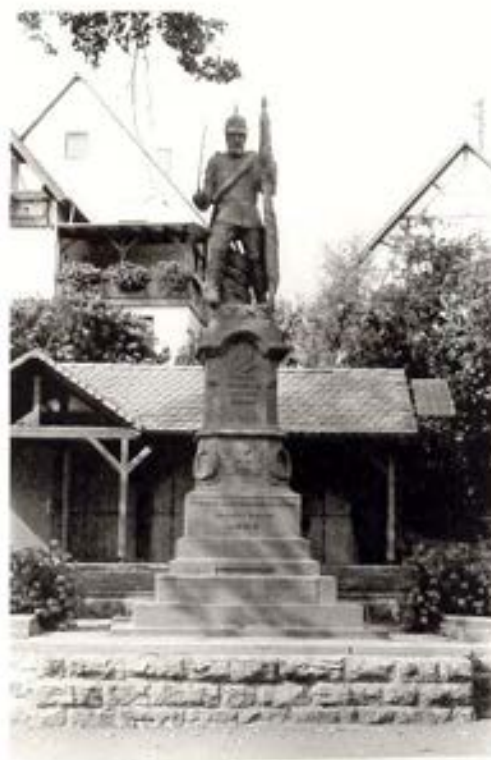
Abb. 44      Objekt: Standbild Friedrich I., Großherzog von Baden      Status: Denkmal

Standbild aus rotem Sandstein, 1870/71, die Rückseite ist unbearbeitet. Vor Bebauung der rechten Gabelung der Straße Am Berg besetzte das Denkmal die Spitze der Gebäudeinsel.

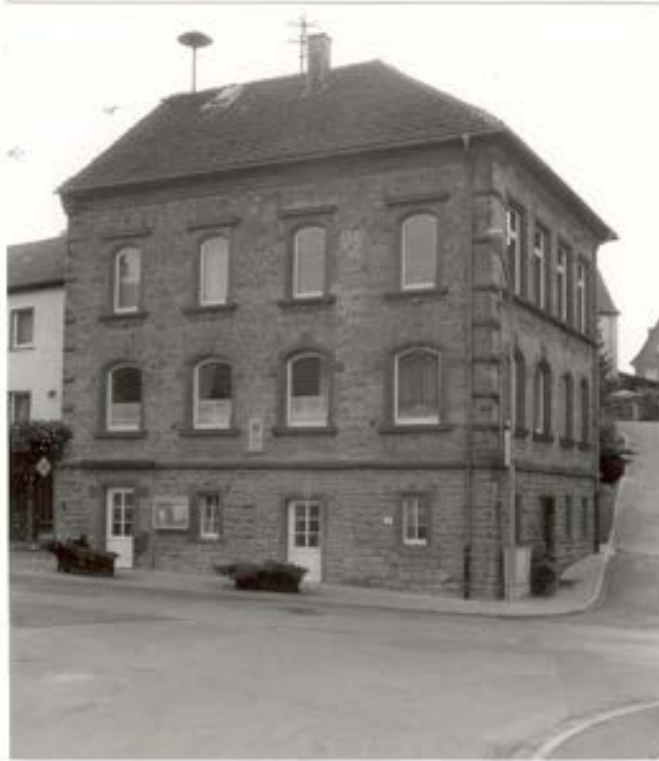
Rat- und Schulhaus, stattlicher Bruchsteinbau aus der Zeit um 1890, drei massige Geschosse, Walmdach, Eckrustika, Simse, Fenstern und Türen aus rotem Sandstein in historisierenden Formen. Guter Erhaltungszustand.

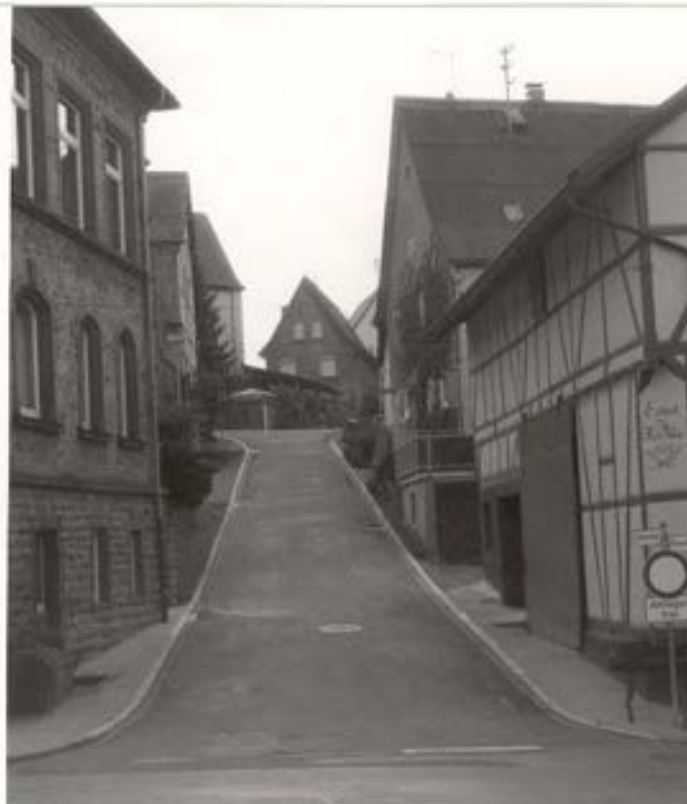
Abb. 46

Objekt: Blick in die Kirchensteige nach Südwesten

Blick in die Kirchensteige, abgesehen von den neueren Eckbauten giebelständige Bebauung, 18./19. Jh.

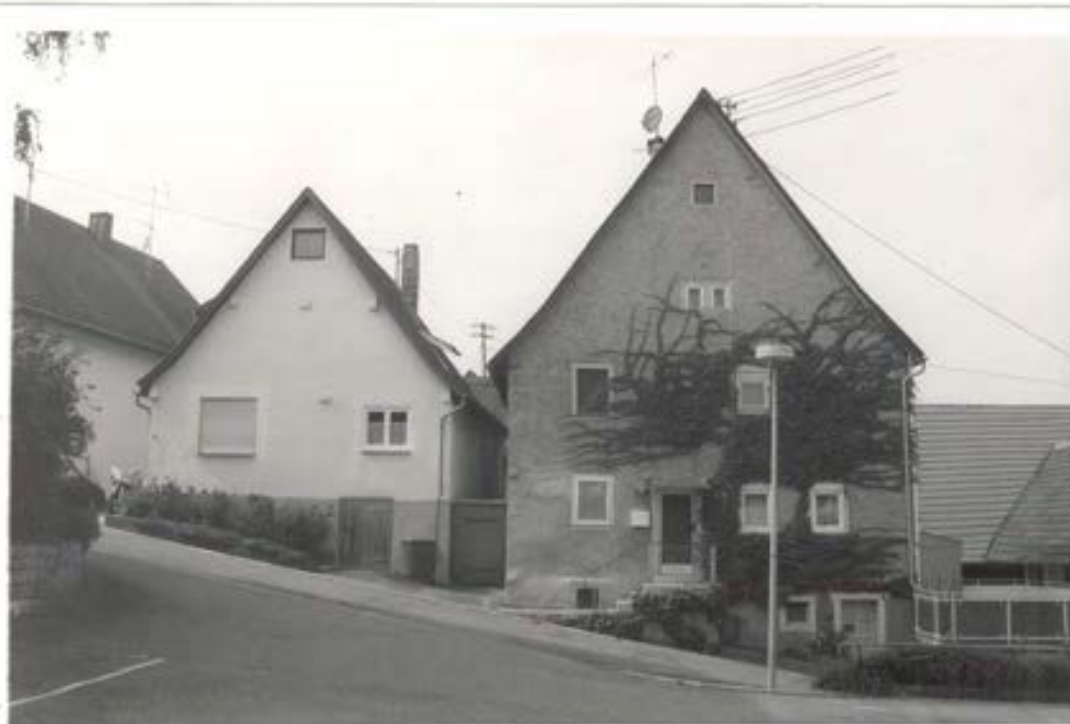
Ehem. Wohnstallhäuser, giebelständig, Fachwerk, verputzt, 18./19. Jh.; das Haus Nr. 6 zeigt noch ältere Befensterung, Nr. 8 stärker überformt.

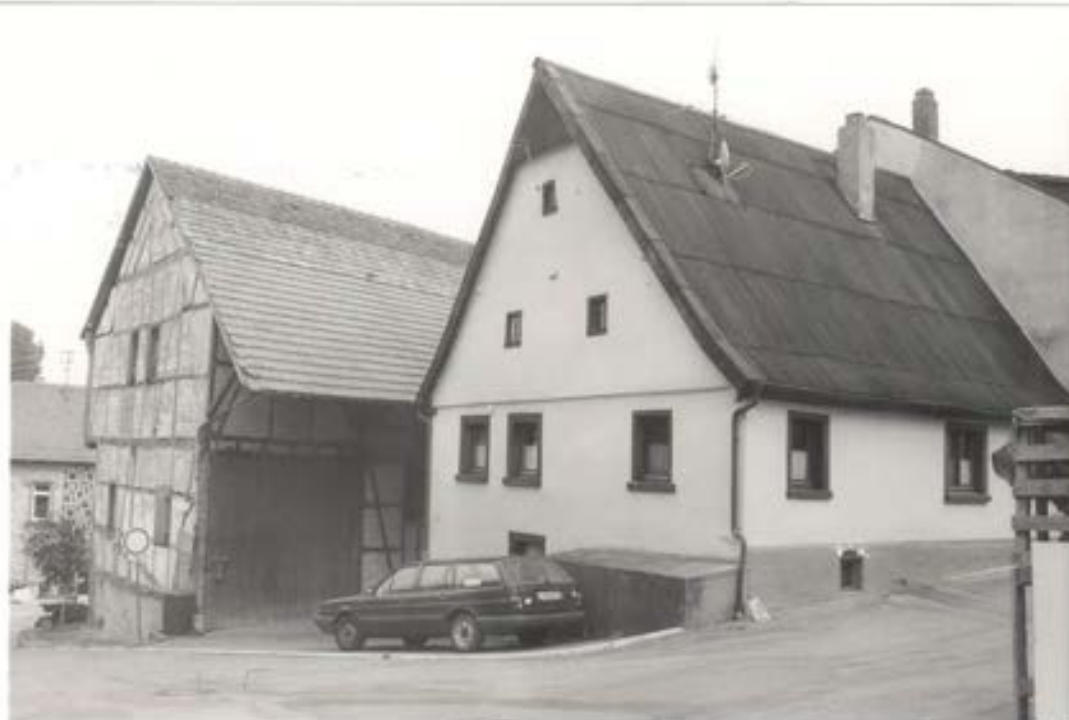
Wohnhaus mit Scheune, 19. Jh., giebelständig, Fachwerk, Wohnhaus im 20. Jh. stark überformt, Scheune mit Überstand, schlechter Erhaltungszustand.

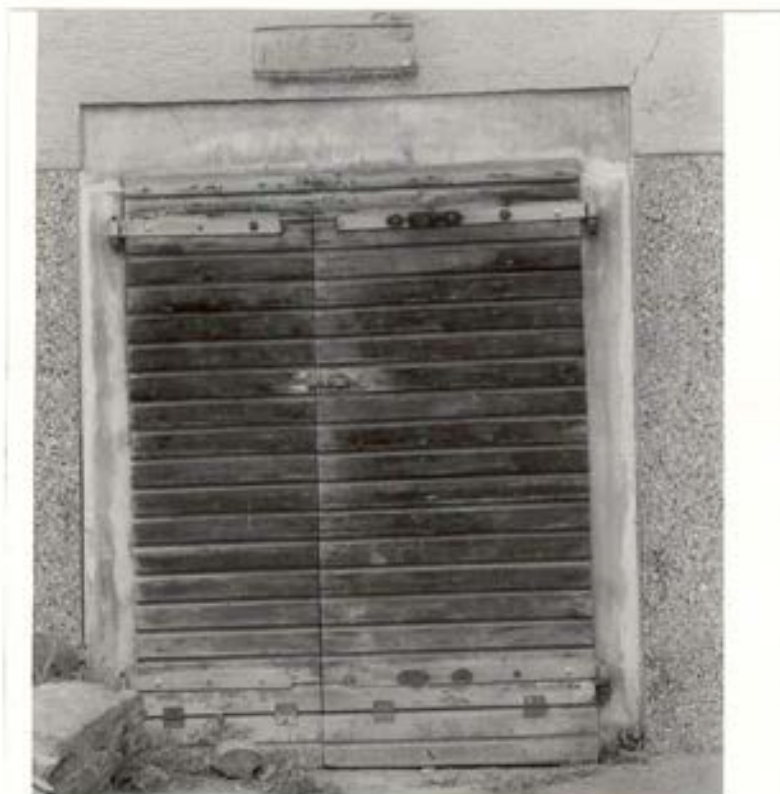
Wohnstallhaus,  
im Kern 17. Jh.  
Im massiven  
Sockelgeschoß  
Inchriftstein mit  
dem Datum  
169x (die letzte  
Zahl ist nicht zu  
entziffern),  
Brettertüren  
erneuert.

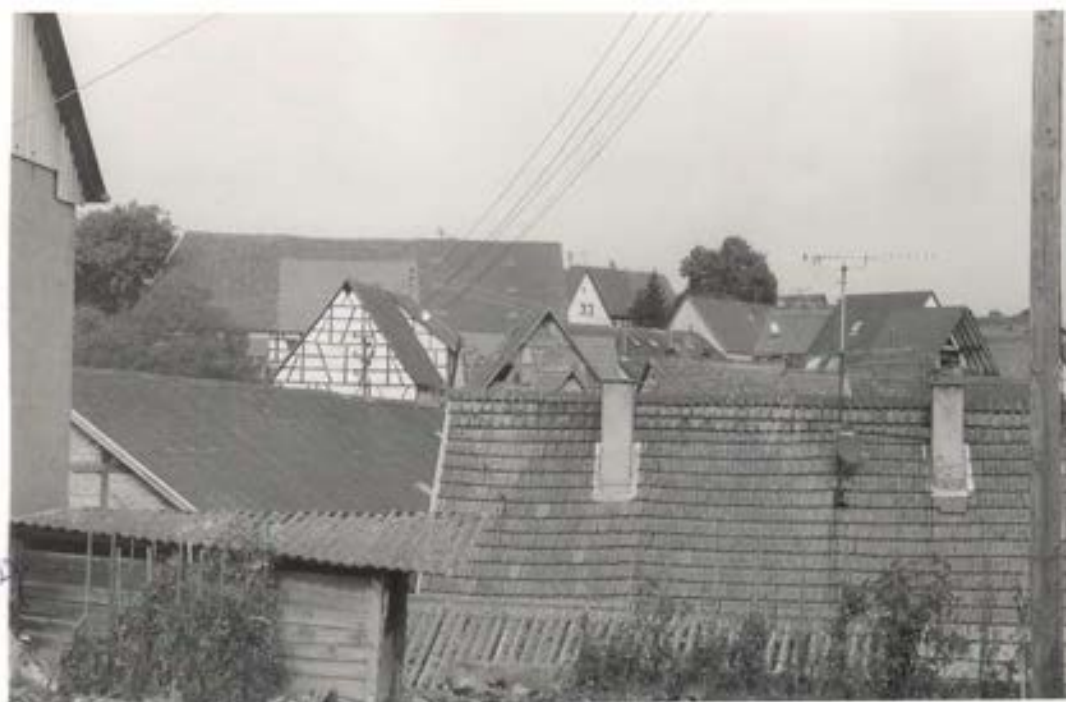
Abb. 50

Objekt: Blick vom Kirchhofweg auf das Dach der Zehntscheuer

Blick auf das  
dominante Dach  
der Zehnt-  
scheuer auf dem  
gegenüber-  
liegenden Hügel.  
Die Dach-  
landschaft zeigt  
in diesem  
Bereich vorrangig  
giebelständig zur  
Straße stehende  
Bauten.

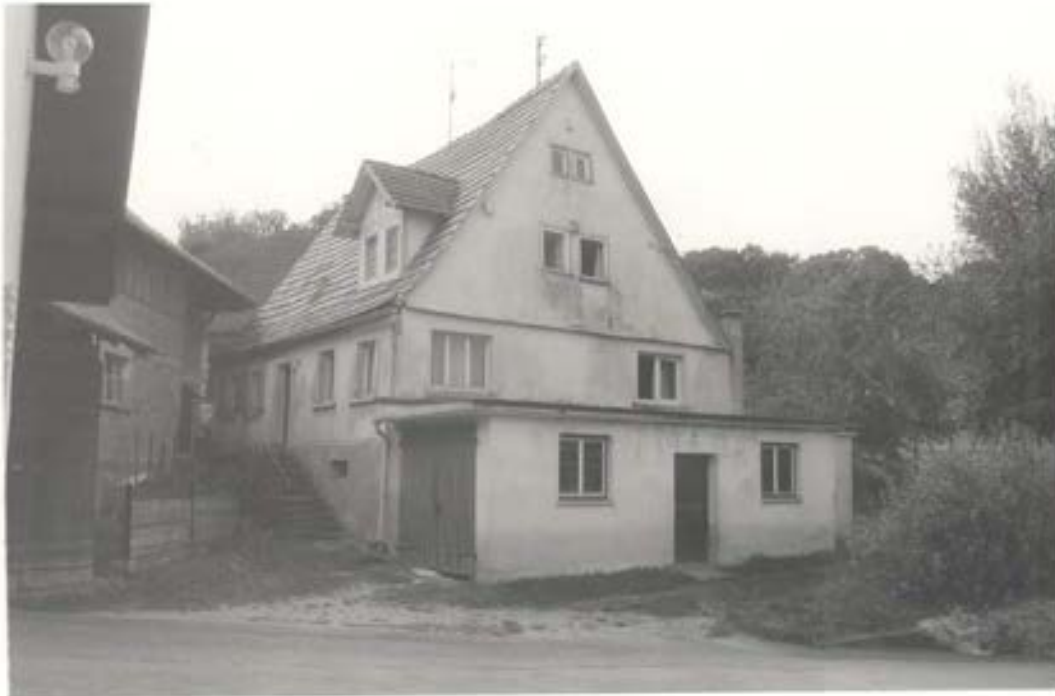
Wohnstallhaus,  
19. Jh.,  
giebelständig,  
Fachwerk-  
geschosse auf  
massivem  
Sockel,  
Schuppen und  
Befensterung  
des ersten  
Geschosses  
durch  
Erneuerung aus  
jüngerer Zeit,  
schlechter  
Erhaltungszustand.

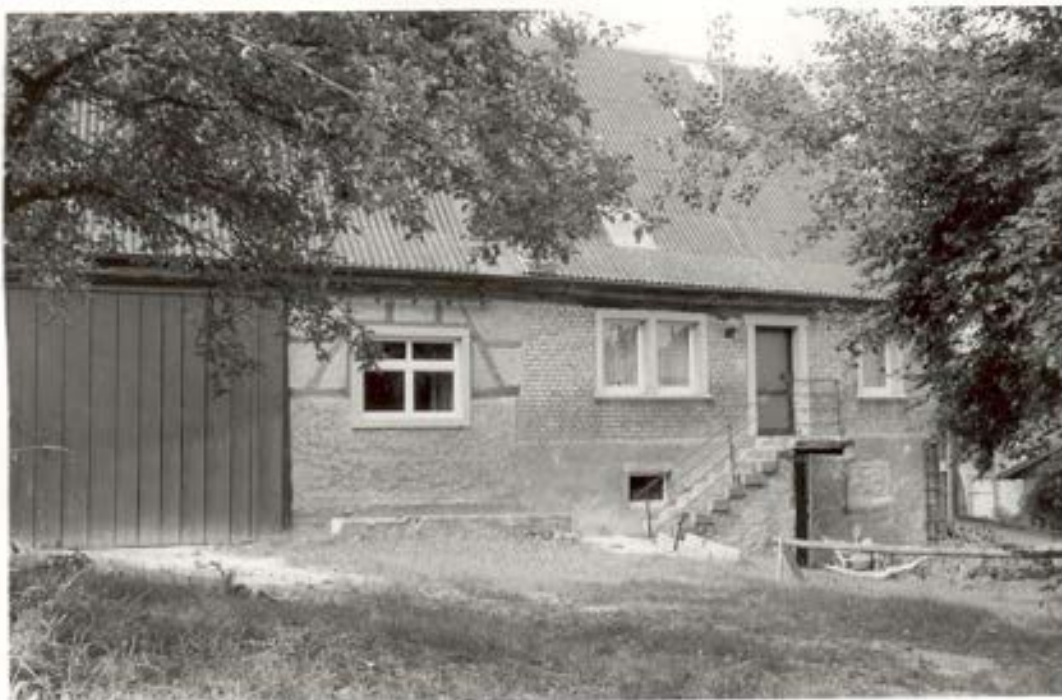
Wohnstallhaus,  
Seitenfront,  
Satteldach,  
giebelständig zur  
Straße, 19. Jh.,  
massiv,  
Befensterung  
von Wohnhaus  
und Scheune aus  
dem frühen  
20. Jh.
