## Denkmalpflegerischer Erhebungsbogen

## Neunstetten

Regierungsbezirk Stuttgart  
Landkreis Hohenlohe  
Stadt Krautheim  
Ortsbegehung durch Martin Hahn und Melanie Mertens am 14.9.00

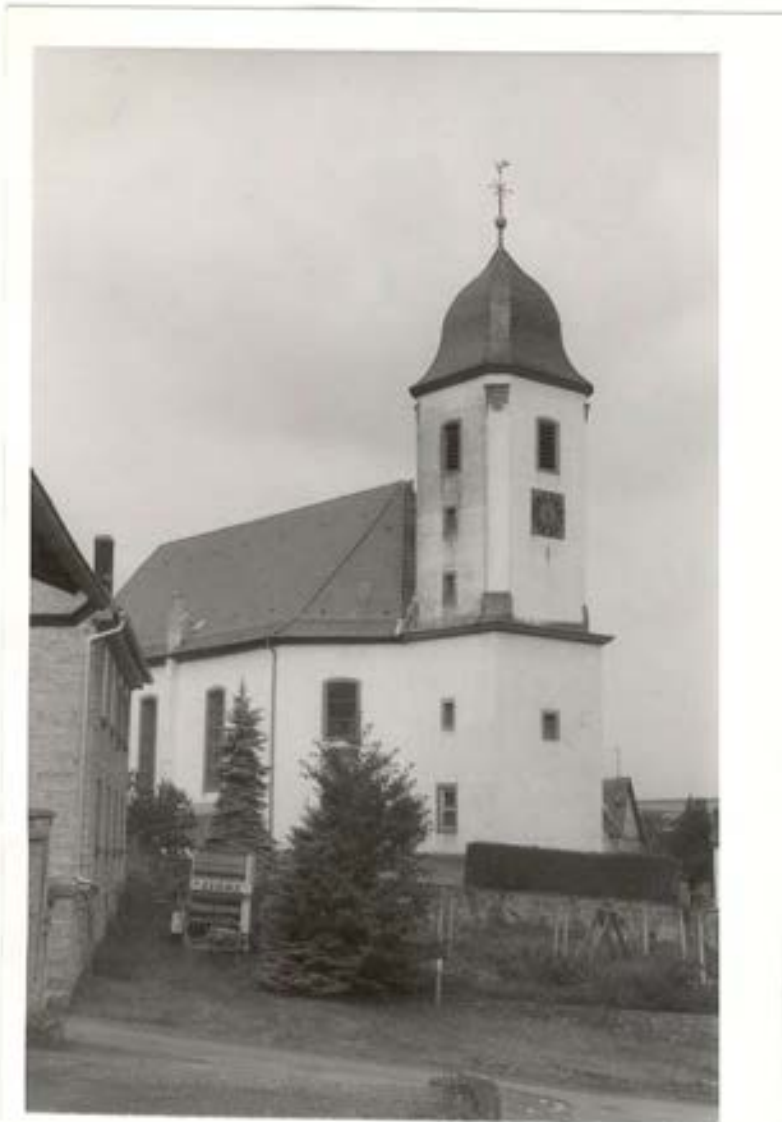
Kirche und alter Kirchhof, einschiffiger Saalbau des Spätbarock auf dem Grundriß eines gelängten Oktogons, verputzter Massivbau mit zurückhaltender Sandsteinornamentik, dreigeschossiger Turmaufsatz mit Glockenhaube, erb. 1755/56 anstelle eines frühmittelalterlichen Vorgängers. Der Architekt Johann Baum war Baumeister des hochadeligen Ritterstifts Wimpfen. Guter Erhaltungszustand.

Die Kernbereiche der mittelalterlichen Siedlungsgründung Neunstetten haben sich im alten Kirchhof und im Schloßareal erhalten. Den heute noch vorhandenen Bau von 1755/56 (Abb. 53) entwarf

Johann Baum, Baumeister des Hochadeligen Ritterstifts Wimpfen. Anlässlich des Neubaus wurde ein neuer Friedhof am nördlichen Ortsrand angelegt, der noch heute existiert.

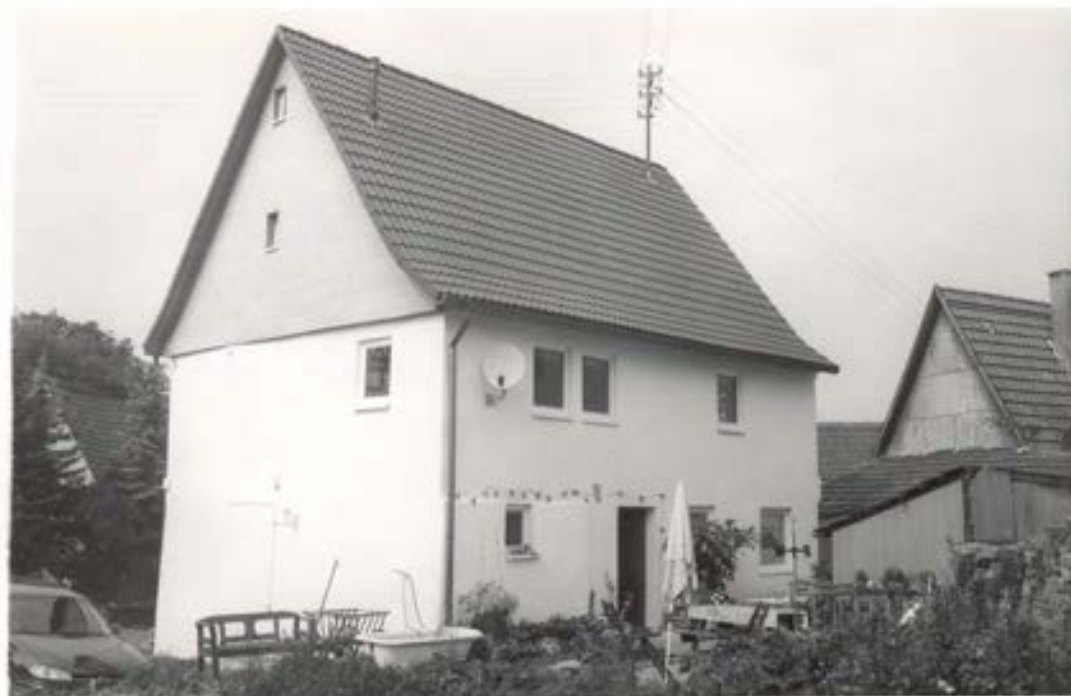
Wohnhaus, zweigeschossiger Fachwerkbau mit Satteldach, verputzt. Archivalien belegen seine Erbauung als Pfarrhaus im Jahr 1697. Es wurde bis 1870 als solches genutzt. 1895 gehörte es der Schäfergenossenschaft.

Das Pfarrhaus im Schulweg 7 (Abb. 54) grenzt typischerweise an den Kirchhof an. Ein Vorgängerbau wird für die Zeit von 1590 bis zum Bau dieses Hauses 1697 erwähnt; seine Situierung ist jedoch unklar. 1870 bezog die Pfarrstelle das ehemalige Amtshaus der von Berlichingen in der Götzgasse 14, während das alte Pfarrhaus der Schäfereigenossenschaft überlassen wurde. Neben dem Pfarrhaus befindet sich auch die Gastwirtschaft Zum Rad in charakteristischer, historisch-funktionaler Nachbarschaft zur Kirche. Dies gilt auch für eine zu vermutenden Schulbau, auf den der Straßename "Schulweg" schließen läßt.

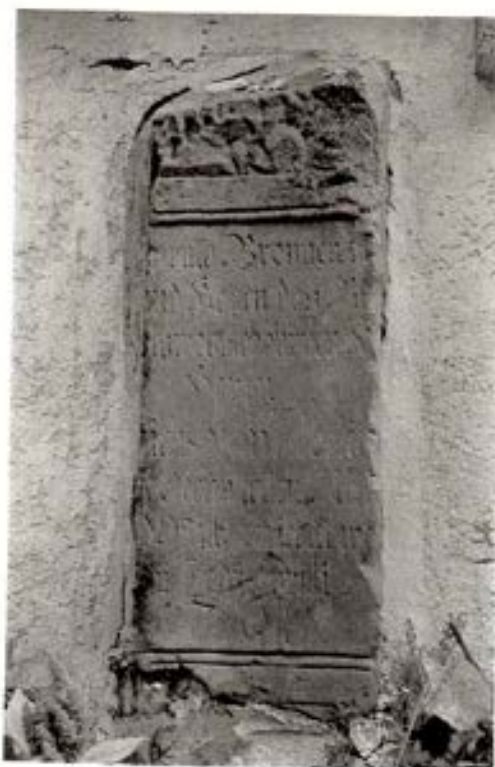
Abb. 55      Objekt: Schulweg 7, Inschriftstein eines chem. Springbrunnens

Das Fragment des Inschriftensteins ist im Treppenaufstieg des Hauses eingebaut. Die Inschrift bezieht sich auf einen "Springbrunnen" und nennt das Baudatum 1768.

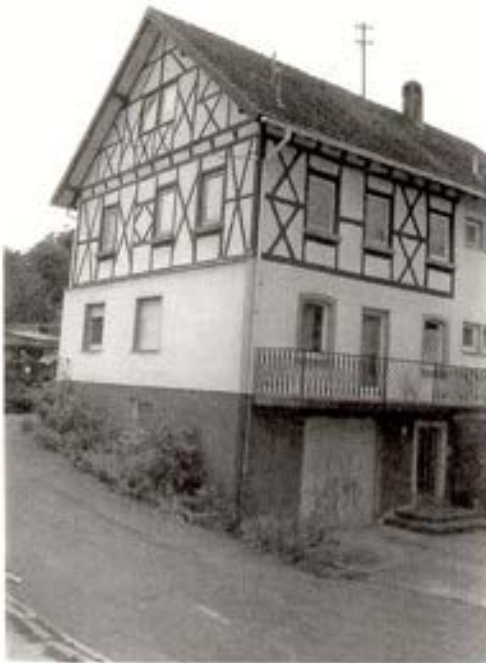
Abb. 56

Objekt: Schulweg 8, Wohnhaus

Status: erhaltenswert

Ehem.  
Wohnstallhaus,  
im Kern 18. Jh.  
(Inchriftstein  
1718), massives  
Hauptgeschoß  
auf Steinsockel,  
das Ober- und  
Giebelgeschoß  
in  
historisierendem  
Fachwerk,  
inschriftlich auf  
1913 datiert;  
z. T. stark  
überformt.

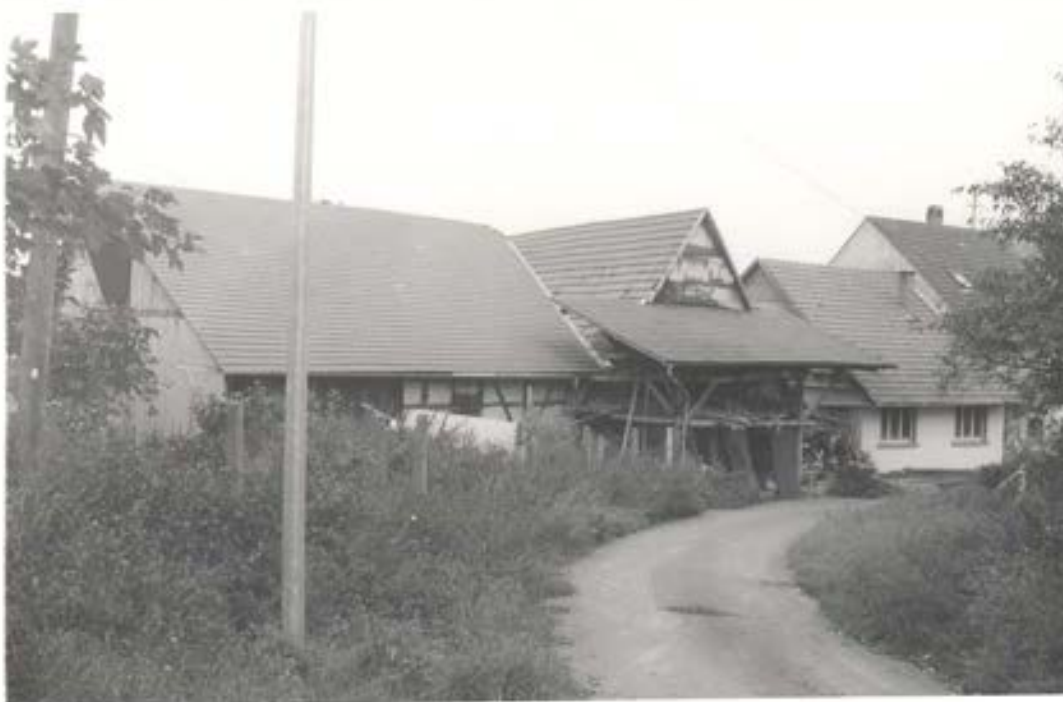
Scheunen,  
Fachwerk,  
Satteldach,  
19. Jh., teils in  
schlechtem  
Erhaltung-  
zustand.

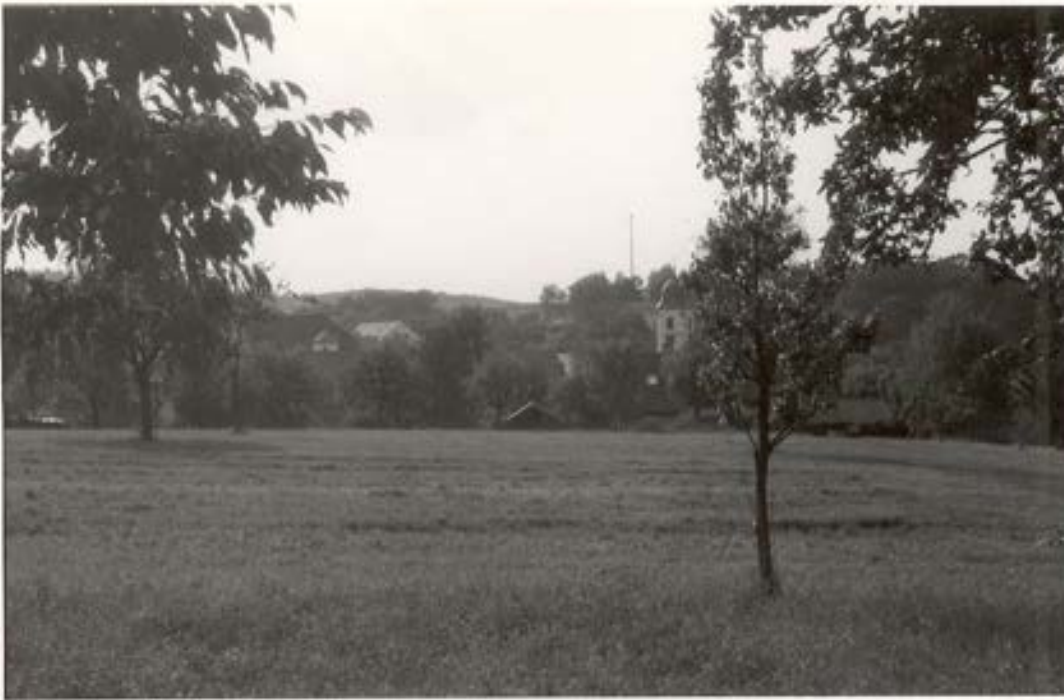
Abb. 58 Objekt: Östlicher Ortsrand, Blick vom Gaisrain über das Dorf

Historischer Ortsrand jenseits des "Judenwegle" im Osten. Zur Linken sieht man den Treppenturm des Schlosses, zur Rechten den Kirchturm.

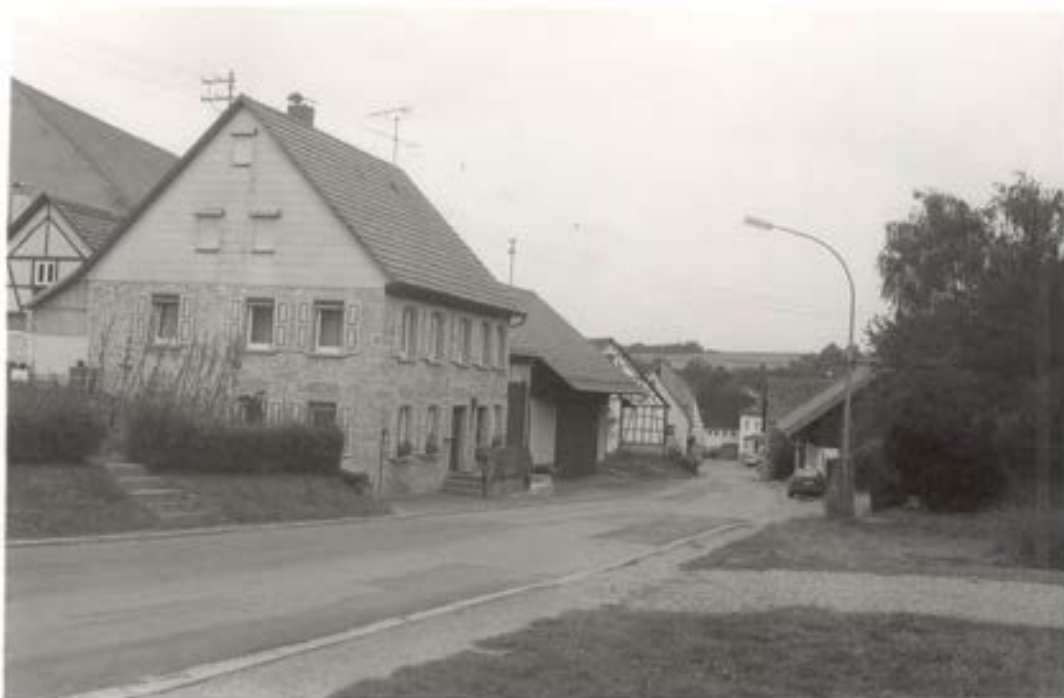
Abb. 59 Objekt: Blick in die Krautheimer Straße von Südosten in Richtung Dorfmitte

Ortseingang von Südosten. Die überwiegend traufständige Bebauung stammt größtenteils aus dem späten 19. oder 20. Jh. Links der ehem. Kaufladen, rechts der Grünstreifen vor der neueren Bebauung des 20. Jh.

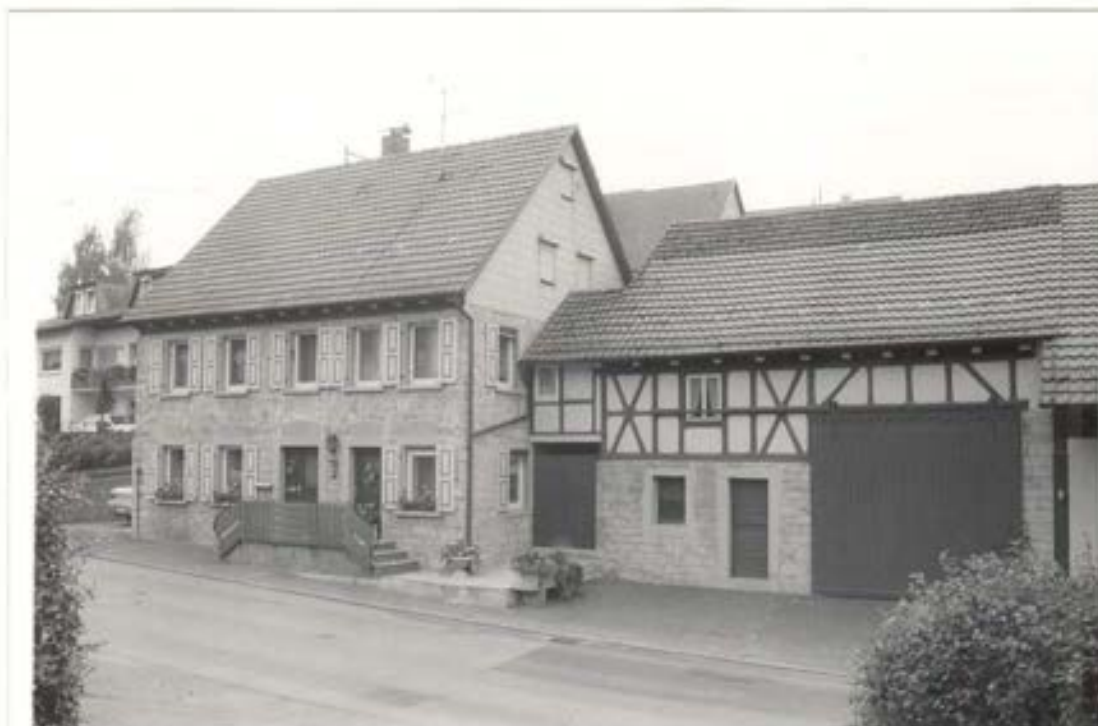
Ehem. Kaufladen von H. Eckel, zweischossiger Massivbau aus Bruchsandstein, Satteldach, historisierende Backsteinornamentik, inschriftl. datiert auf 1891. Die angrenzende Scheune wurde wenige Jahre später erbaut. Ausgesprochen guter Erhaltungszustand.

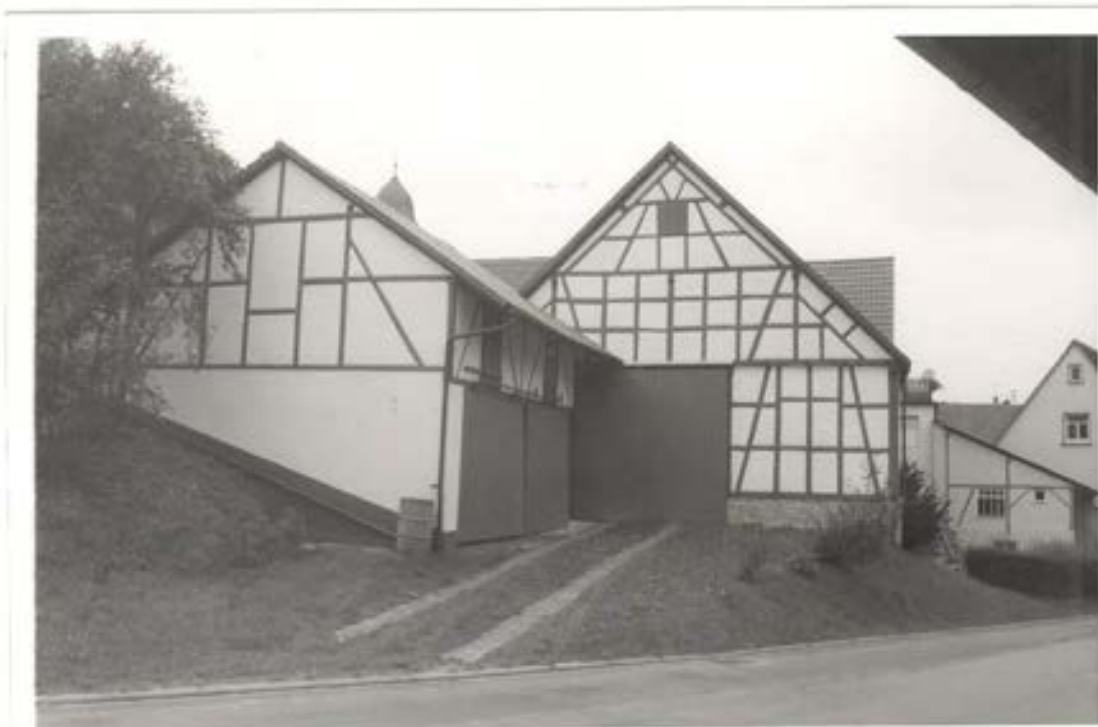
Scheunen, Fachwerk, 19. Jh., giebelständig, versetzt, Rückgebäude der Götzgasse 5.

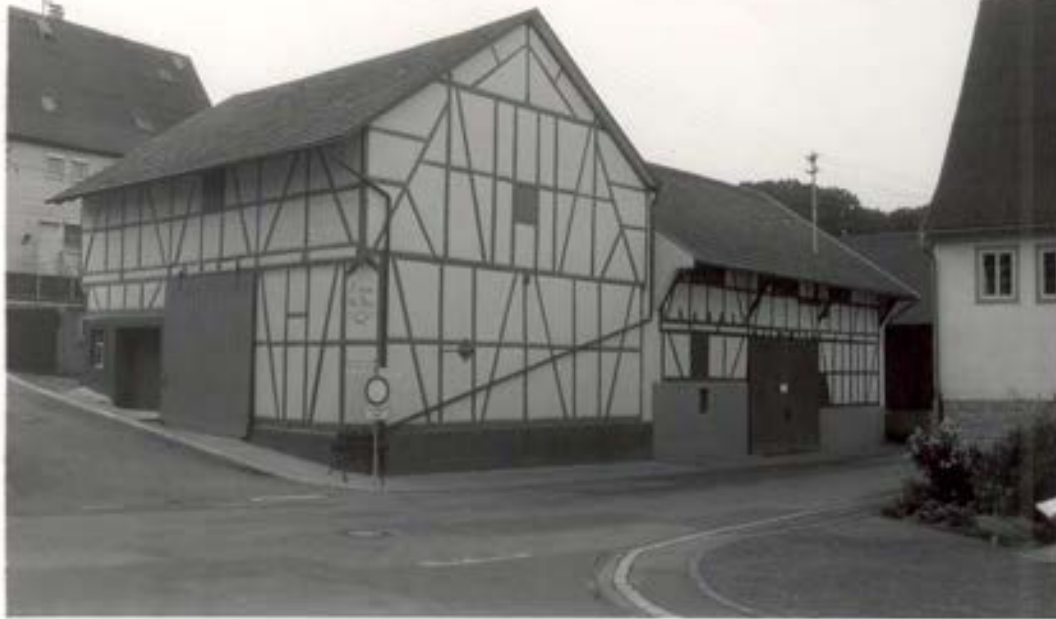
Scheunen,  
Fachwerk, teils  
giebelständig,  
teils traufständig  
mit Überstand,  
inschriftl. datiert  
auf 1928.

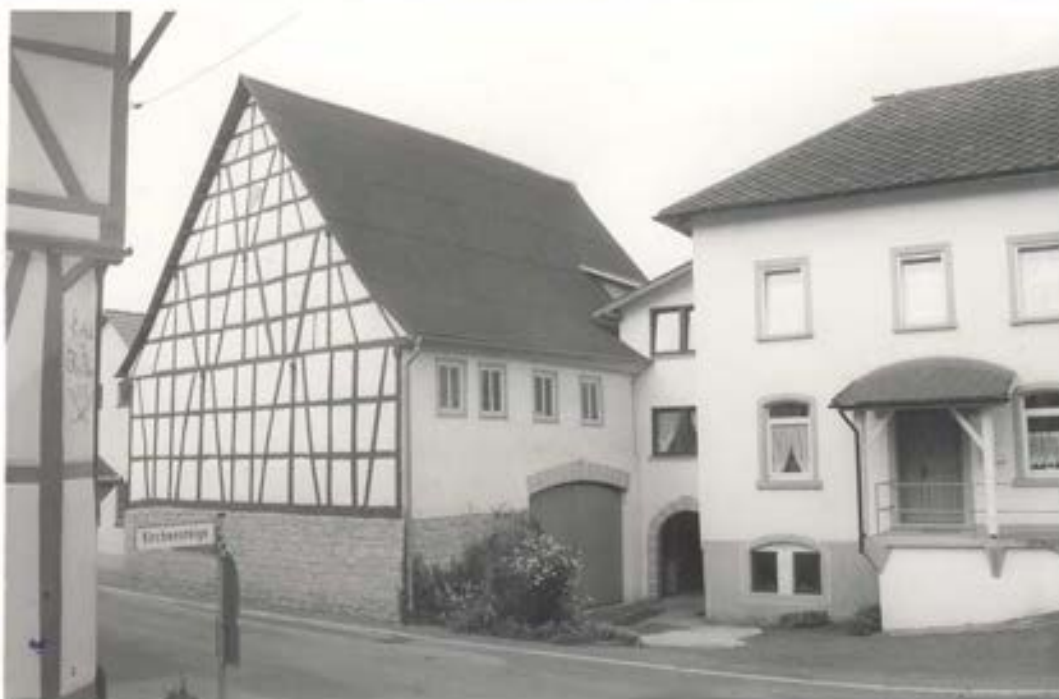
Ehem. Wirtshaus  
Sonne mit  
Scheune, E. 19.  
Jh. Wohn- und  
Gasthaus als  
zweige-  
schossiger  
Massivbau mit  
Sandstein-  
umrahmten  
Fenstern, Belag  
und Neigung  
des Walmdaches  
verm. erneuert.  
Ehem. Scheune  
mit neuem  
Verbindungsbau,  
massiv mit  
Fachwerkgiebel  
wand des 19. Jh.

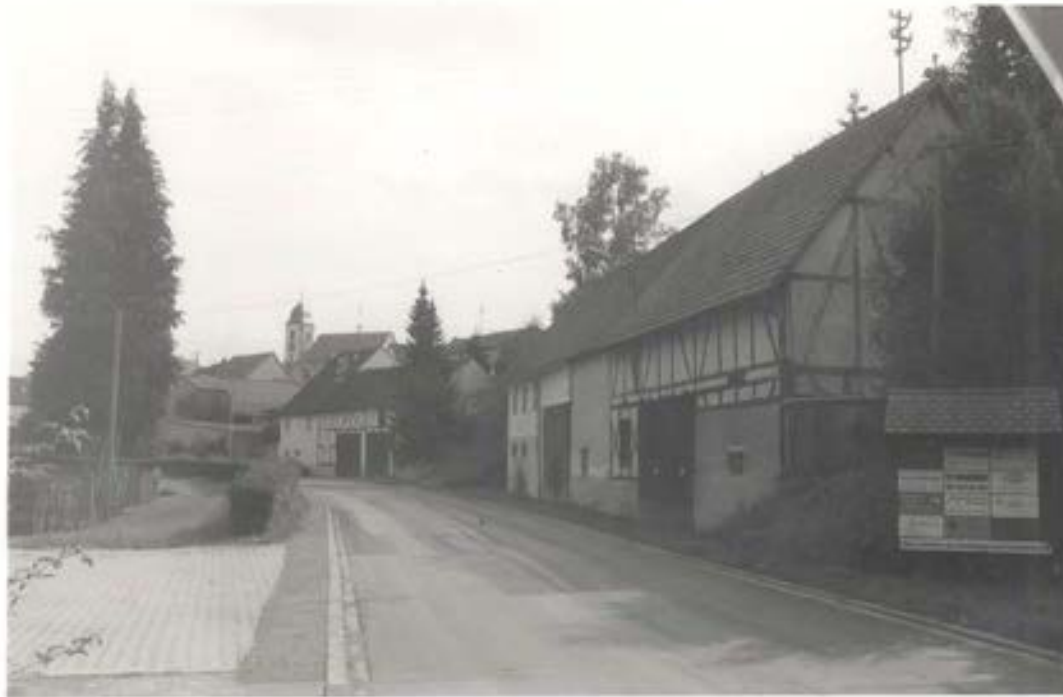
Traufständige  
Fachwerk-  
scheunen und  
ein Wohn-  
stallhaus entlang  
der Krautheimer  
Straße am  
Ortsausgang,  
19. Jh. Teils in  
gutem  
Erhaltungszustand.

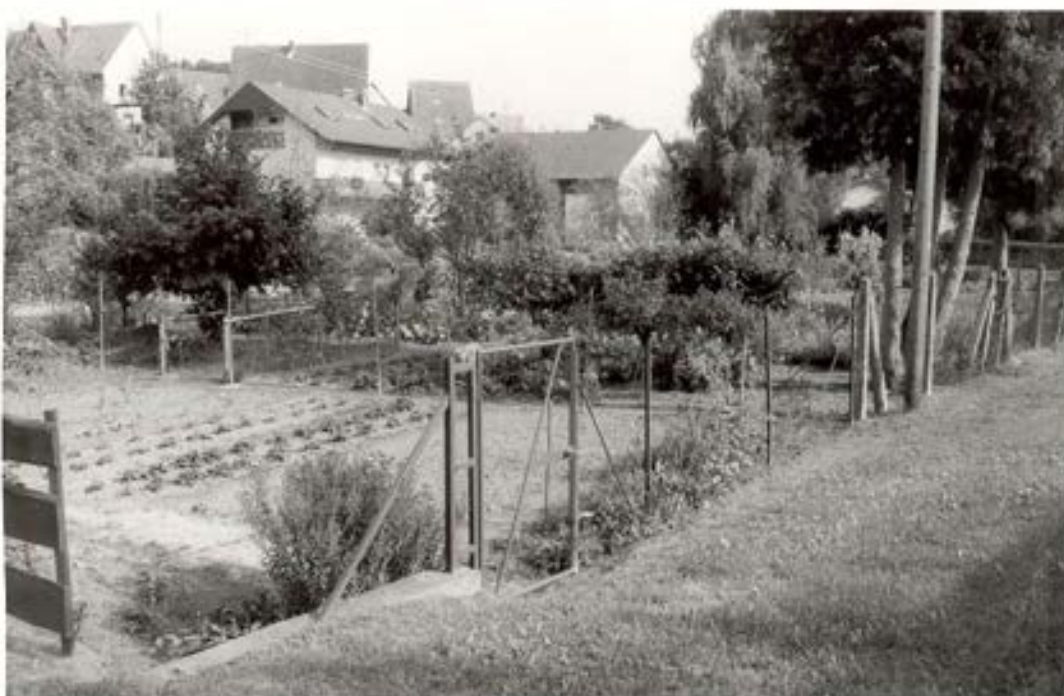
Abb. 65

Objekt: Krautheimer Str., nördlicher Ortsrand, Gelände der ehem. Bleichwiesen

Dieser Teil der  
chem.  
Bleichwiesen  
besteht heute als  
Gartengelände.

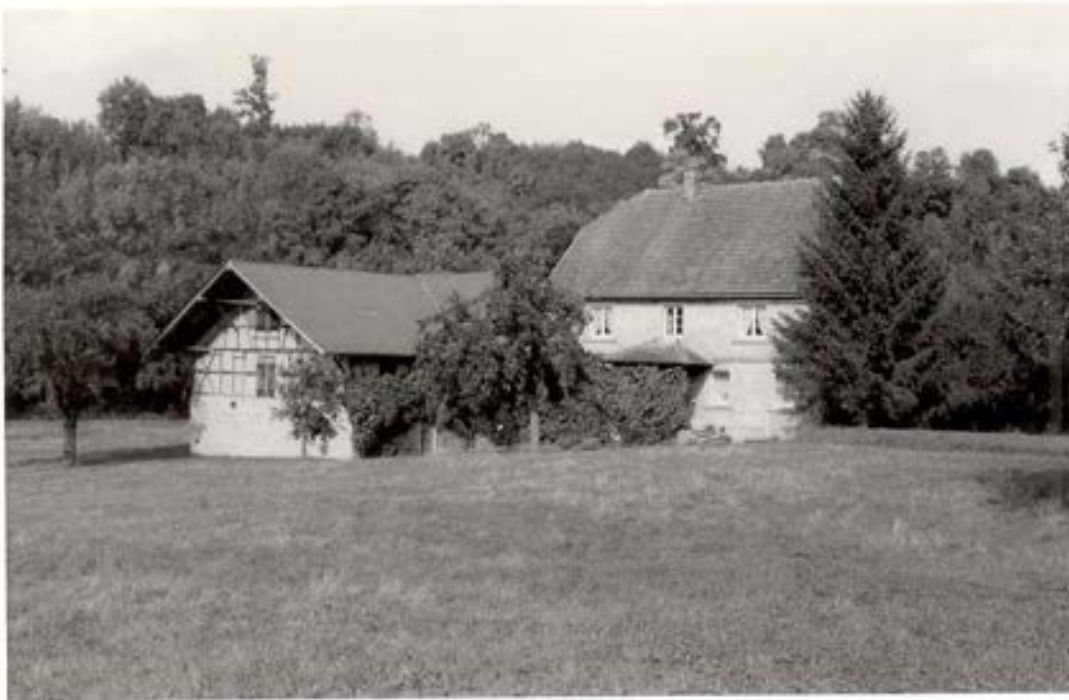
Mühlengebäude,  
Wohnhaus,  
massiv mit  
Halbwalmdach;  
Mühle in  
historisierendem  
Fachwerk auf  
Steinsockel.  
Die Untere  
Mühle ist eine  
der ehem. drei  
Neunstetter  
Mühlen. Die  
andere Mühle  
lag in der  
Ortsmitte, die  
Ölmühle südlich  
der Straße nach  
Oberndorf.
