# Rielingshausen

Stadt Marbach am Neckar  
Kreis Ludwigsburg  
Historische Ortsanalyse

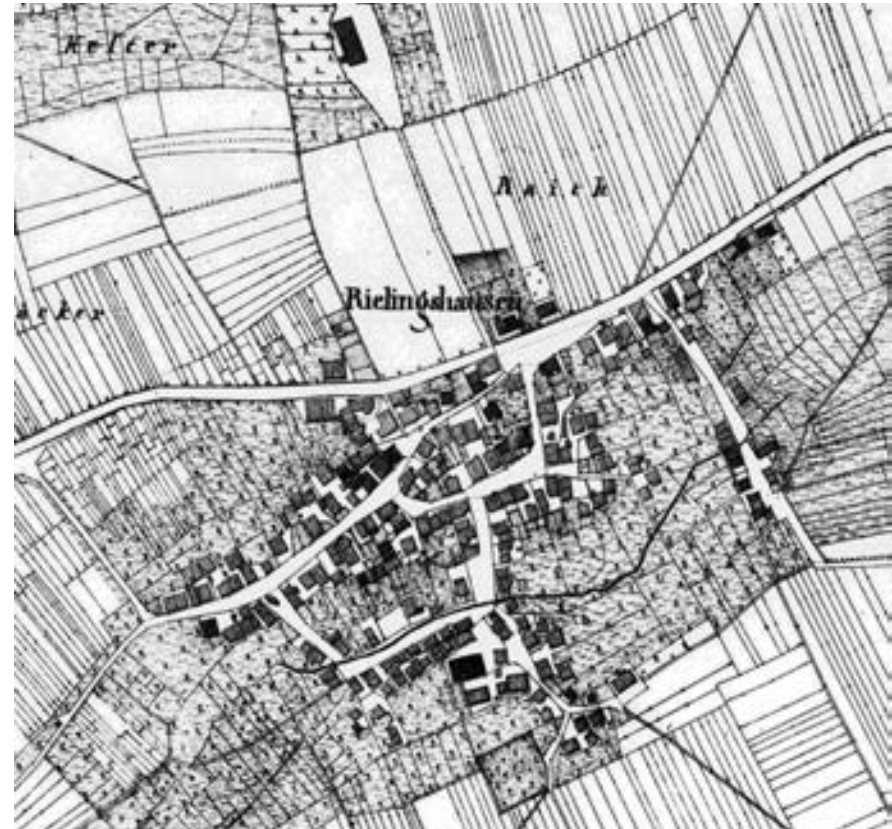
Ausschnitt aus dem Primärkatasterplan von Rielingshausen (1832)

Verglichen mit dem Urkataster von 1832 haben sich die wesentlichen Straßenzüge erhalten, der heutige Siedlungsgrundriss dürfte noch weitestgehend auf die mittelalterliche Ansiedlung zurückgehen. Wesentliche Veränderungen am Grundriss und an der Parzellenstruktur sind nicht ersichtlich. Die Verdichtung zum Haufendorf, als das Rielingshausen angesprochen werden kann, ist das Ergebnis Jahrhunderte langer Besiedlung und typisch als Beleg für die Realerbteilung im Südwesten und die damit einhergehende Siedlungsverdichtung.

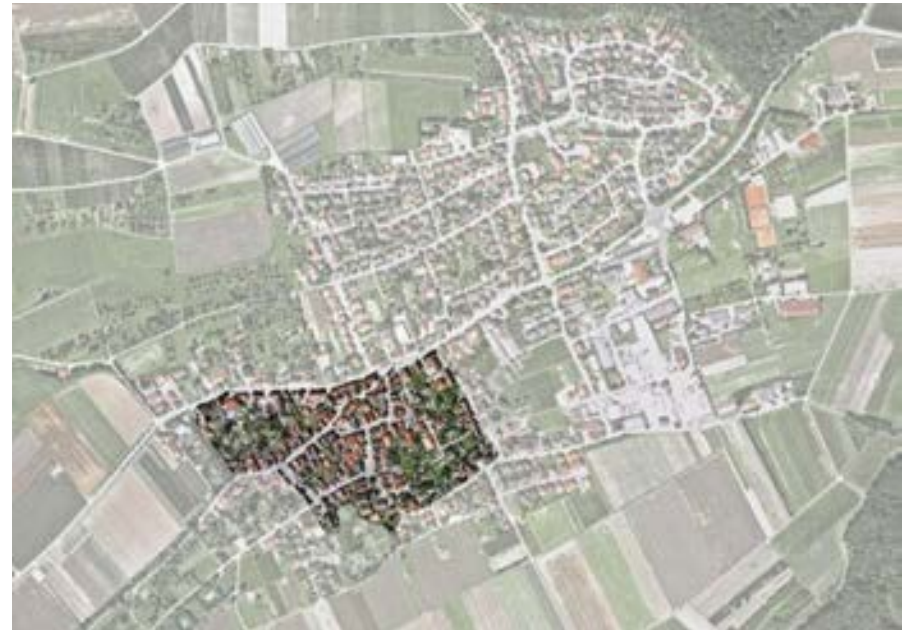
Luftbildaufnahme mit Hervorhebung des historischen Ortskerns (2011)

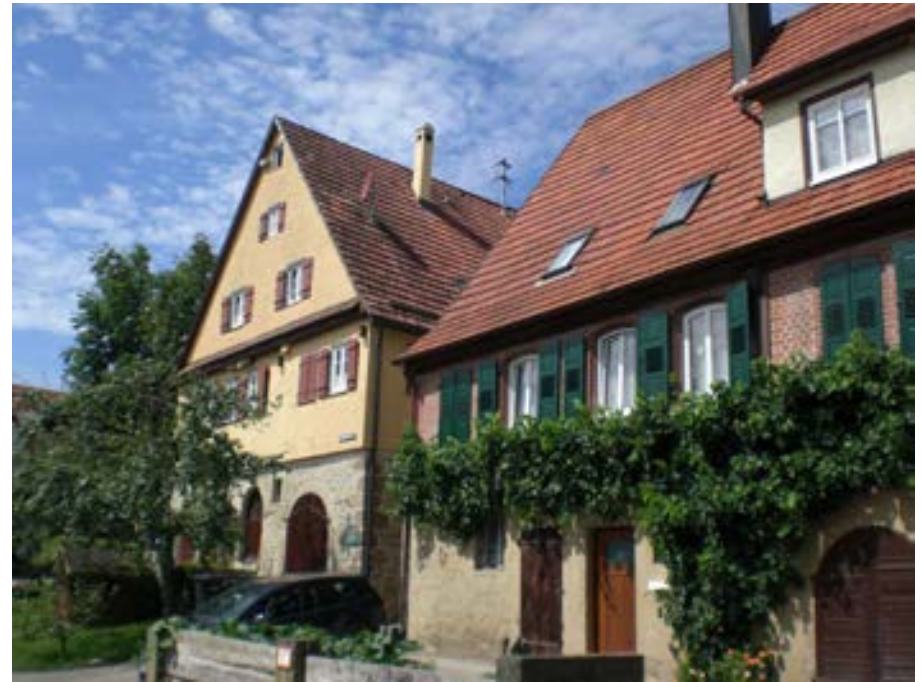
Lange Straße 10 (links) und Lange Straße 8 (rechts)

Das Ortsbild ist geprägt durch meist giebelständige, gestelzte Bauernhäuser mit einem Steinsockel und Fachwerkaufbau. Der Fachwerkteil ist unterschiedlich gestaltet: an einigen Häusern und teilweise auch Scheunen finden sich verzierte Knaggen oder Ständer. An anderen Häusern sind keine Verzierungen erkennbar. Die ältesten heute noch erhaltenen Gebäude Rielingshausens sind Lange Straße 18, 28, 40 und 50. Ihre Bauweise, besonders die verblatteten Dachstühle geben Hinweis auf eine Entstehungszeit um 1500.

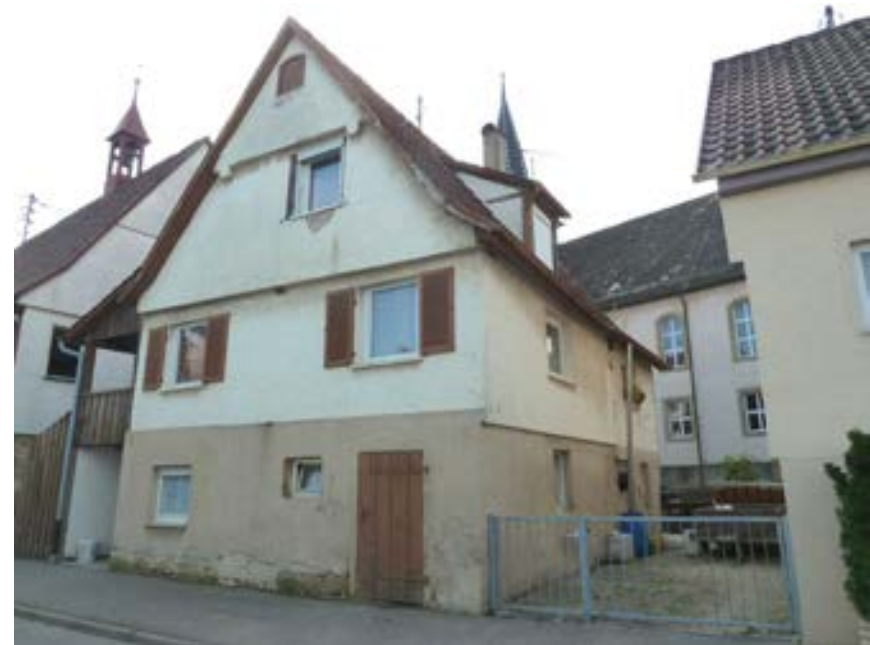
Im Ortszentrum, unweit des Rathauses stehendes zweigeschossiges, giebelständiges Kleinbauernhaus. Das Gebäude ist auf einem massiv gemauerten Erdgeschoss mit verputztem Fachwerk in Stockbauweise ausgeführt. Nach oben mit einer Dachgeschossebene und Spitzboden unter einem Satteldach abschließend. Die Dachgeschosse giebelseitig jeweils leicht vorstoßend. Giebelseitig Stalltür.

Ansicht des Kleinbauernhauses von Nordwesten

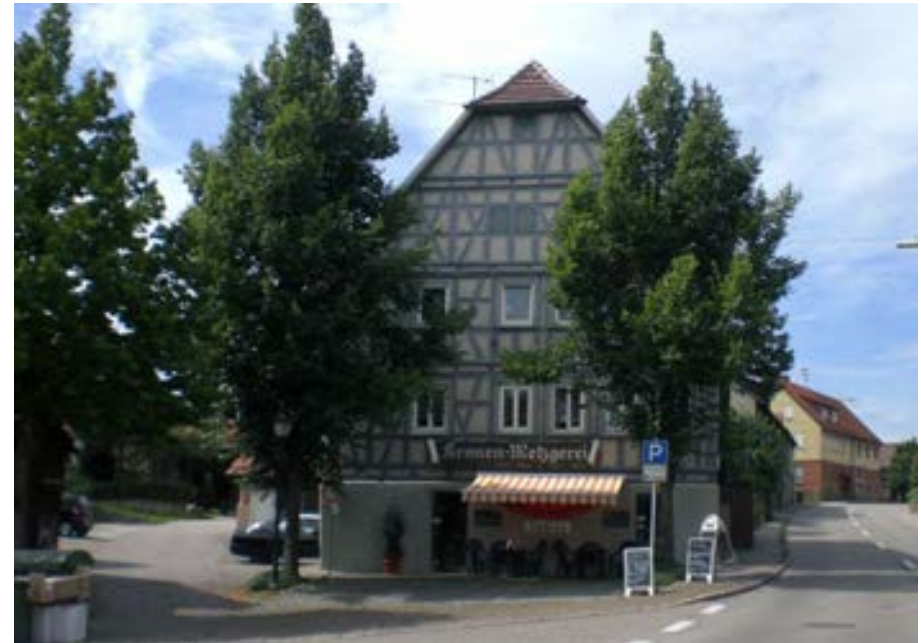
In dominierender Ecklage zur Lange Straße stehender dreigeschossiger Gasthof mit gegenübergelegener Scheuer sowie westlich anschließendem Brauhaus. Das Hauptgebäude mit massiv gemauertem Sockel- und Erdgeschoß ist in Fachwerk ausgeführt und wird von einem Krüppelwalmdach abgeschlossen. Das vorstoßlose Gefüge weist eine symmetrische Gliederung auf. Die Scheuer ist über einem Gewölbekeller in massivem Bruchsteinmauerwerk ausgeführt, nach oben mit einem barocken Dachstuhl mit liegender Konstruktion abschließend. Das ehemalige Brauhaus ist ein zweigeschossiges Gebäude mit massiv gemauerter Erdgeschosszone mit fachwerksichtigem Obergeschoss. 1772/78 erbauter Gasthof mit Scheuer, Brauhaus aus dem Jahr 1840. Der Gebäude liegt, wie es für Gasthöfe üblich ist an markanter Verkehrslage: sowohl an der alten als auch der neuen Hauptachse des Ortes. Das zum mittelalterlichen Trillen-Lehen gehörige Anwesen ist baulich und typologisch sowie als Zeugnis für die Entwicklung der Gasthofgeschichte in Rielingshausen ein Kulturdenkmal aus wissenschaftlichen und heimatgeschichtlichen Gründen; seine Erhaltung liegt insbesondere wegen seines dokumentarischen und exemplarischen Wertes im öffentlichen Interesse.

Ansicht des Gasthauses von Osten

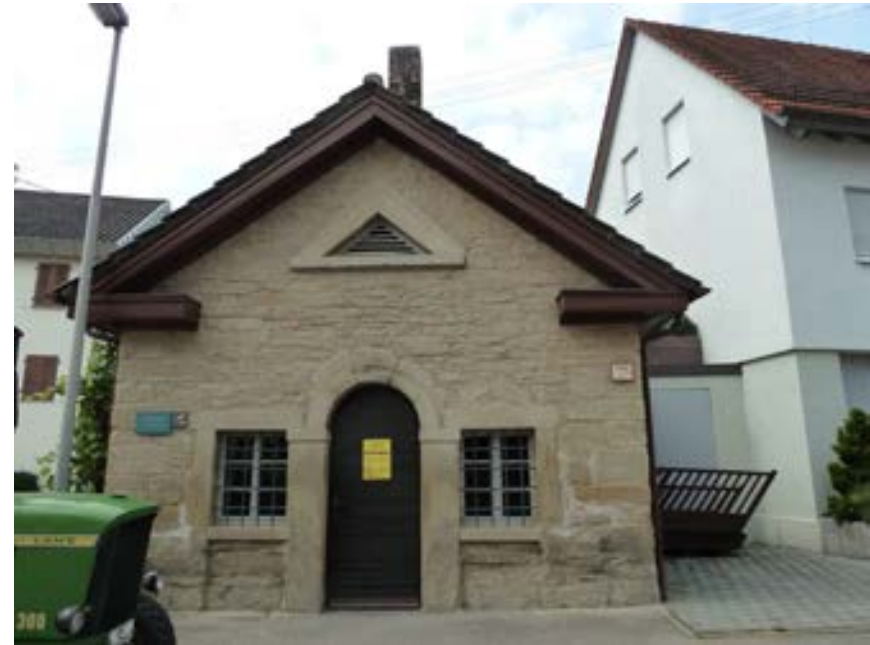
1840 erbautes Gemeindebackhaus, das in Bruchstein mit Eckquaderung und Hausteingewänden aufgeführt ist. Es stellt ein charakteristisches Beispiel für die klassizistische Formauffassung, die hier durch eine symmetrische Schauseite mit Rundbogentor, flankierenden Fenstern, flach geneigtem Dach mit kräftigem Gesims und Wiederkehr sowie flach-dreieckigem Fenster im Giebel veranschaulicht wird, dar. Die beiden Backöfen im Innern stammen aus der Zeit um 1900 und weisen für diese Zeit typische florale Ornamente in den gußeisernen Türen auf.

Ansicht des Backhauses von Osten

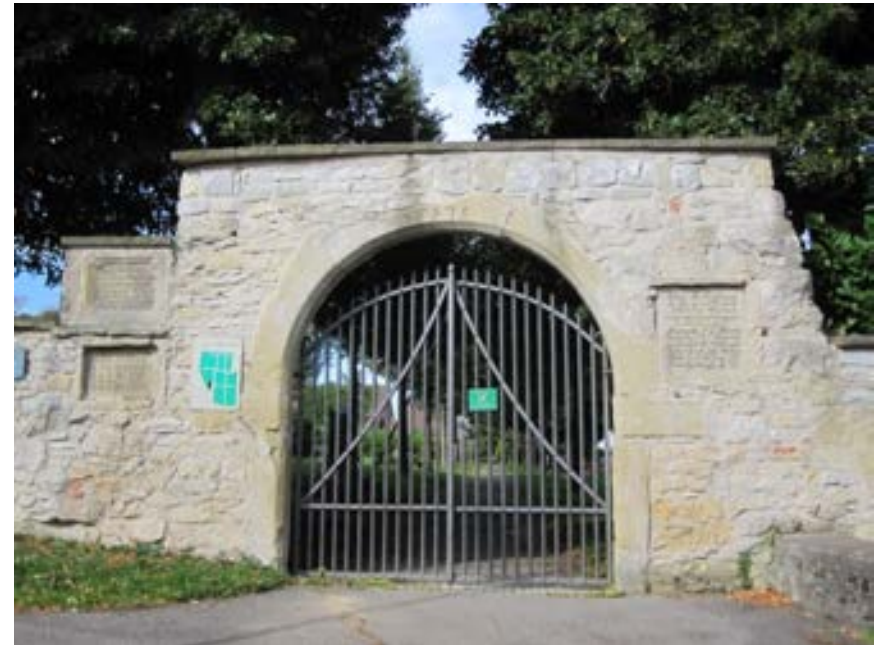
Ältesten Teil der in Bruchstein gefügten Friedhofsmauer stellt der östliche Teil mit Rundbogentor dar - hier Datierung 1597 im Schlussstein. Der trapezförmige Begräbnisplatz wurde zunächst nach Norden erweitert und neu umgemauert. Inschrifttafeln rechts und links des o.g. Tores belegen Renovierungsarbeiten und die beschriebene Erweiterung. Lt. Baugesuch von 1875 erfolgte eine neuerliche Erweiterung mit Bau eines kleinen, in die nach Westen abgrenzende Mauer einbezogenen Leichenhauses; schlichter Putzbau mit Satteldach. Das Gittertor ersetzte 1916 das alte Holztor.

Ansicht des östlich gelegenen Friedhofeingangs mit Rundbogentor
