# Möckmühl - Korb

Kreis Heilbronn

Historische Ortsanalyse  
zur Ortskernsanierung

Denkmalpflegerischer Werteplan - Ortsentwicklungsplanung  
**Möckmühl-Korb (Kreis HN)**

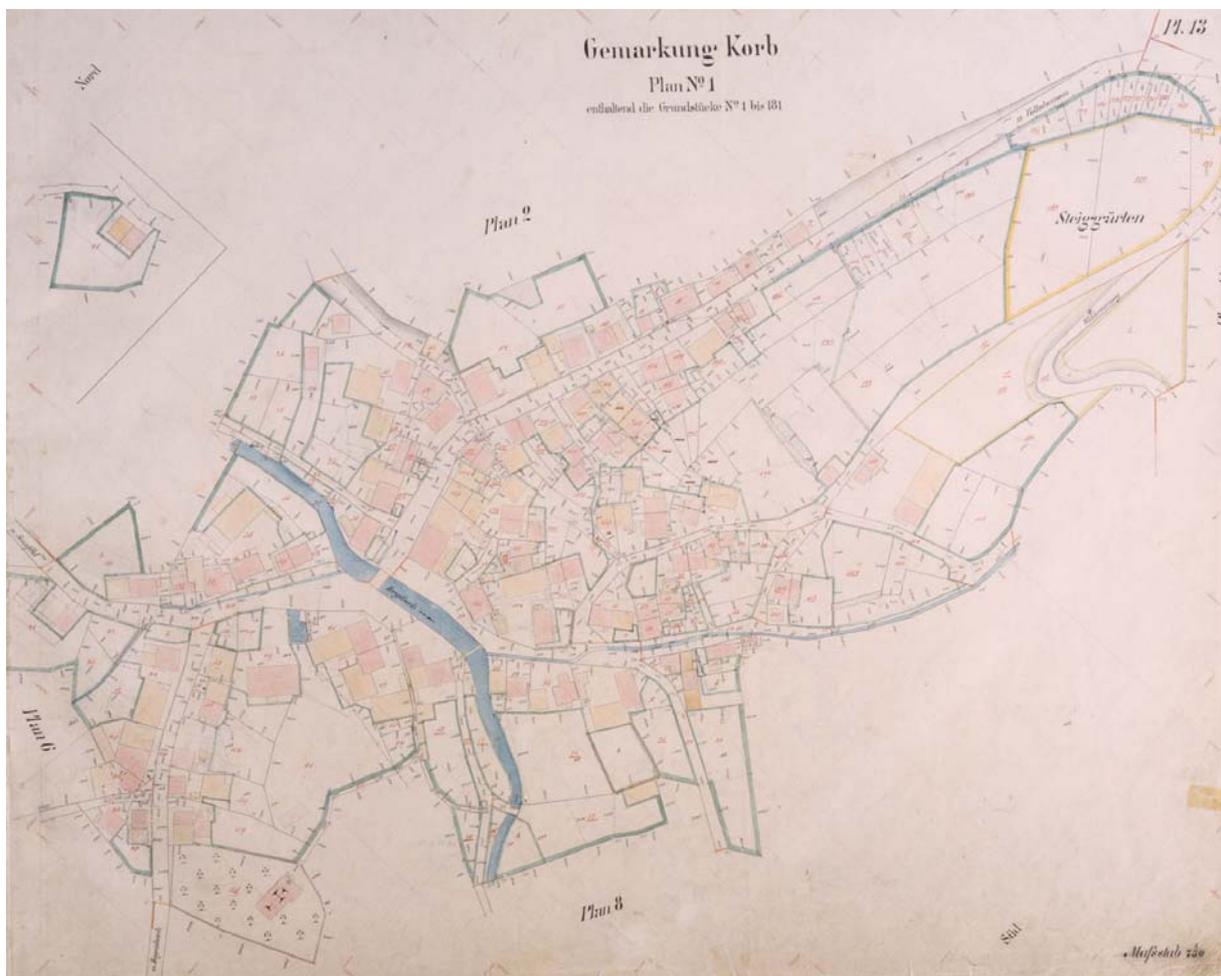
*Katasterplan von 1881/85  
(nicht genordet)*

Der Gemarkungsatlas von 1881-85 zeigt diese historische Ortsstruktur recht deutlich. Baulich hat sich im Grundriss der Ort seitdem kaum weiterentwickelt, vom kleinen Neubaugebiet im Norden des Ortes einmal abgesehen. Historischer und heutiger Ortsgrundriss sind somit weitgehend identisch.

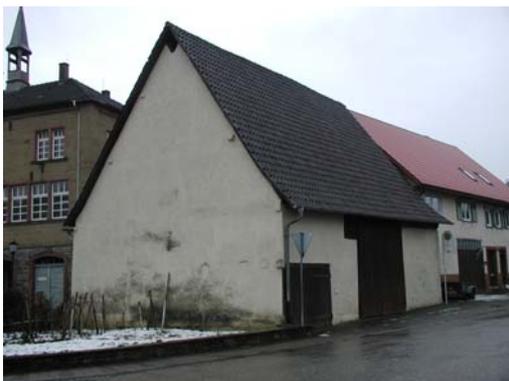
### Eckstraße 1:

Scheuer, um 1700 bzw. frühes 18. Jh.; traufständiger Massiv- und Fachwerkbau mit Durchfahrt und Satteldach, teilweise verputzt; originales Dachwerk mit stehenden Stühlen, Westgiebel massiv, Fachwerkgefüge des Ostgiebels in symmetrischer Anordnung der Hölzer mit Andreaskreuzen; anschaulich überliefertes Beispiel einer zeittypischen stalllosen Massiv- und Fachwerkscheuer mit Durchfahrt. (§ 2 DSchG)

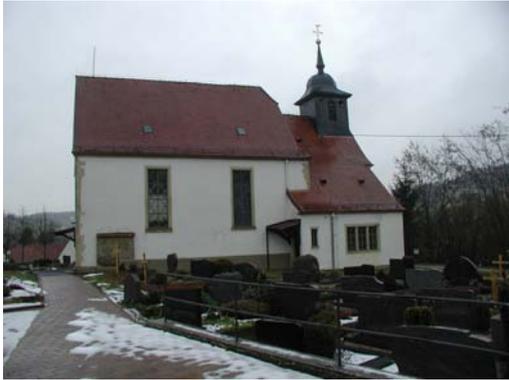
#### **Eckstraße 11:**

Ehemalige Fialkirche, wohl aus einer Feld- und Wallfahrtskapelle entstanden, 1464 selbständig geworden, um 1560 mit der Reformation evangelische Pfarrkirche; im Kern gotische Chorturmkirche mit Dachreiter, erhöhtem Langhaus und seitlichem Sakristeianbau; im kreuzgewölbten Chor um 1913/14 und nach 1949 freigelegte Fresken des 15. Jhs.; letzte maßgebliche Überformung der Kirche im ausgehenden 18. Jh.; an der südlichen Außenwand befinden sich zwei auch ortsgeschichtlich und heraldisch aufschlussreiche Epitaphe des frühen 17. Jh., darunter das des Philipp (?) Ernst von Berlichingen (Patrimonialherrschaft); zugehörig zur Kirche der Kirchhof mit Kirchhofmauer und Brunnen von 1911 sowie die Kirchenstaffel (Parz. Nr. 65 + 67). (§ 2 DSchG).

Der Bereich der ehemaligen Ortsadelsburg (Teile 1970/17 beim Bau der Leichenhalle entdeckt) ist ein Kulturdenkmal der Mittelalterarchäologie. (§ 2 DSchG). Kirche und Friedhof sowie die Umgebung der ergrabenen Reste der Burg sind Verdachtsflächen für weitere Bodendenkmale.

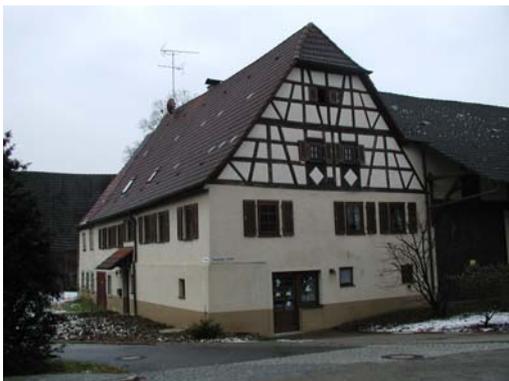
#### **Lindenstraße 4 – Senefelder Straße 3 und 3a:**

Ehem. Gasthof, bestehend aus:

Senfelder Straße 3: Ehem. Gasthaus, 17. Jh. und um 1800; zweigeschossiger giebelständiger größtenteils verputzter Massiv- und Fachwerkbau mit Krüppelwalmdach in Ecklage zum Lindenweg; im massiven Untergeschoß Stall- und Kellerräume; ehemaliger Saal im Hauptgeschoß mit Überzug und Hängewerk ebenso wie der nördliche Dachgiebel mit Schmuckrauten in den Brüstungsfeldern des 1. DG wohl aus der Zeit um 1800; das übrige Gefüge einschließlich Dachwerk mit vereinzelt Anblattungen an untergeordneten Stellen älter;

daran angebaut Lindenweg 4: Wohnhausanbau (wohl ehemaliger Ausgedingteil) mit versetztem Anbau mit Wohn-Stall-Scheuer-Nutzung, 18./19. Jh.; jeweils zweigeschossige verputzte Massiv- und Fachwerkbauten mit Satteldach;

daran anschließend: quer gestellte, zum Lindenweg giebelständige separate Fachwerkscheuer des wohl späten 17. Jhs. mit zwei nebeneinander liegenden Scheuertoren zur Hofseite sowie Satteldach; an der Ostseite niedriger Balkenkeller, davor (wohl wieder verwendeter) Kellertorbogen mit Jahreszahl 1505 oder 1595.

davor: Holzlege mit Schweineställen, 19. Jh.; kleiner teilweise verputzter Massiv- und Fachwerkbau unter Pultdach (ohne jüngere Erweiterung).

Im ganzen eindrucksvolles stattliches ehemaliges Gasthofanwesen im Ortszentrum im Bestand des 17. - 19. Jh. mit einigen baulich und typologisch bemerkenswerten Details. (§ 2 DSchG)

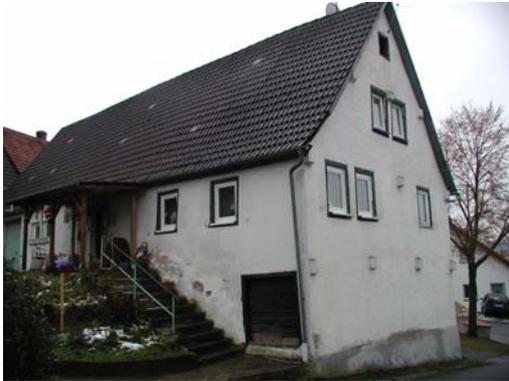
**Mittelweg 2:**

Wohnhaus, 18. Jh. und älter; ein- bzw. zweigeschossiges verputztes Fachwerkhaus mit Satteldach in Hang- und Ecklage zum Forstweg; talseitig auch Untergeschoß in Fachwerk, dort Vorkeller mit kräftiger Balkendecke, von dort über rundbogiges Kellertor Zugang zu wohl älterem, großem Gewölbekeller; Treppeneingang von der nordöstlichen Traufseite; im ganzen gut überliefertes zeittypisches Wohnhaus der mittleren Sozialschicht mit eindrucksvoller Kelleranlage (§ 2 DSchG)

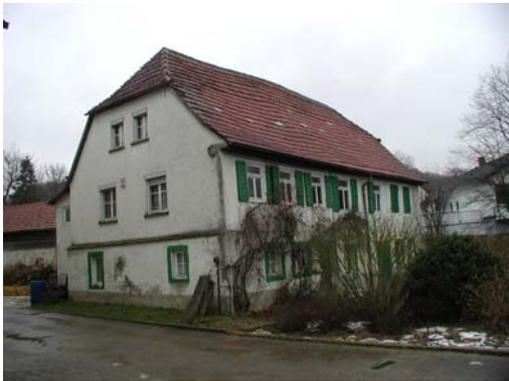
**Sennfelder Straße 4:**

Wohnhaus mit ehem. Synagoge, 18. Jh. und jünger; zweigeschossiges traufständiges verputztes Massiv- und Fachwerkgebäude mit Halbwalmdach, wohl ehem. gestelztes Einhaus mit 1835 im früheren Scheuerteil eingebauter Synagoge, im Dachraum mit halbrundem Fenster und den Resten des so genannten Himmels noch erkennbar; im Untergeschoß befand sich zeitweise auch das Unterrichtslokal der von 1835-44 bestehenden jüdischen Schule, sowie ein Schächtraum mit Viehstall; über der Stalltüre Jahreszahl 1728; auch in den Resten baulich und konstruktiv noch aufschlussreiches Beispiel eines von einer kleineren jüdischen Gemeinde zu einem öffentlichen Gebäude umfunktionierten ehem. Bauernhauses; bis 1926 noch (letztes) jüdisches Wohnhaus in Korb. (§ 2 DSchG)

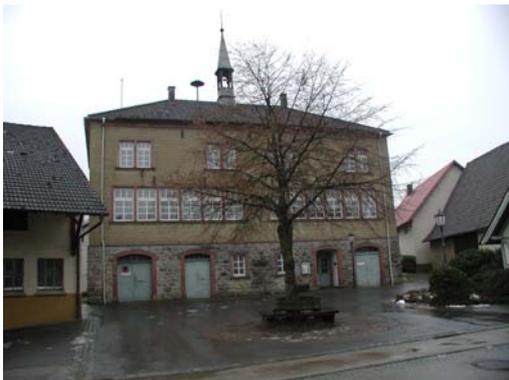
**Sennfelder Straße 5:**

Rat- und Schulhaus mit Feuerwehrmagazin, Arrest, Lehrerwohnung und Waschküche, 1878; dreigeschossiger Werksteinbau mit Eckpilastern, Walmdach und Dachreiter; Untergeschoß mit bruchrauer Oberfläche und stichbogigen Tür- und Torgewänden, die beiden Hauptgeschosse teilweise mit breiten Fensterbändern bzw. gedoppelten Fenstern sowie Zierankern; an der Rückseite jüngerer verputzter Abortanbau; stattlicher, gut überlieferter, auf Symmetrie angelegter Bau, mehrere öffentliche Funktionen in sich vereinend. (§ 2 DSchG)

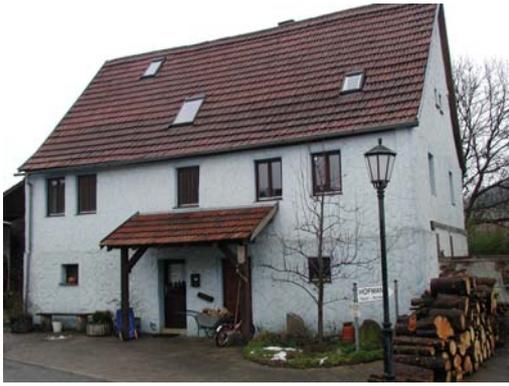
**Sennfelder Straße 12:**

Traufständiges Wohnstallhaus, 18./frühes 19. Jh.; zweigeschossiges verputztes Massiv- und Fachwerkhaus mit Satteldach; im Untergeschoß Stall- und Kellerräume mit Gewölbekeller, Haus- und Stalleingang von der Traufseite; an der Rückseite selten gewordener hölzerner Abortanbau; anschaulich überliefertes zeittypisches Wohnstallhaus der mittleren Sozialschicht. (§ 2 DSchG)

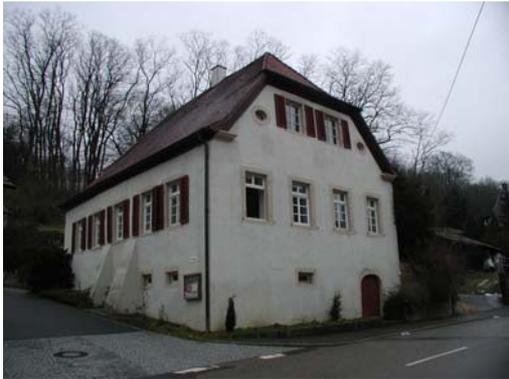
**Widderner Straße 11:**

Evang. Pfarrhaus, 1747 mit jüngerem Anbau; eingeschossiger giebelständiger Putzbau mit Halbwalmdach auf zum Teil hohem Sockel in Hang- und Ecklage zur Pfarrsteige; am Südgiebel korbbogiges Kellertor, am Torbogen Erbauungsjahr, dahinter Gewölbekeller; im Inneren zwei Räume mit einfachen Stuckdecken, originaler liegender Dachstuhl. Zugehörig: lagebedingt Stützmauern aus Bruchstein; anschaulich überliefertes Beispiel eines zeittypischen kleineren Pfarrhauses. (§ 2 DSchG)

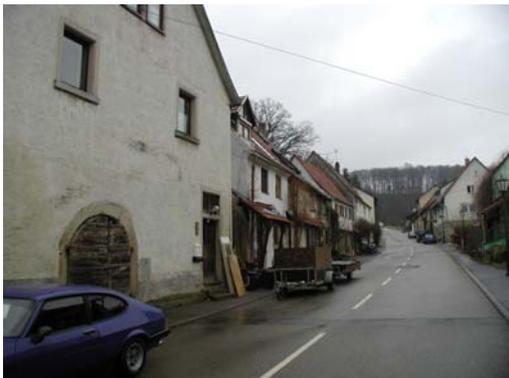
**Widderner Straße 19:**

Großer Gewölbekeller eines in Hanglage errichteten giebelständigen Wohnhauses, frühes 16. Jh.; am rundbogigen Kellertor bez. (wohl) 1509; besonders anschauliches Beispiel dieses für die frühere landwirtschaftliche Nutzung wichtigen Bauteils. (§ 2 DSchG)

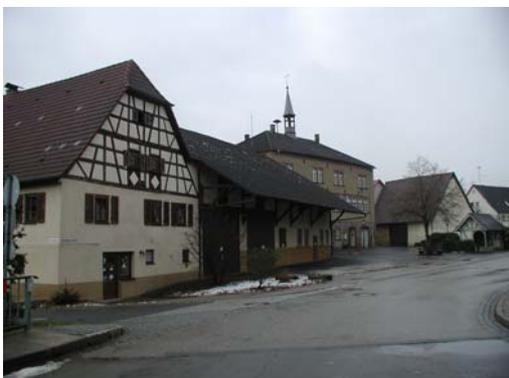
**Sennfelder Straße in Ortsmitte:**

Mit dem ehem. Gasthof Sennfelder Straße 3 sowie dem stattlichen, zurückversetzten ehem. Schul- und Rathaus wird die Ortsmitte von Korb definiert. Die umgebende Bebauung dieses ortsbildprägenden Straßenraums ist in großen Teilen noch historisch, der Straßenraum jedoch durch eine großflächige Asphaltierung überformt.

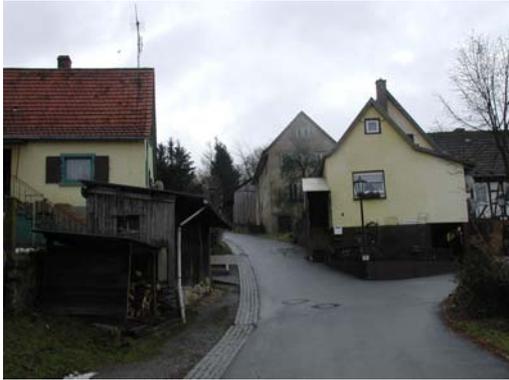
**Forstweg:**

Der Forstweg zeigt die typische Bebauung der ehemaligen mittleren und unteren sozialen Schichten des historischen, reichsritterschaftlichen Ortes Korb mit kleinen bis kleinsten Wohnhäusern, die sich an den stark ansteigenden Hang anlehnen. Die Wohnhäuser sind im Einzelnen durch Um- und Anbauten meist sehr stark überformt, Nr. 8 dagegen noch weitgehend original erhalten.

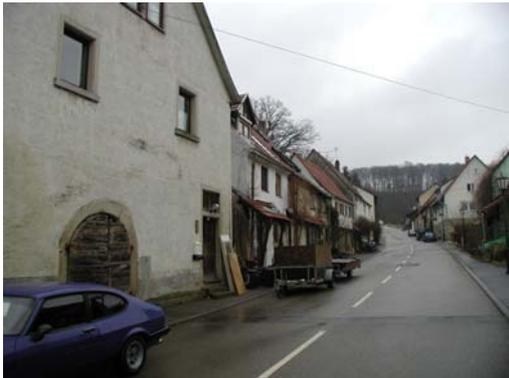
**Widderner Straße:**

Die Widderner Straße ist im östlichen, leicht ansteigenden Teil wohl als eine jüngere Ortserweiterung anzusprechen. Charakteristisch sind hier die straßenbegleitenden traufständigen kleinen Gebäude des 19. und frühen 20. Jhs., die jedoch zum größten Teil heute stark überformt und umgebaut sind.

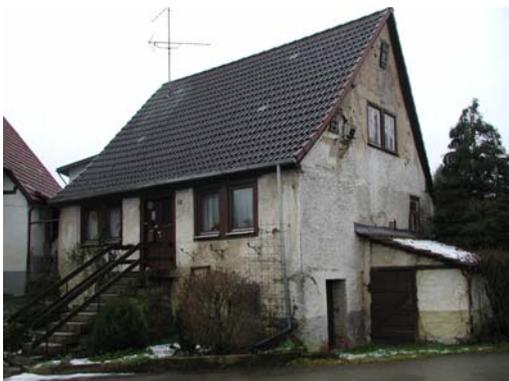
**Eckstraße 10:**

Wohnhaus, Fachwerk verputzt, wohl noch 18. oder frühes 19. Jh., typisches Beispiel eines kleinen Wohnhauses der mittleren/unteren sozialen Schichten mit relativ wenig Veränderungen.

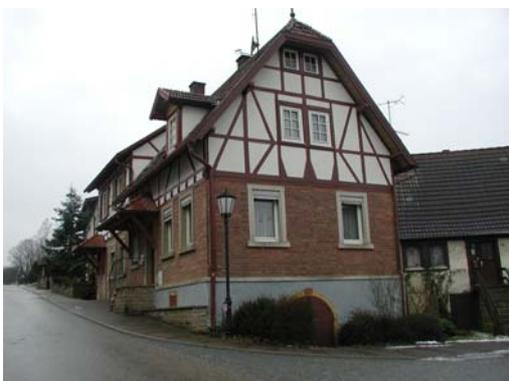
**Eckstraße 10:**

Wohnhaus, Ziegelstein und Fachwerk, Ende 19. Jh. auf wohl älterem Keller (dieser im rundbogigen Portal mit einem Bäckerzeichen ausgestattet), charakteristischer Bau des Historismus mit Seltenheitswert in Korb.

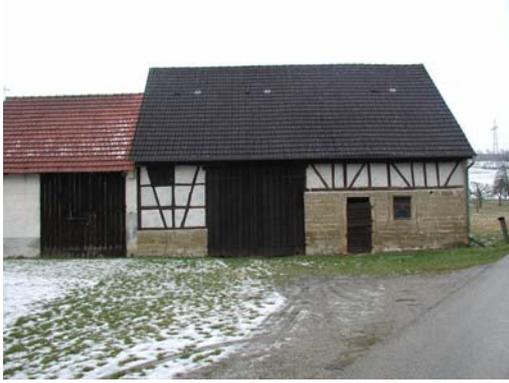
**Eckstraße 8:**

Stallscheuer von 1893 am Ortsrand, Sandstein- und Fachwerk, schönes Beispiel erhaltenswerter Ökonomiegebäude in Korb.

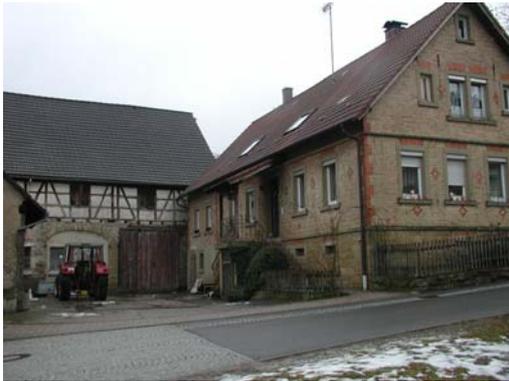
**Mittelweg 1:**

Gehöft, bestehend aus Wohnhaus, Ziegelstein, am Türsturz datiert 1901 und Scheune, Sandstein und Fachwerk, wohl noch 19. Jh.; gutes Beispiel eines recht geschlossen erhaltenen Bauernhofes der Jahrhundertwende.

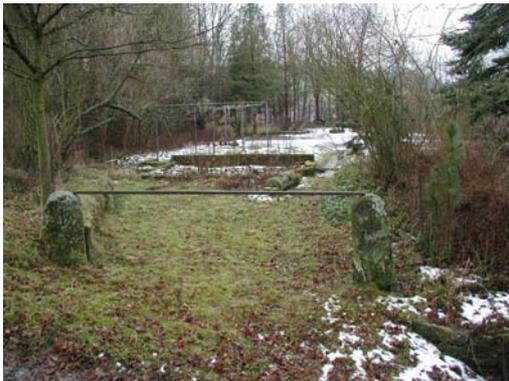
**An der Pfarrsteige:**

Zwei massive Sandsteinpfeiler, mit Bischofsstab und Datierung 1623, wohl hierher versetzt.

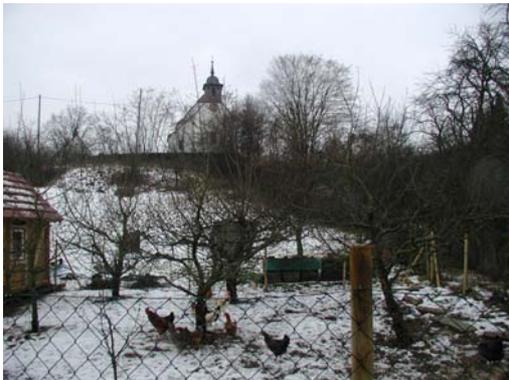
**Kirchberg:**

Charakteristisch für die Lage der Kirche ist der umgebende Hügel, der bisher noch weitgehend von Bebauung frei geblieben ist. Die Kirche wird vom ehem. Gasthof an der Lindenstraße über eine Staffel erschlossen (s.o.). Diese noch ungestörte Umgebung der Kirche sollte als solche erhalten bleiben.
