# Möckmühl - Ruchsen

Kreis Heilbronn

Historische Ortsanalyse  
zur Ortskernsanierung

Baden-Württemberg  
Regierungspräsidium Stuttgart - Referat Denkmalpflege

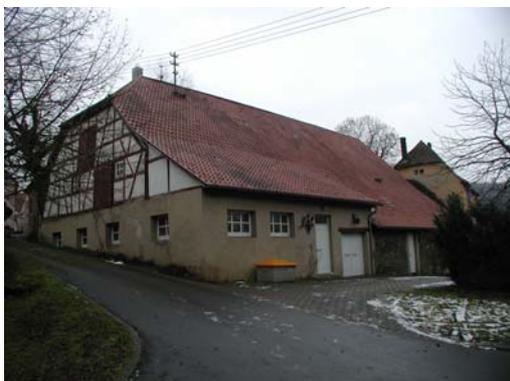
### **Baulandstraße 18:**

Kelter, 2. Hälfte 18. Jh.; stattlicher Massiv- und Fachwerkbau mit einseitigem Krüppelwalmdach in Hanglage, teilweise verputzt; Kelterraum dreischiffig mit mächtigen Holzstützen, Unterzüge mit aufwendiger Verstrebung, darüber Lagerraum (ehem. Heuspeicher) mit liegendem Stuhl; im östlichen Teil 1954 Farrenstalleinbau, darüber zwei Lagerebenen mit großen Speicherläden im Ostgiebel; das Gebäude diente früher als Zehntkelter; vorübergehend wurde darin auch Gottesdienst gehalten; die aufwendige Bauweise und der spätere Farrenstalleinbau unterstreichen die zentrale Bedeutung des Gebäudes für das öffentliche Leben der Gemeinde. (§ 2 DSchG)

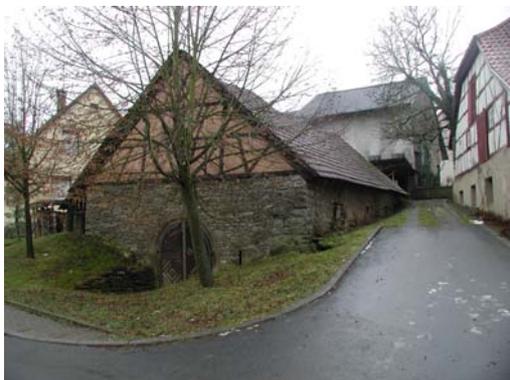
### **Baulandstraße 20:**

Kellerhaus, 18./frühes 19. Jh.; giebelständiger Massivbau mit Fachwerkdachgiebeln und Satteldach in Hanglage; großer Gewölbekeller mit leicht eingetieftem, sorgfältig gearbeitetem rundbogigen Kellertor, sein Gewände profiliert, am Keilstein mehrere Initialen und Jahreszahl größtenteils verwittert, das aufgedoppelte Tor zweiflügelig mit schmiedeeisernen Bändern; den Initialen nach wohl gemeinschaftlicher Keller mehrerer Familien; besonders gut überliefertes, auch kunsthandwerklich ansprechendes Beispiel dieses für die frühere Nutzung (Vorratswirtschaft) wichtigen Typus eines landwirtschaftlichen Nebengebäudes. (§ 2 DSchG)

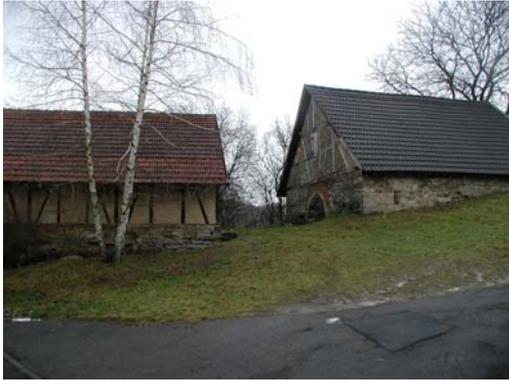
**Burggasse 15 und 17:**

Zwei Kellerhäuser des frühen 19. Jh. oder älter (Sachgesamtheit), bestehend aus

**Nr. 15:** Massiv- und Fachwerkgebäude in leichter Hanglage mit Satteldach; von der Talseite eingetiefter Zugang zum Gewölbekeller mit sorgfältig gearbeitetem rundbogigem Kellertor, im Gewände wohl Handwerkerzeichen (verwittert), das kunsthandwerklich ansprechende aufgedoppelte Tor zweiflügelig mit schmiedeeisernen Bändern; der Fachwerkaufsatz 1931 erneuert, mit großem Scheuertor an der Bergseite

**Nr. 17:** Massivbau mit Fachwerkdachgiebeln und Satteldach in leichter Hanglage; von der Talseite leicht eingetiefter Zugang zum Gewölbekeller mit einfachem rundbogigem Kellertor; der Fachwerkteil mit Zugang von der Bergseite wohl später teilweise erneuert.

Beide Keller geteilt (gemeinschaftliche Nutzung mehrerer Familien); als Sachgesamtheit noch anschaulich überlieferte Beispiele dieses für die frühere Nutzung (Vorratswirtschaft) wichtigen Typus eines landwirtschaftlichen Nebengebäudes;

Im Bereich der östlichen Burggasse ist zugleich eine Verdachtsfläche für Bodendenkmale der Mittelalterarchäologie vorhanden (= vermuteter **Burgstall**; in Nr. 17 angeblich im untersten Teil des Gewölbekeller-Mauerwerks letzte Reste der Burg)

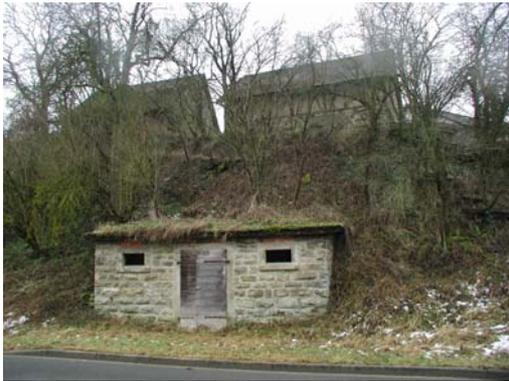
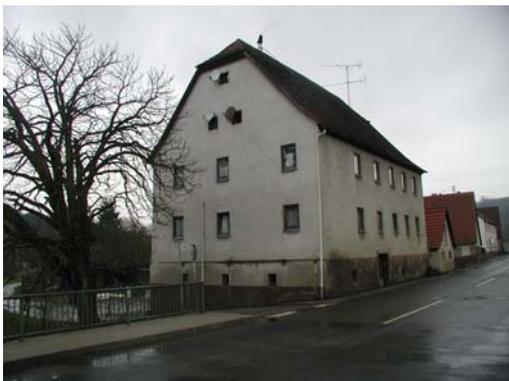
**Jagsthäuser Straße 10:**

Ehem. Gasthaus "Zum Ochsen", 1788; zwei- bzw. dreigeschossiges verputztes Massiv- und Fachwerkgebäude mit Krüppelwalmdach in leichter Hanglage, zur erst 1856 erbauten Landstraße (= Jagsthäuser Straße) traufständig; im massiven Untergeschoß Gewölbekeller mit Vorkeller und ehemaliger Stall (wohl Pferdestall); zur Straße zweiflügelige kunsthandwerklich ansprechende Füllungstüre mit klassizistischen Stilelementen; an der Rückseite profiliertes und geohrtes Türgewände, am Keilstein mit floralen Motiven und Initialen bez. 1788; an der Südwestecke Prellstein mit Jahreszahl 1824 (§ 2 DSchG)

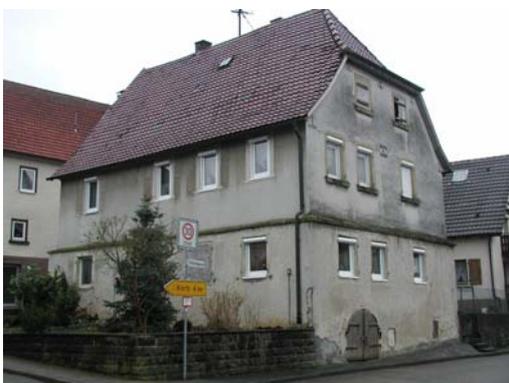
**Römerstraße 2:**

Ehem. evangelisches Pfarrhaus, wohl ausgehendes 18. Jh.; zweigeschossiges verputztes Massiv- und Fachwerkgebäude mit einseitigem Halbwalmdach in leichter Hanglage, zur Schmiedgasse giebelständig mit rundbogigem Kellertor, dahinter möglicherweise älterer Gewölbekeller; Untergeschoß und Westgiebel massiv, sonst Fachwerk; vor allem im Obergeschoß Raumaufteilung und Details noch weitgehend original überliefert; zugehörig Holzschopf, zweigeschossiger Massivbau mit Lattenverschlag-Westwand im Obergeschoß, 1885; das Hauptgebäude ein anschaulich überliefertes Beispiel eines zeittypischen Pfarrhauses; das Nebengebäude ein sprechendes Beispiel dieses vor allem für das spätere 19./frühe 20. Jh. charakteristischen Typus. (§ 2 DSchG)

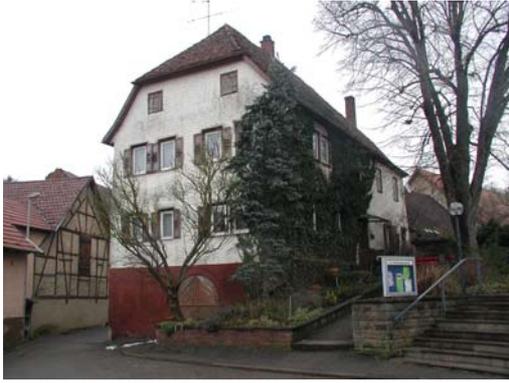
**Römerstraße 7:**

Wohnhaus, 1583; zwei- bzw. dreigeschossiges verputztes Massiv- und Fachwerkgebäude mit Halbwalmdach in leichter Hanglage, am giebelseitigen rundbogigen Kellertorbogen Erbauungsjahr und Steinmetzzeichen; an der rückwärtigen Giebelseite angebaut massives Scheuerggebäude mit Fachwerk und Satteldach, größtenteils verputzt, am weit vorgezogenen rundbogigen Kellertorbogen mit Initialen bez. 1828, jedoch wohl älter, daneben Treppeneingang, ehemalige Tenne heute Garage; das neben der Kirche gelegene, für ein Dorf bemerkenswert stattliche, anschaulich überlieferte Anwesen dürfte früher eine herausgehobene Funktion besessen haben, darauf deuten Erscheinungsbild und Steinmetzzeichen; evtl. war es ein Klosterhof mit Zehntfunktion. (§ 2 DSchG)

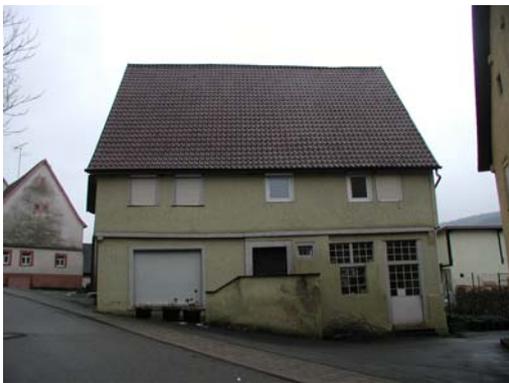
**Römerstraße 8:**

Wohnhaus, 2. Hälfte 16. Jh.; zweigeschossiges verputztes Massiv- und Fachwerkgebäude (Rückgiebel verkleidet) mit bis zu vier Giebelvorsprüngen und Satteldach, mehrere giebel- und traufseitige Eingänge (im Erdgeschoß jüngerer Laden- sowie Werkstatteinbau; an der Straßengiebelseite auch Treppenzugang zum Kellergeschoß mit kleinem Balkenkeller); ursprünglich wohl auch Erdgeschoß in Fachwerk (an der Westecke dort verputzter Eckpfosten mit langer geschnitzter Knagge); Raumaufteilung und Ausstattungsdetails mit hohem Originalitätswert; seitlich zweiflügelige kunsthandwerklich ansprechende Füllungstüre mit klassizistischen Stilelementen, am Türsturz mit Initialen bez. 1812; das vor allem zur Straßengiebelseite eindrucksvolle, im übrigen gut überlieferte Sichtfachwerkgebäude markiert konstruktiv den Übergang von der verblatteten zur verzapften Fachwerkbauweise. (§ 2 DSchG)

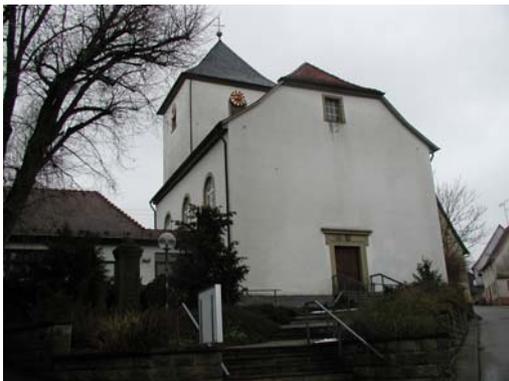
**Römerstraße 9:**

Evang. Pfarrkirche, 1823 mit frühgotischem Turmchor; das fast quadratische Langhaus mit zweiseitiger Empore und Halbwalmdach sowie der Turmoberteil mit Pyramidendach zeigen einfache klassizistische Rundbogenöffnungen; klassizistisches Hauptportal von Westen; der quadratische Turmunterteil mit kreuzrippengewölbtem Chor und Sakramentsnische dürfte nach der 1330 erfolgten Erhebung zur Pfarrkirche noch in der 1. Hälfte des 14. Jh. erbaut worden sein; die Ausmalung des Chors mit den Evangelistensymbolen und einem Jüngsten Gericht mit Christus in der Mandorla könnte um 1400 erfolgt sein. Weitere Ausstattung, darunter beachtenswerte Orgel von 1738; zugehörig der ehem. Kirchhof mit Resten der früheren Kirchhofmauer und Kriegerdenkmal 1914/18 (später um 2. Weltkrieg erweitert); im Kern frühgotische Chorturmkirche mit Ausmalung und Erweiterung/ Erneuerung des frühen 19. Jhs.; teilweise künstlerisch beachtliche Ausstattung. (§ 2 DSchG). Der Bereich der Kirche und des Kirchhofs sind zudem Verdachtsflächen für Bodendenkmale der Mittelalterarchäologie.

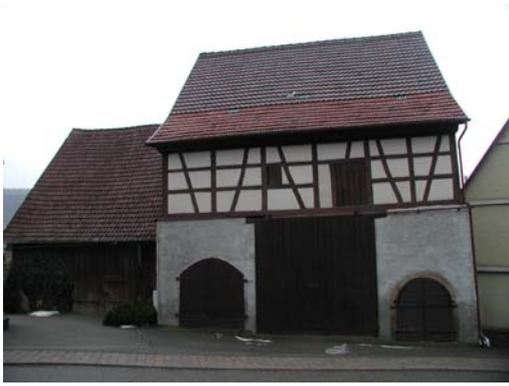
**Römerstraße 10 und 12:**

**Nr. 10 (rechts):** Scheuer, 1809; von der Straße traufständig etwas zurückgesetztes hohes Massiv- und Fachwerkgebäude mit Satteldach, teilweise verputzt, an der nordöstlichen Traufseite im unteren massiven Teil mittiges großes Scheuertor, links davon wohl stichbogiges Remisentor, rechts rundbogiges Kellertor, am Torbogen Initialen und Erbauungsjahr, dahinter Gewölbekeller; der Fachwerkaufsatz mit symmetrischer Anordnung der Hölzer und teilweise geschoßhohen Streben; zugehörig jüngerer Holzschopfanbau an der Rückseite mit Stall und Dachhaus (mit Ladeluke); gut überliefertes Beispiel einer zeittypischen, funktional klar gegliederten Massiv- und Fachwerkscheuer; der Gewölbekeller charakteristisch für die traditionsreiche Weinbaugemeinde. (§ 2 DSchG)

**Nr. 12 (links):** Scheuer, 18. Jh.; von der Straße traufständig zurückgestaffeltes Massiv- und Fachwerkgebäude mit Satteldach in leichter Hanglage, Nordwestgiebel brettverschalt, das Fachwerkgefüge des Südostgiebels in symmetrischer Anordnung der Hölzer mit teilweise geschoßhohen Streben und einem Andreaskreuz im Giebeldreieck, bis zur Traufe Bruchsteinmauerwerk, an der nordöstlichen Traufseite Brettverschalung sowie Scheuer- und Remisentor; das gut überlieferte Beispiel einer zeittypischen Massiv- und Fachwerkscheuer. (§ 2 DSchG)

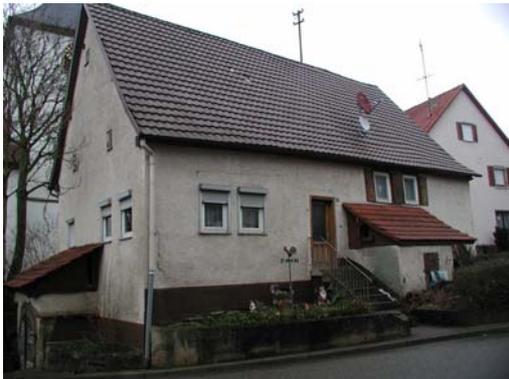
**Römerstraße 11:**

Einhaus, 1620; eingeschossiges verputztes Fachwerkhaus mit Kniestock und Satteldach in leichter Hang- und Ecklage zur Burggasse; an der westlichen Giebelseite Kellerhalsvorbau mit Pultdach und rundbogigem Kellertor, am Torbogen Erbauungsjahr, das zweiflüglige aufgedoppelte Tor mit schmiedeeisernen Bändern eine kunsthandwerklich beachtliche Arbeit; dahinter Gewölbekeller, zu einem hochwassergefährdeten Anwesen aus dem unteren Ort gehörend; Hauseingänge von beiden Traufseiten, zur Straße mit Treppe; daneben Stallteil mit Pultdachanbau; an der Ostseite Scheuerteil mit zum Haus gehörendem Gewölbekeller; bis auf geringfügige Veränderungen originales Raumgefüge; regional sehr seltener Sondertypus eines gut überlieferten bäuerlichen Einhauses des frühen 17. Jh. mit doppeltem Gewölbekeller (§ 2 DSchG)

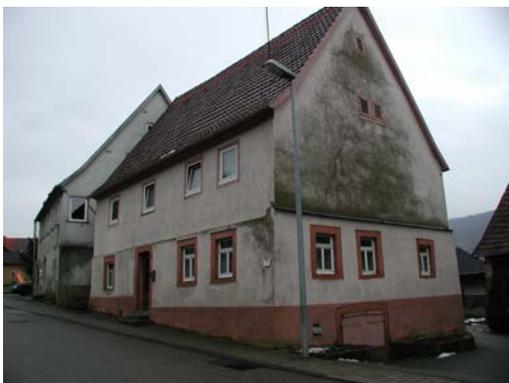
**Römerstraße 14:**

Traufständiges Wohnhaus, 18. Jh.; zweigeschossiges größtenteils verputztes Massiv- und Fachwerkhaus mit Satteldach in leichter Hanglage, giebelseitig Zugang zu sehr großem Balkenkeller mit Lehmfüllungen und Holzstützenkonstruktion, von beiden Traufseiten Hauseingang mit Treppe; originales Raum- und Fachwerkgefüge mit symmetrischer Anordnung der Hölzer und zum Teil geschoßhohen Streben sowie einigen Ausstattungsdetails; gut überliefertes zeittypisches Wohnhaus der mittleren Sozialschicht. (§ 2 DSchG)

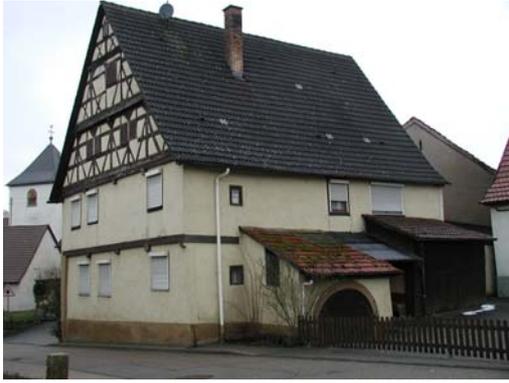
**Römerstraße 15:**

Giebelständiges Wohnhaus eines Gehöftes, 17./frühes 18. Jh.; zweigeschossiges, größtenteils verputztes Massiv- und Fachwerkhaus mit Eckquaderung und Satteldach, Hauseingang mit (erneuerter) Treppe von der Hofseite, am Keilstein bez. 1801; an der gegenüberliegenden Traufseite Kellerhalsanbau mit Pultdach und rundbogigem Kellertor, am Torbogen mit Initialen bez. 1791, dahinter Zugang zu sehr tiefem und großem Gewölbekeller; originale Raumaufteilung und einige Ausstattungsdetails sind erhalten; zugehörig ein weiterer großer und tiefer Gewölbekeller unter der jüngeren Scheuer; die Andreaskreuze des vor allem zur Straßengiebelseite eindrucksvollen, im übrigen gut überlieferten Sichtfachwerkgebäudes deuten auf eine zeittypische Replik (Wiederholung) eines für das späte 16. Jh. charakteristischen Fachwerkgefüges; typisch für die traditionsreiche Weinbaugemeinde sind die beiden stattlichen Gewölbekeller. (§ 2 DSchG)

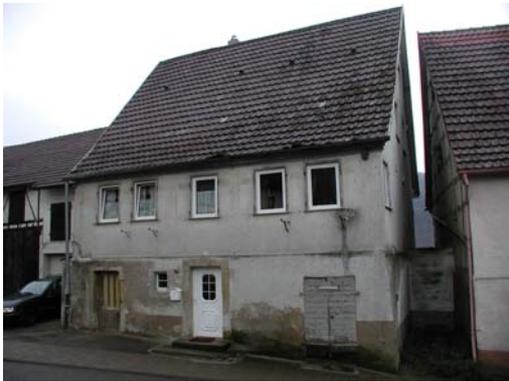
**Römerstraße 16:**

Traufständiges Wohnstallhaus, 1789; zweigeschossiges verputztes Massiv- und Fachwerkhaus mit Satteldach, Haus- und Stalleingänge von der Traufseite; zwei Keilsteine bez. 1789, einer auch mit Initialen und floralen Motiven; originales Raum- und Fachwerkgefüge; bis auf einige Fenstervergrößerungen gut überliefertes zeittypisches Wohnstallhaus der mittleren Sozialschicht. (§ 2 DSchG)

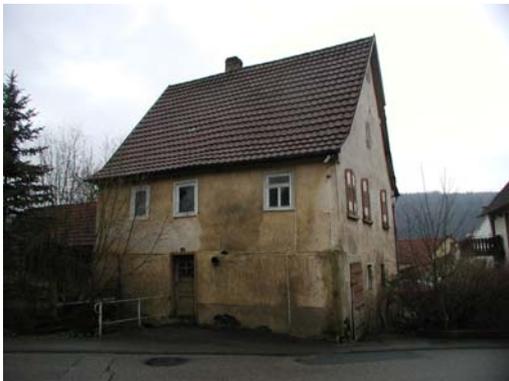
**Römerstraße 28:**

Wohnstallhaus, spätes 18. Jh., mit zum Teil jüngeren Anbauten; zweigeschossiges verputztes Massiv- und Fachwerkhaus mit Satteldach, Hauseingang traufseitig, links davon Treppenabgang zu Gewölbekeller, rundbogiges Kellertor mit abgewittertem Keilstein, an den Giebelseiten Stalleingänge; Nordwestgiebelseite bis Obergeschoß massiv erneuert, sonst originales Raum- und Fachwerkgefüge sowie Dachwerk, teilweise rußgeschwärzt; anschaulich überliefertes zeittypisches Wohnstallhaus der unteren/mittleren Sozialschicht. (§ 2 DSchG)

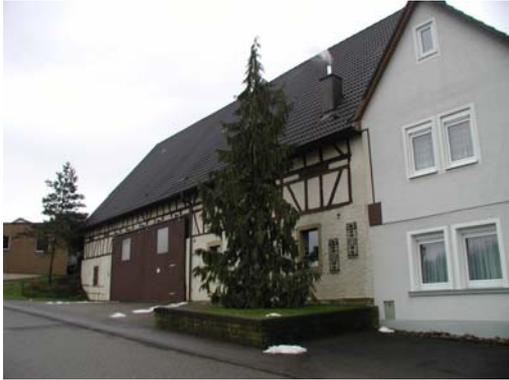
**Römerstraße 30:**

Stallscheuer, 1900; traufständiges Massiv- und Fachwerkgebäude mit Satteldach in leichter Hanglage, an benachbartes (niedrigeres) Wohnhaus angebaut; Gewölbekeller; das Fachwerkgefüge kniestockartig, sonst traditionell mit symmetrischer Anordnung der Hölzer; das stattliche, gut überlieferte Gebäude ist ein eindrucksvolles Beispiel einer an traditionellen Vorbildern orientierten, funktional gegliederten Stallscheuer aus der Zeit um die Jahrhundertwende. (§ 2 DSchG)

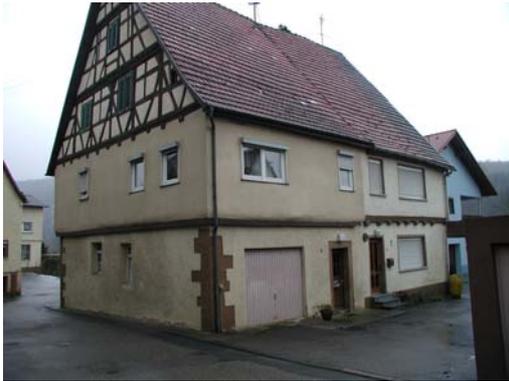
**Schmiedgasse 5/7:**

Giebelständiges Doppelwohnhaus, 2. Hälfte 16. Jh.; zweigeschossiges, großenteils verputztes Massiv- und Fachwerkgebäude mit vier Giebelvorsprüngen und Satteldach; im massiven Erdgeschoß von Nr. 5 mit unregelmäßiger Eckquaderung befand sich früher die Dorfschmiede; originale Raumaufteilung und Füllungstüren des 19. Jh. teilweise noch vorhanden; einige Fenster vergrößert; zugehörig Holzschopf, zweigeschossiger heute verputzter Massivbau mit Lattenverschlag-Ostwand im Obergeschoß, 1893; das trotz einiger Veränderungen vor allem zur Straßengiebelseite eindrucksvolle Sichtfachwerkgebäude weist ganz ähnliche Merkmale auf wie das Gebäude Römerstraße 8, das nachweislich den Übergang von der verblatteten zur verzapften Fachwerkbauweise markiert. (§ 2 DSchG)

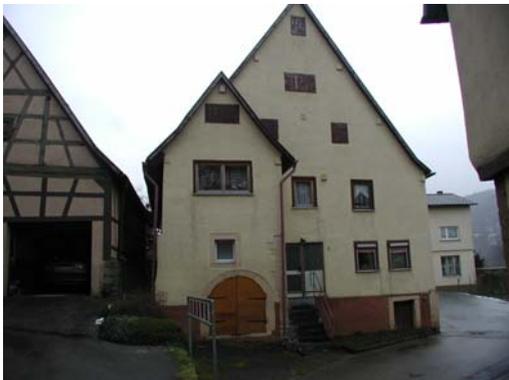
**Schmiedgasse 8:**

Gehöft, Mitte 16. Jh.; bestehend aus: giebelständiges Wohnstallhaus, zwei- bzw. dreigeschossiges verputztes Massiv- und Fachwerkgebäude mit giebelseitigem Kellerhals- und Stubenanbau (mit Eckquaderung) sowie Satteldach, Treppeneingänge von beiden Giebelseiten, dort und an der westlichen Traufseite zusätzliche Stalleingänge in Unter- bzw. Erdgeschoß; rundbogiges Kellertor am Torbogen bez. (wohl) 1546, dahinter Kellerhals mit Treppe zu großem, sehr flachem Gewölbekeller; Raumaufteilung und einige Ausstattungsdetails (z.B. Blockstufentreppe) noch weitgehend original; zurückgesetzt ebenfalls giebelständige Fachwerkscheuer mit Satteldach, später verputzt, mit teilweise langen naturkrummen, an den Enden bereits verzapften, nur noch die Riegel überblattenden Streben, im 19. Jh. nach Osten und Süden erweitert; zwischen beiden Gebäuden Holzschopf mit Schweineställen, 19. Jh.; in Hanglage unter Pultdach, mit Anbauten; seltenes Beispiel eines in den beiden Hauptgebäuden noch in die Mitte des 16. Jh. zu datierenden Gehöftes, wobei die Fachwerkgefüge bereits verzapfte Konstruktionen zeigen; der stattliche Gewölbekeller typisch für die traditionsreiche Weinbaugemeinde; das Nebengebäude charakteristisch für die Entwicklung der regionalen Agrarwirtschaft im 19. Jh. (§ 2 DSchG)

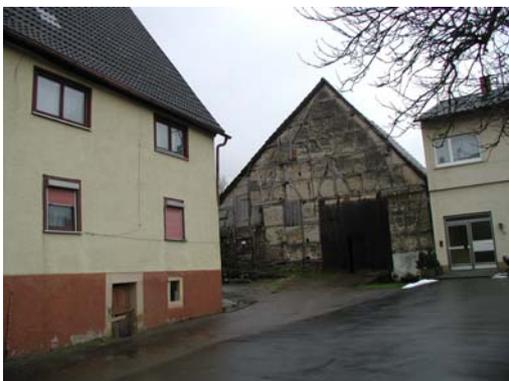
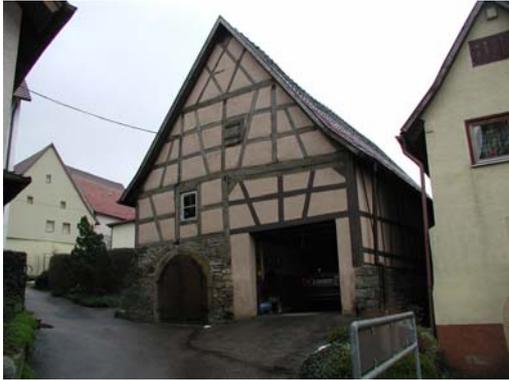
**Schmiedgasse 10:**

Scheuer, 18. Jh. mit älterem Kern; zum Fußweg zwischen Schmiedgasse und Römerstraße giebelständiges Fachwerkgebäude mit weitgehend symmetrischer Anordnung der Hölzer, Rautenbildung in den Giebelndreiecken und Satteldach; an der Giebelseite ehemaliges großes Scheuertor (heute Garage); daneben rundbogiges Kellertor in Bruchsteinmauerwerk, am Torbogen bez. (wohl) 1553, über langen und breiten Kellerhals zugänglicher großer, flacher Gewölbekeller mit weiterem Sandsteingewände; gut überliefertes Beispiel einer zeittypischen Fachwerkscheuer mit stattlichem, weit älterem Gewölbekeller, charakteristisch für die traditionsreiche Weinbaugemeinde. (§ 2 DSchG)

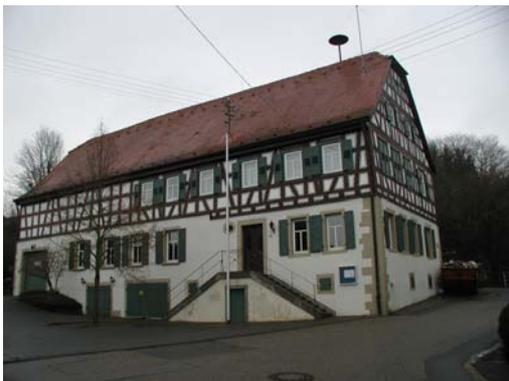
**Weinbergstraße 13:**

Ehem. Rathaus, 1803, nach 1945 auch Schulhaus; lang gestreckter zweigeschossiger Massiv- und Fachwerkbau mit Krüppelwalmdach in leichter Hanglage; im hohen Massivteil mit Eckquaderung Remisen und Kellerräume, darunter zwei Gewölbekeller; zweiläufiger Treppeneingang von der Traufseite, Türkeilstein mit Initialen und Erbauungsjahr, daneben Ochsenauge; im hinteren Teil ehem. Scheuer mit Tor; repräsentativ-gediegenes Fachwerkgefüge in symmetrischer Anordnung der Hölzer. (§ 2 DSchG)

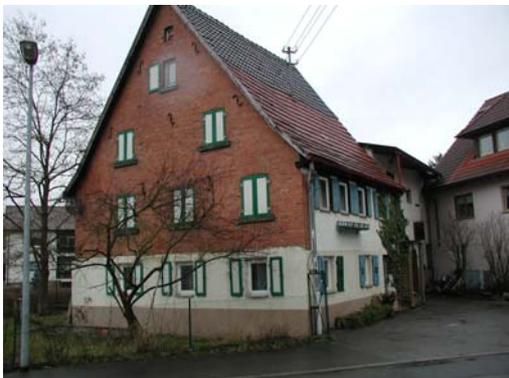
**Baulandstraße 1:**

Zweigeschossiges verputztes Fachwerkgebäude, wohl noch 18. Jh. mit jüngerem Giebel in Backstein; charakteristisches Gebäude im alten Ortskern, das zwar aufgrund der Veränderungen (u.a. erneuerter Stall/Scheunenteil) keine Kulturdenkmaleigenschaft besitzt, aber für die Ortsgestalt und die dörfliche Bausubstanz prägend ist.

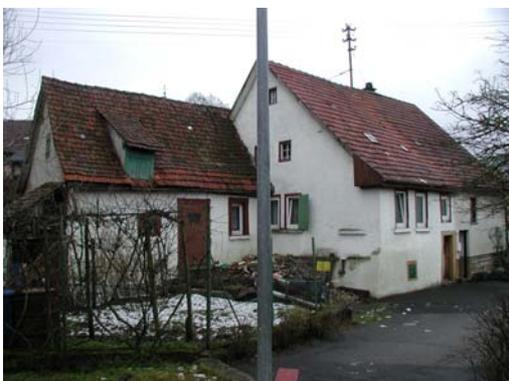
**Baulandstraße 11/13:**

Wohnhaus, wohl von 1795, eingeschossiges verputztes Fachwerkgebäude am Hengstbach mit kleinerem Anbau, teilweise bereits stärker überformt; typisches Gebäude der einstigen unteren sozialen Schichten im Ort.

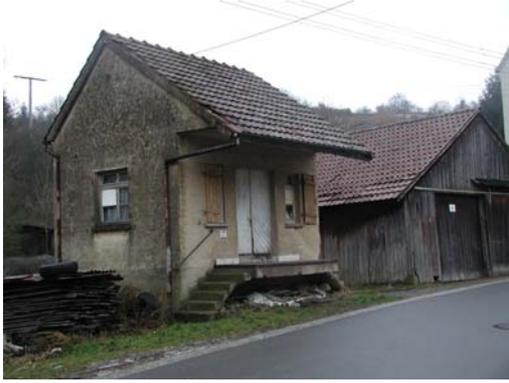
**Baulandstraße (Milchhäuschen):**

Altes Milchhäuschen von 1928, typische dörfliche Kleinarchitektur mit charakteristischer Rampe und Toröffnung, als inzwischen rar gewordenes Element im dörflichen Zusammenhang erhaltenswert.

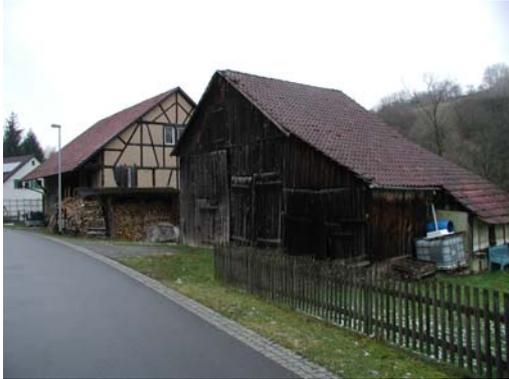
**Baulandstraße (Scheuern):**

Charakteristisch für den unmittelbaren Talbereich ist das Freihalten von Wohnbebauung aufgrund der Hochwassergefahr. Deshalb befindet sich am Rande des Hengstbaches nur Gartenland sowie einzelne (Fachwerk)scheuern jüngeren Datums.

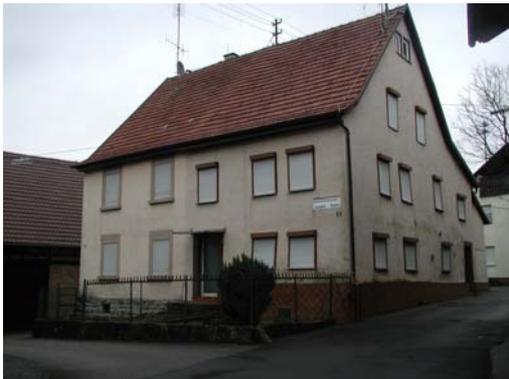
**Burggasse 9/11:**

Doppelwohnhaus von 1863 (rechter Teil) bzw. 1927 (linker Teil), verputztes Gebäude mit Satteldach, rückwärtig mit Back- und Dörrofen, Schweinestall sowie Holzlegen erweitert, im Vordergrund kleiner Vorgarten mit Umzäunung; verändertes, aber die Enge Bebauung in Ortsmitte prägendes Gebäude.

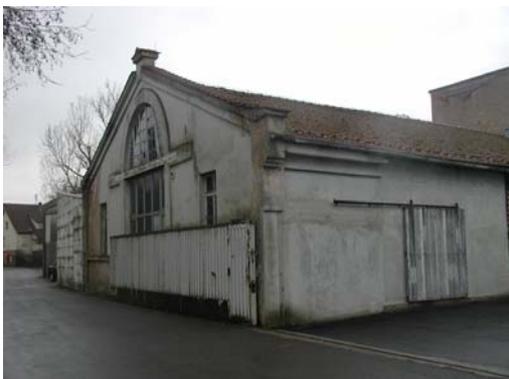
**Fabrikstraße 11:**

Ehem. Fabrik, an die Wasserkrafterzeugung mittels Wehr, Kanal und zwei Voith-Turbinen von 1942 angebunden; mehrteilige Baugruppe des späten 19. und frühen 20. Jhs., teilweise durch Modernisierungen bereits verändert; die in der Tradition eines Mühlenstandortes an der Jagst gelegene Fabrik stellt (außerhalb der eigentlichen Ortskerns) eine ortsbaugeschichtlich wichtige Baugruppe dar.

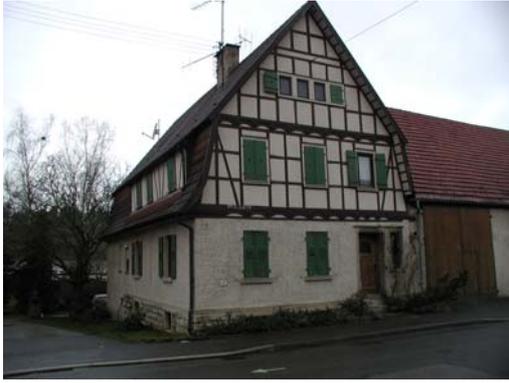
**Jagsthäuser Straße 2:**

Wohnhaus eines Bauernhofes, 1914, eingeschossiger Fachwerkbau auf massivem Erdgeschoß mit ausgebautem Mansarddach, in einer Mischung aus traditioneller Fachwerkbauweise und Andeutungen auf den Jugendstil (z.B. Haustüre) errichtetes bemerkenswertes Gebäude der jüngeren Ortserweiterung.

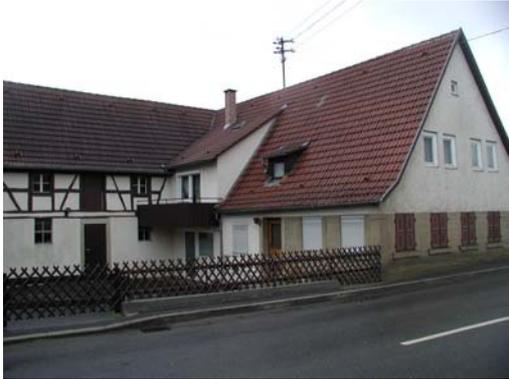
**Jagsthäuser Straße 8:**

Gehöft, mit Wohnhaus, eingetiefter, eingeschossiger Massivbau des 19. Jhs. mit Satteldach, vor allem im hinteren Bereich verändert; sowie Scheune/Stall, traufständig im Rückbereich.

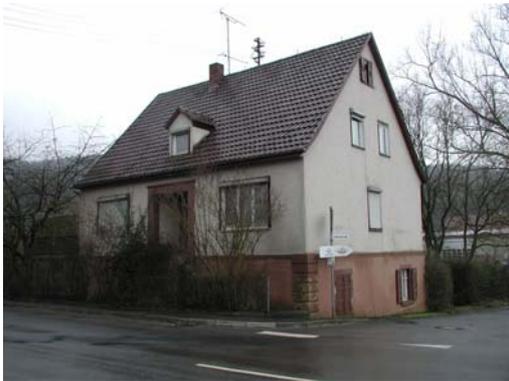
**Jagsthäuser Straße 14:**

Wohnhaus, verputzter eingeschossiger Massivbau mit breitem Eingangsportal (datiert 1862), schlichtes und in den 1960er Jahren überformtes Wohnhaus an der Ortserweiterung in Richtung Bahnhof Ruchsen auf der anderen Talseite des Jagst.

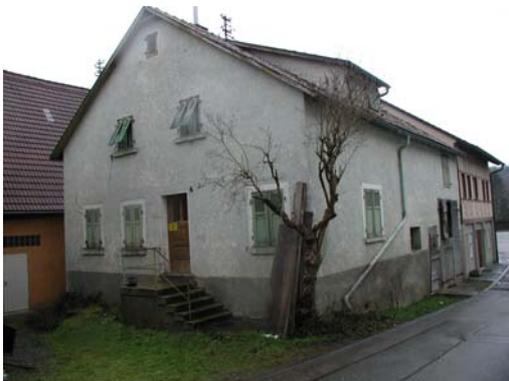
**Rathausgasse 6:**

Wohnhaus, spätes 19. Jh., verputztes eingeschossiges Gebäude mit Kniestock und mit flachem zeittypischen Satteldach, dokumentiert relativ wenig verändert den Baustil der jüngeren Ortserweiterung in der Rathausgasse.

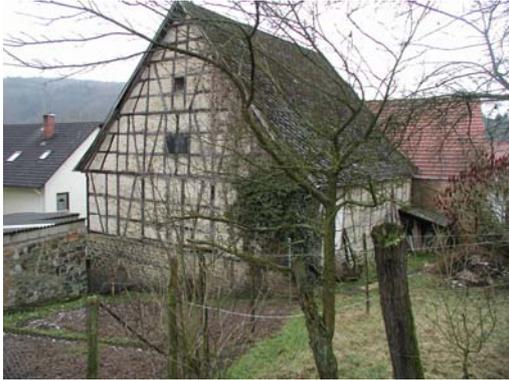
**Rathausgasse 7:**

Fachwerkscheune, wohl 1876, mit Gewölbekeller und vorgelagertem Garten, den nördlichen Rand des historischen Ortskerns von Ruchsen markierend.

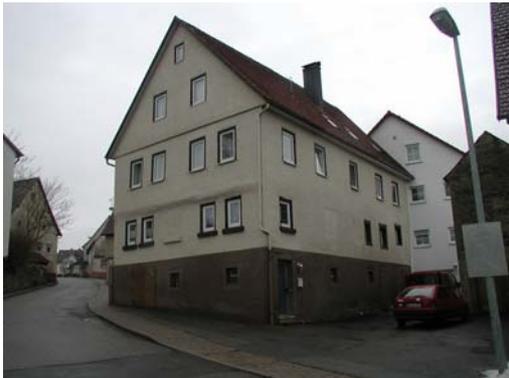
**Römerstraße 4:**

Ehem. Gastwirtschaft mit Saal, um 1810 bzw. 1919, verputzter zweigeschossiger Fachwerkbau mit Satteldach, Giebelvorsprung, Gewölbekeller, im Inneren stärker überformt, für das Straßenbild der Römerstraße aber an der markanten Ecke gegenüber der Kirche von Bedeutung; rückwärtige Scheuer durch Neubau ersetzt.

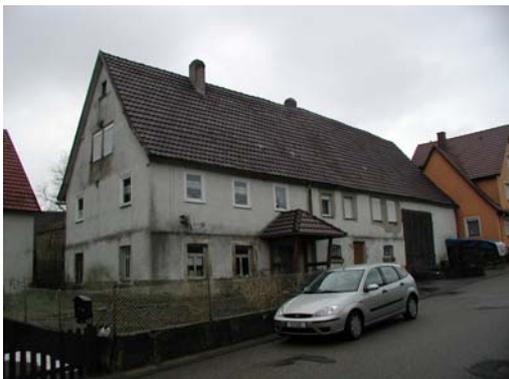
**Römerstraße 19:**

Ehem. Gasthaus zur Krone, um 1790, verputzter zweigeschossiger Massiv- bzw. Fachwerkbau mit Satteldach, lang gestreckter Baukörper mit anschließender Scheuer, teilweise ältere Fensterausstattung, ortsgeschichtlich als ehem. Gasthaus sowie für das Straßenbild der Römerstraße von Bedeutung.

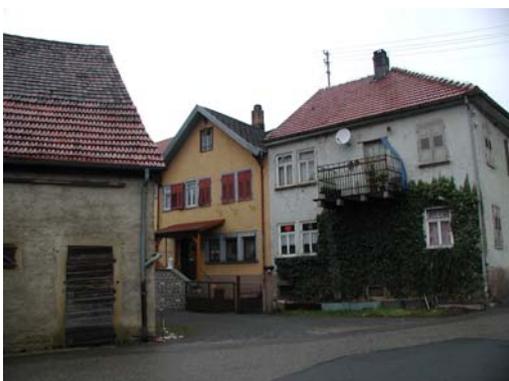
**Weinbergsteige 9-11, Rathausgasse 8:**

Weinbergsteige 9: Scheuer, um 1840, Massivbau unter Satteldach.

Weinbergsteige 11 und Rathausgasse 8: Verputzte zweigeschossige Gebäude mit Sattel- bzw. Walmdach, spätes 19. Jh., die Dachgestaltung sowie Details wie der Balkon an Nr. 11 und die erhaltenen Fensterformate verraten das Entstehungsdatum dieser direkt aneinander gebauten Häuser der Siedlungserweiterung am Hengstbach.

Für diesen Ortsteil erhaltenswerte Gebäude.

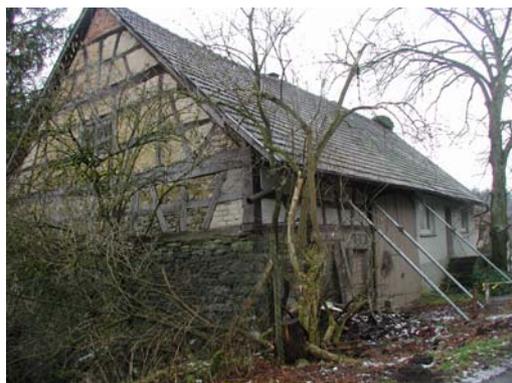
**Weinbergsteige 14:**

Wohnhaus mit Scheune, wohl 1810, eingeschossiges verputztes Gebäude am Rande des Hengstbachtals, Wohnteil völlig erneuert (Treppenzugang und älterer Keller erhalten), Fachwerkscheunenteil erhalten.

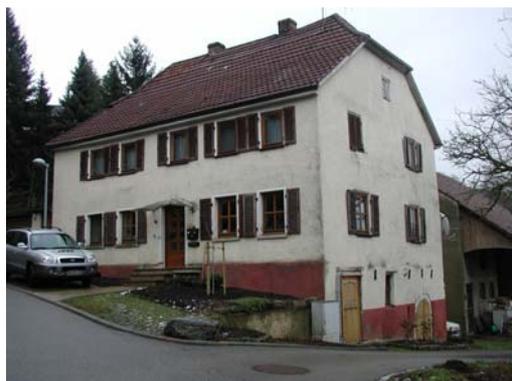
**Weinbergsteige 16:**

Wohnhaus, um 1780, zweigeschossiger verputzter Fachwerkbau mit Krüppelwalmdach, am Hang bzw. der hohlwegartig ausgebildeten Weinbergsteige; Gewölbekeller mit rundbogigem Portal, in Zusammenhang mit dem benachbarten Rathaus von straßenbildprägender Bedeutung.

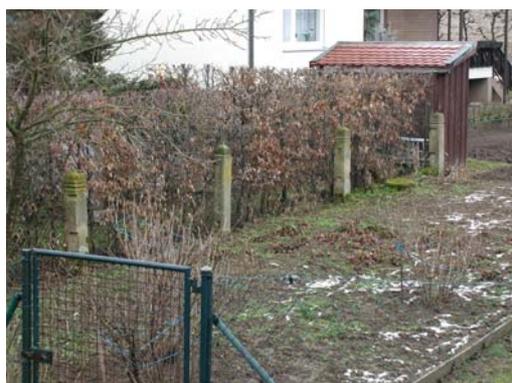
**Weinbergsteige/Jagsthäuser Straße (Gärten):**

Gartenflächen im Talgrund des Hengstbaches mit (wieder verwendeten?) barocken Sandsteinpfeilern als Abgrenzung; erhaltenswerte Freifläche im Ort.

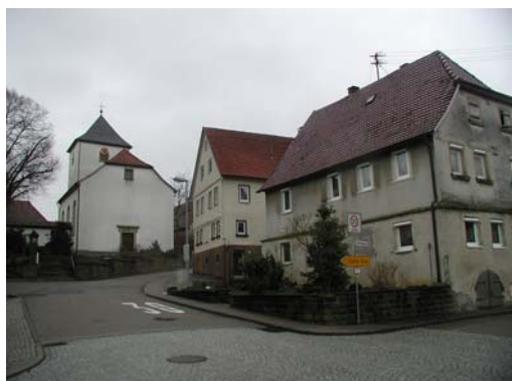
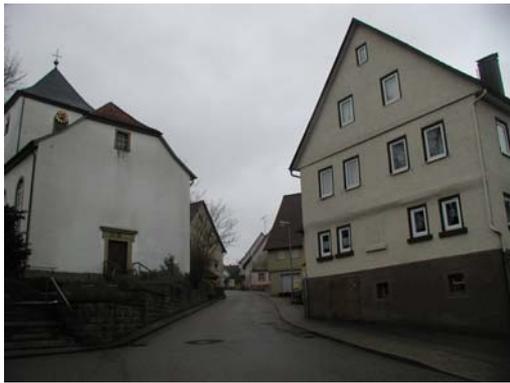
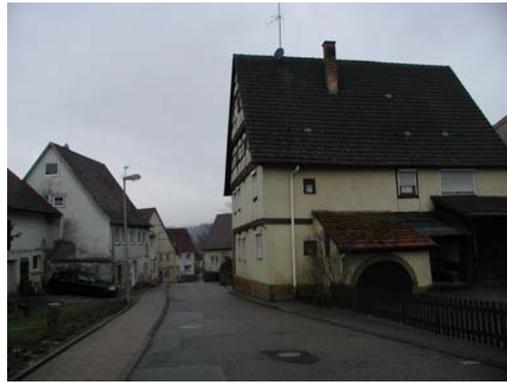
**Römerstraße:**

Die Römerstraße als wichtigste Hauptachse Ruchsens verdient besondere Beachtung. Am Beginn sind Kirche, ehem. Pfarr- (Nr. 2) und Gasthaus (Nr. 4) ein markanter Blickpunkt, im weiteren Verlauf die stattlichen Wohnhäuser, die teils bis ins 16. Jh. zurückgehen. In der Dichte der Bausubstanz und in ihrem hohen Alter wird der Kern des historischen Ruchsen erlebbar und erfahrbar, weshalb dem historischen Hausbestand in diesem Bereich des Dorfes besondere Aufmerksamkeit im Sinne eines möglichst authentischen Erhalts geschenkt werden sollte.

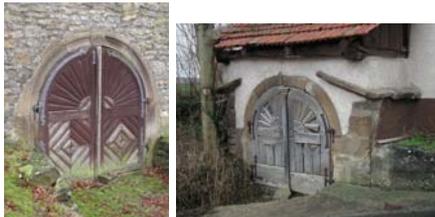
Der historische Bestand an **Kellerportal- bzw. Haustüren** in Ruchsen ist beachtlich. Zunächst bemerkenswert sind die beiden sehr plastisch ausgearbeiteten Kellerportale von **Baulandstraße 20** und **Römerstraße 11**, mit den zugehörigen Beschlägen als gute Handwerksarbeit erhalten sind.

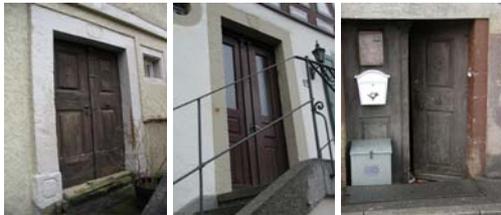
Die Türen des Hauses **Römerstraße 8**, des Rathauses **Weinbergsteige 13** sowie des ehemaligen Gasthauses Zum Ochs **Jagsthäuser Straße 10** sind fein gearbeitete Beispiele von hölzernen, zweiflügeligen Eingangstüren des frühen 19. Jhs. mit klassizistischer Formensprache. Teils sind auch die zugehörigen Beschläge erhalten.

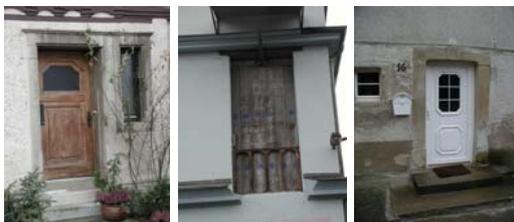
Das 19. und 20. Jh. hat mit der Jugendstilhaustüre von **Jagsthäuser Straße 2** sowie einer Ladetüre in der alten Fabrik (**Fabrikstraße 11**) ebenfalls Zeittypisches überliefert. Der Ersatz solcher Haustüre durch fragwürdige moderne Massenprodukte wie ganz rechts unten muss daher als besonders bedauerlich gewertet werden, hat doch das Detail der Haustüren in Ruchsen eine besondere Wertigkeit.
