Historische Ortsanalyse Stadt Mosbach/Neckar-Odenwald-Kreis

Verfasserin: Mag. phil. Alexandra Baier, Stadtbauhistorikerin, Mitarbeiterin: Julia Merz
Arbeitsgemeinschaft **transform**, Luitpoldstraße 25, 96052 Bamberg
Bearbeitungszeitraum: Juli 2012-Februar 2013
Auftraggeber: Stadt Mosbach
Fachliche Mitwirkung: Regierungspräsidium Karlsruhe, Referat 26 – Denkmalpflege

Denkmalpflegerischer Werteplan Historische Ortsanalyse Mosbach

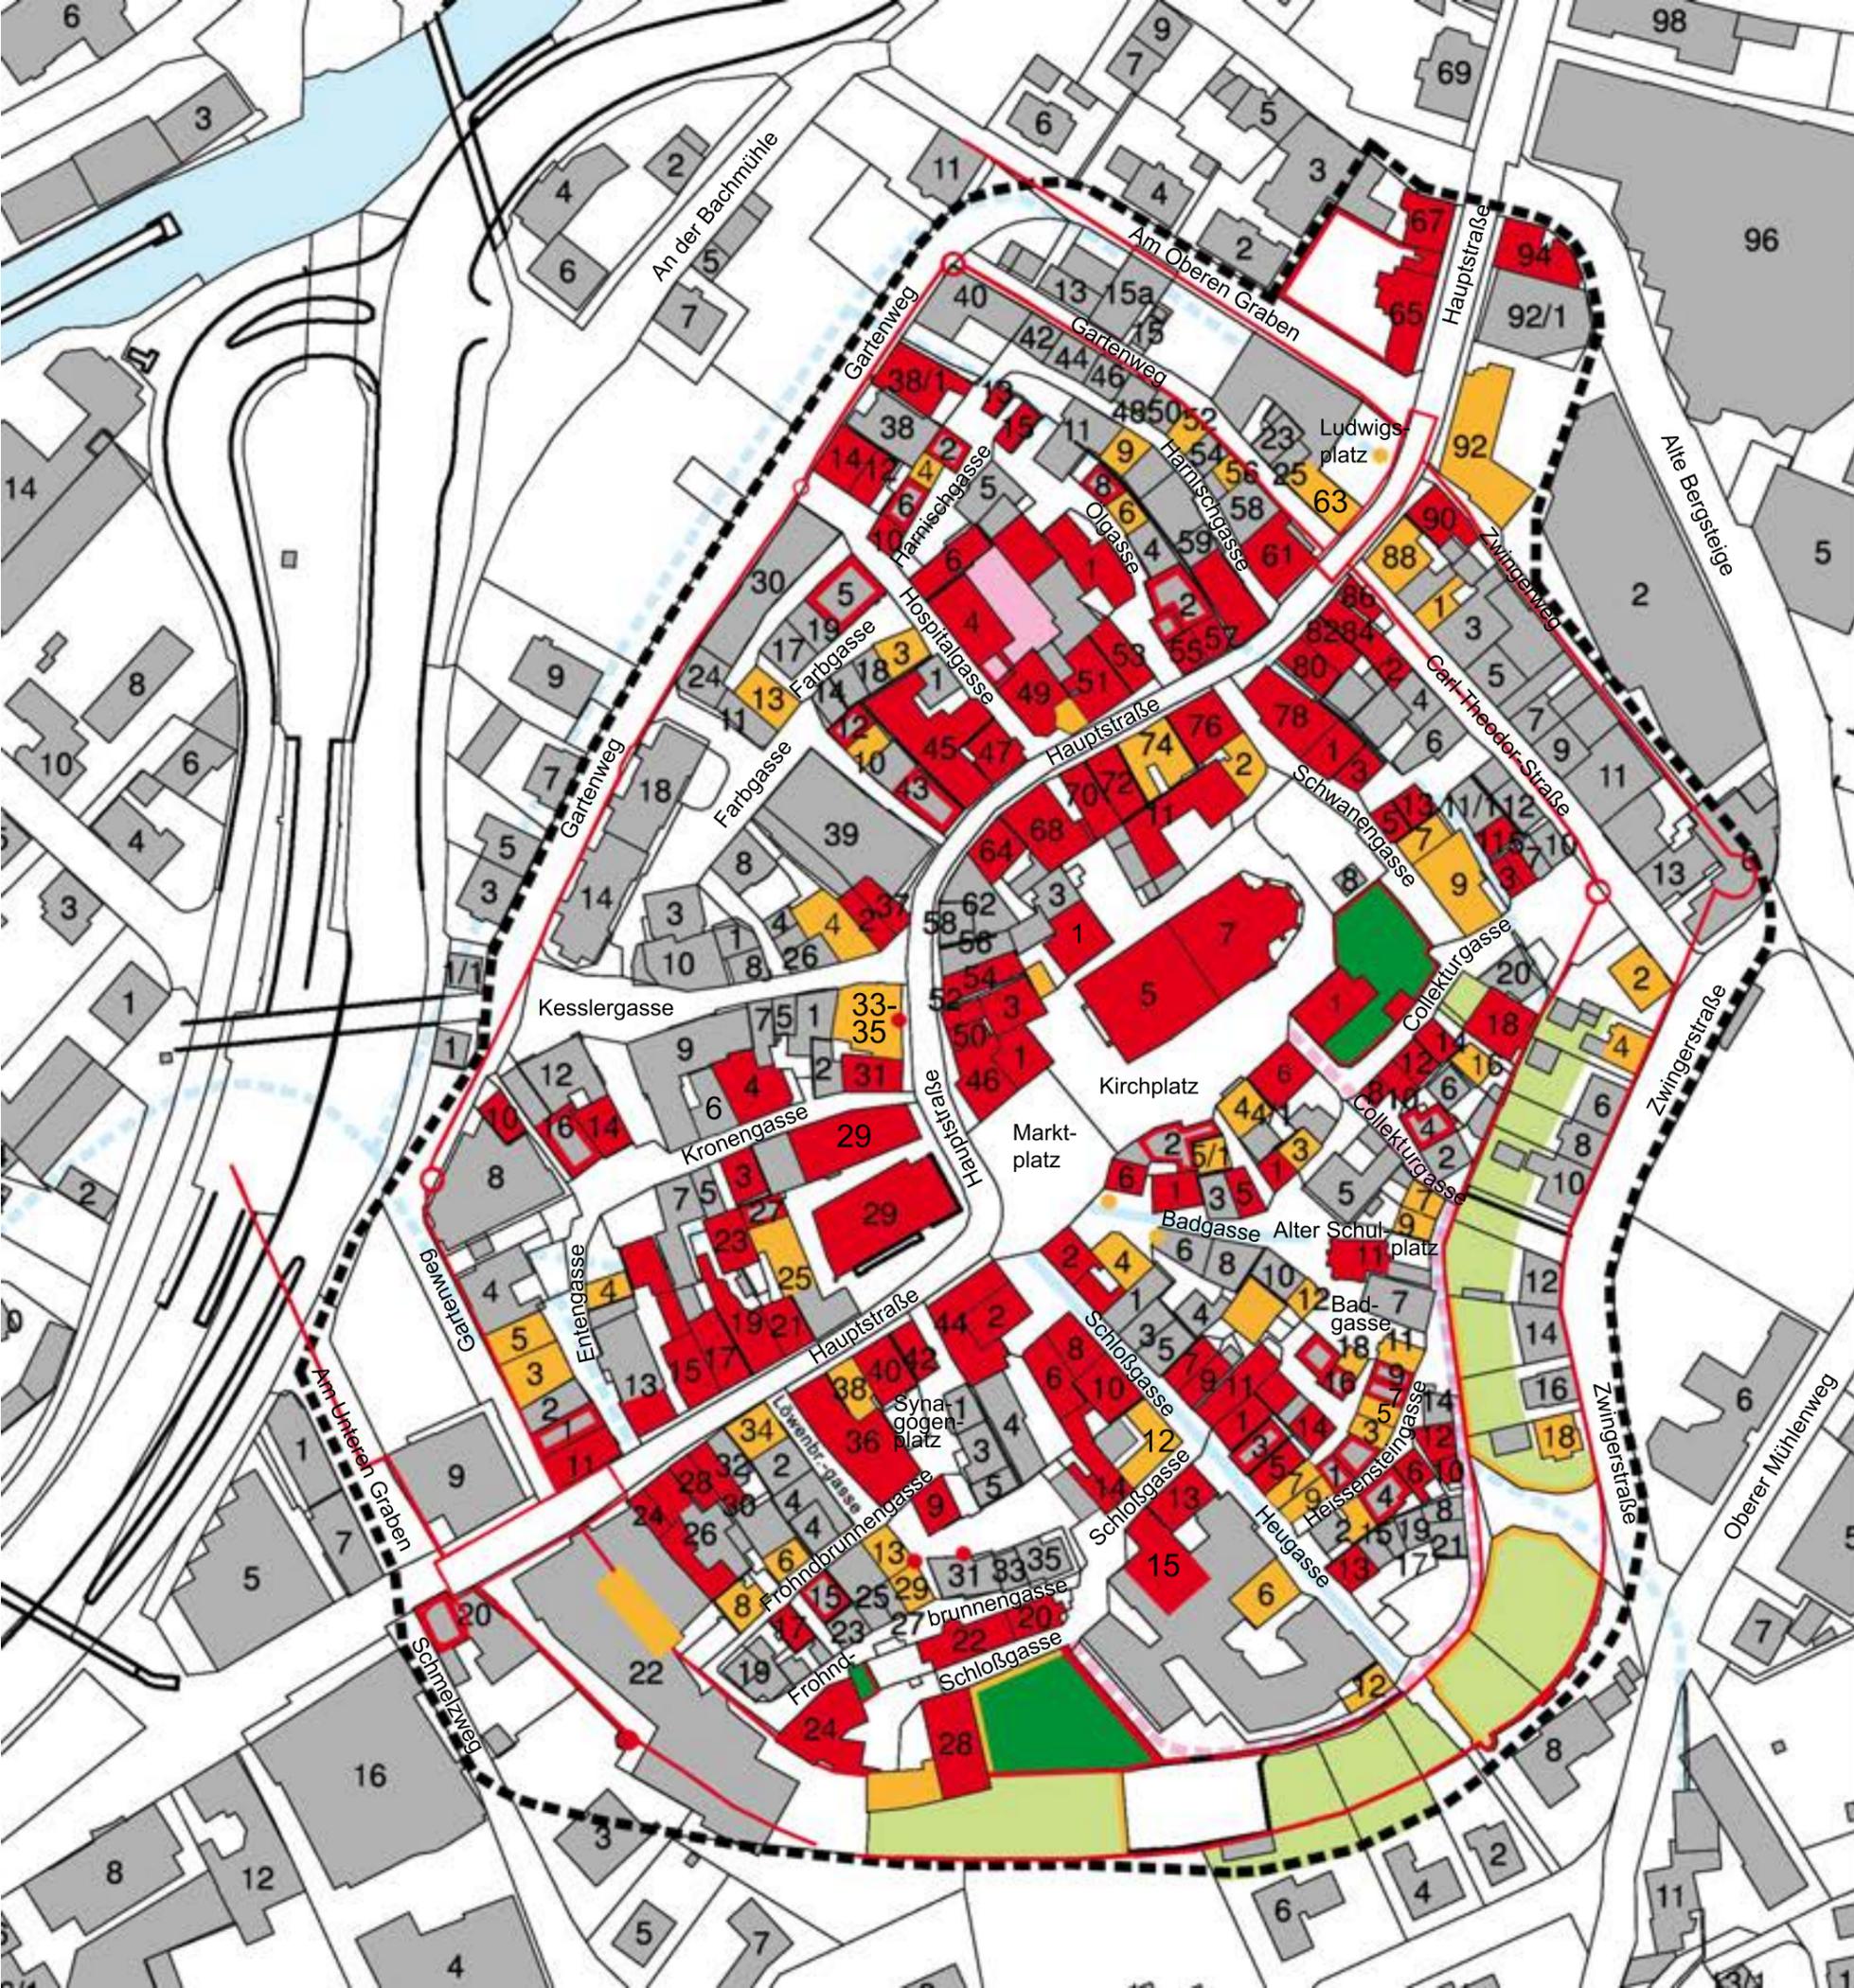
- Kulturdenkmal gem. §§ 2/12/28 DSchG (Gebäude)
- Kulturdenkmal gem. §§ 2/12/28 DSchG (Kleinobjekt)
- Kulturdenkmal gem. §§ 2/12/28 DSchG (Gartenfläche)
- Kulturdenkmal-Prüffall
- Stadtmauer, Verlauf überwiegend unterirdisch
- Abgrenzung Untersuchungsgebiet
- Erhaltenswertes Gebäude
- Erhaltenswertes Bauteil/Kleindenkmal
- Erhaltenswerte Grünfläche
- Gewässer (zur Orientierung)
- Erhaltenswerte historische Fußwege
- i Historischer Katasterplan
- i Historischer und aktueller Katasterplan
- i Historische Sondergebäude
- i Luftbild
- i Textteil Historische Ortsanalyse

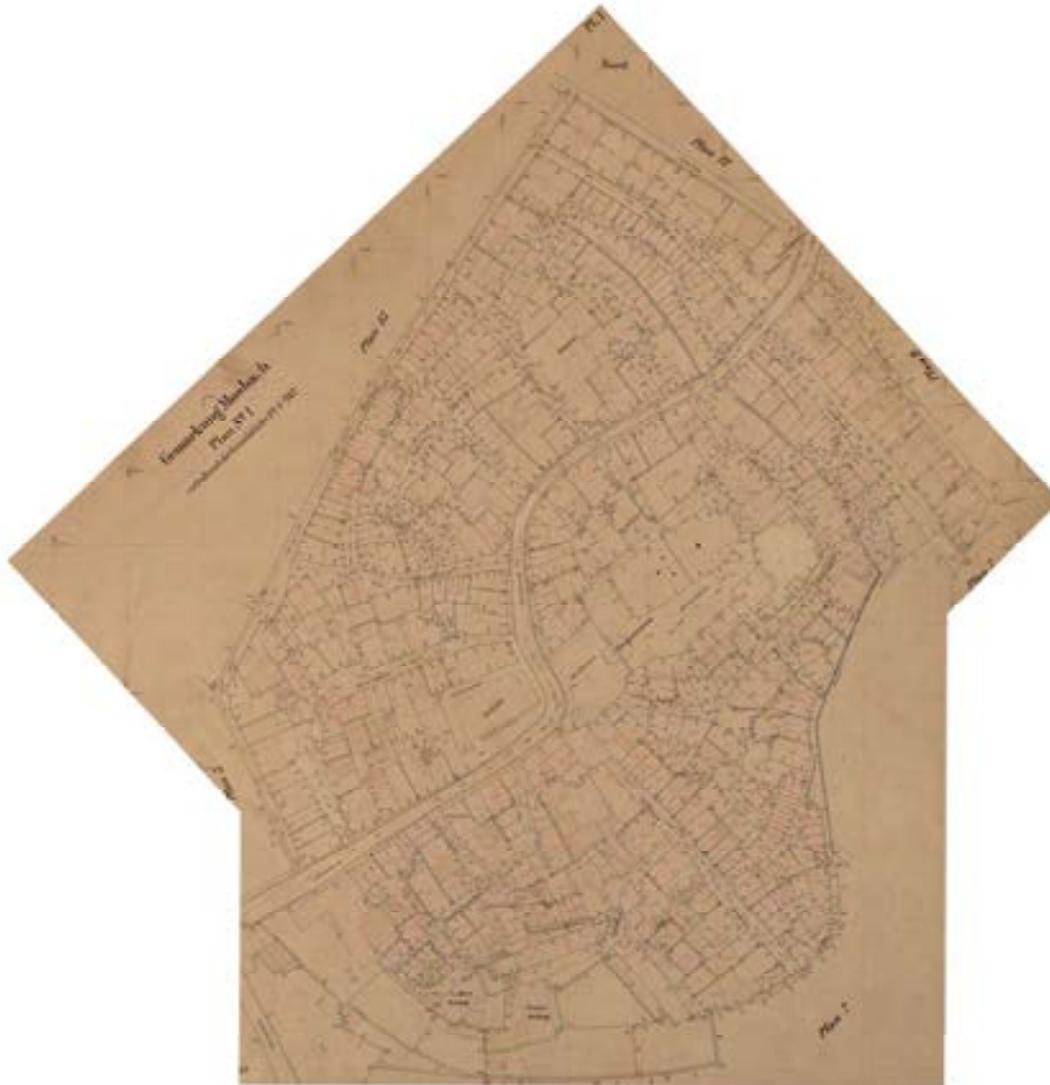
Badischer Gemarkungsatlas um 1900 (zusammengesetzte Ausschnitte)

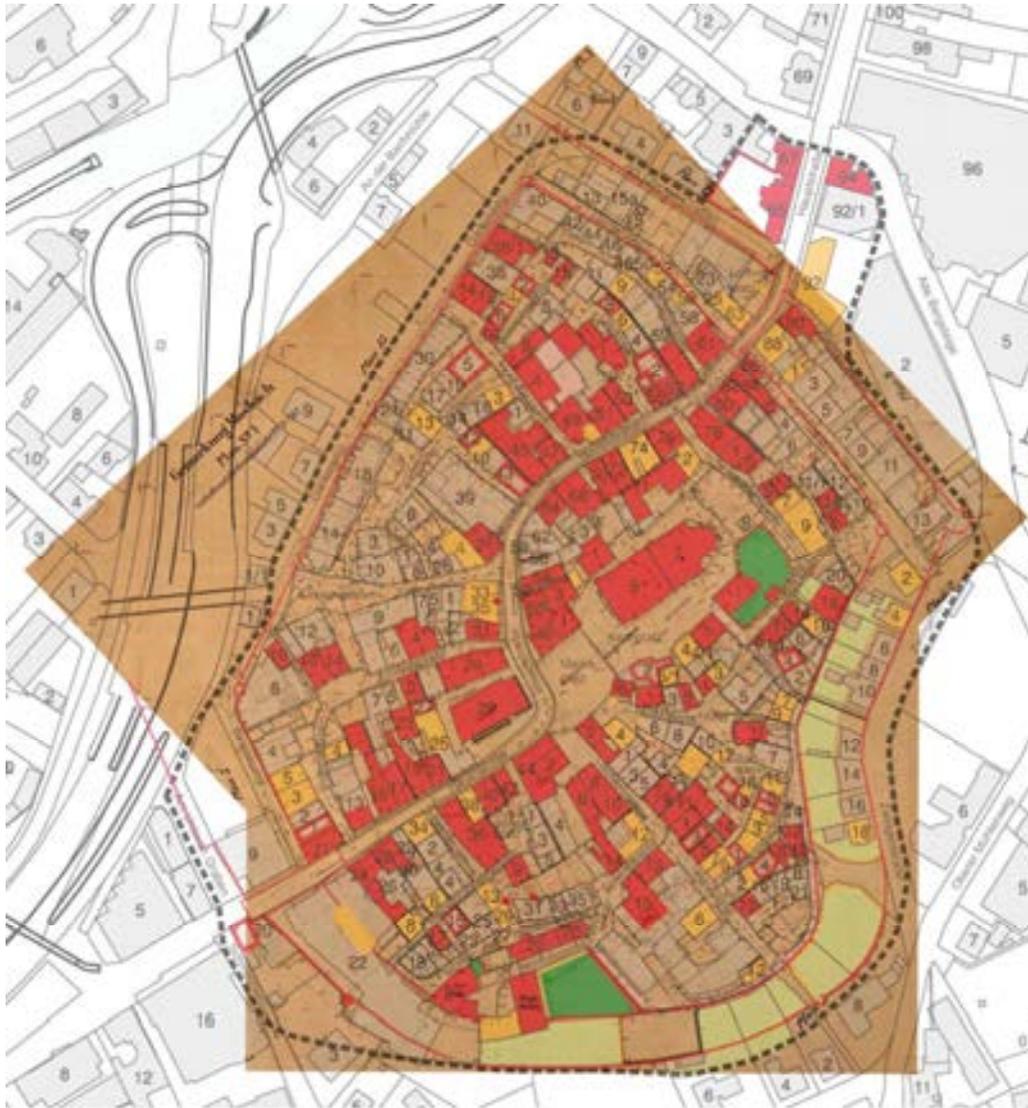
Überlagerung Gemarkungsatlas und Werteplan

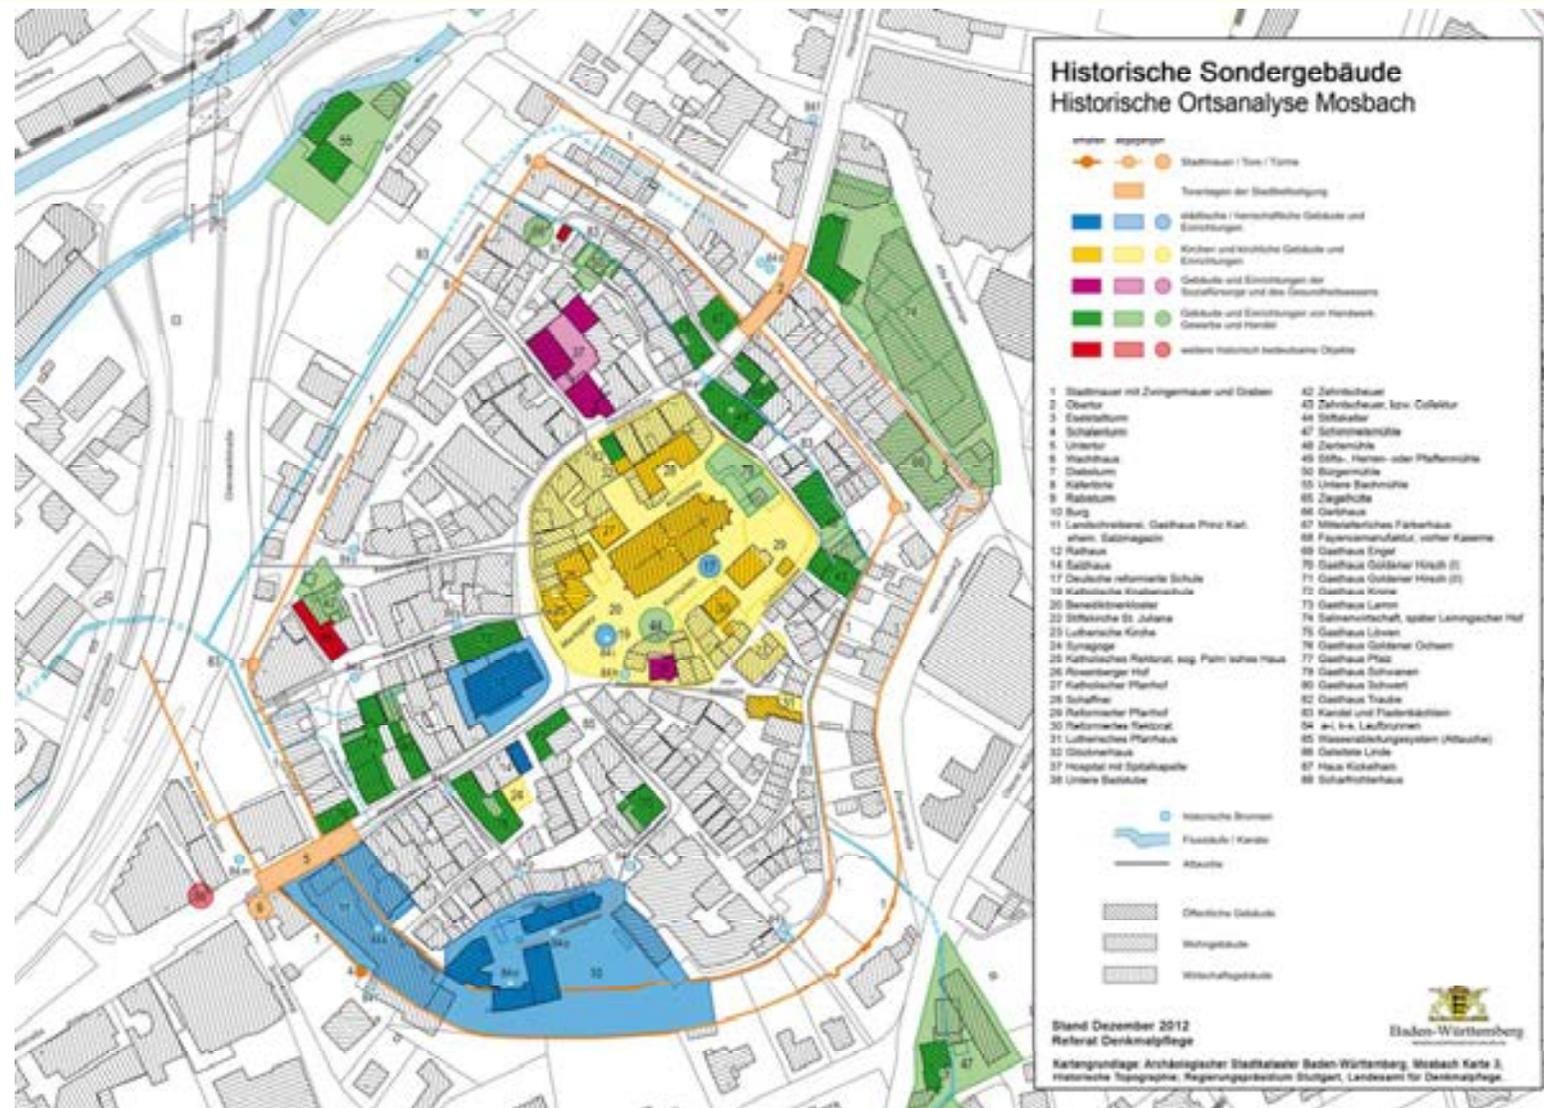
Historische Sondergebäude

(Grundlage: Beilage aus dem Archäologischen Stadtkataster)

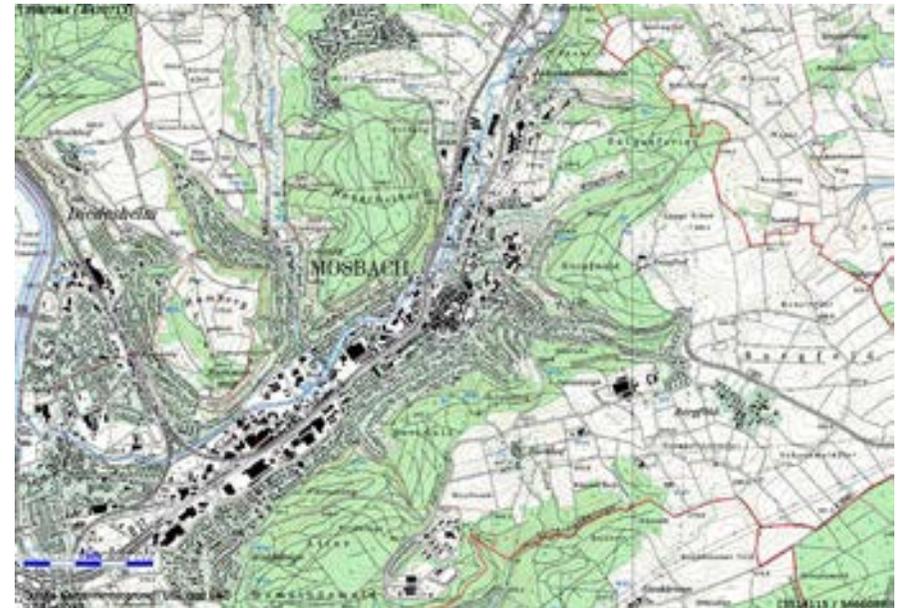
Topographische Karte 1:25.000 (unmaßstäblich)

Die Gemarkung der Stadt Mosbach erstreckt sich nur wenige Kilometer östlich des Neckars an den südlichen Ausläufern des Sandstein-Odenwaldes am Unterlauf der Elz. Der Stadtkern selbst liegt auf der engen Talsohle auf einer Höhe von etwa 156 m über N.N. und wird im Nordwesten vom Henschelberg (rund 140) und im Südosten vom Hardberg (über 330 m) räumlich begrenzt. An einer Ausbuchtung des Hardbergs, und damit über der feuchten Talsohle, liegt der alte Klosterbezirk; die ältesten Teile der städtischen Siedlung und der Burgbezirk liegen hangseitig und damit topographisch begünstigt. Noch Teil des Hinteren Odenwaldes und der Lohrbacher Platte ist der Bundsandstein im Norden und Nordwesten mit seinem hohen Waldbestand und dem Quellreichtum, während östlich und südöstlich der Elz der Muschelkalk mit seinen weiten Feldern anschließt. Die Altstadt selbst erstreckt sich auf der Schicht des Unteren Muschelkalks, der im Talraum durch fruchtbare Alluvialböden überlagert ist. Am Abhang des Hardbergs entspringt eine Reihe von Quellen, zum einen die Hardberg- und die Michelsrotquelle, die zum Kandelbach vereinigt durch bzw. im Norden um die Stadt flossen; zum anderen das von der Jakobsquelle gespeiste Fladenbächlein (parallel zum Gartenweg). Die hiesigen Quellgewässer dürften einen wichtigen Besiedlungsanreiz dargestellt haben. Die Bodenverhältnisse, die topographischen Gegebenheiten und nicht zuletzt der Wasserreichtum bildeten die insgesamt guten Grundvoraussetzungen für die Landwirtschaft und die Ausbildung einer breiten Handwerkerschicht. Deren Vertreter schlossen sich schon im 15. Jahrhundert zu Zünften zusammen (Weinbauernzunft, Wollweberzunft, Funkenhauerzunft, Müller- und Bäckerzunft, Gerber- und Schuhmacherzunft, Metzgerzunft); gemeinsam mit dem Patrizierstand bildeten sie die soziale Oberschicht Mosbachs. Eine wichtige Rolle für das Wirtschaftsleben spielten auch die seit dem 14. Jh. schriftlich fassbaren Mühlen (1305 Walkmühle); auch wurden die Waldungen wirtschaftlich genutzt, was die

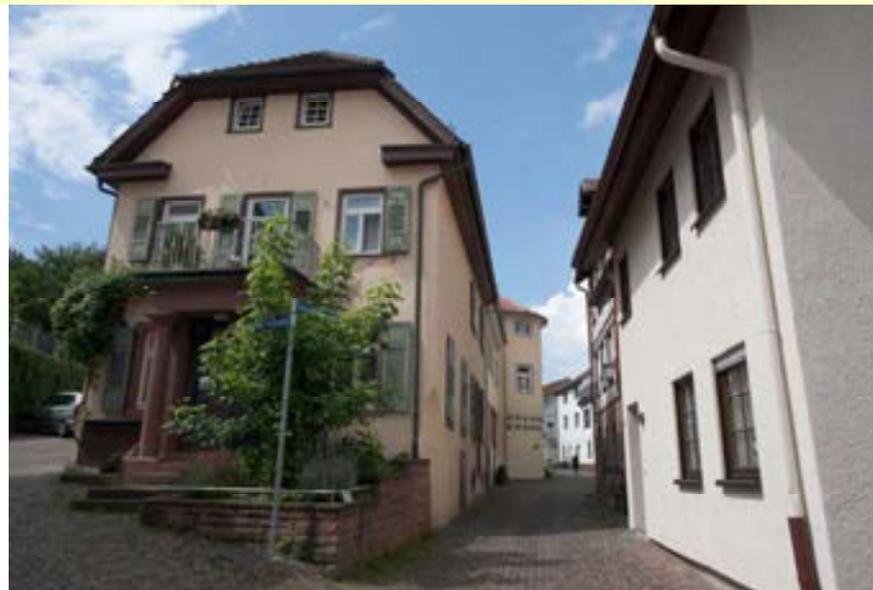
*Blick in die obere Frohnbrunnengasse, Höhe Schlossgasse 20 und 22 mit Turm der alten Schlossbefestigung
(Foto: Baier)*

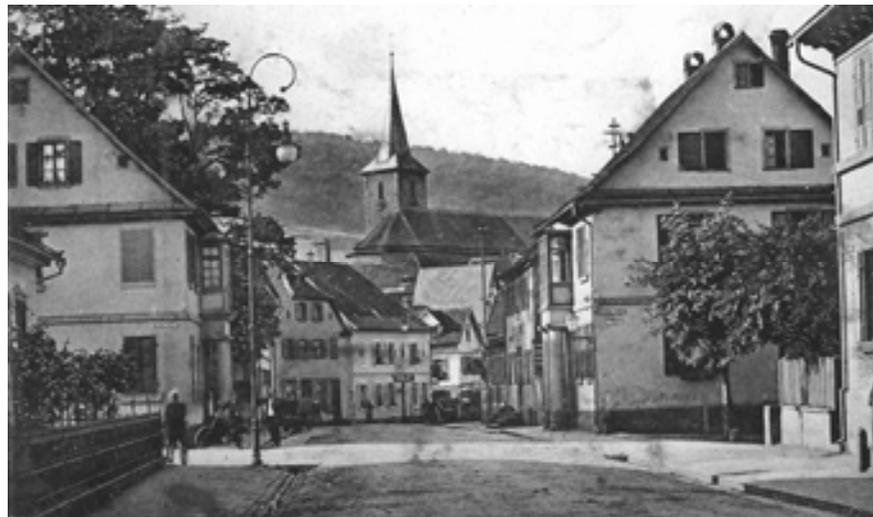
*die beiden Wachthäuser Hauptstraße 67 und 94,
im Hintergrund der Turm der Simultankirche
(Quelle: Stadt)*

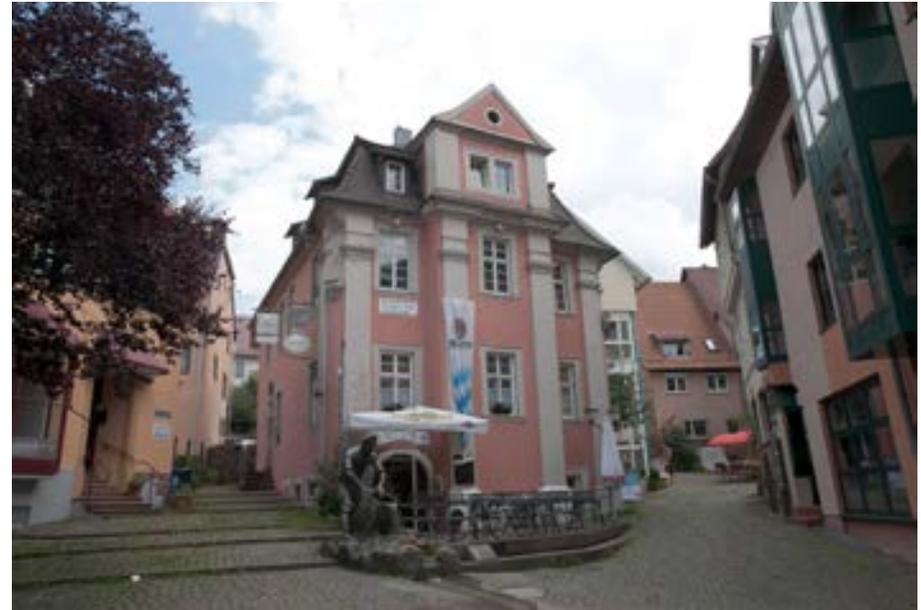
In der südöstlichen Stadthälfte, zwischen dem Marktplatz und der einstigen Stadtbefestigung gelegene und von der Badgasse tangierte Platzanlage; im Norden zwei schmale Gassen abgehend, eine davon als Sackgasse mündend; der Name vom barocken Schulbau herkommend.

Neben dem schräg zum Platz hin ausgerichteten, direkt in der Blickachse des Rathauses liegenden Schulhauses gibt es noch ein weiteres Kulturdenkmal (Nr. 1), neben zwei erhaltenswerten Wohngebäuden (Nr. 3 und 7-9) und einem großkubaturigen Neubau.

Alter Schulplatz mit Einmündung Badgasse

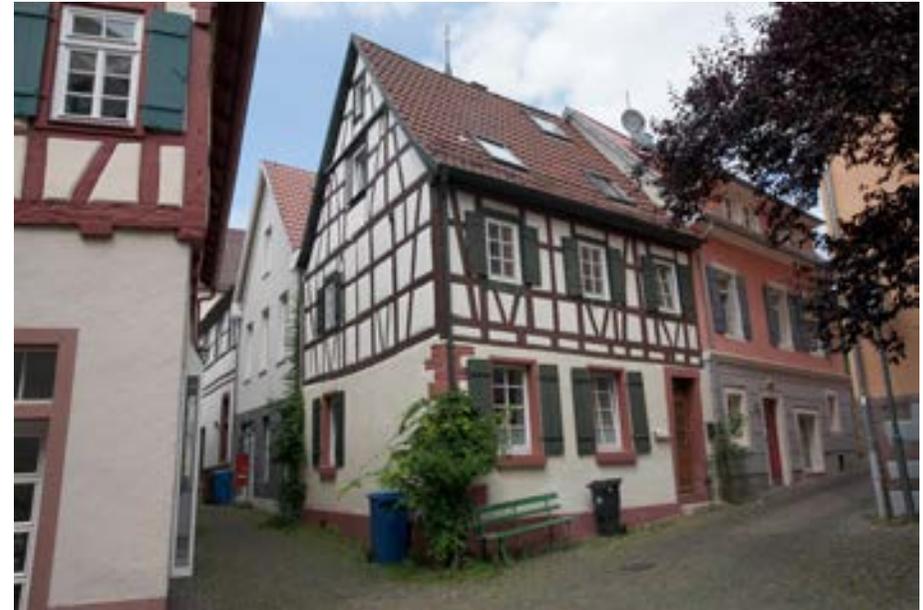
Alter Schulplatz 1 (Flst.Nr. 0-250)

Kulturdenkmal gemäß § 2 DSchG (Gebäude)

Zweigeschossiges, traufseitig erschlossenes Gebäude mit Satteldach in Ecklage; das Erdgeschoss massiv, verputzt, darüber Fachwerkaufsatz; errichtet um 1800, in jüngerer Zeit saniert (Fassade, Fenster, Dachdeckung, Dachausbau).

Wegen seines hohen Überlieferungsgrades und als Hinweis auf die innerstädtische Siedlungsnachverdichtung in zentraler städtebaulicher Lage unmittelbar am ehemaligen Klosterbezirk ist das Gebäude von dokumentarischem Wert.

Ansicht gegen den Schulplatz

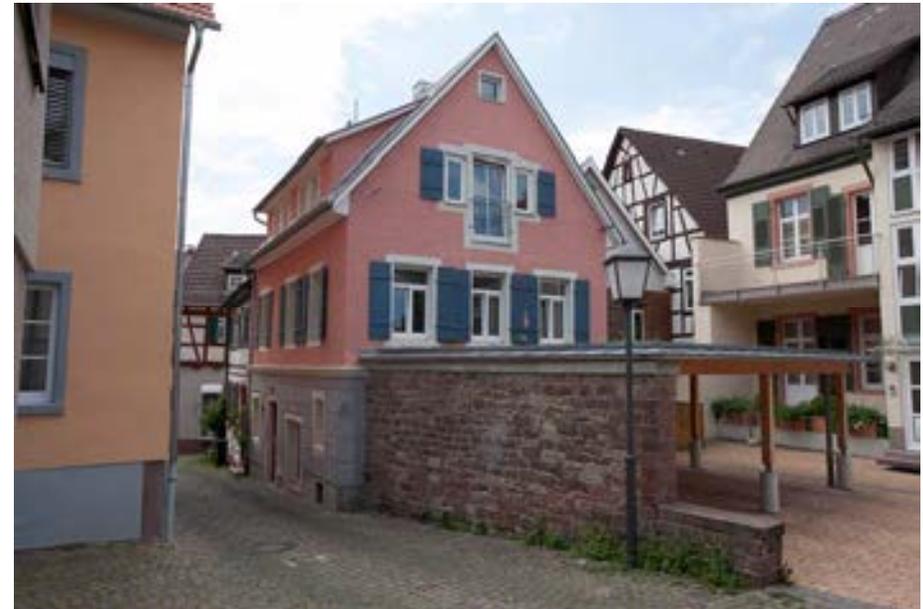
Alter Schulplatz 3 (Flst.Nr. 0-251)

Erhaltenswertes Gebäude

Zweigeschossiges, traufseitig erschlossenes Gebäude mit Satteldach;
das Erdgeschoss massiv, darüber Fachwerkaufsatz; die Fassade zweifarbig verputzt, das Erdgeschoss genutet;
bez. 1824, in jüngerer Zeit umfassend saniert (Fassade, Fenster, Dachdeckung, Dachausbau mit Gaube).

Als Hinweis auf die innerstädtische Siedlungsnachverdichtung in zentraler städtebaulicher Lage und als bauliche Ergänzung des Nachbarhauses Alter Schulplatz 1 (Kulturdenkmal) ist das im Detail baulich veränderte Gebäude erhaltenswert.

Blick von der Collekturgasse auf den Nordgiebel

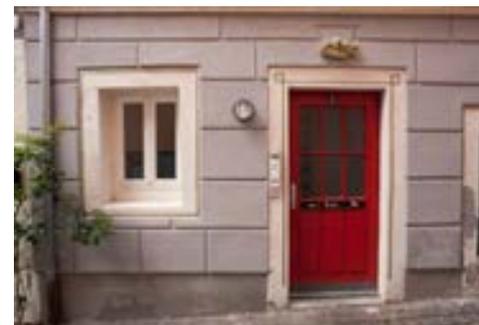
Detailansicht Erdgeschoss

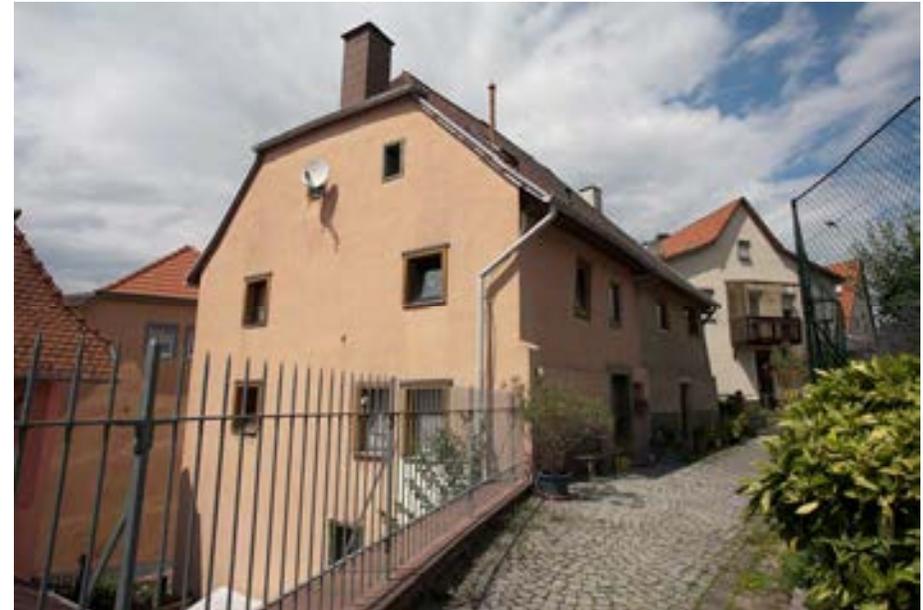
Traufständig erschlossenes, zweigeschossiges und über hohem Hanggeschoss errichtetes Doppelhaus mit Schopfwalmdach; das Hanggeschoss und Teile des ersten Wohngeschosses massiv, darüber Fachwerkaufsatz, einfache Putzfassade mit unregelmäßigen Fensteröffnungen; im Kern evtl. noch 17. Jh., nachträglich mehrfach überformt.

Blick von der Heissensteingasse in Richtung Norden

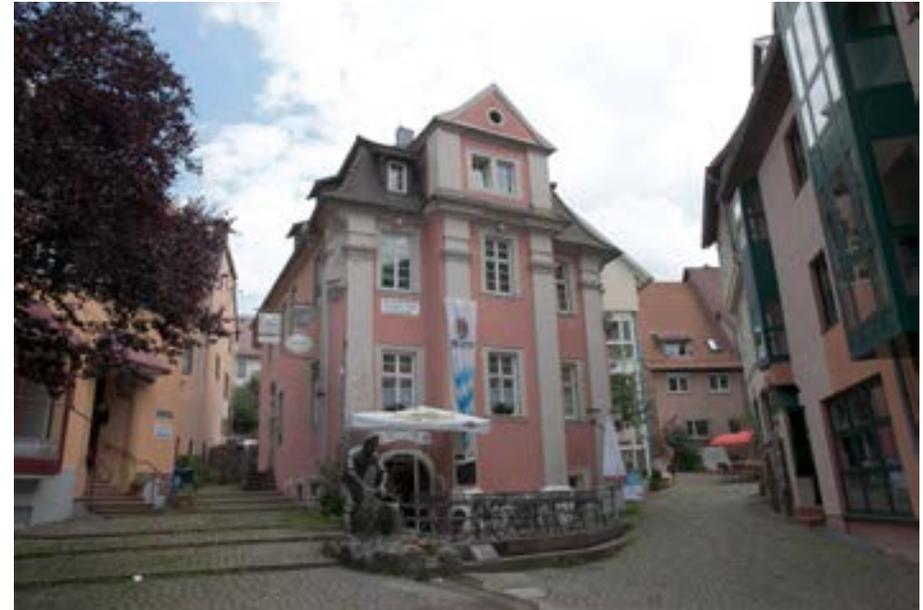
Alter Schulplatz 11 (Flst.Nr. 0-267)

An drei Seiten freistehender, zweigeschossiger, verputzter Barockbau mit Mansarddach; massiv über Hanggeschoss mit Rundbogenportal errichtet, die symmetrisch gegliederte Hauptfassade gegen den Marktplatz mit übergiebeltem Mittelrisalit und Pilastergliederung, gohrten Fenstergehäusen und Ecknischen (leer) mit Muschelkonchen; seitlich liegender Hauseingang; um 1730.

Blick von der Badgasse in Richtung Osten

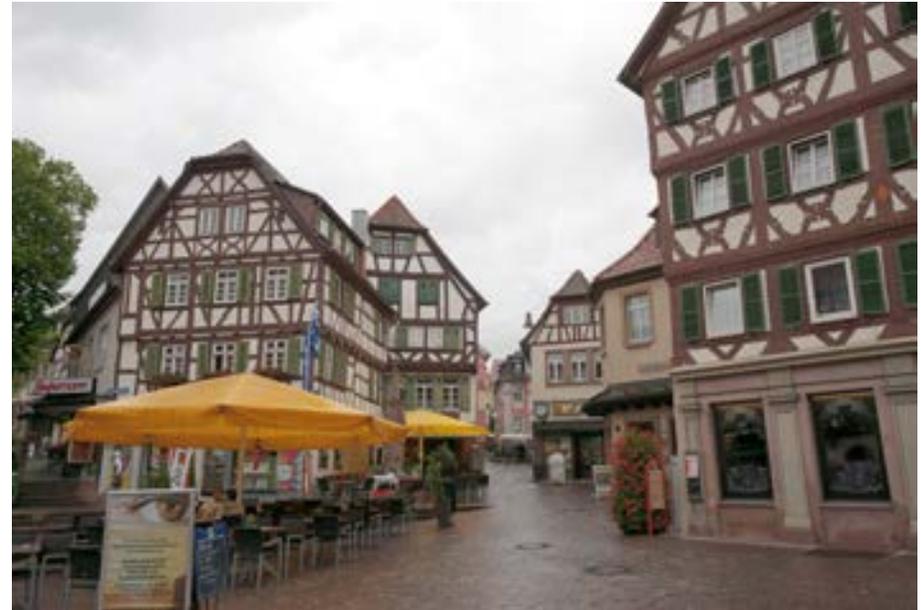
In der südöstlichen Stadthälfte, zwischen dem Marktplatz und der einstigen Stadtbefestigung verlaufender Straßenzug; am Gasseneingang und auf Höhe Alter Schulplatz jeweils aufgeweitet, insgesamt leicht ansteigender Verlauf und auf Höhe der alten Schule nach Süden hin abzweigend um dort als Sackgasse zu münden; der Name von der alten Badstube (Nr. 1) herkommend.

Blick vom Marktplatz in die Badgasse mit alter Badstube (2.v.l.)

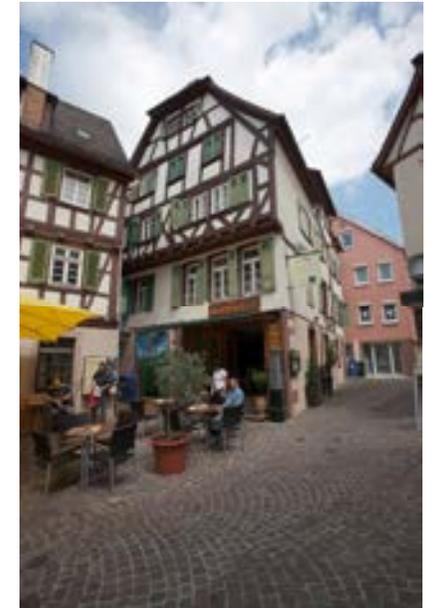
Badgasse 1 (Flst.Nr. 0-245)

Dreigeschossiges Eckgebäude mit Schopfwalmdach; das EG massiv, die OG aus Fachwerk errichtet und im 1. OG und an der Traufseite verputzt, das zweite OG (mit kräftigem Vorstoß) und der Giebel mit Sichtfachwerk; mittelalterliche Keller mit Kreuzgratgewölbe, das Dachwerk (Eiche, geraucht) von 1360 (d) mit nur zwei Kehlbalken und Verblattungen; das Gebäude errichtet 1360, die beiden Wohngeschosse im 18. und 19. Jh. modernisiert, im 20. Jh. Einrichtung eines Gastronomiebetriebs im EG.

Blick vom Marktplatz in die Badgasse

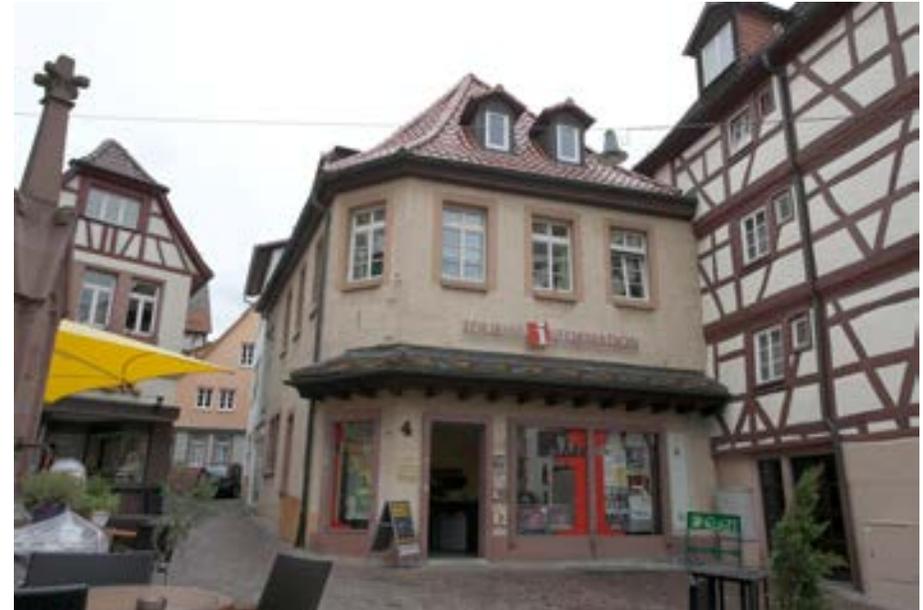
Badgasse 4 (Flst.Nr. 0-245)

An zwei Seiten freistehendes, zweigeschossiges Gebäude mit abgewalmtem Satteldach mit Gauben;
wohl weitgehend massiv errichtet und verputzt, einfache Fassadengestaltung mit überdachter Schaufensterzone im Erdgeschoss, abschließend stark profiliertes Traufgesims;
Gebäude der ersten Hälfte des 19. Jh. in den späten 1950er Jahren neu gestaltet bzw. das EG durch Ladeneinbau baulich verändert.

Ansicht gegen Marktplatz

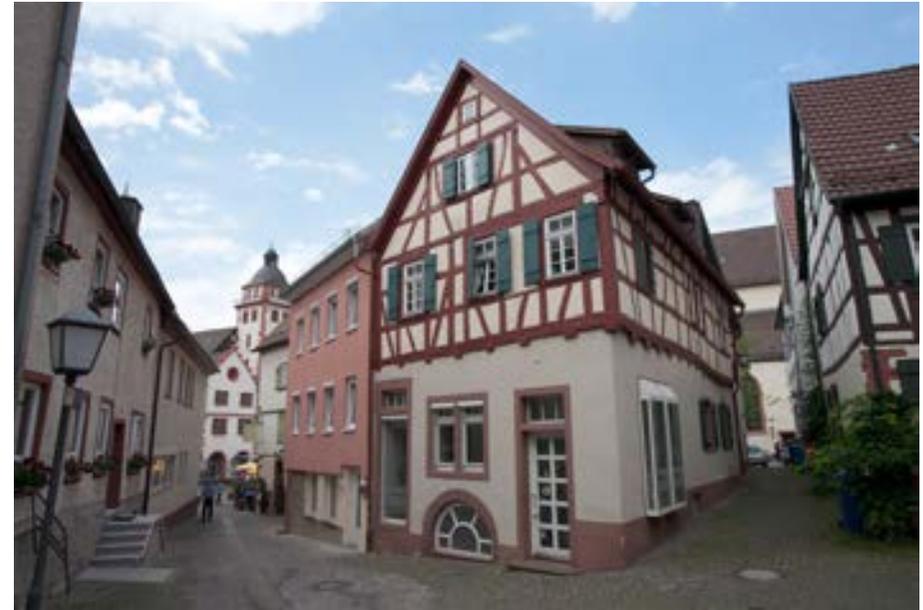
Giebelständig erschlossenes Eckgebäude mit Satteldach; über tiefem Grundriss, an leicht abfallendem Gelände errichtet, hohes, massives Erdgeschoss mit ehemaligen Stallbereich, darüber Fachwerkaufbau mit regelmäßiger Fenstergliederung; am Kellerbogen bez. 1750, am Fenstergewände bez. 1795, die Erdgeschosszone durch nachträglichen Ladeneinbau verändert, außerdem Dachausbau mit Gauben und Einbau neuer Fenster und Türen.

Als spätbarockes Wohnstallhaus und als Hinweis auf die innerstädtische Siedlungsnachverdichtung in zentraler städtebaulicher Lage unmittelbar am ehem. Stiftsbezirk ist das Gebäude von dokumentarischem Wert.

Ansicht gegen den Platz, im Hintergrund das Rathaus

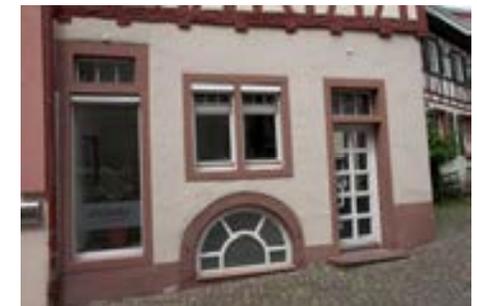
Erdgeschossdetail

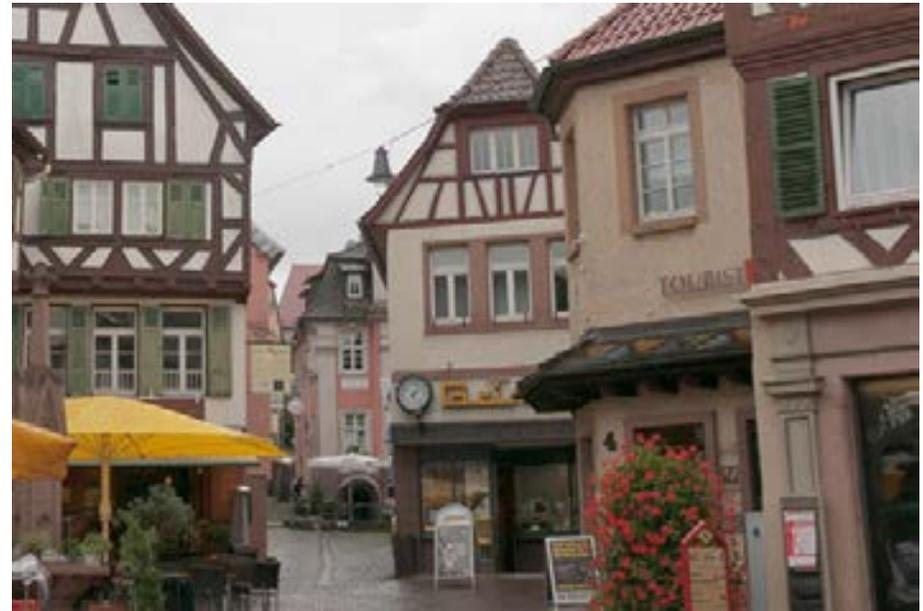
Nr. 6, Bildmitte

Dreiaxige Giebelfassade eines schmalen, baulich stark überformten Wohn- und Geschäftshauses;
im Erdgeschoss Ladeneinbau der 1960er/70er Jahre;
darüber Wohngeschoss mit dreiteiligem Fensterband und Sandsteingewänden sowie Dachgeschoss unter Schopfwalm mit konstruktivem Fachwerk (wohl 1. Hälfte 20. Jh.).

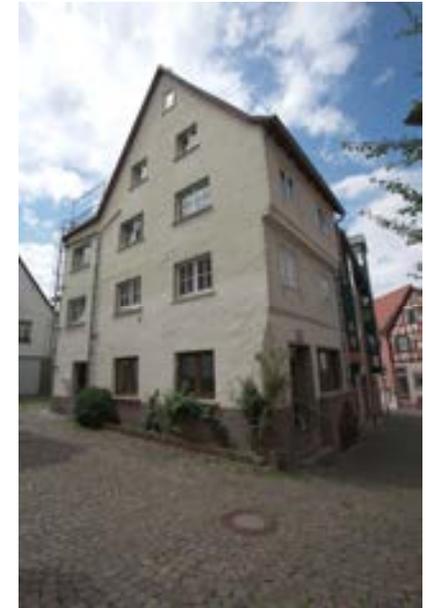
Badgasse 12 (Flst.Nr. 0-270-271)

Dreigeschossiges Traufeneckhaus mit Satteldach;
das EG massiv mit Kellerbogen;
die OG aus Fachwerk mit Vorsprüngen, verputzt;
im Kern wohl noch 16. Jh., 1954 umgebaut; die ehemals zugehörige
Adresse Badgasse 10 1984 abgebrochen, nachträglich nochmals
umfassend innen und außen modernisiert;
die große erhaltenswerte Fachwerkscheune separat hinter dem
Wohnhaus stehend; ein Fachwerkbau des 19. Jh., nachträglich
leicht überformt.

Eckansicht gegen die Badgasse

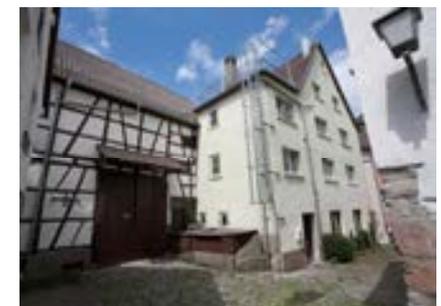
*Blick auf die Rückfassade und die
Fachwerkscheune*

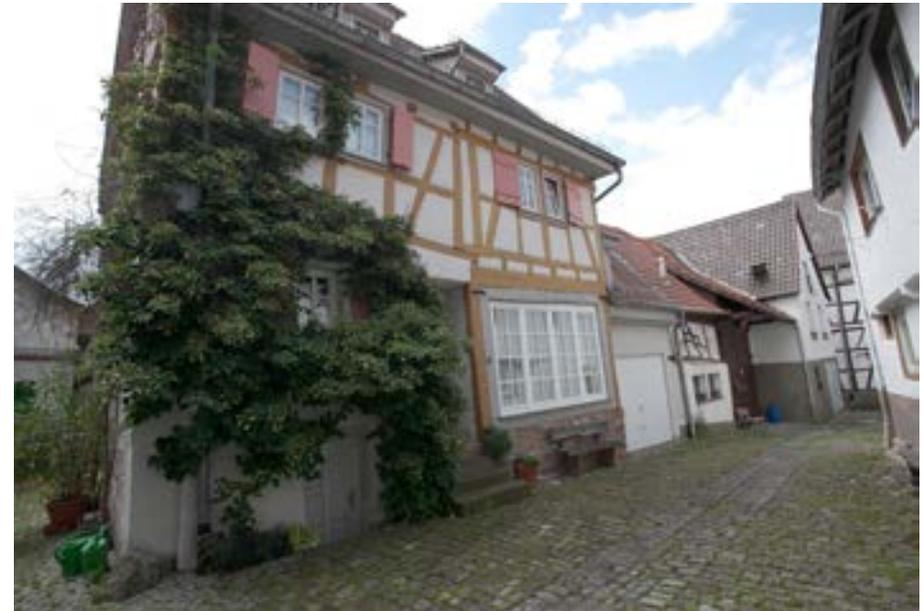
Badgasse 14 (Flst.Nr. 0-284, 0-288)

Taufständiges, zweigeschossiges Gebäude mit Satteldach; das Erdgeschoss über Keller massiv errichtet, das Wohngeschoss aus Fachwerk mit Knaggenverriegelung am Giebel; Wohnhaus im Kern 16./17. Jahrhundert. Ebenfalls Teil des Kulturdenkmals ist der traufseitig erschlossene Stall mit seitlicher Tordurchfahrt und Vordach, 19. Jh.

Blick auf das Wohnhaus und den Stallteil

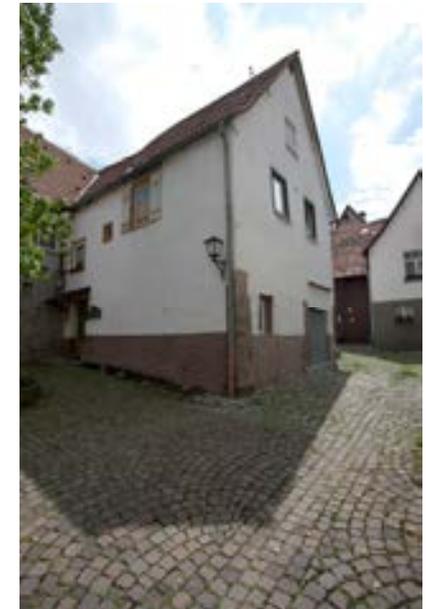
An drei Seiten freistehendes, zweigeschossiges und giebelseitig nur zweiachsiges Gebäude mit Satteldach;
das EG massiv, darüber Fachwerkaufbau,
einfache Putzfassade mit unregelmäßigen Fensteröffnungen;
an einem Eckquader bez. "1776 P Nelius", das OG vermutlich 19. Jh.;

Blick auf das "Giebelhaus" von Norden

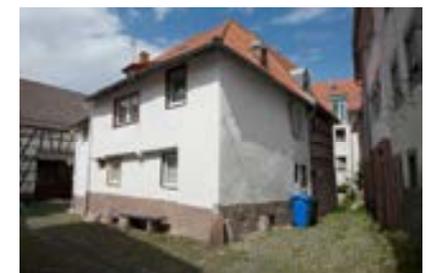
südlich daran ein ebenfalls zweigeschossiges und in Mischbauweise errichtetes Gebäude mit abgewalmtem Dach anschließend, an der Südfassade teilweise starker Vorstoß sowie verspringende Fensterhöhen;

Blick auf den südl. Gebäudeteil

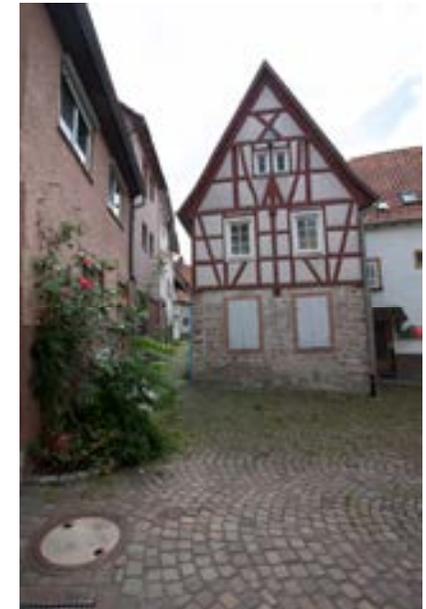
Badgasse 18 (Flst.Nr. 0-290)

An drei Seiten freistehendes, zweigeschossiges und giebelseitig nur zweiachsiges Gebäude mit Satteldach;
das EG massiv aus Naturstein errichtet, darüber Fachwerkaufbau mit regelmäßigen Fensteröffnungen, Fenster im EG mit Steingewänden, traufseitiger Hauseingang;
im Kern 18. Jh., in jüngster Zeit modernisiert.

Blick auf den Nordgiebel

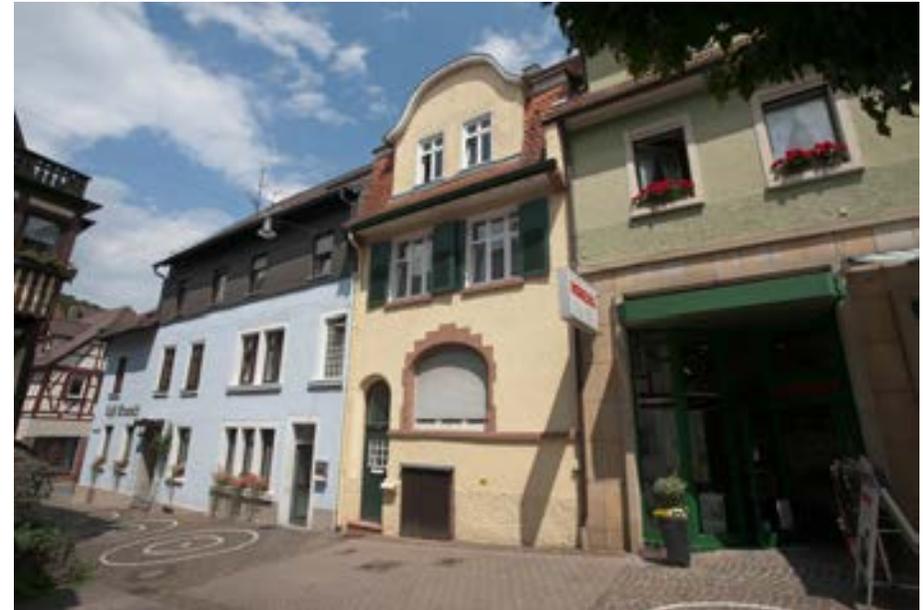
Carl-Theodor-Straße 1 (Flst.Nr. 0-068)

Traufständiges, zweigeschossiges Gebäude mit Mansardgiebel-
dach,
wohl weitgehend massiv errichtet mit hohem Sockelgeschoss mit
Kellerzugang,
symmetrisch gestaltete Putzfassade mit seitlichem Hauseingang mit
hohem Oberlicht und breitem Segmentbogenfenster mit Naturstein-
rahmung im ersten Wohngeschoss; das 2. OG zweiachsig, darüber
weit vorkragendes Traufgesims und abschließend risalitartige Gau-
be mit geschwungener Verdachung;
errichtet um 1900.

Ansicht gegen die Carl-Theodor-Straße

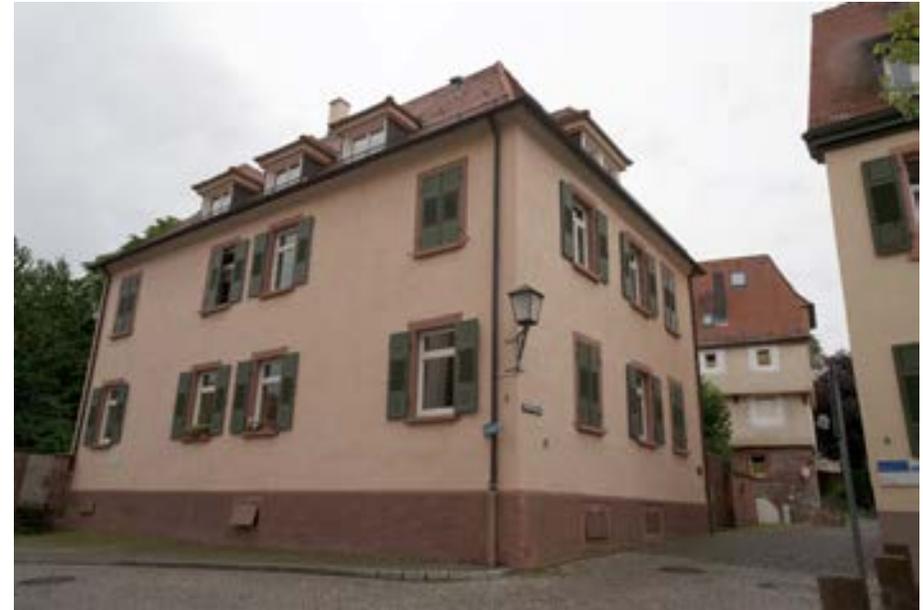
Collekturgasse 1 (Flst.Nr. 0-3, 0-28-31)

das Pfarrhaus ein freistehender zweigeschossiger Massivbau mit Walmdach, 18. Jh.; im 20. Jh. umfassend saniert, dabei u.a. Austausch der Fenster und Dachausbau mit Gauben.

Ansicht gegen den Kirchplatz

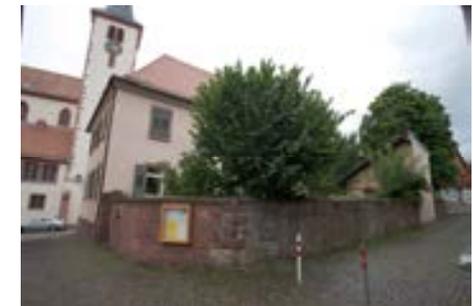
die Einfriedungsmauer aus Buntsandstein teils älter, teils im 20. Jh. erneuert, an der Maueraußenseite steinernes Wappenbild mit Helmzier des Dekans Diether von Hettingen (um 1390) eingefügt; der Schuppen mit Pultdach, 19. Jh.

gg. Collekturgasse mit Mauer und Schuppen

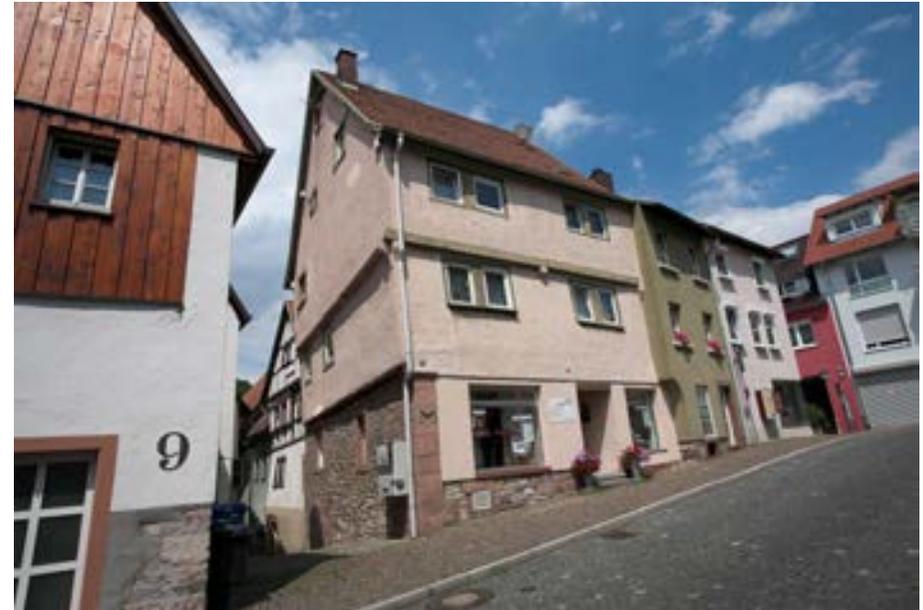
Collekturgasse 3 und 5 (Flst.Nr. 0-53)

Traufständig erschlossenes, dreigeschossiges Doppelwohnhaus mit Satteldach;
das Hanggeschoss mit Kellerbogen (zur Seitengasse) und das erste Wohngeschoss massiv in Naturstein errichtet, hier Eckpfeiler mit Girlande, bez. 1808;
darüber Fachwerkaufbau mit trauf- und giebelseitigen Vorstößen und alten Fensterformaten;
im Kern bzw. Dachwerk wohl noch 16. Jahrhundert, um 1808 baulich in Teilen umgestaltet, im 20. Jh. das Erdgeschoss durch Laden- einbau überformt.

Ansicht gegen Südwesten, die Giebelseite grenzte einst unmittelbar an den Kandelbach

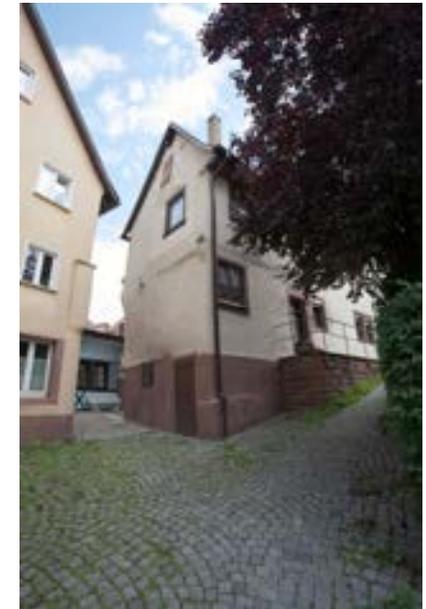
An drei Seiten freistehendes, traufseitig über Außentreppe erschlossenes Wohnstallhaus mit Satteldach; das Hanggeschoss (mit giebelseitigem Stallzugang) sowie das erste Wohngeschoss massiv errichtet, das OG aus Fachwerk mit Vorstößen, teils auf Konsolen, verputzt; am Türgebände bez. 1823, nachträglich zum Teil baulich verändert (Fenster, Fensteröffnungen, Dachdeckung).

Blick auf den Westgiebel und den ehem. Stall

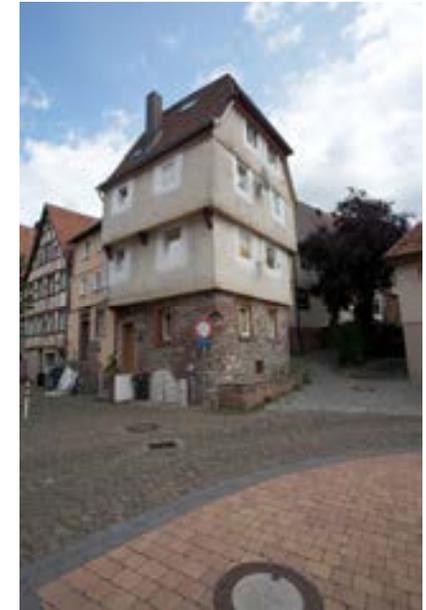
Collekturgasse 8 (Flst.Nr. 0-253)

Dreigeschossiges Eckhaus unter Halbwalmdach, das EG massiv, die verputzten Fachwerk-OG mit starken Vorstößen zu alle drei Seiten, teils über Knaggen; gegen die Collekturgasse rundbogiger Kellerzugang und leicht erhöht liegender Hauseingang mit Außentreppe; wohl 16. Jh. oder älter, in jüngerer Zeit das EG freigelegt, Einbau neuer Fenster, Dachausbau mit Dachflächenfenster, neue Dachdeckung.

Ansicht gegen Westen

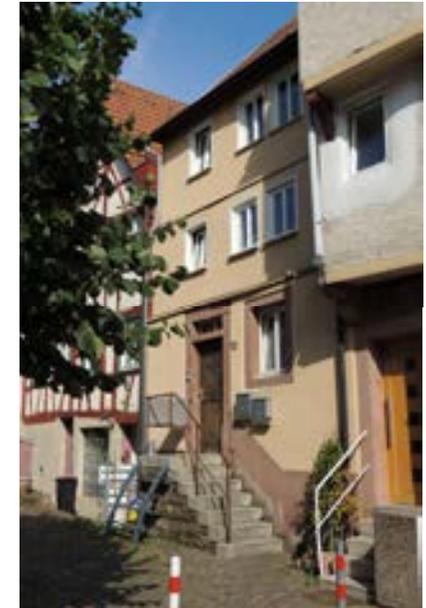
Collekturgasse 10 (Flst.Nr. 0-254)

Traufständiges und dreigeschossiges Gebäude mit Satteldach, Sockel und EG massiv mit Sandsteingewänden, das OG in Fachwerk errichtet, Fassade verputzt; vorgelegte, einläufige Freitreppe, Haustüre des 19. Jh., das Türgewände mit Oberlicht und barockem Scheitelstein; wohl älteres Gebäude um die Mitte des 19. Jh. baulich verändert, nachträgliche Erneuerung der Fenster und der Dachdeckung.

Ansicht von Südwesten (Quelle: Stadt)
