Historische Ortsanalyse Stadt Mosbach/Neckar-Odenwald-Kreis

Verfasserin: Mag. phil. Alexandra Baier, Stadtbauhistorikerin, Mitarbeiterin: Julia Merz
Arbeitsgemeinschaft **transform**, Luitpoldstraße 25, 96052 Bamberg
Bearbeitungszeitraum: Juli 2012-Februar 2013
Auftraggeber: Stadt Mosbach
Fachliche Mitwirkung: Regierungspräsidium Karlsruhe, Referat 26 – Denkmalpflege

Denkmalpflegerischer Werteplan Historische Ortsanalyse Mosbach

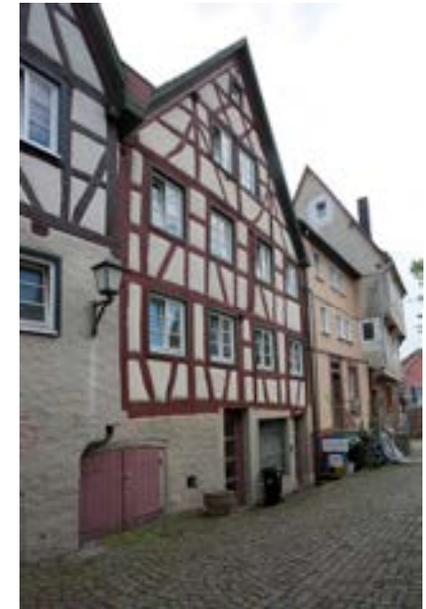
Collekturgasse 12 (Flst.Nr. 0-254-255)

Giebelständiges, zweigeschossiges Gebäude mit Satteldach, der hohe, baulich mit dem Nachbarhaus Collekturgasse 14 eine Einheit bildende Sockel mit Kellerabgang und zwei Hauseingängen massiv errichtet, darüber Fachwerkaufbau, im Giebeldreieck mit bescheidenen Zierformen; im Kern wohl 17. Jh. mit baulichen Veränderungen des 18. Jh., in jüngerer Zeit in Teilen verändert (u.a. Sockelgeschoss, Türen, Fenster, Dachdeckung)

Ansicht gegen die Collekturgasse

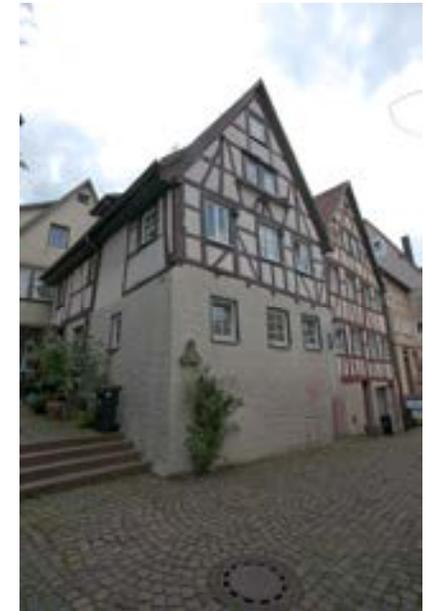
Ansicht gegen Norden

Giebelständiges, zweigeschossiges Gebäude mit Satteldach; der hohe, baulich mit dem Nachbarhaus Collekturgasse 12 eine Einheit bildende Sockel (mit Kellerabgang) sowie das erste Wohngeschoss massiv errichtet und verputzt, darüber Fachwerkaufbau mit breitem Eckständer; traufseitiger Hauseingang über gemeinsame Treppenanlage mit Collekturgasse 16 erschlossen; wohl älteres Gebäude im 17./18. Jh. (Fachwerk) baulich verändert, in jüngerer Zeit u.a. Sockel neu verputzt, Austausch der Fenster, Dachdeckung u.a.
Am Sockel gegen die Collekturgasse ein mit der Jahreszahl 1744 bezeichneter Sandstein (Fragment) sekundär angebracht.
Das in unmittelbarer Nachbarschaft der ehemaligen Zehntscheune liegende Wohnhaus (wohl mit großem Keller) ist als wichtiges Eckgebäude am nördlichen Eingang der Collekturgasse und wegen seines Baualters von dokumentarischem Wert.

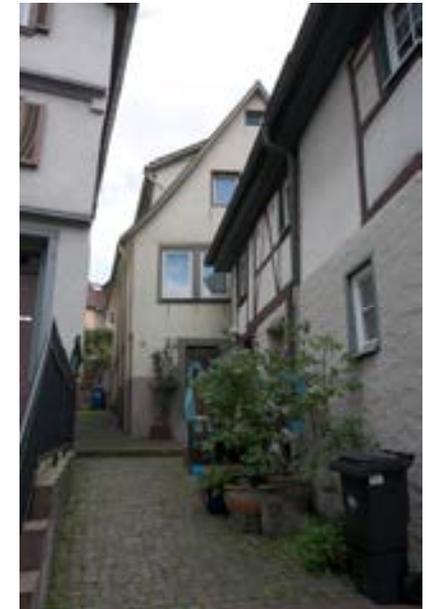
Ansicht gegen die Collekturgasse

Giebelständiges, zweigeschossiges Gebäude mit Satteldach, der Sockel und das erste Wohngeschoss massiv errichtet, darüber Fachwerkaufbau mit gekoppeltem Fenster und leichtem, traufseitigem Vorstoß, die Fassade verputzt; giebelseitiger Hauseingang (mit Steingewände) über gemeinsame Treppenanlage mit Collekturgasse 14 erschlossen; im Kern 18./19. Jh. mit nachträglichen baulichen Veränderungen (u.a. Dachausbau).

Das in zweiter Reihe hinter Collekturgasse 14 errichtete und von diesem weitgehend verdeckte Gebäude ist als Hinweis auf die Siedlungsnachverdichtung in unmittelbarer Nähe der Stadtmauer und damit auch als Spiegel der historischen Sozialstruktur erhaltenswert.

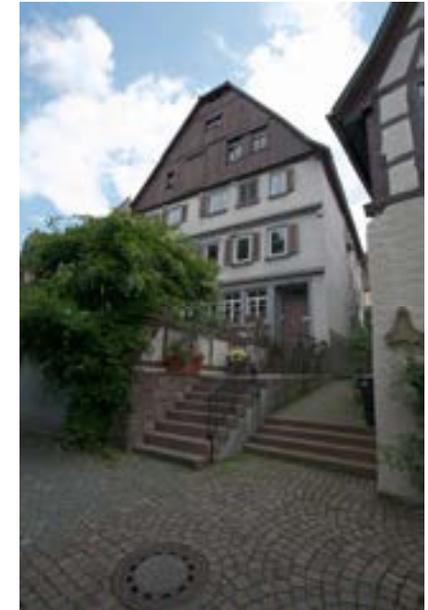
Ansicht gegen Südwesten

Hinter die Baulinie der Collekturgasse zurückspringendes, giebelständiges und dreigeschossiges Gebäude mit Schopfwalmdach; der Sockel und das erste Wohngeschoss massiv, darüber Fachwerkaufbau mit leichten Vorstößen, 1550/1551 (d), breite, regelmäßig durchfensterte Putzfassade, der Giebel des Speicherdaches verbrettert; im Innern Stuckdecken des 18. Jh. erhalten; um 1550 unter Miteinbeziehung der Stadtmauer (Nordost-Seite) errichtet, 1748/49 (d) und um 1830 Umbauten, in jüngerer Zeit leicht überformt (Fenster, Dachausbau u.a.). Dem Gebäude ist zur Gasse hin ein Garagenanbau vorgelagert, auf dessen Flachdach der erhaltenswerte Hausgarten angelegt ist. Als ehem. Kirchenratliches Kanzleihaus und Zehntscheune ist das Gebäude von hohem Zeugniswert. Mit seinem hohen Giebel bildet es darüber hinaus eine wichtige Raumkante am Kreuzungsbereich der Collekturgasse mit der Schwanengasse.

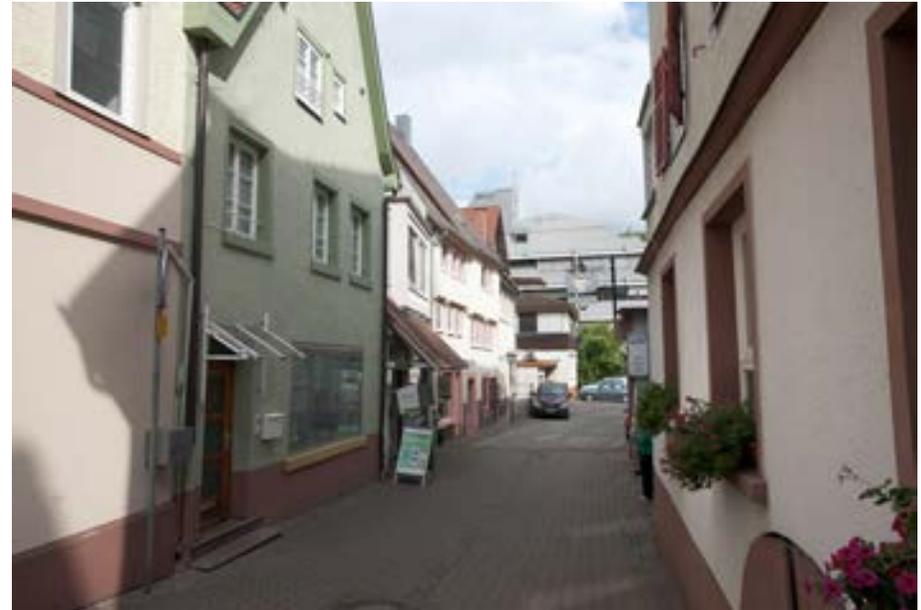
Höhe Hauptstraße, Blick in nördliche Richtung

In der südwestlichen Altstadt gelegener und parallel zum Gartenweg (ehem. Zwingerweg) verlaufender Straßenzug; von der Hauptstraße kommend, gerader Verlauf und auf Höhe Nr. 4 eine platzartige Aufweitung mit der Kronengasse bildend. Der südliche Gasseneingang von zwei Kulturdenkmalen flankiert (Hauptstraße 11 und 13) sonst bis auf ein Kulturdenkmal (Entengasse 1) von drei erhaltenswerten (Nr. 3, 5 und 4), im Detail baulich stark veränderten Wohngebäuden geprägt. Die Struktur durch eine Reihe von Gebäudeabbrüchen (u.a. sog. Diebsturm) und Neubauten der 1960er Jahre insgesamt stark überformt.

Die in ihrem Verlauf die alte Stadtmauer nachzeichnende und wohl im 16./17. Jh. mit einer Reihe von Kleinbauern- und Handwerkerhäusern aufgesiedelte Entengasse ist als Hinweis auf die historische Stadtstruktur unweit des westlichen Stadteingangs von Bedeutung.

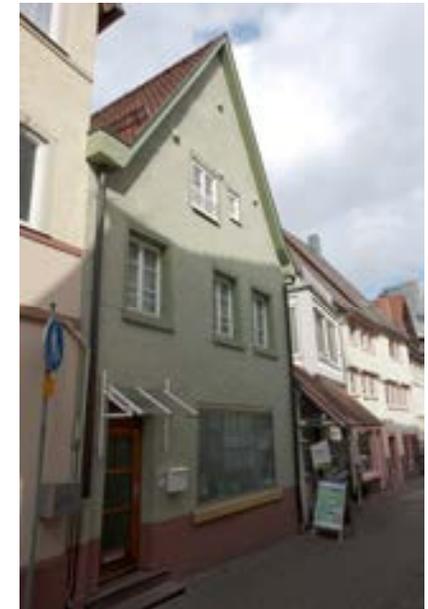
Ansicht gegen die Entengasse

Giebelständiges, zweigeschossiges Gebäude mit zum Gartenweg abgewalmtem Satteldach, massiv errichtet und verputzt; die dreiachsige Fassade mit steinerne Sohlbänken, gegen die Entengasse leicht erhöht liegender Hauseingang und breitformatiges Werkstattfenster; im Kern wohl 16./17. Jahrhundert, im ersten Viertel des 20. Jh. und nach 1988 (gegen den Gartenweg) umfassend modernisiert, dabei u.a. Ausbau des Dachgeschosses einschließlich Umbau des Halbwalmdaches (vgl. Historische Aufnahme von 1900).

Das mehrere Bauphasen widerspiegelnde Gebäude ist als Hinweis auf die neuzeitliche Siedlungserweiterung entlang der Entengasse von dokumentarischem Wert.

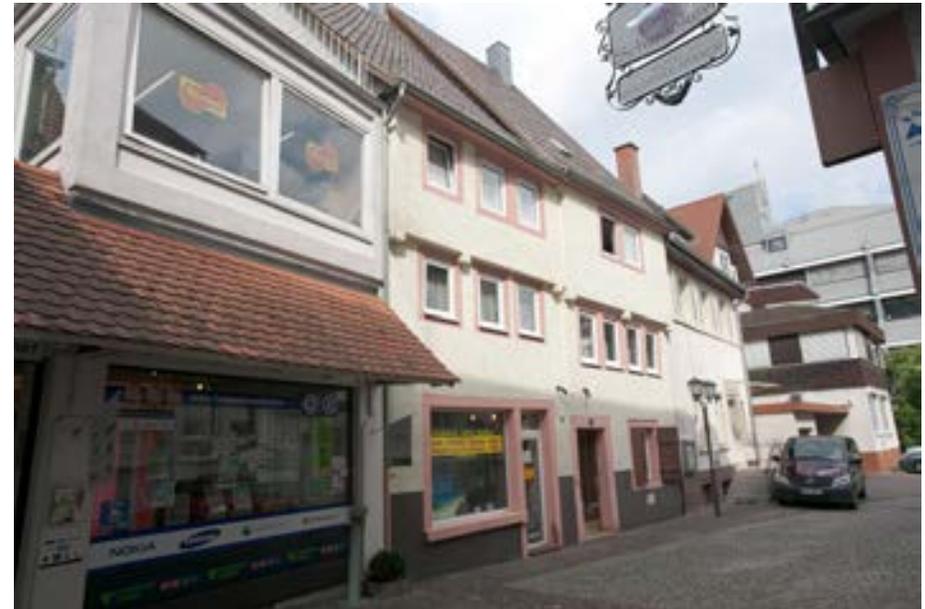
Ansicht gegen die Entengasse

Ein aus zwei Einzelgebäude bestehendes, traufständiges und dreigeschossiges Gebäude mit Satteldächern; das Erdgeschoss massiv mit zwei Hauseingängen, darüber Fachwerkaufbau mit alten Fensterformaten und über Balkenköpfen vorstoßendem 2. Obergeschoss, die Fassade verputzt, die Gewände im Erdgeschoss aus Naturstein; Gebäude des 16./17. Jh. um 1829 (bez. am Portalgewände) v.a. im EG-Bereich baulich verändert, in jüngerer Zeit gegen den Gartenweg baulich verändert (Dach, Fenster, Ladeneinbau u.a.).

Als Bestandteil der geschlossenen, parallel zur ehemaligen südwestlichen Stadtbefestigung angelegten Bebauung der Entengasse ist das Gebäude erhaltenswert.

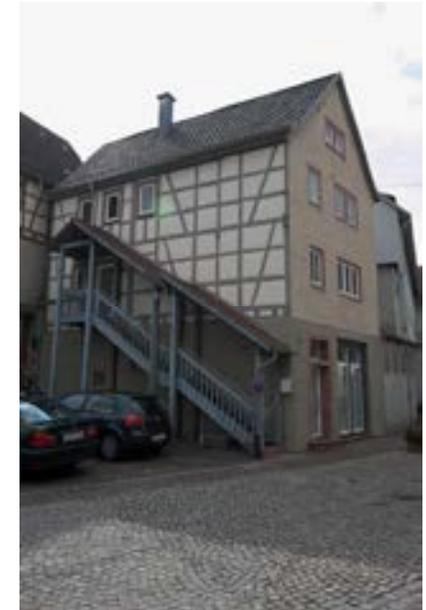
Ansicht gegen Nordwesten

An zwei Seiten freistehendes, dreigeschossiges Gebäude mit Satteldach, hohes, massives Erdgeschoss mit nachträglichem Ladeneinbau, darüber zweiachsiger Fachwerkaufbau mit veränderten Fensterformaten, die Westfassade fachwerksichtig; im Kern evtl. 18./19. Jh., im 20. Jh. baulich verändert (Dach, Fensterformate, Ladeneinbau, Herstellung überdachter Treppenaufgang).

Das am Abknick der Entengasse zur Kronengasse liegende und das Wirtschaftsgebäude des Anwesens Hauptstraße 15 baulich ergänzende Gebäude ist vor allem aus städtebaulichen Gründen erhaltenswert.

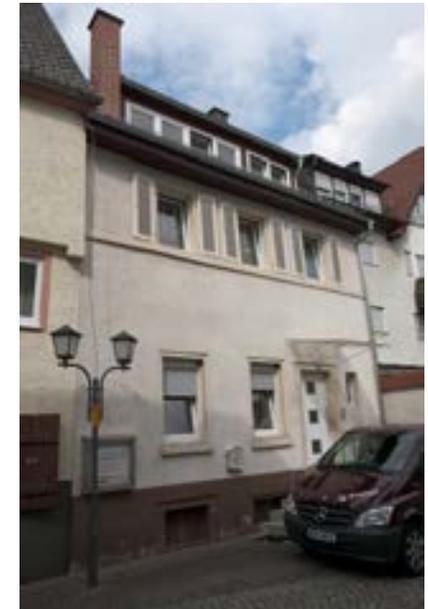
Ansicht gegen die Entengasse

Traufständiges, zweigeschossiges Gebäude mit Satteldach, wohl weitgehend massiv errichtet und verputzt, dreiachsige Fassaden mit gliedernden Gurtgesimsen und je einem Hauseingang am Gartenweg und der Entengasse, gegen den Gartenweg im EG segmentbogige Öffnungen; älteres Gebäude (17. Jh.?) in der ersten Hälfte des 20. Jh. wohl weitgehend erneuert bzw. in jüngerer Zeit nochmals überformt (Fenster, Türen, Dachausbau mit Gauben).

Als Bestandteil der geschlossenen, parallel zur ehemaligen südwestlichen Stadtbefestigung angelegten Bebauung der Entengasse ist das Gebäude vor allem aus städtebaulichen Gründen erhaltenswert.

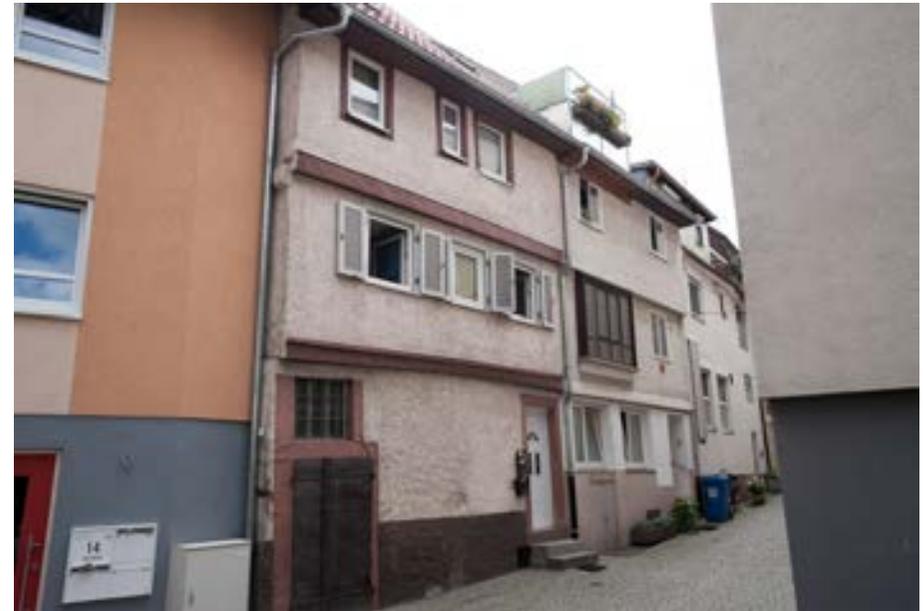
Ansicht gegen Südwesten (2.v.r.)

Traufständiges, dreigeschossiges Gebäude mit Satteldach, das EG massiv, die OG mit leichten Vorstößen in Fachwerk errichtet, einfache Putzfassade mit tlw. erhaltenen alten Fensterformaten; wohl im 18. Jh. zusammen mit dem Nachbargebäude Farbgasse 12 errichtet und nachträglich baulich stark überformt (EG, Fassade, Fenstererker, störender Dachausbau mit Balkon).

Als Bestandteil der geschlossenen traufständigen Gebäudereihe der nördlichen Farbgasse und als bauliche Ergänzung des Nachbargebäudes Farbgasse 10 ist das Gebäude v.a. aus städtebaulichen Gründen erhaltenswert.

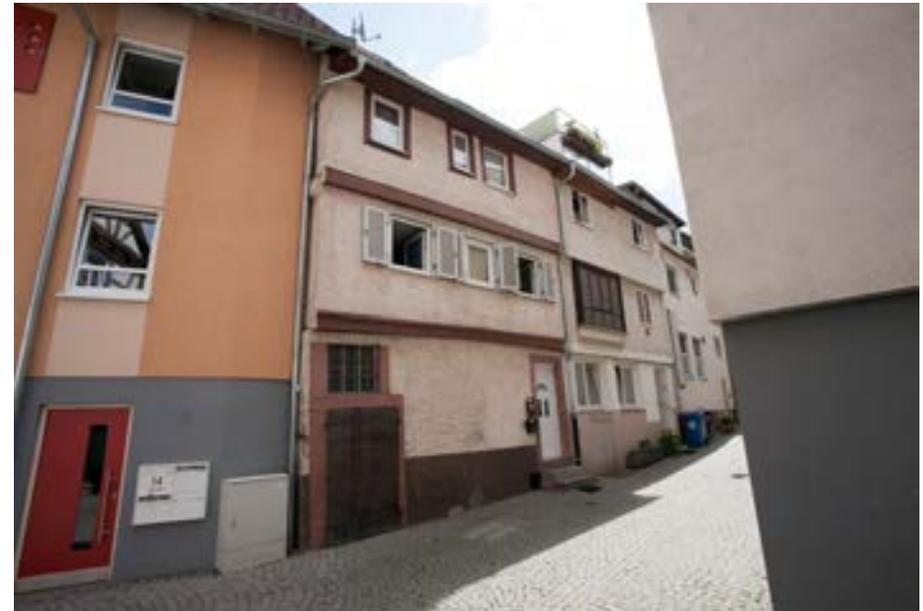
Ansicht gegen Südwesten (2.v.l.)

Taufständiges, dreigeschossiges Gebäude mit bauzeitlichem Satteldach, das EG massiv, die OG mit leichten Vorstößen in Fachwerk errichtet, einfache Putzfassade mit Sandsteingewänden an Kellerabgang und Hauseingang, in den OG alte Fensterformate; wohl im 18. Jh. zusammen mit dem Nachbargebäude Farbgasse 12 errichtet und im 19. und 20. Jh. leicht überformt.

Das in Gestalt und Struktur weitgehend in bauzeitlichem Zustand überlieferte und damit zu der ältesten Bebauung der Farbgasse zählende Gebäude hat als einfaches Bürgerhaus des 18./19. Jahrhunderts exemplarischen Wert.

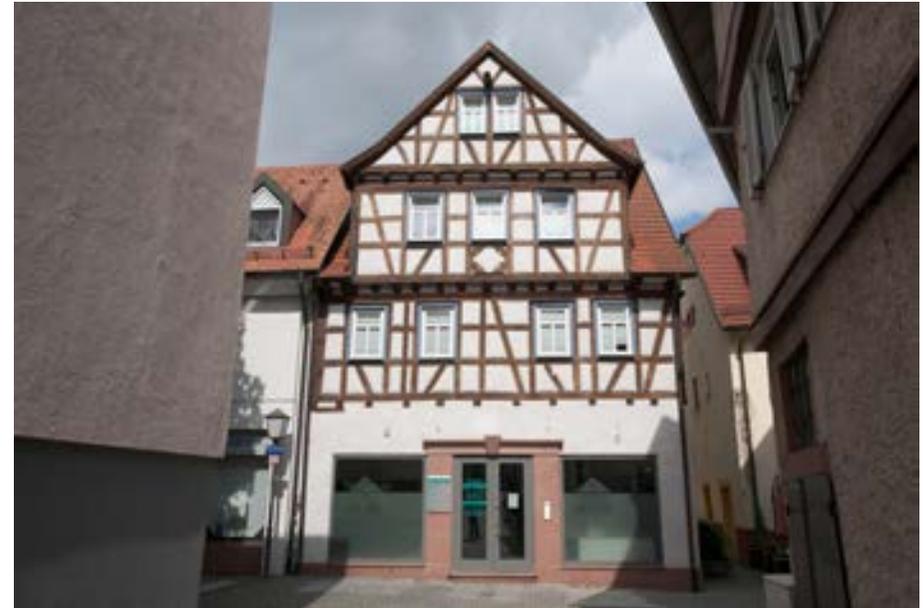
Giebelfassade gegen die Hauptstraße

Taufständiges, zweigeschossiges Gebäude mit auskragendem Satteldach, das EG massiv, verputzt, darüber konstruktives Fachwerk, ebenfalls fachwerksichtig ist das breite, übergiebelte Zwerchhaus mit mittig liegender Zierform im Brüstungsfeld, die Fassade symmetrisch gegliedert, im Erdgeschoss moderner Ladeneinbau mit historisierendem Sandsteinportal mit Keilstein; wohl im 18. Jh. errichtet, mit baulichen Veränderungen des 19./20. Jh. (Laden, Fenster, Dachdeckung).

Das im Kreuzungsbereich der Farbgasse und in Sichtachse der Hauptstraße liegende Eckgebäude ist als wichtige Raumkante und als Hinweis auf die Baugesinnung des 18./19. Jahrhunderts erhaltenswert.

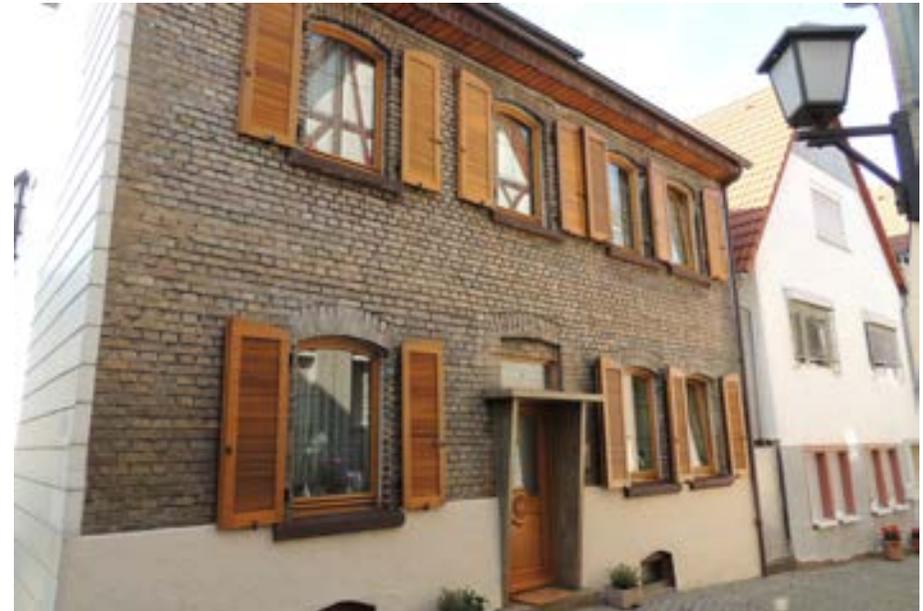
Ansicht gegen Südwesten

Traufständiges, zweigeschossiges Gebäude mit Satteldach, massiv aus Backstein errichtet, der Sockel verputzt, die Brandwand verkleidet, vierachsige Fassade mit mittig liegendem Eingang und segmentbogigen Fensteröffnungen in allen Geschossen; 19. Jh. mit Überformungen des 20. Jh. (Fenster, Läden, Haustüre, Windfang, Dachausbau, Fassadenverkleidung).

Das im Detail überformte, in Kubatur und Baumaterial jedoch dem 19. Jh. entstammende Gebäude ist als Hinweis auf die jüngere Stadtentwicklung erhaltenswert.

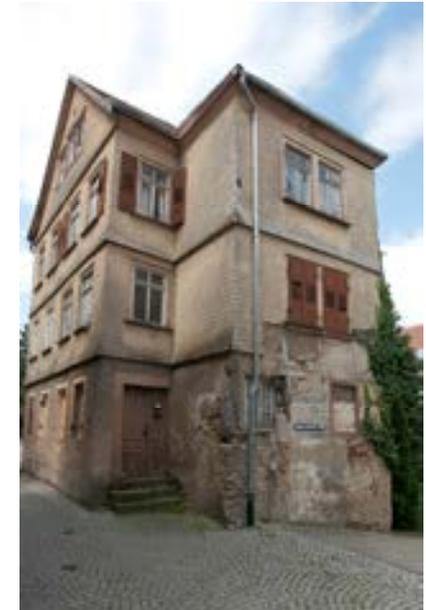
Ansicht gegen Nordosten

Am leicht abfallenden Gelände, in Ecklage stehendes, dreigeschossiges Gebäude mit Satteldach, das Hang- und das Erdgeschoss massiv errichtet und verputzt mit Steingewänden an Fenstern und Hauseingang, Haustüre aus der Mitte des 19. Jh. erhalten; darüber Fachwerkaufbau mit kleinformatiger, historischer Holzverschindelung, die Sprossenfenster zum Teil mit hölzernen Läden; evtl. älteres Gebäude in der ersten Hälfte des 19. Jh. um einen zweiachsigen Anbau in nördliche Richtung erweitert und dabei die Fassade neu gestaltet, im 20. Jh. leicht überformt, das Erdgeschoss teilweise in baulich schlechtem Zustand.

Das weitgehend unverändert im Zustand des 19. Jh. überlieferte, am westlichen Eingang der Frohndbrunnengasse liegende Gebäude ist aus städtebaulichen Gründen und als Hinweis auf die Baugesinnung des 19. Jahrhunderts erhaltenswert.

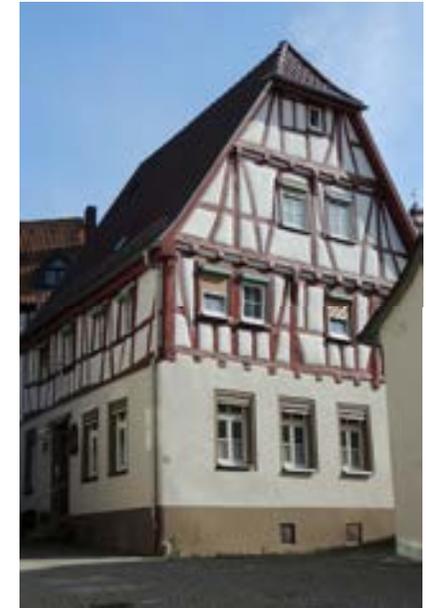
Ansicht gg. Norden (Quelle: Stadt)

Zweigeschossiges, freistehendes Gebäude mit Krüppelwalmdach, der Sockel und das EG massiv, verputzt, darüber Fachwerkaufsatz mit Vorstößen, einst mit vollständig verzapfter Dachkonstruktion mit liegendem Stuhl und Ladeluken; Gebäude 1528 (d) errichtet, das EG 1784 (bez.) massiv erneuert, Fassade zwischenzeitlich verputzt, in jüngerer Zeit modernisiert dabei u.a. Austausch der Fenster, neue Dachdeckung u.a.

Das unmittelbar im Kreuzungsbereich der Frohndbrunnengasse mit dem Synagogenplatz stehende Wohnhaus ist als wichtige Raumkante vor allem aber als Dokument des spätmittelalterlichen Fachwerksbaus von Bedeutung für die Stadtstruktur.

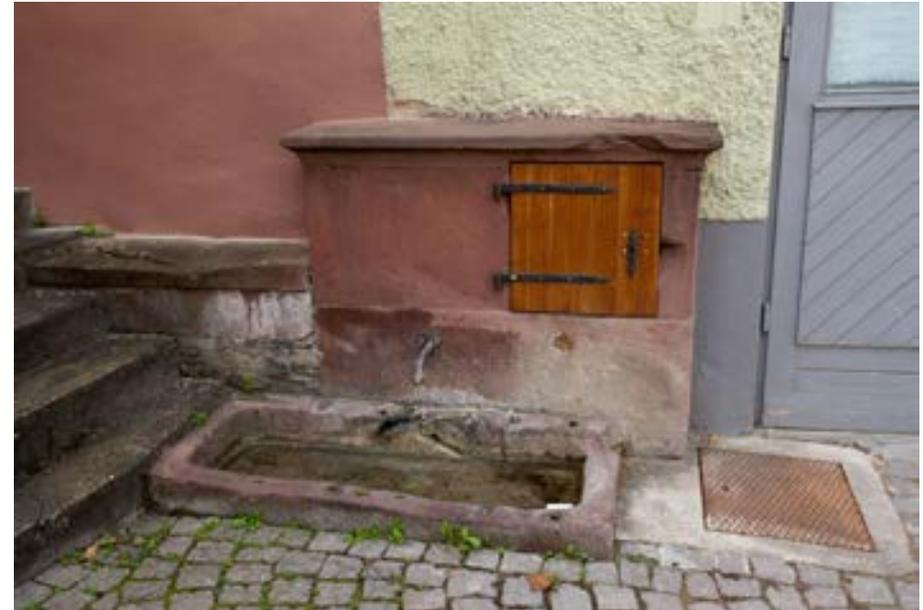
aktueller Zustand

Wandbrunnen mit ursprünglich zwei Wasserspeiern und vorgelegtem rechteckigen Becken aus Sandstein, hinter dem Holzladen bez. "Dieser Bronnen ist im Jahr 1586 erbaut / Wurde in diesem Jahr neu renoviert / Mosbach den 15. Ocktober 1834 / Auch ist in diesem Jahr viel und guter Wein gewachsen / Er wog cca 80 bis 90 Grad/ Bürgermeister Teibner / Steinhauer Fleischmann".

Der für die Gasse namensgebende Sandsteinbrunnen ist als Zeugnis der neuzeitlichen städtischen Wasserversorgung und als ehemals zentraler Kommunikationsort innerhalb des Viertels von Bedeutung.

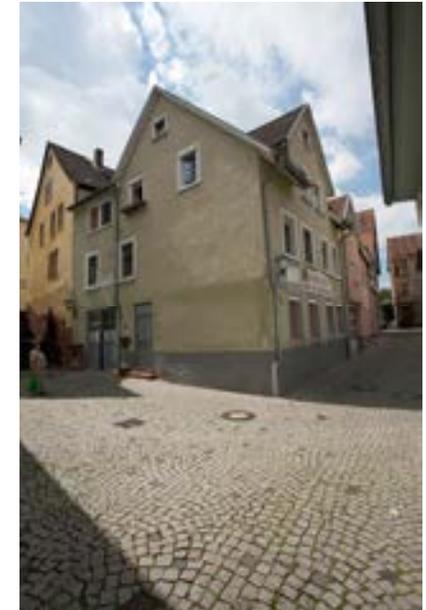
Ansicht gegen Norden

Zweigeschossiges Eckgebäude mit Satteldach mit breitem Zwerchhaus, das Erdgeschoss massiv, darüber Fachwerkaufsatz mit leichtem, giebelseitigem Vorstoß;
einfache Putzfassade mit symmetrischer Gliederung an der Traufseite;
älteres Gebäude im 19. Jh. baulich verändert bzw. weitgehend neu errichtet, im 20. Jh. nochmals leicht überformt.
Der Frohndbrunnen (siehe hierzu Frohndbrunnengasse 13 und 19) ist baulich in den Sockel des Gebäudes integriert.

Als wichtige Raumkante gegen die platzartige Straßenaufweitung und als insgesamt gut überliefertes Gebäude des 19. Jh. ist das Wohnhaus erhaltenswert.

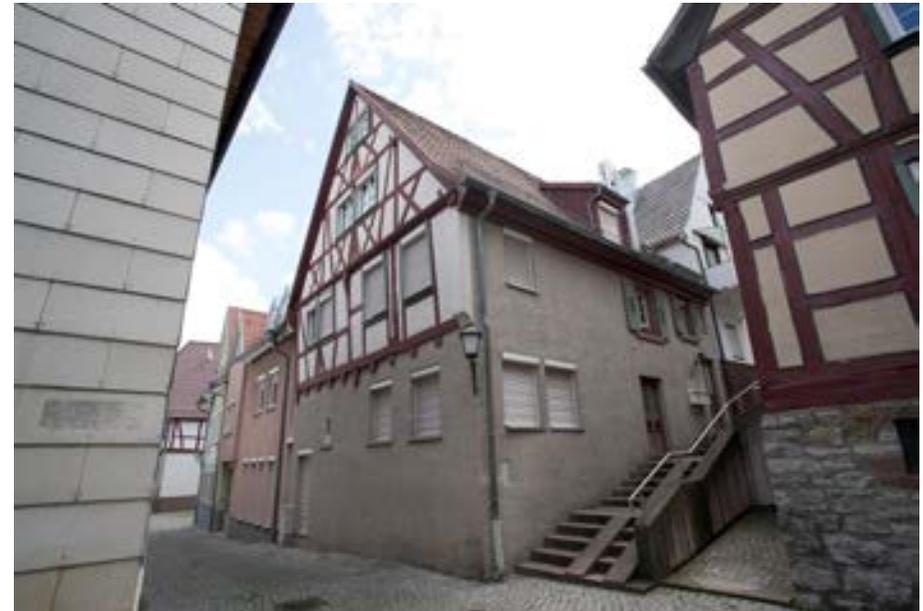
Ansicht gegen Westen

Zweigeschossiges, zur Gasse hin giebelständig stehendes Gebäude mit Satteldach;
das Hanggeschoss und das erste Wohngeschoss massiv, darüber Fachwerkaufsatz mit auskragenden Balkenköpfen und Zierformen des 17./18. Jh., das Gebäude bis auf den Fachwerkgiebel verputzt, das Wohngeschoss über Betontreppe erschlossen (Bestandteil des öffentlichen Fußweges);
im Kern 17./18. Jh., im 20. Jh. innen und außen baulich überformt (Fassade, Fenster, Dachausbau, Dachdeckung u.a.).

Das am Abgang zwischen der nördlichen und der südlichen Frohndbrunnengasse liegende Wohnhaus zählt zu der ältesten Bebauung unterhalb des Schlossbezirks, womit es als Spiegel der neuzeitlichen Stadtentwicklung dokumentarischen Wert besitzt.

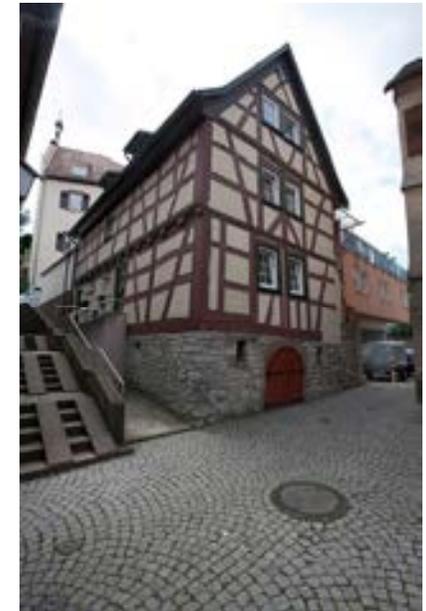
Ansicht gegen Norden

Zweigeschossiges, zur Gasse hin giebelständig stehendes Gebäude mit Satteldach, das Hanggeschoss mit rundbogigem Kellerzugang massiv errichtet, darüber Fachwerkaufsatz mit auskragenden Balkenköpfen und profiliertem Rähm an der Traufseite; das Wohngeschoss über Betontreppe erschlossen (Bestandteil des öffentlichen Fußweges); im Kern 17./18. Jh., im 20. Jh. leicht überformt (Fenster, Dachausbau, Dachdeckung).

Das am Abgang zwischen der nördlichen und der südlichen Frohndbrunnengasse liegende Wohnhaus zählt zu der ältesten Bebauung unterhalb des Schlossbezirks. Zusammen mit dem ebenfalls giebelständigen Nachbarhaus Frohndbrunnengasse 15 (Kulturdenkmal) ist es damit ein Zeugnis der neuzeitlichen Stadtentwicklung Mosbachs.

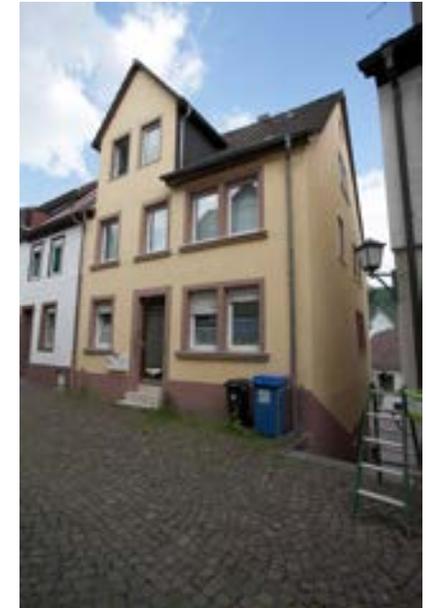
Ansicht gg. den südlichen Verlauf der Frohnbrunnengasse

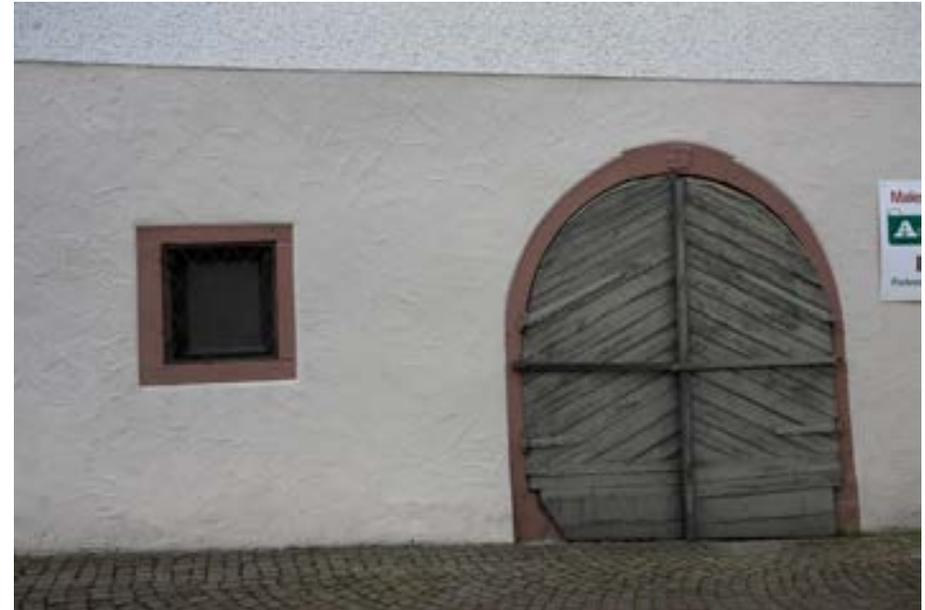
Der Keller samt Rundbogengewände ist ein Dokument der einstigen Bedeutung des Weinbaus für Mosbach.

Hanggeschoss mit Kellerbogen

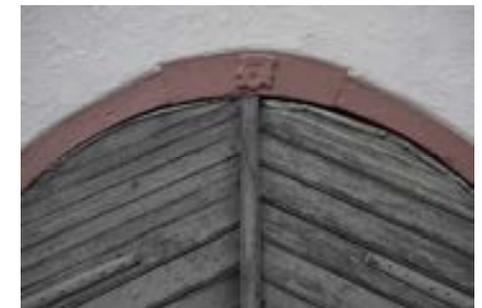
Großer tonnengewölbter Keller mit Stichkappen, erschlossen von der nördlichen Frohndbrunnengasse über ein profiliertes Rundbogenportal mit Scheitelkartusche, bez. 1611.

Detail, Scheitelkartusche

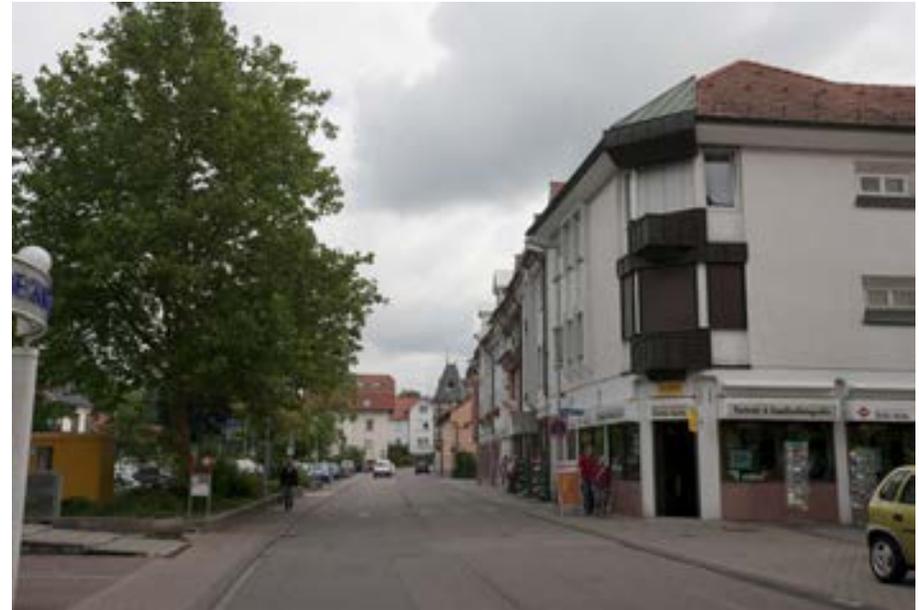
Im Bereich des ehemaligen Zwingers angelegter, die Altstadt im Südwesten, Norden und Nordosten u-förmig umlaufender und jeweils in die Hauptstraße einmündender Straßenzug; entlang des Hauptabschnittes einst zwischen der Stadtmauer und den Gärten verlaufend, die alte Bebauung und das sog. Käfertörle in den 1980er Jahren abgebrochen und neu mit Geschosswohnbauten überbaut bzw. Parkplätze anstelle der alten Gärten angelegt (Bild oben); am besten erhalten ist der nördliche Abschnitt mit seiner traufständigen, zweigeschossigen, überwiegend aus dem 19./frühen 20. Jh. stammenden einfachen Wohnbebauung (Bild unten links), während der südwestliche Abschnitt wiederum in den 1960er/70er Jahren weitgehend erneuert wurde. Entlang des Gartenweges gibt es zwei Kulturdenkmale (Nr. 10 und 38/1), darunter ein spätgotisches Handwerkerhaus (Nr. 10) sowie zwei erhaltenswerte Gebäude (Nr. 52 und 56). Der Gartenweg ist als Hinweis auf den Verlauf des alten Zwingers und damit als Schnittstelle zwischen Stadt und Flur von Bedeutung.

Gartenweg, westl. Abschnitt Höhe Farbasse

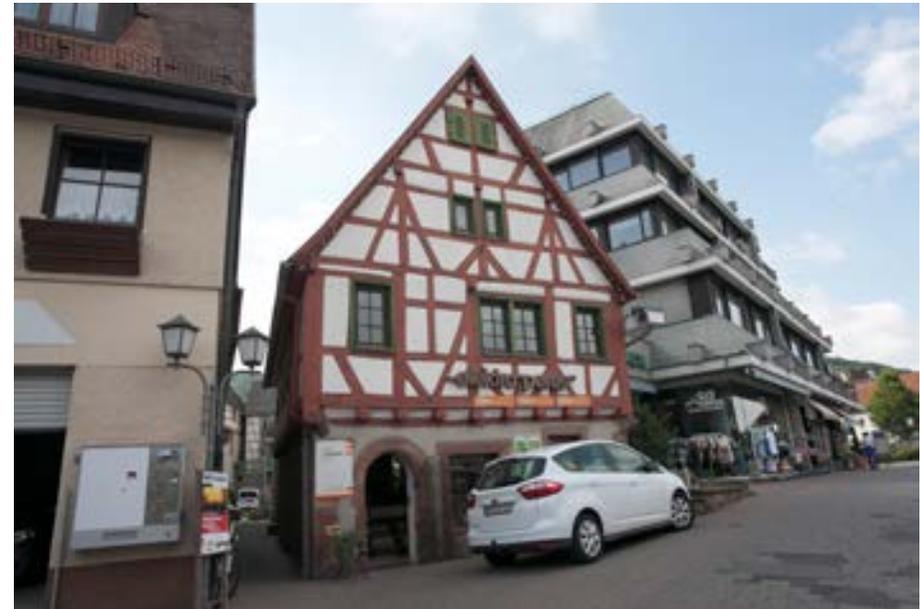
Zweigeschossiges Giebelhaus mit Satteldach, das massive Erdgeschoss mit Eckquadern und profilierten Gewänden des 16. Jh., sandsteinerne Eckkonsole in Renaissanceformen, darüber das über Balkenköpfen vorkragende OG und der Giebel aus Fachwerk, am herausragenden Deckenbalken des OG innere Gliederung in Stube und schmalere Kammer ablesbar, im Brüstungsbereich verzapfte Fußstreben, im Giebelfirst Spitzständerstummel;
das Gebäude errichtet 1599 (i), nachträglich nur leicht überformt bzw. im EG Ladeneinbau.

Ansicht gg. Nordosten

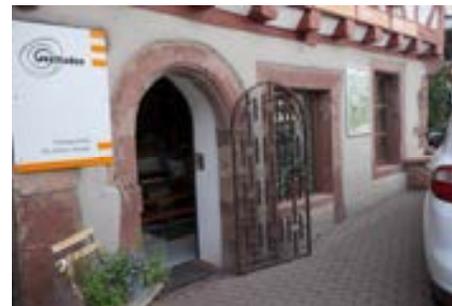
Detail, Rundbogenportal

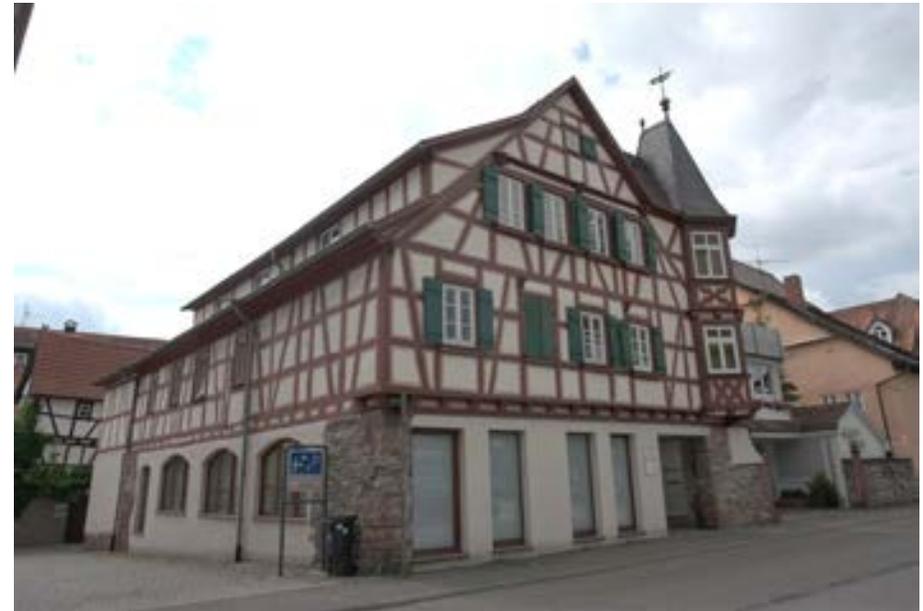
Gegen die Gartenstraße giebelständiges, zweigeschossiges Gebäude mit Satteldach und rückwärtigem Anbau gegen die Harnischgasse, das breit gelagerte Wohnhaus bis auf das massive Erdgeschoss komplett in Fachwerk errichtet; das Fachwerk gegen die Straße mit vorkragenden Balkenköpfen, an der Südwestecke turmartiger Schmuckerker mit französischer Steilhaube und reichem historisierenden Zierfachwerk; um 1800 erbaut, 1908 um Erker ergänzt, 1921 umgebaut bzw. um rückwärtigen Anbau erweitert, dieser bez. "Jos. Spohn 1921". Das einst zwischen dem Kandelbach und dem Fladenbächlein liegende Anwesen bildet mit seinem breit gelagerten Baukörper und seinem markanten Eckerker einen wichtigen städtebaulichen Akzent innerhalb der fast ausschließlich von Neubauten geprägten Gartenstraße. Gleichzeitig hat es wegen seiner Architektursprache exemplarische Bedeutung für das Stadtbild.

Ansicht gegen Norden

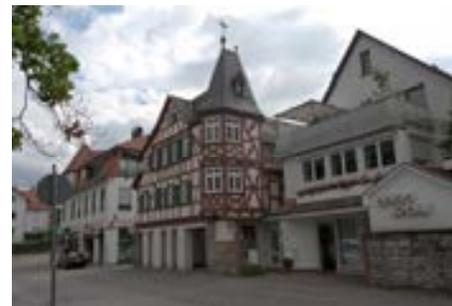
Blick auf den Eckerker

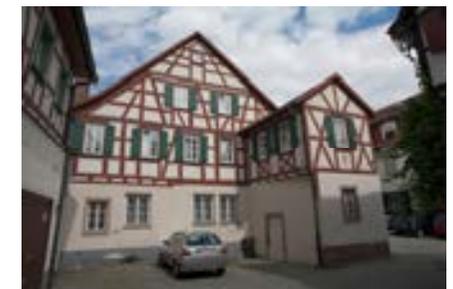
Blick auf den Anbau von 1921

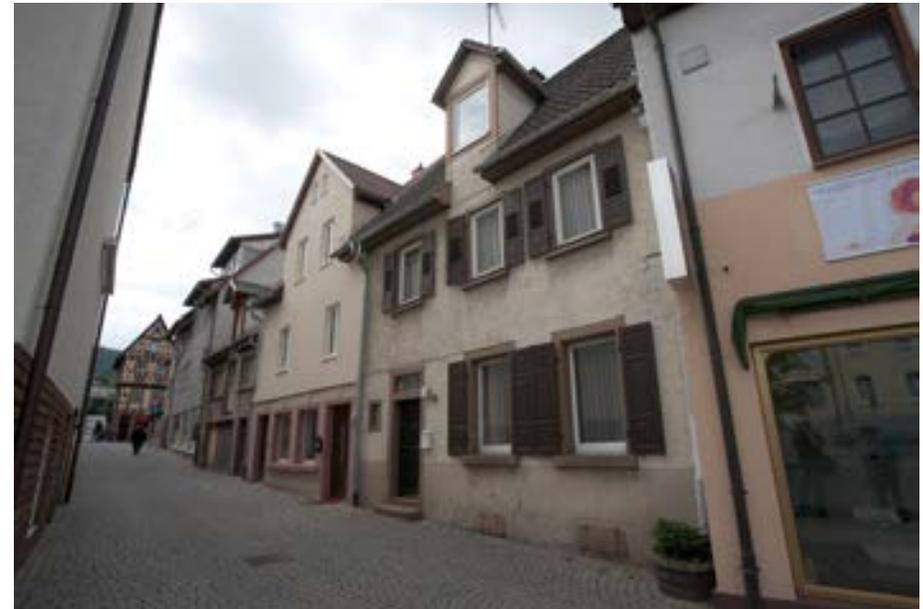
Traufständiges, zweigeschossiges Gebäude mit Satteldach und Zwerchgaube, das EG massiv, darüber Fachwerkaufsatz, schlichte, dreiachsige Putzfassade mit Steingewänden im EG, der Hauseingang mit Oberlicht, die Fenster mit Läden, abschließend breites Traufgesims; Mitte 19. Jh. mit jüngeren Überformungen (Putz, Fenster, Dachdeckung).

Ansicht gegen Südosten, im Hintergrund verläuft quer die Hauptstraße

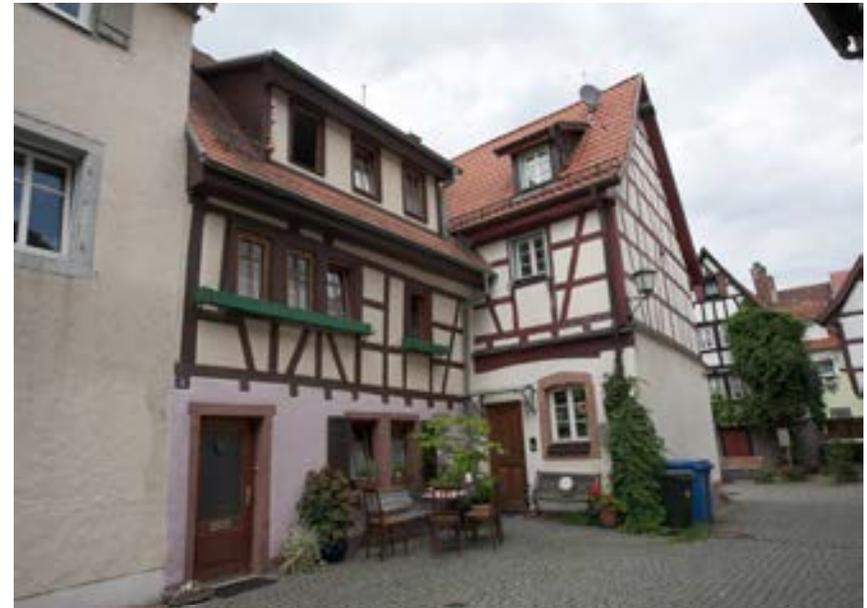
Zweigeschossiges, traufseitig erschlossenes Gebäude mit Satteldach, das EG massiv mit Stichbogenfenster mit Schlussstein, darüber Fachwerkaufsatz mit breiten Eckständern; Gebäude bez. 1842, im Kern wohl älter, im 20. Jh. u.a. Einbau von Garagen, Dachausbau mit Gauben, Erneuerung der Fenster.

Nr. 2, rechts im Bild (einachsrig)

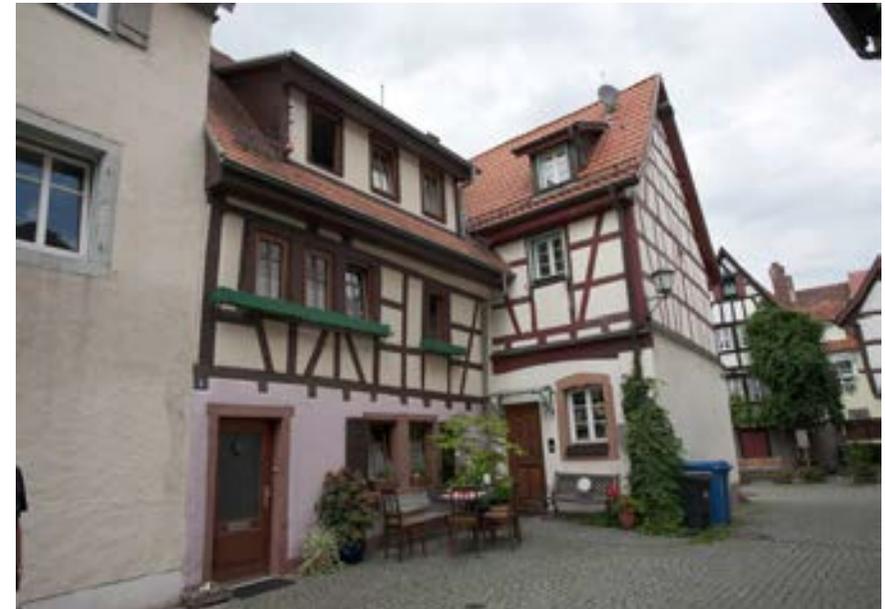
Traufständiges, zweigeschossiges Gebäude mit Satteldach, das EG massiv, mit Steingewänden und gekoppeltem Fenster, darüber Fachwerkaufsatz mit dreiteiligem Fensterband; Ende 18./Anfang 19. mit jüngeren Überformungen (u.a. Fenster, Dachausbau mit Bandgaube, Dachdeckung).

Ansicht gegen Süden, rechts Harnischgasse 2

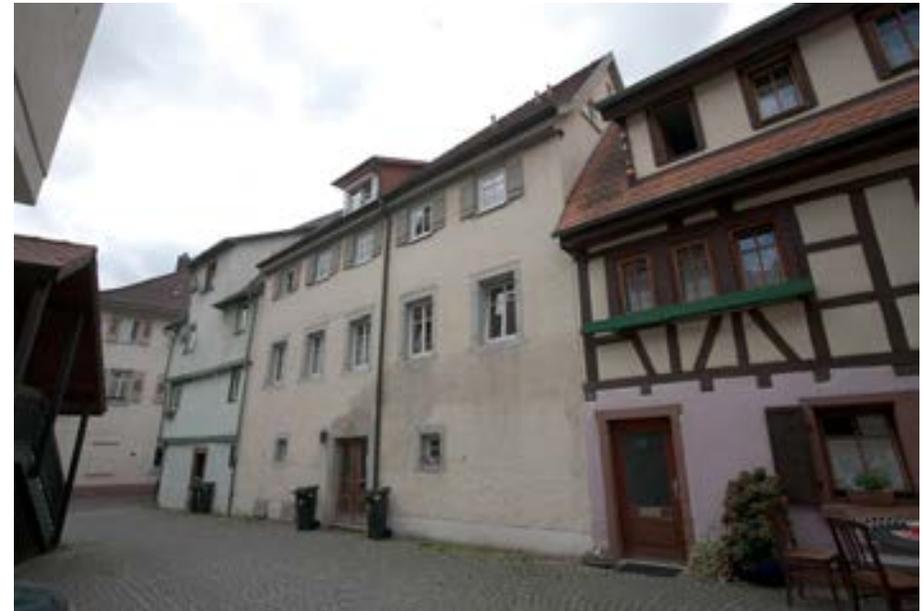
Traufständiges, dreigeschossiges Gebäude mit Satteldach mit Gaube, das EG und das erste OG massiv, darüber Fachwerkaufbau, schlichte Putzfassade, im EG ehemaliger Stallbereich erkennbar, mit kleinen Fensterformaten und mittig liegendem Hauseingang mit Scheitelstein (bez. 1806), darüber regelmäßig angeordnete, hochformatige Fenster, das letzte Wohngeschoss mit kleinen Fensterformaten, die Fenster mit Läden; das westliche Drittel des Hauses mit tonnengewölbtem Keller; Gebäude 1806 evtl. über älterem Keller neu erbaut, im 20. Jh. überformt (Fassade, Dachausbau, Fenster).

Ansicht gegen Nordosten

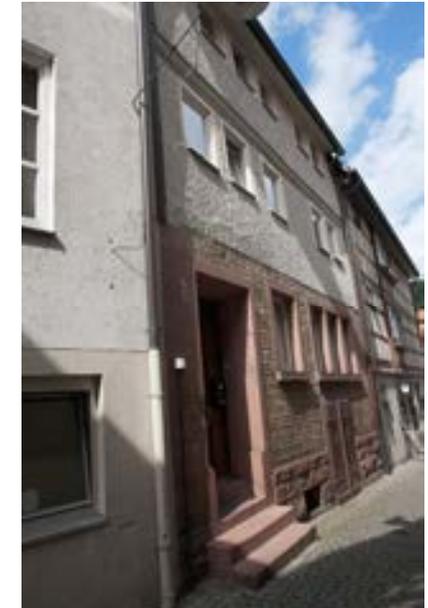
Traufständiges, dreigeschossiges Gebäude mit Satteldach, das EG massiv aus glasiertem Backstein errichtet, mit Sandsteingewänden, leicht erhöht liegendem Hauseingang und Kellerabgang mit zweiflügeliger Bretttertüre, der Sockel aus bossierten Sandsteinen; darüber verputzter Fachwerkaufsatz mit profiliertem, leichtem Vorstoß zwischen dem 2. und 3. OG sowie alten Fensterformaten; älteres Gebäude des 18. Jh. (?) Ende des 19./Anfang des 20. Jh. im EG umgestaltet, nachträglich Fenster erneuert.

Schrägensicht gegen Südosten

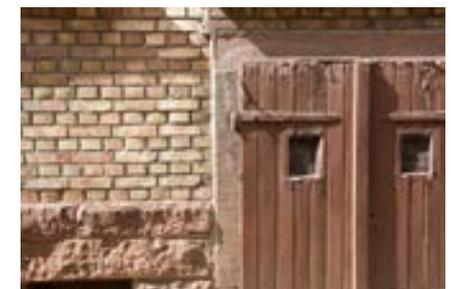
Fassadendetail

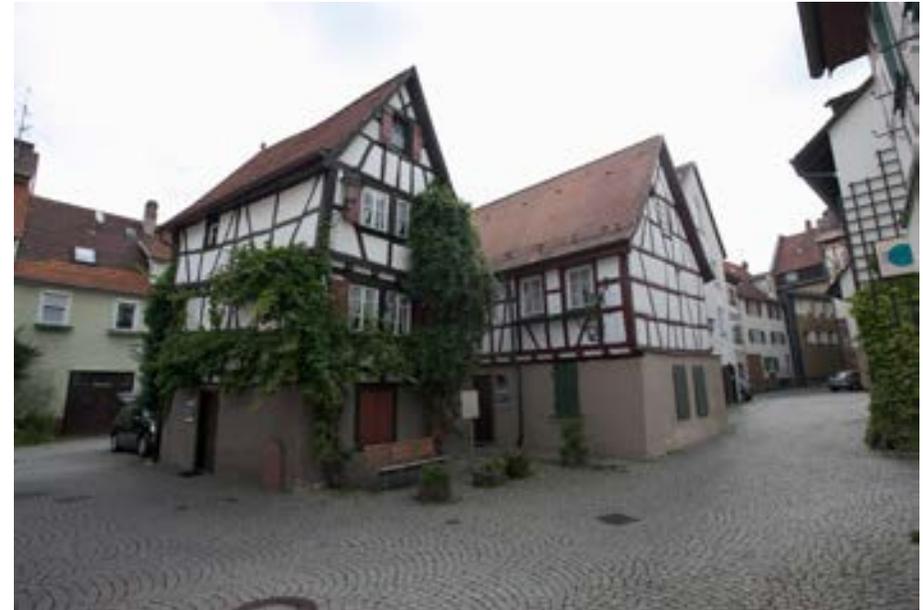
Kleines, freistehendes und dreigeschossiges Giebelhaus mit steilem Satteldach; das EG massiv, verputzt, darüber Fachwerkaufsatz, gegen Süden zweiachsige Fassade, die Fenster mit Läden, an der westlichen Traufseite Hauseingang mit sekundär verwendeter Türe der alten Cäcilienkirche; errichtet 1590/91 (d) über trapezförmigem Grundriss, seit 1972 Abteilung des Heimatmuseums.

Wegen seines hohen Baualters und seines markanten, die historische Situation widerspiegelnden Standortes ist das Gebäude von hohem Zeugniswert. Als eines der ältesten freistehenden Fachwerkgebäude Deutschlands hat es darüber hinaus exemplarischen Wert.

Ansicht gegen Westen mit Blick in die Ölgasse (rechts)

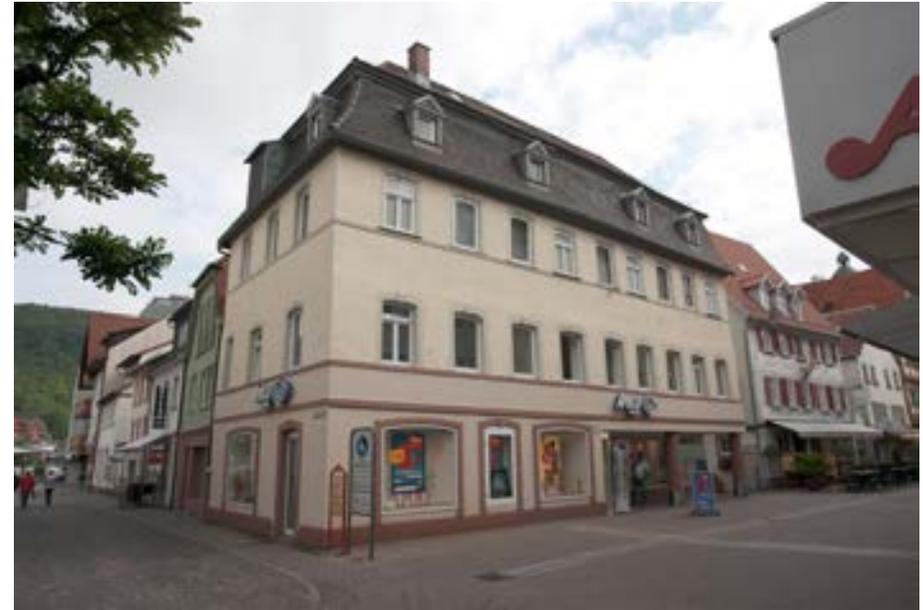
Traufständiger, dreigeschossiger Massivbau mit Mansarddach mit übergiebelten Gauben, neunachsige Putzfassade mit regelmäßig angeordneten Stichbogenfenstern mit Sandsteingewänden mit Scheitelstein; um 1780 unmittelbar am alten Zwinger errichtet, in jüngerer Zeit umfassend saniert, dabei Dachneueindeckung, Entfernung der hölzernen Fensterläden und Umbau des EG.

Ansicht gegen Südwesten, links der Blick in den Gartenweg

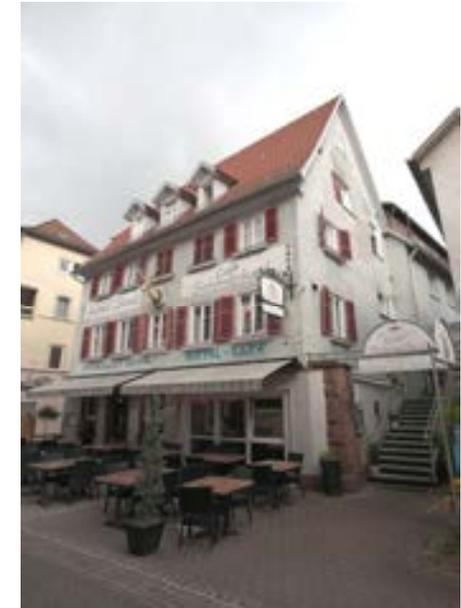
Traufständiges, dreigeschossiges Gebäude mit steilem Halbwalmdach, über Gewölbekeller massiv errichtetes EG, die Obergeschosse aus Fachwerk, das Dachwerk von 1479/80 (d) mit Überblattungen; sechsachsige Putzfassade des 18. und 19. Jh., die Fenster mit hölzernen Läden, an der Fassade vergoldeter Hirschkopf; an der Südostecke des Hauses: Bossenquadermauerwerk mit Abfassung (wohl ehem. Torpfeiler der gemeinsamen Zufahrt mit Hauptstraße 15); errichtet im 15. Jh., mit nachträglichen Umgestaltungen des 18./19. Jh., in jüngerer Zeit leicht überformt (u.a. neue Dachdeckung, Herstellung einer zusätzlichen Gaube, Umgestaltung EG).

Ansicht gegen Südosten

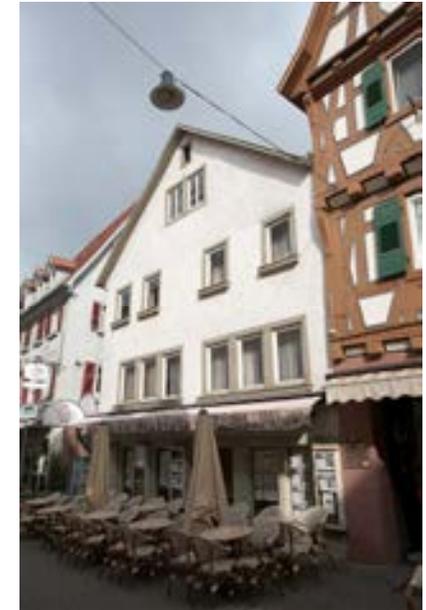
Dreigeschossiges verputztes Giebelhaus, teils aus Fachwerk; Vorderhaus im Kern aus zwei älteren Gebäuden bestehend: straßenseitig im Kern auf die Zeit um 1370 zurückzuführen, der rückwärtig anschließende Hausteil 1. H. 15. Jh. erbaut; 1. OG im frühen 19. Jh. umgebaut, 2. OG und Dachstuhl um 1920 erneuert; an der Südwestecke Buckelquader des 14. Jh.; rückwärtig zur Kronengasse hohes Speichergebäude des 18./19. Jh. mit Fachwerkaufsatz.

Ansicht gegen Südosten

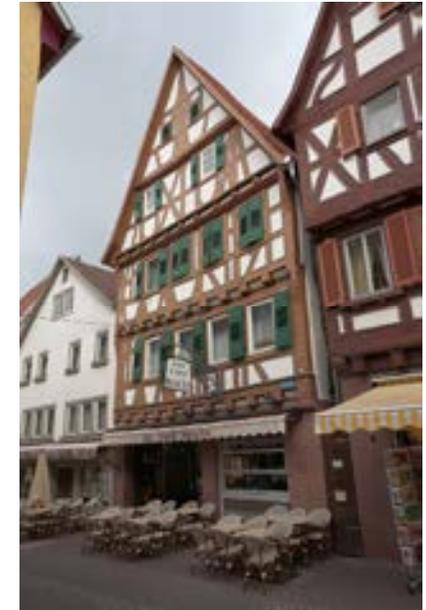
Giebelständiges, dreigeschossiges Fachwerkhaus mit Satteldach, das EG massiv, die teils über Knaggen vorkragenden Fachwerk-OG mit Zierfiguren, darunter Fußböge, Fußstreben und eingezapfte, wandhohe überkreuzende Diagonalstreben; in der 1. H. 16. Jh. errichtet, im 20. Jh. u.a. das EG (Gastronomie) baulich verändert.

Ansicht gegen Südosten

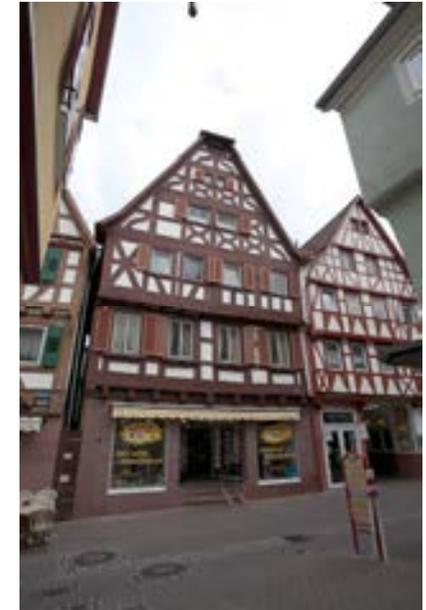
Giebelständiges, dreigeschossiges Fachwerkhaus mit Schopfwalmdach, das EG massiv, die teils stark vorkragenden Fachwerk-OG mit Zierfiguren, darunter gebogene Andreaskreuze und Fußstreben sowie wandhohe gekreuzte Diagonalstreben, im rückwärtigen Bereich Turm verbaut; im Kern 1616 (an einem trapezförmigen Fenster bez. MDCXIV), im EG baulich verändert (Ladeneinbau), 1996 (bez.) renoviert dabei u.a. Austausch der Fenster.

Ansicht gegen Süden

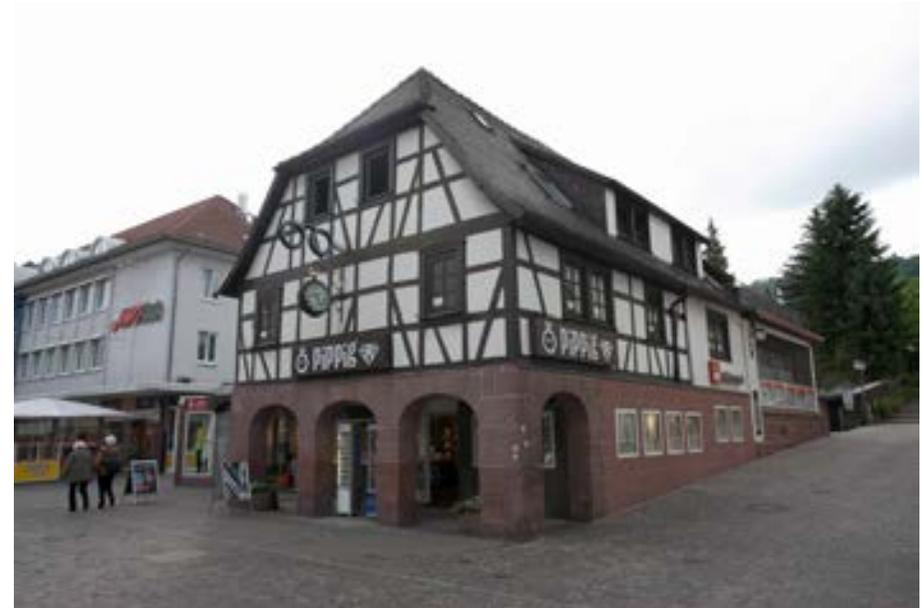
An drei Seiten freistehendes, zweigeschossiges Giebelhaus unter Halbwalmdach, das am leicht abfallendem Gelände errichtete EG massiv und gegen die Hauptstraße in korbbogige Arkaden gegliedert; evtl. unter Verwendung eines Vorgängerbaus im 18./19. Jh. errichtet und im späten 20. Jh. insgesamt baulich überformt (Ladeneinbau, Dachausbau mit Gauben, Dachneueindeckung, Einbau neuer Fenster u.a.).

Ansicht gegen Westen

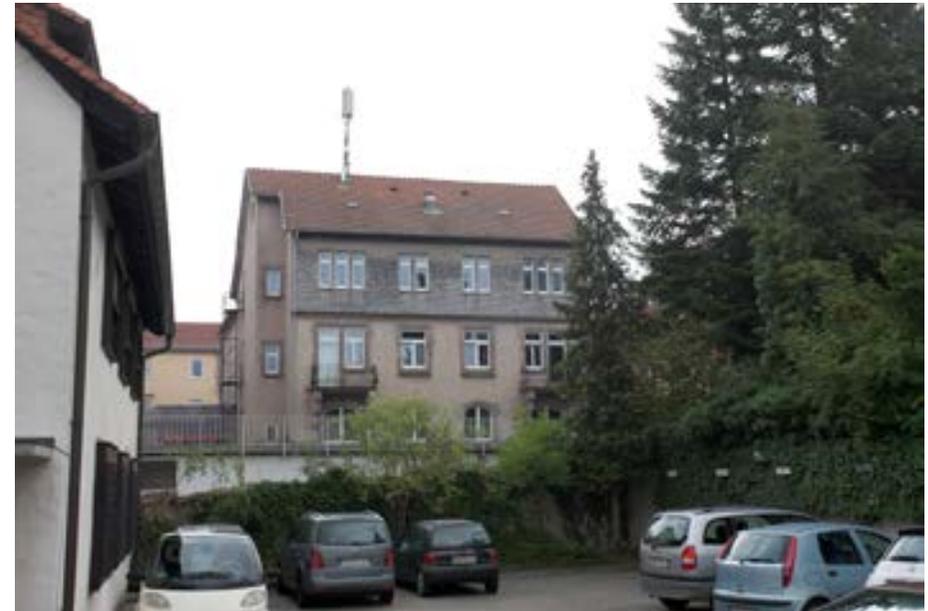
Über Souterrain dreigeschossig errichteter Rücktrakt mit Satteldach, wohl weitgehend massiv errichtet und verputzt, das dritte Obergeschoss verschindelt; die schlichte Putzfassade gegen Südwesten durch regelmäßig angeordnete Steingewandfenster und symmetrisch angesetzte Balkone über wuchtigen Steinkonsolen gegliedert; errichtet um 1900 als Gartentrakt des an der Hauptstraße liegenden Hotels Prinz-Carl, nachträglich das Äußere nur leicht überformt (Dachdeckung, Fenster u.a.); der ehemalige Garten einschließlich des Souterrains mit Geschäftsflächen überbaut.

Blick von Westen auf den ehem. Gartentrakt
