Historische Ortsanalyse Stadt Mosbach/Neckar-Odenwald-Kreis

Verfasserin: Mag. phil. Alexandra Baier, Stadtbauhistorikerin, Mitarbeiterin: Julia Merz
Arbeitsgemeinschaft **transform**, Luitpoldstraße 25, 96052 Bamberg
Bearbeitungszeitraum: Juli 2012-Februar 2013
Auftraggeber: Stadt Mosbach
Fachliche Mitwirkung: Regierungspräsidium Karlsruhe, Referat 26 – Denkmalpflege

Denkmalpflegerischer Werteplan Historische Ortsanalyse Mosbach

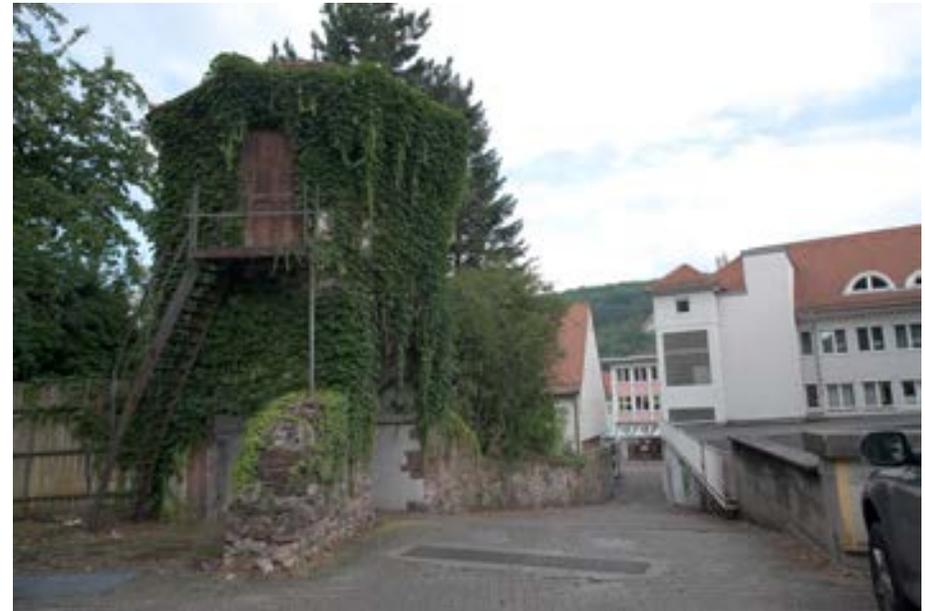
Aus groben Sandsteinblöcken errichteter Mauerzug, parallel zum alten Stadtgraben bzw. zum heutigen Schmelzweg; im Nordwesten bis knapp zur Hauptstraße hinunterreichend, im Südosten der ehemalige Wachturm (Schalenturm) in den Mauerverband integriert; der Turm selbst über polygonalem Grundriss errichtet und das Obergeschoss durch jüngere Außentreppe erschlossen.

Der Mauerrest samt Wachturm hat hohen exemplarischen Wert als Relikt der einstigen Stadtbefestigung. Gleichzeitig markiert der Mauerverlauf die alte südwestliche Stadtgrenze, womit der Turm und die Mauer von hohem Zeugniswert für den historischen Stadtgrundriss sind.

Blick von Südosten in Richtung Hauptstraße, links der stark begrünte Turmrest

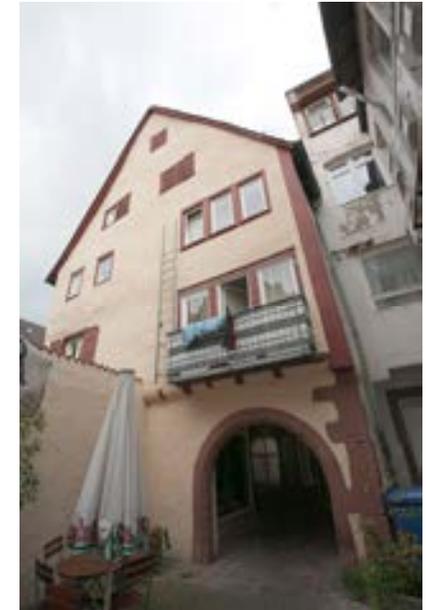
Giebelständiges, dreigeschossiges Gebäude mit Satteldach; das EG massiv, an beiden Seiten scharrierte Eckquader und rundbogige Tordurchfahrten, bez. 1616, im EG urspr. Halle mit vier Stützen (von der heutigen Passage aus sichtbar); die Fachwerk-OG gegen die Kronengasse freiliegend (jedoch im EG durch eingeschossigen Anbau teilweise verdeckt) und gegen Süden (gegen den Hof) verputzt; im frühen 17. Jh. errichtet, im 20. Jh. das EG durch Passageneinbau verändert.

Blick auf die Südfassade gegen den Hof

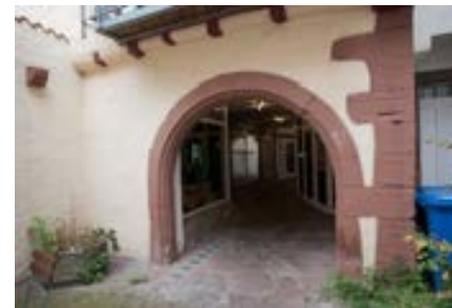
Detail Südfassade

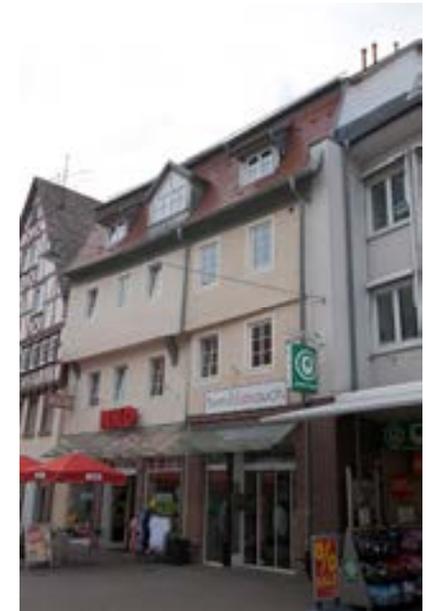
Traufständiges, dreigeschossiges Gebäude mit Mansarddach; das EG massiv, die verputzten Fachwerk-OG vorkragend, bei Gebäude Nr. 26 über gebogenen Kopfbügen (Knaggen); im Innern bis zum 1. OG erhaltenes, spätmittelalterliches Hausgerüst von 1434 (d), 1609 (d) das 2. OG erbaut oder umgebaut, 1781/1784 (d) das Mansarddach aufgebracht, der Seitenflügel 1769 (d) errichtet, im 20. Jh. das EG durch Ladeneinbau überformt, die Fassade, die Fenster, die Dachdeckung samt Gauben ebenfalls jüngeren Datums.

Ansicht gegen Nordenwesten

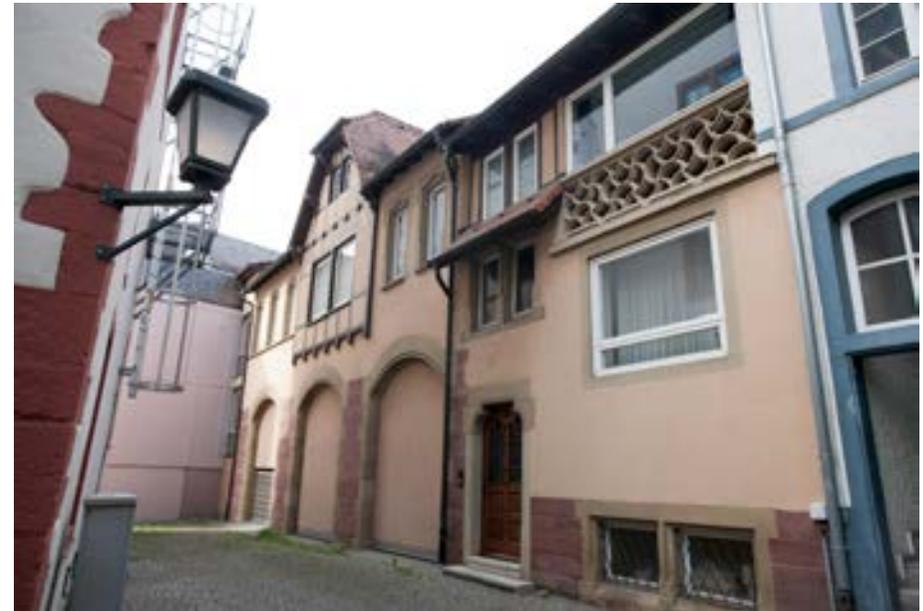
Traufständiges, zwei- bis dreigeschossiges Gebäude mit Satteldach mit breitem, risalitartigem Zwerchhaus mit Schopfwalmdach, massiv errichtet, die Putzfassade durch neugotische Maßwerkbrüstung, aufgeblendetes Fachwerk (Zwerchhaus) und Steingewände an Fenster und Türen gestaltet, im südlichen Gebäudeteil geschoßhohe Segmentbogenöffnungen, neben Hauseingang mit Schulterbogen; errichtet Ende des 19. Jh. und in den 1960/70er Jahren die Fenster und tlw. auch die Fensterformate verändert und die EG-Öffnungen geschlossen.

Blick auf die Ostfassade (gegen das Rathaus)

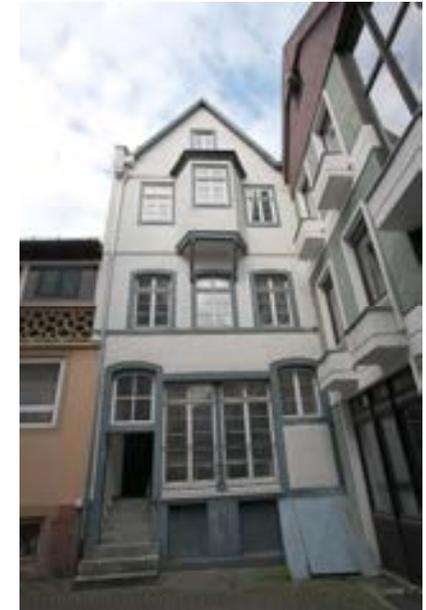
Schmales, dreigeschossiges und giebelständiges Gebäude mit Satteldach, massiv errichtet, mit hohem Sockelgeschoss mit Kellerhals, symmetrisch gegliederte Putzfassade mit farbig abgesetzten, segmentbogigen Gewänden, im EG breites Schaufenster mit Sprossengliederung, im 3. Geschoss konsolenartiger, polygonaler Erker; um 1900 errichtet, in jüngerer Zeit Fenster stilecht erneuert.

Ansicht gegen Osten, in der Blickachse der Hauptstraße

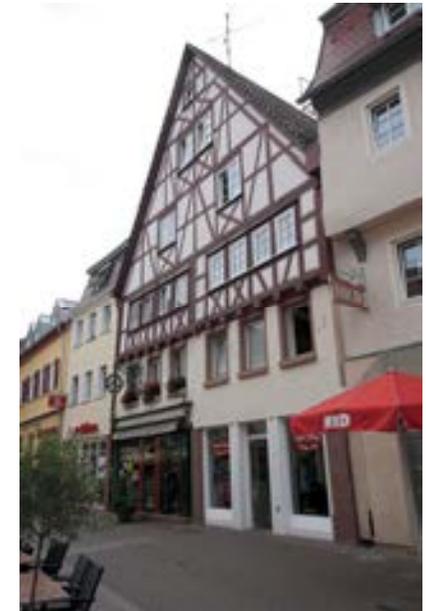
Giebelständiges, dreigeschossiges und breit gelagertes Gebäude mit Satteldach, das EG und das 1. OG massiv errichtet, das 2. OG über Balkenköpfen vorkragend mit Zierfachwerk des 17. Jh., im Kern 16./17. Jh., Giebel 1968 nach Brand weitgehend erneuert (abweichend vom Vorgänger), wohl im 19. Jh. die beiden ersten Geschosse massiv erneuert, im 20. Jh. v.a. im EG durch Ladeneinbau baulich überformt.

Ansicht gegen Nordwesten

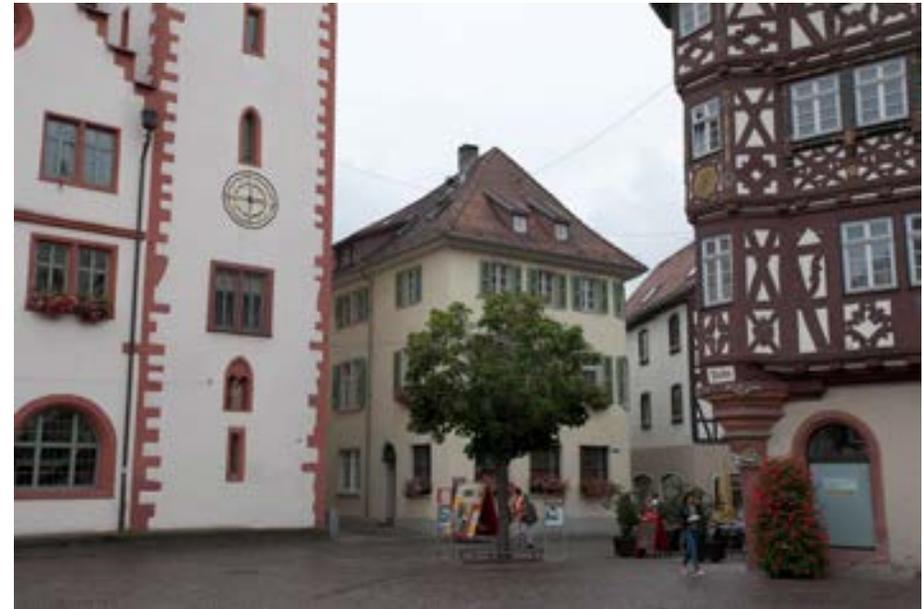
Gegen die Hauptstraße schmaler, dreigeschossiger Massivbau unter Walmdach, einfache Putzfassade mit regelmäßig angeordneten Fensteröffnungen mit Läden, an der Südostecke Wappen mit Krone tragendem Löwen von 1942, die Nordostecke abgerundet und durch Fenster akzentuiert; 1840 errichtet, 1976 Umnutzung für die Stadtverwaltung, dabei Innenstruktur und EG-Öffnungen verändert und Herstellung einer baulichen Verbindung zum alten Rathaus.

Ansicht gegen den Marktplatz

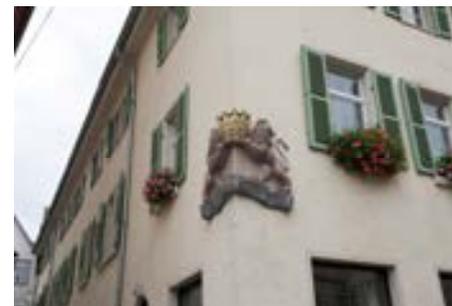
Detail, Wappen

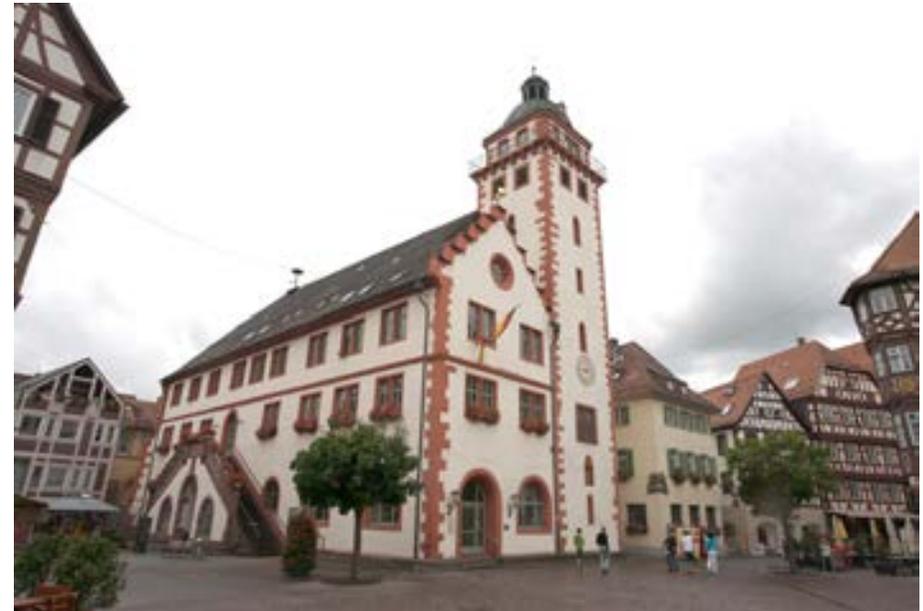
Monumentaler, dreigeschossiger Massivbau mit Staffelgiebel und eingezogenem Turm, an der Südseite zweiläufige Freitreppe, die Fassaden und der Turm jeweils verputzt und durch farblich abgesetzte Eckquaderung, Fenstergewände und Ortgang akzentuiert;

1554-1559 unter Verwendung von Teilen der St. Cäcilia-Kirche als Rathaus errichtet, dabei den um 1300 entstandenen, 1566 erhöhten Kirchturm integriert, ebenso die Kreuzgewölbe der Halle;

Ansicht gegen den Marktplatz

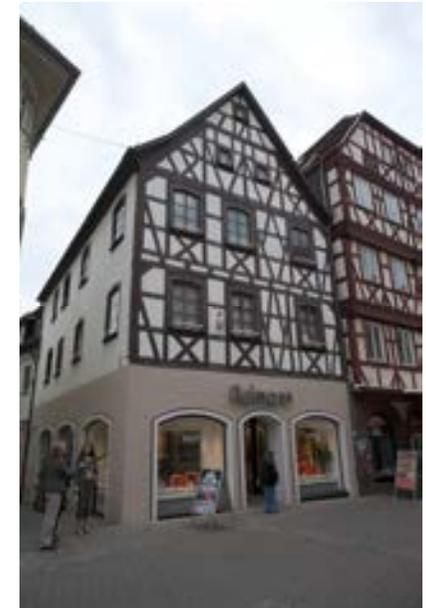
In Ecklage zur Kronengasse errichtetes, dreigeschossiges Gebäude mit Satteldach;
das EG massiv errichtet, mit segmentbogigen Schaufensteröffnungen, darüber Fachwerkaufsatz (traufseitig verputzt) mit regelmäßig platzierten Stichbogenfenster mit breiten Gewänden und Scheitelsteinen;
18. Jh. mit nachträglichen Überformungen (u.a. Ladeneinbau, Fenstererneuerung).

Ansicht gegen Südosten

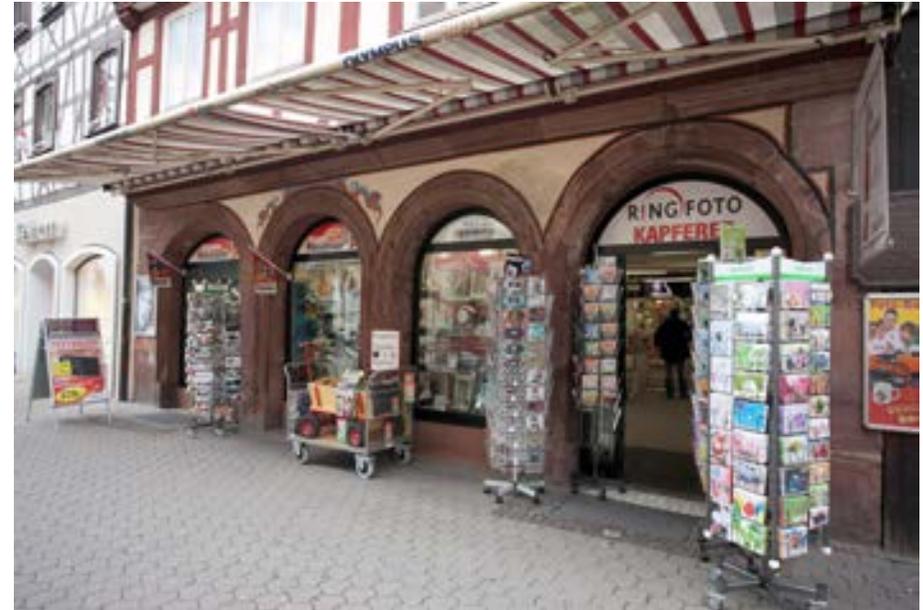
Renaissancearkatur bestehend aus vier abgefasten und mit bauzeitlichem Dekor versehenen Sandsteinbögen, die Gebäudeecken zusätzlich durch Sandsteinquader betont; die Arkaturbez. 1600, nach 1986 als Relikt des vormaligen Hauses Kapferer (1986 abgebrochen) in den Neubau integriert.

Detail, Erdgeschossfassade

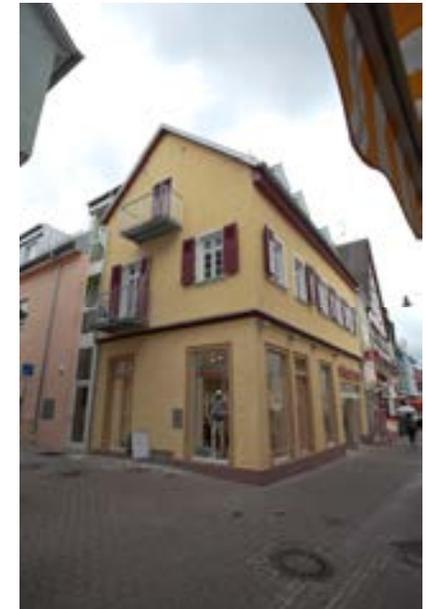
In Ecklage stehendes, zweigeschossiges Gebäude mit Satteldach, das EG massiv, das OG in Fachwerk errichtet mit leichtem Vorstoß; die modern umgestaltete Putzfassade mit großen Schaufensteröffnungen, im OG regelmäßig angeordnete Fensterachsen, die Fenster mit Läden;
älteres Gebäude wohl des 18. Jh. jüngst modernisiert, dabei u.a. Veränderung Ladenzone, Dachausbau mit Gauben und Herstellung von Balkonen an der Giebelseite.

Ansicht gegen Nordosten

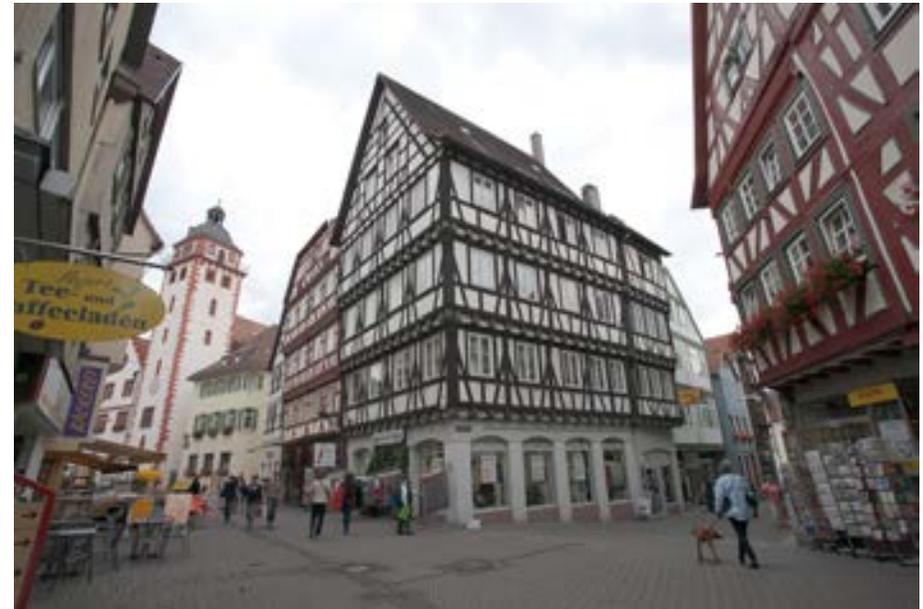
In Ecklage stehendes, viergeschossiges Giebelhaus unter Satteldach mit Vorstößen; das Erdgeschoss massiv, mit Ladeneinbau, darüber rekonstruierte Fachwerkfassade des in den 1980er Jahren abgebrochenen Vorgängerbaus.

Ansicht gegen Norden, rechts zweigt die Kesslergasse ab

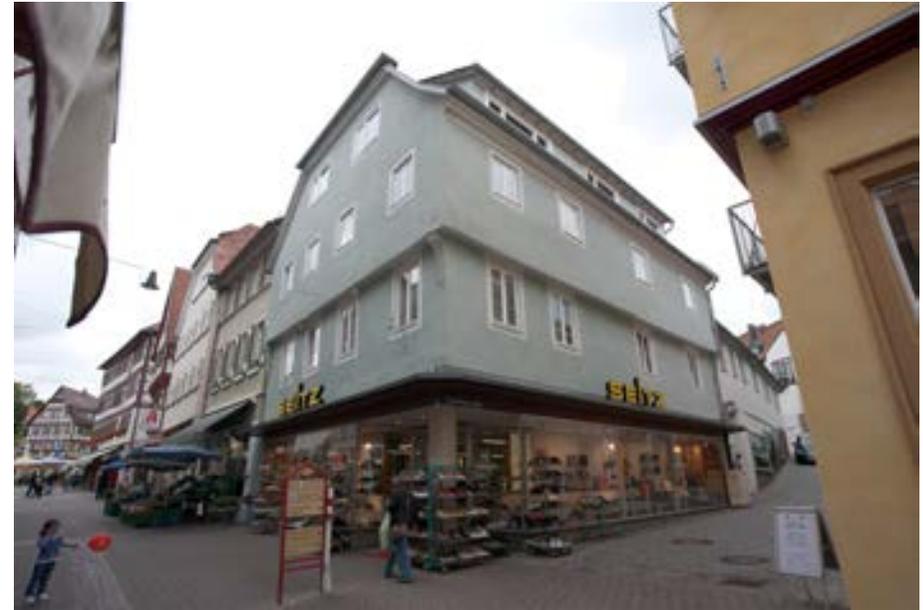
In Ecklage stehendes, dreigeschossiges Gebäude mit Halbwalmdach; das EG mit innen liegender Stahlkonstruktion und umlaufenden Glasfronten, darüber die beiden verputzten Fachwerk-OG mit kräftigen Vorstößen (teils über Knaggen) zur Hauptstraße und zur Löwenbrunnengasse; im Kern frühes 17. Jh., um 1960 bauliche Veränderung u.a. des EG, Dachausbau mit Gauben; damals wohl auch Entfernung des Löwenbrunnens.

Ansicht gegen Nordwesten

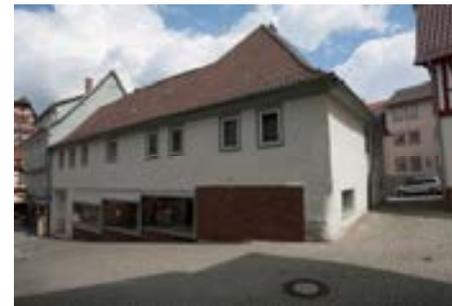
Der Rücktrakt zweigeschossig, mit massivem Hanggeschoss und verputztem Fachwerkobergeschoss, das Dach zur Frohndbrunnengasse abgewalmt; im Kern wohl 18. Jh./19. Jh., nachträglich v.a. im Hanggeschoss leicht überformt.

Rückgebäude Höhe Frohndbrunnengasse

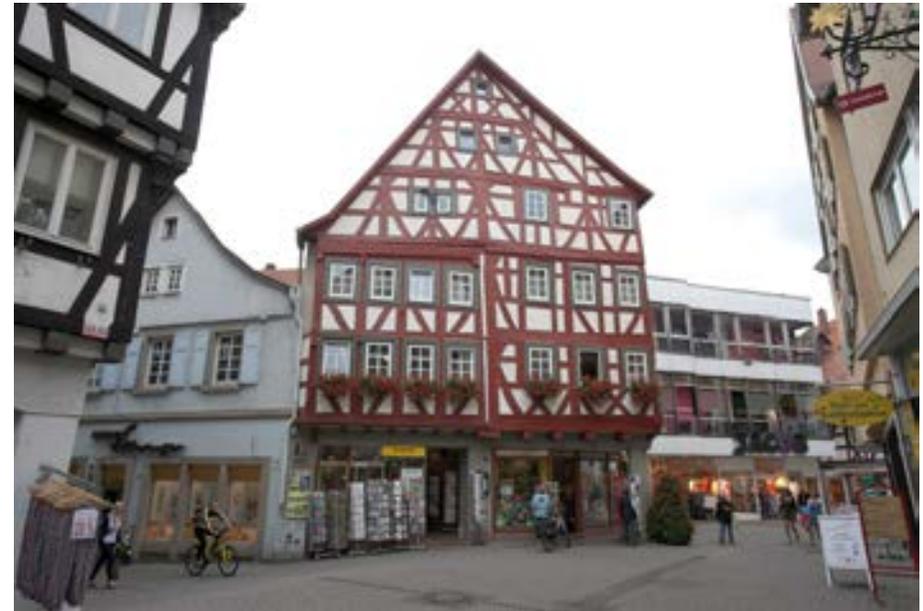
Dreigeschossiges Giebelhaus unter Satteldach (teils aufgeschoben), das EG massiv, verputzt, darüber siebenachsige Zierfachwerkfassade mit Mannfiguren, abschnittsweise getrennt abgezimmert, die linke Gebäudehälfte mit Resten eines vierachsigen Erkers, die rechte Hälfte krägt über dem EG stark vor; um 1580 bis 1610 errichtet; nachträglicher Ladeneinbau, in jüngerer Zeit u.a. Fenster erneuert.

Ansicht gegen Südosten, gegen den Marktplatz

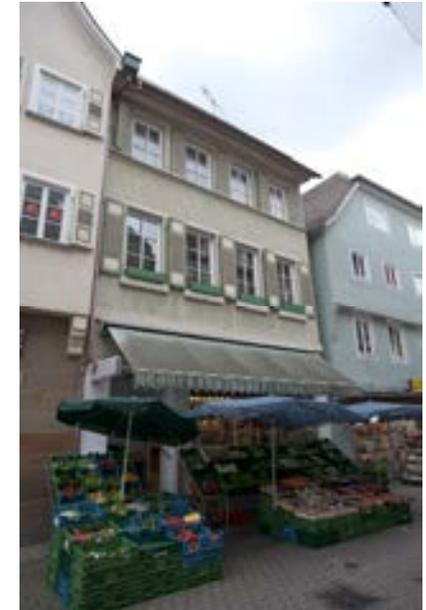
Traufständiges, dreigeschossiges Gebäude mit weit vorkragendem Satteldach, das Erdgeschoss massiv, darüber wohl Fachwerkaufsatz, Putzfassade mit regelmäßiger Fenstergliederung, das 1. OG als Hauptgeschoss gestaltet mit größeren Fensterformaten, das 2. OG durch Gurtgesims abgesetzt; älteres Gebäude im 19./20. Jh. neu gestaltet und in jüngerer Zeit leicht überformt (Fassade, Fenster, Dachdeckung).

Ansicht gegen Norden

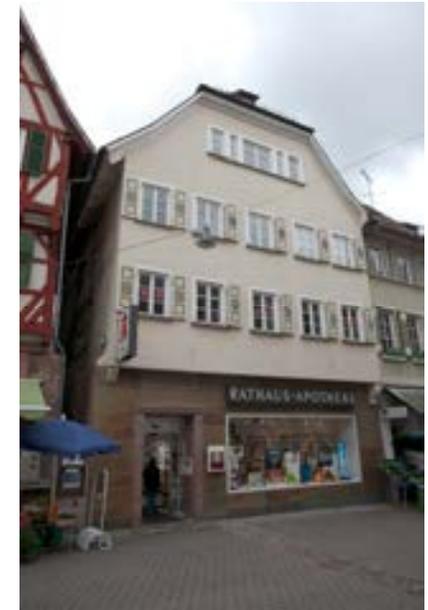
Dreigeschossiges, breit gelagertes Giebelhaus mit Halbwalmdach, das EG massiv mit spätbarockem Sandsteinportal, darüber (gegen die Hauptstraße verputzter) über Steinkonsolen vorkragender Fachwerkaufsatz mit regelmäßiger Fenstergliederung, die Fenster mit Läden, im Giebel Fensterband; um 1760 wohl über älterem Kern weitgehend neu errichtet, nach 1968 Portal aus der Mitte versetzt und Herstellung eines Schaufensters samt Anbringung einer Fassadenverkleidung, in jüngerer Zeit Fenster erneuert und Errichtung einer hölzernen Außentreppe gegen den Synagogenplatz.

Ansicht gegen das Rathaus

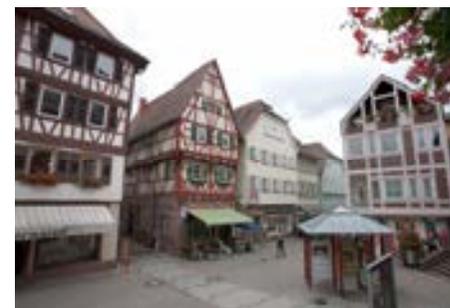
Fassadenabwicklung zur Hauptstraße

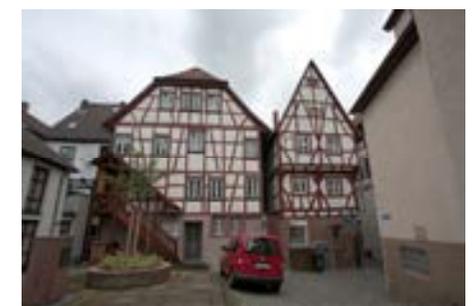
Blick auf die Rückfassade

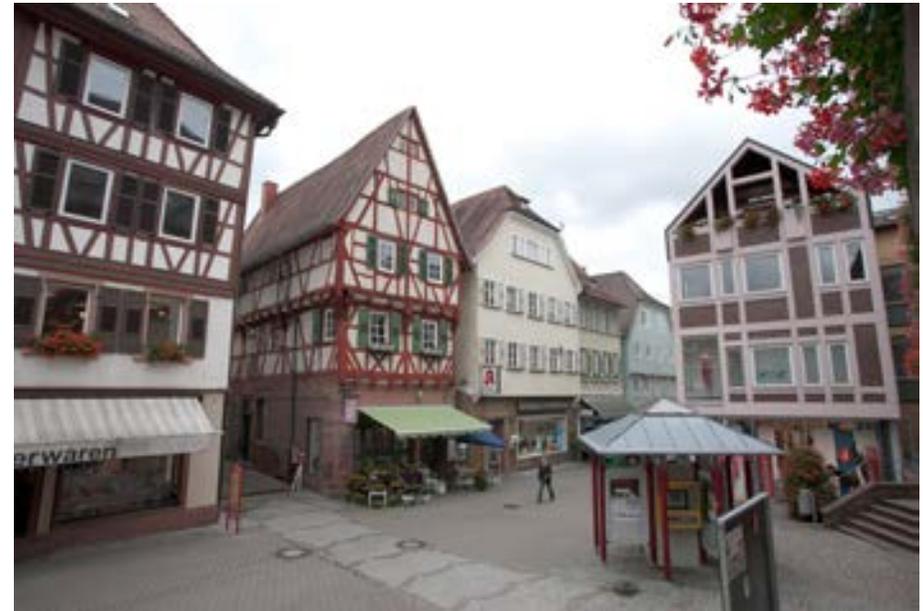
An drei Seiten freistehendes, nur zweiachsiges und dreigeschossiges Giebelhaus mit steilem Satteldach, das EG massiv aus Rotsandstein errichtet (ersetzte den urspr. Holzbau), die beiden Fachwerk-OG mit teils kräftigen Vorstößen, die Giebel zeigen die Spitzständerkonstruktion des Daches mit durchlaufendem Firstständer an; am Türpfosten des traufseitigem Hauseingangs sog. *Mesusa* erhalten (= Einkerbung für Schriftkapsel); 1424/1425 (d) errichtet, wohl im 18. Jh. EG massiv erneuert, in jüngerer Zeit modernisiert (Fenster, Dachdeckung, Ladenlokal). Das zentral gelegene Fachwerkgebäude ist von hohem exemplarischem Wert als ehemaliges Händlerhaus. Die Mesusa ist von hohem Zeugniswert für die von 1297 bis 1938 mit Unterbrechung in Mosbach bestehende jüdische Gemeinde. Unweit dieses Gebäudes lag außer der Synagoge eine Reihe weiterer Häuser jüdischer Händler (u.a. Textilgeschäft Hauptstraße 25, Neubau 1960er Jahre).

Ansicht gegen das Rathaus

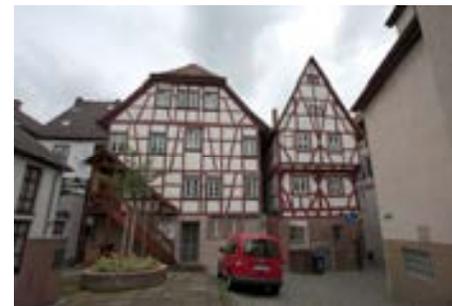
Ansicht gegen den Synagogenplatz

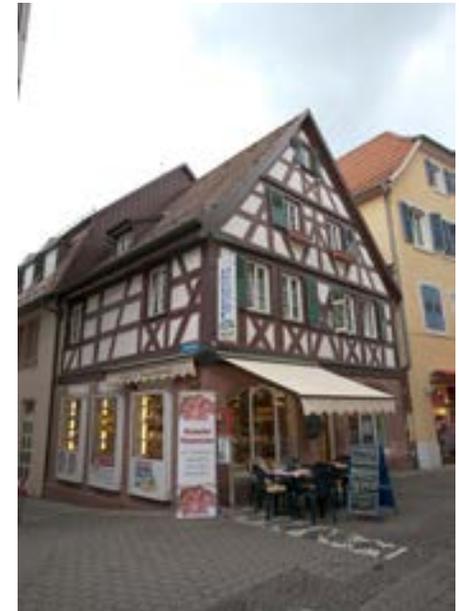
In Ecklage stehendes, zweigeschossiges Giebelhaus mit Satteldach, das EG massiv aus Rotstein, die Wohngeschosse in Fachwerk errichtet mit Diagonalstreben, Andreaskreuzen und K-Streben; errichtet wohl im 17. Jh., 1747 Umbau, um 1900 Umbau der Ladenzone (Sandstein) in Formen des Jugendstils, 1985 Abbruch des rückwärtigen Hausteils, in jüngerer Zeit in Teilen überformt (Fenster, Dachausbau mit Gauben, Dachdeckung u.a.).

Das Gebäude mit seiner ausgewogenen Fachwerkfassade und der Ladenzone in Jugendstilformen spiegelt die Baugesinnung der jeweiligen Epoche wider, womit ihm dokumentarischer Wert für die Stadtgestalt zukommt.

Eckansicht gegen Südosten

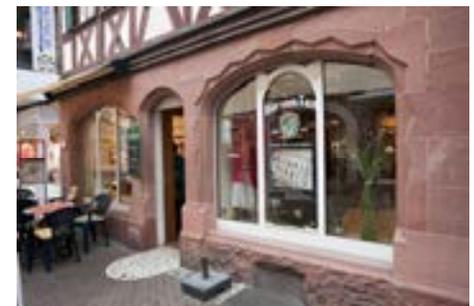
Jugendstilfassade aus Rotsandstein

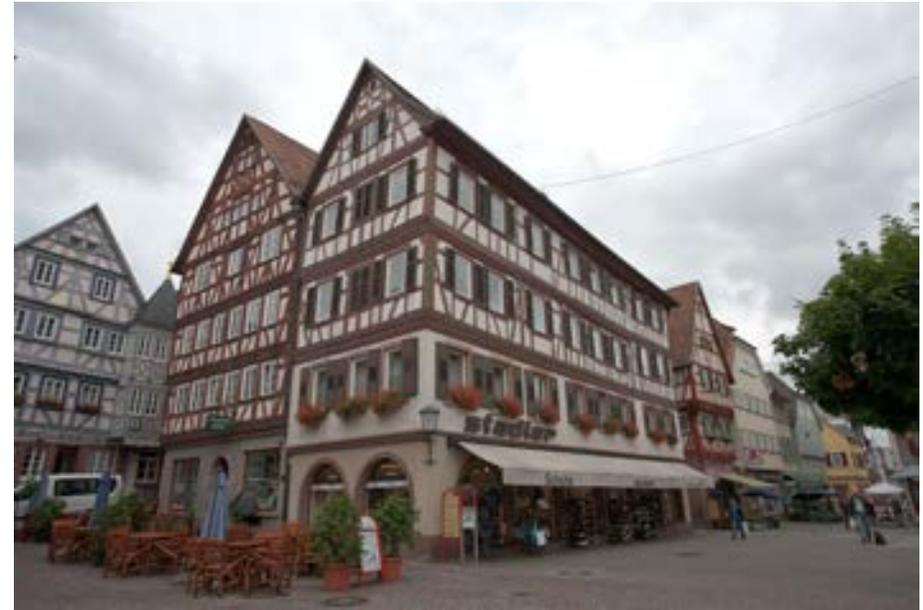
Dreiseitig freistehendes, viergeschossiges Traufenhaus mit einem angewinkelten Seitentrakt zum Synagogenplatz, das EG (Betonkonstruktion von 1969) und das 1. OG (mit Fenstergliederung des 19. Jh.) massiv, darüber Fachwerkaufbau mit reich profilierten Schwellbalken, Mann-Figuren und Eckständer; errichtet 1621 (bez.), im 19./20. Jh. in Teilen umgestaltet (Rundbogenarkaden, 1. OG) zudem Erneuerung der Fenster, neue Dachdeckung u.a.

Ansicht gegen den Marktplatz zusammen mit Schloßgasse 2

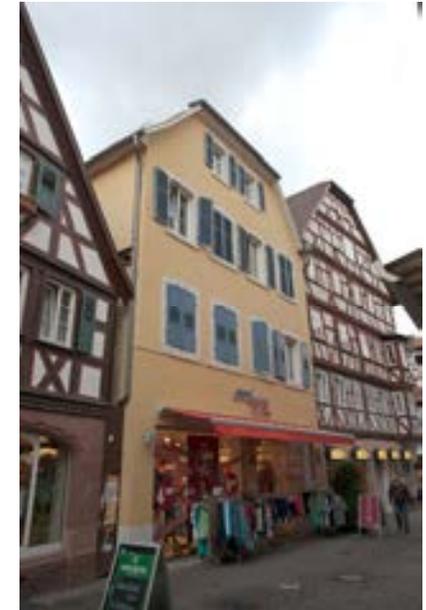
Giebelständiges, dreigeschossiges Gebäude mit Halbwalmdach, das EG massiv, darüber Fachwerkaufbau, die Putzfassade mit regelmäßig platzierten Stichbogenfenstern, die Gewände mit Schlusssteinen; wohl über altem Kern im 18. Jh. weitgehend neu errichtet, Ladenzone seit den 1940/50er Jahren aufgebrochen, in jüngster Zeit Gebäude an der Hauptstraße saniert (Fassade, Fenster, u.a.). Dreigeschossiger Seitenflügel zur Hospitalgasse bis auf das EG aus verputztem Fachwerk errichtet, die OG über spätmittelalterlicher Sandsteinkonsole auskragend, das Allianzwappen aus Sandstein stark verwittert; im Kern wohl 16./17. Jh. mit baulichen Veränderungen des 18. Jh. ff. (u.a. Schopfwalmdächer, Fassade, Öffnungen).

Ansicht gegen die Hauptstraße

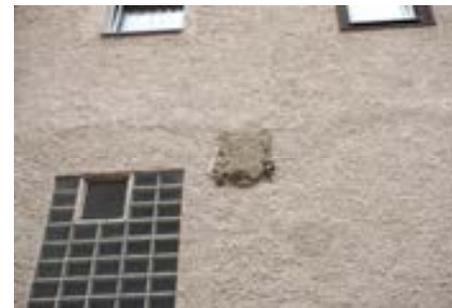
Allianzwappen am Seitenflügel

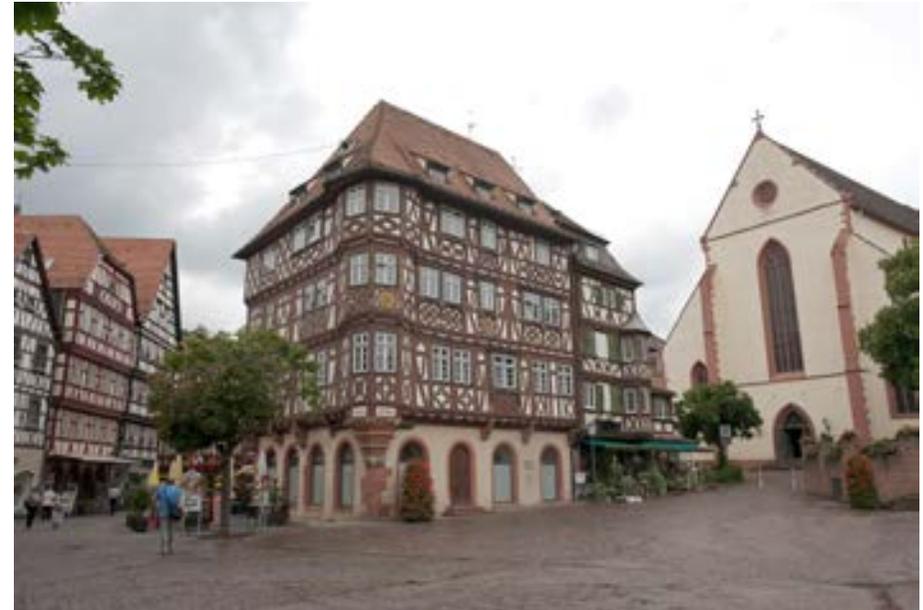
In Ecklage zum Marktplatz stehendes, viergeschossiges Gebäude mit steilem Walmdach mit Gauben, das EG massiv mit Rundbogenarkatur und profilierter Eckkonsole, darüber dreigeschossiger Eckerker, der Erker und die drei Obergeschosse mit leichten Vorstößen und variationsreichen Zierformen (Mannfigur, Rauten, genaste und gebogene Vierkreishölzer) und reichem Schnitzwerk (Rosetten, Pilaster); 1610 (bez.) für die Familie Schragmüller errichtet, um 1900 Herstellung der Arkatur, 1981/1982 Gebäuderestaurierung. Als eines der schmuckreichsten Fachwerkhäuser in Baden, mit zum Teil bauzeitlich erhaltener Innenausstattung kommt diesem Gebäude hoher exemplarischer Wert zu. Weit über die Grenzen Mosbachs hinaus bekannt, hat es damit auch eine identitätsstiftende Funktion, neben seiner städtebaulichen Funktion als Kopfbau und bauliches Bindeglied zwischen Rathaus und Stiftskirche.

Ansicht gegen den Marktplatz

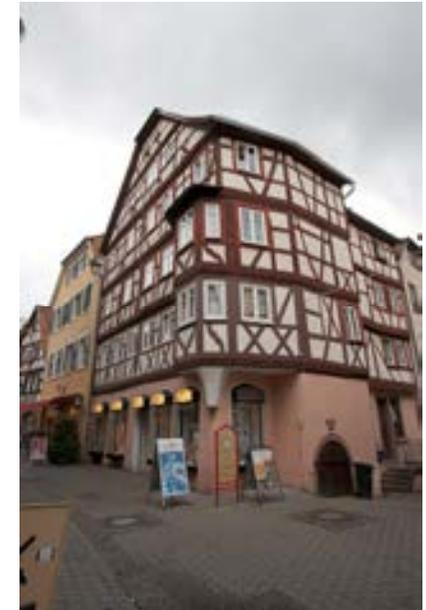
Dreigeschossiges Gebäude in Ecklage mit Krüppelwalmdach, das Erdgeschoss massiv, verputzt, darüber die OG in Fachwerk errichtet mit breitem Giebel gegen die Hauptstraße, die Wohn- und die Giebelgeschosse über profilierten Schwellen leicht vorkragend, fußzonige und kopfzonige Figuren (Mann, gebogene Brüstungshölzer mit Nasen, Andreaskreuze), zweigeschossiger Eckerker über Steinkonsole; zur Hospitalgasse Kellerhals, darüber ein Schmuckstein (bez. 1799); Anfang des 17. Jh. errichtet.

Eckansicht gg. Osten, rechts verläuft die Hospitalgasse

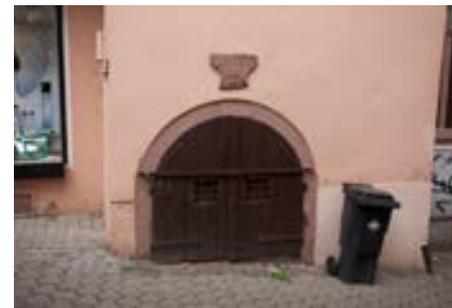
Kellerhals mit Steinfragment bez. 1799

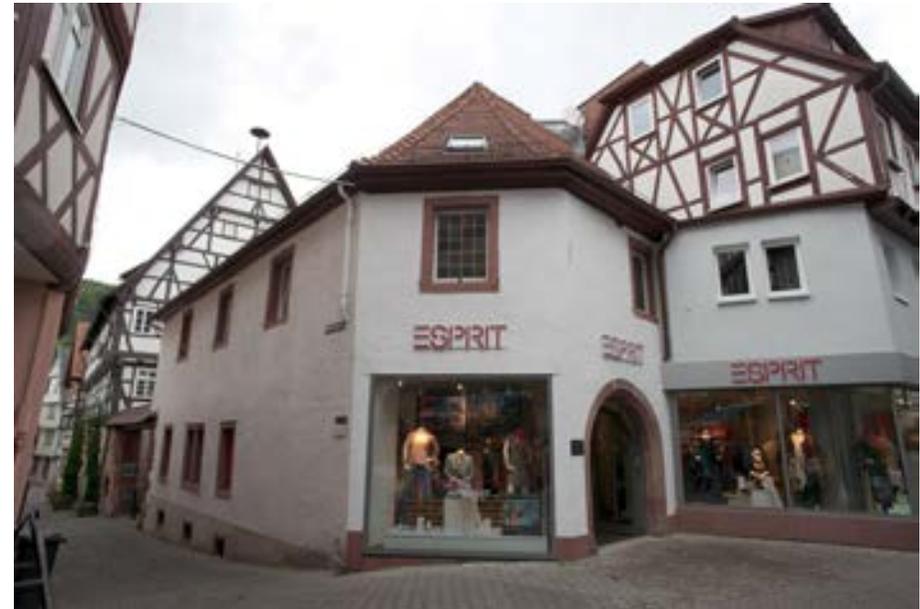
Die ehem. Kapelle mit schmalen Langhaus mit dreiseitig geschlossenem Chor und zeltdachartigem Dach über dem ehem. Chorraum; massiv errichtet, verputzt, an der westlichen Giebelseite spitzbogige Fenstergewände, die nachträglich hergestellten Fensteröffnungen mit spätbarocken Gewänden;
im Chor Wandmalereien (Passionsszenen) aus der Mitte des 15. Jh. erhalten (1960 freigelegt); errichtet in der 1. H. 15. Jh., wohl schon im späten 18. Jh. profaniert und der ehem. Chorbereich als Treppenhaus genutzt, gegen die Hauptstraße Herstellung eines Torbogens, daneben Jahreszahl 1603, Ende 19./Anfang 20. Jh. Umnutzung als Geschäftslokal dabei u.a. Herstellung eines Schaufensters und im EG bauliche Zusammenlegung mit Hauptstraße 51.
Als Bestandteil der Sachgesamtheit "Altes Hospital" ist die ehem. Kapelle ein Dokument des hochmittelalterlichen Gesundheitswesens. Mit ihren in Teilen erhaltenen Grundmauern und v.a. den Resten der Chorfresken hat die Kapelle zudem hohen Zeugniswert.

Eckansicht gegen die Hauptstraße, links im Hintergrund das ehem. Hospital

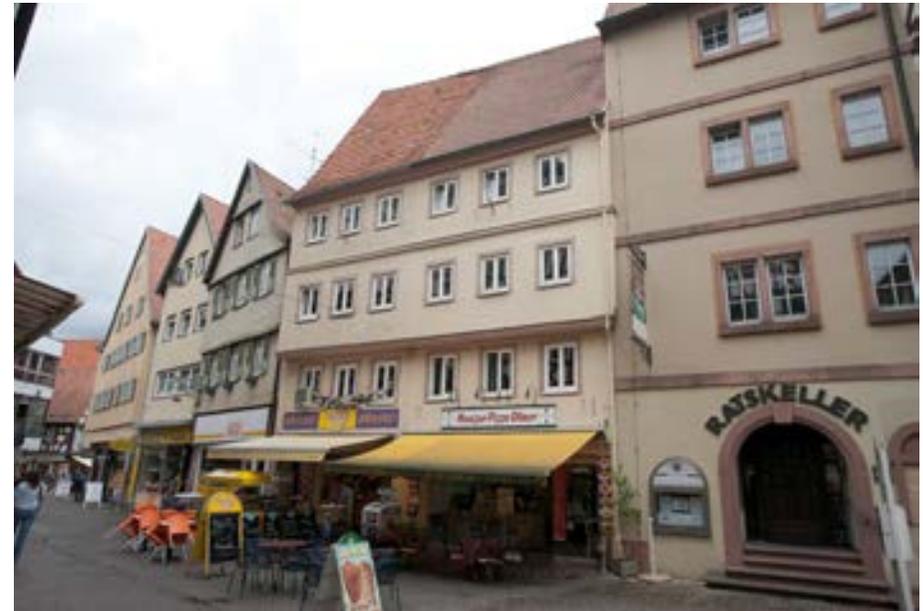
Hauptstraße 50, 52 (Flst.Nr. 0-9-10)

Traufständiges, viergeschossiges Gebäude mit Satteldach, bis auf das EG aus Fachwerk errichtet, verputzt, das 2. OG stark vorstoßend und durch ein Gurtgesims vom 3. OG getrennt, dieses wiederum von einem reich profiliertem Traufgesims abgeschlossen; im 1. Viertel des 17. Jh. errichtet, im 18. Jh. überarbeitet und im 20. Jh. das EG durch Ladeneinbau baulich verändert.

Ansicht gegen Südwesten

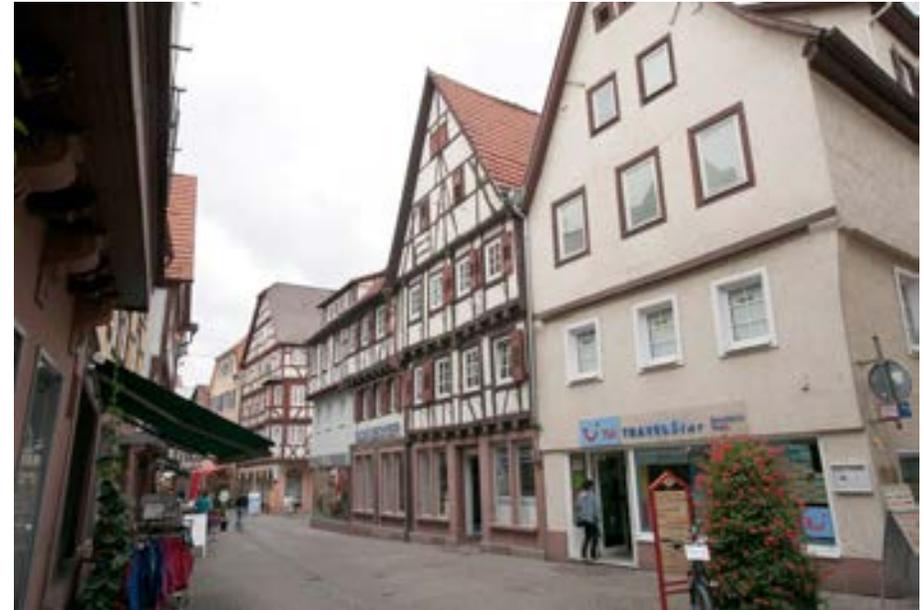
Hauptstraße 51 (Flst.Nr. 0-120)

Anwesen aus drei Häusern bestehend: an der Hauptstraße liegend das giebelständige, dreigeschossige Vorderhaus mit Satteldach, das EG massiv, darüber Fachwerkaufbau mit Verblattungen und Verzapfungen von 1509/10 (d); das zweigeschossige Hinterhaus von 1548/49 (d) in jüngerer Zeit weitgehend modernisiert; wiederum an der Hauptstraße liegend das dreigeschossige Traufenhaus mit nachträglich ausgebautem Satteldach, err. 1356/57 (d) als giebelständiges Haus, die in klassizistischen Formen gestaltete Gaststube 1992 aufgegeben; die Gebäude gg. die Hauptstraße mit Sandstein-Ladenzone in jüngerer Zeit neu gestaltet.

Ansicht gegen Südosten, ganz rechts Hauptstraße 53

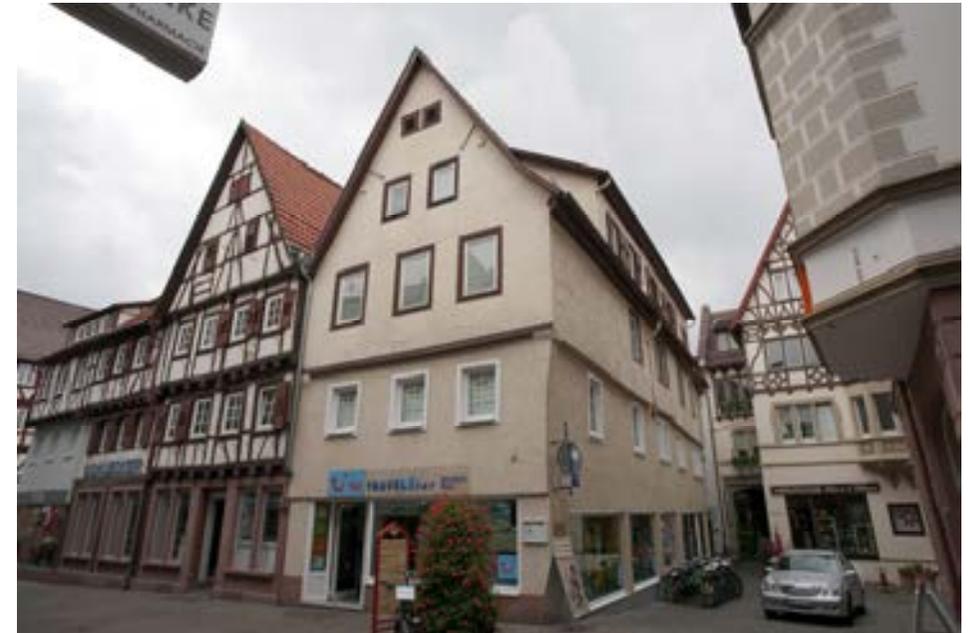
In Ecklage zur Ölgasse stehendes, dreigeschossiges Gebäude mit Satteldach mit zweifach stehendem Dachstuhl mit verblatteten Verbindungen;
das EG massiv, die OG in Fachwerk errichtet, verputzt, das 2. OG über Knaggen vorstoßend, Giebel zur Hauptstraße urspr. vorkragend und unter Beibehaltung des bauzeitlichen Gerüsts nachträglich zurückgesetzt;
der vordere Hausteil 1497 (d) errichtet, der rückwärtige 1727/28 (d), im 20. Jh. das EG durch Ladeneinbau baulich verändert, zudem Fassade, Fenster und Dach (Herstellung Gaubenband) überformt.
Das Gebäude mit zum Teil original erhaltenem Dachstuhl ist ein Dokument für den spätmittelalterlichen Fachwerkbau. Als Eckgebäude am Eingang zur Ölgasse und damit als bauliche Abrundung der an das ehem. Hospital angrenzenden Gebäudegruppe Hauptstraße 49 und 51 ist es zudem aus städtebaulichen Gründen von Bedeutung.

Eckansicht, rechts die Ölgasse

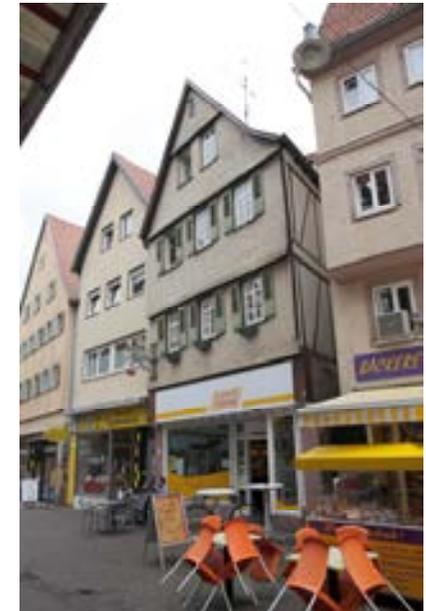
Hauptstraße 54 (Flst.Nr. 0-11)

Giebelständiges, dreigeschossiges Gebäude mit Satteldach, das EG massiv, die OG und Giebel aus Fachwerk errichtet, verputzt, mit leichten Vorstößen und durch Schindeln verkleidet, die hohen Rechteckfenster mit Klappläden, urspr. zwischen 1. und 2. OG abgestützter Aborterker an der rechten Traufseite; im späten 18. Jh. errichtet, im 19. und 20. Jh. Umbauten v.a. im EG.

Ansicht gegen Südwesten

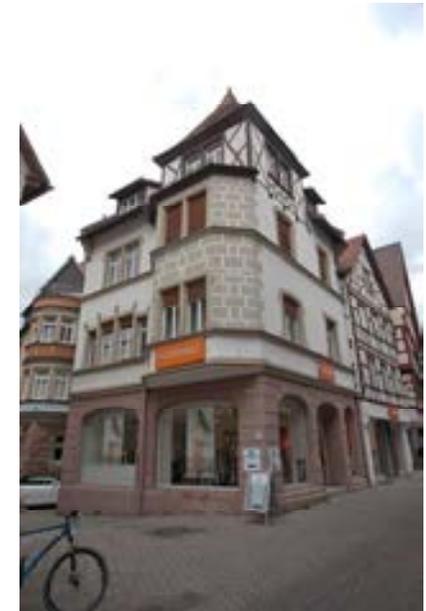
In Ecklage zur Ölgasse stehender, dreigeschossiger Massivbau mit turmartig überhöhtem Eckbau und zweigeschossigem Erker; EG und Erker mit Rustizierung (plastisch und gemalt), Eckaufsatz in Jugendstil-Fachwerk mit geschweiftem Pyramidendach; errichtet um 1900 in historistischen Formen.

Eckansicht gegen Süden

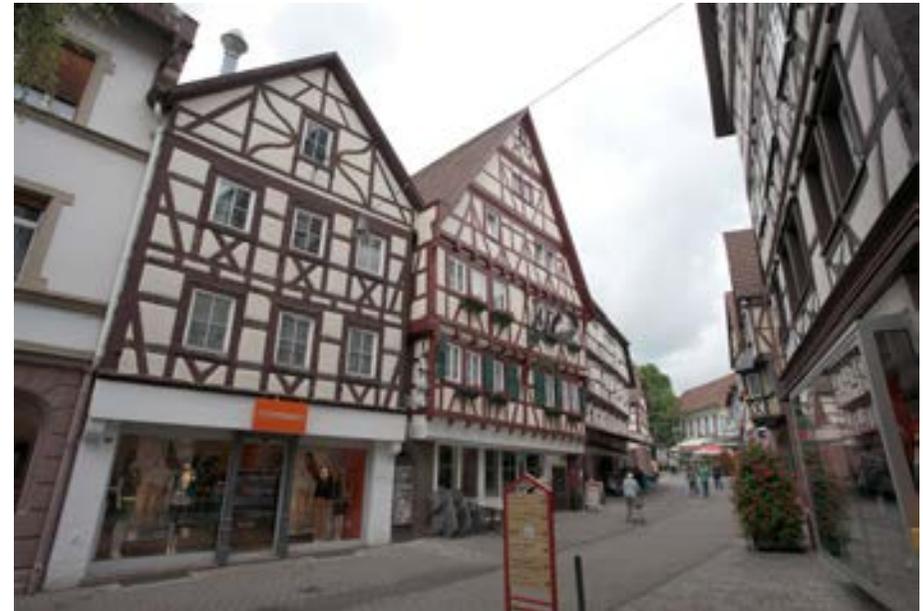
Giebelständiges, dreigeschossiges Gebäude mit Satteldach; das EG massiv, über zwei Steinkonsolen Fachwerkgeschosse ohne Vorsprünge mit symmetrisch angeordneten Figuren (Andreaskreuze, Streben), die geschwungenen Hölzer im Giebel vom Jugendstil beeinflusst;

1791 (i) errichtet, Ladenzone Ende 19. Jh. eingebaut mit gusseisernen Säulen als Eingangsportale, Giebel um 1900 verändert, in jüngerer Zeit Fenster erneuert.

Links: Hauptstraße 57

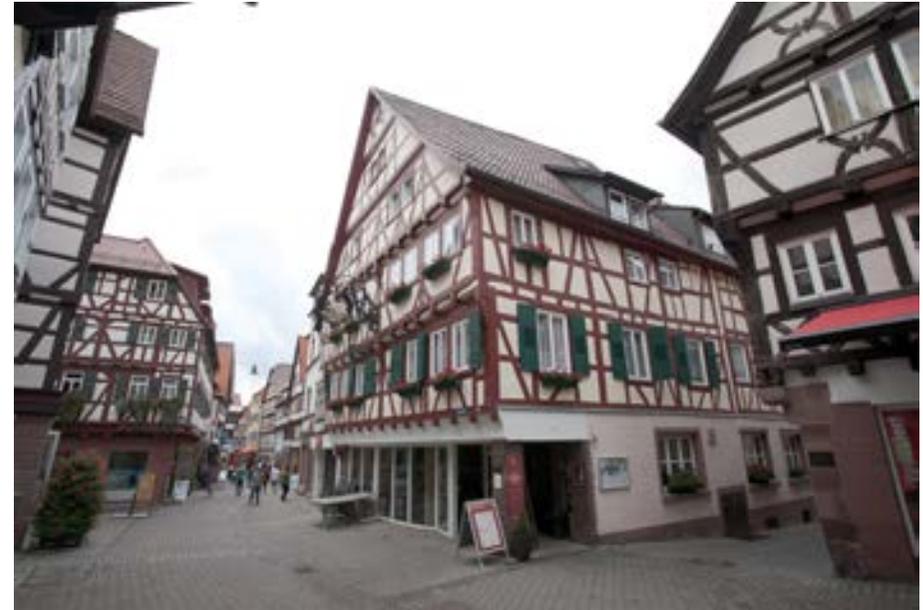
Hauptstraße 59 (Flst.Nr. 0-38/1, 0-100)

In Ecklage zur Harnischgasse stehendes, breit gelagertes und dreigeschossiges Giebelhaus mit Satteldach; massives EG, darüber kräftig vorstoßende Fachwerk-OG über Knaggen mit symmetrisch angeordneten Schwelle-Ständer-Streben; errichtet in der 1. H. 16. Jh., das Dach wohl mit baulichen Veränderungen des 17. Jh., im 20. Jh. Neugestaltung der Ladenzone, Dachausbau, Erneuerung der Fenster, Installation des Auslegers (1980er Jahre) u.a.

Ansicht gegen Osten

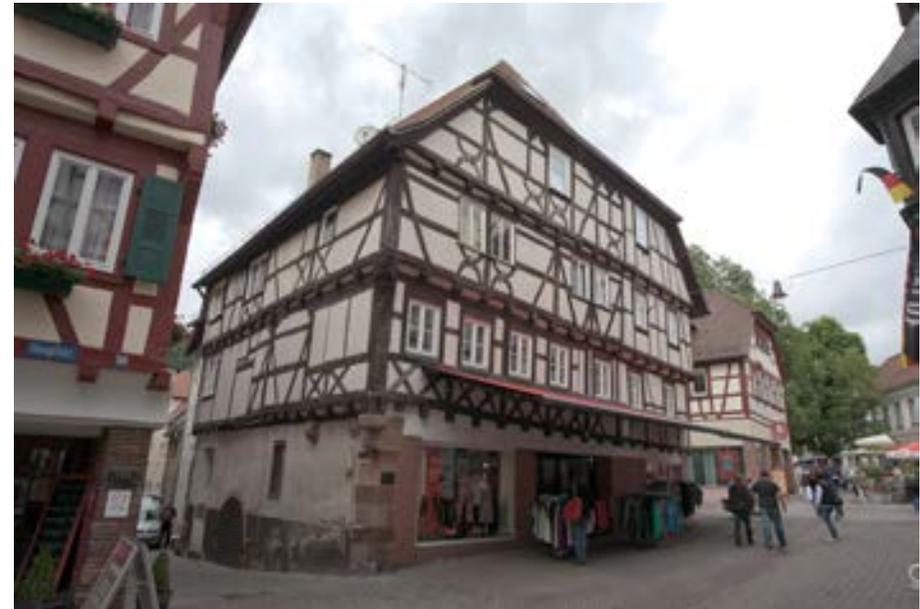
In Ecklage zur Harnischgasse stehendes, breit gelagertes und dreigeschossiges Giebelhaus mit Halbwalmdach; das Hang- und das Erdgeschoss massiv, verputzt, mit Steinkonsolen und Kellerhals gegen die Gasse, ebenfalls traufseitig angebracht ein Wappenstein mit Brezel (bez. 1545), die vorstoßenden OG mit typischen Figuren des 16. Jh. (Mann, Andreaskreuze), das 1. OG urspr. mit durchlaufendem Fensterband; am Buckelquader bez. 1529, errichtet 1545 (d) unter Einbezug älterer Bauteile, der östliche Hausteil in der 2. H. des 19. Jh. entstanden, im 20. Jh. Herstellung der Ladenzone im EG.

Ansicht gegen Süden

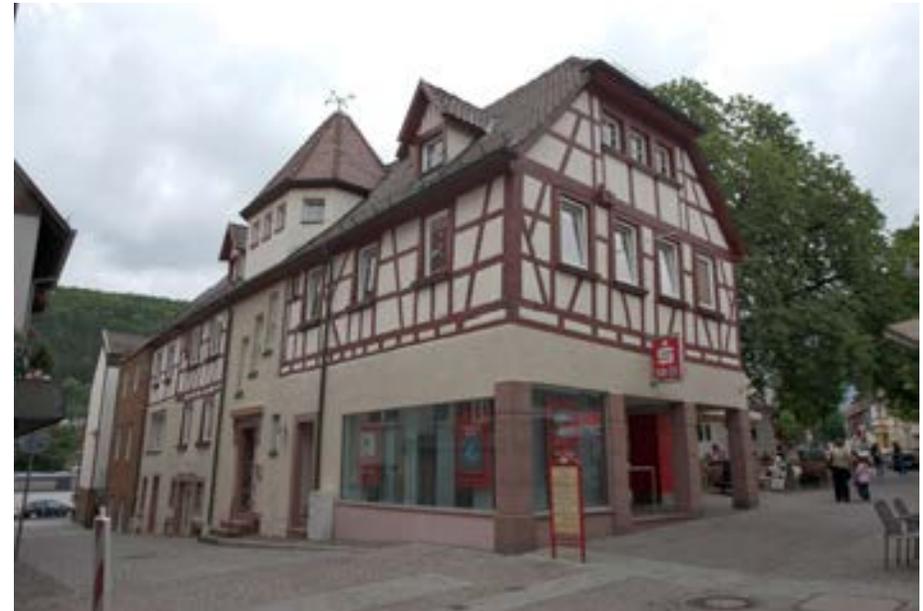
Hauptstraße 63 (Flst.Nr. 0-77)

An drei Seiten freistehendes Gebäude mit Schopfwalmdach und Zwerchhaus gegen den Ludwigsplatz und Zeldach über dem Treppenhaus, das hohe EG massiv, verputzt, darüber Fachwerkaufbau, gegen die Hauptstraße symmetrisch gestaltete Fachwerkfassade, gegen den Gartenweg reich gestalteter Zugang zum Treppenhaus, dieser Zugang mit Sandsteinportalrahmung in späten Jugendstilformen, daneben weiterer Hauseingang; Ende 19. /Anfang 20. Jh. errichtet, nachträglich das EG passagenartig umgebaut bzw. in nördliche Richtung um einen zweigeschossigen Trakt modern erweitert (nicht erhaltenswert). Das im Bereich des alten Stadtgrabens und auf Höhe des ehemaligen Tores errichtete und sowohl dem Historismus als auch der Neuen Sachlichkeit verpflichtete Gebäude ist als Hinweis auf die jüngere Stadtentwicklung sowie als wichtige Raumkante gegen den Ludwigsplatz erhaltenswert.

Ansicht gegen Süden

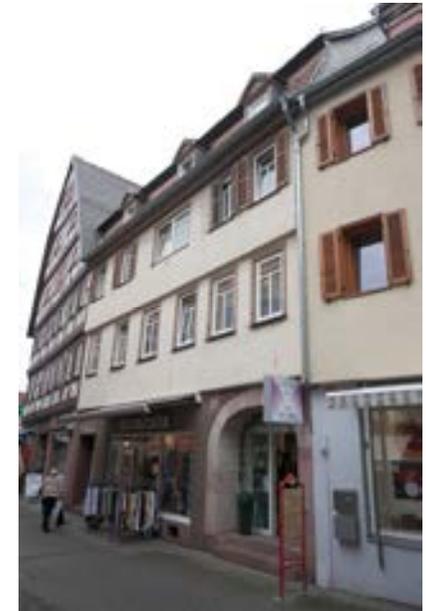
Hauptstraße 64 (Flst.Nr. 0-18)

Traufständiges, dreigeschossiges Gebäude mit Mansardgiebeldach mit kleinen spitzgiebeligen Gauben; das EG massiv, mit seitlichem Hauseingang und ehem. Tordurchfahrt, darüber verputzter Fachwerkaufbau mit leichtem Vorstoß zwischen dem 1. und 2. OG; neben dem korbbogigen Torbogen herzförmiger Wappenstein mit Inschrift, Handwerkszeichen und Baudatum; 1818 für den Handelsmann, Konditor und Bürgermeister Franz Isaac Deetken (bez.) errichtet, im 20. Jh. Ladeneinbau in das EG, dabei Durchfahrt zugesetzt.

Ansicht gegen Westen

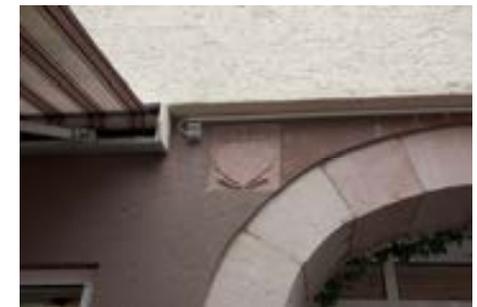
Detail, herzförmiger Wappenstein

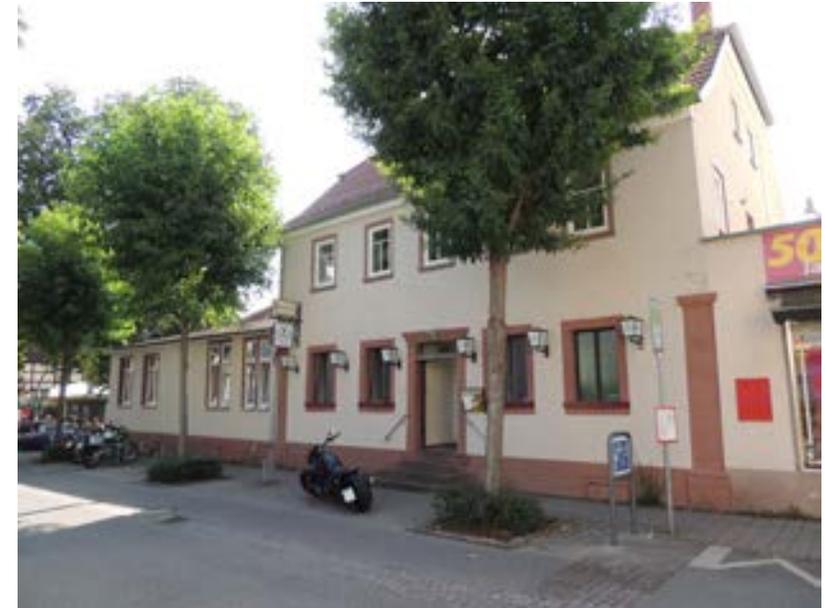
Hauptstraße 65 (Flst.Nr. 0-1075-1076)

Zweigeschossiges Traufenhaus mit Halbwalmdach; das massive EG von Eckpilastern eingefasst, mittig charakteristisches Portal des "Louis Seize" mit Zopfgirlanden, die Rechteckfenster in Sandsteingewänden, das verputzte Fachwerk-OG schlicht durch regelmäßige Fensterachsen gestaltet; ebenfalls zur Sachgesamtheit zugehörig ist die Einfriedungsmauer; laut Denkmalliste errichtet im späten 18. Jh., wohl nach 1900 Herstellung des seitlichen, eingeschossigen Anbaus, im 20. das Gebäude insgesamt leicht überformt (Fassade, Fenster, Dachdeckung).

Ansicht gegen Nordosten, im Hintergrund der Ludwigsplatz (Quelle: Stadt)

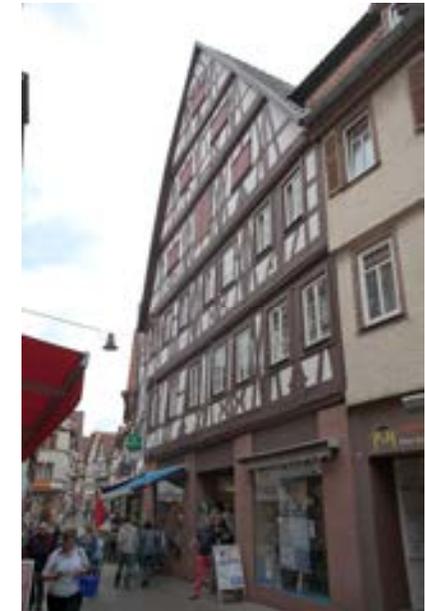
Hauptstraße 66 und 68 (Flst.Nr. 0-19-20)

Giebelständiges, dreigeschossiges und über zwei Parzellen errichtetes Giebelhaus mit Satteldach;
über dem massiven EG die Fachwerkgeschosse vorstoßend, mit Zierfiguren (wandhohe Diagonalkreuze, geschweifte Brüstungshölzer);
errichtet 1514(d), im 20. Jh. Ladeneinbau im EG, in jüngerer Zeit die Fenster in den Wohngeschossen in einer dem Bestand angepassten Weise erneuert.

Ansicht gegen Westen
