Historische Ortsanalyse Stadt Mosbach/Neckar-Odenwald-Kreis

Verfasserin: Mag. phil. Alexandra Baier, Stadtbauhistorikerin, Mitarbeiterin: Julia Merz
Arbeitsgemeinschaft **transform**, Luitpoldstraße 25, 96052 Bamberg
Bearbeitungszeitraum: Juli 2012-Februar 2013
Auftraggeber: Stadt Mosbach
Fachliche Mitwirkung: Regierungspräsidium Karlsruhe, Referat 26 – Denkmalpflege

Denkmalpflegerischer Werteplan Historische Ortsanalyse Mosbach

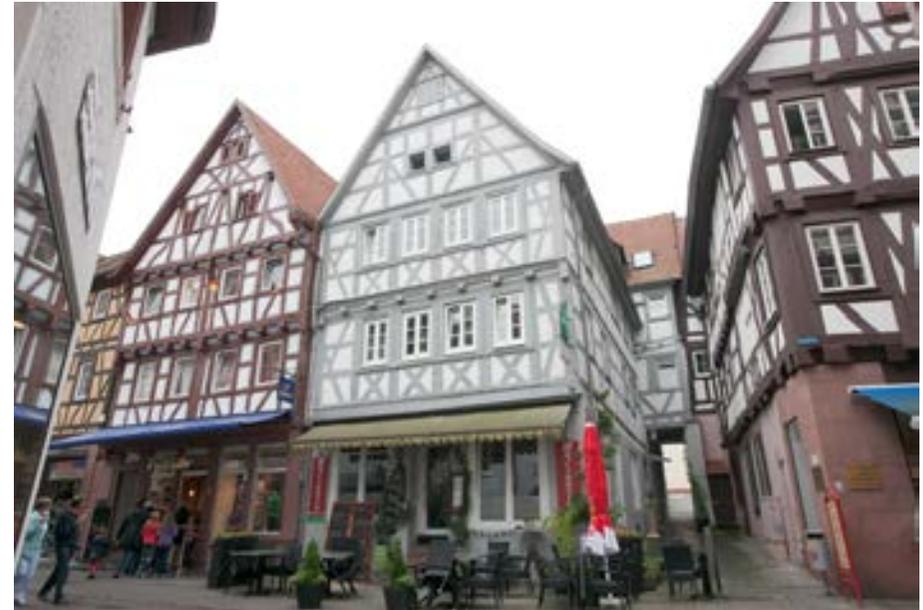
Hauptstraße 70 (Flst.Nr. 0-20-21)

Giebelständiges, dreigeschossiges Gebäude mit Satteldach; das EG massiv, darüber das 1. und 2. Fachwerk-OG mit leichten Vorstößen, profilierten Schwellen und einer streng symmetrischen Anordnung von K-Streben und Andreaskreuzen, die dicht gereihten Fenster mit vorgesetzten Rahmen;

Querhaus mit Durchgang zum Kirchplatz; das Wohnhaus samt Querhaus errichtet 1732 (i), im 20. Jh. Einbau eines Ladens bzw. eines Cafés ins EG, in jüngerer Zeit die Fenster in den Wohngeschossen in einer dem Bestand angepassten Weise erneuert.

Ansicht gegen die Hospitalgasse

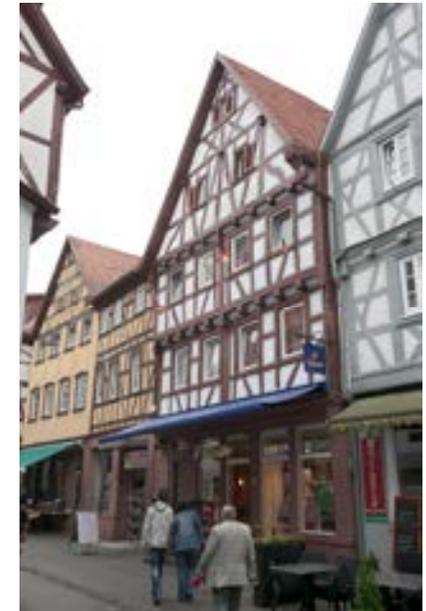
Hauptstraße 72 (Flst.Nr. 0-22)

Giebelständiges, dreigeschossiges Gebäude mit Satteldach; das EG massiv, das 1. und 2. Fachwerk-OG mit kräftigen Vorsprüngen über Balkenköpfen, geschnitzte Knaggen, im Giebel gebogene Hölzer, die Ladenfassade aus Sandstein mit Pilastergliederung und profilierter Portalrahmung; vermutlich unter Einbeziehung älterer Bauteile 1737 errichtet, im 20. Jh. die Ladenfassade wohl in Teilen überarbeitet, in jüngerer Zeit die Fenster und die Dachdeckung erneuert.

Ansicht gegen Westen

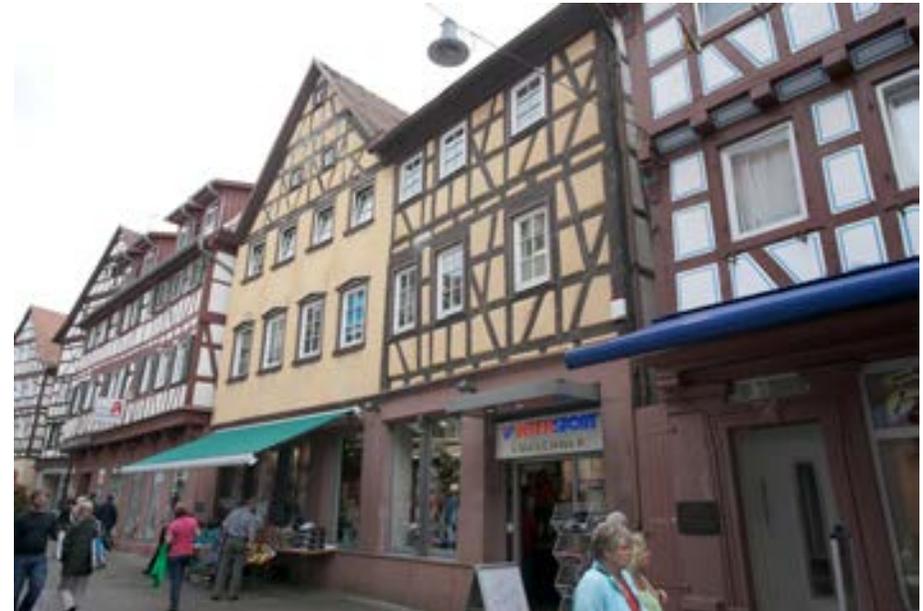
Hauptstraße 74 (Flst.Nr. 0-23)

Trauf- und giebelständiges, dreigeschossiges Gebäude mit Satteldächern;
das EG massiv, mit Sandsteinplattenverkleidung, die OG in Fachwerk errichtet, das giebelständige Gebäude bis auf den Giebel verputzt, mit regelmäßig angeordneten Fensterachsen, die hochformatigen Fenster im 1. OG mit Dreiecksgiebelverdachungen;
das traufständige Gebäude mit konstruktiver Fachwerkfassade und ebenfalls hohen Fensterformaten im 1. OG;
errichtet im 18. Jh., im 20. Jh. v.a. im EG mehrfach verändert, zudem Austausch der Fenster.

Ansicht gegen Westen

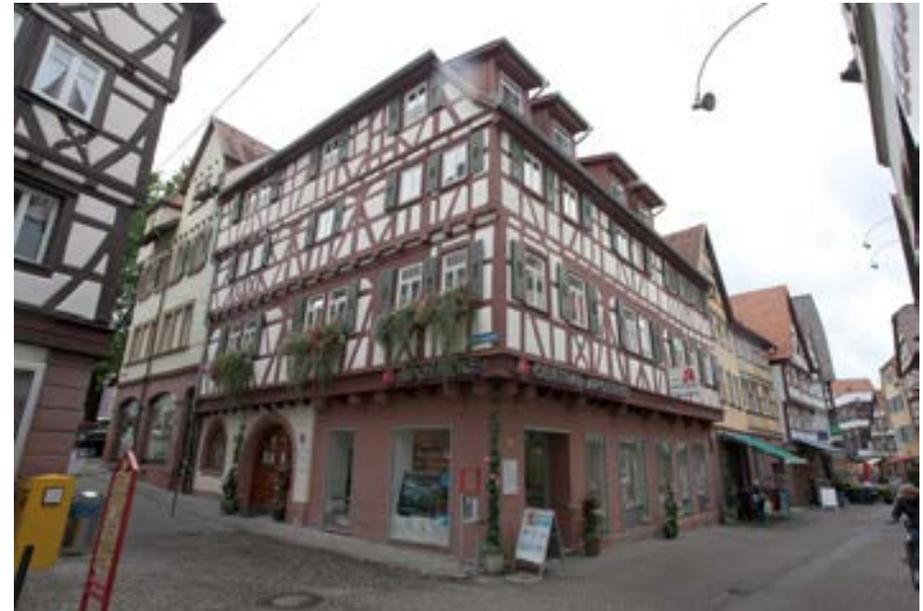
Hauptstraße 76 (Flst.Nr. 0-24)

Großes dreigeschossiges Traufeneckhaus mit Halbwalmdach; das EG massiv mit bauzeitlicher rundbogiger Tordurchfahrt und Ladenfenster zur Schwanengasse, am Portal Hausmarke bez. 1656, die Fachwerk-OG auf großen Steinkonsolen stark vorkragend, das 2. OG über Balkenköpfen zur Schwanengasse vorkragend, zeittypische Mann-Figuren und Andreaskreuze; 1656 errichtet, wohl im 18. Jh. Herstellung des Halbwalmdaches, im 20. Jh. EG durch Ladeneinbau weitgehend verändert, nach 1976 Dachausbau mit Gauben, in jüngerer Zeit Austausch der Fenster.

Eckansicht gegen Norden

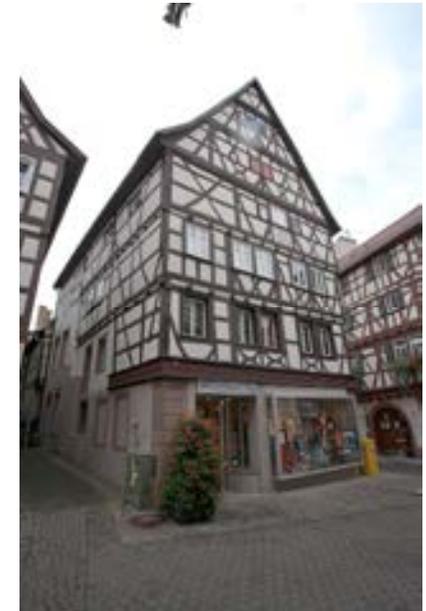
Hauptstraße 78 (Flst.Nr. 0-37)

Giebelständiges, viergeschossiges Haupthaus mit Satteldach; das EG massiv mit genuteten Eckpfosten mit Hausmarke mit Brezel (bez. 1861), das 1. und 2. Fachwerk-OG mit Zierfiguren des 16. Jh., das 3. OG urspr. reines Lagergeschoss; verzapfter großteils liegender Dachstuhl mit Verwendung älterer Hölzer von 1432/33 (d); das Gebäude in seiner heutigen Gestalt errichtet 1592/1593 (d), das EG und die Fenster erneuert.

Hauptgebäude an der Hauptstraße, Ansicht gegen Nordwesten

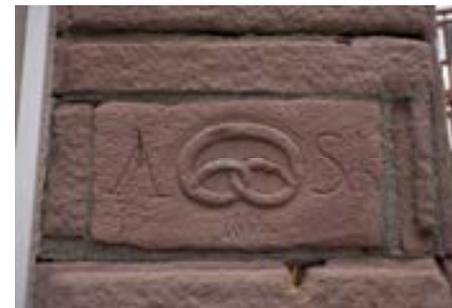
Hausmarke am Eckpfosten des Haupthauses

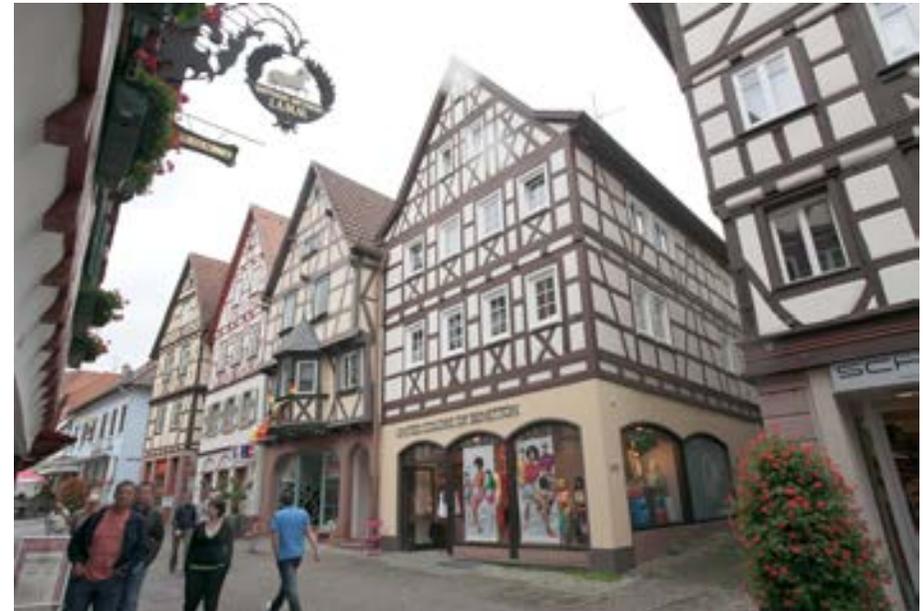
Hauptstraße 80 (Flst.Nr. 0-40)

An zwei Seiten freistehendes, giebelständiges und dreigeschossiges Gebäude mit Satteldach; das EG massiv, die nicht vorkragenden Fachwerk-OG und der Giebel von einer dichten, symmetrischen Anwendung von Andreaskreuzen geprägt, Fassade gegen die Hauptstraße regelmäßig durchfenstert; errichtet um 1800, das EG in jüngerer Zeit massiv erneuert mit segmentbogigen Öffnungen, zudem Austausch der Fenster.

Das mit seiner südlichen Traufseite einst unmittelbar am Kandelbach liegende Gebäude ist als Bestandteil der im 18./19. Jh. errichteten, giebelständigen Gruppe von Fachwerkbauten und damit auch als Hinweis auf die jüngere Stadtentwicklung von dokumentarischem Wert.

Ansicht gegen Westen mit Hauptstraße 82, 84, 86 (von rechts)

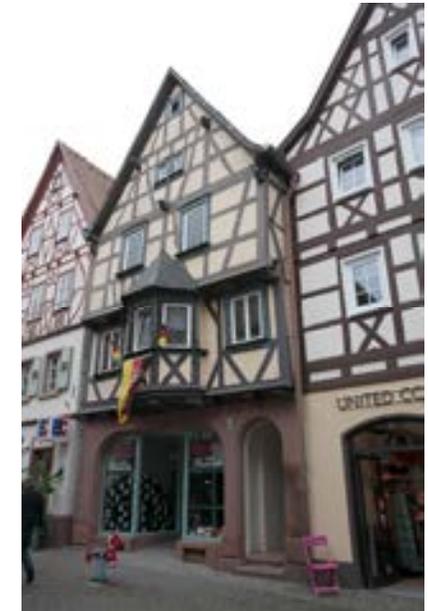
Hauptstraße 82 (Flst.Nr. 0-41)

Giebelständiges, dreigeschossiges Gebäude mit Satteldach; das EG massiv mit Sandsteinverkleidung in Jugendstilformen, darüber kräftig vorkragende OG aus Fachwerk mit einfachen Figuren, mittig ein polygonaler Erker mit gedrechselten Eckpfeilern, vermutlich im späten 19. Jh. ergänzt; errichtet im 18. Jh., das EG um 1900 neu gestaltet, in jüngerer Zeit u.a. Austausch der Fenster.

Das Gebäude ist als Bestandteil der im 18./19. Jh. errichteten, giebelständigen Gruppe von Fachwerkbauten und damit auch als Hinweis auf die jüngere Stadtentwicklung von dokumentarischem Wert. Mit seiner Jugendstil-Ladenfassade ist es darüber hinaus von exemplarischem Wert für die ab 1900 zunehmende Funktion der Hauptstraße als reine Einkaufsstraße.

Ansicht gegen Westen

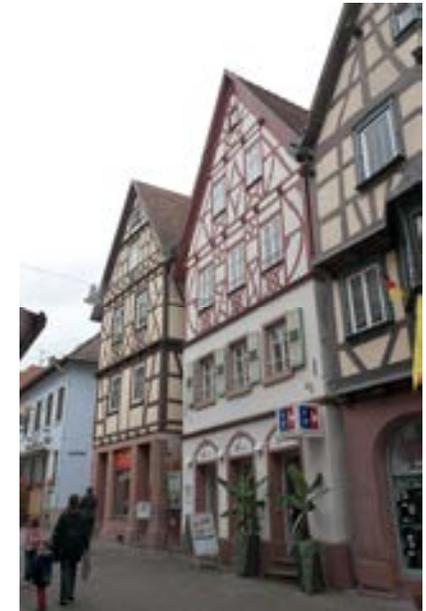
Hauptstraße 84 (Flst.Nr. 0-42)

Giebelständiges, dreigeschossiges Gebäude mit Satteldach; das EG und das 1. OG massiv errichtet und verputzt, Öffnungen im EG mit Sandsteinrahmungen, die Fenster darüber mit Klappläden, im 2. OG und am Giebel vorgeblendete Zierfachwerkfront in Jugendstilformen; errichtet im 19. Jh. bzw. um 1900, das Erdgeschoss durch Einbau einer Bankfiliale modern (wenn auch in angepasster Form) überformt.

Als Bestandteil der geschlossenen giebelständigen Gebäudereihe der Hauptstraße ist dieses im Detail der Zeit um 19. Jh. verpflichtete Gebäude ein Dokument der jüngeren Stadtentwicklung.

Bildmitte Nr. 84 (mit Bankfiliale)

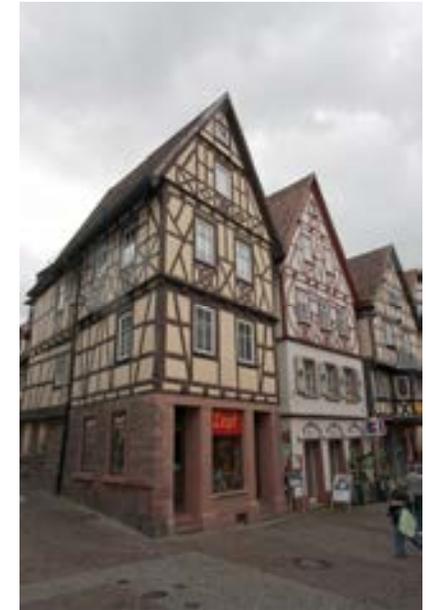
In Ecklage stehendes, dreigeschossiges Giebelhaus mit Satteldach; das EG massiv in Bruchstein errichtet mit glatten, blockhaften Fenstergewänden, die aufgehenden Fachwerk-OG im älteren 1. OG mit konstruktivem Fachwerk, das 2. OG und der Giebel (nach 1908) mit Zierfachwerk im Sinne des Jugendstil gestaltet; im 2. OG rückwärtiger, dreiachsiger Erker; Gebäude unter Einbeziehung eines Turmes im 18./19. Jh. errichtet und nach 1908 um ein Geschoss aufgestockt, in jüngerer Zeit die Fenster erneuert u.a.

Eckansicht gegen Nordwesten, links verläuft die Carl-Theodor-Straße

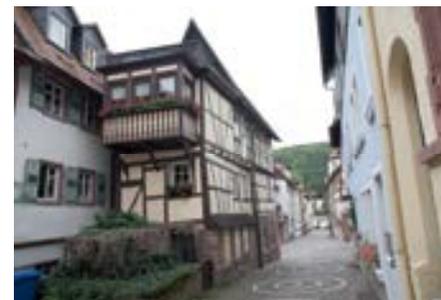
Das Eckgebäude bildet den nördlichen Abschluss der im 18./19. Jh. errichteten, giebelständigen Gruppe von Fachwerkbauten (Hauptstraße 80-86, gerade). Als Hinweis auf die mit Einlegung der Stadtbefestigung einhergegangene, jüngere Stadtentwicklung aber auch als Beispiel für die insgesamt noch sehr angepasste Bauauffassung des ausgehenden des frühen 20. Jh. hat das Gebäude dokumentarischen Wert.

Ansicht gg. die Carl-Theodor-Straße

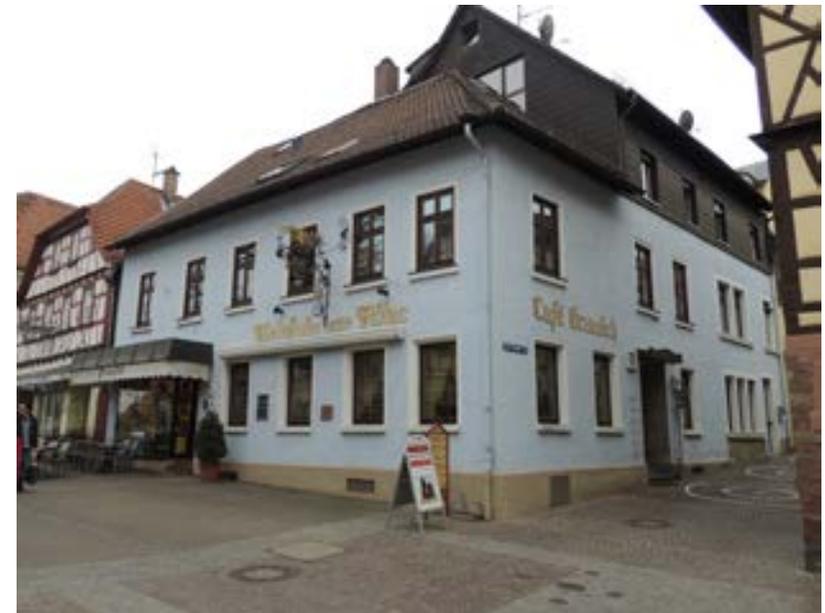
Hauptstraße 88 (Flst.Nr. 0-70)

Zweigeschossiges Traufenhaus mit Walmdach, das EG massiv, das OG wohl in Fachwerk errichtet, Putzfassade mit regelmäßig angeordneten Fensterachsen; wohl frühes 19. Jh., im 20. Jh. Fassade vereinfacht, die Hauseingänge verlegt, Herstellung eines neuen Ladenlokals sowie Teilaufstockung des rückwärtigen Gebäudeteils.

Das in Ecklage zur Carl-Theodor-Straße liegende und im Detail veränderte Gebäude ist als Hinweis auf die mit Einlegung der Stadtbefestigung einhergegangene jüngere Stadtentwicklung sowie als wichtige Raumkante gegen den Ludwigsplatz v.a. aus städtebaulichen Gründen erhaltenswert.

Ansicht gegen Südwesten (Quelle: Stadt)

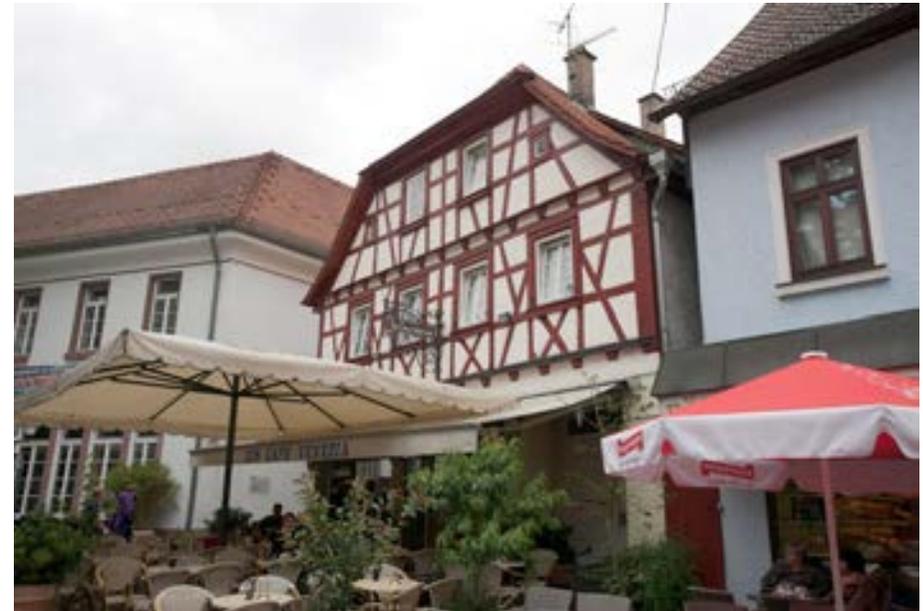
Hauptstraße 90 (Flst.Nr. 0-71)

Zweigeschossiges, breit gelagertes Giebelhaus unter Halbwalmdach mit großem Zwerchhaus gegen Norden; das EG massiv, darüber Fachwerkaufbau mit Vorstößen und symmetrisch angeordneten Fachwerkfiguren (K-Streben, Andreaskreuze); errichtet wohl in der 2. Hälfte des 19. Jh., 1970 Herstellung der breiten EG-Öffnungen, in jüngerer Zeit die Fenster in einer dem Bestand angepassten Weise erneuert.

Als wichtige Raumkante gegen den Ludwigsplatz und als Hinweis auf die mit Einlegung der Stadtbefestigung einhergegangene jüngere Stadtentwicklung ist dieses schlichte, aber insgesamt qualitätvolle Fachwerkhaus von dokumentarischem Wert.

Ansicht gegen Westen

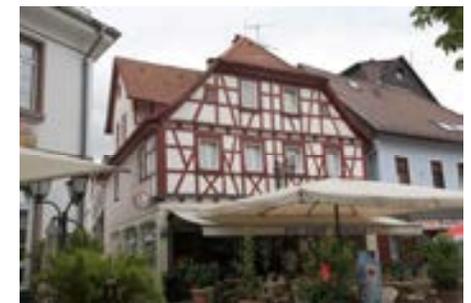
Ansicht gegen NW mit Zwerchhaus

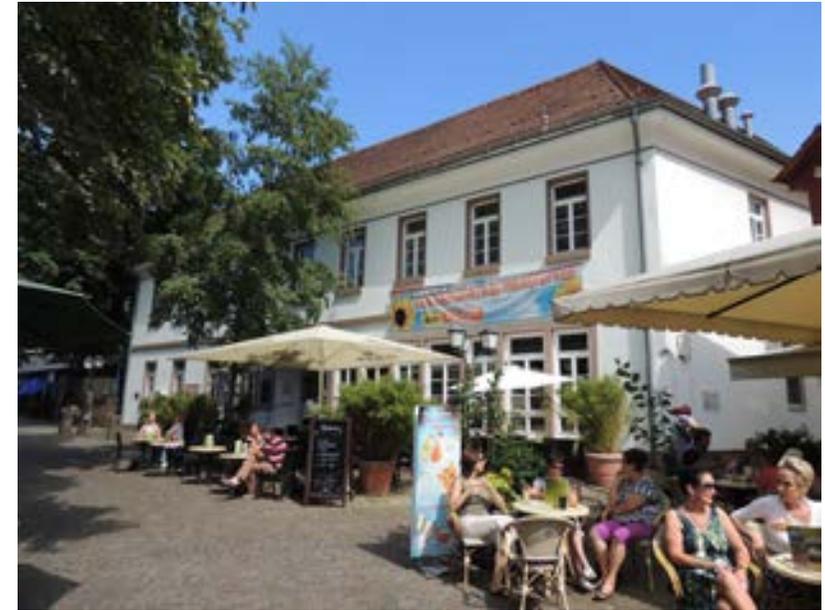
Hauptstraße 92 (Flst.Nr. 0-796)

Zweigeschossiger, traufständiger Massivbau mit Walmdach; breit gelagerte Putzfassade mit ehem. genutetem Erdgeschoss und gliederndem Gurtgesims, das Walmdach weit vorkragend mit gekehltem Traufgesims; die Fassade gegen die Hauptstraße regelmäßig durch hochrechteckige Fensterformate gegliedert, die Fenster mit kräftigen Sohlbänken; errichtet um 1800, im 20. Jh. u.a. Veränderung der EG-Öffnungen und Entfernung der Läden, Vereinfachung der Fassade, Erneuerung der Fenster in einer dem Bestand angepassten Weise.

Als Hinweis auf die jüngere Stadtentwicklung im Bereich des einstigen Oberen Tores sowie als wichtige Raumkante auf Höhe Ludwigplatz ist das sehr imposante Walmdachhaus erhaltenswert.

Ansicht gegen Südwesten (Quelle: Stadt)

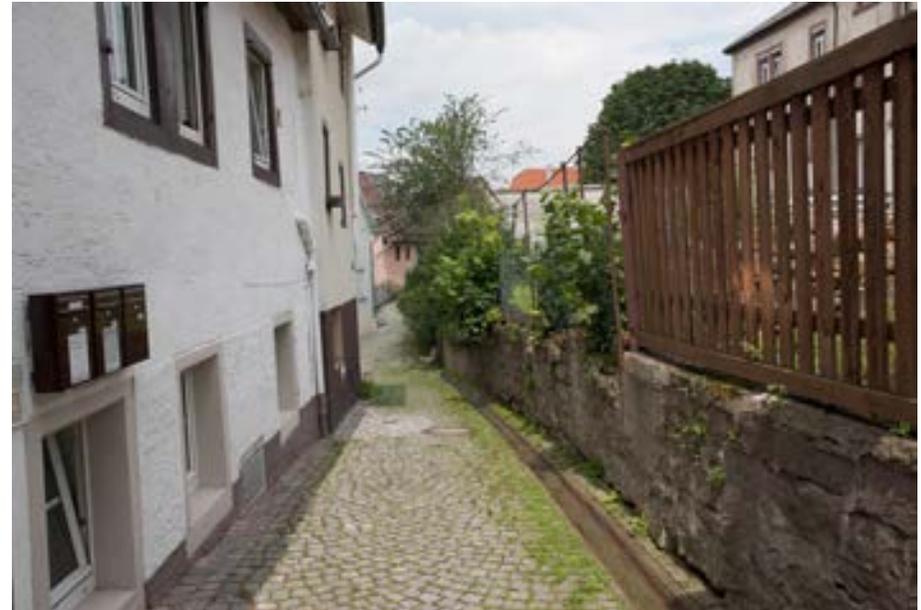
Fußweg Heissensteingasse - Stadtmauer

Im südöstlichen Altstadtbereich verlaufender alter Stadtmauerweg; südlich des alten Schlossareals (Schloßgasse 23), des Pfalzgrafentifts (Schloßgasse 15) sowie entlang des südlichen Abschnitts der Heissensteingasse ist der Fußweg noch gut überliefert, wenngleich die Stadtmauer zum Teil bis auf Brüstungshöhe abgetragen ist; entlang der Heissensteingasse verläuft (in erneuerter Form) die Rinne des Kandelbaches und jenseits der Stadtmauerlinie grenzen die im Bereich des ehem. Zwingers angelegten Hausgärten an.

Der Stadtmauerweg ist wegen seiner bis heute unveränderten Funktion und als Hinweis auf die ehemalige Stadtbefestigung von Bedeutung für die Stadtstruktur.

Blick in die Heissensteingasse, Höhe Nr. 12

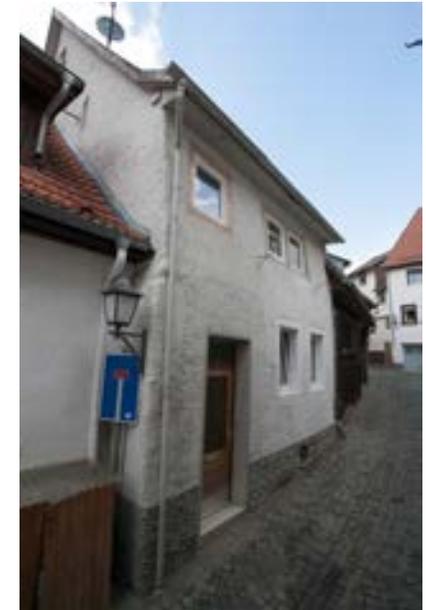
Traufständiges, zweigeschossiges Gebäude mit Satteldach; das EG massiv, darüber Fachwerk-OG, einfache Putzfassade mit alten Fensterformaten im OG, im Sockel Schiebestein am Kellerfenster; das Gebäude wohl in Teilen noch aus dem 16. Jh. stammend, jedoch nachträglich überformt (Fassade, Fenster, Eingangstüre u.a.). Das nach Südwesten anschließende eingeschossige Ökonomiegebäude massiv in rotem Bruchsandstein errichtet, mit breitem Scheunentor, quadratischem Steingewändefenster mit eisernen Gitterstäben (16. Jh.?) und breitem Traufgesims; evtl. zusammen mit dem Haupthaus errichtet und im 19./20. Jh. in Teilen verändert. Das im Kern ins 16. Jh. zurückreichende Kleinbauernhaus mit anschließendem Ökonomieteil zählt zur ältesten Bebauung der unweit der östlichen Stadtmauer verlaufenden Heissensteingasse. Die Gebäudegruppe ist damit ein Spiegel der historischen Sozialstruktur und ein Dokument der spätmittelalterlichen Stadtentwicklung Mosbachs.

Ansicht Wohngebäude, Blick in nordöstliche Richtung

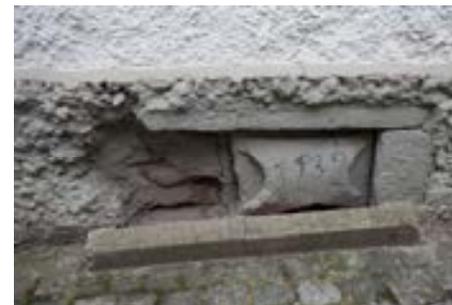
Schiebestein, bez. 1532

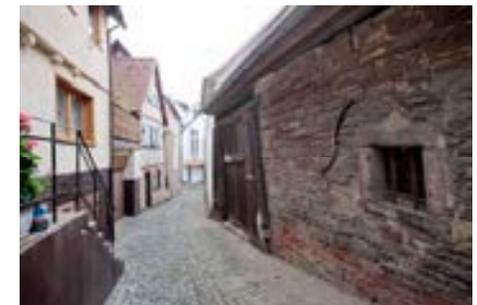
Blick auf das Ökonomiegebäude

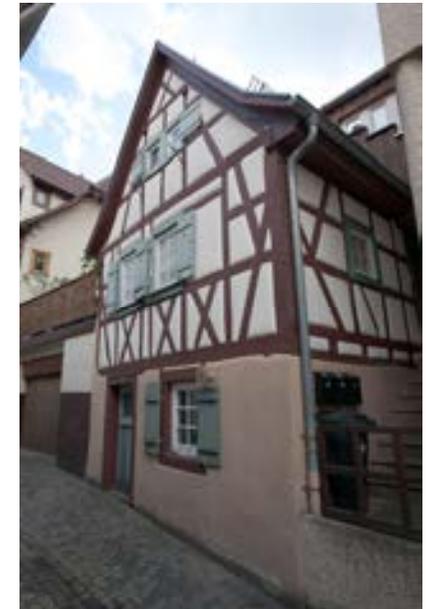
Heissensteingasse 2 (Flst.Nr. 0-302)

Giebelständiges, zweigeschossiges Gebäude mit Satteldach;
das EG massiv, verputzt, darüber Fachwerkaufbau mit einfachen
Andreaskreuzen und breitem Eckständer, Fenster mit hölzernen
Läden;
errichtet wohl Anfang des 19. Jh.

Das in typischer Randlage errichtete ehem. Kleinbauern- oder
Handwerkerhaus ist als Spiegel der historischen Sozialstruktur und
wegen seiner insgesamt gut überlieferten Baugestalt erhaltenswert.

Ansicht gegen Nordwesten

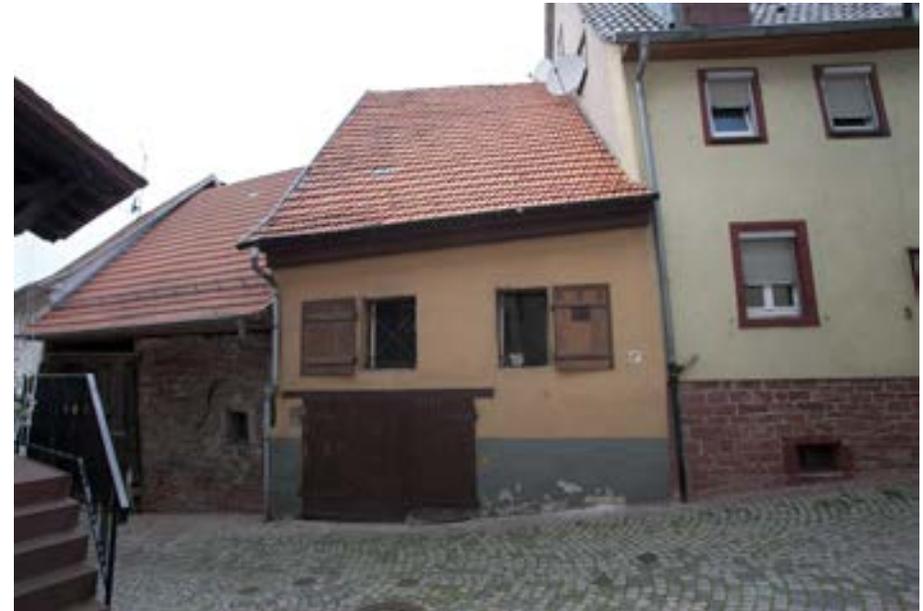
Heissensteingasse 3 (Flst.Nr. 0-295)

Taufständig erschlossenes Gebäude mit Satteldach; massiver Sockel mit Fachwerkaufsatz, Fassade verputzt, im Sockelgeschoss niedriges Holztor, darüber zwei Öffnungen mit hölzernen Läden, abschließend breites, profiliertes Traufgesims; 19./20. Jh. evtl. mit älterem Kern.

Das kleine Ökonomiegebäude ist ein erhaltenswerter Bestandteil der von Kleinbauern- und Handwerkeranwesen geprägten Heissensteingasse.

Ansicht gegen Südosten

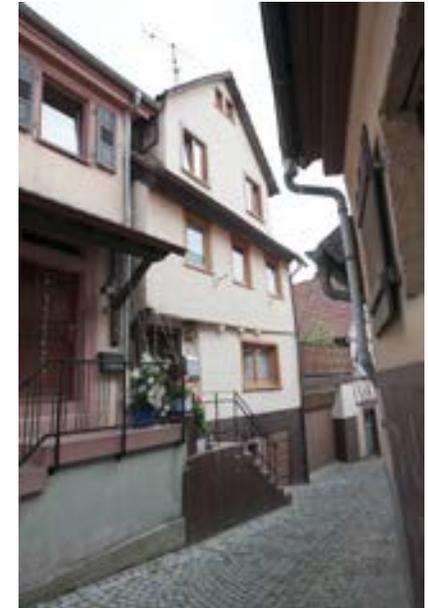
Heissensteingasse 4 (Flst.Nr. 0-302)

Traufständiges, zweigeschossiges Gebäude mit Satteldach mit breitem Zwerchhaus gegen die Gasse;
das Kellergeschoss massiv errichtet, mit Kellerzugang, darüber verputzter Fachwerkaufbau mit einstigem, leichtem Vorstoß zwischen dem 1. und 2. OG und seitlicher Knagge, abschließend breites Traufgesims,
erschlossen über einläufige Außentreppe;
im Kern wohl 17./18. Jh., im 19. Jh. Dachausbau, im 20. Jh. überformt (Fassade, Fenster, Dachdeckung u.a.).

Das in typischer Randlage unweit der Stadtmauer errichtete und im 19. Jh. nochmals ausgebaute Kleinbauernhaus dokumentiert den bis weit in das 19. Jh. hinein andauernden Baudruck innerhalb der Altstadt von Mosbach.

Ansicht gegen Norden

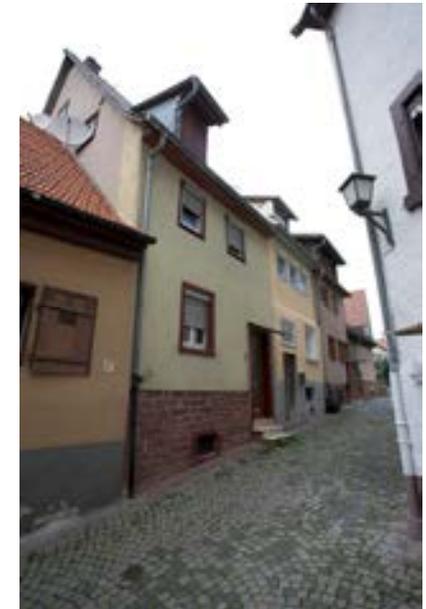
Heissensteingasse 5 (Flst.Nr. 0-294)

Traufständiges, zweigeschossiges und schmales Gebäude mit Satteldach mit Aufzugsgaube; das Hanggeschoss mit Stallbereich sowie der Sockel und Teile des ersten Wohngeschosses massiv errichtet, darüber Fachwerkaufbau; einfache Putzfassade, gegen die Heissensteingasse mit schmalen Hauseingang, im 2. Wohngeschoss kleine Fensterformate; wohl Ende des 18./Anfang des 19. Jh. errichtet und im 20. Jh. in Teilen überformt (Fassade, Fenster, Hauseingang u.a.).

Das ehemalige Kleinbauernhaus ist als Bestandteil der geschlossenen, zwischen dem 16. und 18. Jh. überbauten Gebäudereihe entlang der westlichen Heissensteingasse erhaltenswert.

Ansicht gegen Südosten

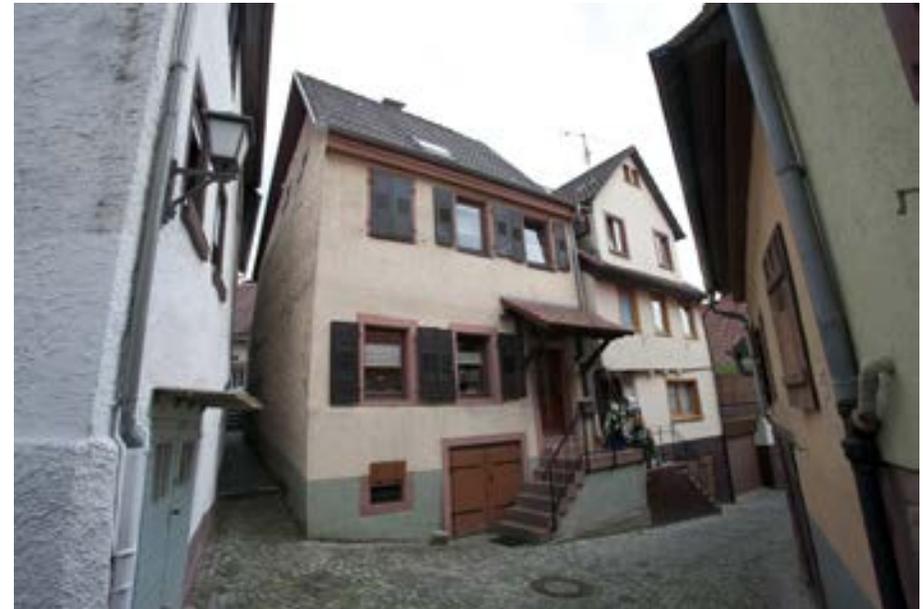
Heissensteingasse 6 (Flst.Nr. 0-303)

Taufständiges, zweigeschossiges Gebäude mit Satteldach; das Kellergeschoss und das 1. OG massiv, Kellergeschoss mit Kellerzugang und kleinem Rechteckfenster, das 2. OG in Fachwerk errichtet, die Fassade verputzt, abschließend profiliertes Traufgesims, der Wohnbereich über einläufige Außentreppe erschlossen; rückwärtig Schuppenanbau unter Schleppdach; Wohngebäude bez. 1786, im 20. Jh. leicht überformt (Fassade, Fenster, Dachdeckung u.a.).

Das in typischer Randlage unweit der Stadtmauer errichtete Kleinbauernhaus mit charakteristischem Kellergeschoss ist ein Dokument für das einfache bürgerliche Bauen im ausgehenden 18. Jh.

Ansicht gegen Norden mit Nr. 4 (rechts)

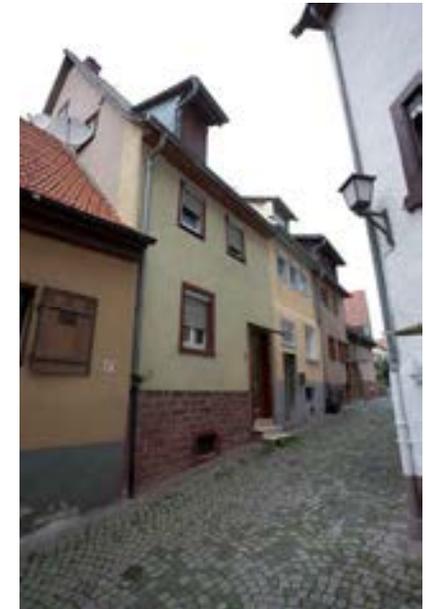
Heissensteingasse 7 (Flst.Nr. 0-293)

Traufständiges, zweigeschossiges und schmales Gebäude mit Satteldach;
gegen die tiefer liegende Badgasse das Hanggeschoss aus großen Sandsteinquadern massiv errichtet, hier Oberlichtportal mit Hausmarke, bez. 1799;
das erste Wohngeschoss ebenfalls massiv, das 2. OG in Fachwerk errichtet, verputzt und gegen die Badgasse leicht vorstoßend;
errichtet 1799, im 19./20. Jh. in Teilen überformt (Fassade, Fenster, Eingangstüre, Dachausbau mit Gaube u.a.).

Das ehemalige Kleinbauernhaus ist ein Bestandteil der geschlossenen, zwischen dem 16. und 18. Jh. überbauten Gebäudereihe entlang der westlichen Heissensteingasse. Mit seinen bis heute gut ablesbaren Funktionsbereichen und als Hinweis auf die historische Sozialstruktur dieses Viertels unweit der Stadtmauer ist das Gebäude von dokumentarischem Wert.

2.v.links (gelb)

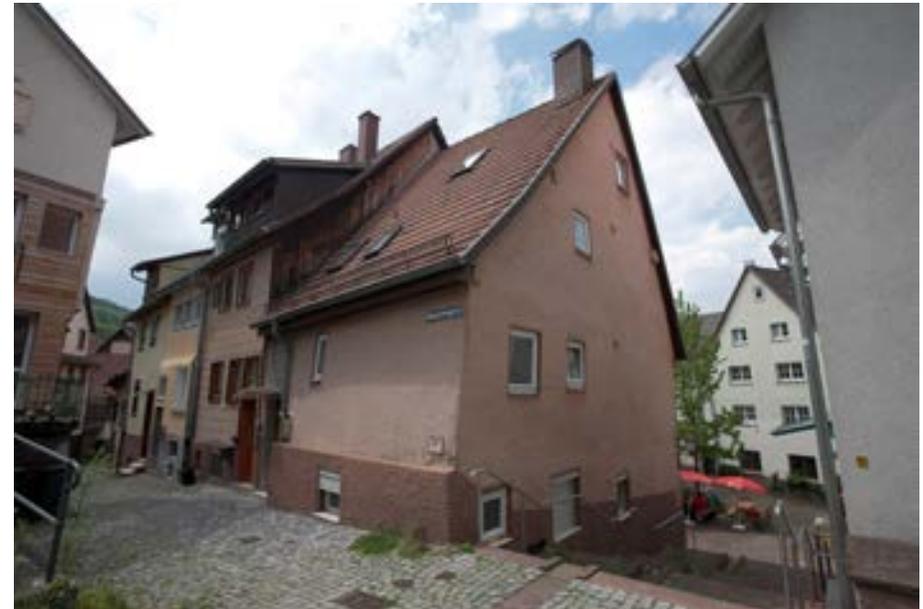
Traufständiges, zweigeschossiges und schmales Gebäude mit Satteldach mit nachträglicher Gaube; das Hanggeschoss mit Stallbereich gegen die Badgasse sowie der Sockel und Teile des ersten Wohngeschosses massiv, sonst in Fachwerk errichtet und nachträglich verkleidet, der Nordgiebel verbrettert, gegen die Heissensteingasse schmaler Hauseingang, die Fenster in beiden Geschossen mit alten Formaten; wohl im späten 18. Jh. errichtet und im 20. Jh. die Fassade überformt, zudem Dachausbau mit Gaube und Erneuerung der Fenster.

Das ehemalige Kleinbauernhaus ist ein Bestandteil der geschlossenen, zwischen dem 16. und 18. Jh. überbauten Gebäudereihe entlang der westlichen Heissensteingasse. Als Hinweis auf die historische Sozialstruktur dieses Viertels unweit der Stadtmauer ist das Gebäude von dokumentarischem Wert.

Heissensteingasse 9 (2. v. l.) mit Gaube, dahinter verläuft die Badgasse

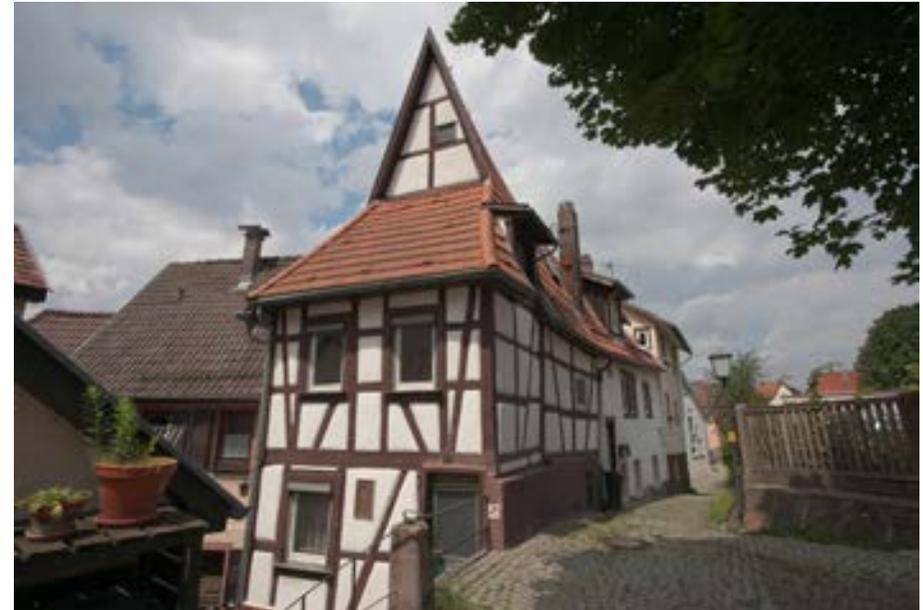
Heissensteingasse 10 (Flst.Nr. 0-307)

Kleines, in starker Hanglage stehendes Gebäude mit auffälligem Spitzgiebel und zweigeschossigem Vorbau unter Walmdach mit kleiner Gaube; der Sockel massiv errichtet, die Wohngeschosse aus konstruktivem Fachwerk, die Seitenfassade zur Heissensteingasse weitgehend fensterlos, an der zweiachsigen Stirnseite des jüngeren Vorbaus Hauseingang unterhalb des Gassenniveaus, daneben Hausmarke aus Sandstein; errichtet um 1600, der Vorbau wohl 18./frühes 19. Jh., im 20. Jh. Fenster, Haustüre sowie das Fachwerk erneuert (stark vereinfacht). Als Kopfbau am südlichen Eingang der Heissensteingasse und damit unmittelbar am platzartig aufgeweiteten Kreuzungsbereich mit der Heugasse kommt dem Gebäude besondere städtebauliche Qualität zu. Das unmittelbar am alten Stadtmauerweg liegende Kleinwohnhaus ist wegen seines hohen Baualters zudem ein Dokument der historischen Sozialstruktur und baulicher Ausdruck des Baudrucks der Zeit um 1600.

Ansicht gegen Süden, rechts verläuft die Heissensteingasse

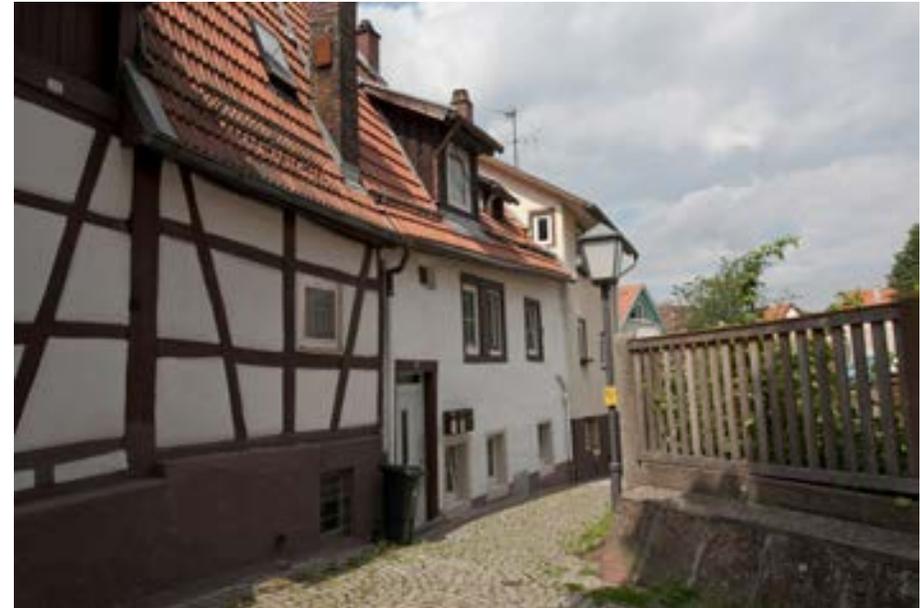
In Hanglage stehendes Traufenhaus mit Satteldach, gegen den östlichen Abschnitt der Heissensteingasse (in Richtung der ehem. Stadtmauer) eingeschossig, gegen den westlichen Abschnitt dreigeschossig;
das Hang- und das Sockelgeschoss massiv, darüber Fachwerkaufbau, einfache Putzfassade mit unterschiedlichen Fensterformaten und Gewänden (teils 19. Jh.);
wohl im 18. Jh. errichtet und im 19. und 20. Jh. in Teilen überformt (Fassade, Öffnungen, Dachausbau mit Gauben).

Ansicht gegen den östlichen Abschnitt der Heissensteingasse

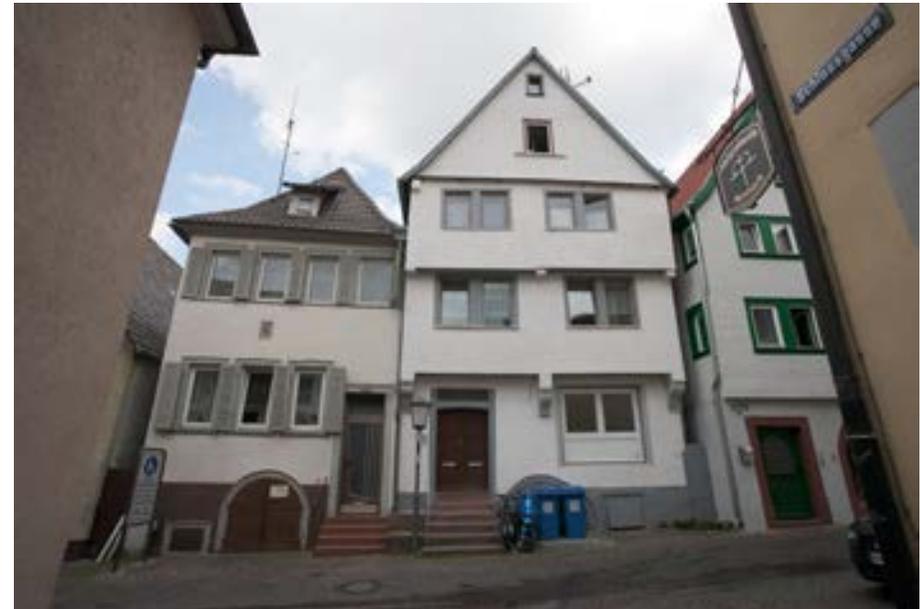
Heugasse 1 (Flst.Nr. 0-285)

Giebelständiges, dreigeschossiges Gebäude mit Satteldach; das Sockelgeschoss mit Kellerhals sowie das erste Geschoss massiv, mit klassizistischer Haustüre mit Oberlicht; darüber jeweils über (Stein-)Konsolen vorstoßend der verputzte Fachwerkaufbau mit symmetrisch angeordneten, gekoppelten Fensteröffnungen; 1584 (i) errichtet und 1862 (i) umgebaut, in jüngerer Zeit Fenster ausgetauscht bzw. die Öffnung im EG verändert.

Das im Detail veränderte, insgesamt aber noch die Struktur des späten 16. Jh. aufweisende Gebäude hat dokumentarischen Wert für das gehobene Bürgerliche Bauen in zentraler Altstadtlage bzw. am östlichen Eingang zum ehemaligen Schloßbezirk.

Ansicht gegen Südwesten, gegen die Schlossgasse

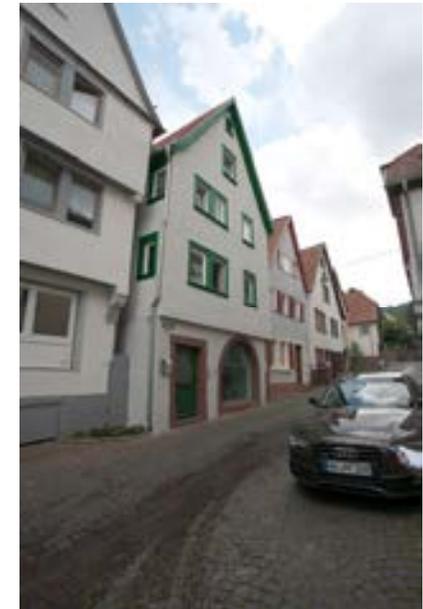
Heugasse 3 (Flst.Nr. 0-286)

Giebelständiges, dreigeschossiges Gebäude mit Satteldach; das EG massiv, darüber die Fachwerk-OG einmal vorkragend, die Fenstergruppierung verweist auf eine Stube-Kammer-Teilung; einfache Putzfassade, im EG Rundbogengewände und Türgewände aus Sandstein; wohl bestehendes Gebäude 1767 (bez.) in Teilen neu errichtet, im 19./20. Jh. umgebaut.

Ansicht gegen Nordwesten mit Heugasse 5 und 7

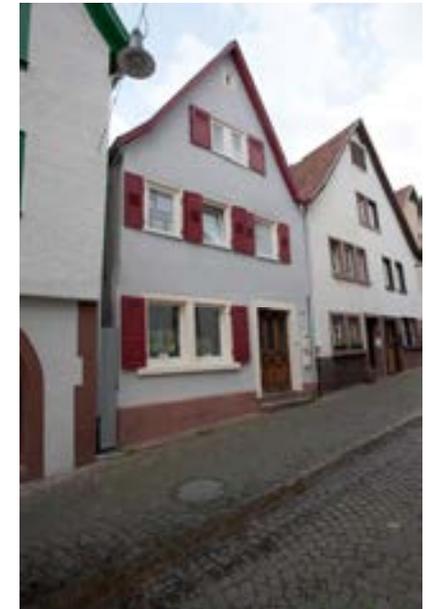
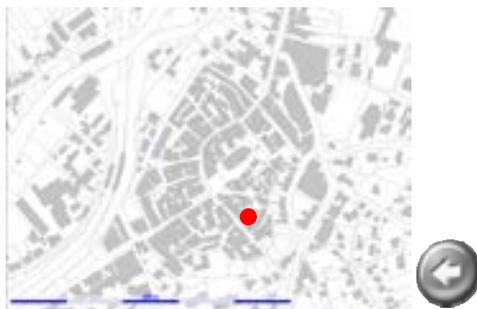
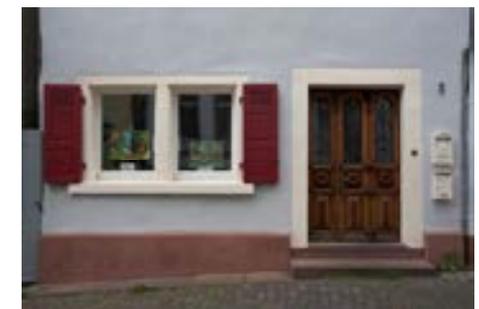
Heugasse 5 (Flst.Nr. 0-287)

Giebelständiges, zweigeschossiges Gebäude mit Satteldach, das EG massiv, das OG in Fachwerk errichtet; einfache Putzfassade mit breitem Hauseingang mit historistischer Eingangstüre und bandartig angeordneten, annähernd quadratischen Fensteröffnungen; wohl 18./19. Jh., nachträglich die Nordfassade verkleidet und Austausch der Fenster.

Ansicht gegen Südwesten, rechts Nr. 7-9

Detail, EG-Zone

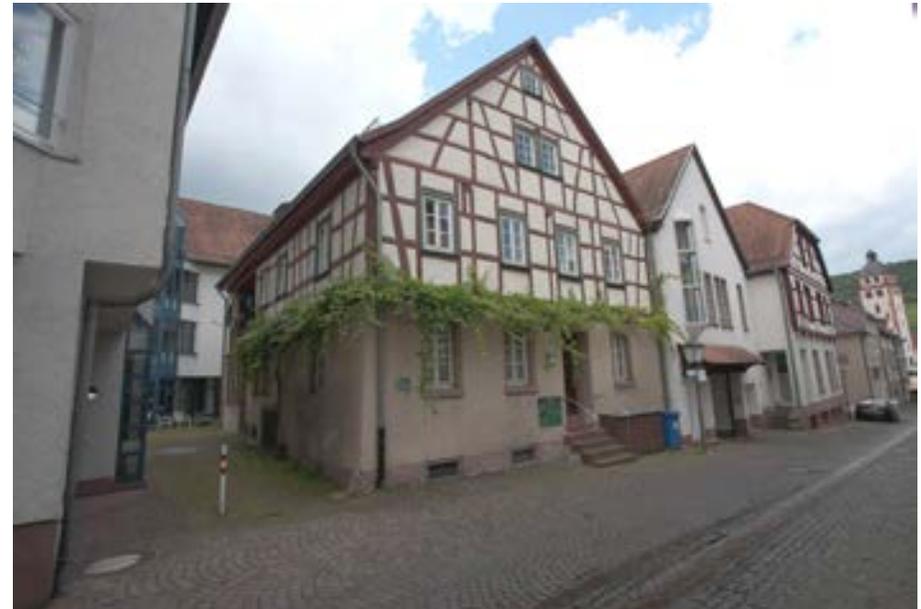
Heugasse 6 (Flst.Nr. 0-318)

Giebelständiges, zweigeschossiges Gebäude mit Satteldach; das EG massiv errichtet und verputzt, darüber schlichter Fachwerkaufsatz; breit gelagerte Giebelfassade mit erhöht liegendem Hauseingang und hochformatigen Sprossenfenstern, an der Seitenfassade kleiner Kellerzugang; wohl Ende des 18. Jh. errichtet, in jüngerer Zeit die Fenster in einer dem Bestand angemessenen Weise erneuert.

Ansicht gegen Südosten

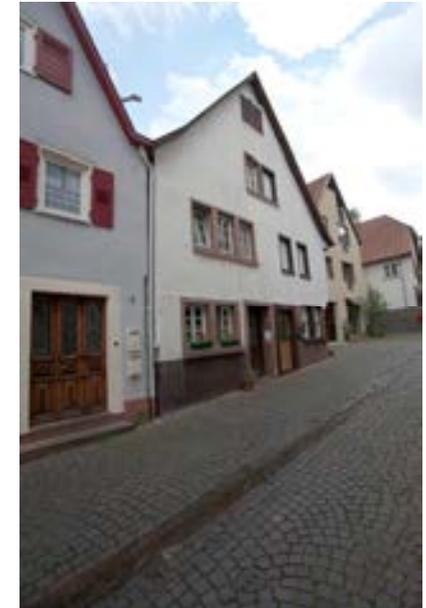
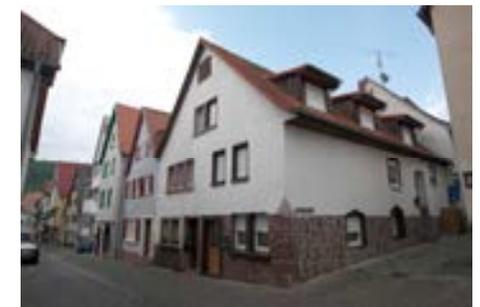
Heugasse 7 und 9 (Flst.Nr. 0-297-298)

Giebelständiges, zweigeschossiges Gebäude mit Satteldach; wohl ursprünglich mit massivem Erd- und Fachwerkobergeschoss errichtet und nachträglich die Giebelseite massiv erneuert, einfache, breit gelagerte Putzfassade mit mittig liegenden Hauseingängen und zu Gruppen zusammengefassten, annähernd quadratischen Fensteröffnungen, die Gewände zum Teil aus Naturstein; wohl 18./19. Jh. mit mehrfachen baulichen Veränderungen des 20. Jh., Nr. 7 noch weitgehend im Zustand des frühen 20. Jh. erhalten, Nr. 9 insgesamt stark überformt samt Dachausbau mit Gauben.

Ansicht gegen Südwesten

Blick auf die Seitenfassade

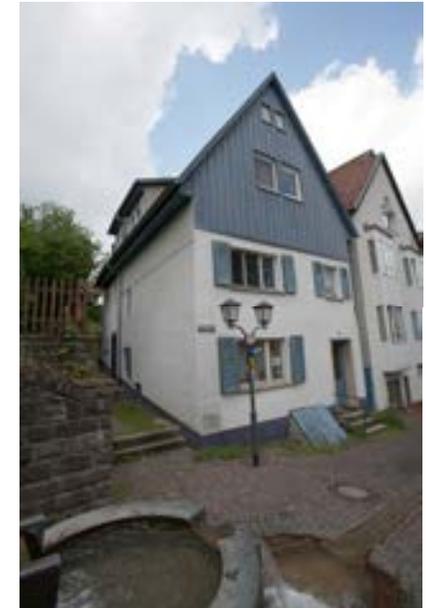
Heugasse 12 (Flst.Nr. 0-318)

Giebelständiges, zweigeschossiges Gebäude mit Satteldach; wohl weitgehend massiv errichtet und verputzt, der Nordgiebel verbrettert; einfache Putzfassade mit breiten, nachträglich hergestellten Fensterformaten, an der Traufseite und gegen die Heugasse je ein Hauseingang, gegen die Gasse kleiner Kellerhals vorgelagert; über älterem Kern (Keller, EG) das Gebäude im 20. Jh. wohl weitgehend neu errichtet, einschließlich des Daches.

Ansicht gegen Südosten, links davon verläuft der alte Stadtmauerweg

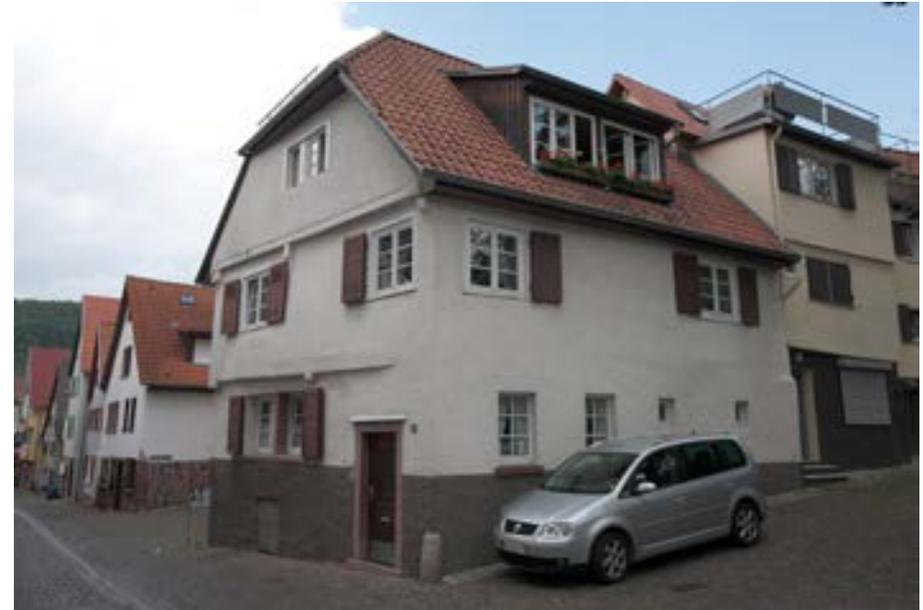
Heugasse 13 (Flst.Nr. 0-313)

An drei Seiten freistehendes und gegen die Heugasse giebelständiges, zweigeschossiges Gebäude mit Halbwalmdach; das Sockel- und das Erdgeschoss massiv, mit kleiner Luke zum Keller und giebelseitigem Eingang, das OG und der Giebel jeweils vorstoßend; um 1513 (d) errichtet, das Dach vollständig erneuert, ebenso die innere Gebäudestruktur (wohl 1. Hälfte 20. Jh.), in jüngerer Zeit Fenster ausgetauscht, Dachneueindeckung.

Ansicht gegen Südosten

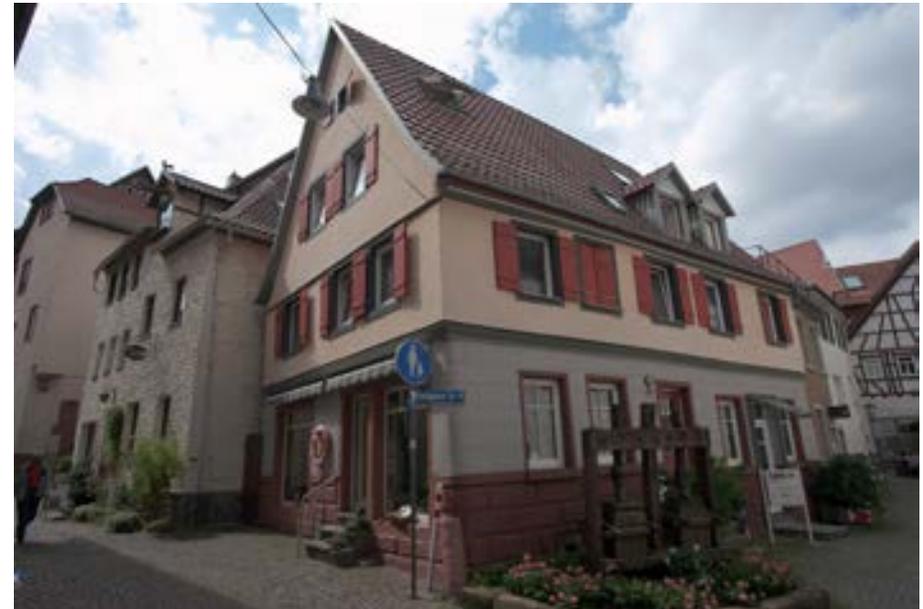
Zweigeschossiges, zur Hospitalgasse giebelständiges Eckhaus mit Satteldach mit kleinen Gauben;
der Rustikasockel und das genutete EG massiv, darüber verputzter Fachwerkaufbau mit profiliertem Gurt- und Traufgesims, die Fenster mit hölzernen Läden;
gegen die Farbasse Hauseingang, gegen die Hospitalgasse Zugang zum kleinen Ladenlokal;
18./19. Jh., im 20. Fenster erneuert, die Fassade wohl in Teilen leicht überformt.

Eckansicht gegen Norden

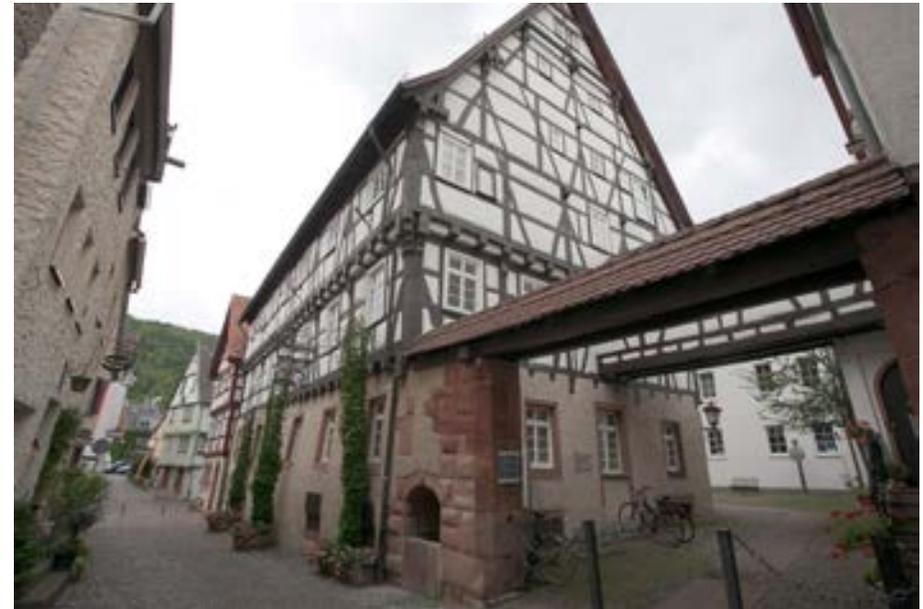
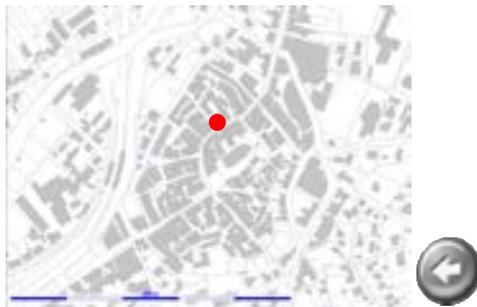
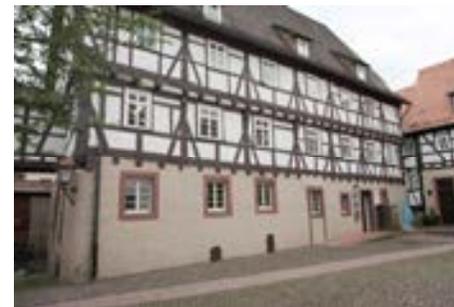
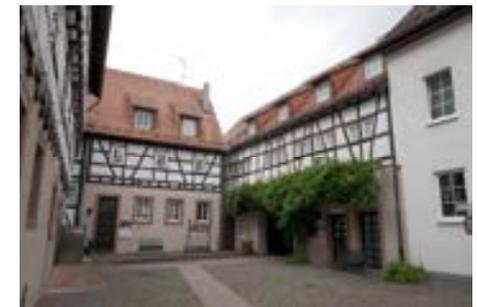
Hospitalgasse 4, Hauptstraße 49 (Flst.Nr. 0-122, 0-122/1)

Traufständiges, dreigeschossiges Gebäude mit dreigeschossigem Satteldach; über einem hohen, massiven Sockel- bzw. Erdgeschoss die Fachwerk-OG aufsitzend, das Fachwerk von symmetrisch angeordneten, angeblatteten Fußbändern mit herausstehenden Holznägeln geprägt, im Giebel Freigespärre, 1464/65 (d) errichtet; im 20. Jh. Umnutzung für Stadtbücherei und Heimatmuseum; zugehörig die Durchfahrtsscheune zur Ölgasse, die Torpfeiler zur Hospitalgasse, der Fachwerkübergang zur Spitalkapelle sowie diese selbst); die Durchfahrtsscheune mit massivem EG und Aufsatz aus konstruktivem Fachwerk (weitgehend 19. Jh.).

Ansicht von Süden mit Toreinfahrt und Fachwerkübergang (angeschnitten)

Blick auf die Rückfassade

die ehem. Durchfahrtsscheune (re)

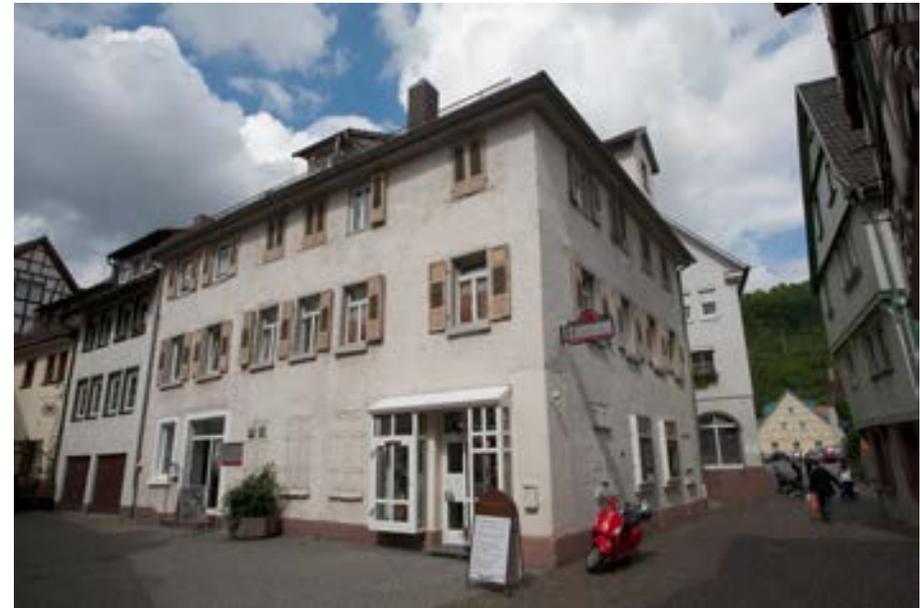
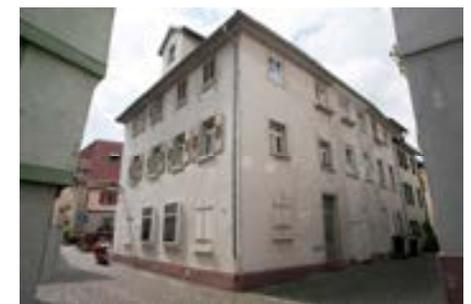
An drei Seiten freistehendes, dreigeschossiges Traufenhaus mit weit auskragendem Walmdach; das EG und das 1. OG massiv, darüber Fachwerkaufbau mit weit unter dem Dach sitzenden Fenstern, einfache Putzfassade mit gleichmäßiger Fensteranordnung, die Fenster mit kräftigen Sohlbänken und Holzläden, am Dachwalm zur Hospitalgasse Aufzugsgaube; errichtet Mitte des 19. Jahrhunderts, in der 2. Hälfte des 20. Jh. Herstellung der vitrinenartigen Schaufenster.

Eckansicht gegen Südosten, im Hintergrund die ehem. Bachmühle mit Fachwerkgiebel

Eckansicht gegen Norden
