Historische Ortsanalyse Stadt Mosbach/Neckar-Odenwald-Kreis

Verfasserin: Mag. phil. Alexandra Baier, Stadtbauhistorikerin, Mitarbeiterin: Julia Merz
Arbeitsgemeinschaft **transform**, Luitpoldstraße 25, 96052 Bamberg
Bearbeitungszeitraum: Juli 2012-Februar 2013
Auftraggeber: Stadt Mosbach
Fachliche Mitwirkung: Regierungspräsidium Karlsruhe, Referat 26 – Denkmalpflege

Denkmalpflegerischer Werteplan Historische Ortsanalyse Mosbach

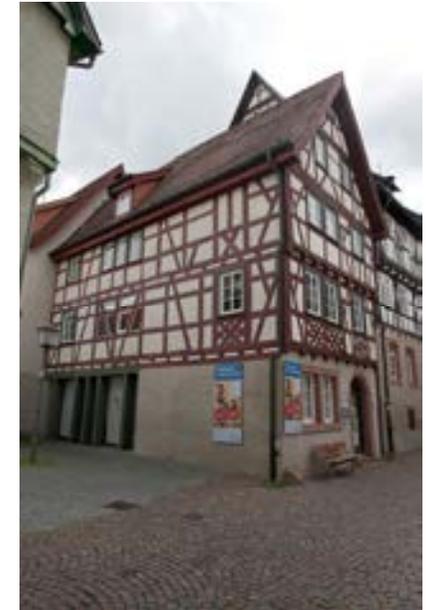
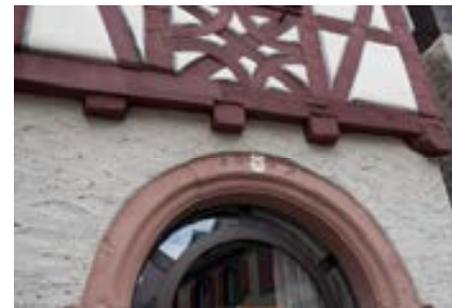
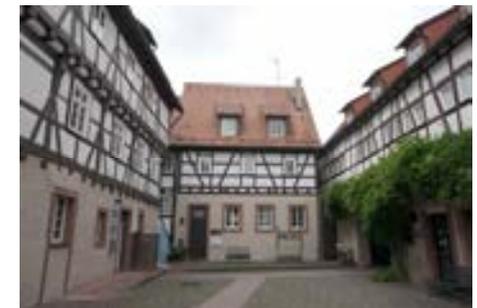
Hospitalgasse 6 (Flst.Nr. 0-127, 0-127/1)

das EG massiv mit gekoppeltem Fenster mit gekehltm Gewände und Rundbogenportal (bez. 1609), darüber Zierfachwerkaufsatz mit leichten Vorstößen bzw. mit K-Streben und reichen Brüstungsmustern;

errichtet wohl 1609, das Fachwerk-OG 1767 (bez. im Eckständler) erneuert, im 20. Jh. das EG zum Teil modern überformt.

das ehem. Ökonomiegebäude, ein zweigeschossiges, zum Hof des alten Hospitals traufständiges Gebäude mit Satteldach, das EG massiv mit Hauseingang, darüber Aufsatz aus konstruktivem Fachwerk, 19. Jh.

Eckansicht gegen Nordwesten

Detail, Rundbogenportal, bez. 1609

ehem. Ökonomiegebäude gg. den Hof

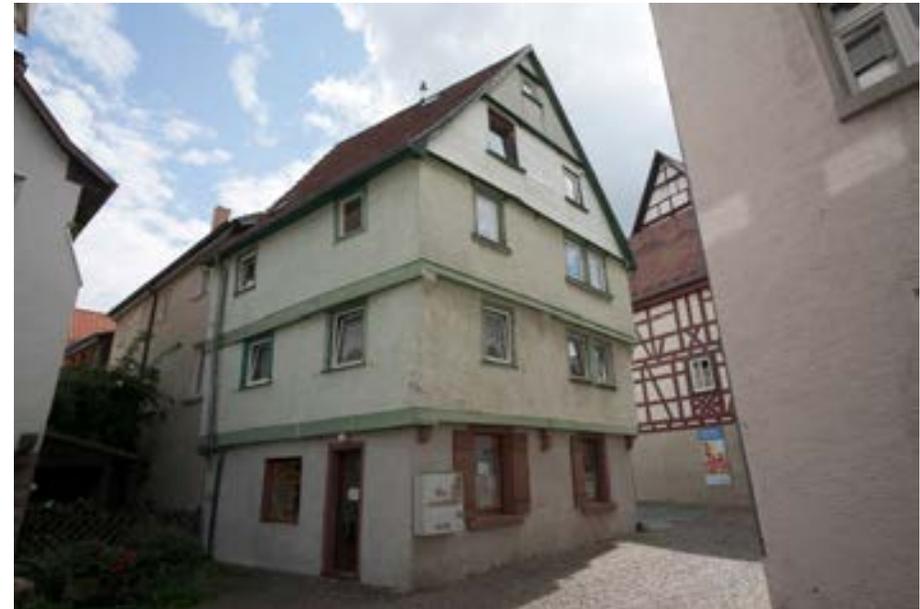
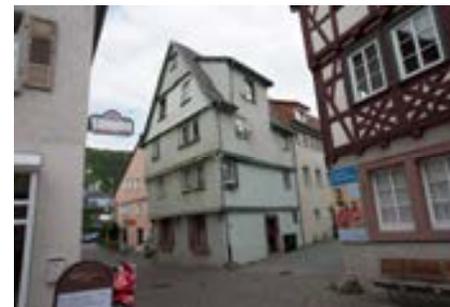
Hospitalgasse 10 (Flst.Nr. 0-128)

Dreiseitig freistehendes, dreigeschossiges Gebäude mit Satteldach, das EG massiv, die OG aus verputzten Fachwerk, das 1. OG auf profilierten Steinkonsolen, das 2. OG und die Giebelstagen auf Knaggen jeweils leicht vorstoßend; einfache Putzfassade, im EG zwei Eingänge, einer davon mit Hausmarke (Stiefel), bez. 1781 (Umbaudatum), die Fenster mit starken Sohlgesimsen, die Fenster in den Wohngeschossen annähernd quadratisch und an der südöstlichen Ecke (Stubenteil) gekoppelt; im 16. Jh. errichtet, 1781 umgebaut, im 20. Jh. Fassade, Fenster und Dach (Herstellung eines Dachhauses) überformt. Als Kopfbau der Bebauung der Harnischgasse und als markantes, in den Straßenraum der Hospitalgasse einspringendes Eckhaus kommt dem Gebäude eine besondere städtebauliche Qualität zu. Wegen seines hohen Baualters und der insgesamt noch authentisch überlieferten Gebäudegestalt hat es dokumentarische Bedeutung für den frühneuzeitlichen Fachwerkbau.

Eckansicht gegen Westen

Ansicht gegen die Farbasse

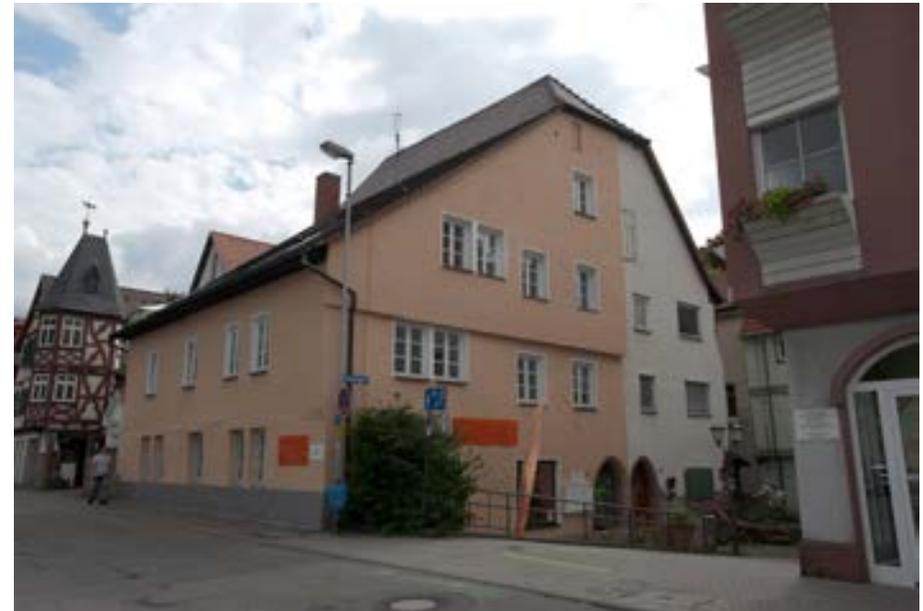
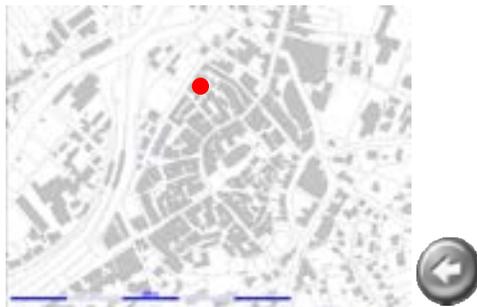
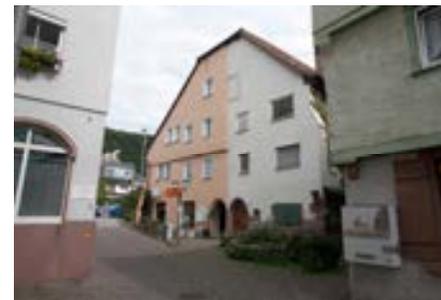
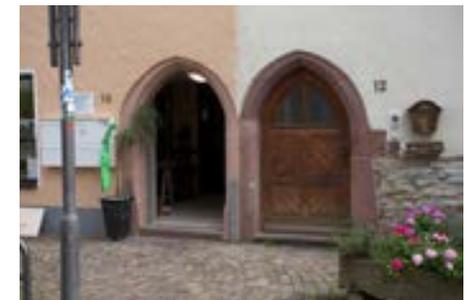
Hospitalgasse 12, 14 (Flst.Nr. 0-134-135)

Breit gelagertes, längs geteiltes und zweigeschossiges Giebelhaus mit dreigeschossigem Schopfwalmdach; bis in das 1. OG hinein massiv errichtet, darüber verputzter Fachwerkaufbau; im EG zur Hospitalgasse zwei abgefaste Spitzbogenportale, an der südlichen Kante Buckelquader und Konsole (verweist auf ehem. Vorkragung des OG); im Kern mittelalterlich, die Nordwesthälfte im 18. oder frühen 19. Jh. stark erweitert und mit Schleppehdach versehen zudem zahlreiche Veränderungen an der Fassade.

Eckansicht gegen den Gartenweg

Ansicht gegen die Hospitalgasse

Detail, Spitzbogenportale

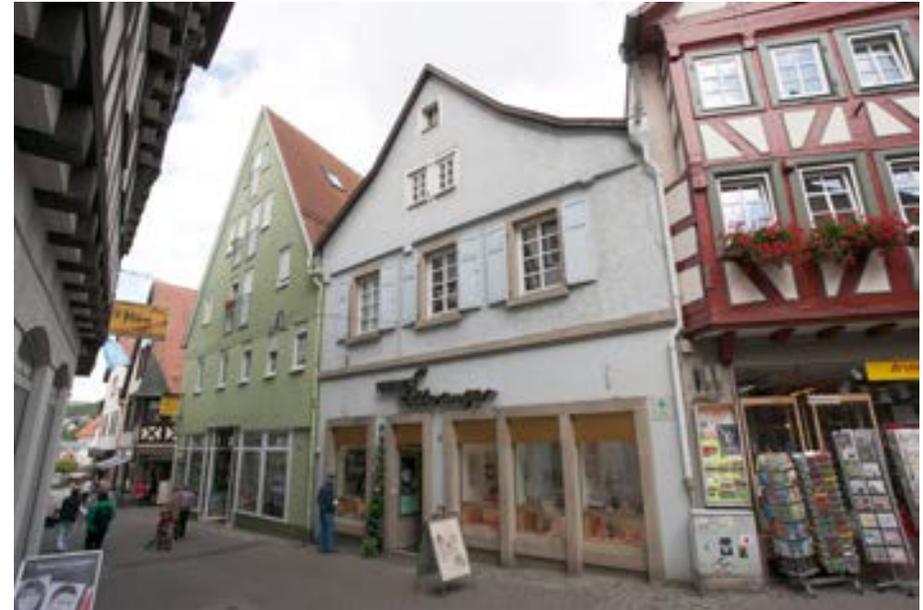
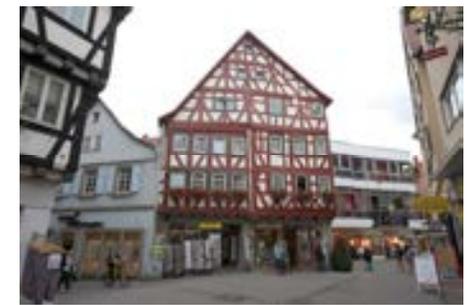
Kesslergasse 4 (Flst.Nr. 0-152)

Giebelständiges, zweigeschossiges Gebäude mit niedrigem, breit gelagertem Satteldach;
das EG und das erste OG massiv, der verputzte Fachwerkgiebel leicht vorstoßend;
schlichte Putzfassade mit Steingewänden und gliederndem Gurtgesims, die hochformatigen Fenster mit Läden;
älteres Gebäude im 19./20. Jh. baulich stark verändert (Ladeneinbau, Fassade, Dach).

Ansicht gegen Osten

Ansicht mit Kesslerstr.2/Hauptstr. 37

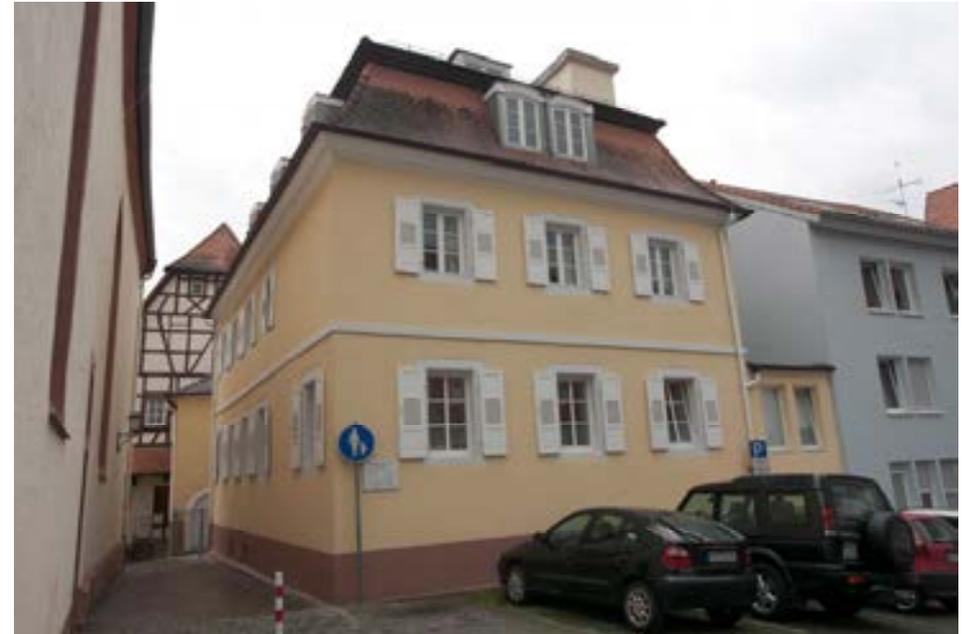
Kirchplatz 1 (Flst.Nr. 0-15)

Über hohem Sockel massiv errichtetes, zweigeschossiges Traufenhaus unter Mansarddach mit Gauben;
Putzfassade mit regelmäßig platzierten Rechteckfenstern mit Fensterläden, gliederndes Gurtgesims und abschließend profiliertes Traufgesims;
1789 auf einem Teil der Fläche eines abgebrochenen, älteren Stiftspfarrhofes errichtet, in jüngerer Zeit umfassend modernisiert samt Dachausbau;
südwestlich davon das kleine, zweigeschossige Nebengebäude liegend, ein verputzter Massivbau mit einseitig abgeschlepptem Walmdach, dessen Schmalseite sich gegen den Kirchplatz orientiert, wohl ebenfalls Ende des 18. Jh. errichtet und nachträglich modernisiert.

Blick auf die Nordfassade

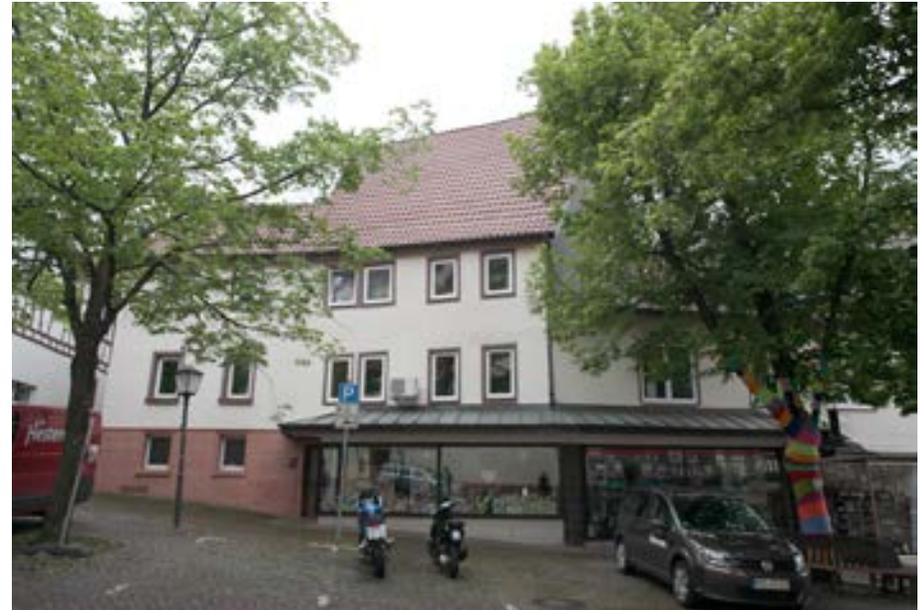
Kirchplatz 2 (Flst.Nr. 0-244)

Ein aus zwei Einzelgebäuden bestehendes Wohngebäude: der "Kernbau" ein dreigeschossiges, traufständiges Gebäude mit trapezförmigem Satteldach, das EG massiv und vollständig als Ladenzone genutzt, darüber verputzte Fachwerkobergeschosse mit paarweise angeordneten Fenstergruppen mit einfachen, farblich abgesetzten Gewänden; wohl im 18. Jh. evtl. unter Verwendung ältere Teile errichtet und in der 2. Hälfte des 19. Jh. um zweigeschossigen Anbau erweitert, in den 1960er Jahren das gesamt EG des Kernbaus sowie der Anbau umgebaut.

Das nördlich angrenzende Eckhaus zur Badgasse ebenfalls dreigeschossig mit Satteldach, massives Erd- und verputztes Fachwerkobergeschoß (urspr. zugehörig zu Badgasse 5/1, Flstnr. 247/1 gehörig), wohl 19. Jh.

Das Gebäude bildet eine wichtige Raumkante gegen Kirchplatz aus, zudem ist es ein Dokument des gehobenen Bürgerlichen Bauens.

Ansicht gegen den Kirchplatz

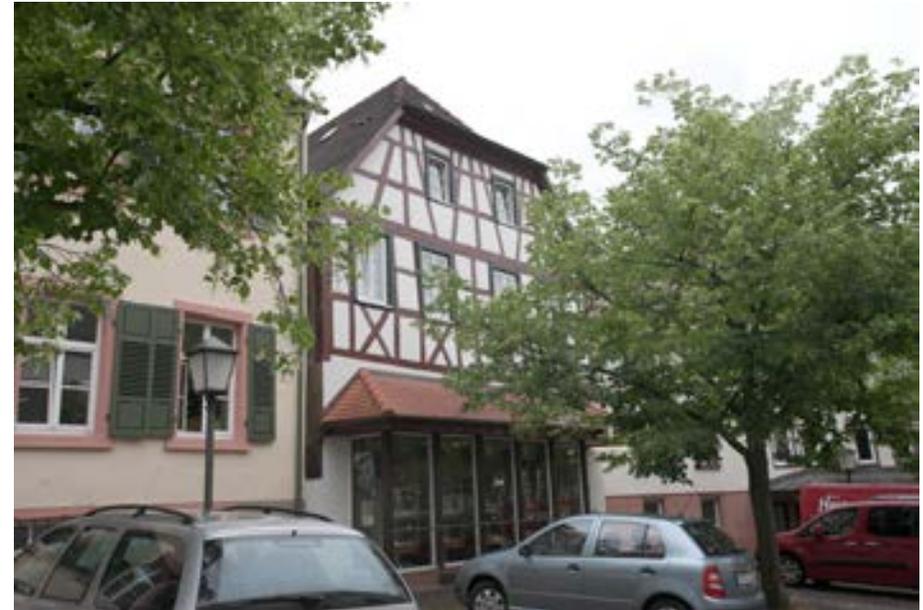
Kirchplatz 4, Badgasse 5/1 (Flst.Nr. 0-247/1, 0-249)

Giebelständiges, zweigeschossiges Gebäude mit Krüppelwalm-dach; das EG massiv mit Ladeneinbau der 1980er/90er Jahre, dar-über Fachwerkaufbau mit einfachen Andreaskreuzen und breiten Eckständern;

Ende des 18. Jh. erbaut, Ende des 20. Jh. das EG umfassend ver-ändert, in jüngerer Zeit die Fenster in einer dem Bestand angepass-ten Weise erneuert.

Die dazugehörige, gegenüber in der Badgasse liegende Scheune ebenfalls zweigeschossig und giebelständig mit Satteldach; hohes massives Erdgeschoss mit rechteckigem Tor und (nachträg-lich eingebauter) Eingangstüre, an der Giebelseite nachträglicher Einbau von Fenstern, wohl ebenfalls Ende 18. Jh., im 20. Jh. wohl für Wohnzwecke umgebaut.

Die in prominenter Lage unmittelbar gegenüber der Stadtkirche liegende Gebäudegruppe ist als Hinweis auf die jüngere Stadtent-wicklung erhaltenswert.

Ansicht gegen Norden, gegen den Kirchplatz

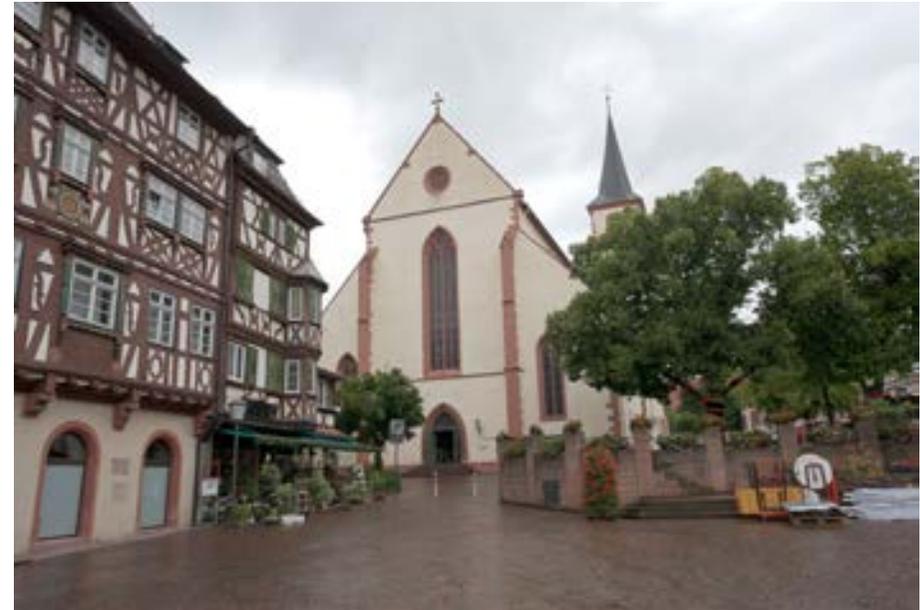
Kirchplatz 5, 7 (Flst.Nr. 0-1-2)

Dreischiffige Basilika mit polygonalem Chor mit seitlichem Chorturm und spitzem, hohem Zeltdach; zwischen 1370-1410 als einschiffiger Saal mit 5/8-Chor und seitlichem Chorturm errichtet, das Langhaus um 1468 dreischiffig erweitert und zum Marktplatz verlängert (1732 Chorseitenjoche ergänzt?), das urspr. flach gedeckte Mittelschiff neugotisch eingewölbt, der spätgotische Lettner M. 19. Jh. zu Orgelempore umgebaut, Wandmalereien des 15. Jh. erhalten, reiche Ausstattung, darunter die Kanzel bez. 1468, zahlreiche Grabplatten, einschließlich Ausstattung; ab 1556 protestantisch, 1708 geteilt und seit damals von beiden Konfessionen als Simultankirche genutzt (Chor, kath./LH, ev.). Als einstiger Mittelpunkt der im 8. Jh. gegründeten Benediktinerabtei Mosbach und damit als Keimzelle der nachmaligen Stadt kommt der ehem. Stiftskirche eine herausragende Bedeutung für die Stadtgeschichte zu. Mit ihrem markanten Turm und ihrer dennoch schlichten Gestalt ist sie von exemplarischem Wert für den spätgotischen Kirchenbau im ländlichen Raum.

Blick auf das Westportal vom Marktplatz aus

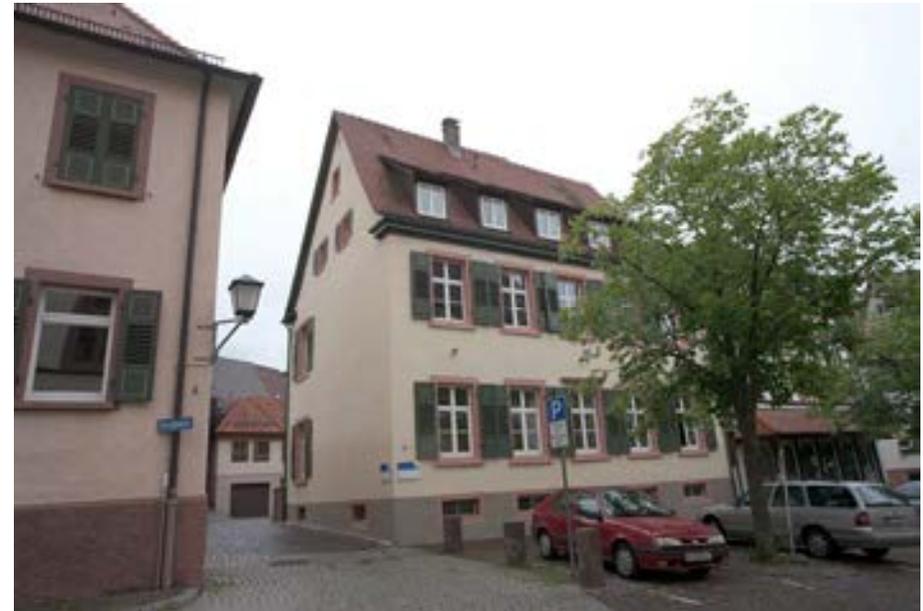
Kirchplatz 6 (Flst.Nr. 0-252)

Zweigeschossiges massives Traufenhaus unter Satteldach; die Fassaden durch symmetrisch angeordnete, sandsteingerahmte Rechteckfenster mit Klappläden und stark profilierter Widerkehr gegliedert; errichtet Ende des 18. Jh., im 20. Jh. Dachausbau mit Gauben, Anbau Treppenhaus an der Rückfassade, Erneuerung der Fenster.

Als Bestandteil der spätbarocken Kirchplatzbebauung und wegen seiner kirchlichen Sondernutzung ist dieses Gebäude von dokumentarischem Wert. Zusammen mit dem reformierten Pfarrhaus (Collekturgasse) fungiert es als Raumkante zum Kirchplatz bzw. als Kopfbau am Eingang der Collekturgasse, womit ihm auch städtebauliche Bedeutung zukommt.

Ansicht gegen den Kirchplatz

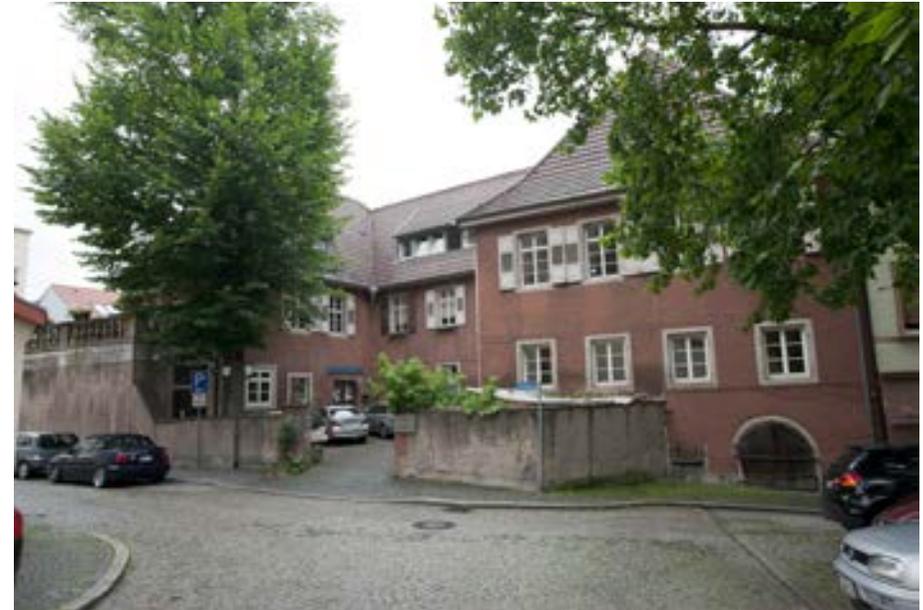
Kirchplatz 11 (Flst.Nr. 0-25)

Massiv errichtete, zweigeschossige und vollständig unterkellerte Dreiflügelanlage unter Walmdach mit vorgelagertem Hof und gemauerter Einfriedung; verputzte Fassaden mit regelmäßiger Gliederung mit großen Rechteckfenstern mit Sandsteinrahmen und Klappläden, an der Zufahrt klassizistischer Torpfeiler, im Südflügel urspr. mit Stallung; errichtet 1743 (a), der Altanbau am Westflügel aus dem späten 19. Jh., in jüngerer Zeit leicht überformt (Fassade, Fenster, Dachdeckung).

Als ehemaliges, kirchliches Verwaltungsgebäude kommt dem Gebäude hoher Zeugniswert zu. Als repräsentative Dreiflügelanlage und wichtige Raumkante am Kirchplatz besitzt es darüber hinaus besondere städtebauliche Bedeutung.

Gesamtansicht mit Hof gegen Südosten

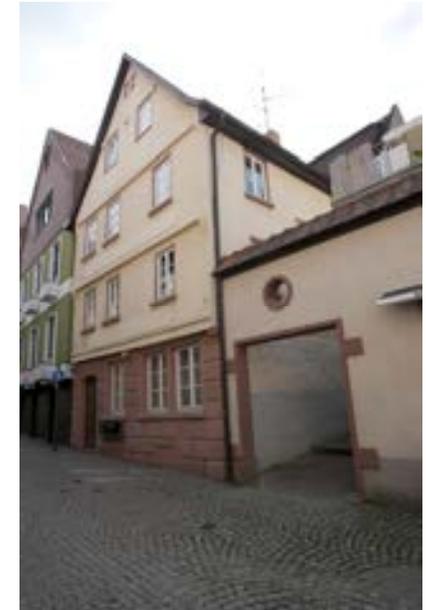
Kronengasse 3 (Flst.Nr. 0-239)

Giebelständiges, dreigeschossiges Gebäude mit Satteldach; das EG massiv, darüber verputzter Fachwerkaufsatz, die EG-Fassade mit Bossenquadern, OG mit leichten Vorstößen und Putzspiegel in den Brüstungszonen, große Fensterformate; errichtet 1542 (bez. im Portalgewände), die OG und der Giebel im 18. Jh. erneuert bzw. neu gestaltet, in jüngerer Zeit Fassade und die Fenster renoviert.

Westlich an das Wohnhaus schließt die Hofmauer mit rechteckiger Toröffnung und Ochsenauge an, wohl ebenfalls 18. Jh., in den 1980er Jahren Hofraum als Teil der Passage zur Hauptstraße umgestaltet.

Das schlichte, aber qualitätvolle Wohnhaus hat dokumentarische Bedeutung für das gehobene Bürgerliche Bauen. Mit seinem aus dem 16. Jh. stammenden EG und seiner spätbarocken Fassadengestalt ist es auch ein Spiegel der historischen Stadtgestalt.

Ansicht gegen Nordwesten, rechts der Durchgang zur Hauptstraße

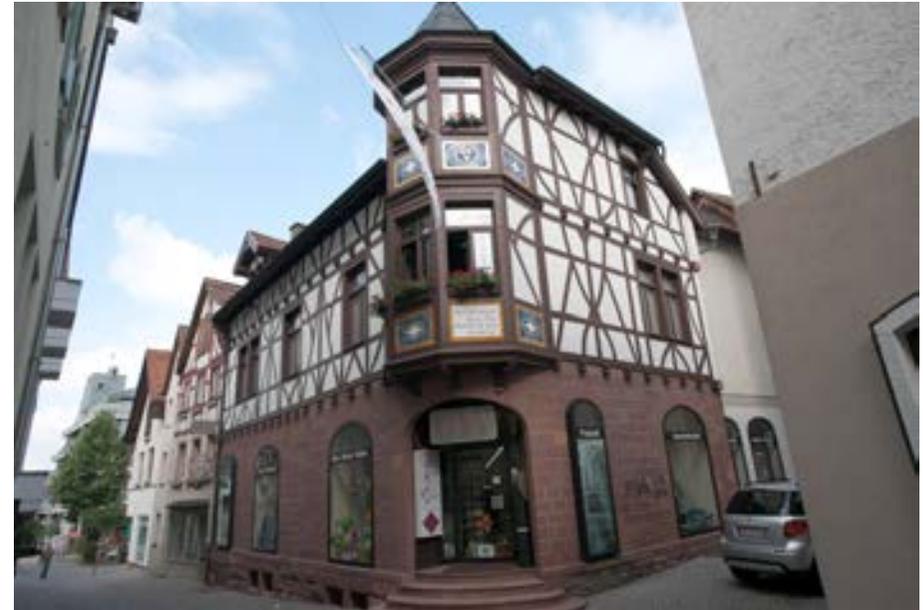
Kronengasse 4 (Flst.Nr. 0-204)

Zweigeschossiges Eckhaus mit Halbwalmdach mit Gaube, das Dach mit dem Eckerker baulich verbunden;
EG aus Werksteinquadern mit korbbogigen Öffnungen,
das OG, der Kniestock und der Giebel aus Zierfachwerk in Jugendstilformen, der zweigeschossige, polygonale Fachwerkerker mit Majolikakacheln in den Brüstungen;
um 1900 in historisierenden Formen errichtet, in der 2. Hälfte des 20. Jh. die Ladenzone und die Fenster in den Wohngeschossen erneuert.

Das Eckhaus mit markantem, gegen die Hauptstraße ausgerichtetem Erker ist von exemplarischem Wert als späthistorisches Wohn- und Geschäftshaus. Die eventuell aus der lokalen Fayence-Manufaktur stammenden Schmuckkacheln sind ein Dokument der heimischen Handwerkstradition.

Eckansicht gegen Osten

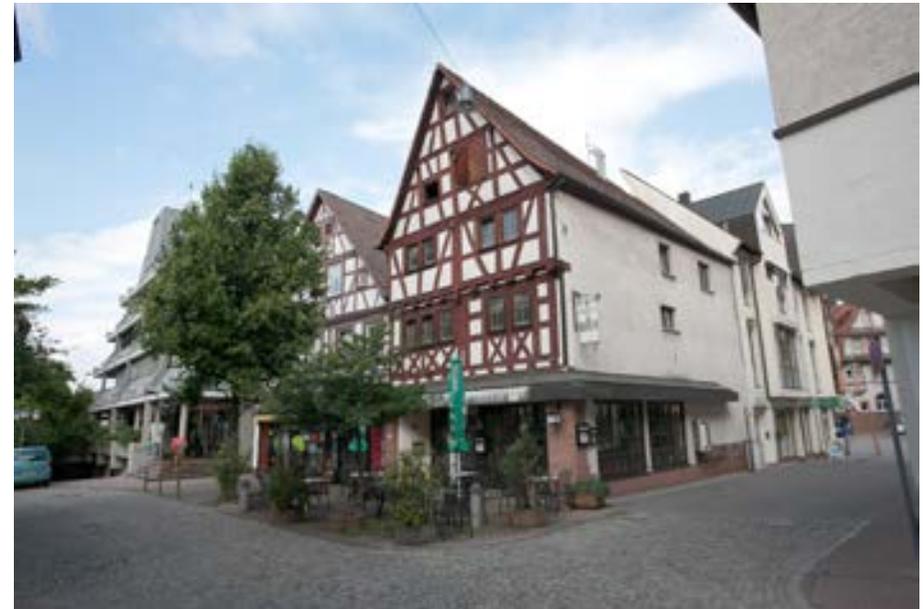
Kronengasse 14 (Flst.Nr. 0-209/1)

Dreigeschossiges Giebelhaus unter Satteldach mit Ladeluken; das EG massiv, die Fachwerkobergeschosse mit Vorstößen, die Fachwerkfassade gegen die platzartige Straßenaufweitung mit Andreaskreuzen und Schwelle-Ständer-Streben; im 16. Jh. errichtet, um 1980/20. Jh. die Ladenzone komplett erneuert und die Trauffassade wohl zum Teil massiv erneuert.

Zusammen mit dem Nachbargebäude Kronengasse 16 gehört dieses Gebäude zur ältesten Bebauung der Kronengasse, die in ihrer heutigen Gestalt und Struktur das Ergebnis der Altstadterneuerungsmaßnahmen der 1980er Jahre ist. Das Gebäude hat damit dokumentarischen Wert.

Ansicht gegen Südosten

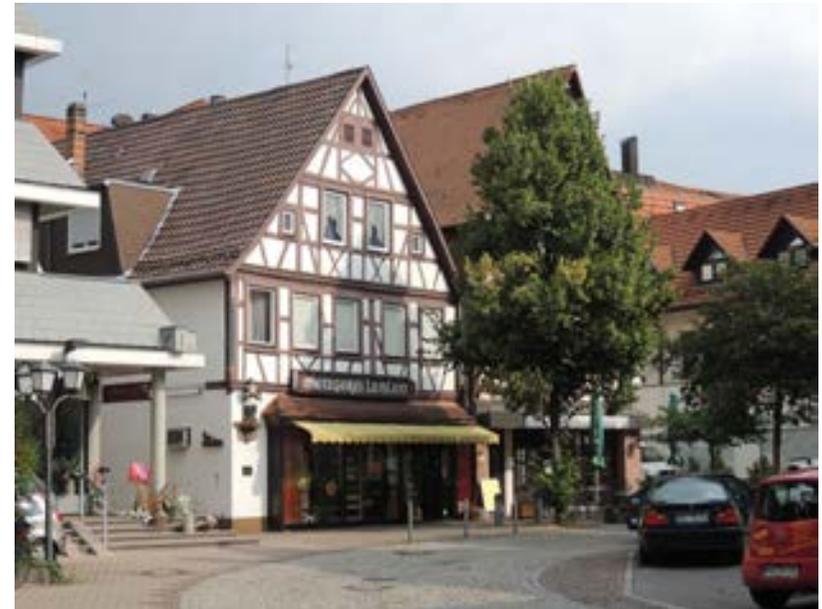
Kronengasse 16 (Flst.Nr. 0-209/1, 0-210)

Zweigeschossiges Giebelhaus unter Satteldach;
das EG massiv, darüber Fachwerkaufbau mit geschnitztem und farbig gefasstem Eckständer mit Inschrift von 1710, profilierte Schwellen, das Fachwerk insgesamt schlicht,
unterhalb des Stubenfensters über Konsole eine Nepomukfigur,
bez. 1759;
das Gebäude lt. Inschrift errichtet von dem Wundarzt und Scharfrichter Johann Martin Wiedmann 1710, Mitte des 20. Jh. das EG durchgängig erneuert.

Zusammen mit dem Nachbargebäude Kronengasse 14 gehört dieses Gebäude zur ältesten Bebauung der Kronengasse, die in ihrer heutigen Gestalt und Struktur das Ergebnis der Altstadterneuerungsmaßnahmen der 1980er Jahre ist. Das Gebäude hat damit dokumentarischen Wert. Die Nepomukfigur dürfte ein Hinweis auf den einst die Entengasse durchfließenden Bachlauf sein.

Ansicht gegen die Südwesten in Richtung Entengasse

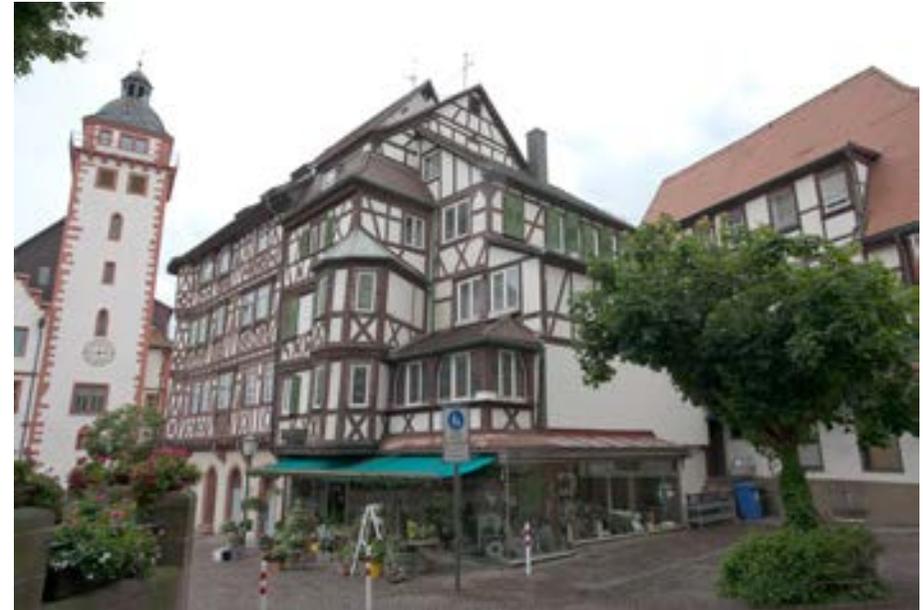
Marktplatz 1 (Flst.Nr. 0-7)

Viergeschossiges Traufenhaus aus Fachwerk mit zweigeschossigem Eckerker und Mansarddach; das Fachwerk mit Zierfiguren des 17. Jh. (genaste und gebogene Andreaskreuze, 2/3-Streben), err. Anfang des 17. Jh., vielleicht unter Einbezug von Resten des 1368 erwähnten Rosenberger Hofes; das Gebäude im 19. Jh. gegen Nordosten um einen zweigeschossigen Fachwerkanbau mit Satteldach erweitert, dieser bis 1920 nochmals um zwei Geschosse erhöht, mit einem Pultdach versehen und gegen Norden, über dem neuen Ladengeschoss mit einem damals noch offenen Erker versehen (vgl. Fotos); das gemeinsame EG Mitte des 20. Jh. durch Ladeneinbau baulich verändert.

Das zwischen Marktplatz und Kirchplatz stehende Eckgebäude ist als räumliche Ergänzung des sog. Palmschen Hauses (Hauptstraße 46) sowie als Fachwerkbau des 17. Jh. von hohem Zeugniswert für die neuzeitliche Stadtgestalt Mosbachs.

Ansicht gegen Osten, im Hintergrund der Rathhausturm

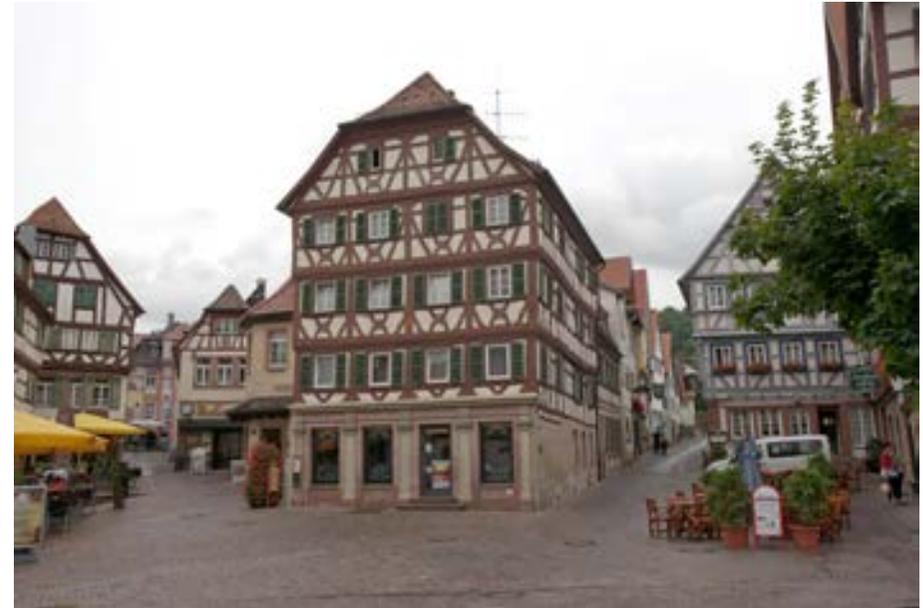
Marktplatz 2 (Flst.Nr. 0-277)

An drei Seiten freistehendes, viergeschossiges Giebelhaus mit Halbwalmdach; bis auf das EG aus Fachwerk errichtet, die Fassade zum Platz sehr repräsentativ mit reichen, symmetrisch angeordneten Zierfiguren (geschwungene, genaste Andreaskreuze, sog. Mann-Figuren) und leichte Vorstöße mit profilierten Schwellen, die Ladenzone mit Pilastergliederung; errichtet 1589 (bez.), die Ladenzone 19. Jh.; das dazugehörige Hinterhaus, zweigeschossig unter Mansarddach, mit massivem EG und Fachwerkaufbau, 18. Jh. Das reich gestaltete Fachwerkhaus hat wegen seines Baualters und seiner Baugestalt exemplarischen Wert. Als wichtige Raumkante gegen den Marktplatz und gleichzeitig markanter Kopfbau am Eingang der Bad- und der Schlossgasse aber auch als Bestandteil des hochwertigen Fachwerkensembles entlang des Marktplatzes und des Kirchplatzes kommt dem Gebäude eine wichtige städtebauliche Funktion zu.

Ansicht gegen Nordwesten, links verläuft die Badgasse, rechts die Schloßg.

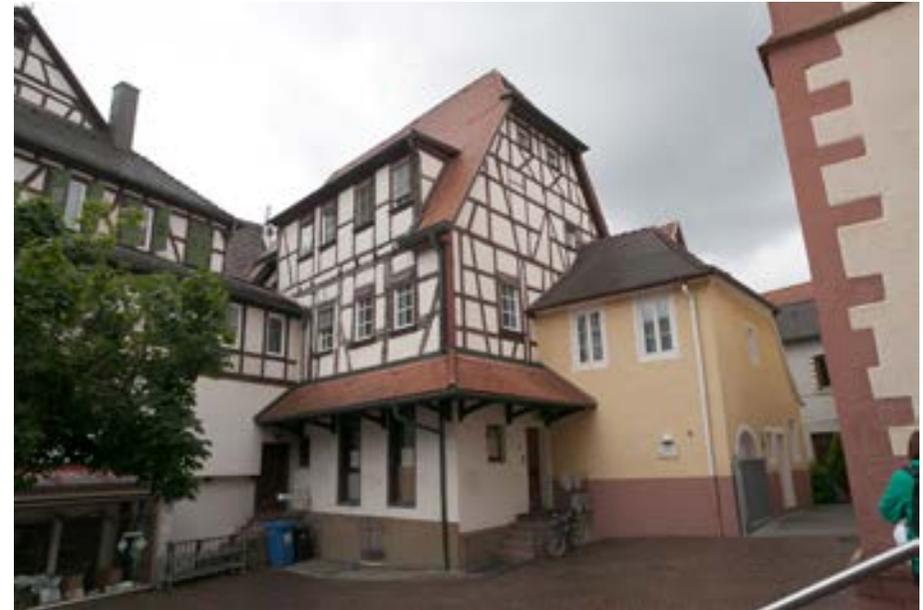
Marktplatz 3 (Flst.Nr. 0-8)

Vom Platz zurückgesetztes, zweigeschossiges Traufenhaus unter Satteldach, einseitig mit Kopfwalm; das EG massiv, das Fachwerk-OG traufseitig mit angeblatteten Aussteifungshölzern, im rauchschwarzen Eichendach stehende Stühle mit angeblatteten Steigbändern (quer) und tief ansetzenden Kopfbändern (längs), urspr. Freigespärre nachweisbar; 1430 (d) errichtet, mehrfach umgebaut.

Das im Kern mit zu den ältesten Profanbauten Mosbachs zählende Gebäude ist mit seiner hochmittelalterlichen Fachwerkkonstruktion und als wichtige Raumkante gegen den Kirchplatz von Zeugniswert für die historische Stadtstruktur.

Ansicht gegen Südosten

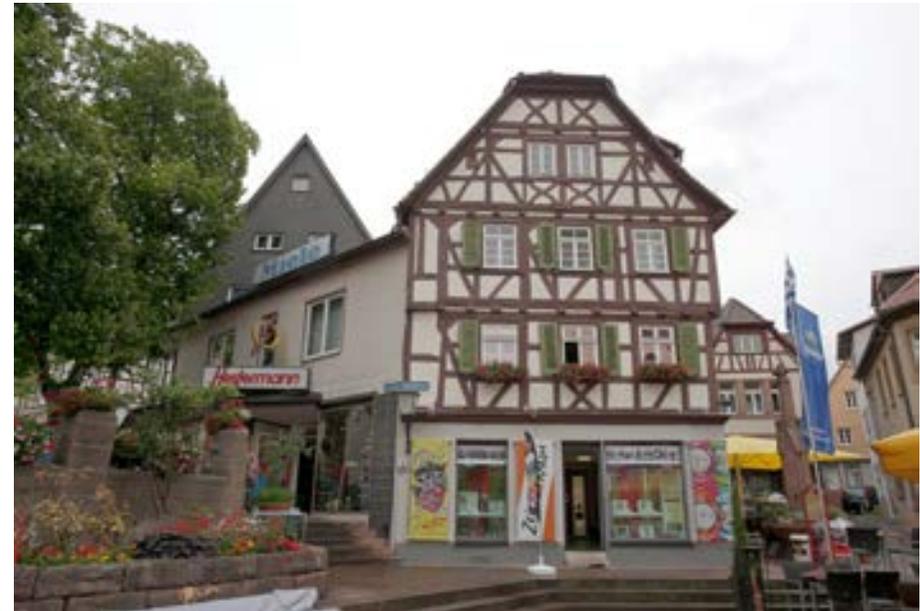
Marktplatz 6 (Flst.Nr. 0-243)

Dreigeschossiges, an drei Seiten freistehendes Giebelhaus mit Krüppelwalmdach mit Bandgaube; das EG massiv, verputzt, die beiden Fachwerk-OG und der Giebel über Balkenköpfen vorkragend und mit zeittypischen Zierfiguren versehen (geschwungene Andreaskreuze, sog. Mann-Figuren); errichtet um 1600, um 1904 Dachausbau mit Gaube, Mitte des 20. Jh. der Laden in seiner heutigen Form erneuert.

Als wichtige Raumkante gegen den Marktplatz und gleichzeitig markanter Kopfbau am Eingang der Badgasse aber auch als Bestandteil des hochwertigen Fachwerkensembles entlang des Marktplatzes und des Kirchplatzes kommt dem Gebäude eine wichtige städtebauliche Funktion zu. Vor allem ist es aber ein Zeugnis des neuzeitlichen Fachwerkbaus.

Ansicht gegen Westen

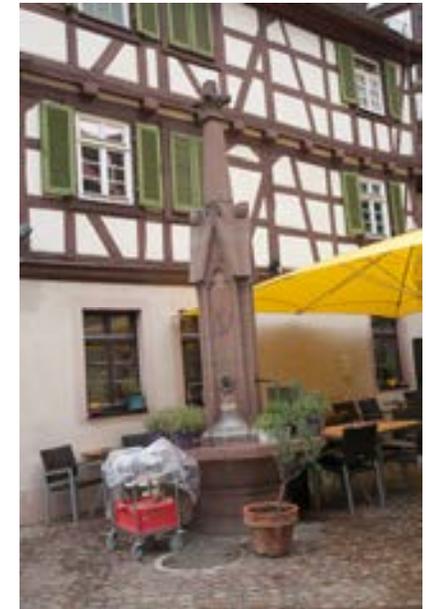
Marktplatz, Höhe Marktplatz 6

Ein aus Sandstein gefertigter Brunnen, bestehend aus einer polygonalen Brunnenschale und einem fialenartigem Aufsatz mit vier Ausläufen;

1973 nach dem neugotischen Brunnen von 1853 gefertigt.

Der Brunnen ist als Hinweis auf den ehemaligen Marktbrunnen von 1853 erhaltenswert.

der Marktbrunnen heute

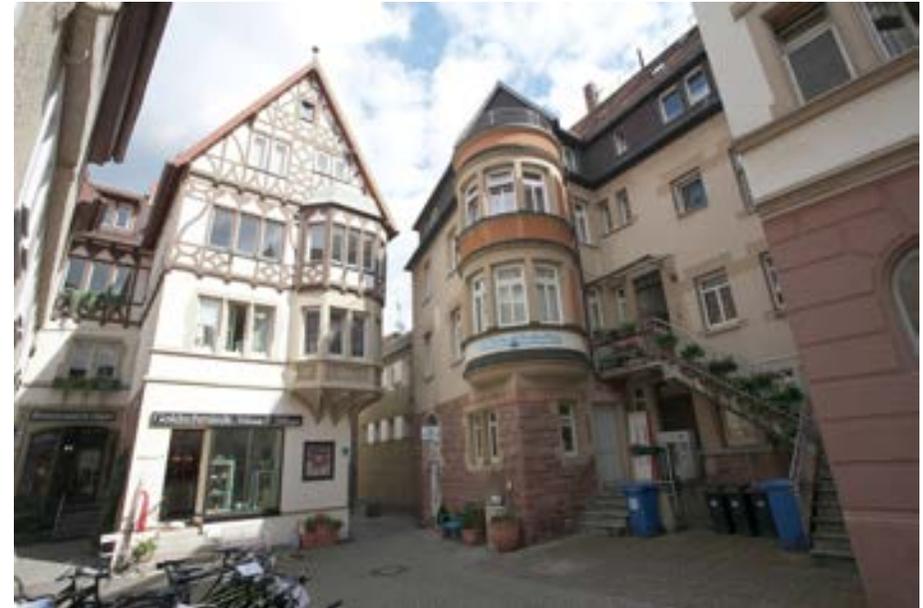
Ölgasse 1 (Flst.Nr. 0-123-124)

Dreigeschossiges Giebelhaus mit Satteldach; das Erd- und das erste Wohngeschoss massiv errichtet, darüber Fachwerkaufsatz mit Zierformen der Zeit um 1900; die Fassade durch neogotische Werksteingliederung und polygonalem, teils massivem, teils hölzernem Eckerker gestalte; in der Brüstungszone des Erkers Stadtwappen, figürliches Relief, Baudatum und Metzgerwappen; errichtet 1902 wohl über bestehendem Keller, 2002 (i) renoviert.

Das als Wohn- und Geschäftshaus eines Metzgermeisters errichtete Gebäude ist als Spiegel der einstigen sozialen Stellung seines Bauherrn und wegen seiner qualitätvollen Fassadengestalt des historisierenden Jugendstils von exemplarischem Wert. An der platzartigen Straßenaufweitung der Ölgasse bildet das Gebäude zusammen mit dem zeitgleich errichteten Nachbarhaus Ölgasse 2 eine Schmalstelle aus, die durch den jeweiligen Erker nochmals einen besonderen Akzent erhält.

Ölgasse 1 links im Bild, Ansicht gegen die Hauptstraße

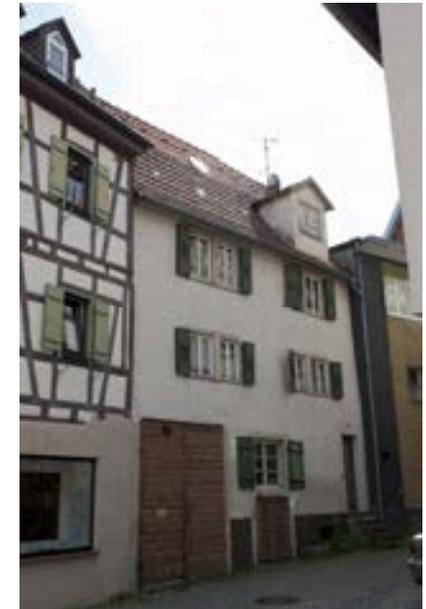
Ölgasse 6 (Flst.Nr. 0-113)

Taufständiges, dreigeschossiges Gebäude mit Satteldach mit Gaube (ehem. Aufzugsgaube?); das hohe EG massiv mit seitlicher Einfahrt, Kellerzugang und leicht erhöht liegendem schmalen Hauseingang; darüber verputzter Fachwerkaufsatz mit überwiegend gekoppelten Fenstergruppen, die Fenster mit hölzernen Läden; Mitte 19. Jh. mit nachträglichen Überformungen (Fenster, Dachdeckung).

Ansicht gegen Nordwesten

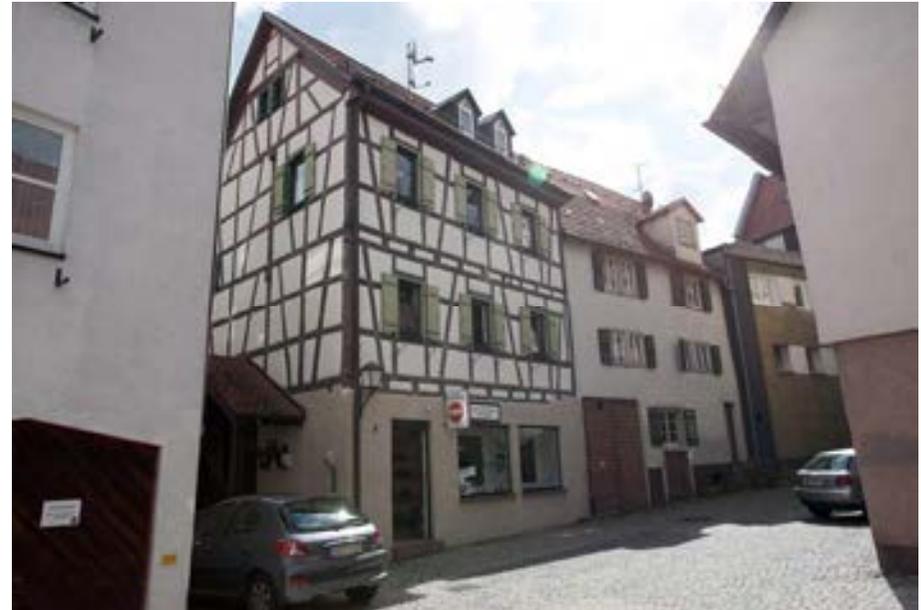
Ölgasse 8 (Flst.Nr. 0-115)

Traufständiges, dreigeschossiges Gebäude mit Satteldach mit kleinen Gauben;
das EG massiv mit Ladeneinbau, darüber konstruktiver Fachwerkaufsatz mit regelmäßig angeordneten Fensterachsen, die Fenster mit hölzernen Läden;
18./19. Jh. mit nachträglichen Überformungen (EG-Öffnungen, Fenster, Dachdeckung).

Nr. 8 und Nr. 6, Ansicht gegen Westen

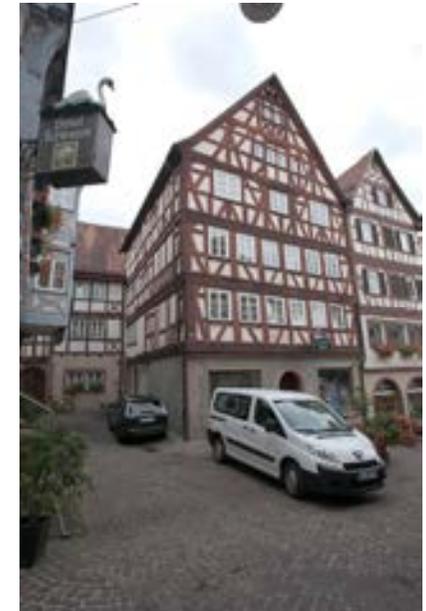
Schloßgasse 2 (Flst.Nr. 0-352)

Viergeschossiges Giebelhaus mit Satteldach;
das EG aus Sandsteinquadern mit profiliertem Renaissanceportal
und Seitenportal bzw. zugesetzter Rundbogenöffnung gg. die Seitengasse;
das Fachwerk-OG leicht vorkragend mit profilierten Schwellen, symmetrische Anordnung von Zierfiguren (Andreaskreuze, sog. Mann-Figuren), im 1. und 2. OG dichte Fensterreihe über die gesamte Hausbreite, Giebel mit kleinen Lichtluken und Restspitzständer;
errichtet 1615 (bez.), Anfang des 20. Jh. Ladeneinbau, das Fachwerk 1972 (i) freigelegt, die Fenster in jüngerer Zeit in einer dem Bestand angepassten Weise erneuert.

Ansicht gegen Südosten, links davon liegt der Seitentrakt von Hauptstraße 44

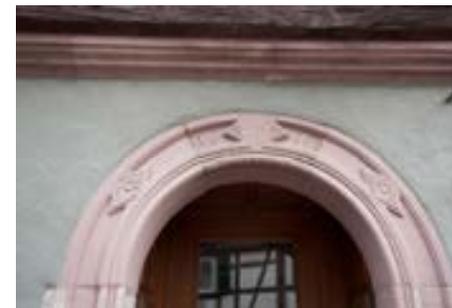
Detail, Türgewände bez. 1615

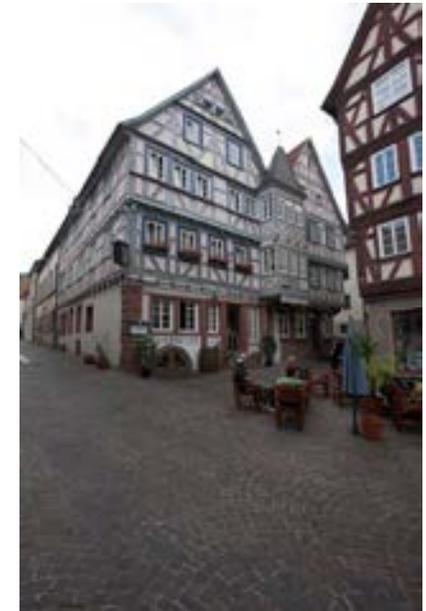
Schloßgasse 6 (Flst.Nr. 0-351)

Dreigeschossiges Giebelhaus mit Satteldach; das EG massiv mit Eckquaderung, Sandsteingewänden und erhöht liegendem Hauseingang, die Fachwerk-OG über Steinkonsole vorkragend mit zeittypischen Zierfiguren (Andreaskreuze, 2/3tel-Streben), an der Grundstücksgrenze zu Schloßgasse 8 zweigeschossiger Erker aus Fachwerk; 1520 (bez.) errichtet, das EG im 19. oder frühen 20. Jh. tlw. erneuert, in jüngerer Zeit u.a. Fenster in einer dem Bestand angepassten Weise erneuert.

Nr. 8 und Nr. 6 (rechts)

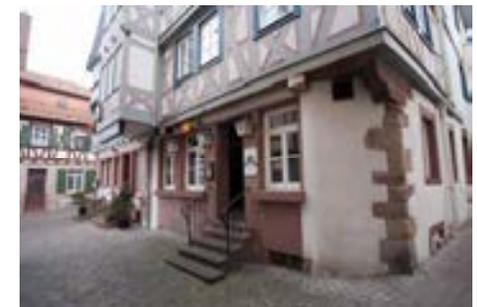
das EG von Nr. 6

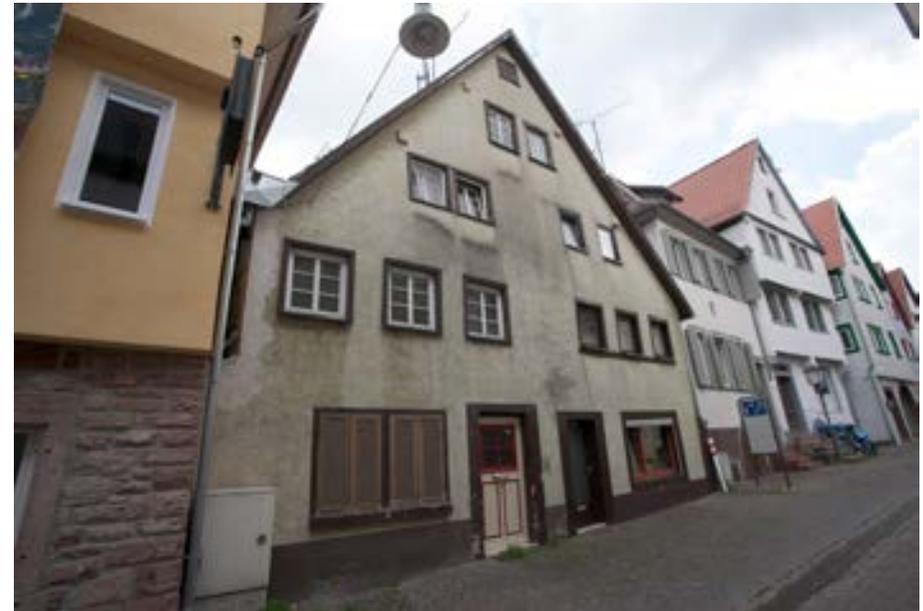
Schloßgasse 7, 9 (Flst.Nr. 0-281-282)

bis auf das massive EG die Wohngeschosse in Fachwerk errichtet, eine Putzfassade mit annähernd symmetrischer Gliederung mit zu Gruppen zusammen gefassten Fenstern und zwei Hauseingängen; im 18. Jh. wohl unter Verwendung älterer Bauteile errichtet, im 19./20. Jh. im Detail baulich verändert (Laden, Fenster, Fassade).

Ansicht gegen Nordwesten

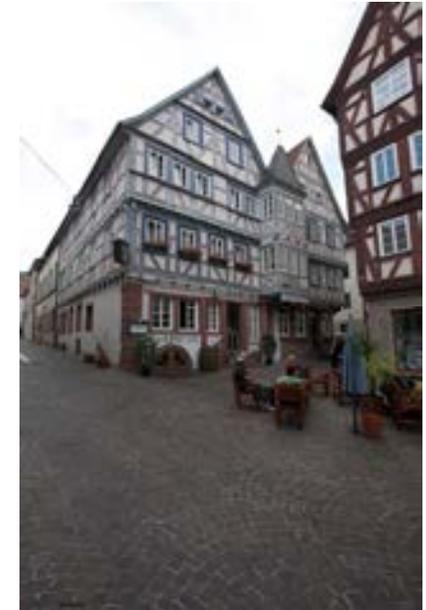
Schloßgasse 8 (Flst.Nr. 0-349)

Dreigeschossiges Giebelhaus mit Satteldach; das EG massiv mit großen bossierten Eckquadern und Kellerabgang, die Fachwerk-OG über Balkenköpfen vorkragend, mit Brüstungsstreben, im 2. OG dichte Fensterreihe, im Giebel symmetrische 2/3-Streben; um 1500 errichtet, das EG im 19. oder frühen 20. Jh. tlw. erneuert, in jüngerer Zeit u.a. Fenster in einer dem Bestand angepassten Weise erneuert.

Ansicht gegen den Marktplatz mit Nr. 6 (rechts mit Erker)

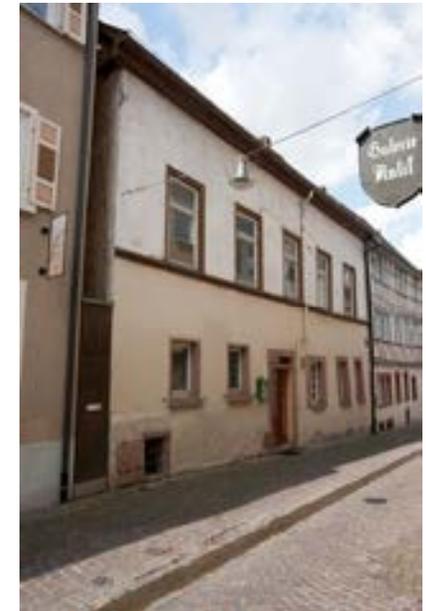
Schloßgasse 10 (Flst.Nr. 0-349)

Zweigeschossiges Traufenhaus mit Satteldach;
das EG massiv, mit Natursteingewänden und mittig liegendem Eingang mit Oberlicht, das OG in Fachwerk errichtet, verputzt und ebenfalls durch regelmäßige Fensteröffnungen gegliedert;
1636 errichtet, laut Inschrifttafel mit Baudatum und Angaben zur Teuerung, im 19. Jh. umgebaut und ab 1929 zu Schlossgasse 8 funktional zugehörig.

Ansicht gegen Osten

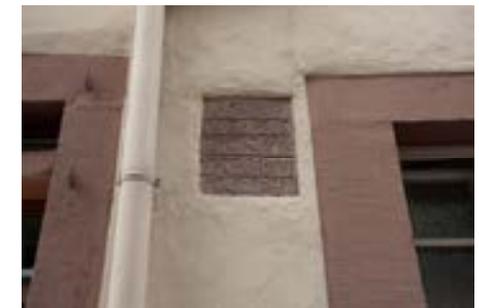
Detail Inschriftstein bez. 1636

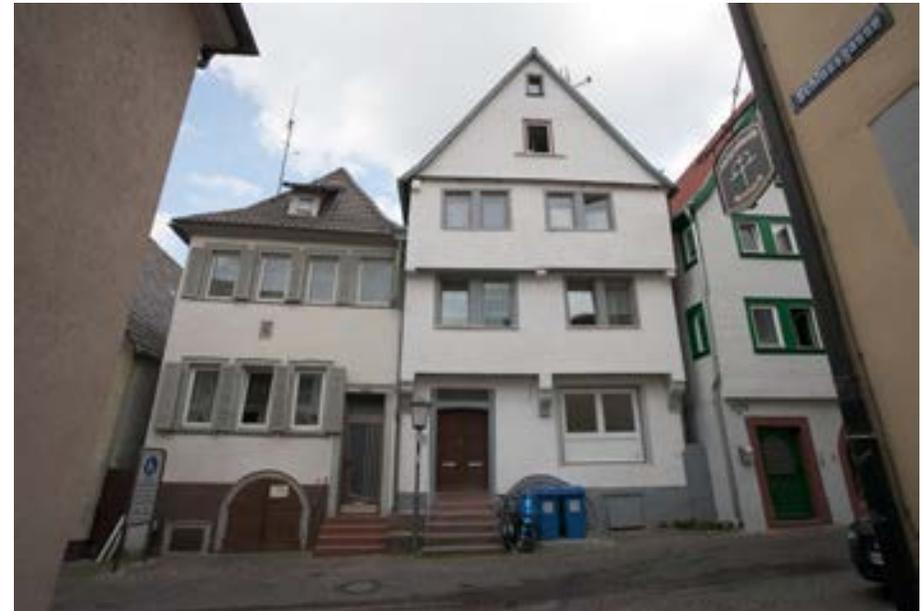
Schloßgasse 11 (Flst.Nr. 0-284)

Zweigeschossiger, schmaler und auf tiefer Parzelle stehender Barockbau mit einem zur Straße hin abgewalmten Satteldach; der hohe Kellersockel mit rundbogigem Zugang und das EG massiv mit Ohrenfenstern und Oberlichttür, die OG aus verputztem Fachwerk ebenfalls mit Ohrenfenstern; 1743/1744 (bez.) im Auftrag eines Schreiners (Hausmarke mit Initialen I A S sowie Hobel und Winkel) errichtet, im 20. Jh. die Fenster und die Eingangstüre ausgetauscht, neue Dachdeckung.

Nr. 11 links im Bild, daneben Heugasse 1

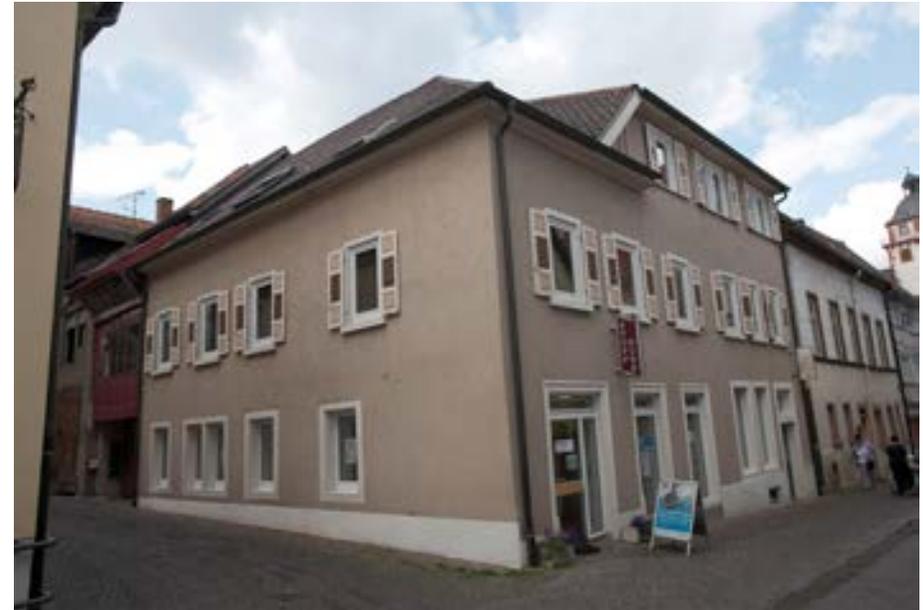
Schloßgasse 12 (Flst.Nr. 0-350)

In Ecklage stehendes Gebäude mit nachträglich verändertem, zum Teil abgewalmtem Dach;
das EG massiv, darüber Fachwerkaufsatz; einfache Putzfassade mit regelmäßig angeordneten Fensteröffnungen mit Läden, im EG jüngerer Ladeneinbau und schmaler Hauseingang mit Oberlicht;
errichtet 1782 (bez. am Türsturz) anstelle des Gasthauses Goldener Hirsch, im 20. Jh. v.a. das EG und das Dach baulich verändert, die Fassade wohl vereinfacht.

Eckansicht gegen Südosten

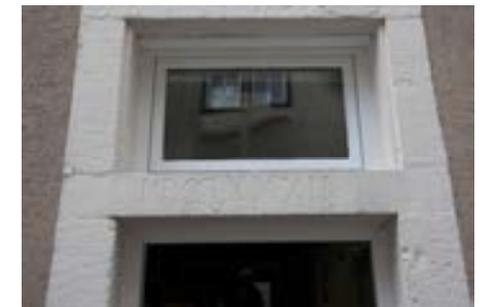
Bauinschrift 1782 am Türsturz

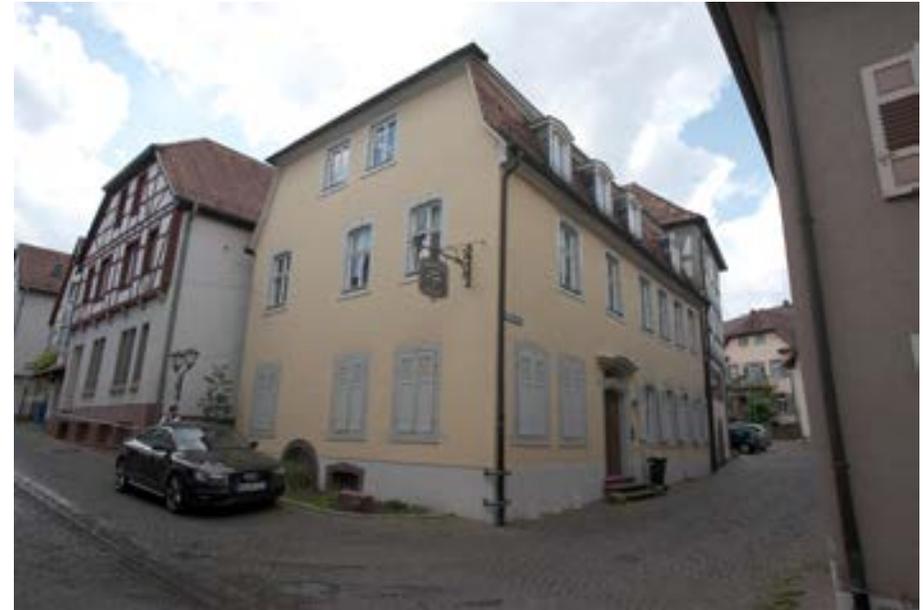
Schloßgasse 13 (Flst.Nr. 0-330)

In Ecklage stehender, neunachsiger Barockbau unter Mansard-Giebeldach mit bauzeitlichen Gauben;
Massivbau mit rundbogigem Kellerabgang und v.a. an der breiten Trauffassade mit zeittypischer Gliederung aus regelmäßig platzierten Segmentbogenfenstern mit Schlussstein, mittig aufwendig profiliertes Portal mit Oberlicht und Wellengiebel sowie Rokoko-Schlussstein;
in der 2. Hälfte des 18. Jh. errichtet, im Kern älter (rückseitig Renaissanceportal aus der Zeit um 1600, bez. 1706), in jüngerer Zeit in einer dem Bestand angepassten Weise renoviert.
Der qualitätvolle Barockbau ist als Bestandteil der hochwertigen Bebauung unweit des einstigen Schlossbezirks und damit als Spiegel der gehobenen gesellschaftlichen Stellung seines Bauherrn von Zeugniswert. Zusammen mit dem gegenüberliegenden Gebäude Schloßgasse 12 kommt ihm zudem städtebauliche Bedeutung als Kopfbau am Eingang der Schlossgasse zu.

Ansicht gegen Norden

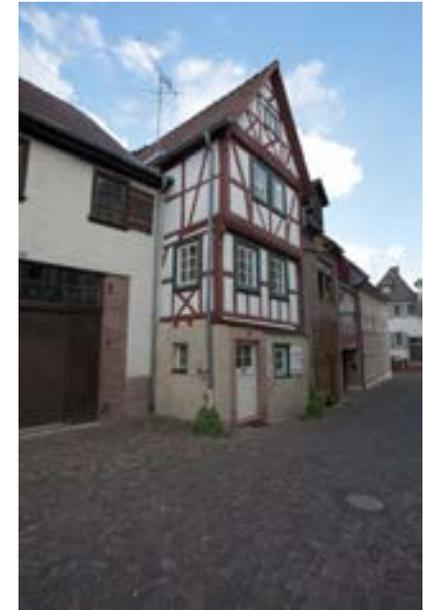
Schloßgasse 14 (Flst.Nr. 0-348)

Sehr schmales, dreigeschossiges Giebelhaus mit Satteldach, das EG massiv, die OG und der Giebel aus Fachwerk mit Vorstößen, profilierten Schwellen und seitlichen Knaggen; im Kern wohl 16./17. Jh., 1822 (bez. am Türgewände) wohl das EG massiv erneuert oder das Gebäude in Teilen umgebaut. Östlich davon das schmale, lange Ökonomiegebäude liegend, zweigeschossig mit breiter Toreinfahrt und Satteldach mit Aufzugsgaube, wohl 19./20. Jh.

Ansicht gegen Südwesten mit Ökonomiegebäude
