Historische Ortsanalyse Stadt Mosbach/Neckar-Odenwald-Kreis

Verfasserin: Mag. phil. Alexandra Baier, Stadtbauhistorikerin, Mitarbeiterin: Julia Merz
Arbeitsgemeinschaft **transform**, Luitpoldstraße 25, 96052 Bamberg
Bearbeitungszeitraum: Juli 2012-Februar 2013
Auftraggeber: Stadt Mosbach
Fachliche Mitwirkung: Regierungspräsidium Karlsruhe, Referat 26 – Denkmalpflege

Denkmalpflegerischer Werteplan Historische Ortsanalyse Mosbach

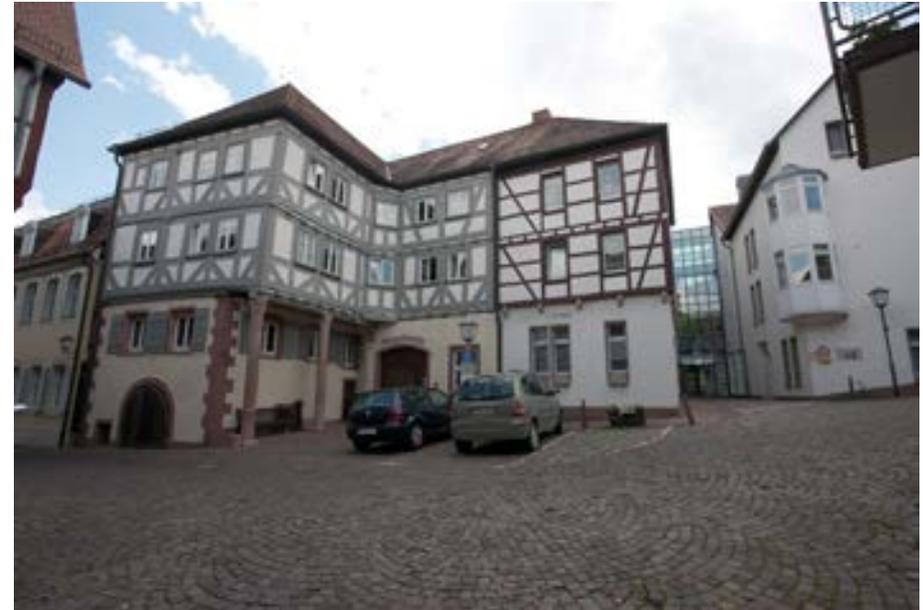
Schloßgasse 15 (Flst.Nr. 0-330)

Dreigeschossiger Winkelbau mit Walmdach; das hohe, verputzte EG massiv errichtet mit Eckquaderung und teils mit spätmittelalterlichen Gewänden sowie rundbogigem Kellerabgang (bez. 1585); das OG aus Fachwerk errichtet und an der auskragenden Westfassade von zwei Sandsteinsäulen gestützt (an der linken Säule Hausmarke, bez. 1585); im Inneren Halle mit Brunnen, hofseitig Renaissancespindel, im straßenseitigen OG frühbarocke und rokokoezeitliche Ausstattung; unter Einbezug spätmittelalterlicher Reste 1585 errichtet, in den frühen 1980er Jahren in den Neubaukomplex des Pfalzgrafenstifts integriert und im Zuge dessen in Teilen modernisiert. Mit seinen qualitätvollen, die unterschiedlichen Epochen widerspiegelnden Baudetails ist es von hohem exemplarischem Wert für die Stadtstruktur. Durch seine winkelförmige Anlage bildet es zudem eine wichtige Raumkante an der platzartigen Straßenaufweitung Schlossgasse-Frohdbrunnengasse aus.

Ansicht gegen Nordwesten, gegen die Frohdbrunnengasse

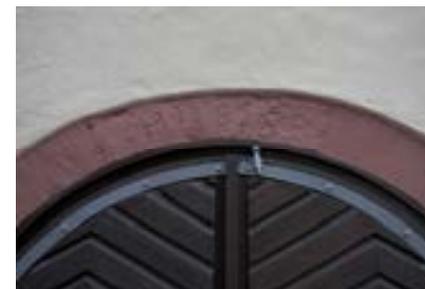
Detail, Säulen

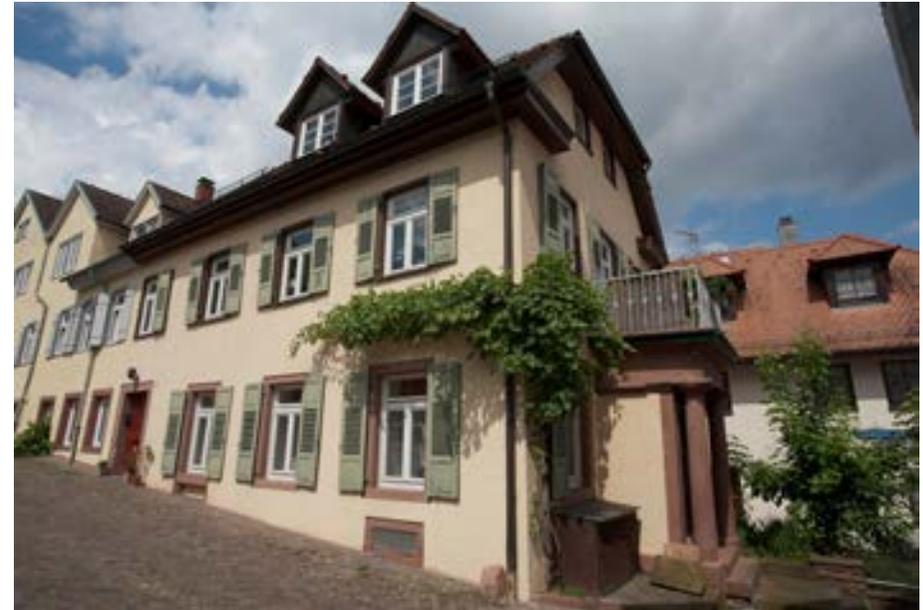
Schloßgasse 20 (Flst.Nr. 0-341)

Zwischen Schloß- und Frohndbrunnengasse dreiseitig freistehendes Traufenhaus mit Halbwalmdach, massiv errichtet, die Fassade verputzt und durch regelmäßig gereihte, hochformatige Fenster mit Klappläden gegliedert, an der Stirnseite klassizistischer Säulenportikus und Altan aus Sandstein, am Gebälk des Portikus Inschrift: *Bierbrauerey und Weinschank von Gr. Peter Hüther*, am Giebel breiter Ortgang und Widerkehr; um 1810/1820 errichtet, möglicherweise unter Verwendung mittelalterlicher Reste, in jüngerer Zeit Dachausbau.

Blick auf die Südfassade

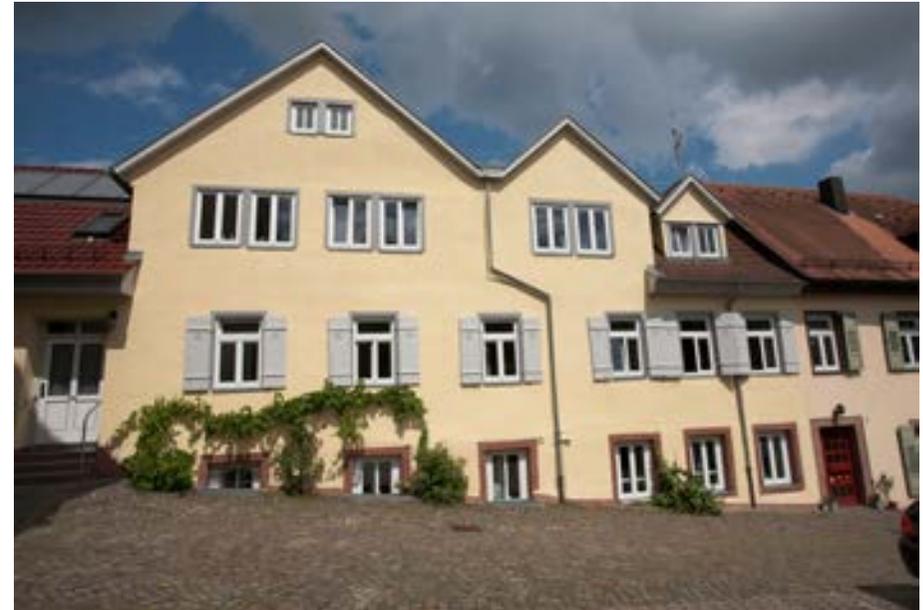
Schloßgasse 22 (Flst.Nr. 0-339)

Zwischen Schloß- und Frohndbrunnengasse, am abfallenden Gelände errichtetes, zweiseitig freistehendes und zweigeschossiges Traufenhaus mit Satteldach mit übergiebelten Querhäusern des 19./20. Jh., das EG massiv, die OG aus Fachwerk errichtet, im ersten Geschoss des dreigeschossigen Turms eingemauerte Schleuderkugeln, im angrenzenden Mauerstück Schießscharte erhalten; die Putzfassade durch regelmäßig angeordnete Fensterachsen gegliedert, die Gewände im ersten Wohngeschoss jeweils mit Stein-
gewänden versehen;
errichtet im frühen 19. Jh. unter Miteinbeziehung eines mittelalterlichen Befestigungsturmes, im 20. Jh. v.a im Dachbereich überformt, die Fenster erneuert.
Zusammen mit dem in einer Baulinie liegenden Wohnhaus Schlossgasse 20 bildet dieses Gebäude eine wichtige Raumkante am Abhang des alten Schloßbezirks aus. Durch seine außergewöhnliche Fassadengestalt besitzt das Gebäude zudem exemplarischen Wert.

Ansicht gegen Südosten, gegen die Schloßgasse

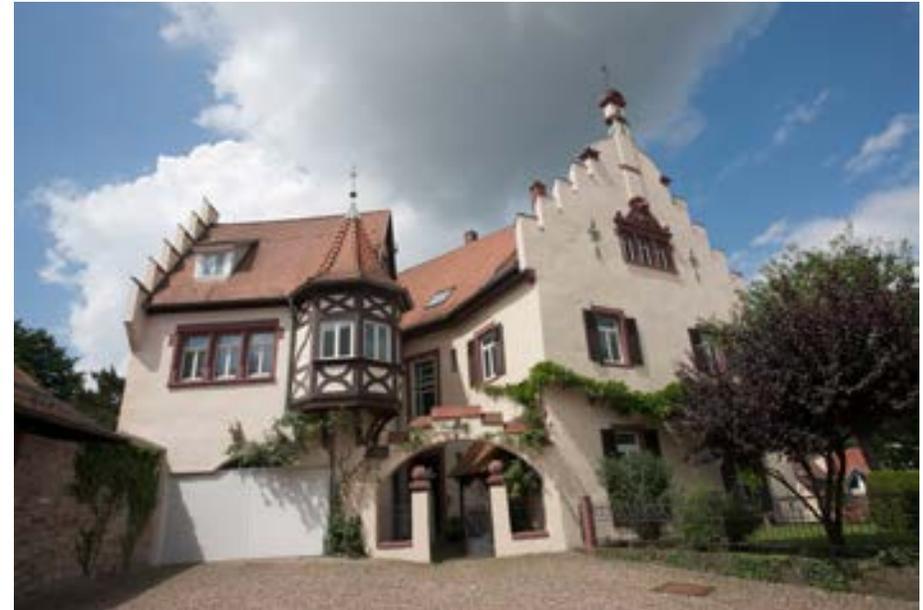
Schloßgasse 24 (Flst.Nr. 0-336)

In erhöhter Lage situierter, zwei- bzw. dreigeschossiger Massivbau unter einem zur Südwestseite hin abgewalmten Satteldach, zur Schloßgasse spätgotischer Staffel- und Glockengiebel mit renaissancezeitlichem Kugel- und Lünettenbesatz (rechts im Bild); östl. davon ein quadratisches Staffelgiebelhaus anschließend, dieses über mittelalterlichem Turmstumpf errichtet und 1898 mit historistischem Aufbau versehen (einschließlich Erker); zur Anlage gehört außerdem der Vorgarten samt Einfriedung; parallel zur Stadtmauer erstreckt sich außerdem ein erhaltenswertes Nebengebäude; im Kern Ministerialsitz des 12./13. Jh., ab 1411 für Residenznutzung erweitert und ab dem 16. Jh. mehrfach verändert, der Gebäudekomplex 1898 von L. Schaefer für Rudolf Montigel historisierend umgebaut. Das wohl als staufischer Ministerialsitz errichtete Alte Schloss ist mit seiner eng mit der Stadterhebung und der damit einhergegangenen Stadtbefestigung verbundenen Baugeschichte von hohem Zeugniswert, neben seiner Bedeutung als städtebauliche Dominante.

Ansicht gegen die Schloßgasse, links das über einem Turmstumpf errichtete Staffelgiebelhaus

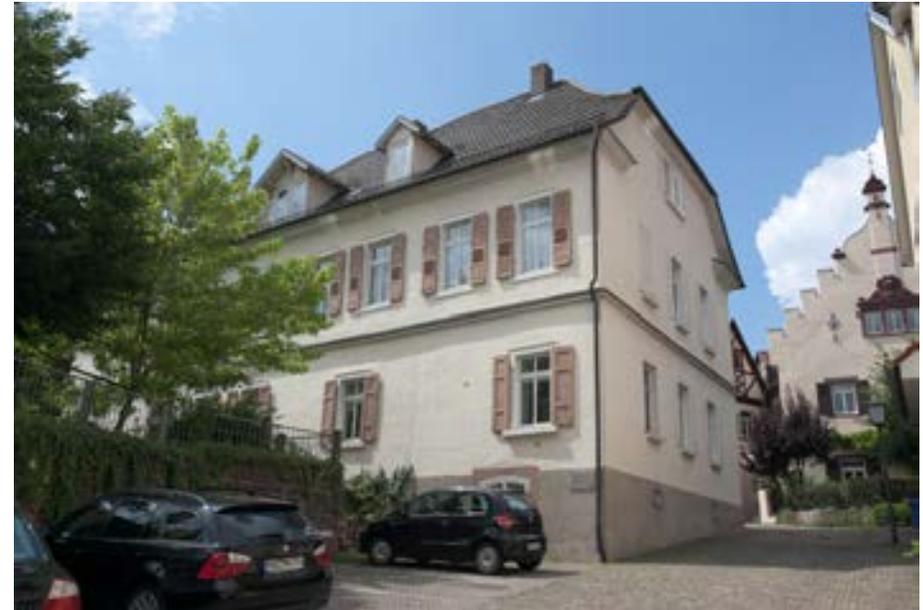
Schloßgasse 28 (Flst.Nr. 0-335)

Über Hanggeschoss stehender, zweigeschossiger Massivbau mit Halbwalmdach, schlichte Putzfassade mit regelmäßig angeordneten Rechteckfenstern mit Klappläden, umlaufendem Gurtgesims und profiliertem Traufgesims mit Widerkehr; der Haupteingang an der östlichen Traufseite gelegen und über Außentreppe von der Schloßgasse erschlossen; im jüngeren Nordteil Durchfahrt erhalten; weiters zugehörig der Garten und die Stützmauer; der Kernbau geht auf die 1410 als "neues Haus" begonnene Residenz zurück (an der Südseite Buckelquader), 1753 Instandsetzungsarbeiten, 1834 prägende Aus- und Umbauten.

Ansicht von Nordosten, im Hintergrund das Alte Schloß

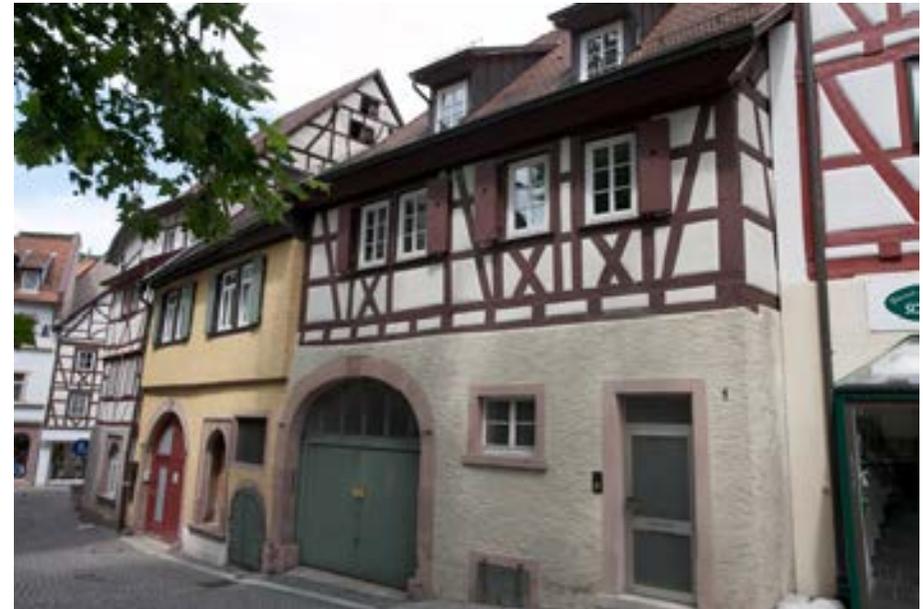
Schwanengasse 1 (Flst.Nr. 0-37/1)

Zweigeschossiges, traufständiges Torfahrthaus mit Satteldach, das EG massiv mit korbbogiger Einfahrt und seitlichem Hauseingang, das OG aus Fachwerk errichtet mit einfachen Zierformen und paarweise zusammengefassten Fenstergruppen; errichtet 1810 (bez.) wohl unter Einbezug älterer Keller (Parzelle war bis Mitte des 19. Jh. Teil der Pfaffenmühle, Hauptstr. 78), in jüngerer Zeit Dachausbau mit Gauben und Erneuerung der Fenster und Eingangstüre bzw. des Tores.

Ansicht gegen Südwesten, nördlich davon liegt die ehem. Pfaffenmühle mit NG

Mit seinem älteren Keller und damit als einstiger Bestandteil der Pfaffenmühle hat das Gebäude dokumentarischen Wert für die Stadtgeschichte. Als Bestandteil der geschlossenen Gebäudereihe entlang der nordöstlichen Schwanengasse kommt dem Gebäude zudem städtebauliche Bedeutung zu.

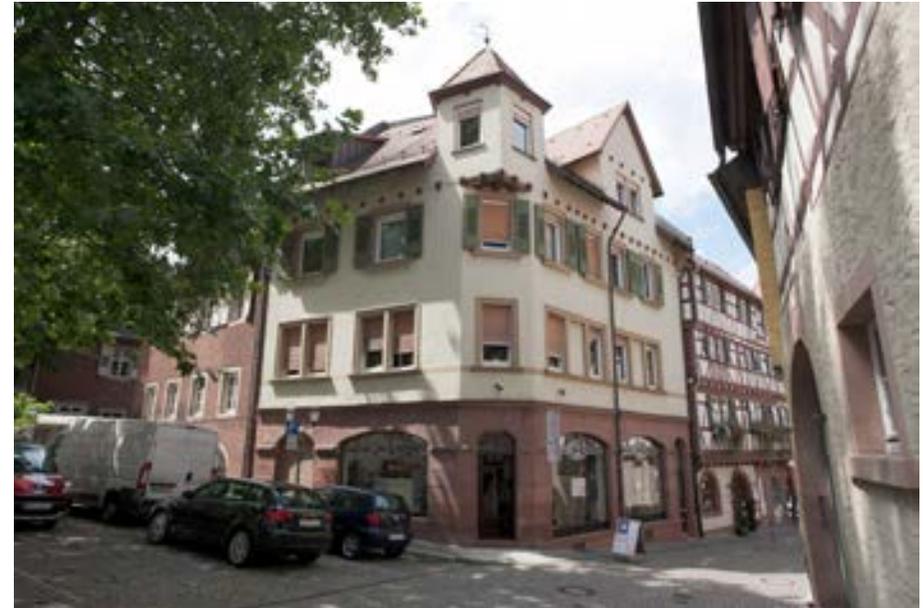
Schwanengasse 2 (Flst.Nr. 0-26)

In Ecklage zum Kirchplatz stehendes, dreigeschossiges Gebäude mit Satteldach mit Zwerchhaus und Eckerker, massiv errichtet, das EG aus Rotsandstein mit segmentbogigen Schaufenstern und zwei schmalen, hohen Zugängen, darüber Putzfassade mit zum Teil zu Gruppen zusammengefassten Fensteröffnungen und horizontalen Gliederungselementen u.a. auf Höhe des Kniestocks (Rähme), die Gebäudeecke abgeschrägt und durch einen auskragenden, in das Dachgeschoss hineinreichenden Eckerker betont; errichtet um 1900, nachträglich die Fassade leicht vereinfacht, Erneuerung der Fenster und der Ladenzone.

Eckansicht gegen Südosten, im Hintergrund das Fachwerkhaus Hauptstr. 76

Das am Übergang der Hauptstraße und dem Kirchplatz stehende Wohn- und Geschäftshaus ist wegen seiner städtebaulich zentralen Lage und mit seinen qualitätvollen Baudetails der Zeit um 1900 erhaltenswert für das Stadtbild.

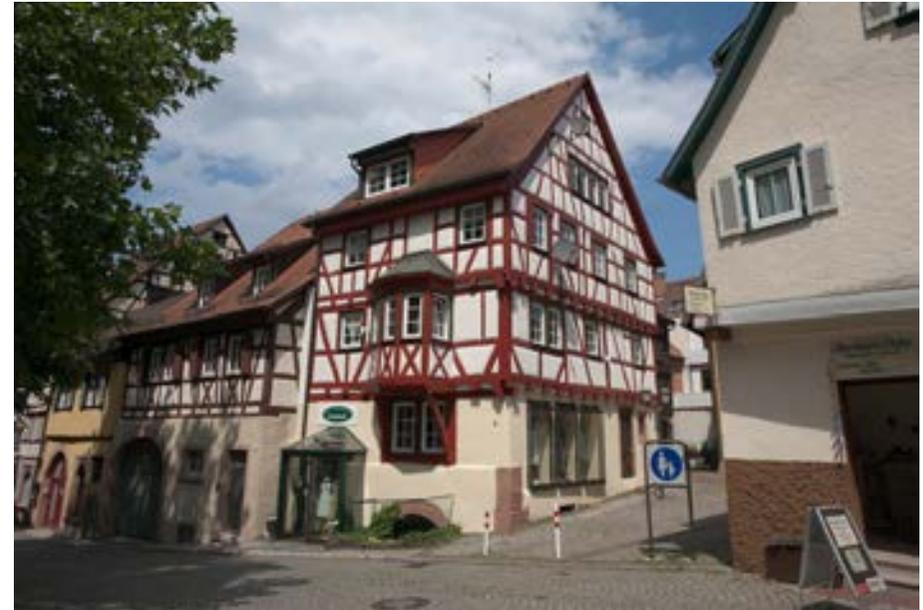
Schwanengasse 3 (Flst.Nr. 0-36)

Dreigeschossiges Eckgebäude unter Satteldach, der Kellersockel und das EG massiv, urspr. sowohl traufseitig als auch giebelseitig über Eingänge erschlossen, das Fachwerk-OG über Balkenköpfen vorkragend, auf langen Kopfbändern polygonaler Erker aufsitzend; im 17. Jh. errichtet, im 20. Jh. Ladeneinbau im Erdgeschoss, dieser in jüngerer Zeit neu gestaltet samt Herstellung eines verglasten und überdachten Zugangs an der Schwanengasse, nachträglich auch Dachausbau mit Gaube und Erneuerung der Fenster.

Eckansicht gegen den Kirchplatz

Das mit seiner Nordfassade einst unmittelbar am Kandelbach bzw. unweit der Stadtmauer liegende Gebäude spiegelt mit seiner Gebäudestruktur den im 17. Jh. herrschenden Baudruck innerhalb dieses Quartiers wider. Mit seiner schmalen, aber durch den Erker nobilitierten Fassade ist das Gebäude zudem von Zeugniswert für das gehobene Bürgerliche Bauen. Als Eckgebäude an der schmalen Verbindungsgasse zw. Schwanengasse und Carl-Theodor-Straße besitzt es auch städtebauliche Bedeutung.

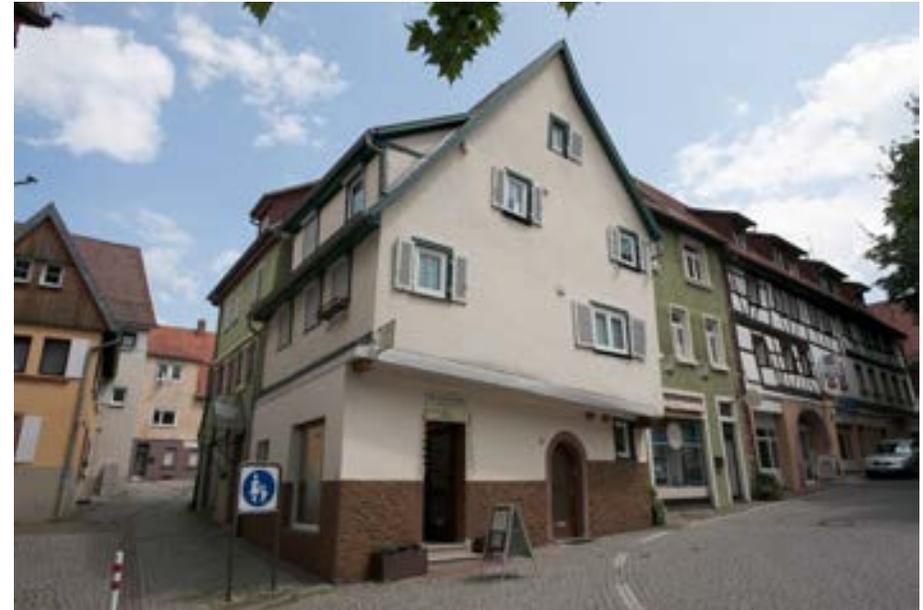
Schwanengasse 5 (Flst.Nr. 0-34)

Zweigeschossiges Giebelhaus mit spitzem und hohem Satteldach, das EG massiv mit schmaler Rundbogenpforte (bez. 1721) gegen die Schwanengasse, das Fachwerk-OG zum Kirchplatz weit vorkragend mit erheblicher Schiefstellung, der östliche Gebäudeteil einseitig aufgestockt, im Giebel durchgesteckte Pfetten; älteres Gebäude wohl 1721 (bez.) in Teilen neu bzw. über älteren Kellern errichtet und 1746 nochmals umgebaut, Mitte des 20. Jh. Dachausbau mit Bandgaube und Ladeneinbau ins EG.

Eckansicht gegen Westen, gegen den Kirchplatz

Dem Gebäude kommt wegen seines Baualters und der insgesamt noch authentischen Baugestalt dokumentarischer Wert für die historische Stadtgestalt zu. Als Eckgebäude an der schmalen Verbindungsgasse zw. Schwanengasse und Carl-Theodor-Straße besitzt es auch städtebauliche Bedeutung.

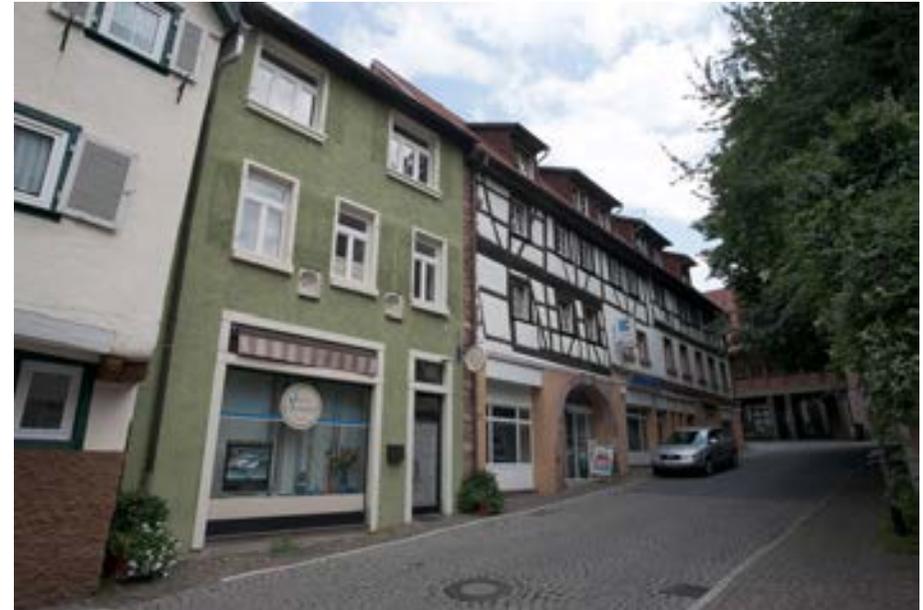
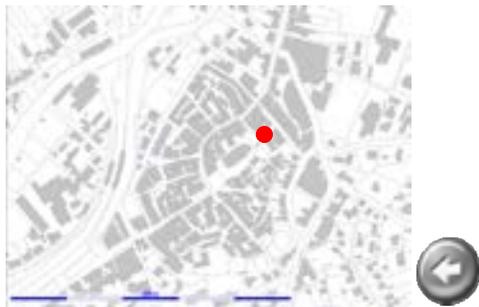
Schwanengasse 7 (Flst.Nr. 0-33)

Traufständiges, zwei- bis dreigeschossiges Gebäude mit nachträglich ausgebautem Satteldach, das EG massiv, darüber Fachwerkaufbau, einfache Putzfassade mit unregelmäßigen Öffnungen, die Fenster zuvor mit Läden, zwischen 1. und 2. OG zwei kleine Muschelnischen, im EG gg. die Schwanengasse breites Schaufenster und Ladenzugang mit Oberlicht, an der Nordfassade einen weiteren Zugang; wohl im 18. Jh. neu errichtet und um 1900 bzw. nach 1950 baulich verändert (u.a. Teilaufstockung gg. die Schwanengasse).

Nr. 7 mit grünem Fassadenanstrich

Blick auf die Nordfassade

Das mit seiner Nordfassade unmittelbar am Kandelbach gelegene bzw. im Osten direkt an die ehem. Zierlemühle anschließende Gebäude ist als Bestandteil der geschlossenen Gebäudereihe und als Hinweis auf die Stadtentwicklung des 18./19. Jh. erhaltenswert.

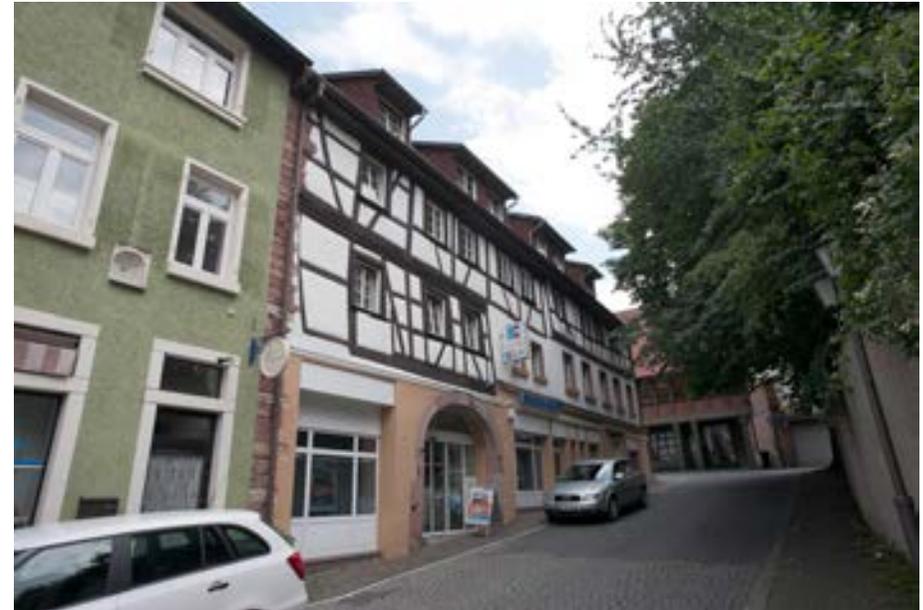
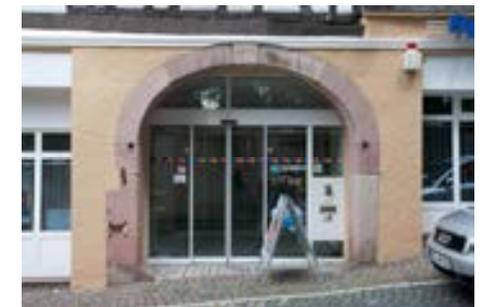
Schwanengasse 9 (Flst.Nr. 0-32)

Langgestrecktes, traufständiges und dreigeschossiges Gebäude mit Satteldach, das EG massiv mit breiter, korbbogiger (ehem.) Tordurchfahrt mit Keilstein, bez. 1813, darüber mehrfach veränderter und tlw. verputzter Fachwerkaufbau, mit teilweise stark profilierten Schwellen und breitem abschließendem Traufgesims; 1813 wohl maßgeblich umgebaut, im Kern allerdings älter, im 20. Jh. Ladeneinbau und dabei Veränderung der EG-Öffnungen zudem Dachausbau mit Gauben.

Ansicht gg. Nordwesten, im Hintergrund verläuft die Kollekturgasse

Detail, Korbbogenportal

Die baulich stark veränderte, 1433 erstmals urkundliche überlieferte ehemalige Mühle ist wegen ihrer Dominanz im Straßenraum aber auch als Hinweis auf das historische Mühlenhandwerk entlang des Kandelbachs erhaltenswert.

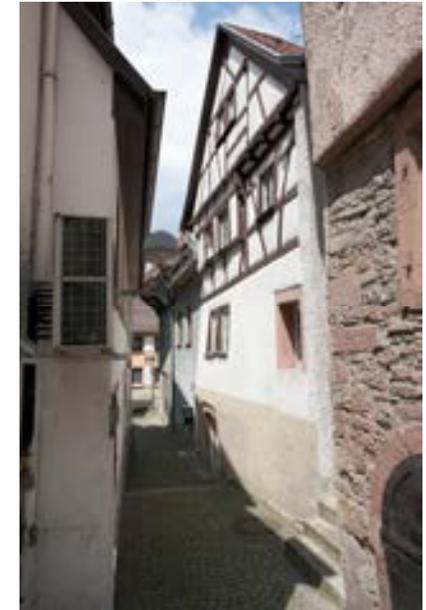
Schwanengasse 11 (Flst.Nr. 0-51)

Über Kellersockel stehendes, zweigeschossiges Giebelhaus mit Satteldach, der Kellersockel und das EG massiv mit giebelseitigem Kellerzugang, im Wohngeschoss Steingewändefenster sowie gekoppeltes Fenster, darüber OG aus Fachwerk mit Fenstererker, der Giebel über Knaggen vorkragend, die Wohnetagen von der südlichen Traufseite her erschlossen; errichtet im 16. Jh., nachträglich nur leicht überformt.

Ansicht gegen Süden

Das in zweiter Reihe der Schwanengasse, unmittelbar am Kandelbach errichtete und mit seiner Nordfassade an die Rückseiten der Bebauung entlang der Carl-Theodor-Straße stoßende Gebäude ist wegen seines hohen Überlieferungsgrades, seines Baualters und als Spiegel des innerstädtischen Baudrucks des 16./17. Jh. von Zeugniswert für die Stadtgestalt.

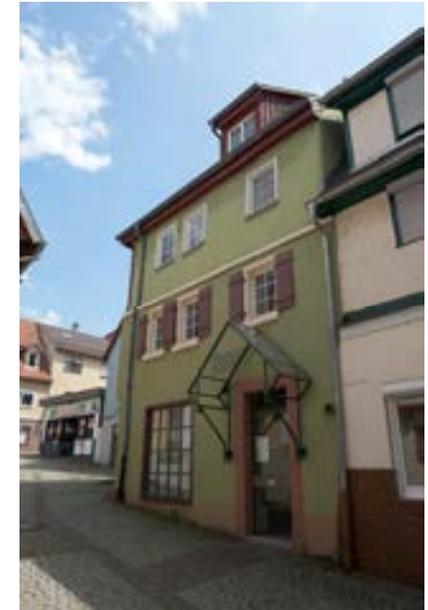
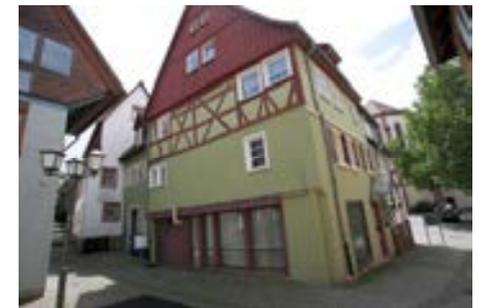
Schwanengasse 13 (Flst.Nr. 0-35)

In Ecklage stehendes, dreigeschossiges und verputztes Gebäude mit Satteldach (mit überblattetem Eichendachstuhl), der Keller (mit kleinem Tonnengewölbe), das EG und die Straßenfront des 1.OG massiv errichtet, sonst aus Fachwerk, die Fassade bis auf große Diagonalkreuze in der Giebelwand des 2. OG und den Giebel selbst verputzt, an der Traufseite regelmäßige Fensteröffnungen mit Läden und gliederndes Gurtgesims sowie Hauseingang mit Sandsteingewände; im Kern 16. Jh., im 19. Jh. die Fassade in Teilen umgestaltet, 1983 saniert dabei v.a das EG verändert.

Ansicht gegen Nordwesten

Blick auf die Rückfassade

Das in zweiter Reihe der Schwanengasse und unmittelbar am Kandelbach errichtete Gebäude ist wegen seiner ein Teilen bauzeitlich überlieferten Innenstruktur aber auch als Raumkante innerhalb des eng bebauten Viertels unweit der Stadtmauer von dokumentarischem Wert.

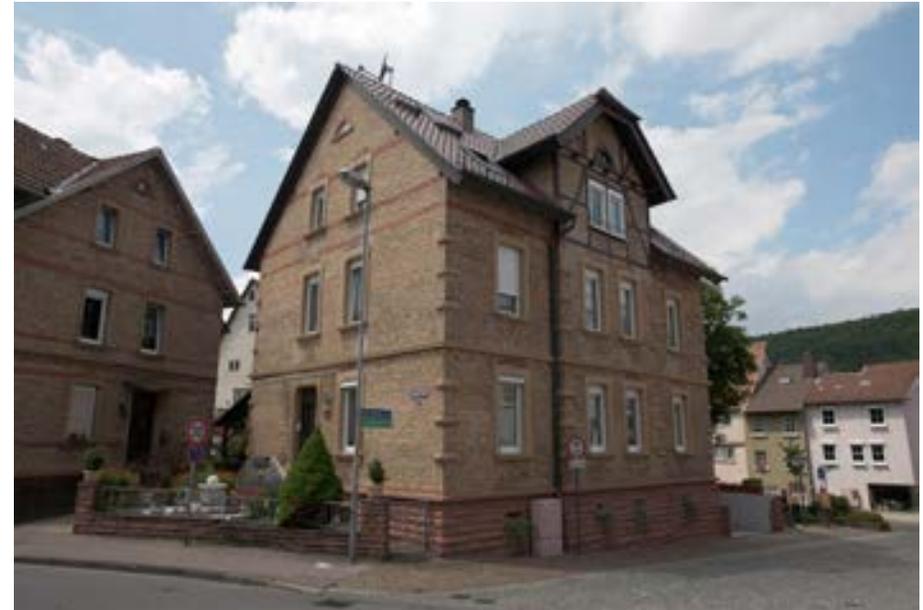
Zwingerstraße 2 (Flst.Nr. 0-686)

Freistehendes, zweigeschossiges Gebäude mit Satteldach mit Zwerchhaus mit Schopfwalm, der Sockel aus Sandstein und die Wohngeschosse aus unterschiedlich farblichen Backsteinen errichtet, die Fassade durch Eckquaderungen, Gurtgesimse und einem zur Carl-Theodor-Straße hin ausgerichteten Mittelrisalit gegliedert; errichtet Ende des 19. Jh. nach Einlegung der Stadtbefestigung, in jüngerer Zeit Erneuerung der Fenster und Dachneueindeckung.

Als Hinweis auf die historistischen Stadterweiterungsmaßnahmen im Bereich des nordöstlichen Stadtgrabens und als städtebaulich wichtiges Eckgebäude ist das Gebäude erhaltenswert. In der Verwendung von fast ausschließlich Backstein als Baumaterial zeigt sich außerdem die damals moderne Baugesinnung.

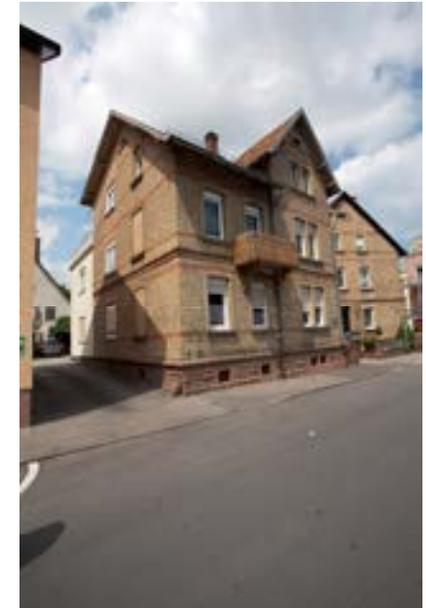
Zwingerstraße 4 (Flst.Nr. 0-685)

Freistehendes, zweigeschossiges Gebäude mit Satteldach mit großem Zwerchhaus mit Satteldach, der Sockel aus Sandstein und die Wohngeschosse aus unterschiedlich farblichen Backsteinen errichtet, die Fassade durch umlaufende Gurtgesimse und einem Eckrisalit gegliedert; errichtet Ende des 19. Jh. nach Einlegung der Stadtbefestigung, in jüngerer Zeit Erneuerung der Fenster und Dachneueindeckung.

Ansicht gegen Südosten

Als Hinweis auf die historistischen Stadterweiterungsmaßnahmen im Bereich des östlichen Stadtgrabens und als städtebaulich wichtiges Eckgebäude ist das Gebäude erhaltenswert. In der Verwendung von fast ausschließlich Backstein als Baumaterial zeigt sich außerdem die damals moderne Baugesinnung.

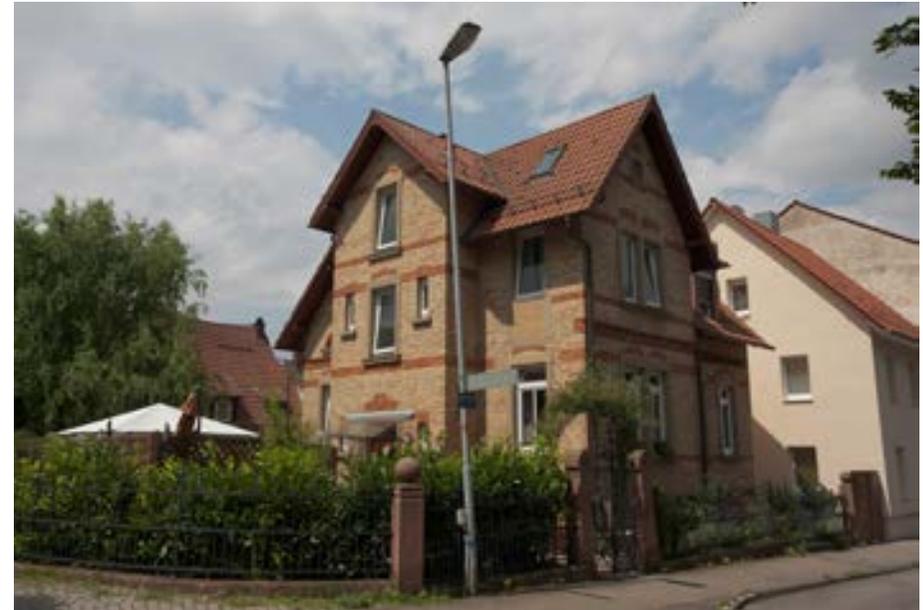
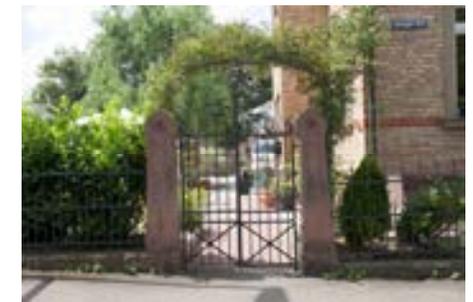
Zwingerstraße 18 (Flst.Nr. 0-677)

Freistehendes, zweigeschossiges Gebäude mit Satteldach mit Zwerchhaus, der Sockel aus Sandstein und die Wohngeschosse aus unterschiedlich farblichen Backsteinen errichtet, die Fassade durch Gurtgesimse bzw. Backsteindekor gegliedert, gegen Süden einachsiger Mittelrisalit; errichtet Ende des 19. Jh. nach Einlegung der Stadtbefestigung, in jüngerer Zeit Erneuerung der Fenster und Dachneueindeckung; das Gebäude ist von einem Vorgarten und einer bauzeitlichen Einfriedung mit Schmiedeeisengitter und Sandsteinpfosten umgeben.

Ansicht gegen Südosten

Detail, Einfriedung

Als Hinweis auf die historistischen Stadterweiterungsmaßnahmen im Bereich des östlichen Stadtgrabens und als städtebaulich wichtiges Eckgebäude ist das Gebäude samt Vorgarten und Einfriedung am Kreuzungsbereich mit Heugasse und Heißensteingasse erhaltenswert.
