Nordheim - Nordhausen

Historische Ortsanalyse

zur Ortskernsanierung

**Denkmalpflegerischer Werteplan
Nordheim-Nordhausen (Kreis HN)**

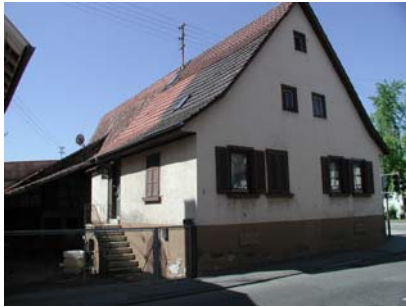
Waldenserstraße 2: Gehöft Jacob Conte, später Orcellet und Salen, eingeschossiger Putzbau des Einhaus-Typs in Ecklage, 18. Jahrhundert (datiert über Kellertor in der Scheune), Umbau bez. "1882 Salen" im Keilstein des straßenseitigen Kellertores. Innen profilierte Stuckrahmen, histor. Türen (§ 2)

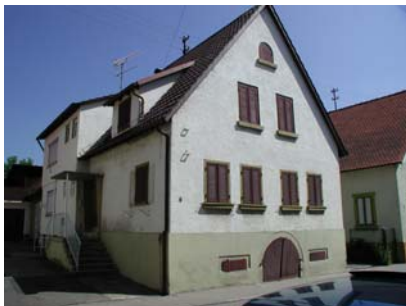
Waldenserstraße 5: Wohnhaus Pierre Bonnet, später (spätestens 1834) Gasthaus zum Waldhorn, eingeschossig, 18. Jahrhundert, Ökonometeil 1948 umgebaut zu Wohnzwecken (neues Treppenhaus, DG-Ausbau) (Prüffall)

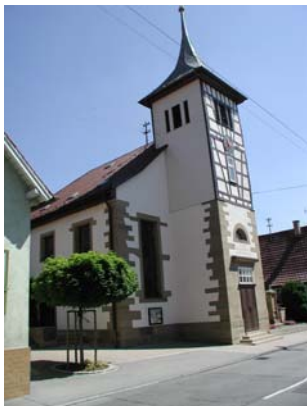
Waldenserstraße 9: Evangelische Pfarrkirche, im Kern 18. Jahrhundert, 1819-21 umgebaut/vergrößert, 1912 renoviert, klassizistischer Saalbau mit Emporen, Fachwerk-Turmaufsatz und -Giebel. Mit Friedhofstor aus Sandstein, datiert 1769 (Sachgesamtheit §28/2)

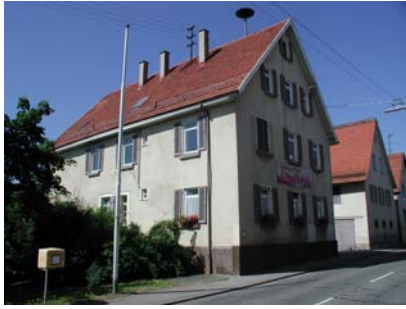
Waldenserstraße 14: Altes Rathaus, Pfarrhaus und Schulhaus mit Lehrerwohnung, zweigeschossig, 1831-36 anstelle des alten Schul- und Rathauses erbaut nach Entwürfen des Kreisbaurats Abel, mit Stuckkehlen, Treppenhaus, Türen, Lamberien, Kaminnische (§2)

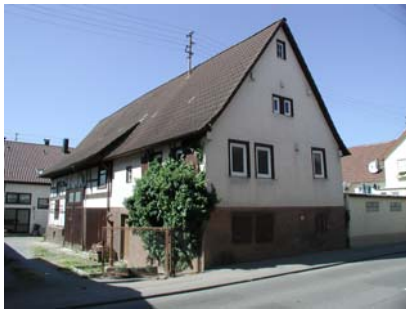
Waldenserstraße 30: Gehört Jean Veillier, zweigeschossiges Wohnstallhaus des Einhaus-Typs, mit giebelseitig anschließender Scheune und Pumpbrunnen (Prüffall)

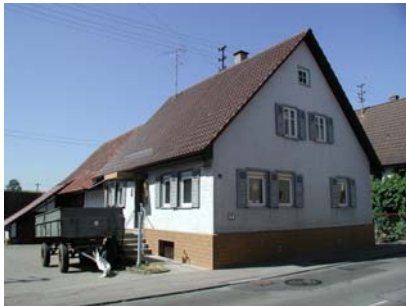
Waldenserstraße 32: Gehört Samuel Clapier, eineinhalbgeschossiges Einhaus mit niedrigerer giebelseitig anschließender Ökonomie, mit Pumpbrunnen vor dem Eingang (§2)

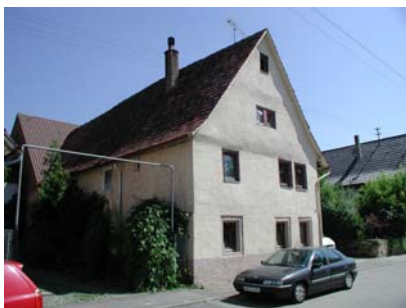
Weststraße 8: Wohnstallhaus Jean Brusseaux, zweigeschossig, mit (für den Ort seltenen) profilierten Fenstergewänden im Erdgeschoß, Stuckdecken und barocke Tür im Obergeschoß. 18. Jahrhundert (§2)

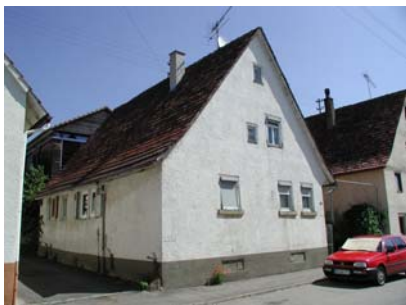
Weststraße 10: Wohnhaus Conte, bez. am Kellertor: "ist erbaut von Jean Conte 1807", eingeschossig, innen profilierte Stuckrahmen (§2)

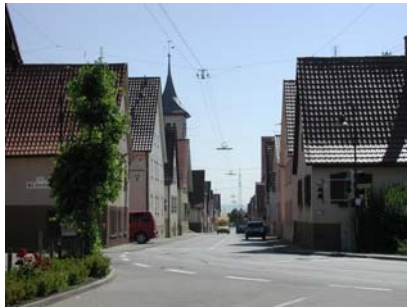
Waldenserstraße nach Osten:
Die Straßenansicht der Waldenserstraße zeigt im historischen Foto noch eine strengere Form eingeschossiger, giebelständiger Gebäude, die heute durch Aufstockungen zwar verändert, in den Grundformen aber noch gut erhalten ist.

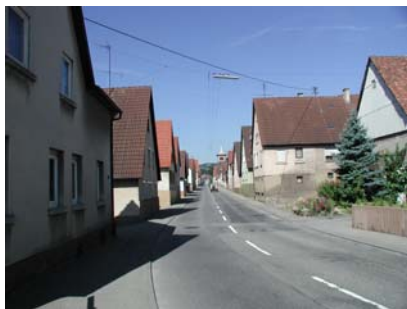
Waldenserstraße nach Westen:

Die Linearität in sehr einheitliche Bebauung des Straßenzuges kommt hier klar zum Ausdruck, wobei auch dem Laien die besondere Ortsform auf Anhieb bewusst wird. Kleinere Lücke rechts durch Abbruch Nr. 33.

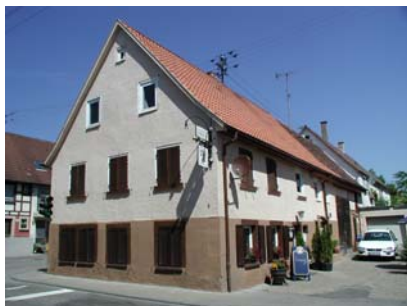
Waldenserstraße 1: Gasthaus zum Hirschen, zweigeschossig in typischer Lage an der wichtigen Straßenkreuzung, mit Ökonomie- teil, zweite Hälfte 19. Jh.

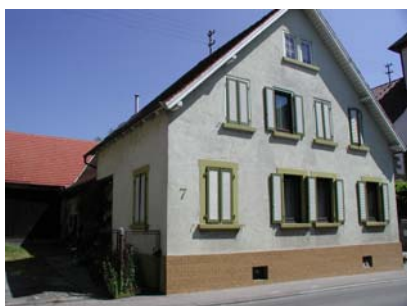
Waldenserstraße 7: Wohnhaus, eingeschossig, Typus des auf Symmetrie angelegten Hauses des späteren 19. Jhs.

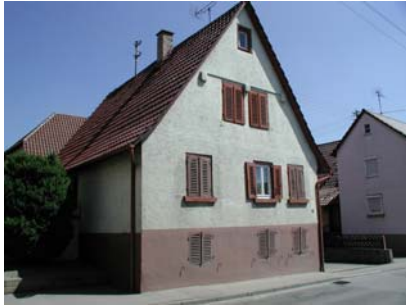
Waldenserstraße 13: Wohnhaus, eingeschossig, Typus des älteren Hauses des 18. / frühen 19. Jhs. mit asymmetrischer Fenstergliederung (Abbildung des Stube-Klammer-Grundrisses im Inneren); zugehörige traufständige rückwärtige Fachwerkscheune.

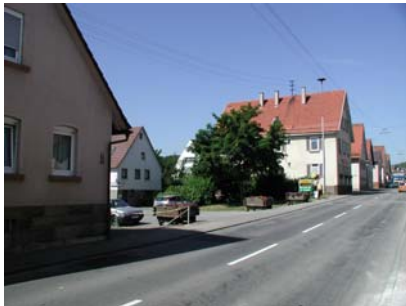
Waldenserstraße 16/20: Durch Abbrüche entstandene Lücke im Ortsgrundriss; Waldenserstraße 18 (im Foto Mitte) ist eines der wenigen, bereits im Urkatasterplan von 1835 verzeichneten Gebäude im rückwärtigen Bereich (nicht direkt an der Straße); Waldenserstraße 22 (im Foto links) überbaut dagegen in den 1910/20er Jahren eine ungewöhnlicherweise direkt an der Straße liegende Gartenfläche.

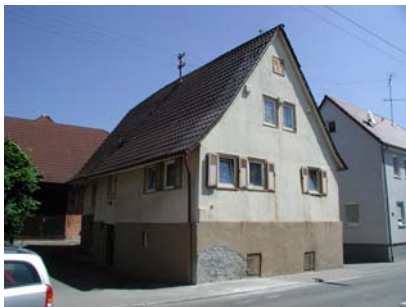
Waldenserstraße 17: Wohnhaus, eingeschossig, älterer Bautypus (18. Jh.); jüngere traufständige Backsteinscheune

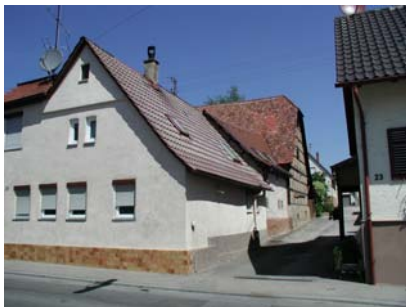
Waldenserstraße 21: Wohnhaus, eingeschossig, älterer Bautypus des 18. Jhs., aber stärker überformt, u.a. durch westlichen Anbau; rückwärtige traufständige Fachwerkscheune mit älterer Biberschwanzdeckung, für den Ortsrand von hoher Bedeutung.

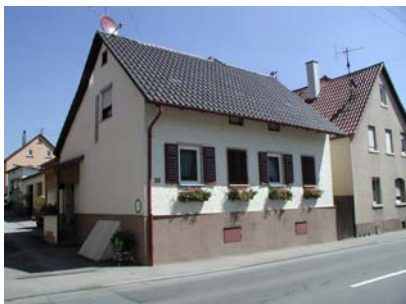
Waldenserstraße 23: Wohnhaus, eingeschossig, wohl späteres 19. Jh., auffälligerweise traufständig stehendes Gebäude, wie es bereits im Plan von 1835 derart verzeichnet ist.

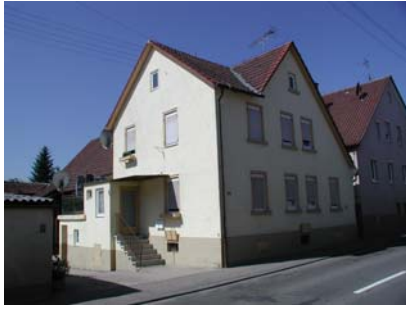
Waldenserstraße 26: Wohnhaus, ein- bis zweigeschossig, im Kern 19. Jh. mit einer im Ort an mehreren Stellen zu findenden Erweiterung in Form eines Zwerchhauses.

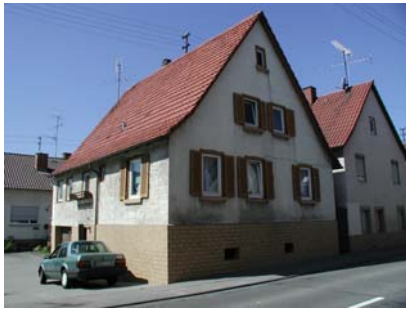
Waldenserstraße 36: Wohnhaus, eingeschossig, älterer Bautypus (18. Jh.); im Rückbereich Neubauten im ehemaligen Garten.

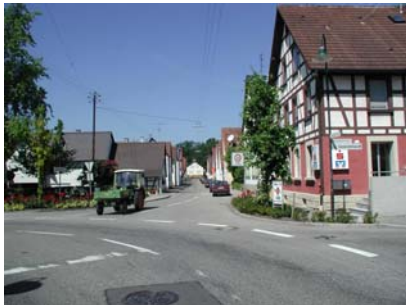
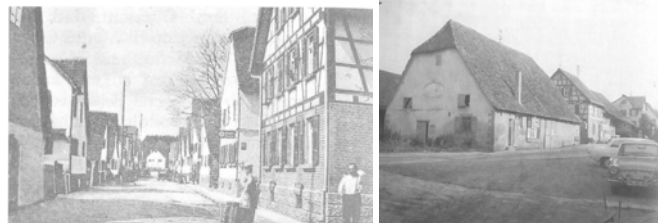
Weststraße/Waldenserstraße:

Durch die moderne Straßenraumgestaltung ist die Blickachse durch das Straßendorf nicht mehr uneingeschränkt gegeben. Auch haben die jüngeren Abbrüche der Kelter und eines Wohnhauses den Straßenraum im mittleren Teil des Ortes stark verändert und die alte Dichte verloren gehen lassen. Unten eine historische Straßenansicht und die 1747 erbaute und 1969 abgebrochene Kelter.

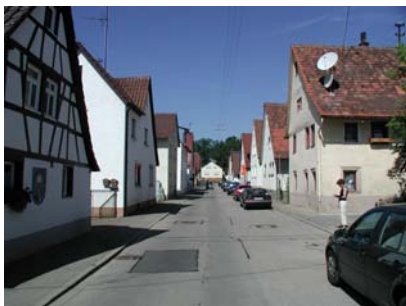
Weststraße nach Westen:

Weiter im Westen ist die Reihung giebelständiger, ein- bis zweigeschossiger Wohnhäuser wieder weitgehend erhalten, von kleineren Störungen (Nr. 6 und 26 fehlen, Nr. 15 und 18 zurückversetzte Neubauten) abgesehen. Das wichtige Haus in direkter Blickachse nach Westen (Weinbergstraße 1) ist ein Neubau in andersartigen Kubaturen.

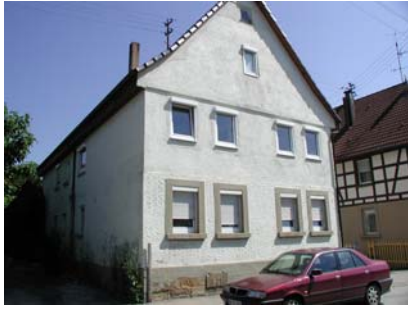
Weststraße 4: Wohnhaus, zweigeschossig, Typus des jüngeren Hauses der zweiten Hälfte des 19. Jhs. mit regelmäßiger Fenstergliederung; mit anschließender Ökonomie.

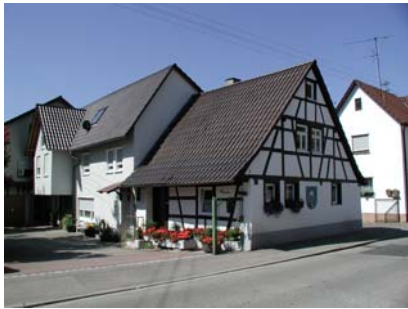
Weststraße 5: Wohnhaus, eingeschossig, mit freigelegtem Fachwerk, das die Konstruktionsweise des frühen 18. Jhs. zeigt, heute Ortsmuseum; im Rückbereich modern erweitert.

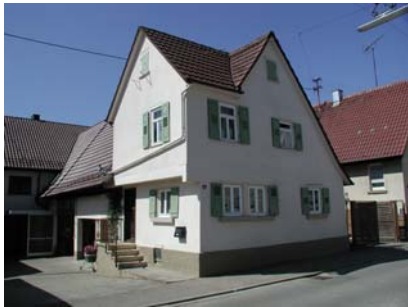
Weststraße 17: Wohnhaus, eingeschossig, Kern noch 18. Jh. (= älterer Bautypus) mit Erweiterung (Zwerchhaus) des späten 19. Jhs., wie es im Ort öfters als Hauserweiterung zu sehen ist; rückwärtige Teile modern.

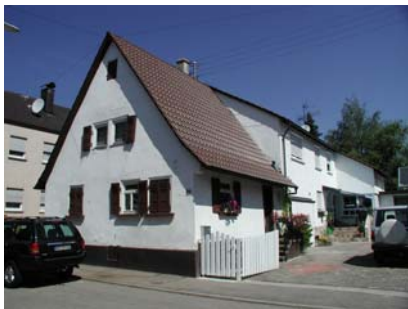
Weststraße 20: Wohnhaus, eingeschossig, älterer Bautypus 18. Jh. mit älterem Fensterbestand, rückwärtige Ökonomie durch Neubau ersetzt.

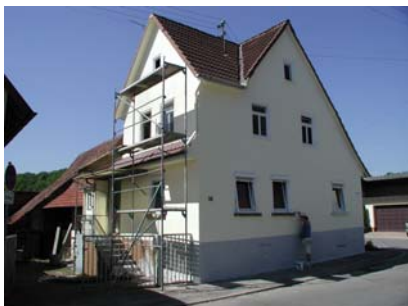
Weststraße 23: ähnlich Weststraße 17 (s.d.); rückwärtige Ökonomie in Fachwerk hier jedoch erhalten.

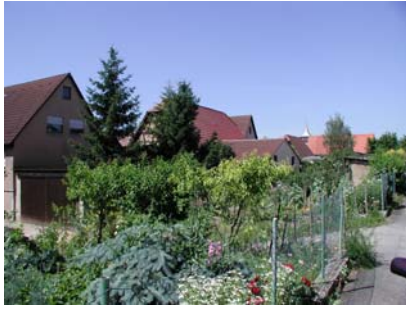
Gartenstraße:

Im Bereich der Gartenstraße hat sich die historische Ortsrandsituation am besten erhalten. Hier existieren die einzigen traufständigen, zurückversetzten historischen Scheunenbauten des Ortes, daran anschließend ein fast geschlossener Gürtel von Hausgärten. Der einstige Etterweg ist zur Wohnstraße ausgebaut.

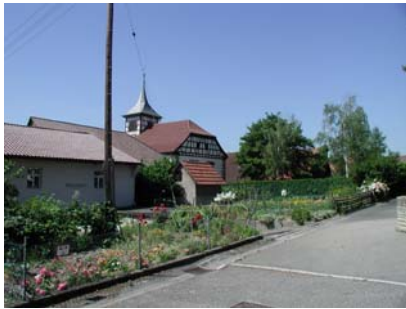
Friedhof:

Der Friedhof der Gemeinde umfasste einst nur den Bereich zwischen Kirche und nördlichem Etterweg in doppelter Breite der sonstigen Parzellen. Mit der Friedhofserweiterung wurde der Ortsetter übersprungen, der Etterweg ist nun nicht mehr durchgehend begehbar.

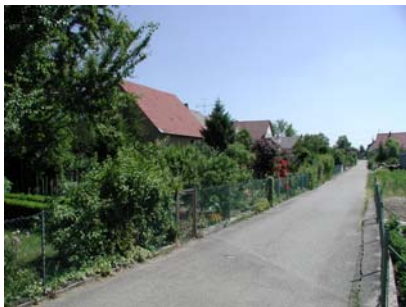
Rohrwiesenweg:

Im südwestlichen Teil des Ortes haben sich hinter den Häusern der Weststraße (einige Neubauten in zweiter Reihe eingeschlossen) die alten Hausgärten ebenfalls recht gut erhalten. Der alte südliche Etterweg ist zwar ebenfalls erweitert und asphaltiert, aber in seiner historischen Funktion als Trennung zwischen den Hausgärten und Wiesen- bzw. Gartenland am Breibach noch erkennbar.

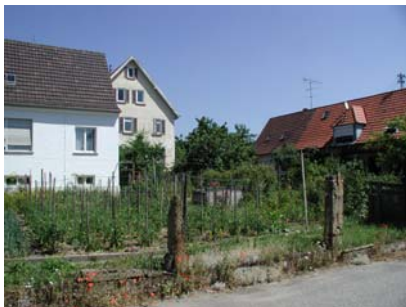
Schul-/Pfarrgarten:

Im Rückbereich des Schul-, Rat- und Pfarrhauses hat sich der zugehörige Garten noch sehr gut erhalten, u.a. mit einer Einfassung mit Sandsteinpfeilern. Links im Bild die neue Schule von 1932.

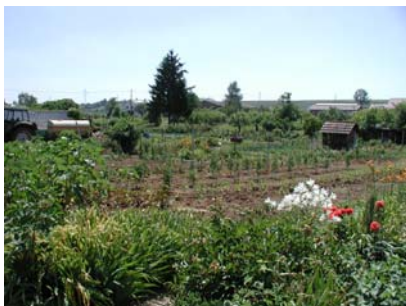
Am Breibach:

Kleinparzelliertes Gartenland am Breibach bildet den südlichen Ortsrand von Nordhausen, eine typische siedlungsnaher Nutzungsform von Dörfern.

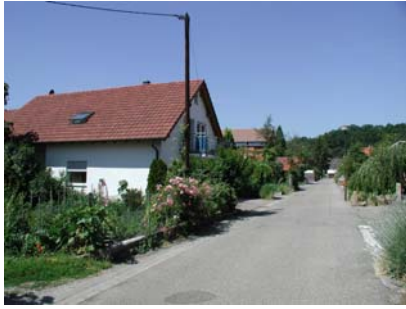
**Blumenstraße:**

Besonders im östlichen Teil hat die Blumenstraße heute eher den Charakter einer Wohnsiedlungsstraße, da sie von jüngeren Neubauten in zweiter Reihe auf ehemaligen Hausgärten gesäumt wird. Im westlichsten Teil ist der alte Ortsrand mit Hausgärten wieder besser erhalten.

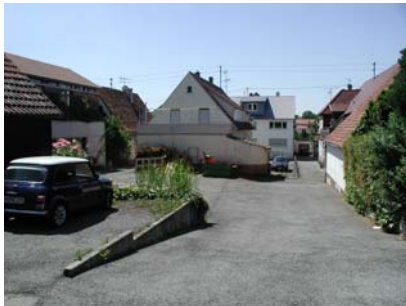
**Blumenstraße:**

In Teilbereichen wurden die alten Hausgärten auch gänzlich versiegelt, wie dieses Beispiel zeigt. Auch an anderen Stellen im Ort sind mittlerweile die typischen Hausgärten aufgegeben worden. Der streng systematische Ortsgrundriss ist auch dadurch modern überformt worden.
