OBERSULM - WEILER

Landkreis Heilbronn

Historische Ortsanalyse

Oktober 2007
im Auftrag des
Regierungspräsidium Stuttgart
Referat 25 - Denkmalpflege

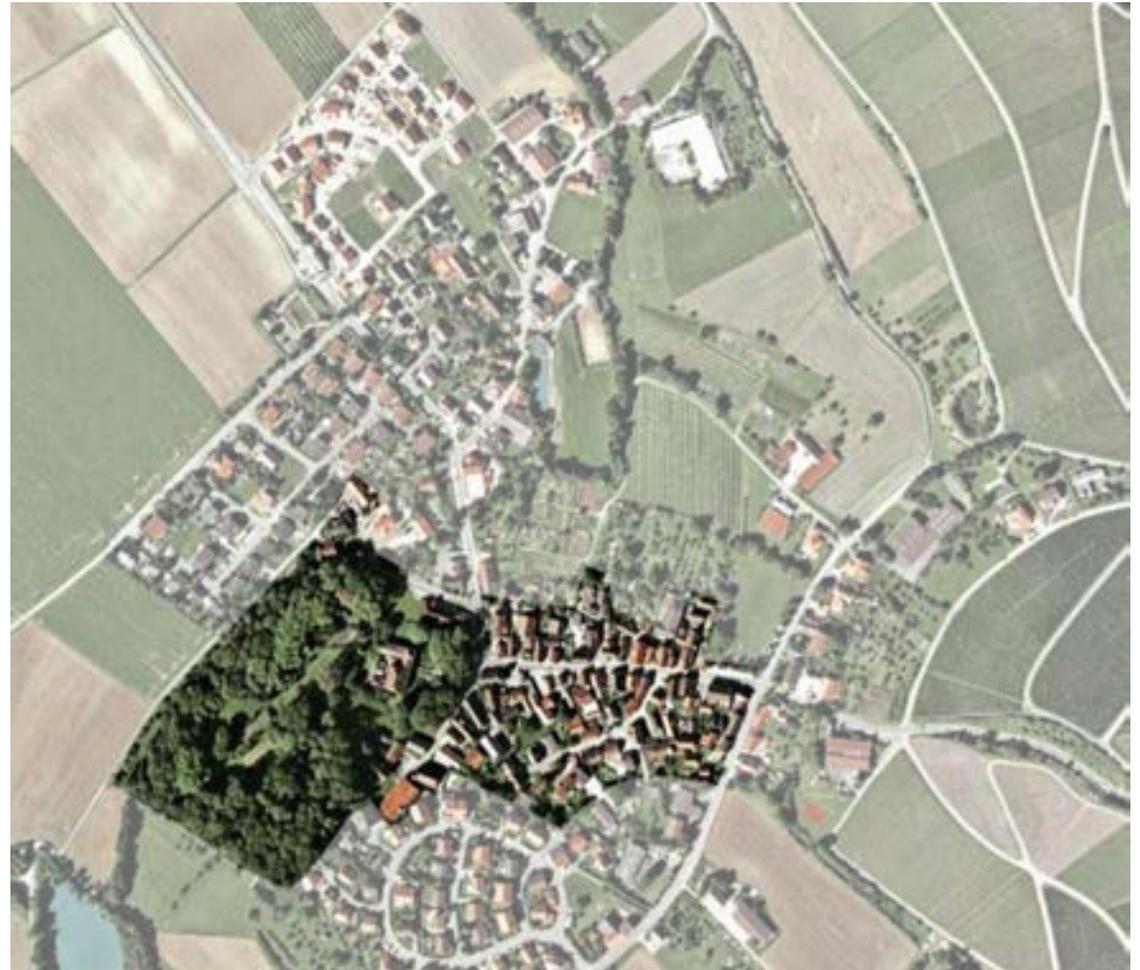
Auf nebenstehendem Luftbild lässt sich auch deutlich die flächenmäßige Gewichtung zwischen herrschaftlicher Gutsanlage (Schloss mit Schlosspark) im Westen und dem eigentlichen Dorf im Osten erkennen. Zudem wird hieraus die klare Trennung zwischen Herrschaft und Untertanen im Siedlungsbild offenbar.

Abb. 4 - Satellitenaufnahme (um 2003) mit Hervorhebung des historischen Ortskernes

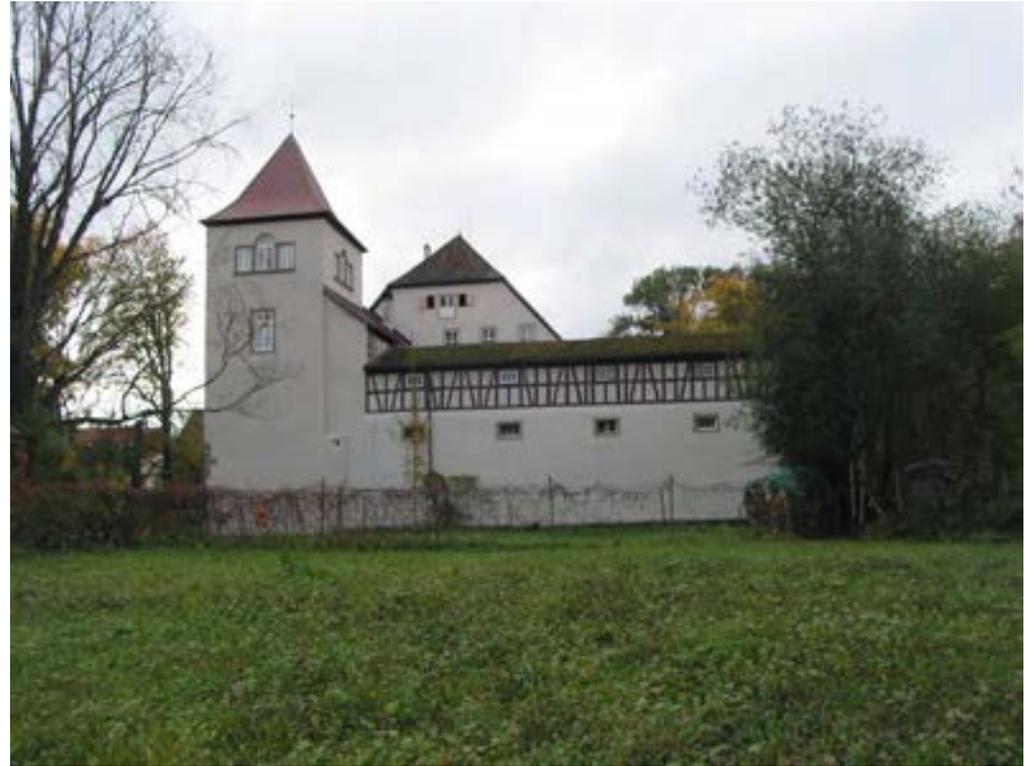
Die städtebaulichen Dominanten konzentrieren sich um die herrschaftlichen Güter. Allen voran das imposante Schloss Weiler mit seiner ausgedehnten Parkanlage. Ebenso die dazu gehörigen Wirtschaftsgebäude mit Kelter (Kellerstraße 3) und Wirtschaftshof (Herrengasse 11), bestehend aus Rentamtei, Meierei und zwei Scheunen. Nicht zuletzt bildet die Pfarrkirche einen städtebaulichen Fixpunkt am Übergang zwischen dem Schlossareal und der dörflichen Siedlung.

Abb. 5 - Ansicht des Weiler'schen Schlosses von Norden, welches eine der baulichen Dominanten des Ortes darstellt (2007)

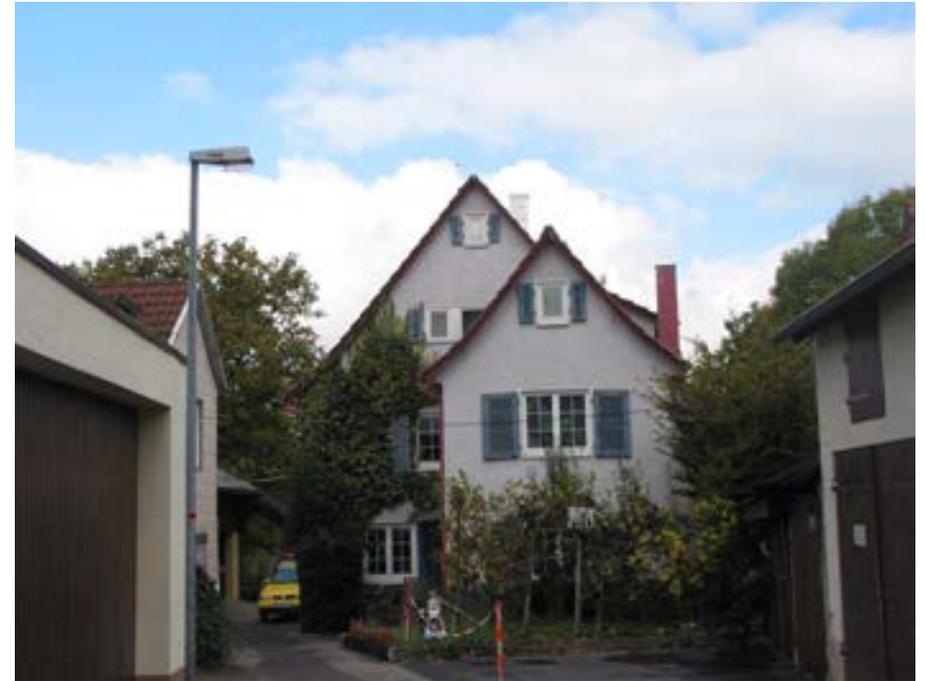
Entengasse 10

Entengasse auf Höhe des Gebäudes Nr. 1 mit Blick Richtung Norden

Zweigeschossiges, verputztes Fachwerk-Wohngebäude mit zwei Dachgeschossesebenen unter einem Satteldach. Südlich vorgelagerter zweigeschossiger Anbau. 1. Hälfte 19. Jahrhundert.

Das Wohnhaus prägt mit seiner giebelseitigen, gestaffelten Ansicht den Abschluss der Entengasse. Während der dörfliche Charakter des Ortes ursprünglich durch landwirtschaftlich Hofanlagen geprägt wurde, zeigt sich hier ein Vertreter eines kleinbürgerlichen Wohnhauses, welches als erhaltenswertes Gebäude anzusehen ist.

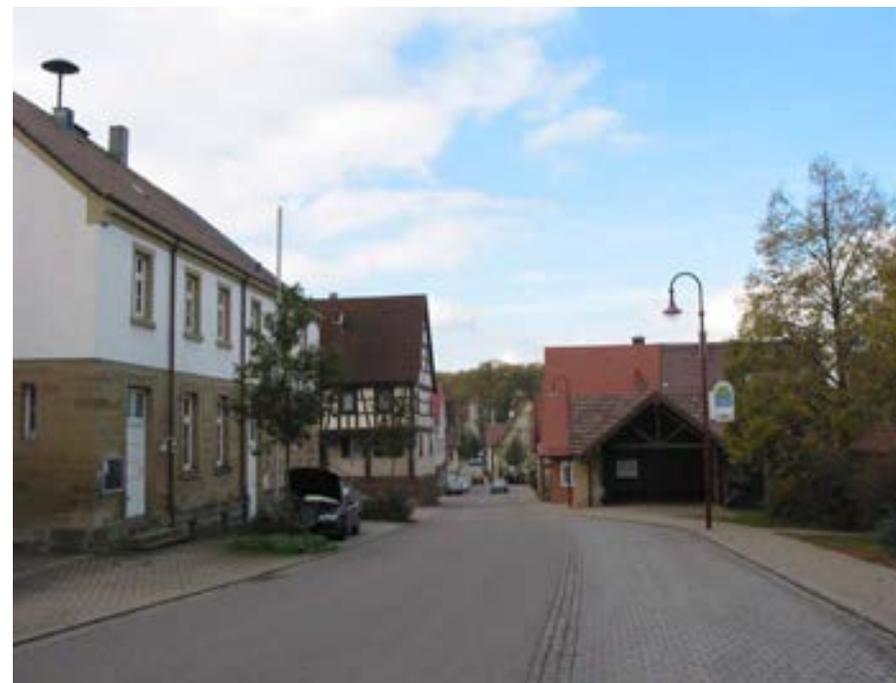
Südöstlicher Straßenabschnitt innerhalb des Dorfkerns

Der südöstliche Straßenabschnitt, welcher sich in nahezu geradem Verlauf durch den historischen Ortskern erstreckt, wird beidseitig durch weitgehend giebelständige Fachwerkgebäude des 17./18. Jahrhunderts geprägt. Während der mittig gelegene Dorfplatz durch die teils stattlichen Gebäude von ehemaligem Schulhaus (Nr. 46) und Gasthaus (Nr. 48) sowie den Wohnhäusern (Nr. 43 und Nr. 45) beherrscht wird, werden die Straßenenden im Osten durch das „neue“ Schul- und Rathaus und im Westen durch die Pfarrkirche als Endpunkte des historischen Ortskerns dominiert.

Der im historischen Dorfkern verlaufende Abschnitt der Heilbronner Straße bildet als zentrale Erschließungsachse des Ortes und in gerader Zuführung auf das Schloss hin in Verbindung mit dem hohen Bestand an historischer Bebauung den bedeutendsten historischen Straßenraum für Weiler.

Heilbronner Straße auf Höhe des Gebäudes Nr. 60 mit Blick nach Westen

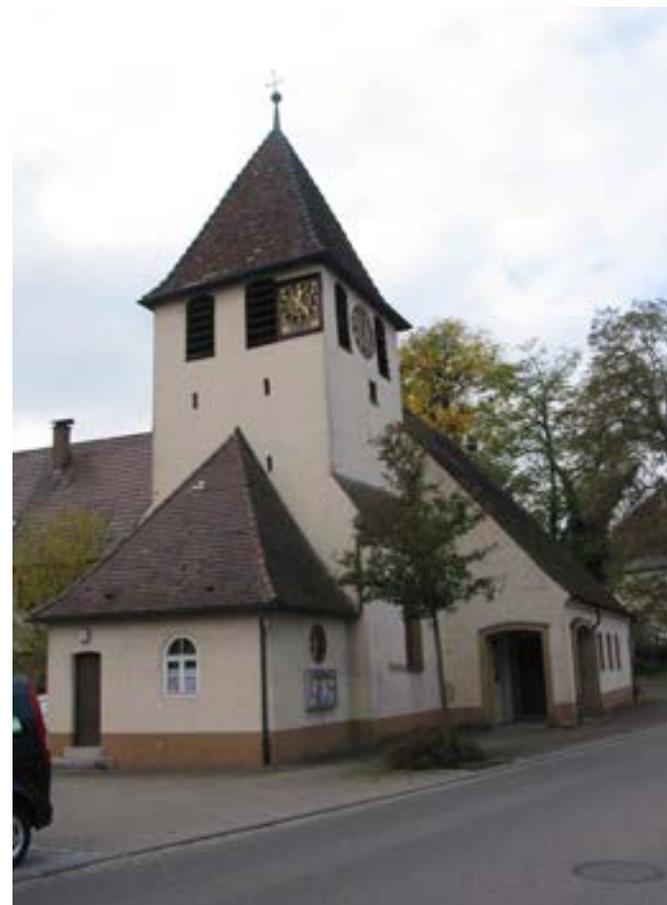
Heilbronner Straße 30

Evangelische Pfarrkirche, Saalbau mit Chorturm und Sakristeianbau.

Ansicht der Pfarrkirche von Osten

Die verhältnismäßig kleine Dorfkirche soll 1399 als Schlosskapelle erbaut worden sein. 1758 wurde die Kirche renoviert und erweitert. An der südlichen Seite hat sich bis 1844 die Familiengruft der Herren von Weiler befunden, welche damals abgebrochen und in die Wallfahrtskapelle auf dem nordöstlich des Ortes gelegenen Friedhof verlegt wurde. 1930 wurde das baufällige Kirchenschiff abgebrochen und der heutige Saalbau errichtet.

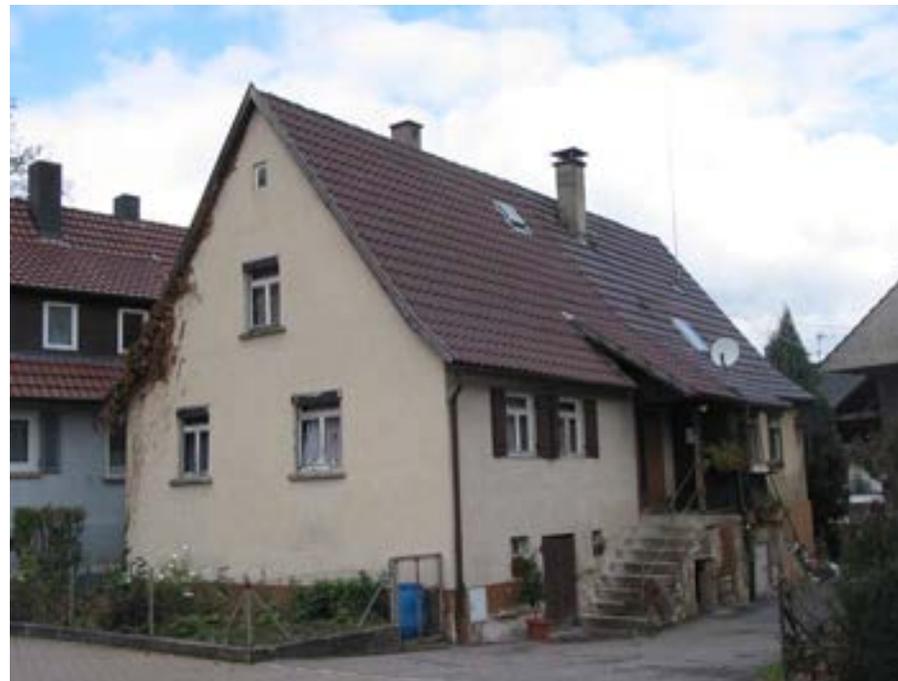
Heilbronner Straße 33

Eingeschossiges, verputztes Fachwerk-Doppelwohnhaus, welches über einem hohen, massiv gemauerten Kellergeschoss giebelständig errichtet wurde. Mit traufseitig liegendem Treppenaufgang. Nach oben schließt das Gebäude mit zwei Dachgeschossebenen unter einem Satteldach ab. 18./19. Jahrhundert.

Gegenüber der Pfarrkirche stehendes Wohngebäude; Blick von Südosten

In Nähe der Pfarrkirche stehend bildet das Gebäude einen Vertreter eines kleinbäuerlichen gestelzten Wohnstallhauses des 18./19. Jahrhunderts, welches das historische Erscheinungsbild des Dorfkerns mitprägt und als erhaltenswert anzusehen ist.

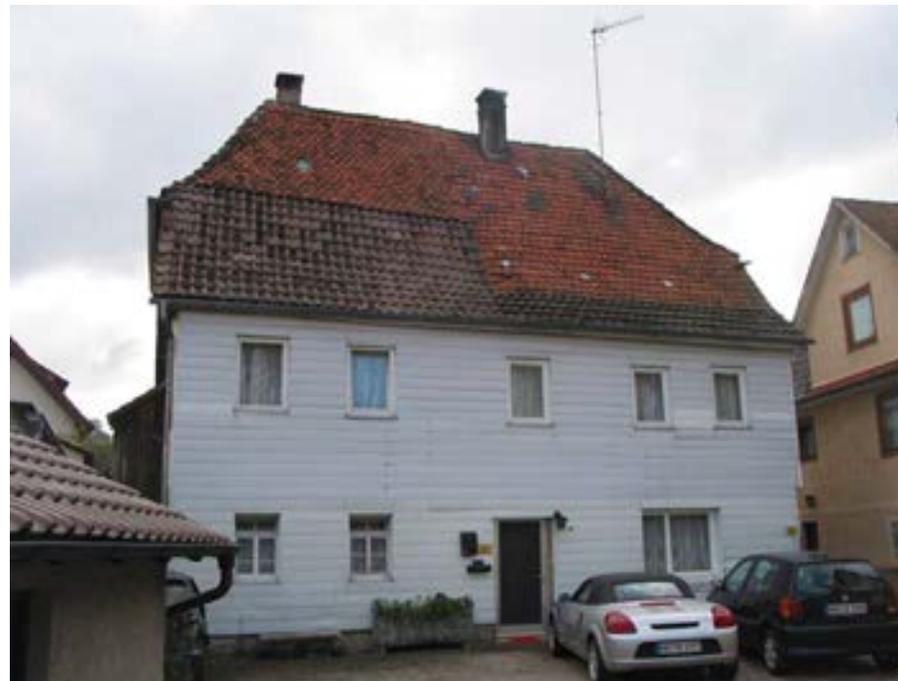
Heilbronner Straße 34

Zweigeschossiges, stattliches Wohngebäude, welches traufständig in zweiter Reihe zur Straße steht. Das modern verkleidete Gebäude wurde mit massiv gemauertem Erdgeschoss und Fachwerkobergeschoss errichtet und schließt nach oben mit einem zweigeschossigen Dachtragwerk unter einem Halbwalmdach ab. 15./16. Jahrhundert, im 18. Jahrhundert in den Vollgeschossen überformt.

Wohngebäude in direkter Nachbarschaft zur Pfarrkirche; Blick von Norden

Bei dem Gebäude dürfte es sich um den wohl ältesten Profanbau der Dorfes handeln. Aufgrund seiner Stellung und Nähe zur Kirche kann hier eine ehemalige Sondernutzung angenommen werden. Angesichts seiner wissenschaftlichen Bedeutung und des hohen Alterswertes handelt es sich bei dem Gebäude um ein Kulturdenkmal.

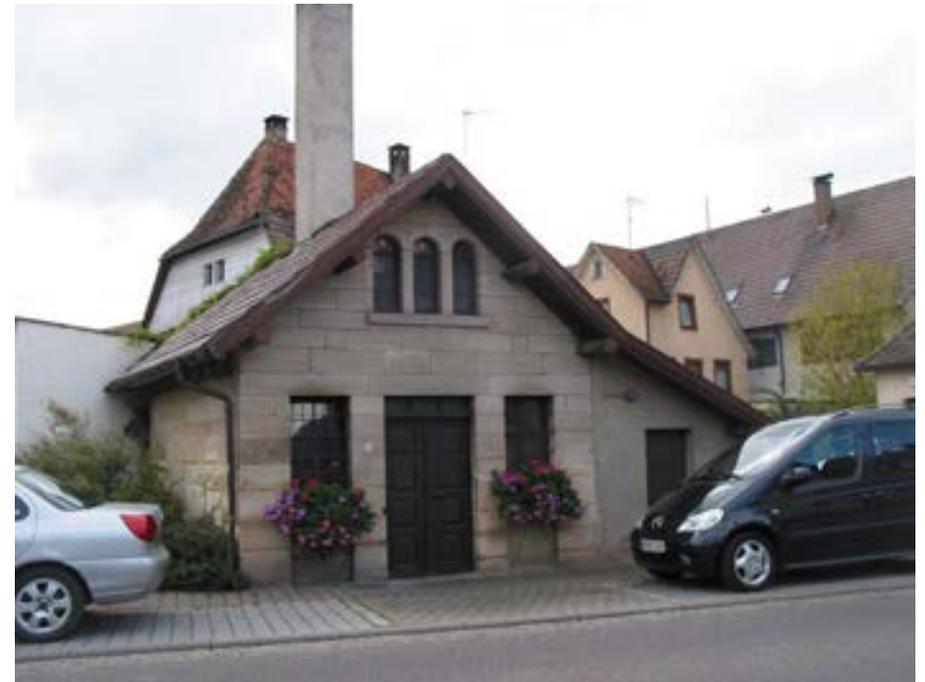
Heilbronner Straße 36

Eingeschossiges, massiv aus Werksteinen errichtetes Backhaus unter einem Satteldach. Mit großem, backhaustypischem Schornstein und noch weitestgehend originalen Fenstern und Türe. 2. Hälfte 19. Jahrhundert.

Ansicht des Backhauses von Norden

Das giebelständige an der Straße errichtete Backhaus demonstriert den dörflichen Typus eines Gemeindebackhauses. Ab der 2. Hälfte des 19. Jahrhunderts waren die württembergischen Gemeinden verpflichtet öffentliche Backhäuser anzulegen, um so die Brandgefahr in Privathäusern zu reduzieren. Das Backhaus stellt daher aus wissenschaftlichen und heimatgeschichtlichen Gründen ein Kulturdenkmal dar.

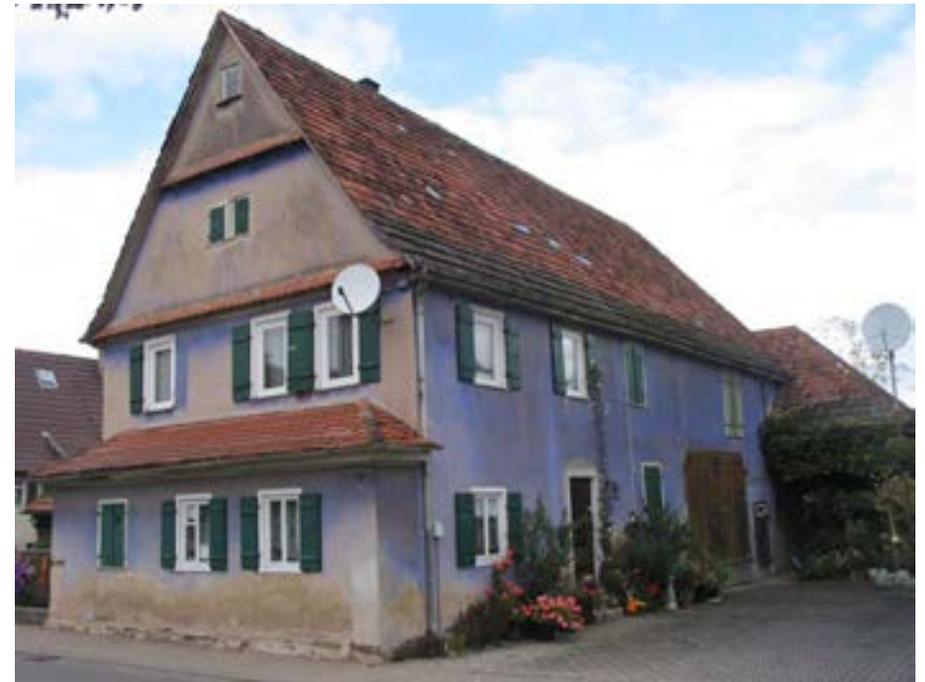
Heilbronner Straße 37

Zweigeschossiges, verputztes Fachwerkgebäude mit straßenseitiger Erweiterung des Erdgeschosses und Klebdächern über dem Obergeschoss und dem ersten Dachgeschoss. Das giebelständige Wohnhaus mit Scheune schließt mit einem zweigeschossigen Dachtragwerk unter einem Satteldach ab. 18. Jahrhundert.

Ansicht des bäuerlichen Anwesens von Südosten

Das direkt neben dem Schlierbach errichtete Bauernhaus repräsentiert in eindrucksvollerweise den einst landwirtschaftlich geprägten Charakter des Dorfes und ist ein anschauliches Beispiel eines Einhauses aus dem 18. Jahrhundert.

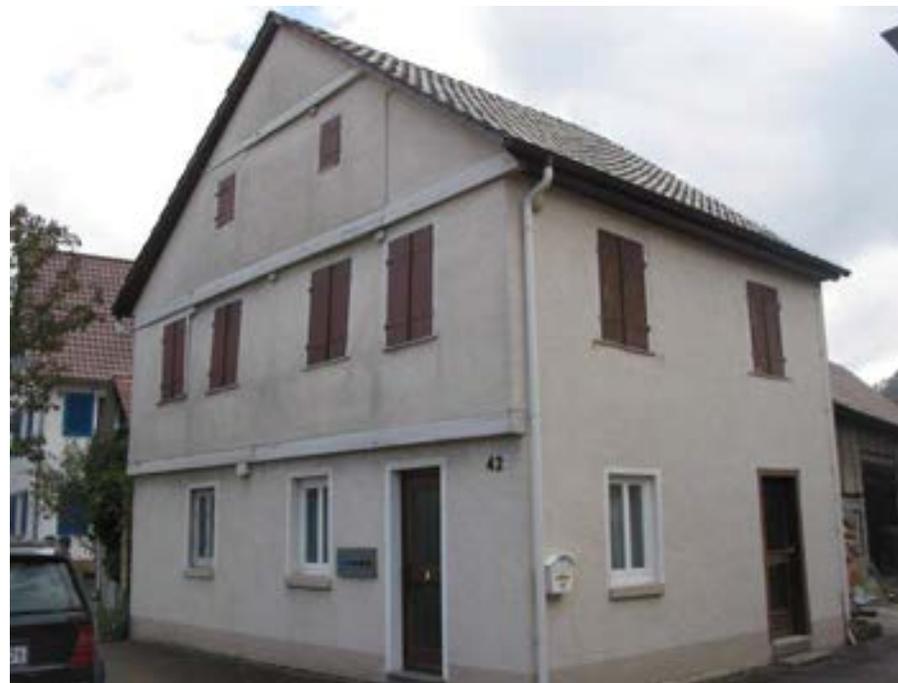
Heilbronner Straße 42

Zweigeschossiges, verputztes Wohngebäude mit massiv gemauerter Erdgeschosszone und Fachwerkobergeschoss. Zweigeschossiges Dachtragwerk unter einem verhältnismäßig flach geneigten Satteldach. Mit giebelseitigen Stockwerksvorstößen über jedem Geschoss. Im Kern 17./18. Jahrhundert, später überformt.

Ansicht des Wohngebäudes von Nordwesten

Das giebelständige Wohngebäude bildet die nördliche Haushälfte eines ehemaligen Doppelwohnhauses mit landwirtschaftlicher Hofanlage. Das Gebäude prägt mit seiner Giebelfront das historische Erscheinungsbild des Dorfkernes.

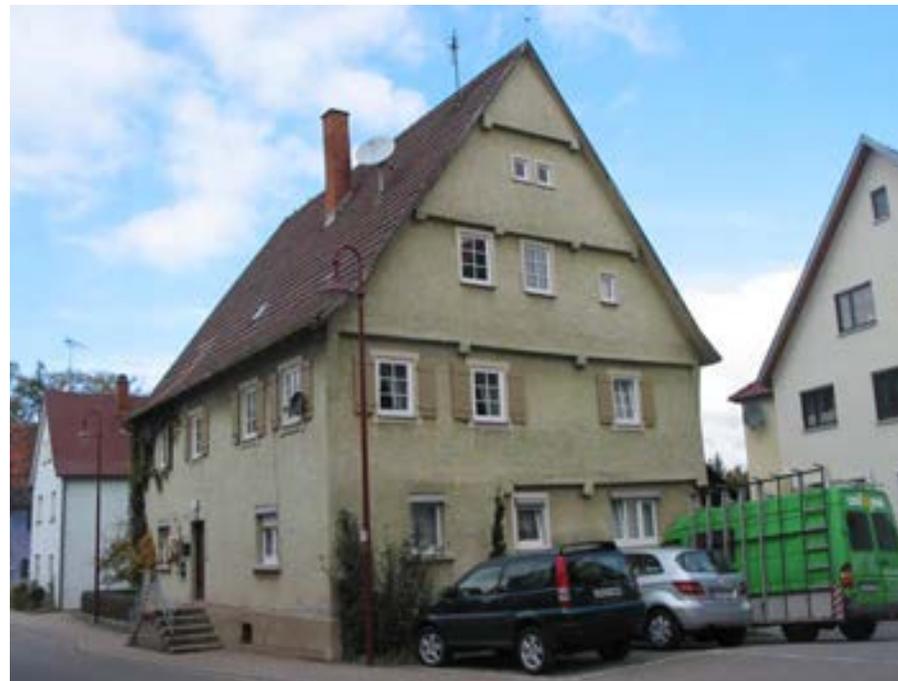
Heilbronner Straße 43

Zweigeschossiges, verputztes Wohngebäude über einem niederen Keller-sockel und massiv gemauerter Erdgeschosszone mit Fachwerkobergeschoss errichtet. Traufseitig vorgelagerter Treppenaufgang. Nach oben mit drei Dachgeschossebenen unter einem Satteldach abschließend. 17. Jahrhundert.

Ansicht des zentral stehenden Wohngebäudes von Südosten

Das stattliche Wohnhaus steht als einziges traufständig in der Straßenflucht. Daher kann hier von einer einstigen Sondernutzung oder von einer hohen Stellung seiner Bewohner ausgegangen werden.

Aufgrund der zentralen Lage des Gebäudes im Ortskern, direkt an der nördlichen Aufweitung der Heilbronner Straße - dem Dorfplatz - dominiert das Gebäude die Ortsdurchfahrt Weilers in erhöhtem Maße. Hinsichtlich seiner wissenschaftlichen Bedeutung stellt das Gebäude ein Kulturdenkmal dar.

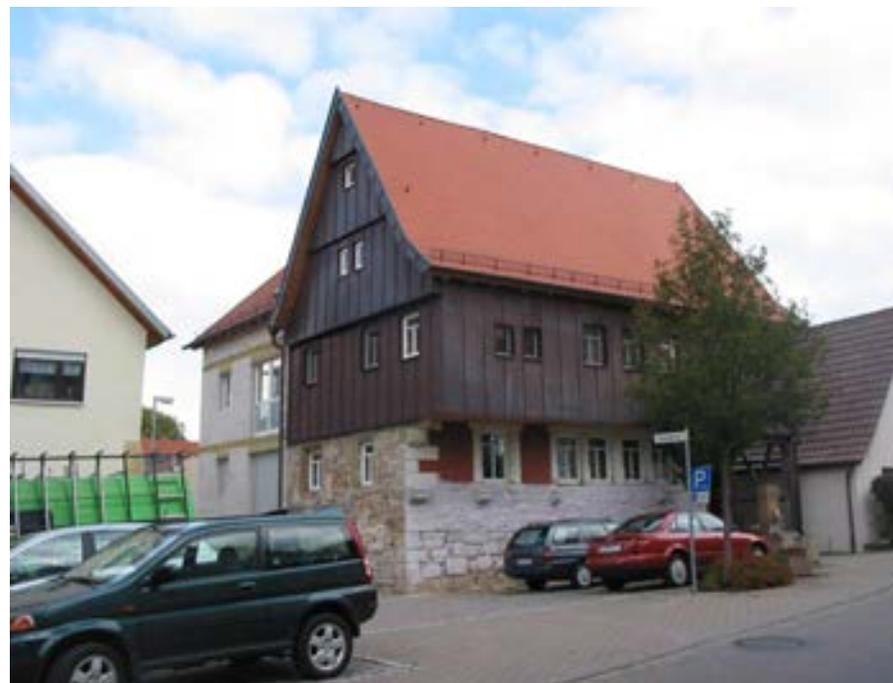
Heilbronner Straße 45

Zweigeschossiges, modern verkleidetes Wohngebäude mit massiv gemau-
erter Erdgeschosszone und Fachwerkobergeschoss. Traufseitig, zur Straße hin
weite Überkragung des Fachwerkaufbaus. Giebelseitige Stockwerksvorstöße
über den Geschossen. Nach oben mit zwei Dachgeschossebenen unter
einem Satteldach abschließend. 17. Jahrhundert (laut neuer Inschrift 1632)
mit Überformungen um 2006.

Ansicht des zentral gelegenen Wohngebäudes von Südwesten

Das aufgrund des Dorfplatzes aus der Straßenflucht zurückgesetzte Wohn-
gebäude steht traufständig zu diesem Platz und prägt in erheblichem Maße
den zentralen Dorfplatz. 1834 diente das Gebäude als Schultheißen-Wohn-
haus. Aus wissenschaftlichen Gründen stellt das Gebäude ein Kulturdenkmal
und Dokument eines ehemaligen Sondergebäudes im Ort dar..

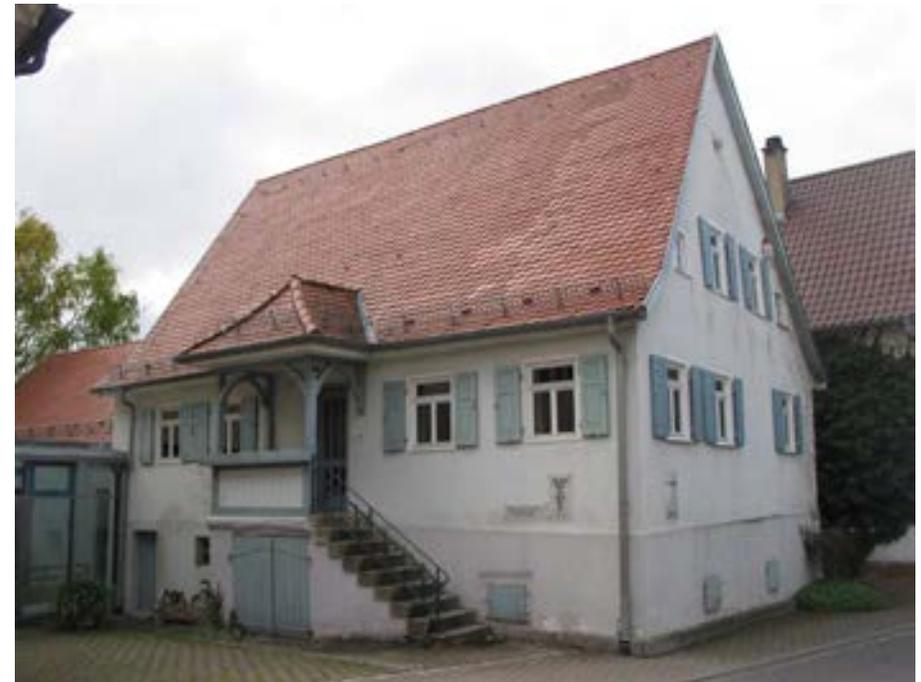
Heilbronner Straße 46

Eingeschossiges, verputztes Fachwerkgebäude über einem hohen, massiv gemauerten Kellergeschoss. Mit traufseitig liegendem Treppenaufgang und zwei Dachgeschossebenen unter einem Satteldach. 1791 erbaut, 2003 saniert.

Ansicht der als Museum genutzten Alten Schule von Nordosten

Das bis 1876 als Rat- und Schulhaus dienende, giebelständige Gebäude beherbergt heute, zusammen mit dem Nachbargebäude Nr. 48 ein Schulmuseum.

Das zentral im historischen Ortskern gelegene ehemalige Schul- und Rathaus stellt aufgrund seiner heimatgeschichtlichen Bedeutung ein Kulturdenkmal dar. Es dokumentiert die dörfliche Emanzipation von der Herrschaft und zeugt vom Schulwesen des 19. Jahrhunderts.

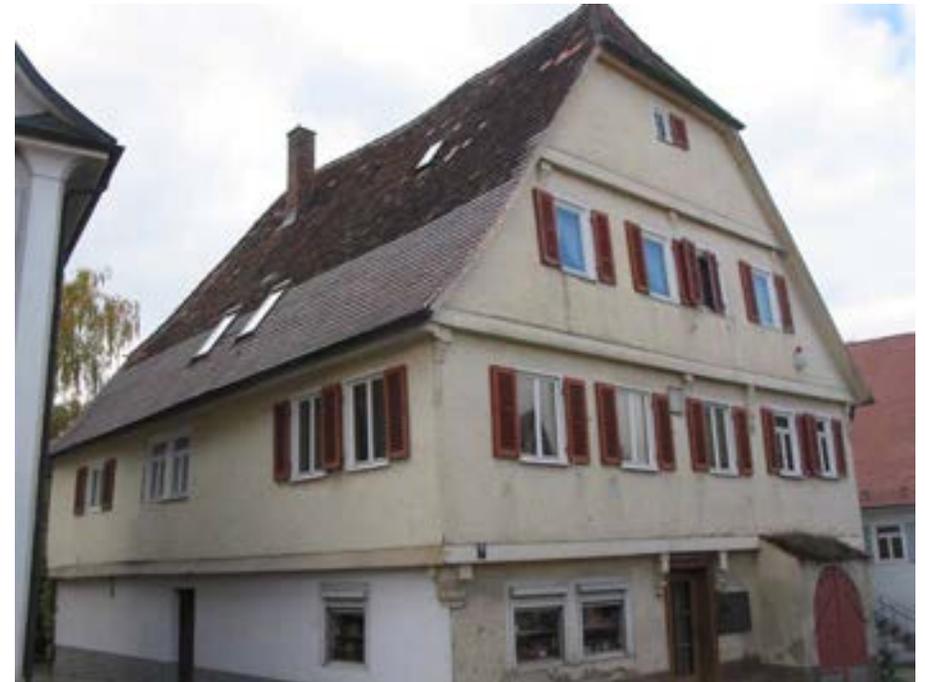
Heilbronner Straße 48

Zweigeschossiges, verputztes Fachwerkgebäude über einer massiv gemauerten Erdgeschosszone mit straßenseitig vorgelagertem Kellerhals. Traufseitige und giebelseitige Stockwerksvorstöße. Nach oben schließt das ehemalige Gasthaus mit drei Dachgeschossebenen unter einem Krüppelwalmdach ab. 16. Jahrhundert.

Ansicht des ehemaligen Gasthauses von Nordosten

In dem giebelständigen Gebäude ist heute, zusammen mit dem Nachbargebäude Nr. 46 ein Schulmuseum untergebracht.

Das ehemalige Gasthaus „Zur Sonne“ prägt in wesentlichem Maße das innerörtliche Dorfbild. Mit seinen stattlichen Dimensionen hebt es sich von der Bebauung in der Heilbronner Straße ab und ist ein anschauliches Beispiel für ein historisches Dorfgasthaus. Aus wissenschaftlichen und heimatgeschichtlichen Gründen stellt das Gebäude ein Kulturdenkmal dar.

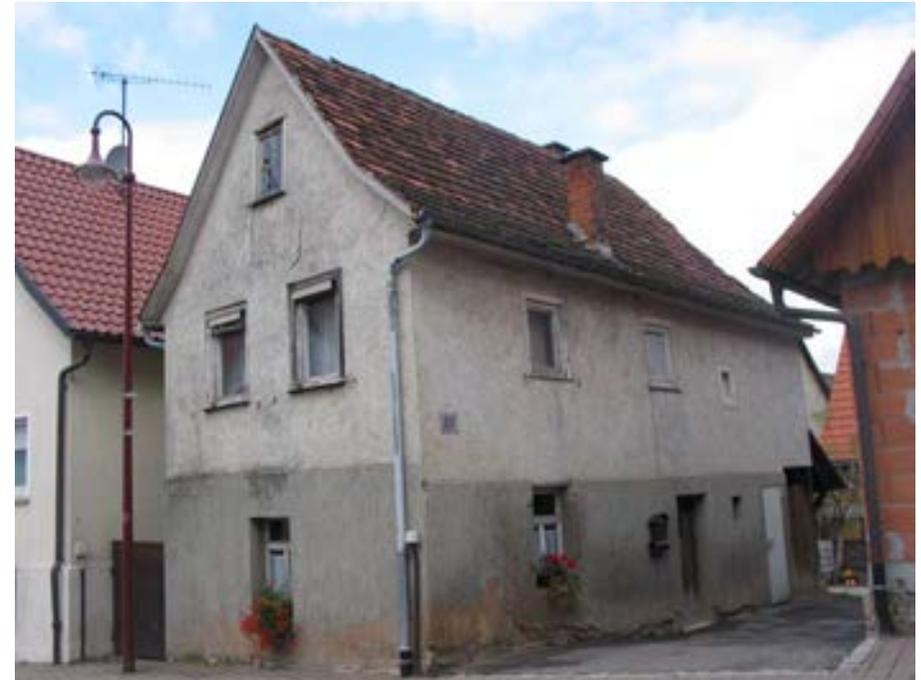
Heilbronner Straße 53

Zweigeschossiges, verputztes Wohngebäude mit massiv gemauertem Erdgeschoss und Fachwerkobergeschoss. Nach oben mit einer Dachgeschossebene unter einem Satteldach abschließend. 18./19. Jahrhundert.

Das kleine, giebelständige Wohnhaus bildete ursprünglich ein Nebengebäude (Gesindehaus) zu Hausnummer 55.

Das Gebäude stellt als landwirtschaftliches Nebengebäude ein erhaltenswertes Gebäude dar, das den dörflichen Charakter des Ortes und seine historische Sozialstruktur mitprägt.

Ansicht des Wohngebäudes von Südosten

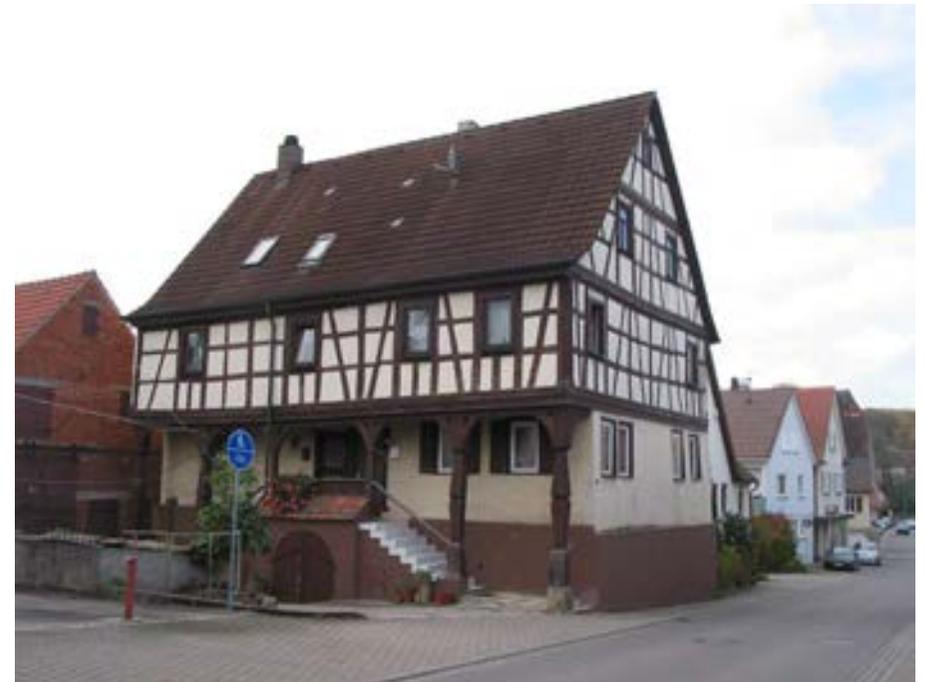
Zweigeschossiges, stattliches Wohngebäude über einem hohen Kellergeschosssockel und massiv gemauerter Erdgeschosszone mit fachwerksichtigem Obergeschoss errichtet. Auf der östlichen Traufseite weite Auskragung des Obergeschosses, welche auf profilierten Holzstützen abgetragen wird. Darunter außenliegender Treppenaufgang über vorgelagertem Kellerhals. Nach oben mit zwei Dachgeschossebenen unter einem Satteldach abschließend. 18. Jahrhundert mit älterem Kern.

Das eindrucksvolle Wohn- und Weingärtnerhaus bezeugt den wirtschaftlichen Wohlstand des Bauherren und prägt mit seiner Sichtfachwerkfassade den östlichen Eingang in den historischen Ortskern. Aus wissenschaftlichen Gründen stellt das Gebäude ein Kulturdenkmal dar.

Ansicht des stattlichen Wohngebäudes am östlichen Eingang in den historischen Ortskern

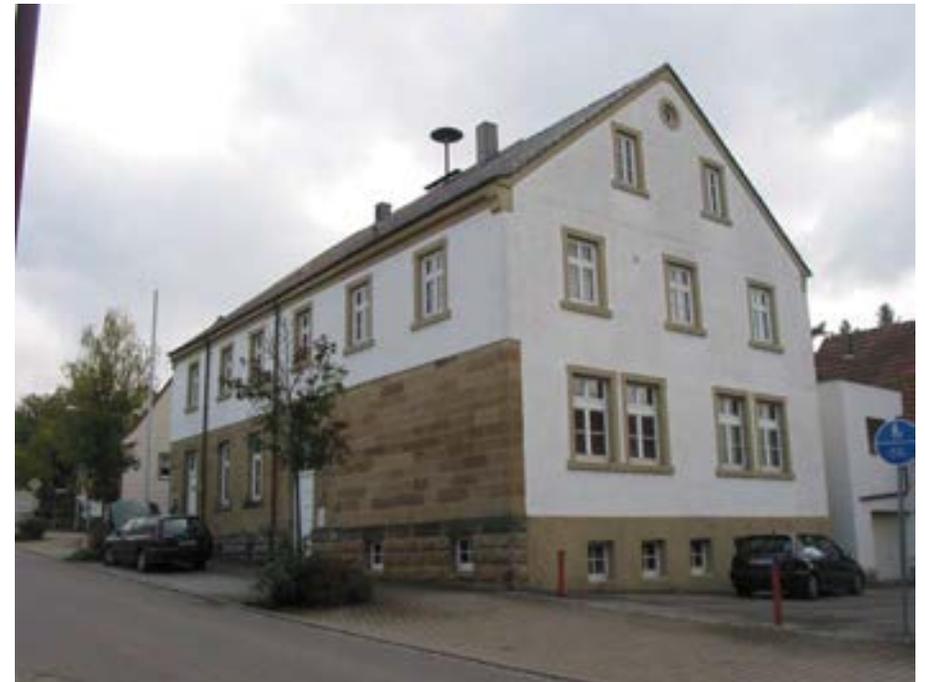
Heilbronner Straße 58

Zweigeschossiges, stattliches Rat- und Schulhaus über einem niederen Kellersockel, massiv gemauertes, teils werksteinsichtiges, teils verputztes Gebäude. Mit zwei Dachgeschossebenen unter einem Satteldach. Laut Türsturzinschriften 1876 erbaut.

Das langgestreckte, traufständige „neue“ Rat- und Schulhaus befindet sich östlich, außerhalb des historischen Ortsetters und dokumentiert die Erweiterung der Siedlung im 19. Jahrhundert. Als Schul- und Rathaus in Nachfolge des Gebäudes Heilbronner Straße 46 ist es ein typischer Vertreter seiner Zeit und erhaltenswertes Zeugnis für das öffentliche Bauen in Weiler.

Ansicht des „neuen“ Rat- und Schulhauses von Nordwesten

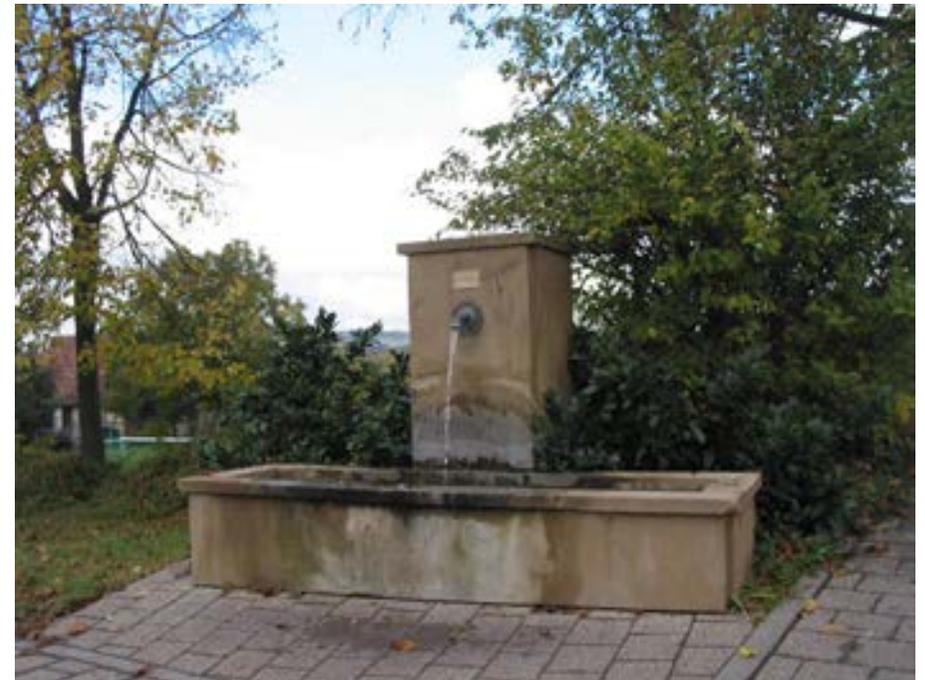
Heilbronner Straße Ecke Nordstraße (Flstnr. 2/10)

Sandsteinerner Laufbrunnen mit rechteckigem Brunnentrog und massiver, quaderförmiger Brunnensäule. 19. Jahrhundert.

Der an der Straßenecke zwischen Heilbronner- und Nordstraße gelegene Brunnen stellt als Vertreter der einstigen dörflichen Wasserversorgung mit ursprünglich mehreren Pump- und 3 Laufbrunnen einen erhaltenswerten Brunnen dar.

Brunnen an der Kreuzung von Heilbronner Straße und Nordstraße

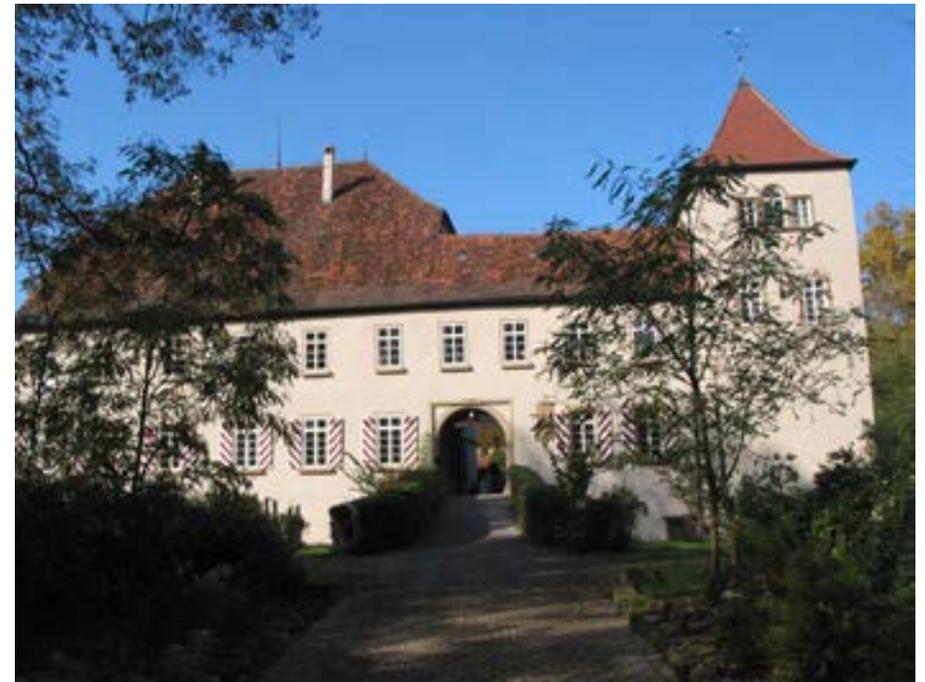
Herrengasse 2

Schloss Weiler bestehend aus zweigeschossigem, verputztem Hauptbau, teils massiv, teils mit Fachwerk über hohem Sockel errichtet. Nach oben mit Halbwalmdach abschließend. 1588 über älterem Kern erbaut, im 1. Drittel des 19. Jahrhunderts umgestaltet.

Nordöstlich anschließend zweigeschossiges verputztes Torgebäude mit rundbogiger Durchfahrt. Laut Inschriftentafel 1588. Im Nordosten ein dreigeschossiger, verputzter Eckturm mit Zeltdach. Die oberen Geschosse im 1. Drittel 19. Jahrhundert erneuert. Nördlicher Gebäudeflügel mit Remise und Pferdestall, teils massiv, teils mit Fachwerk errichtet. 1. Drittel 19. Jahrhundert. An der Südwestseite des Hauptgebäudes eingeschossiger massiver Anbau, wohl mit mittelalterlichen Teilen, im westlichen Abschnitt mit pavillonartigem Fachwerkaufbau des 20. Jahrhunderts und Walmdach, einschließlich Ummauerung mit Wehrgang und Zinnen (1833 renoviert). Brückenzufahrt über den im Gelände noch andeutungsweise nachvollziehbaren ehemaligen Graben um das Hauptgebäude.

Das Schloss Weiler stellt aus heimatgeschichtlichen, künstlerischen und wissenschaftlichen Gründen ein Kulturdenkmal von besonderer Bedeutung dar. Es ist für die Ortsgeschichte das herausragendste Bauzeugnis.

Ansicht des Schlosses von Osten

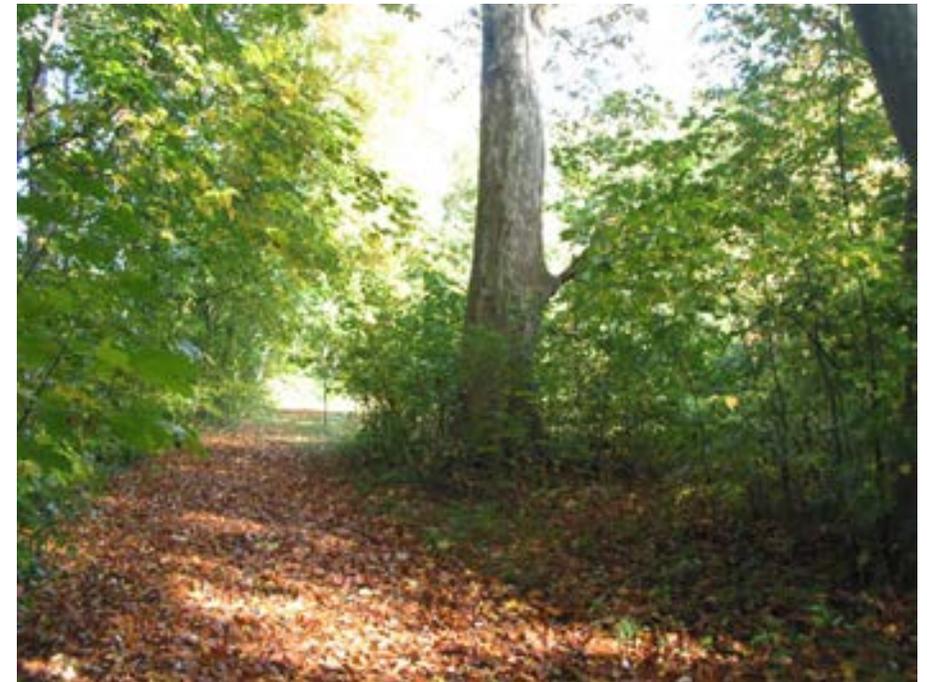
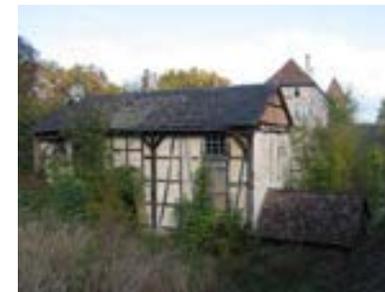
Herrengasse 2 (Flstnr. 55)

Schlosspark im englischen Stil als Landschaftsgarten angelegt mit gewundener Wegeführung und Solitärbäumen. 1834-1853 neu gestaltet und erweitert. Mit ehemaliger Orangerie (später Brennerei) nordwestlich des herrschaftlichen Wirtschaftshofes. 19. Jahrhundert.

Der als Sachgesamtheit mit dem Schloss und den Wirtschaftsgebäuden eine Einheit bildende Schlosspark wurde zwischen 1834 und 1853 durch den württembergischen Oberhofgärtner Johann Wilhelm Bosch erweitert und in seiner heutigen Form neu gestaltet. Johann Wilhelm Bosch zeichnete sich unter anderem auch für den Rosensteinpark in Stuttgart und den Schlosspark Fachsenfeld verantwortlich.

Blick in den als Landschaftsgarten angelegten Schlosspark

Blick auf die ehemalige Orangerie von der Meierei aus

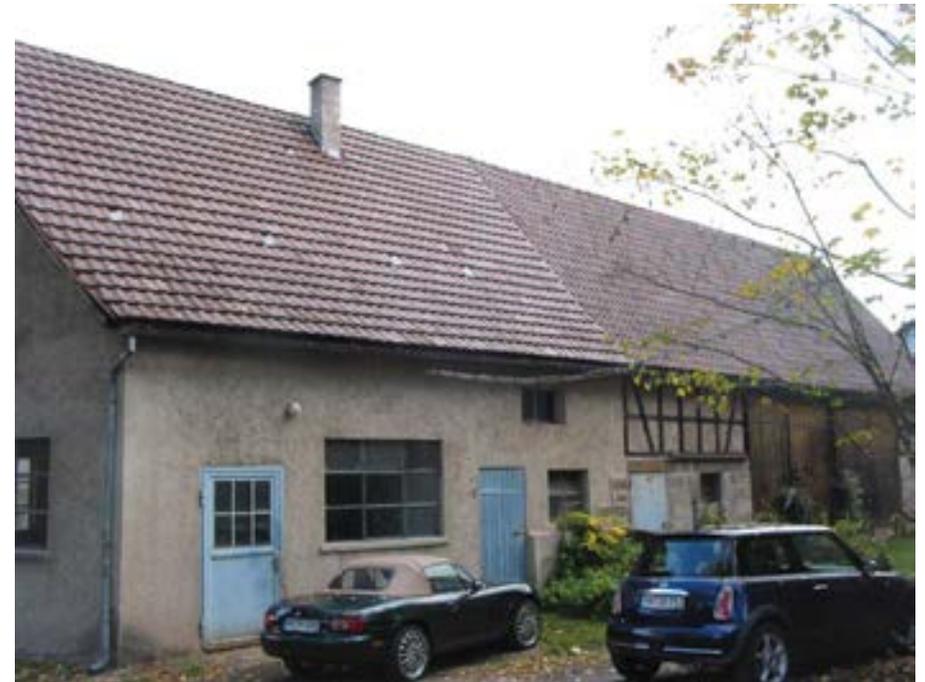
Herrengasse Ecke Hintere Gasse (Flstnr. 45)

Eingeschossiges, teils verputztes Werkstatt- und Scheunengebäude unter einem Satteldach. 19./20. Jahrhundert.

Das giebelständig zur Herrengasse und traufständig zur Hintere Gasse stehende Gebäude, nimmt im westlichen Bereich einen Werkstattraum auf. Östlich schließt sich eine zweitennige Scheune mit massiv gemauerten Stallzonen und fachwerksichtigem Heuboden an. Ursprünglich handelte es sich hierbei um die Ökonomiegebäude zu Herrengasse 5.

Ansicht des Werkstatt- und Scheunengebäudes von Südwesten

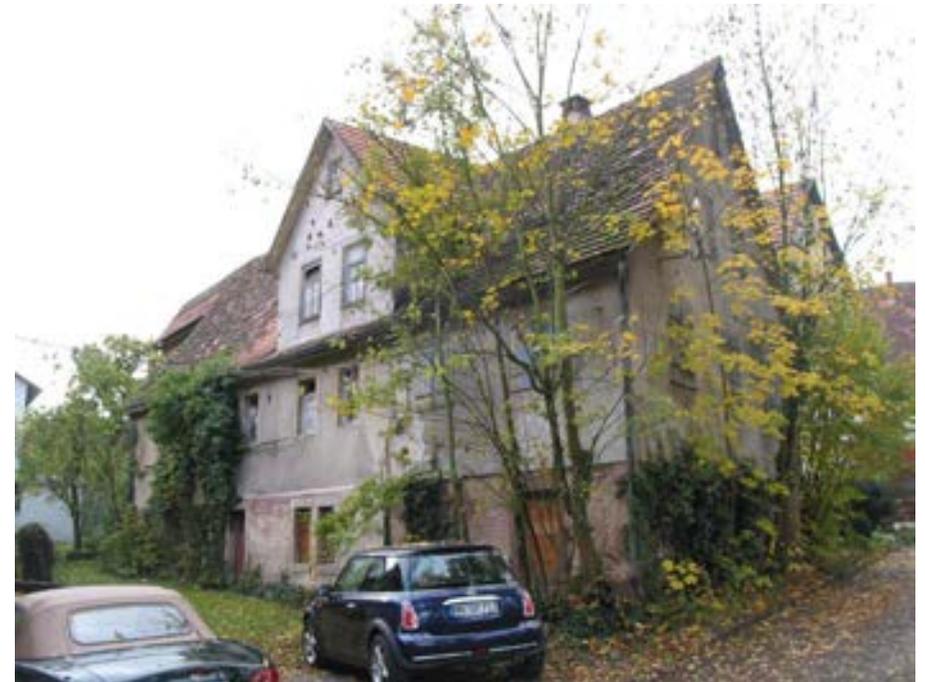
Herrengasse 5

Zweigeschossiges, verputztes Doppelwohnhaus mit traufseitigem Zwerchhaus. Mit massiv gemauerter Erdgeschosszone und Fachwerkobergeschoss. Nach oben mit zwei Dachgeschossebenen unter einem Satteldach abschließend. 19. Jahrhundert.

Ansicht des Wohngebäudes von Norden

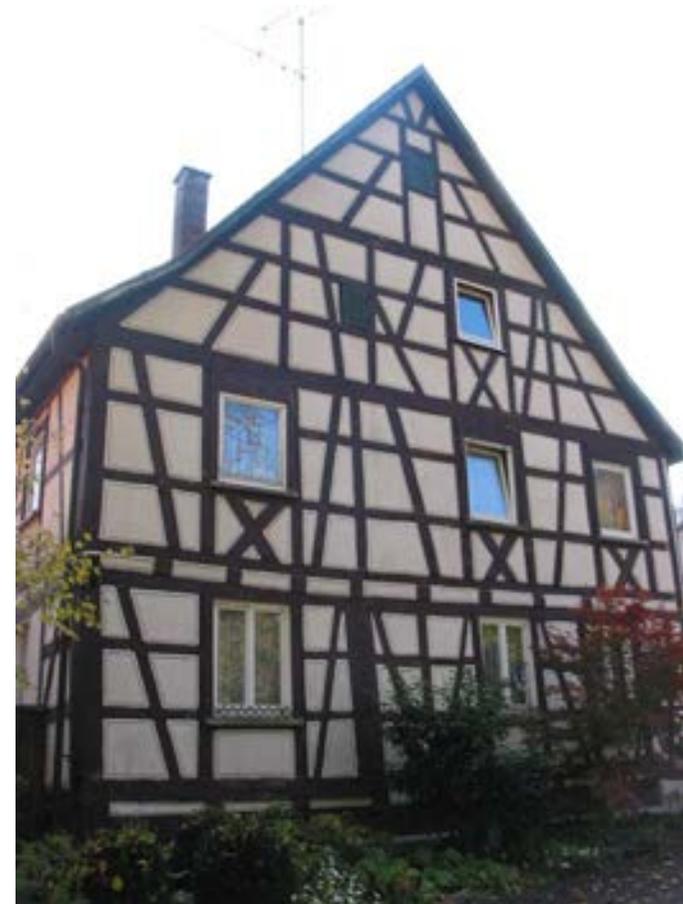
Herrengasse 7

Zweigeschossiges, teils verputztes, teils fachwerksichtiges Wohngebäude. Mit zwei Dachgeschossebenen unter einem Satteldach abschließend. 19. Jahrhundert mit Überformungen im 20. Jahrhundert.

Ansicht des Wohngebäudes von Nordwesten

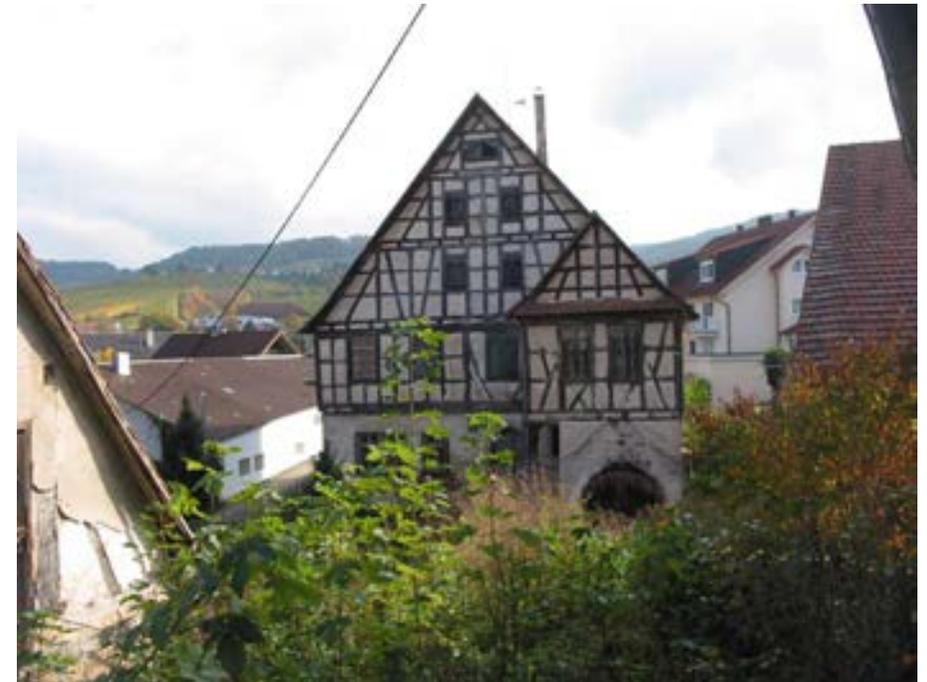
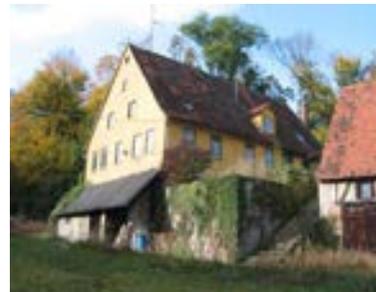
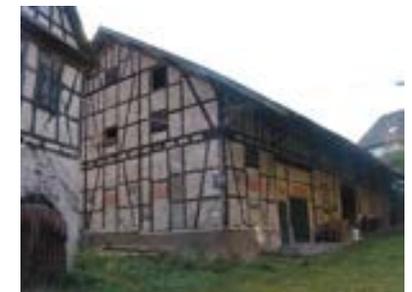
Herrengasse 11

Herrschaftlicher Wirtschaftshof des Weiler'schen Schlosses bestehend aus Rentamtei, einem zweigeschossigen Sichtfachwerkbau mit massivem Erdgeschoss, Kellerhalsüberbau und Satteldach, im Türsturz auf 1558 datiert; Meierei, einem ein- bis zweigeschossigen, verputzten Fachwerkbau der Zeit um 1800 über älterem Keller; Schweine- und Hühnerstall des ausgehenden 19. Jahrhunderts sowie zwei Scheunen, die kleinere nördlich der Meierei aus dem 18. Jahrhundert, die große, südöstlich befindliche Scheune aus der 2. Hälfte des 19. Jahrhunderts.

Blick vom Meiereigebäude in Richtung Osten auf die Rentamtei

Ansicht der Meierei von Nordosten

Ansicht der südöstlichen Scheune

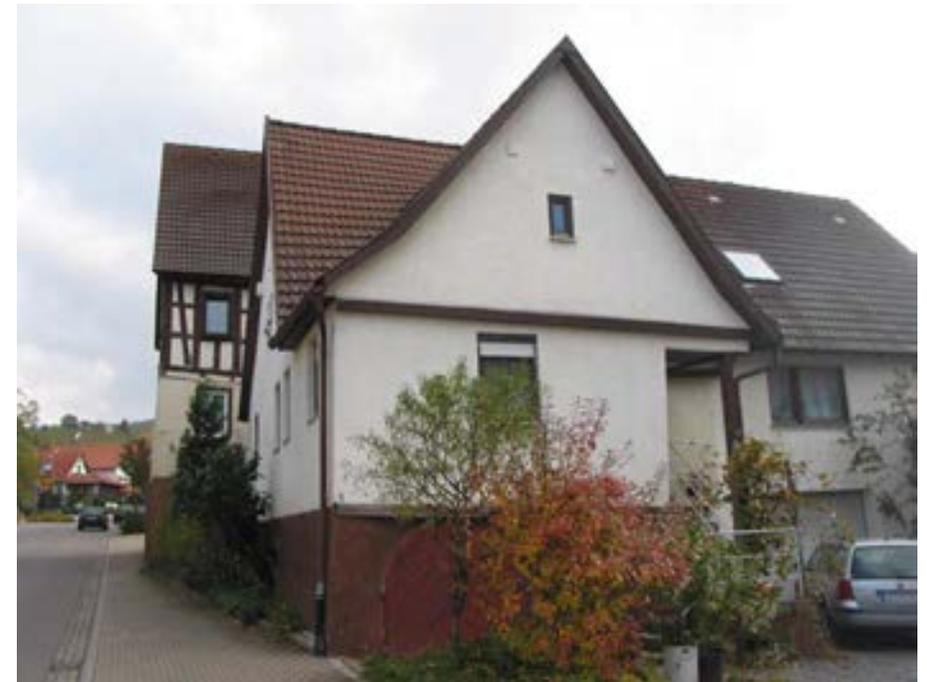
Hintere Gasse 1

Eingeschossiges, verputztes Fachwerkgebäude über einem massiv gemauerten, hohen Kellergeschoss. Zur Hintere Gasse hin orientierter Anbau über einem rundbogigen Kellertor. Nach oben mit einem Satteldach abschließend. 18. Jahrhundert.

Das an der Einmündung der Hintere Gasse in die Heilbronner Straße stehende Weingärtnerhaus ist mit seinem Haupthaus giebelständig zur Heilbronner Straße orientiert. Der westliche Anbau über einem, möglicherweise älteren Kellerhals steht giebelständig zur Hintere Gasse.

Ansicht des Weingärtnerhauses von Westen

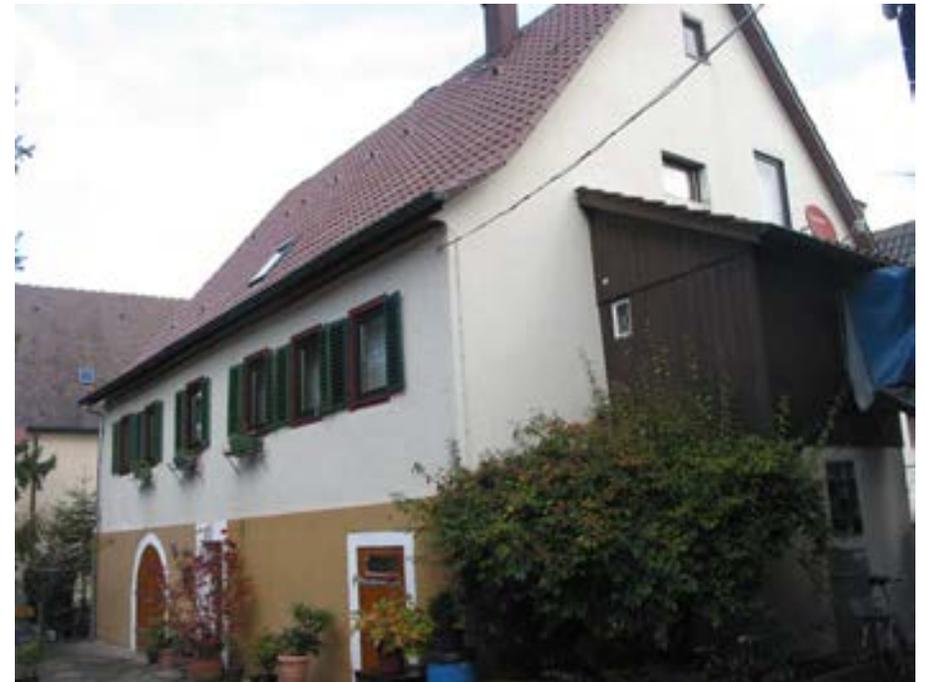
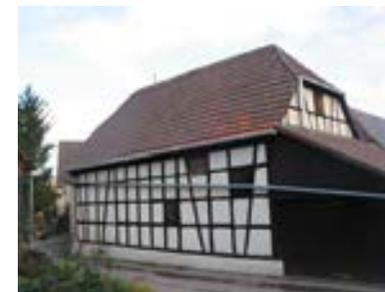
Hintere Gasse 30

Zweigeschossiges, verputztes ehemaliges Pfarrhaus mit massiv gemauerter Erdgeschosszone und Fachwerkobergeschoss. Nach oben mit zwei Dachgeschossebenen unter einem Satteldach abschließend. Im Türsturz auf 1777 datiert.

Daneben stehende ehemalige Pfarscheune, teils massiv gemauert, teil fachwerksichtig, mit Krüppelwalmdach. 18. Jahrhundert.

Ansicht des Pfarrhauses von Süden

Ansicht der Pfarscheune von Süden

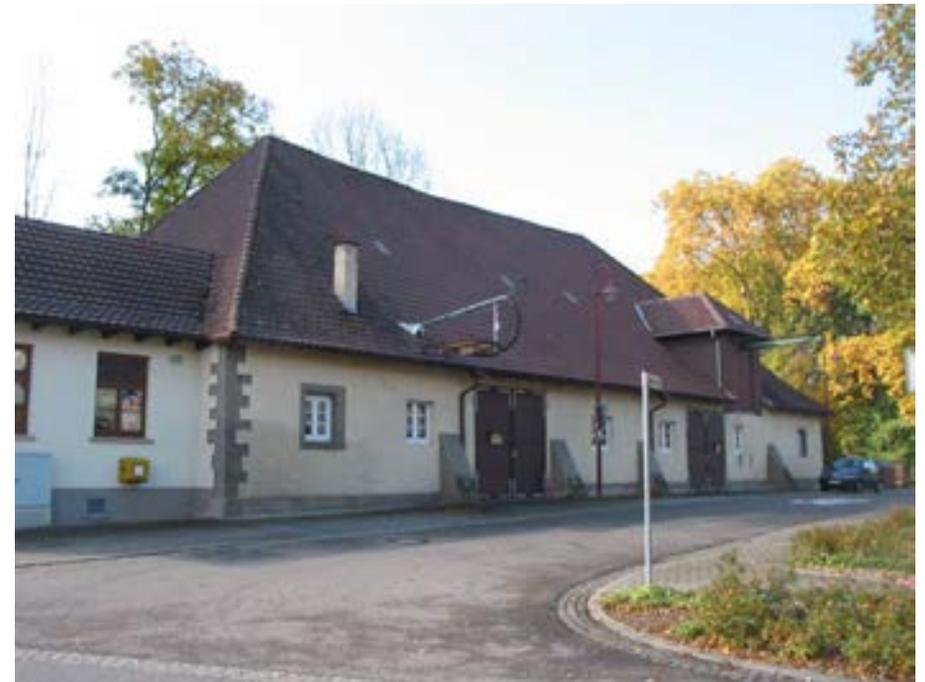
Kellerstraße 3

Eingeschossige, stattliche Kelter mit massiver, verputzter Erdgeschosszone, steinsichtigen Eckquadern und kleinen Strebepfeilern. Nach oben unter einem großen Walmdach abschließend. Straßenseitig mit Aufzugsgaube. Laut Inschrift auf 1832 datiert.

Ansicht der Kelter von Norden
