OBERSULM - WEILER

Landkreis Heilbronn

Historische Ortsanalyse

Oktober 2007
im Auftrag des
Regierungspräsidium Stuttgart
Referat 25 - Denkmalpflege

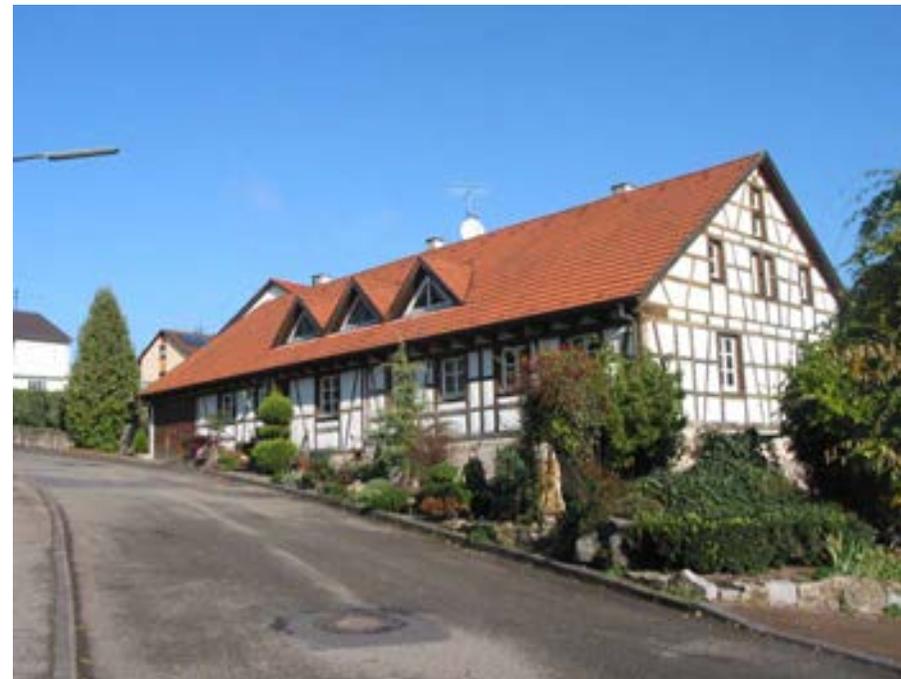
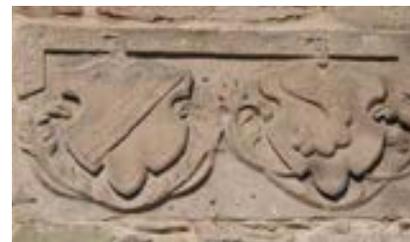
Kellerstraße 18

Eingeschossige, fachwerksichtige ehemalige herrschaftliche Kelter über einem massiv gemauerten Kellergeschoss mit giebelseitiger großer Kellereinfahrt. Mit zwei Dachgeschossebenen unter einem Satteldach abschließend. Wappenstein über Kellereingang mit 1587 bezeichnet, Fachwerkaufbau 19. Jahrhundert, um 1985 umgebaut.

Ansicht der ehemals herrschaftlichen Kelter von Süden

Wappenstein des Dietrich von Weiler 1587 über dem Kellerportal

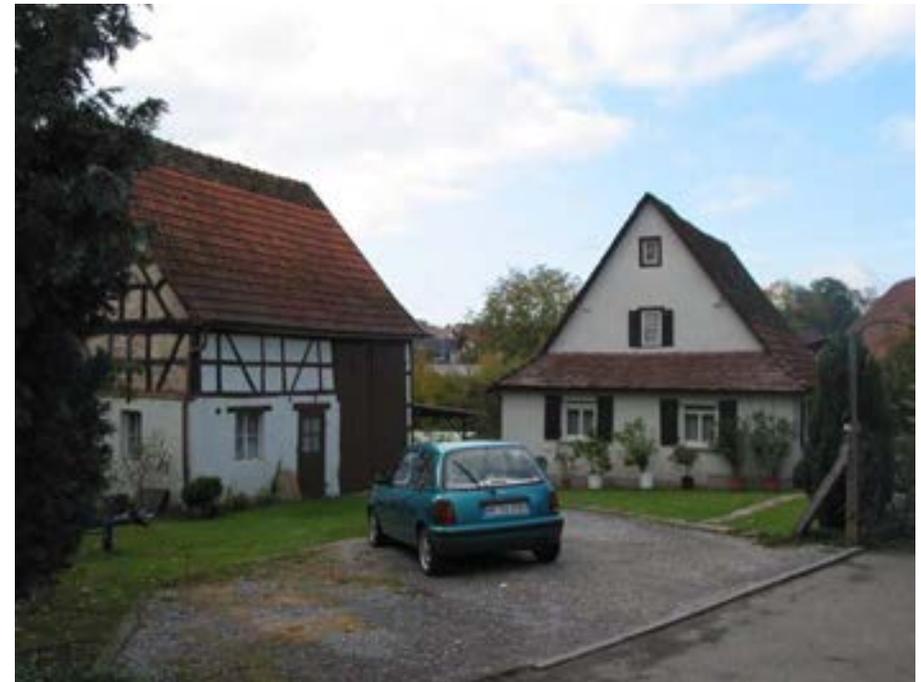
Reisacher Straße 8

Wohnhaus und Scheune

Eingeschossiges, verputztes Fachwerkgebäude mit giebelseitigem Erdgeschossanbau. Mit zwei Dachgeschosebenen unter einem Satteldach. 18./19. Jahrhundert.

Daneben stehende fachwerksichtige Scheune mit massiv gemauertem, ehemaligem Stallbereich und großer, traufseitiger Tenneneinfahrt. Ende 19. Jahrhundert.

Das in zweiter Reihe zur Reisacher Straße, am ehemals südlichen Ortsrand stehende, kleinbäuerliche Anwesen, vermittelt noch gut den landwirtschaftlichen Charakter des Dorfes. Die Hofanlage bestehend aus Wohnhaus und Scheune stellt daher ein erhaltenswertes Objekt dar.

Ansicht des kleinbäuerlichen Anwesens von Osten

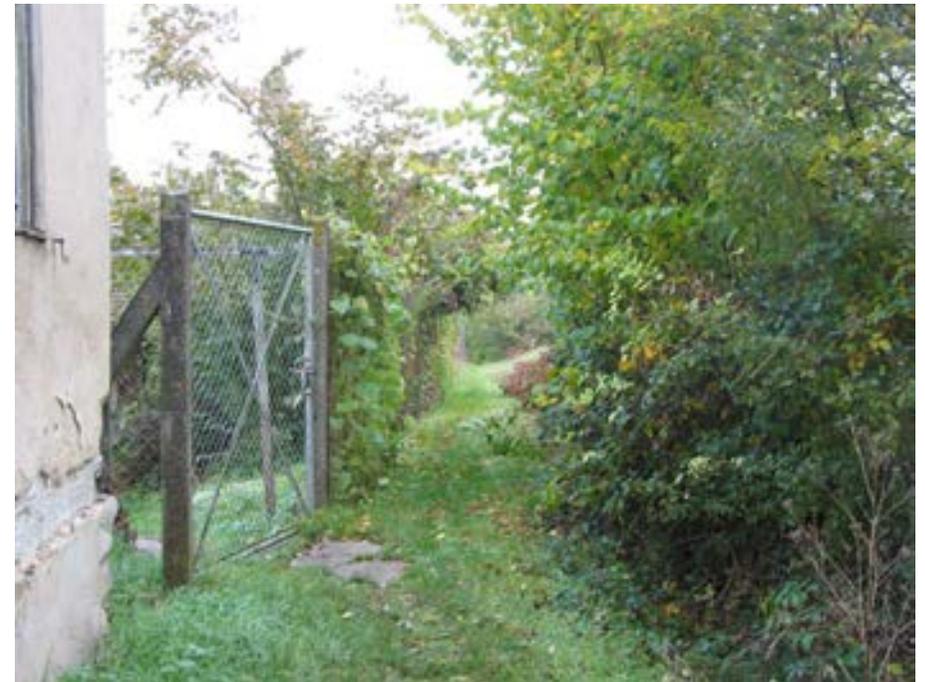
Reisacher Straße - Leinweg

Ehemaliger Dorfgraben

Der ehemalige Dorfgraben bzw. Ortsetter verläuft am östlichen Rand des historischen Ortskernes in nord-südliche Richtung. Im Süden beim natürlichen Graben des Schlierbachs beginnend, verlief der Dorfgraben im Bereich des heutigen Fußweges der Reisacher Straße nach Norden. Parallel zum Leinweg läßt sich der Verlauf noch heute deutlich erkennen.

Der Verlauf des ehemaligen Dorfgrabens markiert noch heute den mittelalterlichen Ortsrand Weilers. Inzwischen weitestgehend verfüllt, ist er ein erhaltenswerter Fußweg, welcher ein wichtiges ortsgeschichtliches Dokument nachzeichnet.

Blick auf Höhe von Leinweg Nr. 9 nach Norden entlang des ehemaligen Dorfgrabens

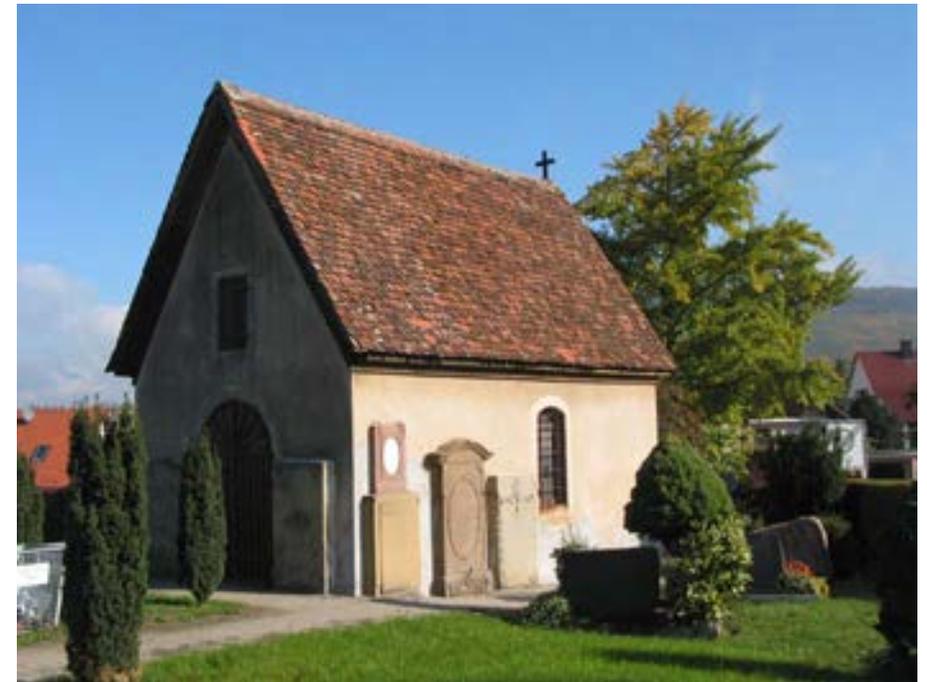
Seestraße 2 (Flstnr. 645/3)

Wallfahrtskapelle und Grabmäler

Eingeschossige, verputzte, massiv erbaute Wallfahrtskapelle mit abschließendem Satteldach. Im 19. Jahrhundert zur Friedhofskapelle mit Gruft der Herren von Weiler umgestaltet. Im Kern wohl 16./17. Jahrhundert.

Dazu gehören die Epitaphien an der Außenseite der Kapelle sowie die Grabstätten der Herren von Weiler im Norden des Friedhofs. 17.-20. Jahrhundert.

Nachdem 1844 die Weiler'sche Familiengruft an der Pfarrkirche abgebrochen wurde, entstand die neue Familiengruft unter der Wallfahrtskapelle auf dem 1846 erweiterten Friedhof am nordwestlichen Ortsrand. In dieser Wallfahrtskapelle sollen die Weiler'schen Familienmitglieder schon von Alters her beigesetzt worden sein.

Die Wallfahrtskapelle stellt aus heimatgeschichtlichen Gründen in Sachgesamtheit mit den Grabdenkmälern ein Kulturdenkmal von besonderer Bedeutung dar.

Ansicht der Wallfahrtskapelle mit Epitaphien von Westen

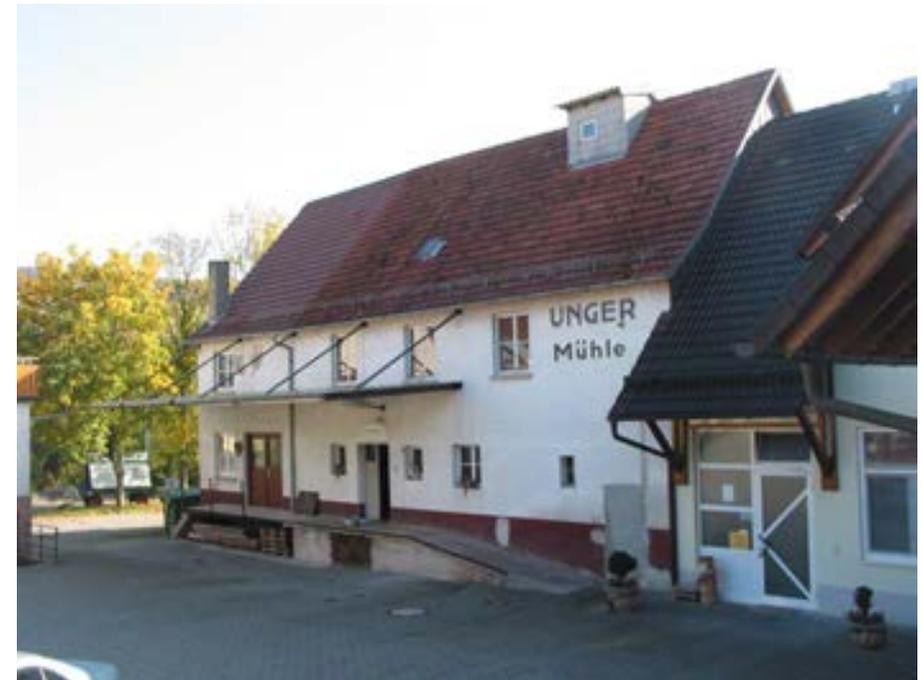
Teichstraße 14

Mühle mit Mühlteich

Zweigeschossiges, verputztes, massiv erbautes Mühlengebäude mit zwei Dachgeschossebenen unter einem Satteldach. 19./20. Jahrhundert mit Überformungen in der 2. Hälfte des 20. Jahrhunderts.
Auf der südöstlichen Seite befindlicher Mühlkanal mit südlich vorgelagertem Mühlteich.

Seit dem frühen 19. Jahrhundert ist dieser Mühlenstandort bezeugt, jedoch ist davon auszugehen, dass hier auch schon früher eine Mühle gestanden hat. Zusammen mit dem Mühlteich stellt das Gebäude ein wichtiges Dokument für die gewerbliche Geschichte des Ortes dar.

Ansicht des Mühlengebäudes von Westen

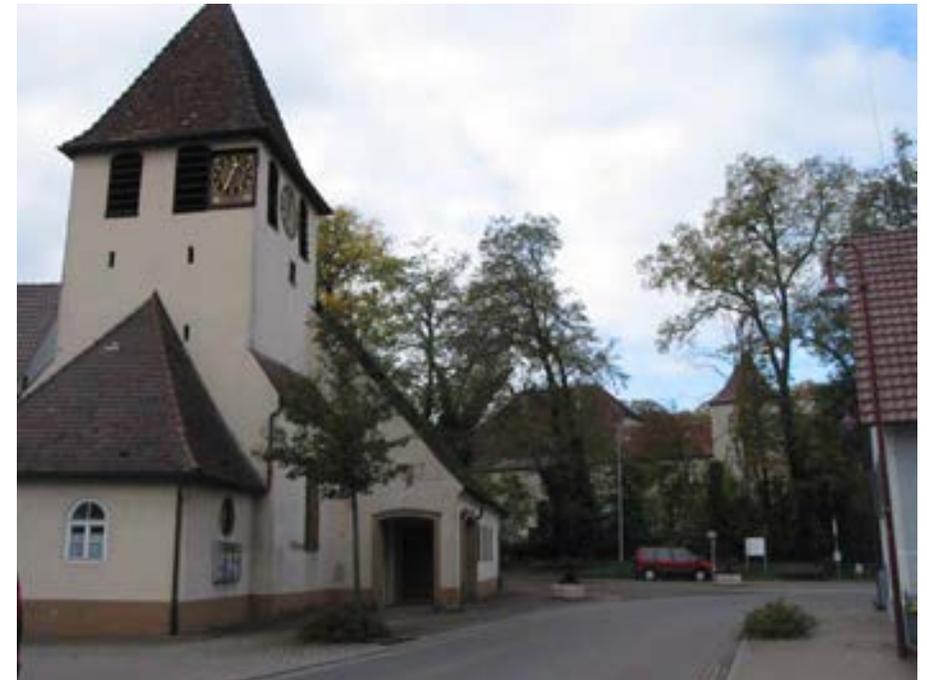
Im Bereich des mittelalterlichen Ortskerns sowie des Schlosses Weiler ist mit Resten von mittelalterlichen Vorgängerbauten zu rechnen.

Bereich Heilbronner Straße 30:
abgegangene ev. Pfarrkirche: ehem. Schlosskirche, 1399 genannt, 1758 renoviert und erweitert; Kirchenschiff nach Brand 1930 neu erbaut.

Die Pfarrkirche vor dem Schloss Weiler an der Stelle mittelalterlicher Vorgängerbauten

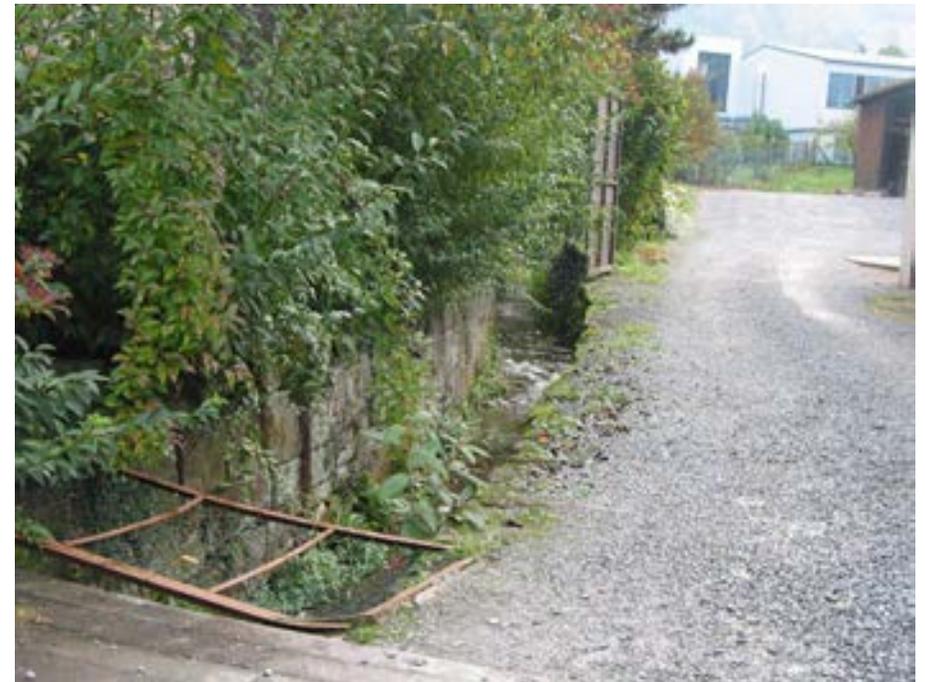
Der von Südosten kommende Schlierbach durchfließt den historischen Ortskern und versorgt die Weiler Mühle, bevor er das Dorf in nördliche Richtung verlässt. Der von Südwesten kommende Nonnenbach verläuft westlich parallel zum Schlosspark und mündet schließlich nördlich des Ortskernes in den Schlierbach.

Die innerhalb des Dorfes teilweise mit älteren Böschungsmauern gefassten Bachläufe bildeten ursprünglich die zentrale Wasserversorgung und dienten zudem für den Betrieb der Mühle. Nicht zuletzt waren sie möglicherweise auch ein wesentlicher Grund für die mittelalterliche Anlage der Siedlung. Die Bachläufe innerhalb des Ortes werden als erhaltenswerte historische Wasserflächen angesehen.

Blick auf den Schlierbach südöstlich der Hinteren Gasse

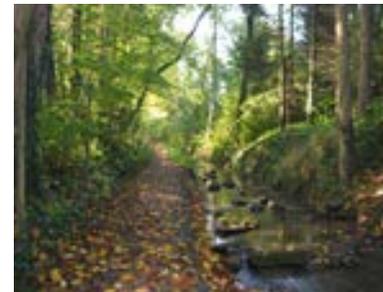
Natürlicher Verlauf des Nonnenbaches westlich des Schlossparkes
