# Büro für Bauforschung und Denkmalschutz

## Remshalden- **GERADSTETTEN**

Historische Ortsanalyse

Juli 2011  
im Auftrag des  
Regierungspräsidium Stuttgart  
Referat 86 - Denkmalpflege

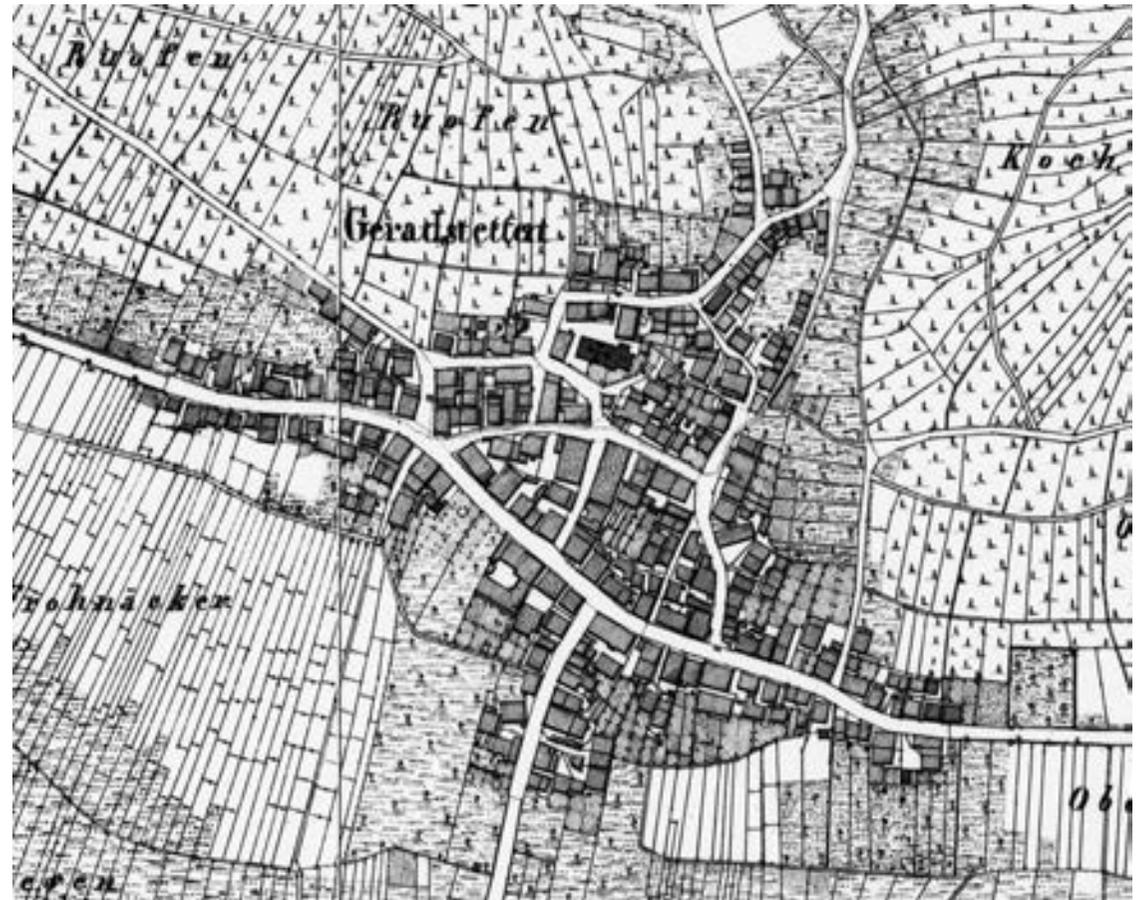
Abb. 4 - Ausschnitt aus dem Primärkatasterplan von Geradstetten (1832)

Aus dem Primärkatasterplan von 1832 wird ersichtlich, dass sich die historische Ortsstruktur in den letzten 170 Jahren kaum verändert hat. Der Ortsgrundriss mit seinen Straßen und Gassen ist weitestgehend identisch, lediglich die Marienstraße im Osten und die Raiffeisenstraße im Südwesten wurden nachträglich angelegt und erschließen jüngere Wohngebiete über den historischen Ortskern.

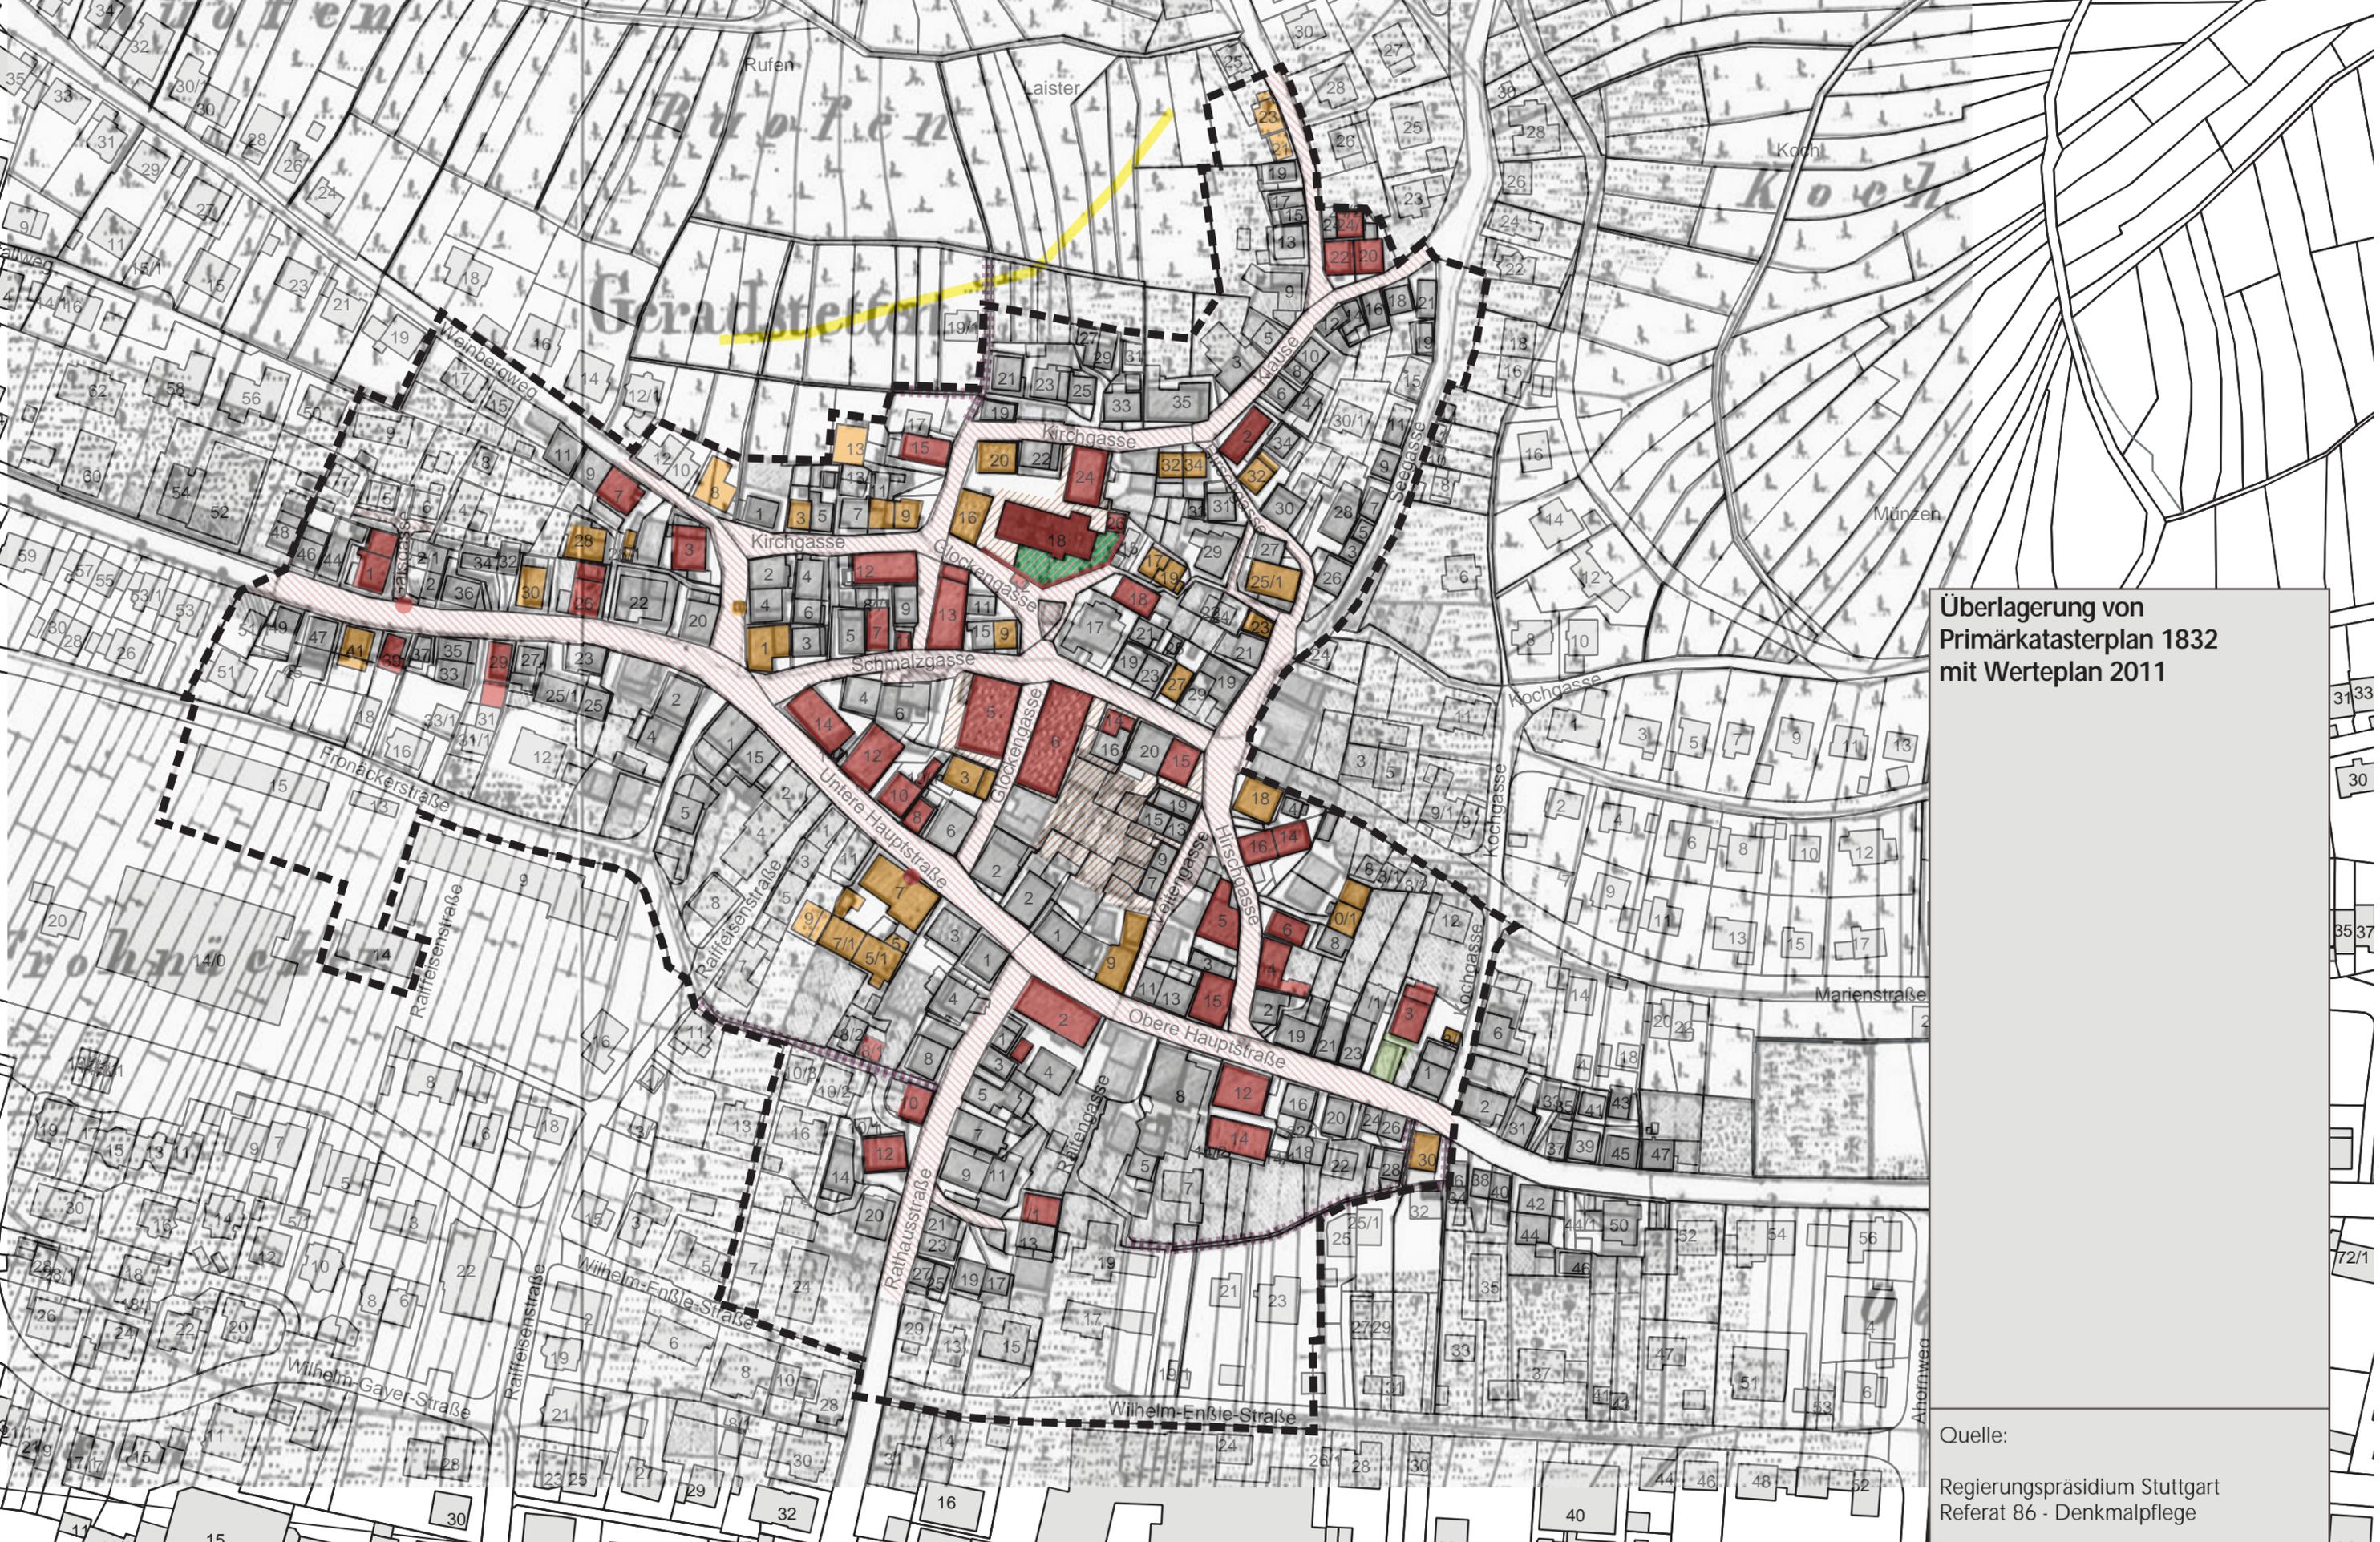
Überlagerung von  
Primärkatasterplan 1832  
mit Wertepan 2011

Wie aus der Überlagerung des Primärkatasterplans von 1832 mit dem heutigen Katasterplan ersichtlich wird, konnte sich der historische Ortsgrundriss von Geradstetten in weiten Teilen bis heute sehr gut erhalten. Es sind nur wenige bauliche Lücken oder Nachverdichtungen in der Ortsstruktur entstanden. Hier sei besonders auf jüngst abgebrochene Gebäude (Glockengasse 14, Hirschgasse 10 und Kirchgasse 28) verwiesen, die die ansonsten geschlossene Bebauungsstruktur des Ortes verändert haben.

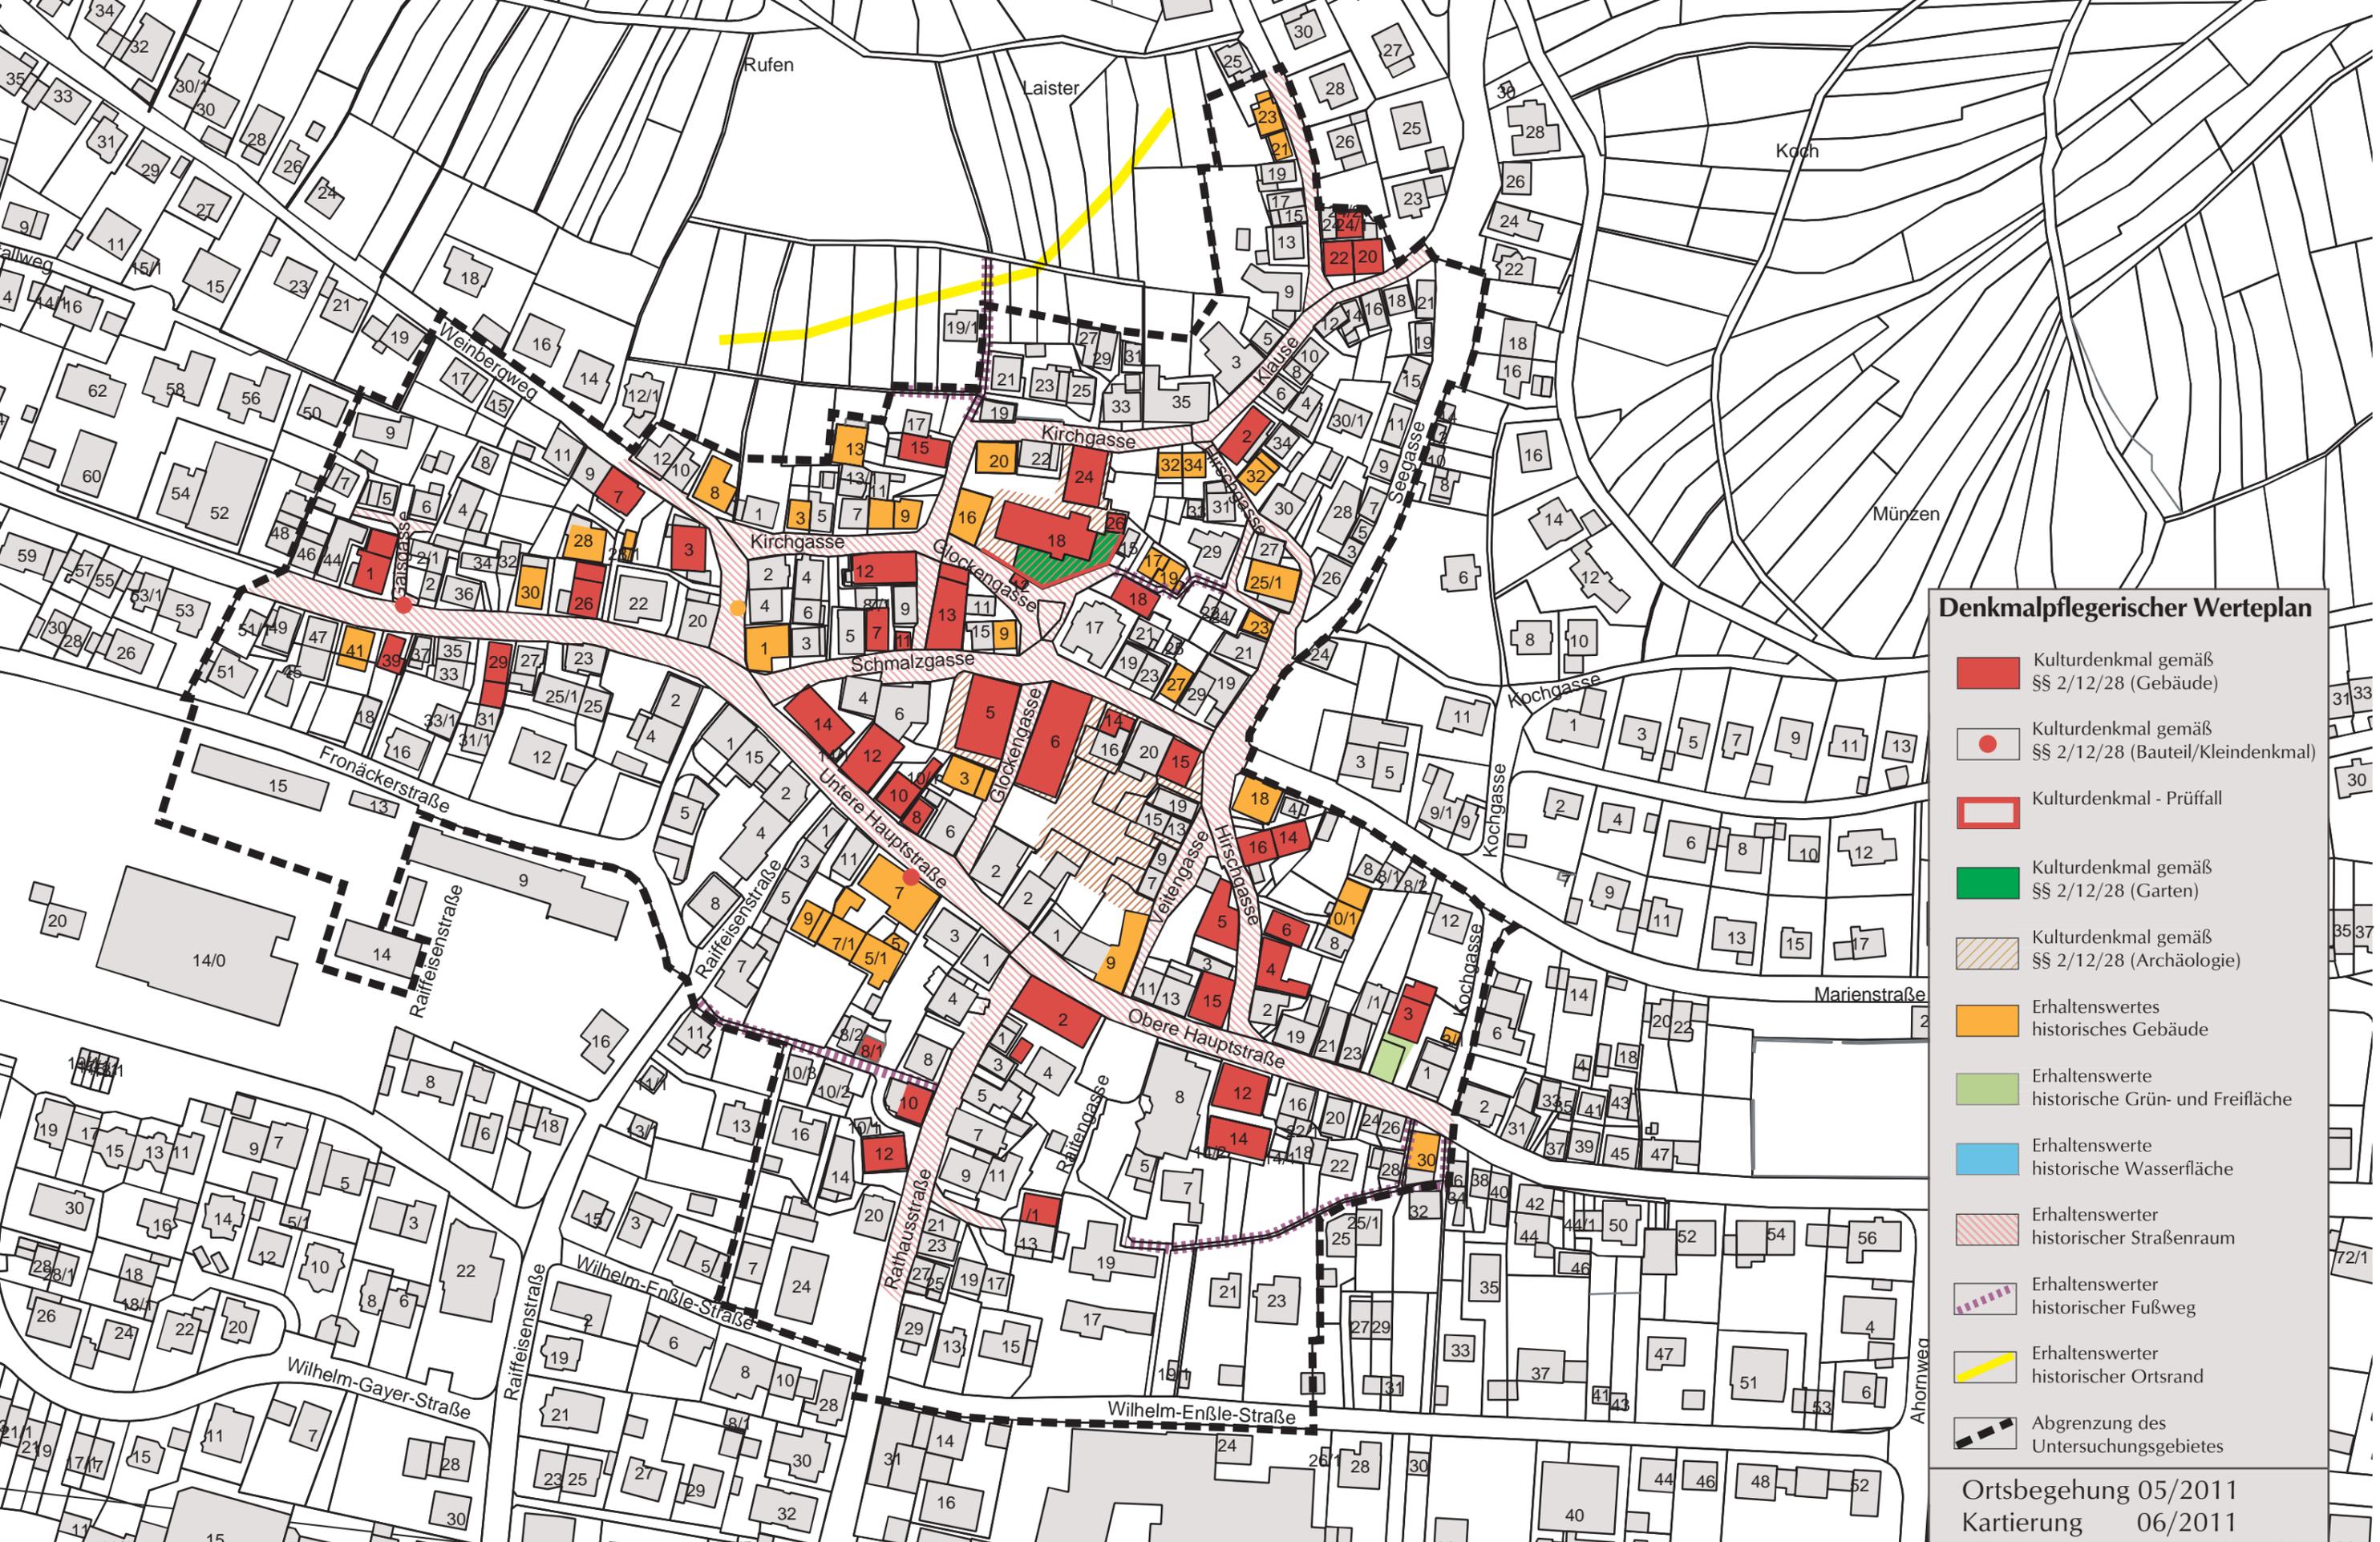
### Denkmalpflegerischer Werteplan

Ortsbegehung 05/2011  
Kartierung 06/2011

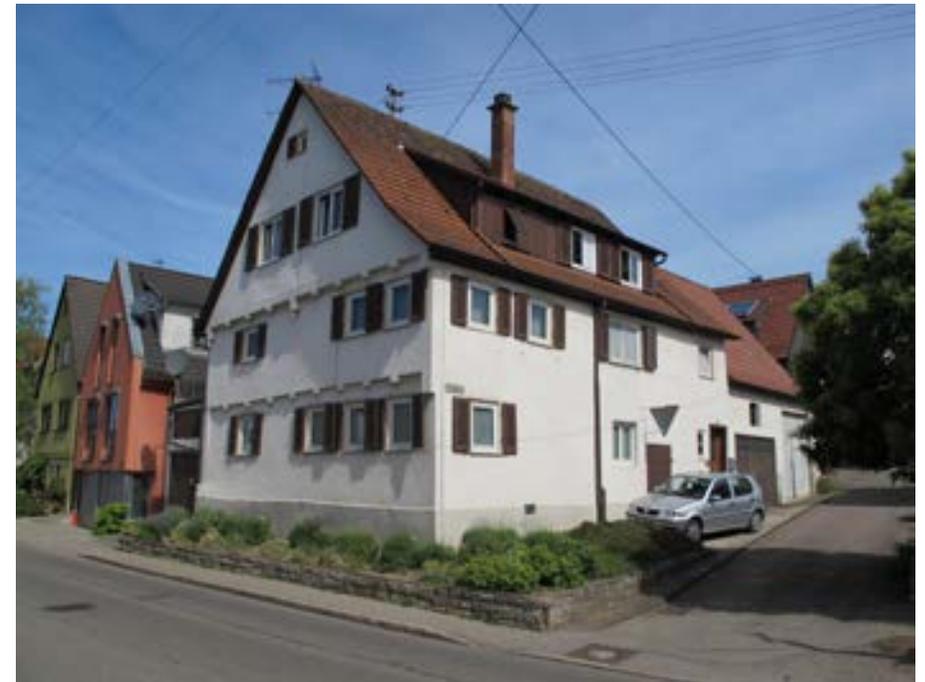
Gaisgasse 1 (Flstnr. 100)

Am westlichen Rand des historischen Ortskerns stehendes, zweigeschossiges, giebelständiges Wohnhaus. Über einem massiv gemauerten Sockel zwei verputzte Fachwerk-Vollgeschosse. Nach oben mit einer Dachgeschossebene und einem Spitzboden unter einem Satteldach mit Schleppgaube abschließend. Die Geschosse stoßen giebelseitig leicht vor.

17./18. Jahrhundert mit jüngeren Veränderungen.

Nördlich an das Wohnhaus angebaute, teils verputzte, teils fachwerksichtige Scheune mit Satteldach und traufseitiger Toreinfahrt.

18./19. Jahrhundert.

Ansicht des Bauernhauses von Südosten

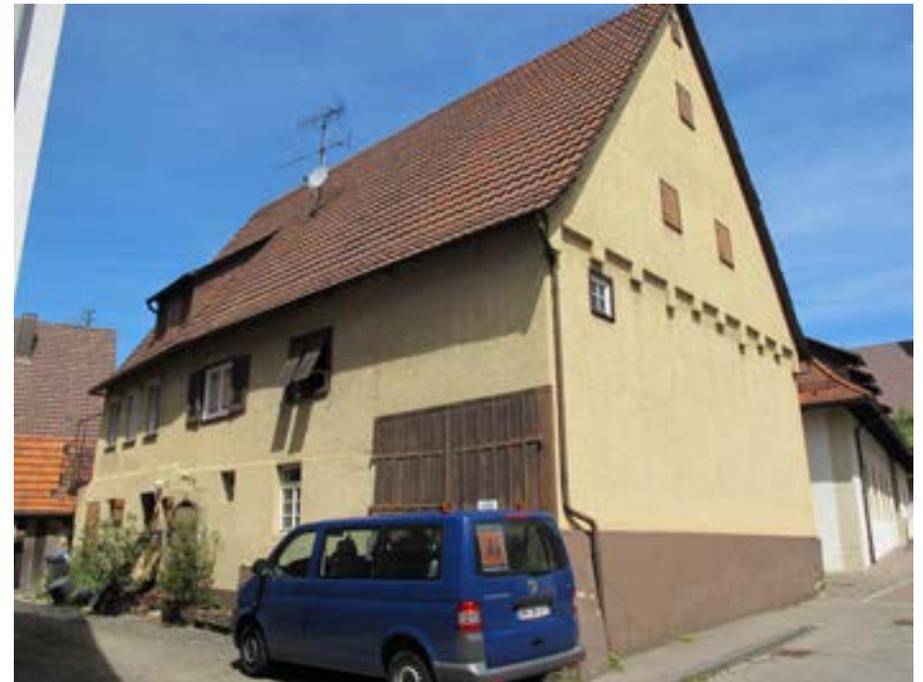
Glockengasse 3 (Flstnr. 115/3)

Im Zentrum des historischen Ortskerns stehendes, giebelständiges Bauernhaus in Form eines quergeteilten Einhauses. Der westliche Wohnteil zweigeschossig mit massiv gemauerter Erdgeschosszone und verputztem Fachwerk-Obergeschoss. Der östliche Scheunenteil mit großer Toreinfahrt an der Traufseite. Nach oben schließt das Gebäude mit zwei Dachgeschossebenen und einem Spitzboden unter einem Satteldach mit Schleppgaube ab. Das Dachgeschoss am östlichen Giebel leicht vorstoßend.

Im Keilstein der Eingangstüre inschriftlich datiert auf „1792 H.M.E.M.“

Ansicht des Bauernhauses von Südosten

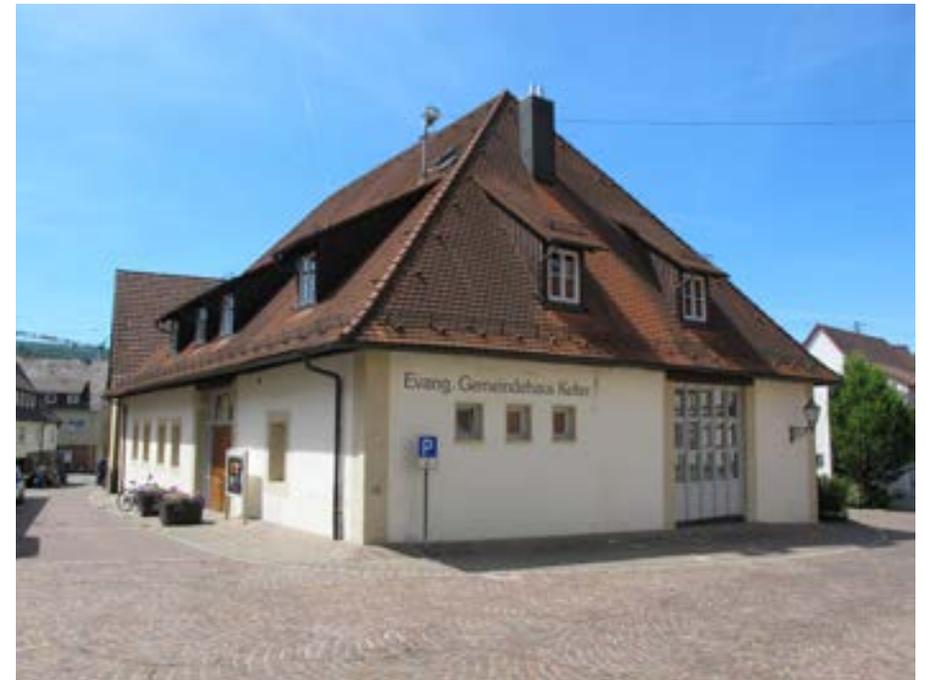
Glockengasse 5 (Flstnr. 112)

In Ecklage stehende, massiv gemauerte Untere Kelter mit sandsteinernen Öffnungsgewänden und Eckquadern. Nach oben mit zwei Dachgeschoss-ebenen unter einem Walmdach mit Schleppgauben abschließend.

18. Jahrhundert; 1988 zum evangelischen Gemeindehaus umgebaut, dabei in der Südhälfte der Charakter des stützenlosen Raumes erhalten.

Ansicht der unteren Kelter von Nordosten

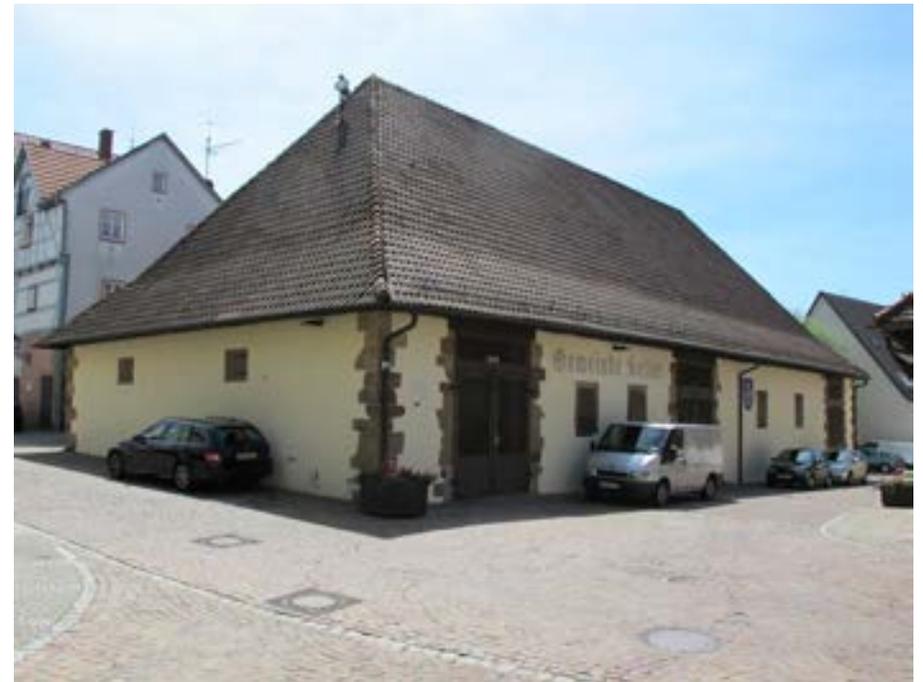
Glockengasse 6 (Flstnr. 113/2)

In Ecklage stehende, massiv gemauerte Obere Kelter mit sandsteinernen Öffnungsgewänden und Eckquadern. Nach oben mit zwei Dachgeschoss-ebenen unter einem Walmdach abschließend. Mit drei großen Toreinfahrten an der Traufseite.

Mitte 18. Jahrhundert.

Ansicht der oberen Kelter von Nordwesten

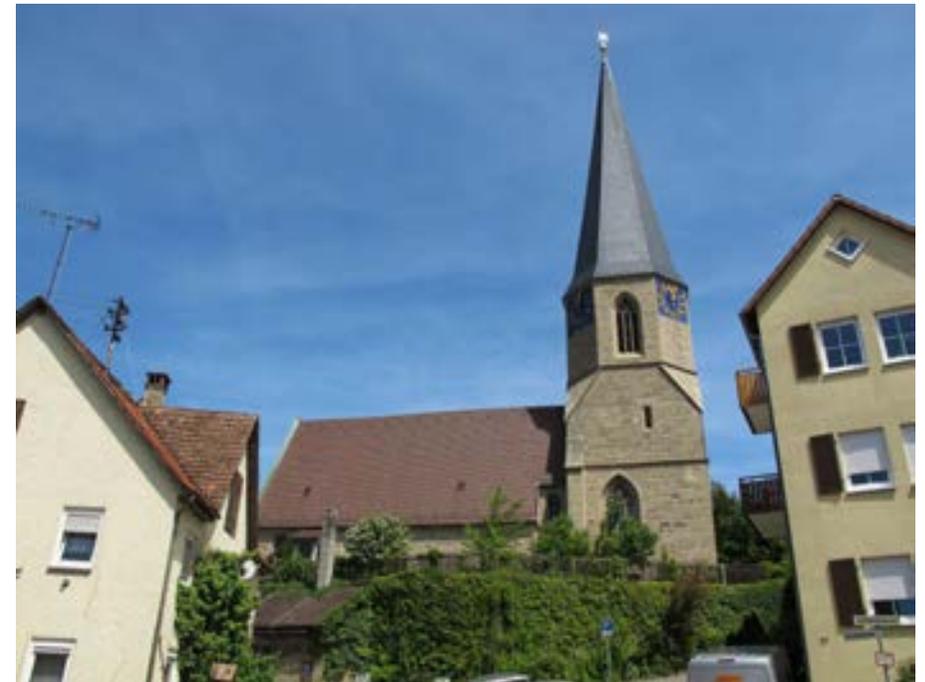
In erhöhter Lage stehende Pfarrkirche St. Konrad. Spätgotische Chorturm-kirche mit unverputztem Langhaus mit spätgotischen Spitzbogenfenstern und über nahezu quadratischem Grundriss stehendem Turm. Der rechteckige Turm zum Glockengeschoss hin in ein Achteck übergehend. An der nördlichen und südlichen Langhausseite mit jeweils außenliegendem, überdachtem Treppenaufgang zu den Emporen.

Ansicht des Pfarrkirche St. Konrad von Süden
