HISTORISCHE ORTSANALYSE ROIGHEIM (KREIS HEILBRONN)

Denkmalpflegerischer Werteplan Roigheim (HN)

Stand: 05/2008
Referat Denkmalpflege (Hahn, Lehoczi, Noller)

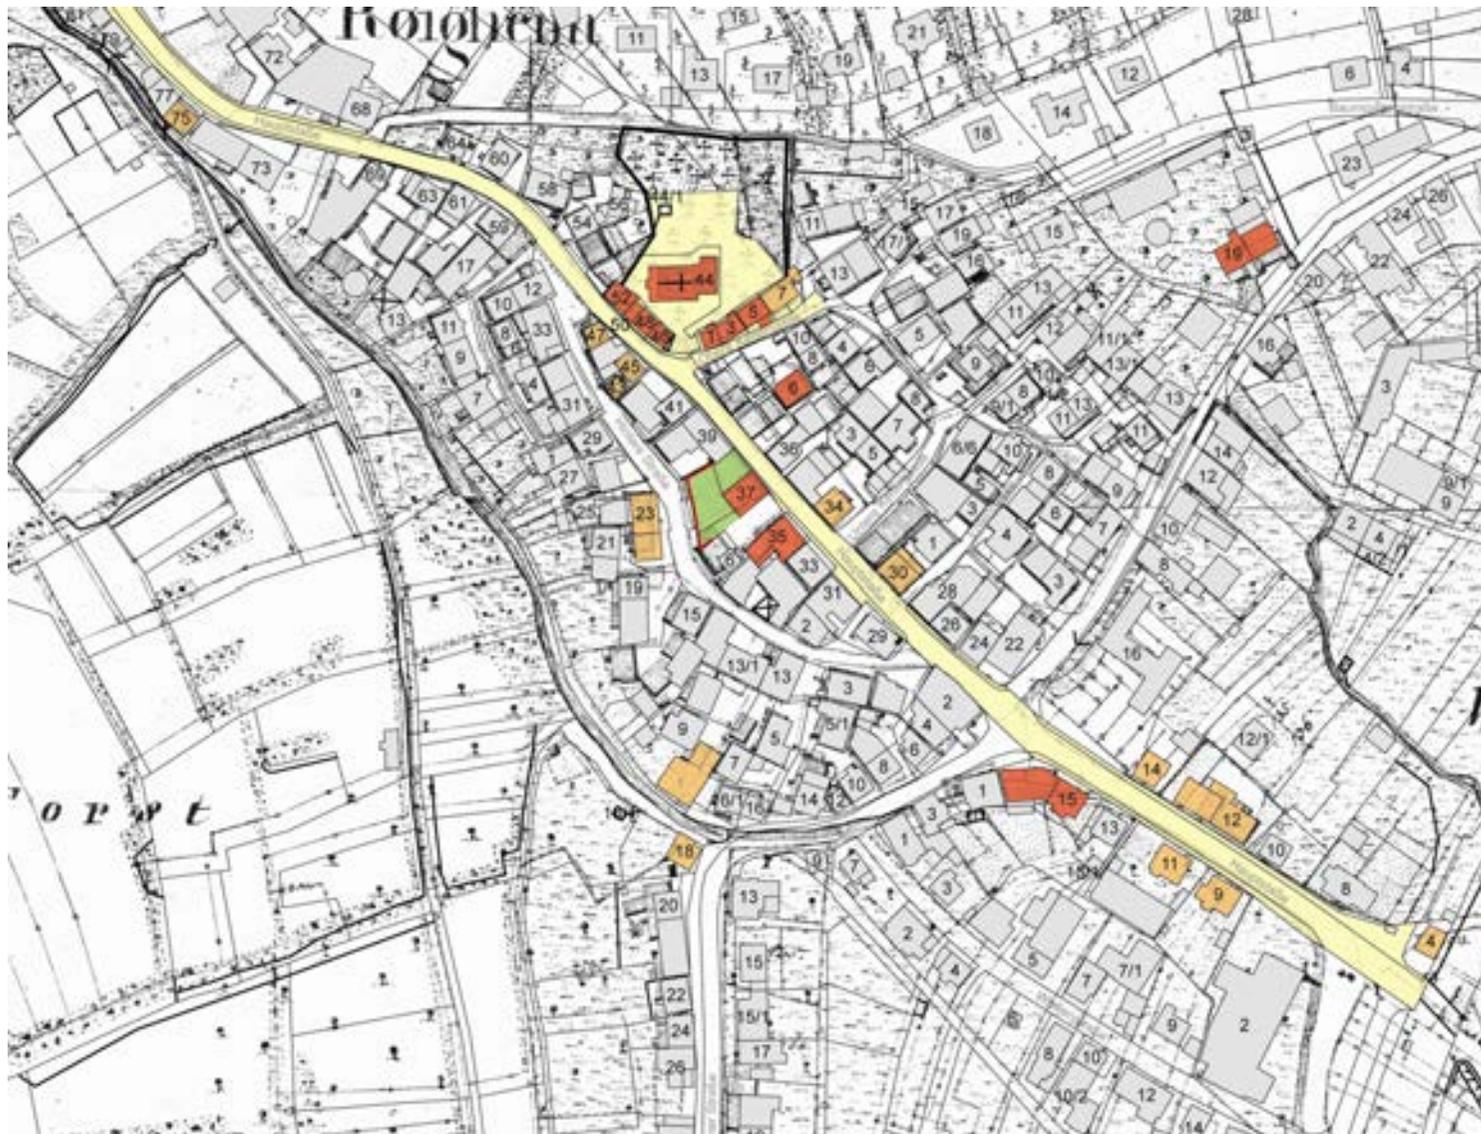
Überlagerung denkmalpflegerischer Werteplan mit historischem Katasterplan 1834 / 1872

Die Überlagerung des historischen Katasterplans des 19. Jahrhunderts mit dem heutigen zeigt, dass sich der historische Ortsgrundriss Roigheims in weiten Teilen bis heute gut erhalten hat. Mit Ausnahme von einigen Lücken insbesondere entlang der Hauptstraße ist die historische Grundrisstruktur noch erkennbar. Die Bebauung gruppiert sich als Hauptendorf entlang der die Ortslage ungefähr mittig durchlaufenden Hauptstraße und an von der Hauptstraße jeweils rechts und links abzweigenden, schlaufenförmig verlaufenden Straßen in jeweils wechselnder Gebäudestellung.

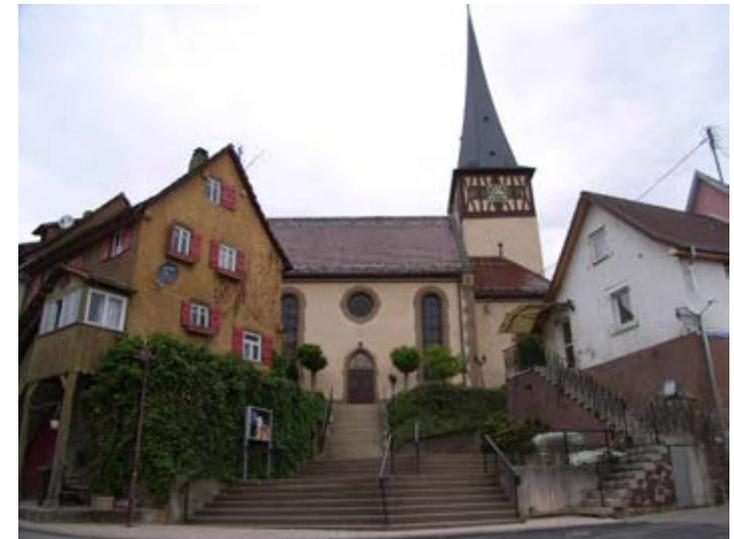
Ansicht Kirchhofbebauung

Das Ortsbild Roigheims wird stark durch die erhabene Lage der Kirche und des Kirchhofs auf einer leichten Hangkante oberhalb der Hauptstraße geprägt. Der ummauerte Kirchhof wird an seiner Südseite durch eine in bogenförmigen Verlauf gruppierte Bebauung (Ecke Hauptstraße / Obere Keltergasse) begrenzt. Durch eine Unterbrechung dieser Kirchhofumbauung im Bereich der großen Zugangstreppe zum Kirchenhauptportal wurde 1902 eine torförmige Eingangssituation geschaffen, die die besondere städtebauliche Lage der Kirche noch prägnanter in Szene setzen sollte.

Als das Ortsbild besonders prägend anzusehen sind die topographisch erhöhte Lage und die städtebauliche Integration des Kirchbergs mit Kirche und Friedhof, die beim Brand von 1719 verschont blieben. Dabei bildet die am südlichen Rand des Kirchhofs bogenförmig gruppierte Bebauung (Ecke Hauptstraße / Obere Keltergasse) eine geschlossene Kirchhofbebauung, die erst mit der Umgestaltung der Kirche und des Kirchhofs 1902 durch den Abbruch von zwei Gebäuden geöffnet wurde.

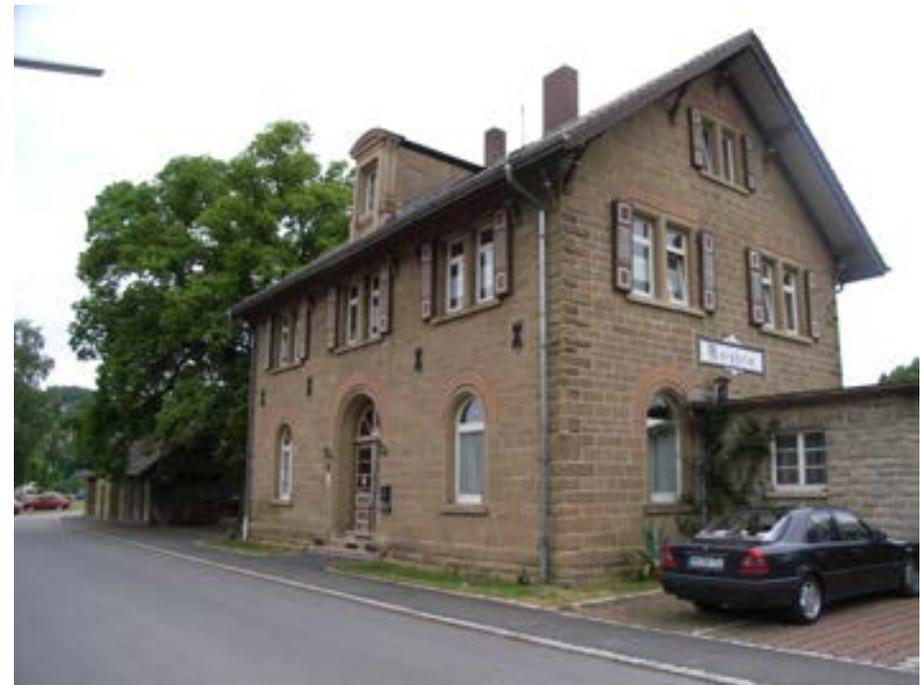
Bahnhofstraße 1

Traufständiges Empfangsgebäude, Massivbau, zweigeschossig, Sandsteinsichtmauerwerk, ausgebautes Satteldach, eine mittig aufgesetzte Gaube pro Seite, Architekt Georg von Morlok; Nebengebäude (Toiletten, Lagerräume), Massivbau mit offenen zierverbreiterten Seiten, massivem Mittelrisalit aus Sandstein, Satteldach; Güterschuppen, senkrecht verbretterter Fachwerkbau, eingeschossig, Satteldach mit Wetterdach.

Der Bahnhof Roigheim ist Bestandteil der Bahnlinie Jagstfeld-Osterburken („untere Jagstbahn“) 1866-1869, errichtet durch die königl. Württembergische Staatseisenbahn. Die authentisch überlieferte und vollständig erhaltene Bahnstation hat dokumentarischen Wert für die Verkehrsgeschichte Württembergs und für den wirtschaftlichen Aufschwung Roigheims im 19. Jahrhundert.

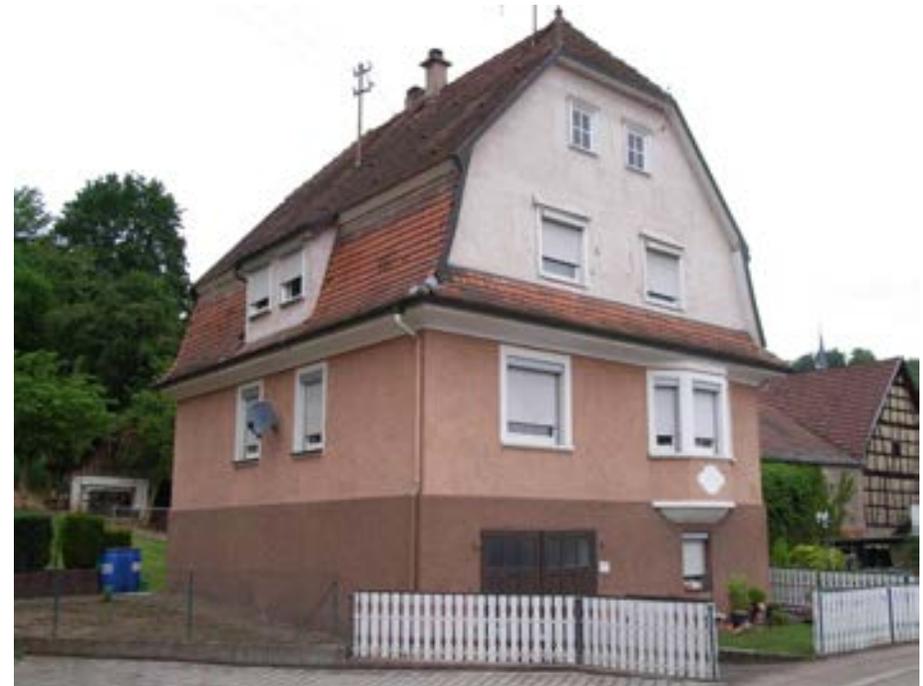
Bittelbronner Straße 18

Verputztes Wohnhaus, giebelständig, zweigeschossig, seitlicher Erker im Obergeschoss, Mansarddach zweigeschossig ausgebaut, Giebel mit Holzschindeln verkleidet.

Das Wohnhaus ist ein typisches Beispiel eines Wohnhauses des frühen 20. Jahrhunderts in Formen des Heimatstils/ Jugendstils. Durch seine prominente Lage, in der Sichtachse der Bittelbronner Straße, setzt es einen Akzent im Straßenbild.

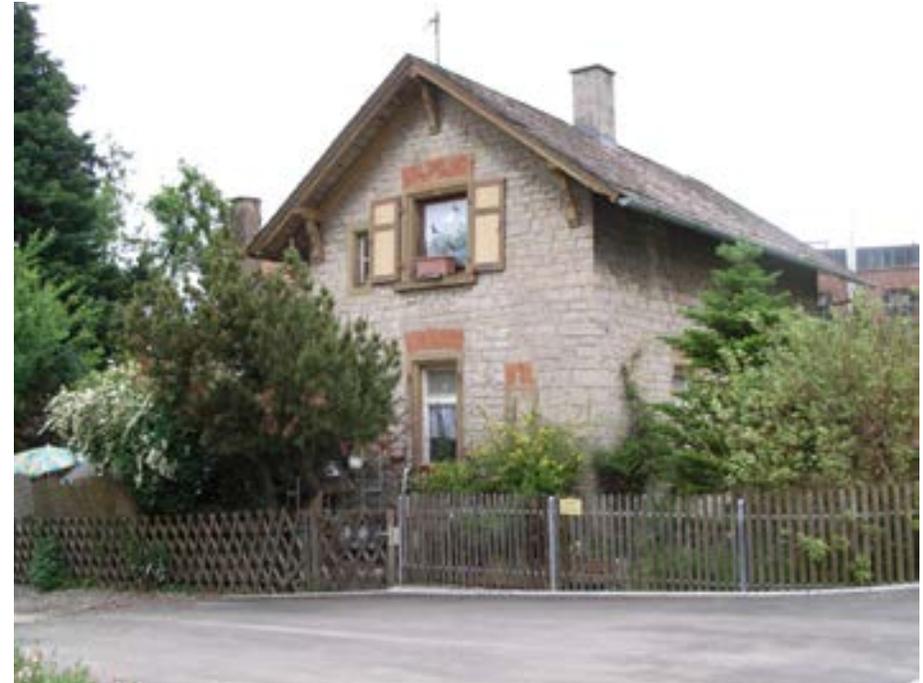
Hauptstraße 4

Massivbau, eingeschossig, Muschelkalksichtmauerwerk, ausgebautes Satteldach, um 1870 errichtet.

Das Bahnwärterhäuschen ist ein wichtiges ergänzendes Element zu der Sachgesamtheit Bahnhof Roigheim.

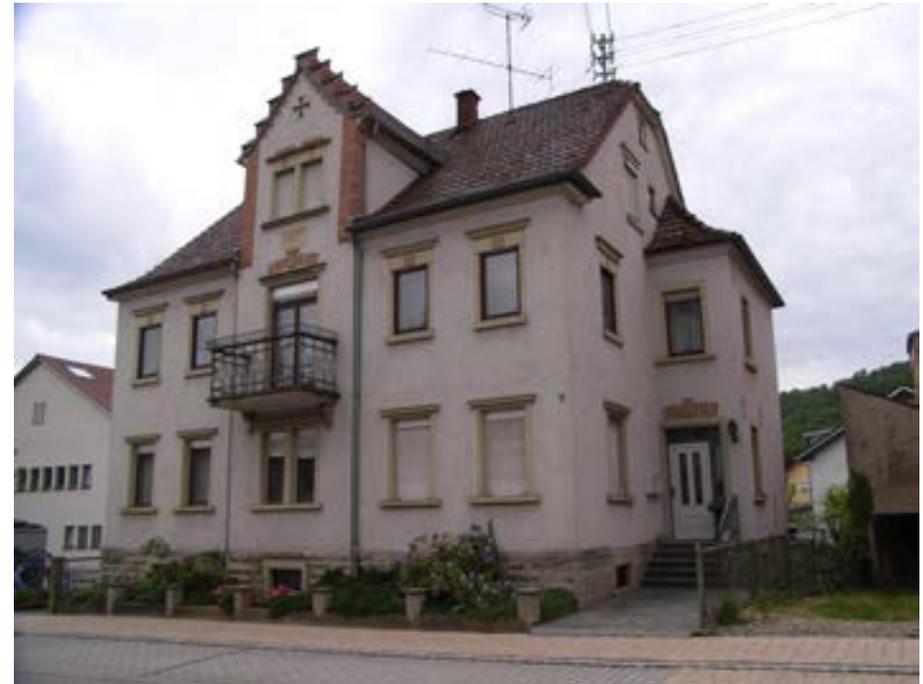
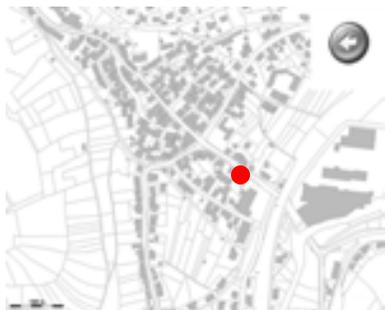
Hauptstraße 9

Traufständiges Wohnhaus mit einem schmalen Seitenanbau, verputzt, zweigeschossig, ausgebautes Krüppelwalmdach, frühes 20. Jahrhundert.

Charakteristisch ist für das Gebäude die Symmetrie, der mittig gesetzte große Treppengiebel und der darunter liegende schmiedeeiserne Balkon. Die Fenster werden durch Sandsteinfenstergewände (im Obergeschoss besonders detailliert) in der Fassade betont.

Das Gebäude ist ein Beispiel für das städtische Bauen im historisierenden Stil am Anfang des 20. Jahrhunderts als Teil der Ortserweiterung in Richtung Bahnhof.

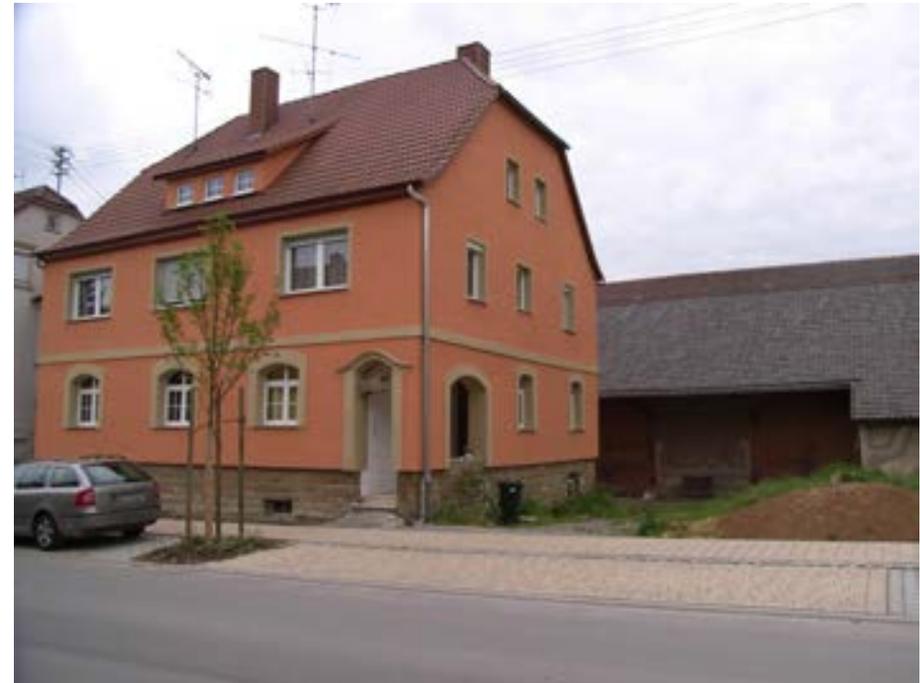
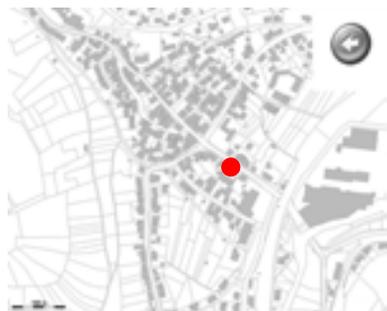
Hauptstraße 11

Traufständiges Wohnhaus, verputzter Massivbau, zweigeschossig, ausgebauter Krüppelwalmdach mit mittig liegender Schleppgaube, 1908 errichtet.

Ein Sandsteinsims läuft um das Gebäude als trennendes Element zwischen Erdgeschoss und Obergeschoss. Die Fassade wird durch stichbogige Sandsteingewände im Erdgeschoss gegliedert, im Obergeschoss modern überformt. Der zurückgesetzte Eingang mit dem offenen Vorbereich bildet eine besondere halböffentliche Zone im Gebäude; zugehörige Scheune.

Das Gebäude im Heimatstil ist Teil einer Hausreihe der Dorferweiterung mit landwirtschaftlichem Hintergrund am Anfang des 20. Jahrhunderts.

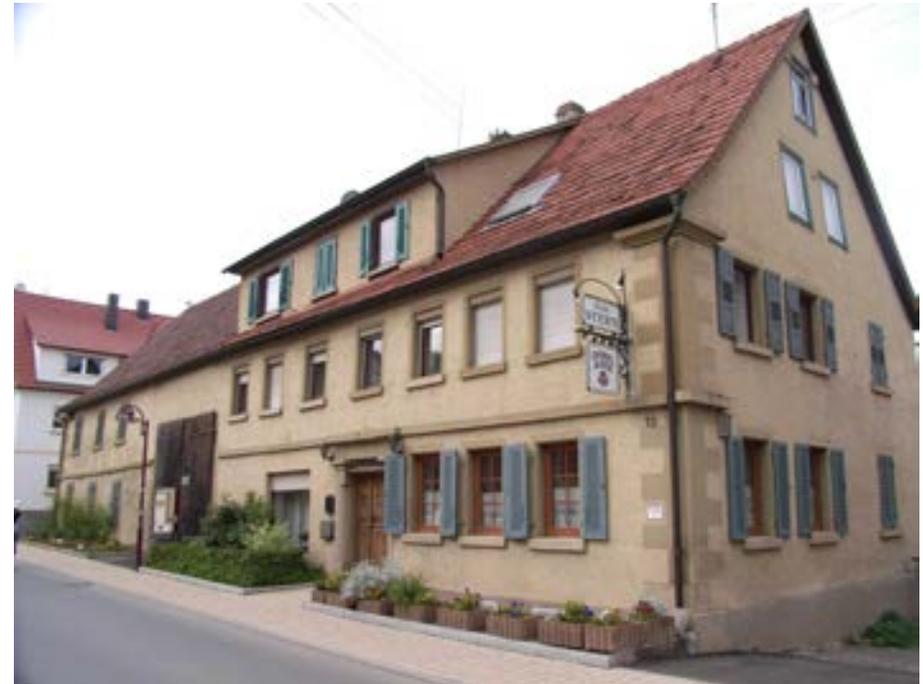
Hauptstraße 12

Gasthaus mit Ökonomieteil, traufständig, verputzt, zweigeschossig, ausgebautes Satteldach mit jüngerer Schleppgaube, 1837 erbaut, später wurde ein Nebengebäude angebaut.

Fasadengestaltung mit einem Sandsteinsims zwischen Erdgeschoss und Obergeschoss, Sandsteinfenster- und Türgewände, Sandsteineckpilaster, bauzeitliche Eingangstüre.

Das Gebäude wurde schon vor der Ortserweiterung der frühen 20. Jahrhundert gebaut und zeigt an, dass die alte Ortsausfahrt schon vor dem Bau des Bahnhofs eine wichtige Rolle gespielt hat. Der Gasthofstandort ist typisch für die Situation vor dem historischen Ortskern an der wichtigsten Verbindungsstraße.

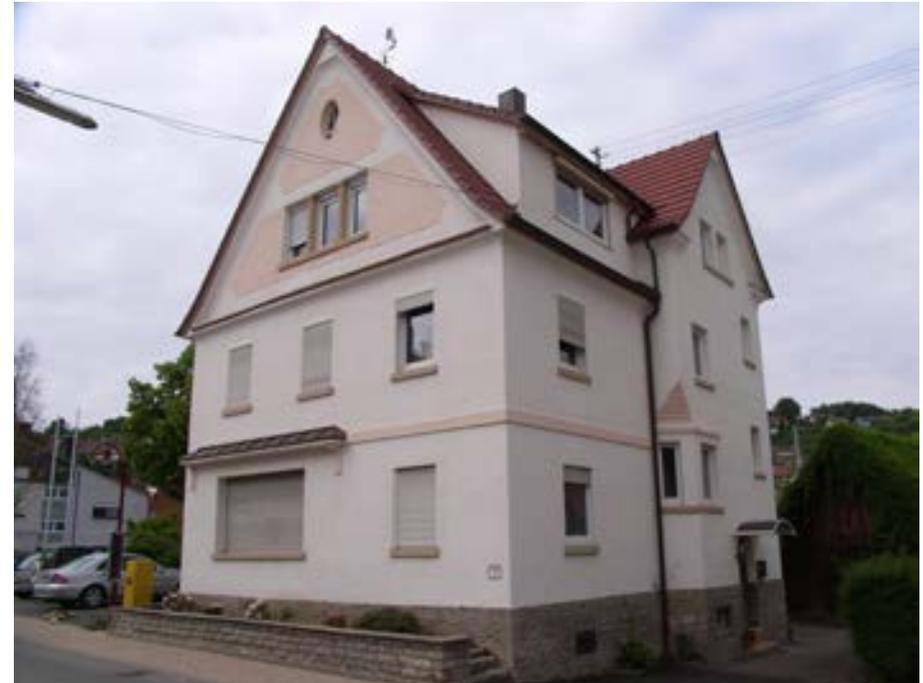
Hauptstraße 14

Giebelständig, verputzt, zweigeschossig, ausgebautes Satteldach mit SchlepPGAube und Treppenhaugiebel nebeneinander, im Detail stärker überformt.

Im Giebel sind einzelne Stilelemente des Jugendstils erkennbar: Ovalfenster, Fenstergruppe mit Säulchen. Im Gegensatz zu den Nachbargebäuden steht das Haus giebelständig zur Straße.

Das Wohnhaus ist ein Beispiel für das städtische Bauen am Anfang des 20. Jahrhunderts und hat städtebaulichen Wert als bauliche Dominante am südlichen Ortseingang.

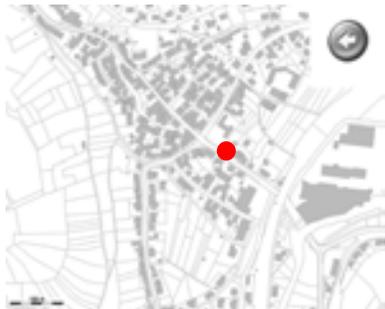
Hauptstraße 15

Traufständiges zweigeschossiges Wohngebäude und abgewinkelter Ökonomieteil, massives Erdgeschoss, Sichtfachwerk im Obergeschoss, Walmdach, 1908 errichtet, Architekt Albert Bez.

Besonders herauszuheben sind die prominente Lage des Gebäudes an der Straßenkreuzung des Ortseingangs und seine stadtraumprägende Gestaltung: doppelte Andreaskreuze in den Brüstungsfeldern, die mit Schnitzereien verzierten, hölzernen Fenstersimse, der Stubenerker an der Gebäudeecke mit blechgedecktem Dachhelm und das Eingangsportal aus Sandstein mit Originaltür. Teilweise ist noch die originale Innenausstattung vorhanden.

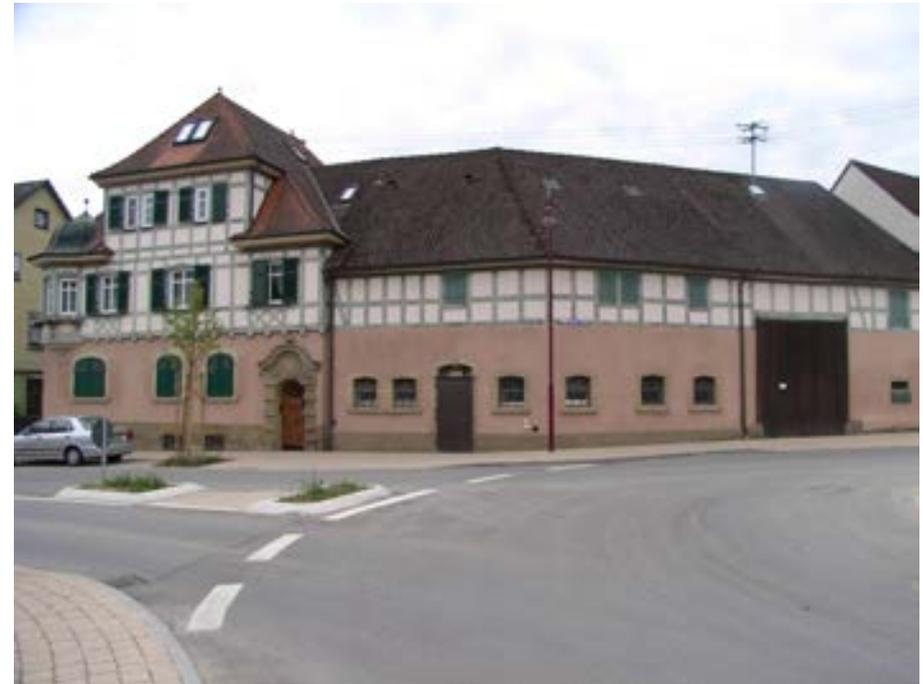
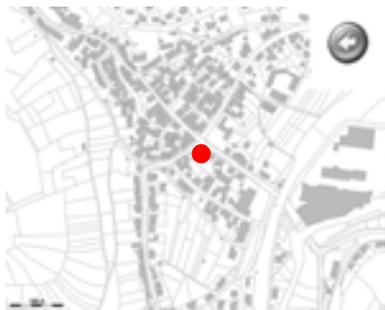
Das Gehöft ist ein städtisch wirkendes, anschauliches und weitgehend originales Beispiel für die von der Heimatkunstbewegung geprägte Bauernhausarchitektur.

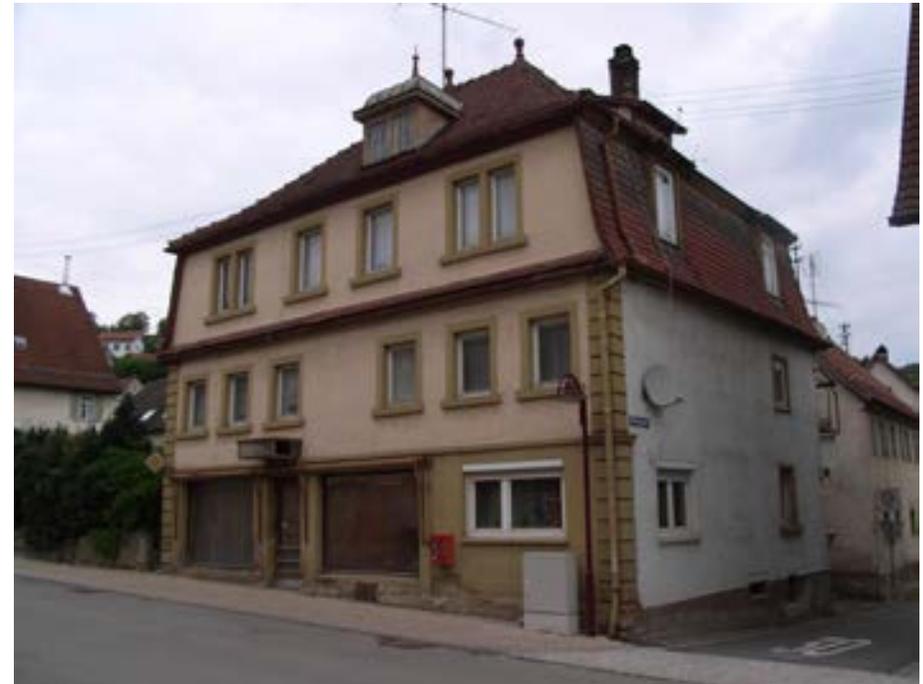
Hauptstraße 30

Erdgeschoss massiv, darüber Fachwerkbau, verputzt, zweigeschossig, ausgebautes Mansarddach, 18. Jahrhundert, mit Überformung im 19. Jahrhundert (Laden im Erdgeschoss und Dachgaube).

Der Sandsteinsockel wird durch ein durchlaufendes profiliertes Sandsteigesims vom 1. Obergeschoss getrennt. Die Gebäudeecken werden durch genutete Eckklisenen und die Fenster durch Sandsteinfenstergewände akzentuiert.

Das Wohn- und Geschäftshaus ist prägend für das Bild der Hauptstraße und ein Beispiel der barocken Erneuerung der Bausubstanz im Ort.

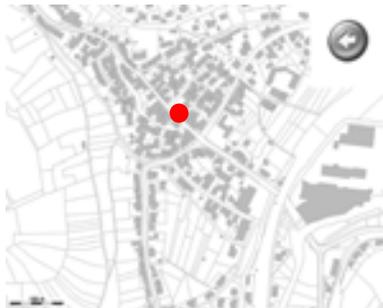
Hauptstraße 34

Die Sandsteinfenstergewände und die Holzfensterläden sind wichtige Fassadengestaltungselemente. Das Gebäude hebt sich mit seiner Höhe von der Umgebung ab. Damit wird die städtebauliche Ecksituation Hauptstraße-Untere Keltergasse betont.

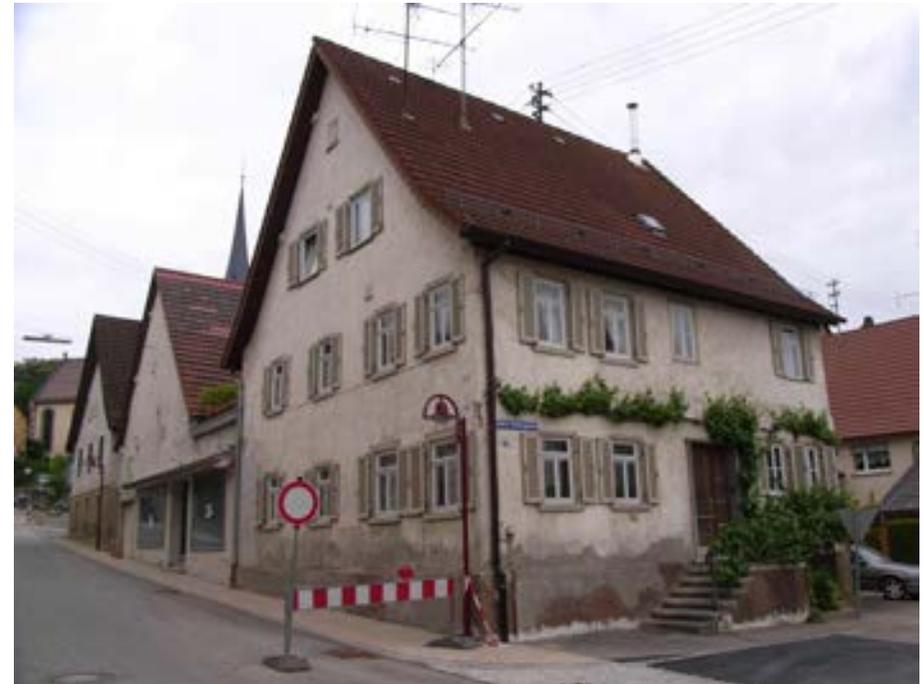
Giebelständiger verputzter Massivbau, zweigeschossig, ausgebautes Satteldach. Das im späten 19. Jahrhundert gebaute Gebäude wurde in den 1950er Jahre überformt.

Das Wohnhaus veranschaulicht die in der Hauptstraße vorherrschend dichte und giebelständige Bebauung im mittleren Abschnitt des historischen Ortskerns.

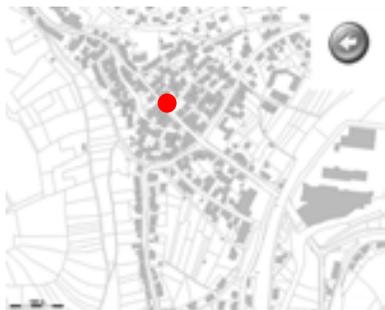
Hauptstraße 35

Im Gasthaus ist die Grundrissstruktur weitgehend erhalten, große Gaststube im Erdgeschoss und Wohnräume im 1. Obergeschoss. Im Sockelgeschoss des Anbaus befindet sich ein tonnengewölbter Keller mit Zugang zur Gaststube. Der Sandsteinsockel wird durch das durchlaufende profilierte Sandsteingesims über den Fenstern und durch die Sandsteineckpilaster gegliedert. Der Eingangsbereich ist besonders hervorgehoben, u.a. mit einer Freitreppe.

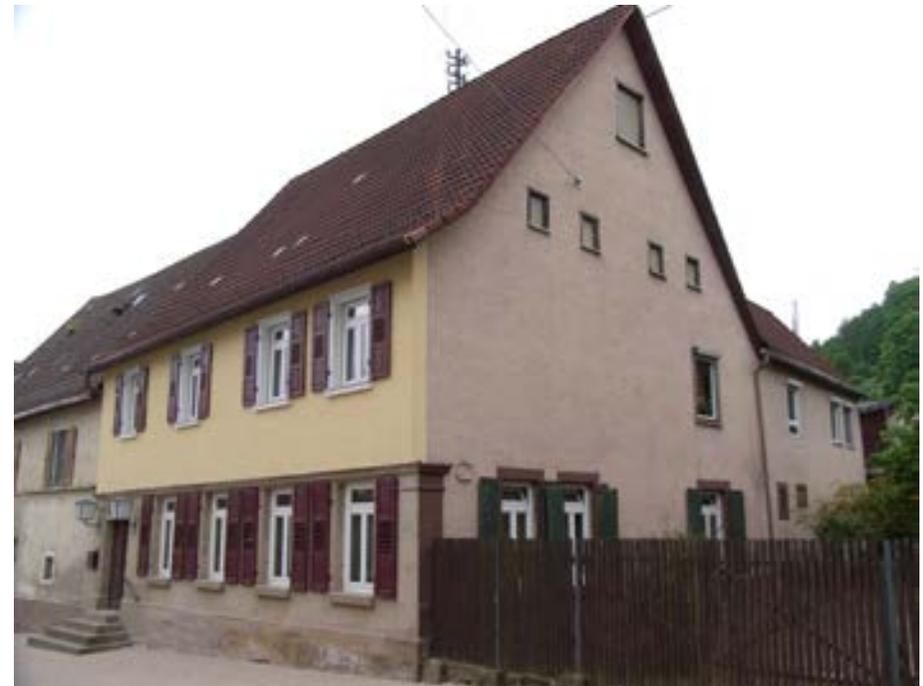
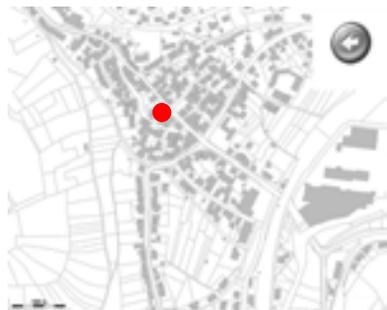
Gasthof mit Ökonomiegebäuden, Tanzsaal, eigener Brennerei und Brauerei. Traufständiger, weitgehend verputzter Fachwerkbau auf massivem Sockel, zweigeschossig, Satteldach, 18. Jahrhundert. Nach zahlreichen Umbaumaßnahmen an den Nebengebäuden ist heute allein das Gasthaus mit rückseitigem Wohnhausanbau Kulturdenkmal. Der Gaststubenbereich und die Fassade wurden 1811 umgestaltet (im Türsturz bez.).

Das Gebäude ist ein anschauliches Dokument eines dörflichen Gasthofes und Zeugnis der baulichen Erneuerung im Ort im 18. Jahrhundert.

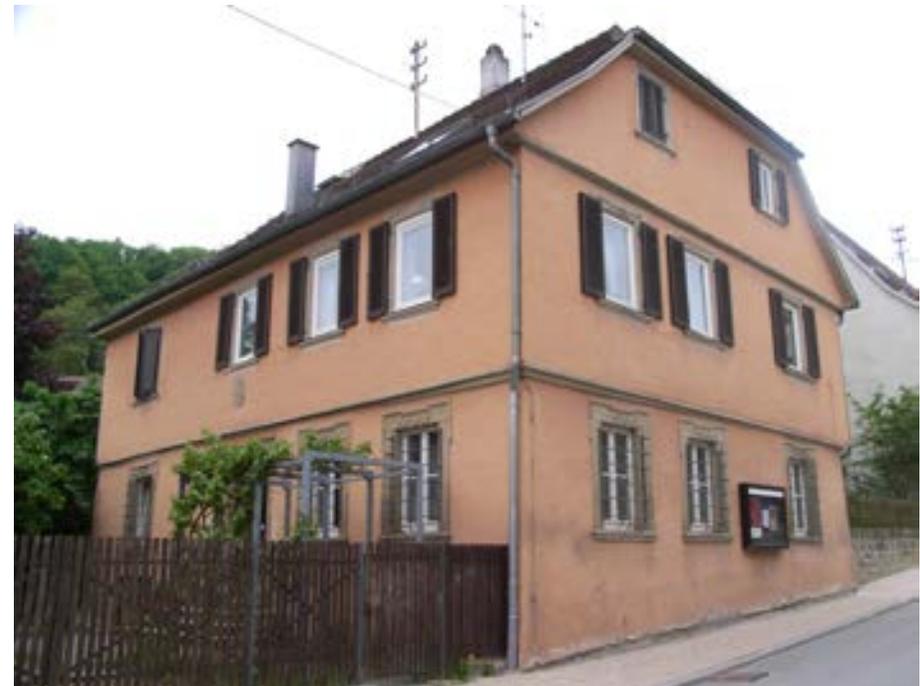
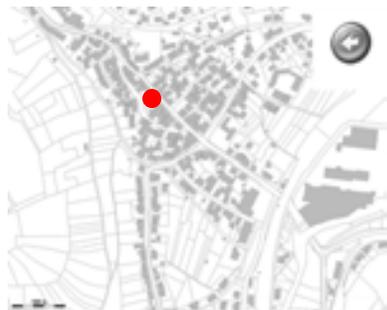
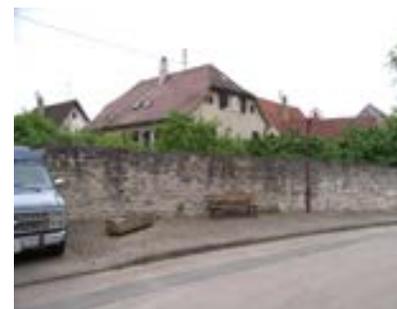
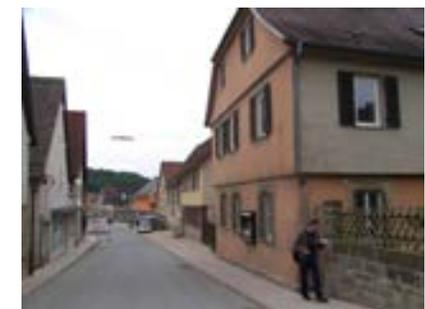
Hauptstraße 37

Erdgeschoss massiv, darüber Fachwerkbau, verputzt, Nord-West-Fassade verschindelt, giebelständig, zweigeschossig, ausgebaut-tes Krüppelwalmdach, erbaut 1722, 1879 neues Dach.

Das Barockgebäude ist geprägt durch die aufwendig profilierten, geohrten Fenstergewände aus Sandstein in allen Geschossen. Das gleich gestaltete Eingangstürgewände erhielt zusätzlich eine Sandsteinwappenkartusche mit dem Wappen des Herzogs von Württemberg aus der 1. Hälfte des 18. Jahrhundert. Beachtenswert sind im Inneren das originale Treppenhaus und die teilweise noch erhaltenen Kassetentüren und Türgewände.

Das Pfarrhaus mit zugehörigem Garten und Hofmauer ist ein anschauliches Beispiel dieser öffentlichen Bauaufgabe im 18. Jahrhundert und einer der herausragenden Bauten des Barock-Straßenbilds der Hauptstraße.

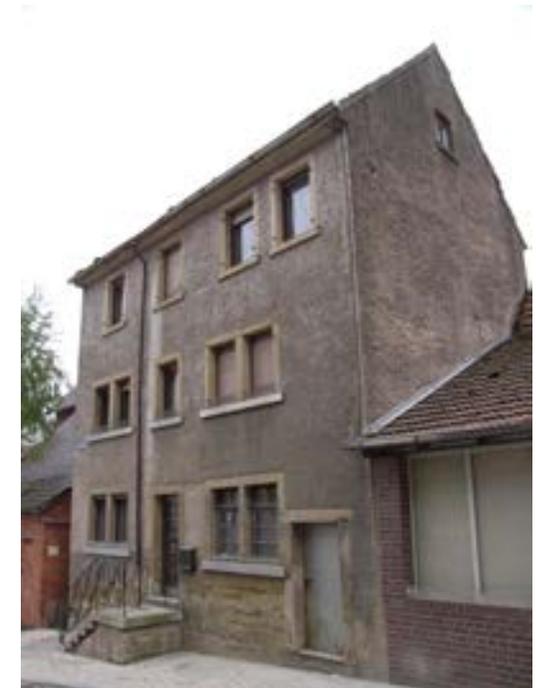
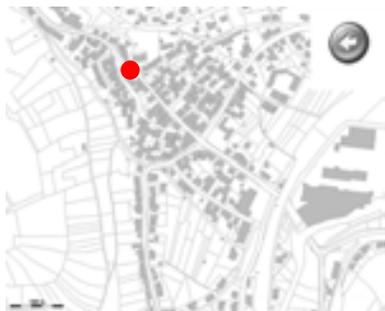
Hauptstraße 46

Traufständiger Fachwerkbau auf massivem Sockelgeschoss, verputzt, dreigeschossig zur Straße und zweigeschossig zur Kirche, ausgebautes Satteldach, 17. Jahrhundert, nach Abbruch von östlich anschließendem Gebäude zur Neugestaltung des Kirchhofzugangs (1902) als Kopfbau ausgebildet.

Das weitgehend original überlieferte Weingärtnerhaus aus der Zeit vor dem Dorfbrand von 1719 ist ein wichtiges Dokument des Bauen und Wohnens im 17. Jahrhundert im Dorf und elementarer Bestandteil der Kirchhofbebauung.

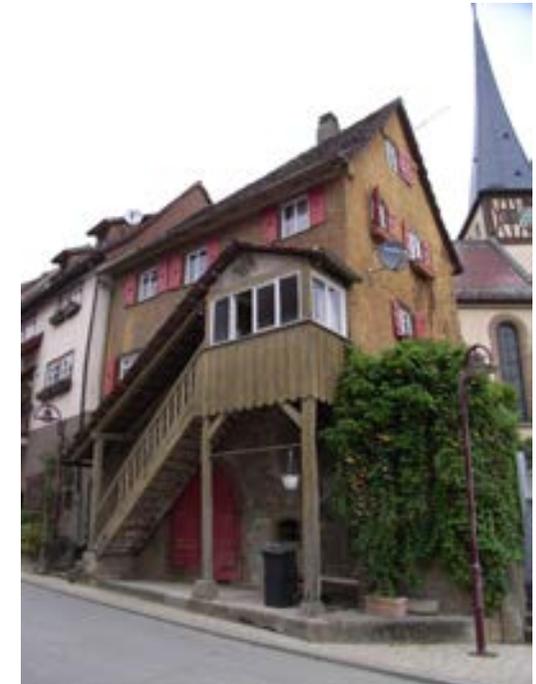
Vor dem großen tonnengewölbten Keller mit sandsteingefasstem Rundbogentor (bez. 1806) steht ein überdachter Holztreppenanbau, über dem man ins Wohnhaus gelangen kann.

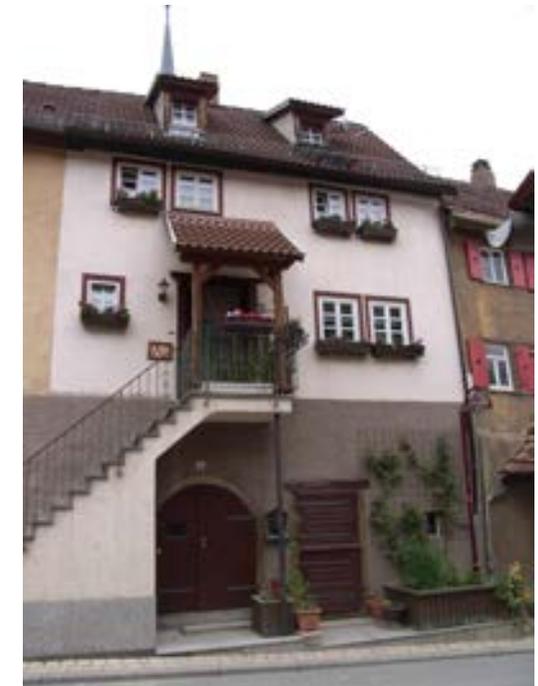
Vor dem großen tonnengewölbten Keller mit sandsteingefasstem Rundbogentor (bez. 1794) steht ein überdachter massiver Treppenanbau, über dem man ins Wohnhaus gelangen kann. Merkmale des 17. Jahrhunderts sind die geschnitzten Zierknaggen an der Rückseite des Gebäudes zum Kirchplatz hin.

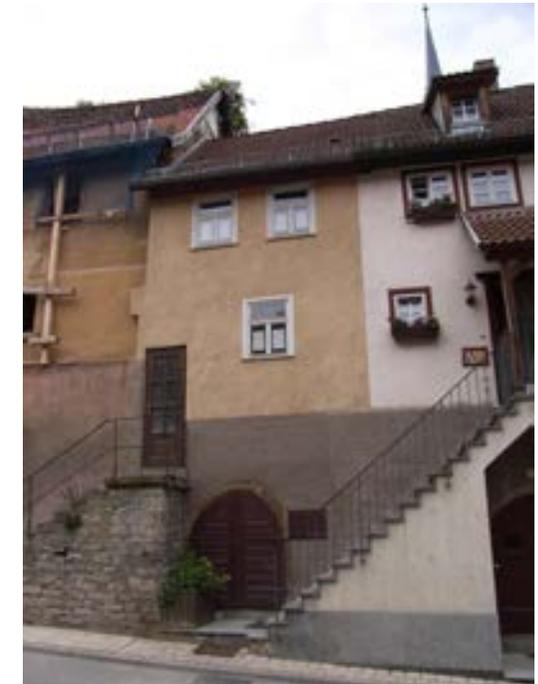
Die Erschließung des gestelzten Haustyps erfolgt über eine außen liegende Treppe. Der tonnengewölbte Keller wird durch ein sandsteingefasstes, straßenseitig gelegenes Rundbogentor erschlossen.

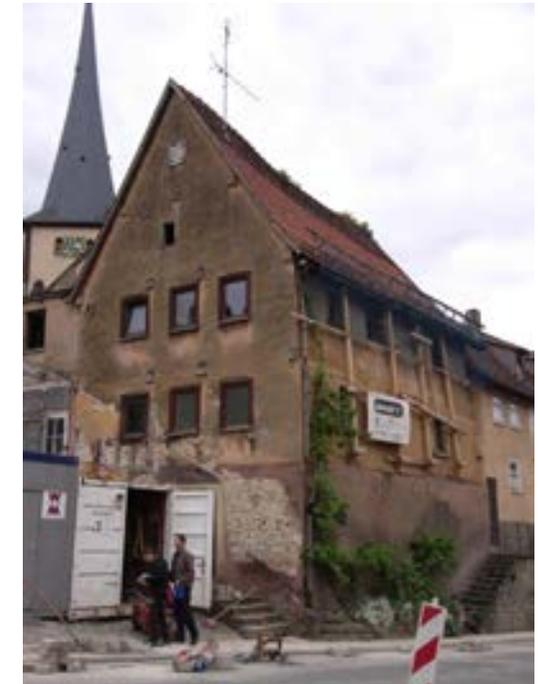
Erwähnenswert ist der große, längs liegende, tonnengewölbte Keller mit Kellerhals und heute innen liegendem, rundbogigem Kellertor. Der in mittelalterlicher Gefügetradition errichtete Dachstuhl mit dreifach stehendem Stuhl im ersten und Unterfirstkonstruktion im zweiten Dachgeschoss, zeigt teilweise verblattete, teilweise verzapfte Holzverbindungen. Diese dokumentieren die Übergangsphase zwischen verblattetem und verzapftem Fachwerk.

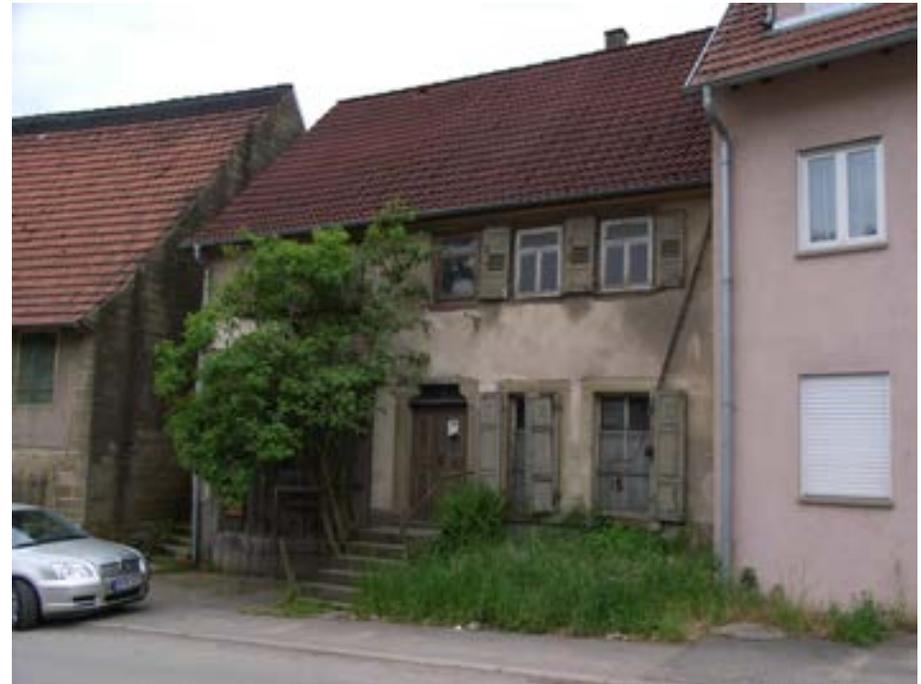
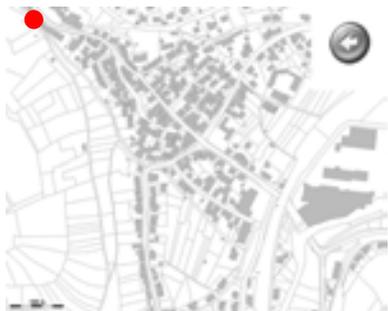
Hauptstraße 75

Großes, straßenseitig gelegenes Scheunentor. Gewände aus Naturstein, bauzeitliche Fenster und Türen teilweise noch erhalten, Freitreppe.

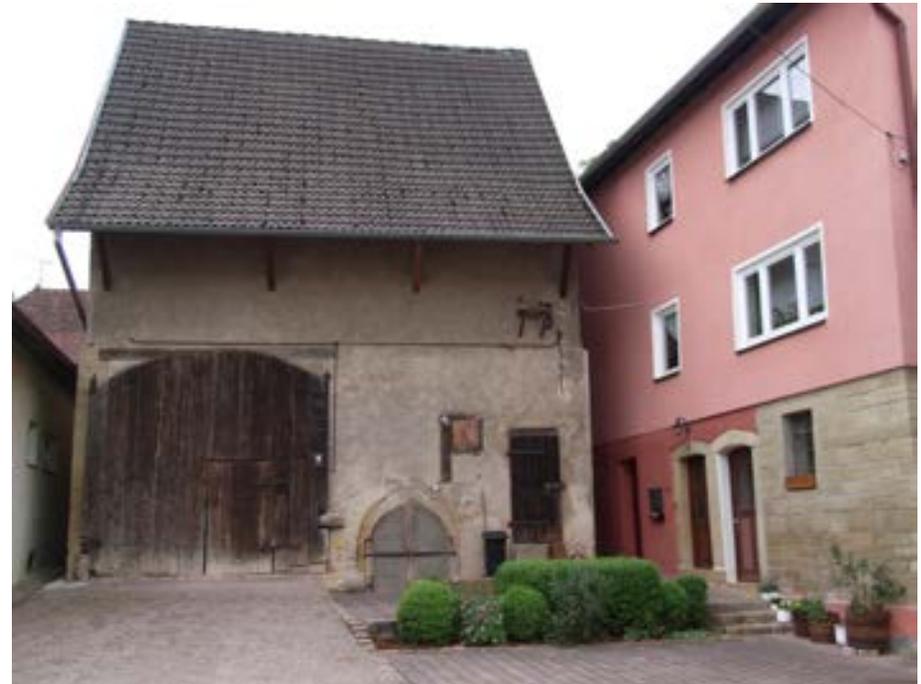
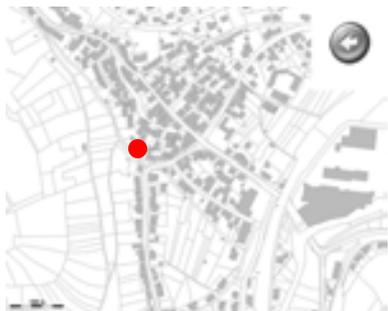
Hintere Straße 9

Große, hofseitige Toreinfahrt mit danebenliegendem Zugang zu einem Gewölbekeller.

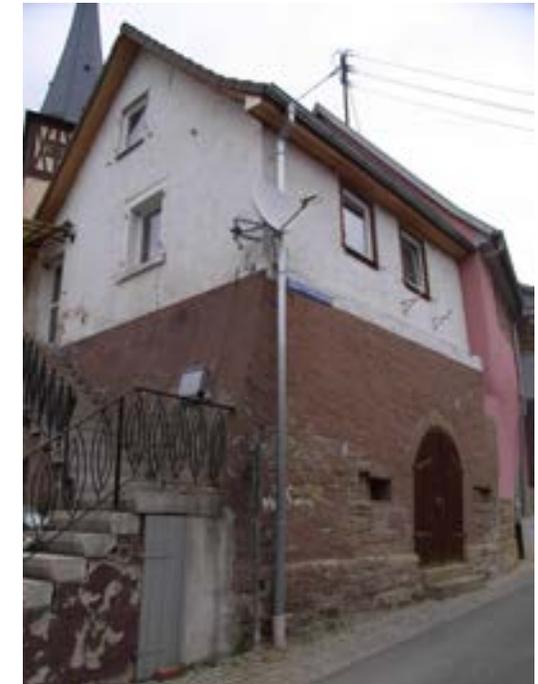
Obere Keltergasse 1

Sockelgeschoss eines ehemaligen Weingärtnerhauses

Sockelgeschoss eines traufständigen ehemaligen Weingärtnerhauses, der Schlussstein des Kelleorbogens datiert aus dem Jahr 1722, Bestandteil der Bebauung an der Südseite des Kirchhofs. Der Wohnteil im Obergeschoss wurde durch mehrere Umbaumaßnahmen stark verändert und ist daher nicht dem Kulturdenkmal zu zurechnen.

Das hohe, verputzte Sockelgeschoss, aus unregelmäßigen Muschelkalkquadern gemauert, umfasst einen großen, quer liegenden Keller mit bemerkenswert flachem Tonnengewölbe. Auf die ursprüngliche Nutzung als Weinkeller weist insbesondere das große sandsteingefasste Rundbogentor hin. Achsensymmetrisch zum Tor angeordnet befinden sich zwei Kellerfenster mit Sandsteingewänden und Steinschiebern.

Das weitgehend original überlieferte Sockelgeschoss eines Weingärtnerhauses aus der Zeit vor dem Dorfbrand von 1719 ist ein wichtiges Dokument des Bauens und Wohnens im 17. Jahrhundert im Dorf und elementarer Bestandteil der Kirchhofbebauung.

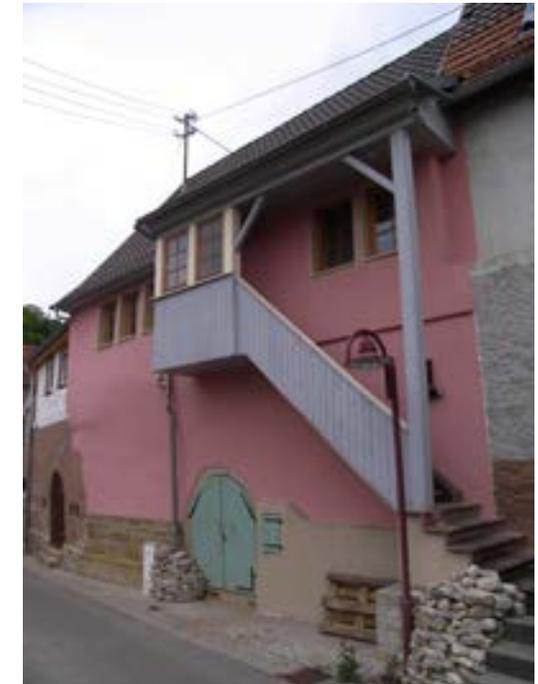
Obere Keltergasse 5

Wohnhaus

Gestelztes Wohnhaus in Hanglage, Typus des Weingärtnerhauses, massives, sehr hohes Sockelgeschoss, darüber ein eingeschossiger heute verputzter Baukörper, tonnengewölbter Keller, traufständiges Satteldach, im Kern wohl aus dem 17. Jahrhundert.

Erwähnenswert ist der tonnengewölbte Keller. Der äußere Schlussstein des rundbogigen Kellertors datiert aus dem Jahr 1738. Der innen liegende, sandsteingefasste Rundbogen unterscheidet sich durch Art und Beschaffenheit der Steinbearbeitung deutlich vom äußeren und spricht somit für eine noch frühere Bauzeit des Gewölbekellers. Bemerkenswert sind die noch vorhandenen, eichenen Fasslager sowie je drei Rund- und drei Ovalfässer aus dem 19. Jahrhundert. Die ursprüngliche Grundrissstruktur des Gebäudes ist trotz Erneuerungsarbeiten an Fachwerkgefüge und Dachstuhl im 19. und 20. Jahrhundert noch weitgehend ablesbar.

Das weitgehend original überlieferte Weingärtnerhaus aus der Zeit vor dem Dorfbrand von 1719 ist ein wichtiges Dokument des Bauens und Wohnens im 17. Jahrhundert im Dorf und elementarer Bestandteil der Kirchhofbebauung.
