Büro für
Bauforschung und
Denkmalschutz

Historische Ortsanalyse

Schöntal, **Ortsteil Berlichingen**, Hohenlohekreis

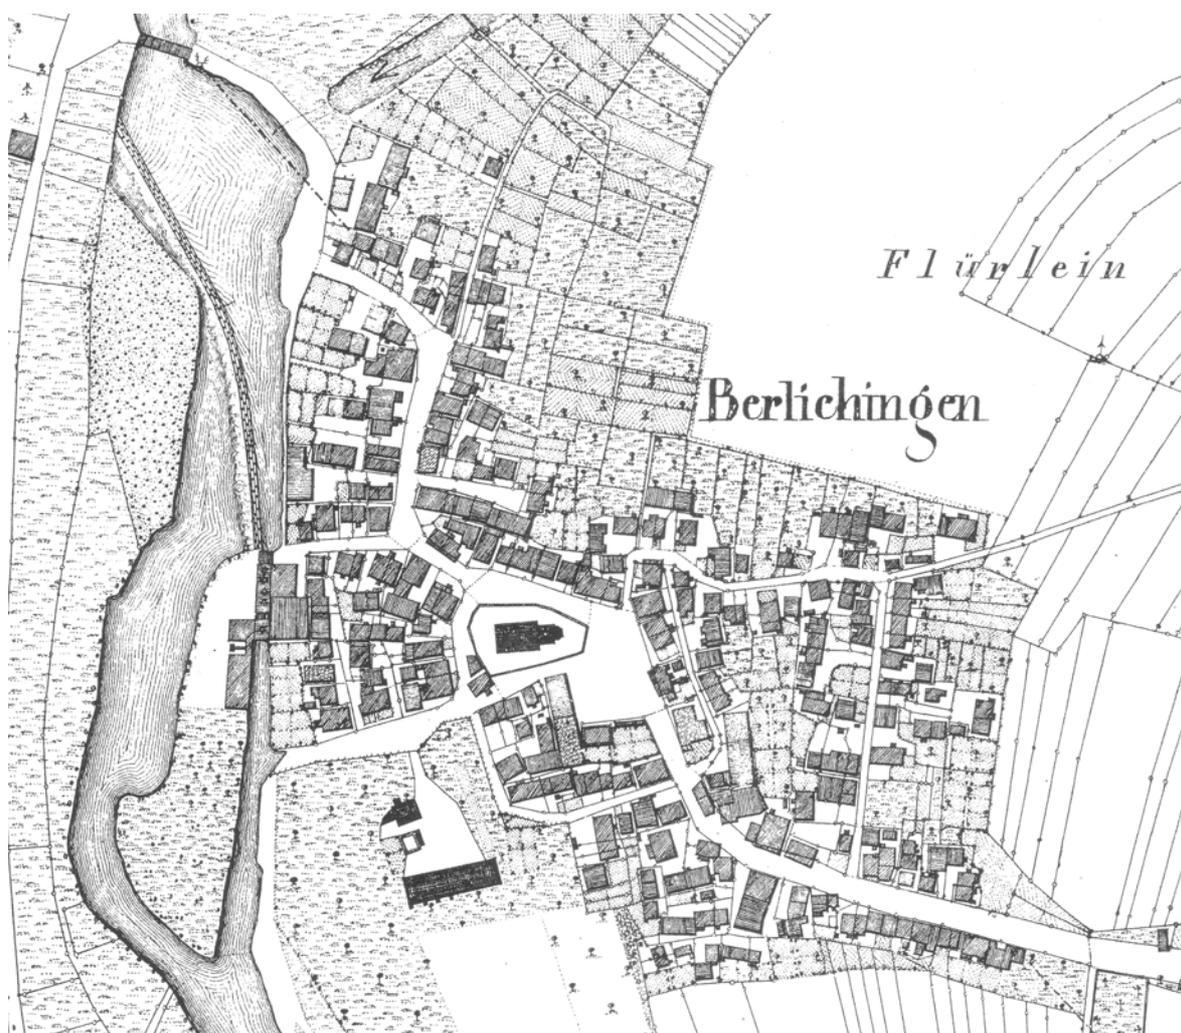
Primärkatasterplan 1834

Eine der ersten Ortserweiterungen dürfte sich zwischen der Kirche und der bereits 1234 erwähnten Bannmühle an der Jagst entwickelt haben. In diesem Bereich zwischen Mühlgasse und Tränkweg findet sich auf dem Primärkatasterplan von 1834 eine äußerst dicht parzellierte Struktur ohne öffentliche Erschließungswege. Die ab dem 16. Jahrhundert in Berlichingen bezeugten Juden erbauten in diesem Gebiet nahe des Mühlkanals ihr Synagoge (im 20. Jahrhundert abgegangen) sowie weitere jüdische Wohngebäude. Daneben fällt auch der Bereich zwischen Schlossgasse und Burgrain durch eine ähnlich dichte Parzellenstruktur und ebenfalls fehlende öffentliche Erschließung auf. Auch hierbei dürfte es sich um eine frühe noch mittelalterliche Ortserweiterung handeln.

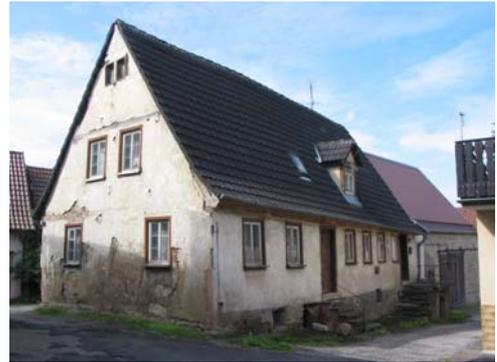
Burgrain 9 und 10

Doppelwohnhaus mit Ökonomie

Eingeschossiges, giebelständiges Doppelwohnhaus mit massiver Sockelzone und verputztem Fachwerkstock. Außenliegende Eingangstreppe und angebauter Scheunenteil.

17./18. Jahrhundert (1879 Dachgeschoss ausgebaut)

Prüffall

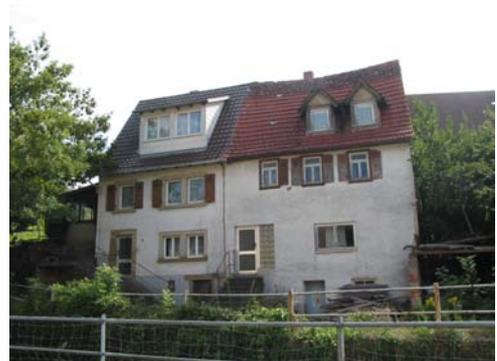
Gartenweg 4 und 6

Jüdisches Wohnhaus und Gemeinde-Armenhaus

Zweigeschossige, traufständige, aneinander gebaute Gebäude, teils Massiv-, teils verputzter Fachwerkbau. Die südliche Hälfte gehörte ab 1880 den Juden Seligmann und Isaak Gottlieb, die nördliche Hälfte diente ab 1887 als Gemeinde-Armenhaus. Außenliegende Eingangstreppe. Im Kern 17./18. Jahrhundert

Prüffall

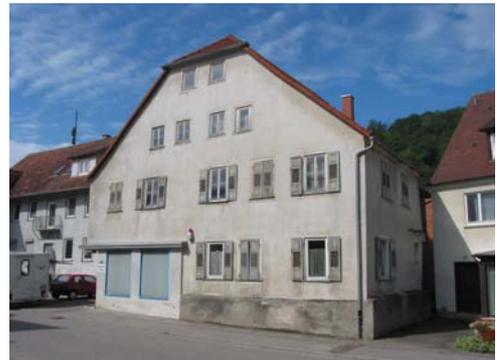
Hauptstraße 14

Gasthaus Zur Sonne

Zweigeschossiges, giebelständiges Gasthaus Zur Sonne mit massiver Sockelzone, verputzten Fachwerkgeschossen und Krüppelwalmdach.

18. Jahrhundert (mit älterem Kern)

Prüffall

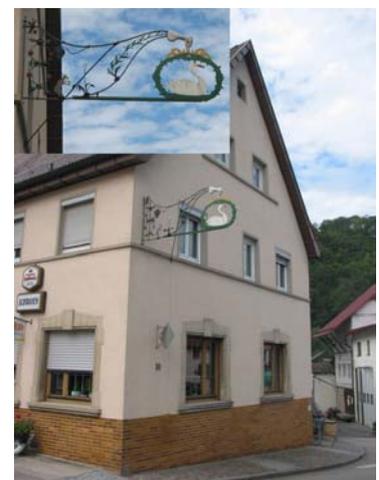
Hauptstraße 30

Ausleger des Gasthauses zum Schwanen

Blechschild mit der Darstellung eines Schwanes an schmiedeeisernem Auslegerarm.

19. Jahrhundert

Kulturdenkmal gemäß § 2 DSchG

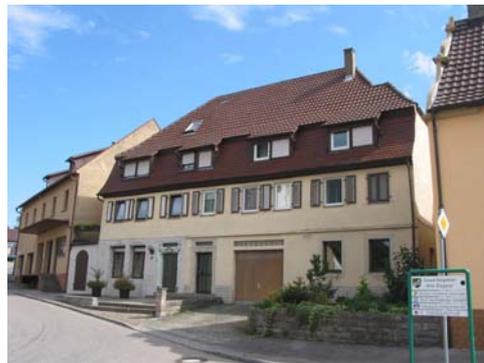
Hauptstraße 39 und 41

Jüdisches Doppelwohnhaus

Zweigeschossiges, traufständiges Doppelwohnhaus mit massiver Erdgeschosszone, verputztem Fachwerkobergeschoss und Mansarddach. Eingangsportale mit Voluten und Kartuschen (bez. 1790), weiterer Eingang mit Ochsenkopf, Kellereingang mit Faß in der Kartusche. Ursprüngliche Nutzung als Wagnerie und Schmiede.

Kulturdenkmal gemäß § 2 DSchG

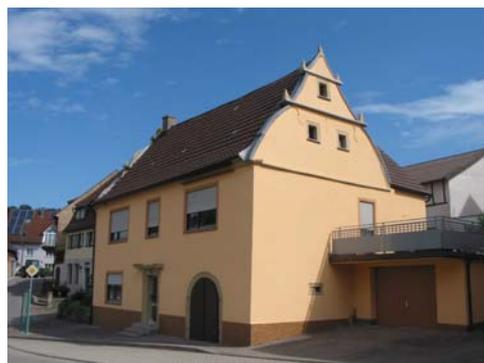
Hauptstraße 43

Klösterle oder Schwesternhaus

Zweigeschossiges, traufständiges Gebäude mit geschweiften Giebeln. Datiert auf 1749, 1866 dem Juden Seligmann Merzbacher gehörig. Seit 1886 als Kleinkinderschule genutzt. In den letzten Jahren durchgreifend renoviert.

Prüffall

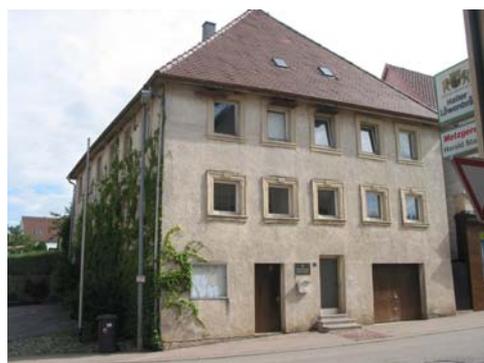
Hauptstraße 51

Rathaus

Dreigeschossiger, verputzter Massivbau mit Walmdach und gehörten Fenstergewänden. Datiert 1757 am Fenster, seit 1843 Rathaus mit Lehrerwohnungen. Innen z.T. historische Ausstattung.

Kulturdenkmal gemäß § 2 DSchG

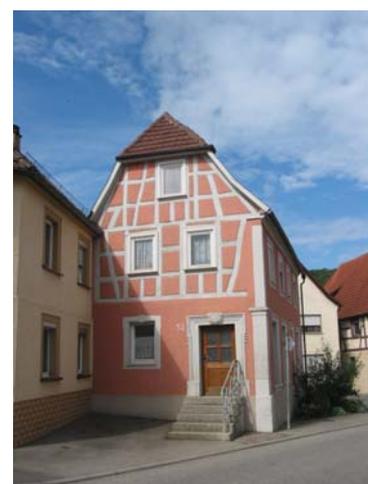
Hauptstraße 52

Jüdisches Wohn- und Geschäftshaus

Zweigeschossiges Wohngebäude des jüdischen Kaufmann Wolf Hanauer mit massiver Erdgeschosszone und teils fachwerksichtigem Obergeschoss. Eingangsportal mit gehörter Zahnschnittrahmung und Kartusche, an der Westseite Stalleneingang mit Ochsen im Schlussstein. Außenliegende Eingangstreppe und Eckpilaster.

18. Jahrhundert, Erdgeschoss-Umbau datiert 1869

Kulturdenkmal gemäß § 2 DSchG

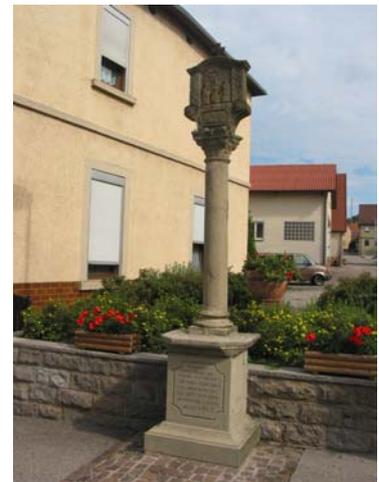
Hauptstraße bei Nr. 55 / Hafnergasse

Bildstock

Darstellung von Gottvater mit Taube und Heiliger Familie.
Datiert 1752, renoviert 1985 mit Stifterinschrift:

Kulturdenkmal gemäß § 2 DSchG

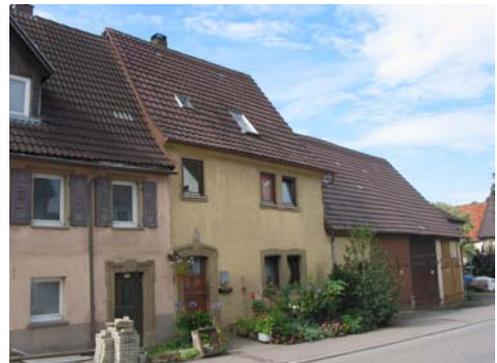
Hauptstraße 64

Wohnhaus

Zweigeschossiges, traufständiges Wohngebäude mit massiver Erdgeschosszone und verputztem Fachwerkobergeschoss. Barockes Eingangsportal mit Keilsteinkartusche (bez. 1799) und darüber sitzender Darstellung des heiligen Hieronymus.

Prüffall

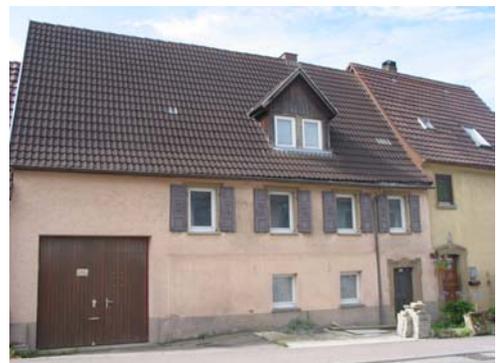
Hauptstraße 72

Wohnhaus

Zweigeschossiges, traufständiges Wohngebäude mit massiver Erdgeschosszone und verputztem Fachwerkobergeschoss. Barockes, reich profiliertes, geohrtes Eingangsportal mit Keilsteinkartusche (bez. 1793).

Prüffall

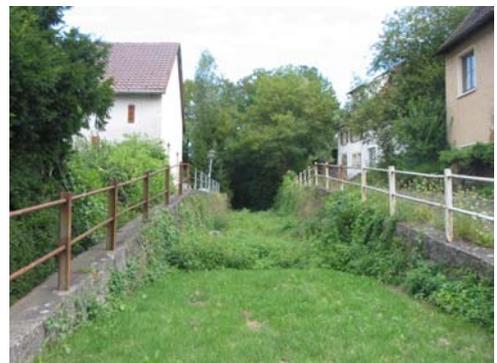
Industriestraße

Sachgesamtheit Jagsttalbahn

Reste der Gleisanlagen und der ehemaligen Bahntrasse der 1899-1901 erbauten 750-Millimeter-Schmalspurbahnlinie zwischen Möckmühl und Dörzbach.

Kulturdenkmal gemäß § 2 DSchG (Sachgesamtheit)

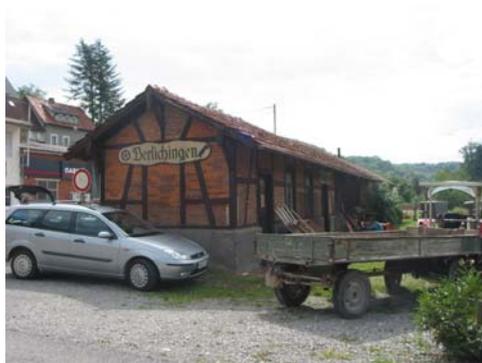
Industriestraße 16 und 18

Stationshäuschen

Traufständiges, langgestrecktes Stationshäuschen als Bestandteil der Sachgesamtheit Jagsttalbahn mit Bahnhöfen, Nebengebäuden, Brücken, Gleisanlagen und sämtlichem stationärem und beweglichem Zubehör der 1899-1901 erbauten Schmalspurbahn zwischen Möckmühl und Dörzbach.

Kulturdenkmal gemäß § 2 DSchG (Sachgesamtheit)

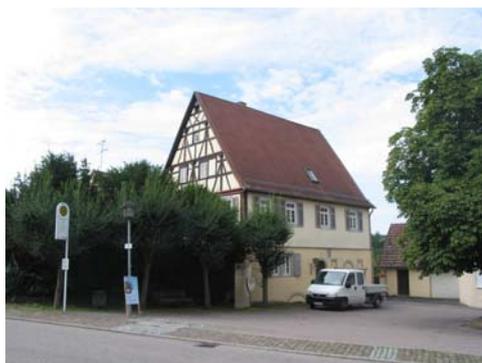
Marktplatz 1

Pfarrhaus

Zweigeschossiges, giebelständiges Pfarrhaus mit massiver Erdgeschosszone und teils fachwerksichtigem Obergeschoss. 1672-74 an der Stelle des älteren Vorgängerbaus errichtet mit Wappenstein des Schöntaler Abtes Christoph Haan und des Zisterzienserordens (bez. 1674). Umbau um 1900. Mit Pfarrgartenummauerung.

Kulturdenkmal gemäß § 28 DSchG

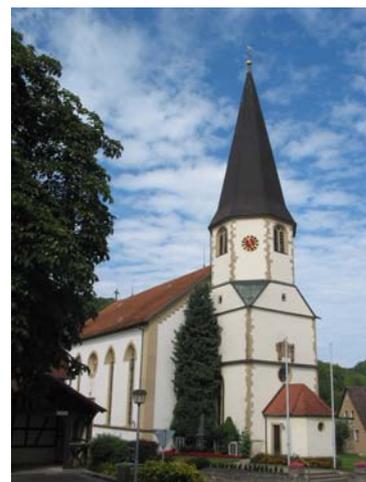
Marktplatz 2 (Flstnr. 106)

Katholische Pfarrkirche St. Sebastian

1629 wird an Stelle eines Vorgängerbaus der Neubau geweiht (heute noch der Turm überliefert). 1841-45 Neubau des Kirchenschiffes durch G. G. Barth. 1954 Innenrenovierung durch Eckert. Im Innenraum barocke Figuren aus der Kern-Werkstatt. Die Kirche bildet mit dem bis 1812 genutzten Kirchhof und dem Gefallenendenkmal von 1923 eine Sachgesamtheit.

Kulturdenkmal gemäß § 2 DSchG bzw. § 28 (Turm)

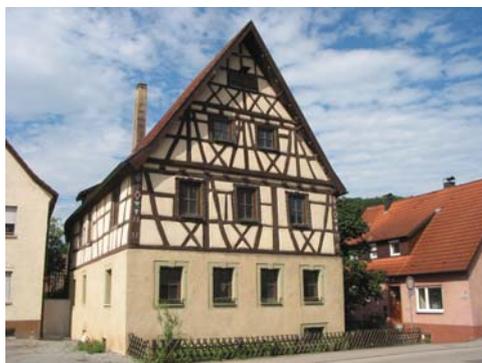
Schlossgasse 1, 3

Gasthaus Zum Hirsch mit Ökonomie

Zweigeschossiges, zur Schlossgasse hin traufständiges Gasthaus Zum Hirsch mit massiver Erdgeschosszone und fachwerksichtigem Obergeschoss. Mit außenliegender Eingangstreppe. Der westlich anschließende Ökonomiebereich knickt im rechten Winkel ab und steht giebelständig zur Schlossgasse. Im ornamental geschnitzten Eckständer auf 1801 datiert (mit älterem Kern)

Prüffall

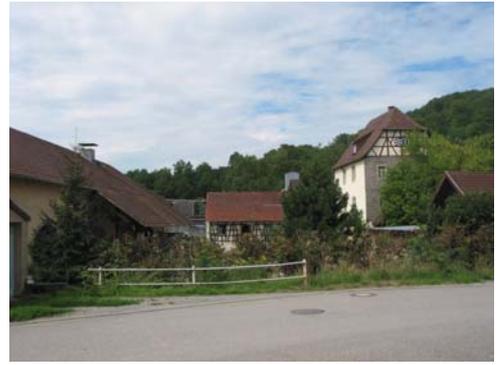
Tränkweg 7, 7a

Burg mit Ökonomie

Dreigeschossiger, massiver Wohnturm mit Fachwerkgiebel und Krüppelwalmdach. Fenstergewände im Erdgeschoss und 1. Obergeschoss Anfang 17. Jahrhundert. Die Burg bildete den Stammsitz der Herren von Berlichingen und geht im Kern auf ein mittelalterliches Steinhaus zurück. Nach Brand 1672 wiederaufgebaut und 1736 renoviert. Bis 1953 im Besitz der Herren von Berlichingen mit zugehöriger Ökonomie (bez. 1728).

Kulturdenkmal gemäß § 28 DSchG

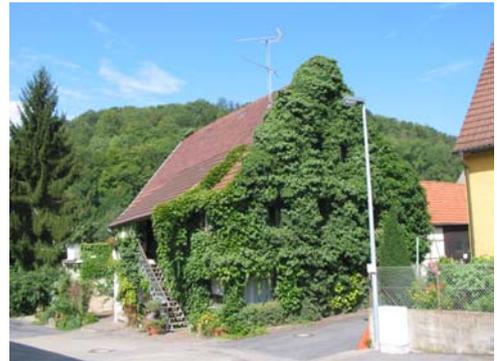
Tränkweg 10

Jüdisches Wohnhaus

Zweigeschossiges, traufständiges Wohnhaus des Rabbiners Hirsch Berlinger. Ein verputzter Fachwekbau von 1730.

Kulturdenkmal gemäß § 2 DSchG

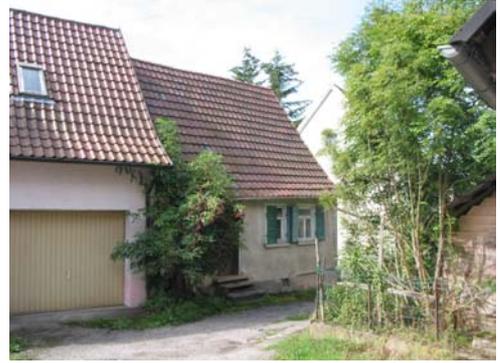
Burgrain 3

Wohnhaus

Kleines, eingeschossiges, traufständiges Wohnhaus mit massiver Sockelzone und verputztem Fachwerkstock. Im Kern 17./18. Jahrhundert

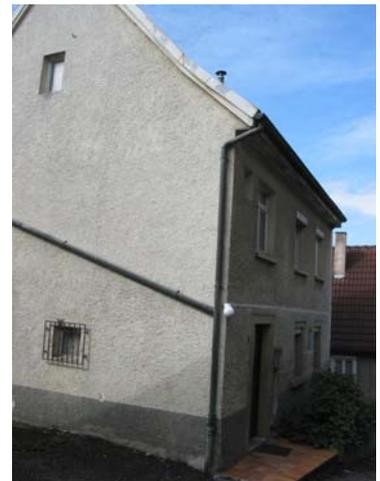
Burgrain 4

Wohnhaus

Zweigeschossiges, traufständiges Wohnhaus mit massiver Erdgeschosszone und verputztem Fachwerkobergeschoss. 18./19. Jahrhundert

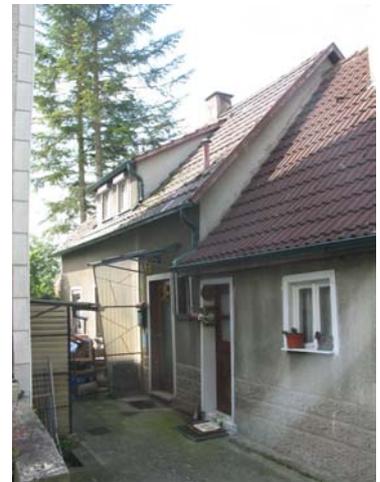
Burgrain 7

Wohnhaus

Eingeschossiges, giebelständiges Wohnhaus mit massiver Sockelzone und verputztem Fachwerkstock. Im Kern 17./18. Jahrhundert

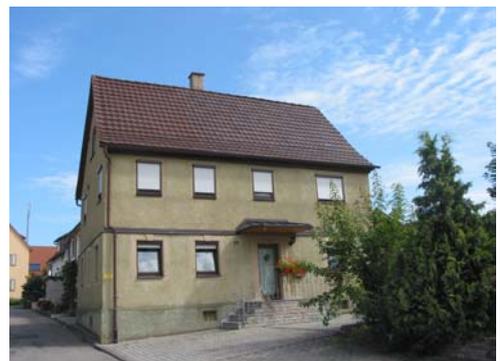
Hafnergasse 28

Wohnhaus

Zweigeschossiges, giebelständiges Wohngebäude mit massiver Erdgeschosszone und verputztem Fachwerkobergeschoss. Türgewände im Keilstein bez. 1824. Außenliegende Eingangstreppe.

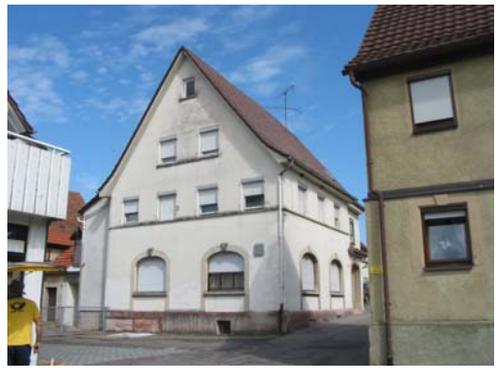
Hafnergasse 29

Wohn- und Geschäftshaus

Stattliches, zweigeschossiges, traufständiges Wohn- und Geschäftshaus mit massiver Erdgeschoss und verputztem Fachwerkobergeschoss. Im Erdgeschoss Rundbogengewände mit hervorgehobenen Keilsteinen.

Anfang 20. Jahrhundert.

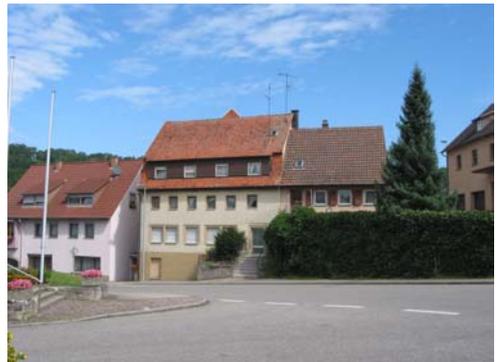
Hauptstraße 35

Wohn- und Geschäftshaus

Zweieinhalbgeschossiges, traufständiges Wohn- und Geschäftshaus mit hoher Sockelzone, massivem Erdgeschoss, verputztem Fachwerkobergeschoss, Mansarddach und außenliegender Eingangstreppe.

Im Kern 18. Jahrhundert mit Umbauten im 19./20. Jahrhundert

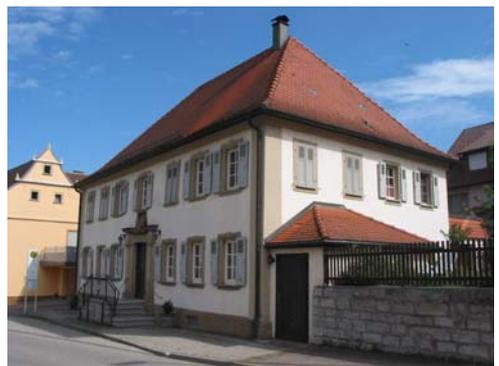
Hauptstraße 45

Altes Schulhaus

Zweigeschossiges, massiv errichtetes Gebäude mit geohrten Fenstergewänden, Eingangsportal mit Relief des kreuztragenden Christus (19. Jh.), außenliegender Eingangstreppe und Walmdach. Von 1838-1959 Schulhaus mit 3 Klassenzimmern und Lehrerwohnung, davor Privathaus.

18. Jahrhundert mit älterem Kern

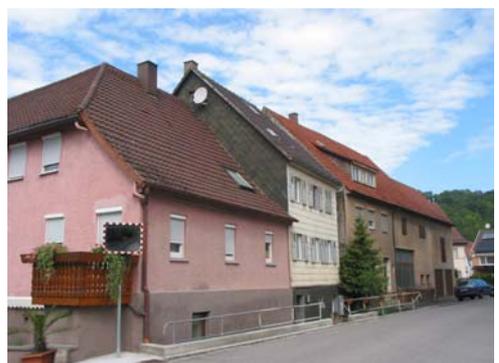
Industriestraße 4

Wohnhaus

Dreigeschossiges, traufständiges, auf schmaler Parzelle stehendes Gebäude mit massiver Erdgeschosszone und verkleideten Fachwerkobergeschossen.

Im Kern 17./18. Jahrhundert

Im Bereich der Industriestraße sind die Erdgeschosszonen gegenüber dem heutigen Straßenniveau - aufgrund der hier ehemals verlaufenden Bahntrasse - regelrecht abgesunken.

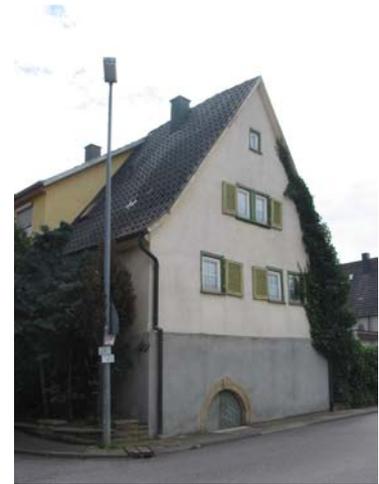
Industriestraße 5

Wohnhaus

Zweigeschossiges, giebelständiges Wohngebäude mit massiver Erd- bzw. Kellergeschosszone und verputztem Fachwerkobergeschoss. Rundbogiges Kellertürgewände mit Keilsteinkartusche bez. 1825.

18./19. Jahrhundert

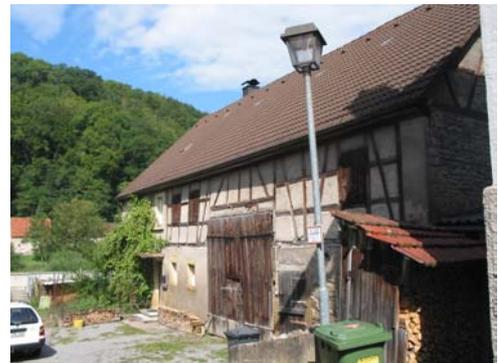
Kanalweg 4

Wohnhaus mit Ökonomie

Zweigeschossiges, traufständiges Quereinhaus mit massiver Erdgeschosszone und fachwerksichtigem Obergeschoss. Der westliche Gebäudeteil nimmt die Wohnnutzung, der östliche Teil die Scheunennutzung auf.

18. Jahrhundert

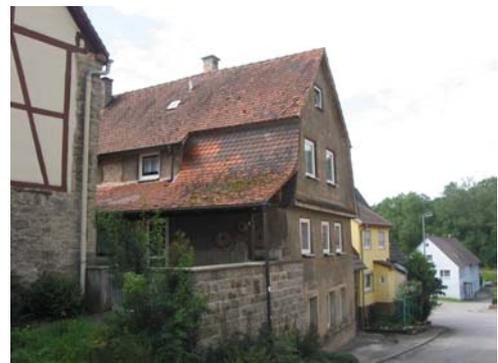
Marktplatz 5

Wohnhaus

Zweigeschossiges, giebelständiges Wohnhaus mit massiver Erdgeschosszone, verputztem Fachwerkobergeschoss und Mansarddach.

18./19. Jahrhundert

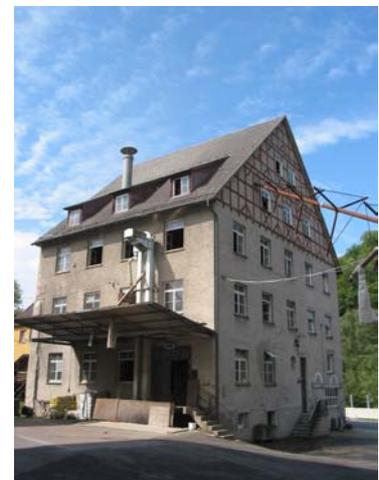
Mühlgasse 10

Mühle

Dreigeschossige, giebelständige Mühle an der Stelle einer bereits 1234 erwähnten Bannmühle - ab 1811 die erste mechanische Wollspinnerei Württembergs - 1945-47 als Kunstmühle mit 2 Turbinen neu erbaut. Die heutige Mühle ist mit ihrer technischen Ausstattung noch in Betrieb.

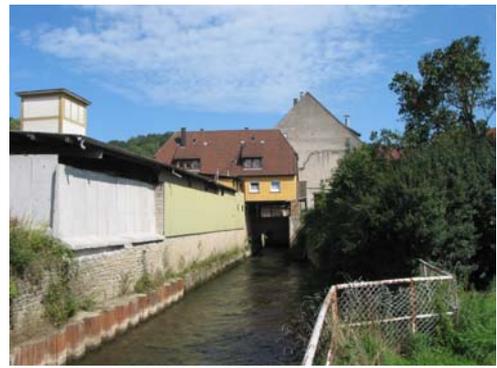
Mühlkanal (Flstnr. 154)

Mühlkanal

Der Mühlkanal samt Mühlenwehr in der Jagst bestand wohl schon im 13. Jahrhundert, als hier eine erste Bannmühle erwähnt wurde.

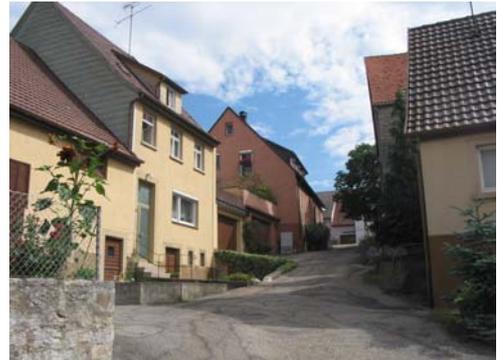
Schlossgasse mit Verlängerung Alte Schulgasse

Von Westen nach Osten stetig ansteigende Gasse mit den historisch überlieferten Raumkanten und Gebäudefluchten. Wie sich im Primärkatasterplan von 1834 erkennen lässt, verweist die Schlossgasse mit ihrer Fortsetzung in der Alten Schulgasse und mit Teilen der Industriestraße auf den ehemaligen Siedlungskern Berlichingens bzw. auf eine mögliche rechteckige Befestigung (Etter) um den Kernort.

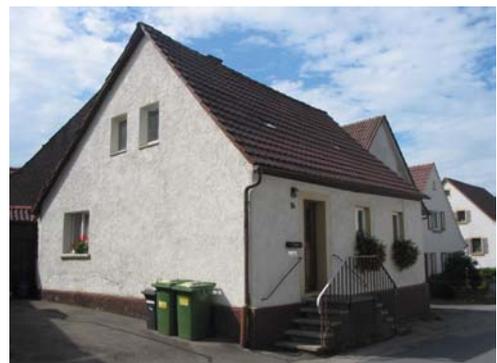
Schöntaler Weg 16

Wohnhaus

Eingeschossiger, traufständiger, verputzter Massivbau mit außenliegender Eingangstreppe. Das Gebäude bildet einen typischen Vertreter der Ortserweiterung in Richtung Nordosten ab dem 18./19. Jahrhundert.

19. Jahrhundert

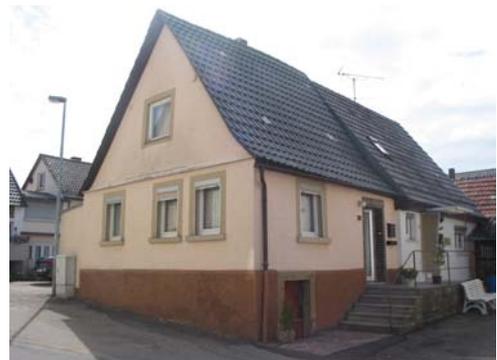
Schöntaler Weg 20

Wohnhaus

Eingeschossiger, giebelständiger, verputzter Massivbau über massivem Sockelgeschoss mit außenliegender Eingangstreppe. Das Gebäude bildet ebenfalls einen typischen Vertreter der Ortserweiterung in Richtung Nordosten ab dem 18./19. Jahrhundert.

19. Jahrhundert

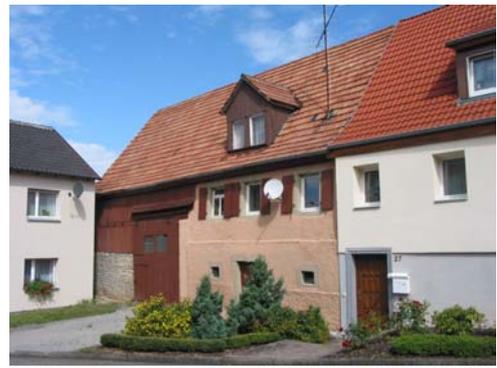
Schöntaler Weg 25

Wohnhaus

Zweigeschossiges, traufständiges Quereinhaus mit massivem Wohnteil und teils massiv, teils im Fachwerkbau errichtetem Scheunenteil.

18./19. Jahrhundert

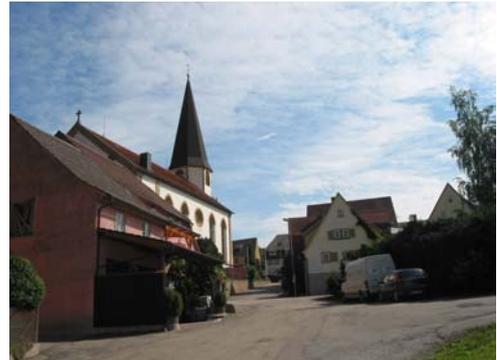
Tränkweg mit Verlängerung zum Marktplatz

Der von Westen nach Osten leicht ansteigende Tränkweg bildet die direkteste Verbindung zwischen dem Marktplatz und der Jagst und erschließt zudem die Burganlage. Der Weg konnte sich in seinem historischen Grundriss noch weitestgehend erhalten.

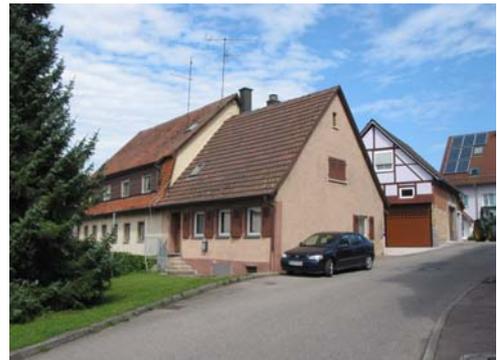
Ziegeleistraße 1

Wohnhaus

Kleines, eingeschossiges, im Massivbau errichtetes Wohngebäude. Zur Ziegeleistraße hin giebelständig ausgerichtet mit außenliegender Eingangstreppe.

18./19. Jahrhundert

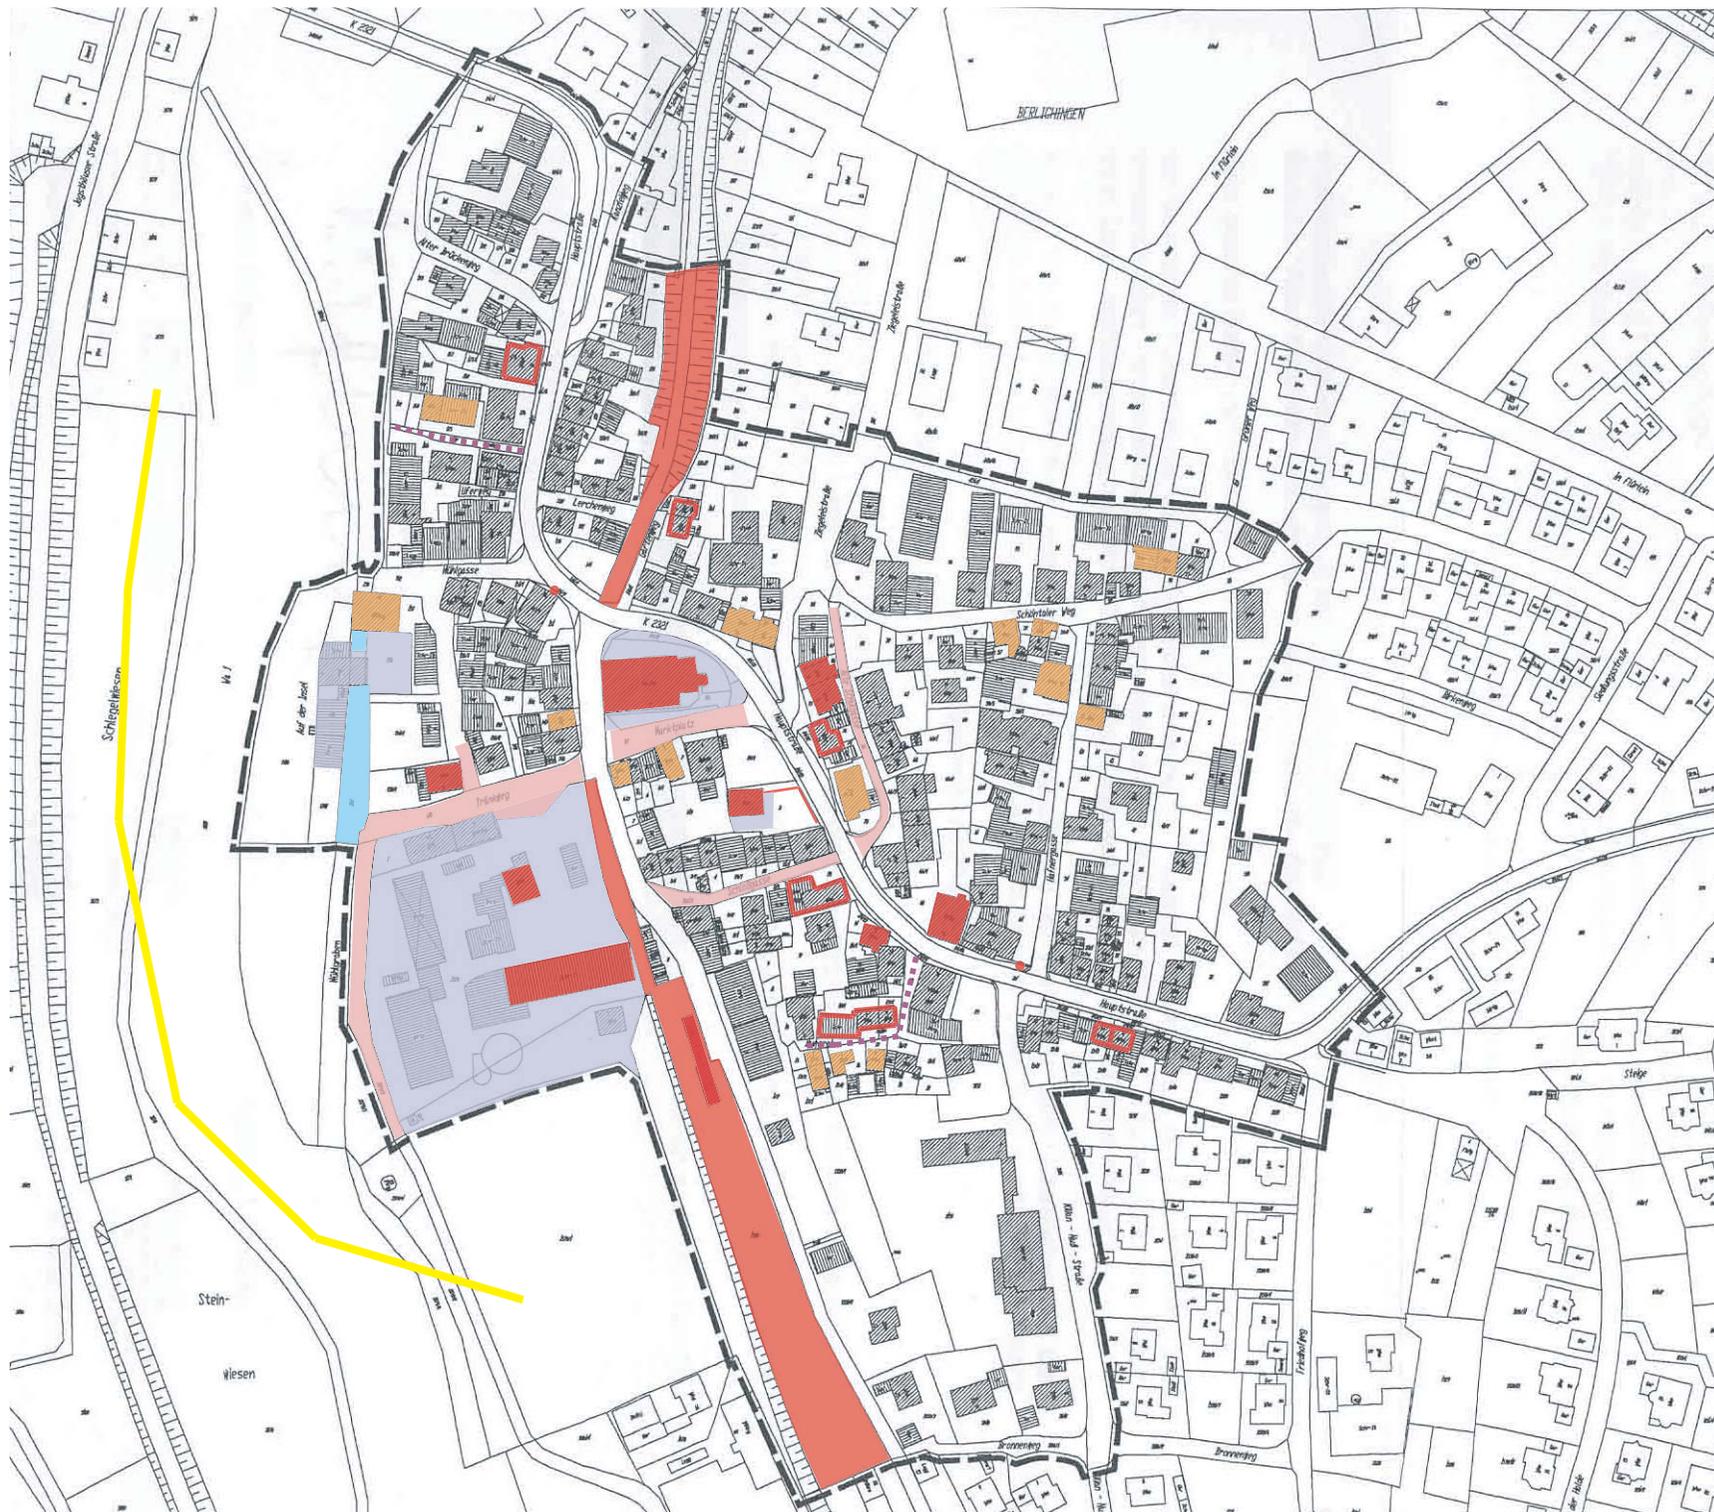
Denkmalpflegerischer Wertepan

- Kulturdenkmal gem. §§ 2, 12, 28 DSchG (Gebäude)
- Prüffälle (Gebäude)
- Kulturdenkmal gem. §§ 2, 12, 28 DSchG (Archäologie)
- Erhaltenswertes historisches Gebäude
- Erhaltenswerte historische Wasserfläche
- Erhaltenswerter historischer Straßenraum
- Historisch überlieferter Ortsrand
- Erhaltenswerter historischer Fußweg
- Abgrenzung
