Vorbereitende Untersuchungen Stuttgart 29 - Stöckach- Villa Berg

Auftraggeber: Regierungspräsidium Stuttgart, Referat 86 – Denkmalpflege

Bearbeiterin: Alexandra Baier, transform - Bamberg, April – Mai 2011

**Denkmalpflegerischer Werteplan
5 29 - Stöckach - Villa Berg**

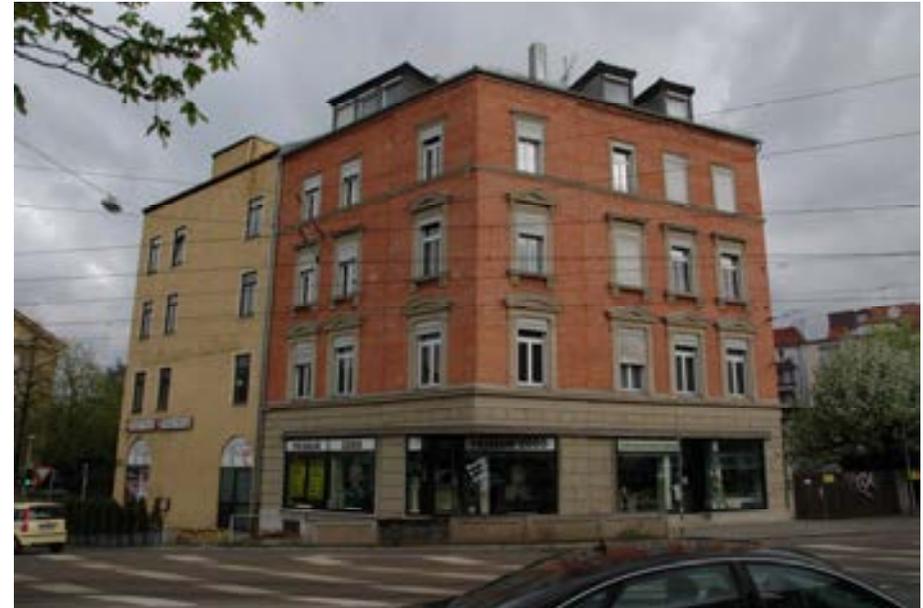
Hackstraße 1

Viergeschossiger Ziegelbau mit kontrastierenden Werksteinelementen, insbesondere genutetes Erdgeschoss, an der Rückfassade bauzeitlicher Balkon mit genieteteter Eisenkonstruktion; 4. Viertel 19. Jahrhundert, im Erdgeschoss durch Ladeneinbau überformt, nachträglicher Dachausbau mit Gauben.

Erhaltenswerter Bestandteil der gründerzeitlichen Bebauung am städtebaulich markanten Kreuzungsbereich Hackstraße/Stöckachplatz.

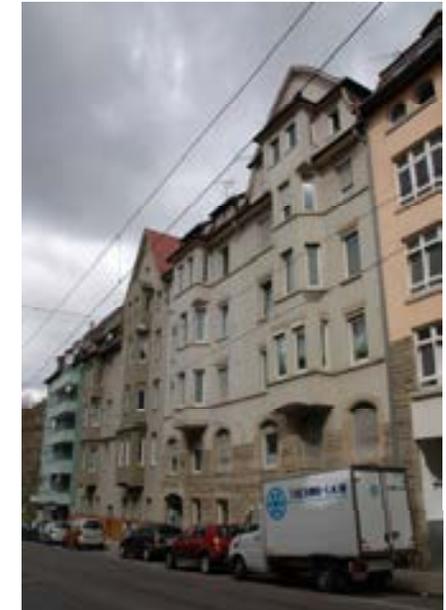
Vorderansicht Hackstraße Nr. 5 und 7

Fünfgeschossiger, massiver Mietshausbau, das Erdgeschoss und das erste Obergeschoss aus grob behauenen Werkstein, die restliche Fassade verputzt und durch schmale Gurtgesimse sowie zwei viergeschossige, jeweils in einen Zwerchgiebel einmündende Erker symmetrisch gegliedert; um 1900, nachträglich leicht vereinfacht bzw. überformt (Türen, Fenster, Dach).

Erhaltenswerter Bestandteil der spätgründerzeitlichen repräsentativen Blockrandbebauung an der Wende zur Reformarchitektur des frühen 20. Jahrhunderts, entlang der damals neu geschaffenen nordöstlichen Hauptverkehrsline Hackstraße.

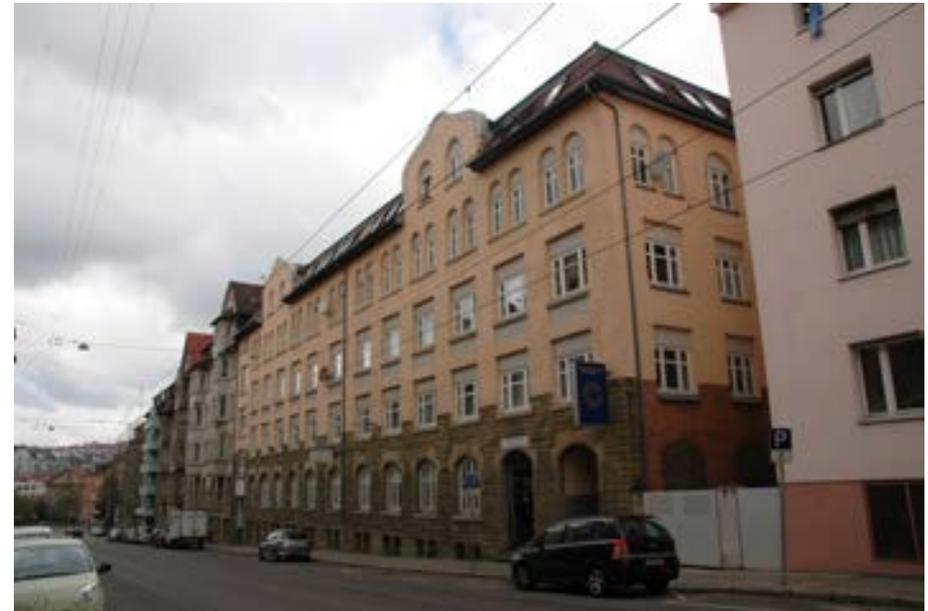
Hackstraße 11 und 15

Fünfgeschossiger, lang gestreckter massiver Mietshausbau mit flachem Mansard-Walmdach, teilweise gewerblich genutzt; das Keller- und das erhöht liegende Erdgeschoss mit grob behauenen Werkstein und Ziegel (Seitenfassade) verkleidet, die restliche Fassade verputzt und durch unterschiedliche Fensterformate und zwei symmetrisch angeordnete rundbogige Eingänge bzw. Zwerchgiebel gegliedert; 4. Viertel 19. Jahrhundert, nachträglich leicht vereinfacht bzw. überformt (Türen, Fenster, Dach).

Erhaltenswerter Bestandteil der spätgründerzeitlichen repräsentativen Blockrandbebauung an der Wende zur Reformarchitektur des frühen 20. Jahrhunderts, entlang der damals neu geschaffenen nordöstlichen Hauptverkehrslinie Hackstraße.

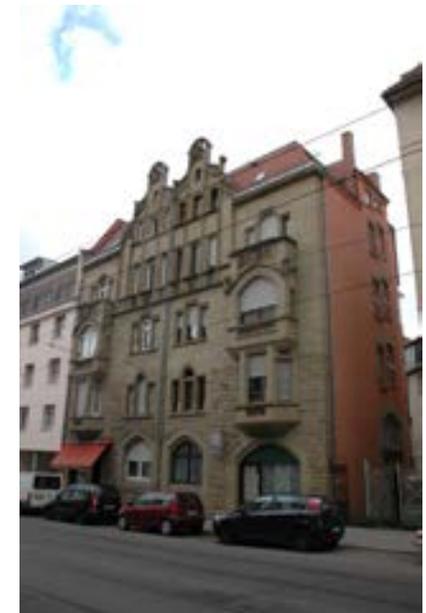
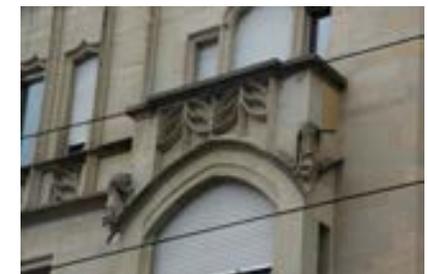
Vorderansicht Hackstraße Nr. 17 und 19

Viergeschossiges, 1904 von den Architekten Bihl & Woltz errichtetes Mietshaus. Das Doppelhaus ist mit seiner anspruchsvollen, im Wesentlichen unverändert erhaltenen Werksteinfassade ist ein qualitätvolles Beispiel für die Spätphase des Historismus. Eine im Grundkonzept kurz nach 1900 moderne Fassadengliederung (in den unteren Geschossen Betonung der Seitenachsen durch Ladenöffnungen und Erker, in der oberen Partie Akzentuierung der Mitte durch einen Doppelzwerchgiebel) wird durch den Rückgriff auf Einzelformen der Spätgotik reich ausgestaltet. Die handwerklich mit großer Sorgfalt gearbeiteten Details sind in ein konsequent durchdachtes System eingebunden, das die zu Beginn des 20. Jh. herrschende architektonische Kompositionslehre in beispielhafter Klarheit anschaulich macht. Deshalb besteht an der Erhaltung öffentliches Interesse aus künstlerischen und wissenschaftlichen Gründen.

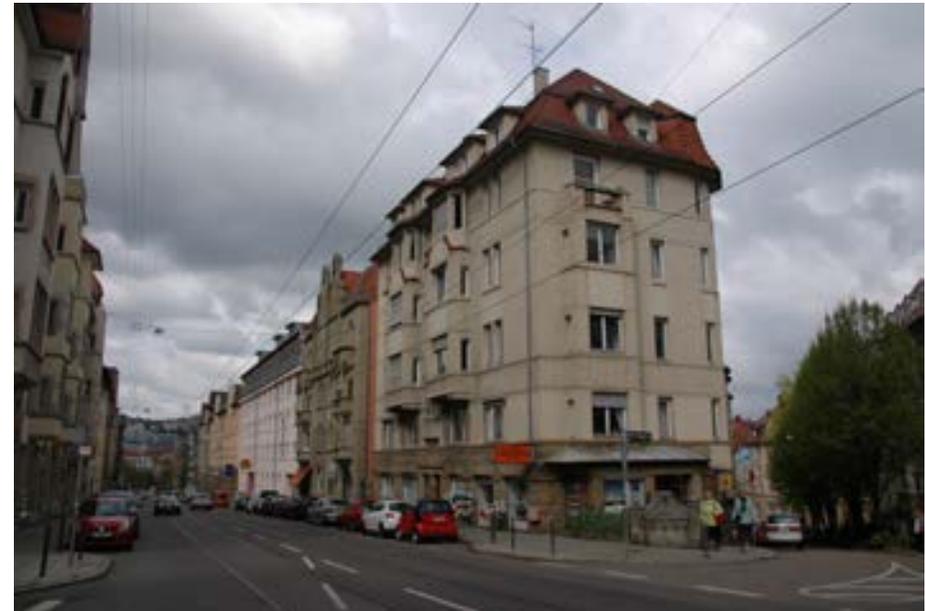
Hackstraße 21

Fünfgeschossiger, massiver Mietshausbau mit Mansard-Walmdach, das Erdgeschoss mit grob behauenen Werkstein verkleidet, die restliche Fassade verputzt und durch Erker, schmalformatige Fenstergruppen und Gurtgesimse gegliedert; um 1910, nachträglich leicht vereinfacht bzw. überformt (Fassade, Türen, Fenster, Dachausbau).

Erhaltenswerter Bestandteil der spätgründerzeitlichen repräsentativen Blockrandbebauung an der Wende zur Reformarchitektur des frühen 20. Jahrhunderts, entlang der damals neu geschaffenen nordöstlichen Hauptverkehrslinie Hackstraße, mit besonderer Bedeutung als Kopfbau auf Höhe des Abzweigs Heinrich-Baumann-Straße.

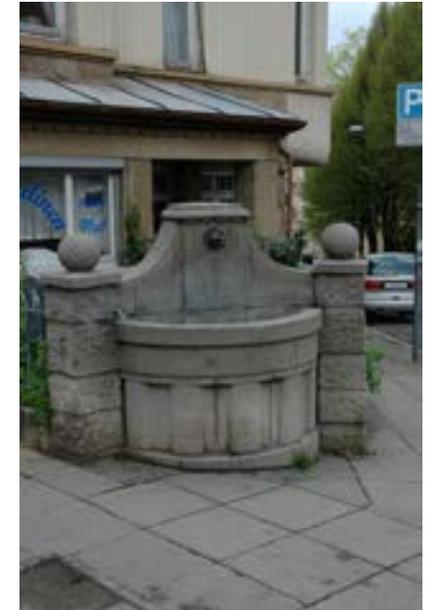
Brunnen vor Hackstraße Nr. 21

Der Kunststeinbrunnen bildet den straßenseitigen Abschluss eines im spitzen Winkel zulaufenden zum Anwesen Hackstraße 21 gehörigen Vorgartengrundstücks. Er dürfte im Anschluss an die Errichtung dieses Gebäudes im Jahre 1911 entstanden sein und zeigt wie dieses strenge Formen einer zum Klassizismus sich neigenden Jugendstil-Variante.

Da nur wenige öffentliche Zierbrunnen aus jener Zeit in Stuttgart vorhanden sind, besteht an der Erhaltung dieses Beispiels öffentliches Interesse aus künstlerischen Gründen.

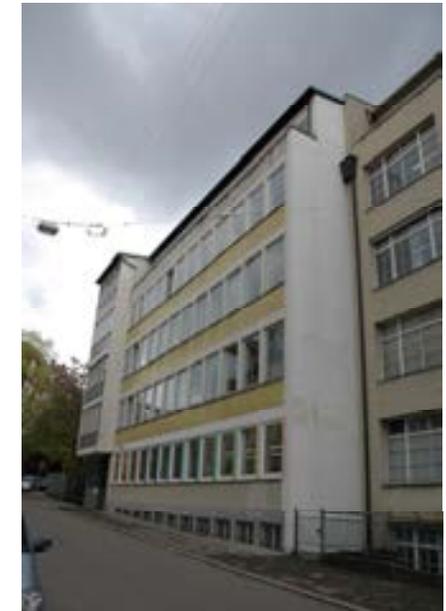
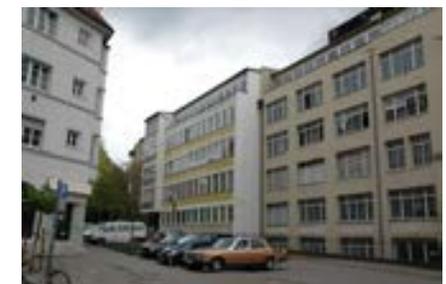
Heinrich-Baumann-Straße Nr. 16 A

Viergeschossiges, massives Gebäude mit Flachdach, kubischer Baukörper mit Eckkrisalit und zurückversetztem Dachgeschoss, Fassade durch horizontale Fenster- und Putzbänder gegliedert; 1950er/60er Jahre.

Erhaltenswerter Bestandteil der gewerblichen, zwischen Neckar- und Hackstraße seit Ende des 19. Jahrhunderts sich entwickelnden Bebauungsstruktur in klarer zeittypischer Architektursprache.

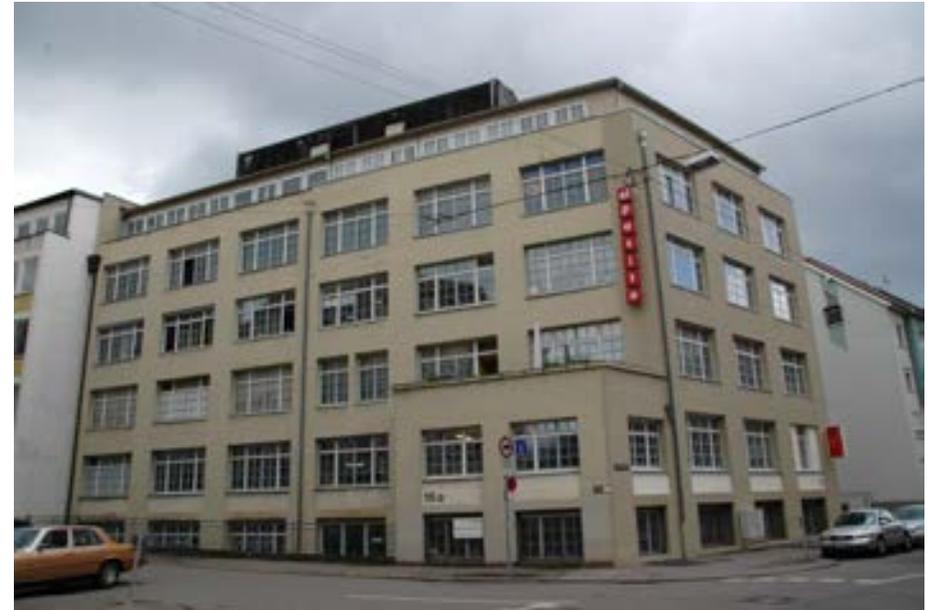
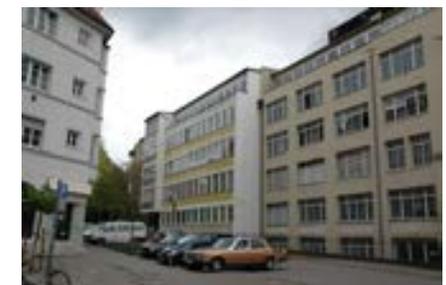
Heinrich-Baumann-Straße Nr. 16

Fünfgeschossiges, massives und verputztes Gebäude mit Flachdach, kubischer Baukörper mit altanartigem, zweigeschossigem Vorbau an der Ecke zur Stöckachstraße, zurückversetztes Dachgeschoss, einheitliche Fassadengestaltung mit querrrechteckigen Sprossenfenstern; 1920er/1930er Jahre, nachträglich leicht überformt (u.a. Fenster, Dach).

Erhaltenswerter Bestandteil der gewerblichen, zwischen Neckar- und Hackstraße seit Ende des 19. Jahrhunderts sich entwickelnden Bebauungsstruktur.

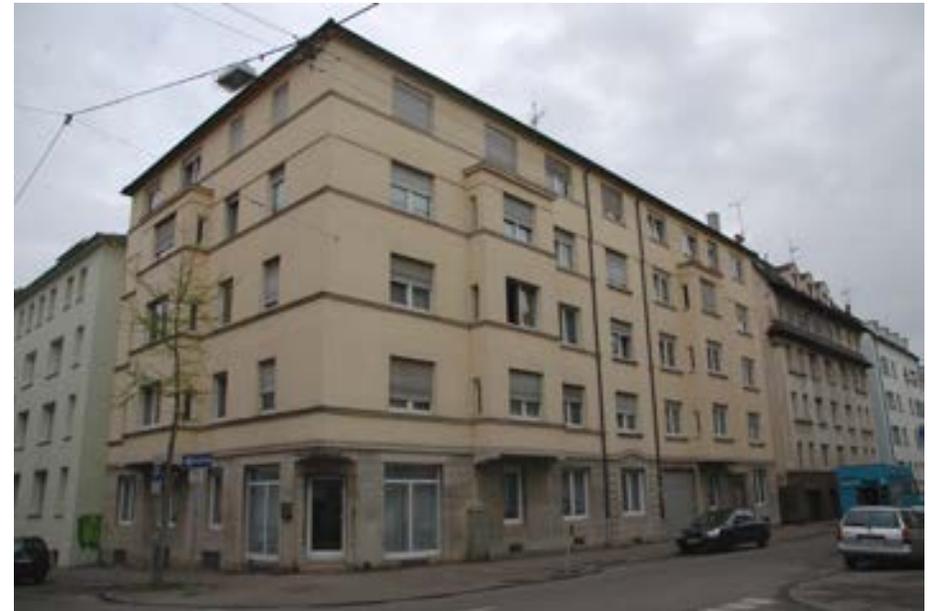
Heinrich-Baumann-Straße Nr. 19 (links), Stöckachstraße 15 (rechts)

Fünfgeschossiges, massives Gebäude, das Erdgeschoss mit Werksteinverkleidung, die Obergeschosse verputzt und durch Erker und Gurtgesimse gegliedert, im Erdgeschoss Ladeneinbauten; um 1910, nachträglich leicht überformt.

Erhaltenswerter Bestandteil der späthistoristischen, bereits der neuen Sachlichkeit zugewandten Bebauung im Kreuzungsbereich Heinrich-Baumann-Straße/Stöckachstraße.

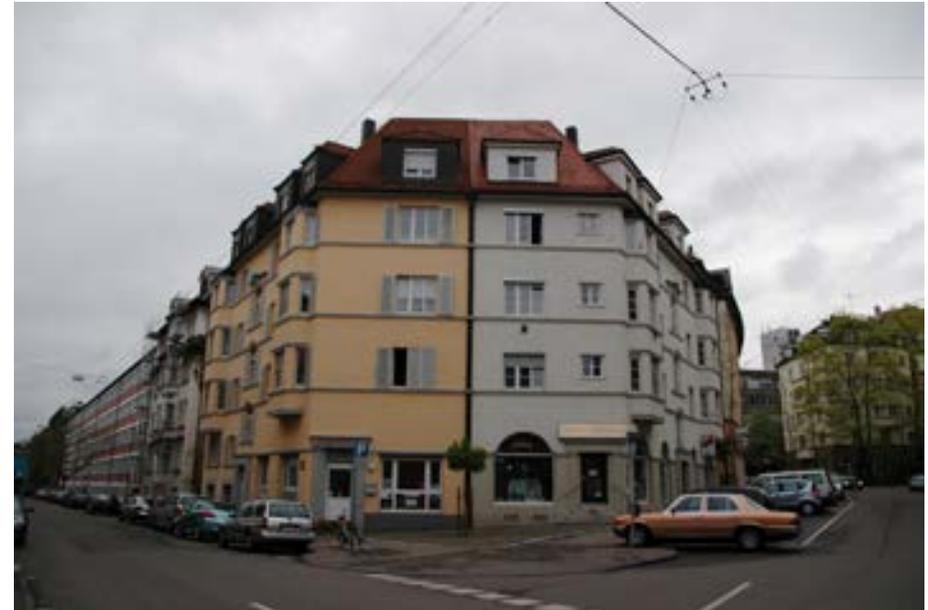
Gesamtansicht Stöckachstraße 20 und Heinrich-Baumann-Straße Nr. 21

Viergeschossiges Mietseckhaus mit Putzfassade und Walmdach, 1914 von dem Architekten Albert Schieber erbaut. Im Erdgeschoß Geschäftsräume. Mit der strengen Symmetrie seiner beiden Seitenfronten (die Mittelachse bilden Eingang und Treppenhause Fenster, seitlich zwei Erker), mit der betonten Schlichtheit der Fassade zur Straßenkreuzung und mit der markanten Horizontalgliederung durch Gurtgesimse ist das Gebäude ein exemplarischer Beleg für die Reformarchitektur unmittelbar vor dem Ersten Weltkrieg, die sich hier besonders deutlich als Vorstufe des Neuen Bauens der zwanziger Jahre erweist. Aus diesen künstlerischen und wissenschaftlichen Gründen ergibt sich das öffentliche Interesse an der Erhaltung. Die Gebäudegruppe bildet darüber hinaus eine wichtige Raumkante im Kreuzungsbereich Heinrich-Baumann-Straße/Stöckachstraße aus.

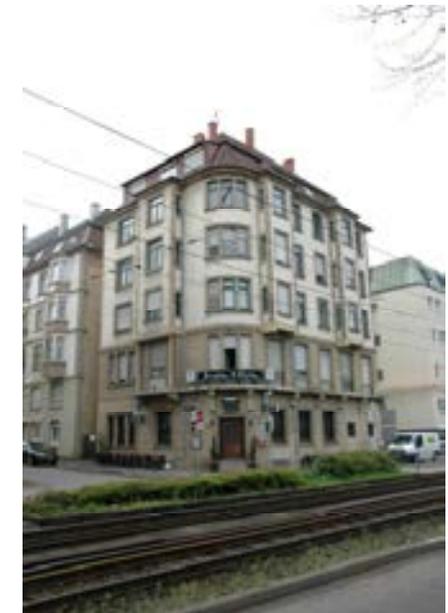
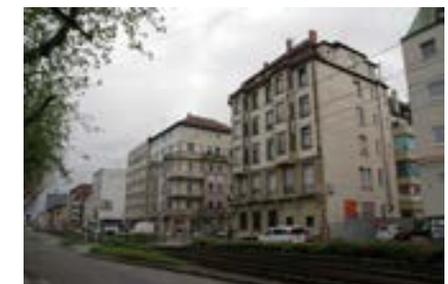
Heinrich-Baumann-Straße Nr. 24

Fünfgeschossiges, massives Gebäude mit flach geneigtem Mansard-Walmdach; das Erd- und das erste Obergeschoss mit Werksteinverkleidung, die restlichen Geschosse verputzt; abgerundete Gebäudeecke, von Konsolen getragene Auskragung über dem Erdgeschoss, dreigeschossige Fassadenerker, profilierte Fenster- und Türgewände; um 1900, nachträglich leicht vereinfacht bzw. überformt (Fenster, Fassade, Dachausbau u.a.).

Wegen seiner markanten Ecklage zwischen Heinrich-Baumann-Straße und Neckarstraße und wegen seiner weitgehend bauzeitlich überlieferten Gestalt ist das spätgründerzeitliche Gebäude erhaltenswert.

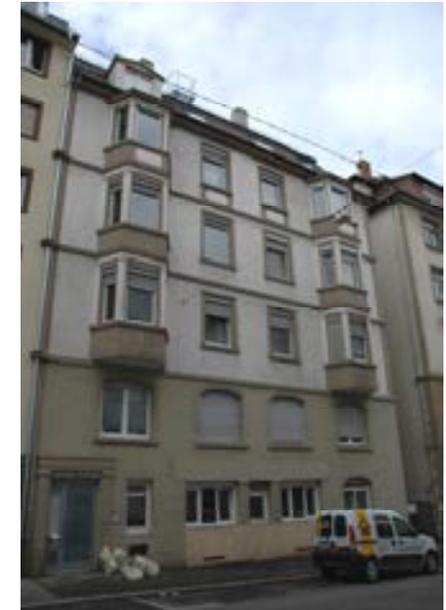
Heinrich-Baumann-Straße Nr. 26

Fünfgeschossiges, massives Gebäude mit flach geneigtem Mansard-Walmdach; das Erd- und das erste Obergeschoss mit Werksteinverkleidung, die restlichen Geschosse verputzt; Hauseingang mit portikusartigem Gewände, im ersten Obergeschoss korb-bogige Fenstergewände, die Obergeschosse durch Erker symmetrisch gegliedert, profilierte Fenster- und Türgewände, gliedernde, um das Fallrohr verkröpfte Gurtgesimse; um 1900, nachträglich leicht vereinfacht bzw. überformt (Fenster, Öffnungen um EG, Fassade, Dachausbau u.a.).

Wegen seiner insgesamt gut überlieferten bauzeitlich Fassadengestaltung und als Bestandteil der geschlossenen gründerzeitlichen Bebauungsstruktur ist das Gebäude erhaltenswert.

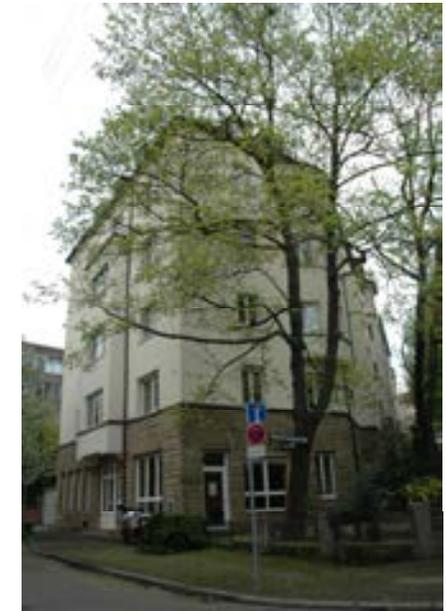
Heinrich-Baumann-Straße Nr. 27

Fünfgeschossiges, massives Eckgebäude, im Erdgeschoss rustizierte Werksteinfassade, die Obergeschosse verputzt; gliedernde Fassadenerker; um 1910, nachträglich stark vereinfacht (Fassade, Fenster- und Türöffnungen, Dachausbau u.a.); Straßenraumprägender Vorgartenbereich mit Bäumen.

Wegen seiner Kopffunktion am unteren Ende der geschlossenen Reihe der „Heinrich-Baumann-Staffeln“ und als Bestandteil der spätgründerzeitlichen repräsentativen Blockrandbebauung an der Wende zur Reformarchitektur des frühen 20. Jahrhunderts ist das Gebäude, mit seiner zeittypischen Vorgartenzone erhaltenswert.

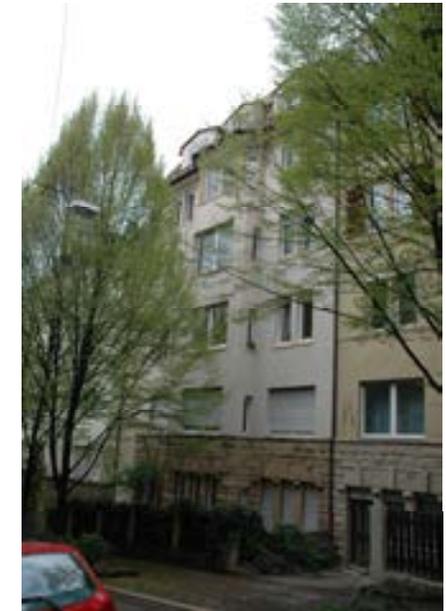
Heinrich-Baumann-Straße Nr. 29

Fünfgeschossiges, massives Gebäude mit Walmdach; im Erdgeschoss rustizierte Werksteinfassade, die Obergeschosse verputzt; gekoppelte Fenstergruppen, mittig risalitartiger Ständerker, weit auskragendes Kordongesims; um 1910, nachträglich stark vereinfacht (Fassade, Fenster- und Türöffnungen, Dachausbau u.a.); Straßenraumprägender Vorgartenbereich mit Bäumen; Straßenraumprägender Vorgartenbereich mit Bäumen.

Wegen seiner Kopffunktion am unteren Ende der geschlossenen Reihe der „Heinrich-Baumann-Staffeln“ und als Bestandteil der spätgründerzeitlichen repräsentativen Blockrandbebauung an der Wende zur Reformarchitektur des frühen 20. Jahrhunderts ist das Gebäude, mit seiner zeittypischen Vorgartenzone erhaltenswert.

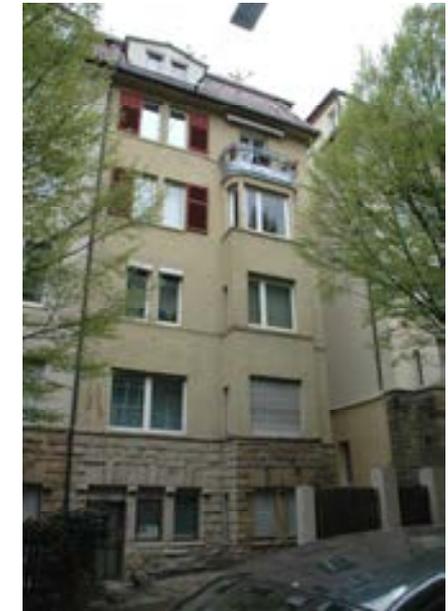
Heinrich-Baumann-Straße Nr. 31

Fünfgeschossiges, massives Gebäude mit Walmdach; im Erdgeschoss rustizierte Werksteinfassade, die Obergeschosse verputzt; gekoppelte Fenstergruppen, seitlicher, risalitartiger Ständerker mit abschließendem Balkon, weit auskragendes Kordongesims; um 1910, nachträglich stark vereinfacht (Fassade, Fenster- und Türöffnungen, Dachausbau u.a.); Straßenraumprägender Vorgartenbereich mit Bäumen.

Wegen seiner Kopffunktion am unteren Ende der geschlossenen Reihe der „Heinrich-Baumann-Staffeln“ und als Bestandteil der spätgründerzeitlichen repräsentativen Blockrandbebauung an der Wende zur Reformarchitektur des frühen 20. Jahrhunderts ist das Gebäude, mit seiner zeittypischen Vorgartenzone erhaltenswert.

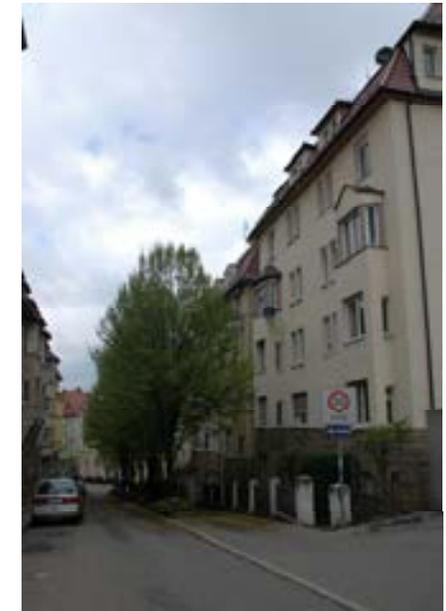
Heinrich-Baumann-Straße Nr. 33 und 35 (vorne)

Fünfgeschossiges, massives Gebäude mit Walmdach; im Erdgeschoss rustizierte Werksteinfassade, die Obergeschosse verputzt; gekoppelte Fenstergruppen, seitlich risalitartige Ständerker, weit auskragendes Kordongesims, an den Seitenfassaden (Hauseingang) jeweils eine steinerne Reliefplatte mit heidnischer Opferdarstellung in die Fassade eingelassen; um 1910, nachträglich stark vereinfacht (Fassade, Fenster- und Türöffnungen, Dachausbau u.a.); Straßenraumprägender Vorgartenbereich.

Erhaltenswerter Bestandteil der geschlossenen, einheitlich gestalteten spätgründerzeitlichen repräsentativen Blockrandbebauung an der Wende zur Reformarchitektur des frühen 20. Jahrhunderts, mit besonderer Funktion als Kopfbau zur Hackstraße.

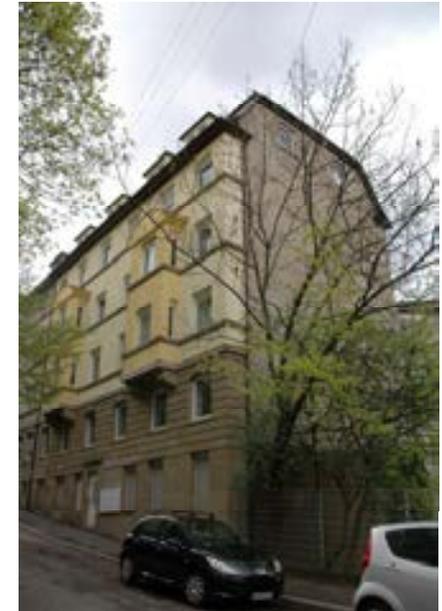
Eckansicht Heinrich-Baumann-Straße Nr. 38

Fünfgeschossiges, massives Gebäude mit Schopfwalmdach; im Erd- und im ersten Obergeschoss Werksteinfassade, die Obergeschosse verputzt und durch zweigeschossige Erker symmetrisch gegliedert, profilierte, um das Fallrohr verkröpfte Gurtgesimse, auskragendes Kordongesims; um 1910, nachträglich vereinfacht (Fassade, Fenster- und Türöffnungen, Dachausbau u.a.).

Erhaltenswerter Bestandteil der spätgründerzeitlichen repräsentativen Blockrandbebauung an der Wende zur Reformarchitektur des frühen 20. Jahrhunderts.

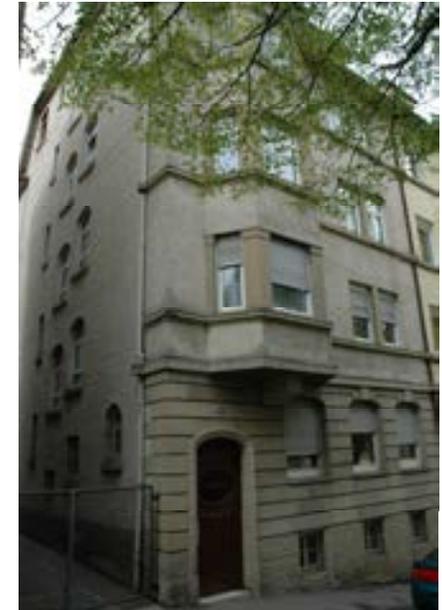
Viergeschossiges, massives Gebäude mit Schopfwalmdach; das Keller- und das erste Obergeschoss als Sockel ausgebildet mit Werkstein verkleidet bzw. genutet, die Obergeschosse verputzt und durch dreigeschossigen Erker und um das Fallrohr verkröpfte Gurtgesimse gegliedert; um 1910, nachträglich vereinfacht (Fassade, Fenster, Dachausbau u.a.).

Erhaltenswerter Bestandteil der spätgründerzeitlichen repräsentativen Blockrandbebauung an der Wende zur Reformarchitektur des frühen 20. Jahrhunderts.

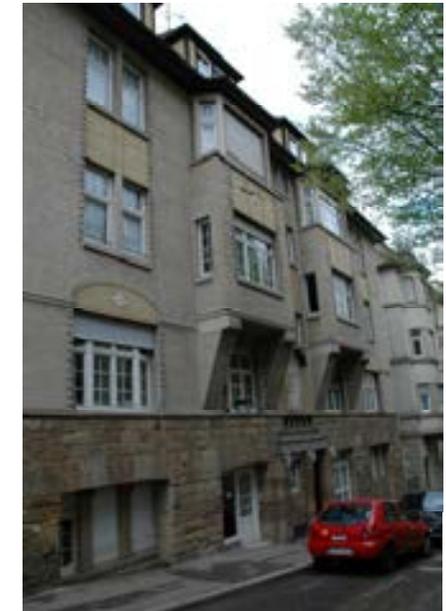
Schrägansicht Heinrich-Baumann-Straße Nr. 42

Viergeschossiges Mietshaus, 1912/13 von den Architekten Karl Eberhard und Richard Gebhardt errichtet. Das Gebäude ist durch seine Gesamtgliederung, durch die vom Prinzip der Materialgerechtigkeit geprägte Ausführung und durch die gewissenhafte Detailbildung ein überdurchschnittliches Beispiel für den Mietshausbau in den letzten Jahren vor dem Ersten Weltkrieg. Bezeichnend sind etwa die Oberflächenbehandlung des Quadermauerwerkes im Sockelgeschoß, der sorgfältig ausgeführte, regelmäßige Verband des Backsteinmauerwerkes, die polygonal gebrochenen Fenster des Erdgeschosses und die gliedernden, den Fensterachsen zugeordneten Putzfelder. Daraus ergibt sich aus künstlerischen Gründen das öffentliche Interesse an der Erhaltung.

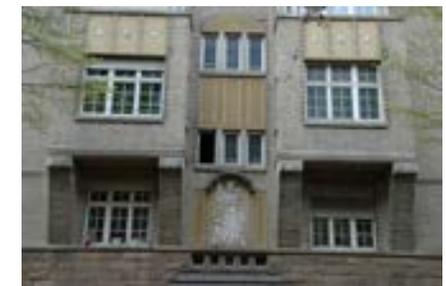
Detailansicht; Relief über Portal

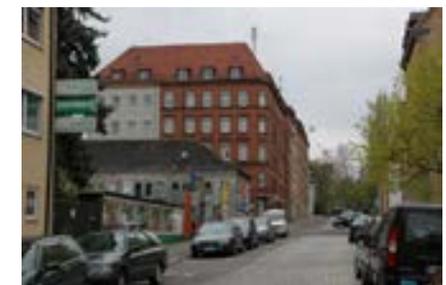
Metzstraße Höhe Nr. 11 nach O

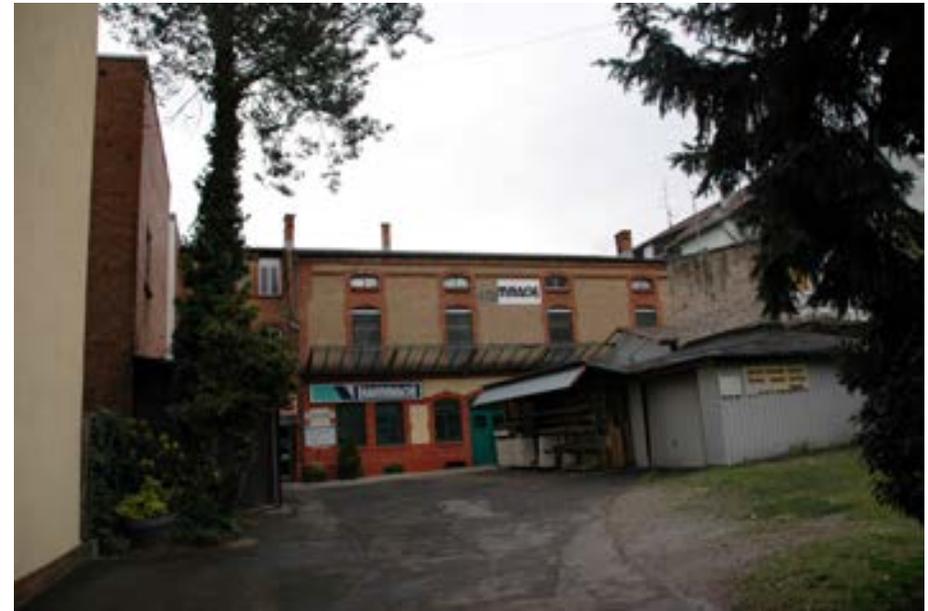
Metzstraße Nr. 3 mit Hofbereich

Zweigeschossiger Massivbau, dekorative Fassadengestaltung durch verschiedenfarbige Klinker, das Obergeschoss als Hauptgeschoss ausgebildet, mit durch Oberlichtern überhöhten Fenstern, profiliertes, zweifarbiges Traufgesims; 4. Viertel 20. Jahrhundert, gläserner Vordach jünger.

Als Hinweis auf die frühgründerzeitliche Gewerbegegeschichte Stöckach ist das charakteristisch in zweiter Reihe liegende Gebäude ein erhaltenswertes, qualitätvolles Beispiel.

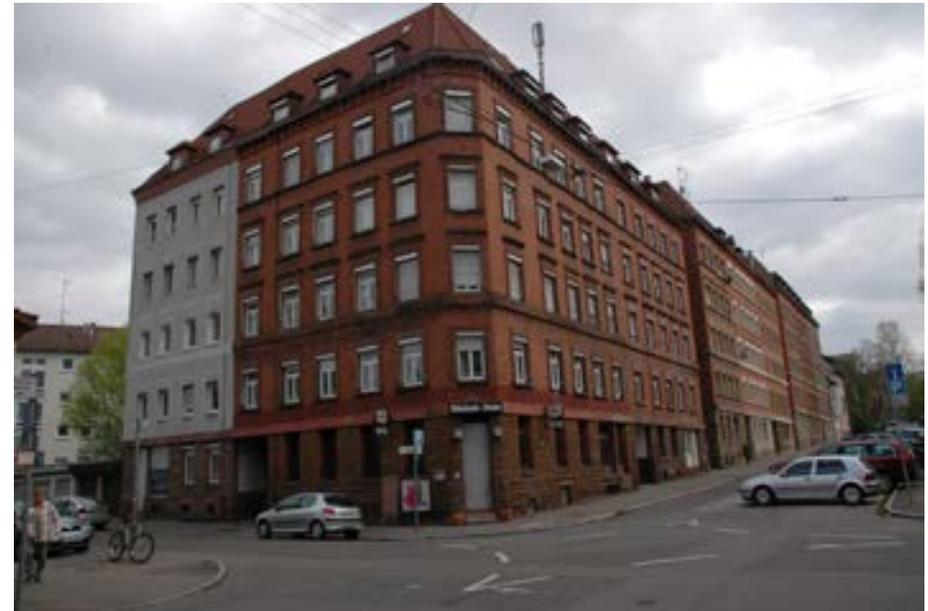
Metzstraße Nr. 21 mit Stöckachstraße Nr. 52

Fünfgeschossige, unverputzte Ziegelbauten mit Walmdach; das Erdgeschoss mit Natursteinverkleidung, seitliche Einfahrten und ehemalige Gastwirtschaft mit Eckzugang, die Obergeschosse durch Gurtgesimse gegliedert, additive Fensterreihung, die Fenster im 2. und 3. Obergeschoss mit geraden Verdachungen, zahnschnittartiges, durch Konsolen gebildetes Traufgesims; um 1902 errichtet, nachträglich nur leicht überformt (u.a. Dachausbau, Fenster).

Als Bestandteil der für die Arbeiter der Elektrischen Zentrale Stöckach (heute EnBW) gebauten Mietshäuser und als Hinweis auf die Industriegeschichte des Viertels sind die beiden Gebäude erhaltenswert.

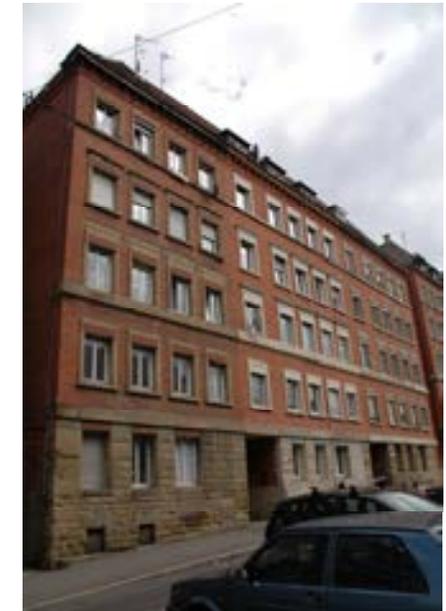
Schrägansicht Metzstraße Nr. 23, 25 und 27

Fünfgeschossige, unverputzte Ziegelbauten mit Walmdach; das Erdgeschoss mit Natursteinverkleidung, mit seitlichen Einfahrten, die Obergeschosse durch Gurtgesimse gegliedert, additive Fensterreihung, die Fenster im 4. Obergeschoss mit geraden Verdachungen, zahnschnittartiges, durch Konsolen gebildetes Traufgesims; um 1902 errichtet, nachträglich nur leicht überformt (u.a. Dachausbau, Fenster).

Als Bestandteil der für die Arbeiter der Elektrischen Zentrale Stöckach (heute EnBW) gebauten Mietshäuser und als Hinweis auf die Industriegeschichte des Viertels sind die Gebäude erhaltenswert.

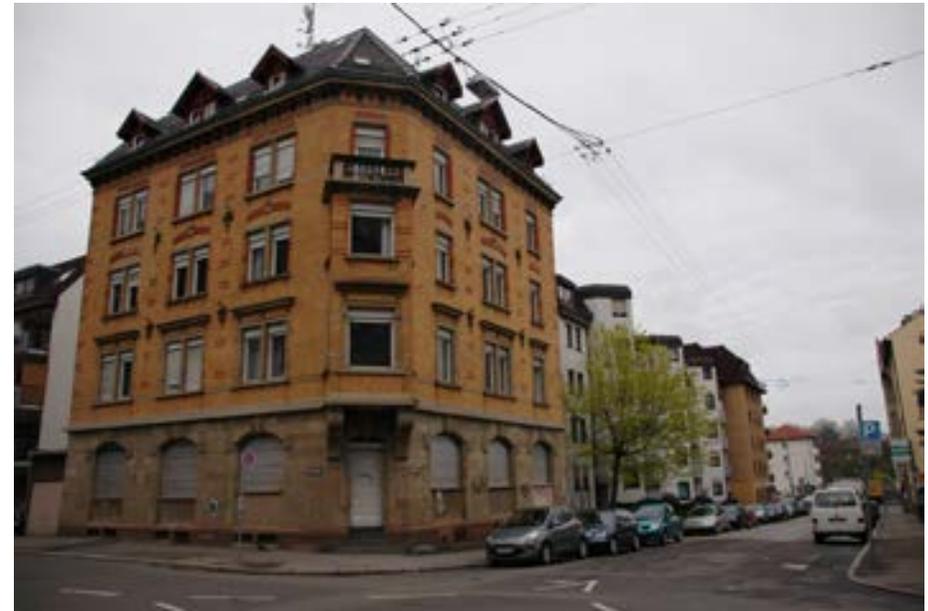
Metzstraße Nr. 26 mit Kreuzungsbereich Metzstraße/Stöckachstraße

Viergeschossiges, massives Gebäude mit Walmdach; das Erdgeschoss mit Natursteinverkleidung und segmentbogigen, mit Keilstein besetzten Öffnungen, über Eck liegender Zugang in den ehemaligen Laden, darüber hellorange Klinkerfassade mit roter Klinkerdekoration und zweiteiligen Fenstergruppen, Eckerker über mächtigen Werksteinkonsolen und bekrönendem Balkon mit Steinbaluster, bauzeitliche Dachgaupen; 4. Viertel 19. Jahrhundert, nachträglich leicht überformt (Ladenöffnungen, Fenster u.a.).

Das Eckhaus ist als Hinweis auf die ursprüngliche, gründerzeitliche Bebauungsstruktur der Metzstraße und wegen seiner markanten Ecklage und qualitätvollen Fassadengestalt erhaltenswert.

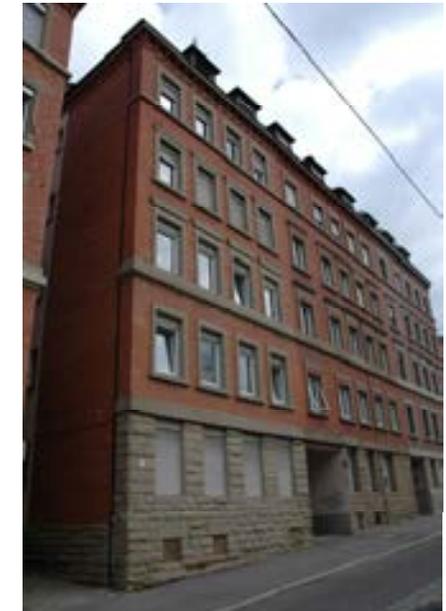
*Schrägansicht Metzstraße Nr. 29, 31 und 33*

Fünfgeschossige, unverputzte Ziegelbauten mit Walmdach; das Erdgeschoss mit Natursteinverkleidung und seitlichen Einfahrten, die Obergeschosse durch Gurtgesimse gegliedert, additive Fensterreihung, die Fenster im 2. und 3. Obergeschoss mit geraden Verdachungen, zahnschnittartiges, durch Konsolen gebildetes Traufgesims; um 1902 errichtet, nachträglich nur leicht überformt (u.a. Dachausbau, Fenster).

Als Bestandteil der für die Arbeiter der Elektrischen Zentrale Stöckach (heute EnBW) gebauten Mietshäuser und als Hinweis auf die Industriegeschichte des Viertels sind die Gebäude erhaltenswert.

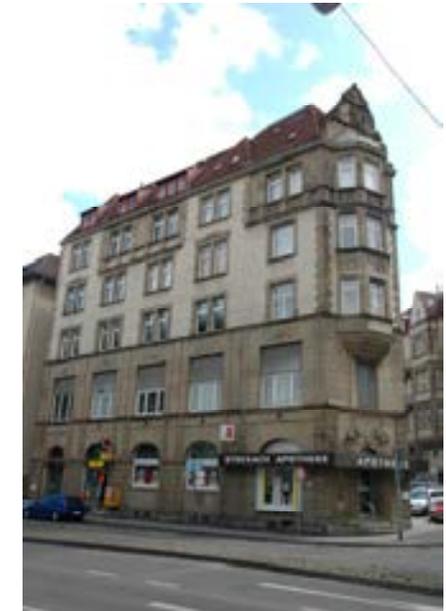
Ansicht Neckarstraße Nr. 136 von Neckarstraße

1904 von dem Architekten V. Hüller errichtetes fünfgeschossiges Wohn- und Geschäftshaus; Erdgeschoß und erstes Obergeschoß des hoch anfragenden Gebäudes sind in Werkstein mit zurückhaltenden, handwerklich sorgfältig gearbeiteten bauplastischen Details ausgeführt. In den drei Obergeschossen wechseln verklinkerte Flächen mit Werksteingliederungen. Die unteren Geschosse dienten ursprünglich, wie die Inschrift über dem Eingang belegt, als "Cannstatter Bierhalle".

Das Gebäude ist ein beredetes Zeugnis dafür, dass in der Zeit um 1900 der architektonischen Lösung von Eckhäusern auf spitz zulauenden Grundstücken besondere gestalterische Aufmerksamkeit zugewandt wurde. An der Erhaltung als überdurchschnittliches, unverfälschtes Zeugnis spätgründerzeitlicher Baukunst besteht öffentliches Interesse aus künstlerischen und wissenschaftlichen Gründen.

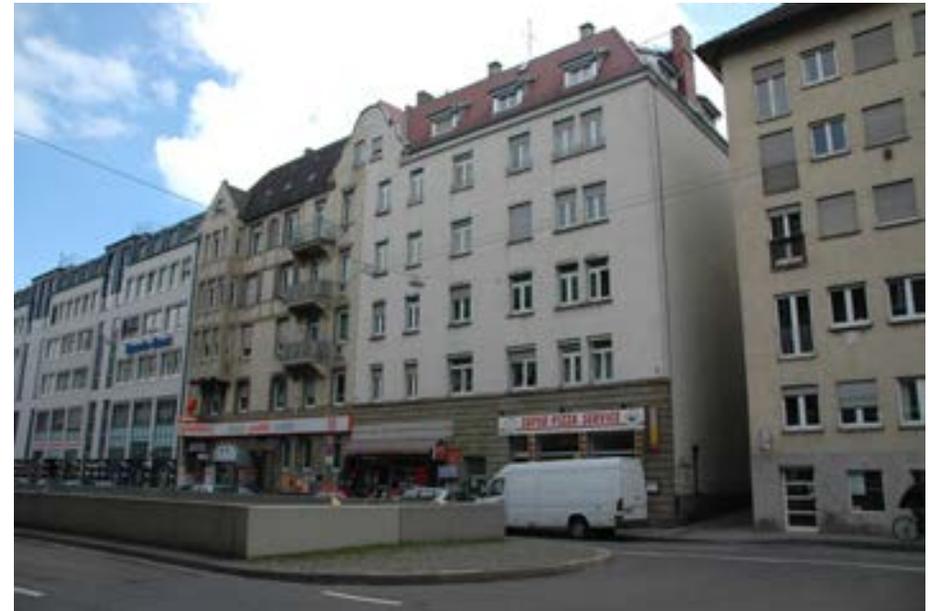
Ansicht Fassaden Nr. 140 A (links) und 140 B (rechts)

Fünfgeschossiges Gebäude mit Walmdach; Erdgeschoss mit Natursteinverkleidung; die Hauptgeschosse bei Nr. 140 b mit Klinker verkleidet, Fenster mit Natursteingewänden, im obersten Geschoss Wandnische, die Fassade durch dreiachsigen Eckrisalit und Balkone über Steinkonsolen gegliedert; Nr. 140 A wohl ein weitgehender Wiederaufbau nach Kriegszerstörung.

Innerhalb dieses weitgehend zerstörten Abschnitts der Neckarstraße wegen seiner zum Teil gut überlieferten gründerzeitlichen Bausubstanz (Nr. 140A) erhaltenswert.

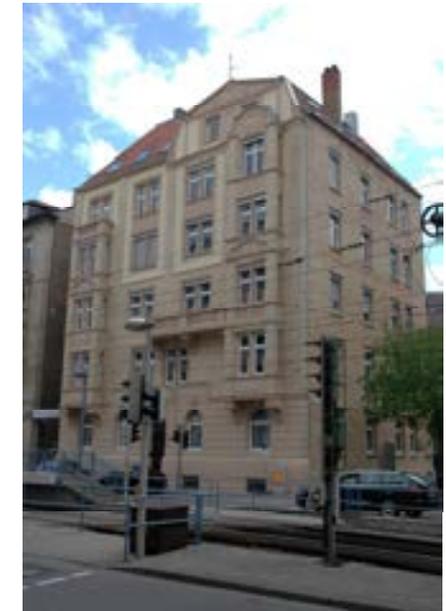
Schrägansicht Nr. 148

Das fünfgeschossige Mietshaus wurde 1902 von Bihl & Woltz errichtet, die im ausgehenden 19. und zu Beginn des 20. Jh. zu den führenden Architekten Württembergs gehörten. Die Gliederung der Fassade durch zwei seitliche Erker, der Materialwechsel zwischen Werksteinteilen und Klinkerflächen, die Auflösung strenger Symmetrie u. a. durch die Verzahnung von Erker und Balkon, die Zusammenfassung des dritten und vierten Obergeschosses und die zurückhaltende Verwendung barockisierender Detailformen machen das Gebäude zu einem exemplarischen Beleg für die späthistoristische Mietshausbebauung gehobenen Niveaus.

Gleichzeitig vergegenwärtigt der Bau, der durch einen weitgehend ungestörten Originalzustand ausgezeichnet ist, die Bedeutung der Neckarstraße als eine der Hauptentwicklungsachsen Stuttgarts im 19. Jh. Daraus ergibt sich das öffentliche Interesse an der Erhaltung aus künstlerischen Gründen.

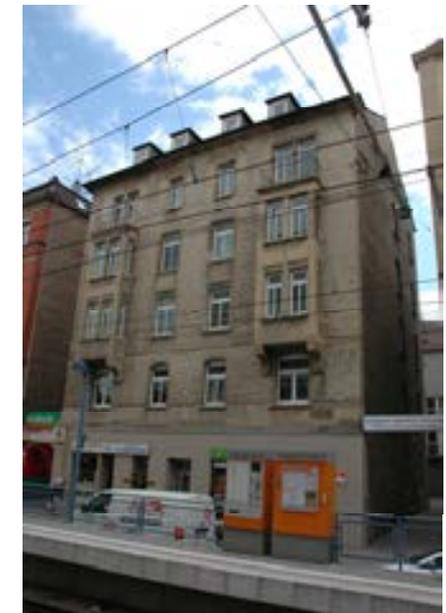
Fassade Neckarstraße Nr. 150

Nr. 150: Fünfgeschossiges massives Gebäude mit Satteldach; schlichte, aber qualitätvolle Klinkerfassade, das Erdgeschoss und die Gewände aus Naturstein gearbeitet, symmetrische Gliederung mit seitlichen, von je einem Balkon bekrönten Erkern; um 1900, nachträglich leicht überformt (Erdgeschosszone, Fenster, Dachausbau u.a.); Nr. 150 A: hofseitiger Saalbau der evangelisch-freikirchliche Gemeinde, Hoffassade weitgehend verglast, seitlich vorspringendes Treppenhaus, 1950er/1960er Jahre.

Das Wohn- und Geschäftshaus ist ein erhaltenswerter Bestandteil der weitgehend unverändert überlieferten und qualitätvollen gründerzeitlichen Gebäudereihe zwischen Neckarstraße 148 und 158 A (Ecke Stöckachplatz). Der Gemeindesaal ist wegen seiner Nutzung und wegen seiner weitgehend überlieferten Gestalt der 1950er/60er erhaltenswert.

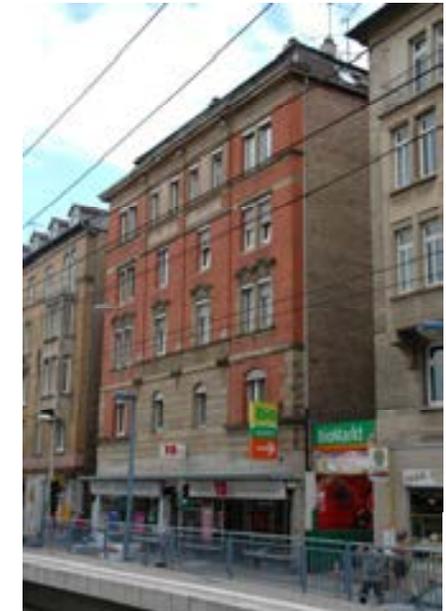
Schrägsicht Neckarstraße Nr. 152

Fünfgeschossiges, massives Gebäude mit flach geneigtem Mansard-Walmdach; schlichte, aber qualitätvolle rote Klinkerfassade mit gliedernden Werksteinelementen im Erdgeschoss und am seichten Mittelrisalit, das 2. Obergeschoss als Beletage ausgebildet mit z.T. gekoppelten Fenstergruppen und geschweiften Fensterüberdachungen; um 1900, nachträglich überformt (Erdgeschosszone, Fenster, Dachausbau u.a.).

Das Wohn- und Geschäftshaus ist ein erhaltenswerter Bestandteil der weitgehend unverändert überlieferten und qualitätvollen gründerzeitlichen Gebäudereihe zwischen Neckarstraße 148 und 158 A (Ecke Stöckachplatz).

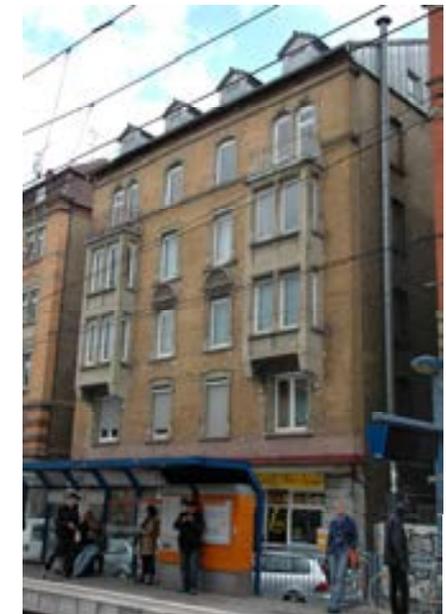
Schrägansicht Neckarstraße Nr. 154

Fünfgeschossiges, massives Gebäude mit Satteldach; schlichte, qualitätvolle Klinkerfassade mit gliedernden Werksteinelementen, die drei Obergeschosse zusammengefasst und durch seitliche Erker symmetrisch gegliedert, das oberste Geschoss durch ein Gurtgesims abgetrennt; um 1900, nachträglich überformt (Erdgeschosszone, Fenster, Dachaus- und Umbau u.a.).

Das Wohn- und Geschäftshaus ist ein erhaltenswerter Bestandteil der weitgehend unverändert überlieferten und qualitätvollen gründerzeitlichen Gebäudereihe zwischen Neckarstraße 148 und 158 A (Ecke Stöckachplatz).

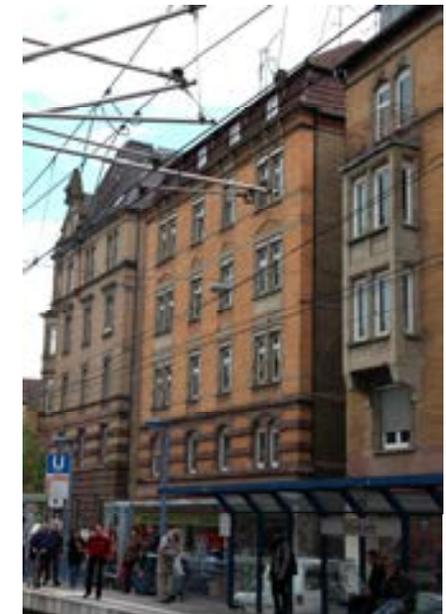
Schrägansicht Neckarstraße Nr. 156

Fünfgeschossiges, massives Gebäude mit Mansard-Walmdach; schlichte, qualitätvolle Klinkerfassade mit gliedernden Werkstein-elementen, das erste Obergeschoss mit horizontaler Bänderung, die darüber liegenden Obergeschosse symmetrisch gegliedert, um 1900, nachträglich leicht überformt (Erdgeschosszone, Fenster u.a.).

Das Wohn- und Geschäftshaus ist ein erhaltenswerter Bestandteil der weitgehend unverändert überlieferten und qualitätvollen gründerzeitlichen Gebäudereihe zwischen Neckarstraße 148 und 158 A (Ecke Stöckachplatz).

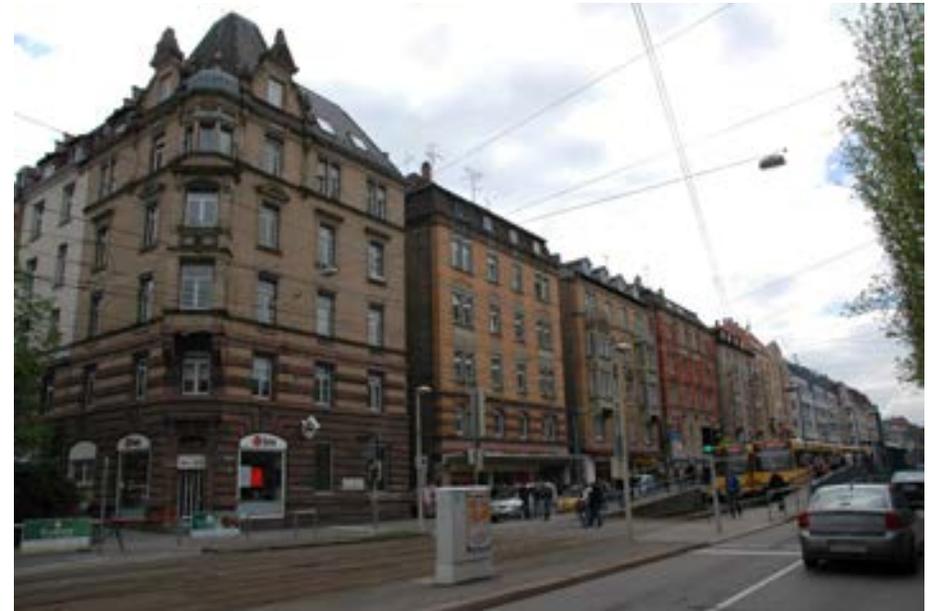
Schrägensicht Neckarstraße Nr. 158 A mit Gesamtansicht Nr. 156-148

Zusammen mit dem Gebäude Neckarstraße 158b (siehe Foto unten), das nach Kriegsschäden in stark vereinfachter Form wieder aufgebaut worden ist, wurden die Gebäude 1897/98 nach einem einheitlichen Planungskonzept von Karl Hengerer errichtet. Die beiden Eckhäuser, fünfgeschossige Mietshäuser mit Ladenlokalen im Erdgeschoß, haben bis zum dritten Obergeschoß fast identische Fassadengliederung. Durch die Abweichungen im vierten Obergeschoß und in der Dachzone wird die einheitlich gestaltete Platzwand sorgsam differenziert. Dem anspruchsvollen Gesamtkonzept entspricht die vorbildliche Ausführung der historisierenden Detailformen, die dem Repertoire der Renaissance entnommen sind.

Als architekturgeschichtlich wichtiger Beleg für den großstädtischen Mietshausbau des späten 19. Jh. besteht an der Erhaltung der Sachgesamtheit öffentliches Interesse aus künstlerischen und wissenschaftlichen Gründen.

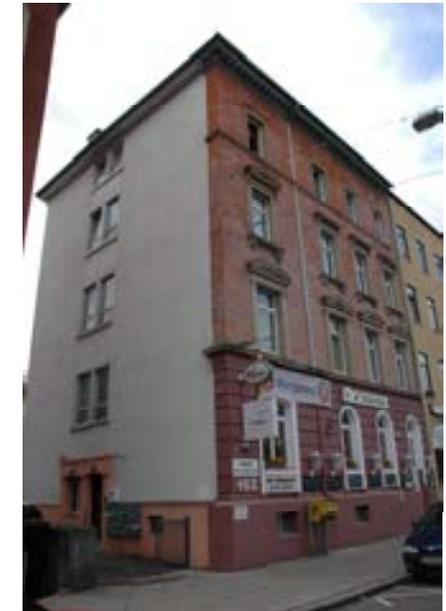
Schrägensicht

Viergeschossiges, massives Gebäude über hohem Sockel, im ersten Geschoss Fassade genutet, mit Rundbogenfenstern, die Obergeschosse verklinkert und durch Werksteinelemente gegliedert (Gewände, Gurtgesims), weit auskragendes Kordongesims mit Zahnschnittfries; 4. Viertel 19. Jahrhundert, wohl ursprünglich eine Einheit mit Nr. 160 (hier auch Zugang zur Wirtschaft), nach 1945 Wiederaufbau nach Teilzerstörung.

Das in vielen Teilen noch bauzeitlich überlieferte Gebäude ist ein erhaltenswerter Bestandteil frühgründerzeitlichen Bebauung in unmittelbarer Nähe des Stöckachplatzes.

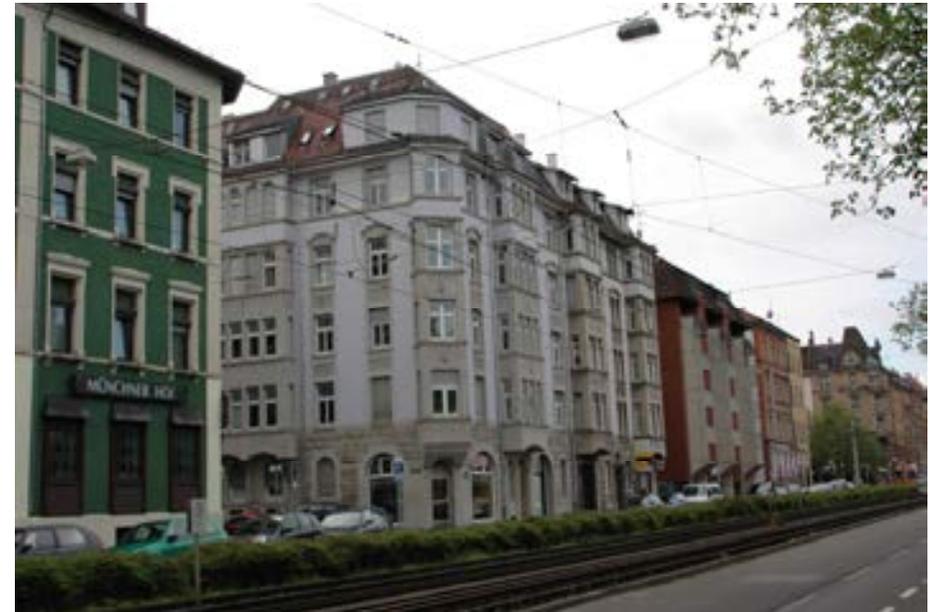
Schrägansicht Neckarstr. 168A und 168B

Fünfgeschossiges, 1911/12 von dem Architekten Albert Schiller errichtetes Wohn- und Geschäftshaus. Das ohne gravierende Veränderungen erhaltene Eckgebäude repräsentiert beispielhaft den großstädtischen Mietshausbau aus der Zeit kurz vor dem Ersten Weltkrieg. Die Gliederung des Baukörpers durch eine enge Reihung des Erkermotivs, die Ausbildung des Erdgeschosses als Sockel mit kräftiger Rustikaquaderung, das Zusammenfassen der Fenster vom ersten bis dritten Obergeschoß zu einer übergreifenden Vertikal Ordnung, von der das vierte Obergeschoß durch ein knappes Gurtgesims getrennt ist, sind charakteristische Gestaltungselemente der Jahre um 1910/14, mit denen sich die Architekten in bewussten Gegensatz zur vorausgegangenen schmuckfreudigen Periode des Historismus setzten. Aus diesen architekturgeschichtlichen Zusammenhängen ergibt sich das öffentliche Interesse an der Erhaltung aus wissenschaftlichen und künstlerischen Gründen.

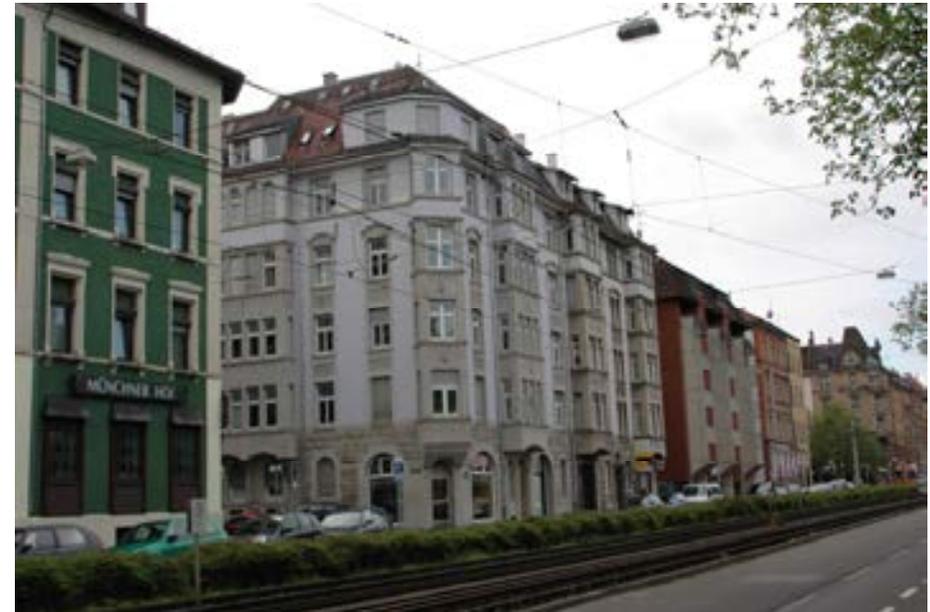
Schrägansicht Neckarstr. 168A und 168B

Fünfgeschossiges, 1911/12 von dem Architekten Albert Schiller errichtetes Wohn- und Geschäftshaus. Das ohne gravierende Veränderungen erhaltene Eckgebäude repräsentiert beispielhaft den großstädtischen Mietshausbau aus der Zeit kurz vor dem Ersten Weltkrieg. Die Gliederung des Baukörpers durch enge Reihung des Erkermotivs, die Ausbildung des Erdgeschosses als Sockel mit kräftiger Rustikaquaderung, das Zusammenfassen der Fenster vom ersten bis dritten Obergeschoß zu einer übergreifenden Vertikal Ordnung, von der das vierte Obergeschoß durch ein knappes Gurtgesims getrennt ist, sind charakteristische Gestaltungselemente der Jahre um 1910/14, mit denen sich die Architekten in bewussten Gegensatz zur vorausgegangenen schmuckfreudigen Periode des Historismus setzten.

Aus diesen architekturgeschichtlichen Zusammenhängen ergibt sich das öffentliche Interesse an der Erhaltung aus wissenschaftlichen und künstlerischen Gründen.

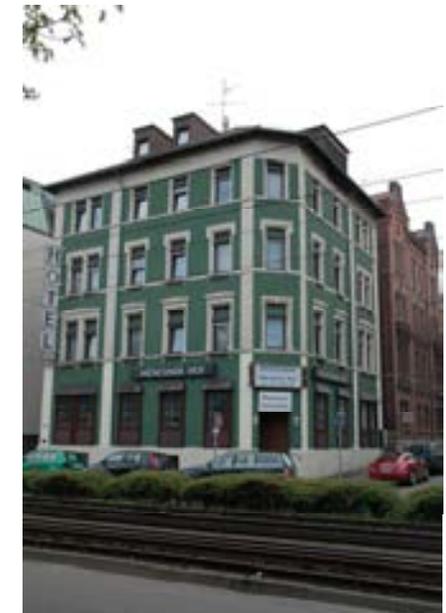
Eckansicht Nr. 170 mit Einmündung Rieckestraße

Viergeschossiges, massives Gebäude mit flach geneigtem Walm-dach, zweifarbige Putzfassade durch Gurtgesimse und Lisenen rasterartig gegliedert, abgeschrägte, einachsige Gebäudeecke mit Zugang in die Gastwirtschaft; 4. Viertel 19. Jahrhundert, in der 2. Hälfte des 20. Jahrhunderts mit Hotelnutzung stark überformt (u.a. Erdgeschosszone, Fenster, Dachausbau).

Wegen seiner markanten Ecklage zwischen Neckarstraße und Rieckestraße und als Bestandteil der frühgründerzeitlichen, über rasterartigem Grundriss errichteten Bebauung ist das Gebäude erhaltenswert.

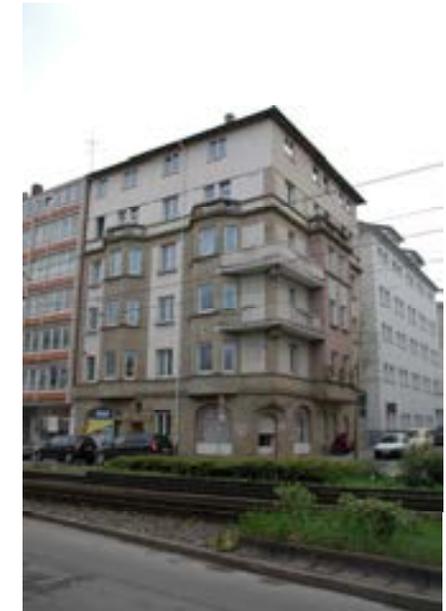
Eckansicht Neckarstr. 178 Einmündung Heinrich-Baumann-Straße

Sechsgeschossiges, massives Gebäude; das Erdgeschoss und die polygonalen Erker mit Werkstein verkleidet, die Erdgeschosszone steinmetzmäßig bearbeitet, das 1. bis 3. Obergeschoße durch Erker und zweiachsigen Balkon bzw. durch zwei über Eck laufende Balkone zusammengefasst, das vorletzte Obergeschoß durch ein, um Balkone verkröpftes Gurtgesims abgetrennt; errichtet um 1910, nach 1945 Wiederaufbau nach Teilerstörung, dabei Aufstockung um ein Vollgeschoss.

Wegen seiner markanten Ecklage zwischen Neckarstraße und Heinrich-Baumann-Straße, wegen seiner zum Teil sehr qualitätvollen Baugestalt und als Bestandteil der gründerzeitlichen, über rasterartigem Grundriss errichteten Bebauung ist das Gebäude erhaltenswert.

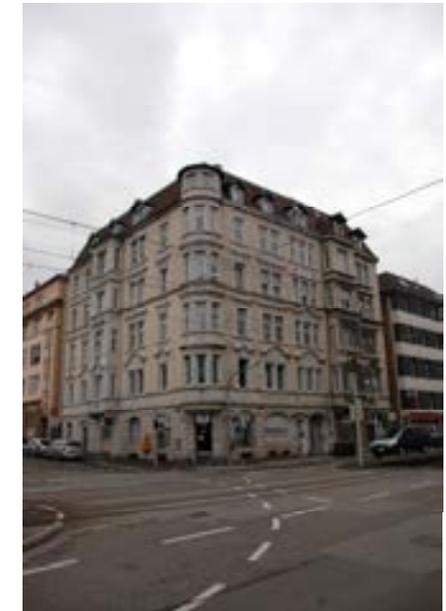
Nr. 198 mit Nr. 196, Höhe Sedanstraße

1906/07 von dem Architekten Jakob Mayer errichtetes, fünfgeschossiges Wohn- und Geschäftshaus, dessen Erdgeschoß ursprünglich als Café diente. Die Akzentuierung der Ecklage durch einen Runderker, die Gliederung beider Fassaden durch rechteckige Erker, die Betonung der Horizontale durch Gurtgesimse, die knappe Form der Fensterverdachungen machen das Gebäude zu einem exemplarischen, ungestört erhaltenen Beleg für die großstädtische Mietshausarchitektur in den ersten Jahren des 20. Jahrhunderts. Am immer noch umfangreichen Bestand dieser Baugattung in Stuttgart wird eine der wichtigsten historischen Entwicklungsphasen der Stadt anschaulich.

Als überdurchschnittliches Beispiel eines gründerzeitlichen Wohn- und Geschäftshauses besteht an der Erhaltung öffentliches Interesse aus heimatgeschichtlichen und künstlerischen Gründen.
