Vorbereitende Untersuchungen Stuttgart 29 - Stöckach- Villa Berg

Auftraggeber: Regierungspräsidium Stuttgart, Referat 86 – Denkmalpflege

Bearbeiterin: Alexandra Baier, transform - Bamberg, April – Mai 2011

**Denkmalpflegerischer Werteplan
5 29 - Stöckach - Villa Berg**

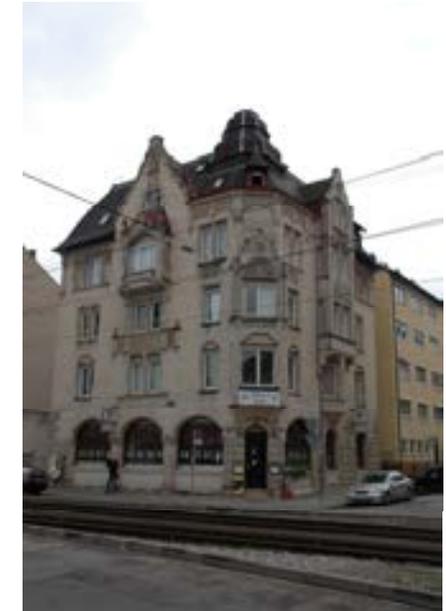
Eckansicht Nr. 214, Höhe Metzstraße

Das 1905 datierte, viergeschossige Wohnhaus mit einer Gaststätte im Erdgeschoß wurde von dem Architekten A. Fritz errichtet. Das ohne gravierende Veränderungen des Äußeren erhaltene Gebäude repräsentiert beispielhaft die Bemühungen der Zeit um 1900, die jeweilige städtebauliche Situation durch besonderen gestalterischen Reichtum der Eckhäuser zu betonen. Kennzeichnend sind die Orientierung des Gaststätteneinganges, die variantenreiche Ausbildung der drei Erker und der zwei Zwerchgiebel und die geschweifte, turmartige Dachhaube. Ausgezeichnet ist das Gebäude durch detailreiche, vorzüglich gearbeitete Schmuckformen in Werkstein (u. a. geschoßweise differenzierte Fensterformen mit profilierten Rahmungen, Brüstungsfelder mit Blendmaßwerk und Rankenmotiven). Gleichzeitig vergegenwärtigt der Bau, dass die Neckarstraße in der Gründerzeit eine der stadtbaugeschichtlich bedeutendsten Entwicklungsachsen Stuttgarts war. An der Erhaltung des Gebäudes besteht aus den genannten künstlerischen und heimatgeschichtlichen Gründen öffentliches Interesse.

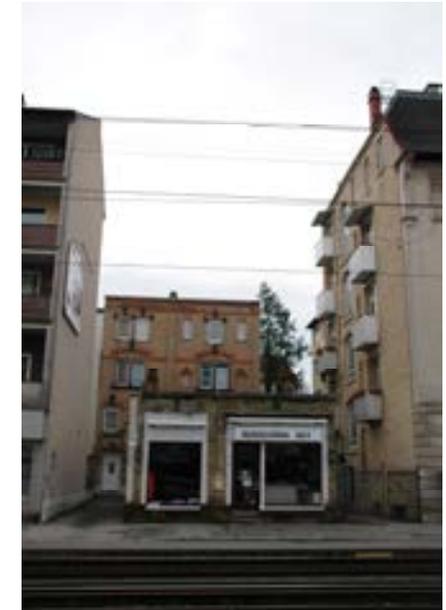
Ansicht Nr. 216 A von Neckarstraße aus

Viergeschossige Rückgebäude mit Klinkerfassaden in historistischer Formensprachen; Nr. 220 A insgesamt sparsamer gestaltet, asymmetrisch gegliederte, dreiachsige Fassade mit Segmentbogenfenstern; Fassade von Nr. 216 A mit zweifarbigen Backsteinen und unterschiedlichen Fensterformen detailreich gestaltet; 4. Viertel 19. Jahrhundert, nachträglich überformt.

Die in zweiter Reihe errichteten Gebäude sind als typische Hofbebauung und damit als Hinweis auf den Baudruck der Gründerjahre sowie die teils schwierigen Wohn- und Sozialverhältnisse dieser Zeit erhaltenswert.

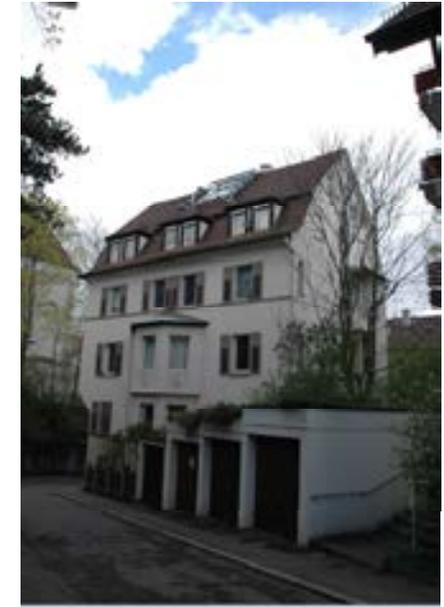
Schrägansicht Nr. 15

Dreigeschossiger, freistehender Villenbau mit steilem Mansardgiebeldach mit Gaupen; Fassade verputzt, durch Mittlerker und Gurtgesims gegliedert; Anfang 20. Jahrhundert, nachträglich leicht überformt (Fenster, Dach u.a.).

Das freistehende Gebäude ist wegen seiner weitgehend überlieferten Baugestalt und als Hinweis auf die Stadtentwicklung nach 1900 (aufgelockerte Bauweise am Hang) erhaltenswert.

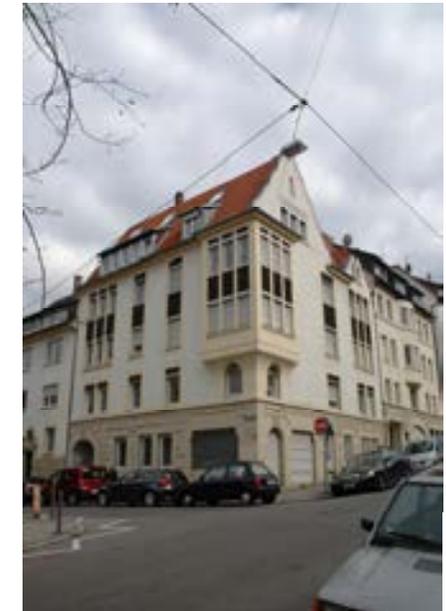
Obernitzstraße Nr. 2 von Werderstraße aus

Viergeschossiges, massives Gebäude mit steilem Satteldach; asymmetrisch gegliederter Baukörper, die Gebäudecke durch einen markanten zweigeschossigen Erker und dem darüber hoch aufragenden Dachgiebel betont; einfache Putzfassade mit besonderer Betonung des Erdgeschosses (bauzeitliche Geschäftsfassade), in den drei Obergeschossen Fenster zu Gruppen zusammengefasst; 4. Viertel 19. Jahrhundert mit modernen Überformungen (u.a. Fassade, Fenster, Dachausbau).

Erhaltenswerter Bestandteil der spätgründerzeitlichen repräsentativen Blockrandbebauung an der Wende zur Reformarchitektur des frühen 20. Jahrhunderts, entlang der kurz nach 1870 angelegten Werderstraße.

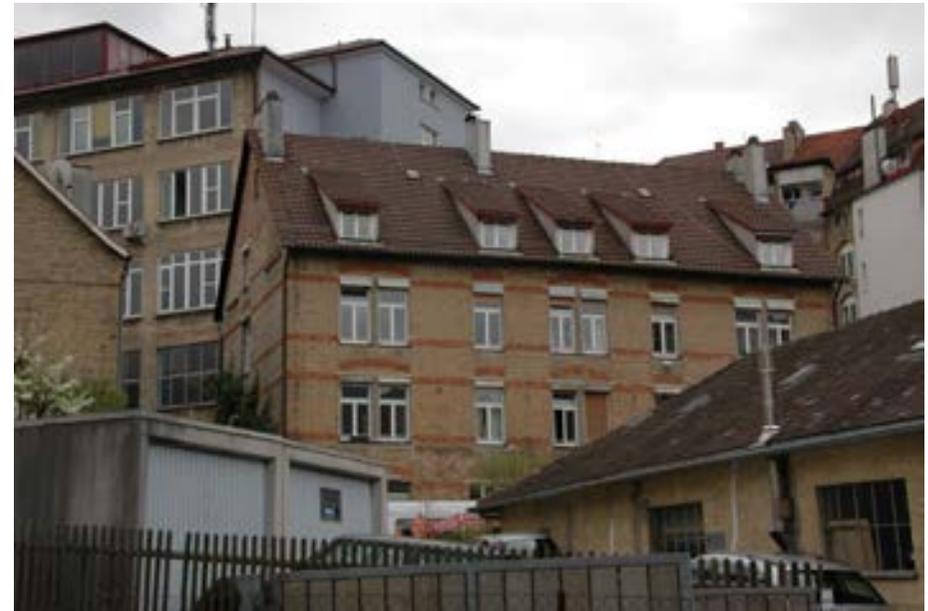
Obernitzstraße Nr. 6 A

Dreigeschossiges, massives Gebäude mit Satteldach; zweifarbige Klinkerfassade mit symmetrisch angeordneten Fensterachsen; 4. Viertel 19. Jahrhundert mit nachträglichen Überformungen (Fenster, Dach).

Das weitgehend bauzeitlich überlieferte Gebäude ist ein erhaltenswerter Hinweis auf die differenzierte Bauungsstruktur im Rückbereich der Hauptverkehrsachsen Hackstraße und Werderstraße mit Hinterhäusern und schlichten Zweckbauten.

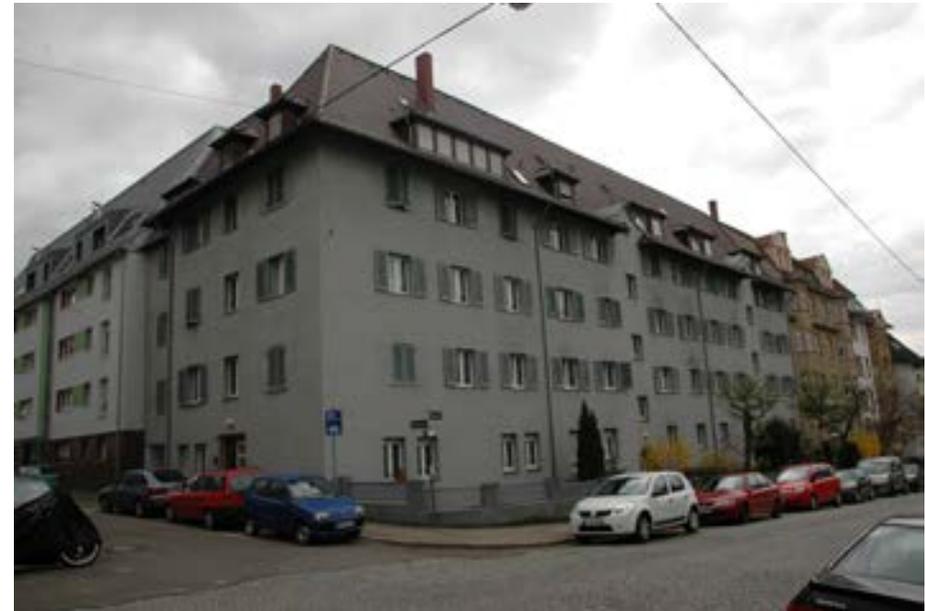
Obernitzstraße Nr. 13 und Sickstraße Nr. 40

Viergeschossiges, massives Gebäude mit hohem, auskragendem Walmdach; die Putzfassade durch kleinformatige, regelmäßige Fensteröffnungen gegliedert, die Hauszugänge durch rundbogige, tympanonartige Türgewände zeittypisch gestaltet, das dahinter liegende Treppenhaus durch die Fenster und einen blendgiebelartigen Abschluss betont; 1. Drittel 20. Jahrhundert, nachträglich leicht überformt (Dach, Fenster u.a.).

Die Gebäude sind als bauliche Ergänzung der anschließenden geschlossenen, gründerzeitlichen Bebauung und als Bestandteil der entlang der Sickstraße bzw. im Osten des Stadtteils Berg entstandenen Arbeitersiedlungen erhaltenswert. Architektonische Qualitäten finden sich darüber hinaus in den expressionistischen Details (Treppenhauszone) und der am Neuen Bauen orientierten Formensprache.

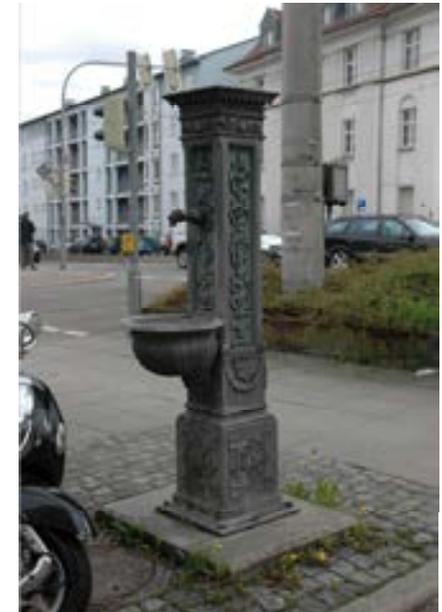
Brunnen Ostendstraße Ecke Hackstraße

Gusseiserner, eventuell nachträglich hierher versetzter Brunnen; über hoher Basis schlanke Brunnensäule mit Rankendekor, darüber kapitellartiger Abschluss; an der Säule runde, blütenartige Brunnenschale angebracht; um 1900.

Der heute im befahrenen Kreuzungsbereich stehende Brunnen ist als Hinweis auf die historische Wasserversorgung erhaltenswert.

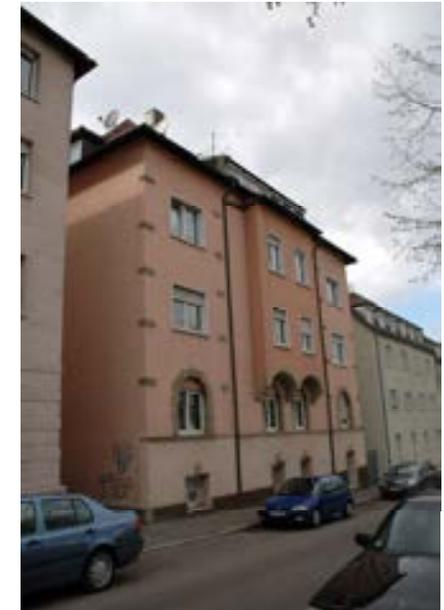
Schrägansicht Ostendstraße Nr. 8

Dreigeschossiges, über hohem Sockel errichtetes massives Gebäude; einfache Putzfassade mit farblich abgesetzten Gliederungselementen, die Mittelachse durch zweigeschossigen Erker betont errichtet um 1900, nach 1945 wohl Wiederaufbau nach Teilzerstörung (2. und 3. Geschoss).

Erhaltenswerter Bestandteil der spätgründerzeitlichen repräsentativen Blockrandbebauung an der Wende zur Reformarchitektur des frühen 20. Jahrhunderts.

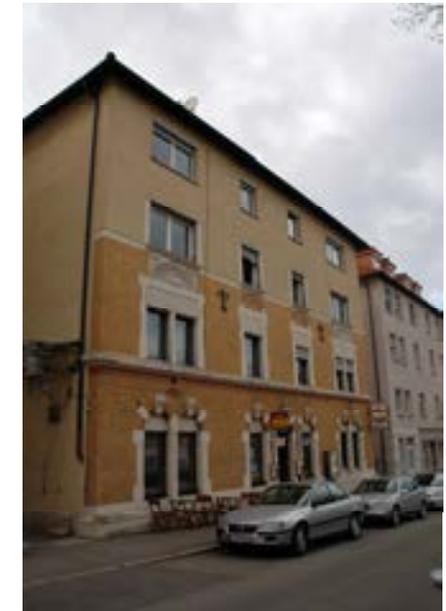
Schrägansicht Ostendstraße Nr. 12

Viergeschossiges, massives Gebäude; zweifarbige Klinkerfassade im Stil der Neorenaissance; im Erdgeschoss zweiteilige Rundbogenöffnungen, darüber Fenster mit geraden Verdachungen, dazwischen gliederndes Gurtgesims; errichtet um 1900, nach 1945 wohl Wiederaufbau nach Teilerstörung (3. und 4. Geschoss).

Erhaltenswerter Bestandteil der spätgründerzeitlichen repräsentativen Blockrandbebauung an der Wende zur Reformarchitektur des frühen 20. Jahrhunderts.

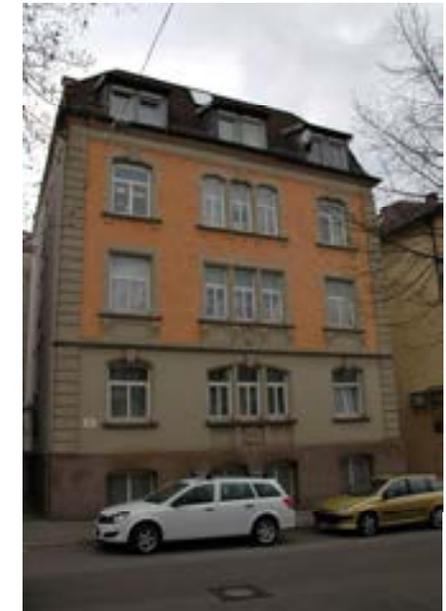
Fassade Ostendstraße Nr. 14

Dreigeschossiges, massives Gebäude mit Mansardgiebeldach; das als Sockel ausgebildete Souterraingeschoss mit Werkstein verkleidet, das erste Obergeschoss, die übrige Fassade verklinkert und durch farblich abgesetzte, genutete Lisenen und Fenstergewände akzentuiert, im Brüstungsfeld bez. "ML 1900", nachträglich umfassend modernisiert (u.a. Dachausbau).

Das in seiner äußeren Erscheinung noch weitgehend bauzeitliche Gebäude ist als Bestandteil der stark durch den Architekten und Bauunternehmer Max Löffel geprägten spätgründerzeitlichen repräsentativen Blockrandbebauung und damit als Beitrag der privaten Bautätigkeit der Stuttgarter Gründerzeit erhaltenswert.

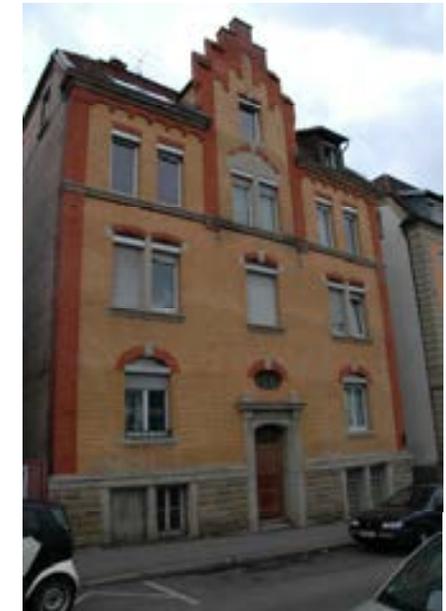
Fassade Ostendstraße Nr. 16

Dreigeschossiges, massives Gebäude; über bossiertem, als Sockel ausgebildetem Souterraingeschoss zweifarbige Klinkerfassade mit farblich abgesetzten Lisenen, Fries und Treppengiebeldekor, gliederndes Gurtgesims zwischen 2. und 3. Obergeschoss, die Fenstergewände aus Werkstein, ebenso die qualitätvolle Portalrahmung; im Türsturz bez. "Erbaut 1903 von M. Löffel", nachträglich zum Teil leicht überformt (u.a. Fenster, Dachausbau).

Das weitgehend bauzeitliche und in Teilen sehr qualitätvolle Gebäude ist als Bestandteil der stark durch den Architekten und Bauunternehmer Max Löffel geprägten Gebäudereihe an der Ostendstraße und damit als Beitrag der privaten Bautätigkeit der Stuttgarter Gründerzeit erhaltenswert.

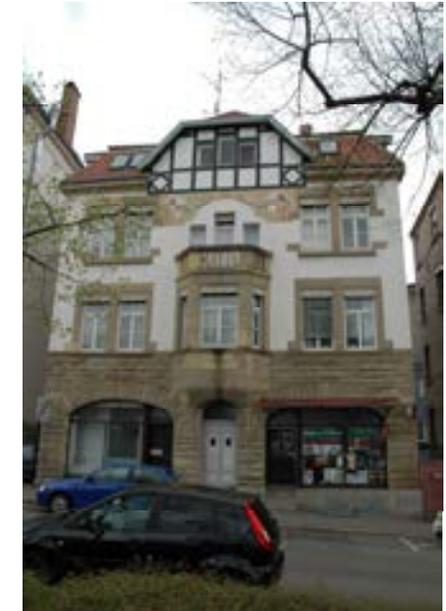
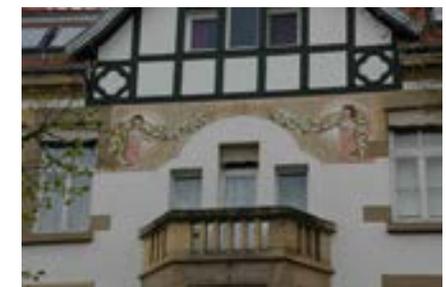
Fassade Ostendstraße Nr. 18 mit Altane, Malerei und Fachwerkgiebel

Das dreigeschossige Wohn- und Geschäftshaus wurde 1903 von dem Architekten Storz für das Baugeschäft Max Löffel errichtet. Durch seine symmetrische Fassadengliederung, deren Mittelachse durch einen Erker und ein Fachwerkzwerchhaus betont wird, durch die Ausbildung des Erdgeschosses als Sockelzone, deren rustiziertes Mauerwerk zu den glatten, Putzflächen der Obergeschosse einen wirkungsvollen Materialkontrast bildet, durch die Jugendstil-Wandmalerei im zweiten Obergeschoß und durch den Verzicht auf historisierende Detailformen ist das Gebäude beispielhaft für die Entwicklung des bürgerlichen Wohnhausbaues in den ersten Jahren nach 1900. Durch seine Formensprache ist das Haus ein überdurchschnittlicher Beleg für die künstlerische Reformbewegung zu Beginn des 20. Jh. Daraus ergibt sich das öffentliche Interesse an der Erhaltung aus künstlerischen und wissenschaftlichen Gründen.

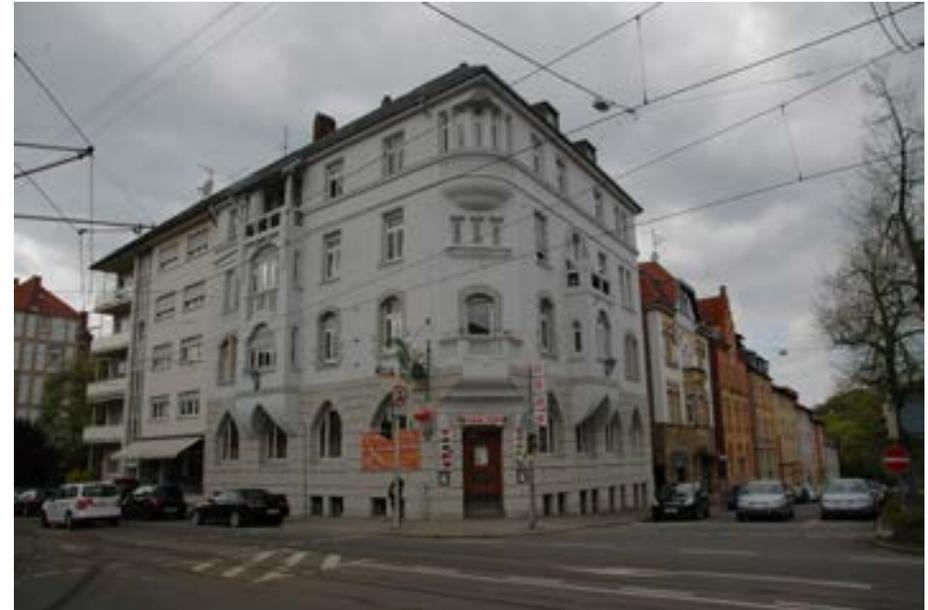
Ostendstraße Nr. 20 mit Kreuzungsbereich Hackstraße

Das viergeschossige Mietshaus mit Gaststätte im Erdgeschoß wurde 1904 von dem Architekten Friedrich Scheu für das Baugeschäft Max Löffel errichtet. Die in Kunststein ausgeführten Fassaden des Eckhauses sind mit ihren variantenreichen Erker- und Balkonformen, mit der eigenwilligen Gestalt der Gaststättenfenster, mit der geschoßweise differenzierten Ausbildung der Eckschräge und mit den reichen bauplastischen Details ein besonders gutes Beispiel für die Aufnahme des Jugendstils im bürgerlichen Wohnhausbau. Aus diesem exemplarischen Wert für die architekturgeschichtliche Entwicklung zu Beginn des 20. Jh. ergibt sich das öffentliche Interesse an der Erhaltung aus künstlerischen und wissenschaftlichen Gründen.

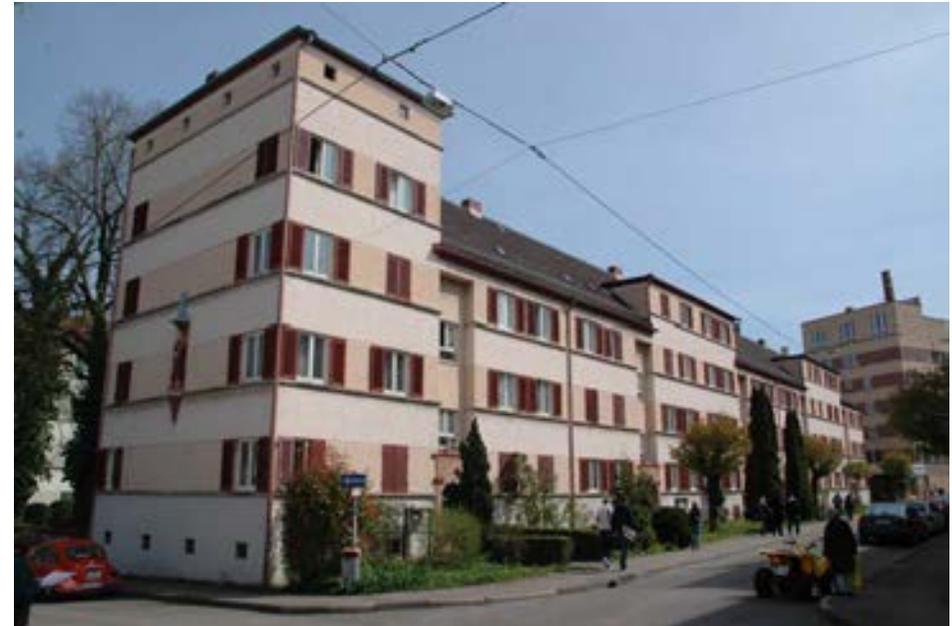
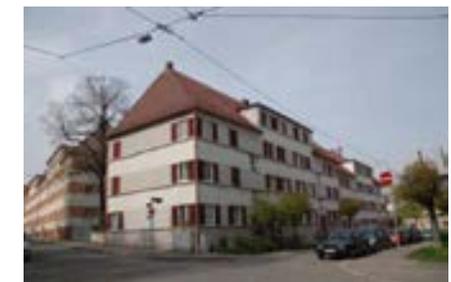
Nr. 1 bis 9, Höhe Sickstraße

In drei Bauabschnitten zwischen 1926 und 1928 errichtete Geschosswohnbauten in Zeilenbauweise, die überwiegend ost-westorientiert mit leichtem Versatz parallel zu den Straßenräumen angeordnet sind und dabei begrünte Höfe umschließen; die Trakte in der Abelsbergstraße dreigeschossig mit Walmdach und risalitartigen Vorsprüngen, an den Front-Fassaden gegen die Sickstraße und im Bereich der Hauseingänge spätexpressionistische Bauplastik, die Putzfassade mit farblich angesetzter horizontaler Bänderung; Vorgartenzone gegen die Abelsbergstraße.

Die Gebäudetrakte sind als Bestandteil der Sachgesamtheit Raitelsbergsiedlung von exemplarischer Bedeutung für den Sozialen Wohnungsbau der Stadt Stuttgart während der Zwischenkriegszeit. An der Erhaltung der Siedlung besteht öffentliches Interesse aus künstlerischen Gründen.

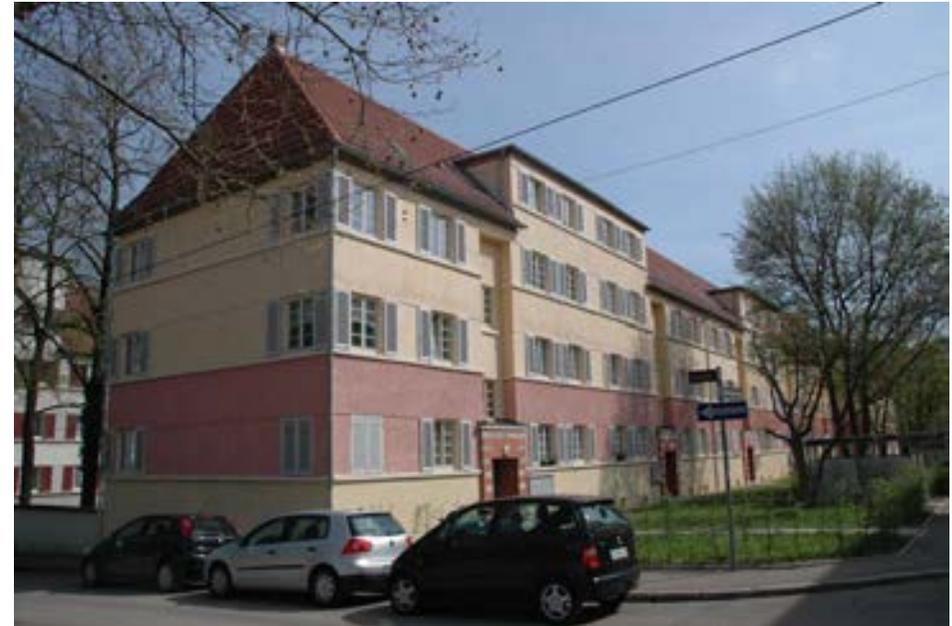
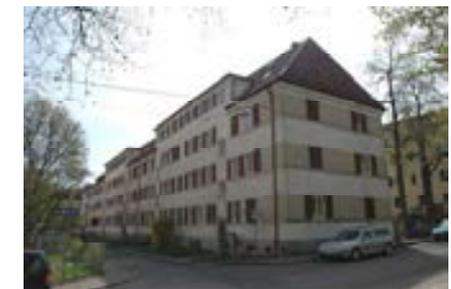
Nr. 1 bis 9, Höhe Sickstraße

In drei Bauabschnitten zwischen 1926 und 1928 errichtete Geschosswohnbauten in Zeilenbauweise, die überwiegend ost-westorientiert mit leichtem Versatz parallel zu den Straßenräumen angeordnet sind und dabei begrünte Höfe umschließen; die Trakte am Griesingerweg dreigeschossig mit Walmdach und risalitartigen Vorsprüngen, die Putzfassade bei Nr. 1 bis 9 mit farblich angesetzter breiter horizontaler Bänderung, zwischen den einzelnen Geschossen mit schmalen Gurtgesimse; die Treppenhauszone mit vertikaler Betonung, Portalrahmung verklindert; teilweise mit Vorgartenzone; bei Nr. 2 bis 10 Putzfassade mit farblich abgesetzter horizontaler Bänderung.

Die Gebäudetrakte sind als Bestandteil der Sachgesamtheit Raitelsbergsiedlung von exemplarischer Bedeutung für den Sozialen Wohnungsbau der Stadt Stuttgart während der Zwischenkriegszeit. An der Erhaltung der Siedlung besteht öffentliches Interesse aus künstlerischen Gründen.

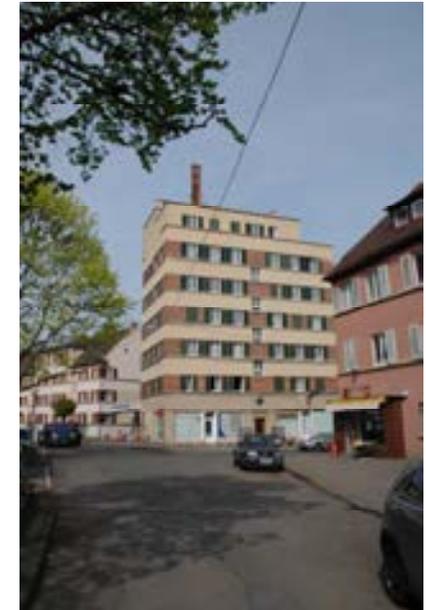
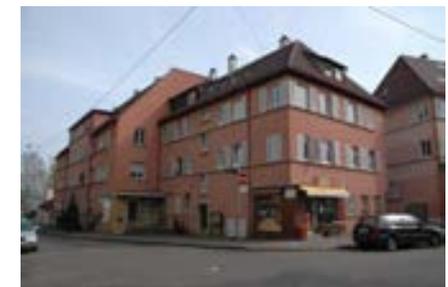
Nr. 1, von Süden

In drei Bauabschnitten zwischen 1926 und 1928 errichtete Geschosswohnbauten in Zeilenbauweise, die überwiegend ost-westorientiert mit leichtem Versatz parallel zu den Straßenräumen angeordnet sind und dabei begrünte Höfe umschließen; im aufgeweiteten Kreuzungsbereich der Heidlesäcker- mit der Abelsbergstraße das siebengeschossige Turmhaus (Nr. 1) liegend; die Putzfassade mit farblich angesetzter horizontaler Bänderung und regelmäßiger Durchfensterung, im Erdgeschoss bauzeitliche Ladeneinbauten.

Der städtebaulich markante Hochhausbau mit bis heute wichtigen Infrastruktureinrichtungen ist als Bestandteil der Sachgesamtheit Raitelsbergsiedlung von exemplarischer Bedeutung für den Sozialen Wohnungsbau der Stadt Stuttgart während der Zwischenkriegszeit. An der Erhaltung der Siedlung besteht öffentliches Interesse aus künstlerischen Gründen.

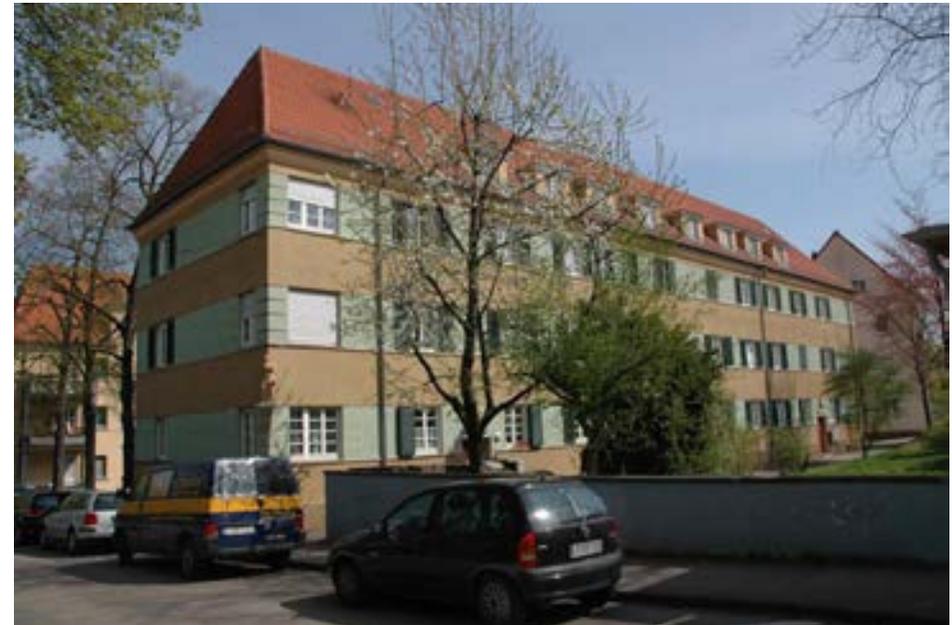
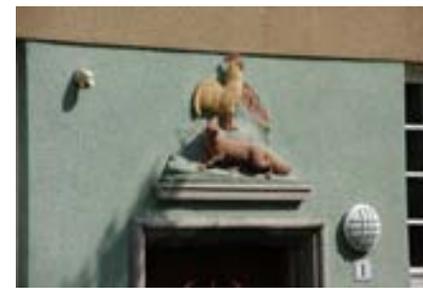
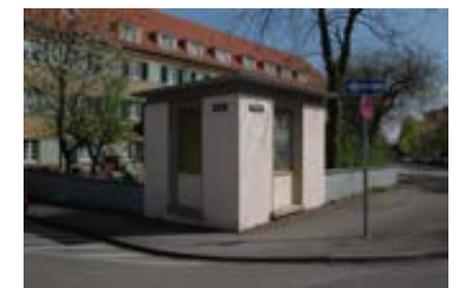
Nr. 1 bis 5, Höhe Sickstraße

In drei Bauabschnitten zwischen 1926 und 1928 errichtete Geschosswohnbauten in Zeilenbauweise, die überwiegend ost-westorientiert mit leichtem Versatz parallel zu den Straßenräumen angeordnet sind und dabei begrünte Höfe umschließen; der Trakt an der Parkstraße Nr. 1 bis 5 dreigeschossig mit Walmdach, im Bereich der Hauseingänge spätexpressionistische Bauplastik, die Putzfassade mit farblich angesetzter horizontaler Bänderung; am der Kreuzung zur Sickstraße eingeschossige Kleinarchitektur über quadratischem Grundriss und auskragendem Flachdach, wohl bauzeitliches, ehemaliges Pförtnerhaus.

Die Gebäudetrakte an der Parkstraße samt Pförtnerhaus sind als Bestandteil der Sachgesamtheit Raitelsbergsiedlung von exemplarischer Bedeutung für den Sozialen Wohnungsbau der Stadt Stuttgart während der Zwischenkriegszeit. An der Erhaltung der Siedlung besteht öffentliches Interesse aus künstlerischen Gründen.

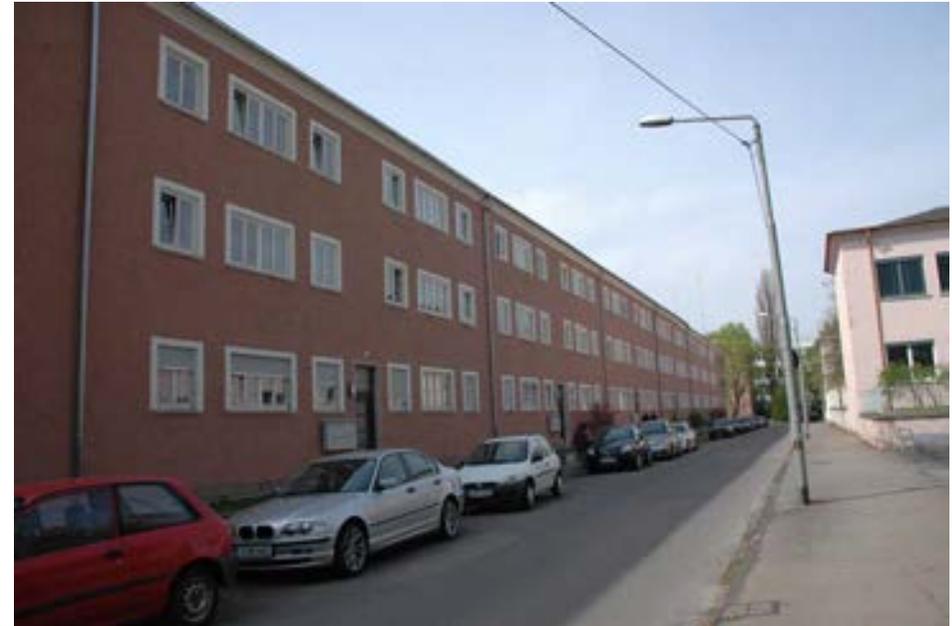
Nr. 12 bis 2, gegenüber Raitelsbergschule

In drei Bauabschnitten zwischen 1926 und 1928 errichtete Geschosswohnungsbauten in Zeilenbauweise, die überwiegend ost-westorientiert mit leichtem Versatz parallel zu den Straßenräumen angeordnet sind und dabei begrünte Höfe umschließen; die Trakte in der Röntgenstraße dreigeschossig mit flachem Walmdach, ungliederten Putzfassaden mit rhythmisch angeordneten Fenstergruppen mit farblich abgesetzten Putzfaschen.

Die Gebäudetrakte sind als Bestandteil der Sachgesamtheit Raitelsbergsiedlung von exemplarischer Bedeutung für den Sozialen Wohnungsbau der Stadt Stuttgart während der Zwischenkriegszeit. An der Erhaltung der Siedlung besteht öffentliches Interesse aus künstlerischen Gründen.

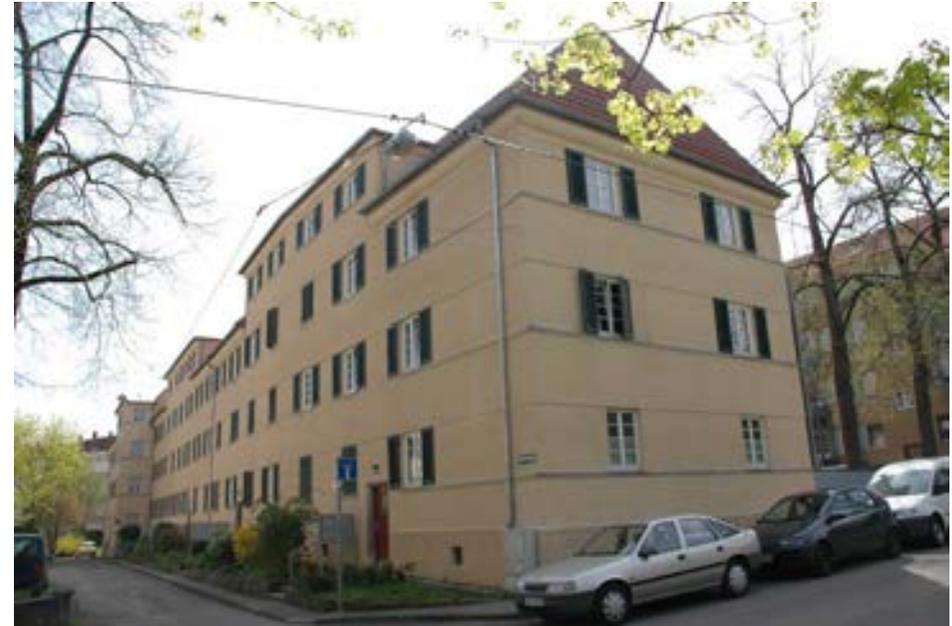
Nr. 2 bis 10, Höhe Sickstraße

In drei Bauabschnitten zwischen 1926 und 1928 errichtete Geschosswohnbauten in Zeilenbauweise, die überwiegend ost-westorientiert mit leichtem Versatz parallel zu den Straßenräumen angeordnet sind und dabei begrünte Höfe umschließen; der Trakt in der Abelsbergstraße dreigeschossig mit Walmdach und risalitartigen Vorsprüngen, die Putzfassade durch schmale Gurtgesimse gegliedert; Vorgartenzone gegen den Roserweg.

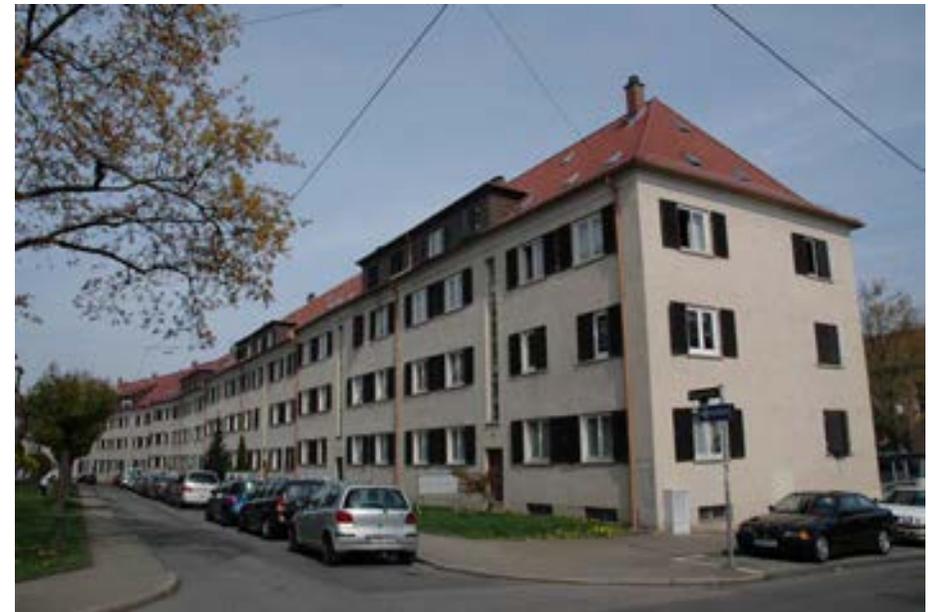
Nr. 31 bis 17, Ecke Parkstraße

In drei Bauabschnitten zwischen 1926 und 1928 errichtete Geschosswohnbauten in Zeilenbauweise, die überwiegend ost-westorientiert mit leichtem Versatz parallel zu den Straßenräumen angeordnet sind und dabei begrünte Höfe umschließen; die Trakte in der Wunderlichstraße dreigeschossig mit Walmdach (Nr. 14 bis 24 mit Satteldach) und risalitartigen Vorsprüngen, die Hauseingänge teilweise mit vertikaler Betonung; weitgehend ungegliederte Putzfassaden mit regelmäßig angeordneten Fenstergruppen; Vorgartenzone gegen die Wunderlichstraße.

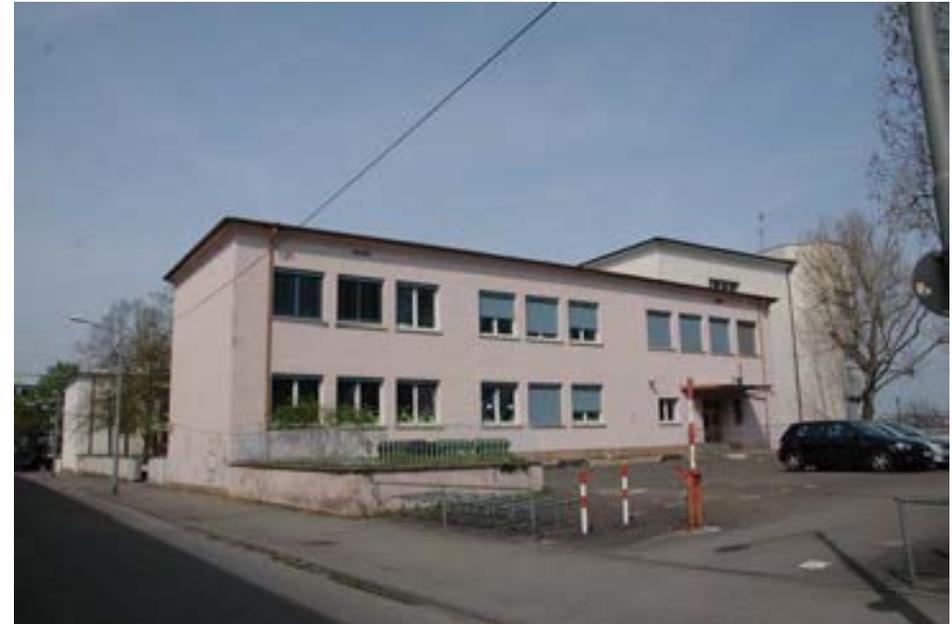
Südfassade mit Haupteingang

Zweigeschossige Zweiflügelanlage von den Architekten Daiber und Leistner geplanter Schulbau mit Flachdach; glatte Putzfassade durch annähernd quadratische Fensterformate durchbrochen, umlaufendes Traufgesims, darüber weiter Dachvorstand; seitlich liegender Haupteingang durch Treppenhaus und vorspringenden östlichen Anbau überhöht, gegen die Röntgenstraße die zwei Schulhöfe vorgelagert; um 1928, nachträglich zum Teil stark überformt (Fassade, Fenster u.a.).

Der unmittelbar an der östlichen Hangkante liegende Schulbau im Stil der Neuen Sachlichkeit, ist als zentraler Bestandteil der bauzeitlichen Infrastruktur der Raitelsbergsiedlung und als städtebaulich markanter Abschluss der Gesamtanlage erhaltenswert.

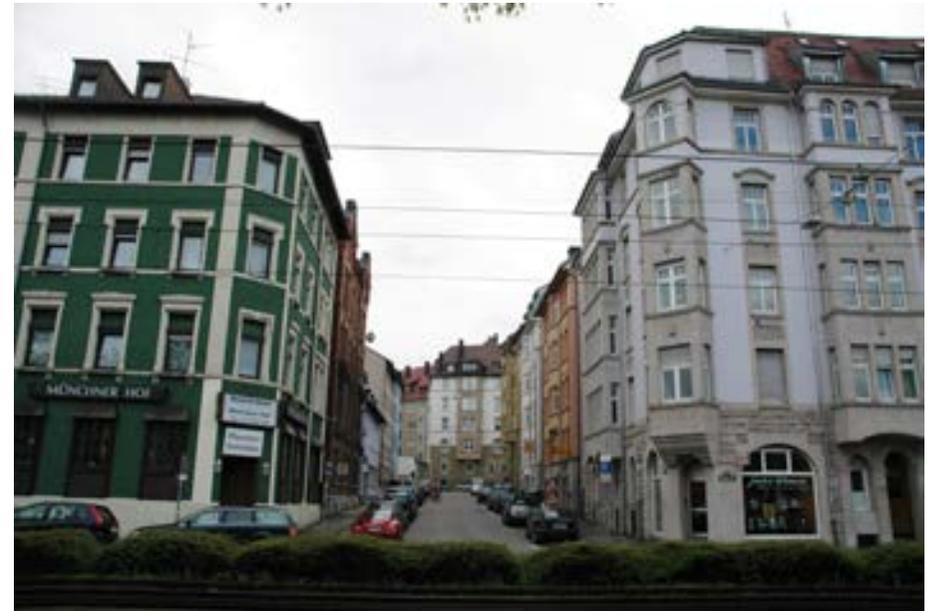
Einmündung Rieckestraße von Neckarstraße aus

Quer zur Neckarstraße führender Straßenzug, zwischen 1870 und 1875 angelegt; zu beiden Seiten eine geschlossene gründerzeitliche Bebauungsstruktur, darunter ein Kulturdenkmal (Nr. 13) und eine Reihe von erhaltenswerten Gebäuden; der Straßeneingang auf Höhe Neckarstraße durch (repräsentative) Eckgebäude betont; den räumlichen Abschluss der Rieckestraße bildet im Osten das Mietshaus Stöckachstraße 2.

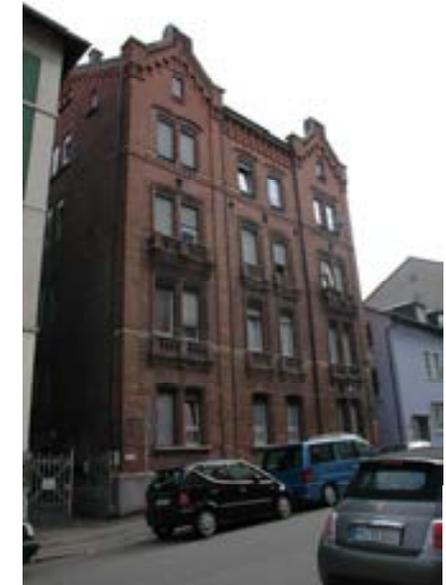
Rieckestraße Nr. 13, Schrägansicht

Das viergeschossige Haus wurde 1873 durch das "Stuttgarter Immobilien- und Baugeschäft" (H. Sorge) erbaut. In konstruktiver Hinsicht gehört es zu der Gruppe von Stuttgarter Bauten, welche man mit massiven Außenwänden errichtete noch bevor dies die Stadtbauordnung 1874 allgemein vorschrieb. Die beiden mittleren Fensterachsen der mit Ausnahme weniger Details völlig in Sichtbackstein ausgeführte Fassade sind von risalitartige, durch leichte Lisenen und Giebel hervorgehobene Partien flankiert, deren Fenster zu je einer Achse von Zweiergruppen zusammengezogen sind. Beeindruckend ist vor allem die Variationsbreite der aufwendigen, allein mit dem Baustoff Backstein erreichten Dekoration. In gotisierenden Einzelheiten noch der Formensprache der Spätromantik angehörend, stellt dieses Gebäude in dem vorliegend klassizistisch-renaissancezeitlich geprägten Stuttgart der frühen 1870er Jahre eine durchaus unkonventionelle Lösung dar. An seiner Erhaltung besteht deshalb öffentliches Interesse aus wissenschaftlichen (architekturhistorisch) und künstlerischen Gründen.

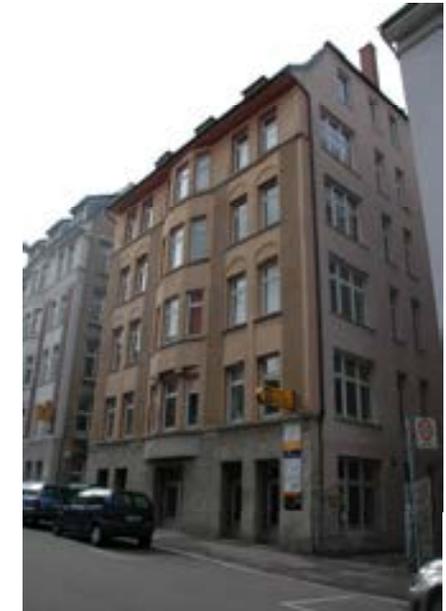
Schrägansicht Nr. 24

Das über ungewöhnlich tiefem Grundriss errichtete Gebäude ist ein erhaltenswerter Bestandteil der spätgründerzeitlichen repräsentativen Blockrandbebauung an der Wende zur Reformarchitektur des frühen 20. Jahrhunderts, in unmittelbarer Nähe der Neckarstraße bzw. innerhalb der weitgehend erhaltenen geschlossenen Gebäudereihe der Rieckestraße.

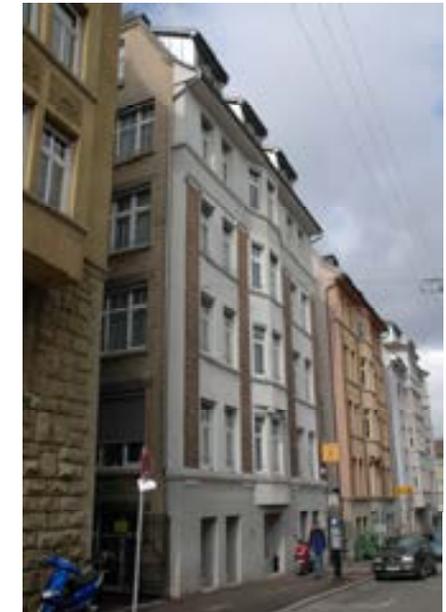
Schrägansicht Nr. 26

Das über ungewöhnlich tiefem Grundriss errichtete Gebäude ist ein erhaltenswerter Bestandteil der spätgründerzeitlichen Bebauung in unmittelbarer Nähe der Neckarstraße bzw. innerhalb der weitgehend erhaltenen geschlossenen Gebäudereihe der Rieckestraße. Mit seinen, bereits am Jugendstil orientierten Baudetails hebt es sich von seinem zeitgleich errichteten Nachbargebäude (Nr. 24) in qualitätvoller Weise ab.

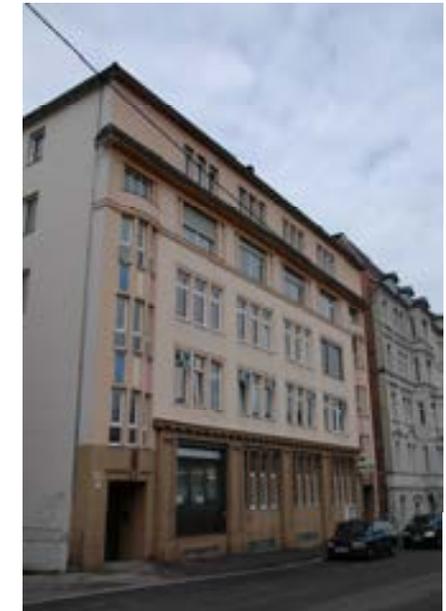
Sedanstraße Nr. 16

Fünfgeschossiges, massives Gebäude; symmetrisch gegliederte Putzfassade mit späthistorisch- jugendstilartigen Baudetails mit bay-windowartigen seitlichen Treppenhausfenstern, gliedernde Gesimse und rhythmisch angeordneten Fenstergruppen; im farblich abgesetzten und durch Lisenen gegliederten Erdgeschoss bauzeitlich eingerichteter Druckereibetrieb (u.a. Reliefdarstellung Gutenbergs); bez. 1912, nachträglich modernisiert.

Das u.a. als Druckerei errichtete Gebäude ist wegen seiner qualitätvollen Baudetails und als Hinweis auf die Gewerbe-geschichte Stöckachs erhaltenswert.

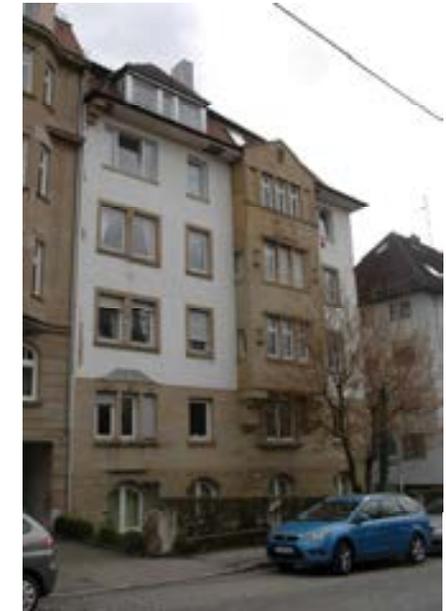
Hauptansicht gegen Sickstraße 34

Viergeschossiges massives Gebäude, das Souterrain und das erste Hauptgeschoss als Sockel ausgebildet und mit Werkstein verkleidet, ebenso aus Werkstein sind die Gewände und der dreigeschossige Erker mit skulptierten Bauschmuck; um 1910, wohl im Krieg teilzerstört, nachträglicher Dachausbau.

Erhaltenswerter Bestandteil der spätgründerzeitlichen repräsentativen Blockrandbebauung an der Wende zur Reformarchitektur des frühen 20. Jahrhunderts.

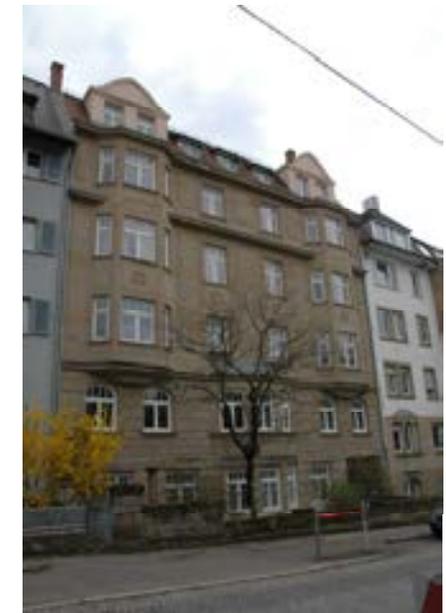
Ansicht Sickstraße Nr. 36

1911 von dem Bauwerkmeister Paul Sauter errichtetes Mietshaus, das mit seiner handwerklich sehr sorgfältig ausgeführten, unverfälscht erhaltenen Werksteinfassade (Kunststein?) den Entwicklungsstand dieser Baugattung um 1910 exemplarisch belegt. Symmetrische Fassadengestalt mit polygonalen Erkern, das Souterrain und das erste Obergeschoss sockelartig zusammengefasst; hofseitig befindet sich die bauzeitliche, erhaltenswerte Remise (nachträglich teilweise aufgestockt). Stilgeschichtlich vertritt der Bau die antihistoristische Reformbewegung zu Beginn des 20. Jh. Aus diesen künstlerischen Gründen besteht öffentliches Interesse an der Erhaltung des Mietshauses.

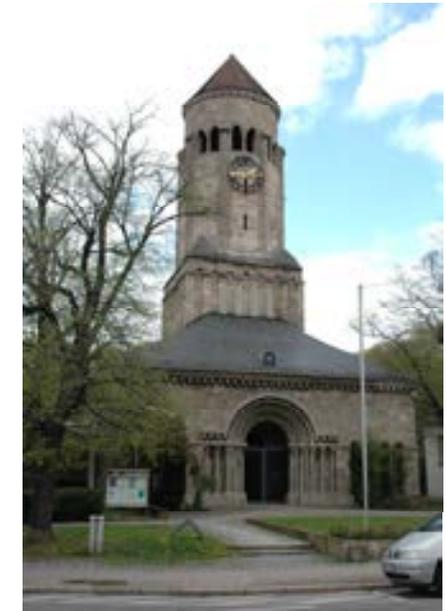
Hauptansicht gegen die Sickstraße

Als Stiftung der Herzogin Wera von Württemberg, Großfürstin von Russland wurde am Rande des Parks ihrer Villa Berg 1912/13 die ev. Heilandskirche erbaut. Die Pläne dazu lieferte das renommierte Stuttgarter Architekturbüro Eisenlohr & Pfennig. Als Baumaterial wählte man einen porösen Muschelkalk, welcher durch seine Oberflächenstruktur der Außenhaut ein eigenes Gepräge verleiht. An den Zentralbau schließt östlich der im Krieg zerstörte und in moderner Formensprache 1962-64 wiederaufgebaute Gemeindesaal durch Arch. Eberhard Hübner (erhaltenswertes Gebäude) an. Bestehen blieb nur der Eingangsbereich mit Atrium und Turm, dessen Formensprache eine Jugendstilinterpretation mediterraner Romanik darstellt und eine gute Vorstellung vom Charakter des ursprünglichen Baues vermittelt. An der Erhaltung besteht deshalb öffentliches Interesse aus künstlerischen und heimatgeschichtlichen Gründen.

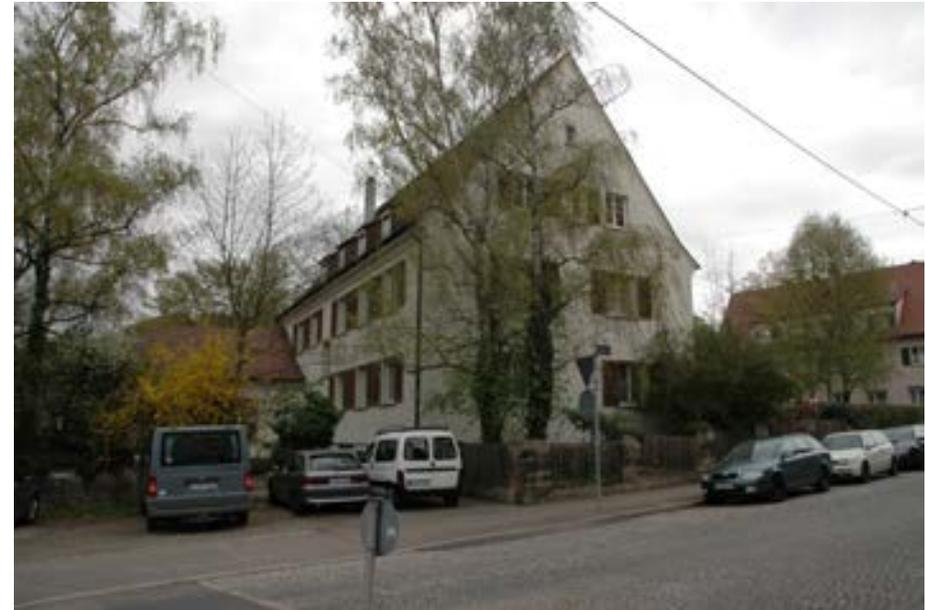
Ansicht Sickstraße Nr. 41

Das Pfarrhaus (Nr. 41) ein zweigeschossiges, massives Gebäude mit steilem Satteldach; einfache Putzfassade mit profiliertem Traufgesims, an der Traufseite bandartig angeordnete Fenstergruppen; das Gebäude mit erhaltenswerter Natursteinmauer eingefasst; Pfarrhaus wohl 1920er/1930er Jahre, nachträglich modernisiert; hofseitig der etwas später errichtete Kindergarten (Nr. 37/1): ein eingeschossiges, langgestrecktes Gebäude mit flach geneigtem Walmdach, terrassenartiger Vorbau zum Garten.

Das etwa im Bereich der einstigen Notkirche errichtete Pfarrhaus mit dazugehörigem Kindergarten liegt am Fuß des Parks der Villa Berg. Mit seiner Giebelstellung und der der Stuttgarter Schule verbundenen Architektursprache ist es ein erhaltenswerter Hinweis auf die erfolgten Siedlungserweiterungsmaßnahmen der 1. Hälfte des 20. Jahrhunderts entlang der Sickstraße.

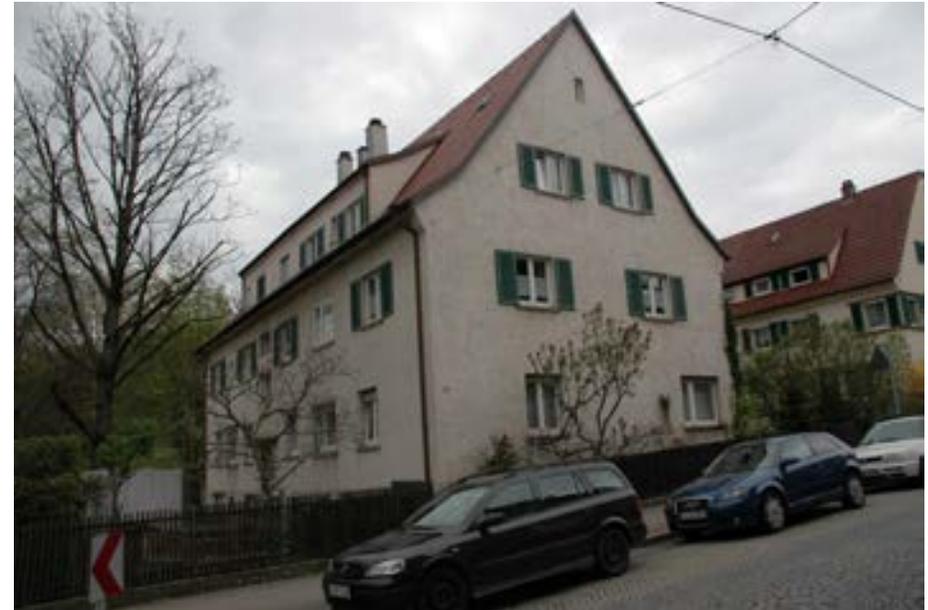
Schrägansicht Sickstraße Nr. 53

Zweigeschossiges, massives Gebäude mit steilem Satteldach; einfache Putzfassade mit profiliertem Traufgesims, an der Traufseite bandartig angeordnete Fenstergruppen; wohl 1920er/1930er Jahre, nachträglich modernisiert.

Das am Fuß des Parks der Villa Berg liegende Gebäude ist mit seiner Giebelstellung und der der Stuttgarter Schule verbundenen Architektursprache ein erhaltenswerter Hinweis auf die erfolgten Siedlungserweiterungsmaßnahmen in der 1. Hälfte des 20. Jahrhunderts entlang der Sickstraße.

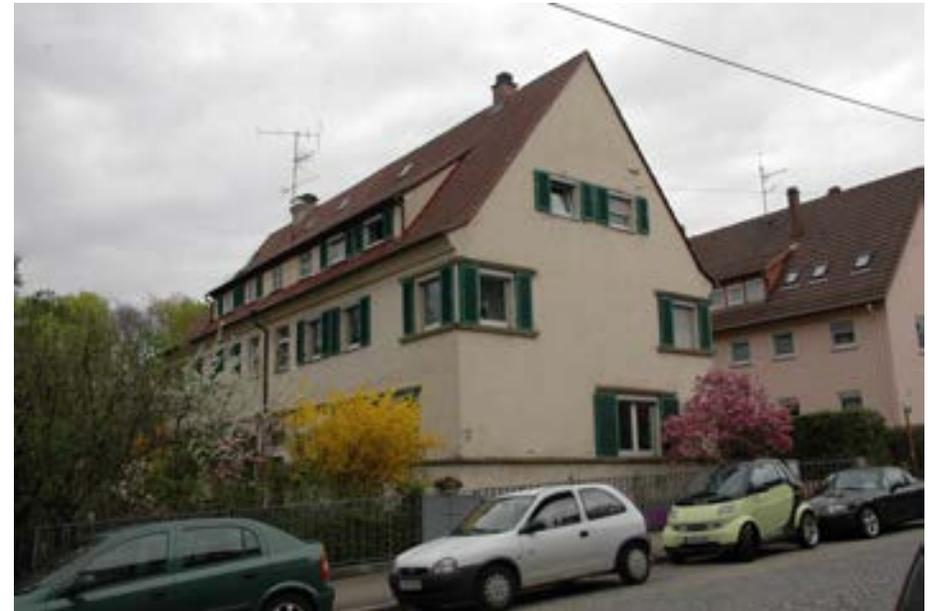
Eckansicht Sickstraße Nr. 57

Zweigeschossiges, massives Gebäude mit steilem Satteldach; einfache Putzfassade mit profiliertem Traufgesims, an der Traufseite bandartig angeordnete Fenstergruppen bzw. über Eck laufende Fenster mit Gesimsen und Verdachungen; wohl 1920er/1930er Jahre, nachträglich leicht überformt.

Das am Fuß des Parks der Villa Berg liegende Gebäude ist mit seiner Giebelstellung und der der Stuttgarter Schule verbundenen Architektursprache ein erhaltenswerter Hinweis auf die erfolgten Siedlungserweiterungsmaßnahmen der 1. Hälfte des 20. Jahrhunderts entlang der Sickstraße.

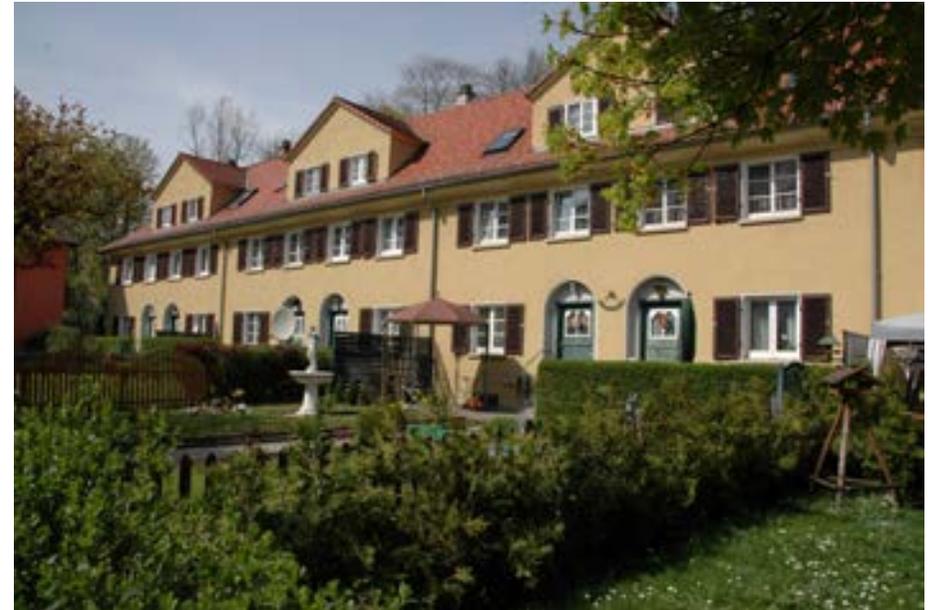
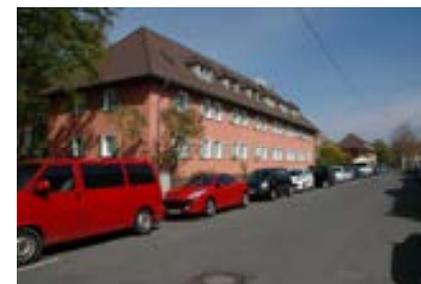
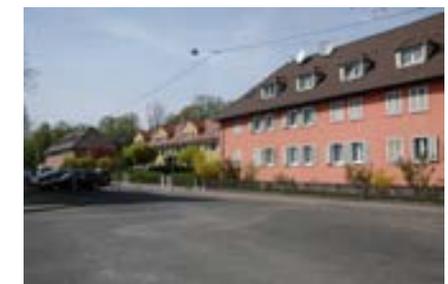
Sickstraße 113 bis 125 ungerade

Drei zweigeschossige, massive und verputzte Gebäudeeinheiten mit Putzfassaden, jeweils mit Walmdach; der mittlere Gebäudekomplex (Nr. 113 bis 131) aus fünf Doppelhäusern bestehend, die Mittelachse jeweils durch zwei rundbogige Eingänge und ein Zwerchhaus betont, davor Hausgärten; die unmittelbar an der Sickstraße liegenden, seitlichen Gebäudetrakte mit hofseitig erschlossenen Mietwohnungen, die Walmdächer mit bauzeitlichen Gaubenreihen; wohl 1920er/1930er Jahre.

Die am Fuß des Parks der Villa Berg liegende, symmetrisch angeordnete Arbeitersiedlung ist wegen ihrer an der Stuttgarter Schule orientierten Gestaltung und als Hinweis auf den Wandel innerhalb der Sozialstruktur des Stadtteils Berg zu Beginn des 20. Jahrhunderts erhaltenswert.

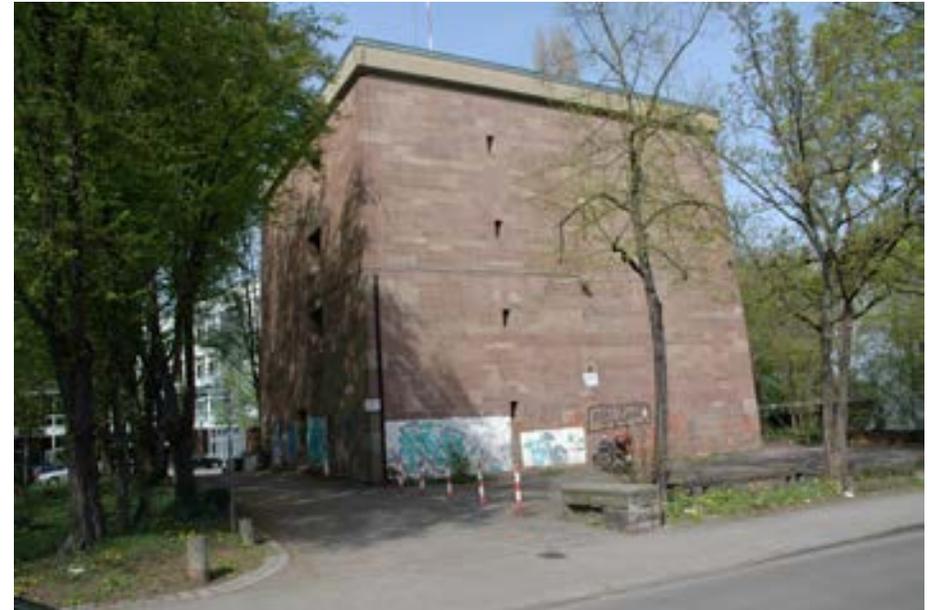
Ansicht von Südwest

Hochbunker mit Sandsteinplattenverkleidung und breitem, umlaufendem Gesims; vor 1941 im Rahmen des ersten Programms zur Errichtung von Schutzbauten für die Stadt Stuttgart hergestellt; die Sandsteinfassade auf eine Anregung von Prof. Bonatz zurückgehend, der in der "Gestaltung der Luftschutzhochbauten eine architektonisch und städtebaulich dankbare Aufgabe" sah. Insgesamt waren im Jahr 1941 bereits 19 Luftschutzbauten zumindest vorhanden (tlw. noch als Rohbau), nur wenige, wie dieser in der Sickstraße, waren mit einer Sandsteinfassade verkleidet. Aus Kostengründen entfiel in der Folge diese gestalterische Maßnahme gänzlich.

Der Hochbunker ist wegen seiner qualitätvollen Ausgestaltung und als Hinweis auf die Infrastrukturmaßnahmen während des Dritten Reichs erhaltenswert.

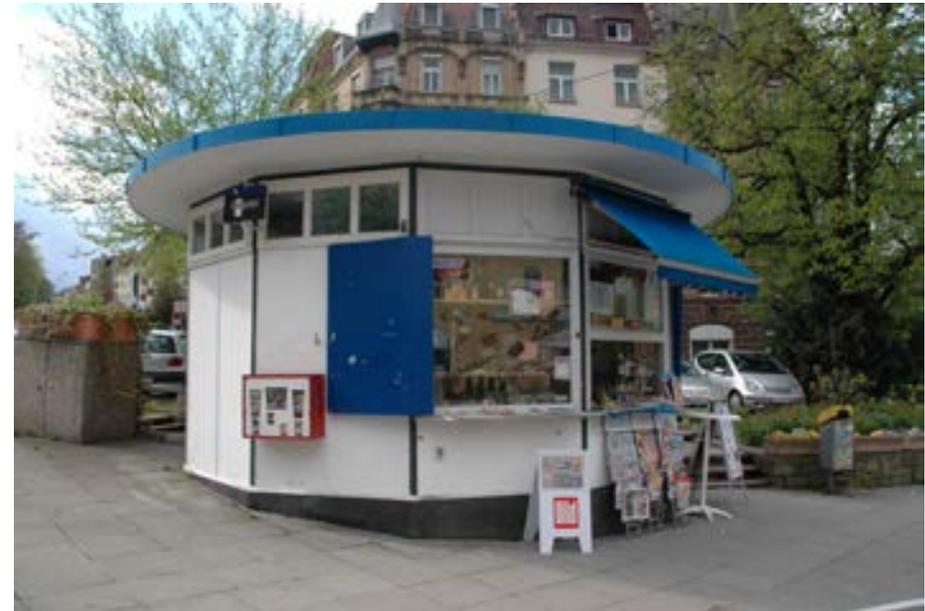
Stöckachplatz 2/2; Kiosk

Eingeschossiger, über polygonalem Grundriss errichteter Verkaufskiosk in Leichtbauweise mit weit auskragendem, scheibenförmigem Dach; Ende der 1950er Jahre im Rahmen der Neugestaltung des Stöckachplatzes errichtet.
