Vorbereitende Untersuchungen Stuttgart 29 - Stöckach- Villa Berg

Auftraggeber: Regierungspräsidium Stuttgart, Referat 86 – Denkmalpflege

Bearbeiterin: Alexandra Baier, transform - Bamberg, April – Mai 2011

**Denkmalpflegerischer Werteplan
5 29 - Stöckach - Villa Berg**

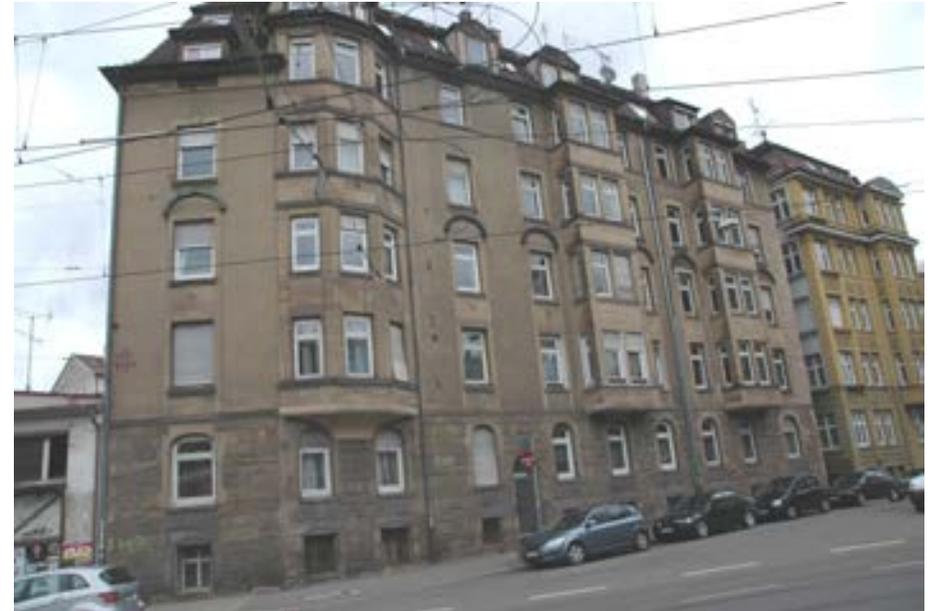
Stöckachstraße Nr. 01 und 03 mit Nr. 05 (Hintergrund)

Fünfgeschossiges, massives Gebäude mit Mansarddach; das Keller- und das Erdgeschoss mit Werksteinverkleidung sockelartig ausgebildet, die drei Obergeschosse und das davon durch ein Gurtgesims abgesetzte "Dachgeschoss" durch drei mehrgeschossige Fassadenerker und vertikal zusammengefassten Fenstergruppen gegliedert; im zweigeschossigem Dach z.T. bauzeitliche Gaupen; um 1910, nachträglich überformt (Fassade, Fenster, Dachausbau u.a.).

Das hohe, am abfallenden Gelände errichtete Gebäude ist ein erhaltenswerter Bestandteil der spätgründerzeitlichen repräsentativen Blockrandbebauung an der Wende zur Reformarchitektur des frühen 20. Jahrhunderts. Gemeinsam mit seinem Nachbargebäude Stöckachstraße 5 bildet es darüber hinaus eine wichtige Raumkante gegen die Hackstraße aus.

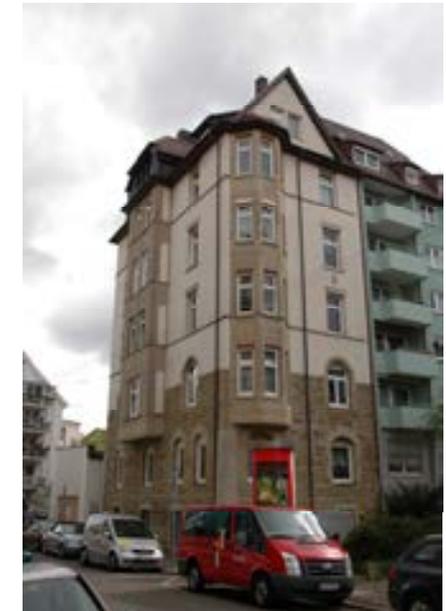
Stöckachstraße Nr. 2

Sechsgeschossiges, massives Gebäude mit Walmdach; die drei unteren Geschosse mit Werksteinverkleidung sockelartig ausgebildet, die drei Obergeschosse verputzt und durch Gurtgesimse und farblich abgesetzte, mehrgeschossige Fassadenerker gegliedert; Dach mit Giebel zur Hackstraße und Walmdachgaube zur Rieckestraße markant ausgebildet; um 1910, nachträglich leicht überformt (Fenster u.a.).

Das hohe, am abfallenden Gelände errichtete Gebäude ist ein erhaltenswerter Bestandteil der spätgründerzeitlichen repräsentativen Blockrandbebauung an der Wende zur Reformarchitektur des frühen 20. Jahrhunderts entlang der Stöckachstraße. Gemeinsam mit seinem Nachbargebäude Hackstraße 3 hat es als Kopfbau am Eingang Hackstraße/ Stöckachstraße zudem städtebauliche Bedeutung.

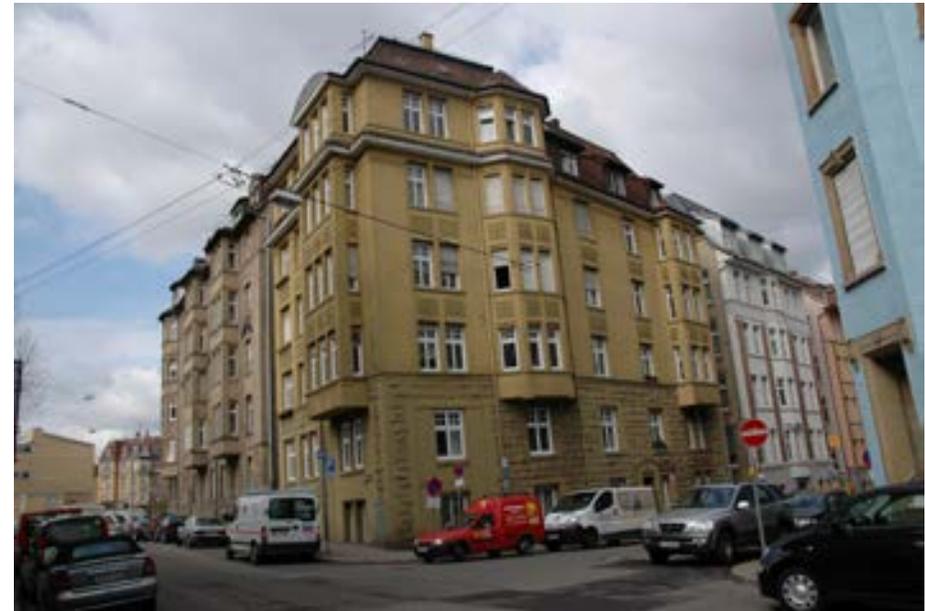
Stöckachstraße Nr. 05 mit Einfahrt Rieckestraße

Fünfgeschossiges, massives Gebäude mit hohem, zweigeschossigem Mansarddach; das Souterrain- und das Erdgeschoss bossiert und sockelartig ausgebildet, die drei Hauptgeschosse und das davon durch ein markantes Gurtgesims abgesetzte Dachgeschoss durch drei mehrgeschossige Fassadenerker gegliedert; an der Rieckestraße qualitativ gestalteteter Hauseingang mit Natursteinrahmung und kleinem Fenster zur ehemaligen Pförtnerwohnung; um 1910.

Das an der Ecke zur Rieckestraße liegende Gebäude ist wegen seiner qualitätvollen Bauausführung und seiner hohen gestalterischen Qualität von besonderer Bedeutung für das Straßenbild. Es ist damit ein erhaltenswerter Bestandteil der spätgründerzeitlichen repräsentativen Blockrandbebauung an der Wende zur Reformarchitektur des frühen 20. Jahrhunderts.

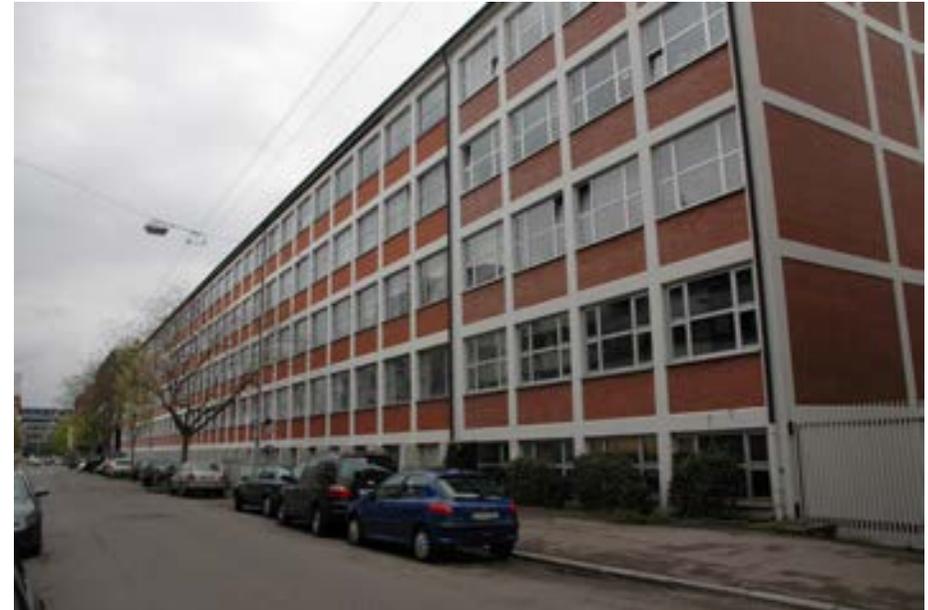
Schrägansicht Nr.30

Fünfgeschossiges, mehrachsiges Gebäude mit Flachdach; errichtet in Skelettbauweise mit Betonraster und Backsteinausfachungen, das Sockelgeschoss durch am Boden rastende Betonkonsolen akzentuiert; 1950er/1960er Jahre, nachträglich modernisiert (u.a. Fenster).

Der zum heutigen EnBW-Gelände gehörende Gebäudetrakt am Areal der 1902 gegründeten Elektrischen Zentrale Stöckach ist wegen seiner für Zweckbauten dieser Jahre typischen Baugestalt und als Hinweis auf die Industriegeschichte Stöckachs erhaltenswert.

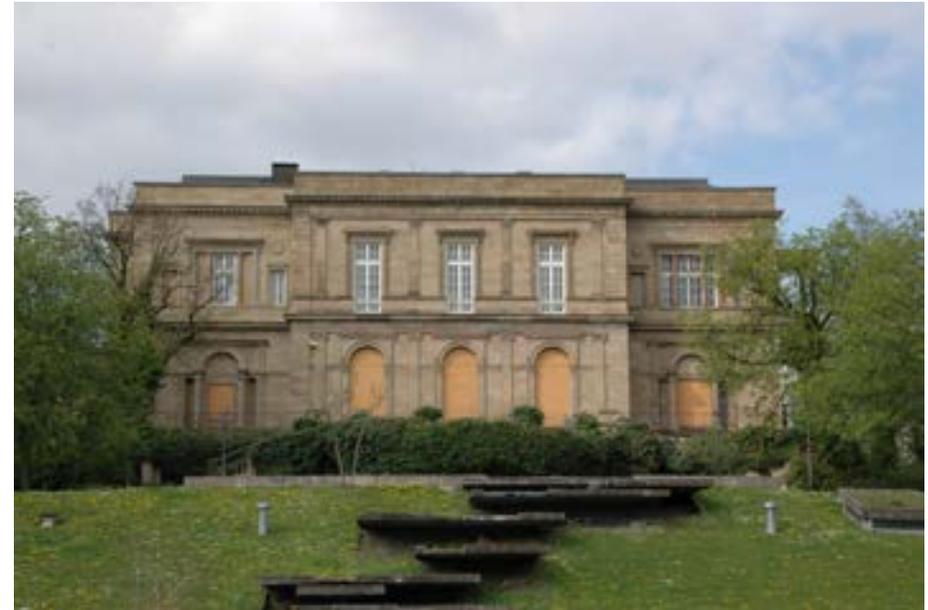
Südfassade

Die Villa wurde 1845 - 1853 nach Plänen des Architekten Chr. Friedrich Leins (1814 - 1892) errichtet. Auftraggeber waren der württ. Kronprinz Karl und (ab 1846) seine Gemahlin Olga Nikolajewna. Seit 1913 in Besitz der Stadt Stuttgart, zu Repräsentations- und Galeriezwecken genutzt. Während des Zweiten Weltkriegs bis auf Umfassungsmauern abgebrannt. Der zweigeschossige Bau block aus gelbem Sandstein ruht auf einem teils freistehenden, teils durch Böschungsanschlüpfungen verdeckten roten Sandsteinunterbau. Risalite, Vorbauten und Loggien gliedern die Massen des kubischen Baukörpers, während die Elemente der reichen Fassadengestaltung feine Steinmetzarbeiten aufweisen. 1950/51 erfolgte der Innenausbau des Sendesaales (heute SWR) unter dem Karlsruher Architekten Egon Eiermann. Wenn auch fragmentarisch überliefert, gehört die Villa Berg in ihrer anspruchsvoll gestalteten Architektur und im Reichtum der handwerklichen Details zu den bedeutendsten Stuttgarter Baudenkmalern des 19. Jahrhunderts.

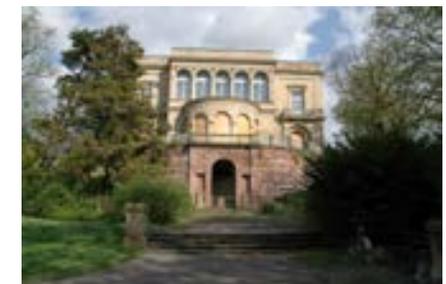
Westfassade mit Terrasse

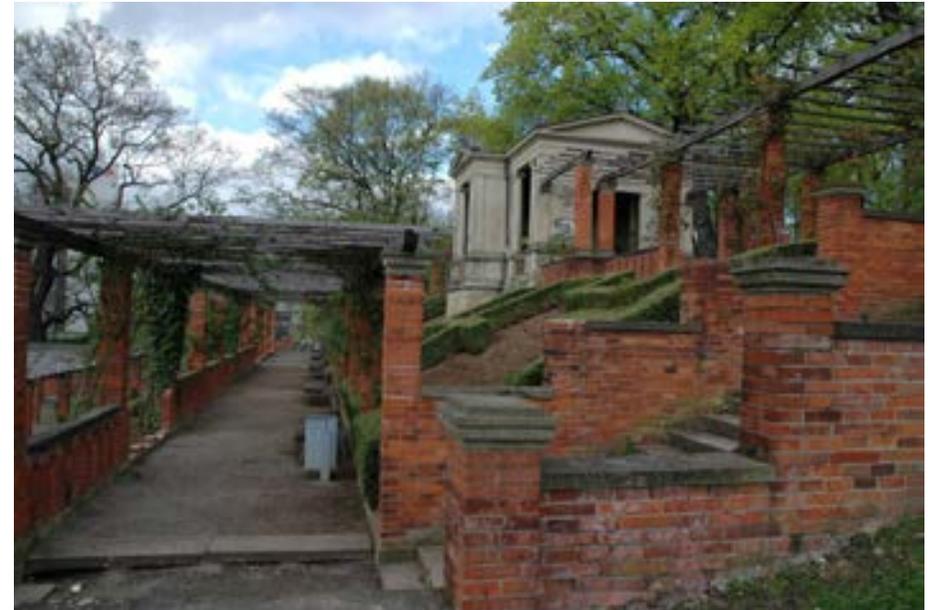
Am Westhang sandsteinerner Gartenpavillon mit Tempelfassade; an diesen ist ein Terrassengarten mit backsteinsichtiger Treppen- bzw. Laubengangarchitektur angeschlossen.

Tempel mit Terrassengarten am Westhang des Parks

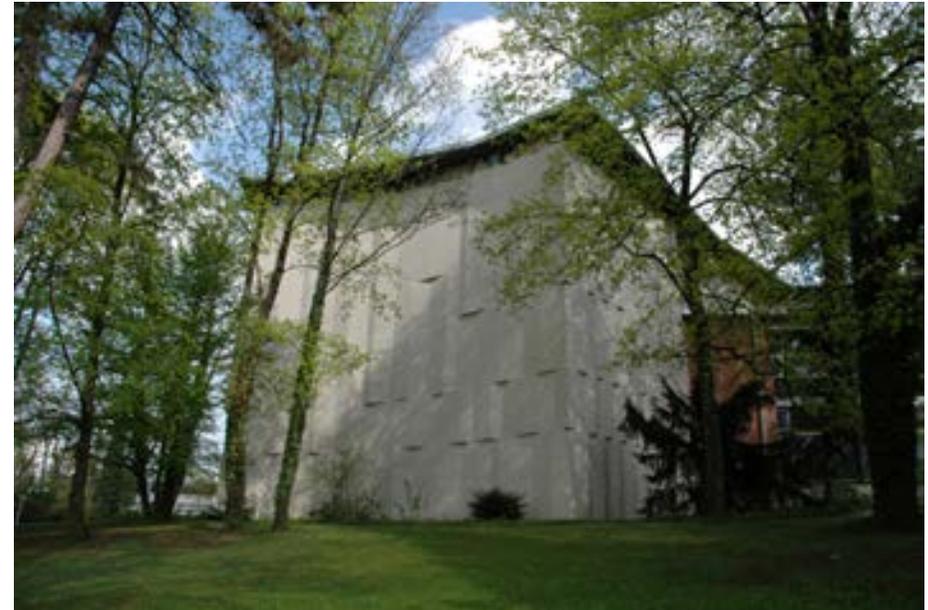
Längsrechteckig von Nord nach Süd angelegter, behutsam in den Park eingepasster Gebäudekomplex der Gemeinschaft Gutbrod, Weber und Witzemann aus den Jahren 1953-1957.

Charakteristisch ist die Einbettung des Gebäudes in den Park: es steht ohne Sockel auf dem Rasen; Farbigkeit und Material der Platten stellen wiederum den Bezug zur Villa Berg her. Sämtliche Details am Außenbau zeigen sehr deutlich die künstlerische Handschrift Gutbrots, den für ihn typischen kreativen Umgang mit den Baustoffen und die zeittypischen Gestaltungsmerkmale, die er sehr individuell ausformt und einsetzt.

Westfassade mit Klipp-Klapp-Schalung Sendesaal

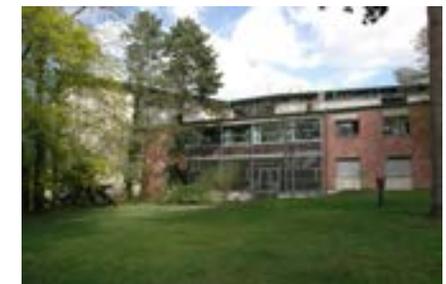
Westfassade Verwaltungstrakt

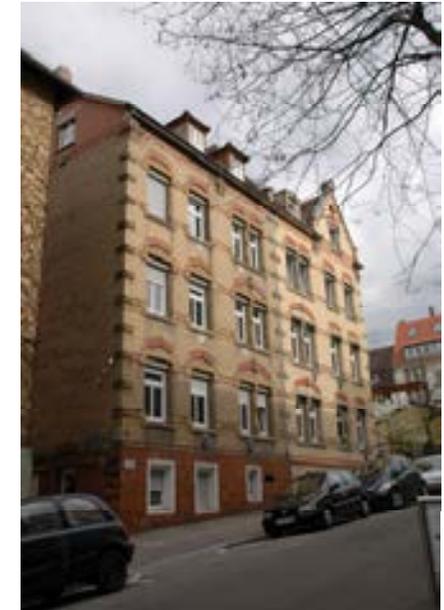
Schrägansicht Nr. 69 und 71

Dreigeschossiges, massives Gebäude mit Satteldach, das Souterrain sockelartig ausgebildet und mit Werksteinverkleidung (Nr. 71); symmetrisch gegliederte zweifarbige Klinkerfassade mit qualitativem Dekor, bei Nr. 71 seitliches Zwerchhaus; 4. Viertel 19. Jahrhundert, nachträglich leicht überformt (Sockelverkleidung bei Nr. 69, Fenster, Dachausbau mit Gaupen bei Nr. 69 u.a.).

Erhaltenswerter Bestandteil der gründzeitlichen Bebauungsstruktur der Werderstraße.

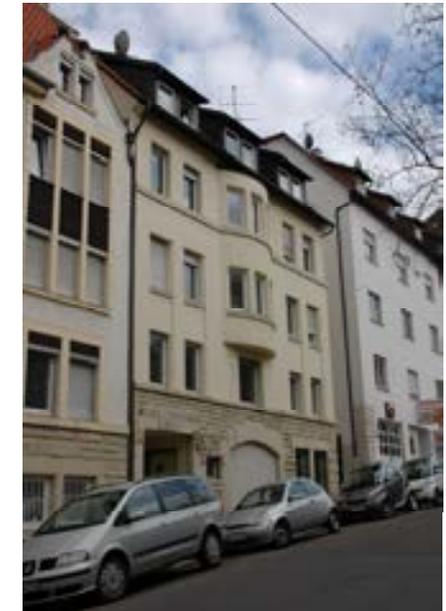
Schrägansicht Nr. 77

Viergeschossiges, massives und verputztes Gebäude, das Souterrain mit bossierter Werksteinverkleidung und nachträglich zugesetzter, segmentbogiger Öffnung, symmetrisch gegliederte Fassade mit abgerundetem, zweigeschossigem Mittlererker, vertikal zusammengefasste Fenstergruppen, zwischen 2. und 3. Obergeschoss um den Erker verkröpftes Gurtgesims; nach 1900, vermutlich nach Kriegsschaden vor allem im Erdgeschoss und Dachbereich baulich verändert.
