# Büro für Bauforschung und Denkmalschutz

## SULZBURG - LAUFEN

Historische Ortsanalyse

Juni 2009  
im Auftrag des  
Regierungspräsidium Freiburg  
Referat 26 - Denkmalpflege

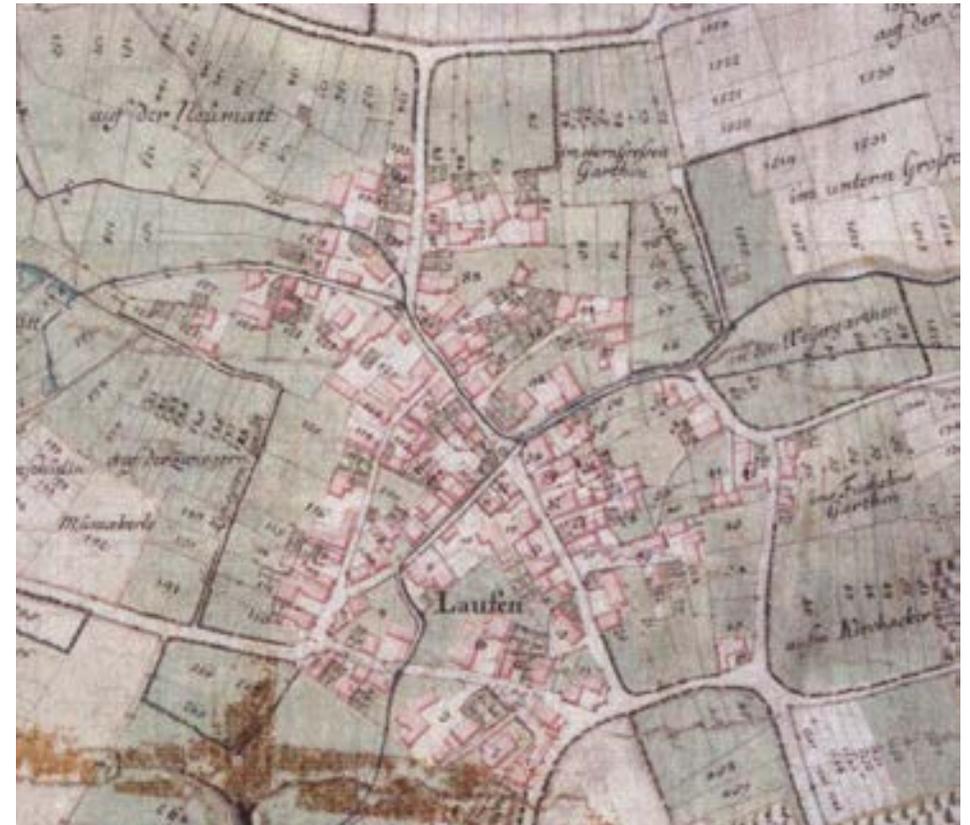
Abb. 2 - Ausschnitt aus dem „Grund-Riss über den Laufener und St. Ilgener Bann“ von Johann Garny aus dem Jahr 1796 (gesüdet)

Wie der Gemarkungsatlas von 1882 und der „Grund-Riss“ von 1796 belegen, dürfte sich der Siedlungsgrundriss seit mittelalterlicher Zeit nahezu unverändert erhalten haben. Eine wesentliche Veränderung des Dorfbildes kam lediglich ab der Mitte des 19. Jahrhunderts mit dem Neubau von Kirche und Schlossanlage.

Der Grundriss-Plan von 1796 zeigt auch, dass sich Laufen wohl schon im späten 18. Jahrhundert vereinzelt über seinen Ortsetter hinaus entwickelte. Weitere Gebäude außerhalb der historischen Dorfgrenze entstanden, abgesehen vom Kirchenneubau, erst im 20. Jahrhundert. Nach dem Zweiten Weltkrieg wurde Wohnraum für Flüchtlinge geschaffen (Brunnengasse 12, 16, 17/19) und in der 2. Hälfte des 20. Jahrhunderts entstanden Wohngebiete westlich und südöstlich des historischen Ortskernes.

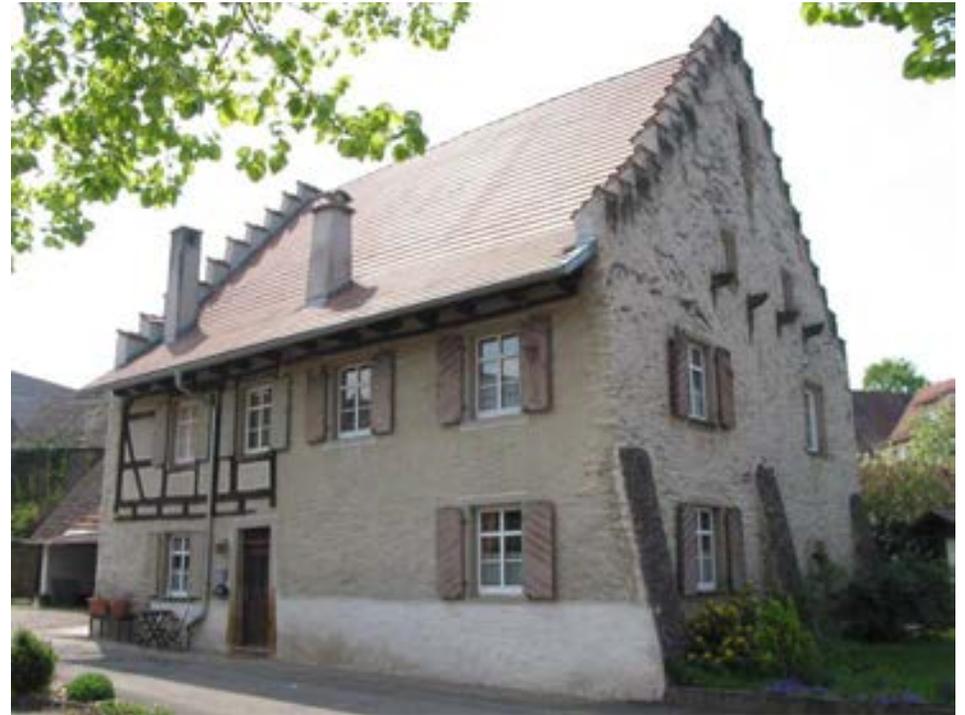
Abb. 3 - Eines der ältesten Gebäude im Dorf, der Zehnthof aus dem 16. Jahrhundert

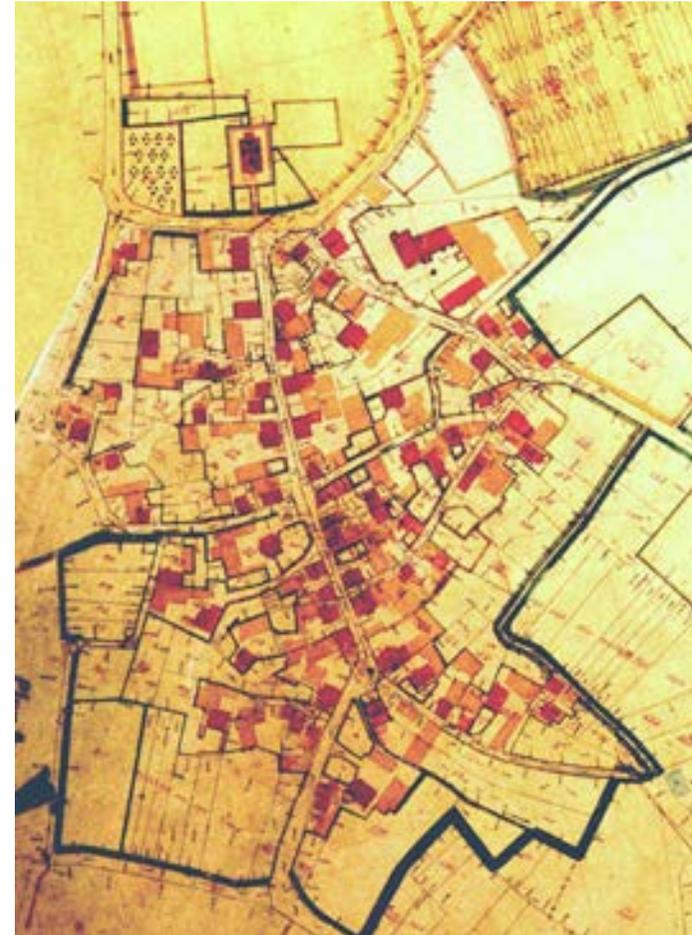
Abb. 4 - Ausschnitt aus dem Gemarkungsatlas von Sulzburg-Laufen (1882)

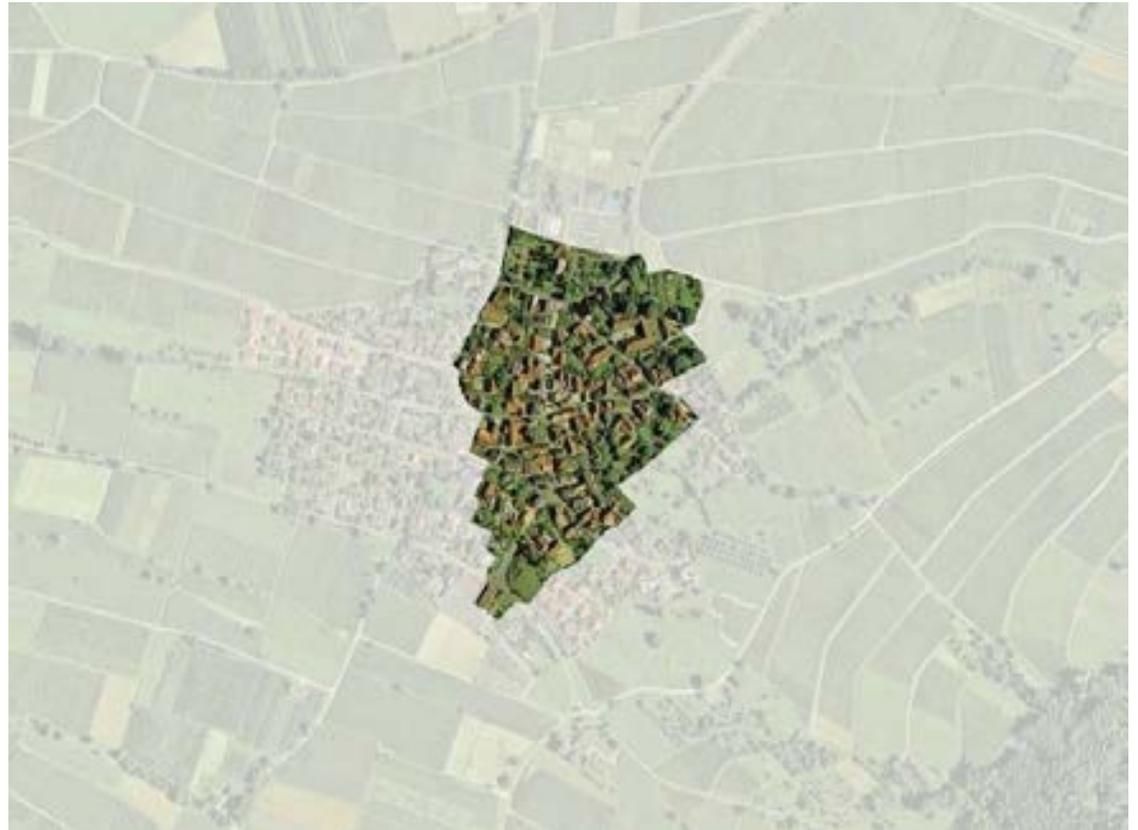
Abb. 5 - Satellitenaufnahme mit Hervorhebung des Abgrenzungsgebietes für die historische Gesamtanlage (um 2005)

Die nebenstehende Satellitenaufnahme lässt deutlich erkennen, dass sich Laufen im 20. Jahrhundert im wesentlichen nach Westen ausgedehnt hat. Der nördliche und östliche Ortsrand blieb hingegen in weiten Teilen ungestört und gut ablesbar erhalten.

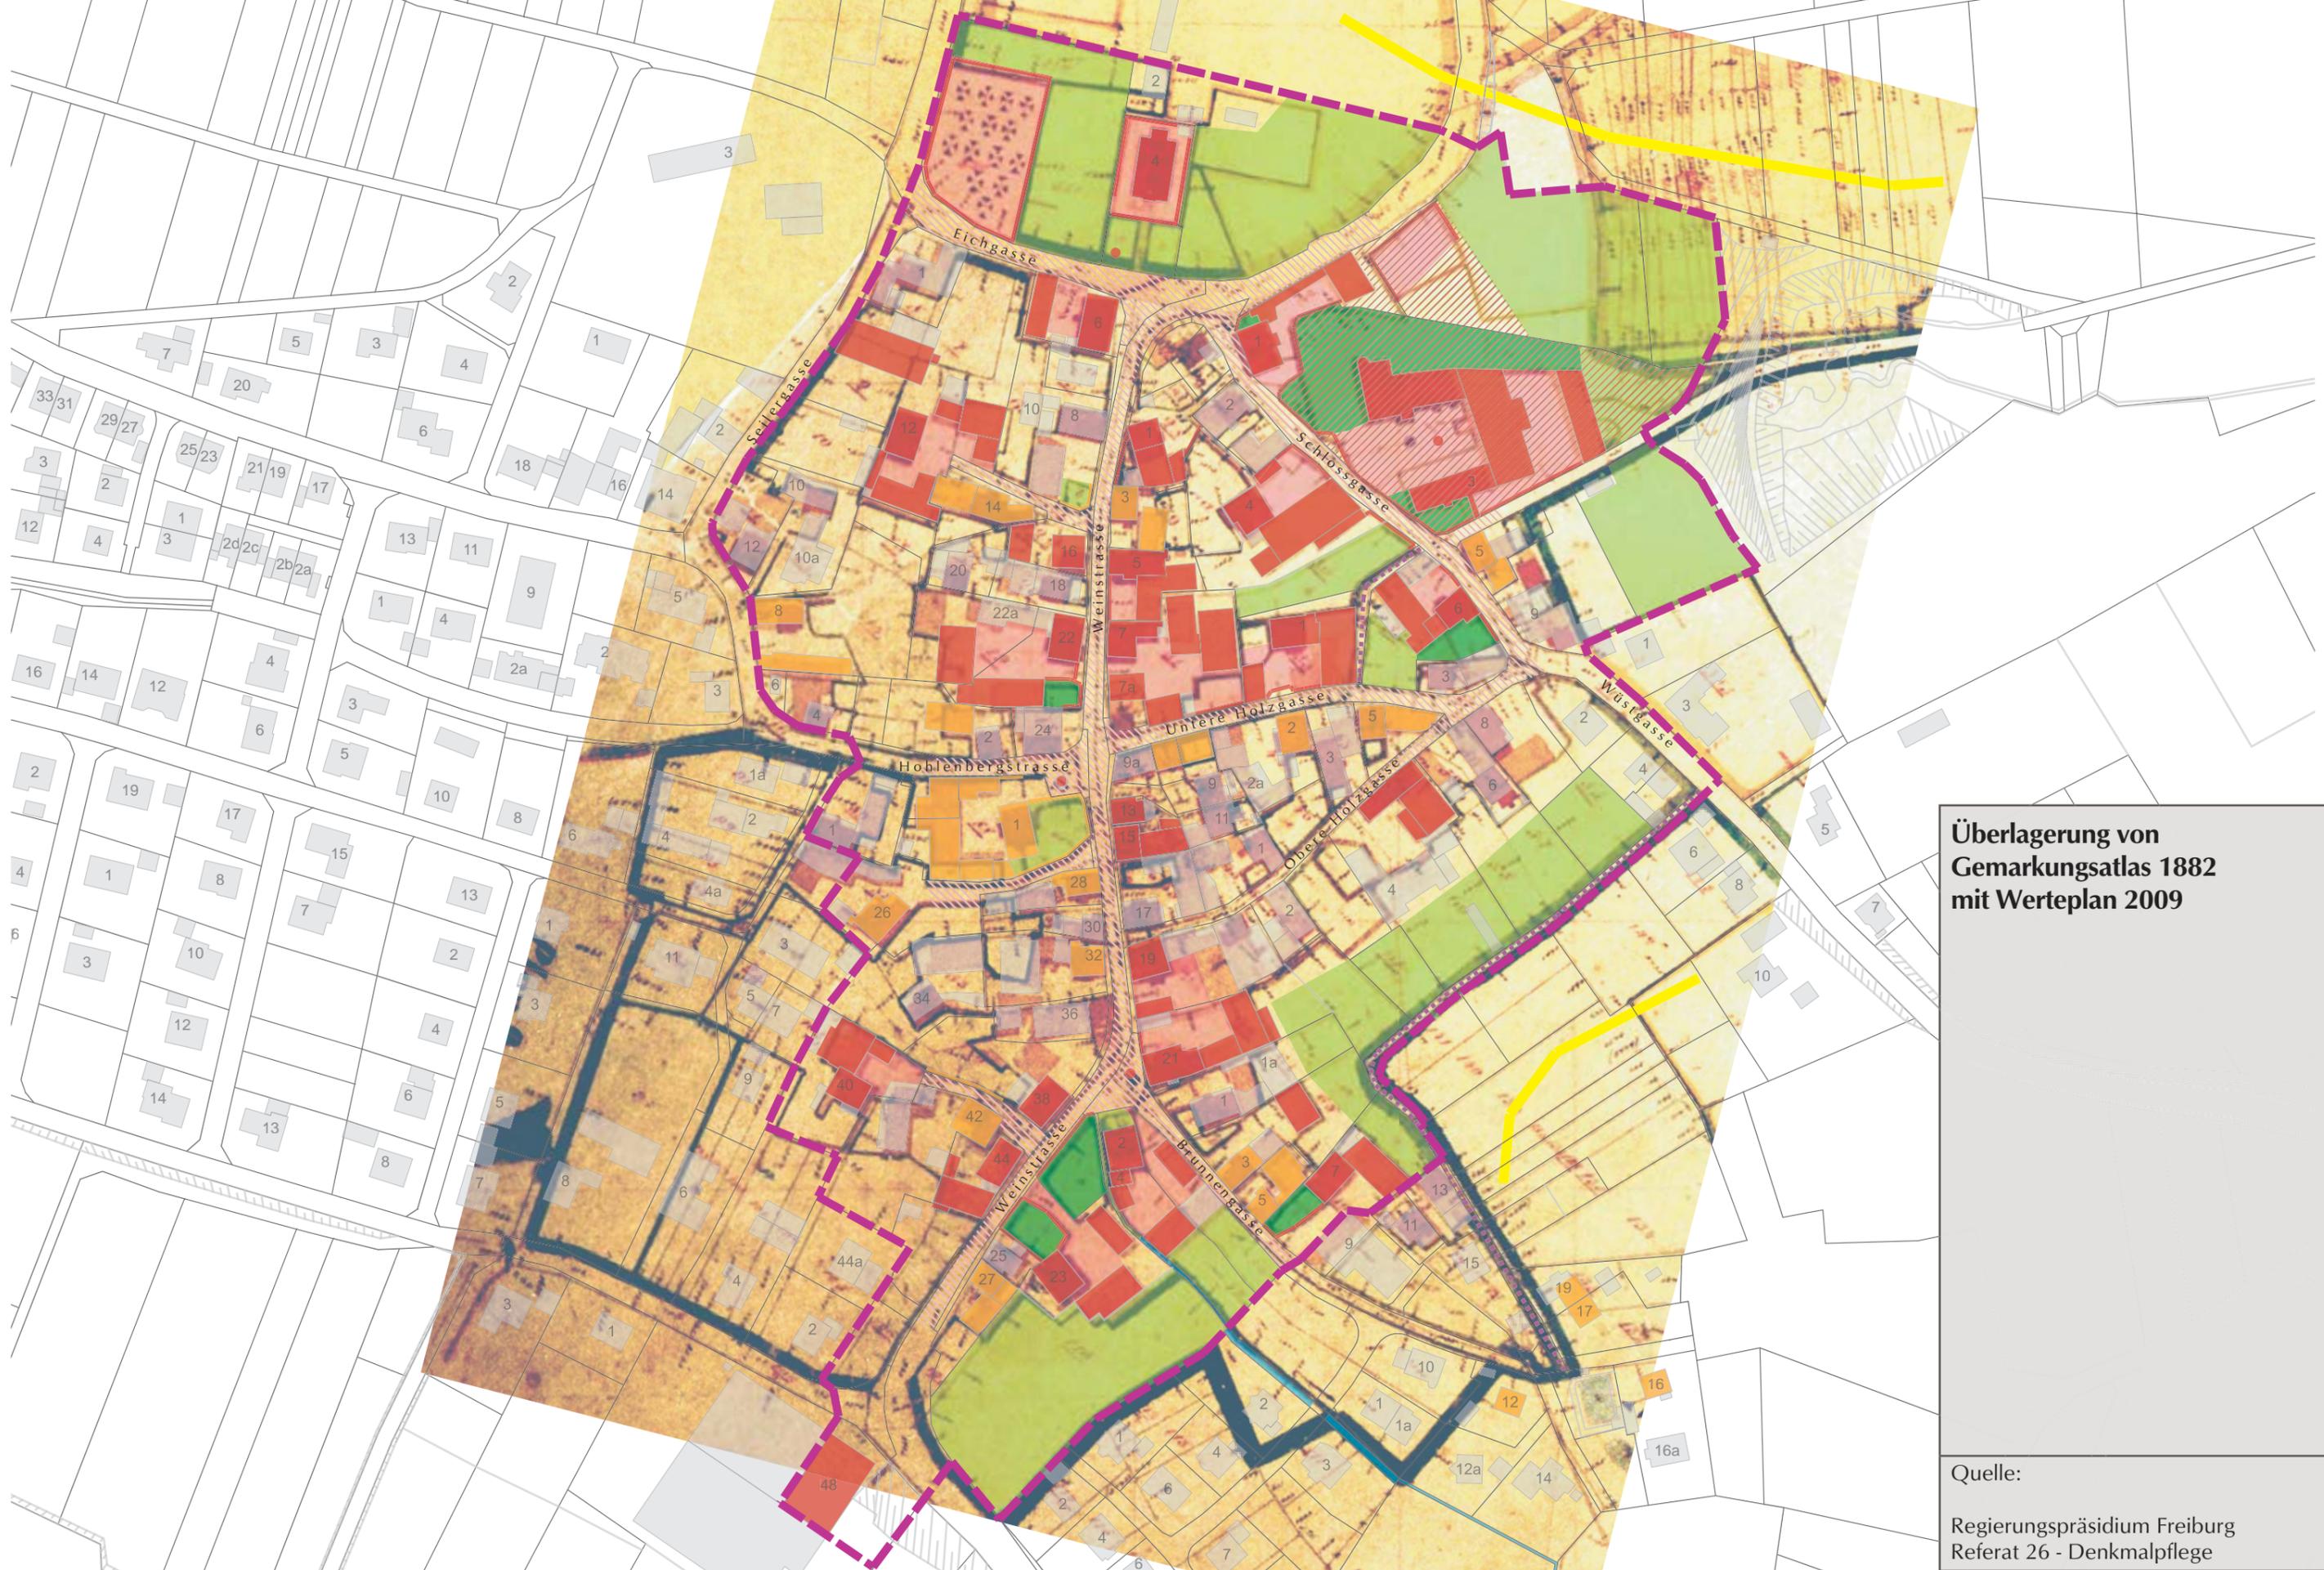
**Überlagerung von  
Gemarkungsatlas 1882  
mit Werteplan 2009**

Wie aus der Überlagerung des Gemarkungsatlases von 1882 mit dem heutigen Katasterplan ersichtlich wird, konnte sich der historische Ortsgrundriss Laufens bis heute weitestgehend unverändert erhalten. Es sind nahezu keine baulichen Lücken oder Nachverdichtungen in der Ortsstruktur entstanden, lediglich an den Ortsrändern entstanden im Laufe des 20. Jahrhunderts weitere Gebäude, die den historischen Gesamteindruck des Dorfes jedoch nicht negativ beeinflussen.

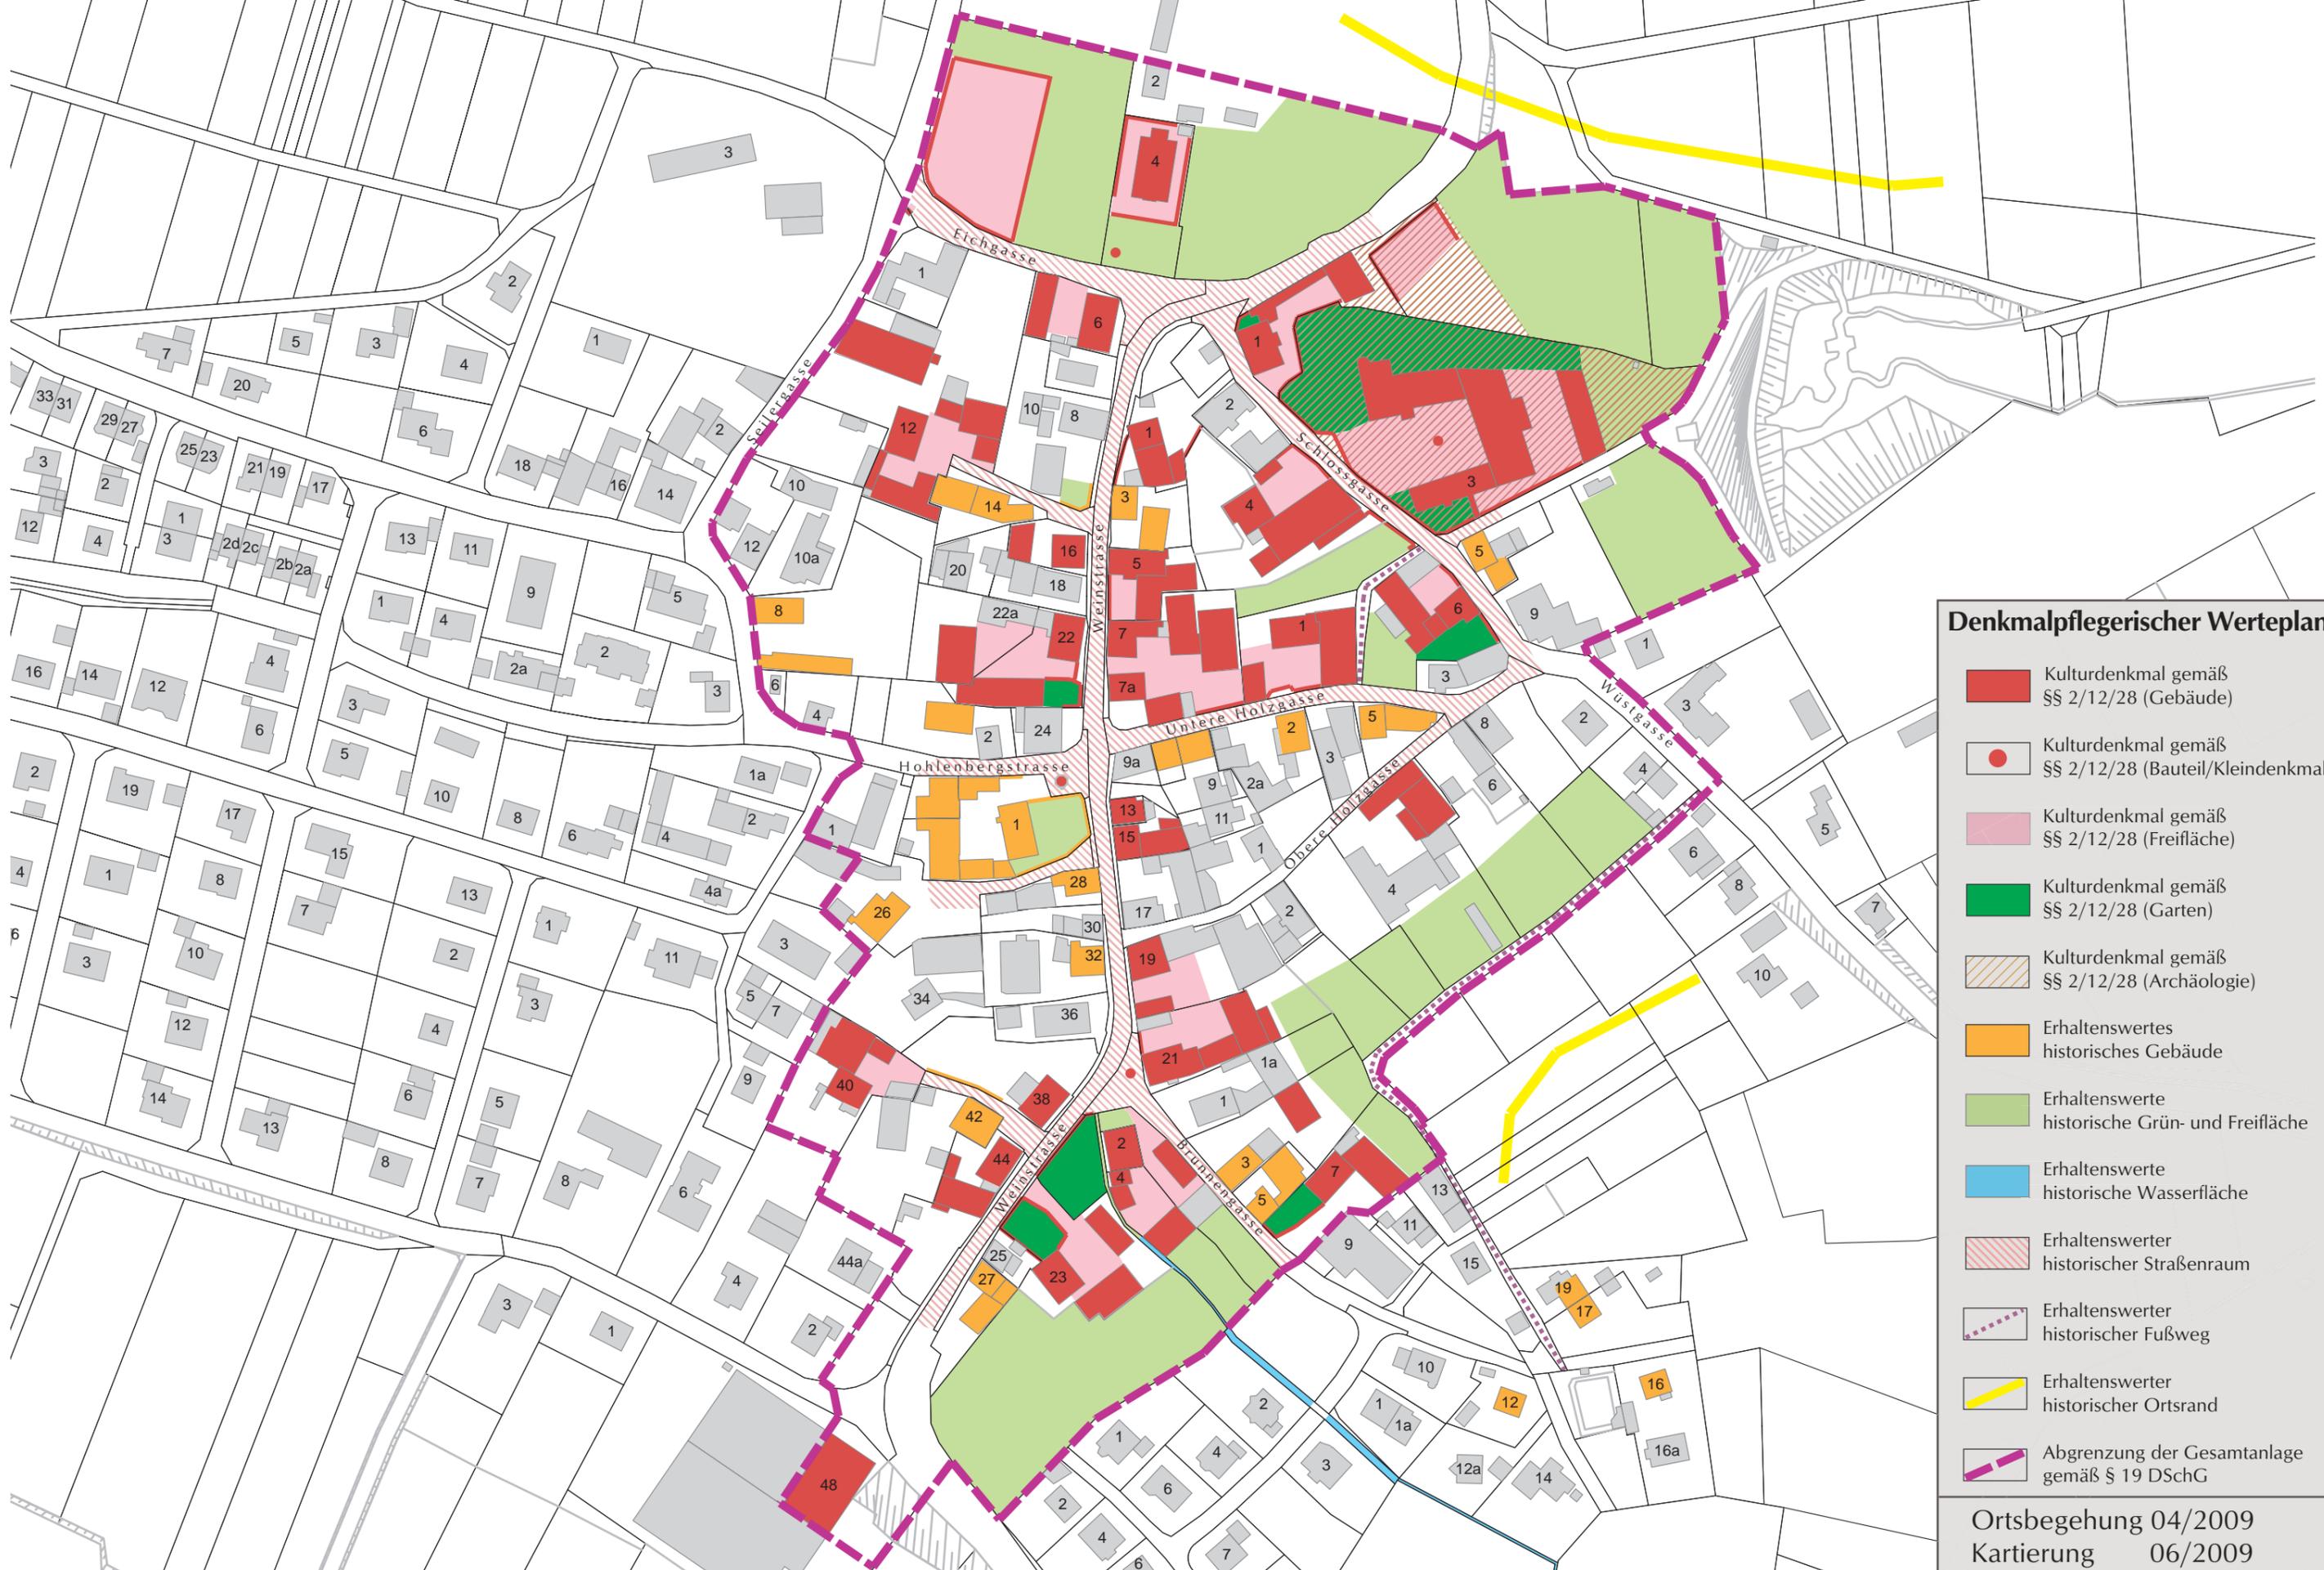
### Denkmalpflegerischer Werteplan

- Kulturdenkmal gemäß §§ 2/12/28 (Gebäude)
- Kulturdenkmal gemäß §§ 2/12/28 (Bauteil/Kleindenkmal)
- Kulturdenkmal gemäß §§ 2/12/28 (Freifläche)
- Kulturdenkmal gemäß §§ 2/12/28 (Garten)
- Kulturdenkmal gemäß §§ 2/12/28 (Archäologie)
- Erhaltenswertes historisches Gebäude
- Erhaltenswerte historische Grün- und Freifläche
- Erhaltenswerte historische Wasserfläche
- Erhaltenswerter historischer Straßenraum
- Erhaltenswerter historischer Fußweg
- Erhaltenswerter historischer Ortsrand
- Abgrenzung der Gesamtanlage gemäß § 19 DSchG

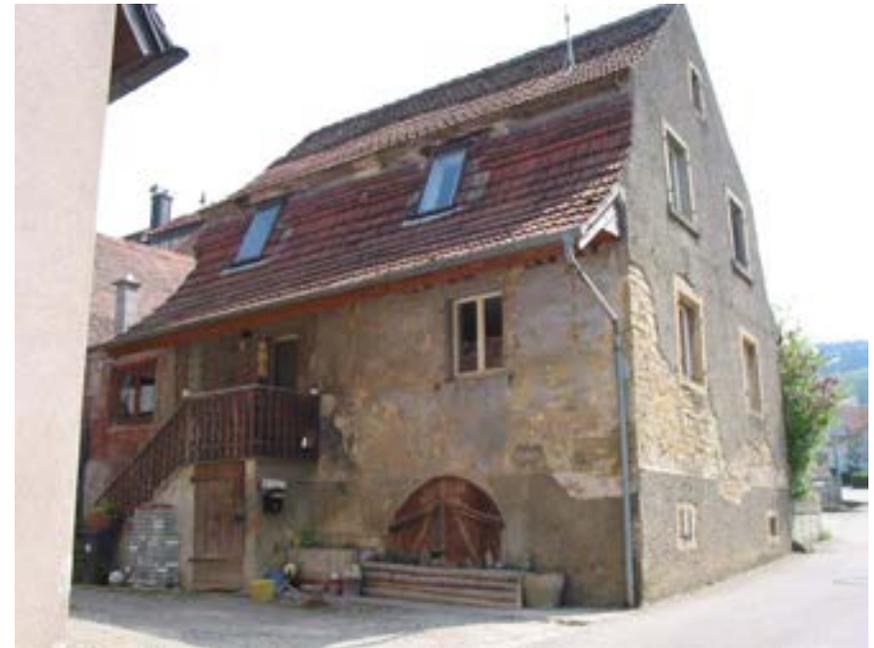
Südwestlich der Scheune in Form eines offenen Winkelgehöfts stehendes eingeschossiges Wohnhaus über hohem Kellergeschoss mit außenliegendem Treppenaufgang. Massiv gemauertes und verputztes Gebäude mit zwei Dachgeschossebenen unter einem Mansarddach (identisch zum Nachbargebäude Brunnengasse 5).

Ansicht des Wohnhauses von Westen

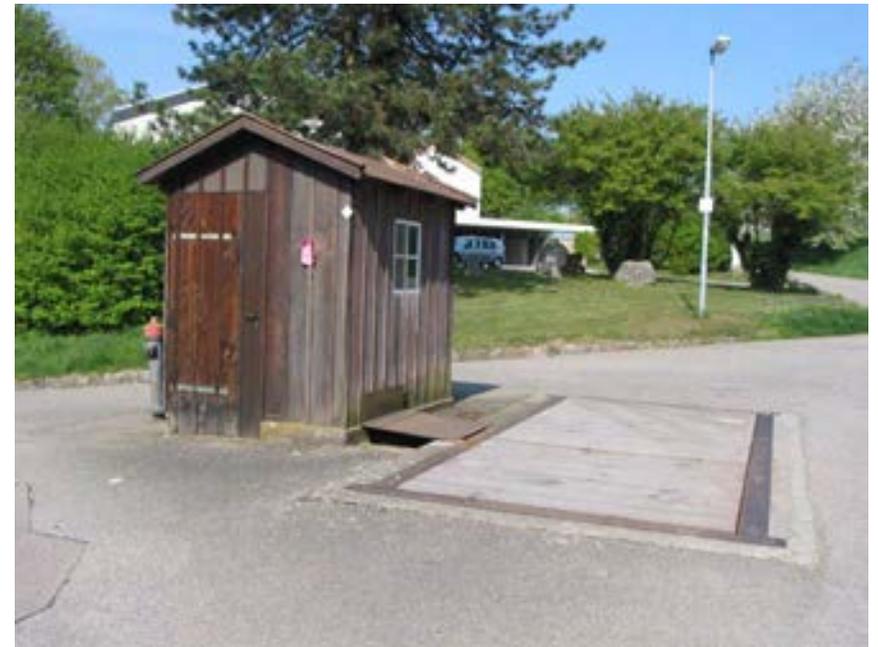
Ansicht der Brückenwaage von Osten

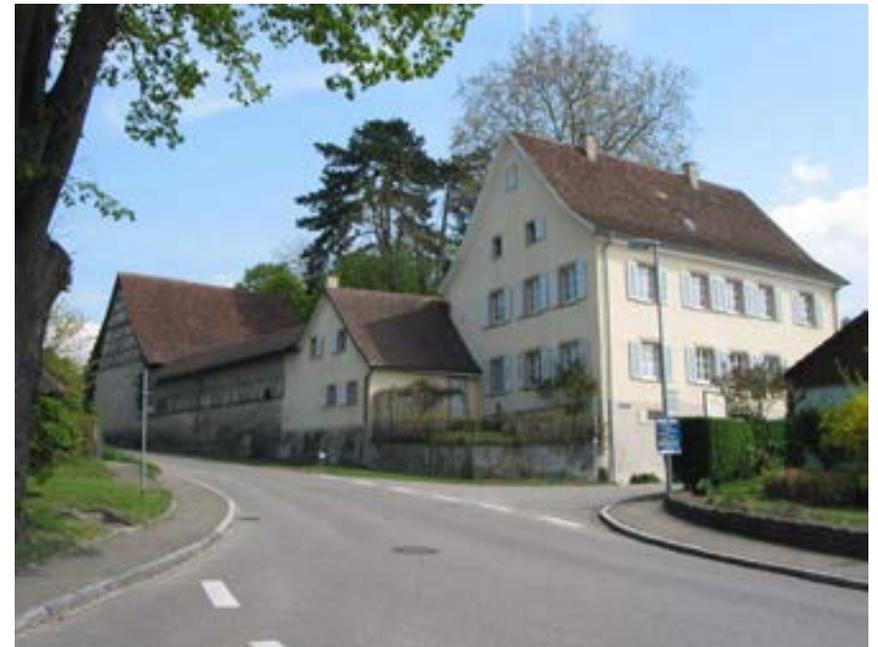
Ursprünglich stand der Pfarrhof in unmittelbarer Nachbarschaft der 1854 abgerissenen alten Pfarrkirche (heute Bereich des Schlossgartens) und des ehemaligen Friedhofs.

Der anschaulich überlieferte Pfarrhof stellt ein wichtiges Zeugnis für die einstige Wirtschaftsweise der Geistlichkeit dar. An seiner Erhaltung besteht aus wissenschaftlichen und heimatgeschichtlichen Gründen ein öffentliches Interesse.

Ansicht des Pfarrhofes von Nordwesten

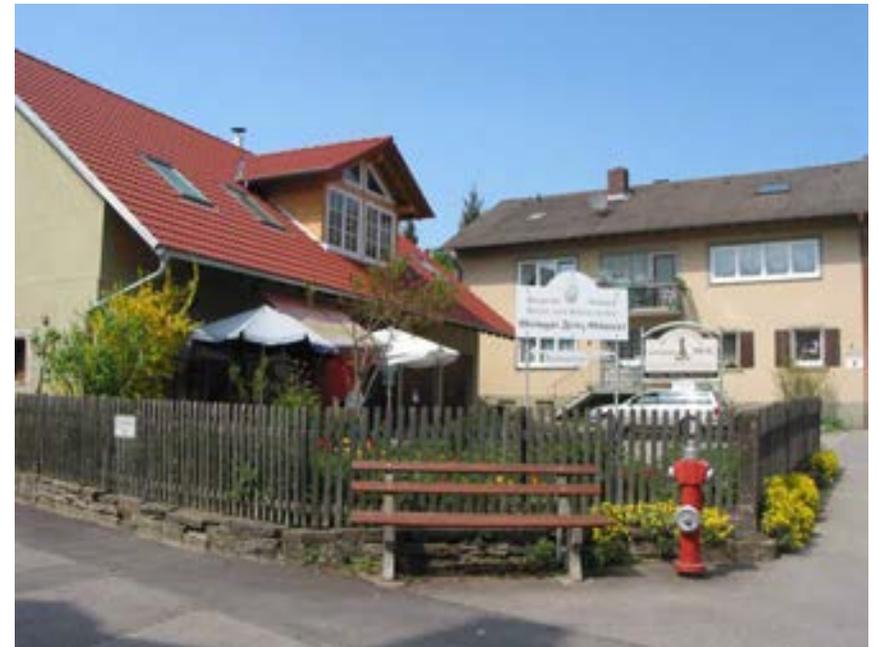
In Ecklage befindlicher, mit Bruchsteinsockel und Lattenzaun umfriedeter Bauerngarten, welcher bereits auf dem Ortsplan von 1796 verzeichnet ist.

Ansicht des umzäunten Gartens von Südosten

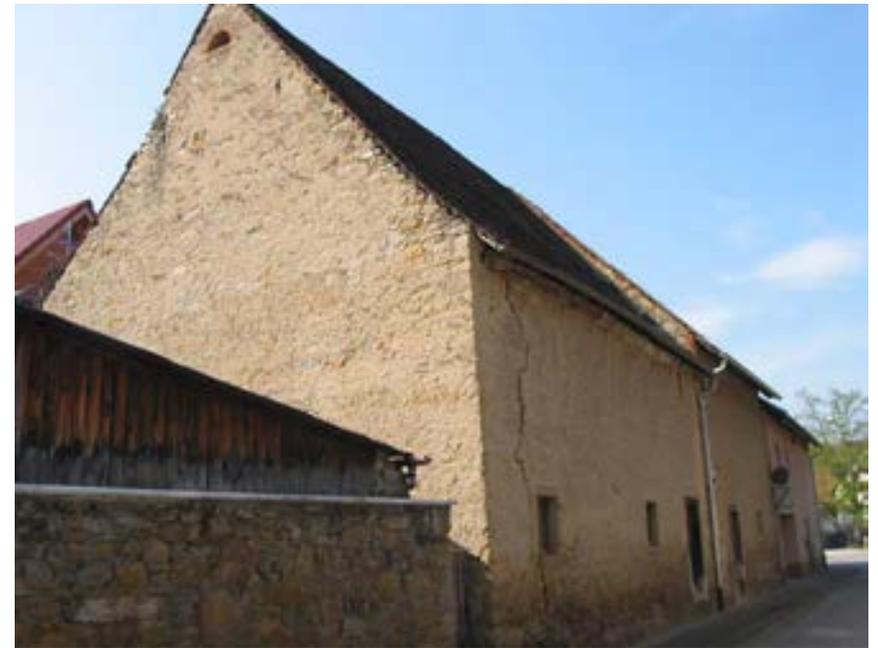
Zwei traufständige, parallel zur Unteren Holzgasse stehende, massiv aus Bruchsteinen erbaute Scheunen mit traufseitigem Rundbogentor und abschließenden Satteldächern.

Ansicht der Scheunen von Nordosten

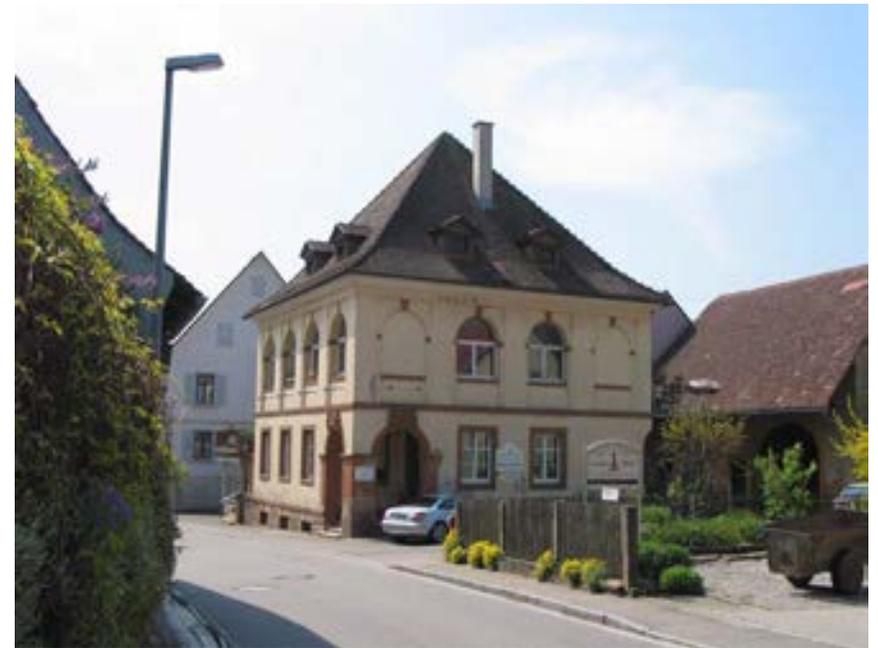
Westlich, rückwärtig zum ehemaligen Rathaus eine massiv aus Bruchsteinen gemauerte Scheune mit traufseitig großem Rundbogentor.

Ansicht des ehemaligen Rathauses mit rückwärtiger Scheune von Nordosten

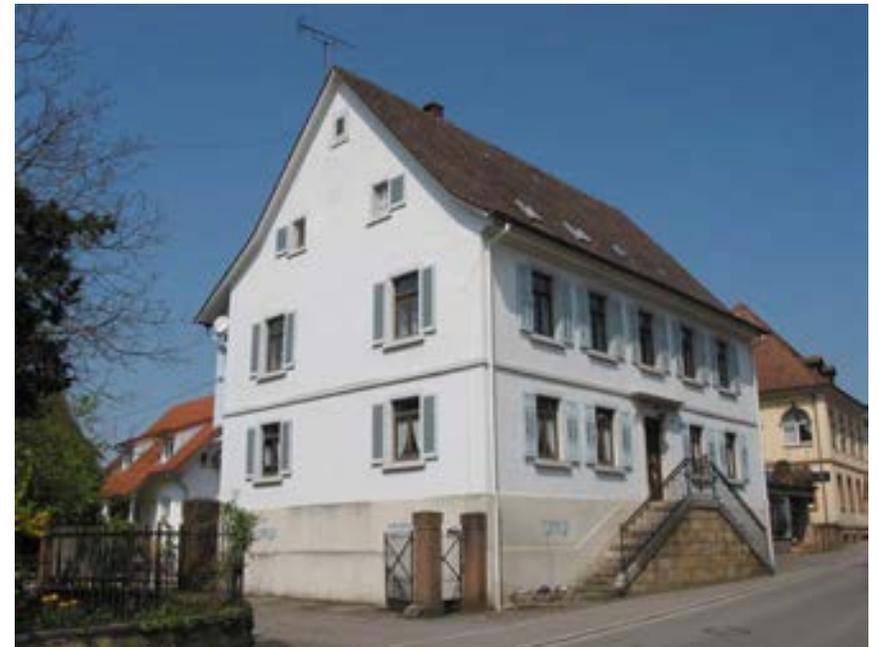
Zentral im Dorf stehendes, traufständiges, dreigeschossiges Wohnhaus, wobei das Erdgeschoss einem hohen Kellergeschoss entspricht; mit außenliegendem Treppenaufgang. Innen kreuzgratgewölbter Keller mit Sandsteinplattenboden. Symmetrische Grundrissdisposition des Wohngeschosses mit durchlaufendem mittigem Flur. Auf der Rückseite des Hauses Laube. Nach oben mit zwei Dachgeschossebenen unter einem Satteldach abschließend. Im Türsturz die Datierung 1838. Treppengeländer am Haupteingang mit Datierung 1854. Südwestlich des Wohnhauses winkelförmig angeordnete Ökonomiegebäude, die einen großen Innenhof umschließen. 19./20. Jahrhundert. Südlich des Wohnhauses umfriedeter Bauerngarten. Hinter der Scheune ein weiterer großer Garten.

Das zentral im Ort gelegene, gut überlieferte Gehöft mit Wohnhaus, Scheunen und Garten ist ein wichtiges Dokument für die dörflichen Lebens- und Wirtschaftsverhältnisse im 19. Jahrhundert in Laufen. An seiner Erhaltung besteht aus wissenschaftlichen Gründen ein öffentliches Interesse.

Ansicht der Hofanlage mit Wohnhaus von Südosten
