Büro für Bauforschung und Denkmalschutz

WAIBLINGEN - **BITTENFELD**

Historische Ortsanalyse

Juli 2008
im Auftrag des
Regierungspräsidium Stuttgart
Referat 25 - Denkmalpflege

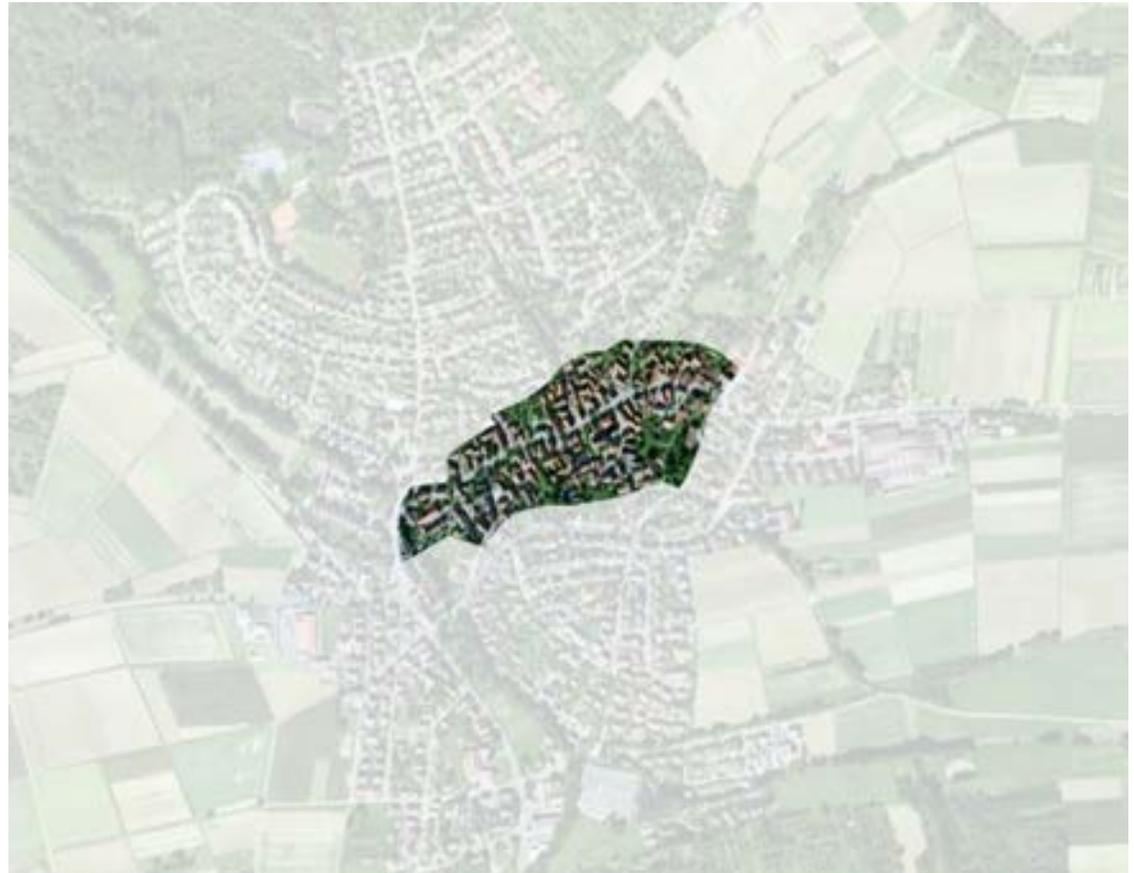
Abb. 8 - Satellitenaufnahme mit Hervorhebung des historischen Ortskernes (um 2003)

Seit mittelalterlicher Zeit hat sich der Siedlungsgrundriß nahezu unverändert erhalten. Mögliche kleinere Grundrissänderungen nach dem 30jährigen Krieg sind nicht erkennbar. Die erste Ausdehnung dürfte sich im 18./19. Jahrhundert vollzogen haben, als sich der Ort in Richtung auf das Schloss ausdehnte. Erst im 20. Jahrhundert entstanden die nördlich und südlich des historischen Ortskernes befindlichen Wohn- und Gewerbegebiete, die in ihrer Fläche heute ein Vielfaches des historischen Ortskernes ausmachen.

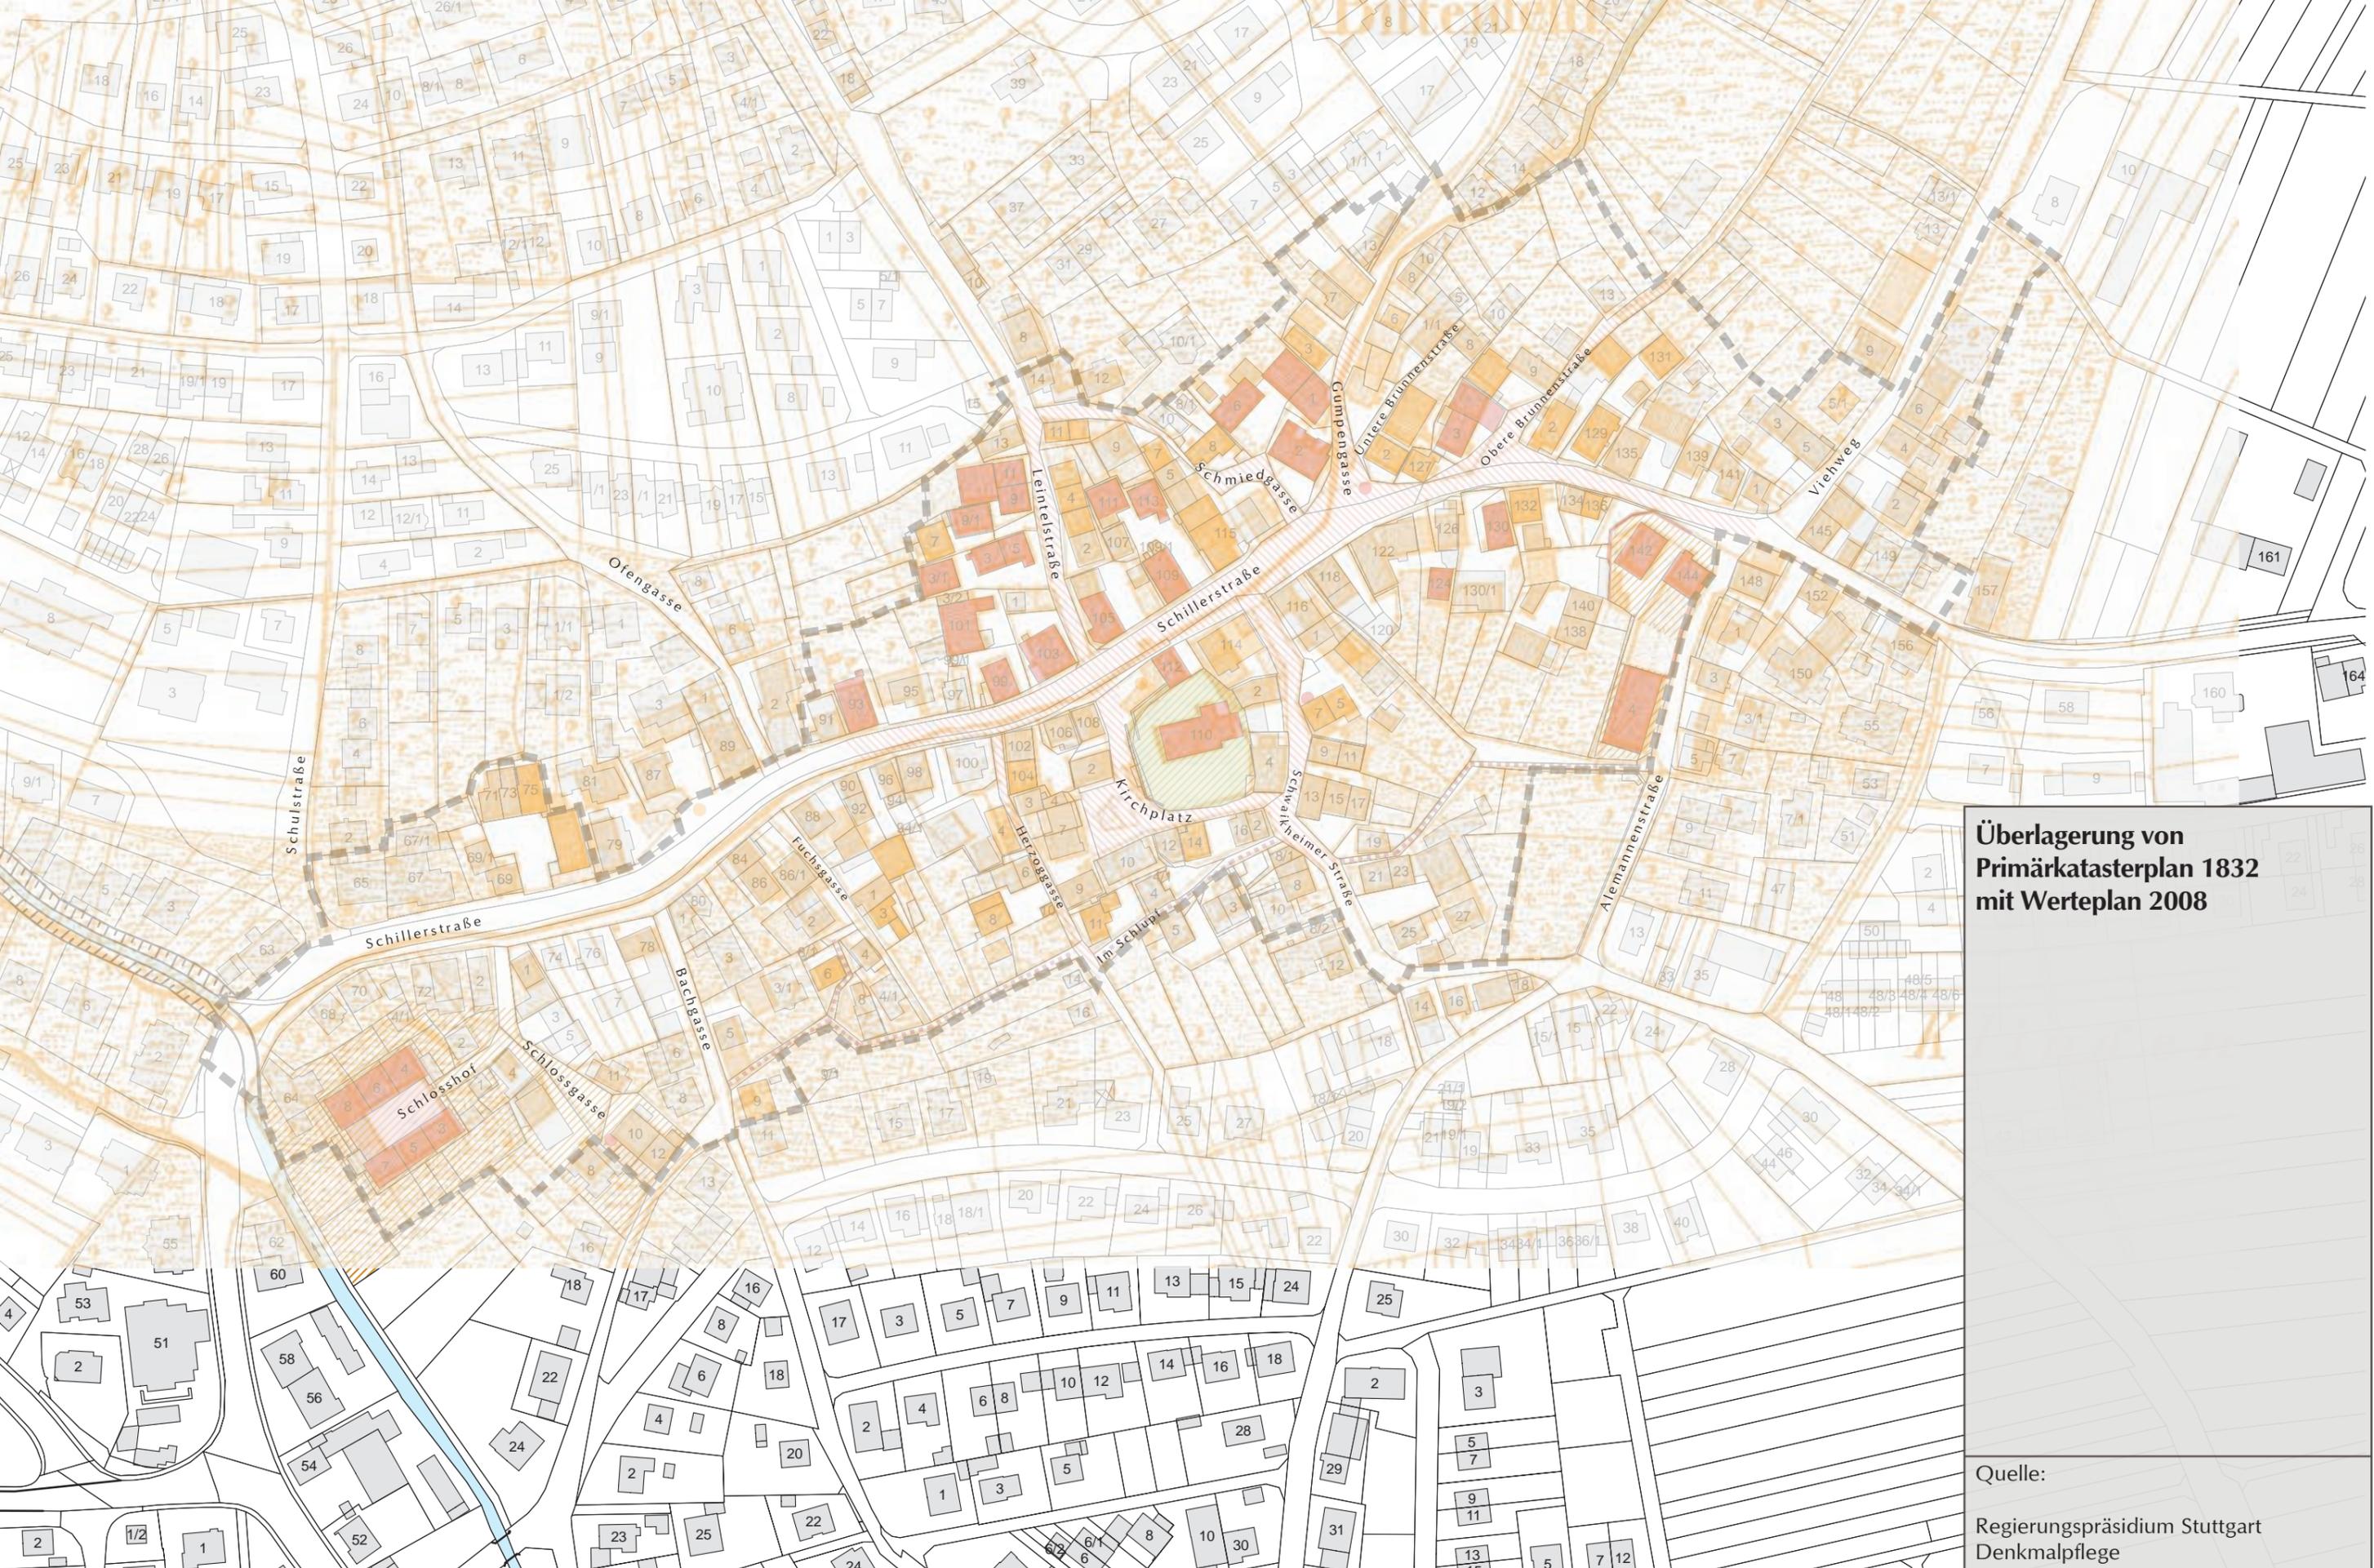
**Überlagerung von
Primärkatasterplan 1832
mit Wertepan 2008**

Wie aus der Überlagerung des Primärkatasterplans von 1832 mit dem heutigen Katasterplan ersichtlich wird, konnte sich der historische Ortsgrundriß Bittenfelds in weiten Teilen bis heute sehr gut erhalten. Es sind nahezu keine baulichen Lücken in der Ortsstruktur entstanden, dagegen kam es im Bereich der Bachstraße, also am Übergang zwischen historischem Ortskern und Schlossareal, zu Nachverdichtungen. Allgemein wurde die einstige Solitärstellung des ehemaligen Schlosses im Laufe des 20. Jahrhunderts allmählich von Bebauung umgeben.

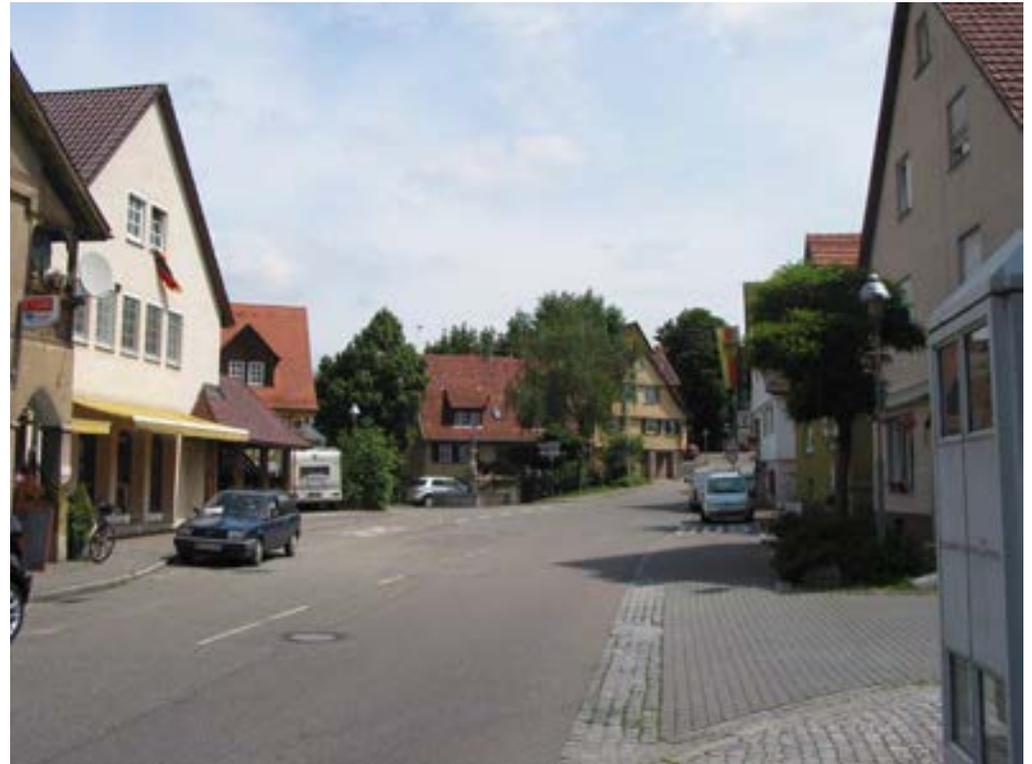
Abb. 10 - Blick nach Nordosten auf die platzartige Erweiterung im Einmündungsbereich der Gumpengasse in die Schillerstraße mit den beiden, den Platz abschließenden, ortsbildprägenden Bauten Schillerstraße 127 und Untere Brunnenstraße 2 (2008)

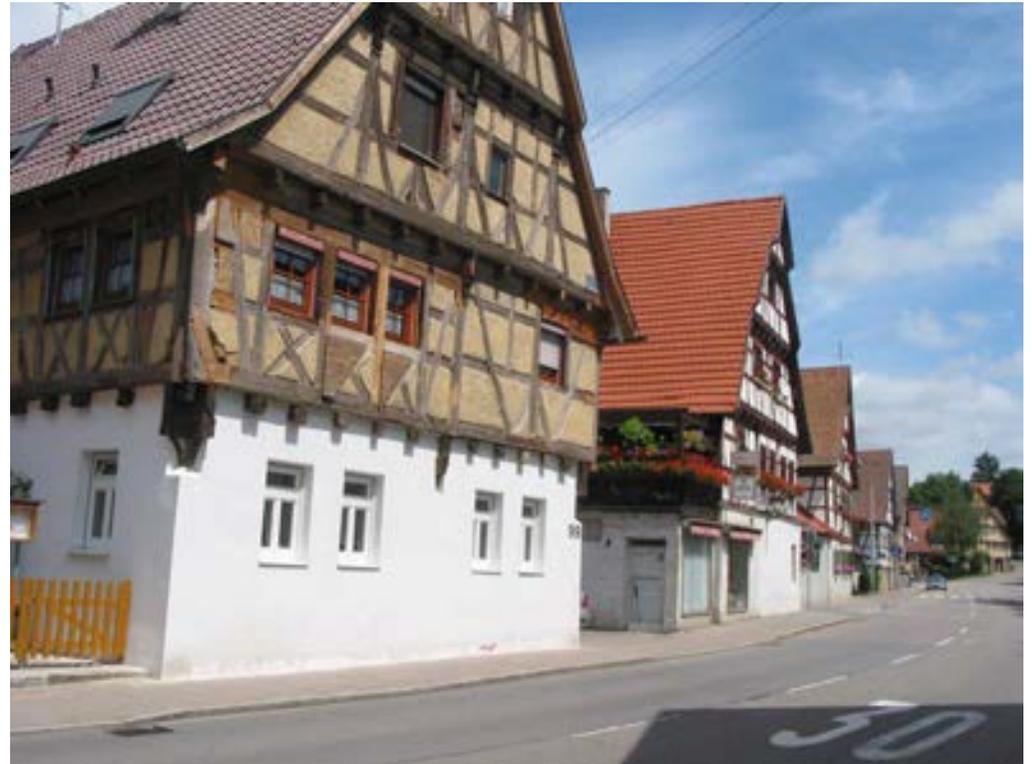
Abb. 11 - Ansicht der nördlichen Bebauung der Schillerstraße im Ortszentrum mit den sich präsentierenden Fachwerkbauten des 16.-18. Jahrhunderts (2008)

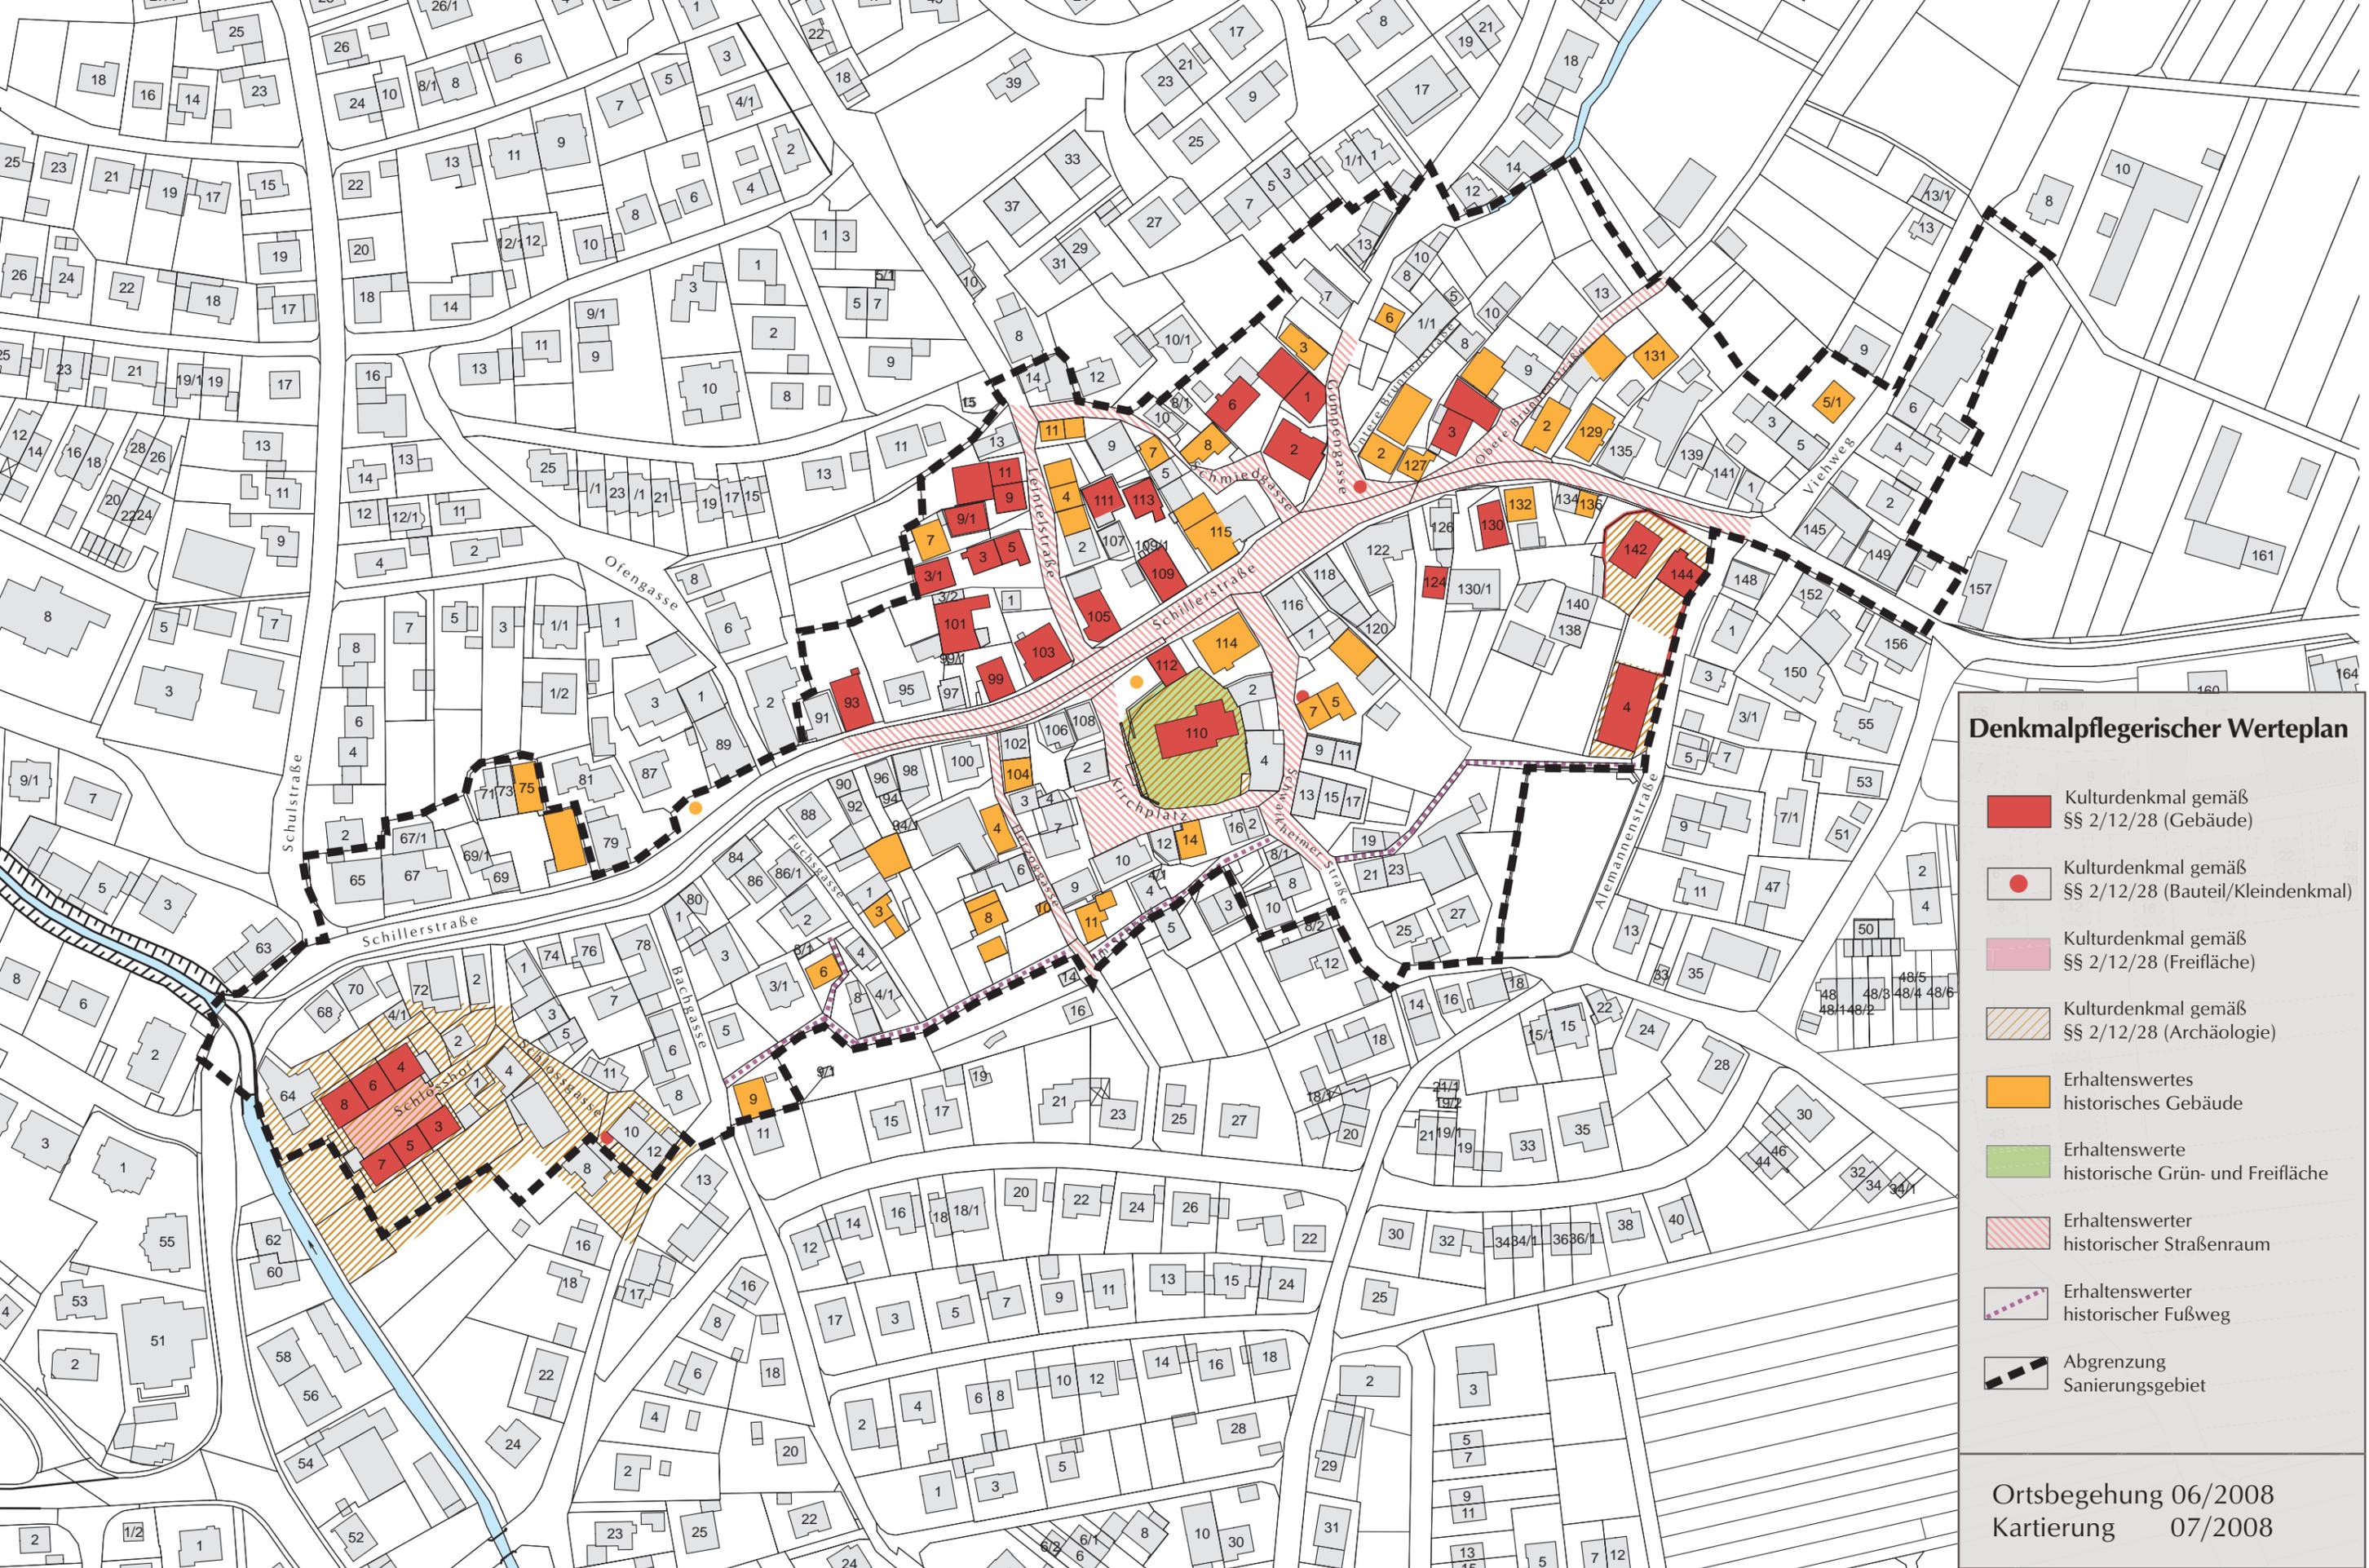
Denkmalpflegerischer Werteplan

Ortsbegehung 06/2008
Kartierung 07/2008

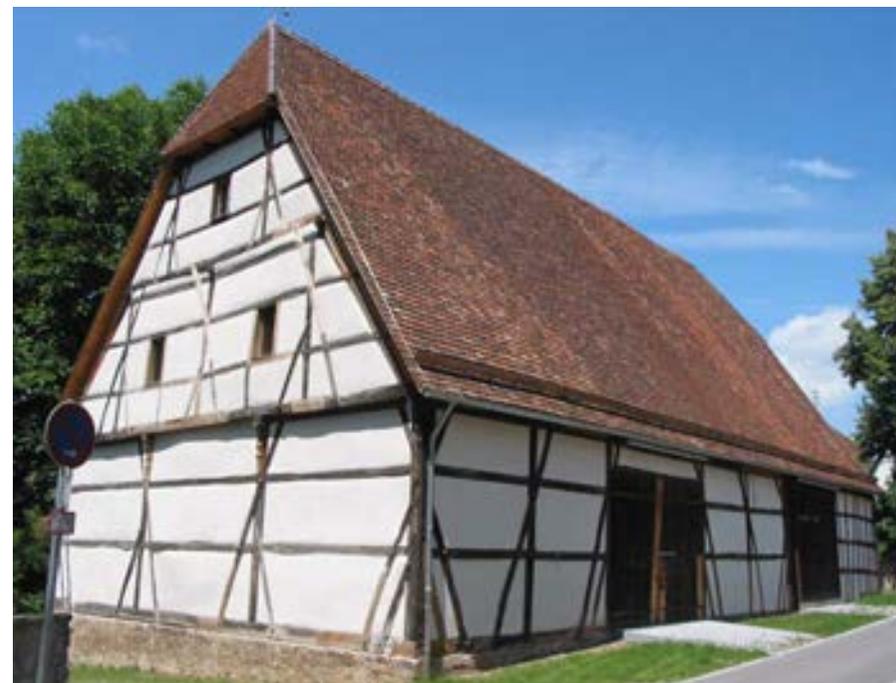
Alemannenstraße 4

Stattlicher fachwerksichtiger Scheunenbau mit Bruchsteinsockel und Krüppelwalmdach. Traufseitig über zwei große Toreinfahrten erschlossen. Südlicher Teil aus der 1. Hälfte des 16. Jahrhunderts mit verblatteten Holzverbindungen und wandhohen Streben. Das nördliche Drittel der Scheune wurde 1797 angebaut.

Das Gebäude ist eines der wenigen in Bittenfeld, die die Kriegereignisse des 17. Jahrhunderts überstanden haben.

Ansicht der ehemaligen Zehntscheune von Süden

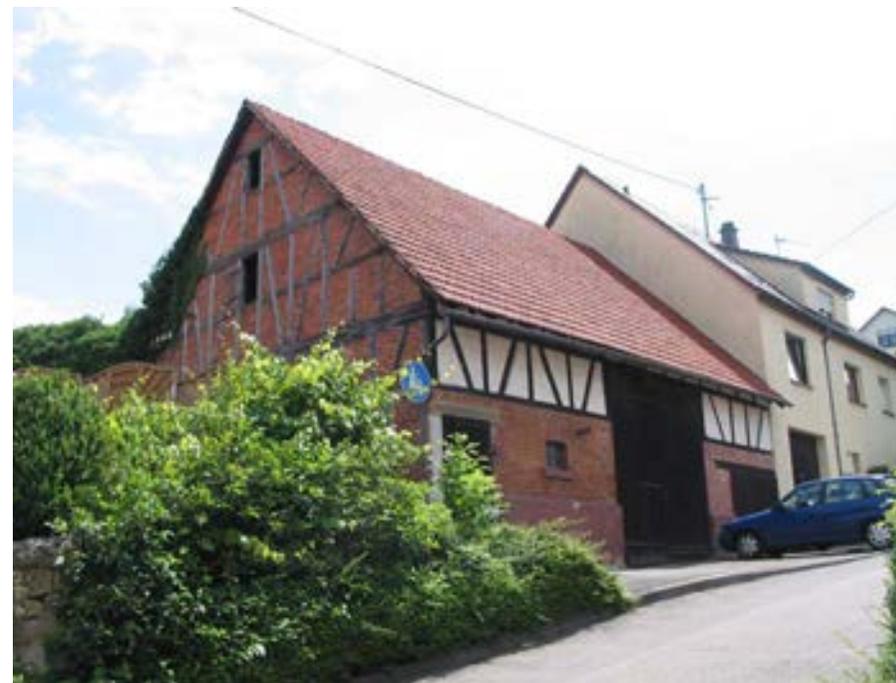
Bachgasse 9

Fachwerksichtige, traufständige Scheune mit massiver, backsteinsichtiger Erdgeschosszone und abschließendem Satteldach.
Ende 19. Jahrhundert.

Die Scheune steht in Hanglage am ehemaligen südwestlichen Ortsrand Bittenfelds. Sie ist ein gutes Beispiel für die einst landwirtschaftliche Prägung des Ortes.

Ansicht der Scheune von Nordwesten

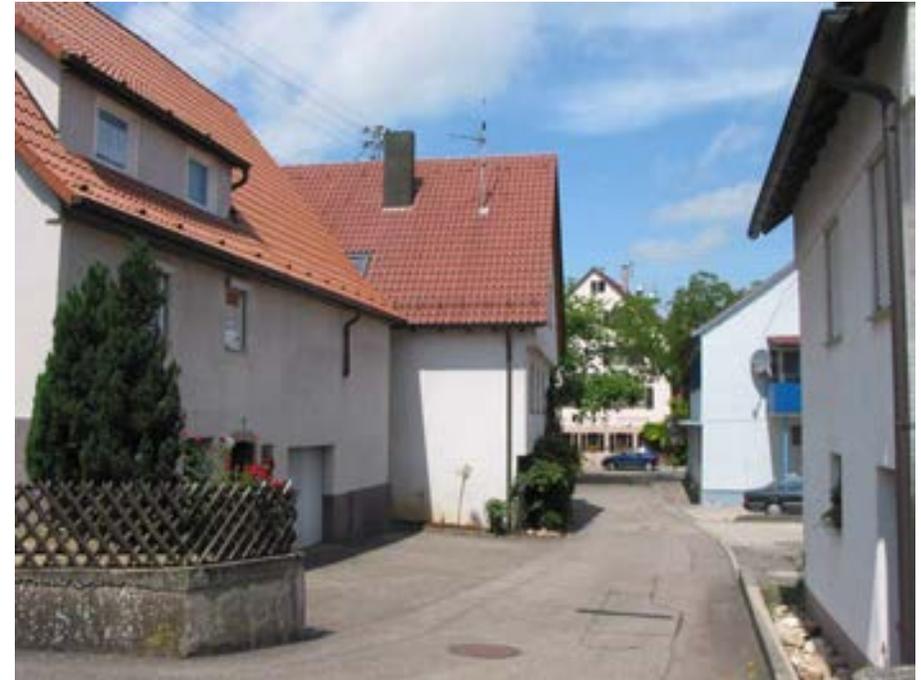
Die Fuchsgasse wird im nördlichen Abschnitt von überformter Bebauung des 19./20. Jahrhunderts geprägt. Im südlichen Abschnitt haben sich hingegen noch in Teilen gut überlieferte Gebäude des 17.-19. Jahrhunderts erhalten.

Blick von Süden in die Fuchsgasse

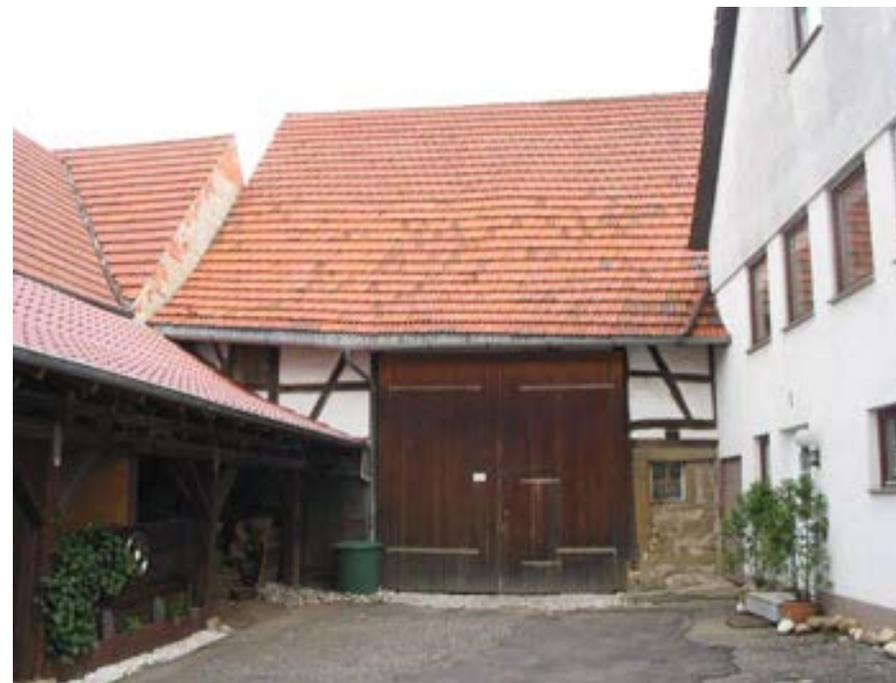
Fuchsgasse 1 (Scheune)

18./19. Jahrhundert.

Ansicht der Scheune von Westen

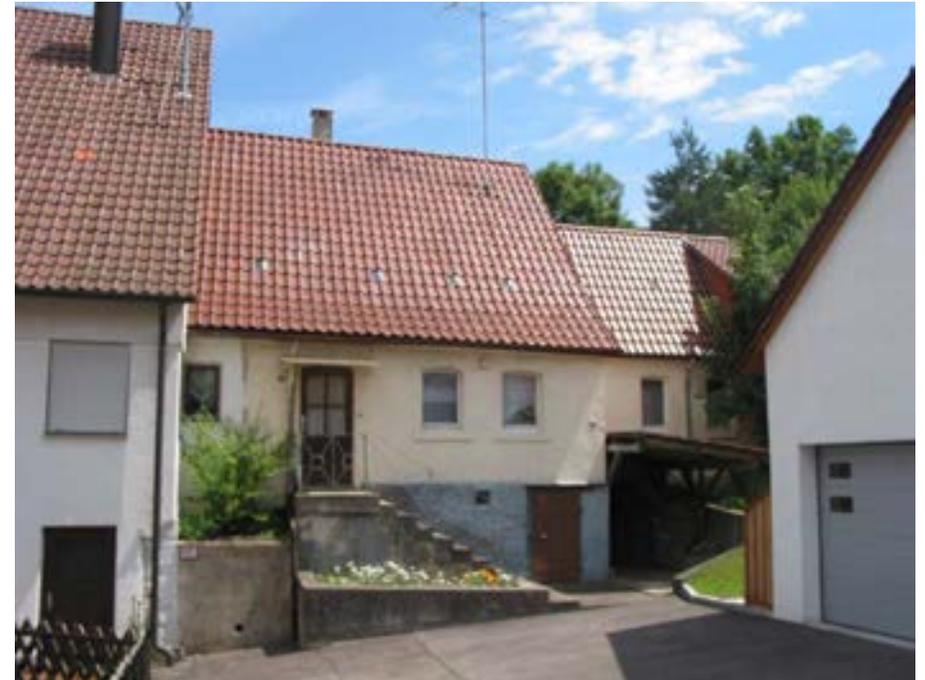
Fuchsgasse 3

Zweigeschossiges, massiv gemauertes, gestelztes Wohnstallhaus mit Stallzone im niederen Erdgeschoss und außenliegendem Treppenaufgang mit vorgesetzter Dunglege. Schmäler, ehemaliger Ökonomieanbau in südlicher Verlängerung. Nach oben mit einem Satteldach abschließend.
1. Hälfte 19. Jahrhundert.

Ansicht des Wohnhauses mit südlichem Anbau von Westen

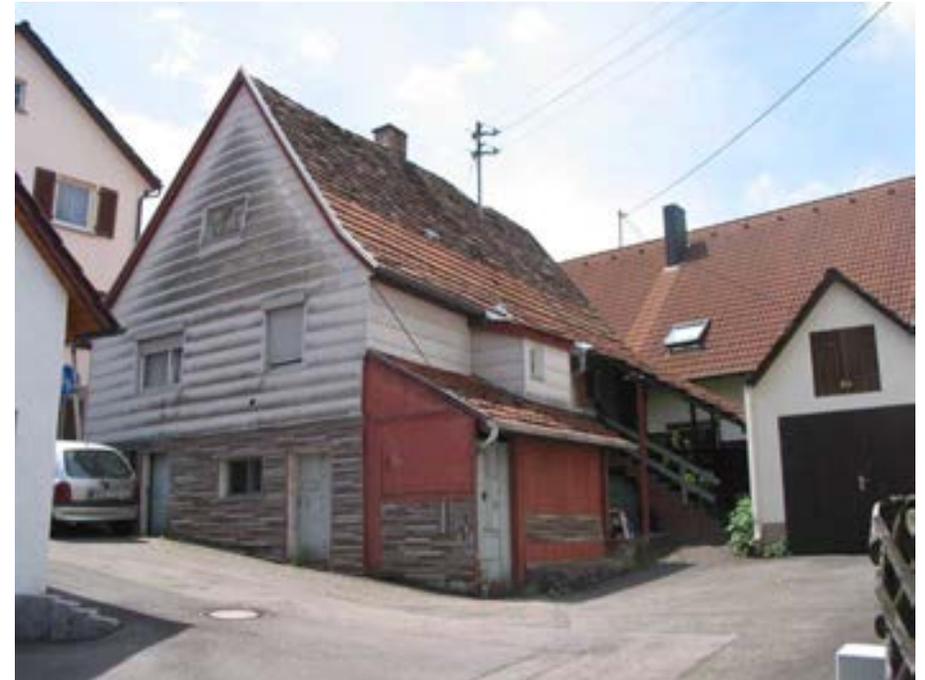
Fuchsgasse 6

In Hanglage stehendes, teils ein-, teils zweigeschossiges gestelztes Wohnstallhaus. Mit modernen Platten verkleidetes Fachwerk über massiv gemauertem Erdgeschoss. Traufseitig außenliegender Treppenausgang und jüngere Anbauten. Nach oben mit einem Satteldach abschließend. Wohl 17./18. Jahrhundert.

Ansicht des Wohngebäudes von Nordosten

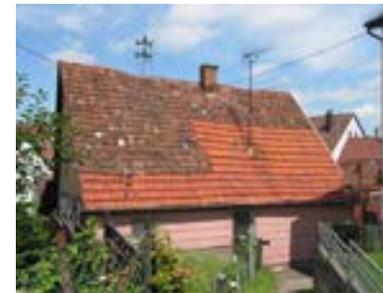
Das am südwestlichen Ortsrand des historischen Ortskerns von Bittenfeld stehende kleinbäuerliche Wohnhaus ist, mit seiner möglicherweise noch vor die Brandschatzung von 1634 zurückreichenden Bausubstanz, ein anschauliches Beispiel der landwirtschaftlichen Prägung Bittenfelds.

Ansicht des Wohnstallhauses von Süden

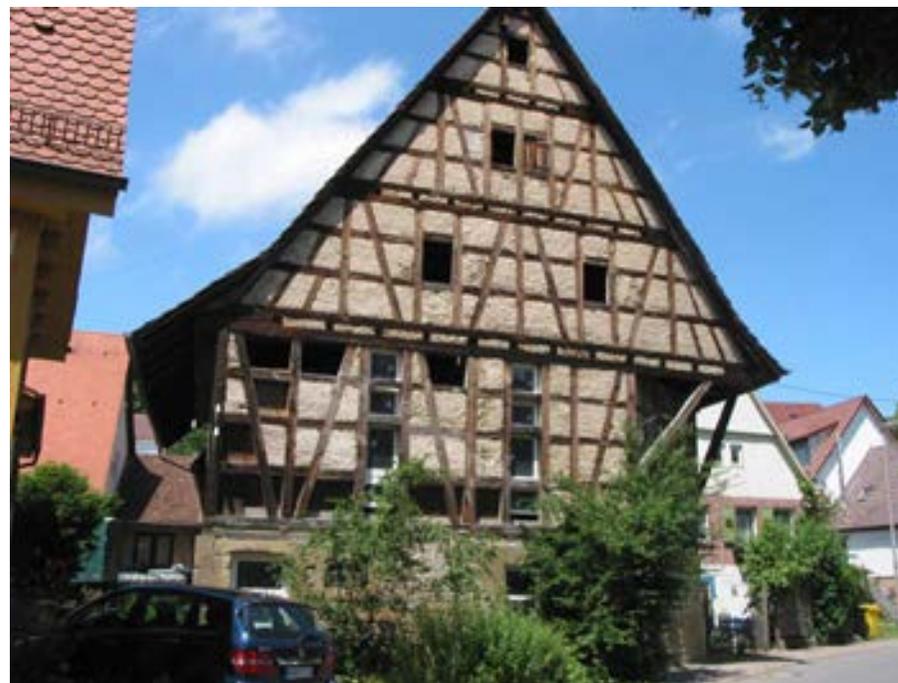
Stattlicher fachwerksichtiger Scheunenbau mit massiver Erdgeschosszone und abschließendem Satteldach über drei Dachgeschossebenen. Wohl Anfang 19. Jahrhundert.

Das Scheunengebäude ist Teil des Anwesens Schmiedgasse 2 und bildet mit diesem eine Sachgesamtheit von herausragender, ortsbildprägender Wirkung an einer Straßengabelung. Die Scheune ist zugleich ein Zeugnis für die einst landwirtschaftliche Prägung des Ortes.

Ansicht des zur Schmiedgasse 2 gehörigen, stattlichen Scheunengebäudes von Süden

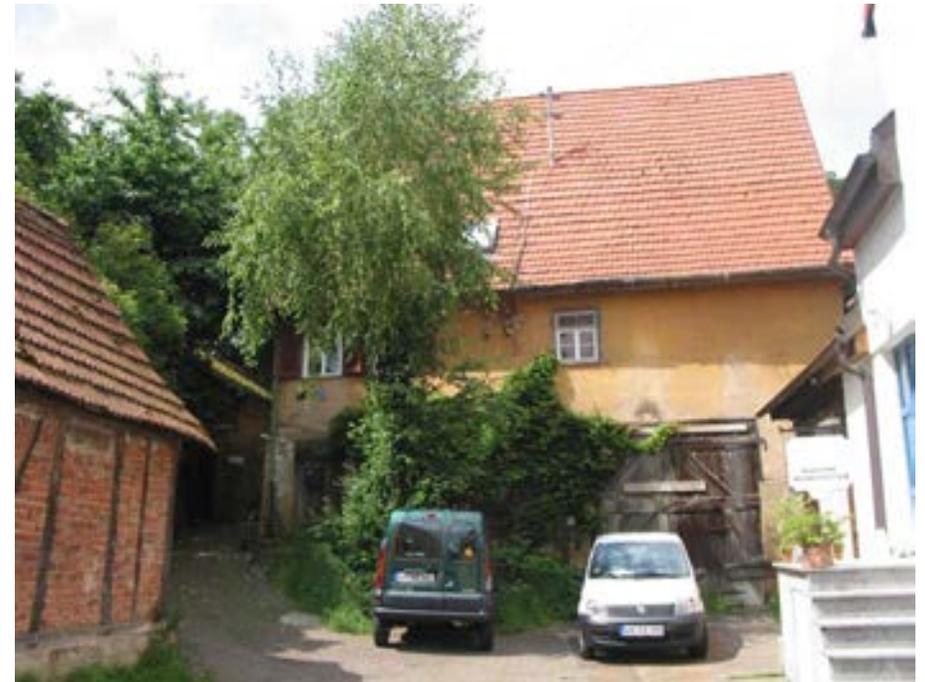
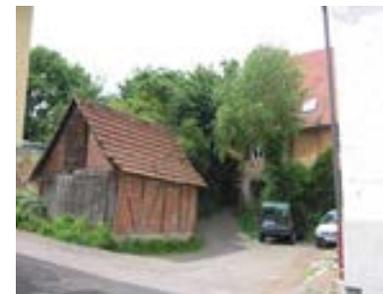
Zur Hofanlage gehören diverse Nebengebäude. Südlich des Wohnhauses ein Ökonomiebau des späten 19. Jahrhunderts. Südlich der Einfahrt in den Hof ein kleines, backsteinsichtiges Nebengebäude (Hausnr. 10) des frühen 19. Jahrhunderts.

Die gut überlieferte Hofanlage am südlichen Rand des historischen Ortskerns vermittelt als anschauliches Beispiel die von Weinbau und Landwirtschaft geprägten Wohn- und Arbeitsformen des 18./19. Jahrhunderts in Bittenfeld.

Blick in den Hof mit Ansicht des gestelzten Einhauses von Nordosten

Ansicht des kleinen Nebengebäudes (Hausnr. 10) von Nordosten

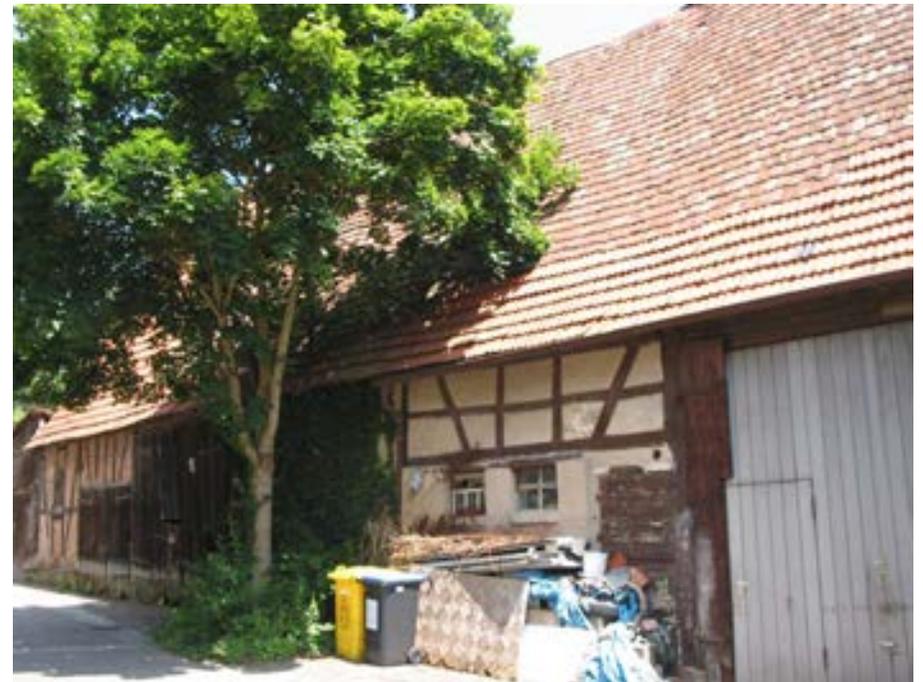
Leintelstraße 4

Taufständig, fachwerksichtige Scheunen mit abschließendem Satteldach. Die langgestreckte Scheunenreihung wird traufseitig durch Scheuneneinfahrt erschlossen.

18./19. Jahrhundert mit jüngeren Veränderungen.

Ansicht der Scheunenreihung von Südwesten

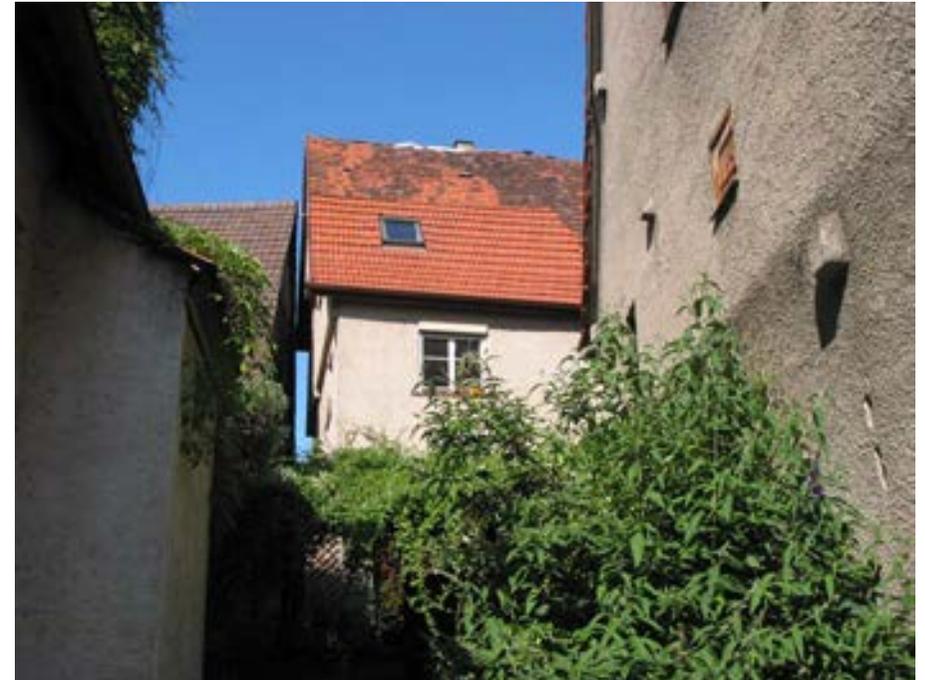
Leintelstraße 7

In dritter Reihe zur Straße stehendes, zweigeschossiges Wohnhaus. Verputztes Fachwerkbereich über massiv gemauerter Erdgeschosszone. Nach oben mit einem Satteldach über zwei, leicht vorstoßenden Dachgeschoss-ebenen abschließend.

18. Jahrhundert.

Blick zu dem in dritter Reihe stehenden, heute schwer zugänglichen Wohnhaus.

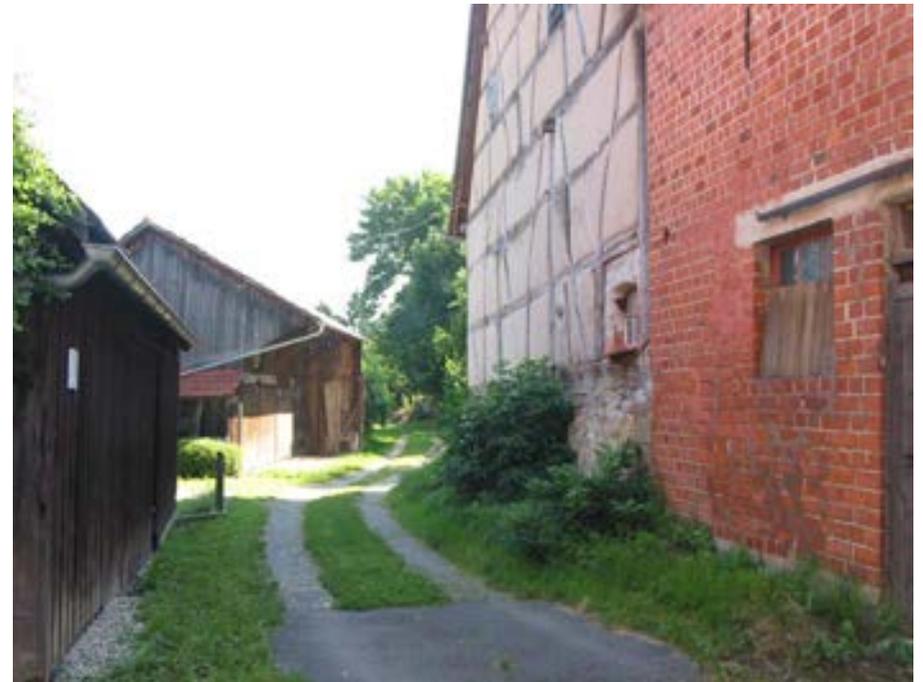
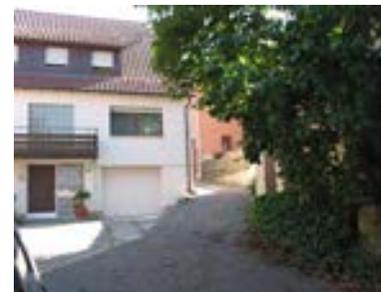
Die Obere Brunnenstraße wird von landwirtschaftlich geprägter Bebauung des 18./19. Jahrhunderts dominiert, wobei der in hohem Maße ortsbildprägende Charakter dieser Gebäude vor allem auf die Schillerstraße ausstrahlt. Bemerkenswert ist der Übergang vom asphaltierten schmalen Fahrweg zum geschotterten Feldweg nach Hausnr. 9. Die Straße vermittelt in anschaulicher Weise den landwirtschaftlichen Charakter und die historische Grundrissstruktur Bittenfelds.

Blick nach Nordosten in die Obere Brunnengasse auf Höhe von Hausnr. 9

Blick auf den Beginn der Oberen Brunnengasse auf Höhe von Hausnr. 3

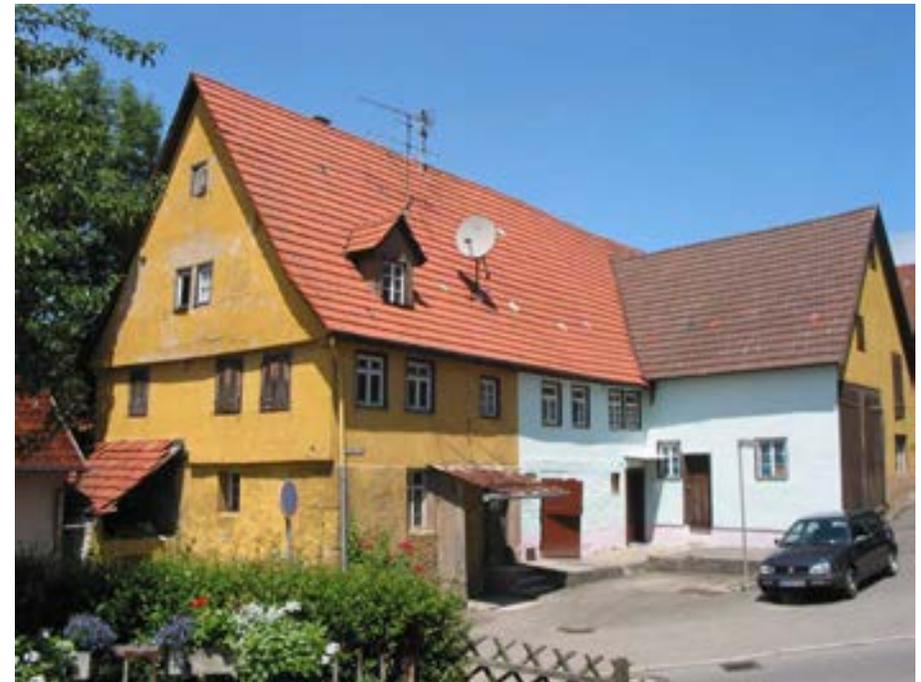
Obere Brunnenstraße 1, 3

Zweigeschossiges Doppelhaus (Nr. 1, 3) im Typ eines gestelzten Wohnstallhauses mit Stallteil im massiven Erdgeschoss sowie winkelförmig angebautem Scheunenteil. Obergeschoss aus verputztem ehemaligem Sichtfachwerk mit abschließendem Satteldach über zwei Dachgeschossebenen. Doppelhaus 1746 (d) erbaut, Scheune Ende 18. Jh. mit Erweiterung 1941.

Das Gebäude steht auf einem Gewölbekeller, der auf einen Vorgängerbau (wohl 16. Jh.) zurückgeht. Es kann davon ausgegangen werden, dass der Vorgängerbau bei der Brandschatzung 1634 (wie 111 weitere Gebäude im Ort) zerstört wurde. Der Wiederaufbau Bittenfelds erstreckte sich bis in die Mitte des 18. Jahrhunderts.

Ansicht der ortsbildprägenden Hofanlage von Süden.

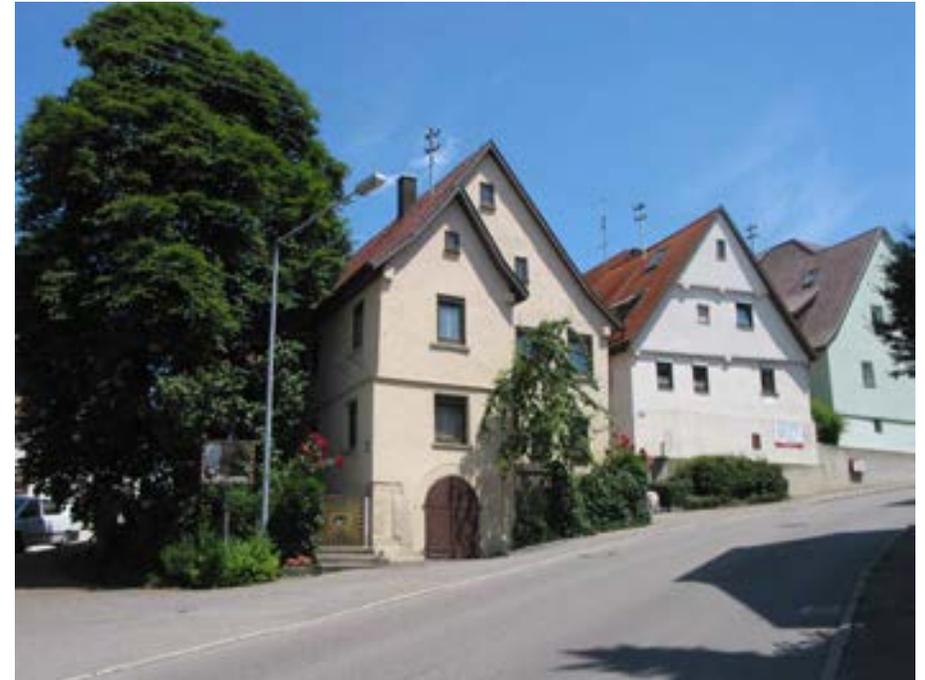
Obere Brunnenstraße 2

In Hanglage befindliches, zweigeschossiges Weingärtnerhaus mit südwestlich vorgelagertem, zweigeschossig überbautem Kellerhals mit rundbogigem Kellertor. Massiv gemauerte Vollgeschosse und verputzte Fachwerk-Giebel-dreiecke mit nach oben abschließendem Satteldach. Frühes 19. Jahrhundert mit älterem Kern.

Ansicht des Weingärtnerhauses von Westen

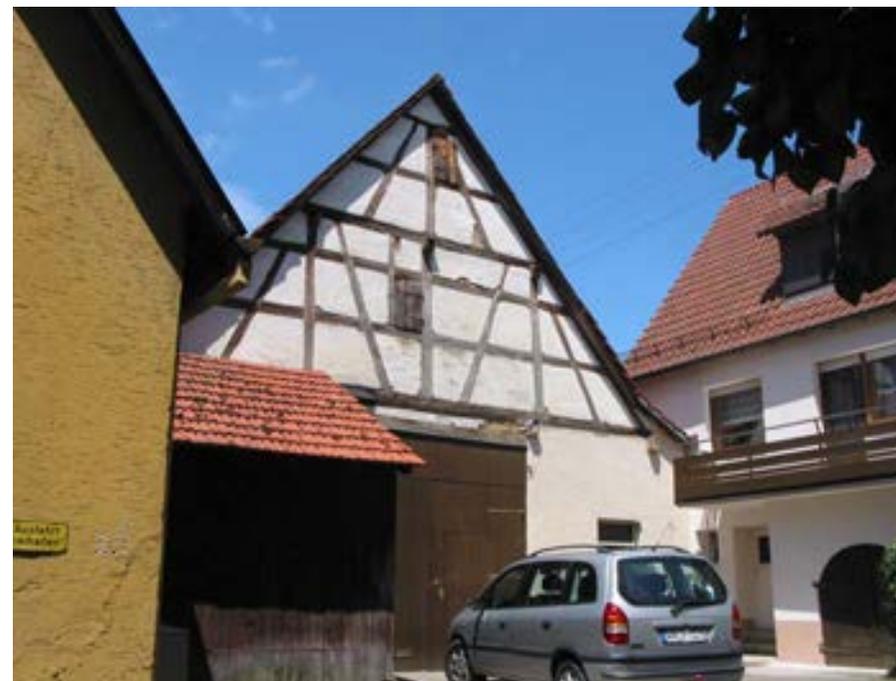
Obere Brunnenstraße 9 (Scheune)

In Form eines offenen Winkelgehöfts zum Wohnhaus angeordnete, fachwerk-sichtige Scheune mit massiv gemauerter Erdgeschosszone und abschlies-sendem Satteldach. Giebelseitig durch mittige Scheuneneinfahrt erschlossen. 18./19. Jahrhundert.

Blick über den Hof mit Ansicht der Scheune von Südosten

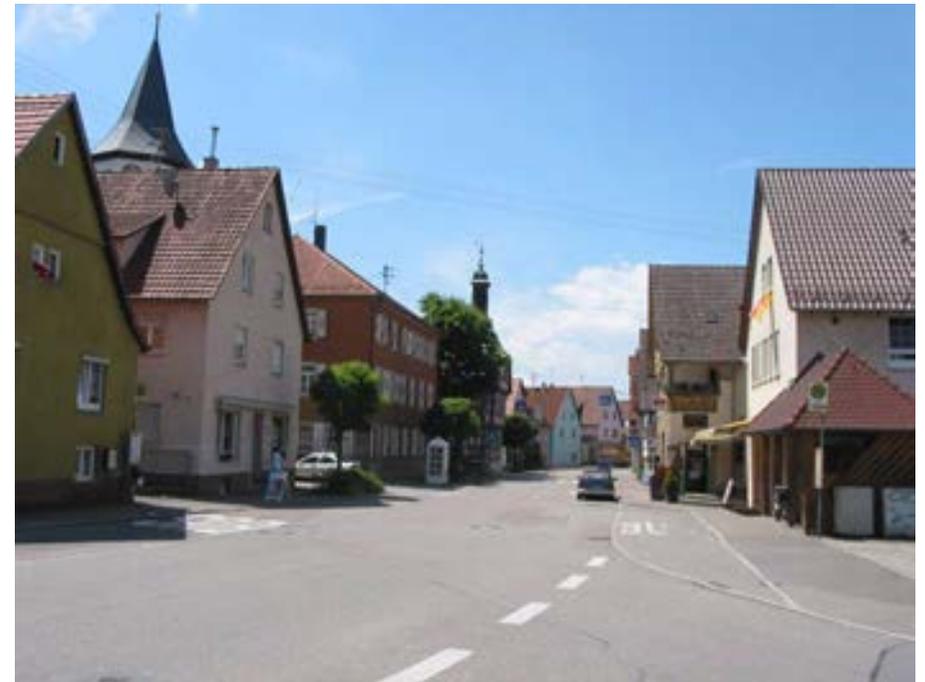
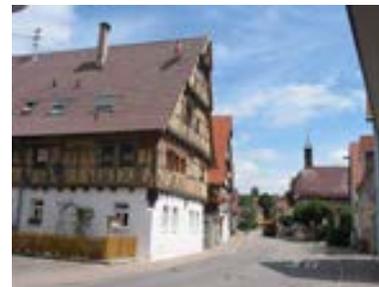
Die Schillerstraße wird im zentralen Abschnitt (von Hausnr. 91 bis Hausnr. 144) von historischer Bebauung des 16.-19. Jahrhunderts geprägt; darunter die städtebaulichen Dominanten von Pfarrkirche und Altem Rathaus. Darüber hinaus ist diese Hauptachse ein wesentlicher Bestandteil der mittelalterlichen Grundrissstruktur und prägt als wichtigste Straße das historische Erscheinungsbild Bittenfelds in erheblichen Maße.

Blick nach Südwesten in die Schillerstraße auf Höhe der Einmündung der Gumpengasse

Blick nach Nordosten auf Höhe von Hausnr. 100

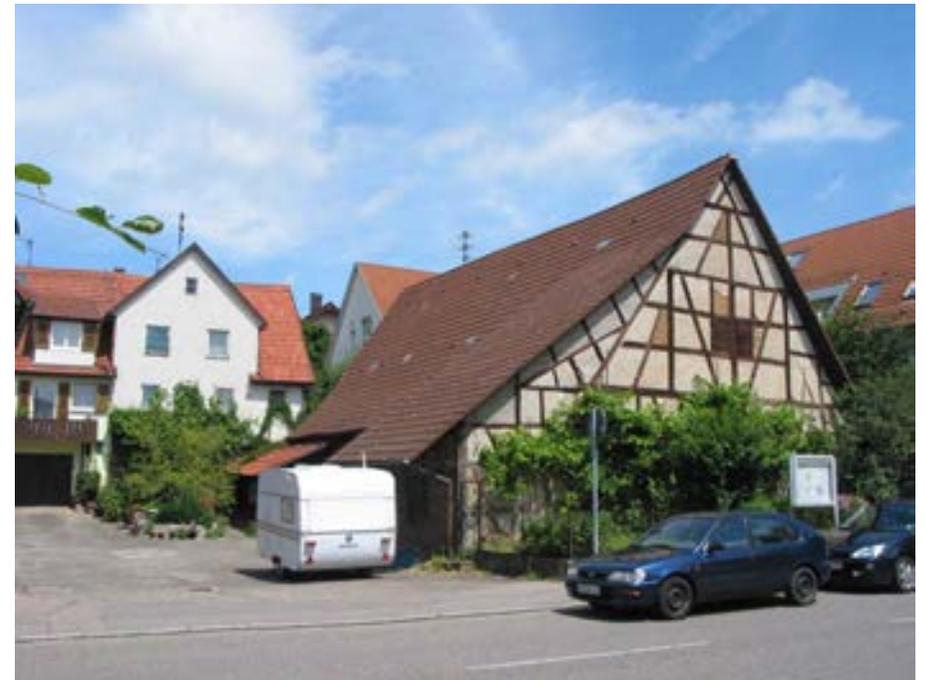
Schillerstraße 75

Rückwärtig zur Scheune stehendes, zweigeschossiges Wohnhaus mit massiv gemauertem Erdgeschoss und verputztem Fachwerk-Obergeschoss. Hofseitig mit großem Zwerchhaus. Nach oben mit einem Satteldach abschließend.

Südlich des Wohnhauses, giebelständige, fachwerksichtige Scheune. Nach oben mit einem Satteldach abschließend. Hofseitig über zwei Scheuneneinfahrten erschlossen.

Ansicht der Hofanlage von Südwesten
