Büro für Bauforschung und Denkmalschutz

WAIBLINGEN - **BITTENFELD**

Historische Ortsanalyse

Juli 2008
im Auftrag des
Regierungspräsidium Stuttgart
Referat 25 - Denkmalpflege

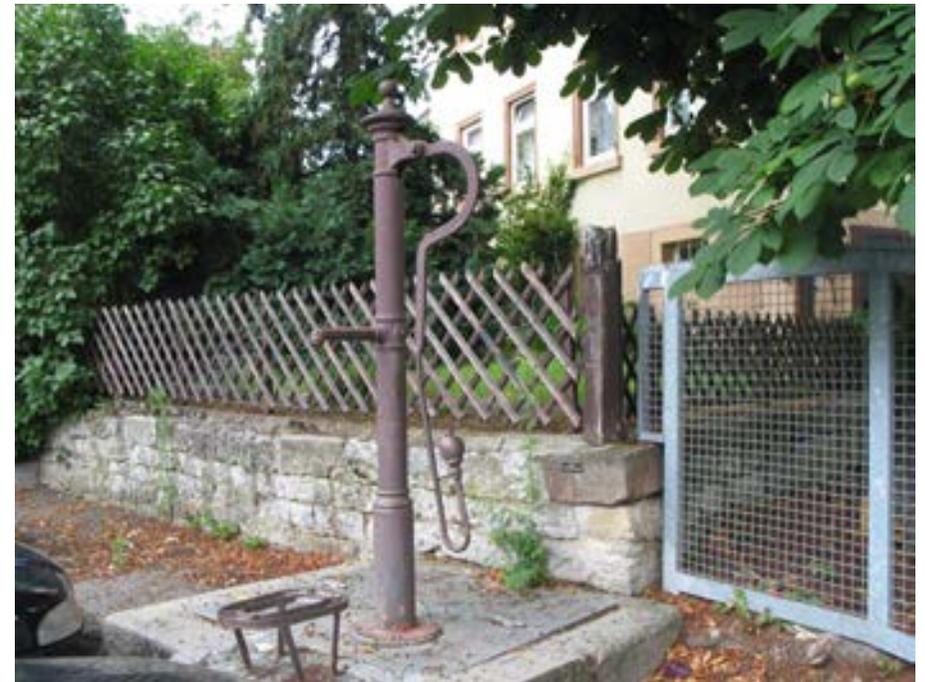
Schillerstraße (Brunnen)

Gusseiserner Pumpbrunnen an einer nördlichen Aufweitung der Schillerstraße.

Ansicht des Pumpbrunnens von Südosten

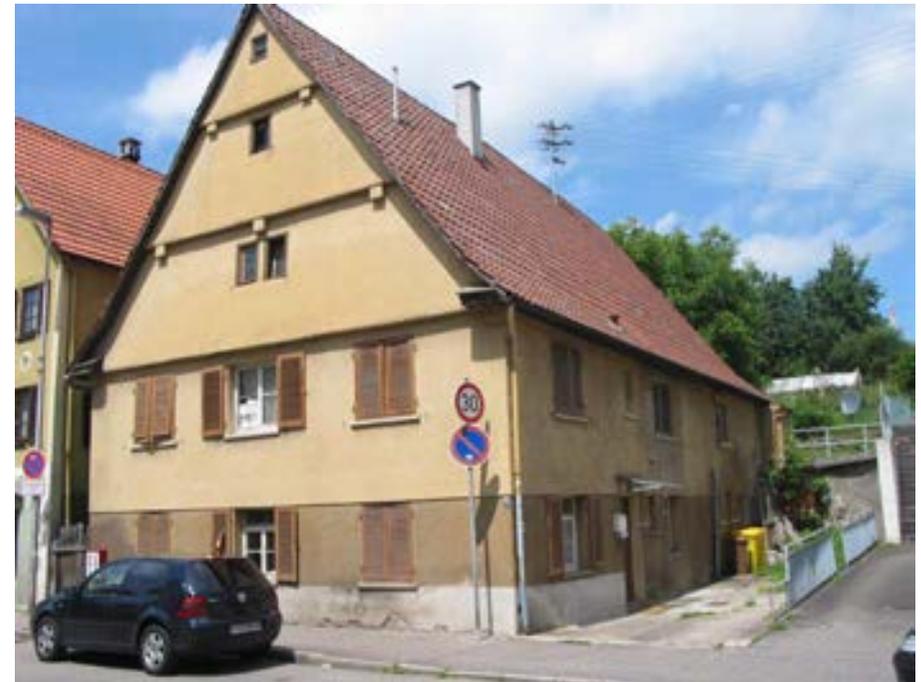
Schillerstraße 93

Zweigeschossiges, giebelständiges Weingärtnerhaus mit verputztem, massiv erneuertem Obergeschoss über massiv gemauerter Erdgeschosszone. Nach oben mit einem Satteldach über drei leicht vorstoßenden Dachgeschoss-ebenen abschließend. Traufseitig rundbogiges Kellertor mit Keilstein-Inschrift 1787. Rückwärtig kleiner Kellieranbau mit Rundbogeneingang und Inschrift „CIFN 1861“. Im Kern erste Hälfte 18. Jahrhundert.

Ansicht des Weingärtnerhauses von Südosten

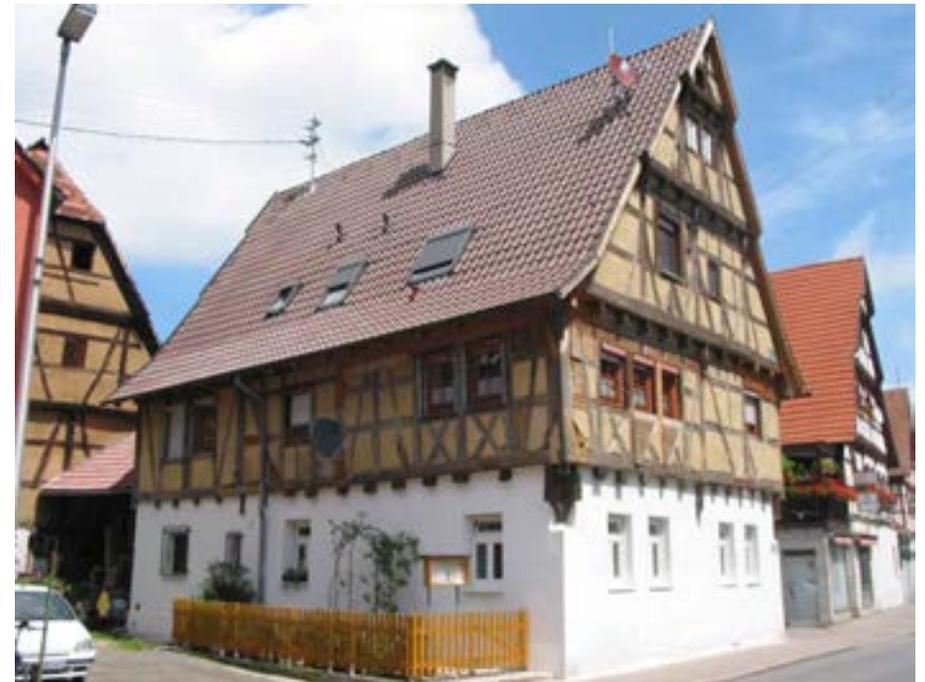
Schillerstraße 99

Zweigeschossiges, giebelständiges Wohnhaus mit fachwerksichtigem Obergeschoss über massiv gemauerter Erdgeschosszone. Nach oben mit einem Satteldach über drei vorstoßenden Dachgeschossebenen abschließend. An der linken Knagge im Erdgeschoss eingeschnitten „HANS STAIB 1582“, an der rechten „JACOB HECKER 1582“. Im Kern 16. Jahrhundert mit jüngeren Veränderungen.

Das Gebäude ist eines der wenigen in Bittenfeld, die die Kriegereignisse des 17. Jahrhunderts überstanden haben.

Ansicht des repräsentativen Wohnhauses von Südwesten

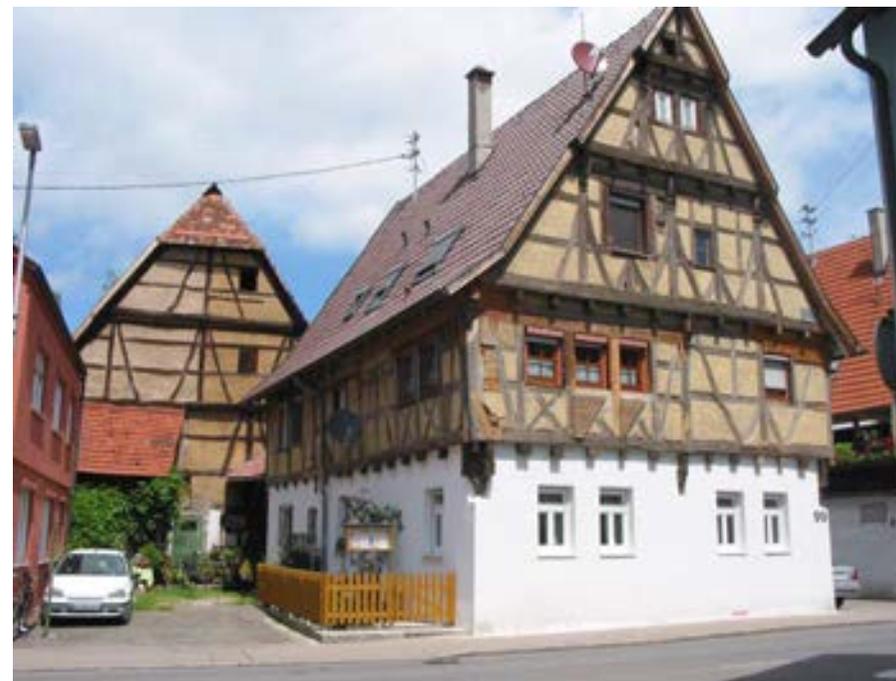
Schillerstraße 101

Ehemals zu Schillerstraße 99 gehörige, stattliche Fachwerk-Scheune mit abschließendem Krüppelwalmdach. Die zur Schillerstraße gewandte Giebelseite vorkragend, mit auffallend breiten Gefachen und profiliert geschnitzter Knagge. An der östlichen Traufseite Scheunentor und Kellerhalsvorbau mit rundbogigem Kellereingang.
15./16. Jahrhundert

Blick in den Hof von Schillerstraße 99 mit Ansicht der rückwärtig stehenden, stattlichen Scheune

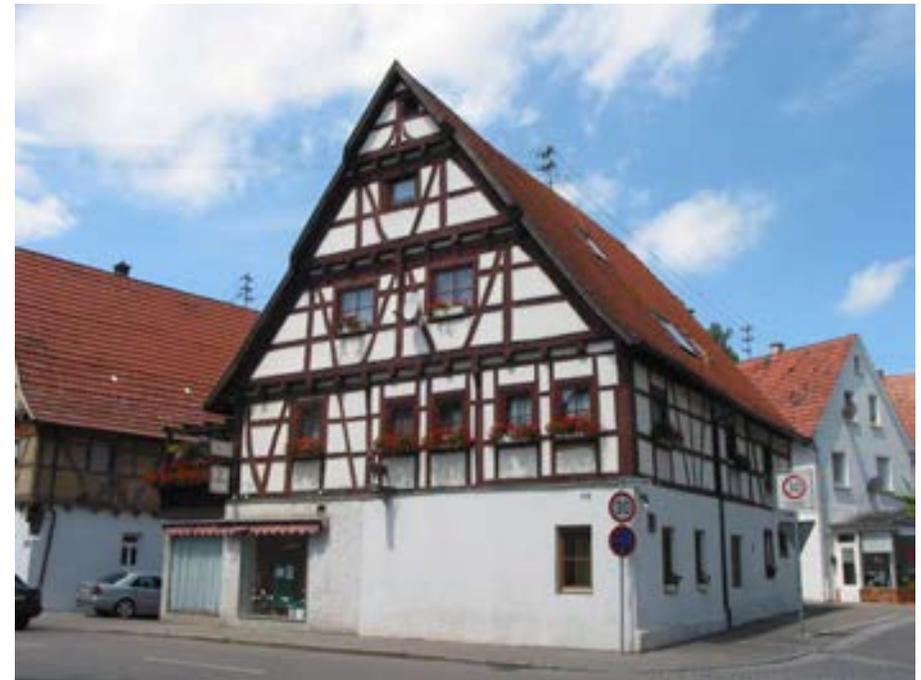
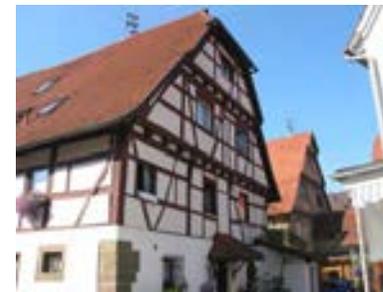
Schillerstraße 103

Zweigeschossiges, in Ecklage befindliches Wohnhaus mit fachwerksichtigem Obergeschoss über massiv gemauerter Erdgeschosszone mit jüngerem Ladeneinbau und Erweiterung an der westlichen Traufseite. Nach oben mit einem Satteldach (an der Nordseite mit Krüppelwalm) über drei vorstosenden Dachgeschossebenen abschließend.

An der nördlichen Giebelseite gut erhaltenes Fachwerkgefüge, ansonsten weitgehend erneuert.

Ansicht des ortsbildprägenden Wohnhauses von Südosten

Ansicht des nördlichen Giebels

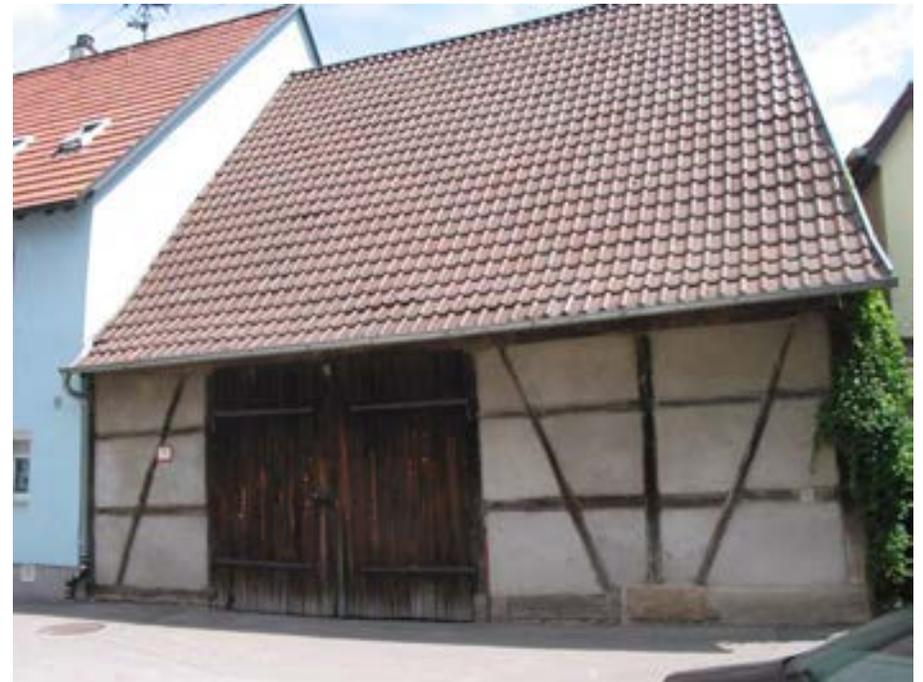
Ansicht der in zentraler Ortslage stehenden Scheune von Westen

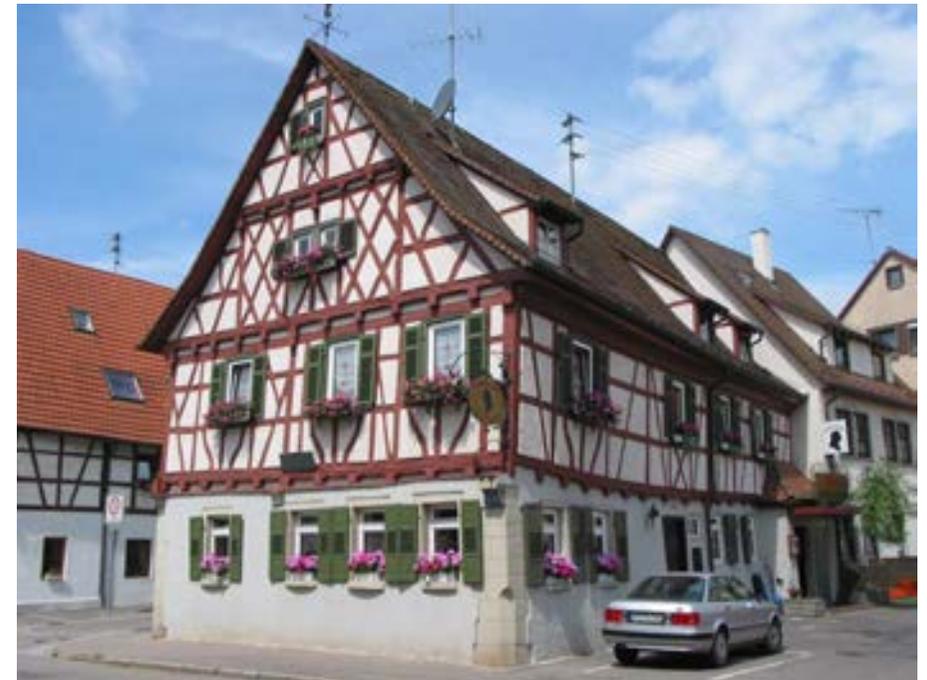
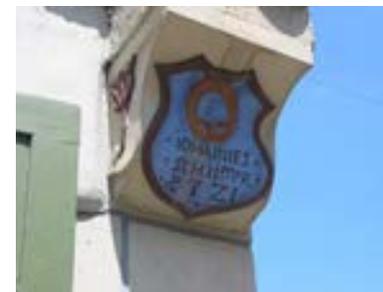
Ansicht des ortsbildprägenden Schillerhauses von Südosten

Konsolstein mit der Darstellung einer Brezel und der Inschrift „JOHANNES SCHIILLER 1721“

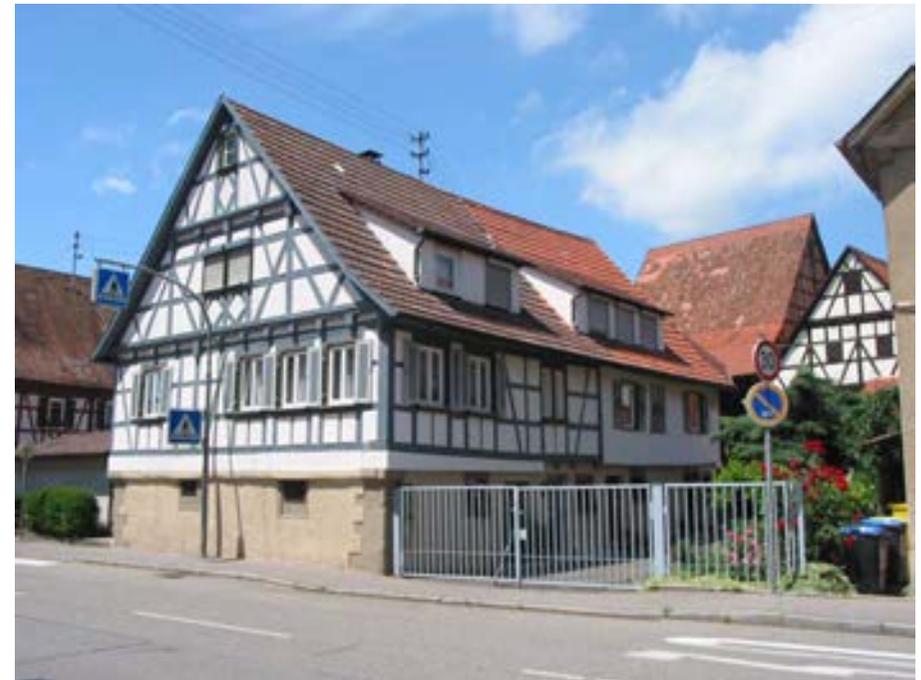
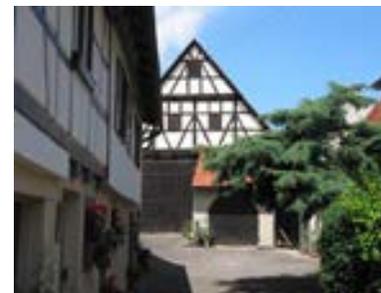
Ansicht des Wohnhauses von Südosten mit der traufständig dahinter stehenden Scheune Nr. 111

Blick in den Hof von Schillerstraße 109 mit Ansicht der rückwärtigen Scheune Nr. 113

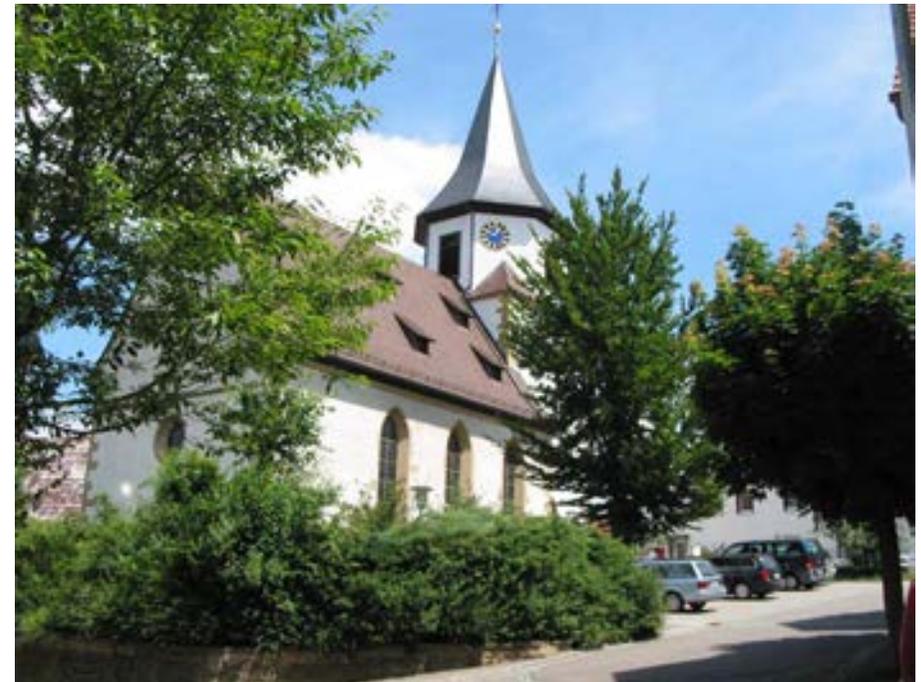
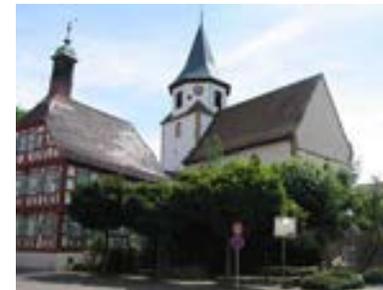
Ansicht der Pfarrkirche St. Ulrich von Südwesten

Ansicht der erhöht gelegenen Pfarrkirche von Nordwesten

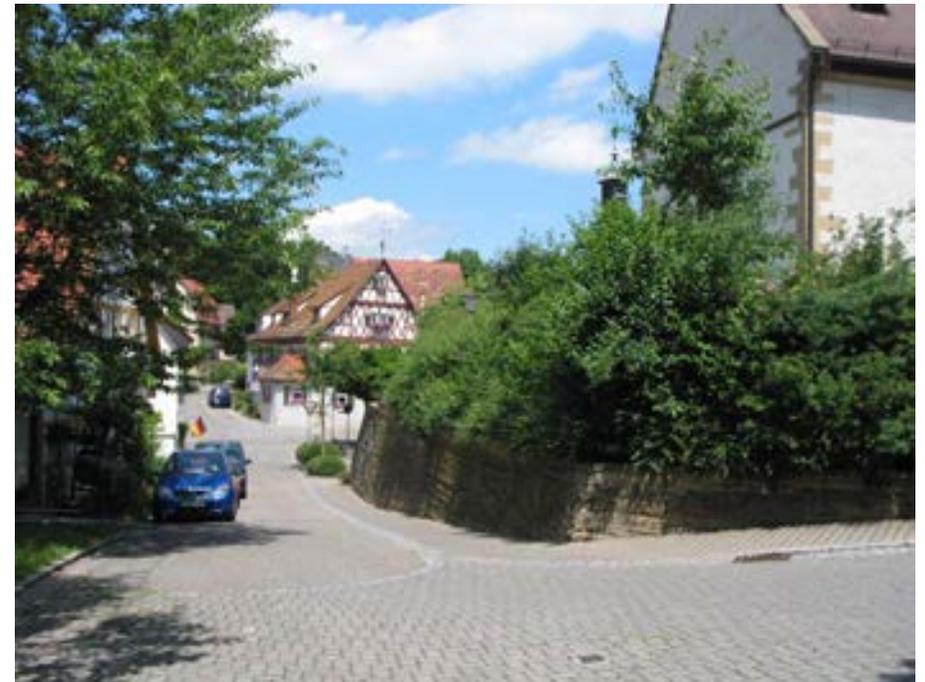
Der ortsmittig gelegene, die Pfarrkirche St. Ulrich umgebende Kirchhof diente bis 1618 als Friedhof von Bittenfeld. Erst mit Anlage des sog. Oberen Kirchhofes bei der Zehntscheune (Alemannenstraße) wurden hier keine Bestattungen mehr durchgeführt. Noch 1762 wird hier, im Unteren Kirchhof, ein Grufthäuslein erwähnt. Die talseitige, den Kirchhof abstützenden Mauern wurden in der Mitte des 20. Jahrhunderts erneuert.

Blick über den Kirchplatz; rechts die erhöhte Lage des Kirchhofes

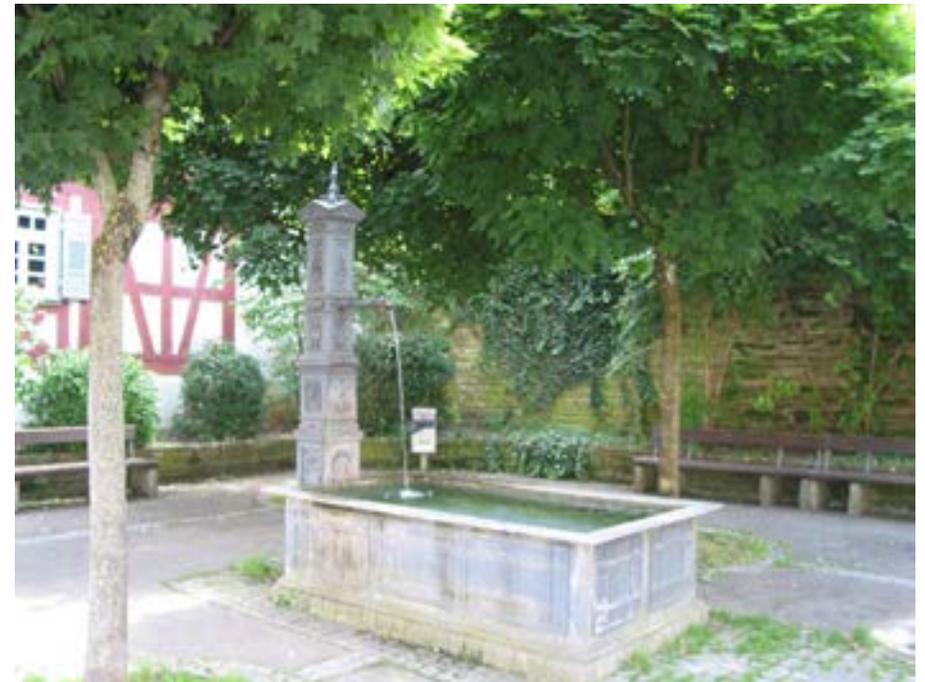
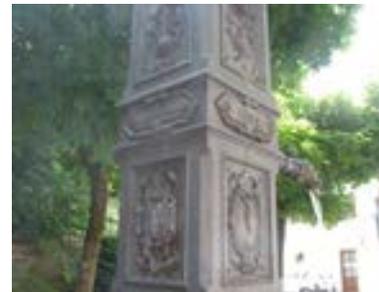
Ansicht des gusseisernen Brunnens mit rechteckigem Brunnentrog von Nordwesten

Detail der gusseisernen Brunnensäule mit Verzierungen

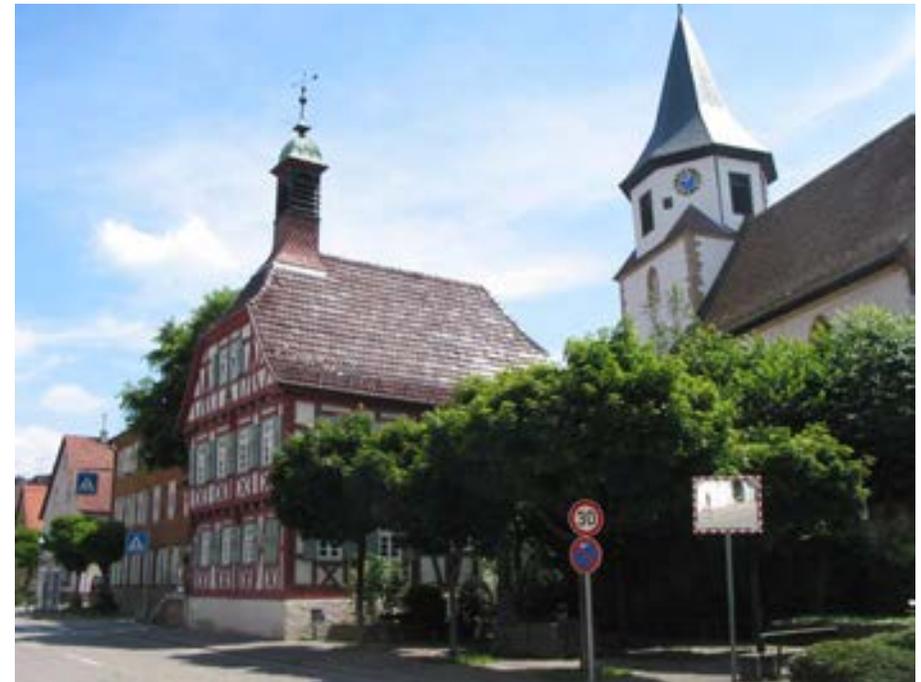
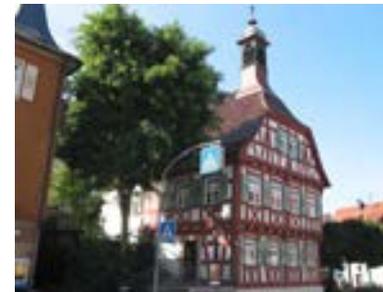
Ansicht des Alten Rathauses von Westen

Ansicht des Alten Rathauses von Nordosten

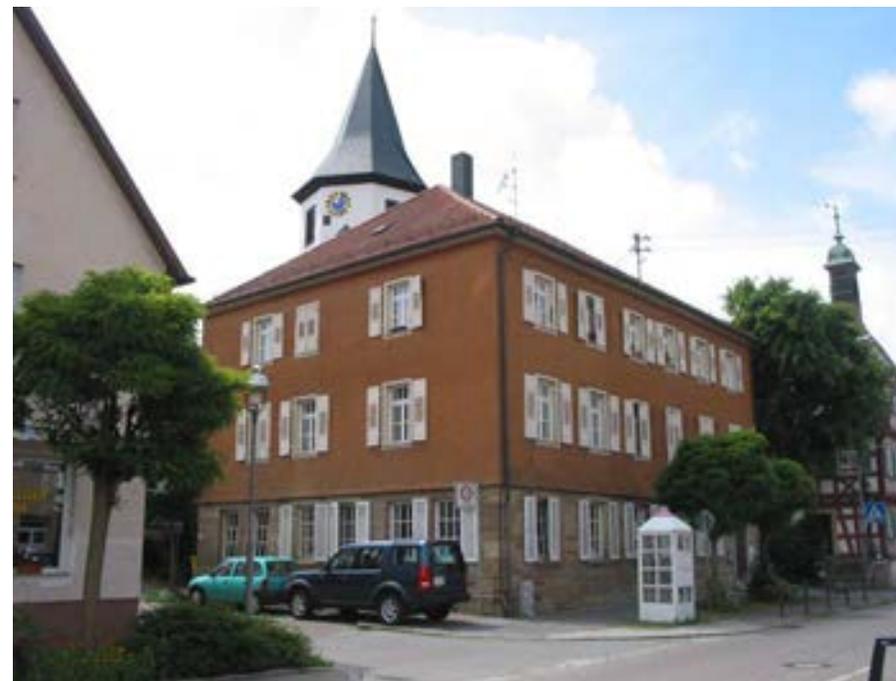
Ansicht des stattlichen Alten Schulhauses von Nordosten

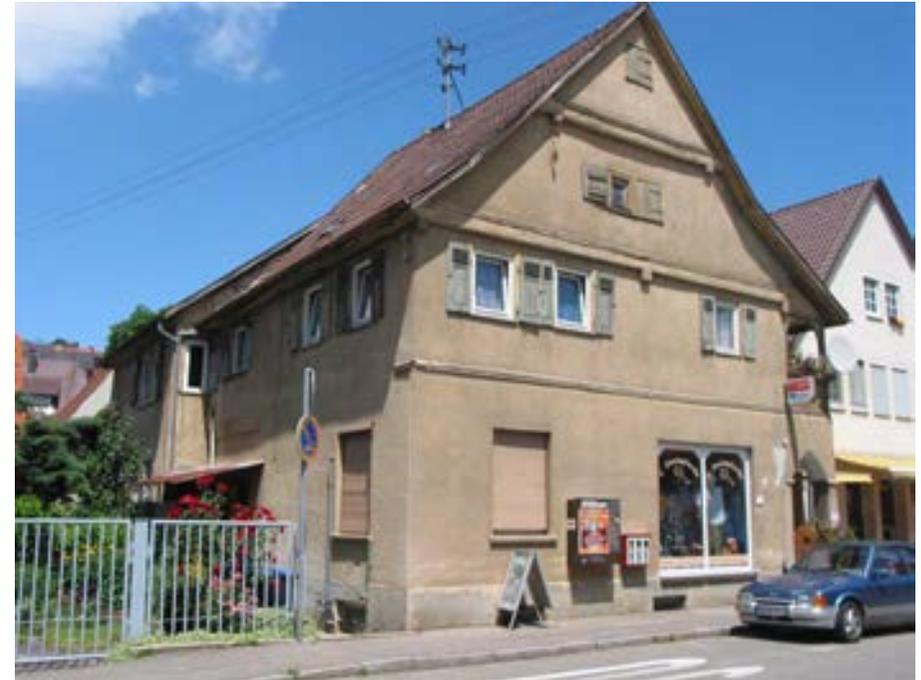
Schillerstraße 124

Ansicht des Wohnhauses von Südwesten

In zweiter Reihe zur Straße stehendes, zweigeschossiges, fachwerksichtiges Weingärtnerhaus mit massiv gemauerter Erdgeschosszone mit giebelseitigem rundbogigem Kellertor. An der nordwestlichen Traufseite außenliegender Treppenaufgang ins Obergeschoss. Nach oben mit einem Satteldach über zwei leicht vorstoßenden Dachgeschossebenen abschließend. Im Kellertorgewände mit „P. S. B. S. 1711“ sowie einem Metzgerbeil bezeichnet.

Ein gut überliefertes Beispiel eines Weingärtnerhauses und damit struktureller Bestandteil des durch Weinbau und Landwirtschaft geprägten, örtlichen Hausbestandes. Mit seiner historischen Substanz ein wichtiger Vertreter im Ortsbild, mit baugeschichtlicher Bedeutung. An seiner Erhaltung besteht ein öffentliches Interesse aus wissenschaftlichen und heimatgeschichtlichen Gründen.

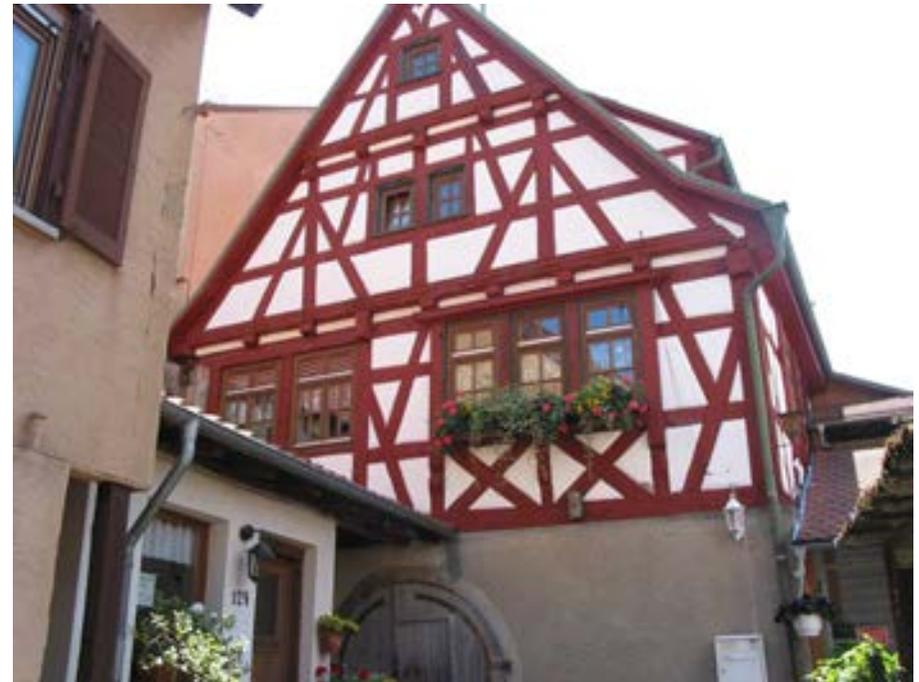
Ansicht des Weingärtnerhauses von Norden

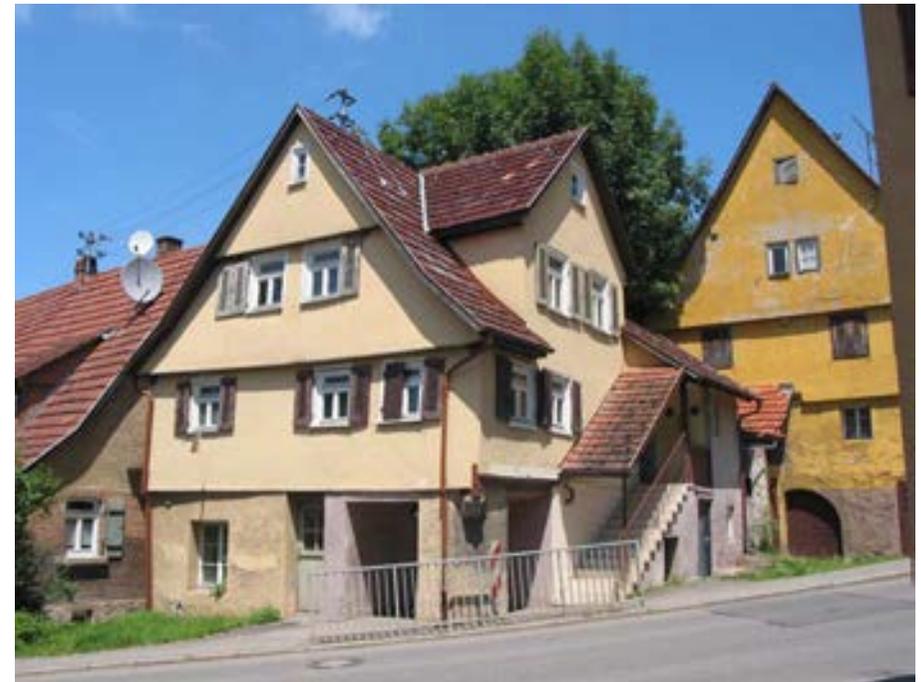
In Eck- und leichter Hanglage stehendes, zweigeschossiges gestelztes Wohnstallhaus mit verputztem Fachwerk-Obergeschoss und massiv gemauertem Erdgeschoss mit Stallteil. Nach oben mit einem Satteldach über zwei leicht vorstoßenden Dachgeschossebenen abschließend. Traufseitig mit einem Zwerchhaus und einem außenliegenden, überdachten Treppenaufgang ins Obergeschoss.

18. Jahrhundert mit jüngeren Veränderungen.

Das im Einmündungsbereich der Gumpengasse in die Schillerstraße, an einer platzartigen Aufweitung stehende Bauernhaus prägt in erheblichem Maße das historische Erscheinungsbild Bittenfelds. In anschaulicher Art und Weise vermittelt das Gebäude noch heute die einst landwirtschaftliche Prägung des Ortes.

Ansicht des in erheblichem Maße ortsbildprägenden Bauernhauses

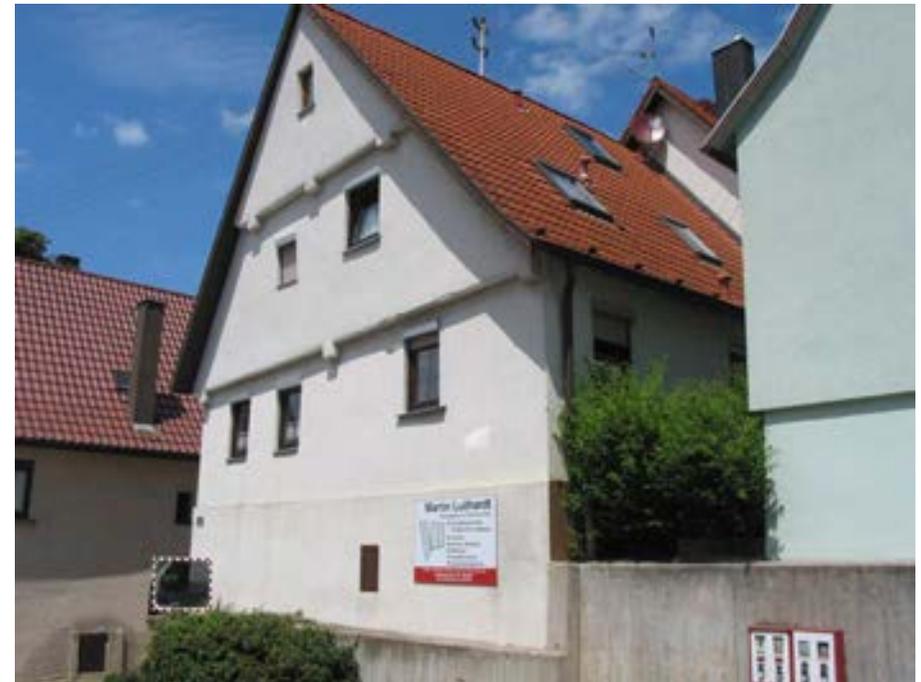
In Hanglage stehendes, zweigeschossiges Wohnhaus mit verputztem Fachwerk-Obergeschoss über massiv gemauerter Erdgeschosszone. Nach oben mit einem Satteldach über zwei leicht vorstoßenden Dachgeschoss-ebenen abschließend.

18. Jahrhundert mit jüngeren Veränderungen und Überformungen.

Das Wohnhaus bildete einst mit den rückwärtig angeordneten Scheunen (Hausnr. 131) eine Hofanlage. Das in straßenbildprägender Lage stehende Gebäude vermittelt noch heute die einst landwirtschaftliche Prägung des Ortes.

Ansicht des Wohnhauses von Süden

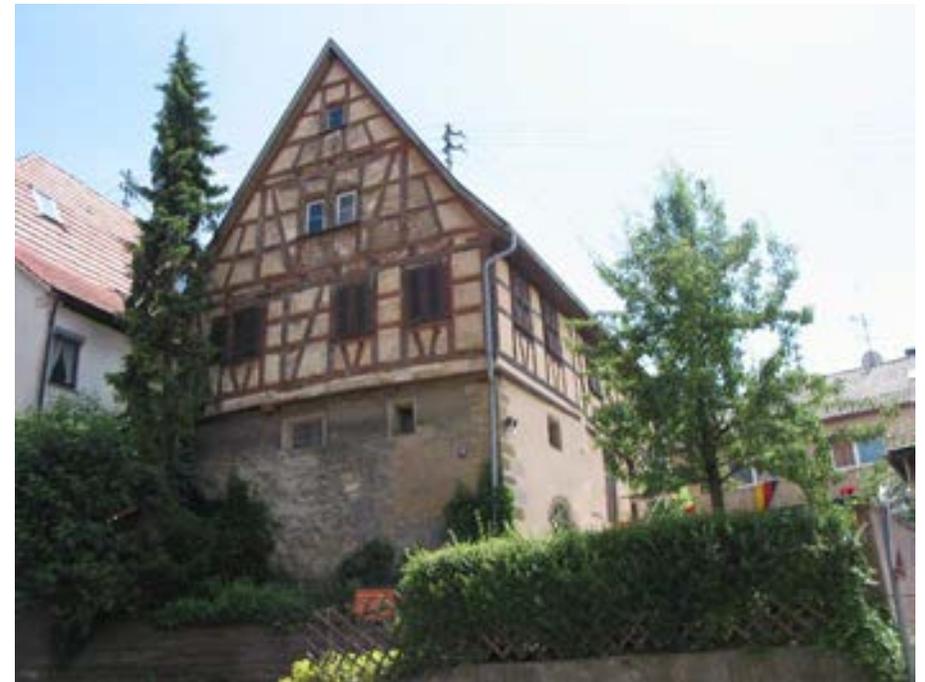
Zweigeschossiges, in erhöhter Lage stehendes Weingärtner- und Bauernhaus mit fachwerksichtigem Obergeschoss auf hoher, massiv gemauerter Erdgeschosszone mit Eckquaderung. Hofseitig rundbogiger Kellereingang; im Gewölbekeller kielbogige Öffnung. Nach oben mit einem Satteldach über zwei Dachgeschossebenen abschließend. Im Giebeldreieck mit „1894 renoviert“ bezeichnet.

Im Kern 15./16. Jahrhundert mit Änderungen im 18. und 19. Jahrhundert.

Das Gebäude ist eines der wenigen in Bittenfeld, die die Kriegereignisse des 17. Jahrhunderts überstanden haben.

Das anschaulich überlieferte Bauernhaus besitzt mit seiner, ins 15./16. Jahrhundert reichenden Bausubstanz baugeschichtliche Bedeutung und ist zudem ein wichtiges ortsbildprägendes Element, an dessen Erhaltung aus wissenschaftlichen und heimatgeschichtlichen Gründen ein öffentliches Interesse besteht.

Ansicht des stattlichen, ortsbildprägenden Bauernhauses von Nordwesten

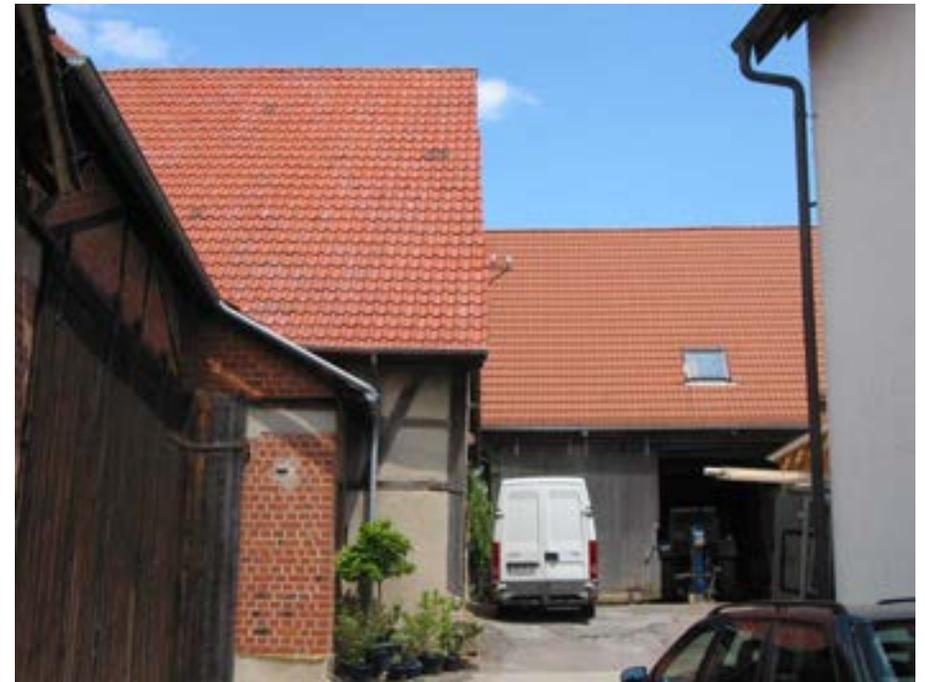
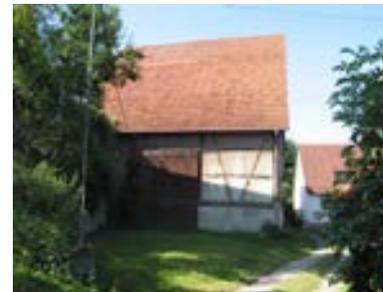
Rückwärtig zum Hof stehende, fachwerksichtige Scheunen mit abschließenden Satteldächern. Traufseitig über Scheuneneinfahrt erschlossen.
18./19. Jahrhundert mit jüngeren Veränderungen.

Die am nordöstlichen Ortsrand des historischen Ortskernes stehenden Scheunen vermitteln als Bestandteil einer ehemaligen Hofanlage die einst landwirtschaftliche Prägung Bittenfelds.

Blick über den Hof mit Ansicht der rückwärtig angeordneten Scheunen von Südwesten

Ansicht der nördlichen Scheune von Nordosten

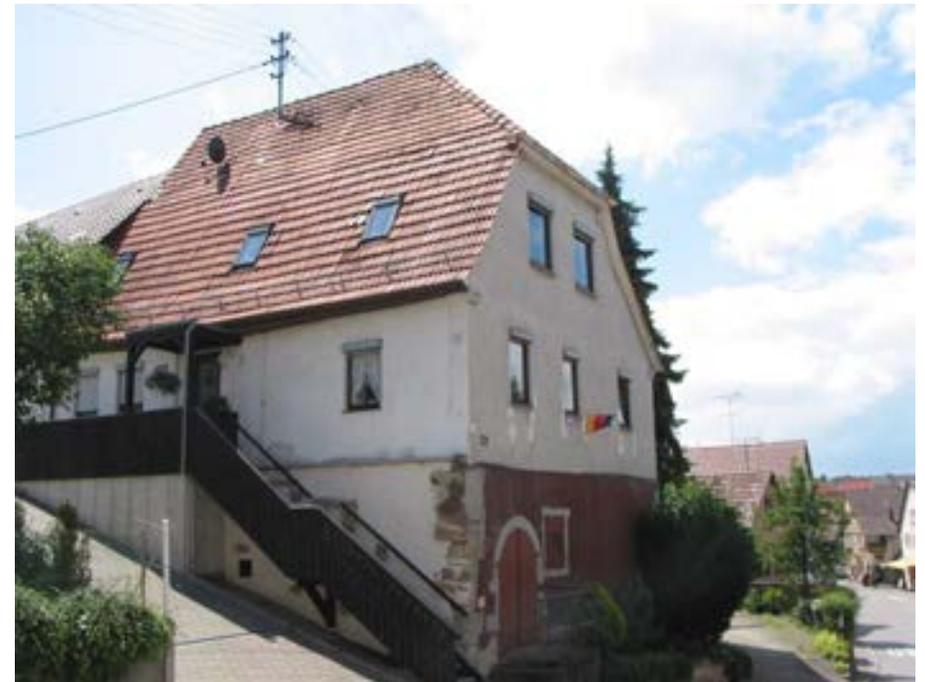
Zweigeschossiges, in Hanglage stehendes Weingärtnerhaus mit verputztem Fachwerk-Obergeschoss über massiv gemauerter Erdgeschosszone mit Eckquaderung. Giebelseitig mit rundbogigem Kellereingang. Traufseitig mit außenliegendem Treppenaufgang in Obergeschoss. Nach oben unter einem Halbwalmdach abschließend.
18. Jahrhundert über älterem Kern.

Das ortsbildprägende Gebäude ist trotz Veränderungen ein anschaulich erhaltenes Beispiel für ein Weingärtnerhaus, welches den einstigen landwirtschaftlichen Charakter Bittenfelds noch gut vermittelt.

Ansicht des ortsbildprägenden Weingärtnerhauses von Nordosten

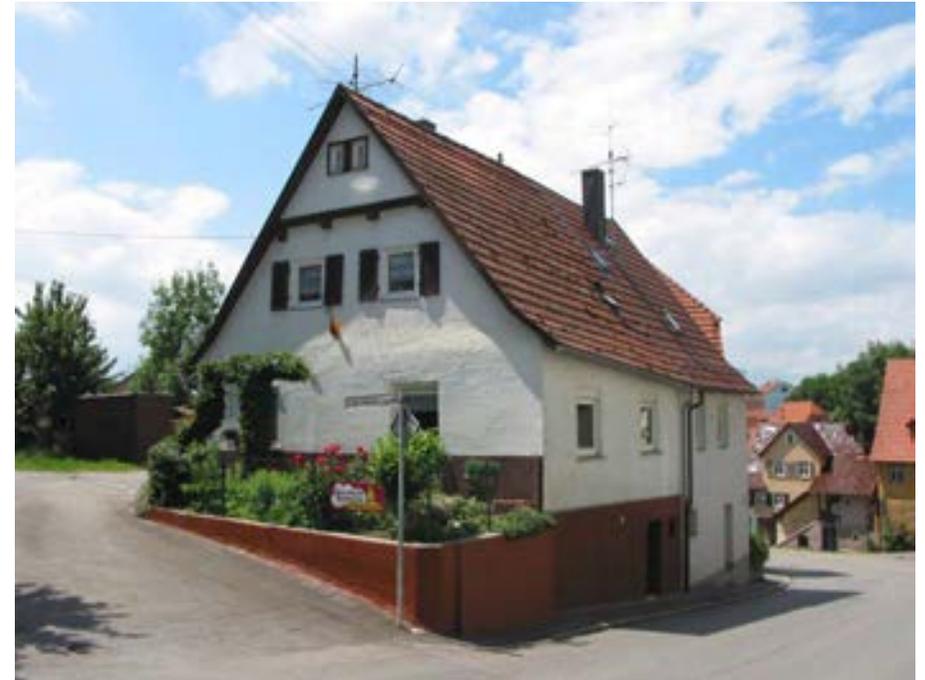
In Hanglage stehende, östliche Hälfte eines Doppelhauses. Teils ein-, teils zweigeschossiges gestelztes Wohnstallhaus mit Stallteil im massiv gemauerten Erdgeschoss. Giebeldreiecke aus verputztem Fachwerk mit einem leichten Vorstoß der zweiten Dachgeschossebene. Nach oben mit einem Satteldach abschließend.

18./19. Jahrhundert.

Das unmittelbar unterhalb des Pfarrhofes stehende Wohnhaus stellt ein wichtiges Beispiel für den dörflichen Wohnungsbau des 18./19. Jahrhunderts in Bittenfeld dar und besitzt zudem städtebauliche Bedeutung.

Ansicht der östlichen Doppelhaushälfte von Osten

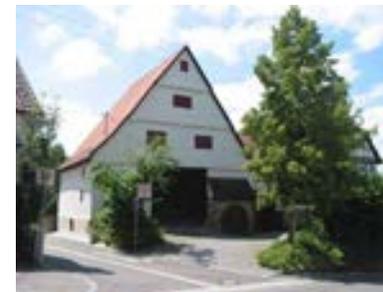
Unmittelbar südlich des Pfarrhauses die ehemalige Pfarrscheune, eine verputzte Fachwerkscheune auf einem Bruchsteinsockel. Kellerhalsvorbau mit rundbogigem Kellereingang. Nach oben mit einem Satteldach über drei leicht vorstoßenden Dachgeschossebenen abschließend.

In einem Eckquader ins Jahr 1742 datiert.

Ansicht der Pfarrscheune von Nordosten

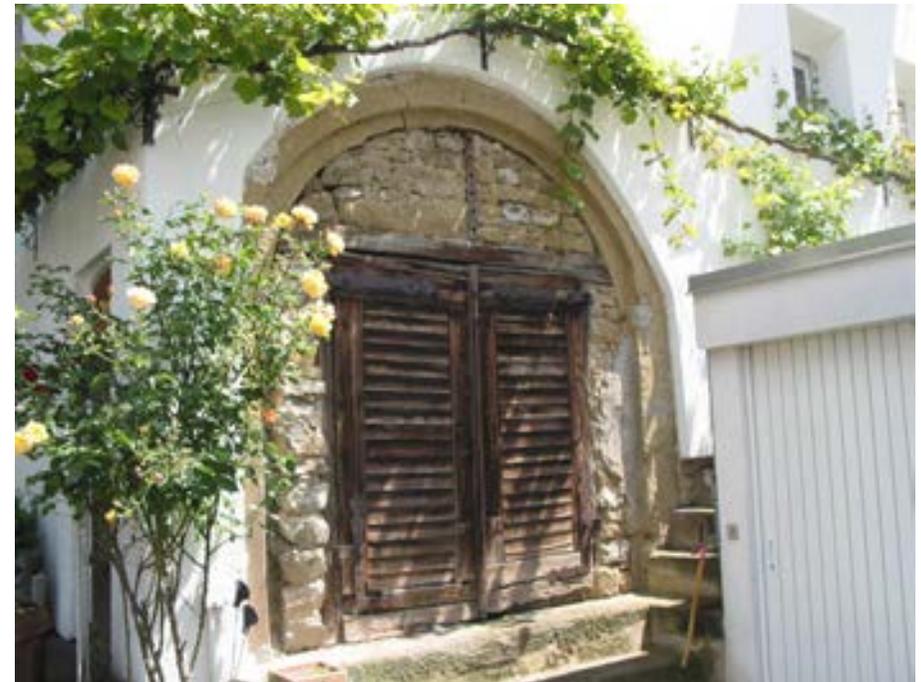
Ansicht des rundbogigen Kellertors von 1598

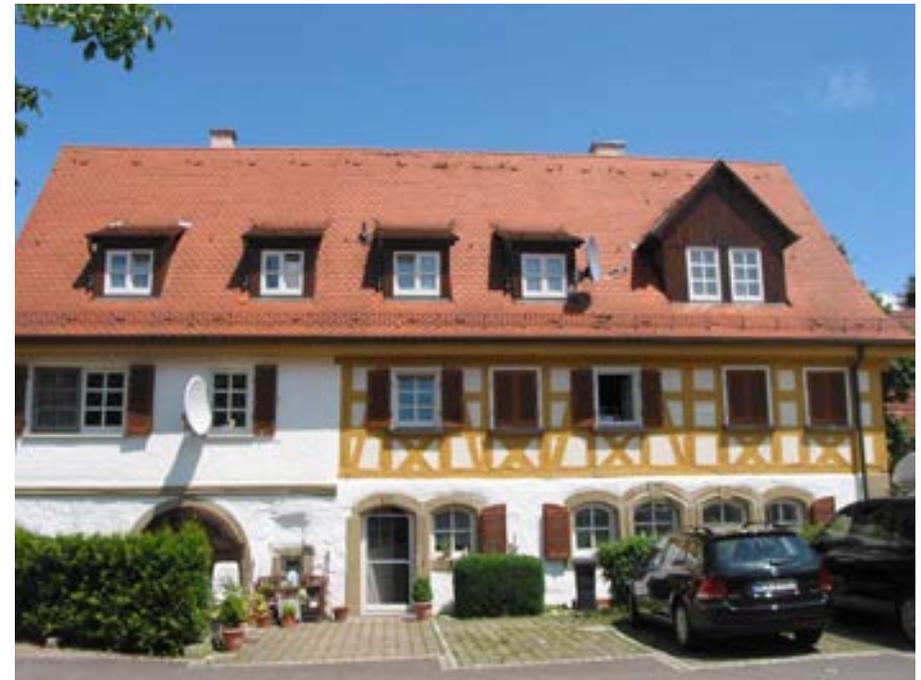
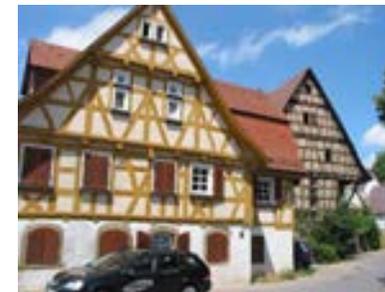
Im Gebäude wird 1832 eine Schmiedewerkstatt erwähnt.

Sachgesamtheit mit der Scheune Gumpengasse 1 von herausragender, ortsbildprägender Wirkung an einer Straßengabelung, die frühere Wohn- und Wirtschaftsformen eines wohl begüterten Dorfhandwerkers veranschaulicht. Das Haupthaus ist darüber hinaus ein gutes Beispiel für barockes Sichtfachwerk. Die bau- und ortsgeschichtliche Bedeutung der eine wirtschaftliche Einheit bildenden Gebäude belegen das öffentliche Interesse an ihrer Erhaltung aus wissenschaftlichen und heimatgeschichtlichen Gründen.

Ansicht der Alten Schmiede von Südwesten

Ansicht des Gebäudes mit der rechts dahinter stehenden Scheune Gumpengasse 1

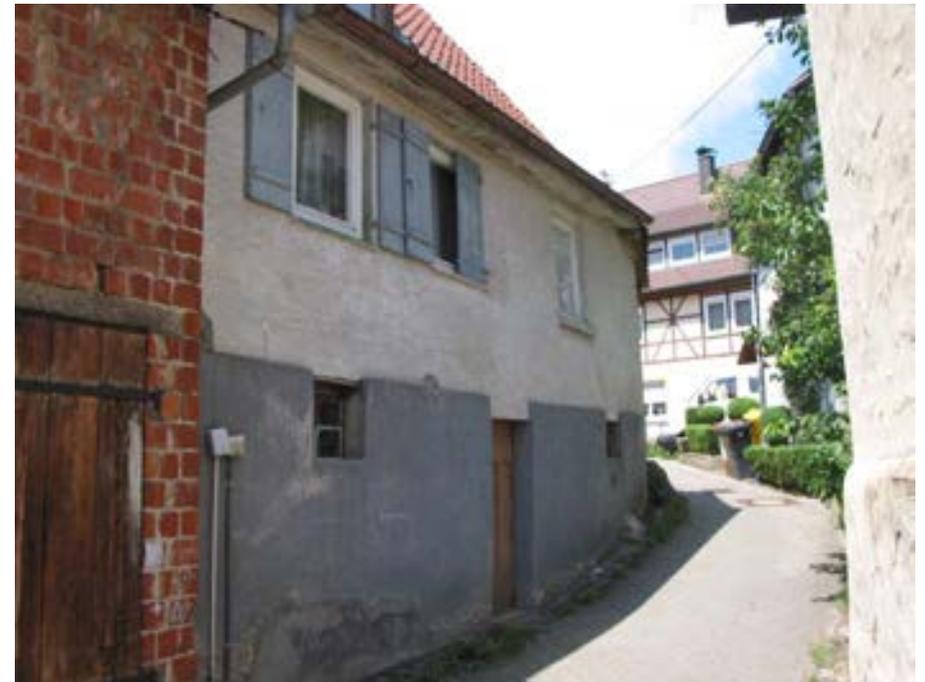
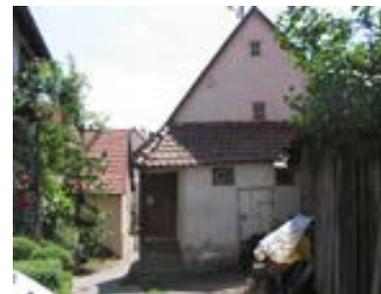
In leichter Hanglage befindliches, zweigeschossiges gestelztes Wohnstallhaus mit traufseitig erschlossenem Stallteil im massiv gemauerten Erdgeschoss. Verputztes Fachwerk-Obergeschoss mit Hauseingang an der nördlichen Giebelseite; dort jüngerer Vorbau. Nach oben mit einem Satteldach über zwei Dachgeschossebenen abschließend. 18. Jahrhundert mit jüngeren Veränderungen.

Das im historischen Ortskern von Bittenfeld stehende kleinbäuerliche Wohnhaus vermittelt noch den einst landwirtschaftlichen Charakter Bittenfelds.

Ansicht des Wohnhauses von Südosten

Ansicht des Wohnhauses von Norden

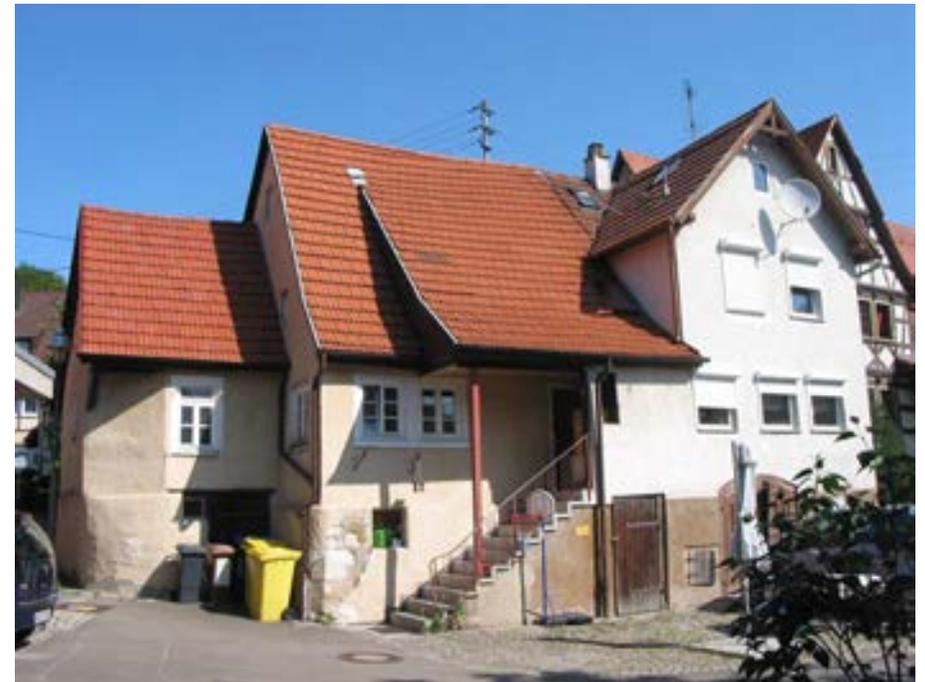
In Ecklage stehendes, zweigeschossiges gestelztes Wohnstallhaus mit Stallteil im massiv gemauerten Erdgeschoss. Verputztes Fachwerk-Obergeschoss mit nach oben abschließendem Satteldach. Giebelseitig durch Anbau erweitert. Traufseitig mit überdecktem, außenliegendem Treppenaufgang. Östlicher Gebäudeteil jünger überformt und mit Zwerchhaus versehen. 18. Jahrhundert mit jüngeren Veränderungen.

Das im historischen Ortskern von Bittenfeld stehende, straßenbildprägende kleinbäuerliche Wohnhaus ist ein Beispiel für die einst landwirtschaftliche Prägung des Ortes.

Ansicht des gestelzten Wohnstallhauses von Süden

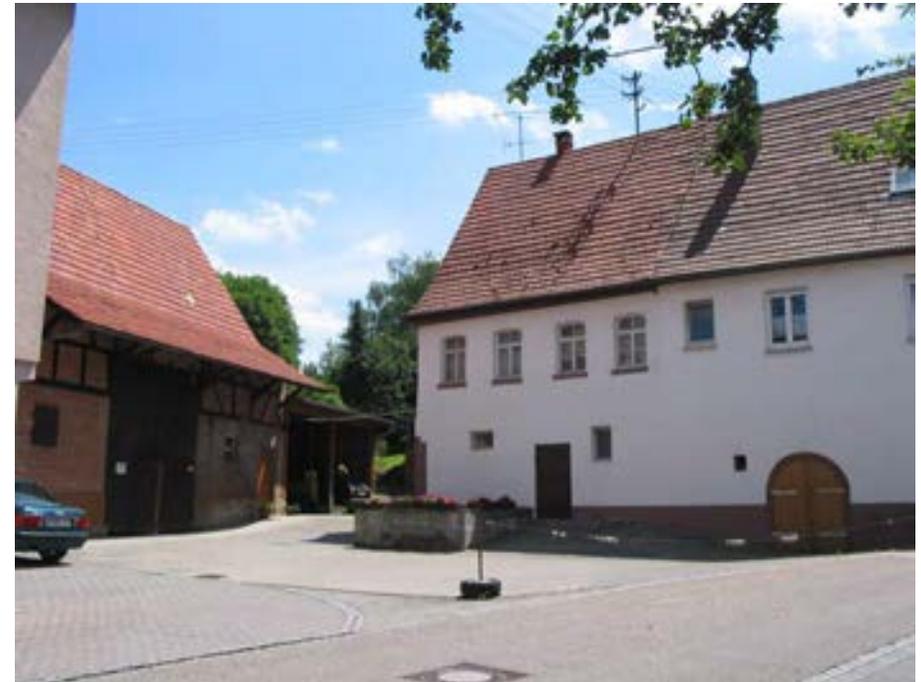
Ansicht der Hofanlage und des rundbogigen Kellereingangs von Nordwesten

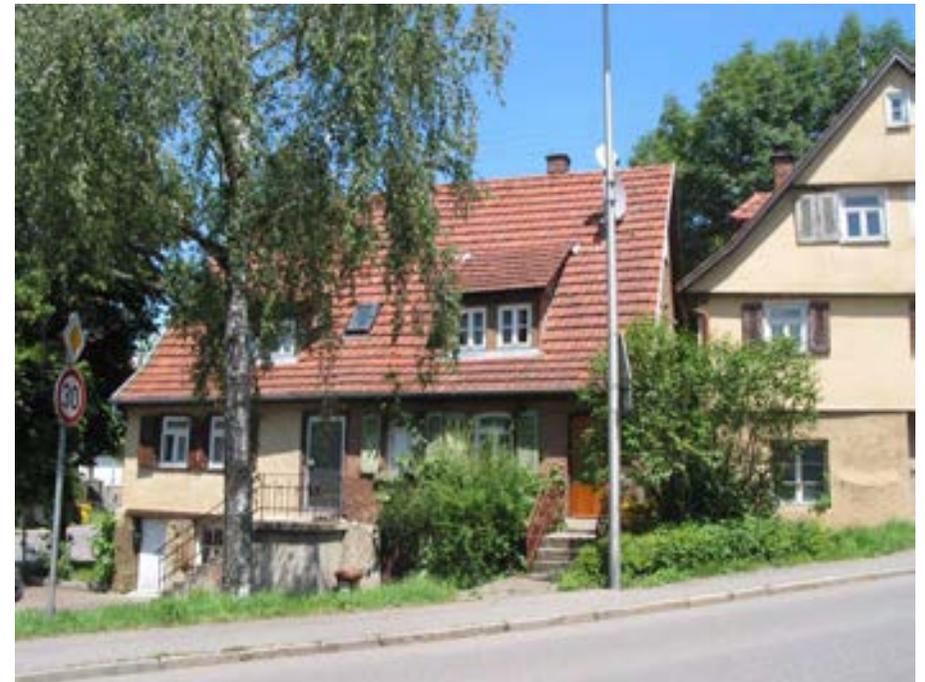
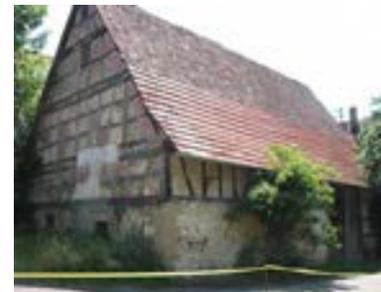
18. Jahrhundert mit jüngeren Veränderungen.

Mit dem anschaulichen Beispiel eines Wohnstallhauses und der zugehörigen Scheune ist die ehemalige Hofanlage struktureller Teil des von Weinbau und Landwirtschaft geprägten Hausbestandes im Ortskern. Darüber hinaus befindet sich das bäuerliche Anwesen in ortsbildprägender Lage.

Ansicht des gestelzten Wohnstallhauses von Südwesten

Ansicht der nordöstlich zum Wohnhaus stehenden Scheune von Norden

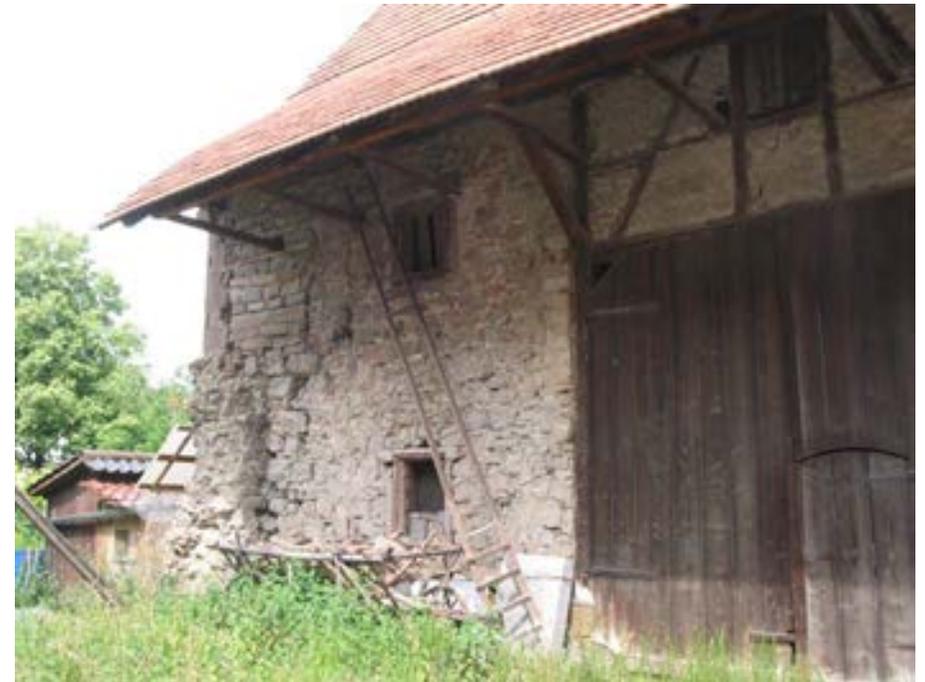
1308 Herren von Bittenfeld genannt. 1365 Erwerb der Burg durch die Grafen von Württemberg. 1598 Abbruch der Wasserburg und Neubau unter Beibehaltung einzelner Bestandteile, neben Kelleranlagen, wohl auch Wassergraben und Ringmauer. Schlossanlage 1852 abgebrannt, Teile der Umfassungsmauern erhalten. Bereich südöstlich des abgeg. äußeren Schlosstores und -brücke bezeichnet möglicherweise die Lage des wohl mittelalterlichen Vorhofs mit ehem. herrschaftlicher Schlossküferei (Schlossgasse 10, 12) erstmals 1497 erwähnt. Um- und Ausbauten wohl in Zusammenhang mit dem Neubau des Schlosses; inschriftlich 1598 bezeichnet.

Im Bereich Schlossgasse und Schlosshof ist mit archäologischen Resten der ehem. Burg zu rechnen
