LANDESDENKMALAMT BADEN-WÜRTTEMBERG

# Denkmalpflegerischer Fachplan Wenkheim

Regierungsbezirk Stuttgart  
Landreis Main-Tauber  
Gemeinde Werbach

Ortsbegehung am 24.10.2001 (Breuer/Hahn)

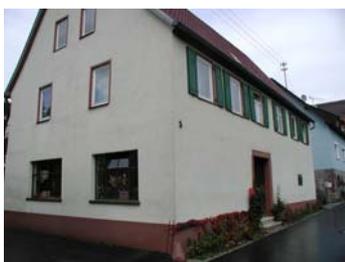
### Andreas-Kneucker-Str. 2:

Wohnhaus und Geburtshaus des Botanikers Andreas-Kneucker (1862 - 1946), Gebäude aus der Zeit kurz nach 1800, verputzter Fachwerkbau, traufständig, an der Traufseite Eingang zum Wohngeschoss mit vierfeldrigem Türblatt. Erhaltenswert.

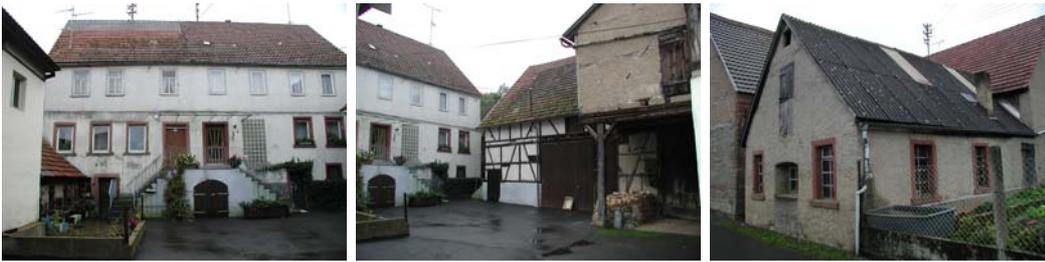
### Badstr. 5:

Giebelständige Fachwerkscheune, dreijochige Mitteltennenanlage, 18. Jh., erhaltenswert.

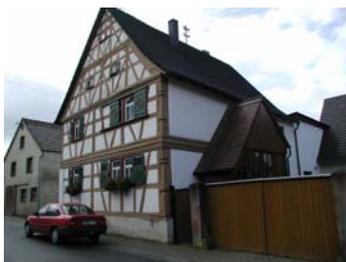
#### Hindenburgstr. 11:

Gasthof zum Grünen Baum, stattlicher, traufständig stehender verputzter Bau mit Doppeltoranlage, bez. 1724; zugehörig Ökonomiegebäude, **Sachgesamtheit nach § 2 DSchG.**

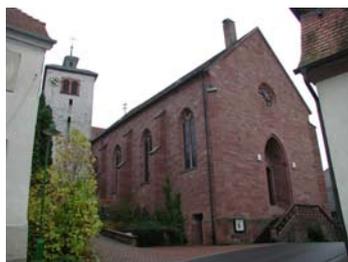
**Lochstr. 1:**

Katholische Pfarrkirche, neugotischer Sandsteinbau von 1823 mit eingezogenem polygonalem Chor, **Kulturdenkmal gem. § 2 DSchG**; daneben spätgotischer Turm der ehem. Schlossanlage, **Kulturdenkmal von besonderer Bedeutung gem. § 28 DSchG**.

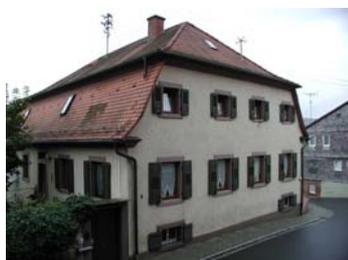
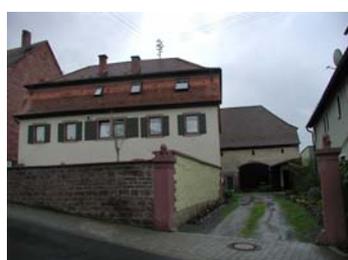
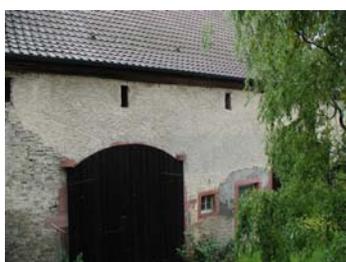
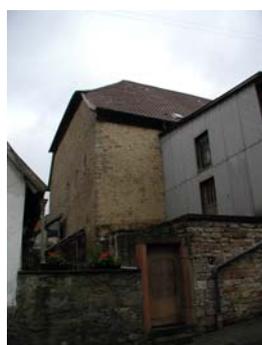
**Lochstr. 2 - 4:**

Ehem. kath. Pfarrhof, bestehend aus eingeschossigem Pfarrhaus, einem Massivbau unter Krüppelwalmmansarddach mit kräftig profiliertem Traufsims, Rotsandsteinfenstereinfassungen,

am Eingangsportal gegen den Hof bez. 1766, mit z. T. originalen Kassetten- und Lamellenläden. Zugehörig die Pfarrhofmauer und die im Südostteil nachträglich zum Schulhaus umgebaute Stallscheune mit großer rundbogiger Einfahrt zur Hofseite. Zur Hangseite präsentiert sich die Scheune als ein aus Bruchstein

gemauerter Bau mit Krüppelwalm und profilierten Traufsimsen. In **Sachgesamtheit als Kulturdenkmal nach § 2 DSchG** nachzutragen.

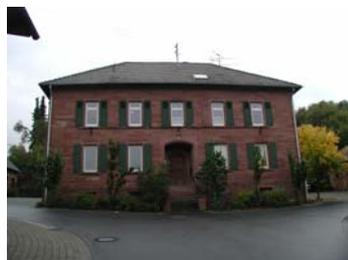
**Lochstr. 3:**

Ehemaliges Rat- und Schulhaus, bez. "1887". Traufständiger aus Rotsandsteinquadern gemauerter Bau unter Walmdach mit traufseitigem Eingang, darin bauzeitliches zweiflügeliges kassettiertes

Türblatt, an der nordöstlichen Schmalseite ein originales 4feldriges Türblatt, mit weitgehend originalen Klappläden (dreifeldrige Kassettenläden). Dazugehörig, seitliche Hofeinfahrten freilassend, jeweils eingeschossige giebelständige, ebenfalls aus Rotsandsteinquadern gemauerte Ökonomiegebäude, das Nebengebäude zur Kirche ehemals Abortbau der Schule. **Sachgesamtheit als Kulturdenkmaleigenschaft nach § 2 DSchG** nachzutragen.

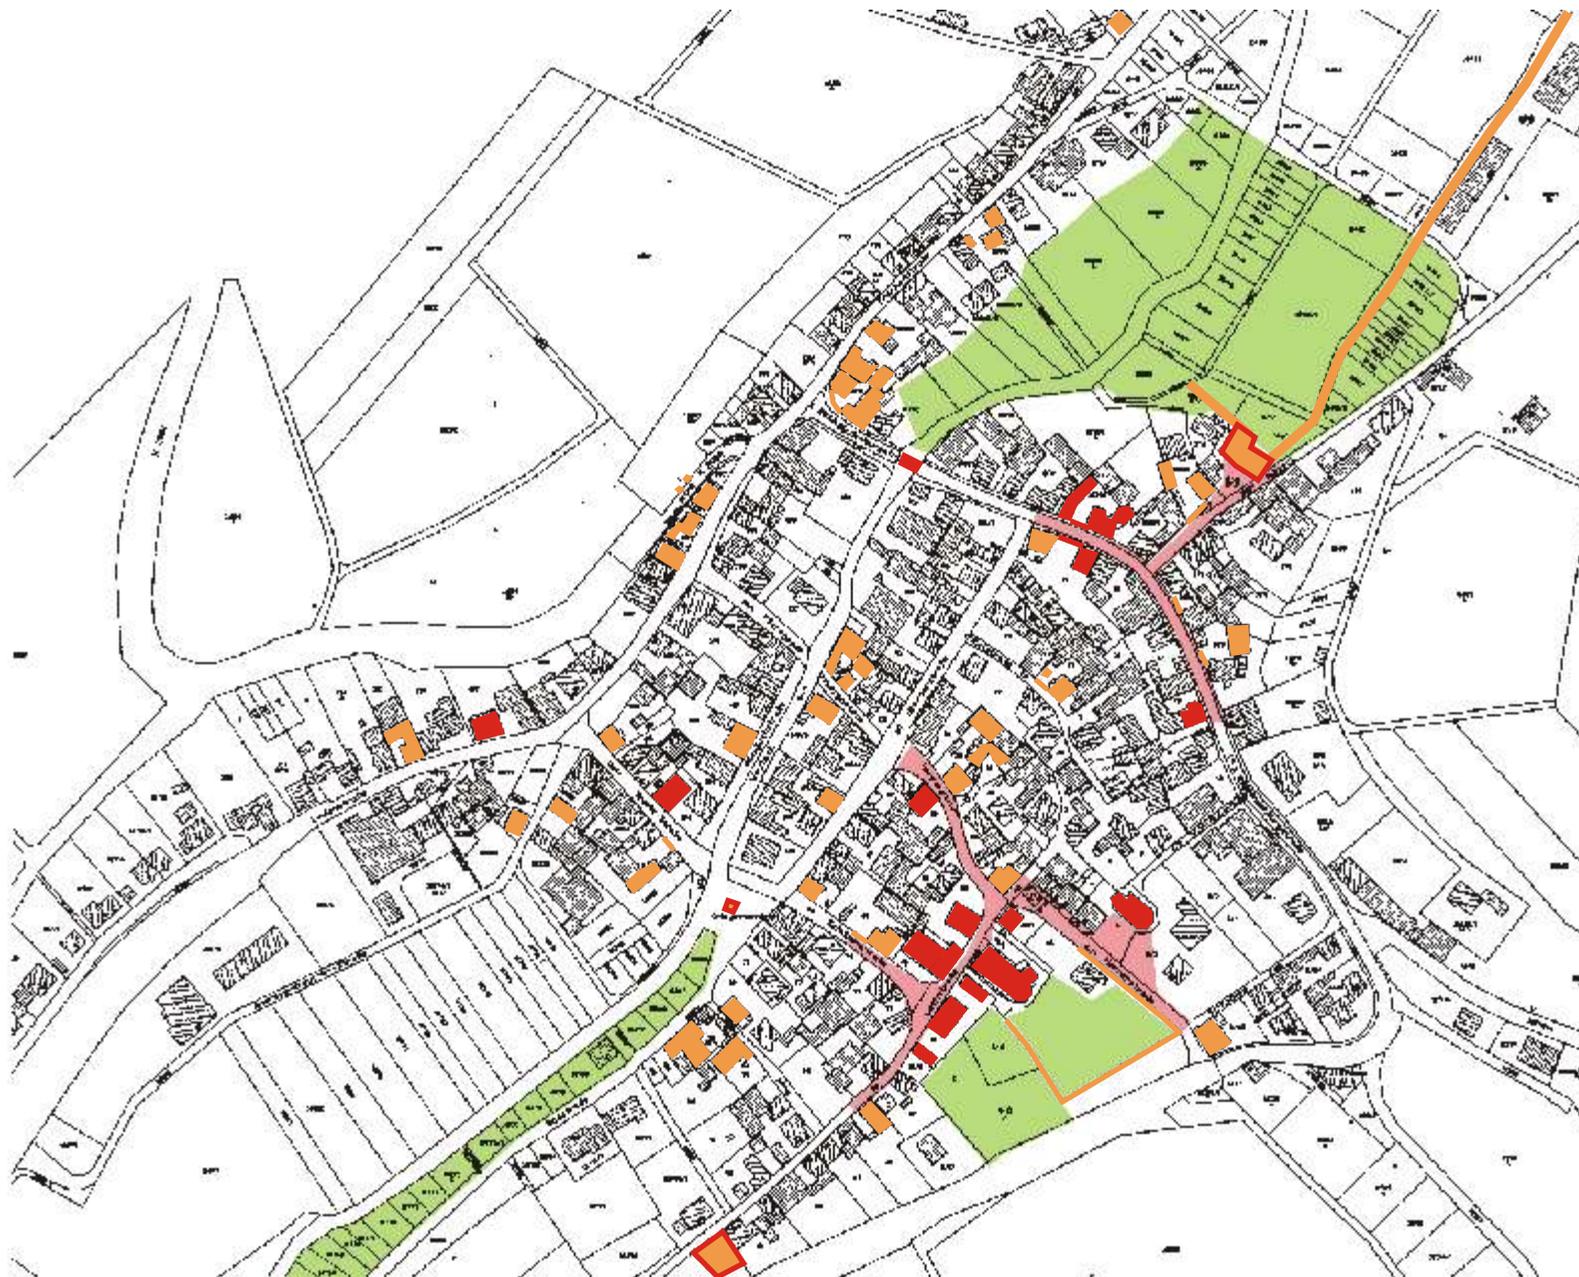
# Karte der denkmalpflegerischen Interessen

Die beiliegende Karte der denkmalpflegerischen Interessen verdeutlicht nochmals die wichtigen historischen Bau- und Raumstrukturen des Ortes.
