# Büro für Bauforschung und Denkmalschutz

## WERTHEIM - DERTINGEN Main-Tauber-Kreis

### Historische Ortsanalyse

September 2008  
im Auftrag des  
Regierungspräsidium Stuttgart  
Referat 25 - Denkmalpflege

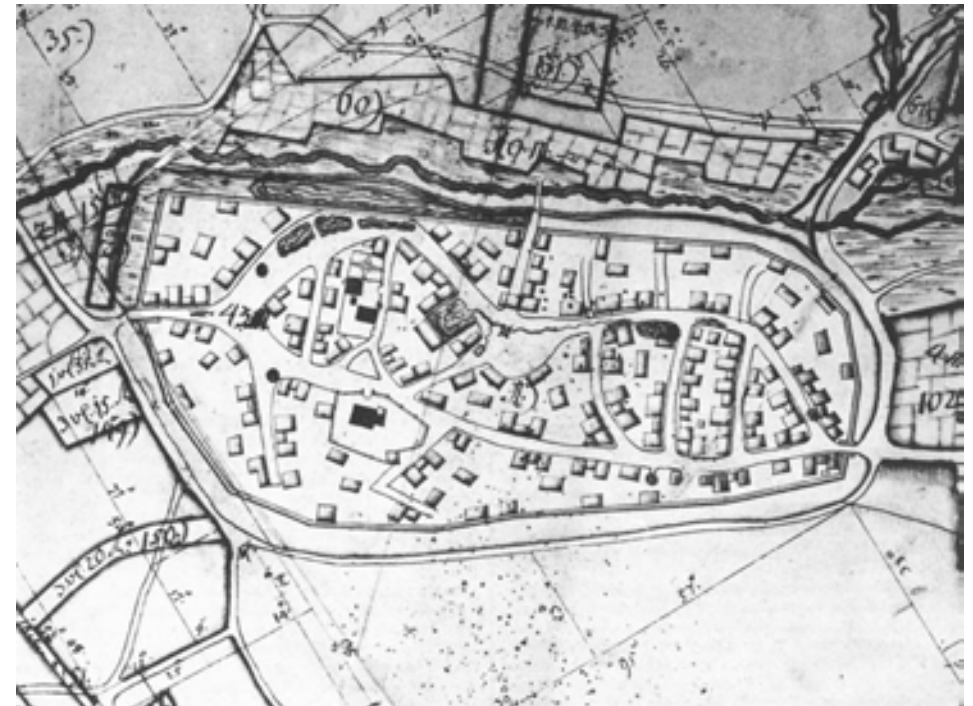
Abb. 2 - Ausschnitt aus der von Ingenieurhauptmann B. C. Haeckher 1764 aufgenommenen Gemarkungskarte

Auf der 1764 aufgenommenen Gemarkungskarte (Abb. 2) erkennt man noch deutlichen die Hauptachse der Oberen Straße und den ehemaligen Verlauf der Aalbachstraße, welche erst im 19. Jahrhundert zur Hauptdurchfahrtsstraße umfunktioniert wurde. In ihrem Verlauf zeichnen sich mehrere Wasserflächen, wohl sog. Wetten zur Viehtränkung, ab. Außerhalb der nördlichen Dorfmauer ist auch noch der durch den Aalbach geflutete Dorfgraben zu sehen, welcher noch heute in der Flurbezeichnung „Unterer See“ zu finden ist. Weiter wird deutlich, dass sich außerhalb des Ortsetters nur die nordöstlich gelegene Mühle befand. Die Zugänge zum befestigten Ortskern erfolgten über das Untere Tor im Westen, das Mittlere Tor im Norden und das Obere Tor im Osten.

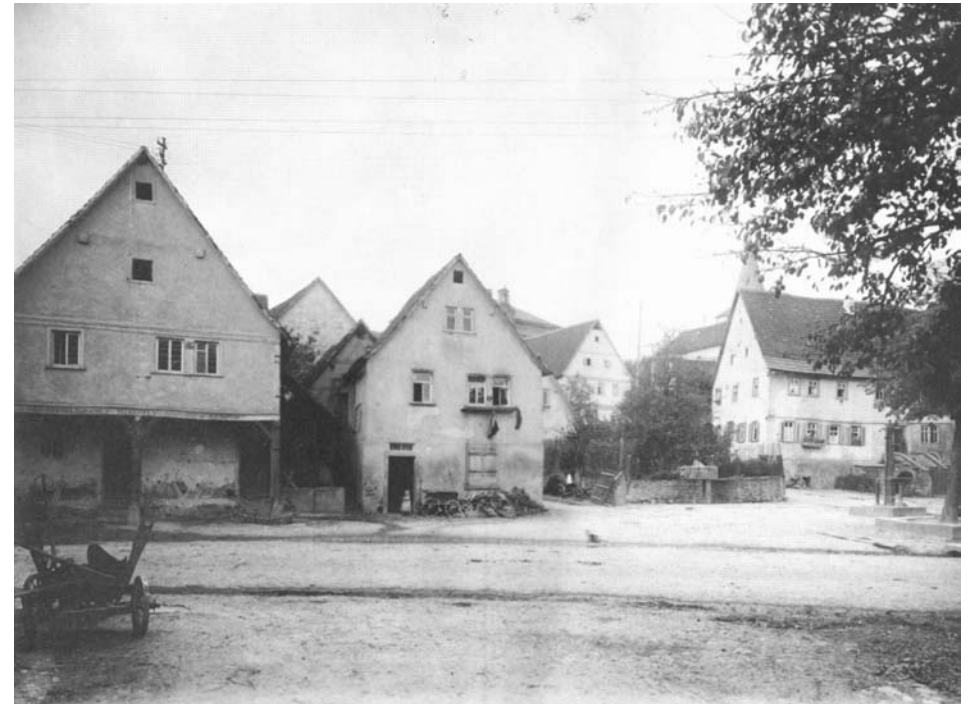
Abb. 4 - Die Ortsmitte im Bereich der Aalbachstraße um 1910/20  
Links das Schäfer- und Wachhaus (Aalbachstraße 54)

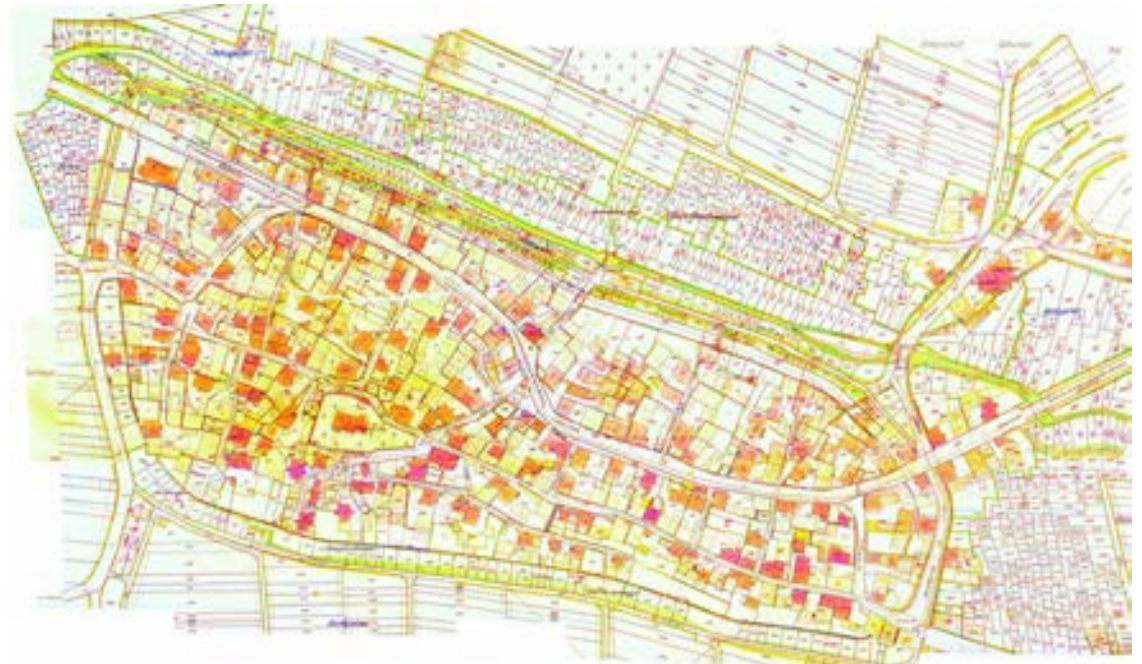
Abb. 5 - Ausschnitt aus dem Gemarkungsatlas von Dertingen (1925)

Ursprünglich besaßen die Querverbindungen und Stichstraßen, welche heute alle unter dem Namen Aalbachstraße geführt werden, eigene Namen, wie sie aus dem Gemarkungsatlas von 1925 noch ersichtlich sind. Von West nach Ost kam parallel zur Wirtsgasse zunächst die Hullergasse, dann die Pfarrgasse (wegen des hier stehenden Pfarrhauses Aalbachstraße 26), die Schulgasse (wegen des hier einst stehenden Alten Schulhaus Obere Straße 17), die Förstergasse, die Engelsingasse, die Hörnergasse und schließlich die Huppengasse, welche heute „Am Oberen Tor“ heißt. Die nördlich von der Aalbachstraße abgehenden Stichstraßen hießen von West nach Ost Mittlerer Torweg (beim Rathaus Aalbachstraße 35), Schlundgasse und schließlich Scheurichgasse. Zudem war das Dorf, gleich der Stadt Wertheim, in vier Viertel eingeteilt. Das Böse Viertel zwischen Aalbachstraße und nördlicher Dorfmauer. Das Alt Schultheißen Viertel zwischen Aalbachstraße, Oberer Straße, der Schulgasse und der Wirtsgasse. Das Köhler Viertel zwischen Aalbachstraße, Oberer Straße, der Schulgasse und Am Oberen Tor. Das Berg Viertel zwischen der Oberen Gasse und der südlichen Dorfmauer.

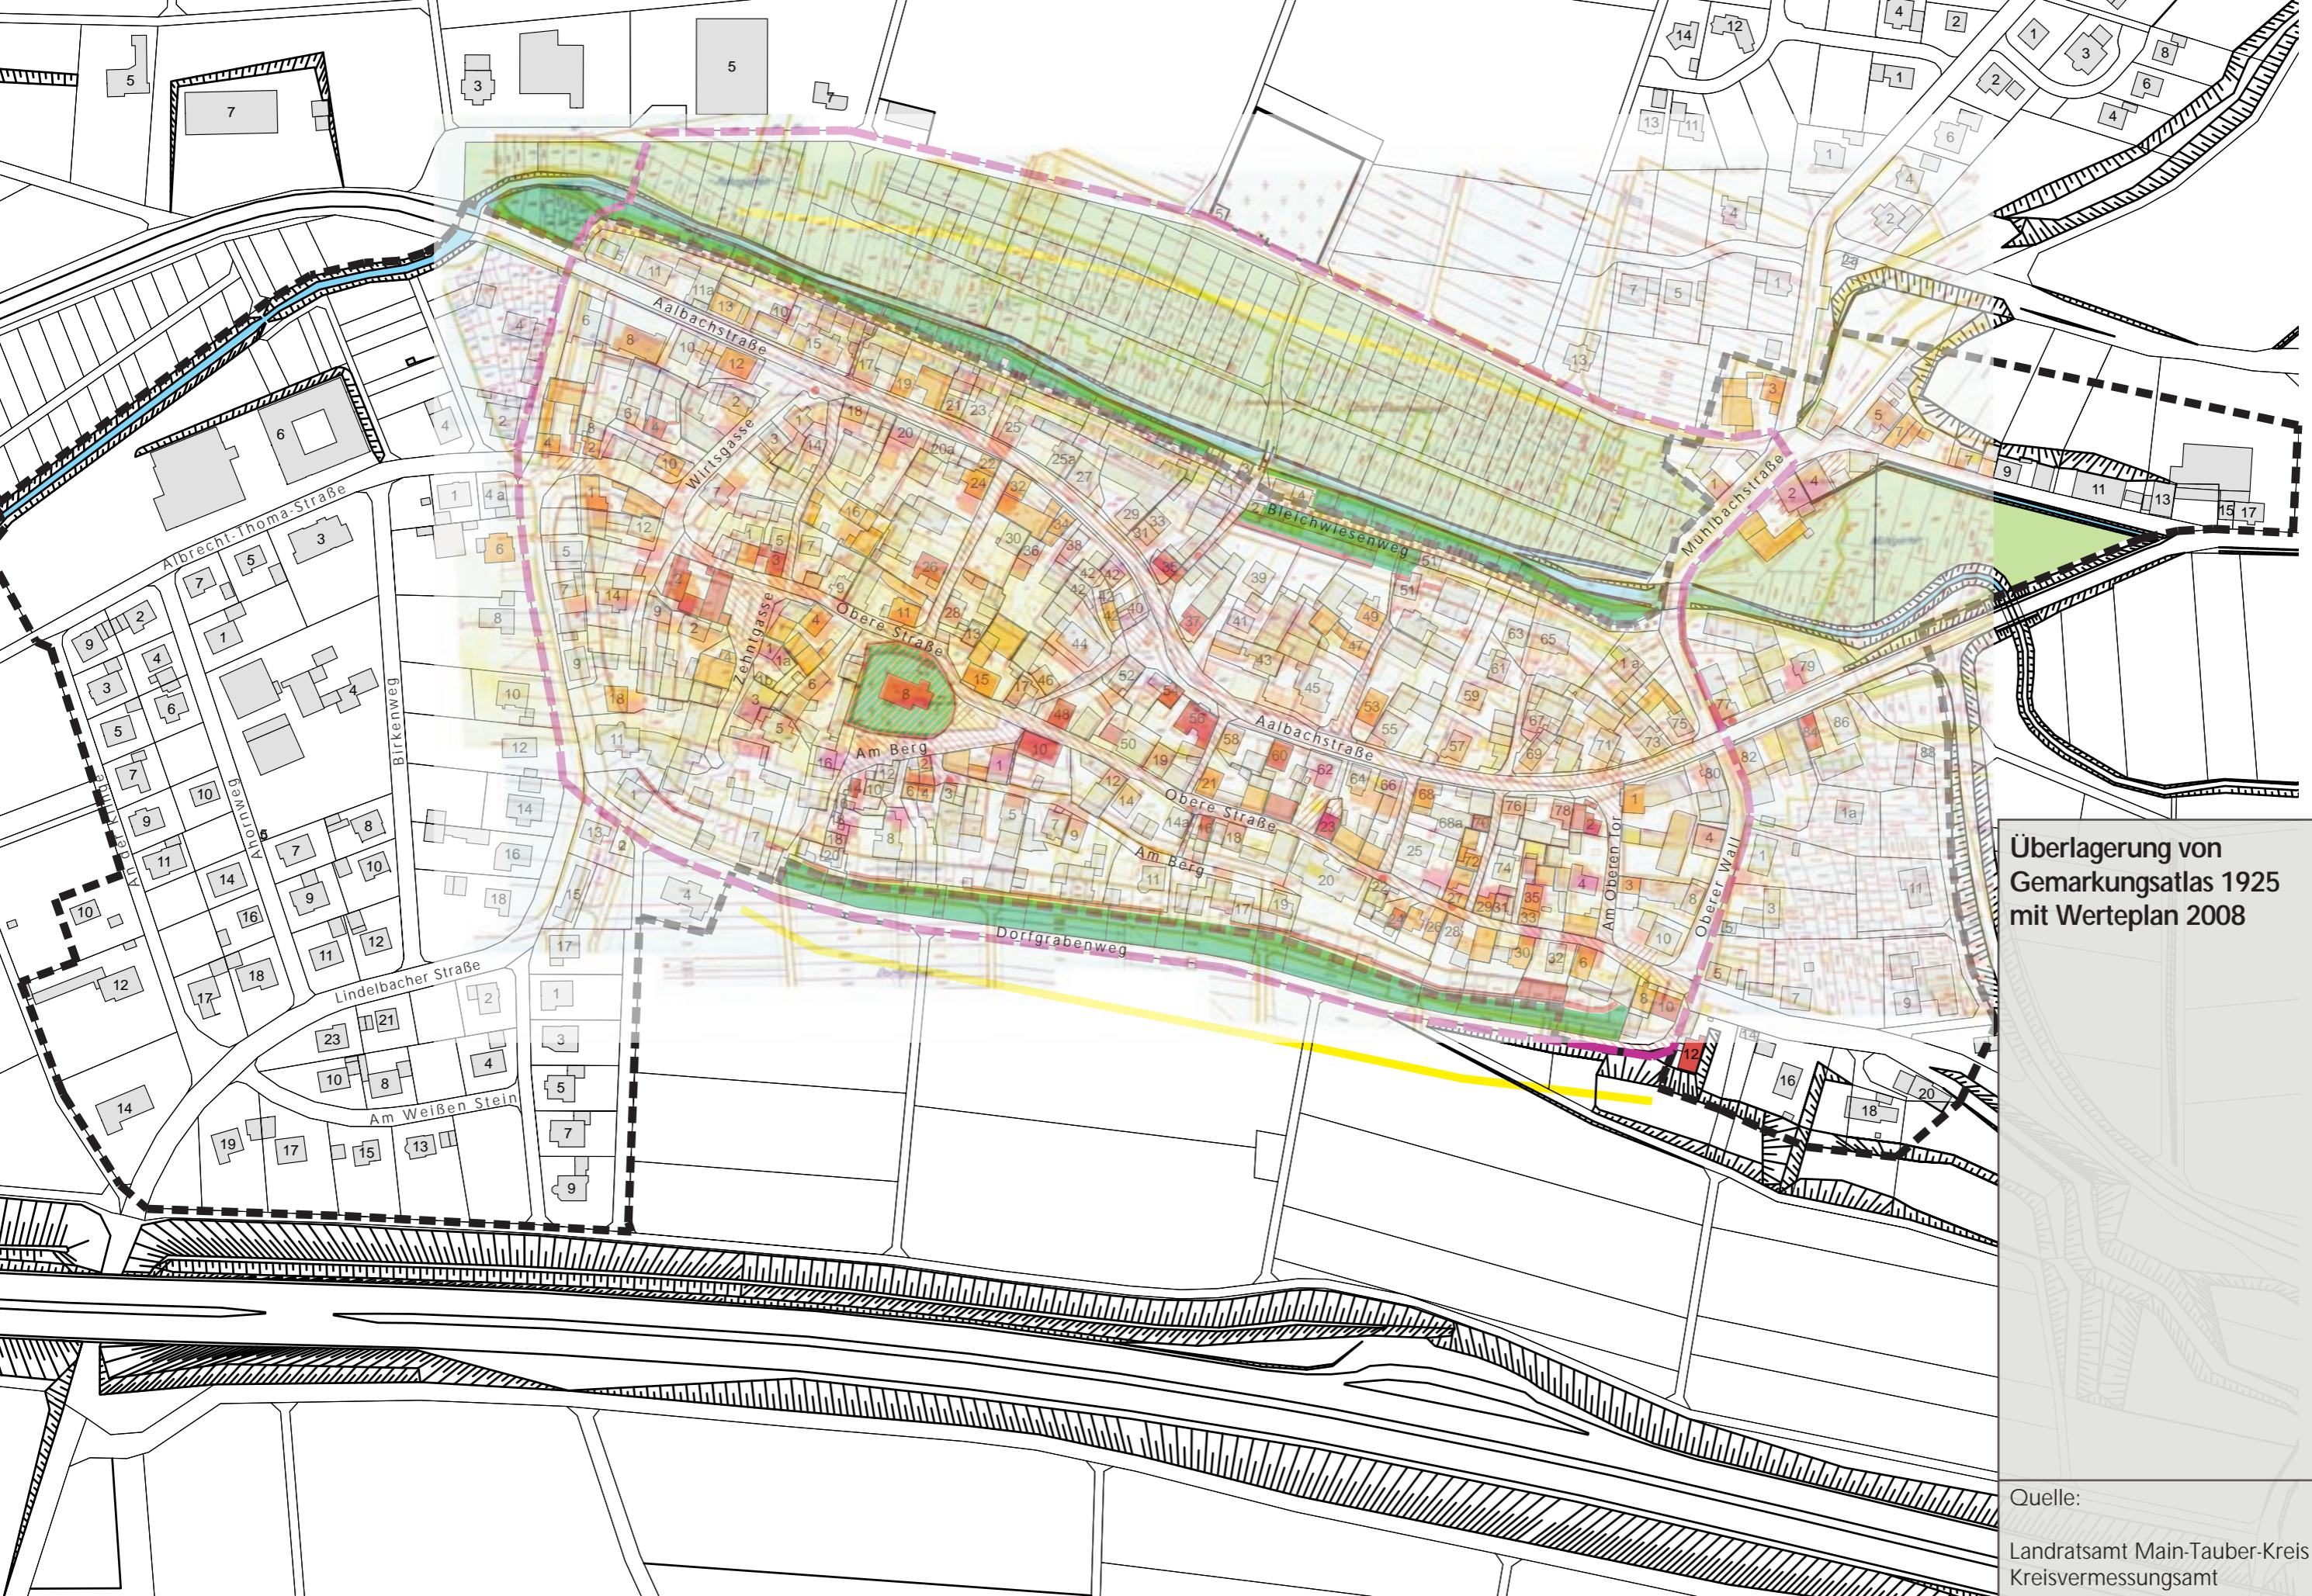
Überlagerung von  
Gemarkungsatlas 1925  
mit Wertepan 2008

Wie aus der Überlagerung des Gemarkungsatlases von 1925 mit dem heutigen Katasterplan ersichtlich wird, konnte sich der historische Ortsgrundriß Dertingens in weiten Teilen bis heute sehr gut erhalten. Es sind nahezu keine baulichen Lücken oder Nachverdichtungen in der Ortsstruktur entstanden, lediglich in den Bereichen der platzartigen Straßenaufweitungen der Aalbachstraße, der Straße Am Berg und der Zehntgasse kam es zu vereinzelt Gebäudeabbrüchen im 20. Jahrhundert.

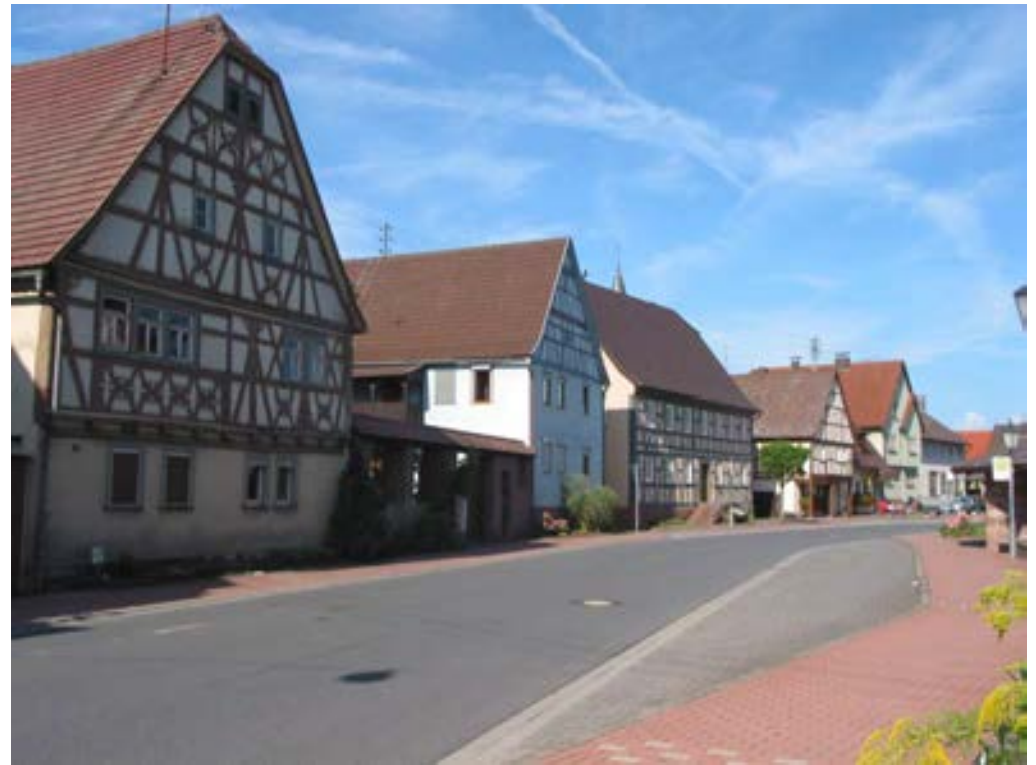
Abb. 7 - Ansicht der straßenmarktähnlichen Aufweitung im Zentrum der Aalbachstraße (2008)

Als heutigen Ortsmittelpunkt lässt sich die straßenmarktähnlich Aufweitung der Aalbachstraße ansehen. Hier dominieren einige Sonderbauten das Ortsbild, wie etwa das Rathaus (Aalbachstraße 35), das ehemalige Schäfer- und Wachhaus (Aalbachstraße 54) und das ehemalige Gasthaus „Zum grünen Baum“ (Aalbachstraße 56). Weitere wesentliche Dominanten bilden mehrere stattliche Gebäude im westlichen Abschnitt der Oberen Straße. Hier beherrscht zunächst die Wehrkirche mit ihrer noch in Teilen sehr gut erhaltenen Kirchhofmauer und dem Eingangsturm das Ortsbild. Westlich davon, am Beginn der Oberen Straße steht eine stattliche Hofanlage (Zehnthof) des 16. Jahrhunderts (Obere Straße 2) und etwas östlich der Kirche prägt das ehemalige Schulhaus von 1874/75 (Obere Straße 10) mit seiner roten Buntsandsteinfassade den Straßenzug. Allgemein fällt die Verwendung des hier anstehenden Buntsandsteines ins Auge; so weisen zahlreiche Gebäude Fenster- und Türgewände, Eckquaderungen und weitere fassadengliedernde Elemente aus diesem rötlichen Stein auf.

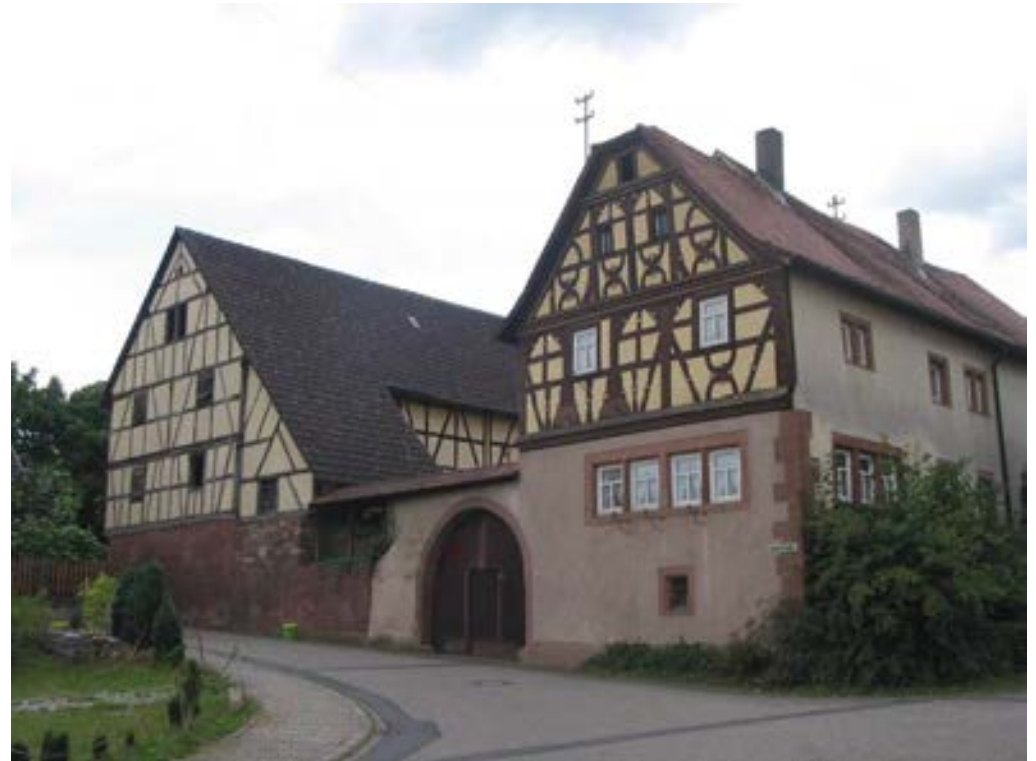
Abb. 8 - Ansicht der beeindruckenden Hofanlage des 16. Jahrhunderts in der Oberen Straße 2 (2008)

Bei den noch in größerer Zahl erhaltenen Hofanlagen ist das Dreiseitgehöft in verschiedenen Ausführungen die übliche Form. Das Wohngebäude steht in der Regel giebelständig zur Straße, die Scheunen bzw. Ökonomiegebäude sind zumeist an die Rückseite des Hofes gestellt; gegenüber des Wohnhauses stehen häufig die kleineren Stallgebäude. Neben den für Weinbaugemeinden typischen rundbogigen Kellertoren und einigen Kellerhäusern, stellen in Dertingen die noch vereinzelt erhaltenen straßenseitigen Hofabschlüsse eine Besonderheit dar. Die älteren Anwesen besitzen hier zumeist massiv gemauerte, mit einer Rundbogentordurchfahrt versehene Hofmauern; z. B. Obere Straße 2 oder Wirtsgasse 4. Die jüngeren oder auch weniger begüterten Hofanlagen zeigen einfacher ausgeführte Hoftorüberdachungen, wie sie heute etwa noch bei Aalbachstraße 22, Oberer Straße 21 oder Am Oberen Tor 1 zu sehen sind. Weiteres auffallendes Gestaltungselement stellen an einigen Fachwerkbauwerken geschnitzte Eckständer in Form einer balusterartigen Säule mit Basis und Kapitel dar; so bei Aalbachstraße 48 (1706), Aalbachstraße 49 (18. Jh.) und Am Oberen Tor 3 (18. Jh.).

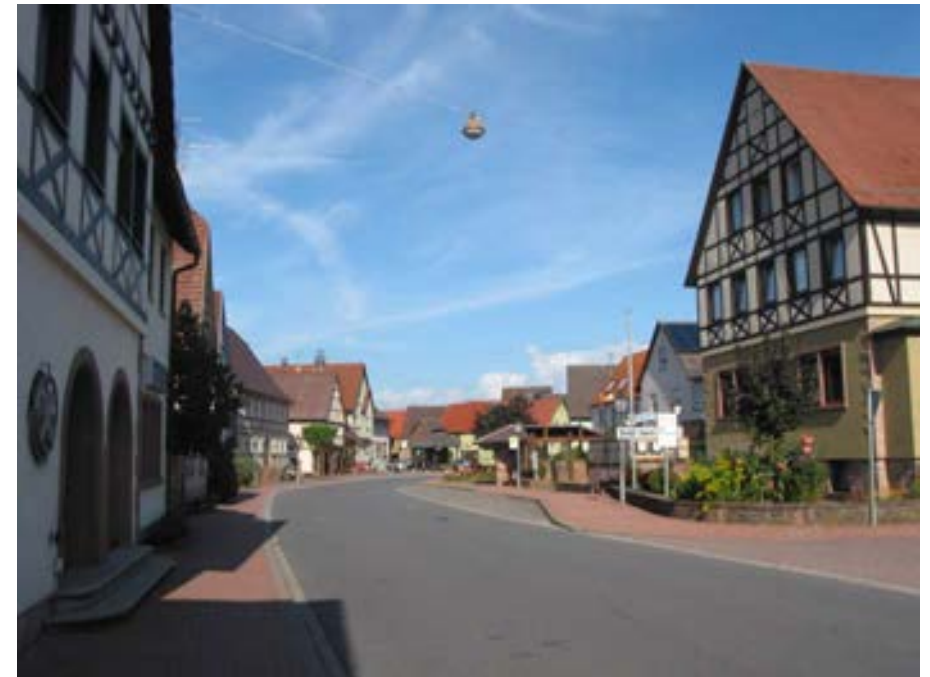
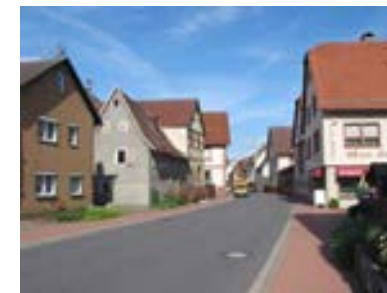
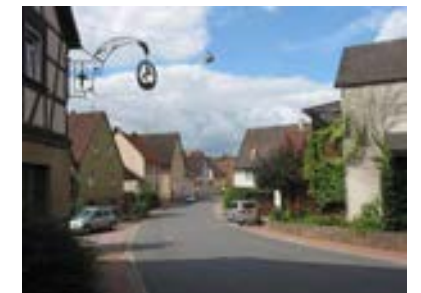
## erhaltenswerter historischer Straßenraum

Die Aalbachstraße verläuft als Hauptdurchgangssachse von Nordwesten nach Osten. Die im Zentrum in gebogener Form verlaufende Straße wurde erst im 19. Jahrhundert zur Hauptachse ausgebaut. Die ursprüngliche Bezeichnung „Untere Straße“ deutet auf die topographische Lage im Bezug zur südlich verlaufenden „Oberen Straße“ hin. Die nördlich und südlich abgehenden Stich- bzw. Querstraßen hatten ursprünglich eigene Bezeichnungen (siehe Kapitel: Historische Ortsstruktur), firmieren heute aber alle unter der Bezeichnung Aalbachstraße.

Die Aalbachstraße wird im zentralen Abschnitt (von Hausnr. 12 bis Hausnr. 80) von historischer Bebauung des 16.-19. Jahrhunderts geprägt; wenngleich im Bereich der straßenmarkähnlichen Aufweitung einige jüngere Überformungen und Erneuerungen vorhanden sind. Darüber hinaus ist diese Hauptachse mit ihren Querverbindungen zur Oberen Straße ein wesentlicher Bestandteil der mittelalterlichen, leiterförmigen Grundrisstruktur und prägt als wichtige Straße das historische Erscheinungsbild Dertingens in erheblichem Maße.

Blick von Osten auf Höhe von Hausnr. 62 in Richtung der straßenmarkähnlichen Aufweitung

Blick nach Nordwesten auf Höhe von Hausnr. 29

Blick nach Südwesten auf Höhe von Hausnr. 73

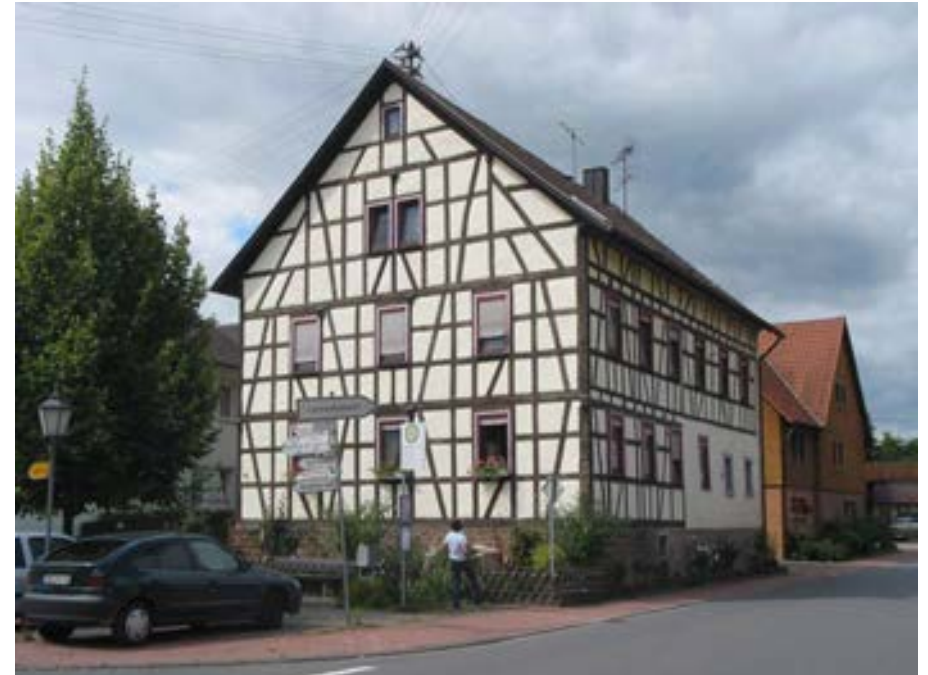
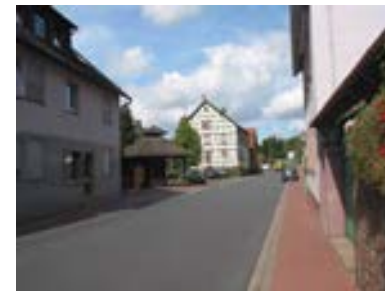
erhaltenswertes historisches Gebäude

Im Bereich dieses Gebäudes wurde 1843 die Aalbachstraße nach Westen verlängert und zur heutigen Hauptdurchfahrtsstraße ausgebaut.

Das am nordwestlichen Rand des historischen Ortskerns von Dertingen stehende stattliche, ortsbildprägende Wohnhaus ist ein Beispiel für die frühe Erweiterung des Dorfes nach dem Ausbau der Aalbachstraße.

Ansicht des Gebäudes von Osten

Ansicht des ortsbildprägenden Wohnhauses von Osten

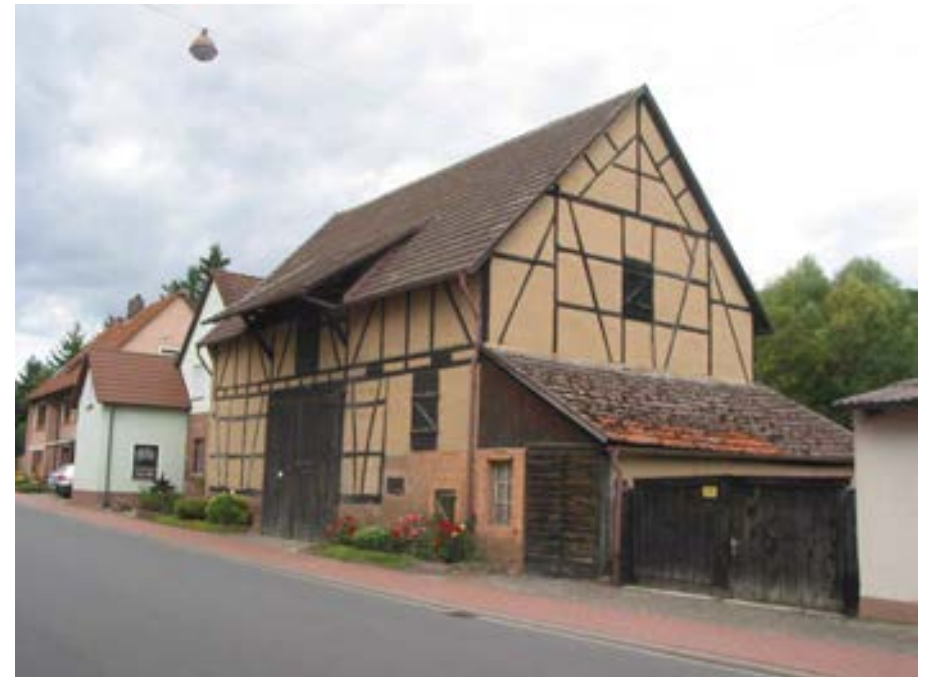
Aalbachstraße 13 (Flstnr. 390)

Traufständige Fachwerk-Scheune über massiv gemauerter Sockelzone. Nach oben mit einem Satteldach abschließend. Traufseitig mit Toreinfahrt. Spätes 19./ früher 20. Jahrhundert.

Ansicht der Scheune von Südosten

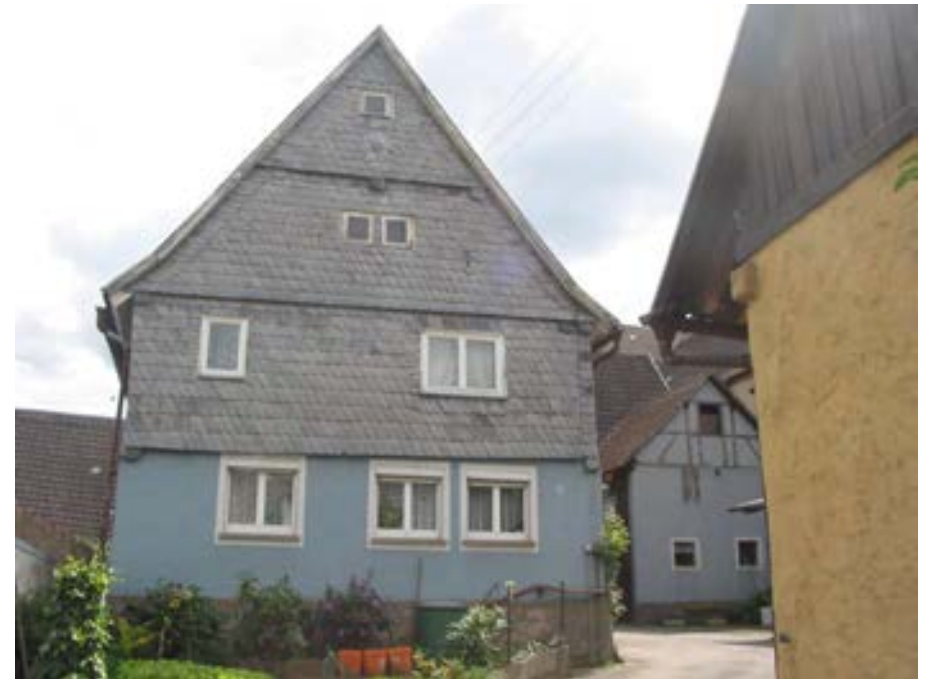
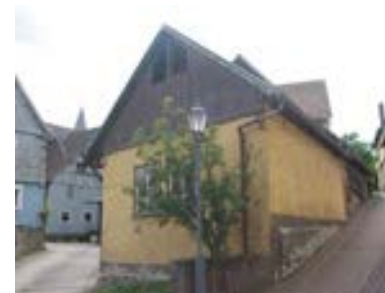
erhaltenswertes historisches Gebäude

Zur Hofanlage gehört eine Scheune, die in Form eines Hakengehöfts südöstlich am Wohnhaus steht. Des weiteren diverse Nebengebäude, die den Hof zur Straße hin abschließen.

Die gut überlieferte Hofanlage im sog. „Alt Schultheißen Viertel“ vermittelt als anschauliches Beispiel die von Weinbau und Landwirtschaft geprägten Wohn- und Arbeitsformen des 17./18. Jahrhunderts in Dertingen.

Ansicht von Nordwesten auf das Wohnhaus mit dem rechts davon gelegenen Hof

Ansicht der Nebengebäude, welche den Hof nach Westen abschließen

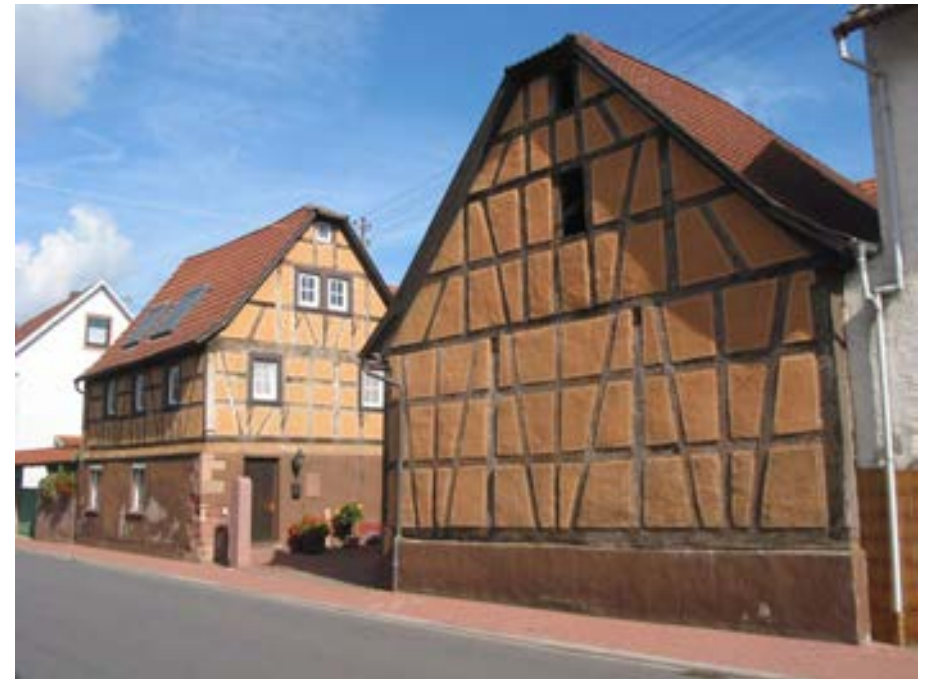
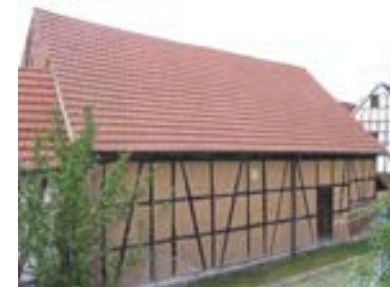
erhaltenswertes historisches Gebäude

Kleine straßenseitige Scheune mit Türsturz-Inschrift: „Erbaut 1908 Leonhard Fröber“

Mit dem anschaulichen Beispiel eines Dreiseitgehöfts am Nordrand des historischen Ortskerns ist die Hofanlage struktureller Teil des von Landwirtschaft geprägten Hausbestandes des 19./20. Jahrhunderts in Dertingen und ein Hinweis auf das Fortleben der Fachwerkbautradition im frühen 20. Jahrhundert.

Ansicht des Dreiseitgehöfts von Südosten

Ansicht der großen, rückwärtig stehenden Scheune von Nordosten

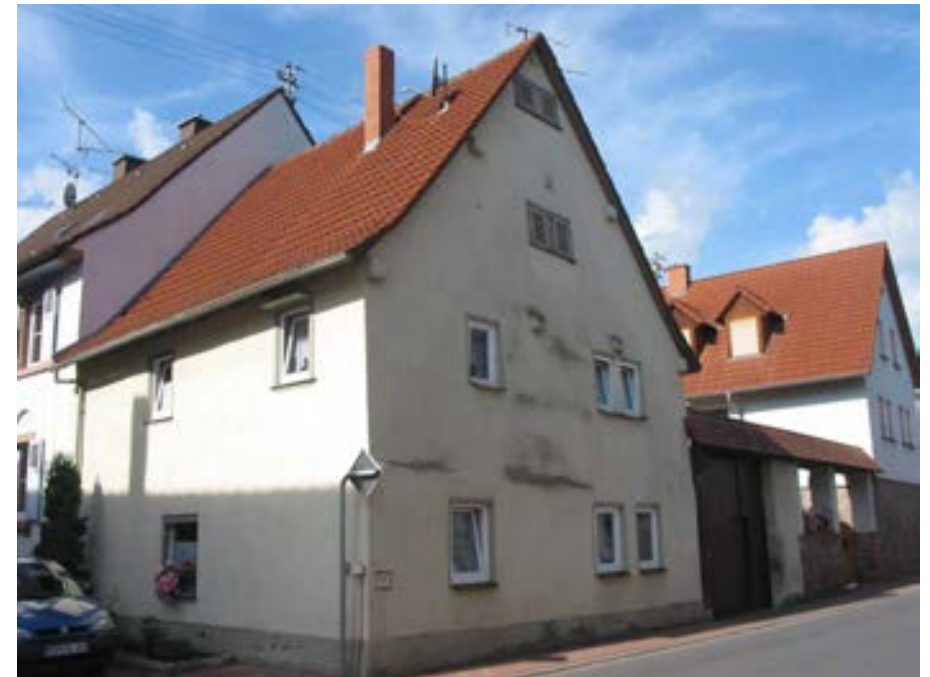
erhaltenswertes historisches Gebäude

In Ecklage stehendes, zweigeschossiges Wohnhaus mit massiver Erdgeschosszone und verputztem Fachwerk-Obergeschoss. Nach oben mit zwei Dachgeschossebenen unter einem Satteldach abschließend. Westlich des Gebäudes wieder errichtete, für den Ort einst typische Hofeinfahrtsüberdachung. 18./19. Jahrhundert.

Das Wohnhaus einer ehemals kleinbäuerlichen Hofanlage ist ein wichtiges Beispiel für die einfachen Lebensverhältnisse in dem einst landwirtschaftlich geprägten Dorf.

Ansicht des in Ecklage stehenden Wohnhauses von Nordosten

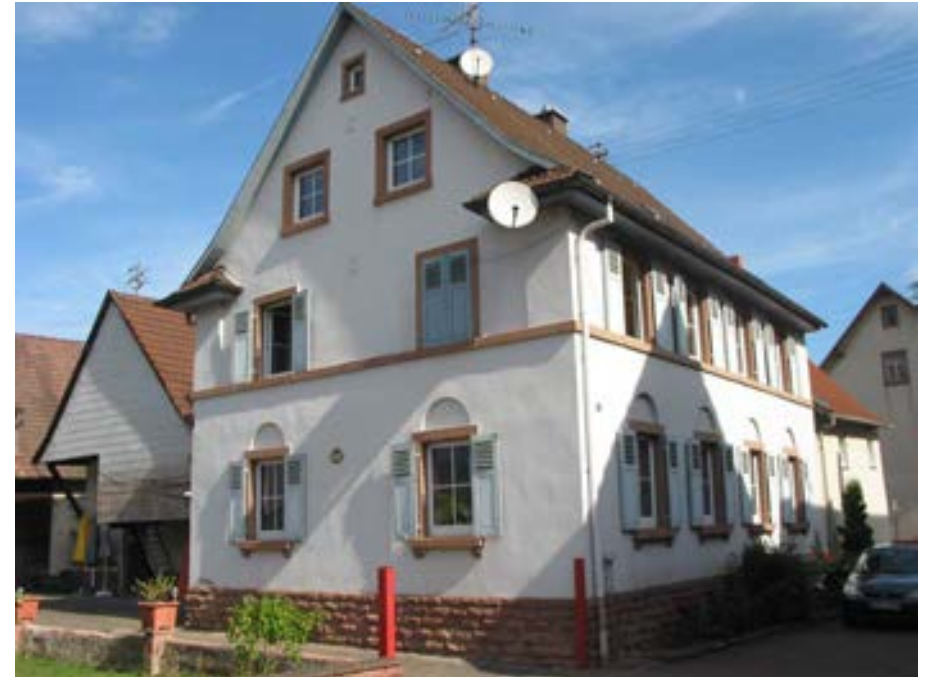
erhaltenswertes historisches Gebäude

Zweigeschossiges, massiv gemauertes und verputztes Wohnhaus mit hoher Erdgeschosszone. Über den Erdgeschossfenstern Rundbogen im Putz angedeutet. Sockelzone, Fenstergewände und Gesimsband aus Buntsandstein. Nach oben mit einem Satteldach mit Wiederkehr abschließend. Frühes 20. Jahrhundert.

Das streng gegliederte, in klassizistischem Stil erbaute Wohnhaus ist ein gutes Beispiel für den dörflichen Wohnhausbau des frühen 20. Jahrhunderts, der versucht städtische Formen aufzunehmen.

Ansicht des Wohngebäudes von Südosten

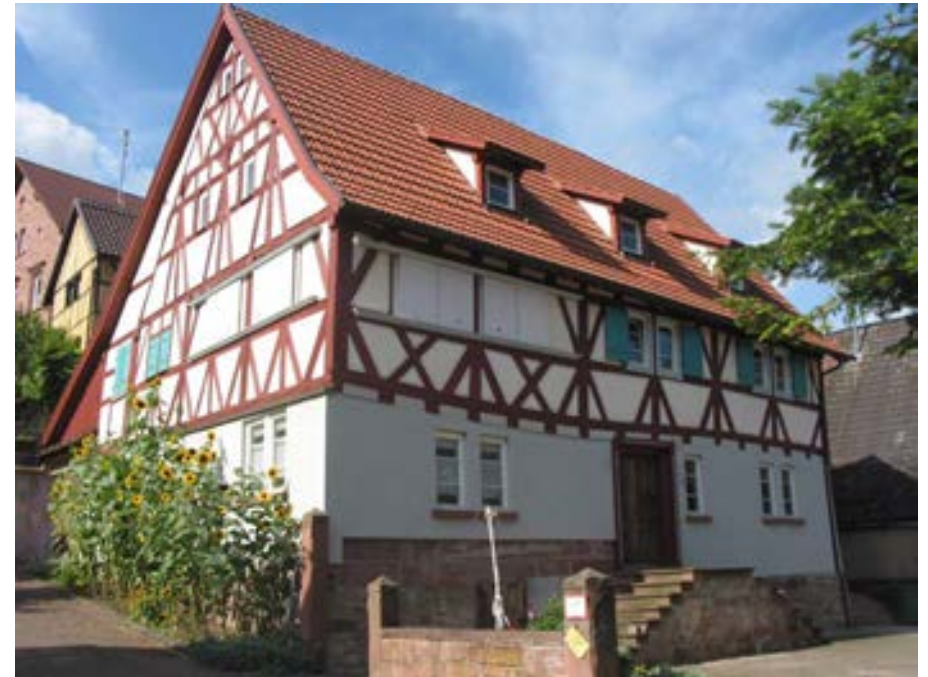
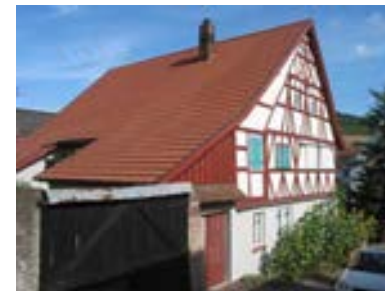
Kulturdenkmal gemäß § 2 DSchG

Im Kern 1568 (d); seit dem 18. Jahrhundert als Pfarrhaus belegt. Sanierung 2008.

Das gut erhaltene ehemalige Pfarrhaus mit seinem frühneuzeitlichen Fachwerk gibt in anschaulicher Weise die frühere Wohnform einer Pfarrersfamilie wider. Seine bauliche, bau- und ortsgeschichtliche Bedeutung belegen das öffentliche Interesse an seiner Erhaltung aus wissenschaftlichen und heimatgeschichtlichen Gründen.

Ansicht des kürzlich sanierten Pfarrhauses von Nordosten

Ansicht des ehemaligen Pfarrhauses von Südosten

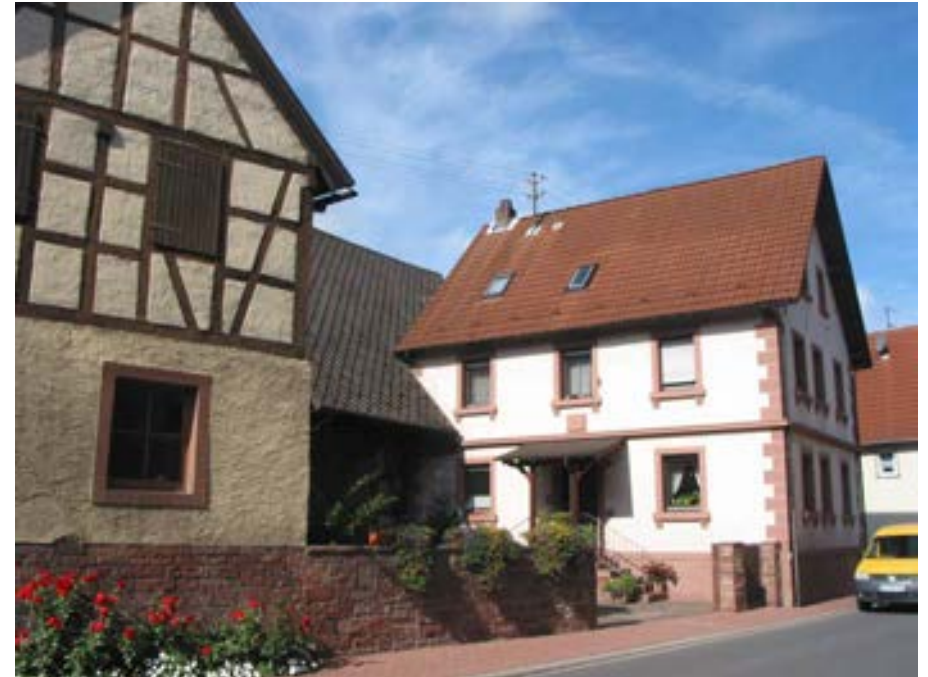
erhaltenswertes historisches Gebäude

Rückwärtig des Hofes große, östlich des Hofes kleine, Fachwerkscheune, die der Anlage die Form eines Dreiseitgehöfts geben.

Mit dem guten Beispiel eines Dreiseitgehöfts unweit der Dorfzentrums an der Aalbachstraße ist die Hofanlage struktureller Teil des von Landwirtschaft geprägten Hausbestandes des frühen 20. Jahrhunderts in Dertingen.

Ansicht des 1919 erbauten Dreiseitgehöfts von Nordosten

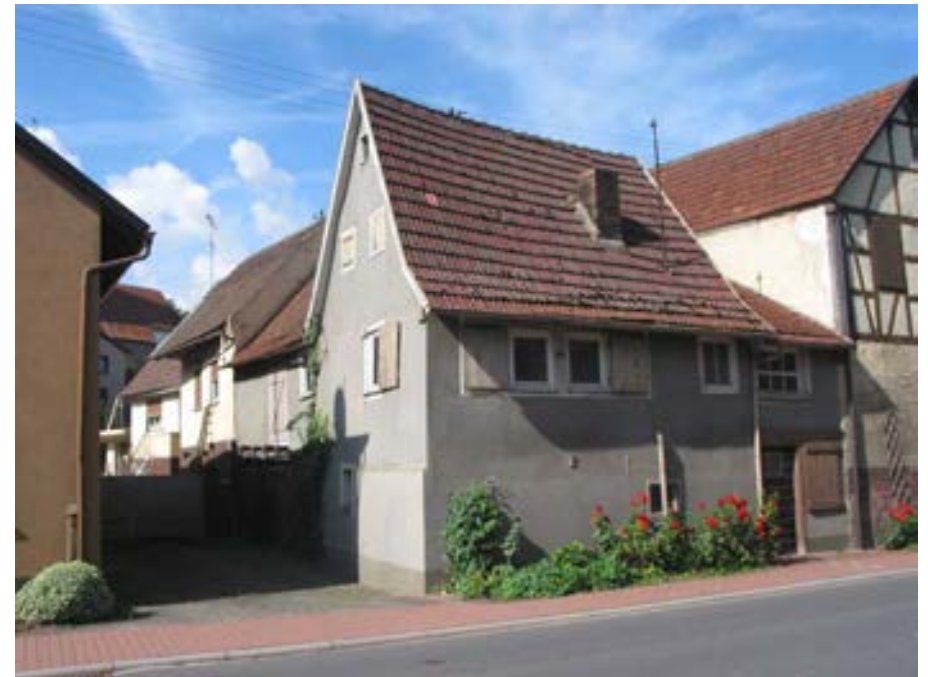
erhaltenswertes historisches Gebäude

Kleines eingeschossiges, traufständiges Wohnhaus über hohem, massivem Kellersockel mit verputzter Fachwerk-Erdgeschosszone. Nach oben mit einem Satteldach abschließend. Südlich des Wohnhauses in gedrehter Firstrichtung stehender, verputzter Ökonomieanbau. 18./19. Jahrhundert.

Das kleine Wohnhaus eines Tagelöhners oder Kleinbauern ist ein wichtiges Beispiel für die einfachen Lebensverhältnisse in dem einst landwirtschaftlich geprägten Dorf.

Ansicht des „Arme Leute“-Wohnhauses von Nordosten

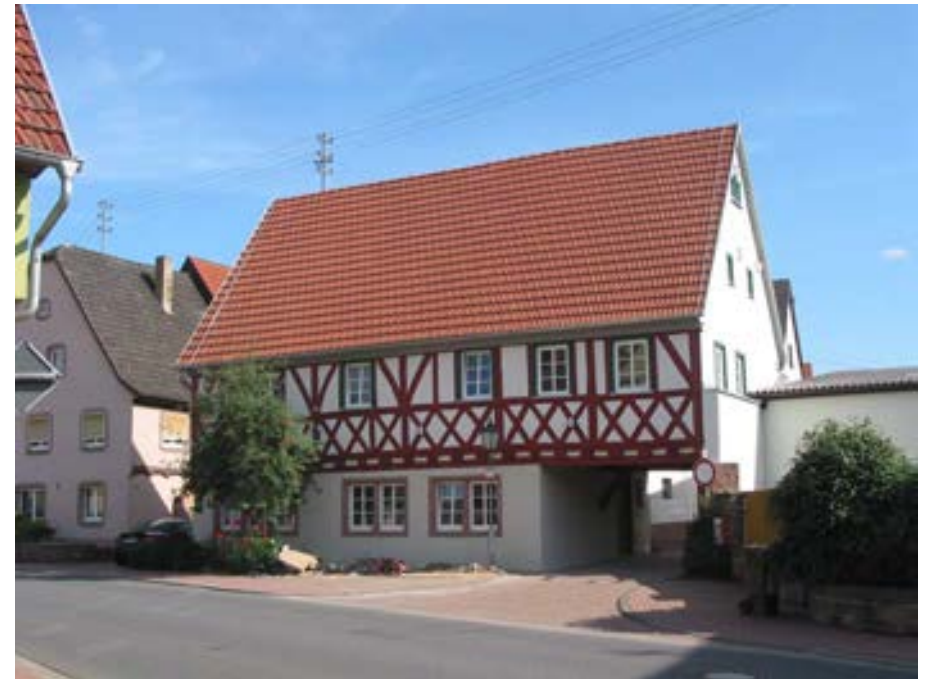
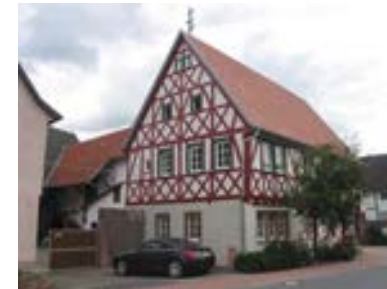
Kulturdenkmal gemäß § 2 DSchG

Die nach Norden aus dem Dorf führende, unter dem Rathaus verlaufende Straße wurde ursprünglich als Mittlerer Torweg bezeichnet. Nach dem Gemarkungsatlas 1925 nahm somit das Rathaus selbst zumindest kurzzeitig auch die Funktion eines Dorftores (Mittleres Tor) ein.

Das Rathaus nimmt durch seine bauliche Gestalt, das ornamentale Fachwerk und durch seine ortsbildprägende Lage im Zentrum Dertingens eine Sonderstellung ein, womit zugleich seine Bedeutung als öffentliches Gebäude im Ort unterstrichen wird. Die bauliche und ortsgeschichtliche Bedeutung des Rathauses belegen das öffentliche Interesse an seiner Erhaltung aus künstlerischen, wissenschaftlichen und heimatgeschichtlichen Gründen.

Ansicht des Alten Rathauses von Süden

Ansicht des Zierfachwerkgiebels des Alten Rathauses von Westen

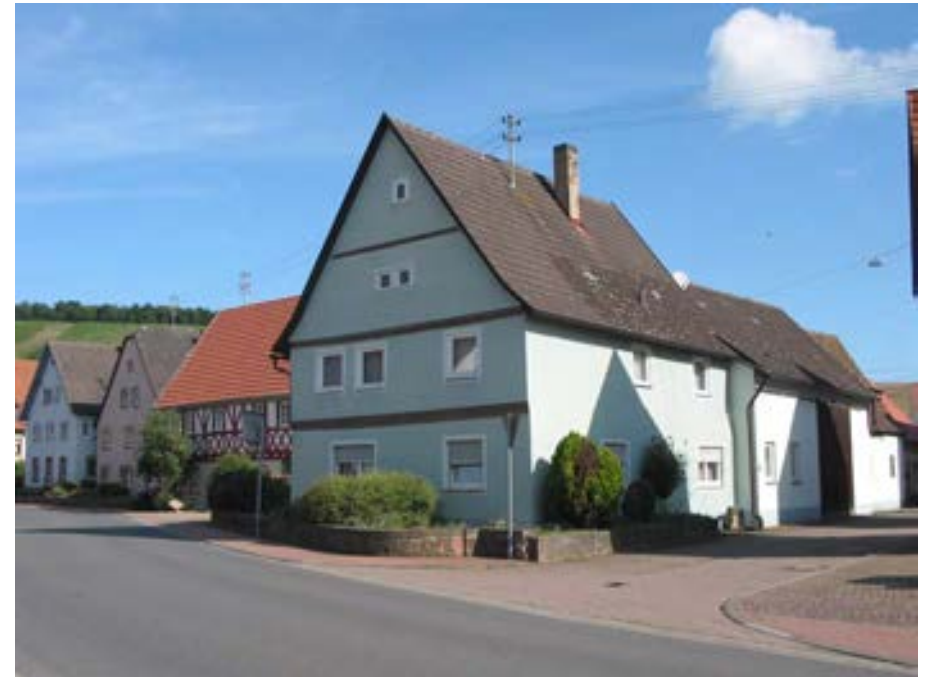
Kulturdenkmal gemäß § 2 DSchG

Das Wohnhaus ist Teil einer weitestgehend überformten Hofanlage. An der nördlich des Hofes gelegenen Scheune befindet sich giebelseitig zum ehem. Mittleren Torweg ein Steinschiebefenster aus der 2. Hälfte des 19. Jahrhunderts.

Als anschaulich überliefertes Dokument eines barocken Fachwerkhäuses ist das Gebäude struktureller Teil des von Weinbau und Landwirtschaft geprägten, örtlichen Hausbestandes und wesentlich für die Tradierung des historischen Straßen- und Ortsbildes. An seiner Erhaltung besteht aus wissenschaftlichen Gründen ein öffentliches Interesse.

Ansicht des im Zentrum stehenden Wohnhauses von Süden

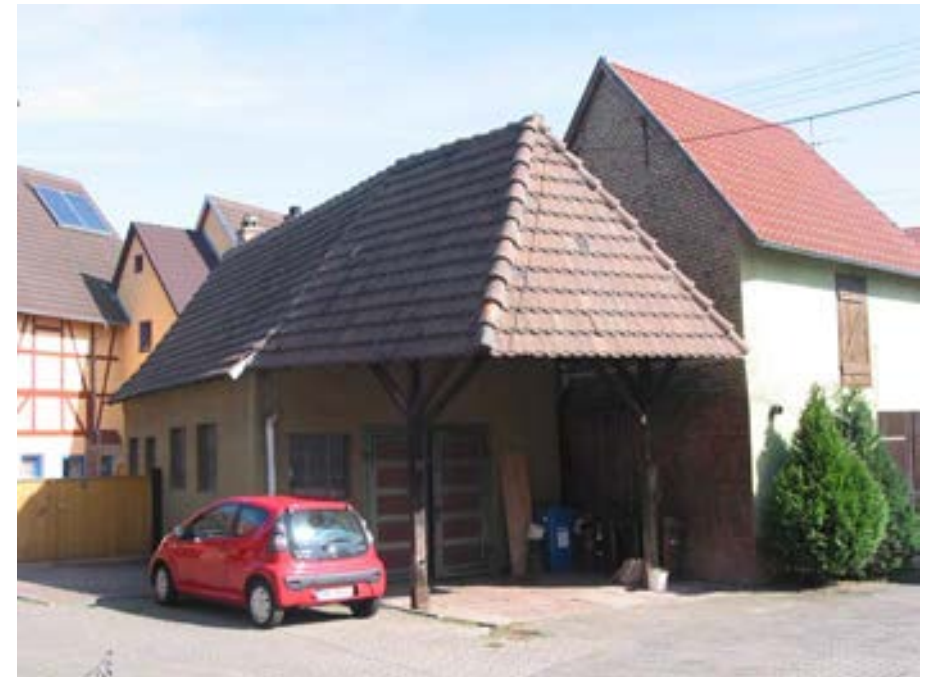
erhaltenswertes historisches Gebäude

Eingeschossige, massiv gemauerte Schmiedewerkstatt mit weit vorspringendem Walmdach, um auch bei schlechtem Wetter Pferde beschlagen zu können. Bauzeitliche Fenster und Türen. Frühes 20. Jahrhundert.

Die typischerweise im Bereich des zentral gelegenen Dorfplatzes stehende Schmiede stellt ein anschauliches, selten gewordenes Beispiel für einen frühen dörflichen Gewerbe- und Handwerksbetrieb dar.

Ansicht der Alten Schmiede von Süden

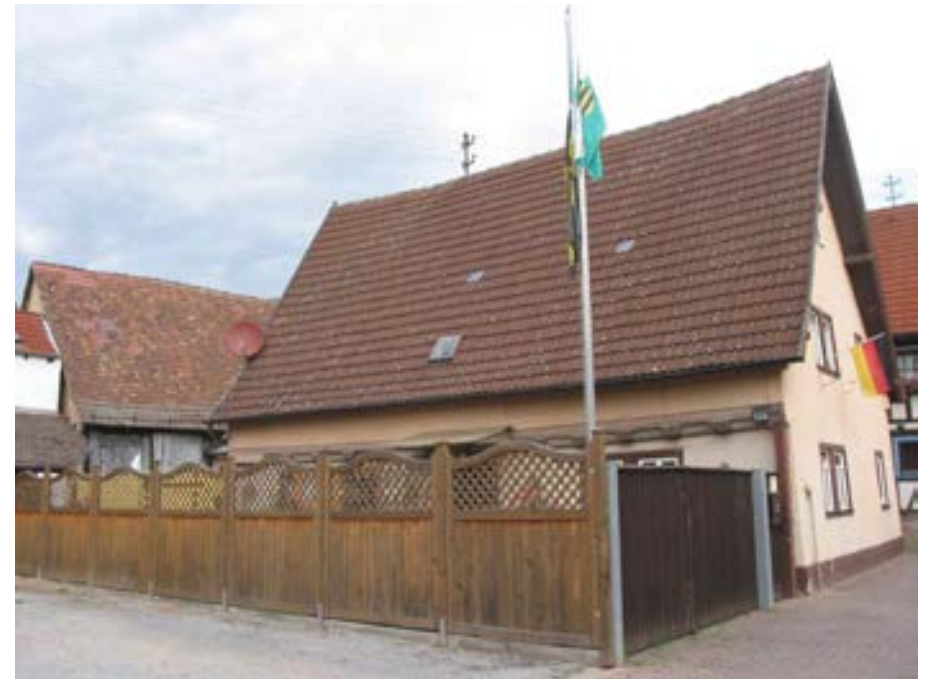
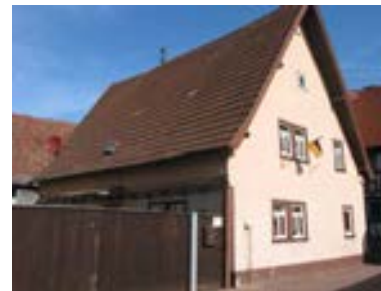
erhaltenswertes historisches Gebäude

Westlich des Gebäudes, rückwärtig zum Hof eine verputzte Scheune mit Satteldach und großer Toreinfahrt. Zwischen der Scheune und dem Wohnhaus kleineres Ökonomiegebäude.

Die gut überlieferte Hofanlage im sog. „Bösen Viertel“ vermittelt als anschauliches Beispiel die von Weinbau und Landwirtschaft geprägten Wohn- und Arbeitsformen des 17./18. Jahrhunderts in Dertingen.

Ansicht der Hofanlage von Süden

Ansicht des Wohnhauses von Südosten

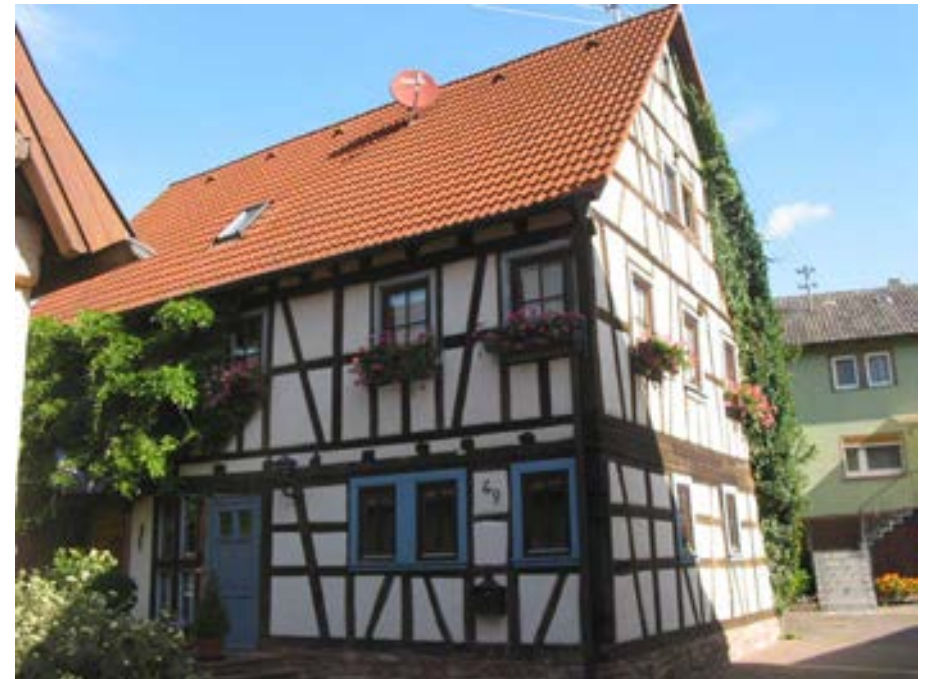
Aalbachstraße 49 (Flstnr. 364)

In einer nördlichen Stichstraße der Aalbachstraße stehendes, zweigeschossiges, Fachwerk-Wohnhaus. Im Erdgeschoss mit geschnitztem Eckständer in balusterartiger Form. Nach oben mit zwei Dachgeschosebenen unter einem Satteldach abschließend.

18. Jahrhundert mit jüngeren Überformungen.

Ansicht des Wohnhauses von Süden

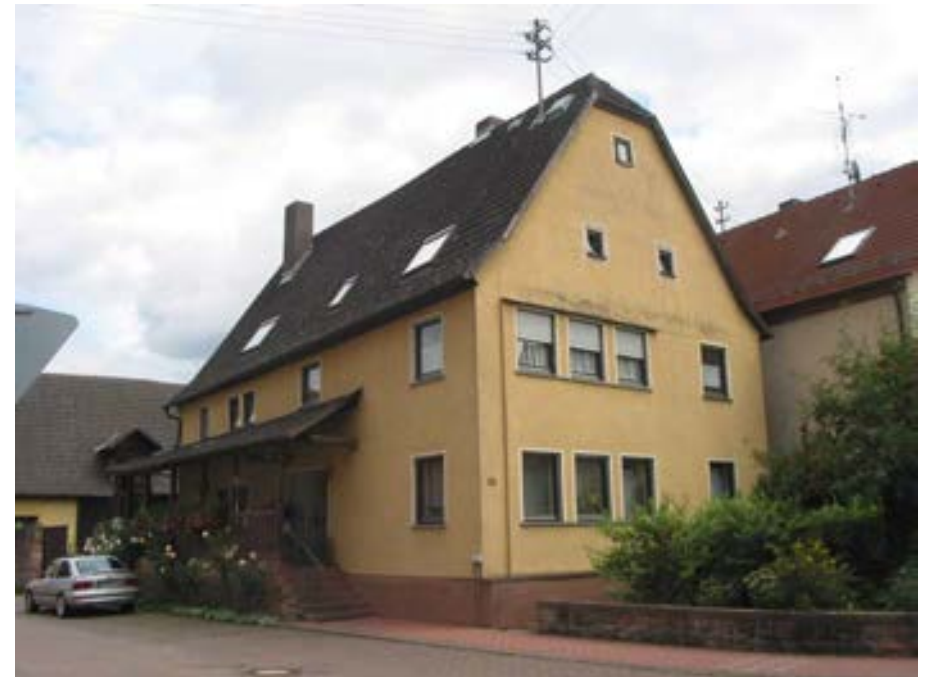
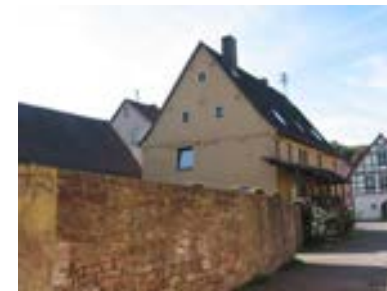
Aalbachstraße 53 (Flstnr. 359)

In leicht zurückgesetzter Ecklage stehendes, zweigeschossiges Wohnhaus. Verputzter Fachwerkbau über massiv gemauerter Sockelzone. Nach oben mit zwei Dachgeschossebenen unter einem Satteldach mit einseitigem Krüppelwalm abschließend. Traufseitig mit außenliegendem Treppenaufgang und überdachtet, laubengangähnlichem Umgang. 17./18. Jahrhundert mit Überformungen.

Ansicht des stattlichen Gebäudes von Südwesten

Ansicht des Gebäudes von Norden mit Resten der Hofmauer im Vordergrund
