# Büro für Bauforschung und Denkmalschutz

## WERTHEIM - DERTINGEN Main-Tauber-Kreis

### Historische Ortsanalyse

September 2008  
im Auftrag des  
Regierungspräsidium Stuttgart  
Referat 25 - Denkmalpflege

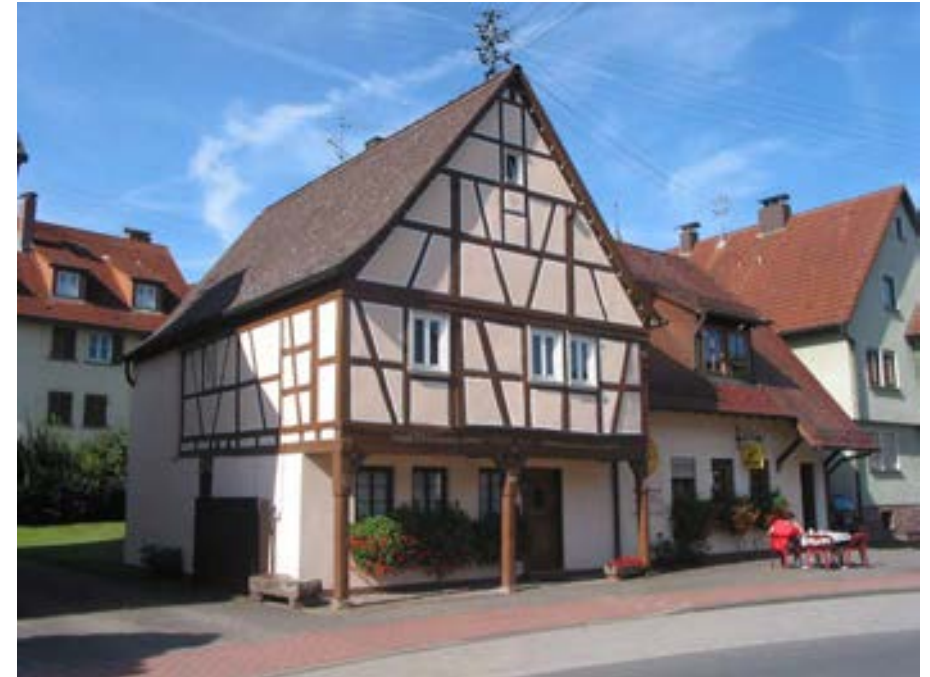
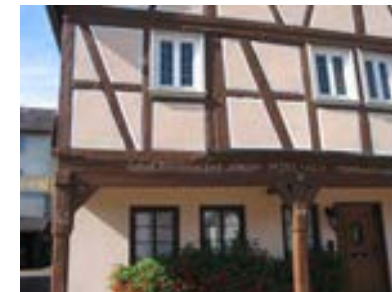
Aalbachstraße 54 (Flstnr. 285)

Zentral am Dorfplatz gelegenes, zweigeschossiges Schäfer- und Wachhaus mit massiver Erdgeschosszone und Fachwerk-Obergeschoss. Nach oben mit einem Satteldach abschließend. Das Erdgeschoss ist giebelseitig in Form einer offenen Erdgeschosslaube zurückgesetzt. Die drei das Obergeschoss tragende Holzständer enthalten jeweils Initialen: „CS Bürgerm / VGM / AD Schulth“; AD steht für den damaligen Schultheißen Andreas Diehm. In der Schwelle die Inschrift: „Gott gieb Fried in deinem Land MDCCXLV Glück und Heil zu allen Standt.“ An einem Eckpfosten im Obergeschoss die Jahreszahl „1745“.

Ansicht des ehemaligen Schäfer- und Wachhauses von Nordosten

Detailsicht der Schwelleninschrift von 1745

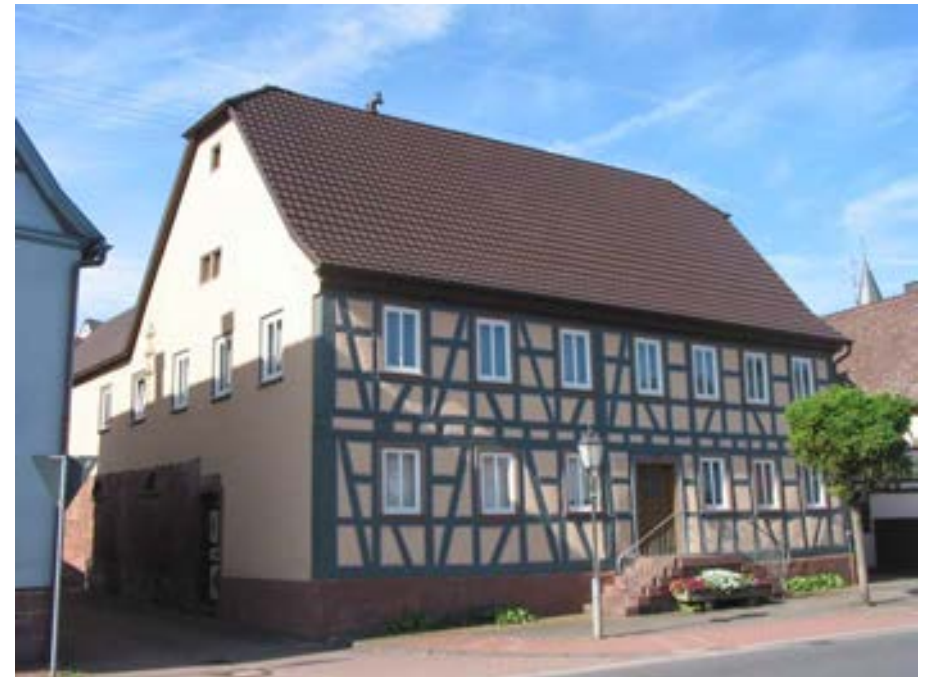
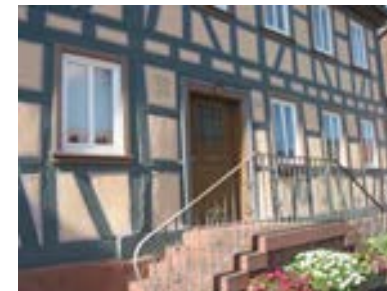
Aalbachstraße 56 (Flstnr. 287)

Zentral im Ort stehendes, zweigeschossiges, ehemaliges Gasthaus. Traufständig stehendes Gebäude mit massiv gemauerter Sockelzone und Fachwerk-Vollgeschoss; traufseitig zur Straße fachwerksichtig ansonsten verputzt. Nach oben mit zwei Dachgeschossebenen unter einem Krüppelwalm-dach abschließend. Traufseitig doppelläufige Freitreppe und Eingangsporta mit Keilsteininschrift „A.S. 1790“; AS=Andreas Schlundt. Bei jüngst durchgeführter Sanierung wurde auf einem Gefachefeld die Aufschrift: „Erbaut Anno 1679“ angebracht.

Ansicht des ehemaligen Gasthauses „Zum grünen Baum“ von Nordosten

Ansicht der Freitreppe und des Eingangsportals

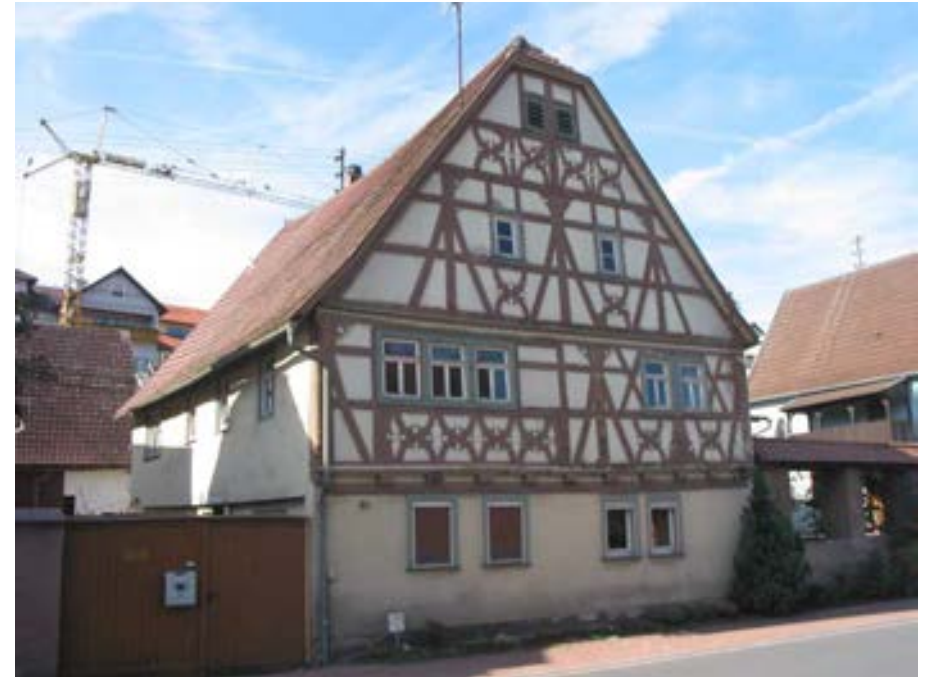
Aalbachstraße 60 (Flstnr. 293)

Zentral im Dorf stehendes, zweigeschossiges Wohnhaus mit massiv gemauerter Erdgeschosszone und Fachwerk-Obergeschoss. Giebelseitig zur Straße fachwerksichtig ansonsten verputzt. Zierfachwerk mit z.T. reich geschnitzten Säulen und genasten Andreaskreuzen; zwei leichte Geschossvorstöße. Nach oben mit zwei Dachgeschossebenen unter einem Satteldach mit einseitigem Krüppelwalm abschließend.

Ansicht des Wohnhauses mit dem prächtigen Zierfachwerkgiebel von Nordosten

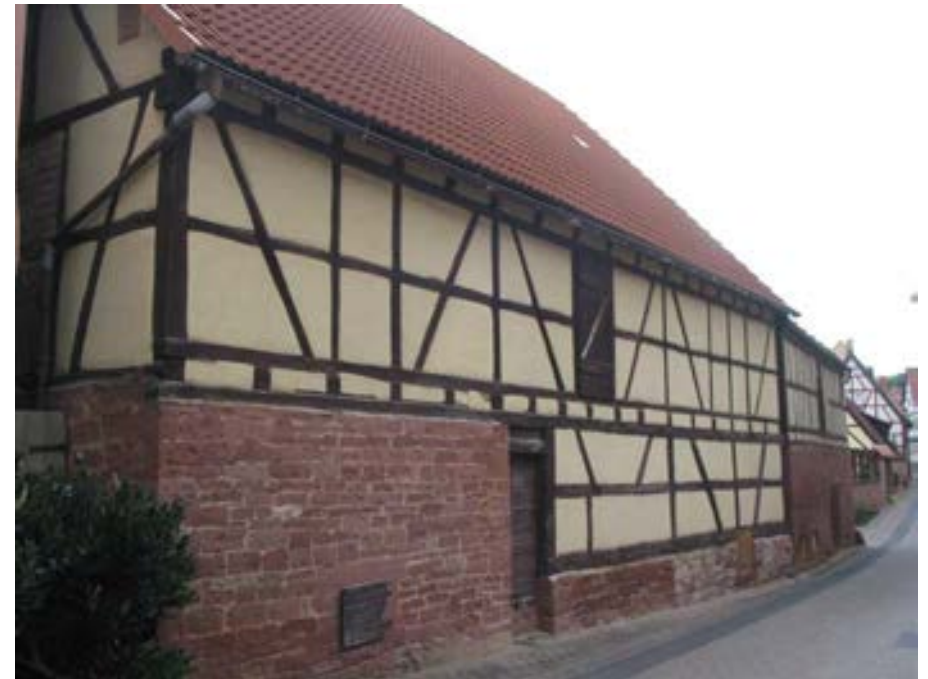
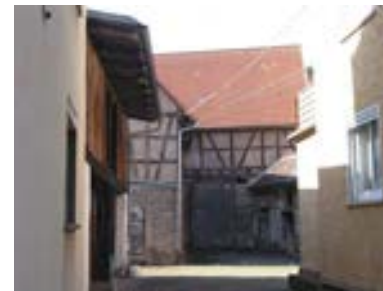
Aalbachstraße 64 (Scheune) (Flstnr. 297)

Südlich in zweiter Reihe zur Aalbachstraße an der Oberen Straße stehende, Scheune mit teils massiv gemauertem Buntsandstein-Erdgeschoss und Fachwerk-Obergeschoss. Nach oben mit einem Satteldach abschließend. Traufseitig mit großer Toreinfahrt. Auf einem giebelseitigen Gefachefeld die Aufschrift: „Erbaut von G B L. 1906 27. Juni“.  
Frühes 20. Jahrhundert.

Ansicht der Scheune von Südwesten auf Höhe der Oberen Straße

Ansicht der rückwärtig im Hof stehenden Scheune von Norden

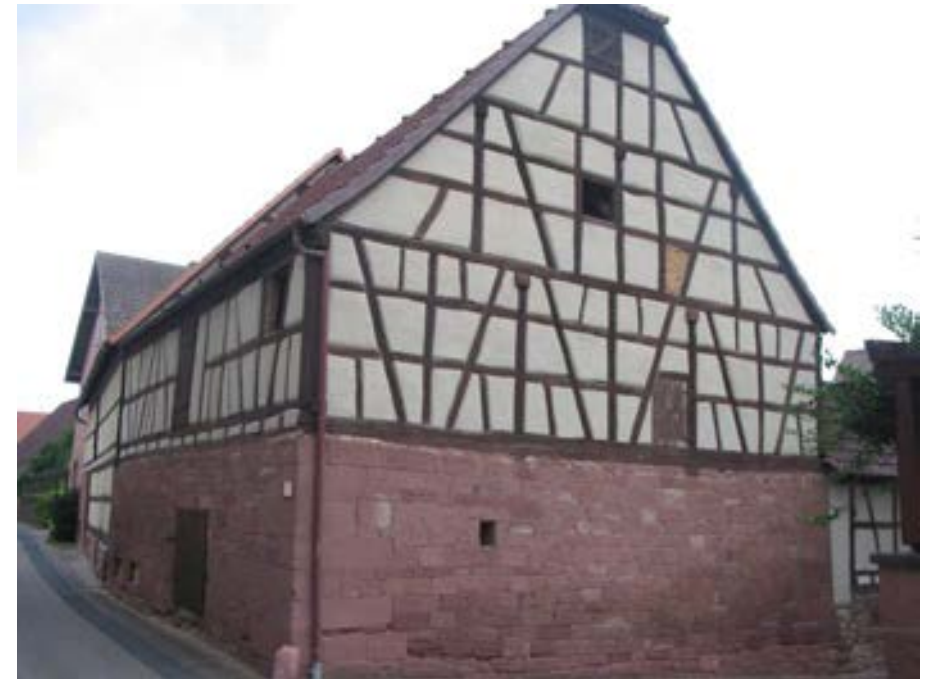
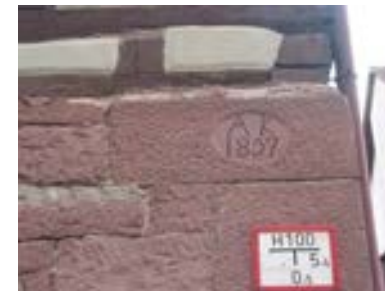
## Aalbachstraße 66 (Scheune) (Flstnr. 299)

Südlich in zweiter Reihe zur Aalbachstraße, in Ecklage an der Oberen Straße stehende, Scheune mit massiv gemauertem Buntsandstein-Erdgeschoss und Fachwerk-Obergeschoss. Nach oben mit einem Satteldach mit einseitigem Krüppelwalm abschließend. Traufseitig auf einem Eckquader die Inschrift: „A K 1837“.

Ansicht der Scheune von der Oberen Straße aus.

Detailansicht der Inschrift „A K 1837“ im Eckquader

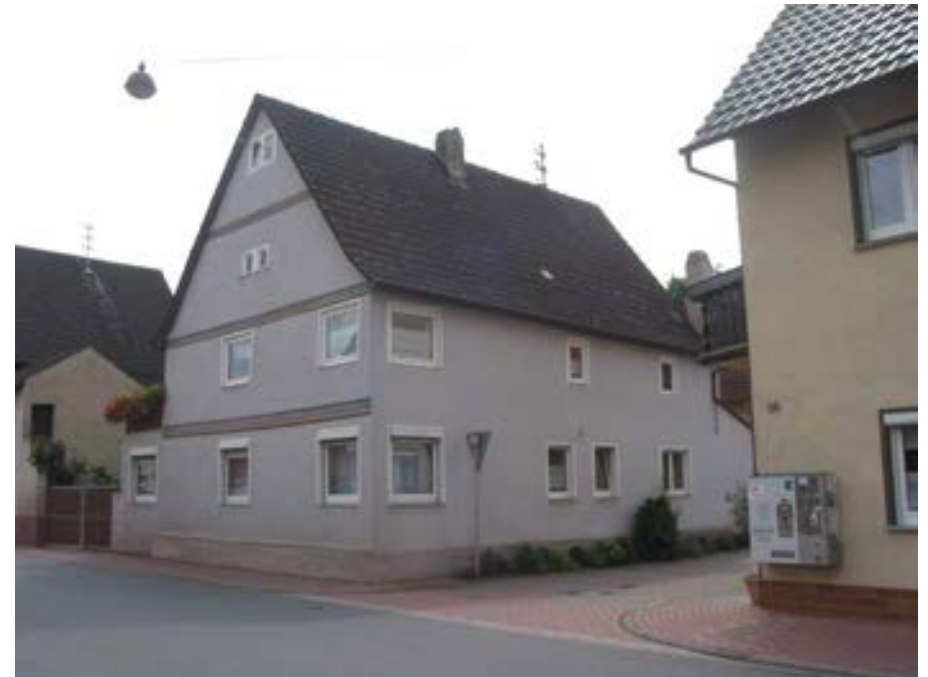
Aalbachstraße 68 (Flstnr. 301)

In Ecklage stehendes, zweigeschossiges Wohnhaus mit massiv gemauerter Erdgeschosszone und verputztem Fachwerk-Obergeschoss. Giebelseitig drei profilierte Schwellen. Nach oben mit zwei Dachgeschossebenen unter einem Satteldach abschließend.

Ansicht des Bauernhauses von Nordwesten

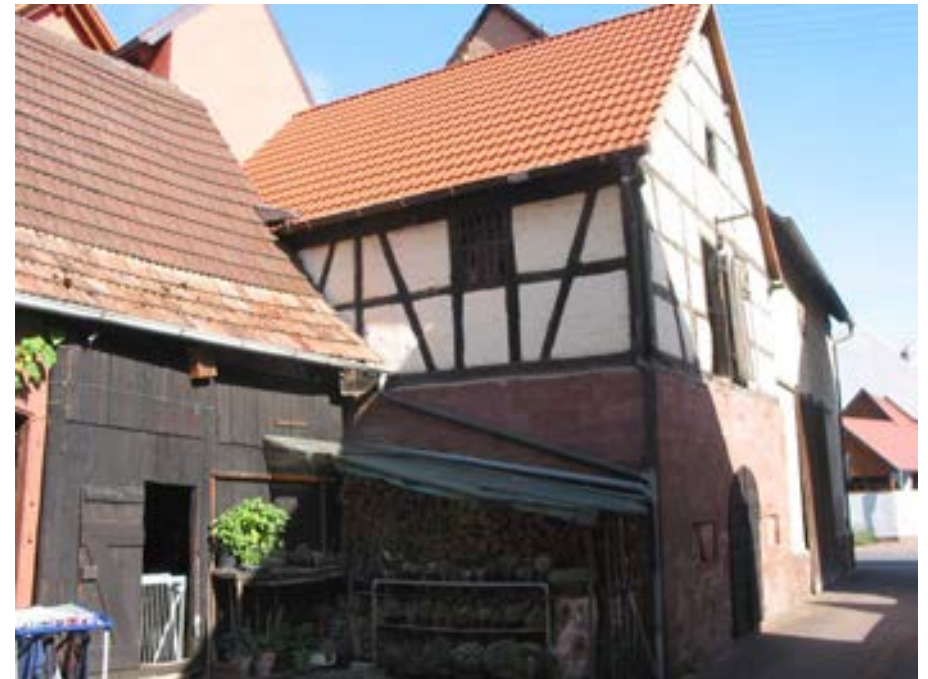
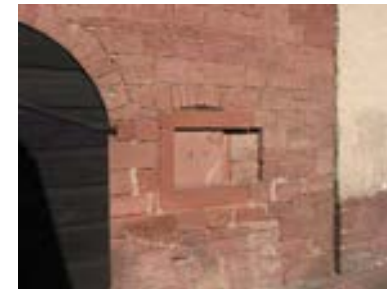
Aalbachstraße 70 (Flstnr. 302)

Zweigeschossiges Kellerhaus mit massiver Buntsandstein-Erdgeschosszone und Fachwerk-Obergeschoss. Nach oben mit einem Satteldach abschließend. Giebelseitig mit einem Rundbogentor, welches den Kellerzugang bildet und beidseitig von Steinschiebefenstern flankiert wird. Mitte 19. Jahrhundert.

Ansicht des Kellerhauses von Süden

Detailansicht eines Steinschiebefensters im massiven Erdgeschoss

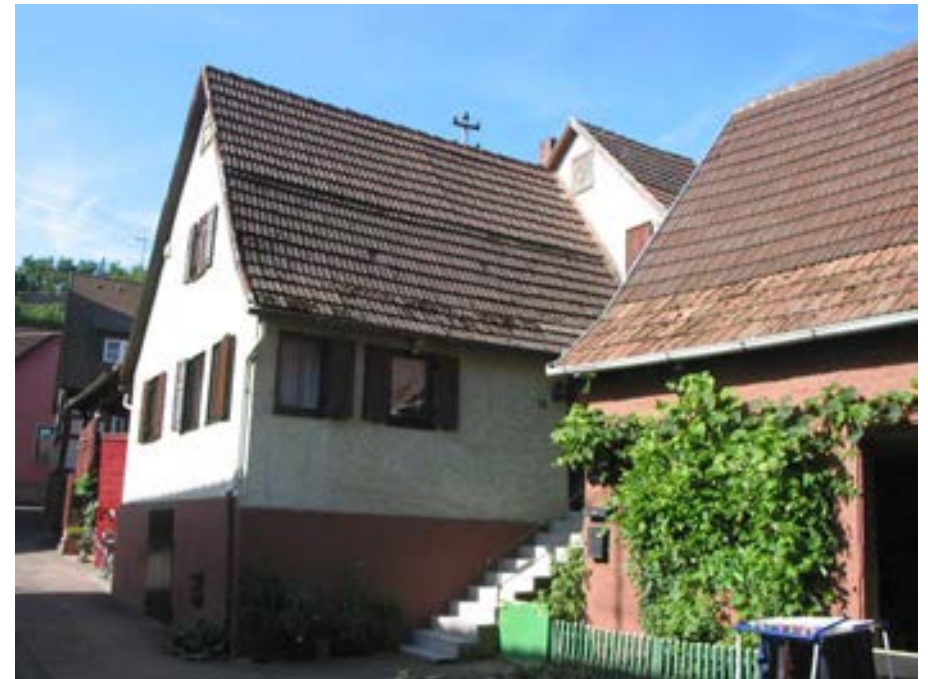
Aalbachstraße 72 (Flstnr. 303)

Giebelständig zu einer Querverbindung zwischen Aalbachstraße und Oberer Straße stehendes, eingeschossiges Wohnhaus mit hohem massivem Keller-sockel und verputztem Fachwerk-Obergeschoss. Nach oben mit zwei Dach-geschossebenen unter einem Satteldach abschließend . Traufseitig mit außen-liegendem Treppenaufgang.  
18./19. Jahrhundert.

Ansicht des Wohnhauses mit der rechts davon stehenden Scheune von Nordosten

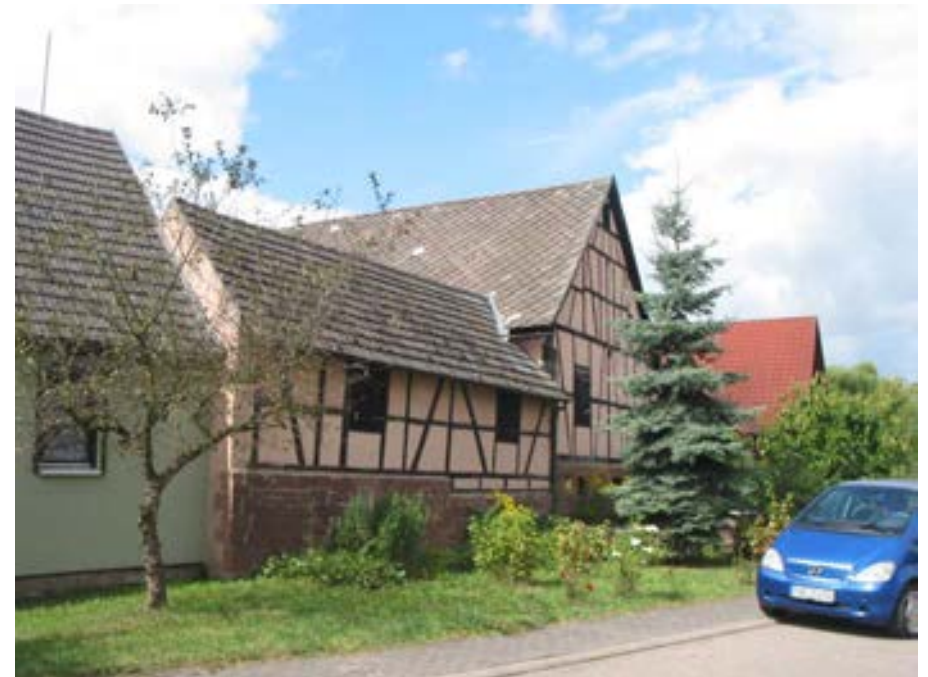
Aalbachstraße 75 (Scheune) (Flstnr. 341)

Am nordöstlichen Rand des historischen Ortsetzers stehende, den Verlauf der Dorfmauer nachzeichnende Scheunen mit massiv gemauerten Sockelzonen und Fachwerk-Obergeschossen. Die beiden mit unterschiedlicher Firstrichtung versehenen Scheunen schließen nach oben jeweils mit einem Satteldach ab. Auf einem traufseitigen Gefachefeld der kleineren Scheune die Aufschrift: „A H 1908.“. Frühes 20. Jahrhundert.

Ansicht der Scheunen von Osten (von der Mühlbachstraße aus)

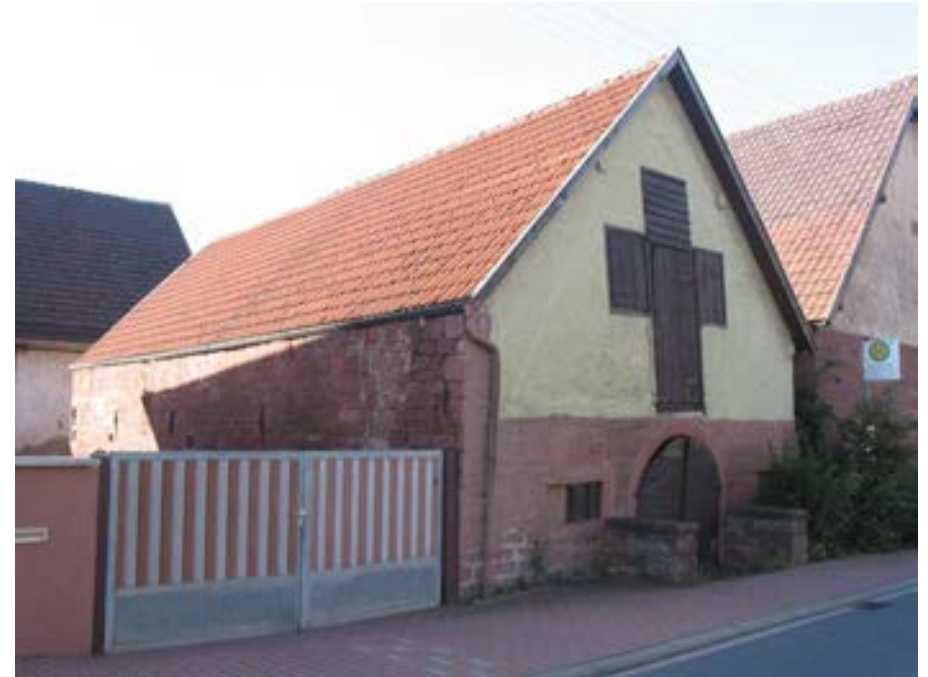
Aalbachstraße 84 (Flstnr. 26831)

Zweigeschossiges Kellerhaus mit massiver Buntsandstein-Erdgeschosszone und teils gemauertem teils verputztem Fachwerk-Obergeschoss. Nach oben mit einem Satteldach abschließend. Giebelseitig mit einem Rundbogentor, welches den Kellerzugang bildet und beidseitig von Steinschiebefenstern flankiert wird. Darüber hölzerne Fensterläden in Form eines Kreuzes. Mitte 19. Jahrhundert.

Ansicht des Kellerhauses von Nordosten

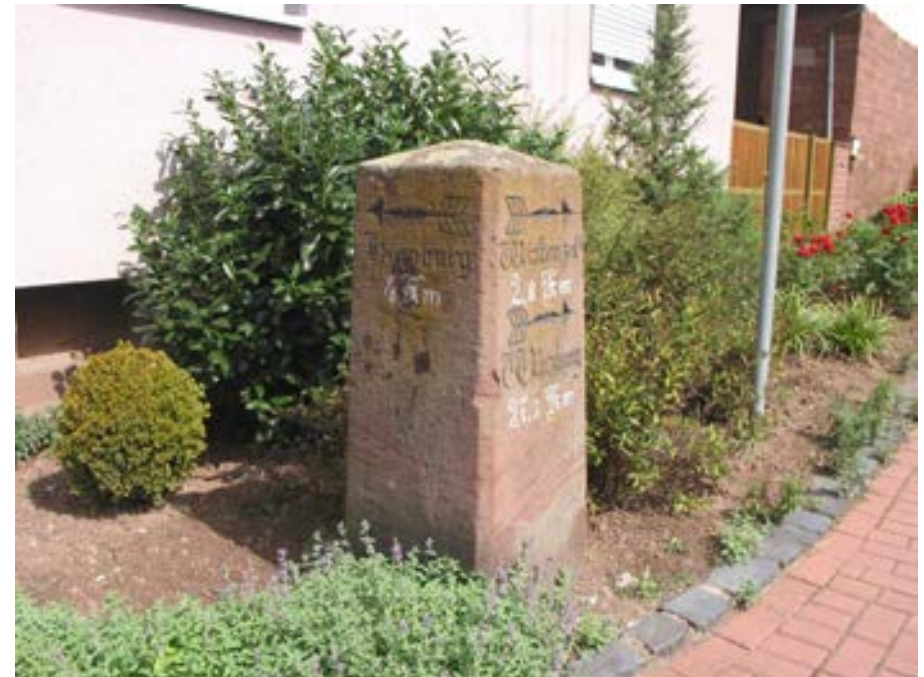
Aalbachstraße/Mühlbachstraße (Flstnr. 322/20)

An der Kreuzung von Aalbachstraße und Mühlbachstraße stehender Wegweiserstein aus rotem Buntsandstein mit richtungsangehenden Pfeilen und Inschriften: „Wüstenzell 2,8 km Würzburg 27,3 km“ und „Homburg 4 km“. Spätes 19. Jahrhundert.

Ansicht des Wegweisersteins von Südwesten

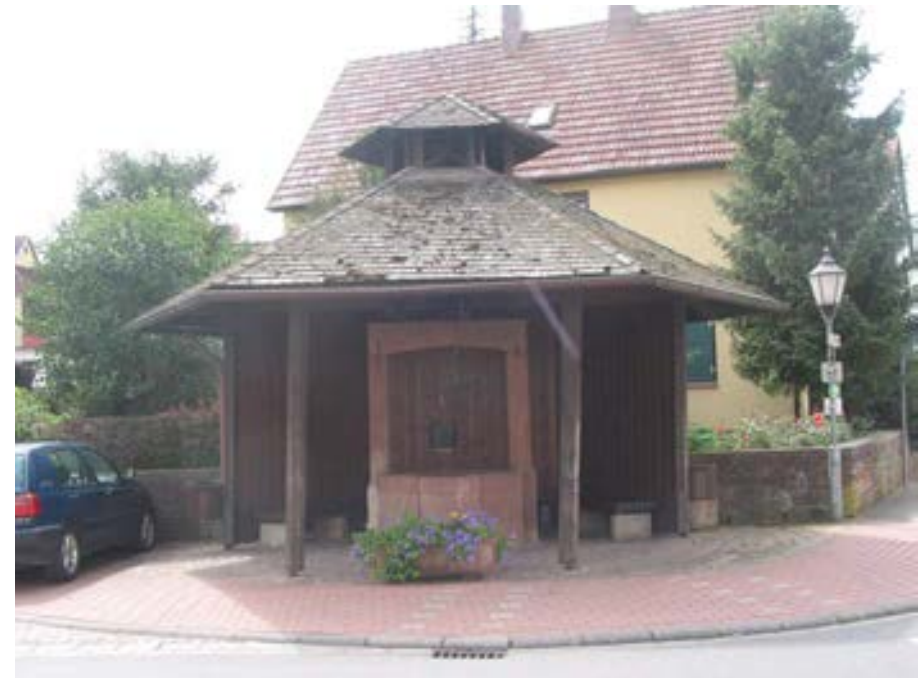
Aalbachstraße/Wirtsgasse (Flstnr. 51/2)

An der Einmündung der Wirtsgasse in die Aalbachstraße stehender, mit einem Schutzdach versehener Ziehbrunnen aus Buntsandstein; außerdem in der rückwärtigen Gartenmauer nachträglich eingesetzter Bäckerzunftstein. Inschrift am steinernen Querträger des Brunnens: „I.A.H.ST. 1.7. I.M.B. 8.4. I.L.D.BM“; die Initialen stehen für Johann Albrecht Hörner, Schultheiß, Johann Michael Beuschlein, Johann Leonhard Deufel, Bürgermeister. Ziehbrunnen 1784 (i) mit jüngeren Veränderungen.

Ansicht des Ziehbrunnens mit Schutzdach von Norden

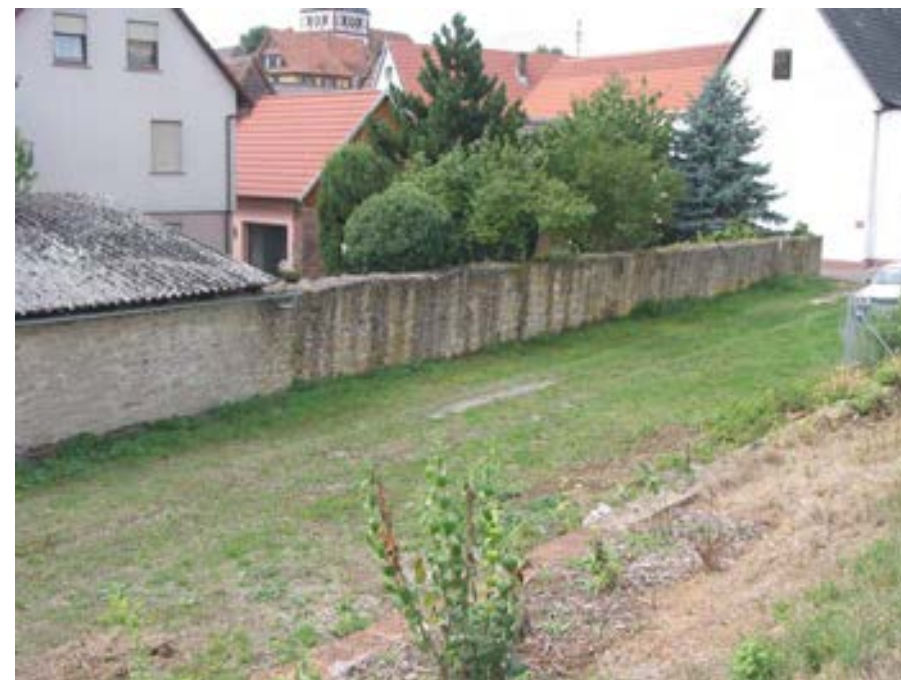
Massiv aus Bruchsteinen gemauerte Dorfmauer mit vorgelagertem Grabenbereich und Wallanlage. Eine Inschriftentafel, welche beim Abbruch des Unteren Tores an ihren heutigen Standort bei Lindelbacher Straße 4 versetzt wurde, berichtet folgendes: „ALS MAN ZALT 1568 IAR DISE MAVR ANGEFANGEN WAR BEI DEM OBER THOR AN BIS ZVM VNDERN SCHON IM IAR 1578 DISER STEIN WART GEMACHT DVRCH LORENTZ SCHMIT ANDREAS BEVSCHELL BVRGERMEINSTER VND HANS HEVSEY ANDREAS VOLCK BAVMEINSTER IST DVRCH TEVRER ZEIT WEGEN 3 IAR LANG STILL GELEGEN DAN DAS MALTER KORN TET 7 fl GELTEN SCHON DAS FVDER WEIN 72 fl TVN IZT WIDER GEFANGEN AN GOT GEB IN VND VNS DEN LON GIB GOT DIE RAACH VND EHR DAS ER IN VNS DEN GLAVBEN STERCK VND MEHR AMEN CONRAT DIABEL SCHRIPS“

Ansicht der Dorfmauer und des davor liegenden Dorfgrabens nördlich hinter Aalbachstraße 39

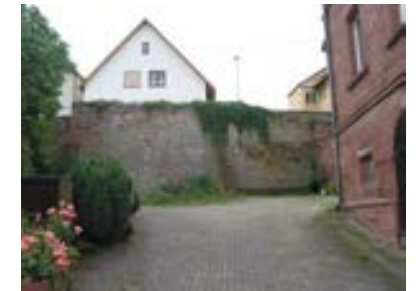
Stützmauern hinter Gebäude Obere Straße 10

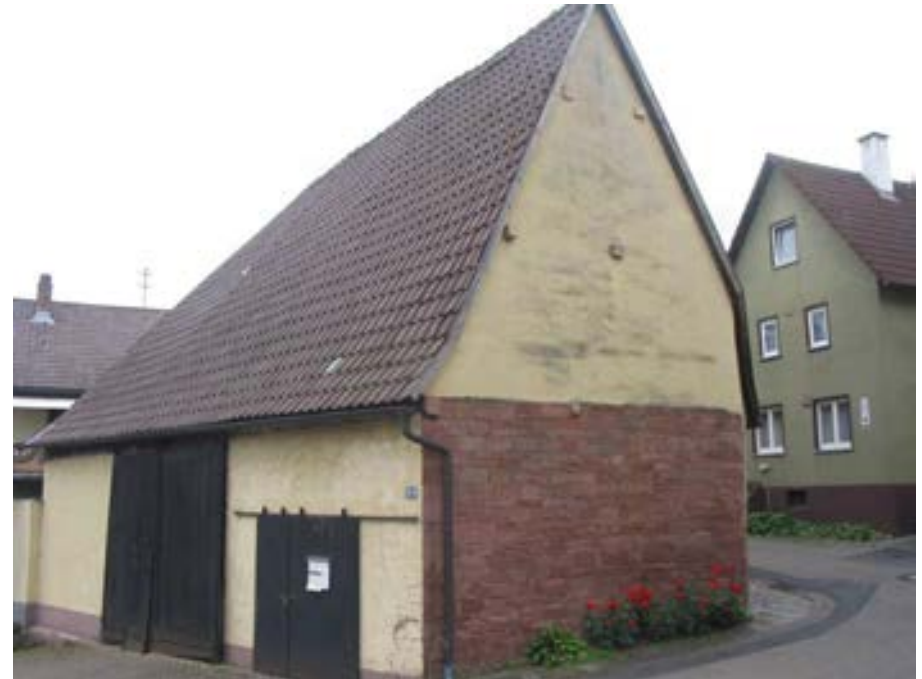
Am Berg 1 (Scheune) (Flstnr. 265)

In ortsbildprägender Kopflage über trapezförmigem Grundriss stehende Scheune mit massiv gemauerten, teils buntsandsteinsichtigen Außenwänden. Nach oben mit einem Satteldach abschließend. Traufseitig über eine große, mittige Toreinfahrt erschlossen.  
19./20. Jahrhundert.

Ansicht der Scheune von Nordwesten

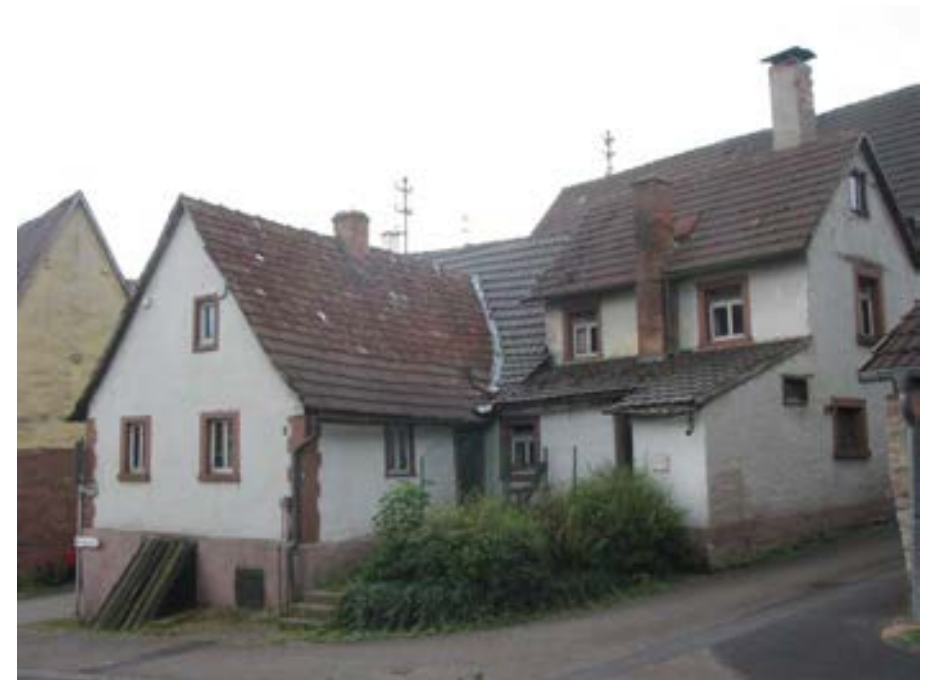
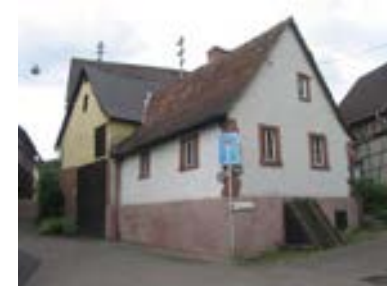
Am Berg 2 (Flstnr. 248)

In Ecklage stehendes, eingeschossiges, massiv gemauertes Wohnhaus über hohem Kellersockel. Eckquaderung aus Buntsandstein. Nach oben mit einem Satteldach abschließend.

Rückwärtig zum Wohnhaus stehende, massiv gemauerte Scheune mit giebelseitiger Toreinfahrt. In westlicher Verlängerung zur Scheune ehemaliger Ökonomiebau, welcher im frühen 20. Jahrhundert zu Wohnzwecken ausgebaut wurde.

Ansicht der kleinbäuerlichen Hofanlage von Nordwesten

Ansicht der Hofanlage von Nordosten

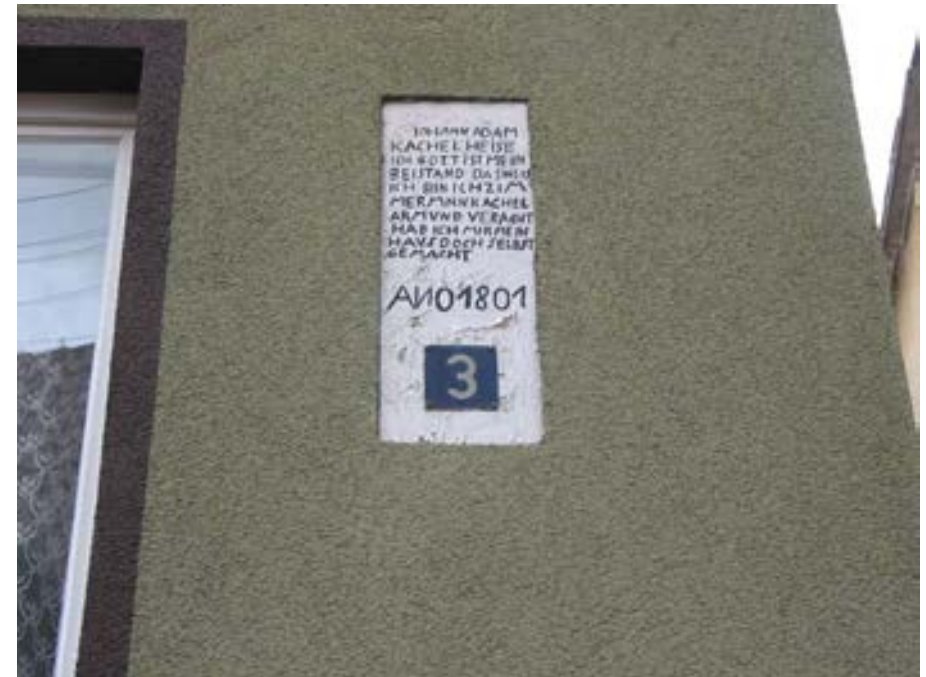
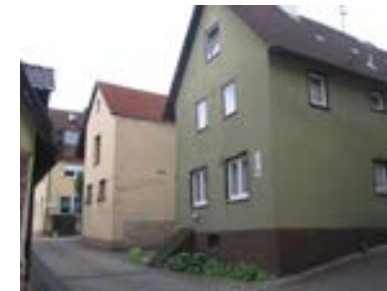
Am Berg 3 (Flstnr. 246)

An einem im 20. Jahrhundert weitestgehend überformten Wohnhaus befindet sich an der nordwestlichen Gebäudeecke ein Inschriftenbalken von 1801 mit der Inschrift:

Ansicht des Inschriftenbalkens von 1801

Ansicht des Gebäudes von Nordwesten

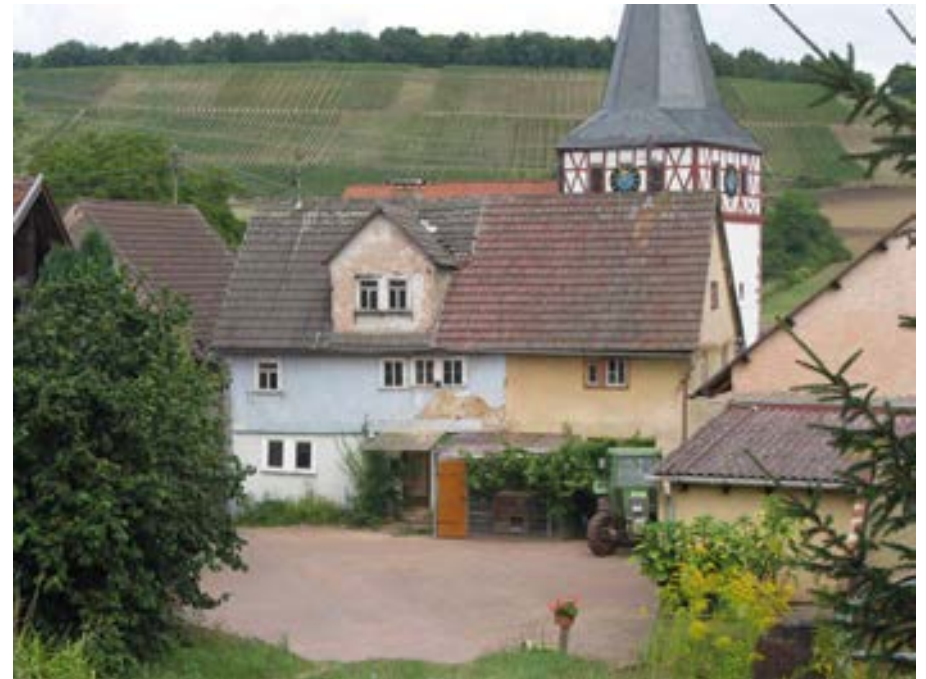
Am Berg 4, 6 (Flstnr. 247/1)

In zweiter Reihe stehendes, zweigeschossiges Doppelhaus mit massiv gemauerter Erdgeschosszone und verputztem Fachwerk-Obergeschoss. Nach oben mit zwei Dachgeschossebenen unter einem Satteldach abschließend. Hausnr. 6 traufseitig mit jüngerem Zwerchhaus. 17./18. Jahrhundert mit Überformungen.

Ansicht des Doppelwohnhauses von Süden

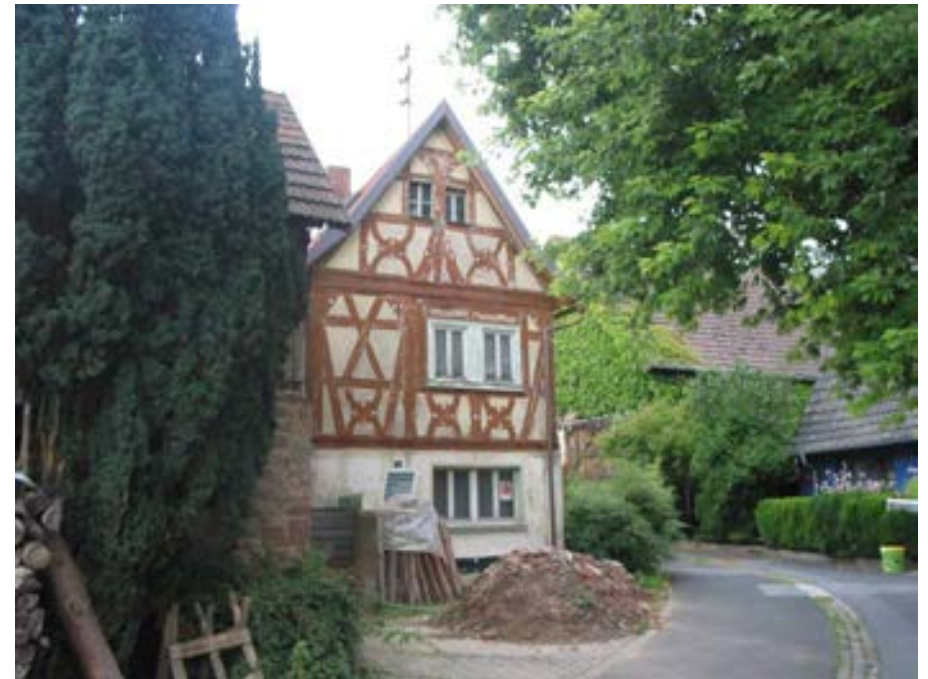
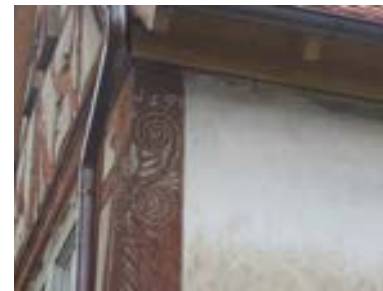
Am Berg 14 (Flstnr. 257)

Unweit der Pfarrkirche und dem südlichen Ortsrand stehendes, zweigeschossiges Wohnhaus mit massiv gemauerter Erdgeschosszone und Fachwerk-Obergeschoss. Reich geschnitztes Zierfachwerk mit genasten Andreas-kreuzen. An einem Eckständer die Inschrift: „1591“.

Ansicht des Alten Pfarrhauses von Norden

Detailansicht des Eckständers mit der Inschrift 1591

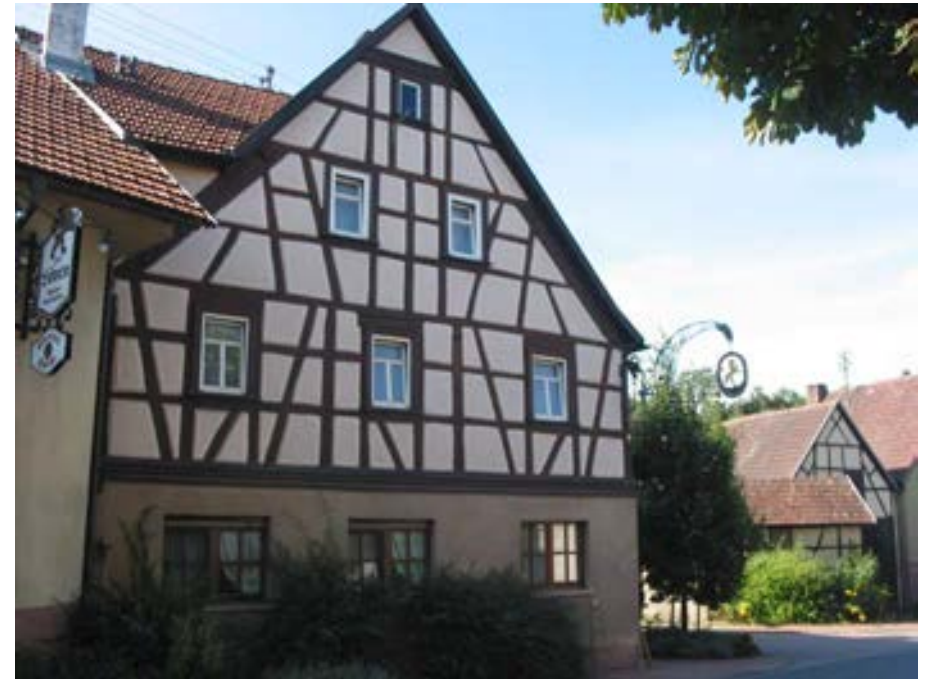
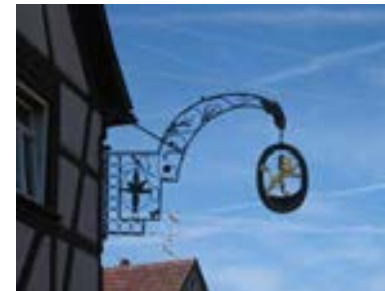
Am Oberen Tor 1 (Flstnr. 319)

In ortsbildprägender Ecklage stehendes, zweigeschossiges Gasthaus „Löwen“ mit massiv gemauerter Erdgeschosszone und Fachwerk-Obergeschoss. Nach oben mit zwei Dachgeschosebenen unter einem Satteldach abschließend. Traufseitig über eine Freitreppe erschlossen.  
19. Jahrhundert mit jüngeren Überformungen.

An der nordwestlichen Ecke angebrachter schmiedeeiserner Wirtshaus-Ausleger sowie verzierte Wasserspeier an der westlichen Regenrinne.  
19. Jahrhundert.

Ansicht des Gasthauses „Löwen“ von Nordosten

Ansicht des Wirtshaus-Auslegers

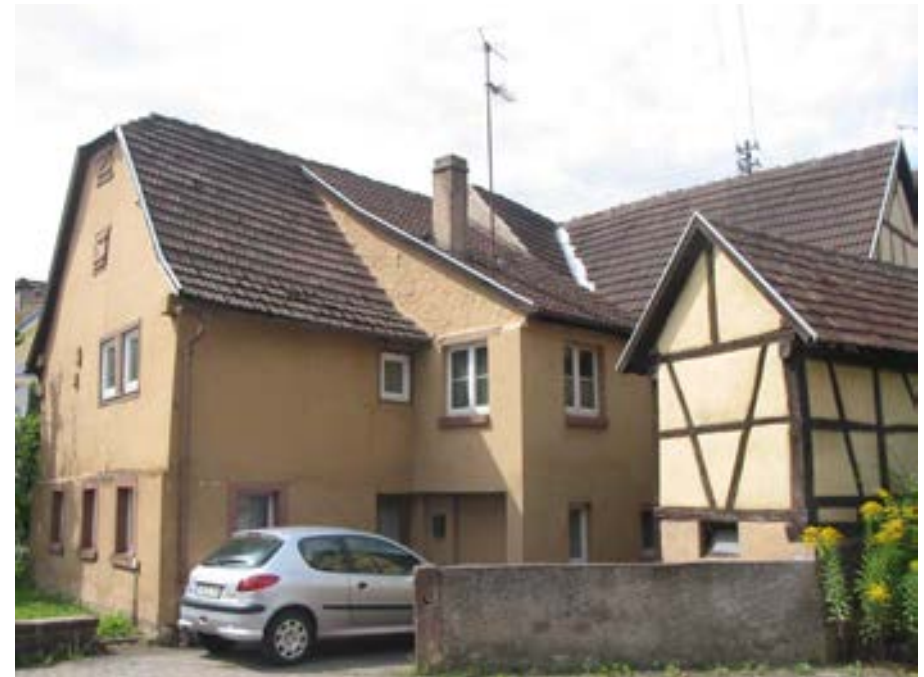
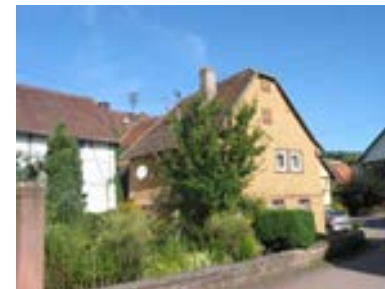
Am Oberen Tor 2 (Flstnr. 315)

In Ecklage stehendes, zweigeschossiges Wohnhaus mit massiv gemauerter Erdgeschosszone und verputztem Fachwerk-Obergeschoss. An der nördlichen Traufseite jüngerer Anbau. Nach oben mit zwei Dachgeschossebenen unter einem Satteldach mit einseitigem Krüppelwalm abschließend. 18./19. Jahrhundert.

Rückwärtig zum Hof Fachwerkscheune sowie nördlich des Hofes kleiner Fachwerk-Ökonomiebau mit Ställen.

Ansicht der Hofanlage von Nordosten

Ansicht des Wohnhauses von Südosten

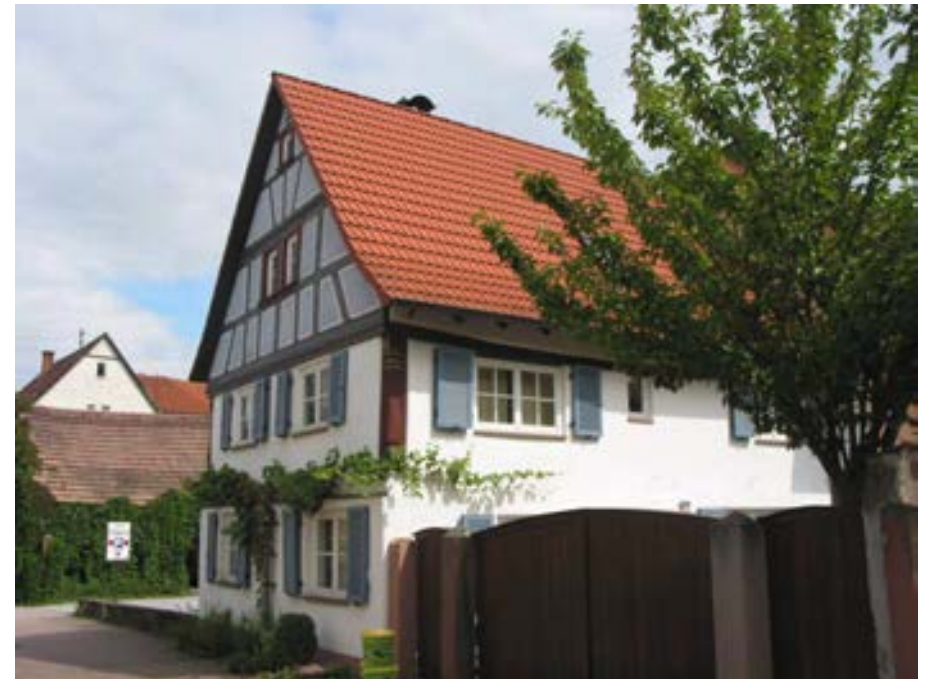
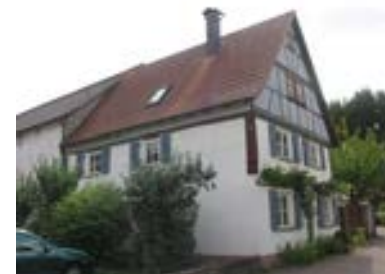
Am Oberen Tor 3 (Flstnr. 318/2)

Zweigeschossiges, giebelständiges Wohnhaus mit massiv gemauerter Erdgeschosszone und verputztem Fachwerk-Obergeschoss. Im Obergeschoss mit geschnitzten Eckständer in balusterartiger Form. Das straßenseitige Giebel-dreieck fachwerksichtig. Nach oben mit zwei Dachgeschossebenen unter einem Satteldach abschließend.

Ansicht des Gebäudes Südwesten

Ansicht des Gebäudes von Nordwesten

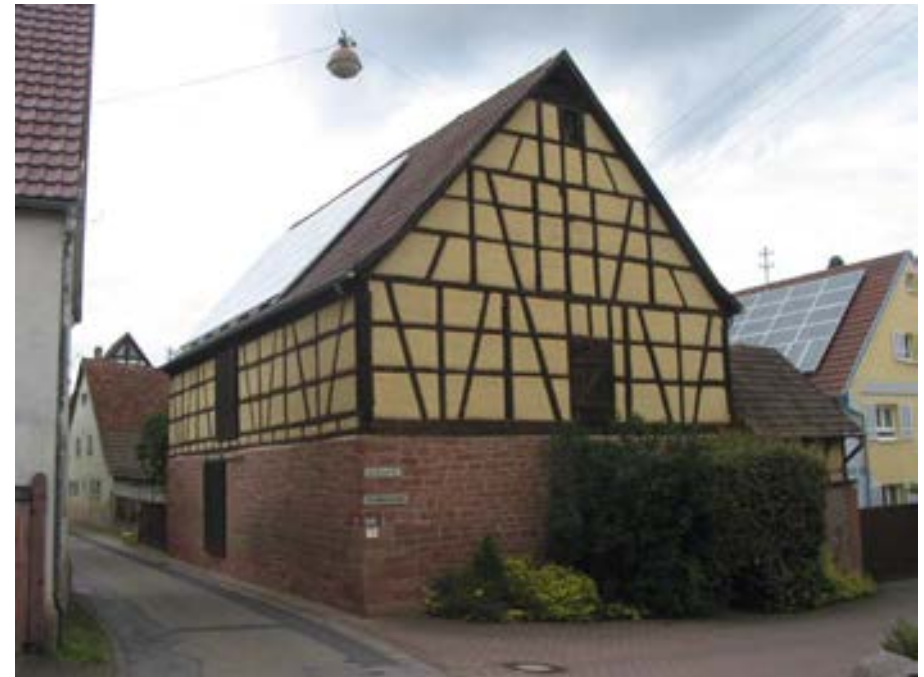
## Am Oberen Tor 4 (Scheune) (Flstnr. 314)

In ortsbildprägender Ecklage an der Einmündung der Oberen Straße in die Straße Am Oberen Tor stehende, zweigeschossige Scheune mit massiv gemauertem Buntsandstein-Erdgeschoss und Fachwerk-Obergeschoss. Nach oben mit einem Satteldach abschließend. Traufseitig über eine Toreinfahrt erschlossen.

Ansicht der ortsbildprägenden Scheune von Südosten

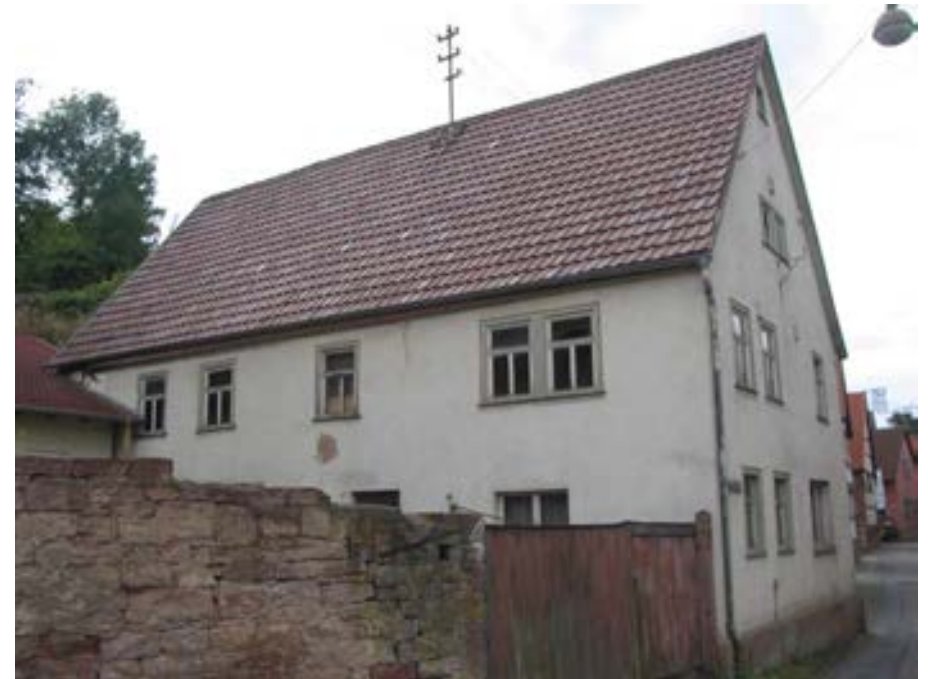
Am Oberen Tor 6 (Flstnr. 224)

Zweigeschossiges, giebelständiges Wohnhaus mit massiv gemauerter Erdgeschosszone und verputztem Fachwerk-Obergeschoss. Nach oben mit zwei Dachgeschossebenen unter einem Satteldach abschließend.

Östlich des Wohnhauses weitestgehend überformte Ökonomiebauten. Straßenseitig noch Reste der Hofmauer vorhanden. Auf dem Grundstück verläuft im Süden noch die Dorfmauer, welche hier einen Knick nach Norden macht.

Ansicht des Wohnhauses von Osten

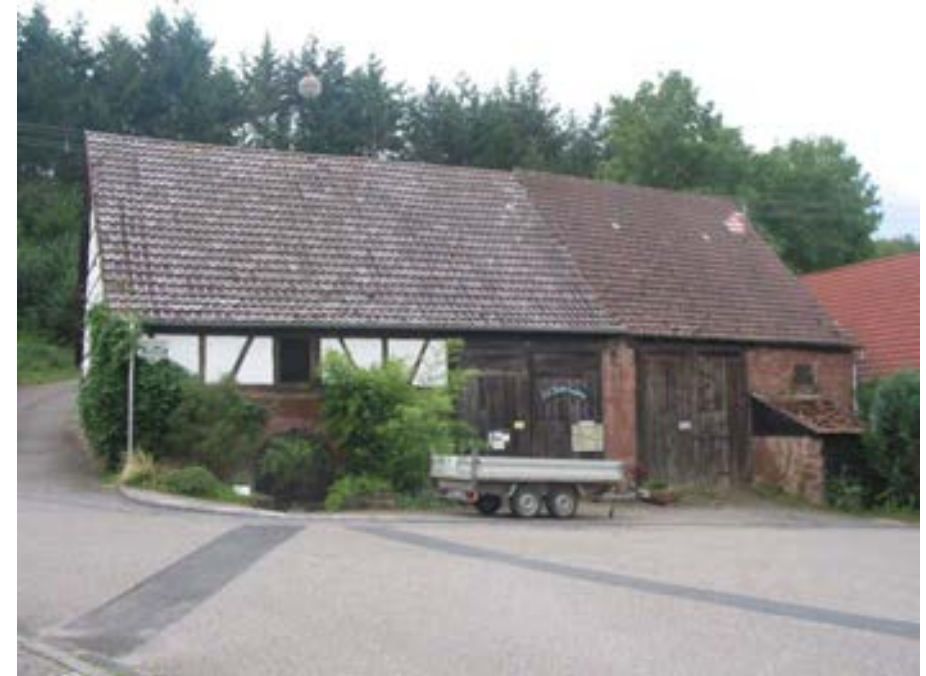
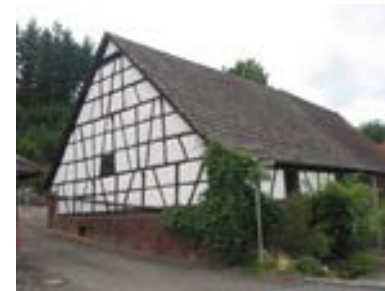
Am Oberen Tor 8, 10 (Flstnr. 223, 222)

Am südöstlichen Ortsrand in Ecklage stehende Doppelscheune. Nr. 8 nimmt als massiv gemauerte Scheune mit nördlichem Kellerhalsvorbau das westliche Drittel ein. Bei Nr. 10 handelt es sich um eine Fachwerkscheune über einem massiv gemauerten, mit Rundbogentor und Steinschiebefenstern versehenen, Kellersockel. Nach oben schließen die Scheunen mit einem Satteldach ab. Mitte 19. Jahrhundert.

Ansicht der Scheunen von Norden

Ansicht der Scheune Nr. 10 von Nordosten

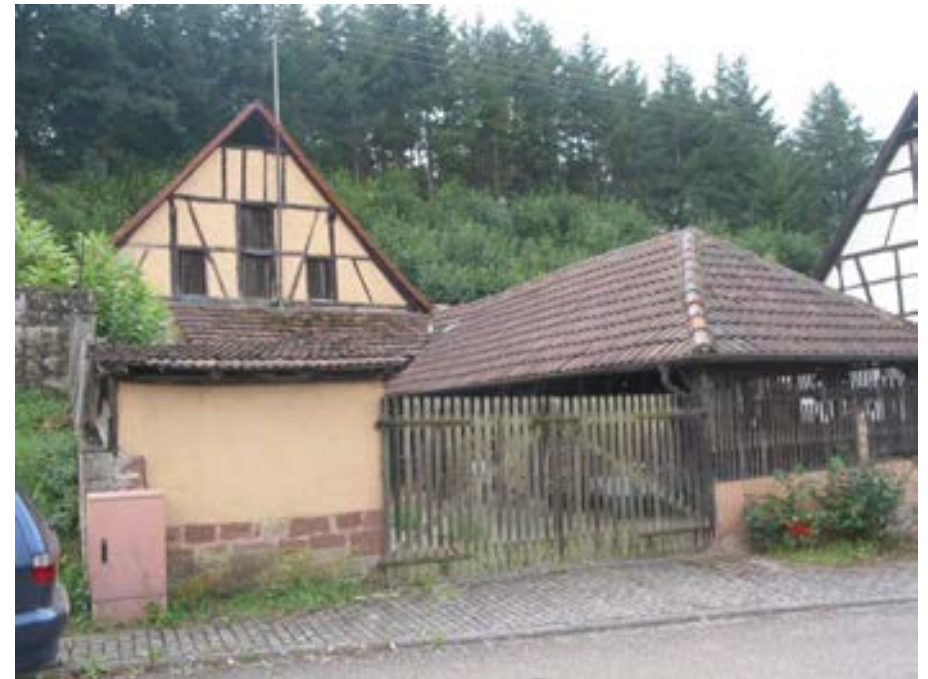
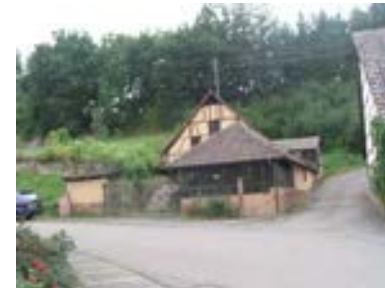
Am Oberen Tor 12 (Flstnr. 26813)

In Eck- und leichter Hanglage stehendes, zweigeschossiges Keltereigebäude mit massiv gemauerter Erdgeschosszone und Fachwerk-Obergeschoss. Im Erdgeschoss rundbogiger Eingang und Steinschiebefenster. Nach oben mit einem Satteldach abschließend.  
19. Jahrhundert.

Ansicht des Keltereigebäudes von Nordosten

Ansicht des am südöstlichen Ortsrand stehenden Keltereigebäudes von Norden

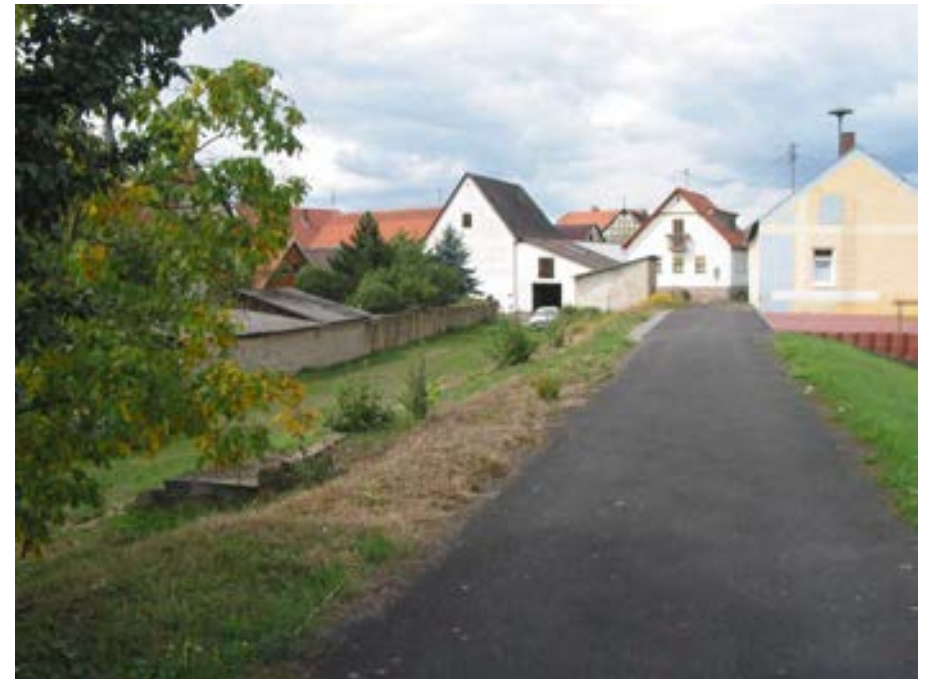
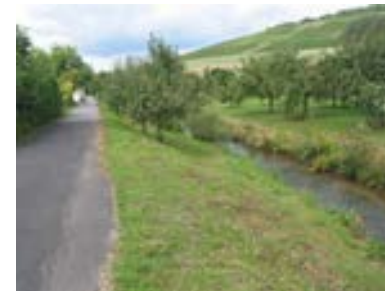
## Bleichwiesenweg (Flstnr. 26017, 26034)

Besonders bemerkenswert und eindrucksvoll für die historische Dorfstruktur Dertingens sind die in weiten Teilen überlieferten Reste der einstigen Dorfbefestigung. Am besten konnten sich Abschnitte der Dorfmauer mit vorgelegtem Graben- und Wallbereich im Norden und Süden des Ortes erhalten. Entlang bzw. auf den ehemaligen Dorfwällen wurden Fußwege und kleinere Straßen angelegt, welche somit den ehemaligen Dorfzettel nachzeichnen.

Blick nach Westen auf den, auf dem nördlichen Wall angelegten Bleichwiesenweg

Blick nach Nordwesten mit dem nördlich des Bleichwiesenweges verlaufenden Aalbach

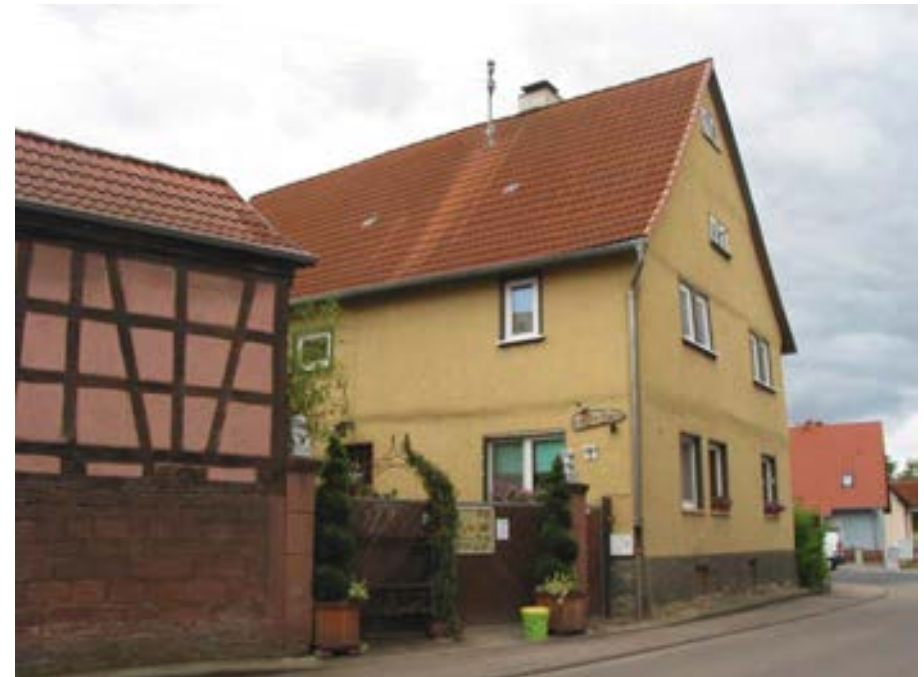
Lindelbacher Straße 1 (Flstnr. 122)

In Ecklage stehendes, zweigeschossiges Wohnhaus mit massiv gemauerter Erdgeschosszone und verputztem Fachwerk-Obergeschoss. Nach oben mit zwei Dachgeschossebenen unter einem Satteldach abschließend. 18. Jahrhundert mit Überformungen.

Ansicht des Wohnhauses von Nordosten

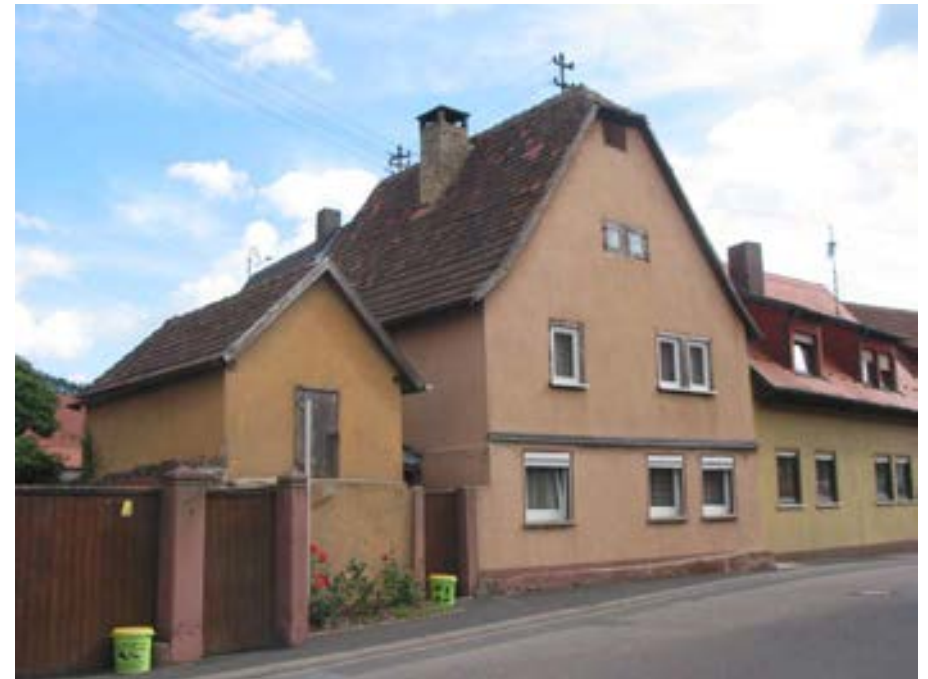
Lindelbacher Straße 2 (Flstnr. 117)

Am westlichen Ortsrand, an der ehemaligen Dorfmauer stehendes, zweigeschossiges Wohnhaus mit massiv gemauerter Erdgeschosszone und verputztem Fachwerk-Obergeschoss. Nach oben mit zwei Dachgeschossebenen unter einem Satteldach mit einseitigem Krüppelwalm abschließend. 18. Jahrhundert mit Überformungen.

Ansicht des Wohnhauses von Südwesten
