# Büro für Bauforschung und Denkmalschutz

## WERTHEIM - DERTINGEN Main-Tauber-Kreis

### Historische Ortsanalyse

September 2008  
im Auftrag des  
Regierungspräsidium Stuttgart  
Referat 25 - Denkmalpflege

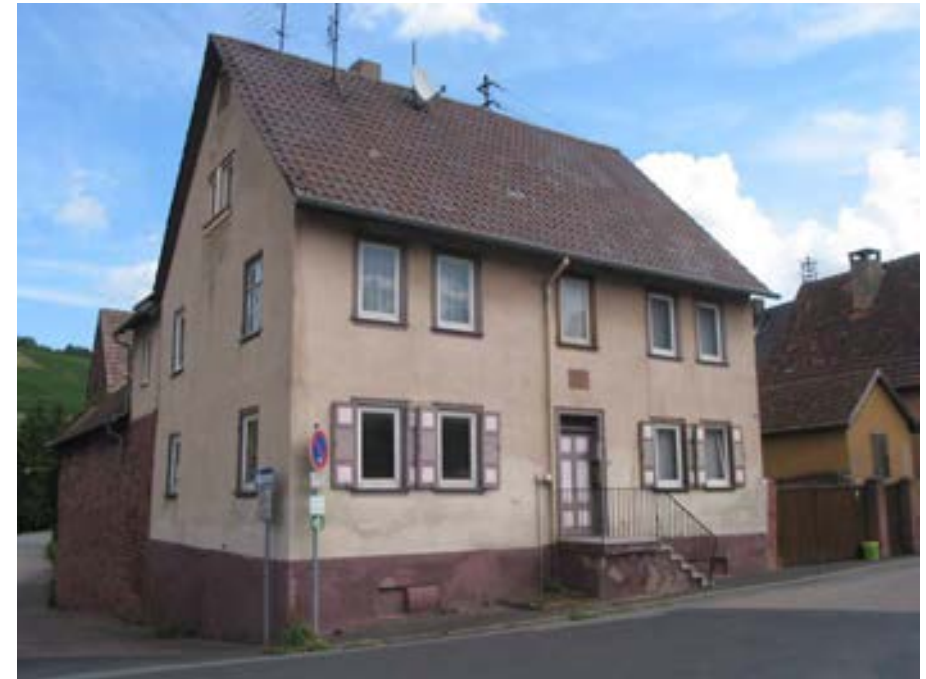
Lindelbacher Straße 4 (Flstnr. 116)

Am westlichen Ortsrand, außerhalb der Dorfmauer stehendes, zweigeschossiges Wohnhaus mit massiv gemauertem Kellersockel und verputzten Fachwerk-Vollgeschossen. Nach oben mit zwei Dachgeschosebenen unter einem Satteldach abschließend. Traufseitig mit außenliegendem Treppenaufgang und Steinschiebefenstern. Inschrift über der Eingangstür:

Die Hofanlage des 19. Jahrhunderts ist ein anschauliches Beispiel der einst landwirtschaftlichen Prägung Dertingens. An der Erhaltung der Steinschiebefenster besteht aus wissenschaftlichen Gründen ein öffentliches Interesse.

Ansicht des Wohnhauses von Südwesten

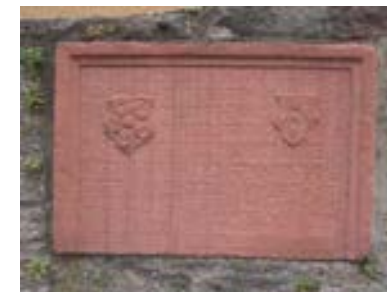
Massiv aus Bruchsteinen gemauerte Dorfmauer mit vorgelagertem Grabenbereich und Wallanlage. Eine Inschriftentafel, welche beim Abbruch des Unteren Tores an ihren heutigen Standort bei Lindelbacher Straße 4 versetzt wurde, berichtet folgendes: „ALS MAN ZALT 1568 IAR DISE MAVR ANGEFANGEN WAR BEI DEM OBER THOR AN BIS ZVM VNDERN SCHON IM IAR 1578 DISER STEIN WART GEMACHT DVRCH LORENTZ SCHMIT ANDREAS BEVSCHELL BVRGERMEINSTER VND HANS HEVSEY ANDREAS VOLCK BAVMEINSTER IST DVRCH TEVRER ZEIT WEGEN 3 IAR LANG STILL GELEGEN DAN DAS MALTER KORN TET 7 fl GELTEN SCHON DAS FVDER WEIN 72 fl TVN IZT WIDER GEFANGEN AN GOT GEB IN VND VNS DEN LON GIB GOT DIE RAACH VND EHR DAS ER IN VNS DEN GLAVBEN STERCK VND MEHR AMEN CONRAT DIABEL SCHRIPS“

Inschriftentafel an der Dorfmauer bei Gebäude Lindelbacher Straße 4

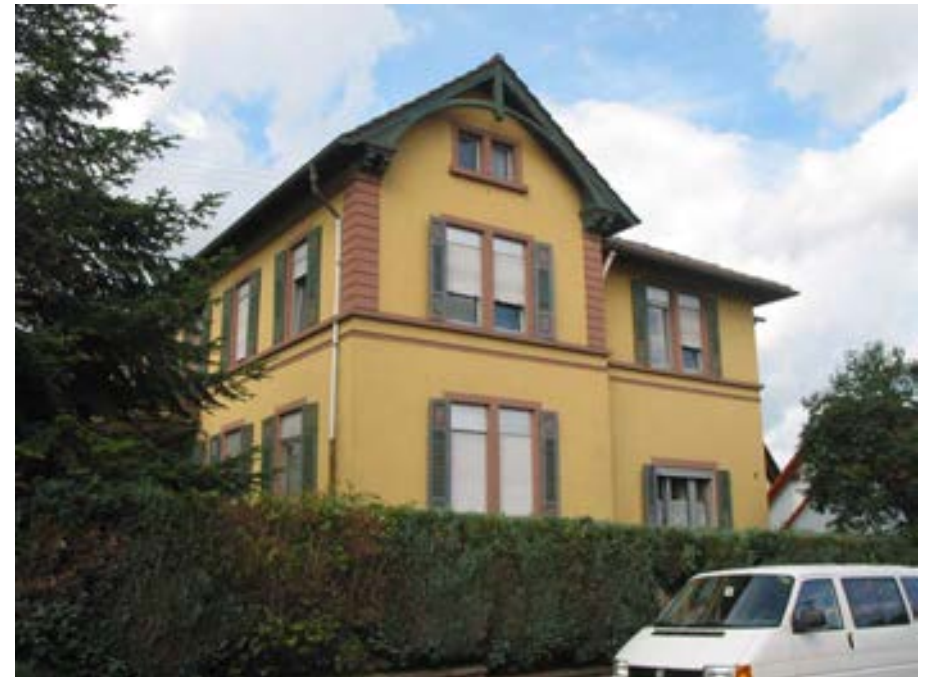
Lindelbacher Straße 6 (Flstnr. 26285)

Westlich außerhalb des historischen Dorfkernes stehendes, zweigeschossiges Wohnhaus mit massiv gemauerten Vollgeschossen über einem Buntsandstein-Kellersockel. Gliederungselemente, wie Eckquader, Gesimsband und Gewände rötlich abgesetzt, aber wohl kein Buntsandstein. Hohe Erdgeschosszone. Nach oben mit einem Satteldach und Flugsparren abschließend. Nördlich abgestuft stehendes Treppenhaus ebenfalls bauzeitlich. 1. Hälfte 20. Jahrhundert.

Ansicht des Wohnhauses von Osten

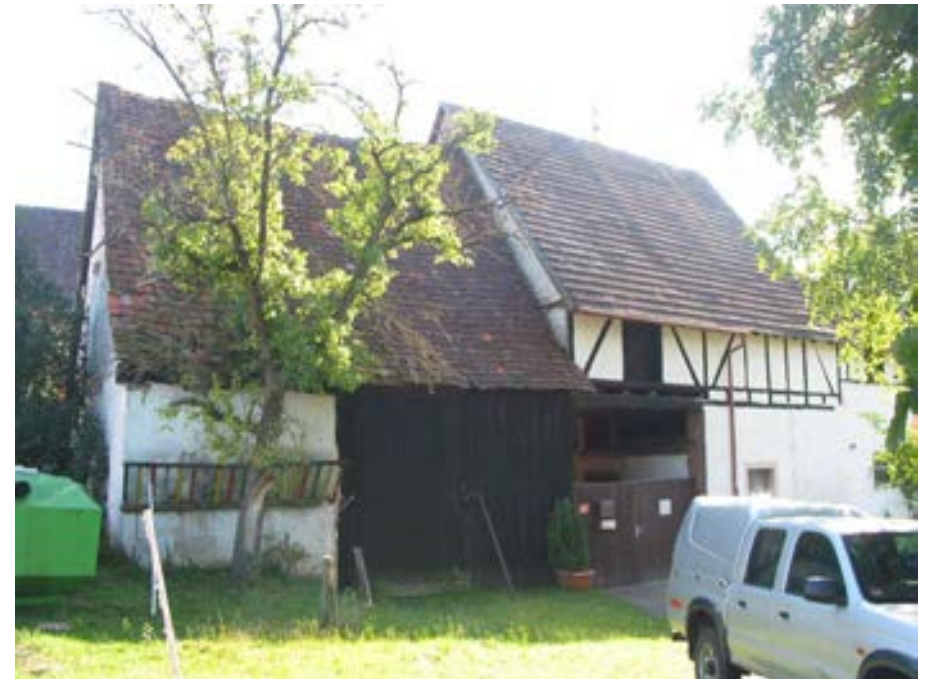
Mühlbachstraße 2 (Ökonomiegebäude) (Flstnr. 942)

Südwestlich der ehemaligen Mühle stehende, L-förmig angeordnete Ökonomiegebäude mit massiv gemauerten Sockel- bzw. Erdgeschosszonen und teils verputzten teils fachwerksichtigen Obergeschossen. Die Scheunen- und Stallgebäude werden traufseitig durch große Toreinfahrten erschlossen. Nach oben schließen die Gebäude unter Satteldächern ab. 18./19. Jahrhundert; im Kern wohl noch ältere Strukturen.

Ansicht der zur einstigen Mühle gehörigen Ökonomiegebäude von Südwesten

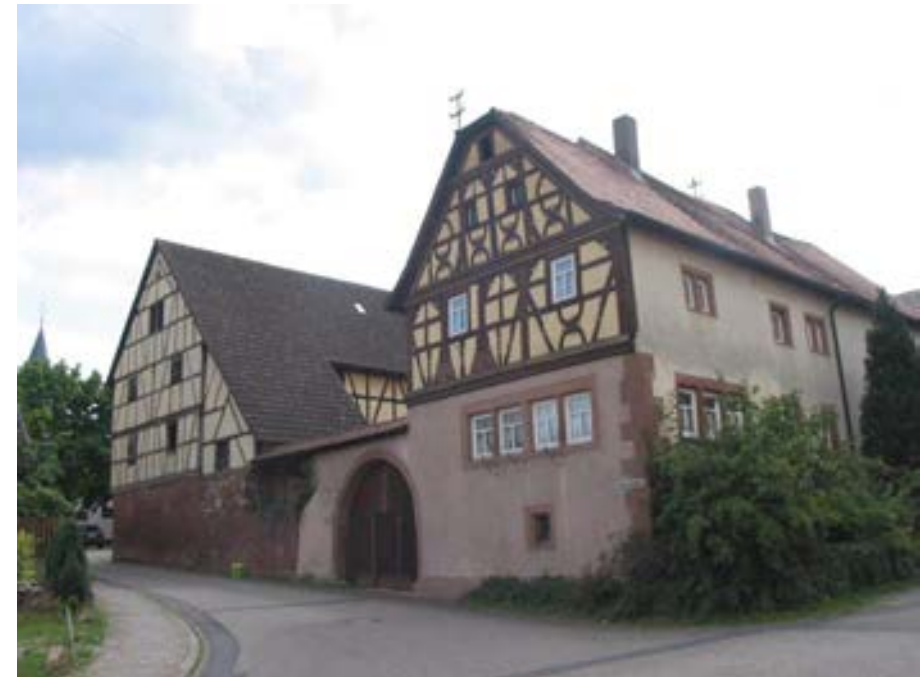
Obere Straße 2 (Flstnr. 154)

In ortsbildprägender Ecklage stehendes, stattliches, zweigeschossiges Wohnhaus mit massivem Keller- und Erdgeschoss und Fachwerk-Obergeschoss. Abgesetztes, kleines Vorhaus für die Stube, reich geschnitztes Zierfachwerk mit genasten Andreaskreuzen und Rosetten. Nach oben mit zwei Dachgeschosebenen unter einem Satteldach mit einseitigem Krüppelwalm abschließend. Mittelsäule im Giebel mit Inschrift: „AVF HEVT DATO DEN 20 MEY ALS MAN ZELT 1586 IARS. GAR SCHON THET.EN DERS BEÜSCHEL DVRCH VERLEIVNG.GOTLICHER. GNAT DIESER BAV.AVFRICHDEN THAN. / VND BIT DICH.HERR IHESV CHRIST WAR MENSCH VND SON DV WOLTST MIR BEISTAN THVN DAS ICH DIESEN BAVE VOLENTEN THON“.

Die außerordentlich gut überlieferte Hofanlage ist ein wichtiges Zeugnis für die gehobenen dörflichen Lebens- und Wirtschaftsverhältnisse und die Zierfreude im Fachwerkbau des 16. Jahrhunderts in Dertingen. An seiner Erhaltung besteht aus wissenschaftlichen, künstlerischen und heimatgeschichtlichen Gründen ein öffentliches Interesse.

Ansicht der stattlichen, ortsbildprägenden Hofanlage von Nordwesten

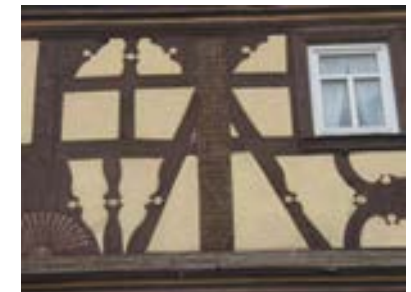
Detailansicht mit Inschrift am Mittelständer

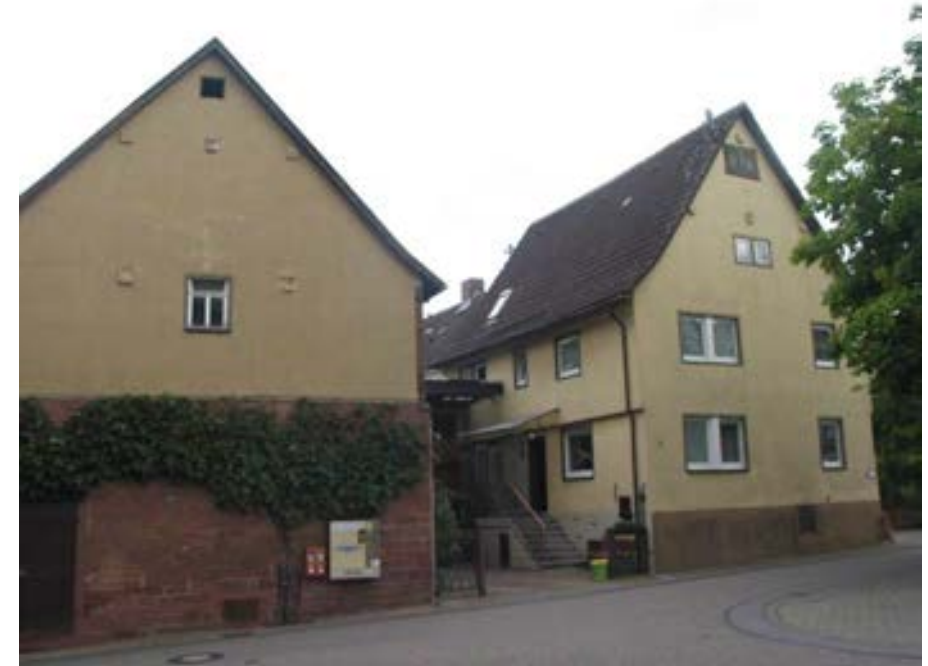
Obere Straße 3 (Flstnr. 41)

Westlich und rückwärtig zum Hof in Form eines Dreiseitgehöfts Ökonomiebauten und Scheune mit massiv gemauerter Erdgeschosszone und verputztem Fachwerk-Obergeschoss.

Ansicht der Hofanlage von Südwesten

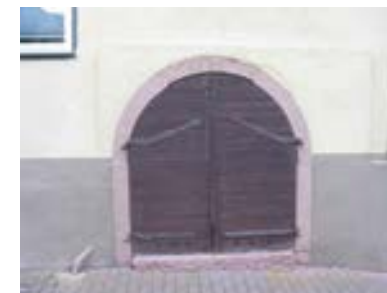
In Ecklage stehendes, zweigeschossiges Wohnhaus mit massiv gemauertem Kellersockel und verputzten Fachwerk-Vollgeschossen. Nach oben mit zwei Dachgeschosebenen unter einem Satteldach abschließend. Auf der zum Hof hin orientierten, westlichen Traufseite mit außenliegendem Treppenaufgang und Stockwerksvorstoß. Auf der östlichen Traufseite rundbogiger Kellereingang mit der Inschrift „1691“.

Ansicht des rundbogigen Kellereingangs mit der Inschrift 1691

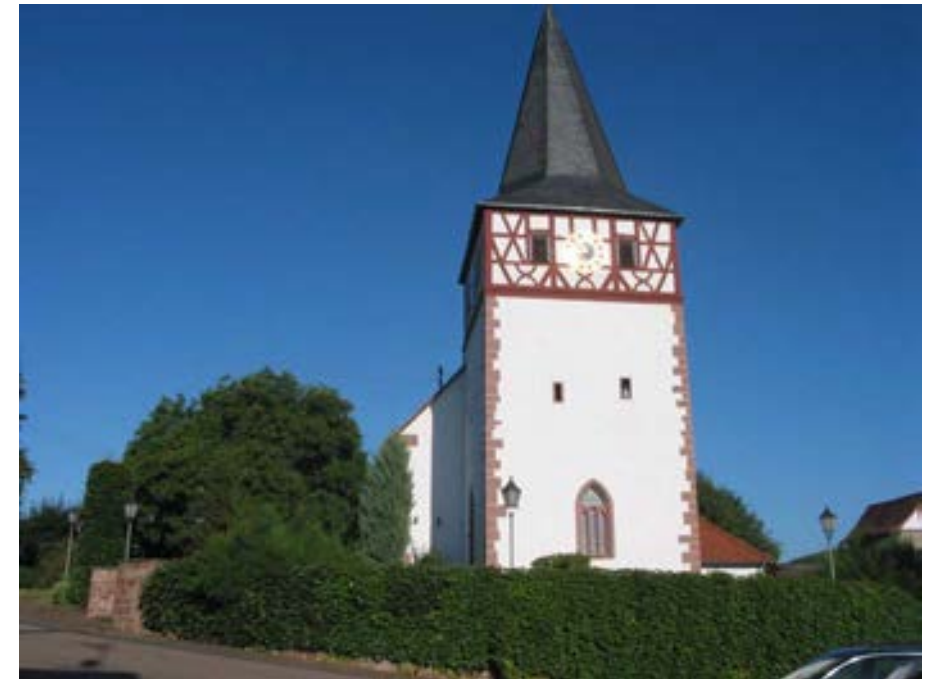
Umgeben wird die Wehrkirche von einer massiven Ringmauer mit Schießscharten und Wehrgang. Im östlichen Bereich wurde die Mauer im 20. Jahrhundert abgebrochen bzw. abgeändert. Nördlich steht ein zweigeschossiges, massiv gemauertes Torgebäude mit Rundbogendurchgang, Holztor mit Schlupfpforte und im Obergeschoss Wehrkammer mit Schießscharte. Im Kern 12./13. Jahrhundert mit Überformungen.

Ansicht des Kirchturms von Südosten

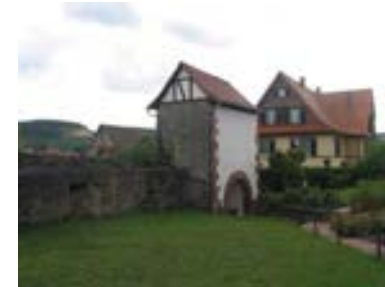
Blick von Südwesten auf die Kirchhofmauer und den Eingangsturm

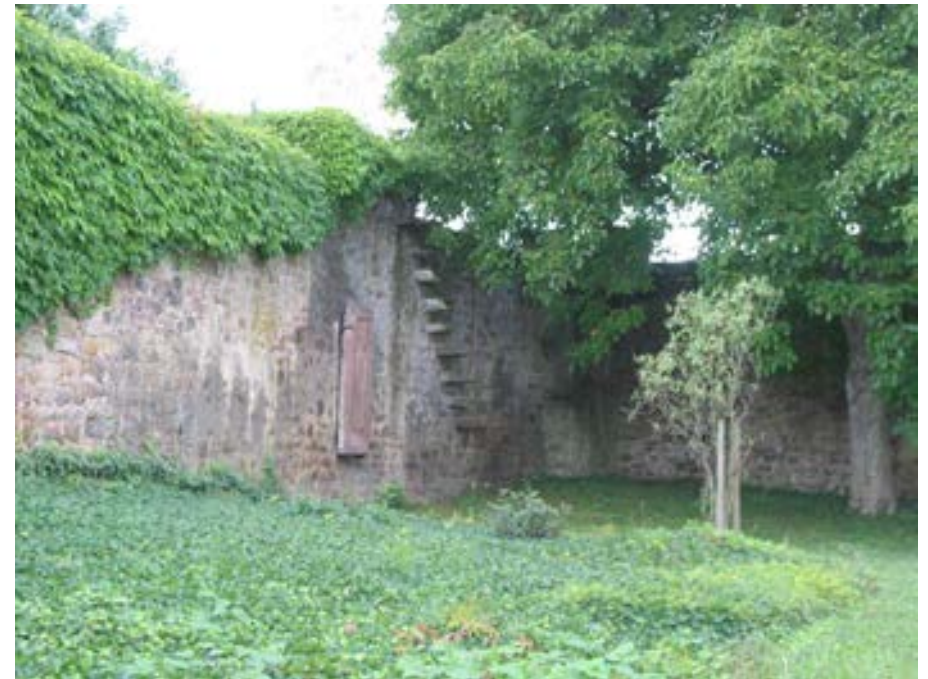
Blick in die südwestliche Ecke des Kirchhofes

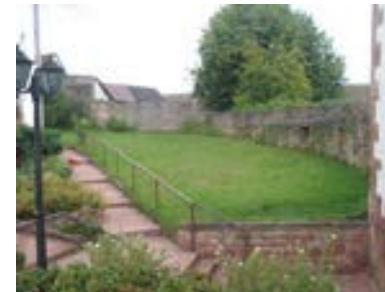
Blick nach Nordwesten in den Kirchhof

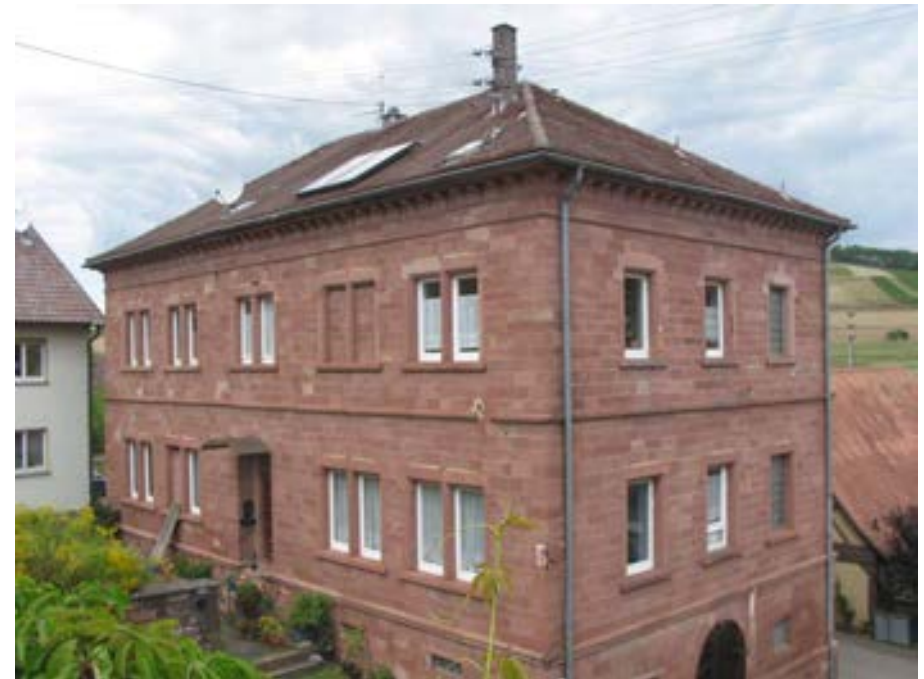
Obere Straße 10 (Flstnr. 268)

In dominanter Ecklage stehendes, dreigeschossiges Schulhaus mit massiv gemauerten Buntsandstein-Außenwänden. Zur Oberen Straße mit Mittelrisalit, in welchem sich der rundbogige Türeingang mit darüber befindlicher Inschriftentafel befindet: „Schulhaus Erbaut unter Bürgermeister A. Diehm. 1874\_75.“ Nach oben mit einem flach geneigten Walmdach abschließend.

Ansicht des ehemaligen Schulhauses von Südosten

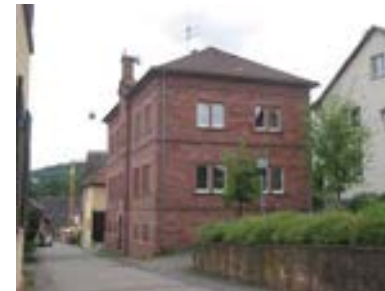
Ansicht des Schulhauses von Nordwesten

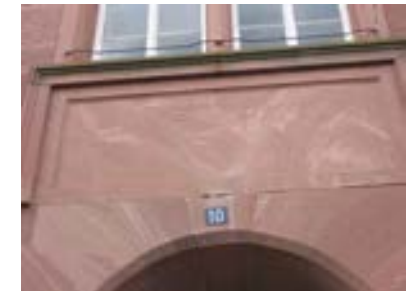
Inschriftenfeld über dem Eingangsportale

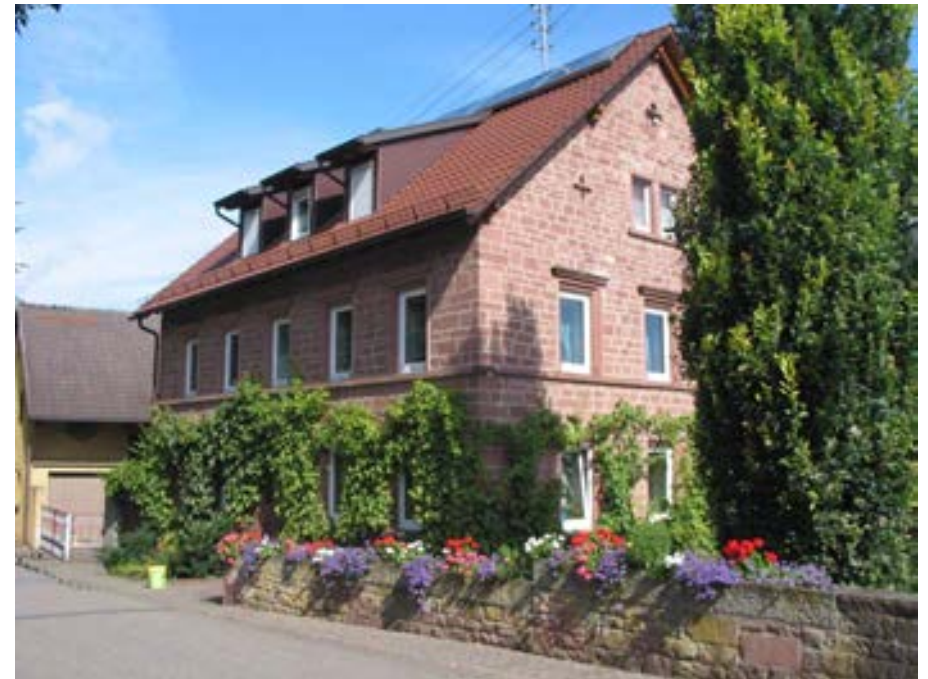
## Obere Straße 11 (Flstnr. 23)

In Eck- und Hanglage stehendes, zweigeschossiges Wohnhaus mit massiv gemauerten Buntsandstein-Außenwänden, Gesimsband und Fensterverdachungen. Im Giebel vierpassförmige Lüftungsöffnungen. Nach oben mit einem Satteldach abschließend.

Ansicht des Wohnhauses von Südosten

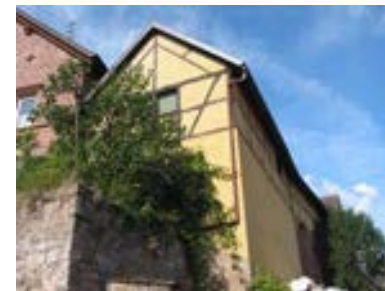
Rückwärtig, nördlich zum Wohnhaus langgestrecktes, an einer Hangkante stehendes Ökonomiegebäude mit massiv gemauerter Erdgeschoss- bzw. Sockelzone und Fachwerk-Obergeschoss.

Ansicht des rückwärtigen Ökonomiegebäudes von Osten

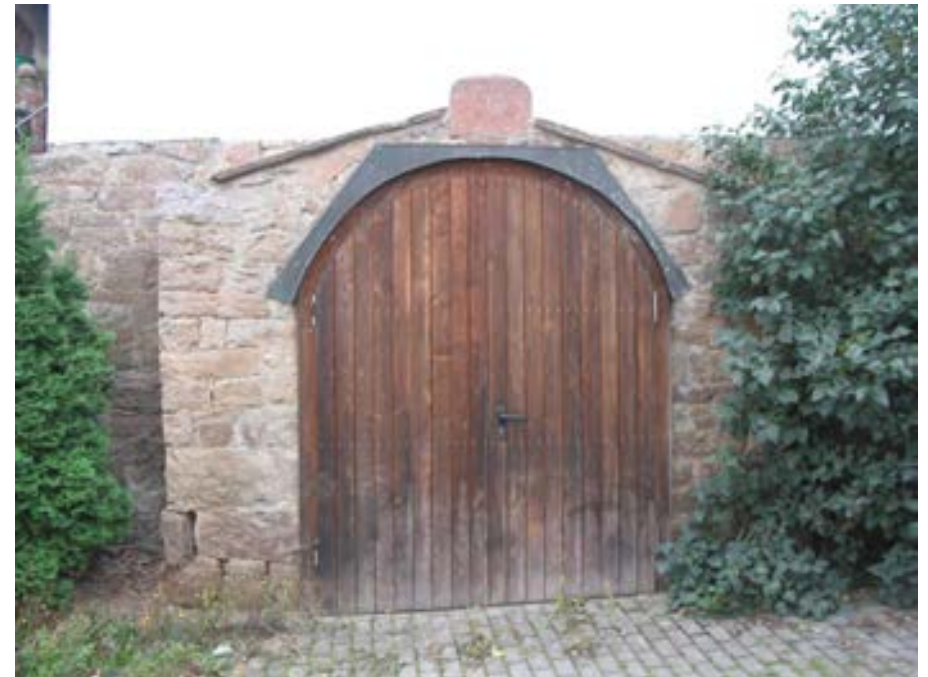
Obere Straße 14a (Flstnr. 270)

Unter dem Gebäude Obere Straße 14a befindet sich noch der Keller eines Vorgängergebäudes. An der nördlichen Giebelseite hat sich ein Kellerhalsvorbau mit rundbogigem Kellereingang und einem Keilstein mit der Inschrift „J C S T“ (Johann Christoph Strauß) erhalten. Das heute darüber erbaute Wohngebäude entstammt weitestgehend dem späten 20. Jahrhundert, 17./18. Jahrhundert.

Ansicht des rundbogigen Kellereingangs mit dem darüber befindlichen Keilstein

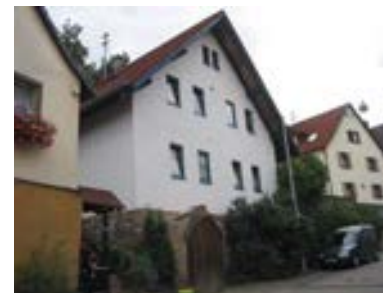
Ansicht des Gebäudes von Nordosten

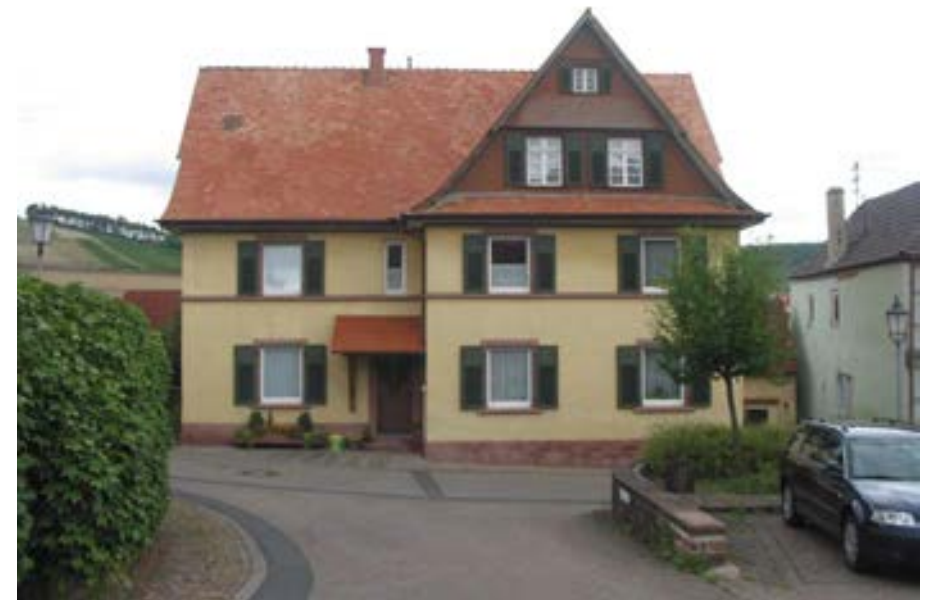
Obere Straße 15 (Flstnr. 1)

In ortsbildprägender Lage, in unmittelbarer Nähe zur Pfarrkirche stehendes Wohnhaus mit massiv gemauerten Außenwänden und Buntsandsteingliederungen. Traufständiges Gebäude mit traufseitig vorgelagertem giebelständigem Querhaus. Nach oben mit zwei Dachgeschossebenen unter einem Satteldach abschließend. Inschrift im Türsturz: „Erbaut von Andreas Diehm Bürgermeister im Jahre 1921“.

Ansicht des Bürgermeister-Wohnhauses von Südwesten

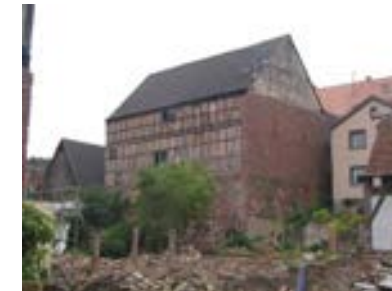
Rückwärtig, nördlich zum Wohnhaus stattliche, an einer Hangkante stehende Scheune mit teils massiv gemauerten teil fachwerksichtigen Außenwänden. 19./20. Jahrhundert.

Ansicht des stattlichen Scheunengebäudes von Nordwesten

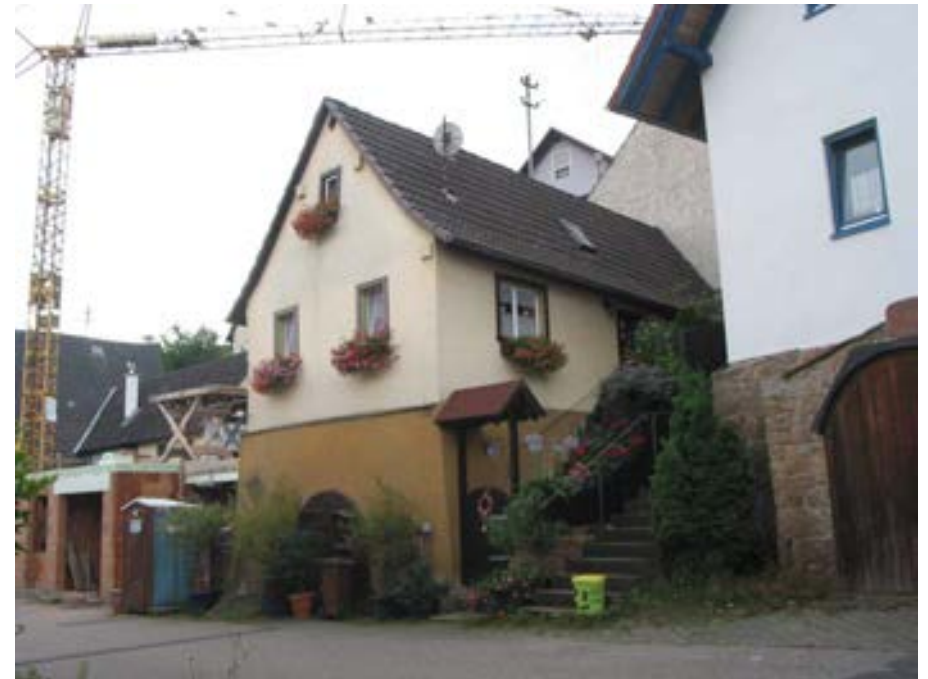
Obere Straße 16 (Flstnr. 272)

In Hanglage stehendes, zweigeschossiges Weingärtnerhaus mit massiv gemauerter Erdgeschosszone und verputztem Fachwerk-Obergeschoss. Giebelseitig rundbogiger Kellereingang. Nach oben mit einer Dachgeschoss-ebene unter einem Satteldach abschließend. 18./19. Jahrhundert mit Überformungen.

Ansicht des Weingärtnerhauses von Nordwesten

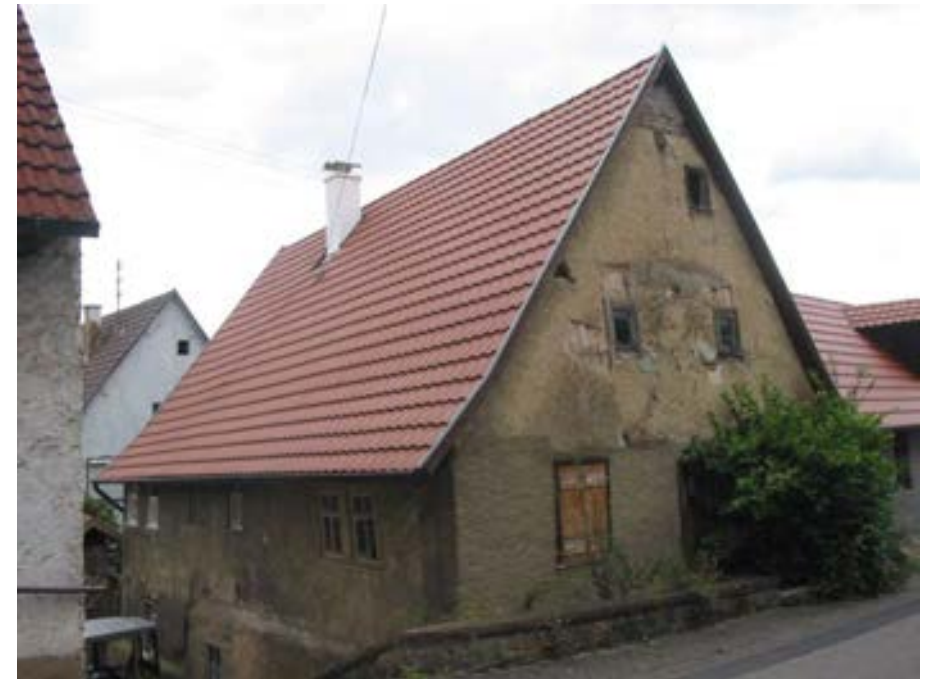
Obere Straße 21 (Flstnr. 292)

In Eck- und Hanglage stehendes, zweigeschossiges Wohnhaus mit massiv gemauertem Erdgeschoss und verputztem Fachwerk-Obergeschoss. Teilweise mit historischen Bleisprossen-Fenstern. Nach oben mit zwei Dachgeschoss-ebenen unter einem Satteldach abschließend.  
17./18. Jahrhundert mit Veränderungen.

Ansicht des Wohnhauses von Südwesten

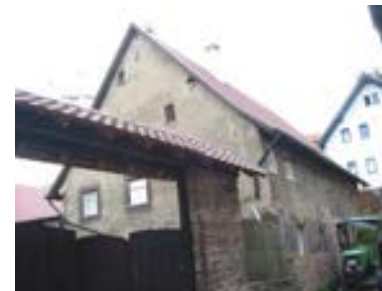
Östlich des Wohnhauses stehende Scheune mit massiv gemauerter Sockelzone und Fachwerk-Obergeschoss. Der Hofraum wird im Westen durch eine überdachte Hofeinfahrt erschlossen.

Ansicht der überdachten Hofeinfahrt

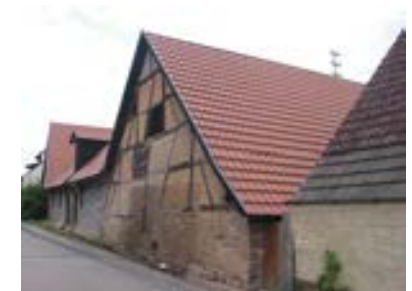
Ansicht der Scheune von Südosten

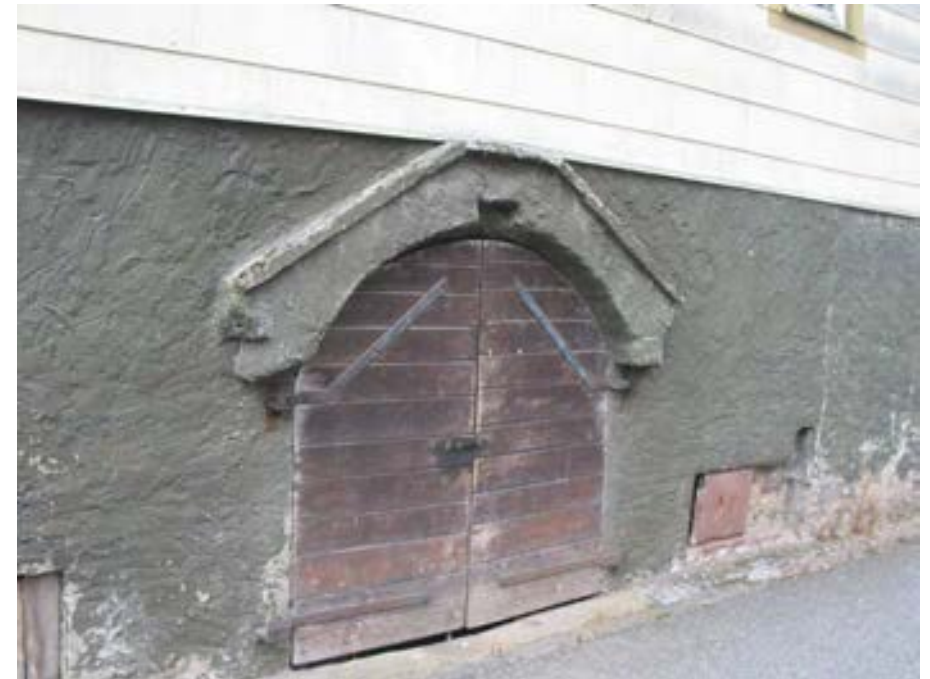
## Obere Straße 22 (Flstnr. 231)

Unter dem Gebäude Obere Straße 22 befindet sich noch der Keller eines Vorgängergebäudes. An der nördlichen Giebelseite hat sich ein rundbogiger Kellereingang mit Überdachung und Steinschiebefenster erhalten. Das heute darüber erbaute Wohngebäude entstammt weitestgehend dem 20. Jahrhundert.

Ansicht des überdachten Kellereingangs und des Steinschiebefensters

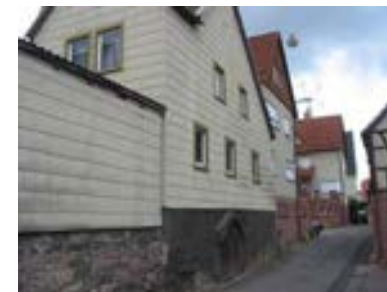
Ansicht des Gebäudes von Nordosten

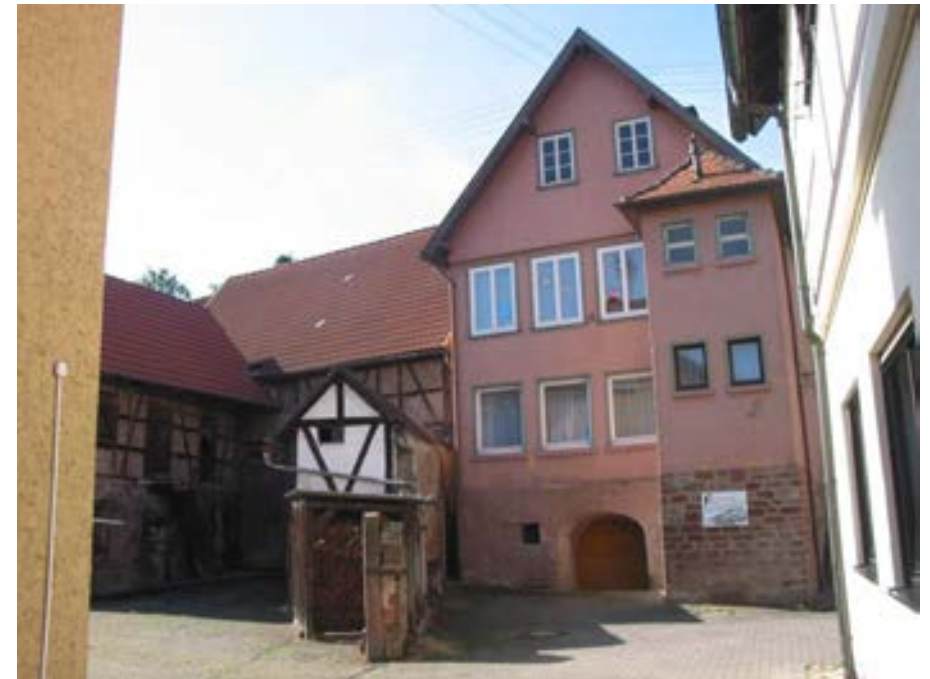
Obere Straße 23 (Flstnr. 296)

In Hanglage stehendes, dreigeschossiges Gebäude mit massivem Keller-  
geschoss und verputzten Fachwerk-Obergeschossen. Nördlich mit vorge-  
lagertem, dreigeschossigem Abort-Anbau und korbbogigem Kellereingang  
und Steinschiebefenstern im Kellergeschoss.  
1814 erbaut mit Überformungen.

Ansicht der ehemaligen Synagoge von Norden

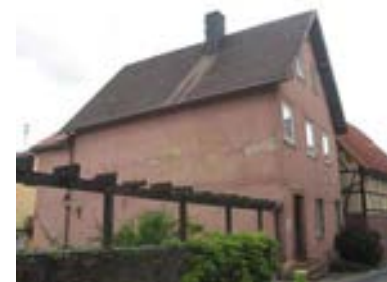
Ansicht der ehemaligen Synagoge von Westen

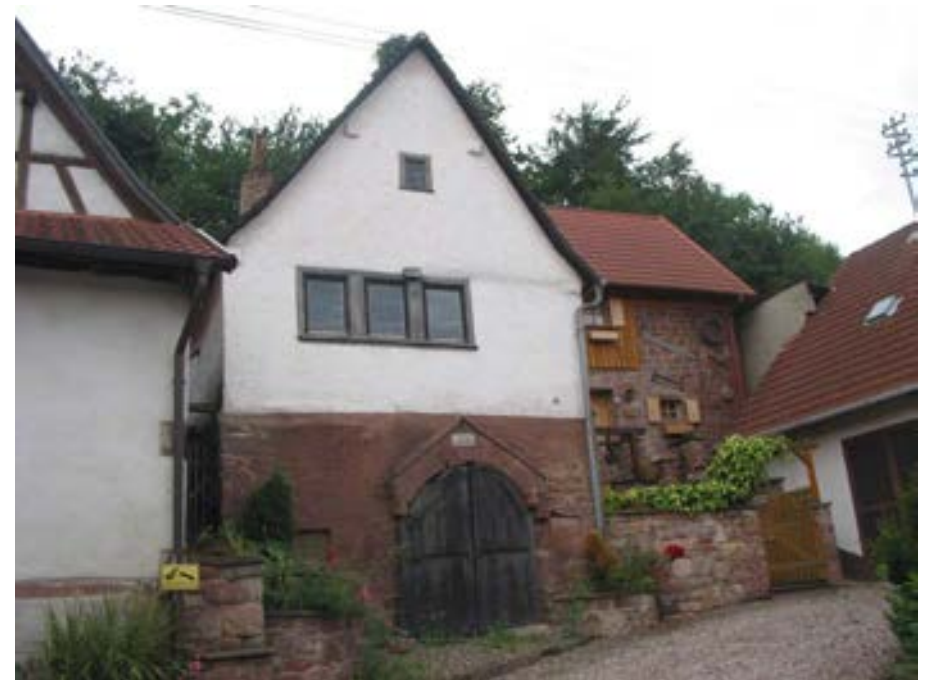
Obere Straße 24 (Flstnr. 230)

In Hanglage und zweiter Reihe stehendes, zweigeschossiges Weingärtner- und Kellerhaus mit massiv gemauerter Erdgeschosszone und verputztem Fachwerk-Obergeschoss. Giebelseitig Steinschiebefenster und rundbogiger, überdachter Kellereingang mit Inschrift: „A HP M 1764“ (Andreas Hepp, Müller) und darüber ein stilisiertes Mühlrad. Nach oben mit einer Dachgeschosebene unter einem Satteldach abschließend. 18. Jahrhundert mit Überformungen.

Ansicht des Weingärtner- und Kellerhauses von Nordosten

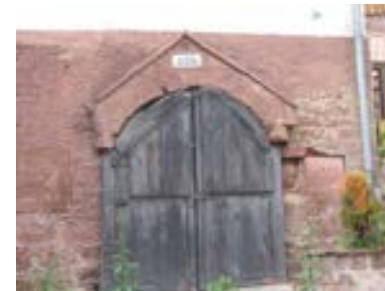
Ansicht des überdachten Kellereingangs

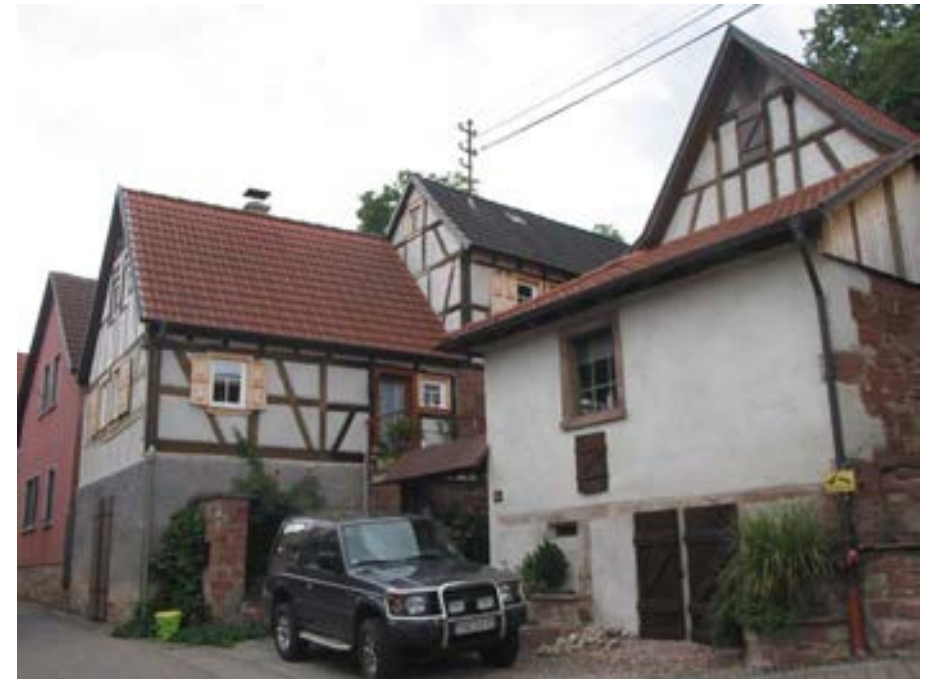
Obere Straße 26 (Flstnr. 229)

In Hanglage stehendes, zweigeschossiges Wohnhaus mit massiv gemauerter Erdgeschosszone und Fachwerk-Obergeschoss. Giebelseitig mit Kellereingang. Nach oben mit einer Dachgeschossebene unter einem Satteldach abschließend.

Rückwärtig, südlich und westlich des Wohnhauses diverse Anbauten sowie Ökonomiegebäude mit massiven Sockelzonen und Fachwerk-Obergeschossen.

Ansicht der kleinbäuerlichen Hofanlage von Nordwesten

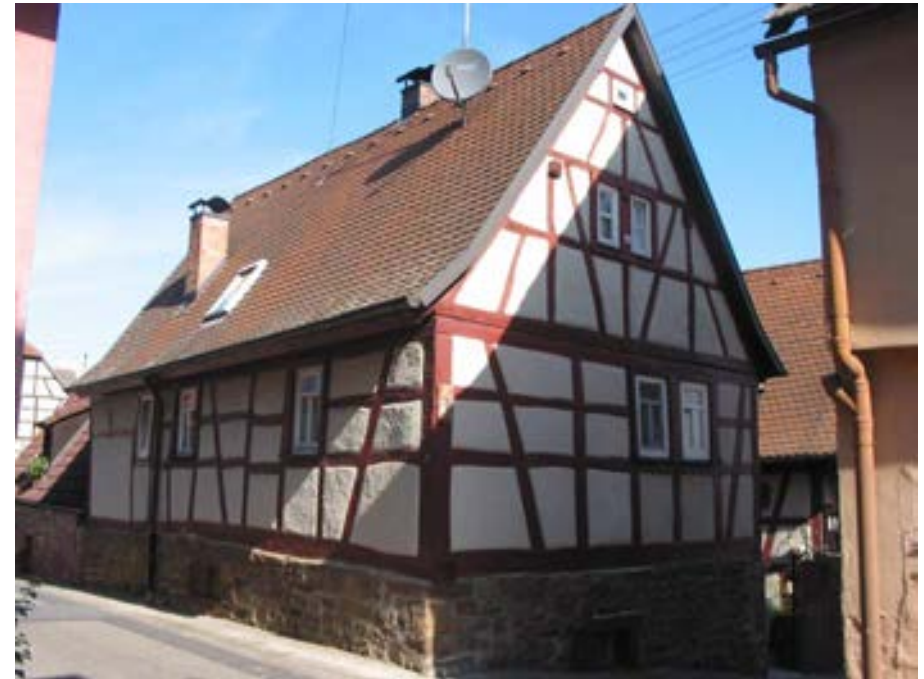
Obere Straße 27 (Flstnr. 306)

In Eck- und Hanglage stehendes, zweigeschossiges Wohnhaus mit massiv gemauerter Erdgeschosszone und Fachwerk-Obergeschoss. In der massiven Sockelzone Steinschiebefenster. Nach oben mit zwei Dachgeschossebenen unter einem Satteldach abschließend. Inschrift am südöstlichen Eckständer: „S. G. 1824“.  
Erbaut 1824 (i) - im Kern wohl älter - mit Überformungen.

Ansicht des Wohnhauses von Südosten

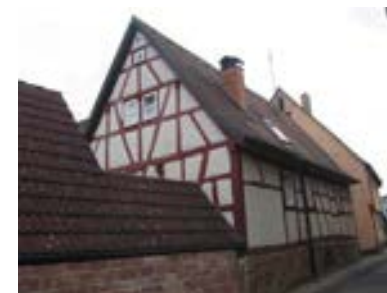
Ansicht des Wohnhauses von Südwesten

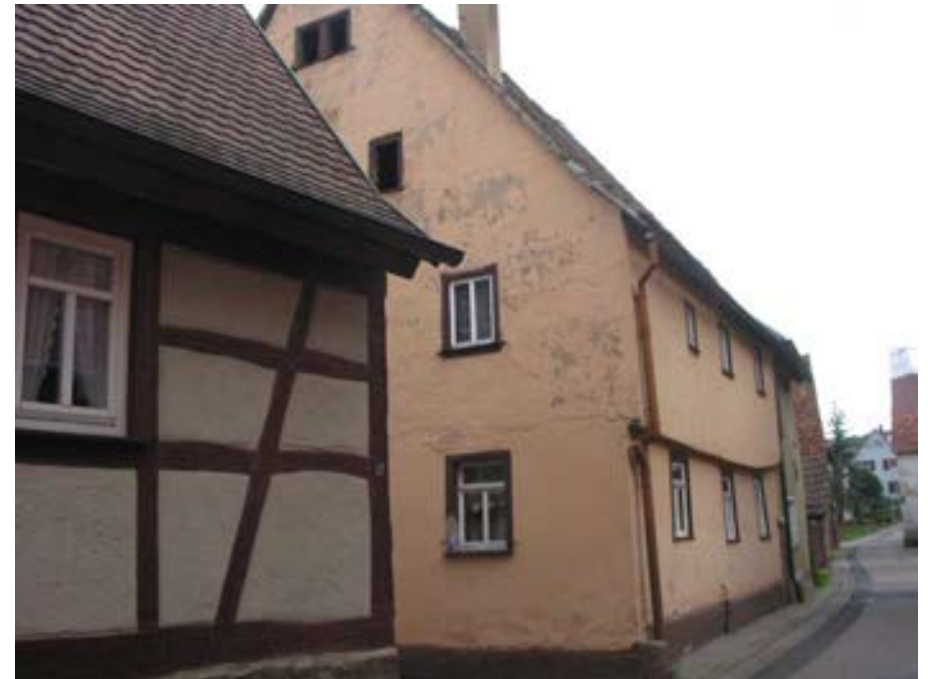
Obere Straße 29 (Flstnr. 310)

In Ecklage stehendes, zweigeschossiges Wohnhaus mit massiv gemauerter Sockelzone und verputzten Fachwerk-Vollgeschossen. Traufseitig mit Stockwerksvorstoß. Nach oben mit zwei Dachgeschosebenen unter einem Satteldach abschließend.

17./18. Jahrhundert mit Überformungen.

Ansicht des Wohnhauses von Südwesten

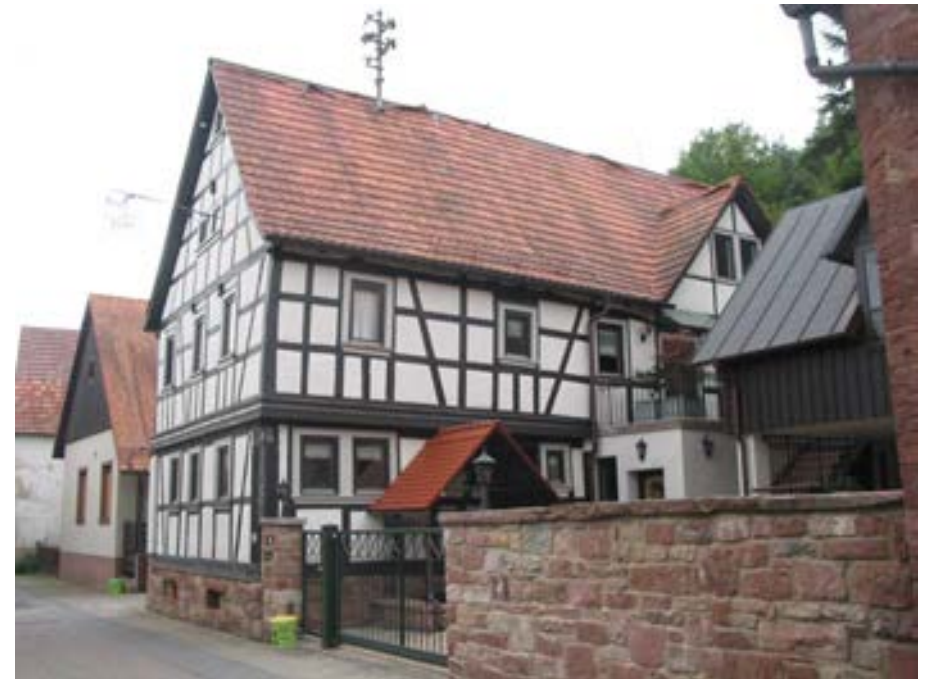
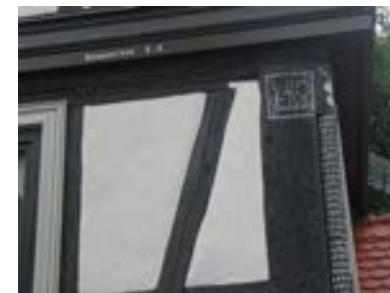
Obere Straße 30 (Flstnr. 226)

Zweigeschossiges, giebelständiges Wohnhaus mit massiv gemauerter Sockelzone und Fachwerk-Vollgeschossen. Traufseitig jüngere Anbauten. Nach oben mit zwei Dachgeschossebenen unter einem Satteldach abschließend. Am nordwestlichen Eckständer die Inschrift: „LDM 1706 IOHANß WEK“. Darüber Aufschrift: „Restauriert 2004 R.+R.“  
Erbaut 1706 (i) mit jüngeren Überformungen.

Ansicht des Wohnhauses von Nordwesten

Inschrift „LDM 1706 IOHANß WEK“ am Eckständer

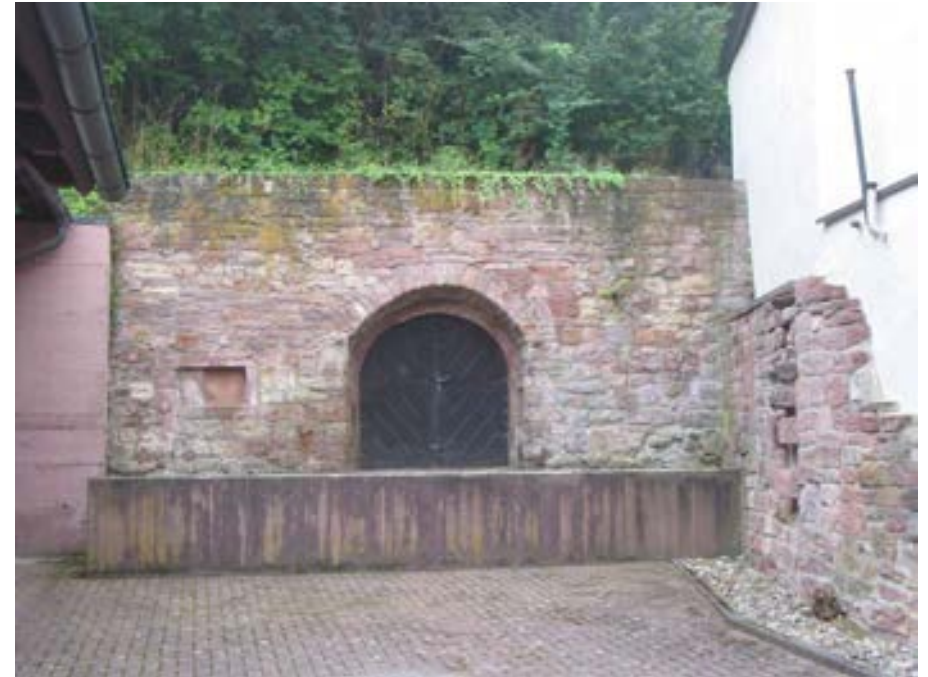
Obere Straße 32/1 (Flstnr. 225)

In den südlichen Hang gebauter Keller mit rundbogigem Kellereingang und Steinschiebefenster an der Nordseite. Der Keller befindet sich an der Stelle eines im 20. Jahrhundert abgegangenen Ökonomiegebäudes. Wohl 18. Jahrhundert.

Ansicht des Kellereingangs von Norden

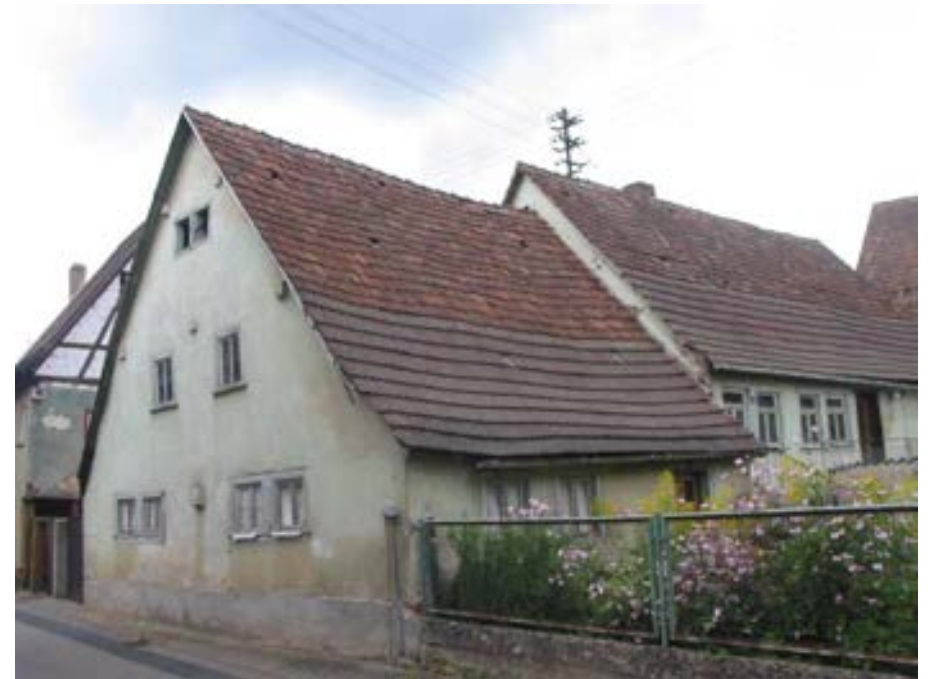
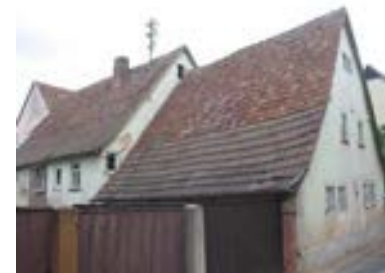
Obere Straße 33 (Flstnr. 313)

Eingeschossiges, giebelständiges Wohnhaus mit massiv gemauerter Sockelzone und verputztem Fachwerk-Erdgeschoss. Teilweise mit kleinen, historischen Bleisprossen-Fenstern. Nach oben mit zwei Dachgeschoss-ebenen unter einem Satteldach abschließend.  
17./18. Jahrhundert.

Ansicht des Wohnhauses von Südosten

Ansicht des Wohnhauses von Südwesten

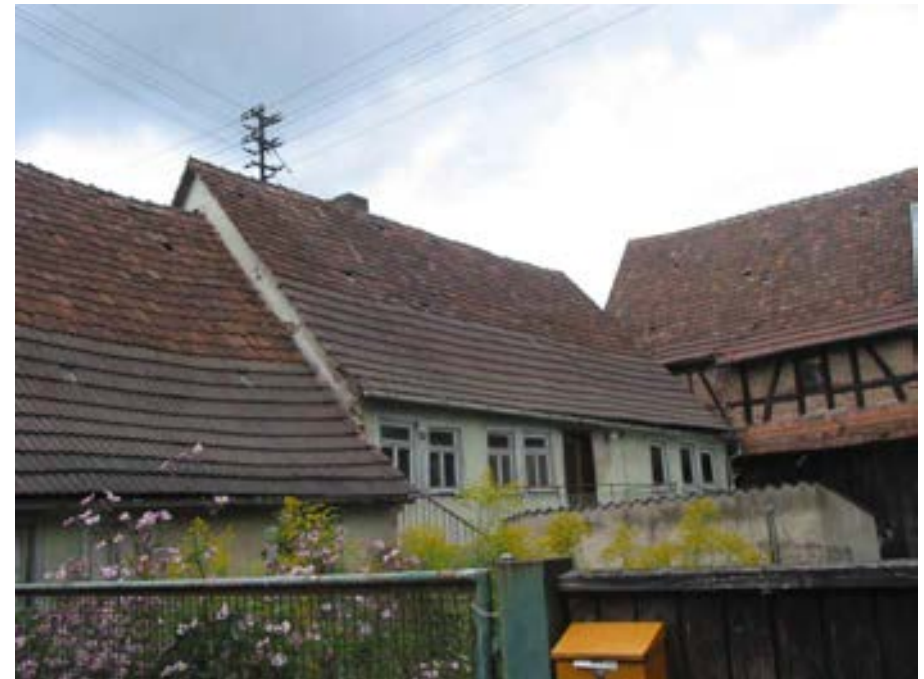
Obere Straße 35 (Flstnr. 313)

In zweiter Reihe zur Oberen Straße stehendes, zweigeschossiges Wohnhaus mit massiver Erdgeschosszone und verputztem Fachwerk-Obergeschoss. Traufseitig über außenliegenden Treppenaufgang erschlossen. Nach oben mit zwei Dachgeschossebenen unter einem Satteldach abschließend. 17./18. Jahrhundert.

Rückwärtig, nördlich des Wohnhauses stehende, Fachwerkscheune mit traufseitiger Toreinfahrt.

Ansicht der gut überlieferten Hofanlage von Südosten

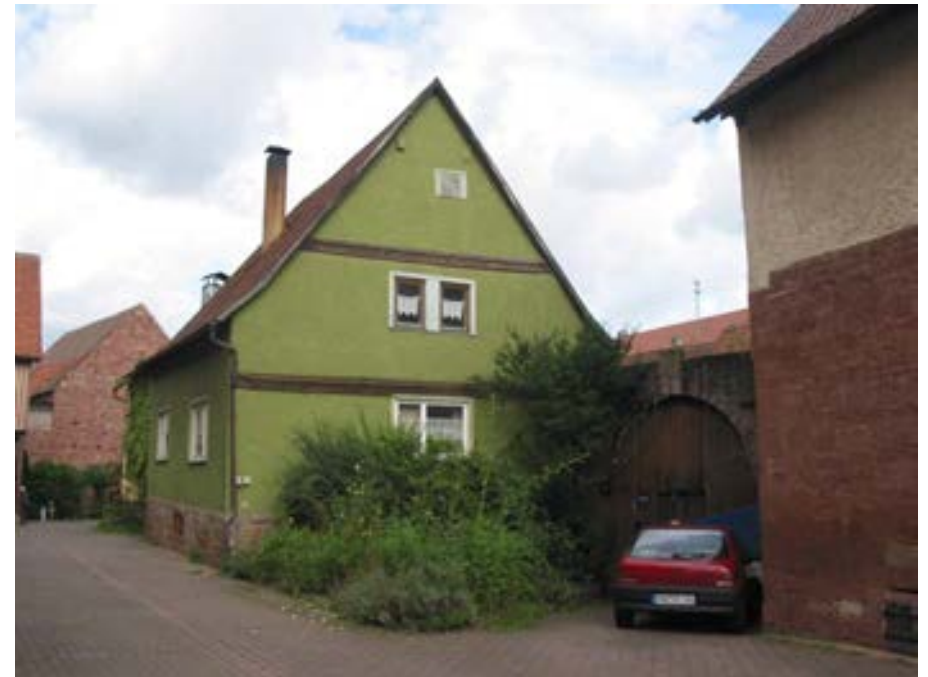
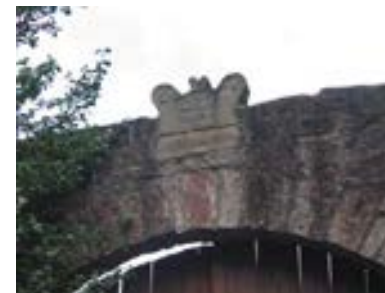
Wirtsgasse 4 (Flstnr. 57)

In einer schmalen, westlich abgehenden Stichgasse der Wirtsgasse stehendes, eingeschossiges Wohnhaus mit massiv gemauerter Sockelzone, verputztem Fachwerk-Erdgeschoss und Kniestock. Im Sockel Steinschiebefenster. Giebelseitig zwei profilierte Schwellen. Nach oben mit zwei Dachgeschoss-ebenen unter einem Satteldach abschließend.  
18. Jahrhundert mit Überformungen.

Nordöstlich vom Wohnhaus massive Hofmauer mit rundbogiger Hofeinfahrt und Inschriftenstein: „KARLL FERDINAND HORRNN 1.7.8.5.“

Ansicht des Wohnhauses von Südosten

Toreinfahrt nordöstlich des Gebäudes mit Inschriftenstein

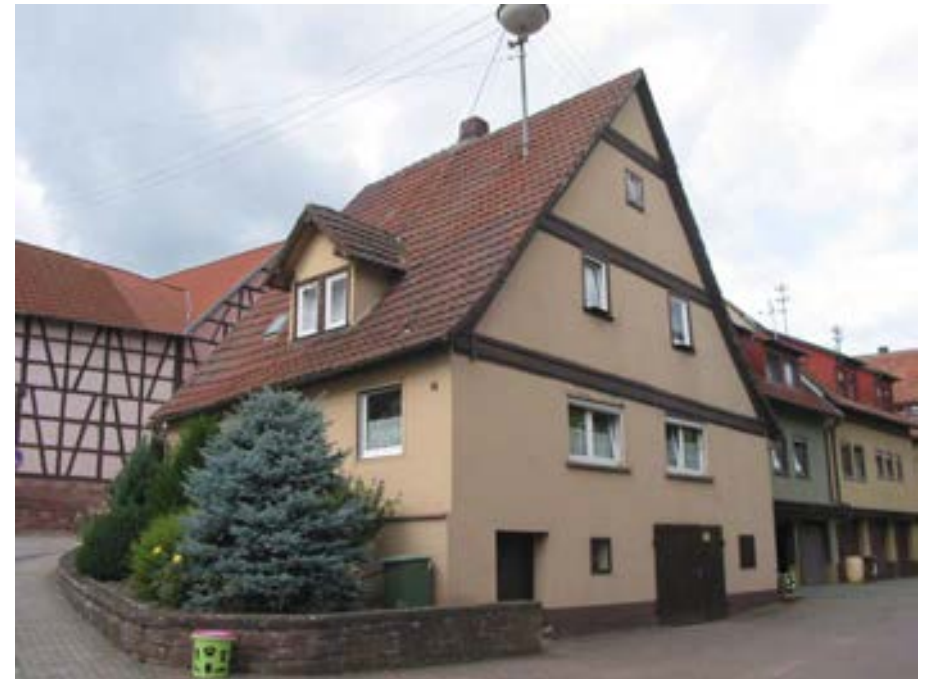
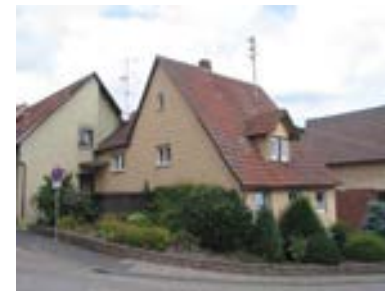
Wirtsgasse 10 (Flstnr. 119)

In Kopf- und Hanglage stehendes, zweigeschossiges Wohnhaus mit massiv gemauerter Keller- bzw. Erdgeschosszone und verputztem Fachwerk-Obergeschoss. Giebelseitig drei profilierte Schwellen; Südgiebel mit modernen Platten verkleidet. Nach oben mit zwei Dachgeschossebenen unter einem Satteldach abschließend. Traufseitig mit Satteldachgaube. 18. Jahrhundert mit Überformungen.

Ansicht des Wohnhauses von Nordosten

Ansicht des Wohnhauses von Südosten

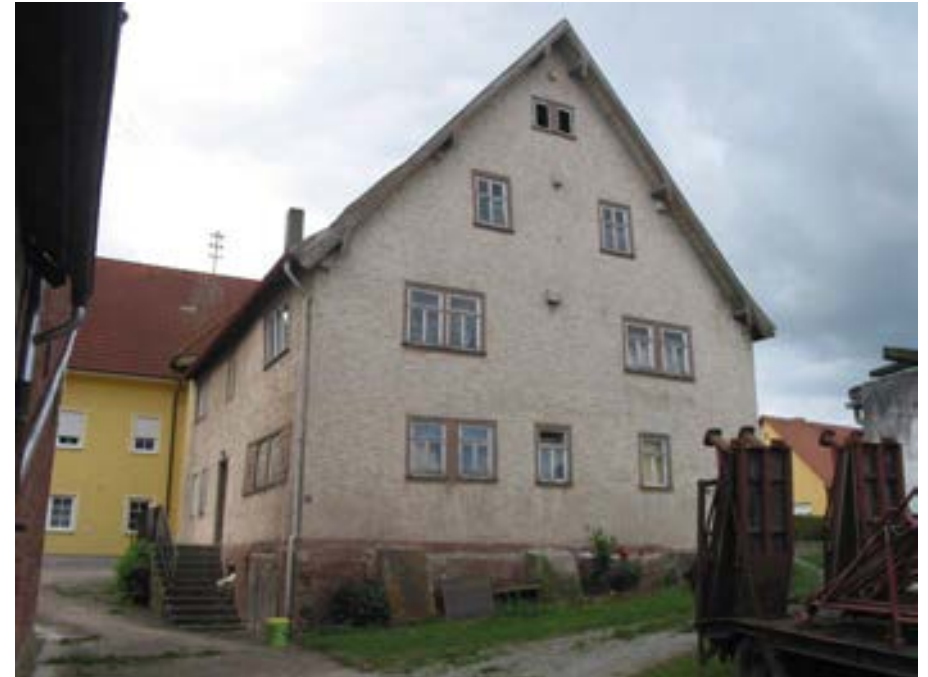
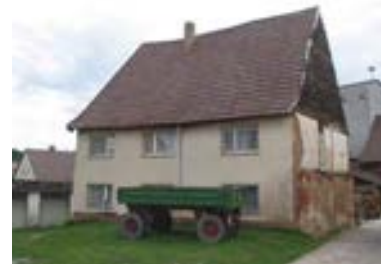
Wirtsgasse 18 (Flstnr. 138/1)

In der südwestlichen Ecke des historischen Ortskernes, unmittelbar an der ehemaligen Dorfmauer stehendes, zweigeschossiges Wohnhaus mit massiv gemauerter Sockelzone und verputzten Fachwerk-Vollgeschossen. Traufseitig mit doppelläufiger Freitreppe und Schiebefensterläden. Nach oben mit zwei Dachgeschossebenen unter einem Satteldach abschließend. 18. Jahrhundert mit Überformungen.

Ansicht des stattlichen Wohnhauses von Nordosten

Ansicht des Gebäudes von Südwesten
